## 제 2 편    시설물편

1. 보강토옹벽(1공구)
2. 보강토옹벽(4공구)
3. 보강토옹벽(5공구)
4. 콘크리트옹벽(6공구)
5. 보강토옹벽(6공구)
6. 콘크리트옹벽(9공구)
7. 대동판넬진입로옹벽(10공구)

## 1. 보강토옹벽(1공구)

# 목 차(보강토옹벽-1공구)

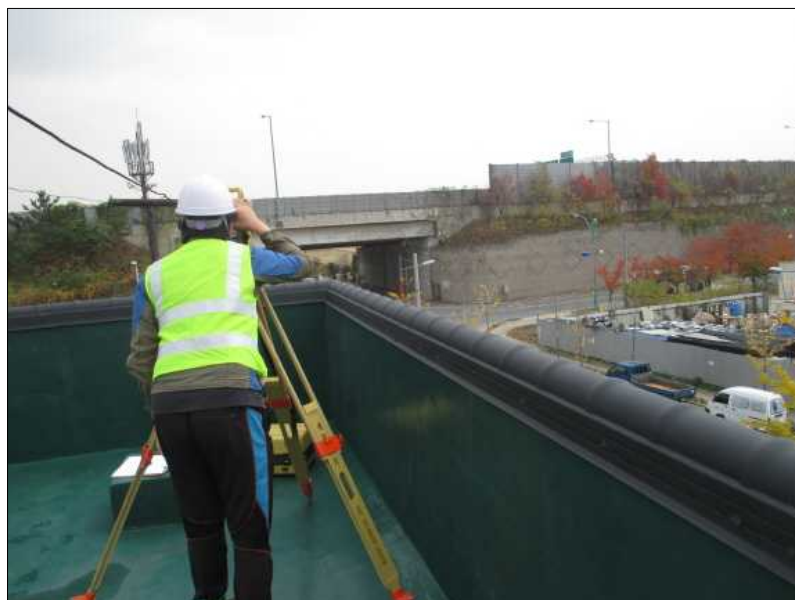
외관조사 결과, 전반적으로 보강토옹벽의 뒷채움 보강토, 상부 성토부, 하부 도로부, 배수공 등에 손상이 없는 양호한 상태이며, 옹벽의 전도, 침하 및 활동 등의 안정에 영향을 미치는 손상은 관찰되지 않았다. 다만, 보강토 블록에 폭 0.2mm~0.4mm 정도의 블록 균열, 국부 파손이 일부 조사되었으며, 전회 점검시 확인된 보수부는 양호한 상태이다. 보강토 블록에 발생된 손상현황에 대하여는 지속적인 점검을 통해 진전여부의 확인 및 추가 손상현황 발생 여부에 대한 세심한 주의관찰이 필요한 것으로 사료된다.

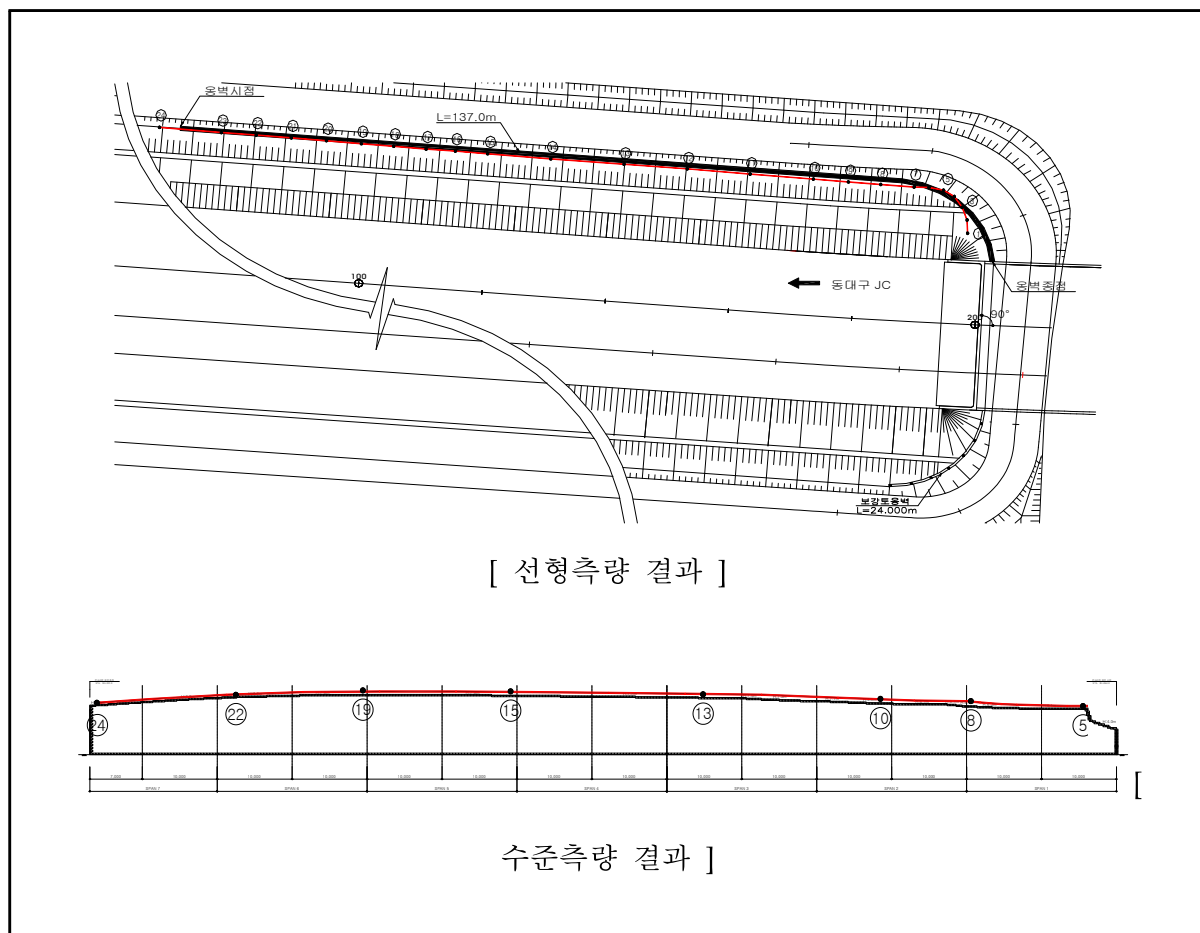
현황측량에 대한 결과값을 설계도면과 비교하여 검토한 결과, 다소 차이가 있는 부분이 확인되었으며, 주변 사면의 상태 및 블록의 손상 상태를 감안할 때, 변위는 없는 것으로 확인되어 침하·활동·전도 등은 없는 것으로 판단된다.

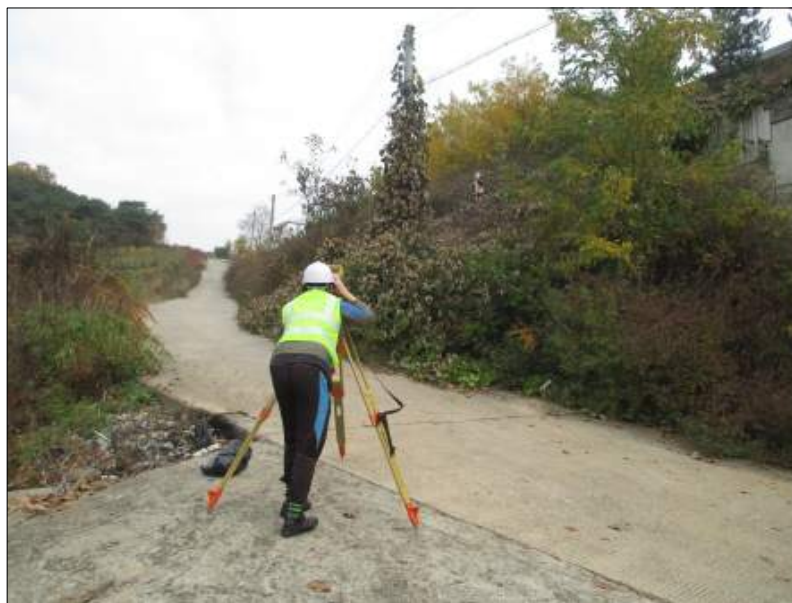
외관조사 결과, 보강토 옹벽의 뒷채움 보강토, 상부 성토부 및 상·하부 배수로에 손상이 없는 양호한 상태이다. 콘크리트 판넬 파손 및 균열이 일부 발생하였으나, 전회 점검과 비교시 진전은 미미한 상태이다. 옹벽 곡선부 하단의 배부름은 시공시에 생긴 것으로 추정되며, 전회와 비교시 진전이 미미한 것으로 보아 비진행성 손상인 것으로 사료된다. 다만, 지속적으로 미소한 변위가 누적되면 위험수준에 도달할 수 있으므로, 전회의 자료와 비교·분석하여 주기적인 관찰이 필요한 것으로 판단된다.

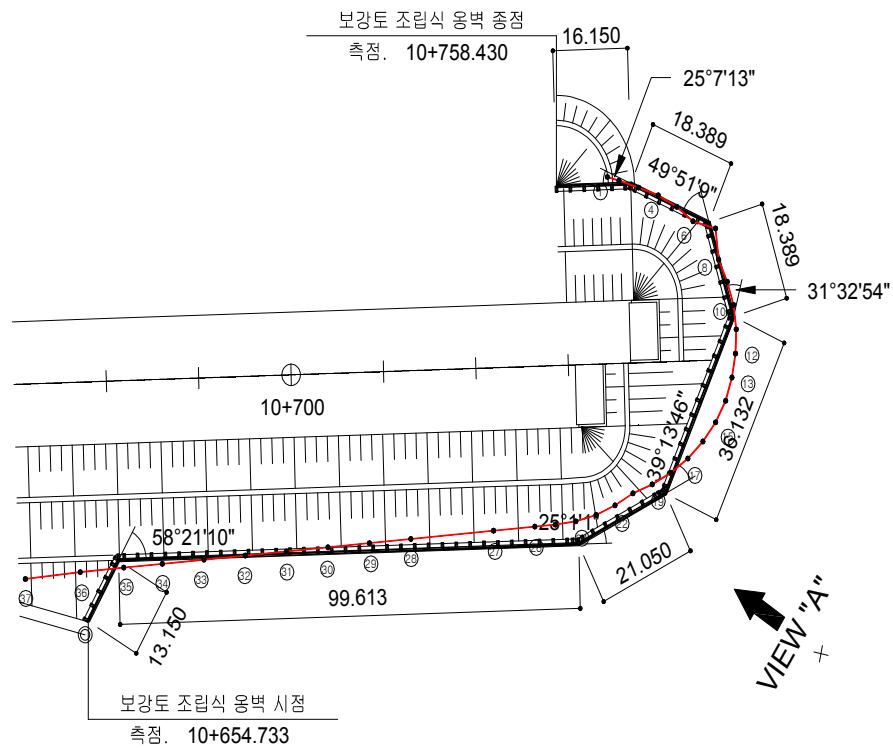
[ 선형측량 결과 ]

현황측량에 대한 결과값을 설계도면과 비교하여 검토한 결과, 다소 차이가 있는 부분이 확인되었으며, 주변 사면의 상태 및 블록의 손상 상태를 감안할 때, 변위는 없는 것으로 확인되어 침하·활동·전도 등은 없는 것으로 판단된다.

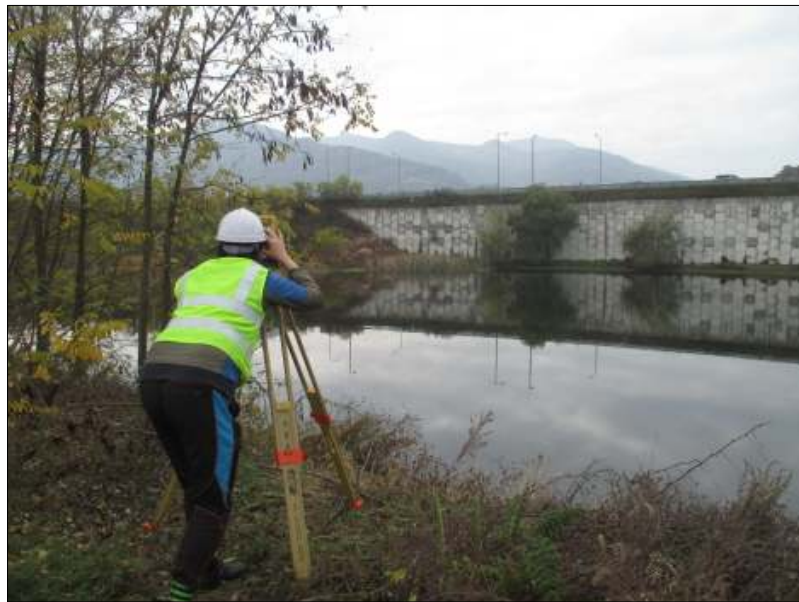
외관조사 결과, 옹벽의 안정성에 영향을 미치는 침하, 전도 및 활동 등의 손상은 없는 전반적으로 양호한 상태로 조사되었으나, 판넬 파손 및 균열, 누수흔적, 비진행성 배부름이 국부적으로 조사되었다. 전구간에 걸쳐 발생한 옹벽 상단부 누수흔적은 상단 배수로의 이음부 불량으로 인해 발생한 것으로 보이며, 향후 지속적인 누수 발생시 옹벽 배면의 보강토가 유실될 수 있으므로, 조치가 필요한 것으로 판단된다. 또한, 비진행성 배부름에 대해서는 지속적으로 미소한 변위가 누적되면 위험수준에 도달할 수 있으므로, 전 회의 자료와 비교·분석하여 주기적인 관찰이 필요한 것으로 판단된다.

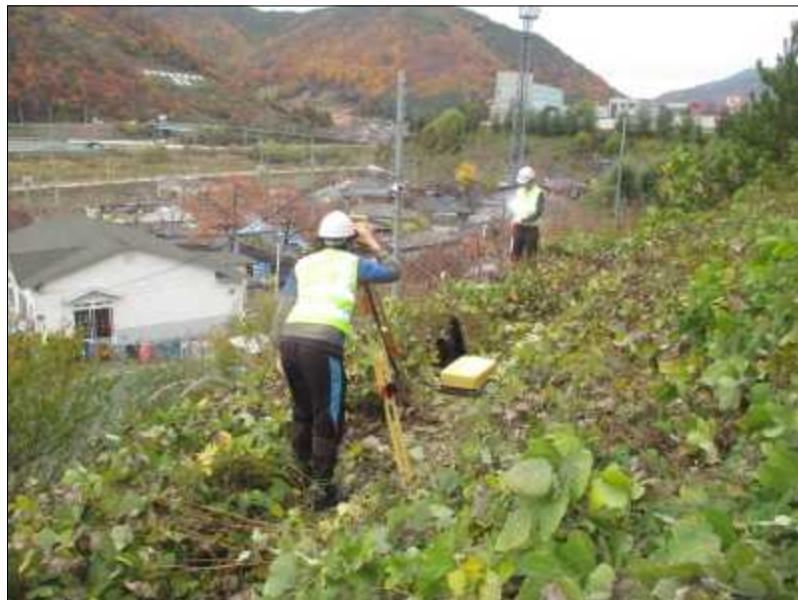
콘크리트 옹벽에 대한 외관조사 결과, 상부 성토부 및 하부 도로부, 배수시설은 양호한 상태이며, 옹벽의 안정성에 영향을 미치는 침하, 전도 및 활동 등의 손상은 없는 것으로 조사되었다. 주요 손상으로 전면부 수직균열 및 재균열, 조인트부 실란트 파손 등의 손상이 일부 조사되었으며, 기 발생한 손상은 옹벽의 안전성에 미치는 영향은 미미하므로, 손상의 진전 및 추가 발생에 대한 주의관찰을 실시하는 것이 바람직하다.

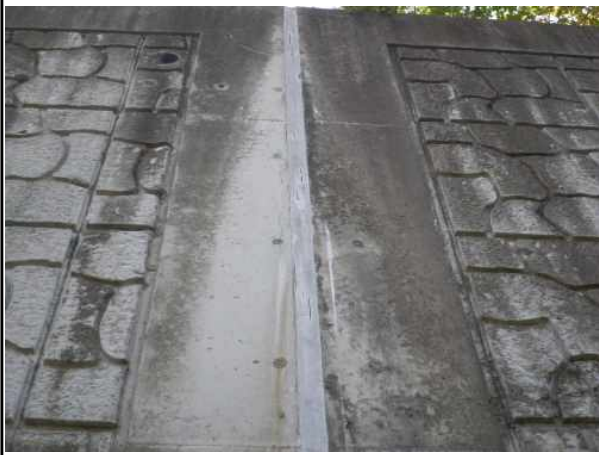
| 위 치 | JOINT 9 | 위 치 | 전 구간 |

| 현 황 | 실란트 파손 | 현 황 | 사면 성토부 전경 |
