**신대구부산고속도로 시설물 (10공구)**  
**정 기 점 검 보 고 서**  
**[ 기타종 교량 ]**

2015. 12.

**新대구부산고속도로주식회사**  
New DAEGU BUSAN Expressway Co., Ltd.

(주) 아 워 브 레 인

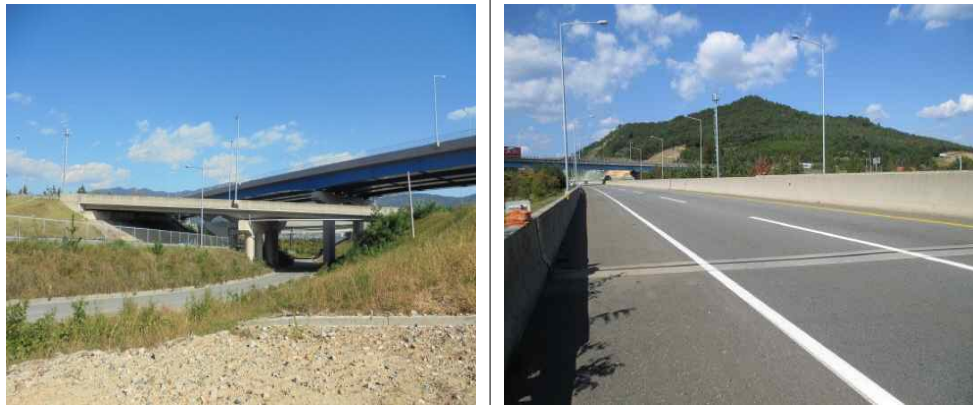
| ◆ 대동 JCT 4교 ◆ | | | | | 설계하중 | DB-24 |
|---|---|---|---|---|---|---|
| 외관상태 | 상부구조 | · 바닥판하면 균열, 누수흔적, 집합부 누수, 보수부 들뜸<br>· 바닥판 유간부족(A1측) | | | | |
| | 하부구조 | · 교대 및 교각 균열, 보수부 재균열, 망상균열, 재료분리, 백태, 체수, 누수흔적, 실란트 손상 | | | | |
| | 기타부재 | · 교면포장 라벨링, 패임, 포트홀<br>· 난간 국부적인 균열<br>· 신축이음 본체 이물질퇴적, 하부 누수, 고무재 손상<br>· 신축이음 후타재 균열, 접속부 이격 및 단차<br>· 교량받침 본체 고무재 밀림, 받침콘크리트 및 무수축몰탈 균열<br>· 교대 보호범면 침하, 누수흔적, 하부 공동<br>· 차수관 앵커볼트 탈락 | | | | |
| 결 론 | 2015년 하반기 대동JCT 4교에 대한 정기점검 결과, 주된 손상현황으로 교면포장 라벨링 및 패임, 바닥판하면 균열, 유간 부족, 보수부 들뜸, 신축이음 본체 고무재 손상, 하부 누수, 후타재 균열, 접속부 이격 및 단차, 교량받침 본체 고무재 밀림, 하부구조 균열, 체수 및 누수흔적 등이 조사된 바, 시설물의 내구성 확보 차원의 적절한 보수 및 유지관리가 필요하다. 특히, 바닥판하면 유간 부족 구간 및 고무재 밀림 구간의 경우, 지속적인 점검을 통해 가동상태 및 손상의 진전여부 확인이 필요하다. | | | | | |

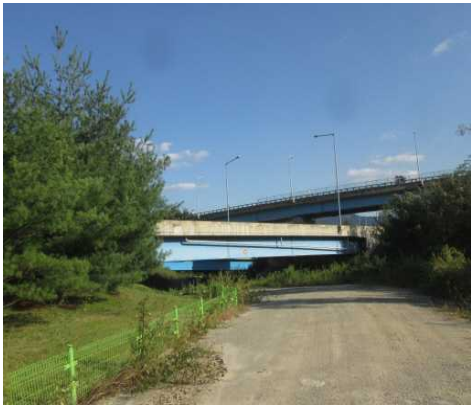
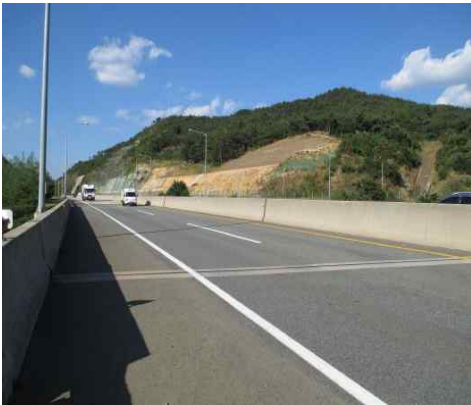
| ◆ 대동 JCT 5교 ◆ | | | | | 설계하중 | DB-24 |
|---|---|---|---|---|---|---|
| 외관상태 | 상부구조 | · 거더 내부 이물질퇴적, 세로보 도장손상 | | | | |
| | 하부구조 | · 교대 균열 및 보수부 재균열, 체수 및 누수흔적, 접합부 실란트 손상 | | | | |
| | 기타부재 | · 교면포장 라벨링, 패임, 포트홀<br>· 배수구 이물질퇴적<br>· 난간 균열 및 망상균열, 백태<br>· 신축이음 본체 단차, 고무재 손상, 하부 누수<br>· 신축이음 후타재 균열, 접속부 이격 및 단차<br>· 교량받침 Plate 녹발생<br>· 차수판 볼트 탈락, 하부 체수 | | | | |
| 결 론 | 2015년 하반기 대동JCT 5교에 대한 정기점검 결과, 주된 손상현황으로 교면포장 라벨링, 패임, 포트홀, 방호벽 균열 및 망상균열, 백태, 신축이음 본체 단차, 고무재 손상, 하부 누수, 후타재 균열, 접속부 이격 및 단차, 교대 균열 및 보수부 재균열, 체수 및 누수흔적, 교량받침 Plate 녹발생, 세로보 도장손상 등이 확인된 바, 내구성 확보 차원의 보수가 필요하다. 특히, 신축이음 본체 단차 구간은 지속적인 점검을 통한 손상의 진전여부 확인이 필요하며, 신축이음 하부 누수는 거더 및 하부구조 손상의 원인이 되므로 유도배수관 설치 등의 조치가 요구된다. | | | | | |

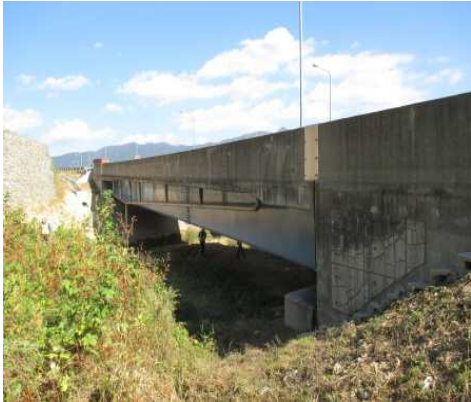
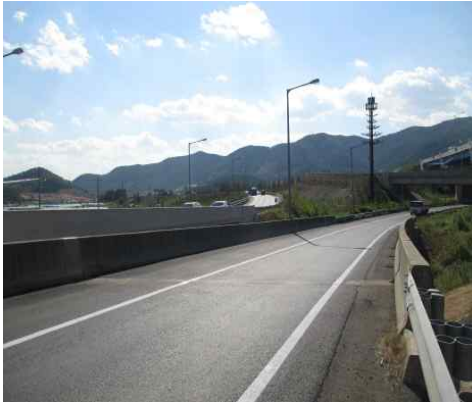
| ◆ 대동 JCT 6교 ◆ | | | | | 설계하중 | DB-24 |
|---|---|---|---|---|---|---|
| 외관상태 | 상부구조 | · 바닥판 하면 콘크리트 박락<br>· 거더 외부 및 가로보 국부적인 도장손상 | | | | |
| | 하부구조 | · 교대 균열 및 보수부 재균열, 체수 | | | | |
| | 기타부재 | · 난간 국부적인 균열<br>· 신축이음 본체 이물질퇴적, 하부 누수, 후타재 균열<br>· 차수관 변형 및 앵커 탈락, 간격재 미제거<br>· 법면 이격 | | | | |
| 결 론 | 2015년 하반기 대동JCT 6교에 대한 정기점검 결과, 교면포장 전 구간 보수(재포장)를 실시하였으며, 보수부는 양호한 상태이나, 미 보수된 방호벽 균열, 바닥판하면 콘크리트 박락, 거더외부 및 가로보 도장손상, 신축이음 본체 이물질 퇴적, 하부 누수, 후타재 균열, 하부 구조 균열 및 보수부 재균열, 체수, 차수관 변형, 법면 이격 등이 조사된 바, 내구성 확보 차원의 적절한 보수가 필요하다. 특히, 신축이음 하부 누수는 거더 및 하부구조 손상의 원인이 되므로 유도배수관 설치 등의 조치가 요구된다. | | | | | |

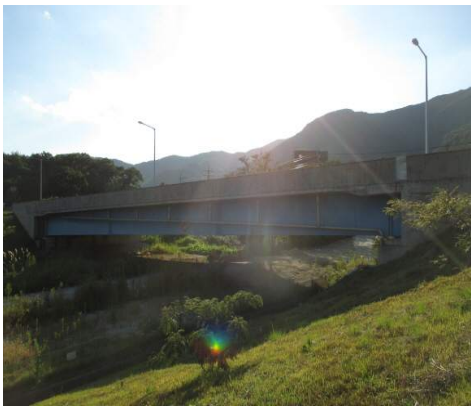
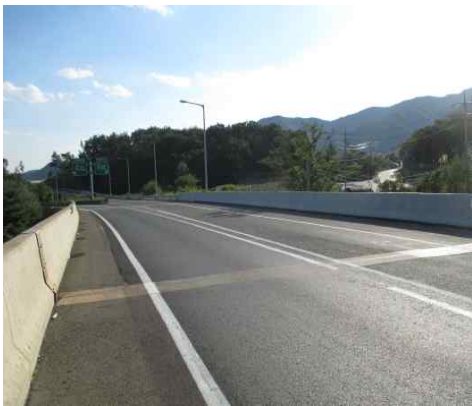
| ◆ 대동 JCT 7교 ◆ | | | | | 설계하중 | DB-24 |
|---|---|---|---|---|---|---|
| 외관상태 | 상부구조 | · 바닥판하면 국부적인 누수 흔적<br>· 거더 내부 이물질퇴적, 도장손상, 우수유입흔적<br>· 거더 외부 도장손상 | | | | |
| | 하부구조 | · 교대 표면균열, 콘크리트 박락, 체수 및 누수흔적, 이물질퇴적 | | | | |
| | 기타부재 | · 교면포장 라벨링, 배수구 이물질퇴적<br>· 신축이음 고무재 손상, 이물질퇴적, 하부 누수<br>· 신축이음 후타재 균열, 접속부 이격, 단차<br>· 교량받침 상·하Plate 볼트 간섭<br>· 차수판 볼트 탈락, 법면 이격 | | | | |
| 결 론 | 2015년 하반기 대동JCT 7교에 대한 정기점검 결과, 교면포장 일부 손상에 대한 보수(재포장)를 실시하였으며, 보수부는 양호한 상태이나, 미 보수된 교면포장 라벨링, 거더 도장손상, 신축이음 하부 누수, 후타재 균열, 접합부 이격 및 단차, 교량 받침 볼트 간섭, 교대 망상균열, 이물질퇴적, 콘크리트 박락, 체수 및 누수흔적 등이 조사된 바, 내구성 확보 차원의 적절한 보수 및 정비가 필요하다. 특히, A2 SH6의 상·하 Plate 볼트의 경우, 전회 점검과 비교시 진전은 없는 것으로 확인되었으나, 지속적인 점검을 통한 주의관찰이 필요하며, 신축이음 하부 누수는 거더 및 하부 구조 손상의 원인이 되므로 유도배수관 설치 등의 적절한 조치가 요구된다. | | | | | |

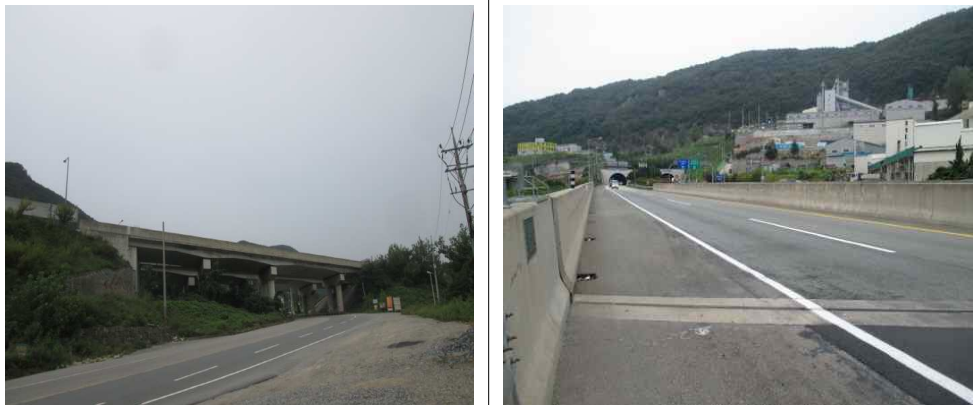
| ◆ 매 리 교 ◆ | | | | | 설계하중 | DB-24 |
|---|---|---|---|---|---|---|
| 외관상태 | 상부구조 | · 바닥판 하면 균열, 재료분리, 백태, 박락, 공동 및 철근노출 | | | | |
| | 하부구조 | · 교대 및 교각 균열, 재료분리, 누수흔적, 접합부 실란트 손상 | | | | |
| | 기타부재 | · 교면포장 포트홀, 라벨링<br>· 배수관 연결고리 탈락, 유도배수관 길이부족, 배수구 이물질퇴적<br>· 신축이음 본체 단차, 고무재 손상, 이물질퇴적, 하부 누수<br>· 신축이음 후타재 균열 및 박락, 접속부 이격<br>· 교량받침 본체 고무재 밀림 및 들뜸, 스톱퍼 간섭<br>· 교량받침 무수축몰탈 균열, 무수축몰탈 및 받침콘크리트 박락<br>· 옹벽 블럭 균열 및 박락, 백태<br>· 법면 침하 및 공동, 보호 블럭 탈락, 점검계단 이격 | | | | |
| 결 론 | 2015년 하반기 매리교에 대한 정기점검 결과, 포장면 일부 손상에 대한 보수(재포장)를 실시하였으며, 보수부는 양호한 상태이나, 미 보수된 교면포장 포트홀, 라벨링, 바닥판하면 균열, 백태, 철근노출 및 콘크리트 박락, 신축이음 본체 단차, 고무재 손상, 하부 누수, 후타재 균열, 박락, 접속부 이격, 교량받침 본체 고무재 밀림, 들뜸, 무수축몰탈 균열, 하부구조 균열, 누수흔적, 재료분리, 실란트 손상 등이 조사된 바, 내구성 확보를 위한 적절한 보수 및 유지관리가 필요하다. 특히, 본체 고무재 밀림은 지속적인 점검을 통해 손상의 진전여부 확인이 필요하며, 신축이음 하부 누수는 하부 구조 손상의 원인이 되므로 적절한 조치가 요구된다. | | | | | |

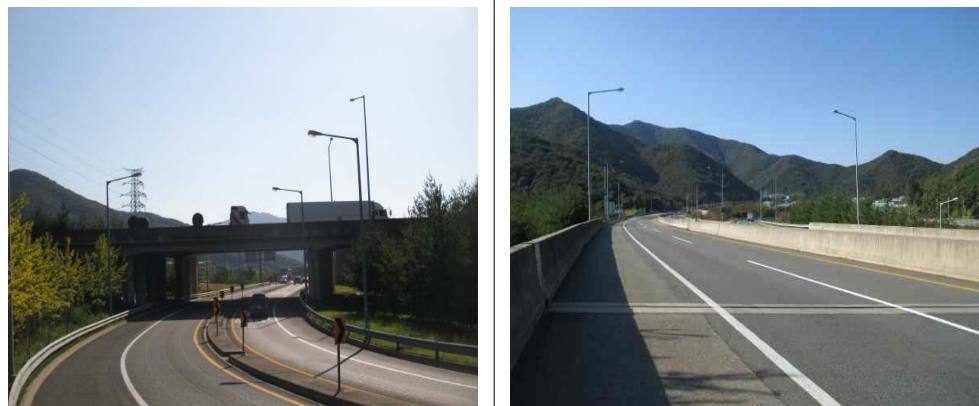
| ◆ 상동 IC 교 ◆ | | | | | 설계하중 | DB-24 |
|---|---|---|---|---|---|---|
| 외관상태 | 상부구조 | · 바닥판 하면 균열, 백태, 누수흔적, 박락, 재료분리 | | | | |
| | 하부구조 | · 교대 및 교각 균열, 백태, 체수 및 누수흔적, 실란트 손상, 이물질퇴적 | | | | |
| | 기타부재 | · 교면포장 패임, 아스콘 균열, 라벨링<br>· 배수시설 유도배수관 길이 부족<br>· 난간 균열 및 백태<br>· 신축이음 본체 고무재 손상, 하부 누수, 이물질퇴적<br>· 신축이음 후타재 균열, 접속부 이격 및 단차, 박락<br>· 교량받침 본체 고무재 밀림, 무수축물탈 균열<br>· 교대 법면 이격 및 침하, 공동, 점검계단 하부 콘크리트 박락 | | | | |

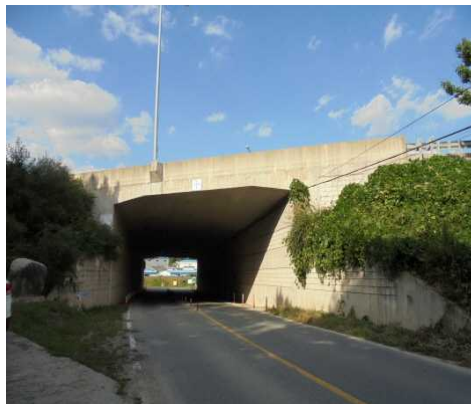
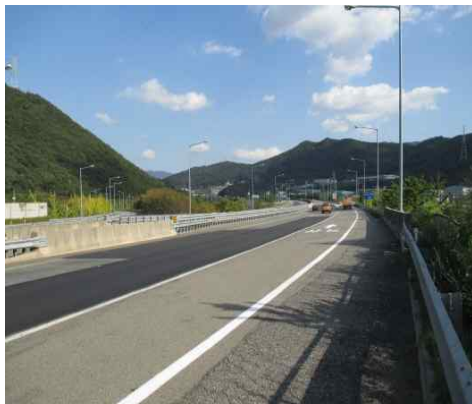
| ◆ 상동 IC 1교 ◆ | | | | | 설계하중 | DB-24 |
|---|---|---|---|---|---|---|
| 외관상태 | 상부구조 | · 바닥판하면 균열, 콘크리트 박락, 누수로 인한 측면 오염 | | | | |
| | 하부구조 | · 벽체 균열 및 보수부 재균열, 실란트 손상 | | | | |
| | 기타부재 | · 교면포장 라벨링, 아스콘 균열, 망상균열, 패임<br>· 난간 균열, 단차<br>· 옹벽 국부적인 균열 | | | | |

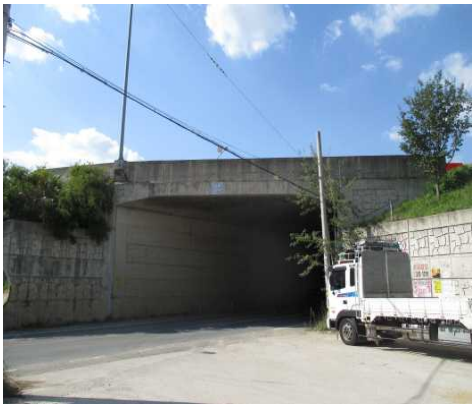
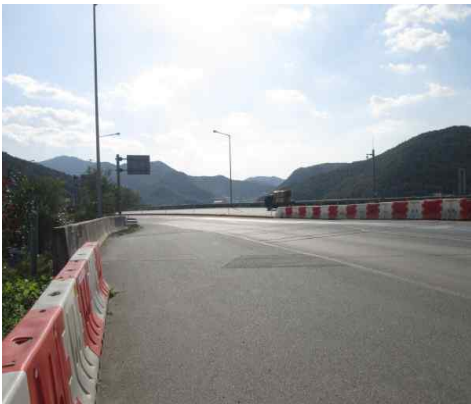
| ◆ 상동 IC 2교 ◆ | | | | | 설계하중 | DB-24 |
|---|---|---|---|---|---|---|
| 외관상태 | 상부구조 | · 바닥판하면 균열 | | | | |
| | 하부구조 | · 벽체 균열 및 접합부 실란트 손상 | | | | |
| | 기타부재 | · 교면포장 아스콘 균열<br>· 난간 균열 및 이격, 균열부 백태, 콘크리트 박락<br>· 옹벽 균열 및 재료분리, 하부 토사유출 | | | | |

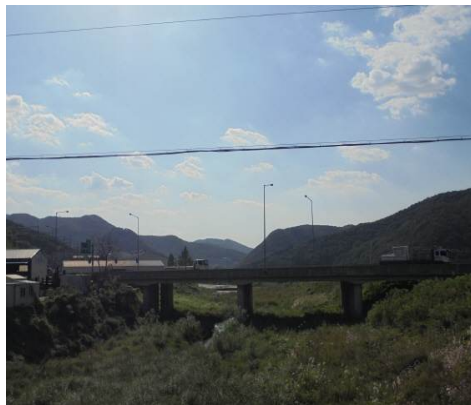
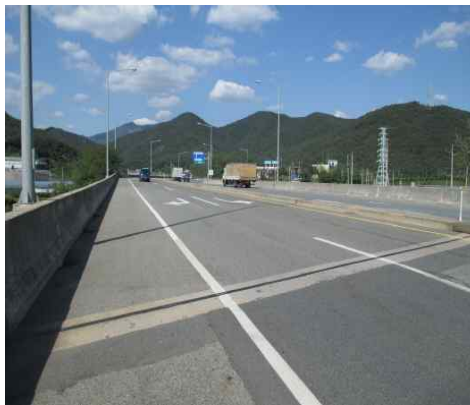
| ◆ 상동 IC 3교 ◆ | | | | | 설계하중 | DB-24 |
|---|---|---|---|---|---|---|
| 외관상태 | 상부구조 | · 바닥판하면 균열, 콘크리트 박락 | | | | |
| | 하부구조 | · 교대 및 교각 균열, 백태, 체수, 누수흔적, 실란트 손상 | | | | |

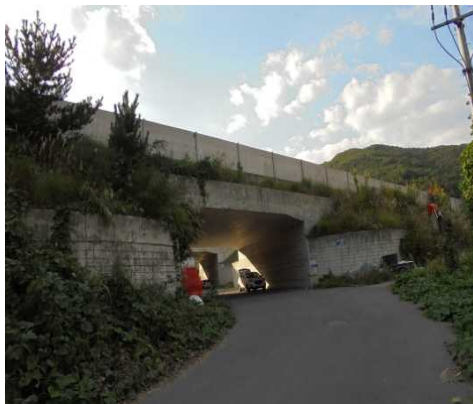
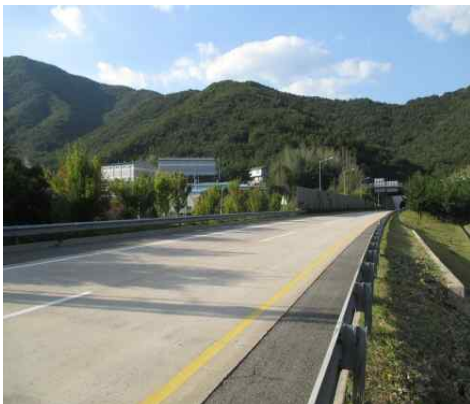
| ◆ 화 현 교 ◆ | | | | | 설계하중 | DB-24 |
|---|---|---|---|---|---|---|
| 외관상태 | 상부구조 | · 바닥판 하면 균열 | | | | |
| | 하부구조 | · 벽체 균열 및 접합부 실란트 손상 | | | | |
| | 기타부재 | · 교면포장 아스콘 균열<br>· 옹벽 국부적인 균열<br>· 내부 지장물 적치 | | | | |

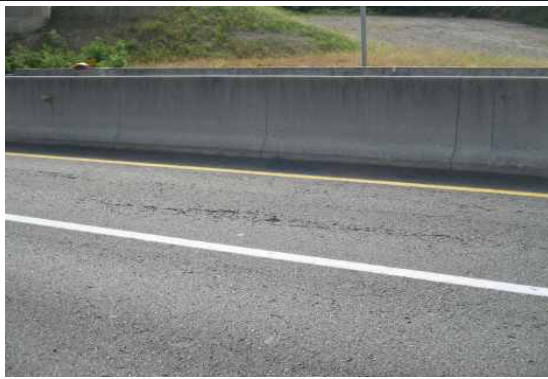
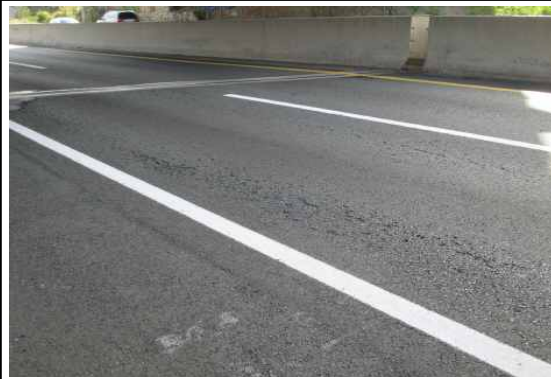
| 위 치 | 상행선 S1 교면포장 | 위 치 | 상행선 S1 교면포장 |

교면포장에 대한 외관조사 결과, 기존 손상인 라벨링, 패임, 포트홀 등이 되었으며, 일부 구간 손상이 진전 및 추가 발생된 것으로 조사된 바, 차량의 주행성 및 시설물의 내구성 확보 차원의 적절한 보수가 필요하다.

| 현 황 | 라벨링 | 현 황 | 라벨링 |

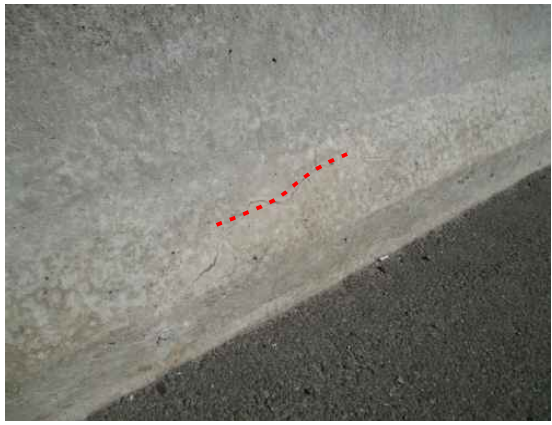
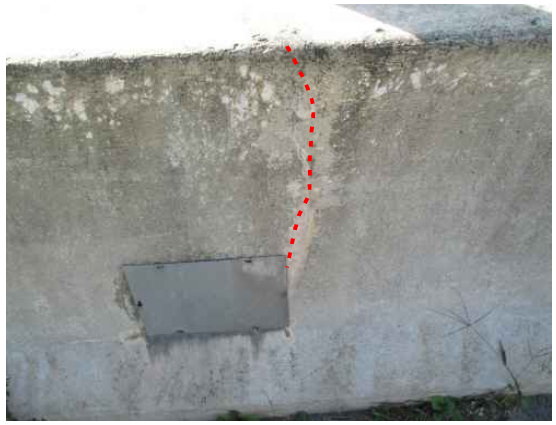
| 위 치 | 상행선 S2 방호벽 | 위 치 | 하행선 S1 방호벽 |

콘크리트 방호벽이며, 추가 발생된 손상은 없으나, 기존 손상인 폭 0.1~0.2mm 정도의 균열이 일부 조사된 바, 내구성 확보를 위한 보수가 필요하다.

| 현 황 | 균열(폭 0.2mm) | 현 황 | 균열(폭 0.1mm) |

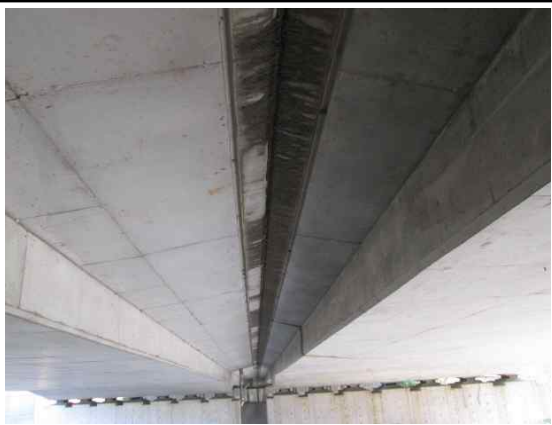
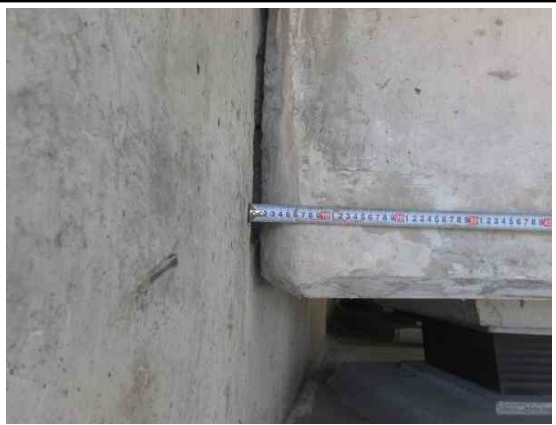
| 위 치 | 상·하행선 S2 바닥판 하면 | 위 치 | 상행선 S1 A1측 바닥판 |

바닥판 하면에 대한 조사 결과, 추가 발생된 손상은 없으나, 상·하행선 접합부 누수, 측면 균열, 누수흔적, 콘크리트 들뜸(보수미흡) 등의 기존 손상이 발생된 바, 내구성 확보차원의 적절한 보수가 필요하다. 한편, 상행선 A1측 바닥판 유간이 다소 부족한 것으로 판단되는바, 지속적인 점검을 통한 추가 손상 발생여부 확인이 필요하다.

| 현 황 | 누수흔적(접합부 누수) | 현 황 | 유간 부족 |

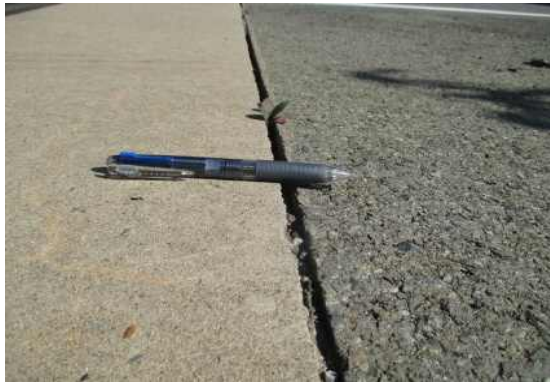
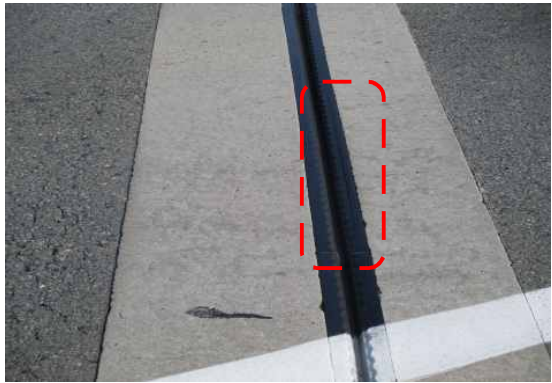
| 위 치 | 하행선 A1 신축이음 | 위 치 | 하행선 A2 신축이음 |

신축이음장치는 Mono Cell Joint Type으로 시공되어 있으며, 외관조사 결과, 추가 발생 손상은 없으나, 기존 손상인 본체 이물질 퇴적, 고무재 손상, 하부 누수, 후타재 균열, 접속부 이격 및 단차 등이 조사된 바, 내구성 확보를 위한 보수 및 정비가 필요하다. 특히, 신축이음부 하부 누수 경우, 하부구조 손상의 원인이 되므로 유도배수관 설치 등의 조치가 요구된다.

| 현 황 | 후타재 접속부 이격 및 단차 | 현 황 | 고무재 손상 |

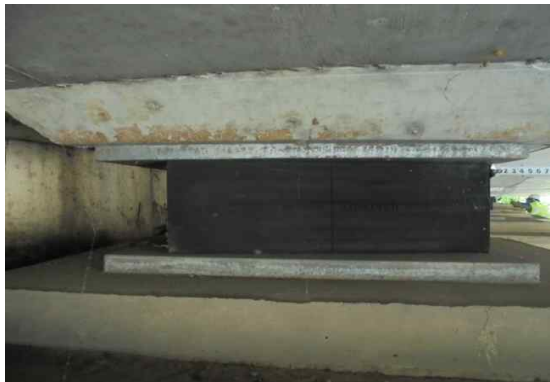
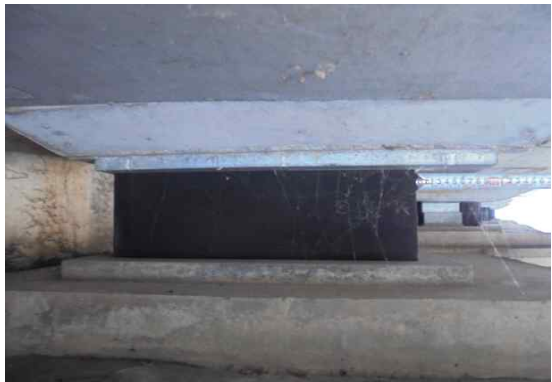
| 위 치 | 상행선 A1 SH3 | 위 치 | 상행선 A2 SH3 |

교량받침은 탄성고무 받침으로 시공되어 있으며, 금회 점검시 고무재 밀림이 추가 발생된 바, 기존 손상인 본체 고무재 밀림, 받침콘크리트 및 무수축물탈 균열 등과 더불어 내구성 확보를 위한 보수가 필요하다. 특히, 고무재 밀림의 경우 지속적인 점검을 통한 손상의 추가 발생 및 진전여부 확인이 요구된다.

| 현 황 | 본체 고무재 밀림(약 40mm) | 현 황 | 본체 고무재 밀림(약 40mm) |

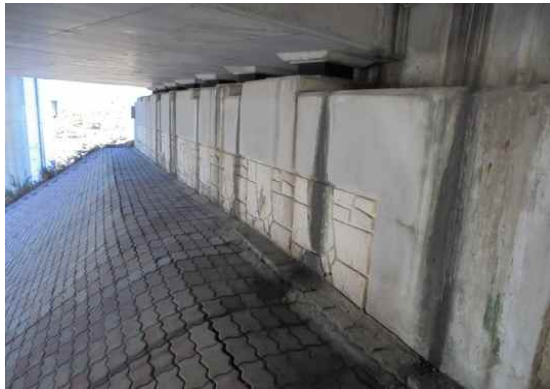
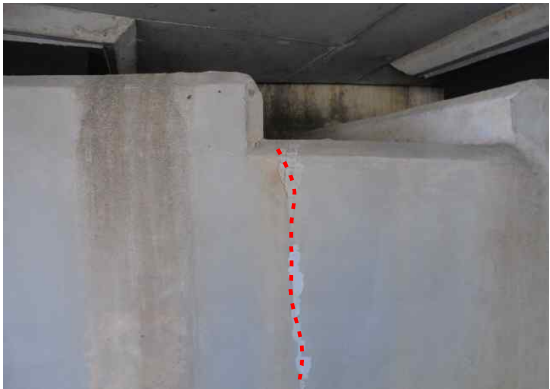
| 위 치 | 상행선 A1 벽체 | 위 치 | 상행선 A1 벽체 |

교대는 역T형, 교각은 II형 구조로 시공되어 있으며, 일부 구간 균열 및 망상 균열이 추가 발생하였으며, 기존 손상인 폭 0.2mm 이하의 균열 및 보수부 재균열, 백태, 체수 및 누수흔적, 접합부 실란트 손상, 재료분리 등이 조사된 바, 내구성 확보 차원의 적절한 보수가 필요하다. 특히, 체수 및 누수흔적의 경우 신축이음 하부 누수와 연계된 보수 계획이 필요하다.

| 현 황 | 누수흔적 | 현 황 | 보수부 재균열(폭 0.1mm) |

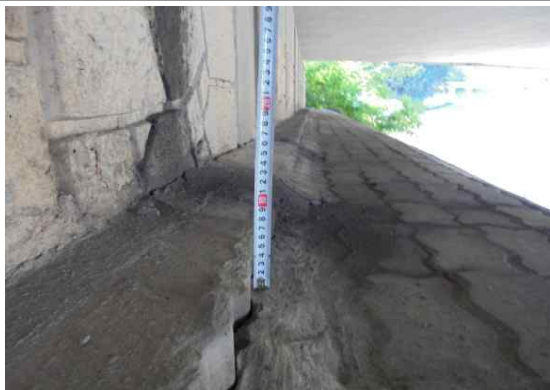
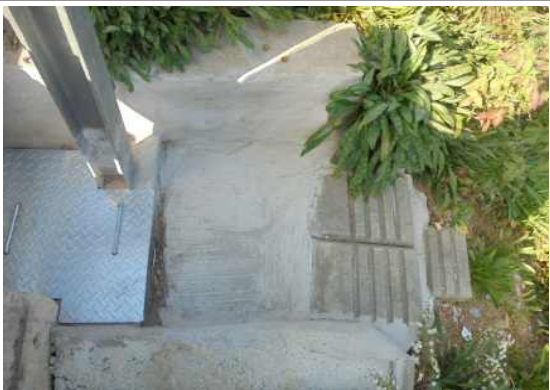
| 위 치 | 상·하행선 A1 | 위 치 | 상행선 A2 |

점검결과, 텔리네이트 및 점검계단 손상부에 대한 보수를 실시하였으며, 보수부는 양호한 상태이나, 미 보수된 교대 보호범면 침하, 하부 공동, 누수흔적, 차수판 앵커 볼트 탈락 등이 조사된 바, 적절한 보수 및 정비가 필요하다.

| 현 황 | 범면 침하 | 현 황 | 점검계단 상부 손상 보수 - 양호 |

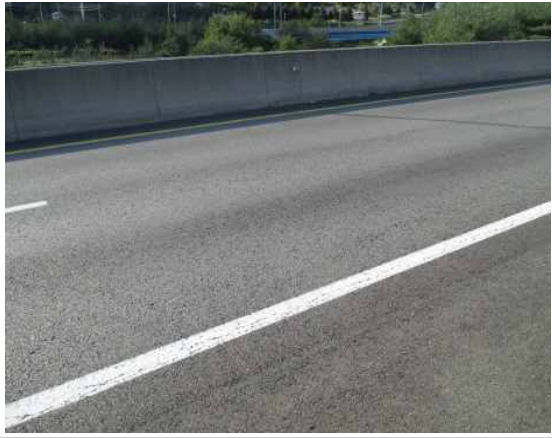
아스콘으로 시공된 교면포장에 대한 외관조사 결과, 기존 손상인 라벨링, 패임, 포트홀 등이 조사되었으며, 일부 구간 라벨링이 추가 발생 및 진전된 것으로 확인된 바, 차량의 주행성 및 시설물의 내구성 확보 차원의 적절한 보수가 필요하다.

| 현 황 | 라벨링 | 현 황 | 포트홀 |

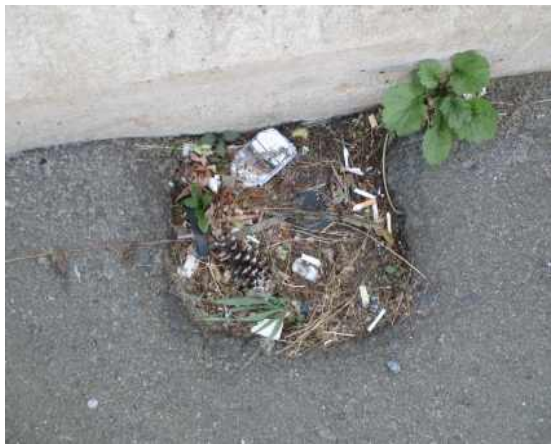
배수시설은 육교형으로 시공되어 있으며, 추가 발생된 손상은 없으나, 기존 손상인 포장면 배수구 이물질퇴적이 일부 조사된 바, 배수 기능 향상을 위한 정비가 필요한 상태이다.

| 현 황 | 배수구 이물질퇴적 | 현 황 | 전 경 |

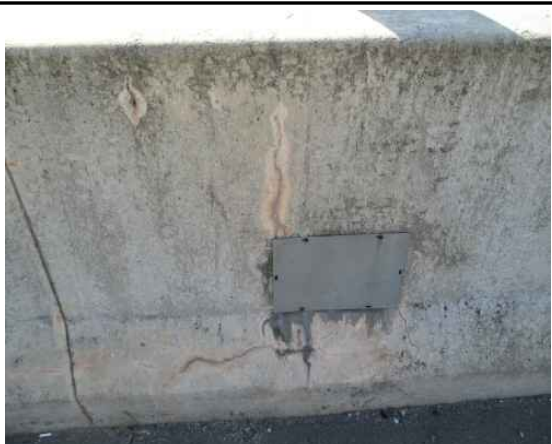
콘크리트 방호벽으로서, 접속도로 구간 방호벽에서 망상균열이 일부 추가 발생하였으며, 기존 손상인 폭 0.1~0.2mm 정도의 균열 및 백태 등이 조사된 바, 내구성 확보를 위한 보수가 필요하다.

| 현 황 | 균열(폭 0.2mm) | 현 황 | 망상균열 |

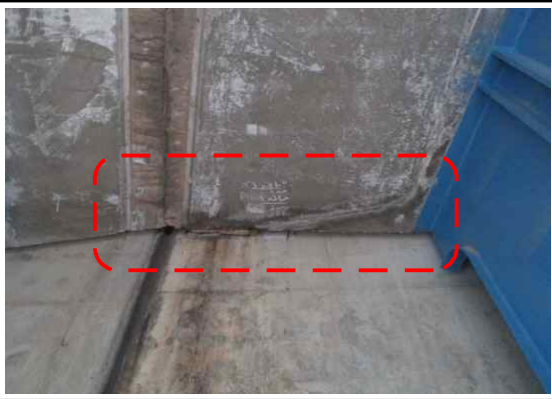
신축이음장치는 Mono Cell Type(A1측), Rail Joint Type(A2측) 형식으로 시공되었으며, 점검결과 하행선 A2측 본체 단차가 추가 발생되었으며, 기존 손상인 후타재 균열, 접속부 이격 및 단차, 고무재 손상, 하부 누수 등이 조사된 바, 적절한 보수가 필요하다. 특히, 본체 단차 구간은 지속적인 점검을 통한 손상의 진전 여부 확인이 필요하며, 신축이음 하부 누수는 거더 및 하부구조 손상의 원인이 되므로 유도배수관 설치 등의 조치가 요구된다.

| 현 황 | 하부 누수 | 현 황 | 고무재 손상 |

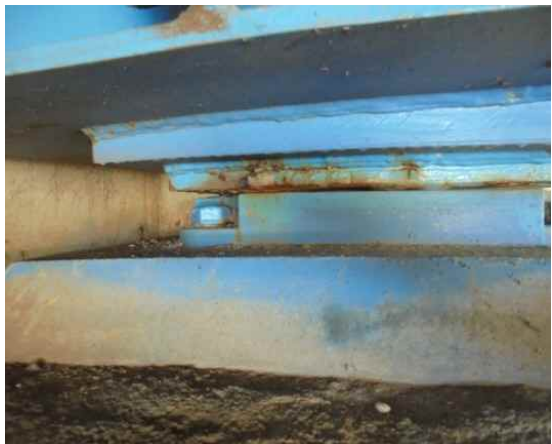
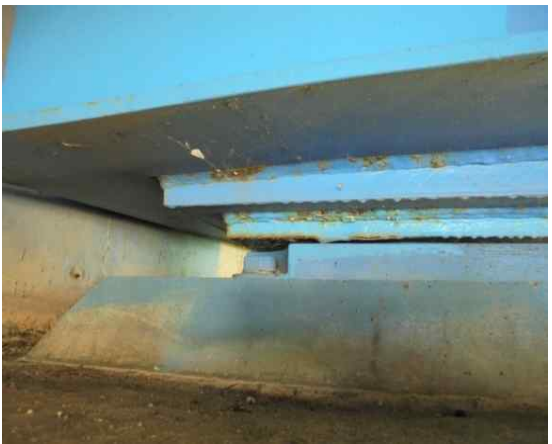
교량받침은 POT BEARING 형식으로 시공되었으며, 가동 상태는 양호한 것으로 확인되었으나, 점검결과 Plate 녹발생이 일부 조사된 바, 적절한 보수가 필요한 것으로 판단된다.

| 현 황 | Plate 녹발생 | 현 황 | Plate 녹발생 |

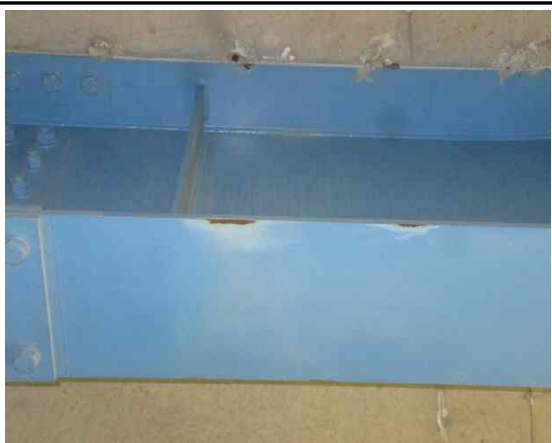
거더 및 가로보에 대한 조사 결과, 일부 구간 도장 손상이 추가 발생되었으며, 기존 손상인 거더내부 이물질퇴적이 일부 조사된 바, 적절한 보수 및 정비가 필요하다.

| 현 황 | 도장손상 | 현 황 | 이물질퇴적 |

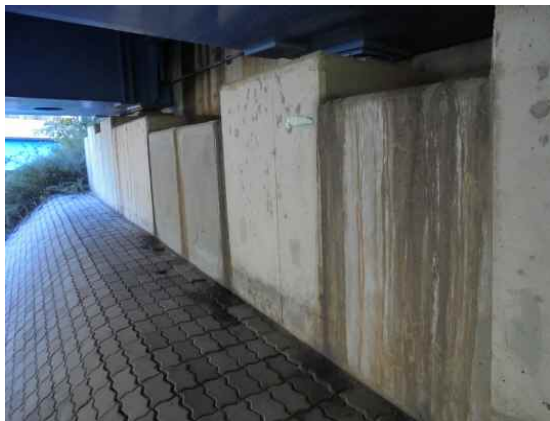
교대는 역T형 구조로 시공되어 있으며, 추가 발생 손상은 없으나, 기존 손상인 체수 및 누수흔적, 폭 0.1mm 정도의 균열 및 보수부 재균열, 접합부 실란트 손상 등이 조사된 바, 내구성 확보를 위한 보수가 필요하며, 체수 및 누수흔적은 신축 이음 하부 누수와 연계된 보수 계획이 요구된다.

| 현 황 | 누수흔적 | 현 황 | 보수부 재균열(폭 0.1mm) |

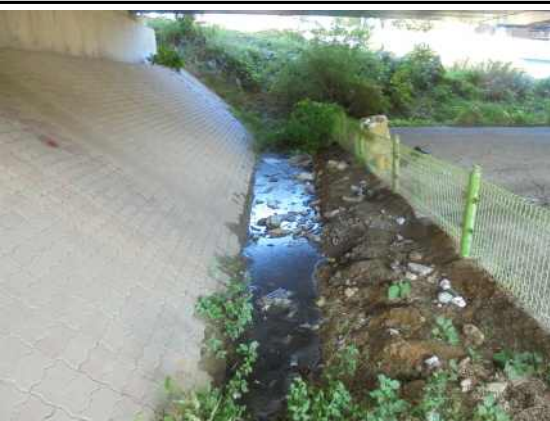
점검결과, 텔리네이트 손상에 대한 보수를 실시하였으며, 보수부는 양호한 상태이나, 미 보수된 차수판 볼트 탈락, 배수로 미설치로 인한 교대 범면 하부 체수 등이 조사된 바, 정비가 필요하다.

| 현 황 | 범면 하부 체수 | 현 황 | 텔리네이트 손상 보수 - 양호 |

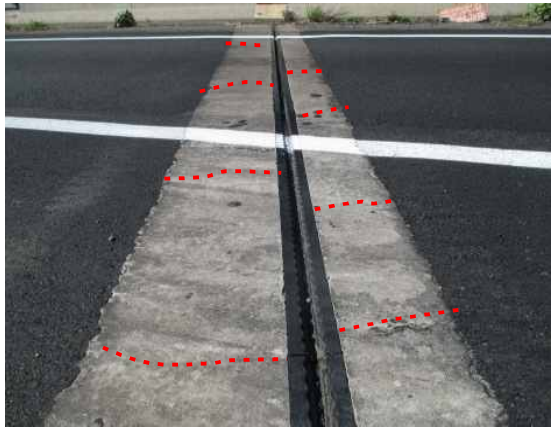
신축이음장치는 Rail Joint Type(A1측)과, Mono Cell Type(A2측)으로 시공되어 있으며, 가동 상태는 양호하나, 기존 손상인 본체 유간의 이물질 퇴적 및 하부 누수, 후타재 폭 0.1~0.2mm 정도의 등이 조사된 바, 적절한 보수 및 정비가 필요하다. 특히, 신축이음 하부 누수는 거더 및 하부구조 손상의 원인이 되므로 유도 배수관 설치 등의 조치가 요구된다.

| 현 황 | 후타재 균열(폭 0.1mm) | 현 황 | 하부 누수(교대 상면 체수) |

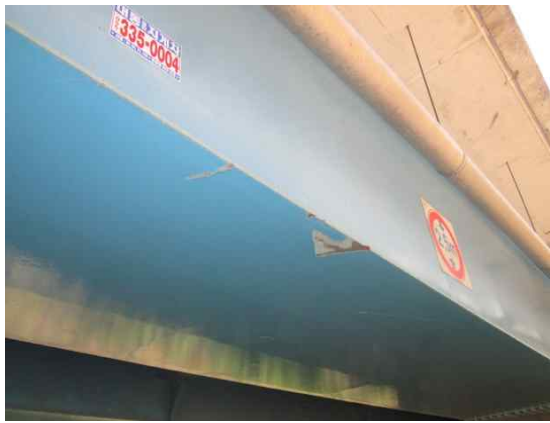
거더 및 가로보에 대한 외관조사 결과, 거더 내부는 비교적 양호한 상태이나, 거더 외부 및 가로보에서 기존 손상인 국부적인 도장 손상 외, 일부 손상이 추가 발생된 것으로 조사된 바, 적절한 보수가 필요하다.

| 현 황 | 도장 손상 | 현 황 | 도장 손상 |

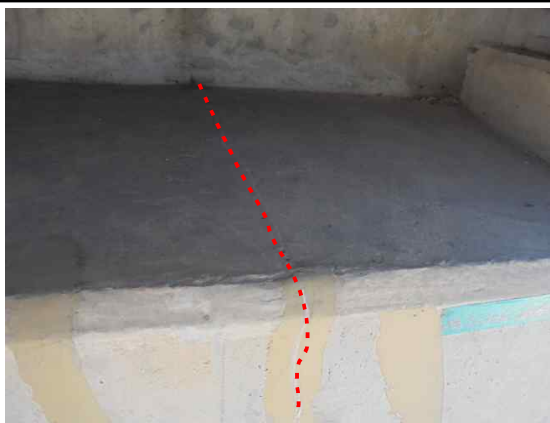
교대는 역T형 구조로 시공되어 있으며, 외관조사 결과, 추가 발생 손상은 없으나, 기존 손상인 폭 0.2mm 정도의 균열 및 보수부 재균열, 체수 등이 조사된 바, 내구성 확보를 위한 보수가 필요하다. 특히, 체수의 경우 신축이음 하부 누수에 의한 손상으로 신축이음과 연계한 보수 계획이 요구된다.

| 현 황 | 균열(폭 0.2mm) | 현 황 | 체수 |

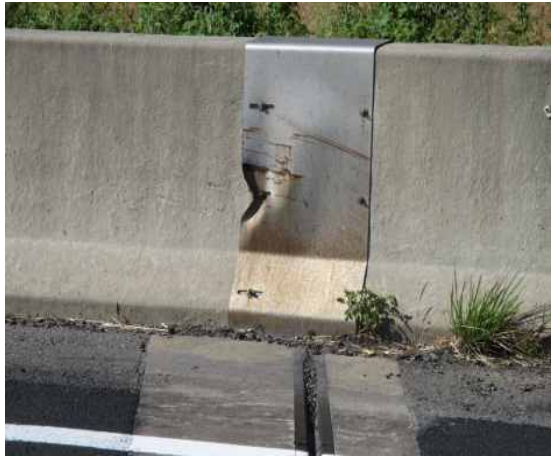
신축이음 차수판 변형 및 앵커 탈락, 텔리네이트 손상, 간격재 미제거, 교대 법면 이격 등이 발생한 바, 보수 및 정비가 필요하다.

| 현 황 | 차수판 손상 | 현 황 | 법면 이격 |

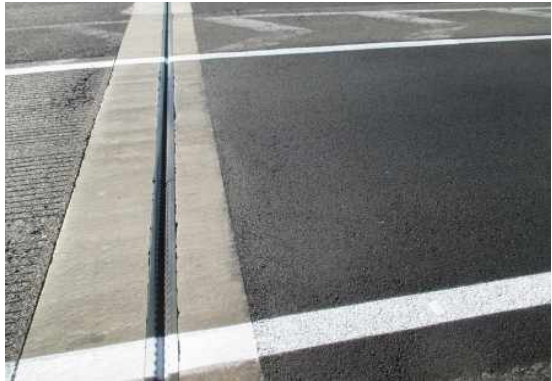
아스콘으로 시공된 교면포장에 대한 조사 결과, 기존 손상에 대한 보수(재포장)를 실시하였으며, 보수부는 양호한 상태이나, 일부 구간 라벨링이 추가 발생된 바, 내구성 확보를 위한 적절한 보수가 필요하다.

| 현 황 | 패임 보수 - 양호 | 현 황 | 라벨링 |

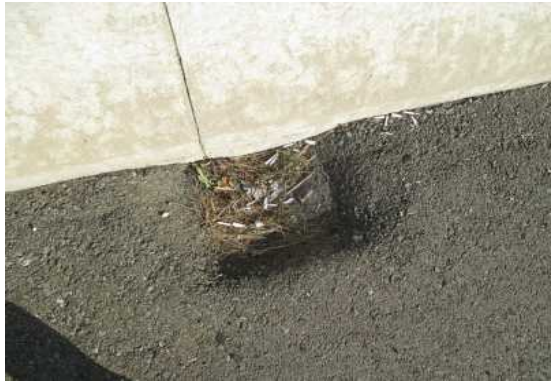
배수시설은 육교형으로 설치되어 있으며, 추가 발생 손상은 없으나, 기존 손상인 포장면 배수구 이물질퇴적이 조사된 바, 배수 기능 향상을 위한 정비가 필요하다.

| 현 황 | 배수구 이물질퇴적 | 현 황 | 전경 |

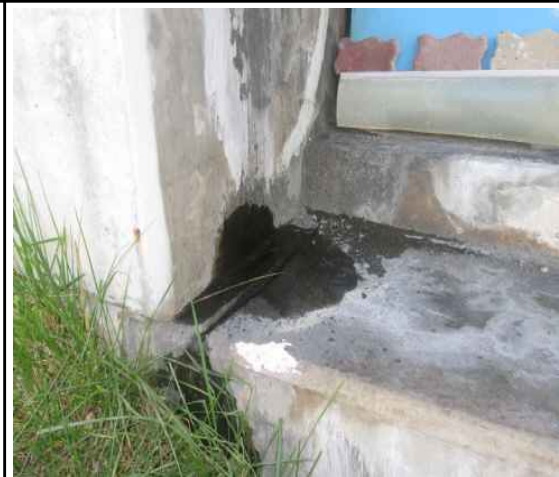
| 위 치 | A1 신축이음 | | | | |

신축이음장치는 Rail Joint Type(A1측)과, Mono Cell Type(A2측)으로서, 외관 조사 결과, 추가 발생 손상은 없으나, 기존 손상인 신축이음 본체 유간 이물질 퇴적, 고무재 손상, 하부 누수, 후타재 폭 0.1mm 정도의 균열, 접속부 이격 및 단차 등이 조사된 바, 적절한 보수 및 정비가 필요하다. 특히, 신축이음부 하부 누수는 거더 및 하부구조 손상의 원인이 되므로 유도배수관 설치 등의 적절한 조치가 필요하다.

| 현 황 | 하부 누수(교대 상면 체수) | | | | |

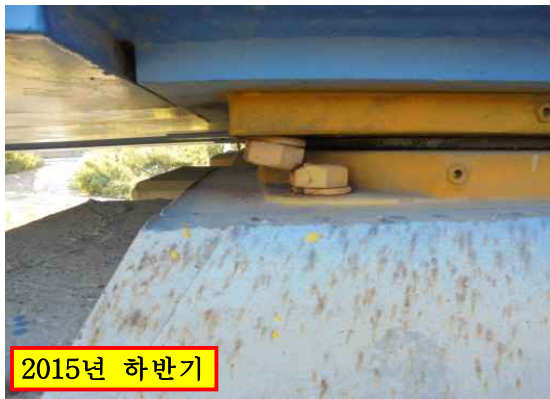
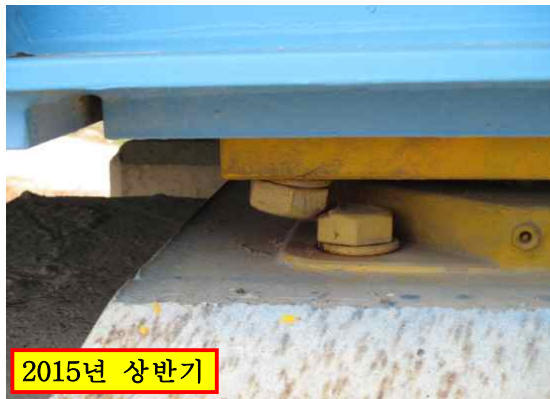
| 위 치 | A2 SH4 | 위 치 | A2 SH4 |

교량받침은 POT BEARING 형식이며 외관조사 결과, 추가 발생 손상은 없으나, 기존 손상인 볼트 상호 간섭이 조사되었다. A2 SH4의 경우 온도 변화에 따라 상·하 Plate 볼트가 서로 밀착과 이격을 반복하고 있는 바, 지속적인 점검을 통한 주의관찰 및 추가 손상 발생시 적절한 조치가 필요한 것으로 판단된다.

| 현 황 | 볼트 밀착 상태 | 현 황 | 볼트 밀착 상태 |

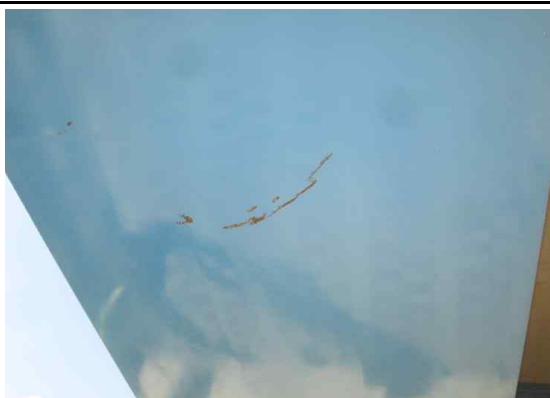
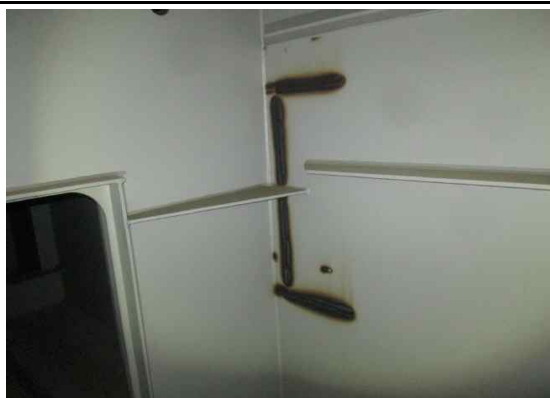
| 위 치 | S1 G1 거더 외부 | S1 G1 거더 내부 | |

거더 및 가로보에 대한 외관조사 결과, 거더 외부 도장손상이 추가 발생하였으며, 기존 손상인 거더 외부 도장 손상, 내부 이물질퇴적 및 확장구간 가로보 연결부 용접으로 인한 도장손상 등이 조사된 바, 내구성 확보를 위한 적절한 보수 및 정비가 필요하다. 특히, 거더 외부 도장 손상의 경우, 교량 하부를 통과하는 차량과의 충돌로 인하여 발생된 바, 높이제한 표지판 등의 설치가 필요하다.

| 현 황 | 도장 손상 | 도장 손상 | |

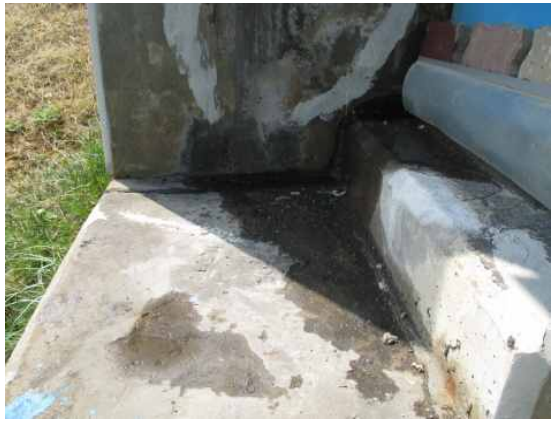
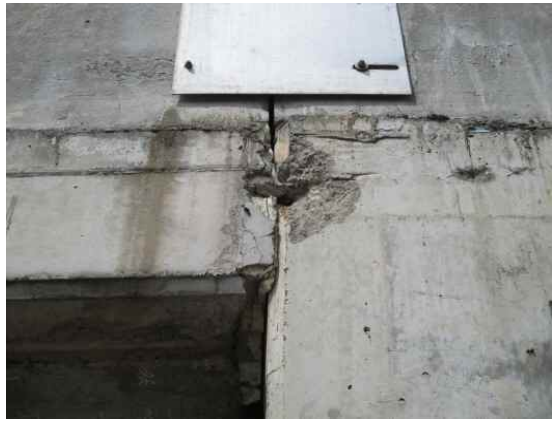
| 위 치 | A1 상면 | 위 치 | A2 우측 날개벽 |

교대는 역T형 구조로 시공되어 있으며, 외관 조사결과, 확장 구간 정리 미흡으로 인한 이물질퇴적(콘크리트 잔재물)이 조사되었으며, 기존 손상인 이물질퇴적(콘크리트 잔재물), 망상균열, 콘크리트 박락, 체수 및 누수흔적이 확인된 바, 내구성 확보를 위한 보수 및 정비가 필요하다. 특히 체수 및 누수흔적은 신축이음 하부 누수와 연계된 보수 계획이 요구된다.

| 현 황 | 체수 | 현 황 | 콘크리트 박락 |

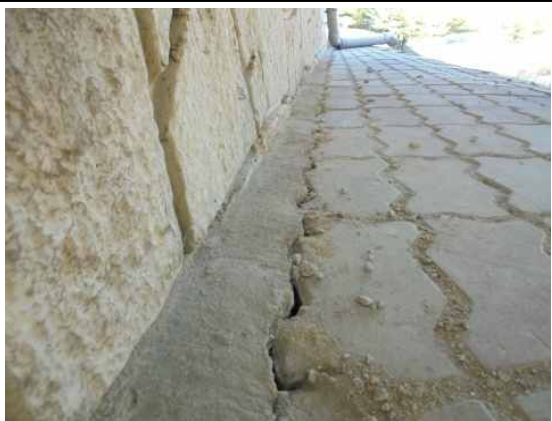
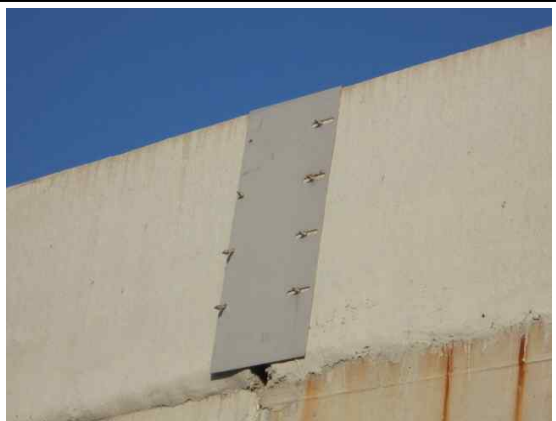
| 위 치 | A2 | 위 치 | A1 |

점검결과, 차수판 볼트 탈락, 범면 이격 등의 기존 손상이 조사된 바, 적절한 보수 및 정비가 필요하다.

| 현 황 | 범면 이격 | 현 황 | 차수판 볼트 탈락 |

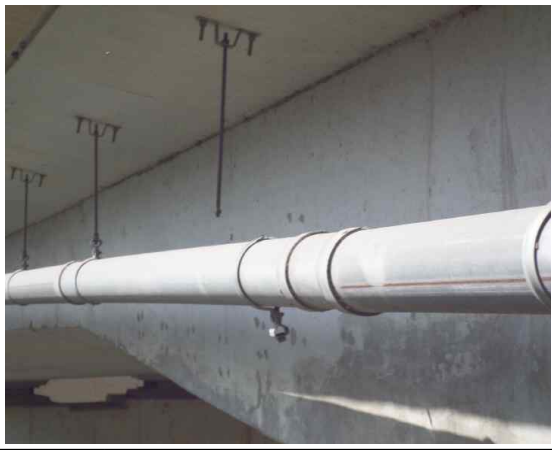
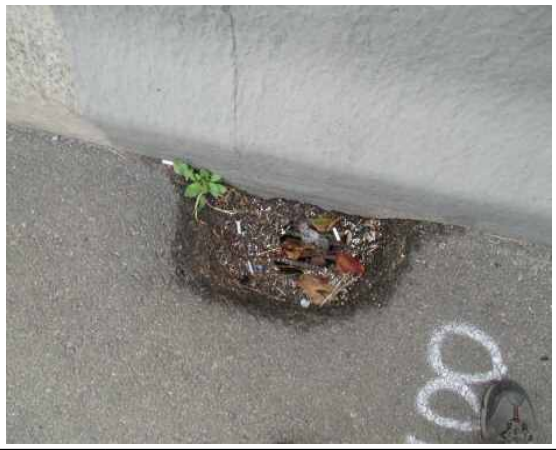
| 위 치 | 하행선 S2 배수관 | 위 치 | 하행선 S4 배수구 |

배수시설은 육교형으로 시공되어 있으며, 추가 발생 손상은 없으나, 기존 손상인 배수관 연결고리 탈락, 상행선 A2측 유도배수관 길이부족, 배수구 이물질퇴적 등이 조사된 바, 적절한 보수 및 정비가 요구된다.

| 현 황 | 연결고리 탈락 | 현 황 | 이물질퇴적 |

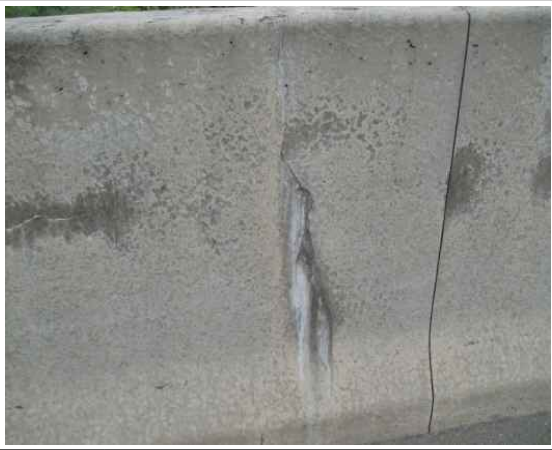
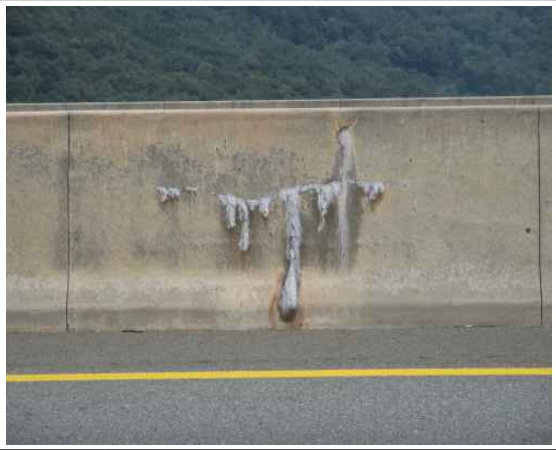
| 위 치 | 상행선 S4 방호벽 | 위 치 | 하행선 S1 방호벽 |

콘크리트 방호벽의 외관조사 결과, 일부 구간 폭 0.2mm 정도의 균열 및 백태가 추가 발생하였으며, 기존 손상인 콘크리트 박락, 폭 0.1~0.2mm 정도의 균열, 백태 등이 조사된 바, 시설물의 미관 및 내구성 향상을 위한 보수가 필요하다.

| 현 황 | 균열부 백태 | 현 황 | 균열부 백태 |

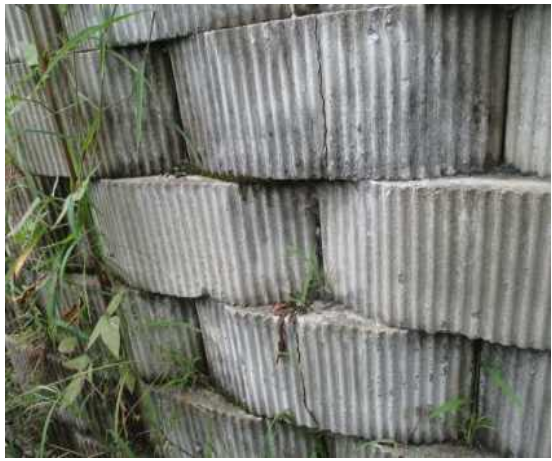
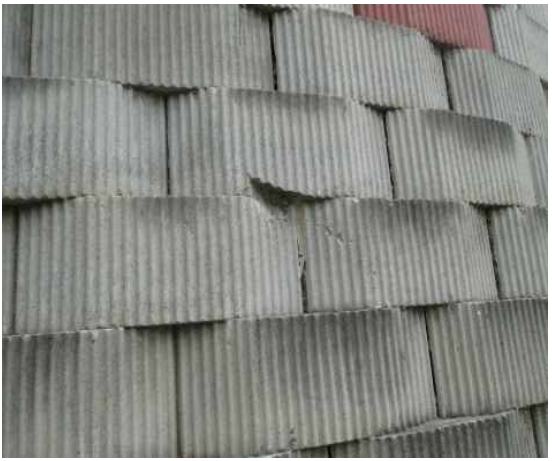
| 위 치 | 상행선측 보강토 옹벽 | 위 치 | 하행선측 보강토 옹벽 |

보강토 옹벽에 대한 외관조사 결과, 추가 발생 손상은 없으나. 기존 손상인 블럭 국부 박락 및 균열, 백태 등이 조사된 바, 내구성 확보를 위한 적절한 보수가 필요하다.

| 현 황 | 블럭 균열 | 현 황 | 국부 박락 |

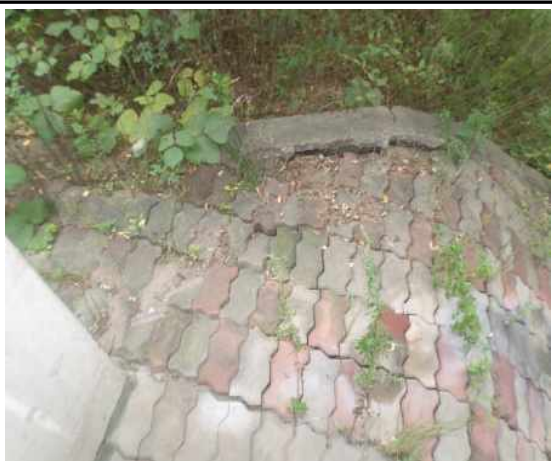
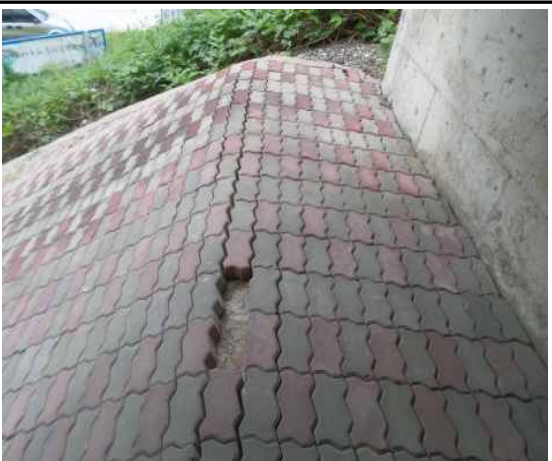
| 위 치 | 상행선 A2 | 위 치 | 하행선 A2 |

상행선 A2측 점검계단 이격, 법면 침하 및 공동, 하행선 A2측 교대 법면 보호블럭 탈락 등의 손상이 조사된 바, 보수 및 정비가 필요하다.

| 현 황 | 법면 침하 및 공동 발생 | 현 황 | 법면 블록 탈락 |

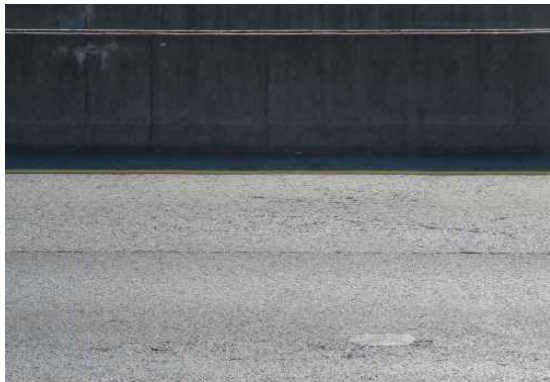
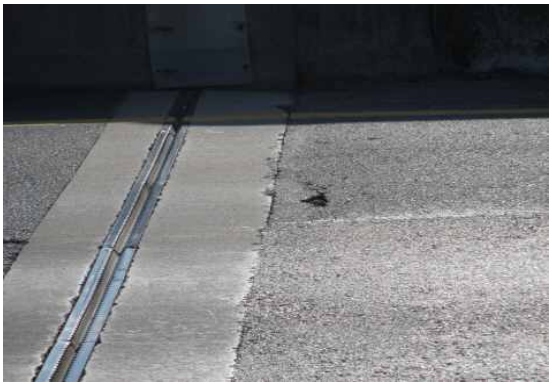
| 위 치 | 상행선 S3 교면포장 | 위 치 | 상행선 A2측 접속도로 |

아스콘으로 시공된 교면포장에 대한 조사결과, 일부 구간 라벨링 및 패임이 추가 발생하였으며, 기존 손상인 아스콘 균열, 패임, 라벨링 등이 조사된 바, 차량의 주행성 및 시설물의 내구성 확보 차원의 적절한 보수가 필요하다.

| 현 황 | 라벨링 | 현 황 | 패임 |

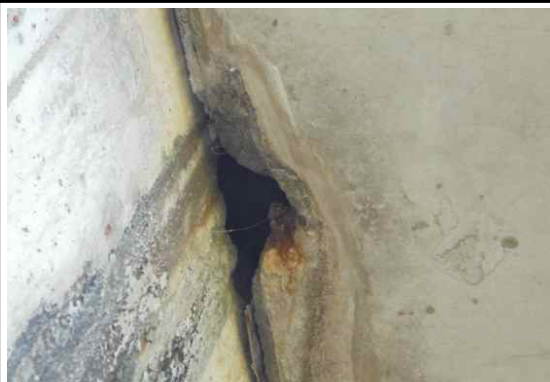
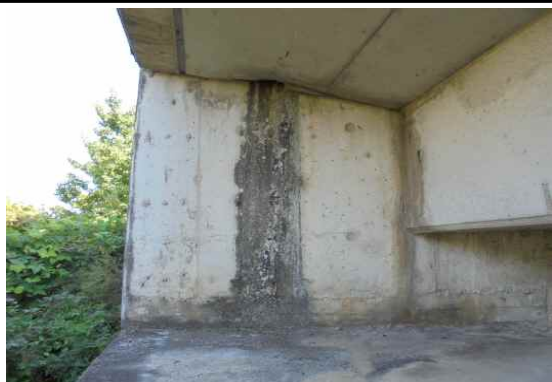
| 위 치 | 상행선 S1 | | | | |

육교형으로 설치된 배수관은 비교적 양호한 상태이나, 상행선 A1측 접속부 유도배수관 길이부족이 조사된 바, 하부 구조 손상 방지 차원의 정비가 필요하다.

| 현 황 | 유도배수관 길이 부족 | | | | |

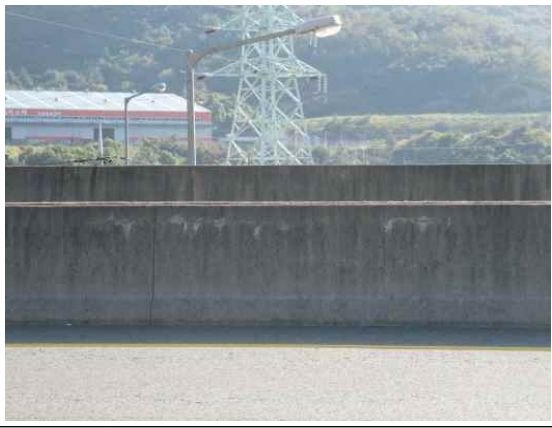
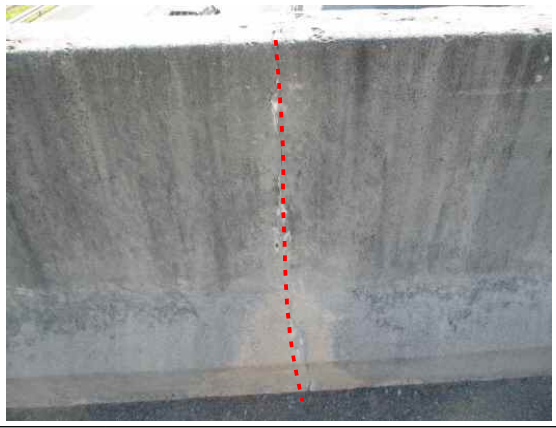
| 위 치 | 상행선 S2 중분대 | 위 치 | 하행선 S3 방호벽 |

콘크리트 방호벽에 대한 외관조사 결과, 추가 발생 손상은 없으나, 기존 손상인 폭 0.2~0.4mm 정도의 균열 및 백태 등이 조사된 바, 내구성 확보 차원의 보수가 필요하다.

| 현 황 | 균열부 백태 | 현 황 | 균열(폭 0.4mm) |

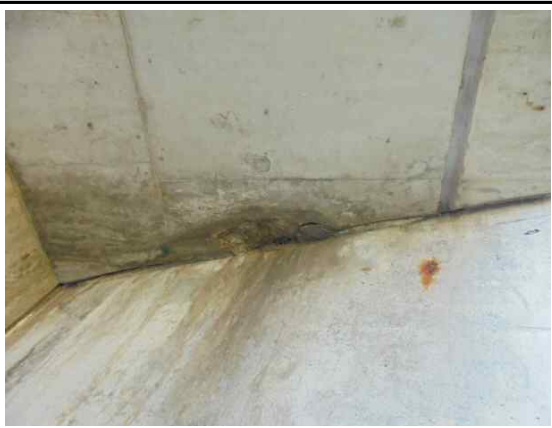
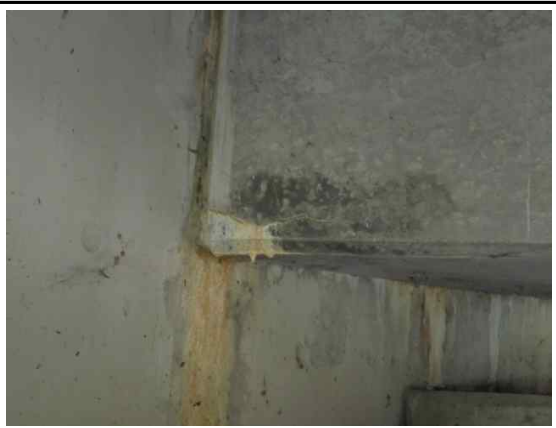
| 위 치 | 상행선 S3 바닥판 하면 | 위 치 | 하행선 S1 바닥판 하면 |

바닥판하면에 대한 외관조사 결과, 일부 구간 폭 0.1mm 정도의 균열 및 백태 등이 추가 발생된 바, 기존 손상인 폭 0.1~0.2mm 정도의 균열, 백태, 누수흔적, 콘크리트 박락, 재료분리 등과 더불어 내구성 확보를 위한 보수 및 지속적인 점검을 통한 손상의 진전여부 확인이 요구된다.

| 현 황 | 콘크리트 박락 | 현 황 | 백태 |

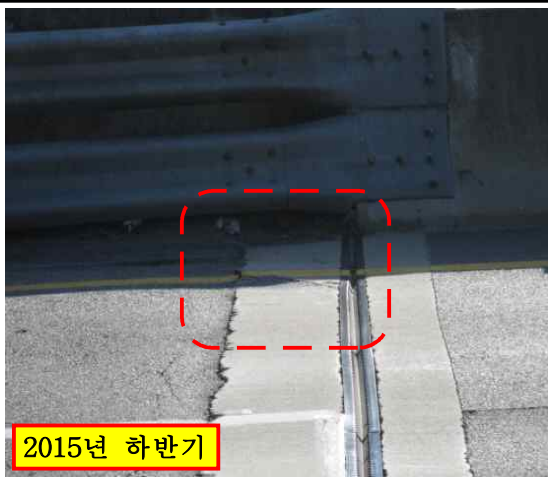
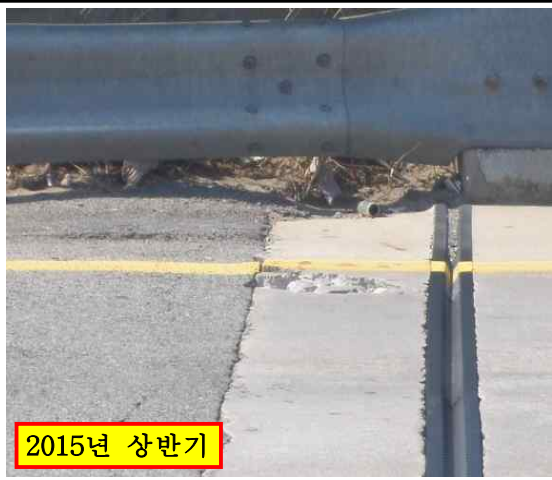
| 위 치 | 상행선 A1 신축이음 | | |

신축이음 장치는 Mono Cell Joint Type으로 시공되어 있으며, 외관조사 결과, 상행선 A1측 후타재 박락에 대한 보수를 실시하였으며, 보수부는 양호한 상태이나, 미 보수된 본체 고무재 손상, 하부 누수, 이물질퇴적, 후타재 균열, 박락, 접속부 이격 및 단차 등의 손상 외, 후타재 국부 박락이 추가 발생된 것으로 조사된바, 더불어 내구성 확보를 위한 보수 및 지속적인 점검을 통한 손상의 진전여부 확인이 요구된다. 특히, 신축이음 하부 누수는 하부 구조 손상의 원인이 되므로 유도배수관 정비 등의 조치가 필요하다.

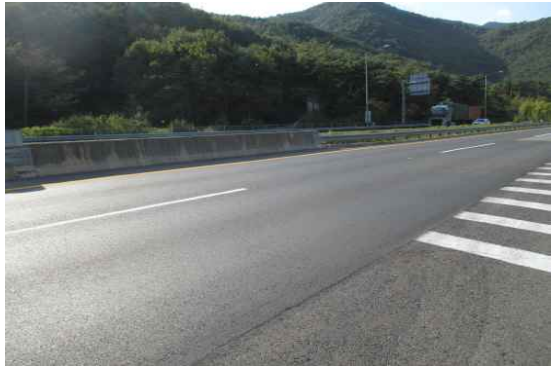
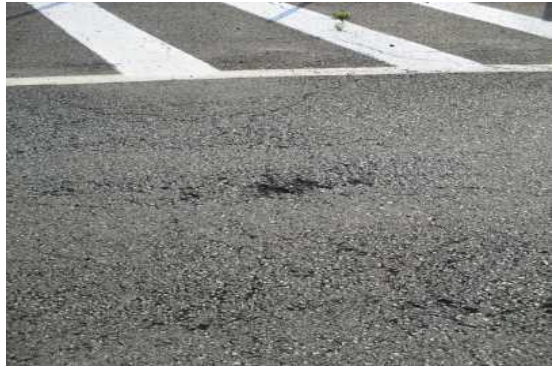
| 위 치 | 상행선 S1 교면포장 | 위 치 | 상행선 S1 교면포장 |

아스콘으로 시공된 교면포장에 대한 조사 결과, 일부 손상에 대한 보수(재포장)를 실시하였으며, 보수부는 양호한 상태이나, 미 보수된 아스콘 균열, 패임, 라벨링 등이 조사된 바, 내구성 확보 차원의 적절한 보수가 필요하다.

| 현 황 | 패임 보수(재포장) - 양호 | 현 황 | 패임 |

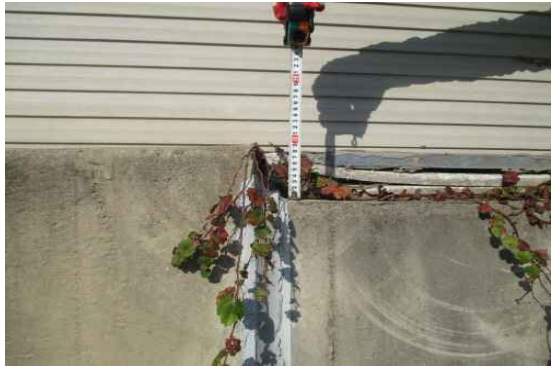
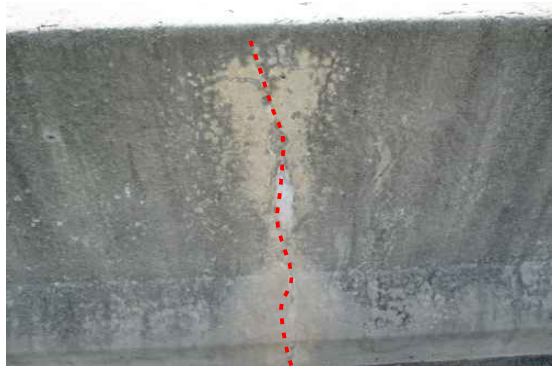
| 위 치 | 상행선 A1측 접속도로 방호벽 | 위 치 | 하행선 S1 방호벽 |

콘크리트 방호벽이며, 일부 구간 폭 0.1~0.2mm 정도의 균열이 추가 발생하였으며, 기존 손상인 폭 0.3mm 정도의 균열 및 접속도로 구간 방호벽 단차가 확인된 바, 적절한 보수 및 손상의 진전여부 확인이 필요하다.

| 현 황 | 단차 - 진전없음 | 현 황 | 균열(폭 0.3mm) |

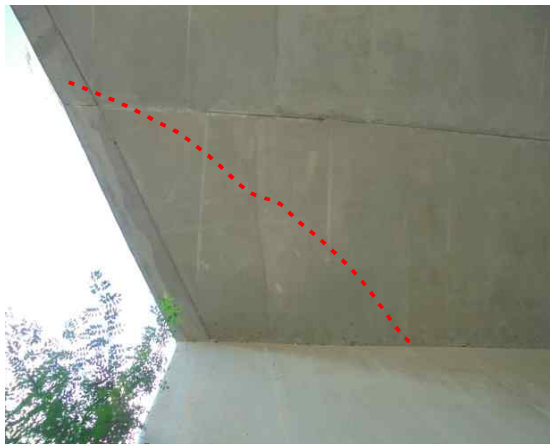
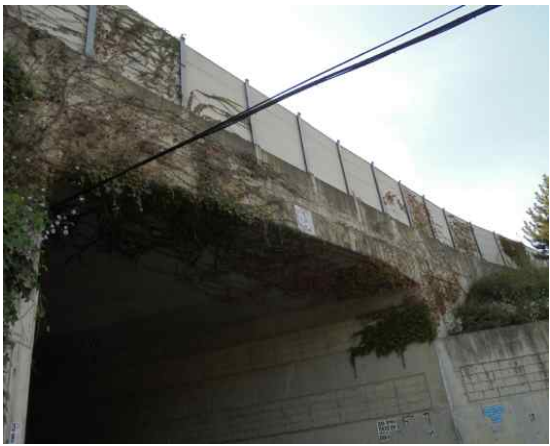
| 위 치 | 상행선 S1 바닥판 하면 | 위 치 | 상행선 S1 바닥판 측면 |

바닥판 하면에 대한 외관조사 결과, 추가 발생 손상은 없으나, 기존 손상인 폭 0.2~0.3mm 정도의 균열, 콘크리트 박락, 누수로 인한 측면 오염 등이 조사된 바, 내구성 확보를 위한 보수가 필요하다.

| 현 황 | 균열(폭 0.2mm) | 현 황 | 누수로 인한 오염 |

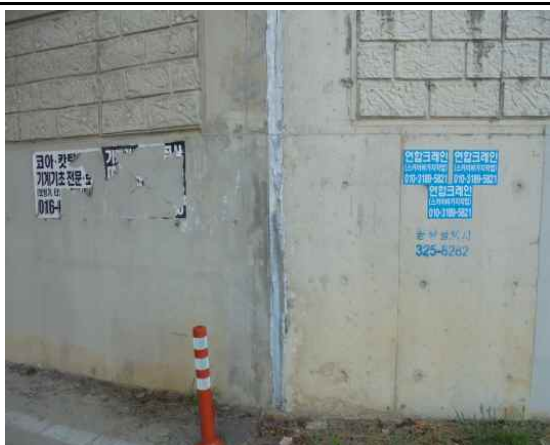
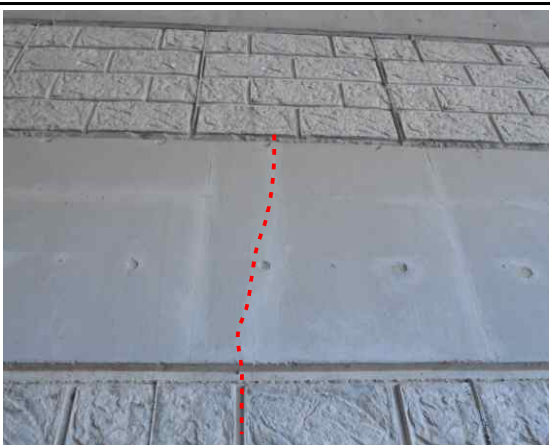
| 위 치 | 상행선 A1 | 위 치 | 상행선 A2 |

벽체에 대한 외관조사 결과, 폭 0.2mm 이하의 균열 및 보수부 재균열이 일부 추가 발생된 바, 기존 손상인 균열 및 보수부 재균열, 접합부 실란트 손상 등이 조사된 바, 내구성 확보를 위한 적절한 보수가 필요하다.

| 현 황 | 실란트 손상 | 현 황 | 보수부 재균열(폭 0.2mm) |

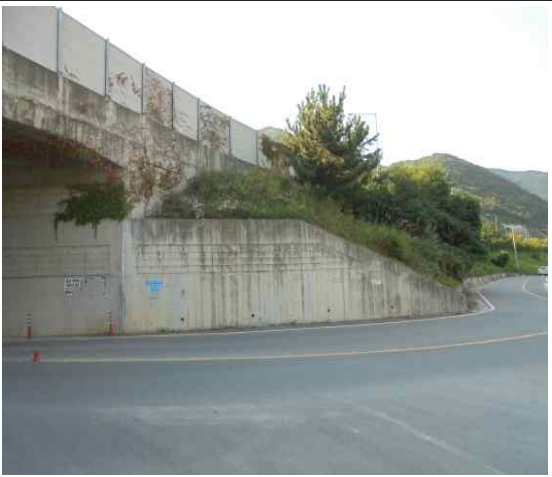
| 위 치 | 상행선 A1 좌측 옹벽 | 위 치 | 상행선 A2 우측 옹벽 |

옹벽에 대한 조사결과, 추가 발생 손상은 없으나, 기존 손상인 폭 0.2mm 이하의 균열이 일부 구간 조사된 바, 내구성 확보를 위한 보수가 필요하다.
