**신대구부산고속도로 시설물 (10공구)**  
**정 기 점 검 보 고 서**  
**[ 기타종 교량 ]**

2015. 12.

**新대구부산고속도로주식회사**  
New DAEGU BUSAN Expressway Co., Ltd.

(주) 아 워 브 레 인

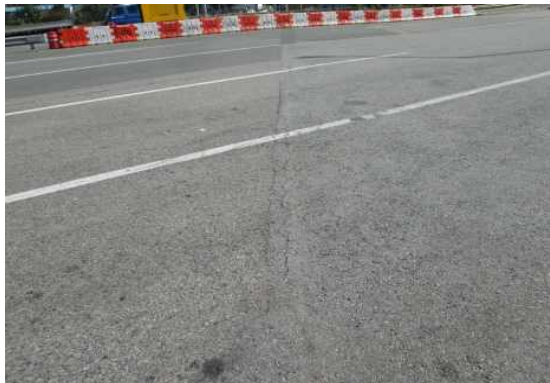
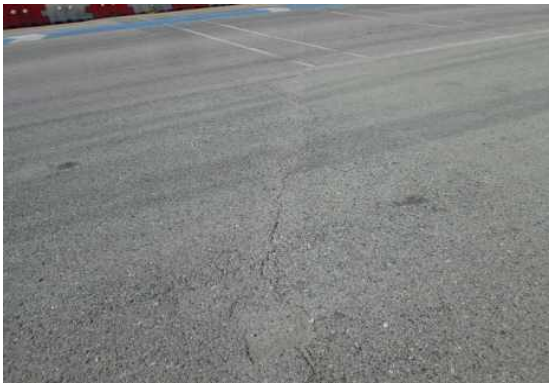
| 위 치 | 군도8호선방향 S1 교면포장 | 위 치 | 상동IC방향 S1 교면포장 |

아스콘으로 시공된 교면포장의 외관조사 결과, 추가 발생 손상은 없으나, 기존 손상인 교량 시·종점측 구간 성토부 침하에 의한 아스콘 균열이 확인된 바, 내구성 확보를 위한 적절한 보수가 필요하다.

| 현 황 | 아스콘 균열 | 현 황 | 아스콘 균열 |

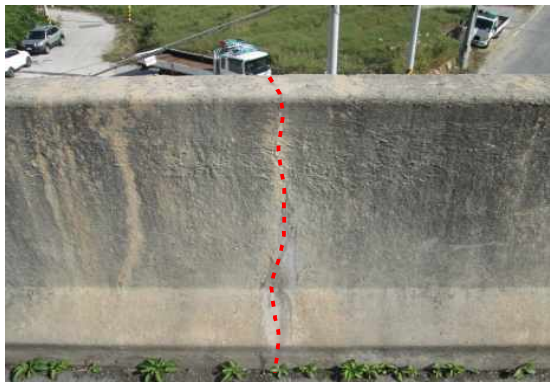
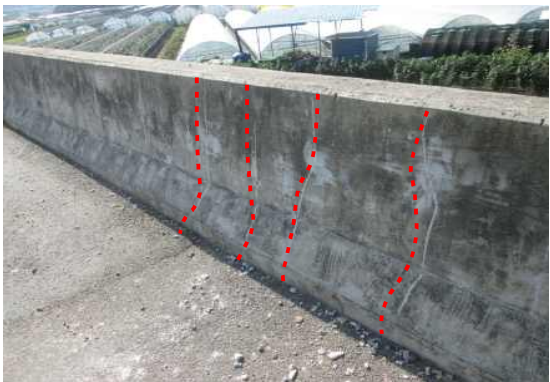
| 위 치 | 상동IC방향 S1 방호벽 | 위 치 | 군도8호선방향 S1 방호벽 |

콘크리트 방호벽의 외관조사 결과, 폭 0.2mm 정도의 균열이 일부 추가 발생하였으며, 기존 손상인 폭 0.2~0.5mm 정도의 균열, 이격, 백태, 콘크리트 박락 등이 조사된 바, 내구성 확보 차원의 보수가 필요하다.

| 현 황 | 균열(폭 0.5mm) | 현 황 | 균열(폭 0.2mm) |

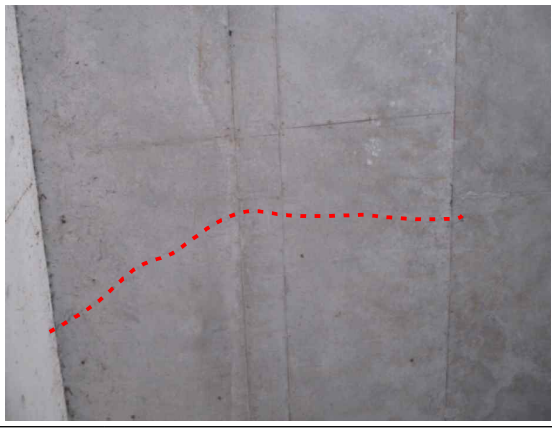
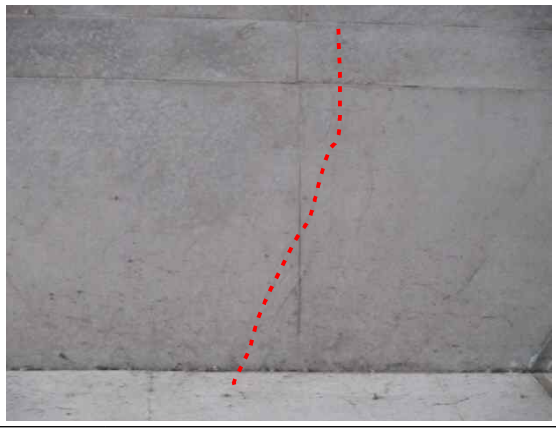
| 위 치 | 상동IC방향 S1 바닥판하면 | 위 치 | 군도8호선방향 S1 바닥판하면 |

바닥판하면에 대한 외관조사 결과, 추가 발생 손상은 없으나, 기존 손상인 폭 0.2mm 정도의 균열이 발생된 것으로 조사된 바, 내구성 확보 차원의 적절한 보수가 필요하다.

| 현 황 | 균열(폭 0.2mm) | 현 황 | 균열(폭 0.2mm) |

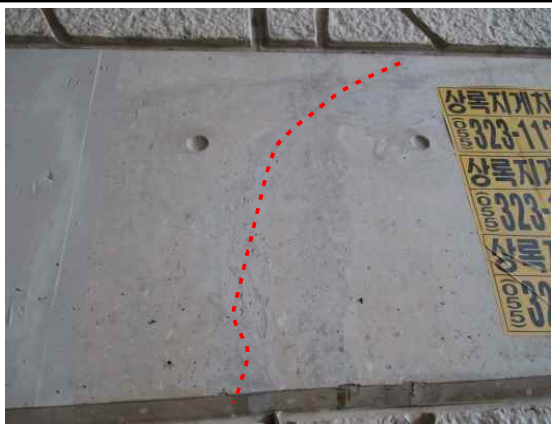
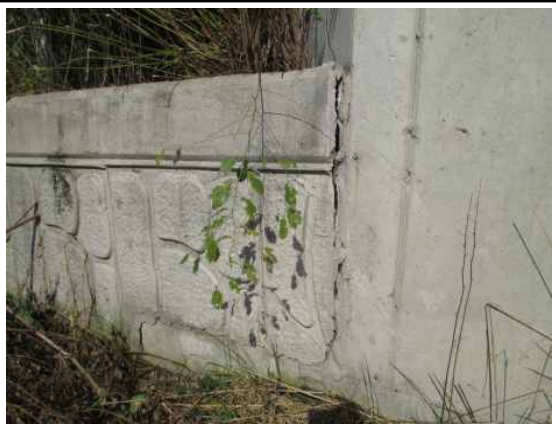
| 위 치 | 상동IC방향 A1 벽체 | 위 치 | 군도8호선방향 A1 벽체 |

벽체에 대한 외관조사 결과, 기존 손상인 폭 0.1~0.3mm 정도의 균열 및 접합부 실란트 손상 등이 조사되었으며, 일부 손상이 진전 및 추가 발생된 것으로 조사된 바, 내구성 확보 차원의 보수 및 지속적인 점검을 통한 손상의 진전여부 확인이 필요하다.

| 현 황 | 균열(폭 0.3mm) | 현 황 | 접합부 실란트 손상 |

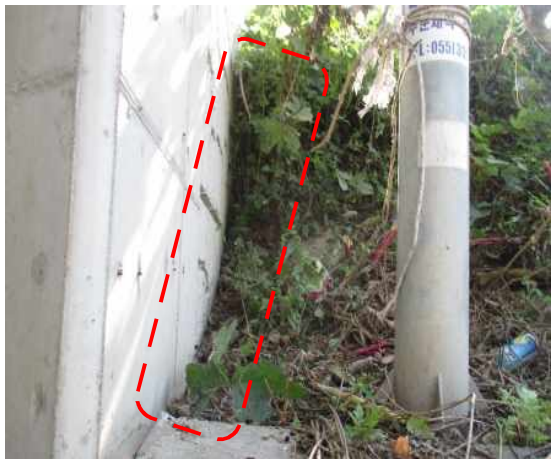
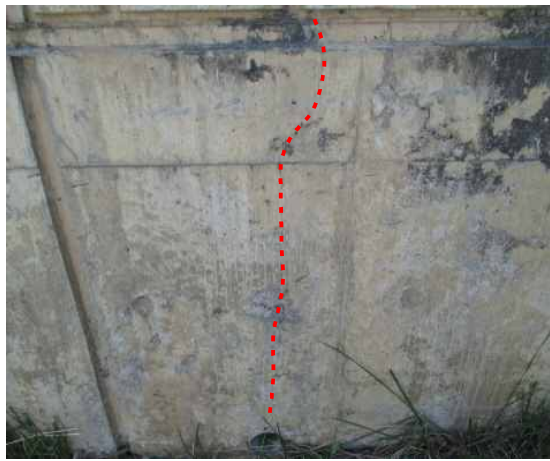
| 위 치 | 군도8호선 방향 A1측 옹벽 | 위 치 | 상동IC 방향 A2측 옹벽 |

옹벽 외관조사 결과, 폭 0.1~0.2mm 정도의 균열 및 재료분리, 하부 토사 유출 등의 손상이 조사된 바, 내구성 확보 차원의 보수 및 진전여부에 대한 주의관찰이 필요하다.

| 현 황 | 옹벽 하부 토사유출 | 현 황 | 균열(폭 0.2mm) |

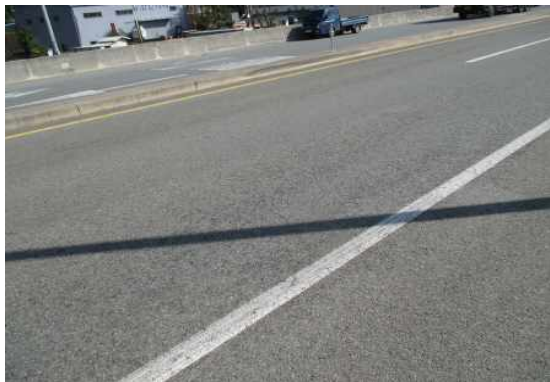
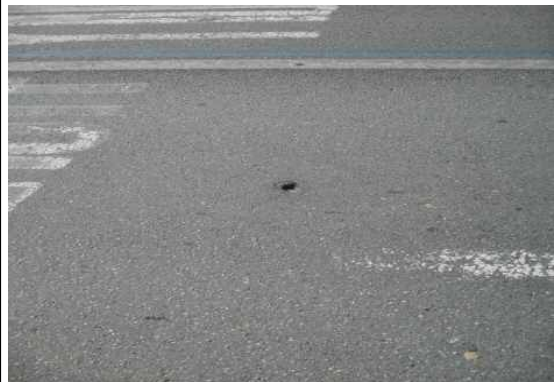
| 위 치 | 군도8호선방향 S3 교면포장 | 위 치 | 상동IC방향 S5 교면포장 |

아스콘으로 시공된 교면포장의 외관조사 결과, 아스콘 균열, 라벨링, 패임, 포트홀 등이 일부 추가 발생하였으며, 기존 손상인 라벨링 및 포트홀이 조사된 바, 차량의 주행성 및 시설물의 내구성 확보 차원의 적절한 보수가 필요하다.

| 현 황 | 라벨링 | 현 황 | 포트홀 |

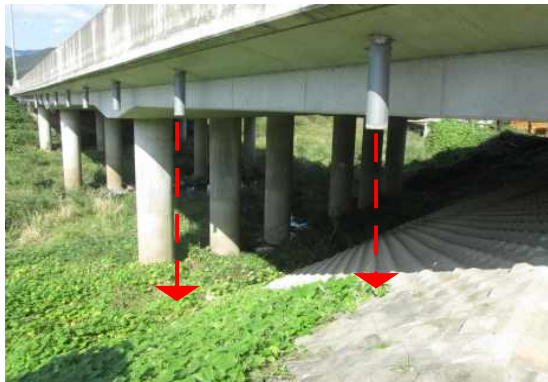
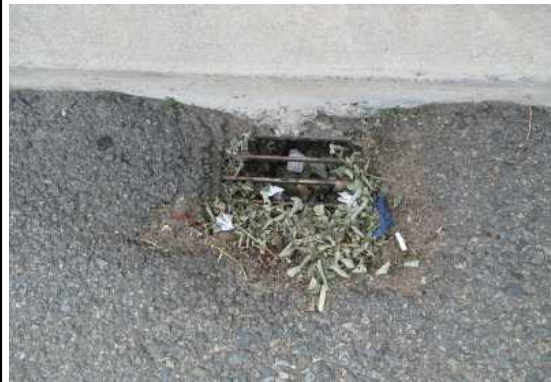
| 위 치 | 군도8호선방향 S5 | 위 치 | 군도8호선방향 S3 |

배수시설은 육교형 및 산악형으로 설치되어 있으며, 점검결과, 배수관 위치불량(교대 법면 상부), 용접 연결부 누수, 길이 부족, 배수구 이물질퇴적 등의 손상이 조사된 바, 적절한 보수 및 지속적인 점검을 통한 주의관찰이 필요하다.

| 현 황 | 배수관 위치불량(법면 상부) | 현 황 | 배수구 이물질퇴적 |

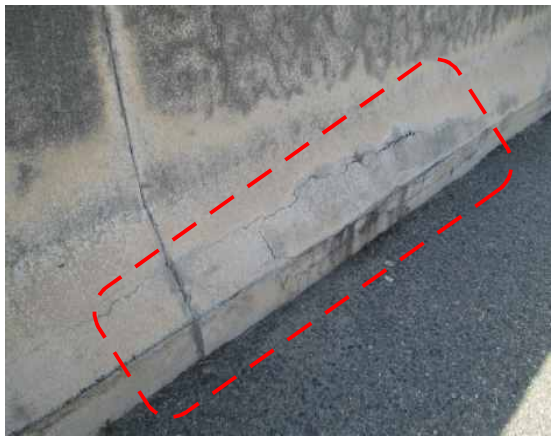
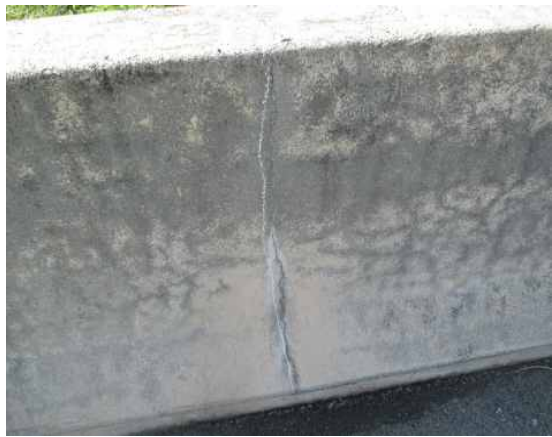
| 위 치 | 군도8호선방향 S5 방호벽 | 위 치 | 군도8호선방향 S2 방호벽 |

콘크리트 방호벽에 대한 조사 결과, 콘크리트 박락, 균열(폭 0.2~1.0mm), 백태 등의 기존 손상 외, 콘크리트 들뜸 및 박락, 균열(폭 0.2mm) 등이 일부 추가 발생된 바, 시설물의 내구성 확보 차원의 적절한 보수가 필요하다.

| 현 황 | 콘크리트 들뜸 | 현 황 | 균열부 백태 |

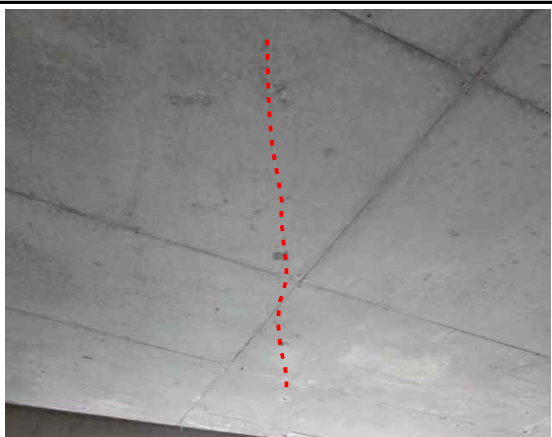
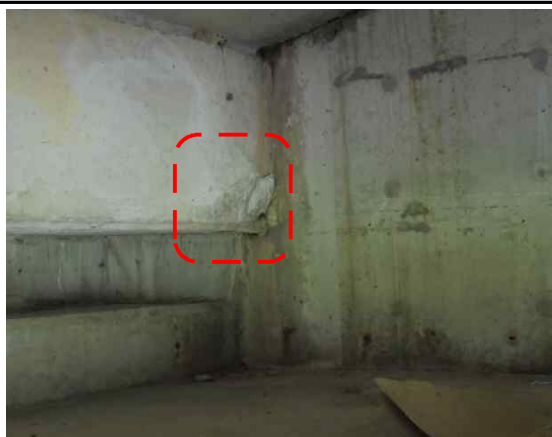
| 위 치 | 상동IC방향 S5 바닥판 하면 | 위 치 | 군도8호선방향 S1 바닥판 하면 |

바닥판 하면에 대한 조사 결과, 일부 구간 콘크리트 박락이 추가 발생하였으며, 기존 손상인 폭 0.1~0.2mm 정도의 균열이 확인된 바, 내구성 확보 차원의 보수 및 유지관리가 필요하다.

| 현 황 | 균열(폭 0.1mm) | 현 황 | 콘크리트 국부 박락 |

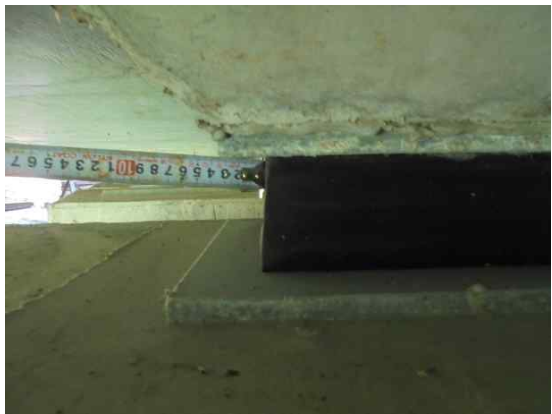
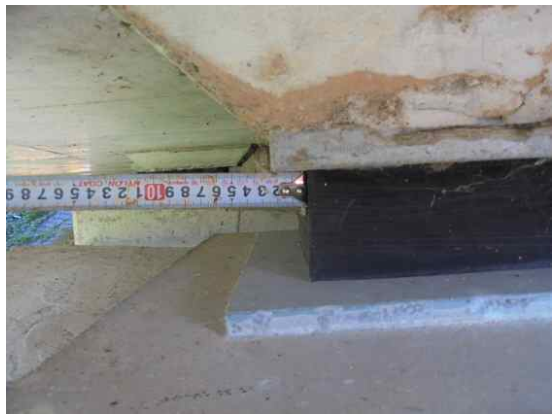
| 위 치 | 상동IC방향 A2 SH5 | 위 치 | 군도8호선방향 A2 SH5 |

탄성고무받침으로 시공된 교량받침의 외관 조사결과, 기존 손상인 본체 고무재 밀림이 일부 구간 추가 발생된 것으로 조사된 바, 지속적인 점검을 통한 손상의 추가 발생 및 진전여부 확인이 필요하다.

| 현 황 | 본체 고무재 밀림 | 현 황 | 본체 고무재 밀림 |

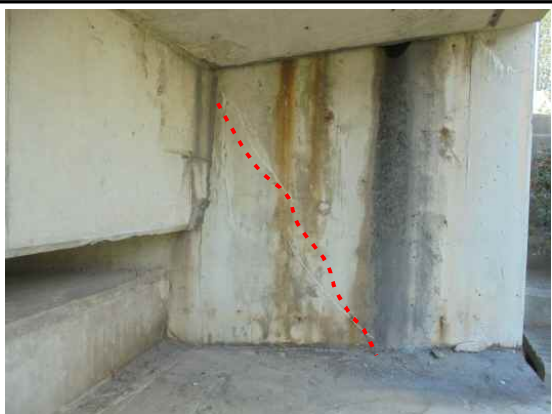
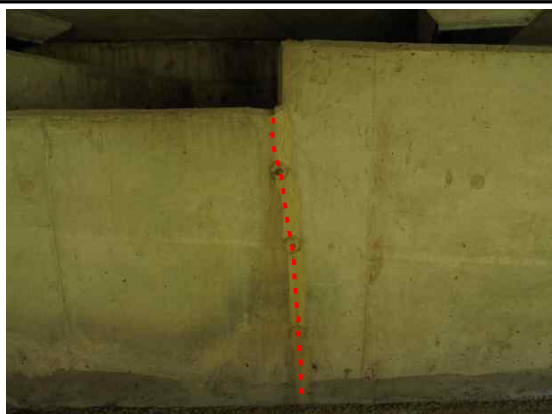
| 위 치 | 상동IC방향 A1 홍벽 | 위 치 | 군도8호선방향 A2 벽체 |

교대는 역T형, 교각은 라멘식으로 시공되었으며, 금회 점검시 일부 구간 폭 0.1~0.2mm 균열 및 보수부 재균열, 백태 등이 추가 발생하였으며, 기존 손상인 폭 0.1~0.2mm 균열 및 보수부 재균열, 백태, 체수 및 누수흔적, 실란트 손상 등이 조사된 바, 내구성 확보를 위한 적절한 보수 및 정비가 필요하다. 특히, 체수 및 누수흔적의 경우, 신축이음 하부 누수와 연계한 보수 계획이 필요하다.

| 현 황 | 균열(폭 0.2mm) 및 누수흔적 | 현 황 | 보수부 재균열(폭 0.2mm) |

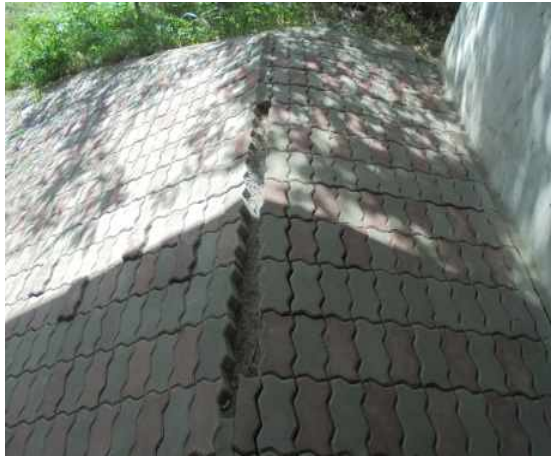
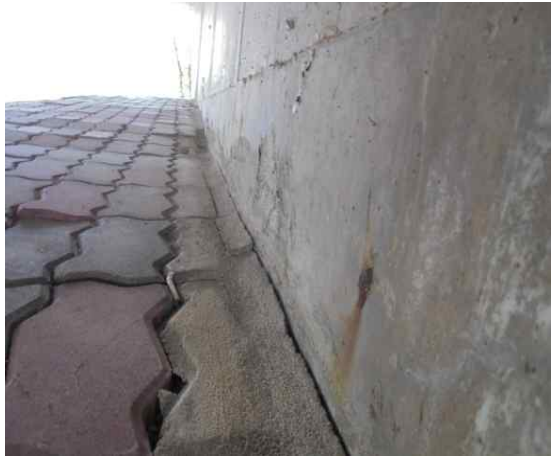
| 위 치 | 군도8호선방향 A1 | 위 치 | 군도8호선방향 A1 |

외관조사 결과, 주요 손상현황은 점검계단 상부 토사유실, 법면 이격, 보호블럭 탈락, 텔리네이트 손상 등의 손상이 일부 조사된 바, 정비가 요망된다.

| 현 황 | 법면 보호블럭 탈락 | 현 황 | 법면 이격 |

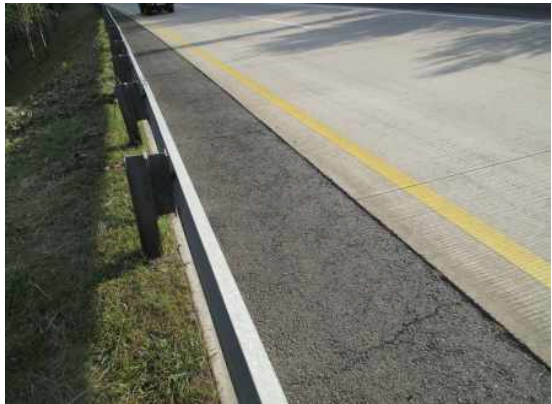
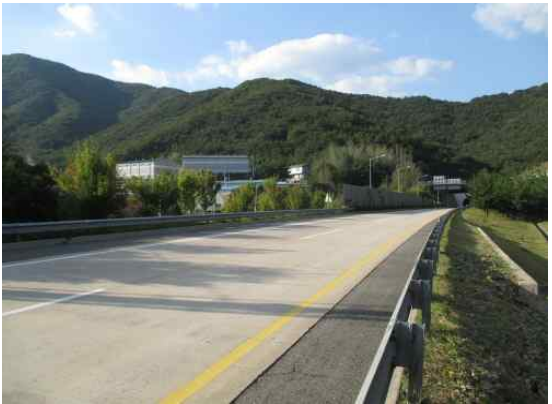
| 위 치 | 하행선 S1 교면포장 | 위 치 | 하행선 교면포장 |

아스콘으로 시공된 교면포장의 외관조사 결과, 추가 발생 손상은 없으나, 기존 손상인 국부적인 아스콘 균열이 조사된 바, 내구성 확보를 위한 적절한 보수가 필요하다.

| 현 황 | 아스콘 균열 | 현 황 | 전 경 |

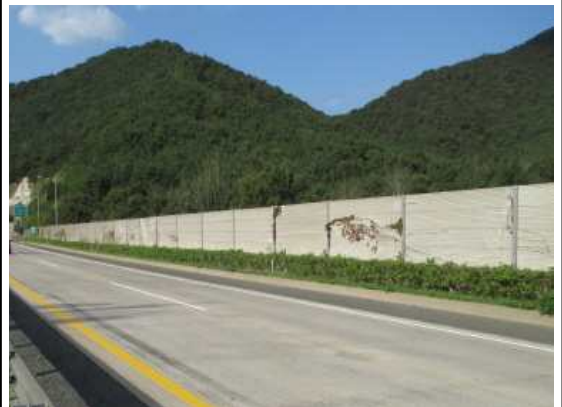
| 위 치 | 상행선 방호벽 |

콘크리트 방호벽이며, 전반적으로 특이 손상 발생하지 않은 양호한 상태이다.

| 현 황 | 전 경 |

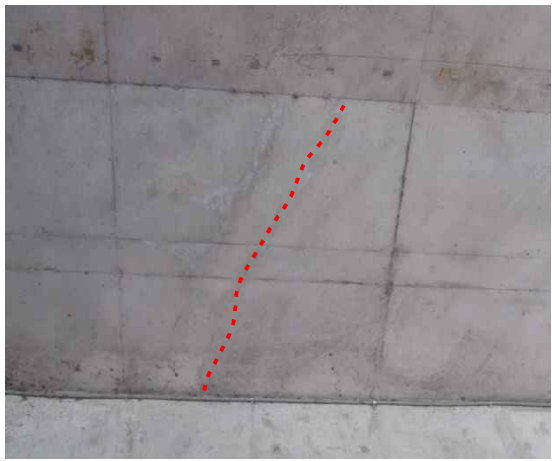
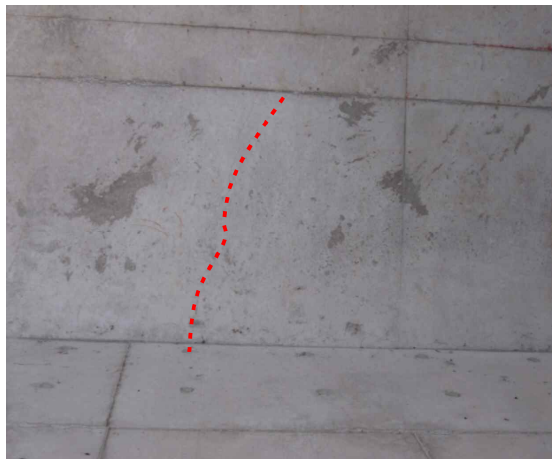
| 위 치 | 상행선 S1 바닥판하면 | 위 치 | 하행선 S1 바닥판하면 |

바닥판 하면에 대한 점검결과, 추가 발생 손상은 없으나, 기존 손상인 폭 0.2~0.3mm 정도의 균열이 일부 조사된 바, 내구성 확보를 위한 적절한 보수가 필요하다.

| 현 황 | 균열(폭 0.3mm) | 현 황 | 균열(폭 0.2mm) |

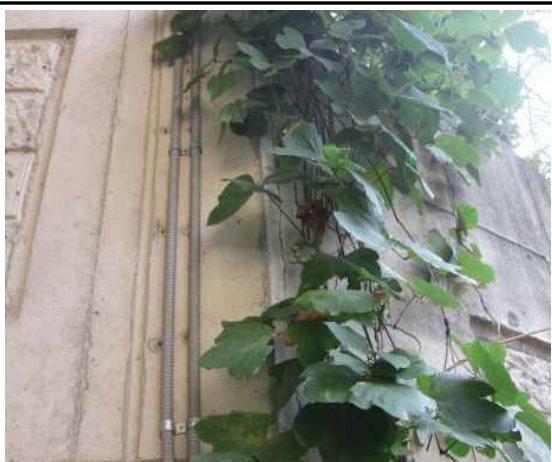
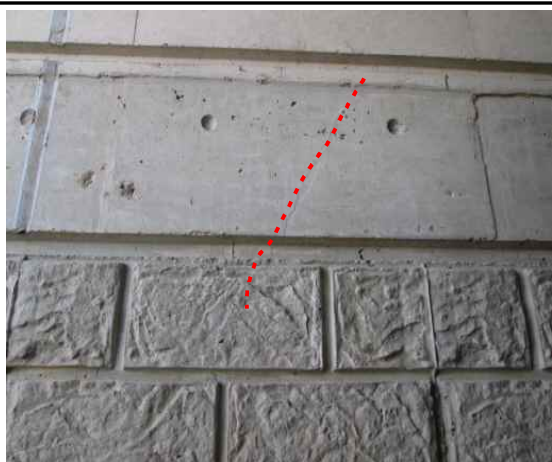
| 위 치 | 하행선 A1 벽체 | 위 치 | 하행선 A1 벽체 |

벽체에 대한 외관조사 결과, 폭 0.1mm 정도의 균열 및 실란트 손상이 추가 발생하였으며, 기존 손상인 폭 0.1~0.3mm 정도의 균열 및 실란트 손상이 조사된 바, 내구성 확보 차원의 적절한 보수가 필요하다.

| 현 황 | 옹벽 접합부 실란트 손상 | 현 황 | 수직 균열(폭 0.3mm) |

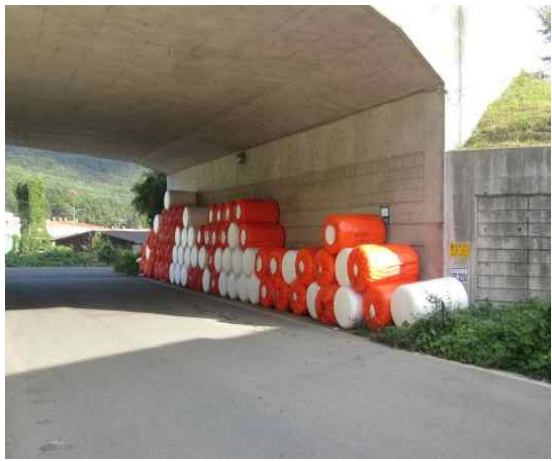
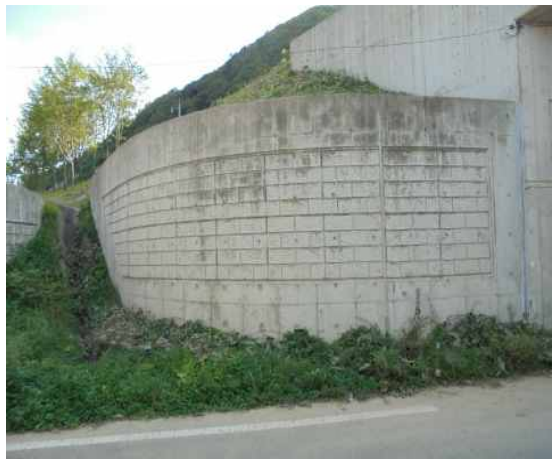
| 위 치 | 상행선 A1 벽체 | 위 치 | 하행선 A1 좌측 옹벽 |

옹벽 구간은 전반적으로 양호한 상태이나, 폭 0.1mm 정도의 균열이 일부 조사되었으며, 상행선 교량 내부에 지장물 적치 등이 확인된 바, 적절한 보수 및 정비가 필요하다.

| 현 황 | 지장물 적치 | 현 황 | 전경 |
