**신대구부산고속도로 시설물 ( 1 공구 )**  
**정 기 점 검 보 고 서**  
**[ 기타종 교량 ]**

2015. 12.

**新대구부산고속도로주식회사**  
New DAEGU BUSAN Expressway Co., Ltd.

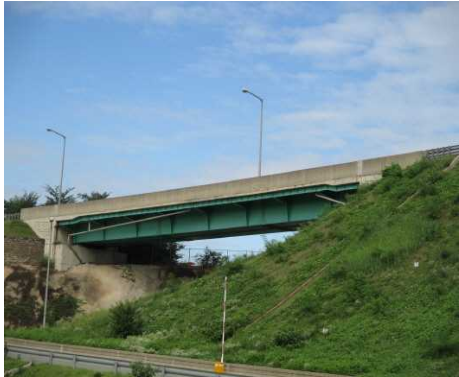
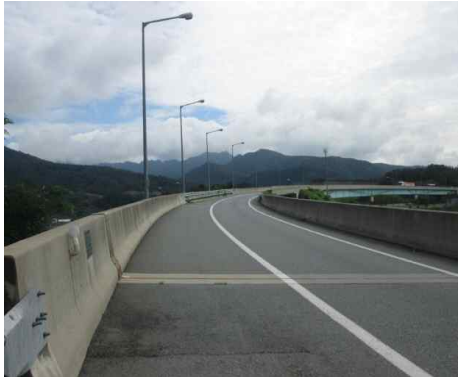
| ◆ 동대구 JCT 1교 ◆ | | | | | 설계하중 | DB-24 |
|---|---|---|---|---|---|---|
| 외관상태 | 상부구조 | · 거더 외부 도장손상 | | | | |
| | 하부구조 | · 교대 균열, 누수흔적 | | | | |
| | 기타부재 | · 신축이음 후타재 균열 및 국부 박락, 하부 누수<br>· 교면포장 균열<br>· 방호벽 균열, 백태, 연석 손상<br>· 교량받침 무수축물탈 균열, Plate 도장 들뜸 | | | | |
| 결 론 | 2015년 하반기 동대구JCT 1교에 대한 정기점검 결과, 주된 손상현황으로 교면포장 교대측 접속구간 횡방향 균열, 방호벽 균열부 백태, 연석 손상, 신축이음 후타재 균열 및 국부 박락, 하부 누수, 교량받침 무수축물탈 균열, Plate 도장 들뜸, 거더 외부 도장 손상 등이 발생한 바, 내구성 확보를 위한 적절한 보수가 필요하다. 특히, 신축이음 하부 누수는 하부구조 열화의 원인이 되므로 적절한 정비 및 지속적인 유지관리가 요망된다. | | | | | |

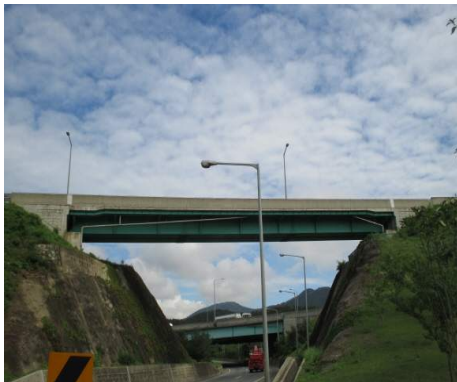
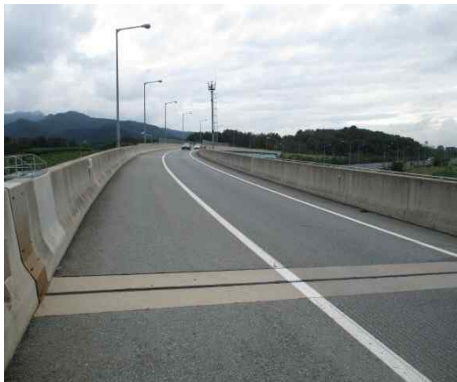
| ◆ 동대구 JCT2교 ◆ | | | | | 설계하중 | DB-24 |
|---|---|---|---|---|---|---|
| 외관상태 | 상부구조 | · 상태양호 | | | | |
| | 하부구조 | · 교대 균열, 누수흔적, 콘크리트 국부 손상 | | | | |
| | 기타부재 | · 신축이음 후타재 균열, 하부 누수<br>· 교면포장 아스콘균열<br>· 방호벽 균열 | | | | |
| | 부속시설 | · 텔리네이트 손상 | | | | |
| 결 론 | 2015년 하반기 동대구JCT 2교에 대한 정기점검 결과, 주된 손상현황으로 교면포장 아스콘 균열, 방호벽 균열, 신축이음 후타재 균열, 하부 누수, 교대 균열, 누수흔적, 콘크리트 국부 손상 등이 발생한 상태이다. 상기 손상은 시설물에 직접적인 영향을 미치는 구조적인 손상은 아니나, 시설물의 내구성 및 사용성 향상을 위하여 적절한 보수 및 유지관리가 필요하다. | | | | | |

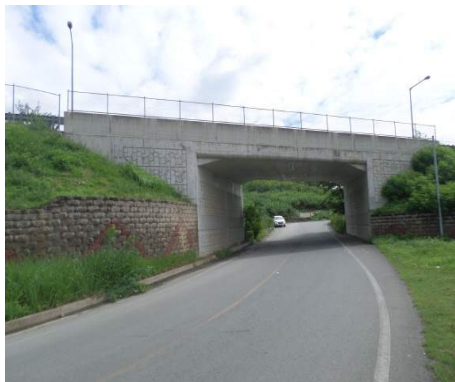
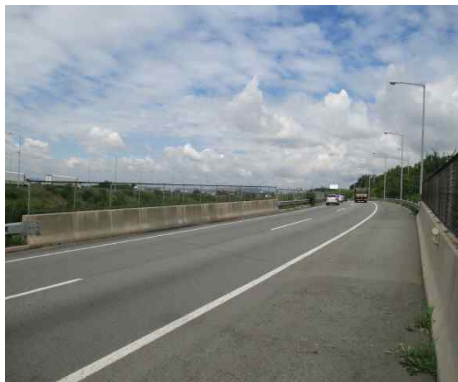
| ◆ 동대구 JCT4교 ◆ | | | | | 설계하중 | DB-24 |
|---|---|---|---|---|---|---|
| 외관상태 | 상부구조 | · 상태양호 | | | | |
| | 하부구조 | · 교대 균열 및 보수부 재균열 | | | | |
| | 기타부재 | · 교면포장 균열, 라벨링<br>· 방호벽 균열 | | | | |
| 결 론 | 2015년 하반기 동대구JCT 4교에 대한 정기점검 결과, 주된 손상현황으로 교면포장 아스콘 균열, 라벨링, 방호벽 균열, 교대 균열 및 보수부 재균열 등이 조사된 바, 구조물의 내구성 확보를 위한 적절한 조치 및 지속적인 주의관찰이 요망된다. | | | | | |

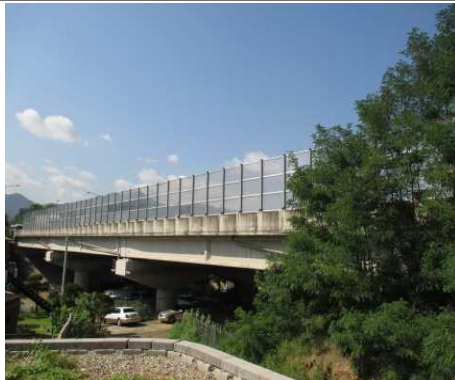
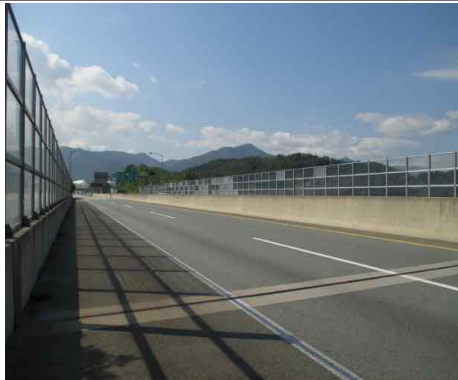
| ◆ 가 천 교 ◆ | | | | | 설계하중 | DB-24 |
|---|---|---|---|---|---|---|
| 외관상태 | 상부구조 | · 바닥판하면 콘크리트 손상, 균열 및 망상균열<br>· 거더 균열 및 망상균열, 인양홀 주위 및 매립부 손상<br>· 가로보 콘크리트 들뜸 | | | | |
| | 하부구조 | · 교대 및 교각 균열, 망상균열, 누수흔적, 실란트 손상 | | | | |
| | 교량받침 | · 무수축 몰탈 및 받침 콘크리트 균열, Plate 녹발생 | | | | |
| | 기타부재 | · 교면포장 라벨링<br>· 신축이음 본체 유간 이물질퇴적, 고무재 손상, 후타재 균열<br>· 방호벽 균열, 망상균열, 백태, 실란트 손상<br>· 법면 이격 및 밀림 | | | | |
| 결 론 | 2015년 하반기 가천교에 대한 정기점검 결과, 일부 거더 콘크리트 손상에 대한 보수를 실시하였으며, 보수부는 양호한 상태이나, 미 보수된 바닥판하면 균열 및 망상균열, 콘크리트 손상, 거더 및 가로보 균열, 들뜸, 하부구조 균열 및 누수흔적, 실란트 손상, 교량받침 무수축몰탈 균열, 받침콘크리트 균열, Plate 녹발생, 교면포장 라벨링, 신축이음 후타재 균열 및 고무재 손상 등이 조사되었다. 상기 손상 중 신축이음 고무재 손상의 경우, 우수유입으로 하부구조의 손상 및 열화를 초래할 수 있으므로 적절한 보수가 필요하다. | | | | | |

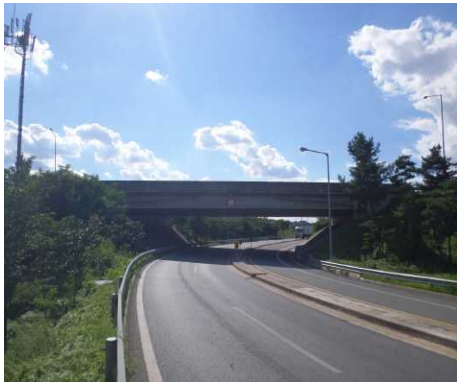
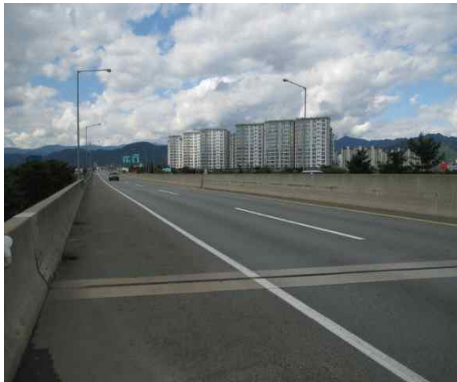
| ◆ 동대구 IC교 ◆ | | | | | 설계하중 | DB-24 |
|---|---|---|---|---|---|---|
| 외관상태 | 상부구조 | · 바닥판하면 접합부 누수<br>· 거더 균열 | | | | |
| | 하부구조 | · 교대 균열부 백태, 누수흔적, 실란트 파손, 체수 | | | | |
| | 교량받침 | · 받침콘크리트 균열 | | | | |
| | 기타부재 | · 교면포장 라벨링, 아스콘 균열<br>· 신축이음 본체 단차, 이물질퇴적, 후타재 균열, 접속부 이격<br>· 방호벽 균열, 백태 | | | | |
| | 부속시설 | · 차수판 볼트탈락, 교대 배수로 손상 및 하부 유실 | | | | |
| 결 론 | 2015년 하반기 동대구IC교에 대한 정기점검 결과, 거더 및 바닥판하면 일부 손상(물끓기흙 미설치, 거더 매립부 손상)에 대한 보수를 실시하였으며, 보수부는 양호한 상태이다. 주요 손상현황으로 교면포장 라벨링, 아스콘 균열, 바닥판하면 접합부 누수, 방호벽 균열, 신축이음 본체 단차, 이물질퇴적, 후타재 균열, 접속부 이격, 받침콘크리트 균열, 교대 균열부 백태, 체수, 실란트 손상 등이 발생한 바, 시설물의 내구성 확보 차원의 보수 및 손상의 진전 여부 확인을 위한 지속적인 점검이 필요하다. | | | | | |

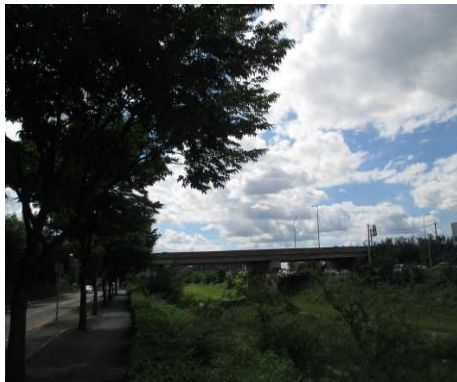
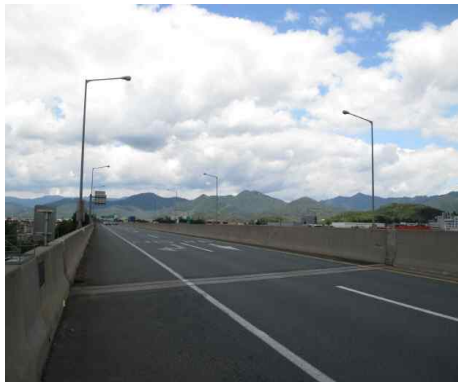
| ◆ 율 하 천 교 ◆ | | | | | 설계하중 | DB-24 |
|---|---|---|---|---|---|---|
| 외관상태 | 상부구조 | · 양호 | | | | |
| | 하부구조 | · 교대 및 교각 균열, 누수흔적, 실란트 손상 | | | | |
| | 기타부재 | · 신축이음 본체 이물질퇴적, 녹발생, 후타재 균열, 박락, 접속부 이격 및 단차<br>· 교면포장 라벨링, 패임, 포트홀<br>· 방호벽 균열, 백태, 콘크리트 손상 및 들뜸 | | | | |
| | 부속시설 | · 배수관 연결부 누수 | | | | |
| 결 론 | 2015년 하반기 율하천교에 대한 정기점검 결과, 바닥판하면 손상(물끊기홈 미설치)에 대한 보수를 실시하였으며, 보수부는 양호한 상태이다. 주요 손상현황으로 교면포장 라벨링, 패임, 포트홀, 방호벽 균열 및 백태, 콘크리트 손상 및 들뜸, 신축이음 본체 이물질퇴적, 녹발생, 후타재 균열, 박락, 접속부 이격 및 단차, 교대 및 교각 균열, 누수흔적, 실란트 손상 등이 조사되었다. 상기 손상 중 교면포장 손상의 경우 공용 중 반복되는 차량의 율하중 및 피로하중 등에 의해 손상이 진전될 우려가 있으므로 적절한 보수 및 유지관리가 필요하다. | | | | | |

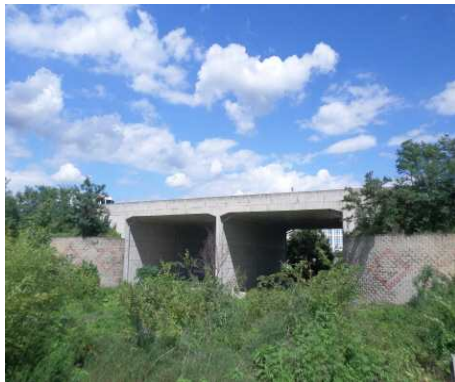
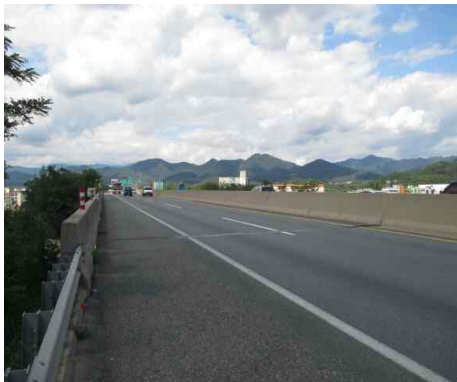
| ◆ 용 계 1 교 ◆ | | | | | 설계하중 | DB-24 |
|---|---|---|---|---|---|---|
| | 외관상태 | 상부구조 | · 바닥판하면 접합부 실란트 손상 | | | |
| 하부구조 | | · 교대 접합부 실란트 손상, 접속옹벽부 이격 | | | | |
| 기타부재 | | · 교면포장 아스콘 균열, 보수부 함몰<br>· 방호벽 균열, 백태, 콘크리트 손상 | | | | |
| 결 론 | 2015년 하반기 용계1교에 대한 정기점검 결과, 주요 손상현황으로 교면포장 아스콘 균열 및 함몰, 방호벽 균열, 백태, 콘크리트 손상, 바닥판하면 및 교대 실란트 손상, 옹벽부 이격 등이 조사된 바, 시설물의 내구성 및 사용성 확보를 위한 적절한 보수 및 지속적인 점검을 통한 유지관리가 필요하다. | | | | | |

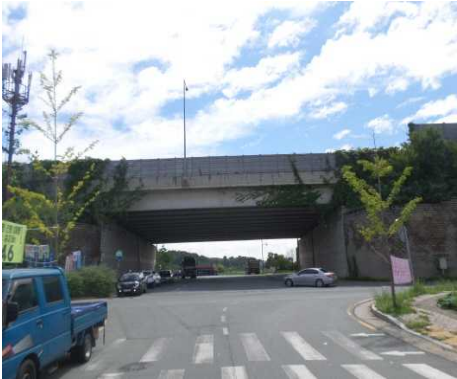
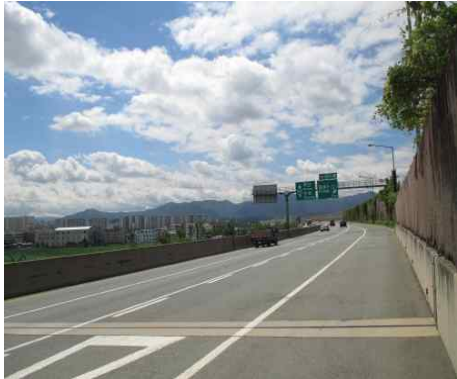
| ◆ 신 평 교 ◆ | | | | | 설계하중 | DB-24 |
|---|---|---|---|---|---|---|
| 외관상태 | 상부구조 | · 거더 균열, 표면균열, 가로보 재료분리 | | | | |
| | 하부구조 | · 교대 누수흔적, 백태, 웅벽 접합부 이격 | | | | |
| | 기타부재 | · 신축이음 본체 유간 이물질퇴적, 후타재 균열, 접속부 이격<br>· 교면포장 패임, 라벨링, 아스콘 균열<br>· 방호벽 균열, 백태, 콘크리트 손상, 단차 및 실란트 손상 | | | | |
| 결 론 | 2015년 하반기 신평교에 대한 정기점검 결과, 주요 손상현황으로 교면포장 패임, 라벨링, 아스콘 균열, 방호벽 균열, 콘크리트 손상, 단차 및 실란트 손상, 신축이음 후타재 균열 및 접속부 이격, 거더 균열, 가로보 재료분리, 교대 누수흔적, 백태, 웅벽 접합부 이격 등이 조사되었다. 상기 손상은 구조물의 내구성 확보를 위한 보수 및 지속적인 점검을 통한 손상의 진전 유무 확인이 필요하다. | | | | | |

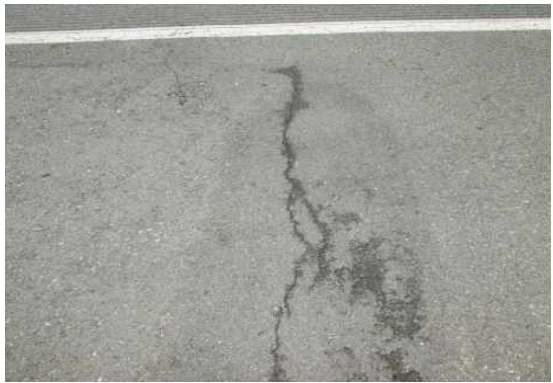
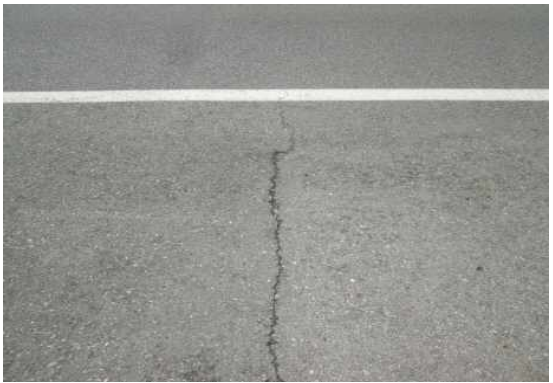
| 위 치 | S1-A1측 | 위 치 | S1-A2측 |

교면포장은 아스팔트로 시공되었으며, 전반적으로 양호한 상태이나, 기존 손상인 교대측 접속구간 횡방향 포장균열이 일부 추가 발생된 것으로 조사되었다.

| 현 황 | 접속구간 포장 균열 | 현 황 | 접속구간 포장 균열 |

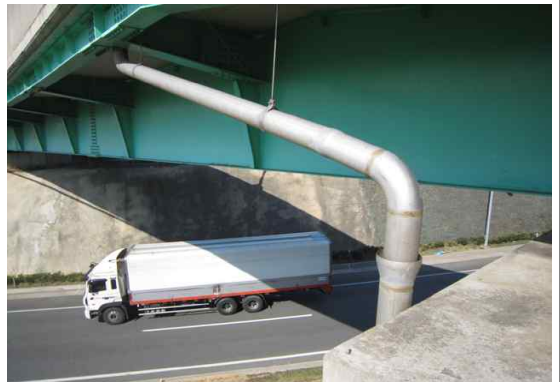
| 위 치 | 배수시설 A1 |

배수시설에 대한 조사 결과, 전반적으로 특이 손상이 발생하지 않은 양호한 상태이다.

| 현 황 | 배수관 전경 |

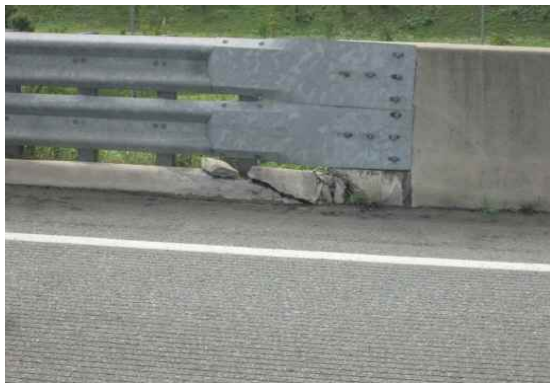
| 위 치 | A1측 접속도로 방호벽 | 위 치 | S1 방호벽 |

콘크리트 방호벽은 건조수축 등에 의한 비구조적인 균열(폭 0.1~0.3mm) 및 백태 등의 기존손상 외, 교대측 접속도로 연석이 일부 손상된 것으로 조사되었다.

| 현 황 | 연석 손상 | 현 황 | 균열부 백태 |

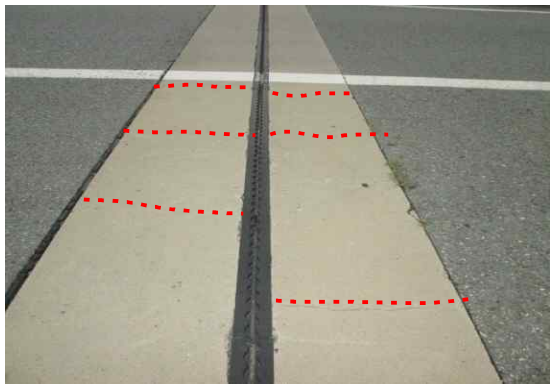
| 위 치 | A2 신축이음 | 위 치 | A1 신축이음 |

신축이음은 Mono Cell Joint Type으로 시공되었으며, 소요의 유간을 확보하고 있는 상태이다. 외관조사결과, A2측 후타재 국부 박락 및 균열(폭 0.3mm)이 추가 발생하였으며, 기존 손상인 후타재 균열, 하부 누수 등이 조사된 바, 내구성 확보 차원의 적절한 보수가 필요하다. 특히, 신축이음 하부 누수의 경우 하부구조 열화의 원인이 되므로 적절한 정비 및 지속적인 유지관리가 요망된다.

| 현 황 | 후타재 균열(폭 0.3mm) | 현 황 | 하부 누수 |

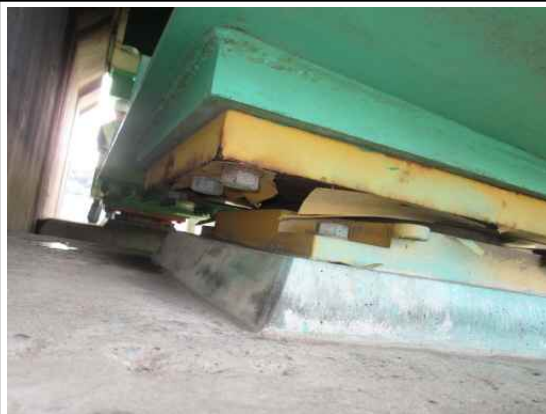
| 위 치 | A1-SH2 | 위 치 | A2-SH1 |

교량받침은 POT BEARING으로 시공되었으며, 받침의 가동상태는 양호한 것으로 측정되었다. 점검결과, 기존 손상인 무수축물탈 균열(폭 0.1mm)외, Plate 도장 들뜸이 일부 구간 추가 발생된 것으로 조사되었다.

| 현 황 | Plate 도장 들뜸 | 현 황 | 무수축물탈 균열(폭 0.1mm) |

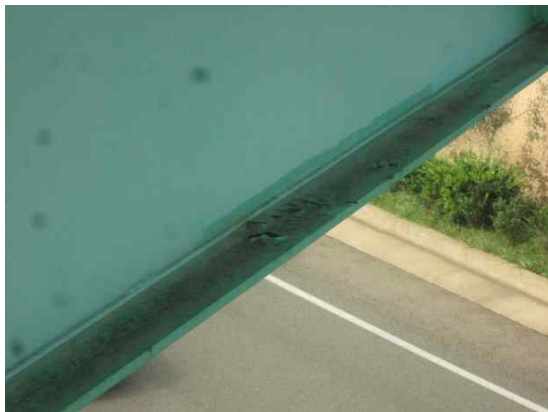
| 위 치 | S1 G1 거더외부 | 위 치 | 거더내부 |

거더 및 가로보에 대한 외관조사 결과, 거더 내부 및 가로보는 비교적 양호한 상태이나, 거더 외부에서 국부적인 도장 손상이 일부 추가 발생된 바, 적절한 보수가 필요하다.

| 현 황 | 국부 도장 손상 | 현 황 | 전경 |

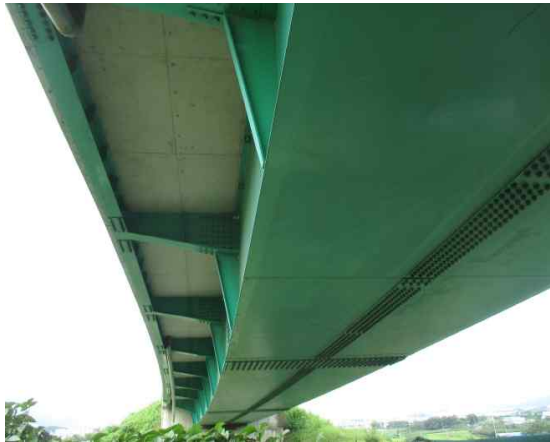
| 위 치 | 바닥판하면 | 위 치 | A1 신축이음 |

바닥판 하면에 대한 점검결과, 균열, 손상 등의 손상이 없는 전반적으로 양호한 상태를 유지하고 있는 것으로 조사되었다.

| 현 황 | 전경 | 현 황 | 후타재 균열(폭 0.2mm) |

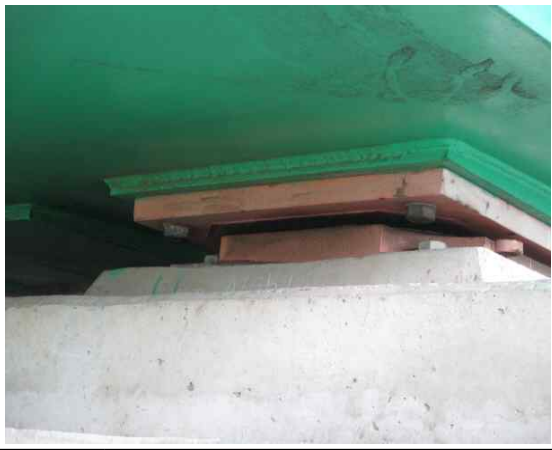
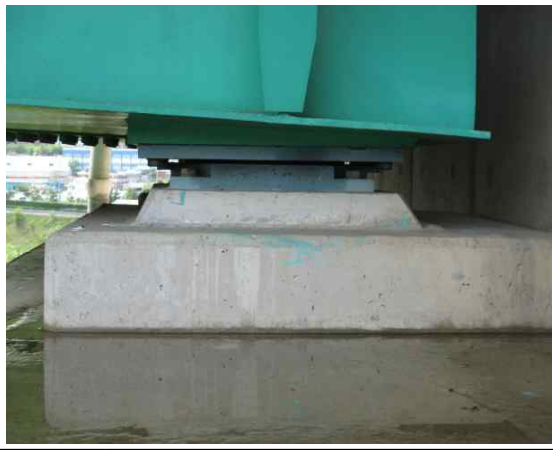
| 위 치 | A1 SH1 | 위 치 | A2 SH2 |

교량 받침은 POT BEARING으로 본체의 가동상태는 양호한 것으로 확인되었으며, 외관조사결과 전반적으로 양호한 상태를 유지하고 있는 것으로 조사되었다.

| 현 황 | 전경 | 현 황 | 전경 |

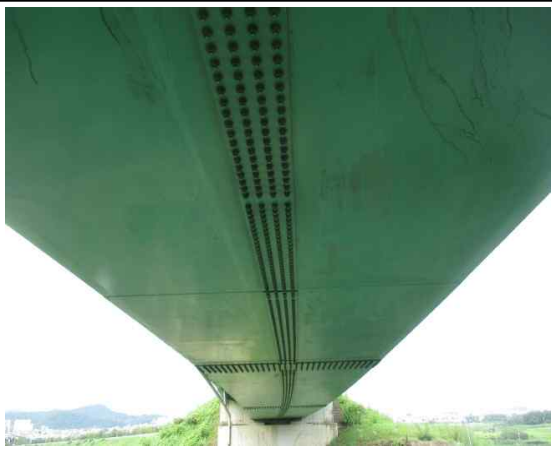
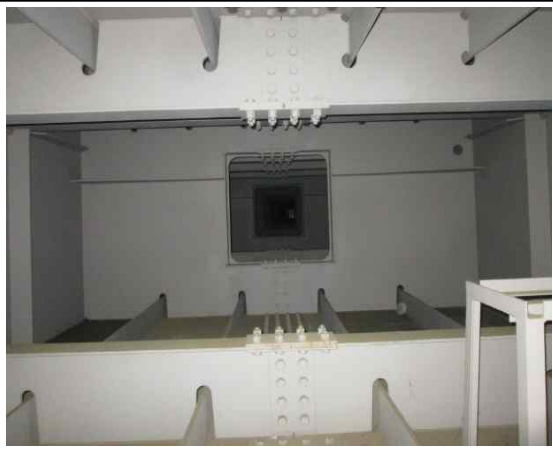
| 위 치 | 거더 외부 | 위 치 | 거더 내부 |

거더 및 가로보에 대한 점검결과, 전반적으로 강재변형, 좌굴 등의 특이 손상이 발생하지 않은 양호한 상태이다.

| 현 황 | 전경 | 현 황 | 전경 |

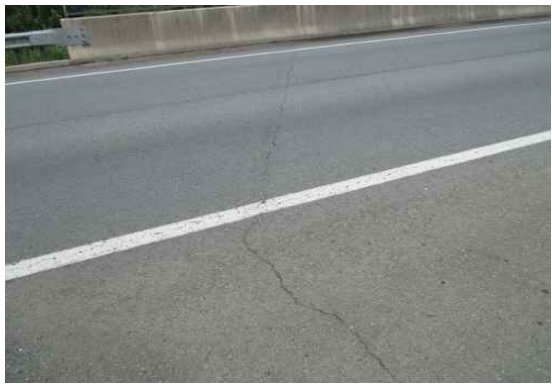
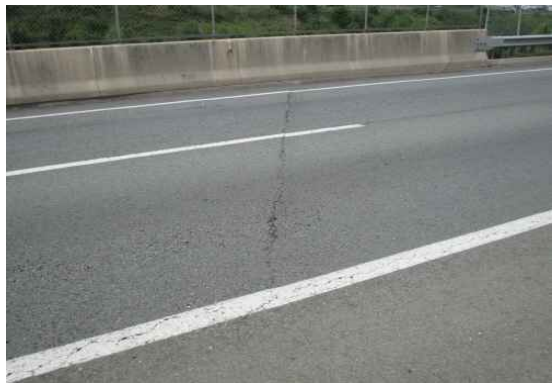
| 위 치 | S1 교면포장 | 위 치 | S1 교면포장 |

교면포장은 아스팔트 포장으로 시공되었으며, 추가 발생 손상은 없으나, 기존 손상인 포장균열, 라벨링 등이 확인되었다. 포장부는 공용 중 반복되는 차량의 운하중에 의한 손상의 진전이 우려되므로, 적절한 보수 및 주의 관찰을 통한 유지관리가 필요하다.

| 현 황 | 아스콘 균열 | 현 황 | 아스콘 균열 |

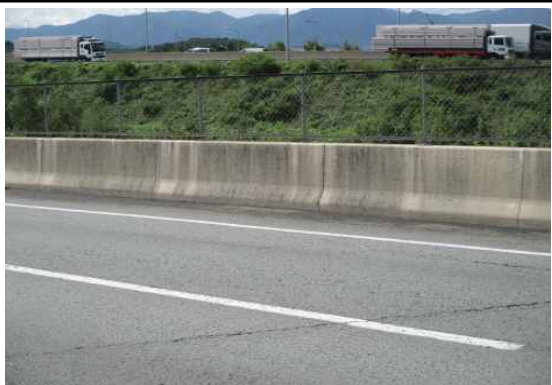
| 위 치 | S1 교면포장 | 위 치 | S1 방호벽 |

| 현 황 | 라벨링 | 현 황 | 균열 |

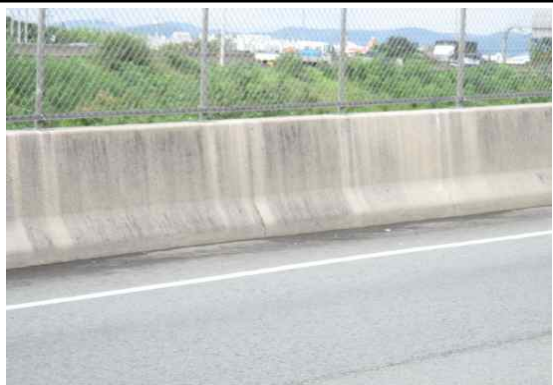
방호벽에 대한 점검결과, 추가 발생 손상은 없으나, 기존 손상인 폭 0.2mm 정도의 균열이 조사된 바, 내구성 확보 차원의 적절한 보수가 요구된다.

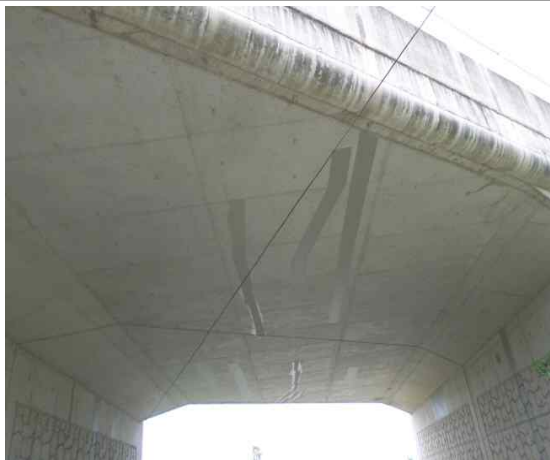
| 위 치 | 바닥판하면 | 위 치 | A1 벽체 |

바닥판 하면은 전반적으로 특이 손상이 발생하지 않은 양호한 상태이다.

| 현 황 | 전 경 | 현 황 | 보수부 재균열(폭 0.2mm) |

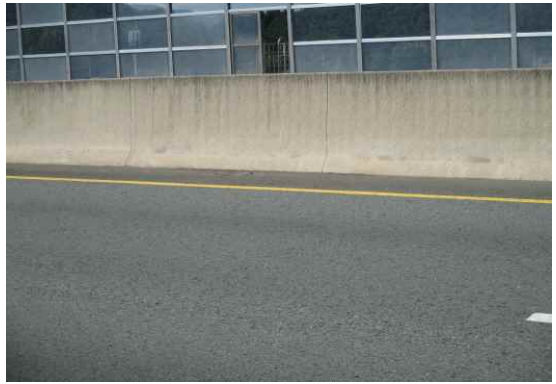
교면포장은 아스팔트로 시공되었으며, 추가 발생 손상은 없으나, 기존 손상인 국부적인 라벨링이 조사되었다.

| 현 황 | 전경 | 현 황 | 라벨링 |

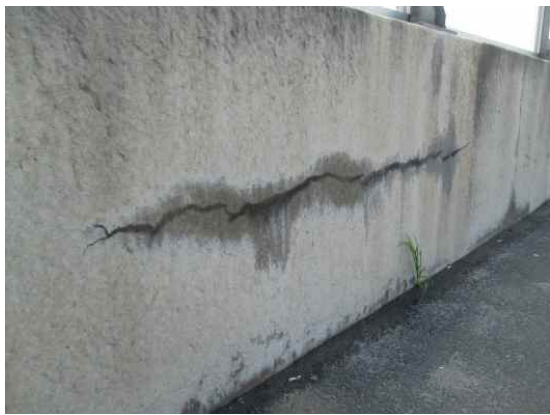
콘크리트 방호벽 및 중앙분리대에 대한 점검결과, 일부 구간 폭 0.2mm이하 균열 및 콘크리트 국부 손상, 교대측 접속도로구간 실란트 손상 등이 추가 발생된 바, 기존 손상인 폭 0.1~0.3mm 균열 및 망상균열, 백태 등과 더불어 시설물의 내구성 및 미관을 고려한 적절한 보수 및 유지관리가 필요하다.

| 현 황 | 균열(폭 0.2mm) | 현 황 | 실란트 손상 |

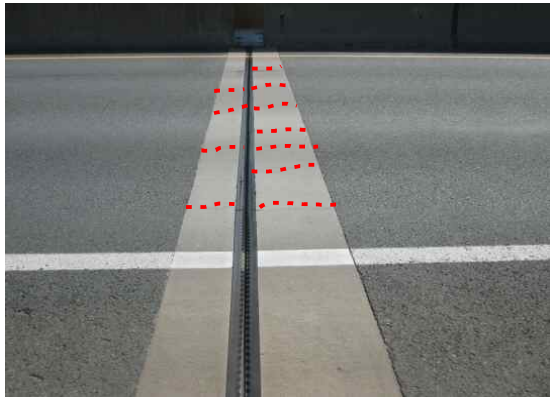
신축이음은 MonoCell Joint Type으로 시공되었으며, 소요의 유간을 확보하고 있는 상태이나, 기존 손상인 본체 고무재 손상, 이물질퇴적, 후타재 균열(폭 0.2~0.3mm) 외, 일부 구간 본체 고무재 손상이 추가 발생된 것으로 조사되었다. 본체 고무재 손상의 경우, 우수유입으로 하부구조의 손상 및 열화를 초래할 수 있으므로 적절한 보수가 필요하다.

| 현 황 | 후타재 균열(폭 0.3mm) | 현 황 | 본체 고무재 손상 |

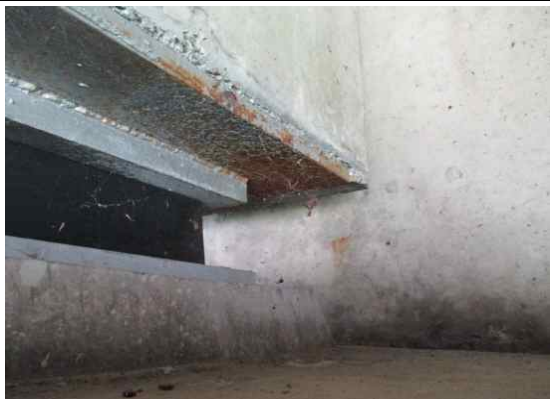
교량받침은 탄성고무받침으로 시공되었으며, 일부 구간 받침콘크리트 균열(폭 0.1mm), Plate 녹발생 등이 추가 발생된 바, 기존 손상인 무수축물탈 및 받침콘크리트 균열(폭 0.1mm)과 더불어 내구성 확보를 위한 보수가 필요하다.

| 현 황 | Plate 녹발생 | 현 황 | 받침콘크리트 균열(폭 0.1mm) |

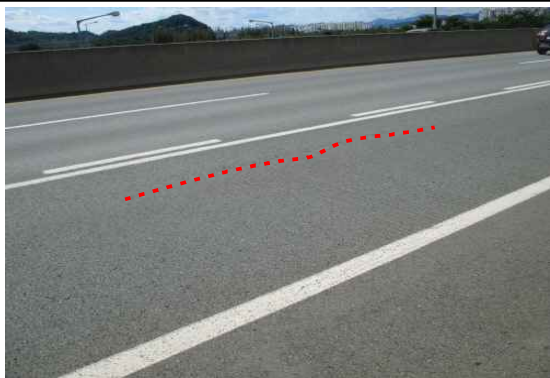
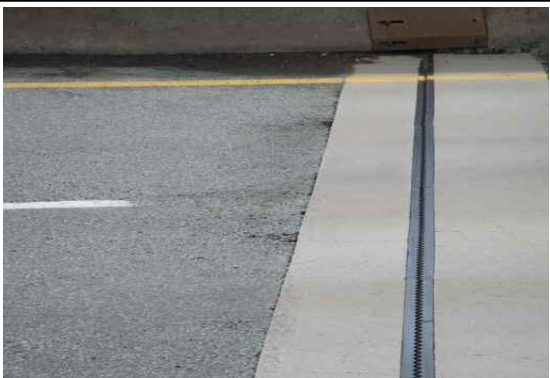
| 위 치 | 상행선 S1 교면포장 | 위 치 | 상행선 S1 교면포장 |

아스콘으로 시공된 교면포장에 대한 외관 조사결과, 라벨링 및 아스콘 균열이 추가 발생된 것으로 조사된 바, 통행 차량의 주행선 확보를 위한 보수 및 유지관리가 필요하다.

| 현 황 | 아스콘 균열 | 현 황 | 라벨링 |

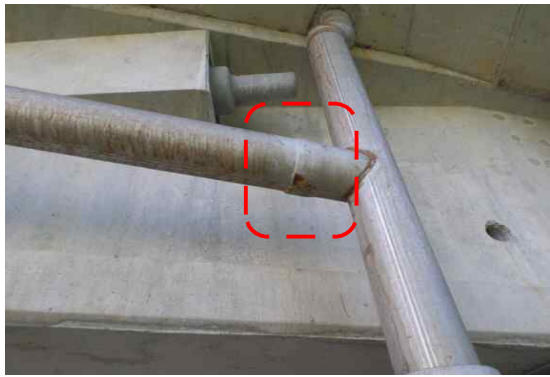
배수시설은 육교형으로 시공되어 있으며, 전반적으로 양호한 상태이나, 상행선 A2측 배수관 연결부 누수가 조사된 바, 적절한 정비가 요구된다.

| 현 황 | 배수관 연결부 누수 | 현 황 | 전경 |

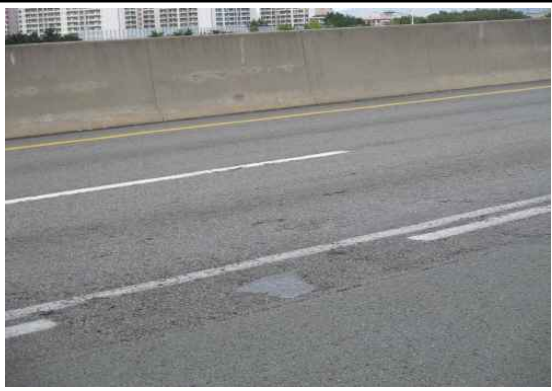
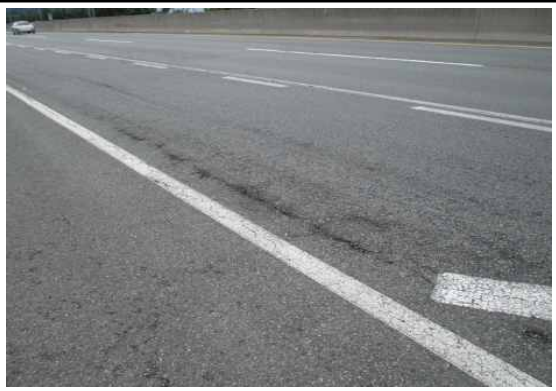
교면포장은 아스팔트로 시공되어 있으며, 외관조사 결과, 라벨링, 패임, 포트홀 등의 기존 손상 외, 일부 구간 손상이 추가 발생된 바, 차량의 주행성 확보를 위하여 적절한 보수 및 유지관리가 요구된다.

| 현 황 | 라벨링 및 패임 | 현 황 | 라벨링 |

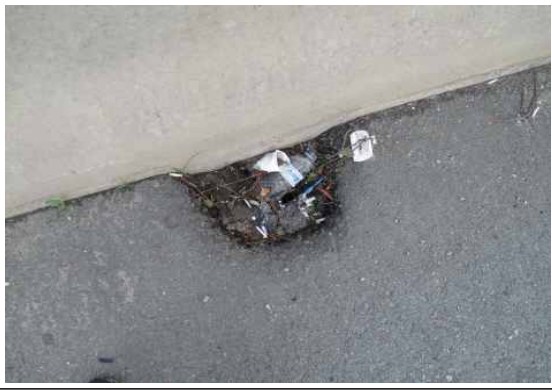
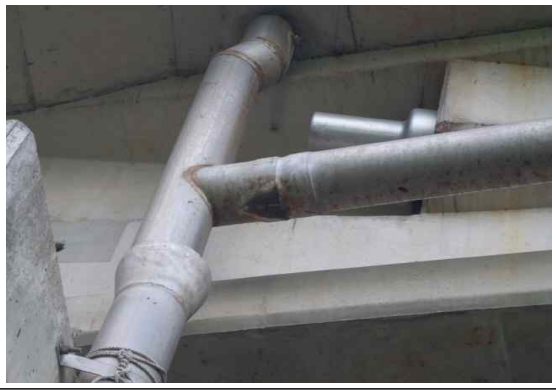
배수관은 육교형으로 시공되어 있으며, 배수구 이물질퇴적, 배수관 연결부 누수 등이 조사된 바, 원활한 배수를 위한 보수 및 정비가 필요하다.

| 현 황 | 이물질퇴적 | 현 황 | 연결부 누수 |

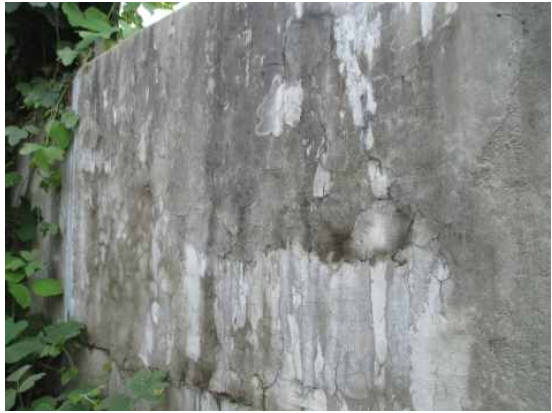
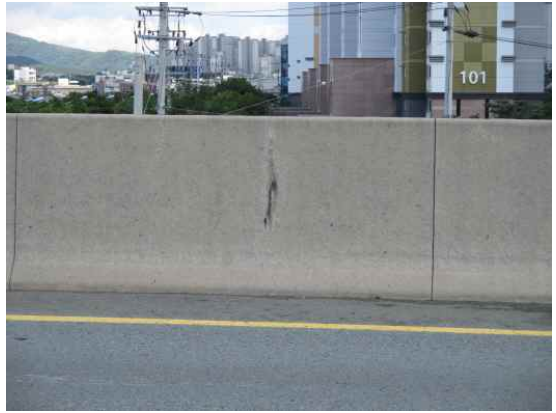
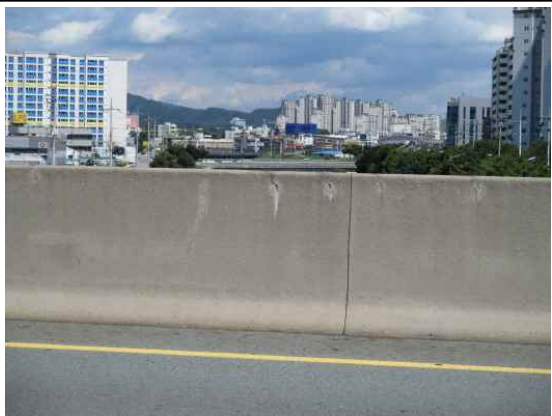
방호벽에 대한 외관조사 결과, 일부 구간 폭 0.2mm정도의 균열 및 백태가 추가 발생하였으며, 기존 손상인 폭 0.1~0.3mm 균열, 백태, 콘크리트 손상 및 들뜸 등이 조사된 바, 시설물의 사용성 및 미관 등을 고려한 적절한 보수를 통한 유지관리를 실시하는 것이 바람직하다.

| 현 황 | 콘크리트 들뜸 | 현 황 | 균열(폭 0.3mm) |
| 현 황 | 균열부 백태 | 현 황 | 물끊기홈 설치 - 양호 |

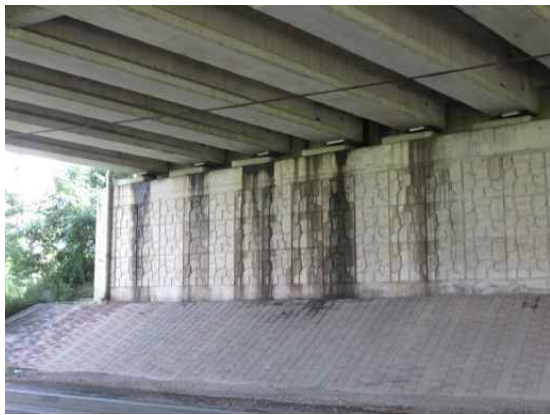
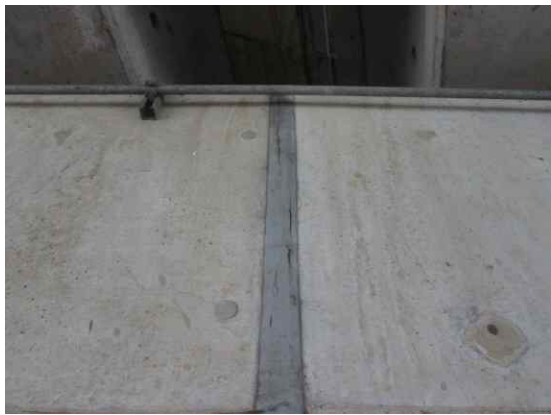
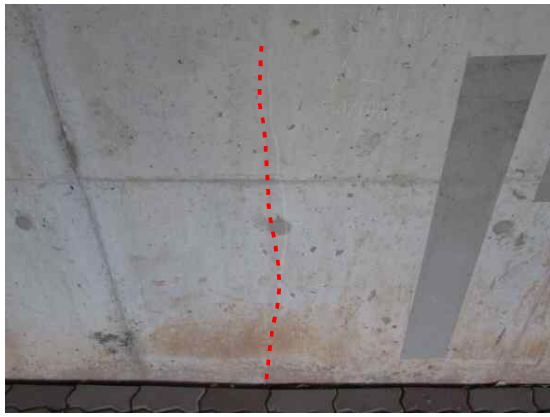
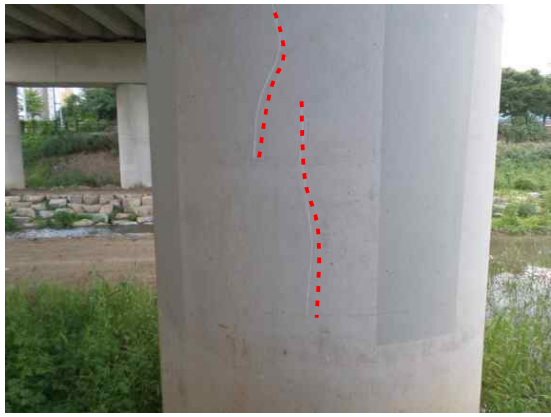
교대는 역T형, 교각은 II형으로 시공되어 있으며, 기존 손상인 교대 및 교각 폭 0.1mm 균열, 누수흔적 외, 교대 폭 0.1mm 균열, 실란트 손상 등이 추가 발생하였다. 상기 손상은 시설물의 안전성에 직접적인 영향을 미치는 손상은 아니므로 판단되나, 향후 시설물의 내구성 및 사용성 향상을 위하여 적절한 보수를 통한 유지관리를 실시하는 것이 바람직하다.

| 현 황 | 누수흔적 | 현 황 | 실란트 손상 |
| 현 황 | 균열(폭 0.1mm) | 현 황 | 균열(폭 0.1mm) |

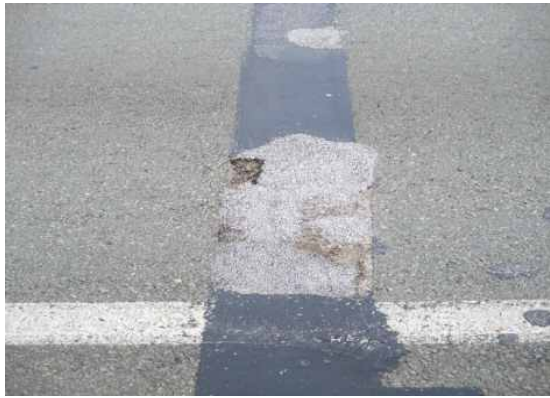
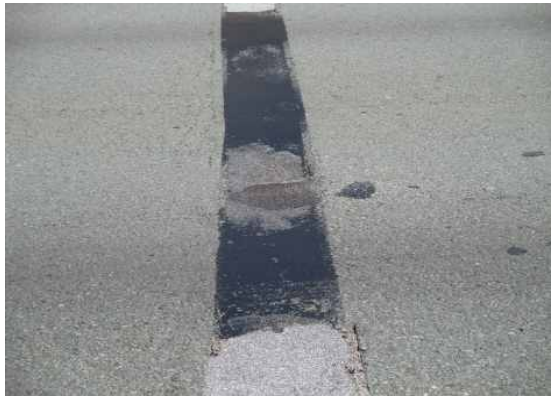
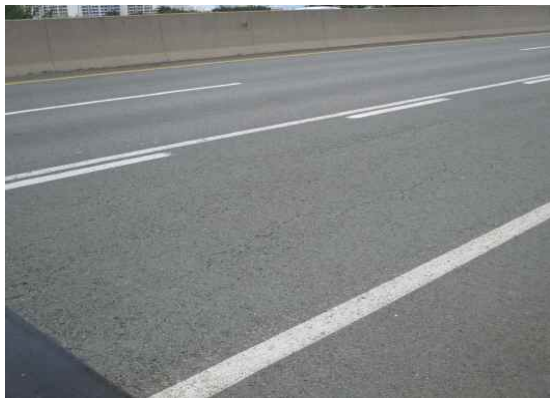
아스팔트 포장면에 대한 점검결과, 전반적으로 양호한 상태를 유지하고 있으나, 포장면 아스콘 균열 및 망상균열, 보수부 함몰 등이 부분적으로 조사된 바, 차량의 주행성 확보를 위한 적절한 보수가 요구된다.

| 현 황 | 아스콘 보수부 함몰 | 현 황 | 아스콘 보수부 함몰 |
| 현 황 | 아스콘 망상균열 | 현 황 | 전경 |

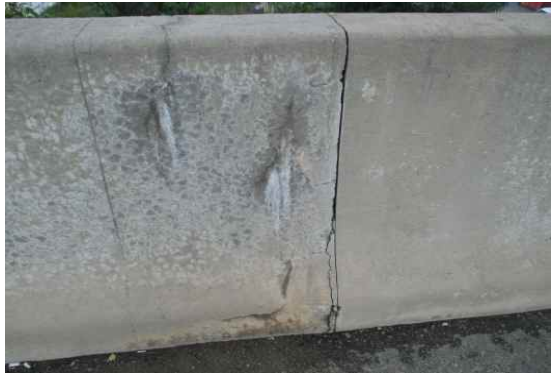
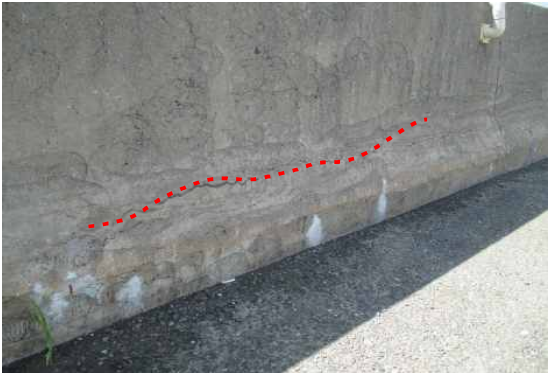
방호벽에 대한 외관조사결과, 일부 구간 폭 0.3~0.5mm균열이 추가 발생하였으며, 기존 손상인 0.1~0.3mm 균열, 백태, 콘크리트 손상 등이 조사된 바, 내구성 확보 차원의 적절한 보수가 필요하다.

| 현 황 | 균열부 백태 및 콘크리트 손상 | 현 황 | 균열(폭 0.5mm) |

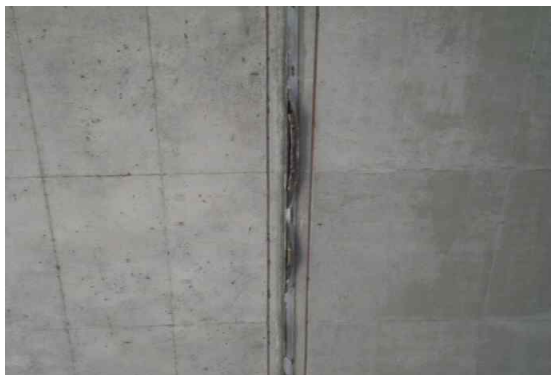
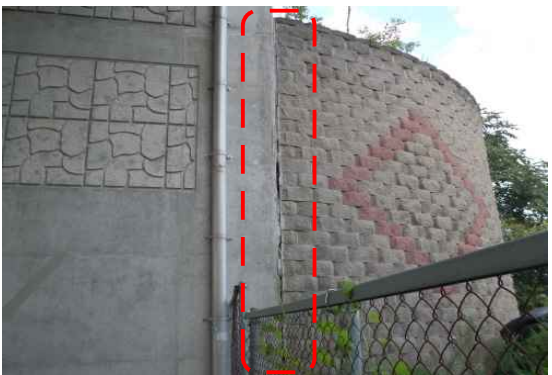
바닥판하면에 대한 점검결과, 전반적으로 양호한 상태이나, 상·하행선 접합부 실란트 손상이 일부 조사되었다.

교대 및 중간벽체에 대한 외관조사결과, 교대와 접속옹벽의 이격 및 상·하행선 접합부 실란트 손상이 조사된 바, 적절한 보수를 통한 유지관리를 실시하는 것이 바람직하다.

| 현 황 | 접합부 실란트 손상 | 현 황 | 이격 |

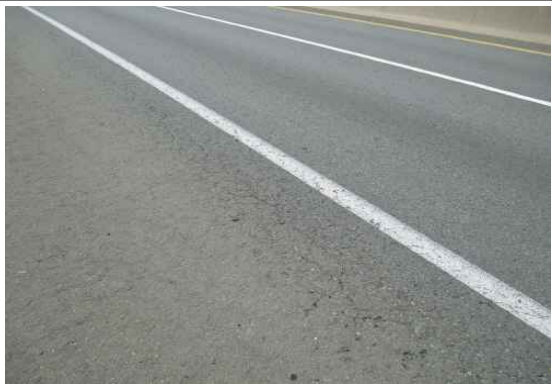
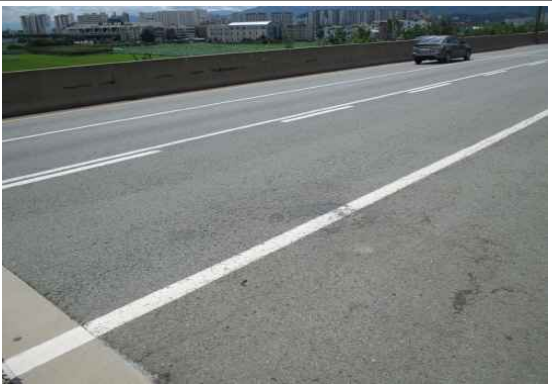
아스팔트 포장면에 대한 점검결과, 일부 구간 아스콘 균열이 추가 발생하였으며, 기존 손상인 라벨링, 패임 등이 조사된 바, 차량의 주행성 확보 차원의 적절한 보수 및 유지관리가 필요하다.

| 현 황 | 아스콘 균열 | 현 황 | 라벨링 |

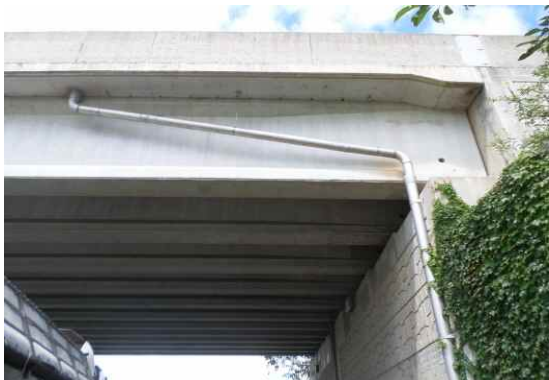
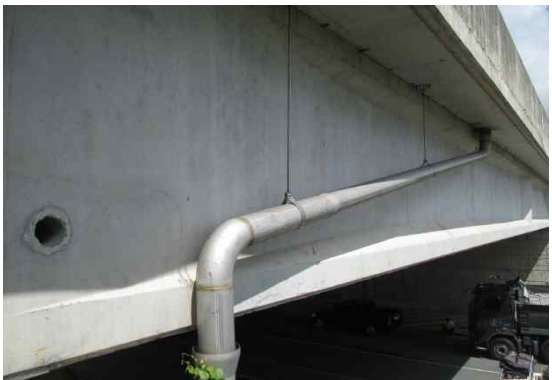
| 위 치 | 상행선 배수관 | | |

배수시설은 육교형으로 시공되어 있으며, 원활한 배수상태를 유지하고 있는 것으로 조사되었다.

| 현 황 | 전경 | | |

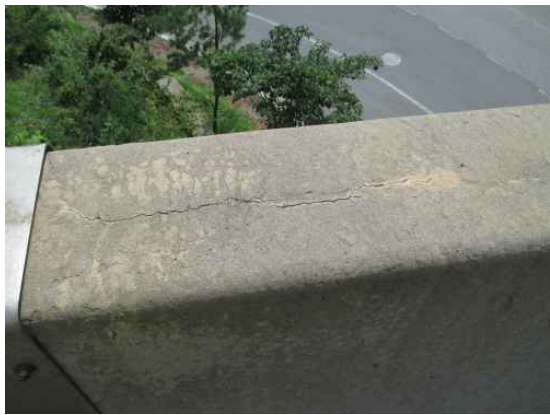
방호벽에 대한 외관조사결과, 기존 손상인 폭 0.1~0.2mm 균열, 백태, 콘크리트 손상, 단차 및 실란트 손상 외, 일부 구간 폭 0.1~0.4mm 균열이 추가 발생된 바, 시설물의 내구성 확보 차원의 적절한 보수 및 유지관리가 필요하다.

| 위 치 | 상행선 S1 방호벽 | 위 치 | 하행선 A2측 접속도로 방호벽 |
| 현 황 | 균열(폭 0.4mm) | 현 황 | 단차 및 실란트 손상 |

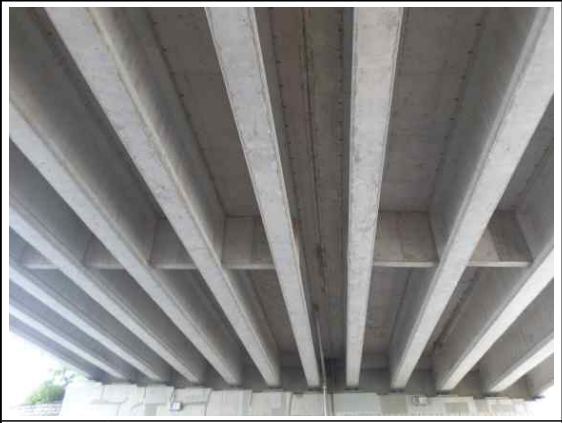
| 위 치 | 상·하행선 바닥판하면 |

바닥판 하면에 대한 점검결과, 전반적으로 특이 손상이 발생하지 않은 양호한 상태이다.

| 현 황 | 전 경 |

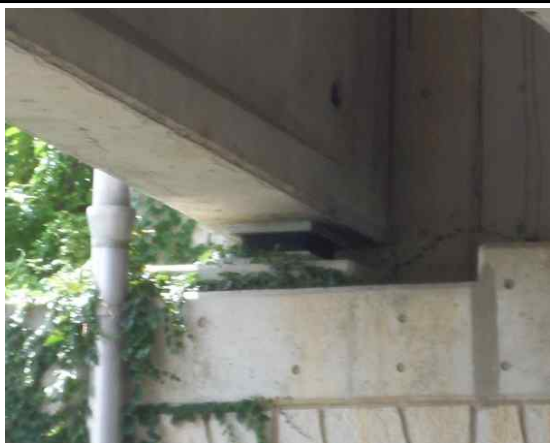
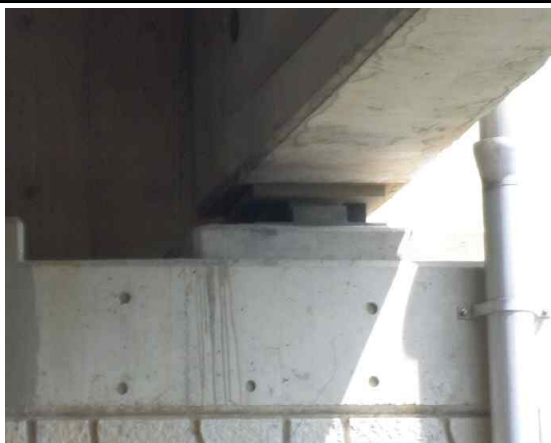
| 위 치 | 상행선 A1 SH5 | 위 치 | 상행선 A2 SH5 |

탄성고무받침으로 시공된 교량받침의 외관 조사결과, 가동상태는 양호한 것으로 확인되었으며, 전반적으로 특이 손상이 발생하지 않은 양호한 상태이다.

| 현 황 | 전경 | 현 황 | 전경 |
