**신대구부산고속도로 시설물 ( 2 공구 )**  
**정 기 점 검 보 고 서**  
**[ 기타종 교량 ]**

2015. 12.

**新대구부산고속도로주식회사**  
New DAEGU BUSAN Expressway Co., Ltd.

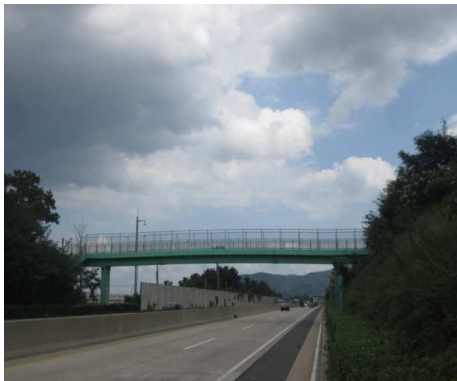
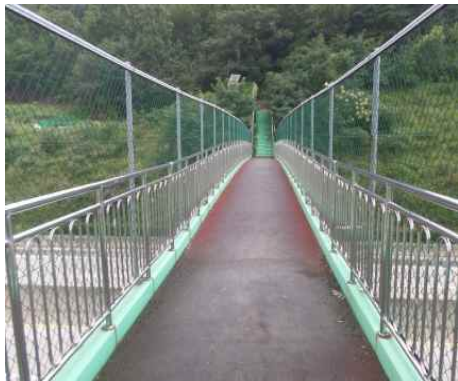
| ◆ 옥산보도육교 ◆ | | | | | | |
|---|---|---|---|---|---|---|
| 외관상태 | 상부구조 | · 양호 | | | | |
| | 하부구조 | · 기둥 및 계단 접합부 볼트 녹발생<br>· 계단 구간 이물질 퇴적 및 녹발생 | | | | |
| 결 론 | 2015년 하반기 옥산보도육교에 대한 정기점검 결과, 기둥 일부 구간 볼트 녹발생이 추가 발생된 바, 기존 손상인 포장부 국부 패임, 기둥 및 계단 접합부 볼트 녹발생, 이물질 퇴적 등과 더불어 내구성 확보 차원의 적절한 보수 및 지속적인 정비가 필요하다. | | | | | |

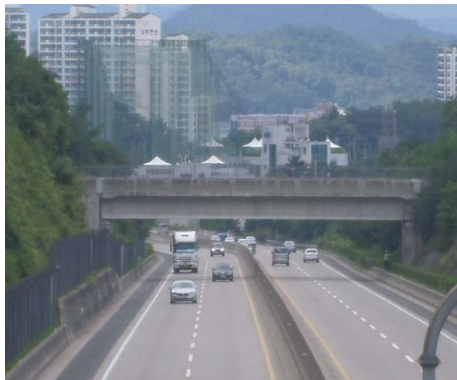
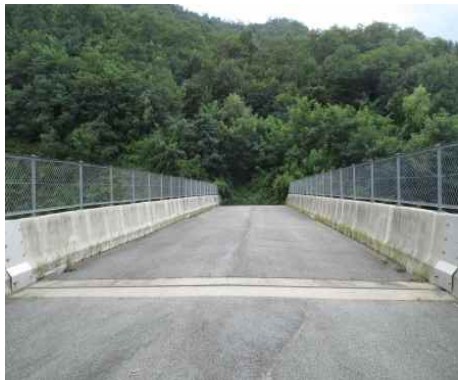
| ◆ 옥산육교 ◆ | | | | | 설계하중 | DB-18 |
|---|---|---|---|---|---|---|
| 외관상태 | 상부구조 | · 바닥판하면 누수흔적, 백태 | | | | |
| | 하부구조 | · 교대 균열(폭 0.1~1.0mm), 누수흔적 | | | | |
| | 부속시설 | · 교면포장 아스콘 균열<br>· 신축이음 본체 이물질퇴적, 후타재 균열(폭 0.2mm), 접속부 이격<br>· 난간 균열(폭 0.2~0.3mm) 및 백태, 차수관 볼트 탈락 | | | | |
| 결 론 | 2015년 하반기 옥산육교에 대한 정기점검 결과, 주된 손상현황으로 교대 균열(폭 0.1~1.0mm), 누수흔적, 바닥판하면 백태, 교면포장 아스콘 균열, 후타재 균열 및 접속부 이격 방호벽 균열 및 백태 등이 조사된 바, 내구성 확보 차원의 보수 및 지속적인 점검을 통한 유지관리가 필요하다. | | | | | |

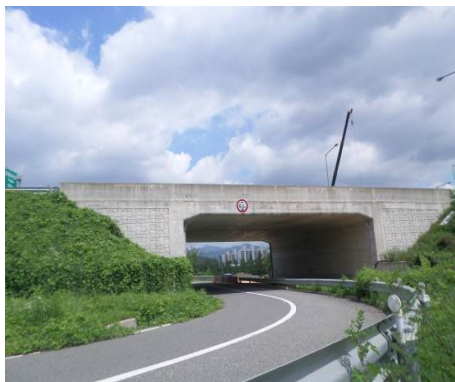
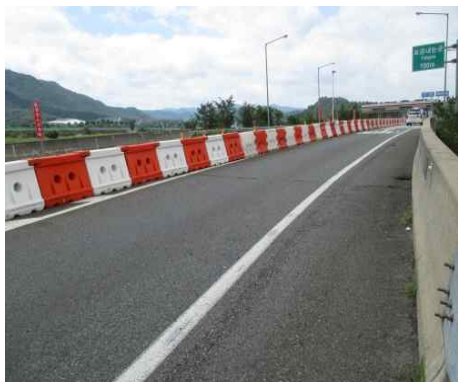
| ◆ 대흥교 ◆ | | | | | 설계하중 | DB-24 |
|---|---|---|---|---|---|---|
| 외관상태 | 상부구조 | · 바닥판하면 균열(폭 0.2mm), 보수부 재균열, 백태 | | | | |
| | 하부구조 | · 교대 균열 및 백태, 실란트 손상 | | | | |
| | 부속시설 | · 교면포장 균열, 라벨링, 아스콘 손상<br>· 난간 균열(폭 0.1~1.0mm) 및 백태<br>· 델리네이트 손상 | | | | |
| 결 론 | 2015년 하반기 대흥교에 대한 정기점검 결과, 바닥판하면 보수부 재균열 및 백태, 교대 백태 등의 손상이 추가 발생하였으며, 기존 손상인 콘크리트 난간 균열 및 백태, 바닥판하면 균열 및 백태, 교대 균열 및 백태, 실란트 손상, 교면포장 균열, 라벨링, 아스콘 손상 등이 확인된 바, 시설물의 내구성 확보 차원의 적절한 보수가 필요하다. | | | | | |

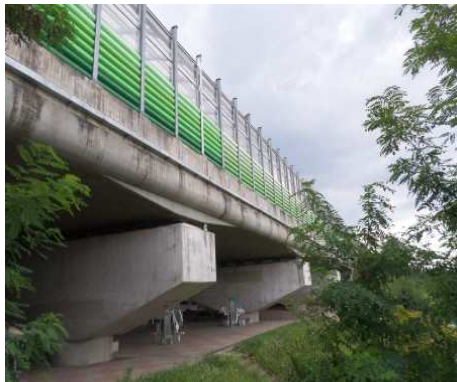
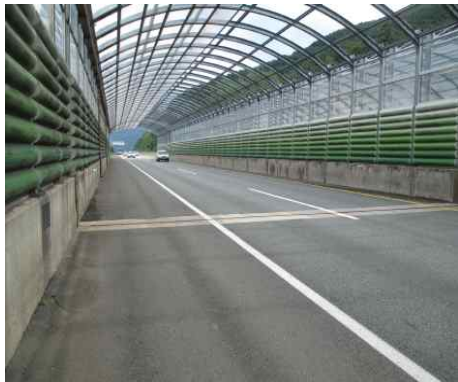
| ◆ 옥산교 ◆ | | | | | 설계하중 | DB-24 |
|---|---|---|---|---|---|---|
| 외관상태 | 상부구조 | · 바닥판하면 균열(폭 0.2mm) 및 백태, 콘크리트 국부 손상 | | | | |
| | 하부구조 | · 교대 및 교각 균열(폭 0.1~0.2mm), 누수흔적, 백태, 재료분리, 실란트 손상 | | | | |
| | 부속시설 | · 교량받침 무수축물탈 균열<br>· 교면포장 라벨링, 패임, 포트홀<br>· 배수시설 유도배수관 길이부족<br>· 신축이음 본체 이물질퇴적, 후타재 균열(폭 0.1~0.2mm) 및 손상<br>· 난간 균열(폭 0.1~0.3mm), 백태, 철근노출, 단차 및 실란트 손상<br>· 교대 범면 보수부 재손상, 하부 토사 유출, 차수판 앵커 탈락 | | | | |
| 결 론 | 2015년 하반기 옥산교에 대한 정기점검 결과, 주된 손상현황으로 바닥판하면 균열 및 백태, 콘크리트 손상, 교대 및 교각 균열, 누수흔적, 백태, 재료분리, 실란트 손상, 유도배수관 길이부족, 교면포장 라벨링, 패임, 후타재 균열 및 국부 손상 등이 확인된 바, 내구성 확보 차원의 적절한 보수가 필요하며, 지속적인 점검을 통하여 손상부의 진전여부 확인이 요구된다. | | | | | |

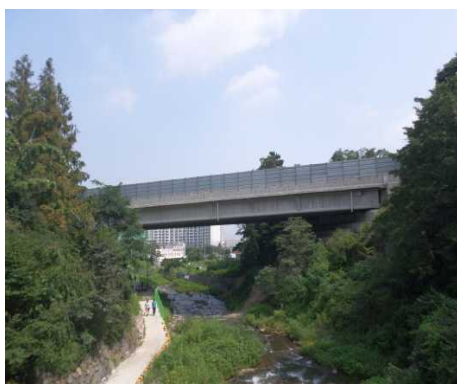
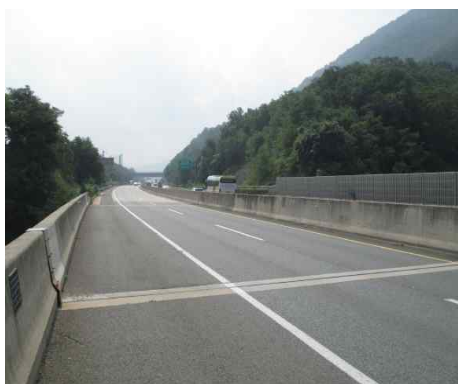
| ◆ 옥수 1교 ◆ | | | | | 설계하중 | DB-24 |
|---|---|---|---|---|---|---|
| 외관상태 | 상부구조 | · 거더 콘크리트 국부손상 | | | | |
| | 하부구조 | · 교대 균열, 체수, 누수흔적, 콘크리트 국부탈락 | | | | |
| | 부속시설 | · 교량받침 Plate 녹발생, 무수축물탈 균열<br>· 교면포장 라벨링, 패임<br>· 신축이음 하부 누수, 이물질퇴적, 후타재 균열, 접속부 이격<br>· 난간 균열, 백태, 콘크리트 손상 및 들뜸, 박락, 단차<br>· A1 범면 균열, 차수관 앵커볼트 탈락 | | | | |
| 결론 | 2015년 하반기 옥수1교에 대한 정기점검 결과, 방호벽 일부 균열에 대한 보수를 실시하였으며, 보수부는 양호한 상태이나, 미 보수된 교면포장 라벨링, 패임, 교대 균열, 누수흔적, 체수, 콘크리트 국부 탈락, 교량받침 Plate 녹발생, 무수축물탈 균열, 신축이음 하부 누수, 후타재 접속부 이격, 난간 균열 및 단차, 콘크리트 손상 및 들뜸, 박락, 범면 균열 등의 손상이 확인된 바, 내구성 확보 차원의 적절한 보수 및 지속적인 점검을 통한 유지관리가 필요하다. | | | | | |

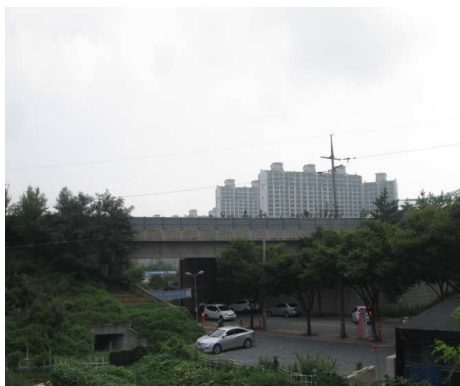
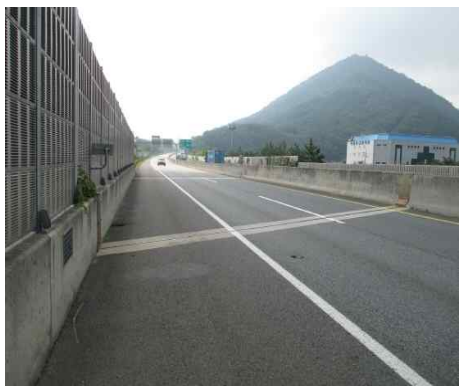
| 외관상태 | 상부구조 | · 거더 콘크리트 국부 손상, 가로보 재료분리 | | | | |
| | 하부구조 | · 교대 균열, 누수흔적, 실란트 손상 | | | | |
| | 부속시설 | · 교량받침 Plate 녹발생<br>· 교면포장 접속도로 균열, 라벨링, 패임<br>· 신축이음 고무재 손상, 하부 누수, 이물질퇴적, 후타재 균열<br>· 난간 균열(폭 0.1~0.5mm), 백태, 단차, 국부 손상<br>· 배수관 연결재 및 연결고리 탈락 | | | | |
| 결 론 | 2015년 하반기 옥수2교에 대한 정기점검 결과, 주된 손상현황으로 교대 균열, 누수흔적, 실란트 손상, 교량받침 Plate 녹발생, 교면포장 균열, 라벨링, 패임, 신축이음 고무재 손상, 하부 누수, 후타재 균열, 난간 균열, 단차, 백태, 거더 콘크리트 손상, 가로보 재료분리, 배수관 연결재 및 연결고리 탈락 등이 확인된 바, 내구성 확보 차원의 적절한 보수가 필요하다. 특히, 신축이음 고무재 손상의 경우, 손상부를 통해 노면수가 유입되어 하부구조에 열화를 초래하므로 적절한 정비 및 지속적인 점검을 통한 유지관리가 요구된다. | | | | | |

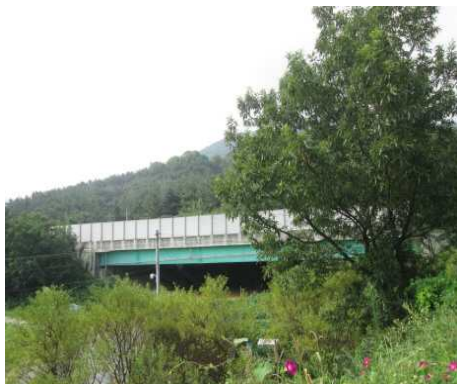
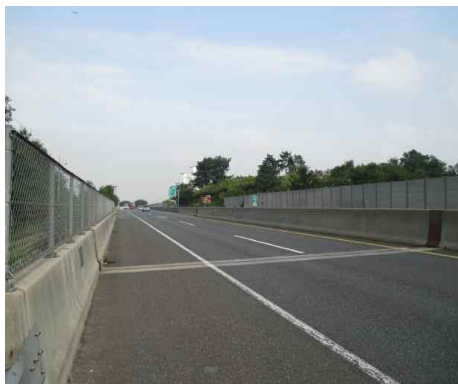
| 외관상태 | 상부구조 | · 바닥판 하면 누수흔적, 백태, 국부 손상<br>· 거더내부 우수유입흔적, 녹발생 | | | | |
| | 하부구조 | · 교대 균열, 체수 및 누수흔적, 백태, 콘크리트 국부 손상, 이물질 퇴적 | | | | |
| | 부속시설 | · 교량받침 Plate 도장탈락, 볼트 녹발생<br>· 교면포장 균열, 라벨링, 포트홀, 패임<br>· 신축이음 본체 손상, 하부 누수, 이물질퇴적, 후타재 균열, 접속부 이격 및 단차, 국부 박락<br>· 난간 균열(폭 0.1~0.5mm), 콘크리트 손상, 단차<br>· 배수관 연결재 및 연결고리 탈락<br>· 법면 및 교량 하부 토사 유실, 날개벽 하부 콘크리트 손상 | | | | |
| 결 론 | 2015년 하반기 옥수3교에 대한 정기점검 결과, 주된 손상현황으로 거더내부 우수유입흔적, 녹발생, 교대 체수 및 누수흔적, 균열, 교량받침 볼트 녹발생, Plate 도장탈락, 교면포장 균열, 라벨링, 포트홀, 패임, 신축이음 본체 손상, 후타재 균열 및 접속부 단차, 배수관 연결재 및 연결고리 탈락, 법면 및 교량 하부 토사 유실 등의 손상이 조사된 바, 내구성 확보 차원의 적절한 보수 및 정비가 필요하다. 특히, 신축이음 본체 손상의 경우, 손상부를 통해 노면수가 유입되어 하부구조에 열화를 초래하므로 적절한 정비 및 지속적인 점검을 통한 유지관리가 요구된다. | | | | | |

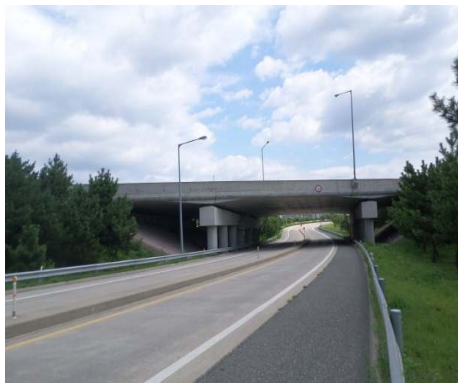
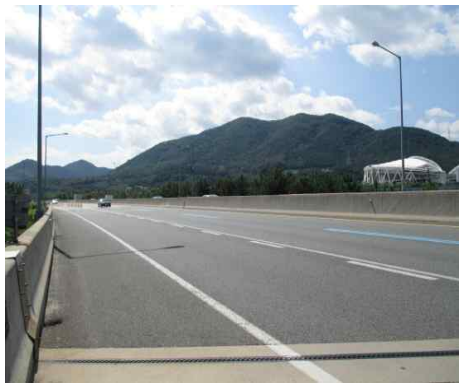
| ◆ 수성 IC교 ◆ | | | | | 설계하중 | DB-24 |
|---|---|---|---|---|---|---|
| 외관상태 | 상부구조 | · 바닥판하면 균열(폭 0.1mm~0.2mm), 보수부 채균열, 콘크리트 손상 | | | | |
| | 하부구조 | · 교대 및 교각 균열(폭 0.1mm~0.2mm), 체수, 누수흔적, 백태, 실란트 손상, 콘크리트 국부 박리 | | | | |
| | 부속시설 | · 교량받침 무수축물탈 및 받침콘크리트 균열(폭 0.1mm), 고무재 밀림, Plate 들뜸<br>· 교면포장 라벨링, 균열, 포트홀, 패임<br>· 신축이음 본체 이물질퇴적, 하부 누수, 후타재 균열(폭 0.1~0.3mm), 접속부 이격, 국부 손상<br>· 난간 균열, 망상균열, 백태<br>· 법면 누수흔적, 차수판 볼트 탈락 및 변형 | | | | |
| 결 론 | 2015년 하반기 수성IC교에 대한 정기점검 결과, 주된 손상현황으로 바닥판 하면 균열 및 보수부채균열, 콘크리트 손상, 교대 및 교각 균열, 체수 및 누수 흔적, 백태, 실란트 손상, 교량받침 고무재 밀림, 교면포장 라벨링, 균열, 포트홀, 신축이음 하부 누수, 후타재 균열, 접속부 이격 등의 손상이 확인된 바, 내구성 확보 차원의 적절한 보수 및 정비가 필요하다. 특히, 신축이음 하부 누수와 교량받침 고무재 밀림의 경우, 지속적인 점검을 통해 손상의 진전 여부 확인이 요구된다. | | | | | |

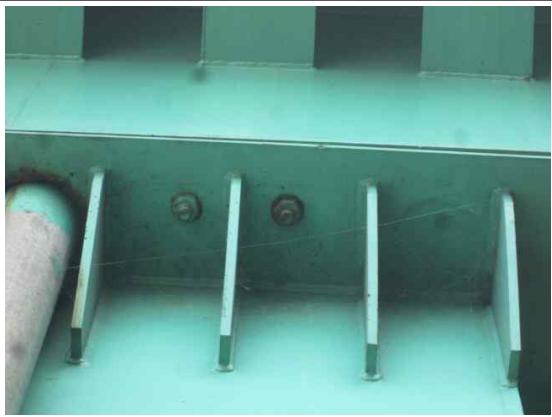
각거더 기둥으로서, 기존 손상인 접합부 볼트 녹발생 외, 일부 구간 손상이 추가 발생된 바, 적절한 보수가 필요하다.

| 위 치 | A2측 기둥 | 위 치 | A2측 기둥 |
| 현 황 | 상부 볼트 녹발생 | 현 황 | 하부 볼트 녹발생 |

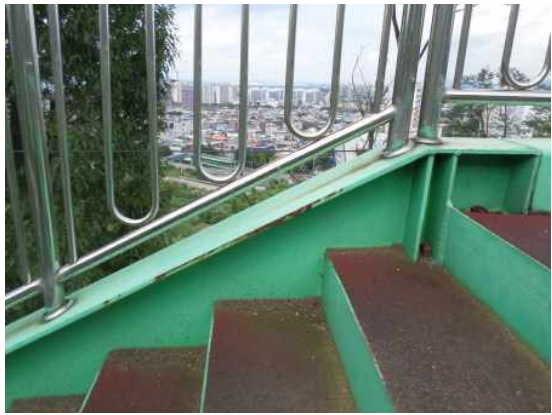
계단부 외관조사 결과, 추가 발생 손상은 없으나, 기존 손상인 녹발생 및 이물질퇴적 등이 조사된 바, 적절한 보수 및 정비가 필요하다.

| 위 치 | A1 계단 | 위 치 | A2 계단 |
| 현 황 | 녹발생 | 현 황 | 이물질퇴적 |

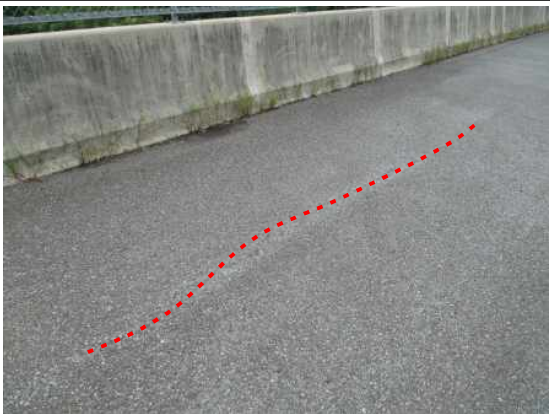
아스콘으로 시공된 교면포장은 추가 발생 손상은 없으나, 기존 손상인 아스콘 균열이 조사된 바, 주기적인 점검을 통한 주의관찰이 요망된다.

| 위 치 | 교면포장 | 위 치 | S1 교면포장 |
| 현 황 | 전경 | 현 황 | 아스콘 균열 |

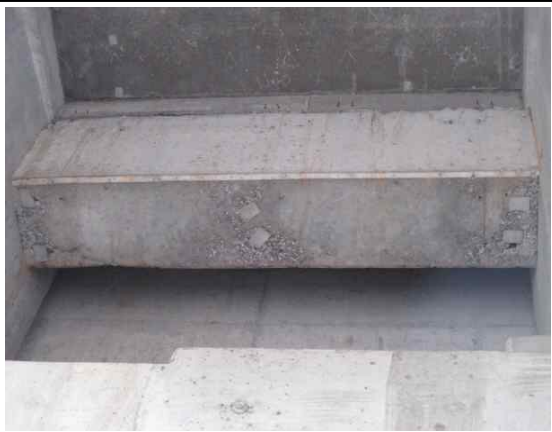
거더 및 가로보에 대한 조사 결과, 거더는 전반적으로 양호한 상태이나, 가로보 일부 구간에서 재료분리가 조사된 바, 내구성 확보 차원의 적절한 보수가 필요하다.

| 위 치 | S1 G1~G2 가로보 | 위 치 | 거더 |
| 현 황 | 재료분리 | 현 황 | 전경 |

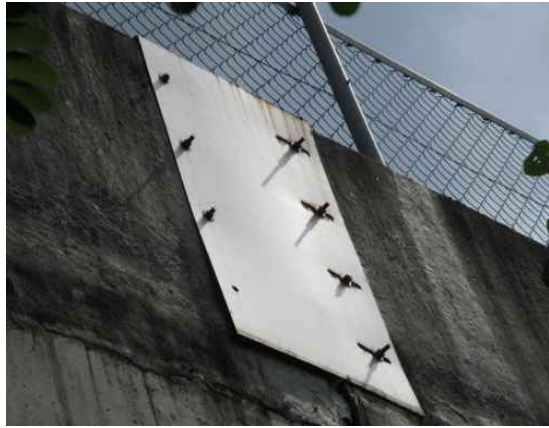
| 위 치 | A2 차수판 |

A2 신축이음 차수판 볼트 탈락이 조사된 바, 정비가 필요하다.

| 현 황 | 볼트 탈락 |

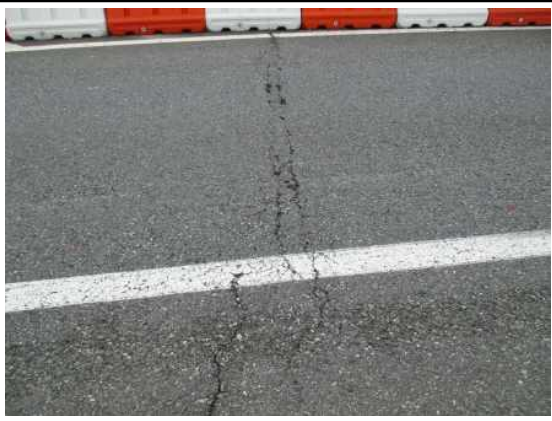
아스콘으로 시공된 교면포장에 대한 조사 결과, 추가 발생 손상은 없는 것으로 확인되었으나, 기존 손상인 균열, 라벨링, 아스콘 손상 등이 조사된 바, 시설물의 내구성 확보 차원의 보수가 필요하다.

| 위 치 | 대구방향 S1 교면포장 | 위 치 | 대구방향 S1 교면포장 |
| 현 황 | 아스콘 균열 | 현 황 | 라벨링 |

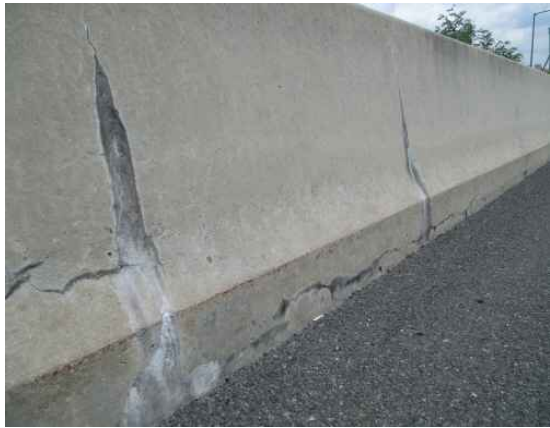
콘크리트 방호벽으로서 외관조사 결과, 기존 손상인 균열(폭 0.1~1.0mm) 및 백태가 확인된 바, 내구성 확보 차원의 적절한 보수가 필요하다.

| 위 치 | 대구방향 S1 방호벽 | 위 치 | 대구·수성IC방향 S1 중분대 |
| 현 황 | 균열부 백태 | 현 황 | 균열(폭 1.0mm) |

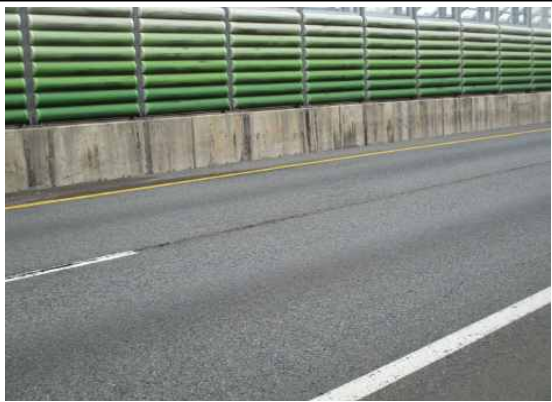
아스콘으로 시공된 교면포장에 대한 외관 조사 결과, 일부 구간 패임이 추가 발생된 바, 기존 손상인 라벨링, 패임 등과 더불어 차량의 주행성 및 시설물의 내구성 확보 차원의 적절한 보수가 필요하다.

| 위 치 | 하행선 S4 교면포장 | 위 치 | 하행선 A2측 접속도로 교면포장 |
| 현 황 | 라벨링 | 현 황 | 패임 |

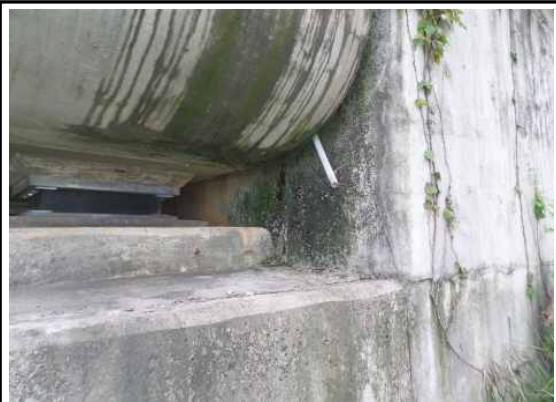
| 위 치 | 상행선 A2 배수시설 |

배수시설 조사결과, 배수 기능에 문제는 없으나, 상행선 A2측 유도배수관 길이 부족이 조사되었다. 상기 손상은 사용성 확보 차원의 보수가 요망된다.

| 현 황 | 유도배수관 길이부족 |

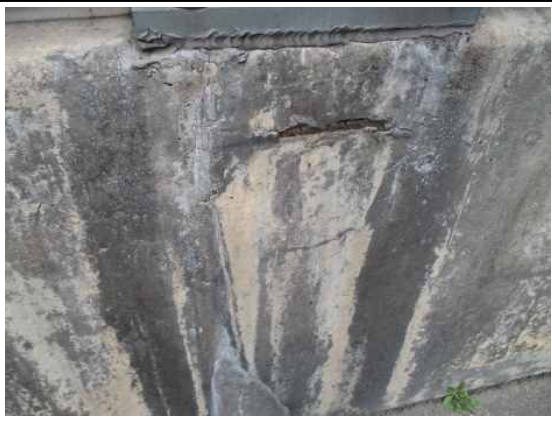
| 위 치 | 상행선 S3 방호벽 | 위 치 | 하행선 A1측 접속도로 방호벽 |

콘크리트 방호벽 형식으로서, 추가 발생 손상은 없으나, 기존 손상인 균열(폭 0.1~0.3mm), 백태, 철근노출, 단차 및 실란트 손상 등이 확인된 바, 내구성 확보 차원의 적절한 보수가 요구된다.

| 현 황 | 철근노출 | 현 황 | 단차 및 실란트 손상 |

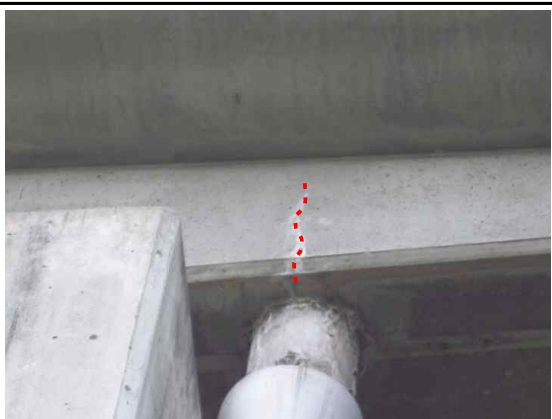
| 위 치 | 상행선 S2 바닥판하면 | 위 치 | 하행선 S4 바닥판 하면 |

바닥판 하면에 대한 조사 결과, 추가 발생 손상은 없으나, 일부 구간 균열(폭 0.2mm) 및 백태, 콘크리트 국부 손상, 물끊기흙 줄눈 미제거 등의 기존 손상이 확인된 바, 내구성 확보 차원의 적절한 보수가 필요하다.

| 현 황 | 균열부 백태 | 현 황 | 콘크리트 손상 |

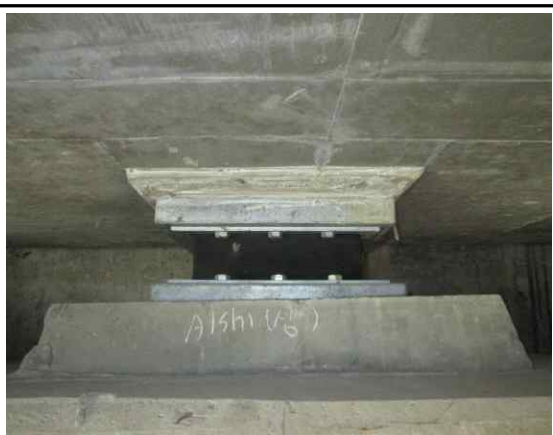
| 위 치 | 하행선 A2 SH5 | 위 치 | 상행선 A1 SH1 |

| 현 황 | 무수축물탈 균열 | 현 황 | 전경 |

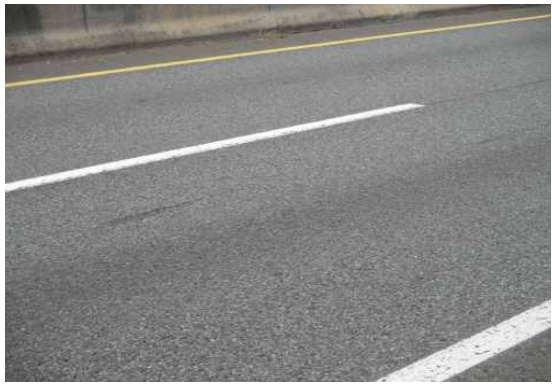
| 위치 | 상행선 S1 교면포장 | 위치 | 상행선 S1 교면포장 |

아스콘으로 시공된 교면포장에 대한 점검결과, 기존 손상인 라벨링이 확인되었으며, 일부 구간 라벨링 및 패임이 추가 발생된 바, 차량의 주행성 확보를 위한 적절한 보수가 요구된다.

| 현황 | 패임 | 현황 | 라벨링 |

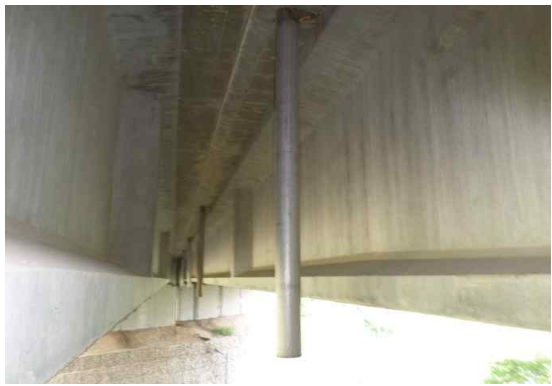
| 위치 | 상행선 배수관 | 위치 | 하행선 배수관 |

배수시설에 대한 조사결과, 배수의 기능에 문제가 없는 전반적으로 양호한 상태이다.

| 현황 | 전경 | 현황 | 전경 |

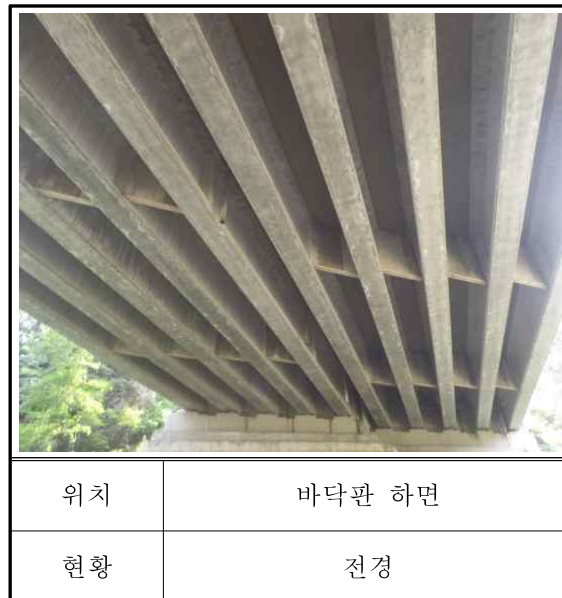
바닥판 하면에 대한 외관조사 결과, 전반적으로 특이 손상이 발생하지 않은 양호한 상태이다.

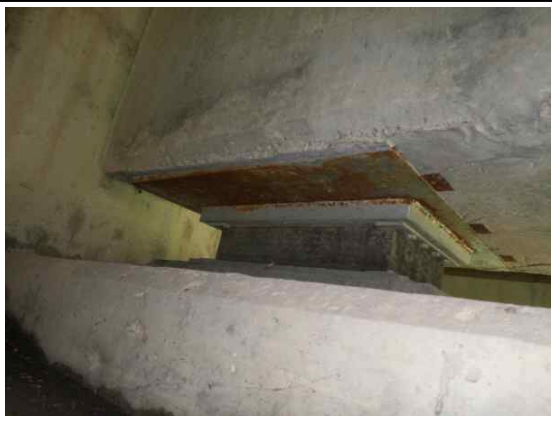
| 위 치 | 상행선 A1 SH5 | 위 치 | 상행선 A1 SH3 |

받침장치는 탄성고무받침이며, 일부 구간 Plate 녹발생이 추가 발생된 바, 기존 손상인 Plate 녹발생 및 무수축물탈 균열과 더불어 내구성 확보 차원의 적절한 보수가 필요하다.

| 현 황 | Plate 녹발생 | 현 황 | 무수축물탈 균열(폭 0.1mm) |

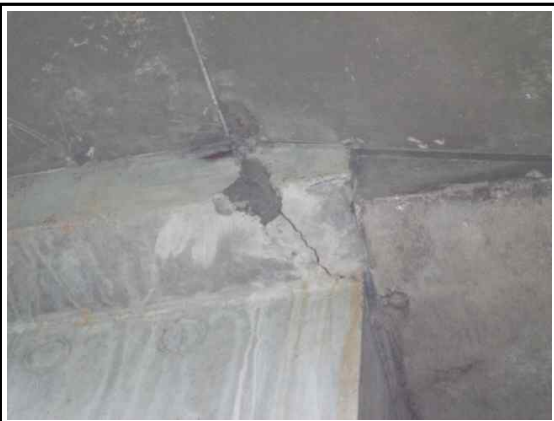
| 위 치 | 하행선 G1(A1측) 거더하부 |

거더 및 가로보에 대한 외관조사 결과, 가로보는 전반적으로 양호한 상태이나, 거더의 경우, 기존 손상인 지점부 콘크리트 국부 손상이 조사된 바, 단면보수 등의 적절한 조치가 필요하다.

| 현 황 | 지점부 콘크리트 국부손상 |

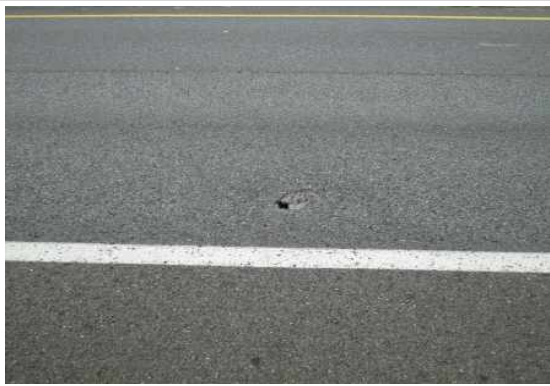
| 위치 | 상행선 A2측 접속도로 교면포장 | 위치 | 하행선 A1측 접속도로 교면포장 |

아스콘으로 시공된 교면포장에 대한 점검결과, 라벨링 및 패임 등이 일부 추가 발생하였으며, 기존 손상인 교대 접속도로 라벨링 및 아스콘 균열이 확인된 바, 적절한 보수 및 유지관리가 필요하다.

| 현황 | 패임 | 현황 | 아스콘 균열 |

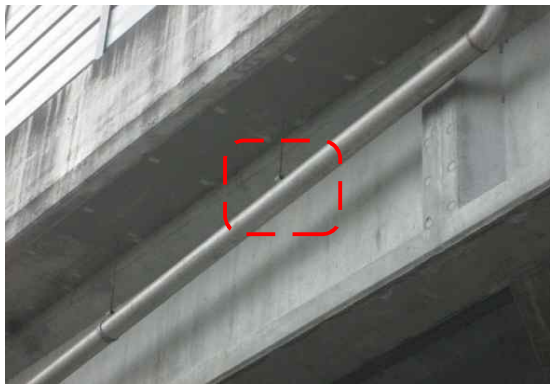
| 위치 | 상행선 S1 배수관 | 위치 | 하행선 S1 배수관 |

배수시설은 일부 구간 배수관 연결재 및 연결고리 탈락이 조사된 바, 정비가 필요한 상태이다.

| 현황 | 연결고리 탈락 | 현황 | 연결재 탈락 |

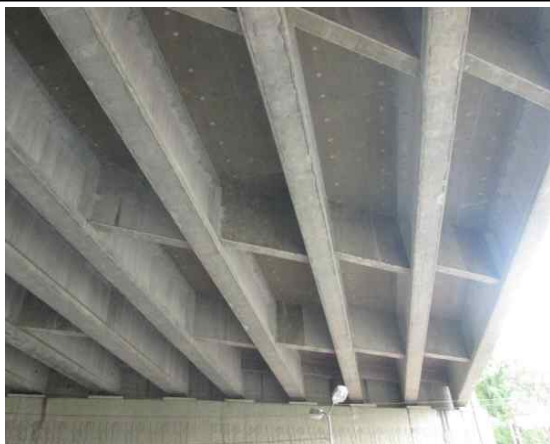
| 위치 | 상행선 바닥판하면 | 위치 | 하행선 바닥판하면 |

바닥판 하면에 대한 외관조사 결과, 특히 손상이 발생하지 않은 전반적으로 양호한 상태이다.

| 현황 | 전경 | 현황 | 전경 |

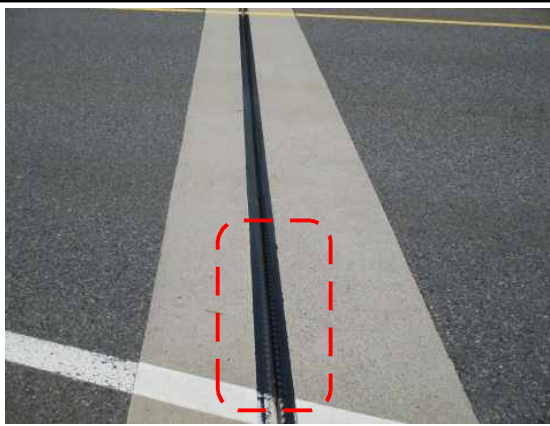
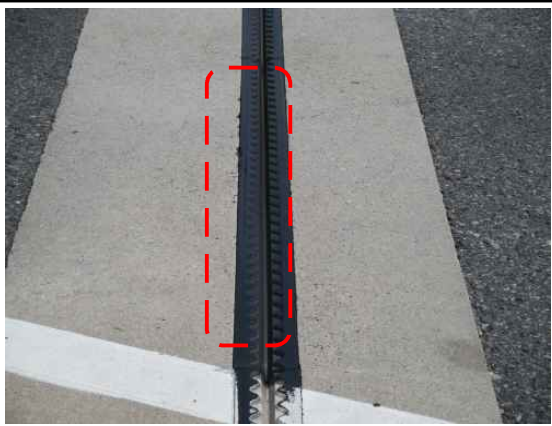
| 위치 | 하행선 A1 신축이음 | 위치 | 하행선 A2 신축이음 |

신축이음장치는 Mono Cell Joint Type으로 점검결과, 본체 고무재 손상이 추가 발생하였으며, 기존 손상인 본체 이물질퇴적, 하부 누수, 후타재 균열(폭 0.1~0.2mm) 등이 확인되었다. 특히, 신축이음 고무재 손상부를 통해 노면수가 유입되어 하부구조에 열화가 발생된 바, 적절한 정비 및 지속적인 유지관리가 요구된다.

| 현황 | 본체 고무재 손상 | 현황 | 본체 고무재 손상 |

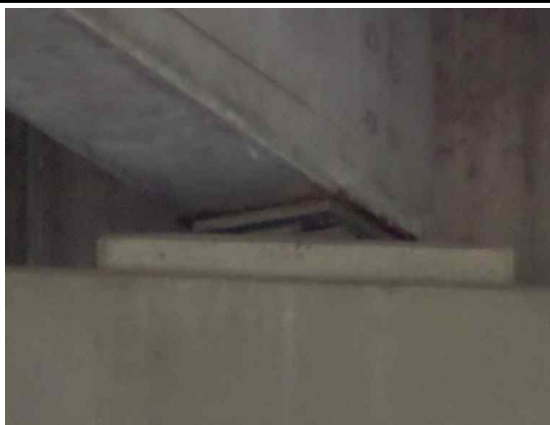
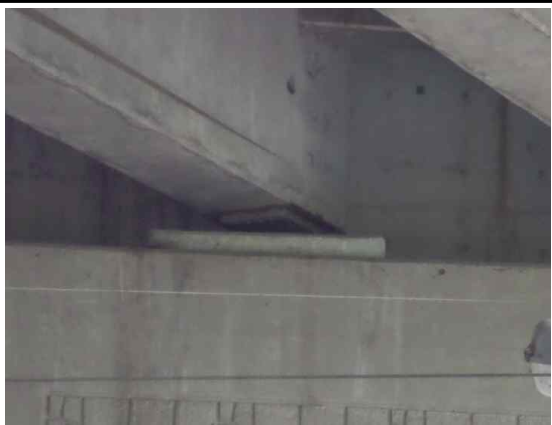
| 위 치 | 상행선 A1 SH1 | 위 치 | 상행선 A2 SH1 |

받침장치는 탄성고무받침이며, 추가 발생 손상은 없으나, 기존 손상인 Plate 녹발생 부위에 대해 내구성 확보 차원의 적절한 보수가 필요하다.

| 현 황 | Plate 녹발생 | 현 황 | Plate 녹발생 |

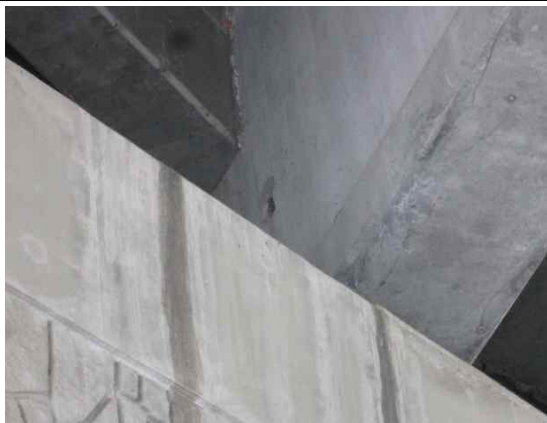
| 위 치 | 상행선 S1 G1 거더 | 위 치 | 하행선 S1 G1~G2 가로보 |

거더 및 가로보에 대한 외관조사 결과, 추가 발생 손상은 없으나, 기존 손상인 거더 인양홀 주위 콘크리트 국부 손상, 가로보 재료분리 등이 확인된 바, 내구성 확보 차원의 적절한 보수가 필요하다.

| 현 황 | 인양홀 주위 콘크리트 손상 | 현 황 | 재료분리 |

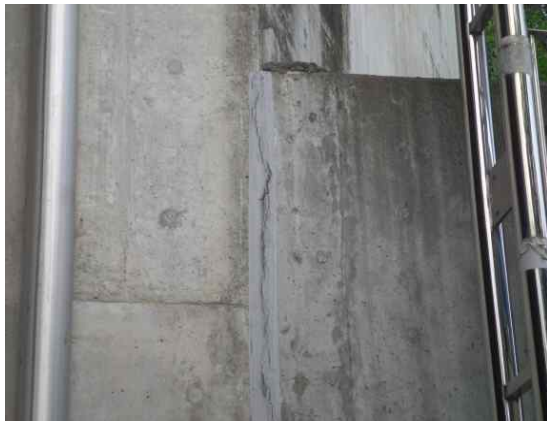
| 위치 | 상행선 A2 벽체 | 위치 | 하행선 A2 벽체 |

교대는 역T형 구조이며, 일부 구간 균열(폭 0.1~0.5mm), 누수흔적, 실란트 손상 등의 기존 손상이 확인된 바, 내구성 확보 차원의 적절한 보수가 필요하다. 특히, 누수흔적의 경우 신축이음과 연계한 적절한 보수 계획이 필요하며 지속적인 주의관찰이 요구된다.

| 현황 | 실란트 손상 | 현황 | 누수흔적 |

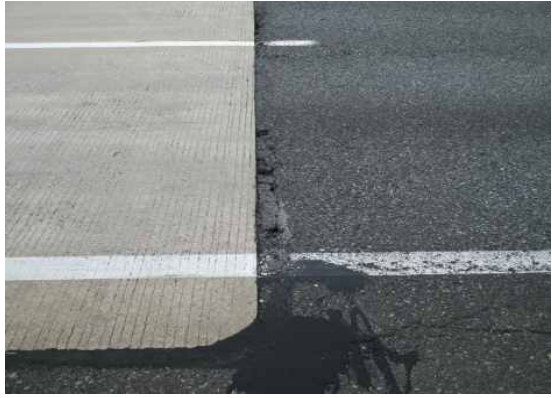
| 위 치 | 상행선 A1측 접속도로 교면포장 | 위 치 | 상행선 S1 교면포장 |

아스콘으로 시공된 포장면은 기존 손상인 아스콘 균열, 라벨링, 포트홀, 패임 등의 손상 외, 일부 구간 패임 및 포트홀이 추가 발생된 바, 손상의 정도에 따른 적절한 보수가 필요하다.

| 현 황 | 아스콘 패임 | 현 황 | 라벨링 |

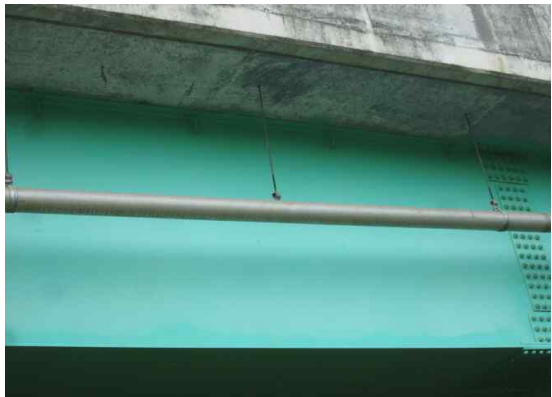
| 위 치 | 상행선 S1 배수관 | 위 치 | 하행선 S1 배수관 |

배수시설은 배수 기능에는 문제가 없는 것으로 조사되었으나, 일부 구간 배수관 연결재 및 연결고리 탈락 등이 조사된 바, 정비가 필요하다.

| 현 황 | 연결고리 탈락 | 현 황 | 연결고리 및 연결재 탈락 |

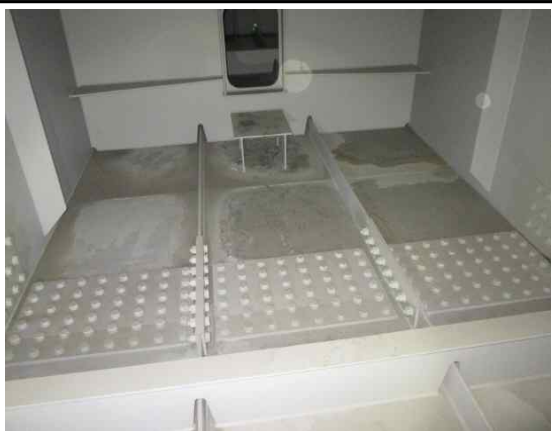
| 위 치 | 상행선 G2 S1 거더내부 | 위 치 | 상행선 G2 S1 거더내부 |

거더 및 가로보에 대한 외관 조사 결과, 가로보는 전반적으로 양호한 상태이나, 거더 내부에서 우수유입흔적 및 국부적인 녹발생 등이 확인된 바, 내구성 확보 차원의 적절한 보수 및 정비가 필요하다.

| 현 황 | 우수유입흔적 | 현 황 | 녹발생 |

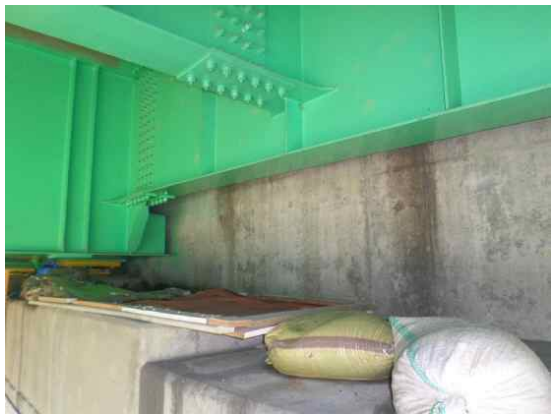
| 위 치 | 상행선 A2 상면 | 위 치 | 하행선 A2 흠벽·벽체 |

교대는 역T형 구조로서, 균열(폭 0.1~0.2mm), 체수 및 누수흔적, 이물질퇴적, 실란트 손상, 콘크리트 손상 등의 기존 손상이 확인된 바, 내구성 확보 차원의 적절한 보수 및 정비가 필요하다. 특히, 체수 및 누수흔적의 경우, 신축이음 하부 누수와 연계한 보수가 요구된다.

| 현 황 | 이물질퇴적(자재적치) | 현 황 | 누수흔적 |

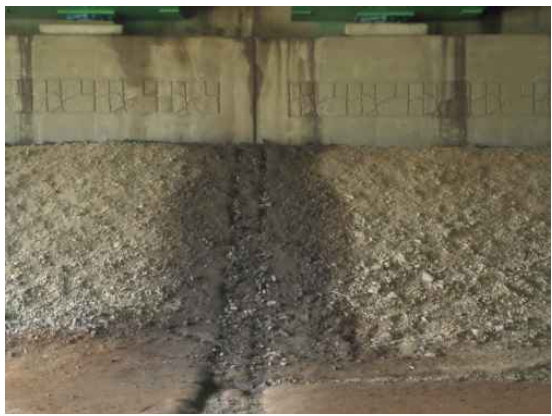
| 위 치 | 상·하행선 A1 법면 | 위 치 | 상행선 A1 우측 날개벽 |

점검결과 날개벽 하부 콘크리트 손상, 법면 토사유실, 차수판 앵커 탈락 등의 기존 손상이 확인된 바, 내구성 확보 차원의 정비가 필요하다.

| 현 황 | 토사유실 | 현 황 | 콘크리트 손상 |

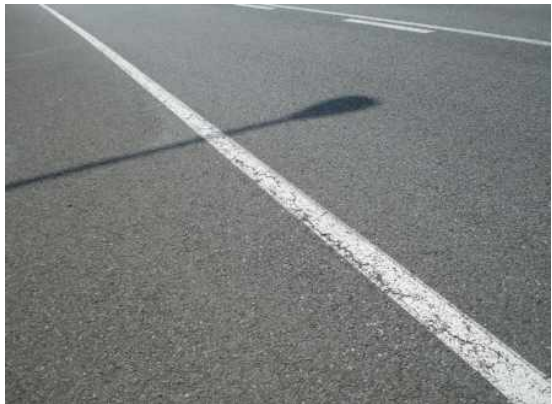
| 위 치 | 상행선 S3 교면포장 | 위 치 | 하행선 S3 교면포장 |

아스콘으로 시공된 교면포장에 대한 조사 결과, 일부 구간 패임 및 라벨링이 추가 발생하였으며, 기존 손상인 라벨링, 균열, 포트홀 등이 확인된 바, 손상의 정도에 따른 적절한 보수가 요구된다.

| 현 황 | 아스콘 균열 | 현 황 | 라벨링 |

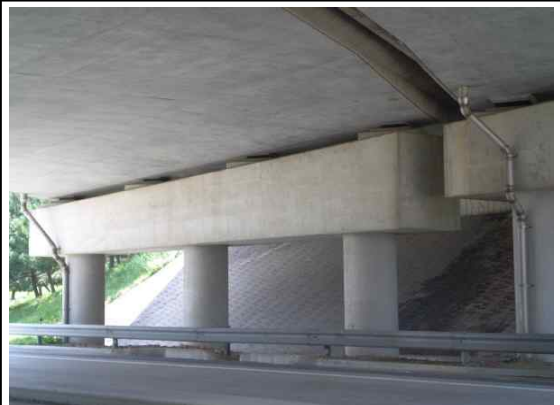
| 위 치 | 상·하행선 배수관 |

배수시설에 대한 점검 결과, 배수 기능에 문제는 없으며 양호한 상태이다.

| 현 황 | 전경 |

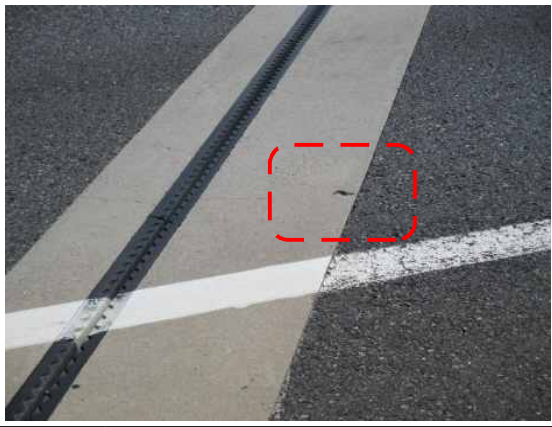
| 위 치 | 하행선 A1 신축이음 | 위 치 | 하행선 A2 신축이음 |

신축이음장치는 Mono Cell Joint Type으로서, 하행선 A1 신축이음 후타재 국부 손상이 추가 발생하였으며, 기존 손상인 본체 이물질 퇴적 및 하부 누수, 후타재 균열(폭 0.1~0.3mm), 접속부 이격 등이 조사된 바, 내구성 확보 차원의 적절한 보수 및 정비가 필요하다.

| 현 황 | 후타재 국부 손상 | 현 황 | 후타재 균열(폭 0.3mm) |

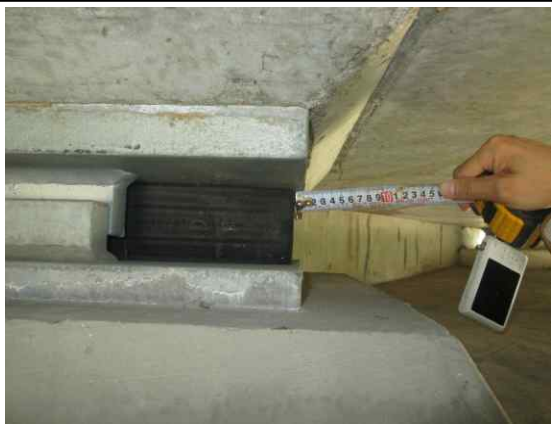
| 위 치 | 하행선 A1 SH2 | 위 치 | 하행선 A1 SH1 |

교량 받침은 탄성고무 받침 형식으로, 받침콘크리트 균열(폭 0.1mm)이 일부 추가 발생하였으며, 기존 손상인 무수축물탈 균열(폭 0.1mm), 고무재 밀림, Plate 들뜸 등이 조사된 바, 지속적인 점검을 통해 손상의 진전 여부 확인이 필요하다.

| 현 황 | 고무재 밀림(진전없음) | 현 황 | 고무재 밀림(진전없음) |

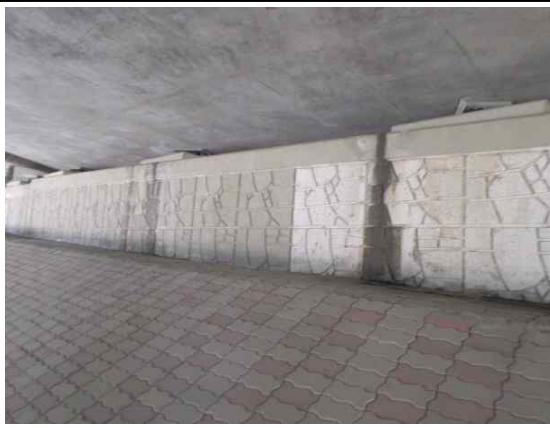
| 위 치 | 상행선 A2 벽체 | 위 치 | 상행선 A2 홍벽 |

교대는 역T형, 교각은 다거더식으로 외관조사 결과, 추가 발생 손상은 없으나, 일부 구간 기존 손상인 체수 및 누수흔적, 백태, 균열(폭 0.1~0.2mm), 실란트 손상, 콘크리트 국부 박리 등이 확인된 바, 내구성 확보 차원의 적절한 보수가 필요하다.

| 현 황 | 누수흔적 | 현 황 | 백태 |

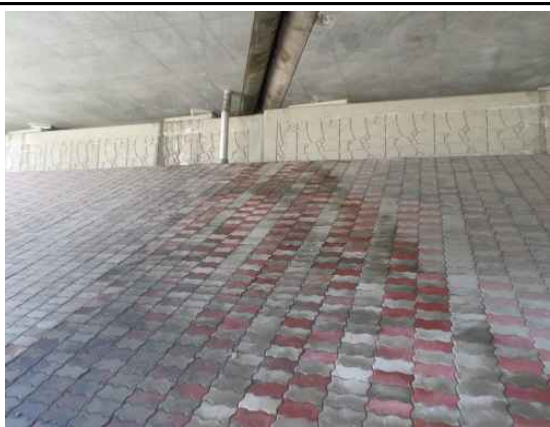
| 위 치 | 상·하행선 A2 법면 | 위 치 | 상행선 A2 차수판 |

일부 차수판의 볼트 탈락 및 변형에 대한 정비가 필요하며, A2측 법면 누수흔적(바닥판하면 집합부 누수)에 대한 주의관찰이 요구된다.

| 현 황 | 법면 누수흔적<br>(바닥판하면 집합부 누수) | 현 황 | 볼트 탈락 |
