**신대구부산고속도로 시설물 ( 5공구 )**  
**정 기 점 검 보 고 서**  
**[ 기타종 교량 ]**

2015. 12.

**新대구부산고속도로주식회사**  
New DAEGU BUSAN Expressway Co., Ltd.

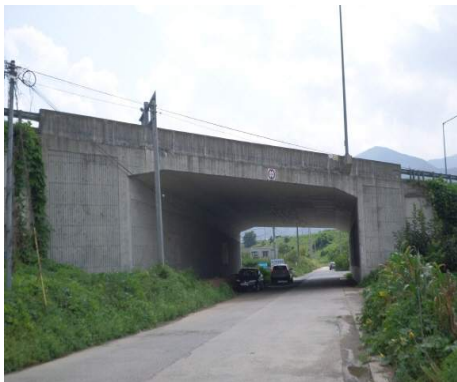
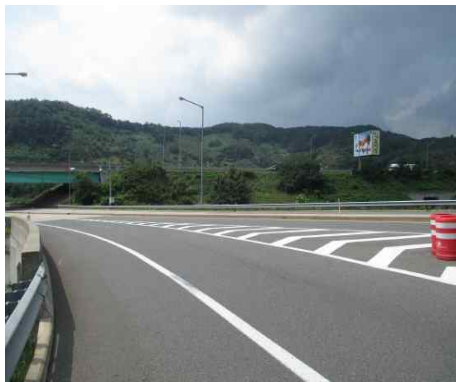
| ◆ 청도 IC 2교 ◆ | | | | | 설계하중 | DB-24 |
|---|---|---|---|---|---|---|
| 외관상태 | 상부구조 | · 바닥판하면 접합부 백태, 균열(폭 0.3mm이하) | | | | |
| | 하부구조 | · 벽체 균열(폭 0.3mm이하), 콘크리트 손상 | | | | |
| | 기타부재 | · 교면포장 아스콘 균열, 라벨링, 패임<br>· 방호벽 균열 및 보수부 재균열(폭 0.3mm이하), 콘크리트 박리 | | | | |
| 결 론 | 2015년 하반기 청도IC 2교에 대한 정기점검 결과, 주된 손상현황으로 바닥 판하면 접합부 백태, 균열, 벽체 균열, 콘크리트 손상, 교면포장 균열, 라벨링, 패임, 난간 균열 및 보수부 재균열, 박리 등이 조사되었다. 상기 손상은 내구 성 확보 차원의 보수가 필요하며, 지속적인 점검을 통한 손상의 진전여부 확 인이 요구된다. | | | | | |

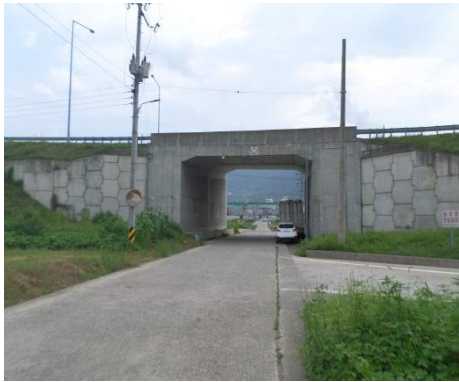
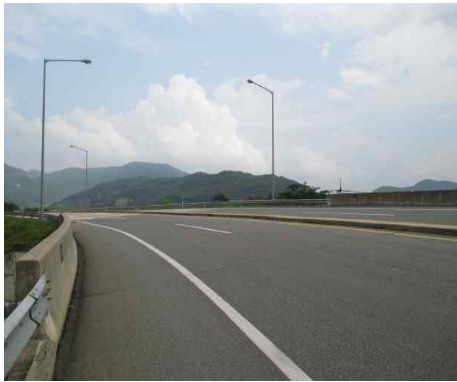
| ◆ 청도 IC 3교 ◆ | | | | | 설계하중 | DB-24 |
|---|---|---|---|---|---|---|
| 외관상태 | 상부구조 | · 바닥판하면 콘크리트 균열(폭 0.3mm), 접합부 누수, 백태 | | | | |
| | 하부구조 | · 벽체 균열(폭 0.3mm이하) 및 보수부 재균열, 실란트 손상 | | | | |
| | 기타부재 | · 교면포장 아스콘 균열<br>· 난간 콘크리트 균열, 손상, 보수부 균열부 백태, 연석 박리 | | | | |
| 결 론 | 2015년 하반기 청도IC 3교에 대한 정기점검 결과, 교대 벽체 보수부 재균열이 일부 추가 발생하였으며, 기존 손상인 바닥판하면 균열, 접합부 누수, 백태, 벽체 균열, 실란트 손상, 교면포장 아스콘 균열, 난간 균열, 균열부 백태, 연석 박리, 콘크리트 손상 등이 조사된 바, 내구성 확보 차원의 보수를 실시하고, 지속적인 점검을 통한 손상의 진전여부 확인이 필요하다. | | | | | |

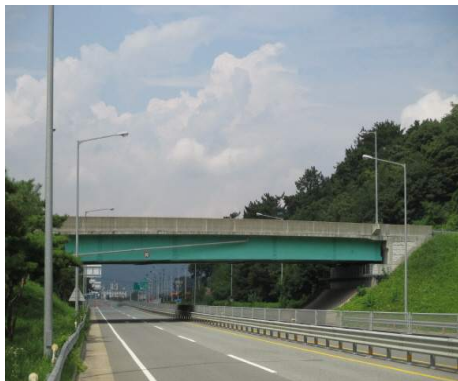
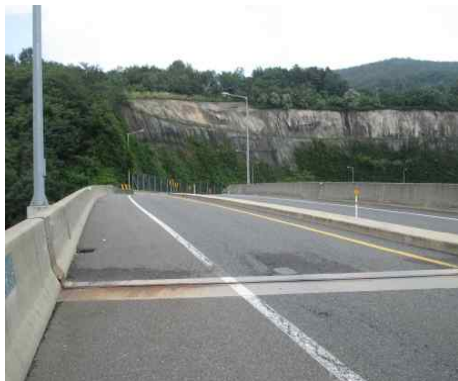
| ◆ 청도 IC 4교 ◆ | | | | | 설계하중 | DB-24 |
|---|---|---|---|---|---|---|
| 외관상태 | 상부구조 | · 거더 외부 도장손상, 내부 도장손상 및 이물질퇴적 | | | | |
| | 하부구조 | · 벽체 국부적인 균열 및 균열부 백태 | | | | |
| | 기타부재 | · 교면포장 라벨링, 펌핑, 체수, 아스콘 균열<br>· 난간 균열 및 균열부 백태, 단차, 실란트 손상<br>· 신축이음 본체 녹발생, 유간 이물질퇴적, 후타재 균열<br>· 점검계단 접합부 침하, 차수판 볼트 탈락 | | | | |
| 결 론 | 2015년 하반기 청도IC 4교에 대한 정기점검 결과, 거더 외부 도장손상, 교대 균열 등이 추가 발생된 바, 기존 손상인 거더 내부 도장손상, 이물질퇴적, 벽체 균열, 교면포장 라벨링 및 펌핑, 아스콘 균열, 체수, 난간 균열, 백태, 단차 및 실란트 손상, 신축이음 본체 이물질퇴적 및 녹발생, 후타재 균열 등과 더불어 시설물의 내구성 확보 차원의 보수 및 지속적인 점검을 통한 손상의 진전 여부 확인이 필요하다. | | | | | |

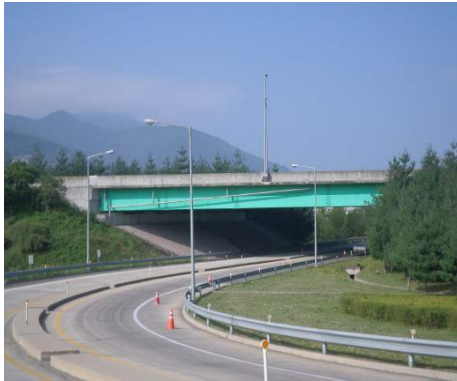
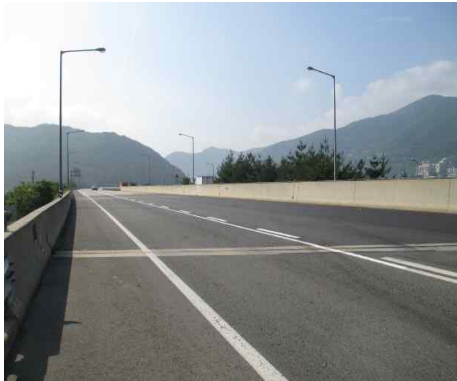
| ◆ 청도 IC 교 ◆ | | | | | 설계하중 | DB-24 |
|---|---|---|---|---|---|---|
| 외관상태 | 상부구조 | · 바닥판하면 콘크리트 탈락 및 철근노출, 백태 | | | | |
| | 하부구조 | · 교대 균열 및 망상균열, 백태, 실란트 손상, 체수 및 누수흔적 | | | | |
| | 기타부재 | · 교면포장 라벨링<br>· 배수관 연결고리 탈락<br>· 교량받침 받침콘크리트 균열<br>· 거더 외부 도장손상<br>· 난간 국부적인 균열<br>· 신축이음 본체 녹발생, 이물질퇴적, 체수, 하부 누수후타재 균열, 접속부 이격<br>· 차수관 앵커볼트 탈락, 법면 배수로 손상 | | | | |
| 결 론 | 2015년 하반기 청도IC교에 대한 정기점검 결과, 교면포장 일부 구간 보수(재포장)를 실시하였으며, 보수부는 양호한 상태이나, 미 보수된 교면포장 라벨링, 배수관 연결고리 탈락, 난간 균열, 바닥판하면 백태, 콘크리트 탈락 및 철근노출, 신축이음 본체 녹발생, 이물질퇴적, 체수, 하부 누수, 후타재 균열, 받침콘크리트 균열, 거더외부 도장손상, 교대 균열, 실란트 손상, 백태, 체수 및 누수흔적 등이 조사된 바, 내구성 확보를 위한 보수가 필요하며, 신축이음 하부 누수의 경우 하부 구조의 2차 손상 방지를 위한 적절한 조치가 요구된다. | | | | | |

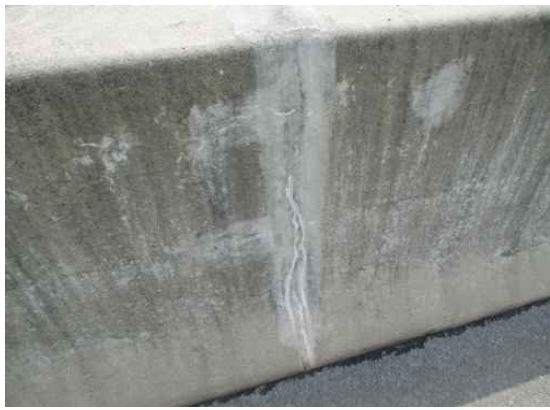
철근콘크리트로 시공된 난간은 외관조사 결과, 추가 발생 손상은 없으나, 기존 손상인 방호벽 보수부 재균열(폭 0.1~0.2mm), 중분대 균열(폭 0.3mm) 및 콘크리트 박리 등이 확인되었다. 상기 손상은 내구성 확보 차원에서 적절한 보수가 필요하다.

| 위 치 | 청도방향 S1 방호벽 | 위 치 | S1 중분대 |
| 현 황 | 보수부 재균열(폭 0.2mm) | 현 황 | 콘크리트 박리 |

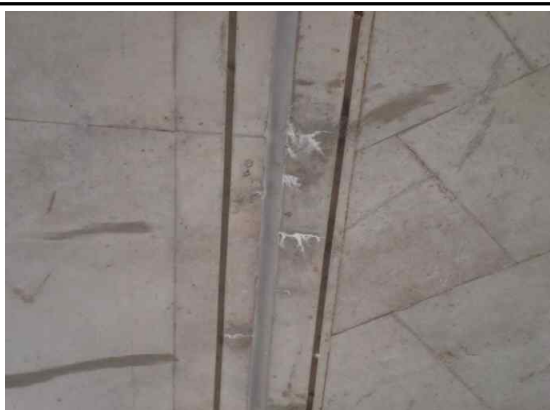
콘크리트 바닥판하면에 대한 점검결과, 추가 발생 손상은 없으나, 기존 손상인 접합부 백태, 콘크리트 균열(폭 0.2~0.3mm) 등이 조사되었다. 전회 점검과 비교 시 손상의 진전은 없는 것으로 판단되나, 시설물의 내구성 확보 차원의 적절한 보수가 필요하다.

| 위 치 | 청도·고속도로방향 S1 바닥판 하면 | 위 치 | 고속도로방향 S1 |
| 현 황 | 접합부 백태 | 현 황 | 균열(폭 0.3mm) |

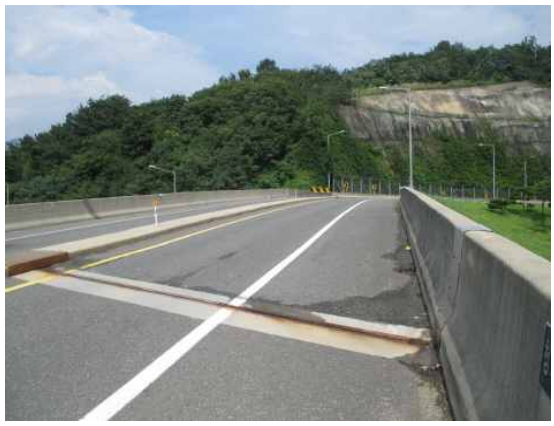
| 위 치 | 청도방향 S1 | 위 치 | 청도방향 교면포장 |
| 현 황 | 아스콘 균열 | 현 황 | 전경 |

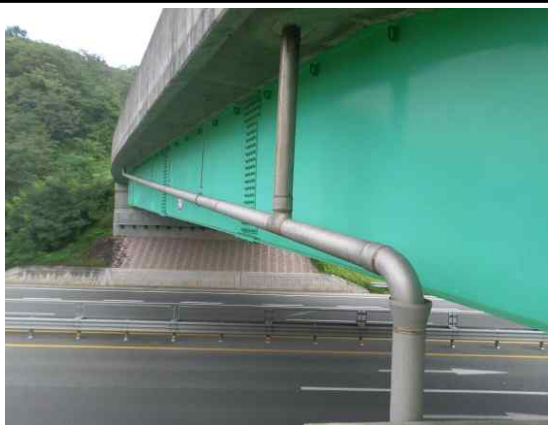
| 위 치 | 고속도로방향 배수관 | 위 치 | 고속도로방향 S1 |
| 현 황 | 전 경 | 현 황 | 배수구 이물질퇴적 정비 - 양호 |

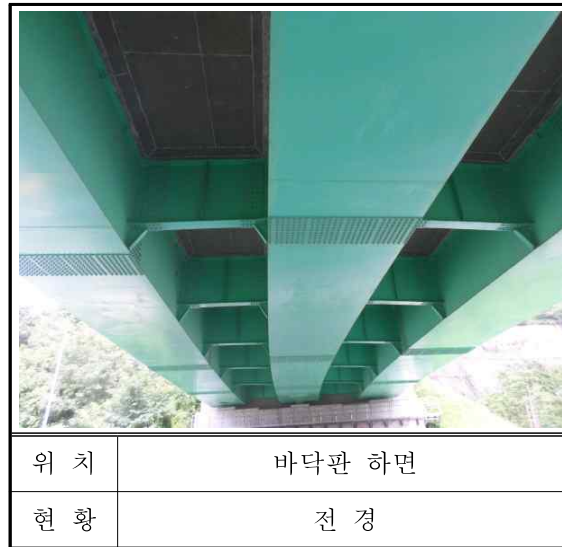
바닥판 하면에 대한 외관조사 결과, 특히 손상이 발생하지 않은 양호한 상태로 확인되었다.

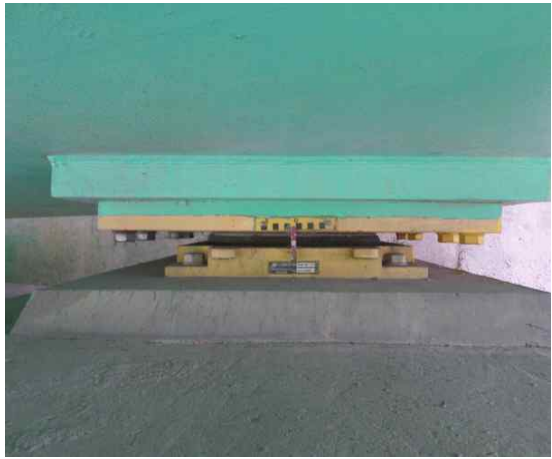
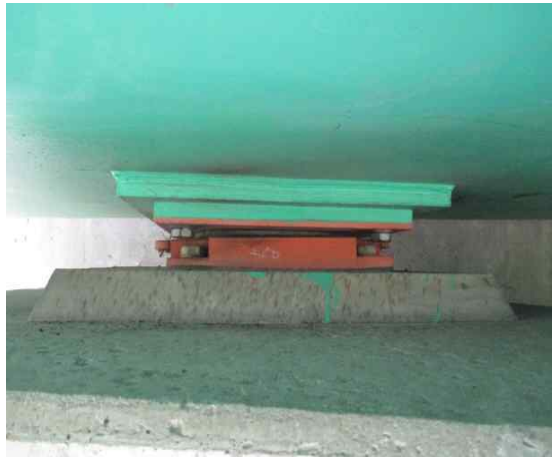
교량 받침은 POT BEARING 받침으로 시공되었으며, 외관조사 결과, 특이 손상이 발생하지 않은 양호한 상태이다.

| 위 치 | A1 SH1 | 위 치 | A2 SH1 |
| 현 황 | 전 경 | 현 황 | 전 경 |

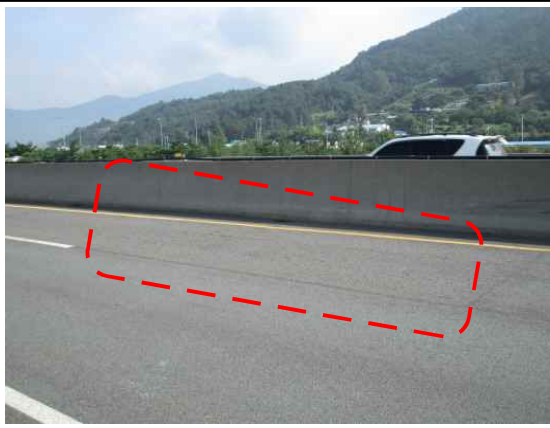
아스콘 포장으로 시공된 청도IC교의 교면포장에 대한 외관조사 결과, 일부 구간 라벨링에 대한 보수(재포장)를 실시하였으며, 보수부는 양호한 상태이나, 미 보수된 라벨링이 조사된 바, 차량의 주행성 확보 차원의 보수를 실시하고, 손상의 재발생 및 진전 여부에 대한 주의관찰이 필요하다.

| 위 치 | 하행선 S1 교면포장 | 위 치 | 하행선 A2측 접속도로 교면포장 |
| 현 황 | 라벨링 | 현 황 | 라벨링 |

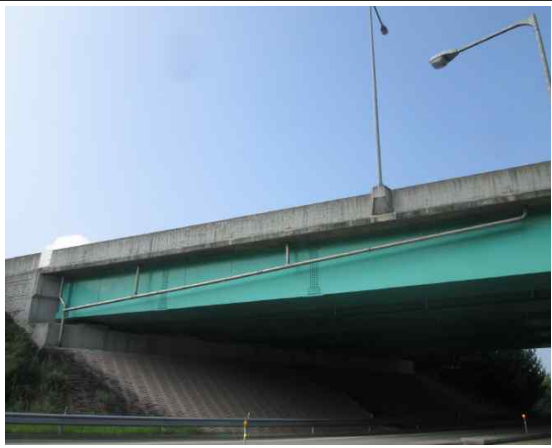
| 위 치 | 상행선 배수관 | 위 치 | 하행선 S1 배수관 |
| 현 황 | 전 경 | 현 황 | 연결고리 탈락 |

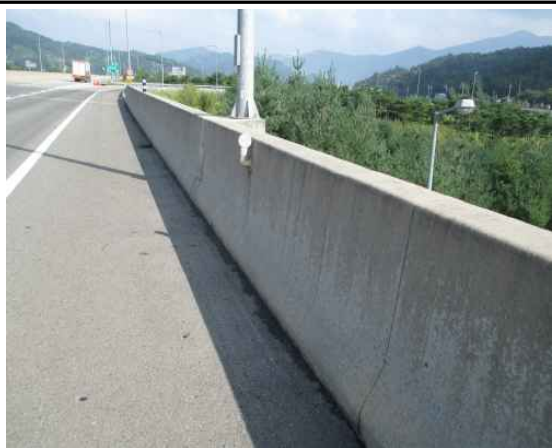
| 위 치 | 방호벽 하행선 S1 | 위 치 | 상행선 방호벽 |
| 현 황 | 수직균열(폭 0.1mm) | 현 황 | 전 경 |

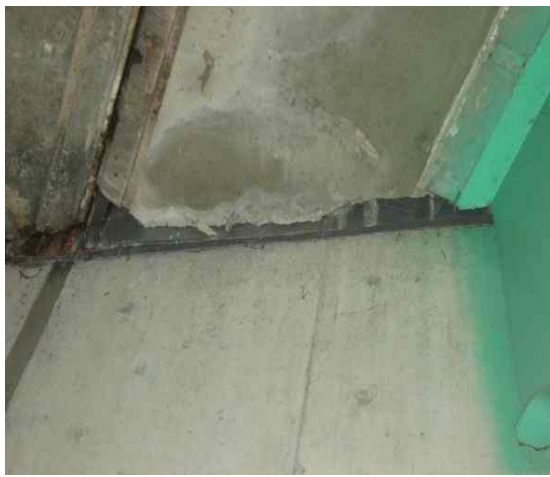
바닥판 하면은 기존 보수부인 A1 지점부(유간 확보를 위한 절삭)는 양호한 상태이며, 추가 발생 손상은 없으나, 기존 손상인 콘크리트 탈락 및 철근노출, 백태 등이 조사된 바, 내구성 확보를 위한 보수가 필요하며, A1 지점부(유간 확보를 위한 절삭) 가동상태에 대한 지속적인 주의관찰이 요망된다.

| 위 치 | 상행선 S1(A2) 바닥판 하면 | 위 치 | 상행선 S1(A1) 바닥판 하면 |
| 현 황 | 콘크리트 탈락 | 현 황 | 유간 측정 |

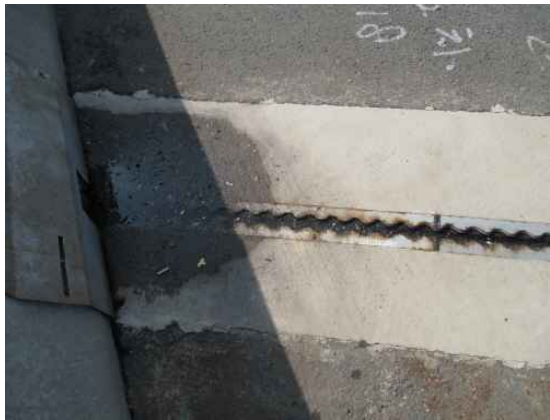
신축이음장치는 Rail Joint Type 및 Mono Cell Joint Type 형식으로 가동상태는 양호한 상태이나, 본체 녹발생 및 이물질퇴적, 체수, 하부 누수 등이 조사된 바, 주기적인 정비가 필요하며, 하부 누수는 하부 구조의 2차 손상 방지를 위한 적절한 조치가 필요하다.

| 위 치 | 상행선 A1 신축이음 | 위 치 | 상행선 A2 신축이음 |
| 현 황 | 유간 이물질퇴적 및 체수 | 현 황 | 유간 이물질퇴적 및 녹발생 |

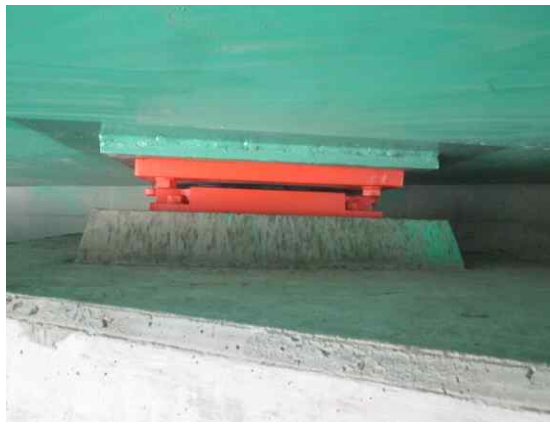
| 위 치 | 하행선 A2 SH1 | 위 치 | 상행선 A1 SH1 |
| 현 황 | 받침콘크리트 균열(폭 0.1mm) | 현 황 | 전 경 |

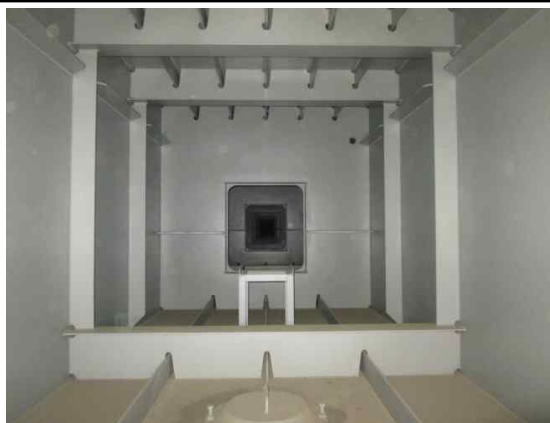
| 위 치 | 상행선 S1 G2 거더외부 | 위 치 | 거더내부 |
| 현 황 | 도장 손상 | 현 황 | 전경 |
