**신대구부산고속도로 시설물 (7공구)**  
**정 기 점 검 보 고 서**  
**[ 기타종 교량 ]**

2015. 12.

점검기관

(주) 아 워 브 레 인

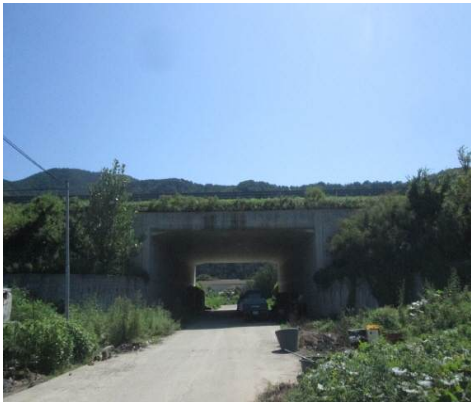
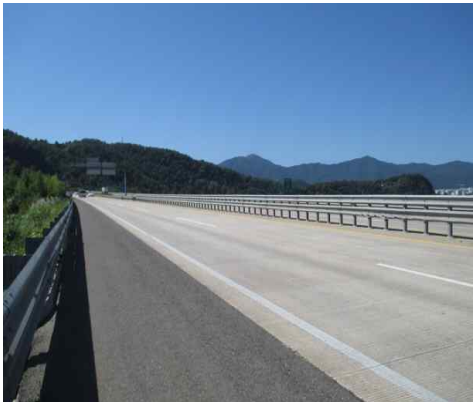
| 외관상태 | 상부구조 | · 바닥판하면 균열(폭 0.1~0.2mm), 실란트 손상 | | | | |
| | 하부구조 | · 벽체 일부 균열 및 보수부 재균열(폭 0.2mm이상), 누수흔적<br>· 하부 이물질적치 | | | | |
| | 기타부재 | · 교면포장 패임<br>· 옹벽 균열 및 콘크리트 박락<br>· 차량충돌에 의한 가드레일 손상 | | | | |
| 결 론 | 2015년 하반기 용평2교에 대한 정기점검 결과, 기존 손상인 바닥판하면 균열, 실란트 손상, 벽체 균열 및 보수부 재균열, 누수흔적, 하부 이물질 적치, 교면포장 국부 패임, 옹벽 균열 등이 조사되었으며, 손상의 진전 및 추가 발생은 없는 것으로 확인되었으나, 시설물의 내구성 확보 차원의 적절한 보수가 필요한 것으로 판단된다. | | | | | |

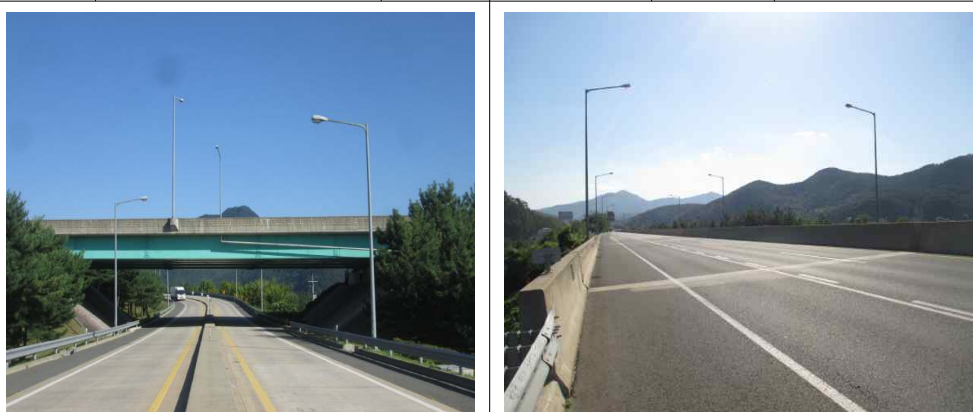
| ◆ 밀양 IC교 ◆ | | | | | 설계하중 | DB-24 |
|---|---|---|---|---|---|---|
| 외관상태 | 상부구조 | · 바닥판하면 균열, 누수흔적<br>· 거더 외부 및 가로보 도장손상 | | | | |
| | 하부구조 | · 교대 일부 균열, 망상균열, 실란트 손상, 백태, 누수흔적 | | | | |
| | 부속시설 | · 교량받침 받침콘크리트 보수 불량<br>· 교면포장 라벨링, 균열, 패임<br>· 신축이음 본체 이물질퇴적, 후타재 균열, 접속부 이격 및 단차, 후타재 박락<br>· 난간 균열 및 백태<br>· 배수시설 유도배수관 길이부족, 연결불량, 배수관 연결부 누수<br>· 차수관 앵커 탈락, A1 교대 법면 침하, 배수측구 콘크리트 손상 | | | | |
| 결 론 | 2015년 하반기 밀양IC교에 대한 정기점검 결과, 상반기 부분 교체된 신축이음(상A1)의 가동 상태는 양호한 것으로 조사되었으나, 주된 손상현황으로 교면포장 패임, 라벨링, 교대 균열 및 망상균열, 실란트 손상, 백태, 누수흔적, 방호벽 균열부 백태, 신축이음 하부 누수, 후타재 균열, 접속부 이격 및 단차, 유도배수관 길이부족 및 연결불량 등이 확인되었다. 상기 손상은 내구성 확보 차원의 적절한 보수가 필요하며, 신축이음 하부 누수의 경우, 거더 및 하부구조의 열화 원인이 되므로 유도배수관 정비 등의 조치가 요망된다. | | | | | |

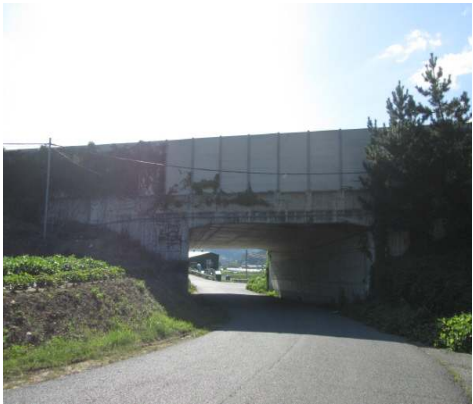
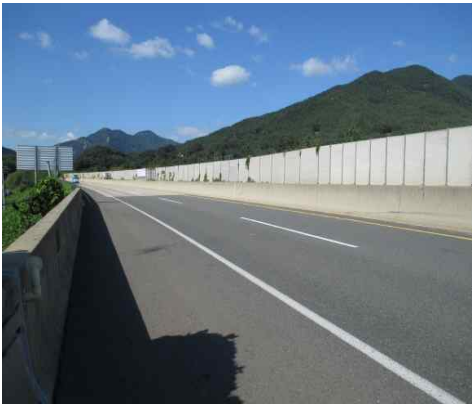
| ◆ 남기 1교 ◆ | | | | | 설계하중 | DB-24 |
|---|---|---|---|---|---|---|
| 외관상태 | 상부구조 | · 바닥판하면 균열, 국부 박락, 접합부 실란트 손상 및 누수흔적 | | | | |
| | 하부구조 | · 교대 벽체 균열 및 보수부 재균열 | | | | |
| | 기타부재 | · 교면포장 아스콘 균열 및 보수부 재균열, 패임, 손상<br>· 난간 균열 및 백태, 망상균열, 박리, 박락, 실란트 손상 | | | | |
| 결 론 | 2015년 하반기 남기1교에 대한 정기점검 결과, 주된 손상현황으로 교면포장 아스콘 균열 및 손상, 패임, 바닥판하면 균열, 상·하행선 접합부 실란트 손상 및 누수흔적, 하부 구조 균열, 보수부 재균열, 난간 균열 및 백태, 콘크리트 박락 등이 확인되었으며, 난간 일부 구간에서 균열 폭이 진전된 것으로 조사된 바, 내구성 확보 차원의 적절한 보수 및 지속적인 점검을 통한 손상의 진전 여부 확인이 필요하다. | | | | | |

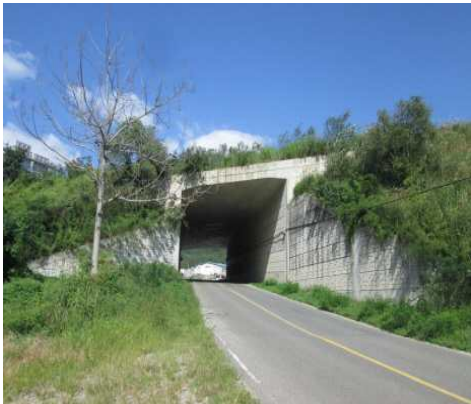
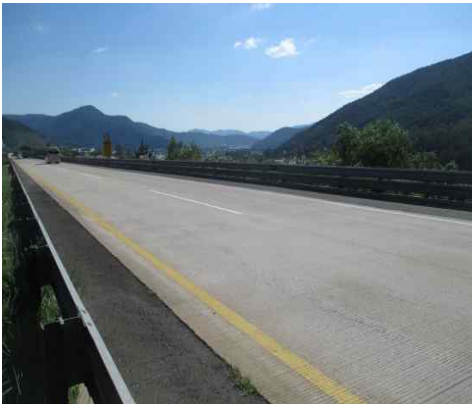
| 외관상태 | 상부구조 | · 바닥판하면 균열, 접합부 실란트 손상, 측면 오염 | | | | |
| | 하부구조 | · 교대 벽체 일부 구간 균열 및 보수부 재균열, 실란트 손상 | | | | |
| | 부속시설 | · 교면포장 패임 및 박락<br>· 옹벽 벽체 균열, 실란트 손상, 누수흔적<br>· 채광창 손상 및 주위 블록 이격 | | | | |
| 결 론 | 2015년 하반기 남기2교에 대한 정기점검 결과, 주된 손상현황으로 교면포장 패임 및 박락, 교대 균열, 보수부 재균열, 실란트 손상, 바닥판하면 접합부 실란트 손상, 옹벽 균열, 누수흔적 등이 조사된 바, 시설물의 내구성 및 사용성 향상을 위하여 적절한 보수 및 유지관리가 필요하다. | | | | | |

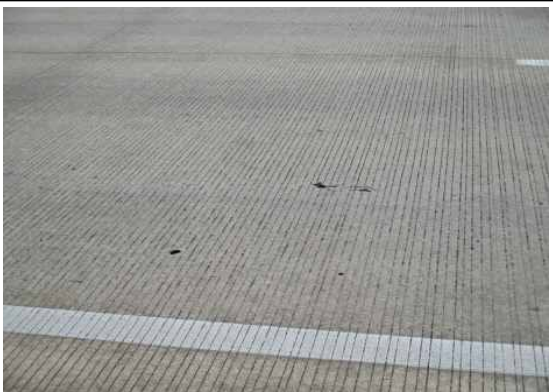
| 위 치 | 상행선 S1 교면포장 | 위 치 | 상행선 교면포장 |

콘크리트로 시공된 교면포장에 대한 외관조사 결과, 추가 발생 손상은 없으나, 패임 등의 기존 손상이 조사된 바, 내구성 확보 차원의 보수가 필요하다.

| 현 황 | 패임 | 현 황 | 전경 |

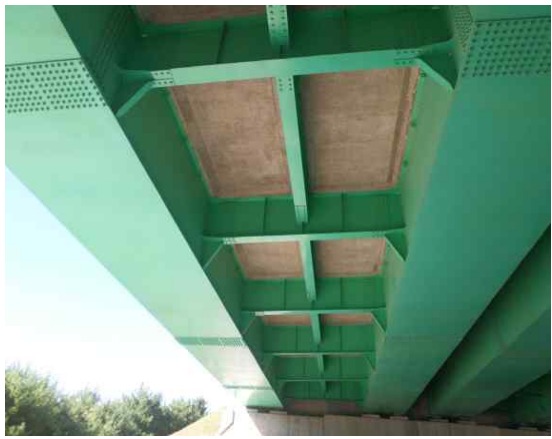
| 위 치 | 상행선 S1 바닥판하면 | 위 치 | 하행선 S1 바닥판하면 |

바닥판하면에 대한 외관 조사결과, 추가 발생 손상은 없으며, 전반적으로 양호한 상태이나, 기존 손상인 폭 0.1mm 정도의 균열, 누수흔적 등이 일부 조사된 바, 지속적인 점검을 통한 손상의 진전여부 확인이 필요하다.

| 현 황 | 누수흔적(신축이음 하부 누수) | 현 황 | 전경 |

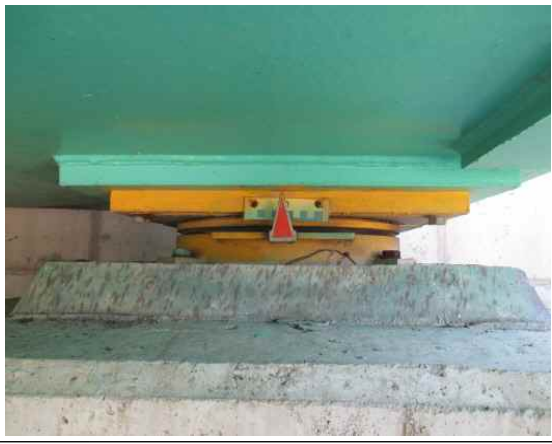
| 위 치 | 하행선 A1 SH1 | 위 치 | 상행선 A1 SH2 |

교량 받침은 POT BEARING 형식으로, 추가 발생 손상은 없으며, 전반적으로 양호한 상태이나, 기존 손상인 받침콘크리트 보수 불량에 대한 내구성 확보 차원의 적절한 보수가 필요하다.

| 현 황 | 교량받침 전경 | 현 황 | 받침콘크리트 보수 불량 |
