**신대구부산고속도로 시설물 ( 8 공구 )**  
**정 기 점 검 보 고 서**  
**[ 기 타 종 교 량 ]**

2015. 12.

**新대구부산고속도로주식회사**  
New DAEGU BUSAN Expressway Co., Ltd.

(주) 아 워 브 레 인

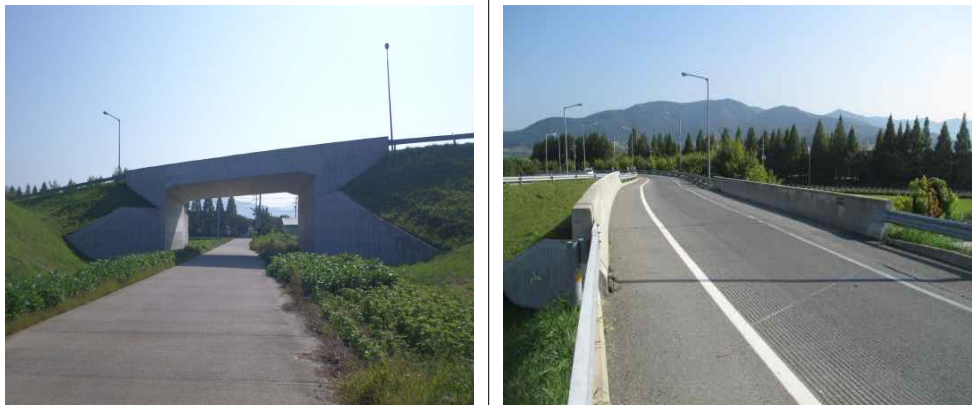
| ◆ 남밀양 IC 1교 ◆ | | | | | 설계하중 | DB-24 |

| ◆ 남밀양 IC 1교 ◆ | | | | | 설계하중 | DB-24 |
|---|---|---|---|---|---|---|
| 외관상태 | 상부구조 | · 바닥판하면 균열(폭 0.1~0.2mm) | | | | |
| | 하부구조 | · 양호 | | | | |
| | 기타부재 | · 교면포장 아스콘 균열<br>· 난간 균열 및 보수부 재균열, 콘크리트 박락 | | | | |
| 결 론 | 2015년 하반기 남밀양IC 1교에 대한 정기점검 결과, 주된 손상현황으로 바닥판하면 균열, 난간 균열 및 보수부 재균열, 콘크리트 박락, 교면포장 아스콘 균열 등이 조사된 바, 내구성 향상을 위한 보수 및 지속적인 점검을 통한 유지관리가 필요하다. | | | | | |

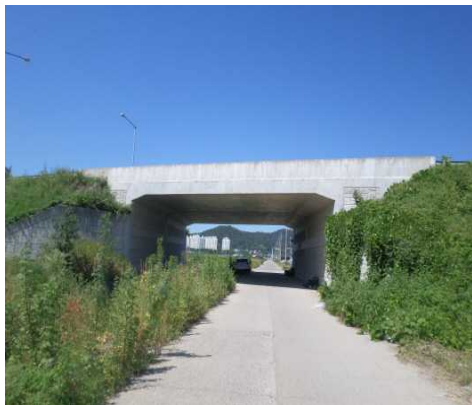
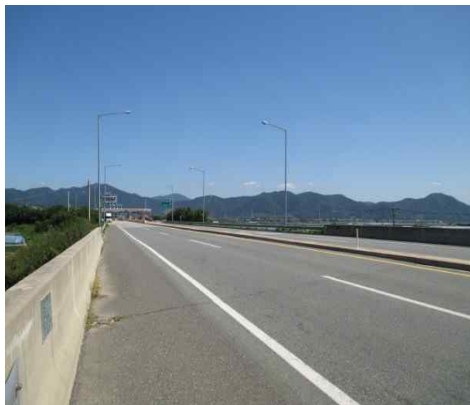
| ◆ 남밀양 IC 3교 ◆ | | | | | 설계하중 | DB-24 |
|---|---|---|---|---|---|---|
| 외관상태 | 상부구조 | · 양호 | | | | |
| | 하부구조 | · 교대 균열(폭 0.1mm), 접합부 실란트 손상 | | | | |
| | 기타부재 | · 교면포장 아스콘 균열, 라벨링, 패임, 포트홀<br>· 난간 균열 및 보수부 재균열(폭 0.1~0.3mm) | | | | |
| 결 론 | 2015년 하반기 남밀양IC 3교에 대한 정기점검 결과, 주된 손상현황으로 교면 포장 아스콘 균열, 라벨링, 패임, 포트홀, 난간 균열 및 보수부 재균열, 교대 균열 및 접합부 실란트 손상 등이 조사된 바, 내구성 향상을 위한 보수 및 지속적인 점검을 통한 유지관리가 필요하다. | | | | | |

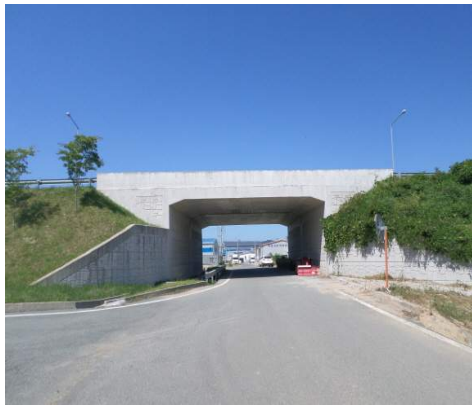
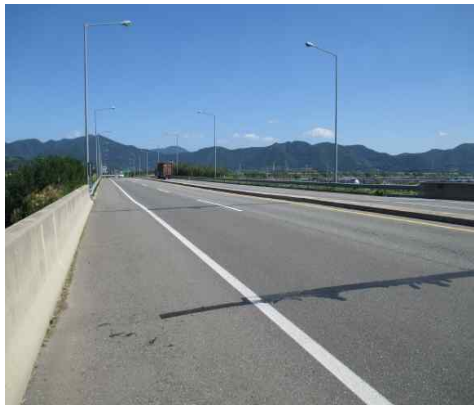
| ◆ 남밀양 IC 2교 ◆ | | | | | 설계하중 | DB-24 |
|---|---|---|---|---|---|---|
| 외관상태 | 상부구조 | · 양호 | | | | |
| | 하부구조 | · 교대 벽체 균열(0.2mm), 재료분리, 실란트 손상 | | | | |
| | 기타부재 | · 교면포장 라벨링, 보수부 패임, 아스콘 균열<br>· 난간 균열 및 보수부 재균열, 백태 | | | | |
| 결 론 | 2015년 하반기 남밀양IC 2교에 대한 정기점검 결과, 주된 손상현황으로 교면 포장 보수부 패임, 라벨링, 아스콘 균열, 난간 균열 및 보수부 재균열, 백태, 교대 균열, 재료분리, 실란트 손상 등이 조사된 바, 내구성 확보 차원의 적절한 보수 및 지속적인 점검을 통한 손상의 진전여부 확인이 필요하다. | | | | | |

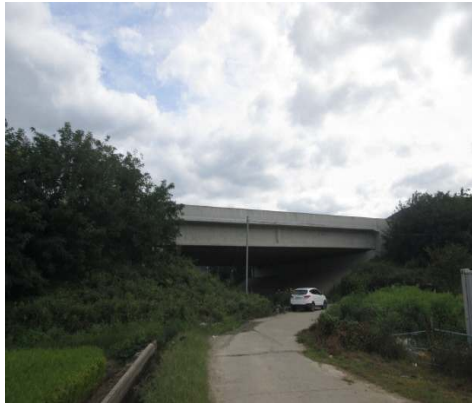
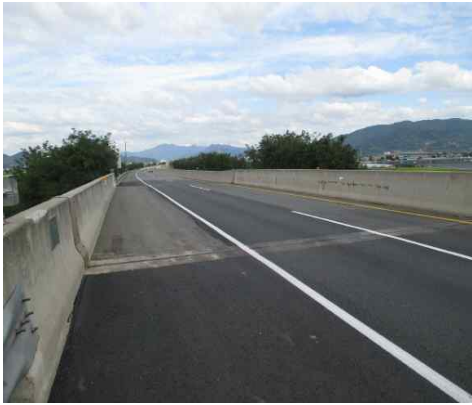
| ◆ 평촌 1교 ◆ | | | | | 설계하중 | DB-24 |
|---|---|---|---|---|---|---|
| 외관상태 | 상부구조 | · 바닥판 하면 지점부 콘크리트 박락, 유간 부족<br>· 거더 철근노출 | | | | |
| | 하부구조 | · 체수 및 누수흔적, 실란트 손상 | | | | |
| | 기타부재 | · 교량받침 스토퍼 고무재 간섭<br>· 교면포장 라벨링, 포트홀<br>· 신축이음 고무재 손상, 이물질 퇴적, 하부 누수, 후타재 균열, 접속부 단차<br>· 난간 균열 및 백태, 콘크리트 박락, 접속도로 중분대 침하<br>· 법면 이격, 침하, 보호블럭 밀림, 차수판 볼트 탈락, 점검계단 이격 및 손상, 텔리네이트 손상 | | | | |
| 결 론 | 2015년 하반기 평촌1교에 대한 정기점검 결과, 교면포장 일부 손상에 대한 보수(재포장)를 실시하였으며, 보수부는 양호한 상태이나, 미 보수된 바닥판하면 지점부 콘크리트 박락, 유간 부족, 거더 철근노출, 교대 체수 및 누수흔적, 실란트 손상, 교면포장 라벨링, 포트홀, 신축이음 본체 고무재 손상, 하부 누수, 후타재 균열, 접속부 단차, 난간 균열 및 중분대 침하 등이 조사된 바, 내구성 확보 차원의 적절한 보수가 필요하다. 특히, 바닥판과 교대 홍벽 유간 부족 구간의 경우 유간확보를 위한 조치 및 지속적인 점검을 통해 손상의 진전 여부 확인이 요구하다. | | | | | |

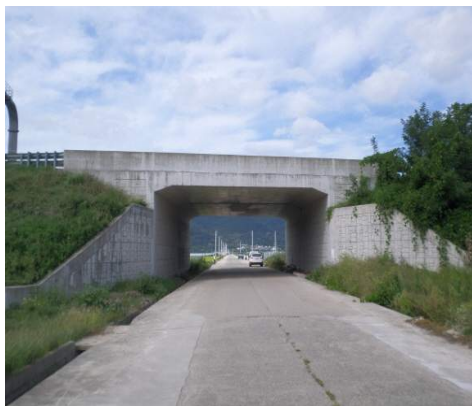
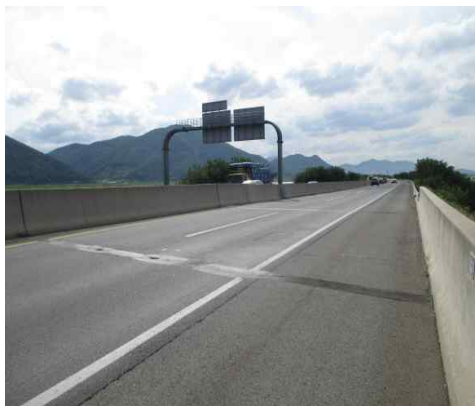
| ◆ 평촌 2교 ◆ | | | | | 설계하중 | DB-24 |
|---|---|---|---|---|---|---|
| 외관상태 | 상부구조 | · 바닥판하면 접합부 누수(보수부 재손상), 균열 및 보수부 재균열 | | | | |
| | 하부구조 | · 벽체 실란트 손상, 누수흔적 | | | | |
| | 기타부재 | · 교면포장 패임, 라벨링, 아스콘 균열<br>· 콘크리트 난간 균열(폭 0.1~0.5mm), 백태 | | | | |
| 결 론 | 2015년 하반기 평촌 2교에 대한 정기점검 결과, 주된 손상현황으로 바닥 판하면 접합부 누수, 균열 및 보수부 재균열, 교면포장 라벨링, 아스콘 균열, 패임, 방호벽 균열부 백태, 벽체 실란트 손상 및 누수흔적 등이 조사된 바, 내구성 확보 차원의 적절한 보수 및 유지관리가 필요하다. | | | | | |

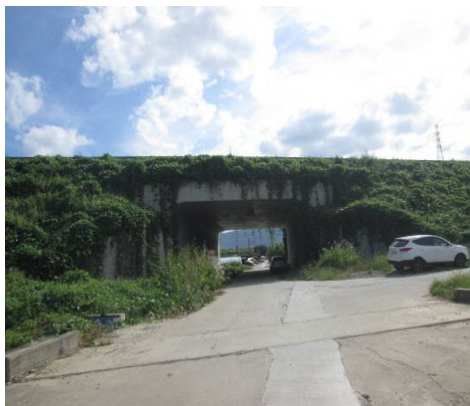
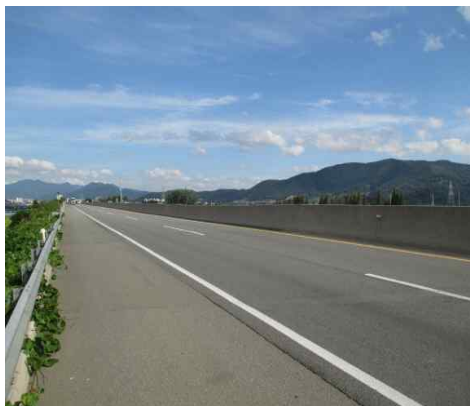
| ◆ 연금교 ◆ | | | | | 설계하중 | DB-24 |
|---|---|---|---|---|---|---|
| 외관상태 | 상부구조 | · 바닥판하면 균열(폭 0.2mm) | | | | |
| | 하부구조 | · 교대 벽체 균열, 실란트 손상, 하부 지장물 적치(농자재, 폐가구) | | | | |
| | 기타부재 | · 교면포장 균열 및 보수부 재균열, 망상균열<br>· 중분대 이격 | | | | |
| 결 론 | 2015년 하반기 연금교에 대한 정기점검 결과, 주된 손상현황으로 교면포장 아스콘 균열 및 망상균열, 중분대 이격, 바닥판하면 균열, 교대 균열 및 실란트 손상, 하부 지장물 적치 등이 조사된 바, 내구성 확보 차원의 적절한 보수 및 지속적인 점검을 통한 유지관리가 필요하다. | | | | | |

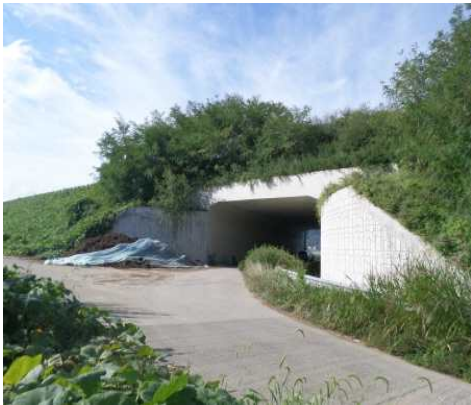
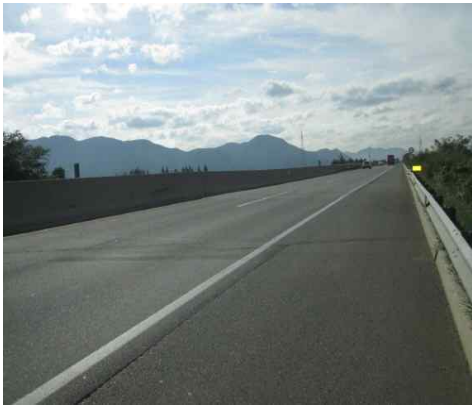
| ◆ 기산 1교 ◆ | | | | | 설계하중 | DB-24 |
|---|---|---|---|---|---|---|
| 외관상태 | 상부구조 | · 양호 | | | | |
| | 하부구조 | · 교대 벽체 접합부 실란트 손상, 보수부 재균열 | | | | |
| | 기타부재 | · 교면포장 균열 및 보수부 재균열<br>· 난간 균열(폭 0.3mm)<br>· 옹벽 보수부 재균열(폭 0.2mm), 이물질퇴적 | | | | |
| 결 론 | 2015년 하반기 기산1교에 대한 정기점검 결과, 상행선 교면포장 손상에 대한 보수(재포장)를 실시하였으며, 보수부는 양호한 상태이나, 미 보수된 교면포장 아스콘 균열, 방호벽 균열, 벽체 보수부 재균열, 접합부 실란트 손상, 옹벽 보수부 재균열, 이물질퇴적 등이 조사된 바, 시설물의 내구성 향상을 위하여 적절한 보수 및 유지관리가 필요하다. | | | | | |

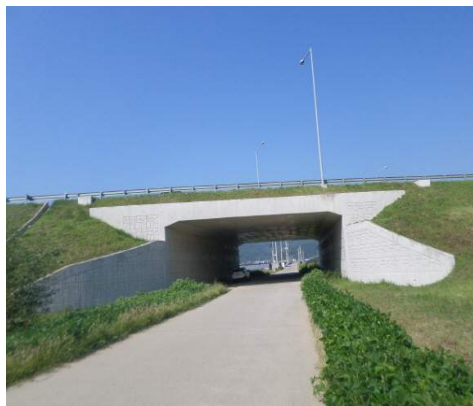
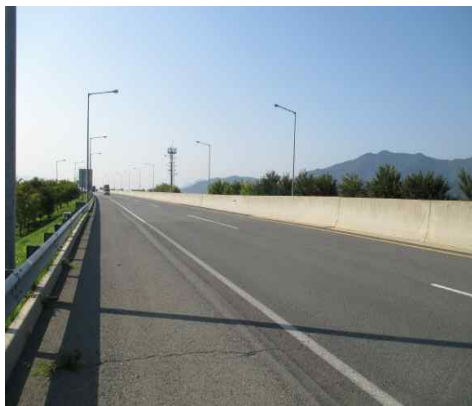
| ◆ 기산 2교 ◆ | | | | | 설계하중 | DB-24 |
|---|---|---|---|---|---|---|
| 외관상태 | 상부구조 | · 바닥판하면 균열(폭 0.1~0.3mm), 접합부 누수 | | | | |
| | 하부구조 | · 교대 벽체 보수부 재균열(폭 0.2mm), 접합부 실란트 손상 | | | | |
| | 기타부재 | · 교면포장 라벨링, 패임, 균열<br>· 난간 콘크리트 박락 | | | | |
| 결 론 | 2015년 하반기 기산2교에 대한 정기점검 결과, 교면포장 라벨링, 패임, 아스콘 균열에 대해 일부 보수를 실시하였으며, 보수부는 양호한 상태이나, 미보수된 교면포장 아스콘 균열, 라벨링, 패임, 난간 콘크리트 국부 박락, 바닥판하면 균열, 상·하생선 접합부 누수, 교대 벽체 보수부 재균열, 실란트 손상 등이 조사된 바, 내구성 확보 차원의 적절한 보수 및 지속적인 점검을 통한 손상의 진전 여부확인이 필요하다. | | | | | |

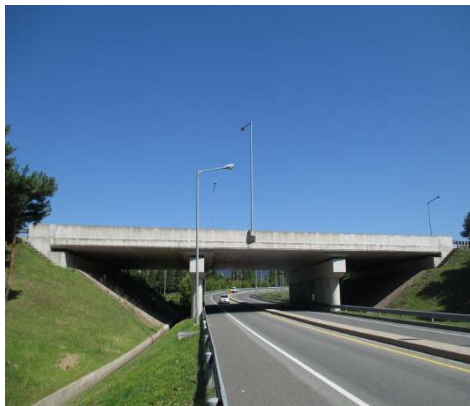
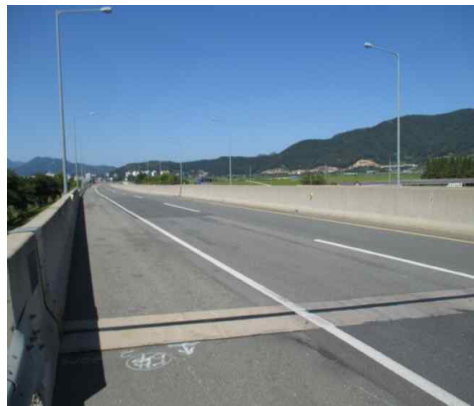
| ◆ 남밀양 IC 교 ◆ | | | | | 설계하중 | DB-24 |
|---|---|---|---|---|---|---|
| 외관상태 | 상부구조 | · 바닥판하면 균열, 실란트 손상 및 누수, 콘크리트 박락, 철근노출 | | | | |
| | 하부구조 | · 교대 균열 및 백태, 누수흔적, 실란트 손상 | | | | |
| | 기타부재 | · 교면포장 라벨링, 패임<br>· 배수관 연결부 불량, 하부 이물질퇴적<br>· 교량받침 고무재 들뜸, 밀림<br>· 신축이음 본체 고무재 손상, 이물질퇴적, 하부 누수<br>· 후타재 균열, 접속부 이격 및 단차, 콘크리트 박락<br>· 난간 균열 및 보수부 재균열<br>· 법면 이격, 침하, 공동, 누수흔적, 차수판 볼트 탈락, 측구수로 균열, 텔리네이트 손상 | | | | |
| 결 론 | 2015년 하반기 남밀양IC교에 대한 정기점검 결과, 주된 손상현황으로 교면포장 라벨링, 패임, 바닥판하면 균열, 실란트 손상 및 누수, 콘크리트 박락 및 철근노출, 교대 균열, 백태, 누수흔적, 실란트 손상, 탄성받침 들뜸, 고무재 밀림, 신축이음 고무재 손상, 하부 누수, 후타재 접속부 이격 및 단차, 박락 등이 확인된 바, 내구성 확보를 위한 적절한 보수 필요하다. 특히, 고무재 밀림 및 신축이음 하부 누수의 경우, 추가 손상 발생 및 손상의 진전 여부 확인에 대한 지속적인 점검이 요구된다. | | | | | |

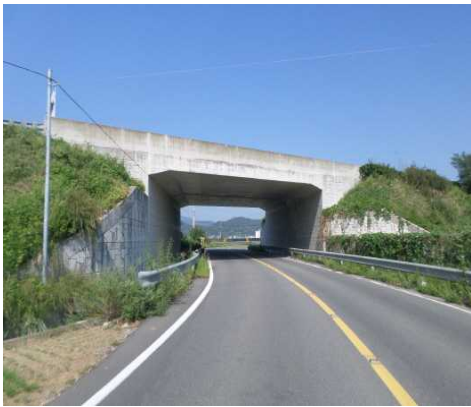
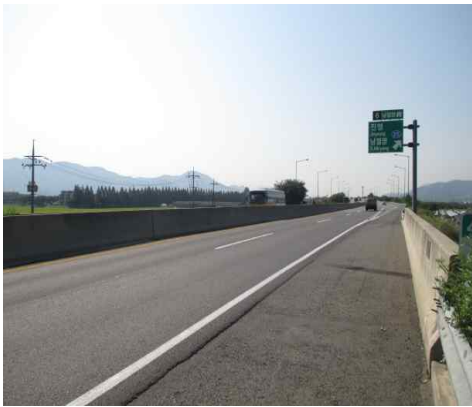
| ◆ 예림교 ◆ | | | | | 설계하중 | DB-24 |
|---|---|---|---|---|---|---|
| 외관상태 | 상부구조 | · 바닥판하면 균열(폭 0.1~0.2mm), 접합부 누수 | | | | |
| | 하부구조 | · 교대 벽체 균열(폭 0.1~0.2mm), 실란트 손상 | | | | |
| | 기타부재 | · 난간 균열(폭 0.1~0.3mm), 백태, 중분대 이격, 콘크리트 박락 | | | | |
| 결 론 | 2015년 하반기 예림교에 대한 정기점검 결과, 교면포장 전 구간에 걸쳐 재포장을 실시하여 포장면은 양호한 상태이나, 미 보수된 바닥판하면 균열, 접합부 누수흔적, 교대 벽체 균열, 실란트 손상, 콘크리트 난간 균열 및 백태, 중분대 이격, 콘크리트 박락 등이 확인된 바, 내구성 확보 차원의 적절한 보수 및 지속적인 점검을 통한 손상의 진전여부 확인이 요구된다. | | | | | |

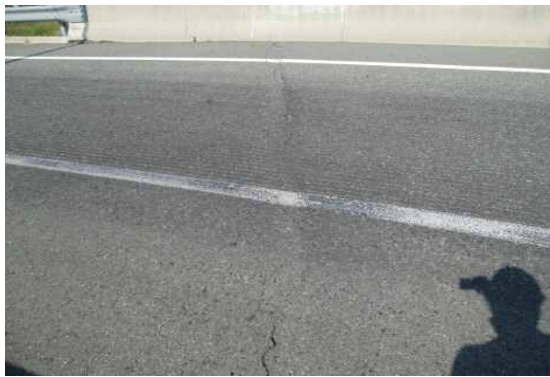
아스콘으로 시공된 포장면은 추가 발생 손상은 없으나, 기존 손상인 교량 시·중점측 포장면 균열이 발생된 바, 내구성 확보를 위한 적절한 보수가 필요하다.

| 현 황 | 아스콘 균열 | 현 황 | 아스콘 균열 |

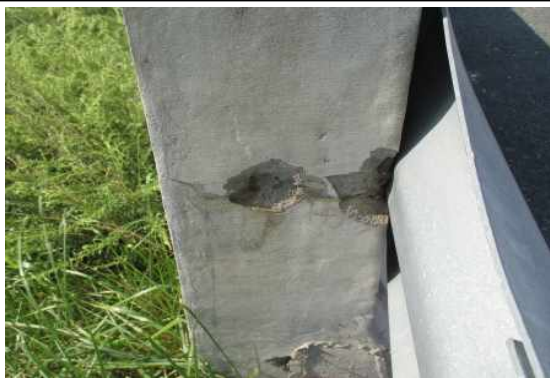
콘크리트 방호벽에 대한 점검결과, 일부 구간 균열 및 보수부 재균열이 추가 발생된 바, 기존 손상인 A2측 접속도로 구간 방호벽 콘크리트 박락과 더불어 내구성 확보를 위한 보수가 필요하다.

| 현 황 | 콘크리트 박락 | 현 황 | 보수부 재균열(폭 0.2mm) |

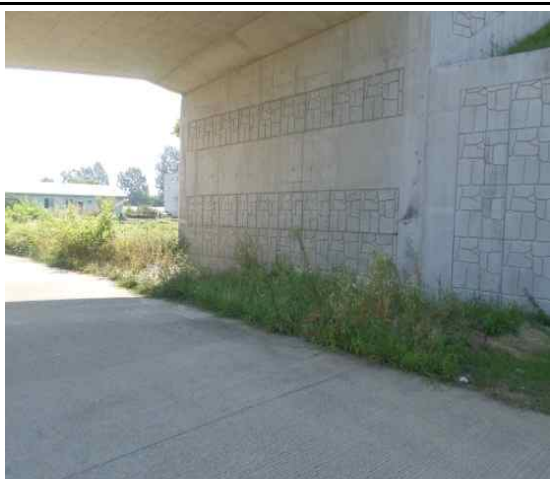
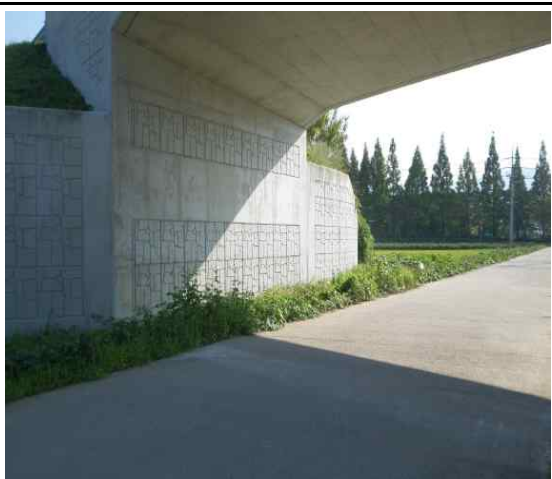
| 위 치 | A1 | 위 치 | A2 |

교대 벽체에 대한 외관조사 결과, 전반적으로 특이 손상이 발생하지 않은 양호한 상태이다.

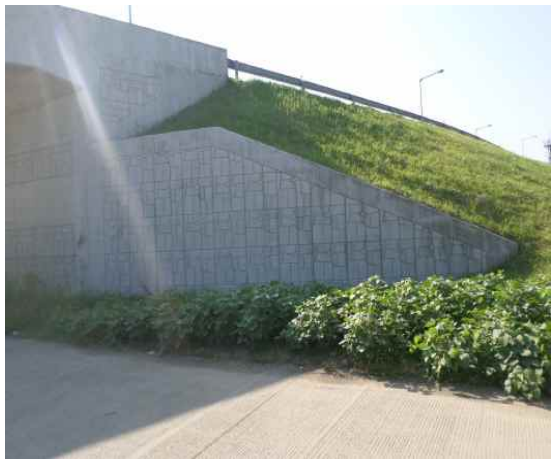
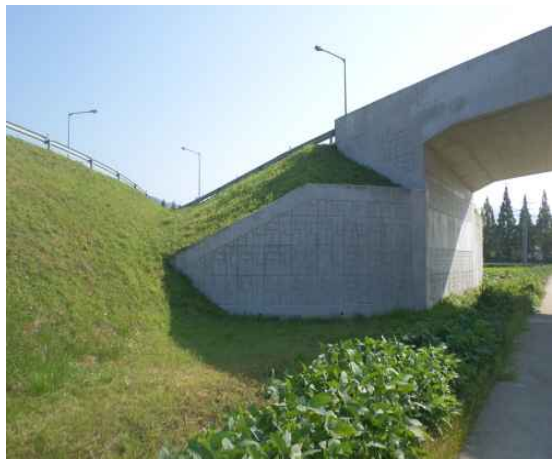
| 위 치 | 옹벽 시점부 우측면 | 위 치 | 옹벽 시점부 좌측면 |

외관조사 결과, 전반적으로 특이 손상이 발생하지 않은 양호한 상태이다.

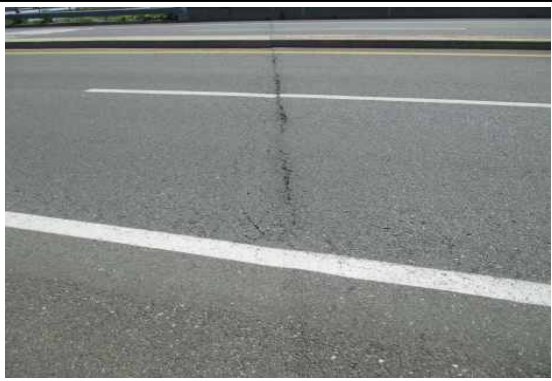
아스콘으로 시공된 교면포장에 대한 조사 결과, 추가 발생 손상은 없으나, 기존 손상인 교량 시·종점측 구간의 횡방향 균열 및 라벨링, 패임, 포트홀 등이 조사된 바, 차량의 주행성 확보 차원의 보수가 필요하다.

| 현 황 | 아스콘 균열 | 현 황 | 아스콘 균열 |

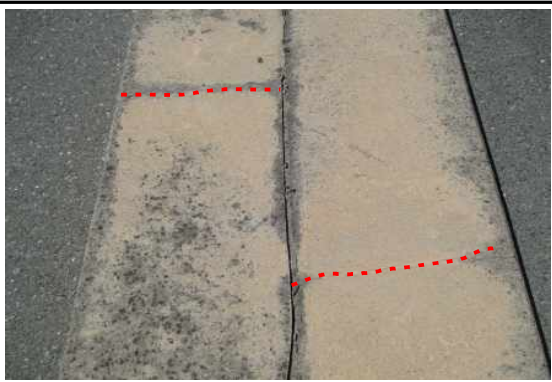
콘크리트 방호벽에 대한 조사 결과, 중분대 균열이 일부 추가 발생하였으며, 기존 손상인 방호벽 균열 및 보수부 재균열이 조사된 바, 내구성 확보를 위한 적절한 보수가 필요하다.

| 현 황 | 균열(폭 0.2~0.3mm) | 현 황 | 보수부 재균열(폭 0.2mm) |

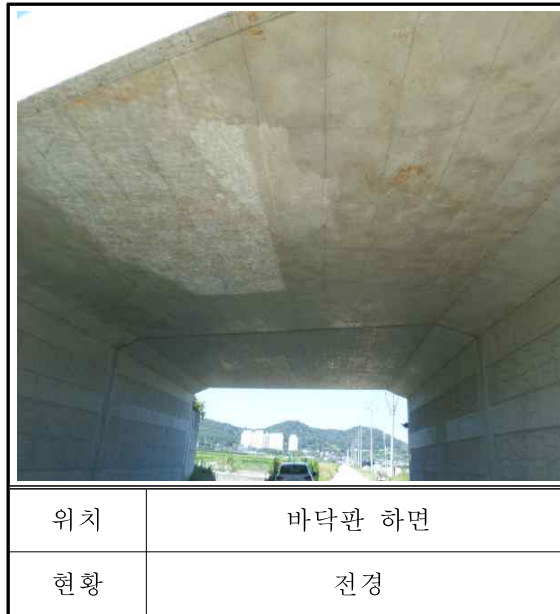
바닥판 하면에 대한 조사 결과, 특히 손상이 발생하지 않은 전반적으로 양호한 상태이다.

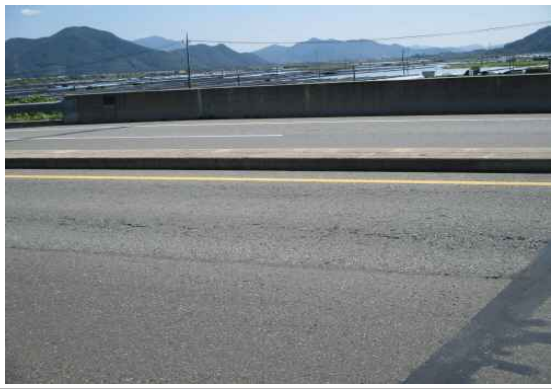
아스콘으로 시공된 교면 포장에 대한 외관조사 결과, 기존 손상인 아스콘 균열, 라벨링, 보수부 패임 등이 조사되었으며, 일부 구간 라벨링 손상이 진전된 것으로 확인된 바, 차량 주행성 및 내구성 확보 차원의 적절한 보수가 필요하다.

| 현 황 | 라벨링 | 현 황 | 아스콘 균열 |

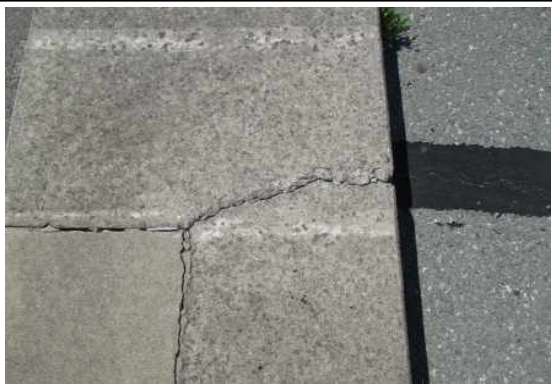
콘크리트 방호벽에 대한 외관조사 결과, 일부 구간 폭 0.1mm 정도의 균열 및 보수부 재균열이 추가 발생하였으며, 기존 손상인 균열, 보수부 재균열, 백태 등이 조사된 바, 내구성 확보 차원의 적절한 보수가 필요하다.

| 현 황 | 상면 균열(폭 0.5mm) | 현 황 | 보수부 재균열(폭 0.2mm) |

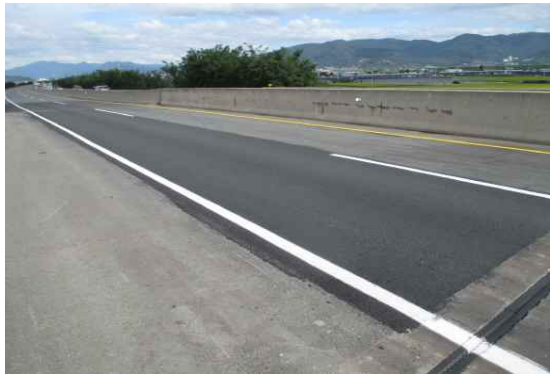
아스콘으로 시공된 교면포장의 외관조사 결과, 일부 구간 손상에 대한 보수(재포장)를 실시하였으며, 보수부는 양호한 상태이나, 미 보수된 라벨링, 패임 등이 조사되었으며, 일부 구간 라벨링 손상이 진전된 것으로 조사된 바, 차량 주행성 및 내구성 확보를 위한 적절한 보수 및 유지관리가 필요하다.

| 현 황 | 라벨링 및 패임 보수 - 양호 | 현 황 | 라벨링 |

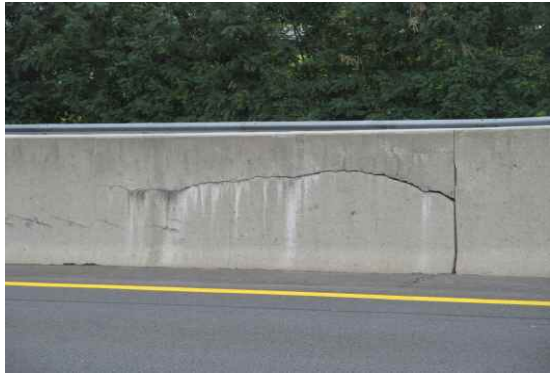
콘크리트 방호벽의 외관조사 결과, 일부 구간 균열이 추가 발생되었으며, 기존 손상인 균열 및 백태, 중분대 침하 등이 조사된 바, 적절한 보수 및 손상의 진전 여부 확인이 필요하다.

| 현 황 | 수평균열(폭 2.0mm) | 현 황 | 백태 |

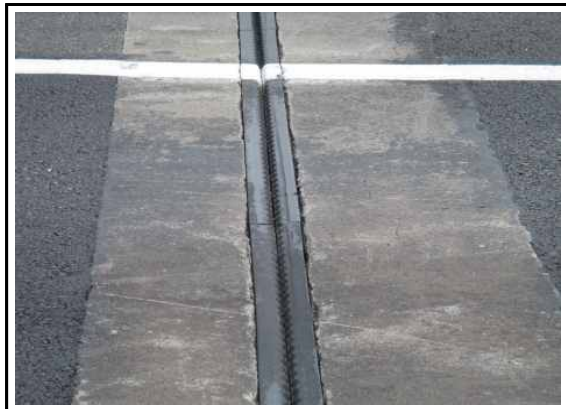
| 위 치 | 상행선 A1 신축이음 |

신축이음장치는 Mono Cell Joint로서, 추가 발생 손상은 없으나, 기존 손상인 본체 고무재 손상, 하부 누수, 이물질퇴적, 후타재 균열, 접속부 단차 등이 조사된 바, 적절한 보수 및 정비가 필요하다. 특히, 신축이음 하부 누수는 거더 및 하부구조의 열화의 원인이 되므로 적절한 정비 및 지속적인 유지관리가 요구된다.

| 현 황 | 고무재 손상 |

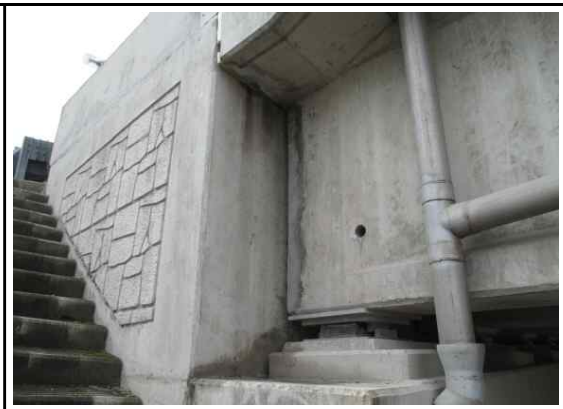
| 현 황 | 하부 누수 |

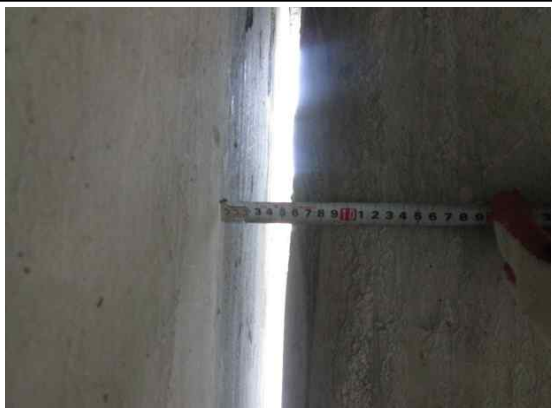
거더 및 가로보에 대한 외관조사 결과, 추가 발생 손상은 없으나, 유간 부족으로 인하여 절단한 부위에 철근노출이 조사된 바, 내구성 확보 차원의 보수가 필요하며, 기존 거더 및 교대 벽체간 밀착 구간(현재 보수완료)에 대한 지속적인 점검 및 주의관찰이 요구된다.

| 현 황 | 기존 밀착 구간 유간 측정 | 현 황 | 절단부 철근노출 |

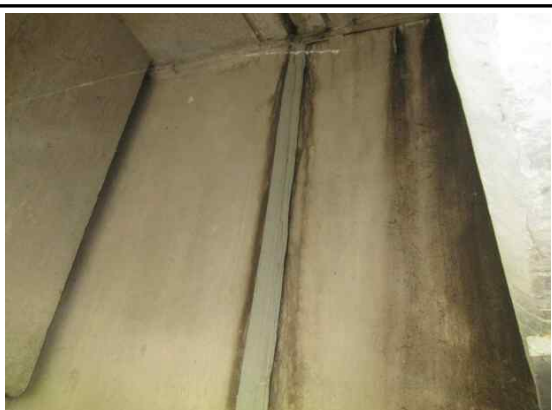
교대는 역T형 구조로서, 추가 발생 손상은 없으나, 기존 손상인 체수 및 누수 흔적, 실란트 재손상 등이 확인된 바, 내구성 확보를 위한 적절한 조치가 필요하다. 특히, 체수 및 누수흔적의 경우, 신축이음 하부 누수와 연계한 보수 조치가 요구된다.

| 현 황 | 접합부 실란트 손상 | 현 황 | 체수흔적 |

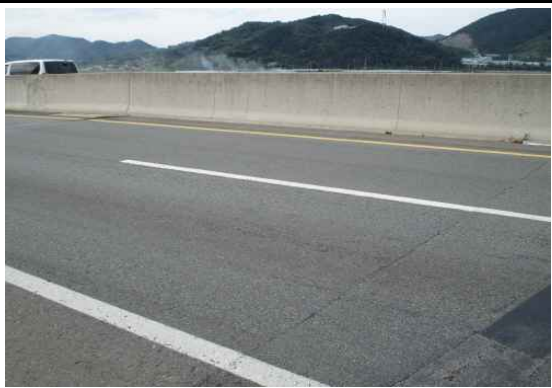
아스콘으로 시공된 교면포장에 대한 외관조사 결과, 일부 구간 아스콘 보수부 재균열 및 라벨링이 추가 발생된 바, 기존 손상인 패임, 라벨링 등과 더불어 내구성 확보 차원의 적절한 보수가 필요하다.

| 현 황 | 라벨링 | 현 황 | 패임(보수부 재손상) |

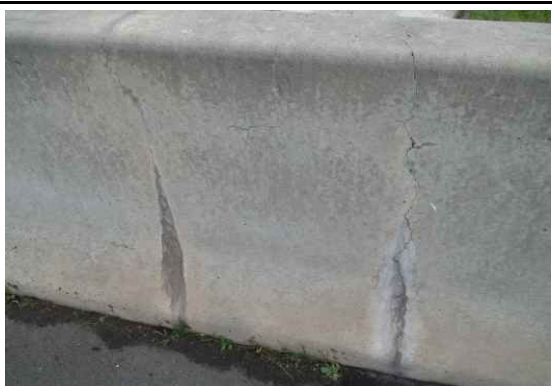
난간에 대한 외관조사 결과, 추가 발생 손상은 없으나, 기존 손상인 균열 및 망상균열, 백태, 콘크리트 손상 등이 조사된 바, 내구성 확보 차원의 적절한 보수가 필요하다.

| 현 황 | 균열부 백태 | 현 황 | 균열(폭 0.5mm) 및 백태 |

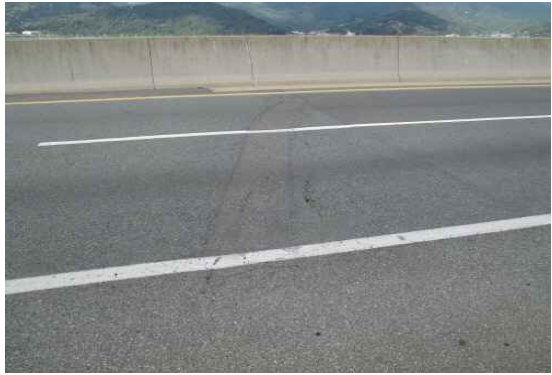
교면포장은 아스콘으로 시공되었으며, 추가 발생 손상은 없으나, 기존 손상인 아스콘 균열 및 망상균열 등이 조사된 바, 차량의 주행성 확보 차원의 적절한 보수가 필요하다.

| 현 황 | 아스콘 망상균열 | 현 황 | 아스콘 균열 |

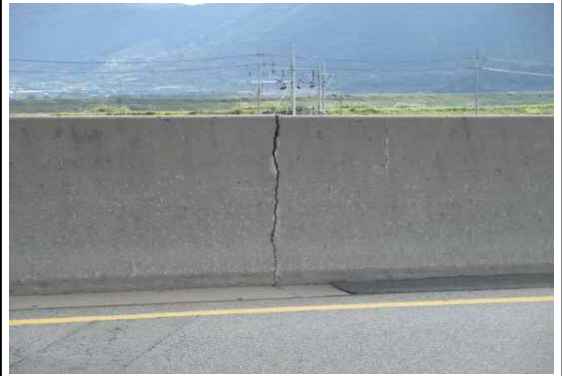
| 위 치 | 상행선 S1 중분대 |

콘크리트 방호벽으로서, 기존 손상인 중분대 이격이 조사되었으며, 손상의 진전은 없는 것으로 조사되었으나, 내구성 확보 차원의 적절한 보수가 필요하다.

| 현 황 | 이격(폭 2.0mm이상) |

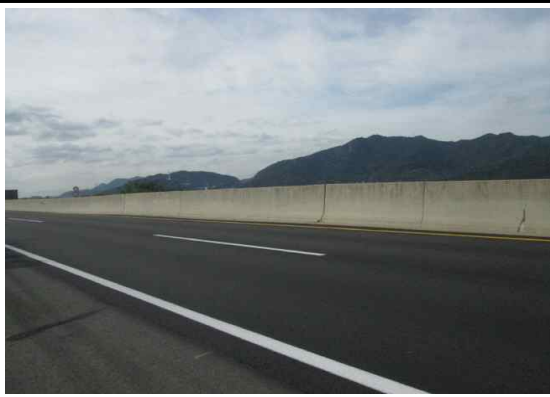
아스콘으로 시공된 교면포장은, 상행선 전구간 보수(재포장)를 실시하였으며, 보수부는 양호한 상태이나, 미 보수된 하행선 아스콘 균열 및 보수부 재균열 등이 확인된 바, 차량의 주행성 및 내구성 확보 차원의 적절한 보수가 필요하다.

| 현 황 | 재포장 - 양호 | 현 황 | 아스콘 균열 |

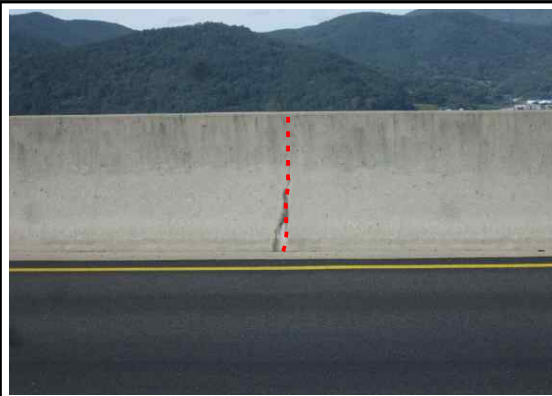
| 위 치 | 상행선 S1 중분대 |

콘크리트 방호벽이며, 추가 발생 손상은 없으나, 기존 손상인 폭 0.3mm정도의 균열이 조사된 바, 내구성 확보 차원의 보수가 필요하다.

| 현 황 | 균열(폭 0.3mm) |

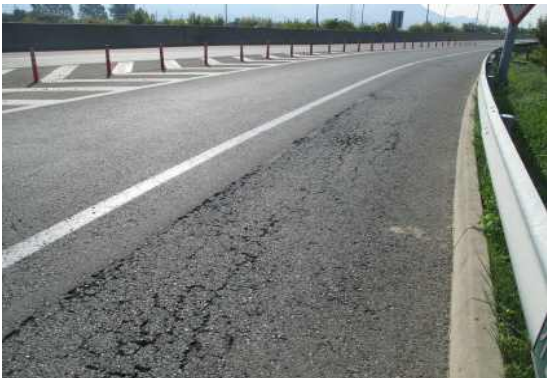
아스콘으로 시공된 교면포장에 대한 조사 결과, 일부 손사에 대한 보수를 실시하였으며, 보수부는 양호한 상태이나, 미 보수된 라벨링, 패임, 균열 등이 확인된 바, 차량의 주행성 확보 차원의 보수 및 손상의 진전 여부에 대한 지속적인 주의 관찰이 필요하다.

| 현 황 | 라벨링 | 현 황 | 패임 보수 - 양호 |

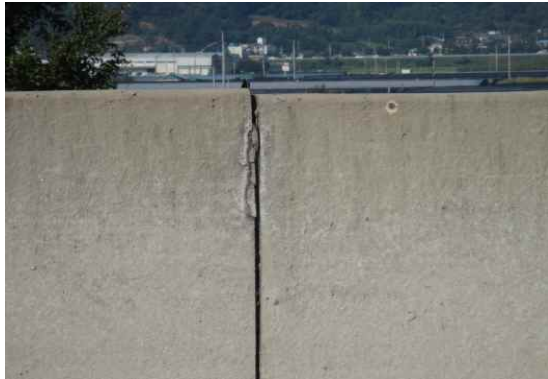
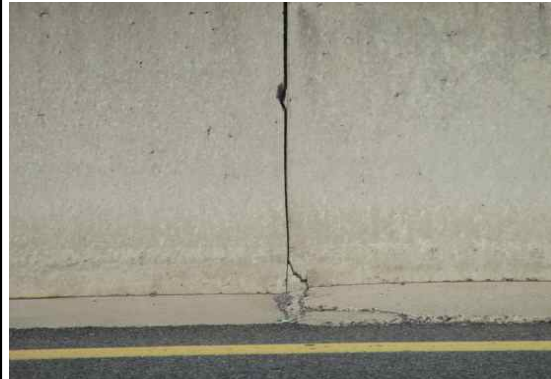
| 위 치 | 상행선 S1 중분대 | 위 치 | 상행선 S1 중분대 |

콘크리트 방호벽이며, 추가 발생 손상은 없으나, 기존 손상인 콘크리트 국부 박락이 확인된 바, 내구성 확보 차원의 적절한 보수가 필요하다.

| 현 황 | 콘크리트 박락 | 현 황 | 콘크리트 박락 |

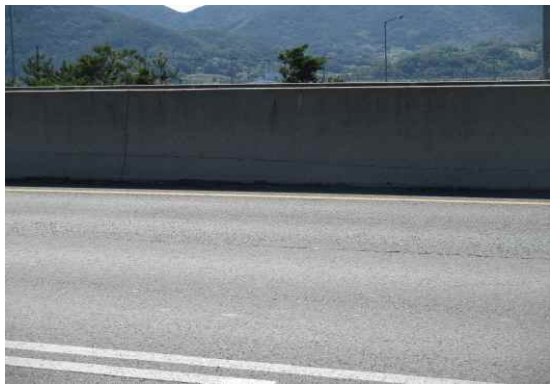
아스콘으로 시공된 교면포장에 대한 조사 결과, 기존 손상인 라벨링 및 패임 등이 조사되었으며, 일부 구간 라벨링 손상이 진전된 것으로 확인된 바, 차량의 주행성 확보 차원의 보수 및 손상의 진전 여부에 대한 지속적인 주의관찰이 필요하다.

| 현 황 | 라벨링 | 현 황 | 패임 |

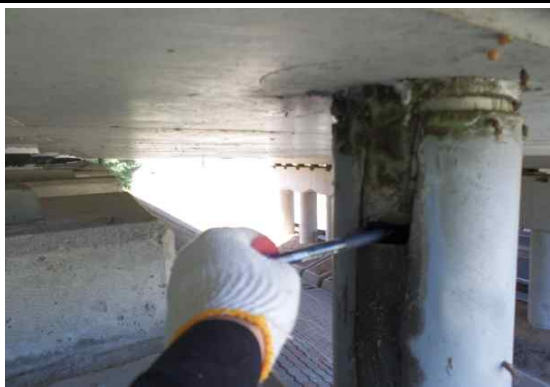
배수 시설에 대한 조사 결과, 상행선 배수관 연결부 불량 및 유출구 이물질퇴적 등이 조사된 바, 원활한 배수 기능을 확보를 위한 정비가 필요하다.

| 현 황 | 연결부 불량 | 현 황 | 유출구 이물질퇴적 |

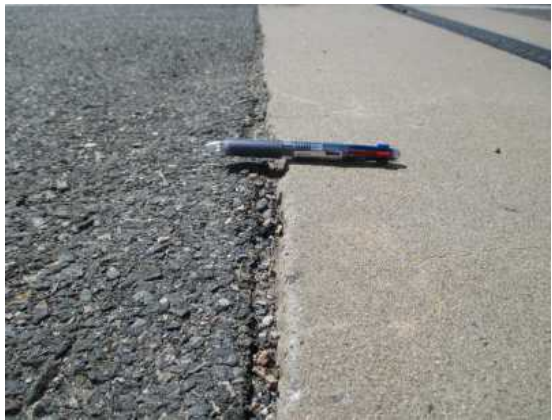
| 위 치 | 상행선 A1 신축이음 | 위 치 | 하행선 A1 신축이음 |

후타재는 추가 발생 손상은 없으나, 기존 손상인 균열, 콘크리트 박락, 접속부 이격 및 단차 등이 조사된 바, 내구성 확보를 위한 적절한 보수가 필요하다.

| 현 황 | 후타재 접속부 이격 및 단차 | 현 황 | 후타재 콘크리트 박락 |

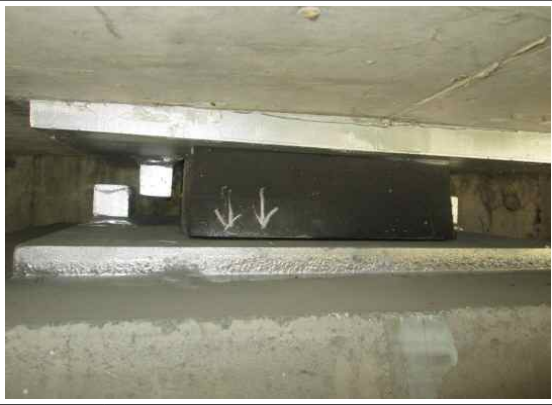
| 위 치 | 상행선 A1 SH1 | 위 치 | 하행선 A2 SH4 |

교량 받침은 탄성고무 받침으로 금회 점검시 고무재 밀림이 일부 조사되었으며, 기존 손상인 탄성받침 하부 들뜸이 확인된 바, 추가 손상 발생 및 손상의 진전 여부 확인에 대한 지속적인 점검이 필요하다.

| 현 황 | 고무재 하부 들뜸 | 현 황 | 고무재 밀림 |

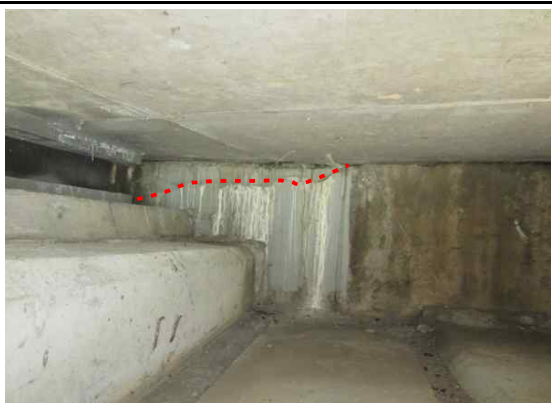
| 위 치 | 하행선 A1 홍벽 | 위 치 | 하행선 A2 벽체 |

교대는 역T형, 교각은 다주식 구조로서, 추가 발생 손상은 없으나, 기존 손상인 균열, 백태, 누수흔적 등이 조사된 바, 내구성 확보 차원의 적절한 보수 및 손상의 진전 유무에 대한 주의관찰이 요구된다. 특히, 교대 누수흔적의 경우 신축이음 하부 누수와 연계한 보수 계획이 필요하다.

| 현 황 | 균열(폭 0.2mm) 및 백태 | 현 황 | 누수흔적 |

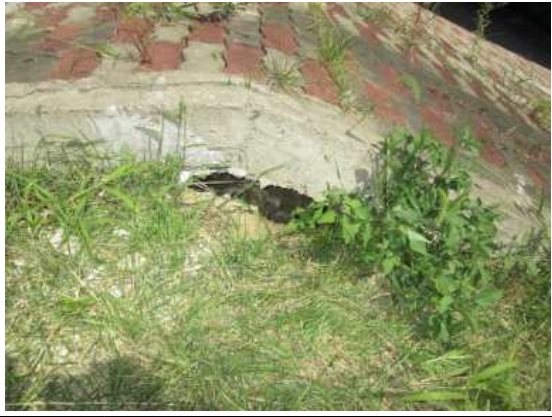
| 위 치 | 하행선 A2 | 위 치 | 하행선 A2 |

범면 이격, 침하, 공동, 누수흔적, 차수판 볼트 탈락, 측구수로 균열, 텔리네이 트 손상 등에 대해 적절한 보수 및 정비가 필요하다.

| 현 황 | 범면 공동 발생 | 현 황 | 범면 침하 |

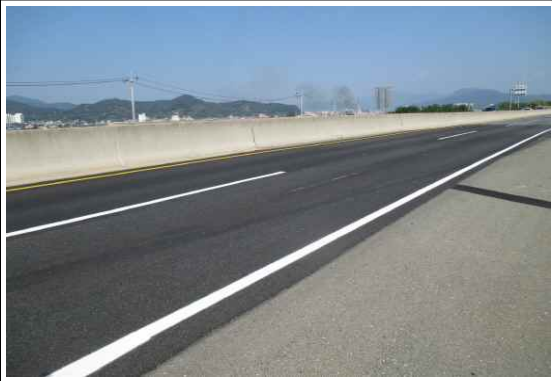
| 위 치 | 상행선 S1 교면포장 | 위 치 | 하행선 S1 교면포장 |

아스콘으로 시공된 교면포장에 대한 조사 결과, 전 구간 재포장을 실시하여 특이 손상이 발생하지 않은 양호한 상태로 조사되었다.

| 현 황 | 재포장 - 양호 | 현 황 | 재포장 - 양호 |

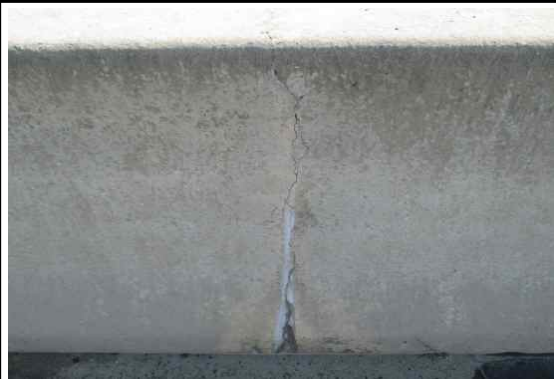
| 위 치 | 상행선 S1 방호벽 | 위 치 | 하행선 S1 중분대 |

콘크리트 방호벽에 대한 점검결과, 일부 구간 균열 폭의 증가 및 추가 발생된 것으로 조사되었으며, 기존 손상인 콘크리트 박락, 백태, 이격 등이 확인된 바, 내구성 확보 차원의 적절한 보수 및 지속적인 점검을 통한 손상의 진전여부 확인이 필요하다.

| 현 황 | 균열(폭 0.3mm) | 현 황 | 이격 |

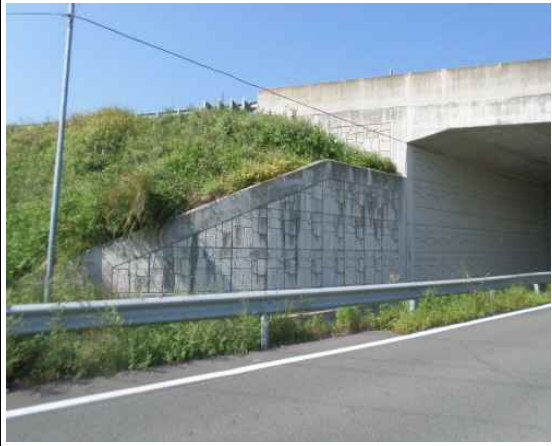
| 위 치 | 상행선 시점측 옹벽 | 위 치 | 하행선 종점측 옹벽 |

옹벽은 특이 손상이 발생하지 않았으며 전반적으로 양호한 상태이다.

| 현 황 | 전경 | 현 황 | 전경 |
