**신대구부산고속도로 시설물 ( 9 공구 )**  
**정 기 점 검 보 고 서**  
**[ 기타종 교량 ]**

2015. 12.

**新대구부산고속도로주식회사**  
New DAEGU BUSAN Expressway Co., Ltd.

(주) 아 워 브 레 인

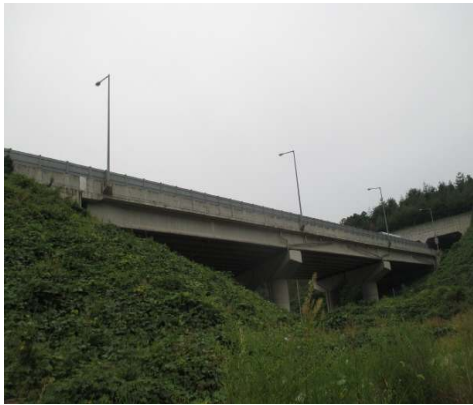
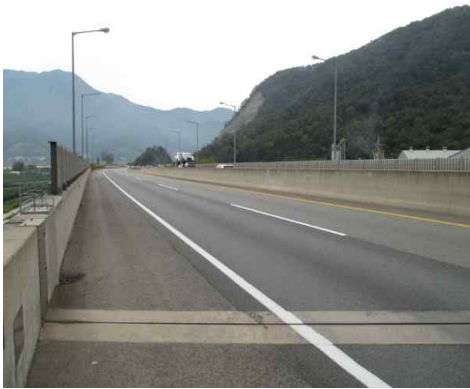
| ◆ 여차교 ◆ | | | | | 설계하중 | DB-24 |
|---|---|---|---|---|---|---|
| 외관상태 | 상부구조 | · 바닥판하면 망상균열<br>· 거더 망상균열, 가로보 균열(폭 1.0mm), 백태, 재료분리 | | | | |
| | 하부구조 | · 교대 균열 및 보수부 재균열, 체수, 누수흔적, 실란트 손상<br>· 교각 균열(폭 0.1~0.3mm) | | | | |
| | 기타부재 | · 교면포장 라벨링, 포트홀<br>· 배수관 연결재 및 연결고리 탈락, 연결부 어긋남 및 누수<br>· 방호벽 균열 및 백태, 망상균열, 단차<br>· 신축이음 하부 누수, 후타재 균열, 접속부 이격 및 단차<br>· 교량받침 Plate 도장손상, 고무재 밀림, 스톱퍼 손상, 간섭, 무수 축물탈 및 받침콘크리트 균열, 재료분리<br>· 교대 법면 보호블럭 침하 및 이격, 밀림, 차수판 탈락, 볼트 탈락, 점검계단 상부 토사유실 및 손상 | | | | |
| 결 론 | 2015년 하반기 여차교에 대한 정기점검 결과, 가로보 백태에 대한 보수를 실시하였으며, 보수부는 양호한 상태이나, 미 보수된 교면포장 라벨링, 배수관 연결재 및 연결고리 탈락, 연결부 불량, 신축이음 하부 누수, 후타재 이격 및 단차, 거더 및 가로보 균열, 교량받침 고무재 밀림, 스톱퍼 손상, 교대 및 교각 균열, 체수, 누수흔적, 법면 침하, 이격, 차수판 탈락 등이 조사되었다. 상기 손상 중 받침 고무재 밀림의 경우, 진전은 없는 것으로 조사되었으나, 지속적인 점검을 통한 손상의 진전여부 확인이 필요하며, 신축이음 하부 누수는 거더 및 하부구조의 손상 및 열화를 초래할 수 있으므로 적절한 보수가 필요하다. | | | | | |

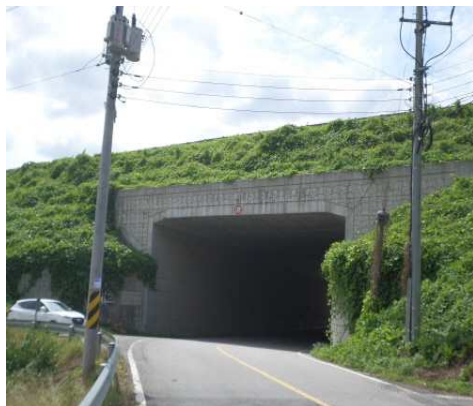
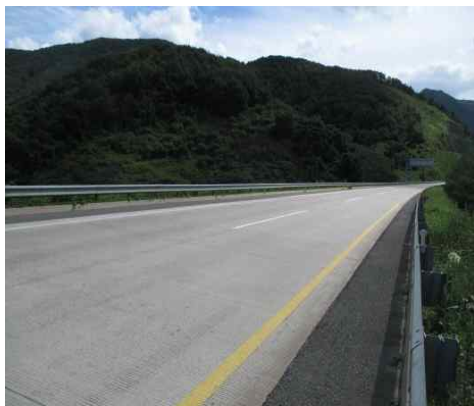
| ◆ 안양 2교 ◆ | | | | | 설계하중 | DB-24 |
|---|---|---|---|---|---|---|
| 외관상태 | 상부구조 | · 바닥판 하면 폭 0.1~0.2mm 균열, 망상균열, 측면 오염 | | | | |
| | 하부구조 | · 벽체 폭 0.2mm 균열, 콘크리트 국부 탈락 및 철근노출, 실란트 손상 | | | | |
| | 기타부재 | · 교면포장 포장면 균열 | | | | |
| 결 론 | 2015년 하반기 안양2교에 대한 정기점검 결과, 주된 손상현황으로 벽체 균열, 콘크리트 국부 탈락 및 철근노출, 실란트 손상, 바닥판 하면 균열, 측면 오염, 상부 콘크리트 포장면 균열 등이 조사된 바, 내구성 확보를 위한 적절한 보수 및 유지관리가 필요하다. | | | | | |

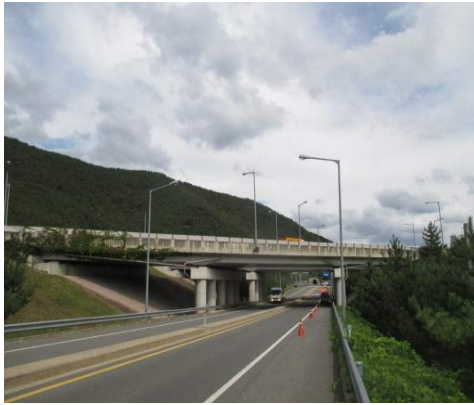
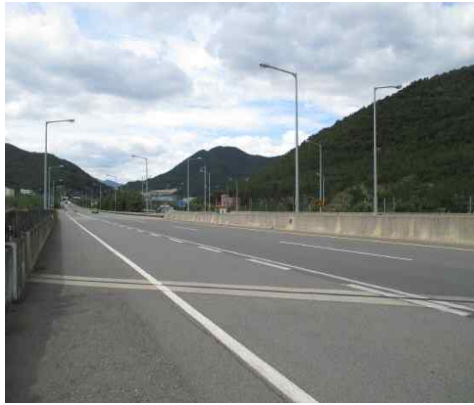
| ◆ 삼랑진 IC 교 ◆ | | | | | 설계하중 | DB-24 |
|---|---|---|---|---|---|---|
| 외관상태 | 상부구조 | · 바닥판 하면 균열, 보수부 들뜸, 박락, 누수흔적 | | | | |
| | 하부구조 | · 교각 및 교대 균열, 보수부 재균열, 망상균열, 체수 및 누수흔적, 백태 | | | | |
| | 기타부재 | · 교면포장 라벨링<br>· 배수시설 연결재 및 연결고리 탈락, 배수관 덮개 망실<br>· 방호벽 단차 및 콘크리트 박락, 실란트 손상, 균열, 백태<br>· 신축이음 본체 고무재 손상, 하부 누수, 이물질퇴적 및 체수, 후타재 균열, 국부 박락, 접속부 이격 및 단차<br>· 교량받침 스토퍼 상호 간섭, 무수축물탈 및 받침콘크리트 균열, 받침콘크리트 국부 탈락 및 철근노출<br>· 교대 범면 이격, 점검계단 균열, 이격, 차수관 볼트 탈락 | | | | |
| 결 론 | 2015년 하반기 삼랑진IC교에 대한 정기점검 결과, 주된 손상현황으로 교면포장 라벨링, 난간 균열 및 보수부 재균열, 단차 및 콘크리트 박락, 바닥판 균열, 보수부 들뜸, 박락, 교대 및 교각 균열, 백태, 체수, 누수흔적, 무수축물탈 균열, 받침콘크리트 균열, 신축이음 고무재 손상, 하부 누수, 후타재 균열, 박락, 접속부 이격 및 단차 등이 조사된 바, 내구성 확보를 위한 적절한 보수 및 지속적인 점검을 통한 손상의 진전여부 확인이 필요하다. 특히, 신축이음 하부 누수의 경우, 하부구조 손상의 원인이 되므로 유도배수관 설치 등의 조치가 요망된다. | | | | | |

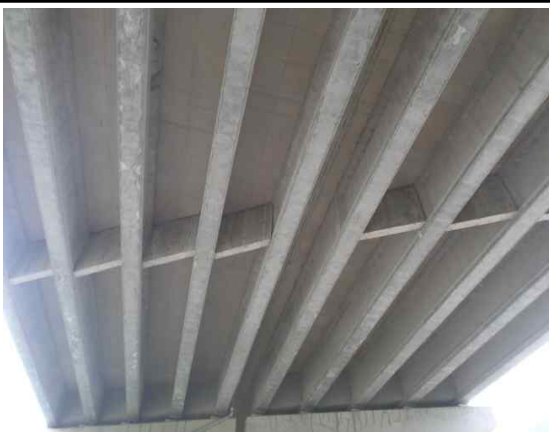
| 위 치 | 상행선 S2 바닥판하면 | 위 치 | 상·하행선 바닥판 하면 |

콘크리트 바닥판 하면에 대한 외관조사 결과, 일부 구간 망상균열이 추가 발생된 것으로 조사되었으나, 시설물에 미치는 영향은 없는 것으로 판단되는 바, 지속적인 점검을 통한 손상의 진전여부 확인이 필요하다.

| 현 황 | 망상균열 | 현 황 | 전경 |

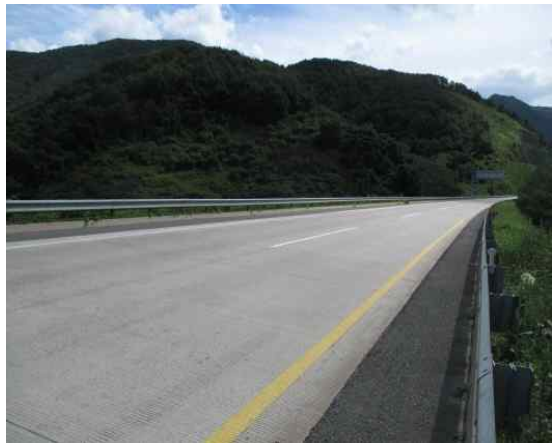
| 위 치 | 하행선 S1 교면포장 | 위 치 | 상행선 교면포장 |

콘크리트로 시공된 교면포장은 추가 발생 손상은 없으나, 기존 손상인 포장면 균열이 일부 조사된 바, 내구성 확보를 위한 적절한 보수가 필요하다.

| 현 황 | 포장면 균열 | 현 황 | 전경 |
