# 신대구부산고속도로 시설물 기 타 종 사 면 점 검 보 고 서

2015. 12

新대구부산고속도로주식회사  
New DAEGU BUSAN Expressway Co., Ltd.

귀사에서 의뢰하신 『2015년 하반기 시설물 안전점검용역(3구간 정기점검)』의 과업을 성실히 수행하고, 그 결과를 본 보고서에 수록하여 부속자료와 함께 제출합니다.

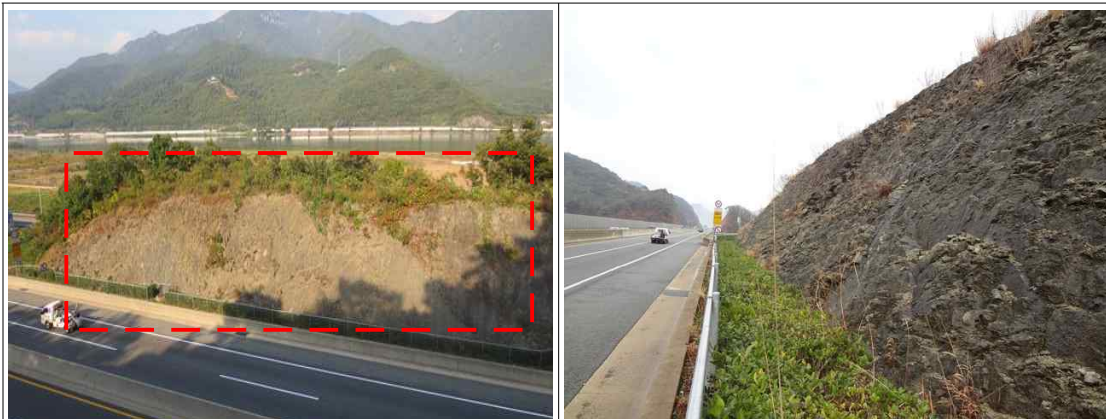
**1** (10공구) 기타종사면14 (19.45~19.52K) 1단 심한풍화 및 이완암 ⇨ 주의관찰

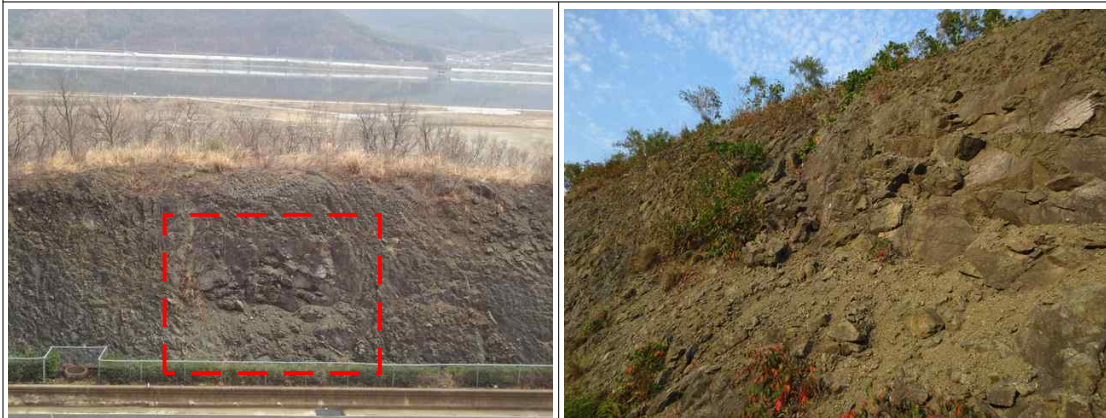
**2** (10공구) 기타종사면14 (19.48K) 1단 심한풍화 및 이완암 ⇨ 주의관찰

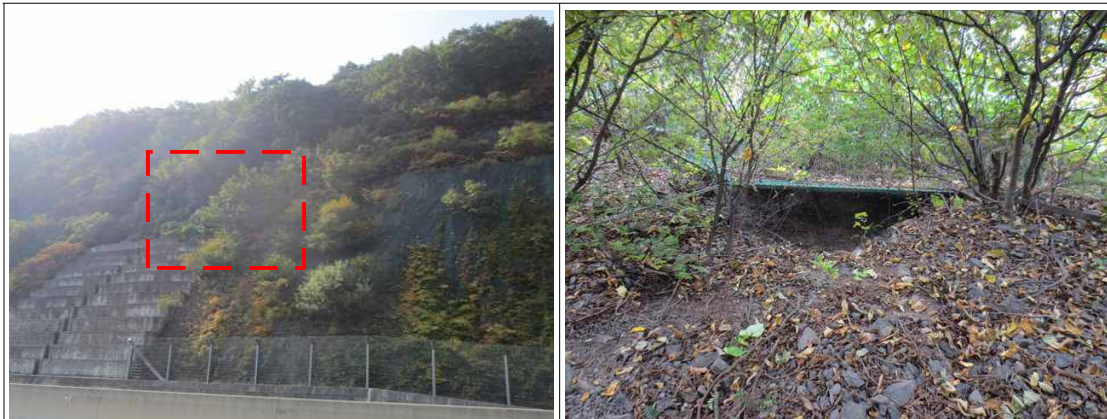
**1** (10공구) 기타종사면19 (21.14K) 옹벽 상면 표층유실 ⇨ 숏크리트(A=10m\*10m)

대상 사면은 암사면으로, 보호/보강공은 계단식옹벽, 낙석방지망, 낙석방지 울타리가 시공되어있고, 전반적으로 양호한 상태이다. 암구간에 발달된 절리를 따라 이완암 및 누수가 조사되었으며, 상부에 암괴가 조사되었다. 옹벽 상부 표층유실 구간은 슛크리트 등의 조치가 필요하고, 이완암, 낙석퇴적, 토석류, 자연사면부 울타리내 토사퇴적, 암괴 등은 손상의 진전유무에 대한 지속적인 주의관찰 및 조치가 필요하다.

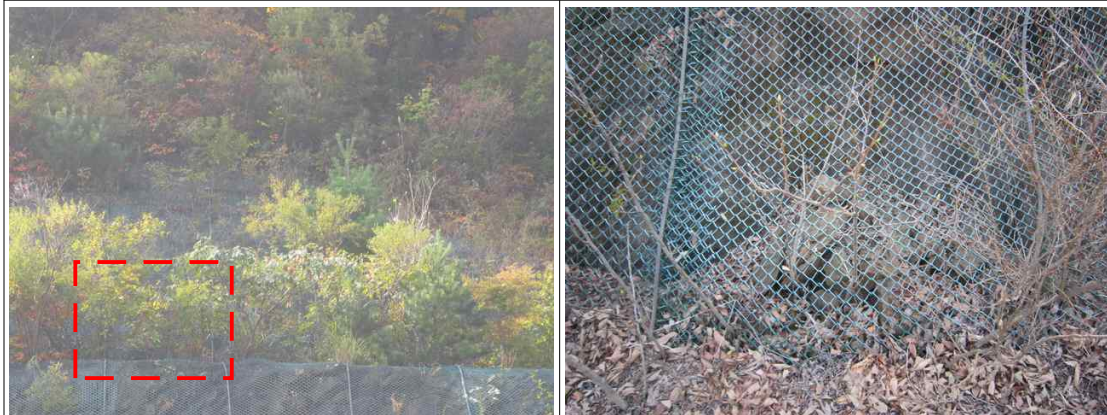
**2** (10공구) 기타종사면19 (21.16K) 2단 낙석 망내 퇴적, 수목 ⇨ 정비, 벌목

| ■ 10공구 기타종사면19(부산방향) (L=80m, 21.13~21.21K) | | | |
|---|---|---|---|
| 기 타 | ⑦ 하단 절리부 누수 2개소<br>⑧ 21.15K, 21.17K 2단 망내 퇴적 A=3m*3m*2EA<br>⑨ 21.14K 자연사면부 울타리 토사퇴적 L=10m | 주의관찰<br>정비<br>정비 | |

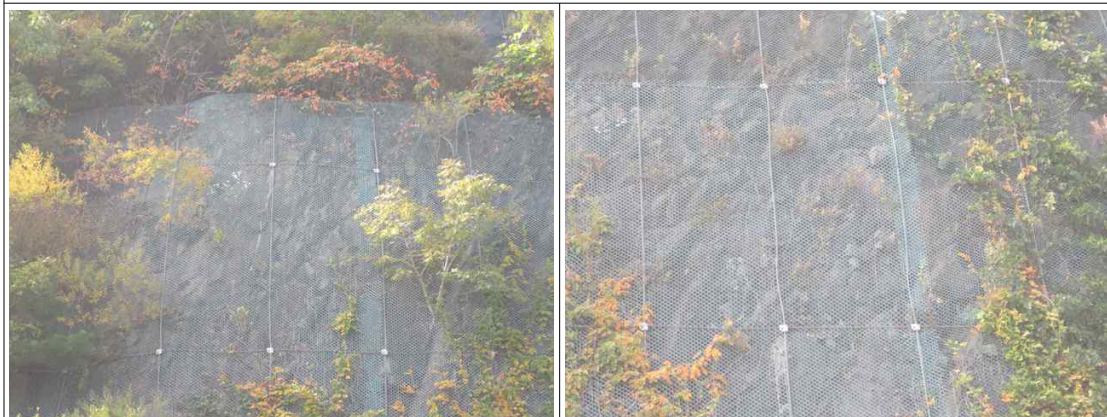
**3** (10공구) 기타종사면19 (21.16K)  
1단 이완암 ⇨ 주의관찰

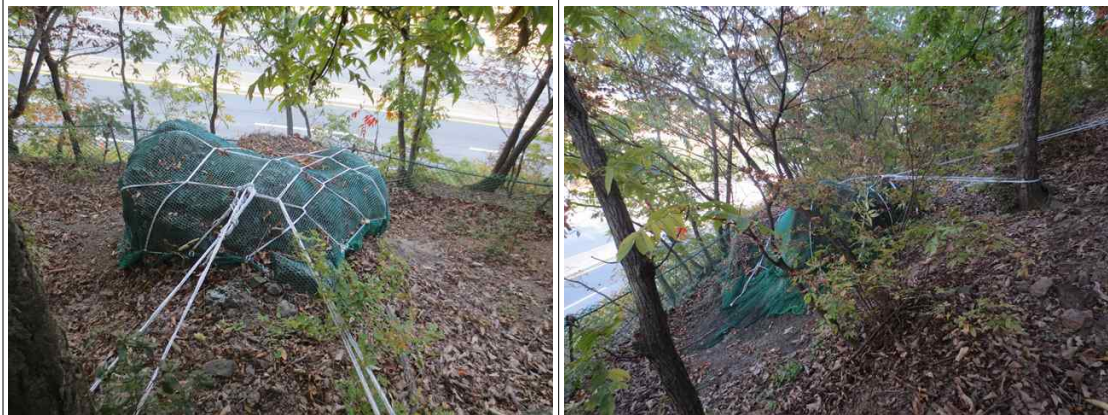
**1** (10공구) 기타종사면21 (21.52K) 자연사면 암괴 포획 ⇨ 주의관찰

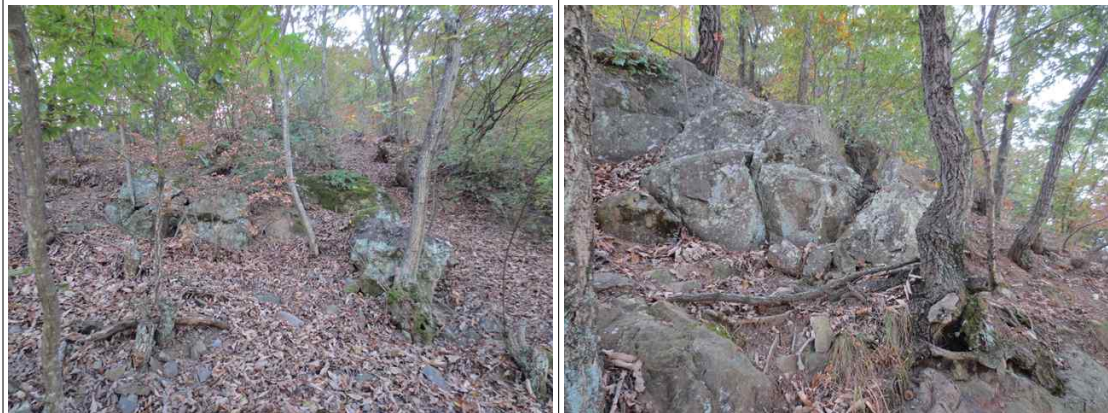
**2** (10공구) 기타종사면21 (21.47~21.54K) 자연사면부 암괴 다수 분포 ⇨ 주의관찰

대상 사면은 암사면으로, 보호공은 낙석방지울타리가 시공되어있고, 양호한 상태이다. 암사면에 발달된 절리를 따라 풍화가 진행중이며, 이완암, 절리부 누수, 표층유실이 조사되었다. 자연사면부에 다수 분포하는 암괴 및 절토부 이완암 구간은 주의관찰이 요구되며, 진전시 포획, 낙석방지망 등의 조치가 필요하다.

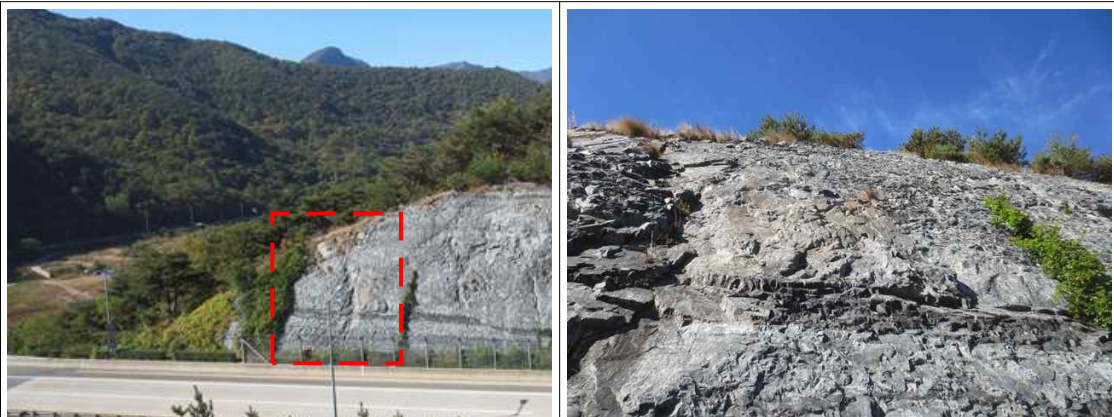
**1** (6공구) 기타종사면40 (56.12K) 1단 이완암 ⇨ 주의관찰

대상 절토사면은 암+토사 혼합사면으로, 보호공은 낙석방지울타리가 시공되어있다. 암구간은 절리를 중심으로 이완암이 조사되었으나, 위험성은 낮은편이다. 기 절리부 이완암은 지속적인 관찰이 요망되며, 2단 사면에 발달한 수목은 벌목이 필요하다.

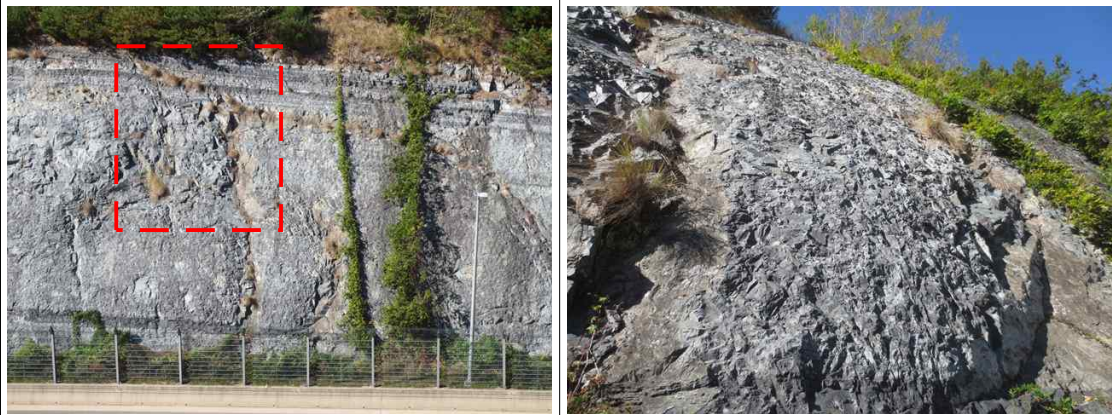
**2** (6공구) 기타종사면40 (56.15K) 1단 이완암 ⇨ 주의관찰

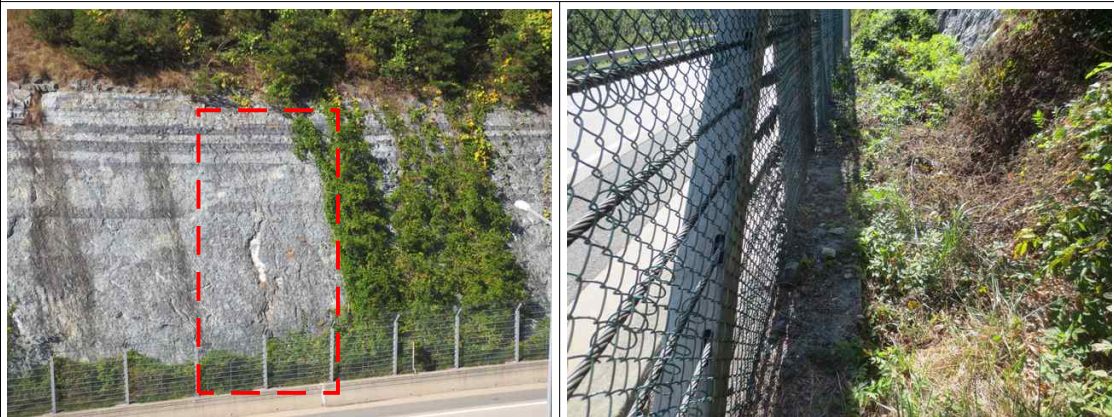
**3** (6공구) 기타종사면40 (56.19K) 1단 이완암 ⇨ 주의관찰

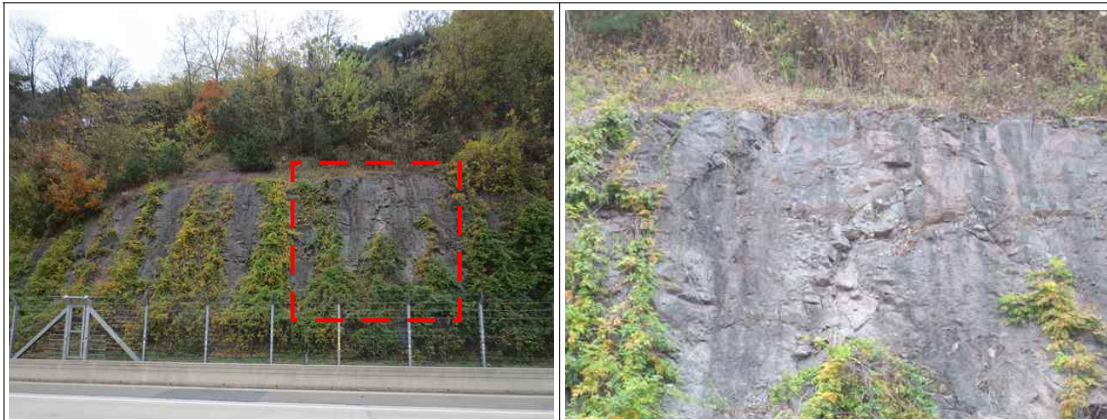
**1** (3공구) 기타종사면74 (79.60K) 1단 이완암 ⇨ 주의관찰

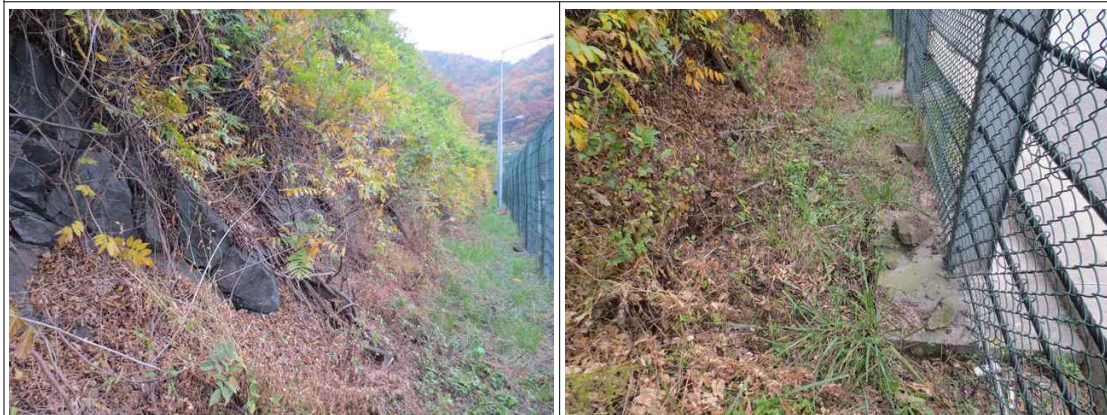
**2** (3공구) 기타종사면74 (79.57K) 1단 이완암 및 낙석퇴적 ⇨ 주의관찰, 정비

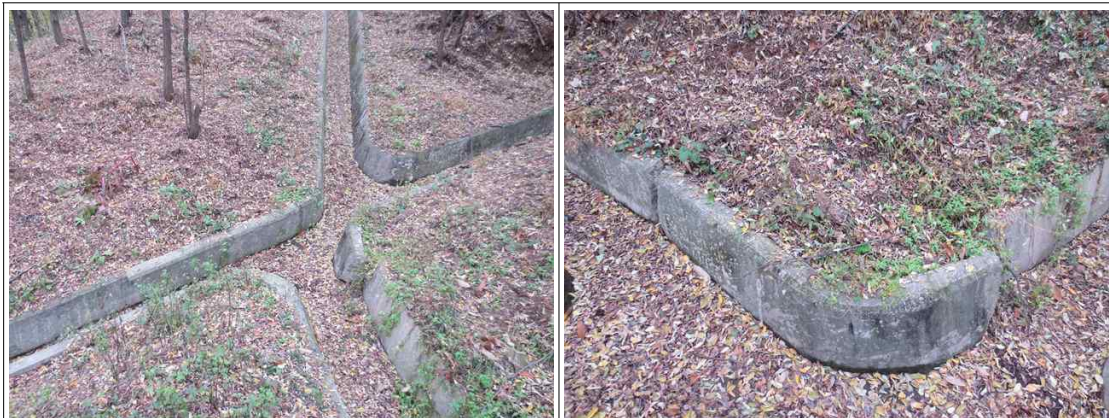
**3** (2공구) 기타종사면89 (84.10K) 상단부 측구 파손 ⇨ 단면보수채

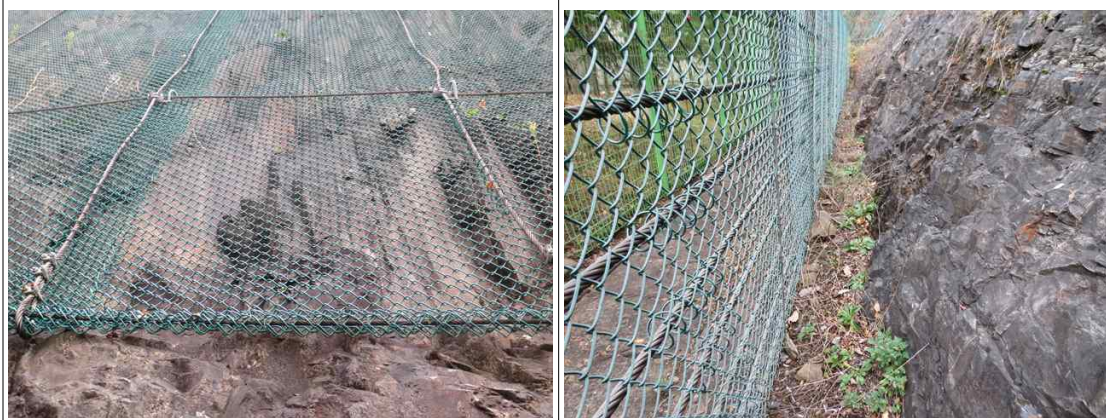
**1** (2공구) 기타종사면95 (STA+20~35) 1단 이완암, 하부 낙석퇴적 ⇨ 주의관찰

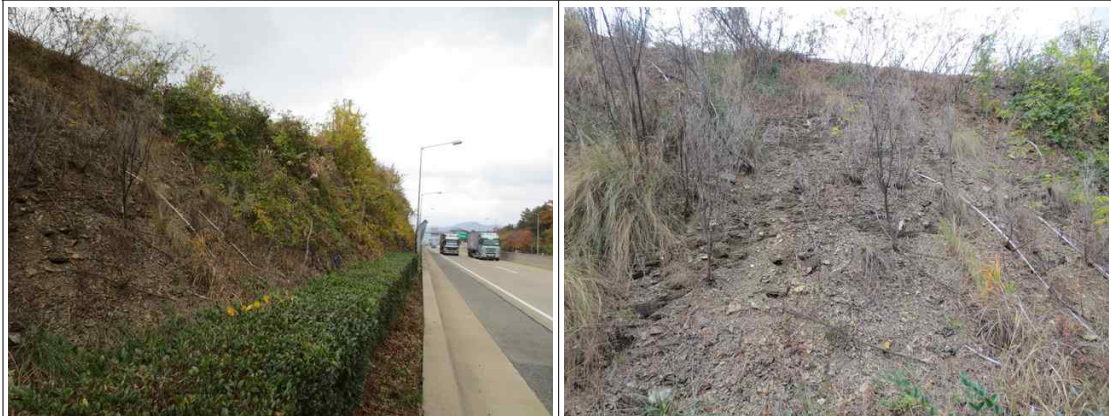
**1** (1공구) 기타종사면98( 87.75~87.77K) 1단 심한풍화 ⇨ 방호벽(L=20m)
