## 제 3장 현장조사 및 시험

### 3.1 개 요

동대구JCT3교는 대구광역시 동구 부동 고속도로 진입로(대구부산고속도로 부산기점 JCT R-C)에 위치하고 있으며, 2006년도에 준공되어 약 10년의 공용기간이 경과하고 있으며, 경부고속도로를 횡단하고 있는 1종 시설물이다.

동대구JCT3교의 연장은 183.0m(50.0m+58.0m+75.0m)이며, 상부구조는 3경간 연속되어 시공된 Steel Box Girder 형식이고, 하부구조의 교대는 역T형, 교각은 T형이며, 기초는 직접기초로 시공되어 있다.

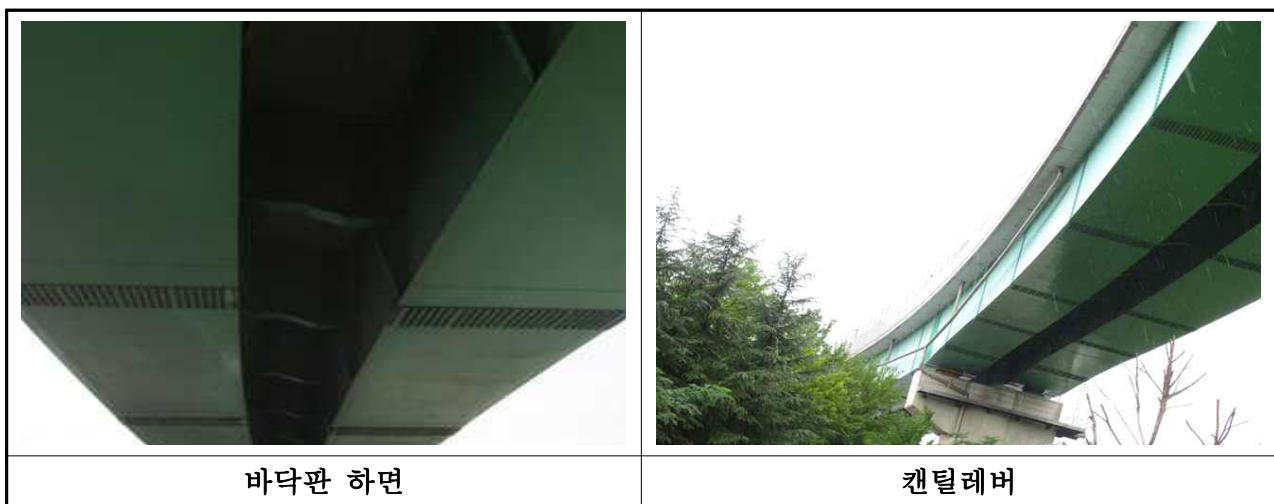
【사진 3.2.1】 바닥판 전경

- 바닥판 하면에 대한 외관조사 결과, 거더와 거더사이의 균열 및 망상균열이 다수 확인되었으며, 캔틸레버부 횡방향 균열이 일부 조사되었다.
- 바닥판 하면에 발생한 균열은 거더에 의해 바닥판의 건조수축이 구속되어 발생한 것으로 판단되며, 지속적인 윤하중 및 습도, 온도 등의 환경적인 원인에 의한 손상의 진전이 일부 확인되었다.

- 바닥판하면에 발생한 균열 및 망상균열은 구조적인 안전성의 큰 문제는 없는 것으로 판단되나, 지속적인 윤하중 및 환경적인 원인에 의한 손상의 진전이 우려되는 바, 내구성 확보를 위한 보수 및 지속적인 점검을 통한 주의관찰이 필요하다.

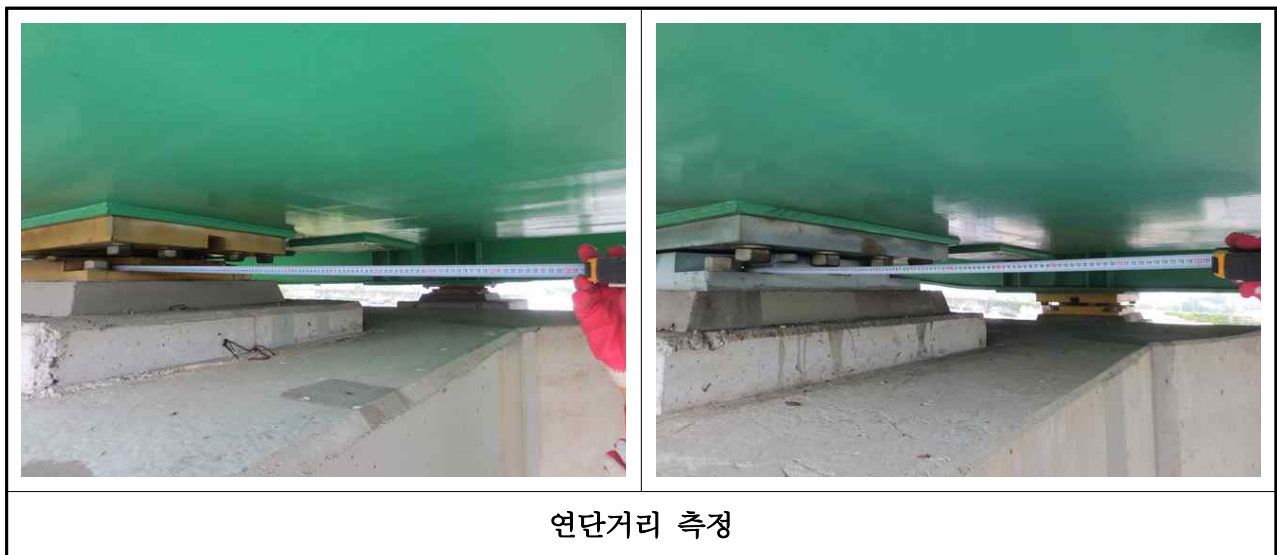
【사진 3.2.13】 연단거리 측정 전경

- 연단거리 측정 결과, 실측 연단거리가 계산 연단거리를 상회하고 있는 것으로 측정되어 시방규정을 만족하고 있는 것으로 검토되었다.

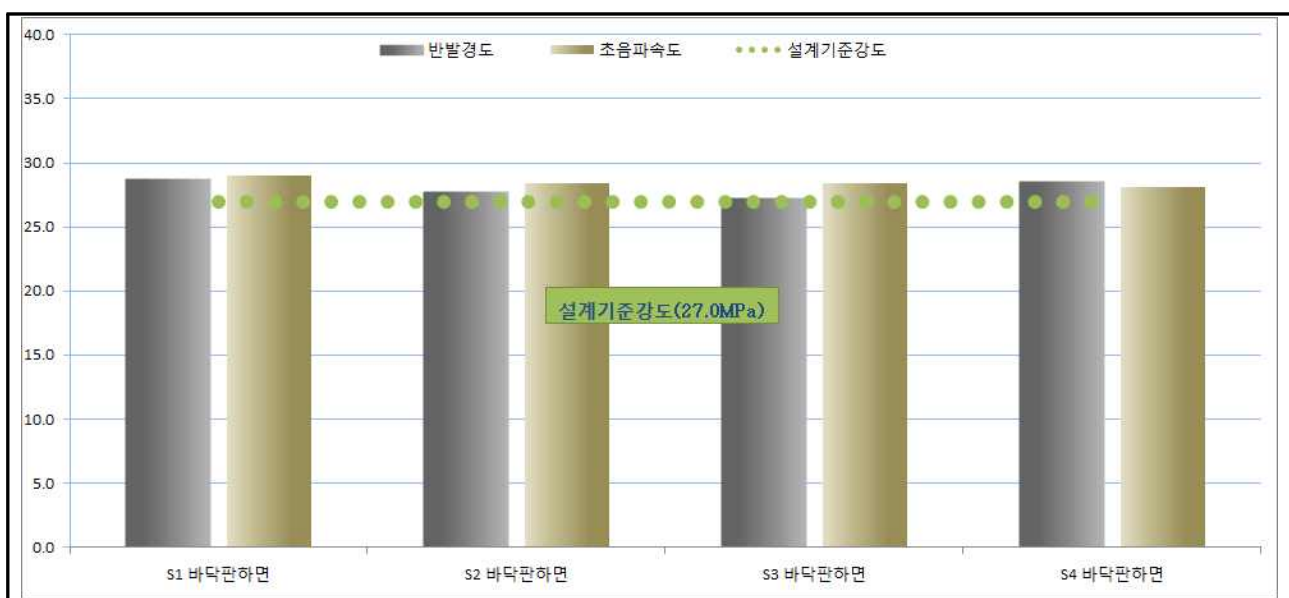
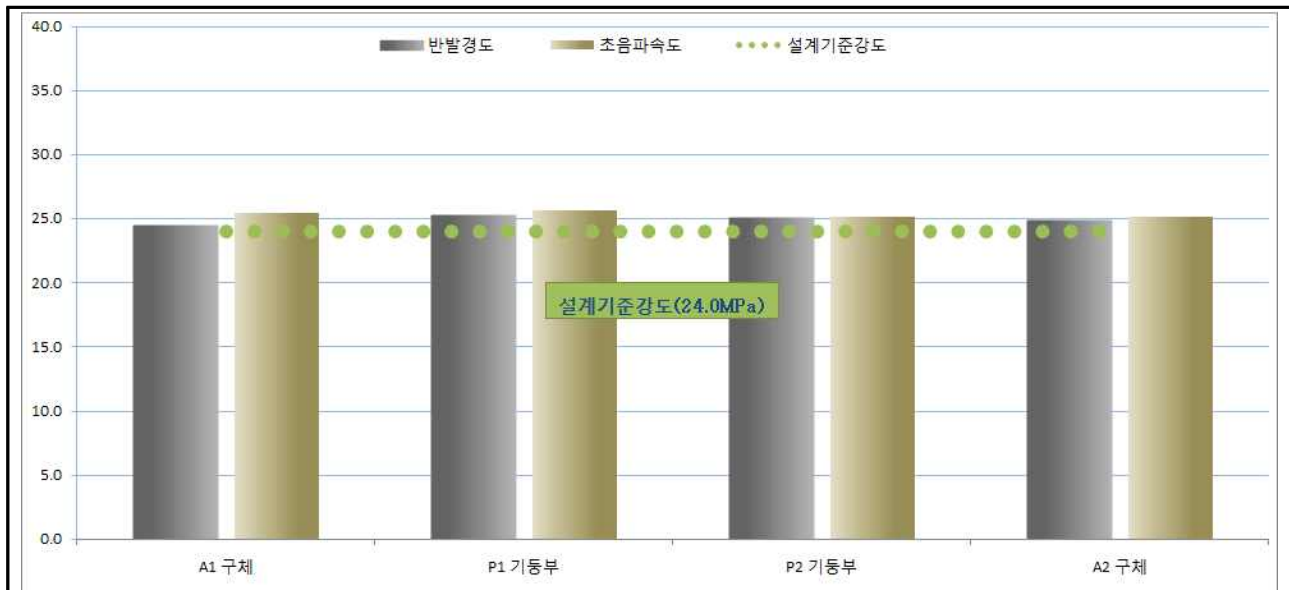
- 검토결과, 설계기준 대비 상부구조 : 100.9~106.3%, 하부구조 : 102.1~105.4%로 상·하부구조 모두 반발경도법에 의한 비파괴 추정강도는 모두 100% 이상을 상회한 값이 측정되었다.
- 비파괴 추정식에 의해 평가된 강도는 설계기준강도의 100%이상을 만족하면 적절한 것으로 판단함(일본 국토개발기술연구센터)에 따라 전구간 강도가 설계강도에 100%이상으로 조사되어 상·하부구조의 콘크리트 강도는 양호한 것으로 판단된다.
- 따라서, 금회 시험을 실시한 동대구JCT3교 상부구조 및 하부구조에 대한 콘크리트 강도는 공용연수 경과에 따른 강도 저하는 없는 것으로 판단된다.

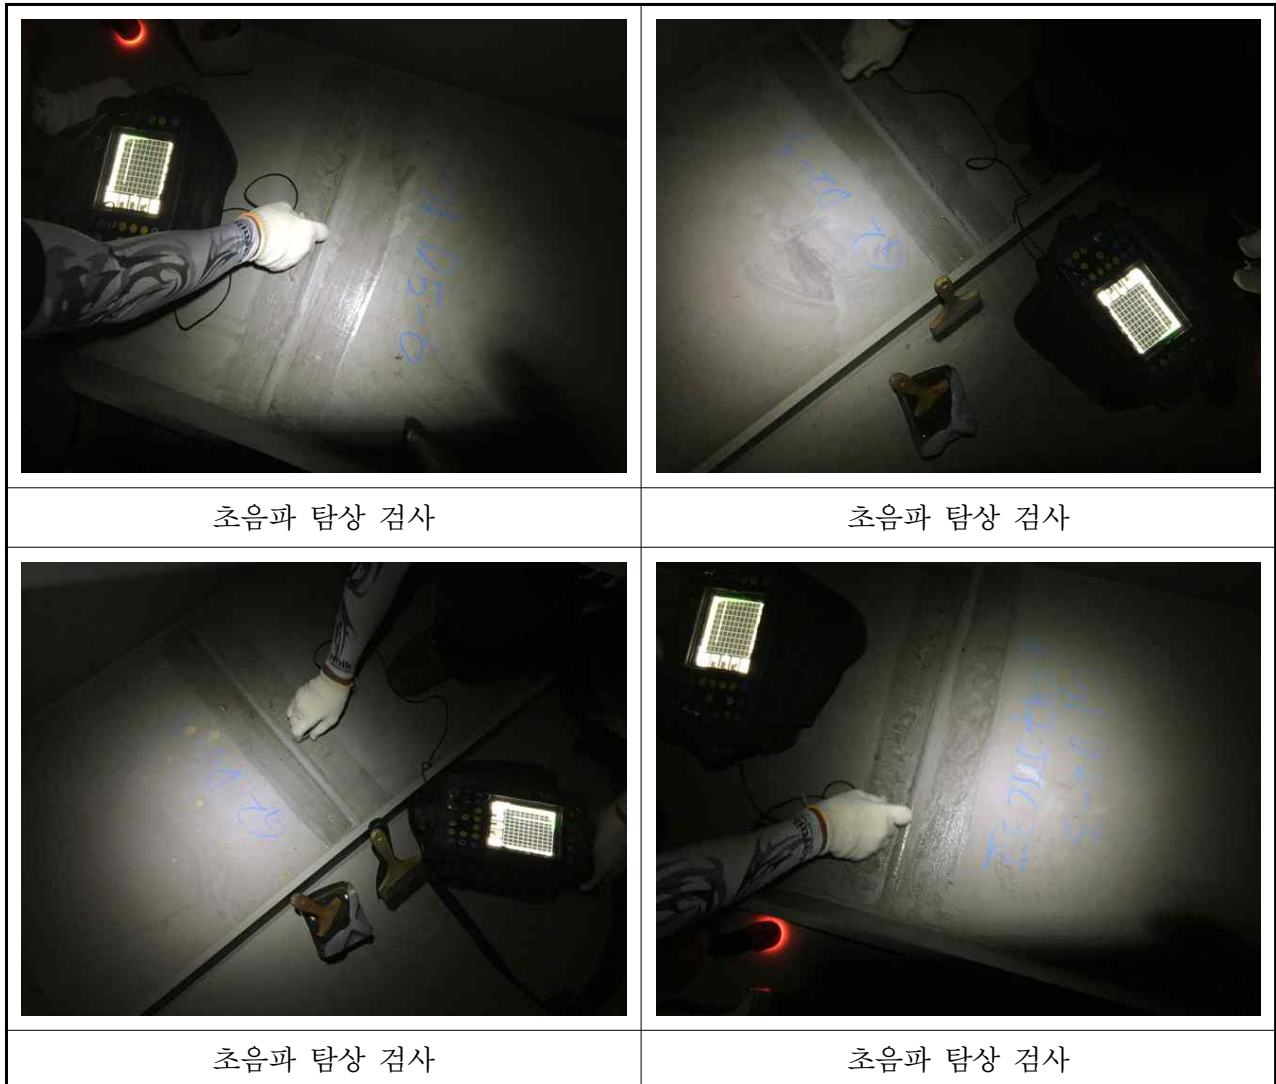
【사진 3.4.1】 강재 내구성조사 전경

초음파탐상시험으로 강박스 거더의 맞대기 용접부에 대해 용접상태를 검사한 결과, 전 개소에서 균열, 기공, 슬래그 및 용입부족 등의 내부결함이 없는 1등급(합격)으로 조사되었다.

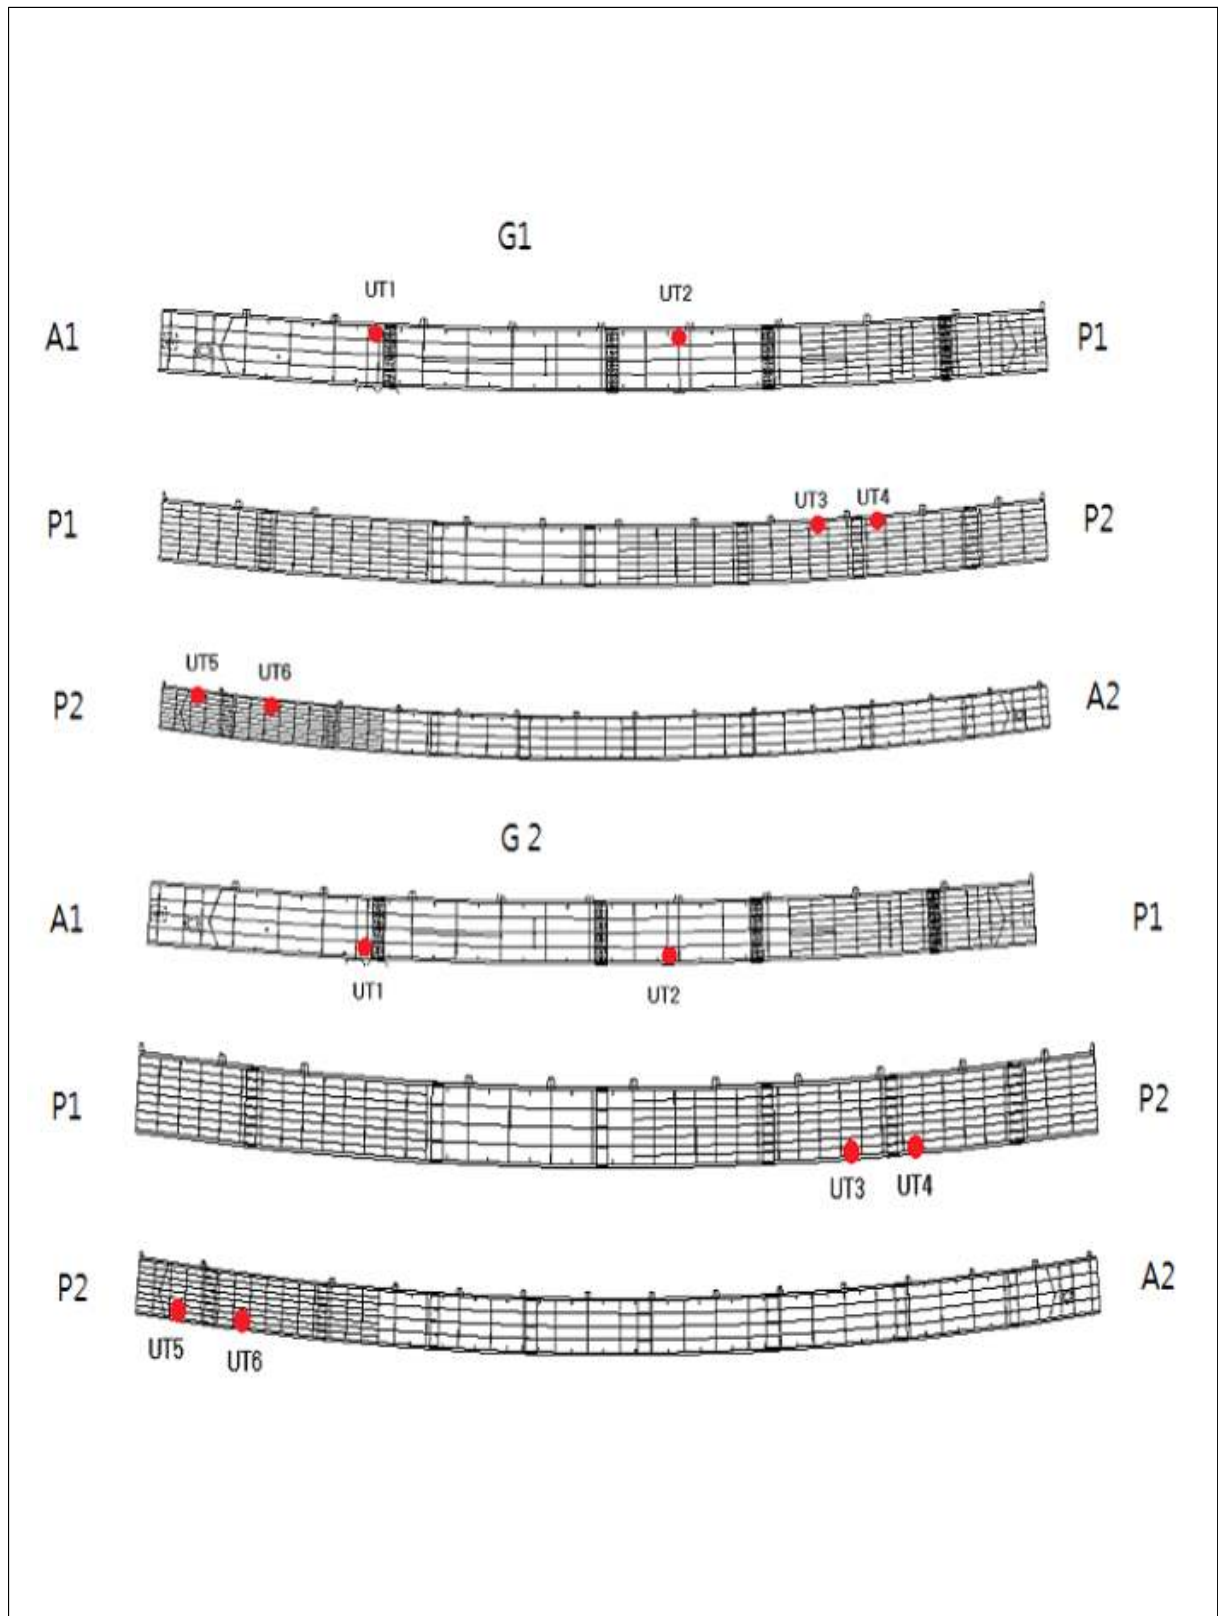
【그림 3.4.1】 강재 내구성조사 위치도

동대구JCT3교는 약 10년 정도의 공용기간이 경과한 상태로 현재 강제 용접부에 문제가 될 만한 용접결함이 없는 양호한 상태로 조사되어 상기 언급한 과업지시서 및 세부지침에 따라 책임기술자의 판단하에 필렛용접구간의 시험은 실시하지 않았으며, 인장 및 교번구간의 맞대기이음부에 대해서 초음파탐상시험을 실시하였다. 각 부재별 강제 비파괴시험 현황은 다음과 같다.
