## 제 3장 현장조사 및 시험

### 3.1 외관조사 개요

시지교(대구, 부산)는 대구광역시 수성구 가천동(부산기점 86.8k)에 위치하고 있으며, 2006년도에 준공되어 약 10년의 공용기간이 경과하고 있으며, 도시계획도로 및 시지천을 횡단하고 있는 1종 시설물이다.

시지교의 연장은 260.0m(40.0m+3@60.0m+40.0m)이며, 상부구조는 5경간이 연속되어 시공된 Steel Box Girder 형식이며, 하부구조의 교대는 역T형, 교각은 T형이며, 기초는 강관파일기초 및 직접기초로 시공되어 있다.

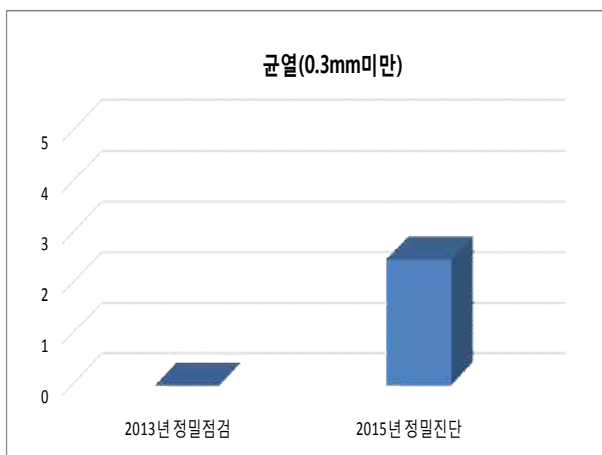
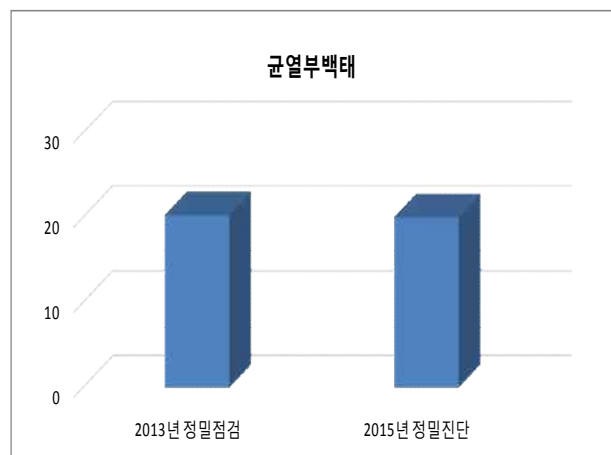
【그림 3.2.1】바닥판 하면 기 점검 결과 비교(대구)

- 기 발생한 손상의 진전은 없는 상태이나, 균열 및 균열부 백태 등의 손상이 조사되었다.

- 바닥판하면에 발생한 균열 및 균열부 백태 등의 손상은 시공초기 건조수축 및 중분대를 통한 우수유입에 의해 발생한 손상으로 구조적 안전성에 큰 문제는 없는 것으로 판단되나, 중분대 우수유입에 의한 진전의 우려가 있으므로 중분대와 병행하여 보수를 실시하는 것이 바람직하다.

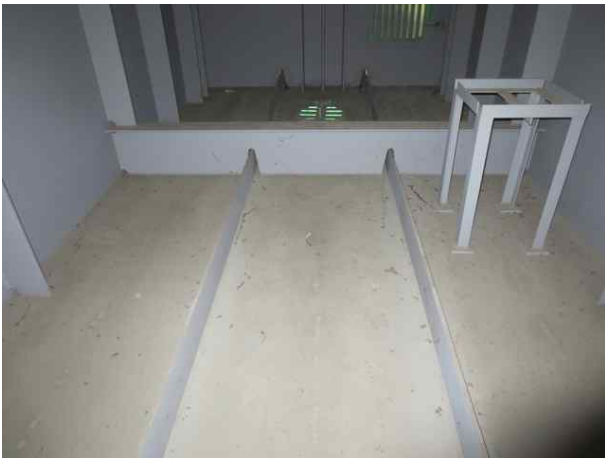
- 거더 내부의 하부플랜지는 현장이음부 및 지점부 스켈럽을 통한 우수유입에 의해 점부식, 누수흔적 및 체수흔적이 조사되었으며, 상부플랜지의 경우 바닥판 합성을 위한 스티드(Stud) 설치 시 다소 과다한 용접열에 의해 도장손상이 확인되었다.
- 거더 내부에 국부적인 이물질퇴적이 조사되었다.

| 체수혼적(S1-G1-LF) | 체수혼적(S1-G2-LF) |

- 내부에 발생한 도장손상 및 점부식은 강재 단면감소에 의한 구조적 안전성 저하를 유발하는 정도는 아닌 것으로 판단되나, 내구성 확보를 위한 보수가 필요하며, 우수유입에 의한 손상의 진전이 우려되므로 현장이음부 및 지점부 스켈럽에 대한 조치가 요망된다.
- 이물질퇴적은 정비를 통한 유지관리가 필요하다.

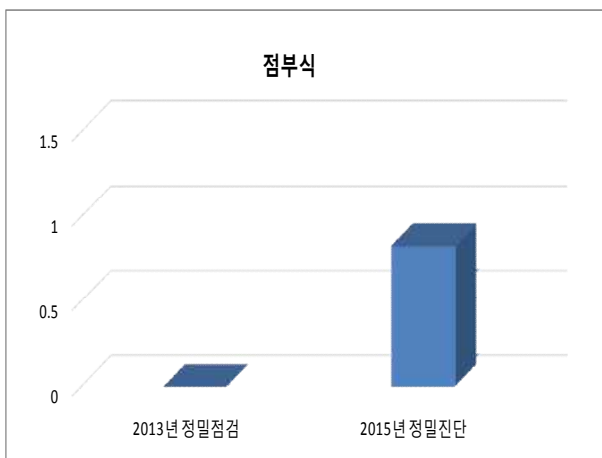
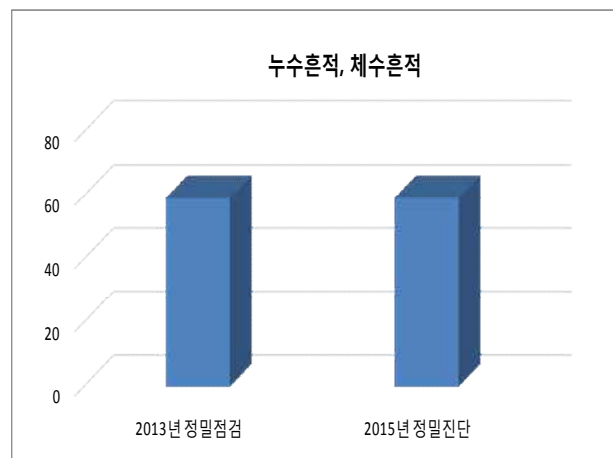
【그림 3.2.2】 강박스 거더 내부 기 점검 결과 비교(대구)

- 기 점검 이후 손상의 진전은 없는 것으로 조사되었으나, 국부적인 점부식이 일부 추가 조사되었다.

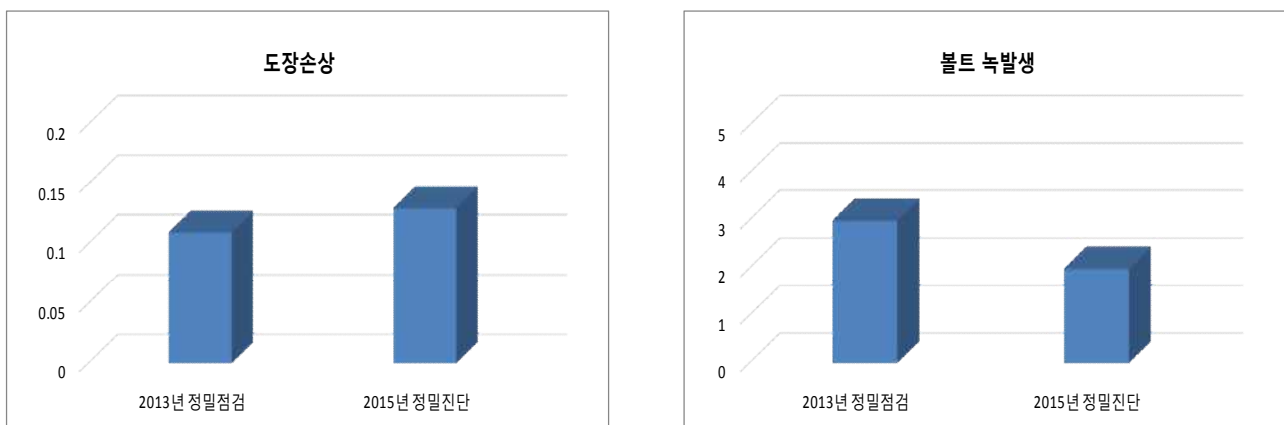
【그림 3.2.3】강박스 거더 외부 기 점검 결과 비교(대구)

- 기 점검 이후 손상의 진전은 없는 것으로 확인되었으나, 이물질퇴적이 추가 조사되었다.

- 거더 외부에 발생한 도장손상, 누수흔적 및 볼트 녹발생 등의 손상은 구조적 안전성에 큰 문제는 없는 것으로 판단되나, 내구성 확보를 위한 보수가 필요하며, 우수유입에 의한 진전의 우려가 있으므로 중분대 차수판 설치 등의 조치와 병행하여 보수를 실시하는 것이 바람직하다.
- 이물질퇴적의 경우 하부 낙하시 안전사고의 위험이 있으므로 정비를 통한 유지관리가 필요하다.

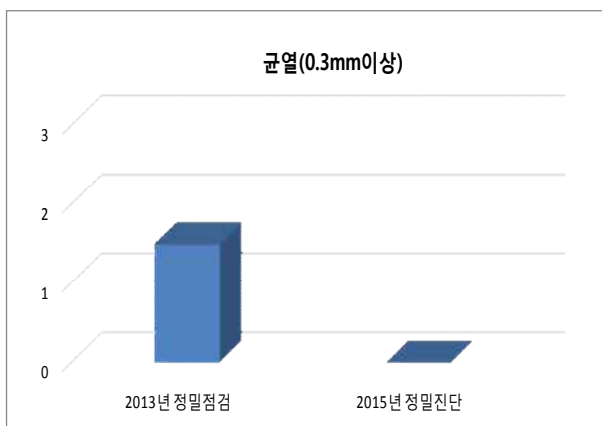
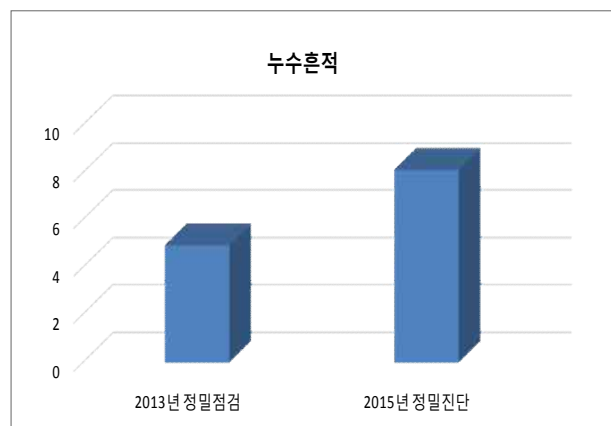
【그림 3.2.4】 교대 기 점검 결과 비교(대구)

- 기 점검 이후 손상에 대한 전반적인 보수가 실시되었으나, 미보수된 누수흔적 및 체수가 일부 조사되었다.

- 교대는 전반적으로 보수가 실시되었으며, 미보수된 누수흔적 및 체수의 경우 현재 콘크리트 열화를 유발하는 정도의 손상은 아닌 것으로 확인된 바, 지속적인 주의관찰 후 장기적인 대책을 수립하는 것이 바람직하다.

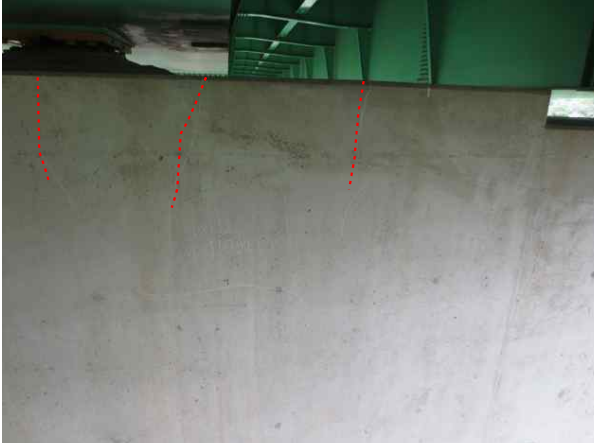
- 교각에서는 기 발생한 손상에 대한 보수가 실시되었으나, 시공초기 건조수축 및 공용년 수 경과에 의한 노후화 등의 원인에 의해 균열 및 망상균열이 조사되었다.
- 교각 코핑부에 발생한 균열의 대표형상은 폭 0.1~0.2mm의 수직균열이 0.5~1.0m 간격으로 조사되었다.

| 폭 0.1~0.2mm 수직균열(P1) | 폭 0.2mm 수직균열(P1) |

- 조사된 균열들은 균열의 패턴, 발생위치 등을 고려해 볼 때, 외력에 의해 발생한 균열이 아닌 시공초기 건조수축 및 공용연수 경과에 의한 노후화 등에 의해 발생한 비구조적인 균열로 판단된다.
- 기 발생한 손상은 구조물의 안전성에 문제는 없는 것으로 판단되나, 내구성 확보 차원에서 보수조치를 실시하는 것이 바람직하다.

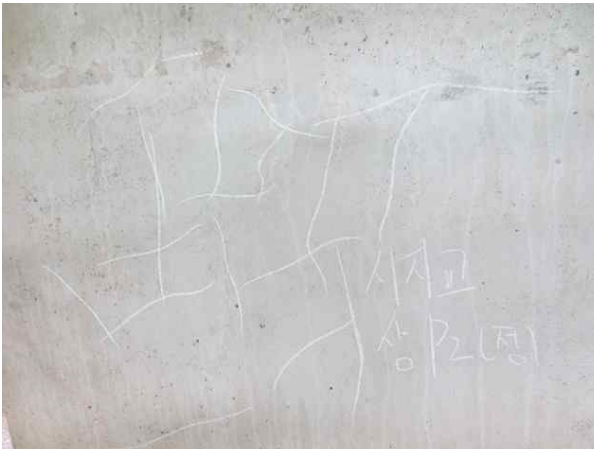
| 망상균열(P2) | 폭 0.2mm 수직균열(P2) |

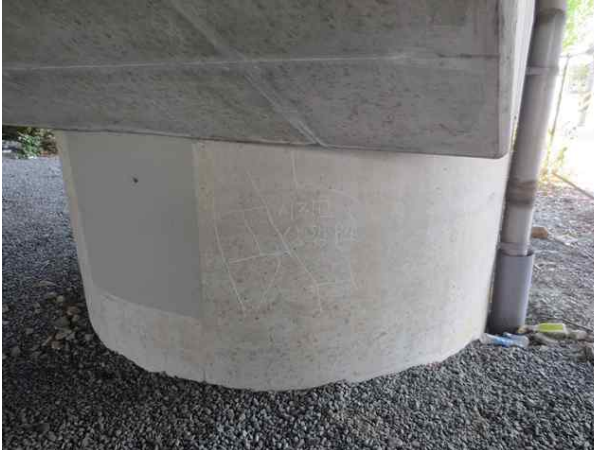
| 망상균열(P4) | 폭 0.1~0.2mm 수직 및 수평균열(P4) |

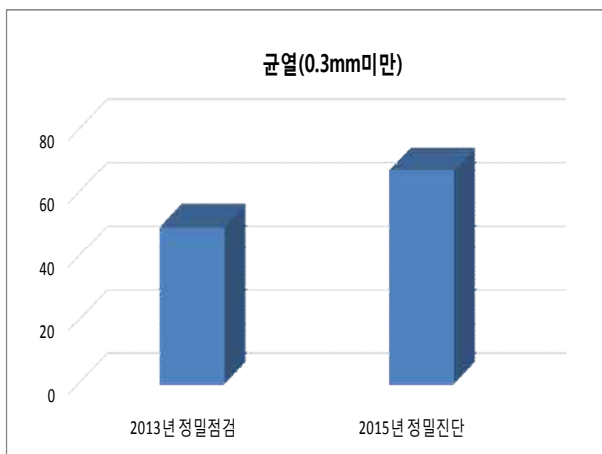
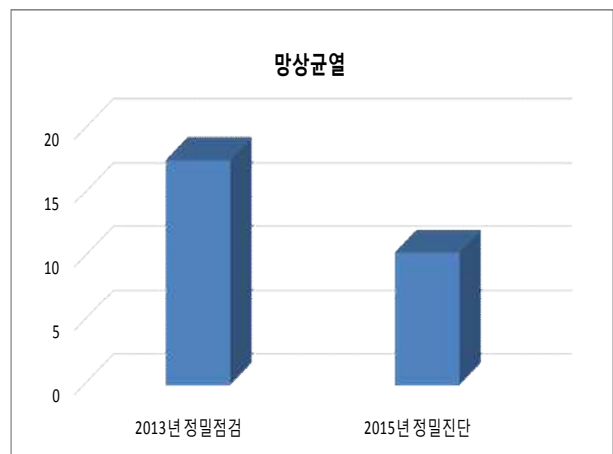
【그림 3.2.5】 교각 기 점검 결과 비교(대구)

- 기 점검 결과를 토대로 손상을 비교한 결과, 기 발생된 손상은 보수가 실시된 것으로 확인되었으나, 미보수된 균열 및 망상균열이 일부 조사되었다.

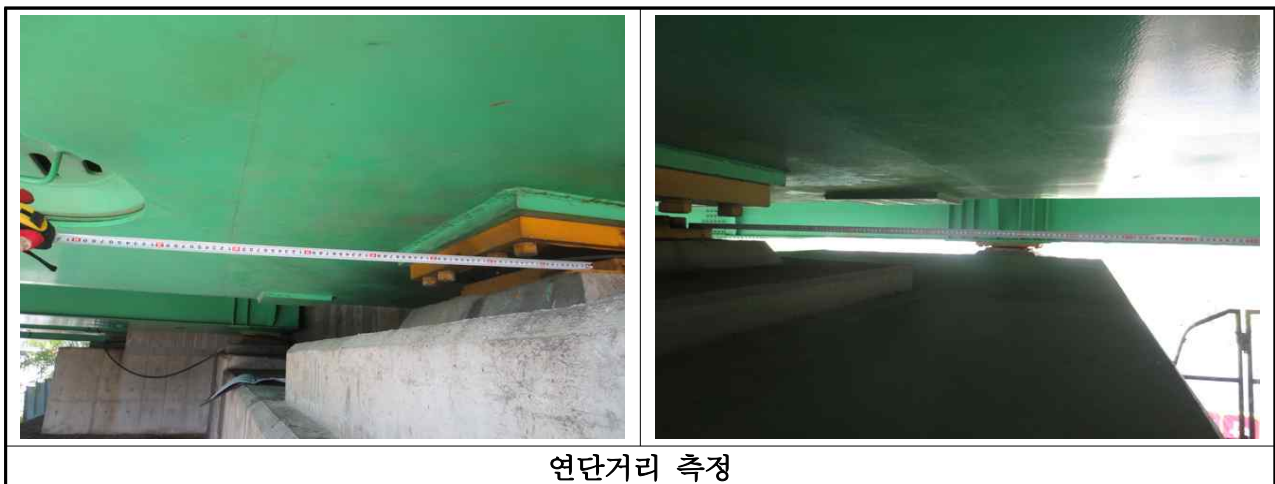
【사진 3.2.13】 연단거리 측정 전경(대구)

- 연단거리 측정 결과, 실측 연단거리가 계산 연단거리를 상회하고 있는 것으로 측정되어 시방규정을 만족하고 있는 것으로 검토되었다.

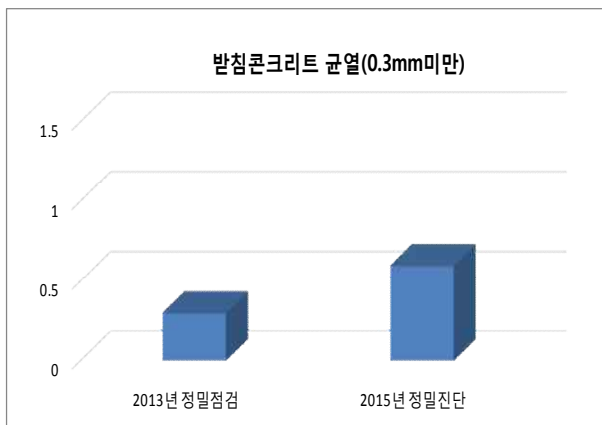
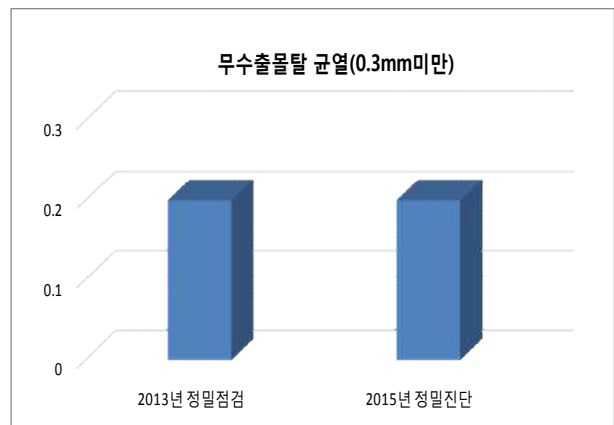
【그림 3.2.8】 교량받침 기 점검 결과 비교(대구)

- 기 점검 이후 손상의 진전은 미미하나, 국부적인 받침콘크리트 균열이 추가 조사되었다.

- 시지교(대구)의 교량받침은 온도변화에 따른 수축 및 신장 시 가동여유량을 확보하고 있는 것으로 확인되어 가동상태는 양호한 것으로 판단된다.
- 조사된 손상은 교량받침의 기능 발휘에 큰 문제는 없는 것으로 판단되나, 내구성 확보 차원의 보수가 필요하다.

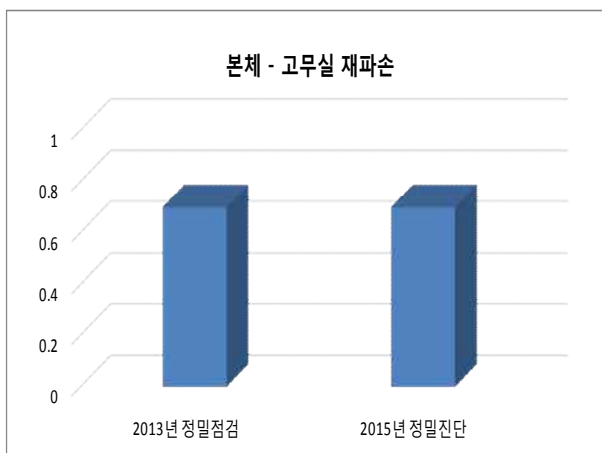
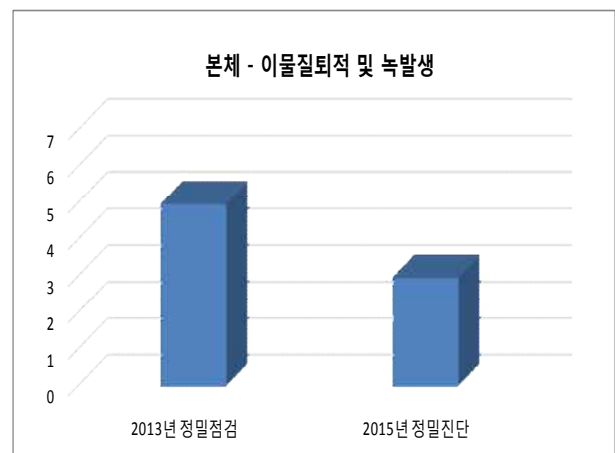
【그림 3.2.9】 신축이음장치 기 점검 결과 비교(대구)

- 기 점검 결과를 토대로 손상의 변화 여부를 검토한 결과, 기 발생된 손상의 진전은 없었으며, 국부적인 본체 이물질퇴적 및 녹발생, 하부 고무실재 파손 등이 조사되었다.

- 시지교(대구)의 신축이음부는 온도변화에 따른 수축 및 신장 시 여유량을 확보하고 있는 것으로 확인되어 신축거동상태는 양호한 것으로 판단된다.
- 신축이음 본체 이물질퇴적 및 녹발생의 경우 제설작업에 의해 손상의 진전이 우려되므로 도장보수 등의 조치가 필요하다.
- 신축이음 하부에 발생한 고무실재 파손 및 누수는 하부구조의 콘크리트 열화 및 교량받침 부식 등의 2차 손상을 유발하므로 적절한 조치가 필요하다.

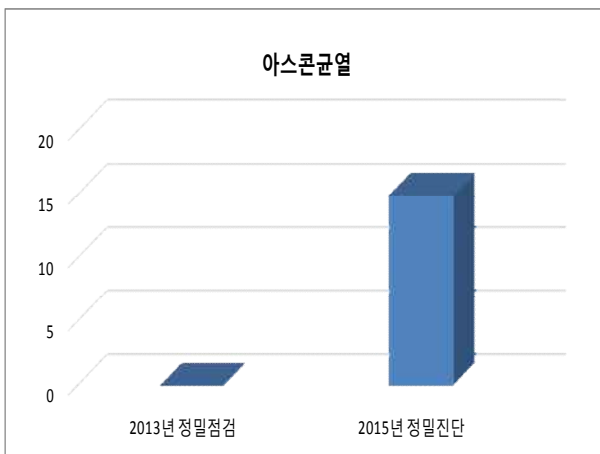
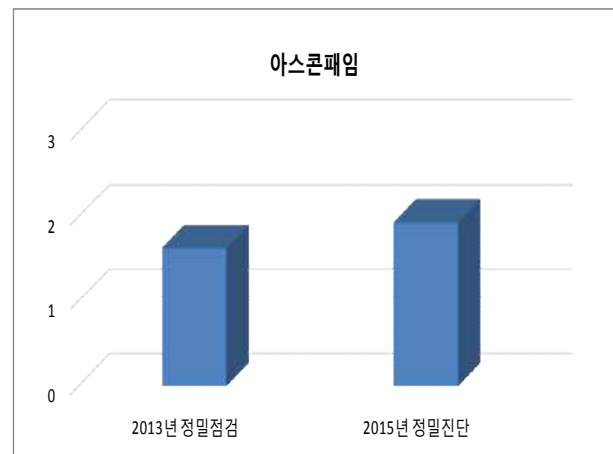
【그림 3.2.10】 교면포장 기 점검 결과 비교(대구)

- 기 점검 이후 손상의 진전은 미미하나, 국부적인 아스콘 균열, 변형 및 포트홀 등의 손상이 추가 조사되었다.

- 현재 발생한 손상의 경우 통행차량의 주행성 저하를 유발하는 정도의 손상은 아닌 것으로 판단되는 바, 진전 여부에 대한 지속적인 주의관찰 후 장기적인 대책을 수립하는 것이 바람직하다.

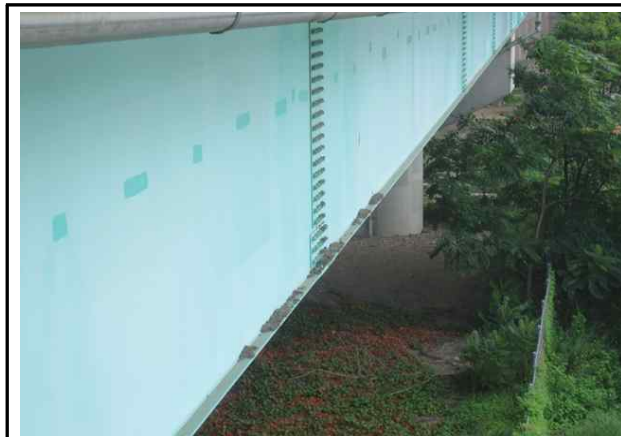
- 강박스 거더 외부는 용접부 결함 및 강재 변형 등의 손상은 없는 것으로 확인되었으나, 온도, 습도 및 도장두께 불균일 등의 시공적·환경적인 원인에 의한 국부적인 도장손상 및 녹발생이 일부 조사되었다.
- 바닥판 등의 보수 공사에 의한 이물질퇴적(폐콘크리트)이 일부 조사되었다.

이물질퇴적(S3-G1-LF)

- 조사된 도장손상은 온도, 습도 및 도장두께 불균일 등의 시공적·환경적인 원인에 의해 발생한 손상으로 구조적 안전성을 저해하는 수준의 손상은 아닌 것으로 판단되나, 내구성 확보 차원의 보수가 필요하다.
- 거더 외부에 발생한 이물질퇴적은 낙하 시 하부 도로의 안전사고 위험이 있으므로 정비가 필요하다.

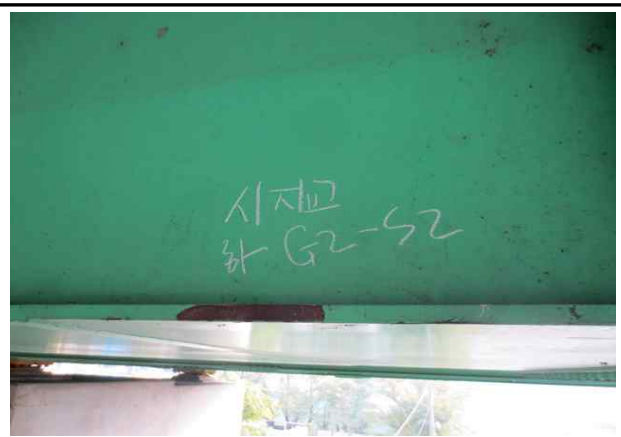
도장손상(S2-G2-LF)

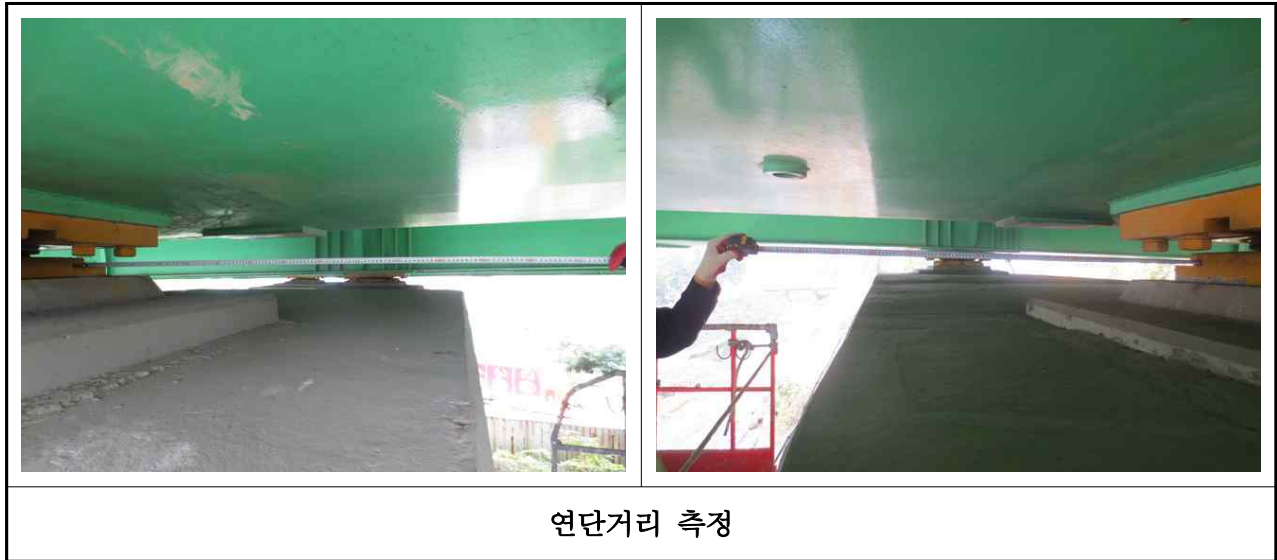
【사진 3.3.13】 연단거리 측정 전경(부산)

- 연단거리 측정 결과, 실측 연단거리가 계산 연단거리를 상회하고 있는 것으로 측정되어 시방규정을 만족하고 있는 것으로 검토되었다.

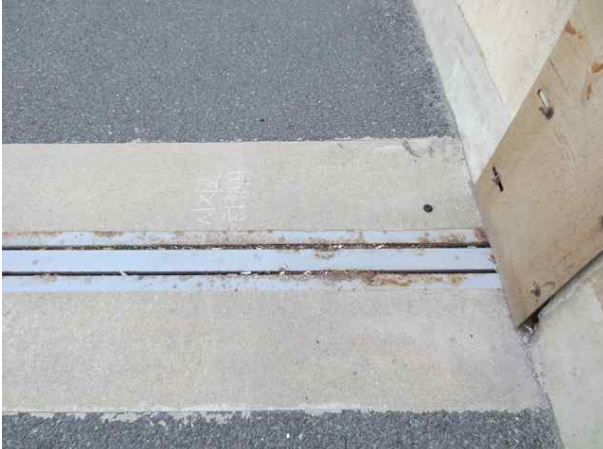
| 위 치 | 구 분 | | 손상내용 | 비고 |
|---|---|---|---|---|
| A1 | Rail Joint | 본체 | ■ 이물질퇴적(3.0m/2개소) | |

| <p>본체 이물질퇴적(EXP.J1)</p> | <p>본체 이물질퇴적 및 녹발생(EXP.J2)</p> |

- 시지교(부산)의 신축이음부는 온도변화에 따른 수축 및 신장 시 여유량을 확보하고 있는 것으로 확인되어 신축거동상태는 양호한 것으로 판단된다.
- 신축이음 본체 이물질퇴적 및 녹발생의 경우 제설작업에 의해 손상의 진전이 우려되므로 도장보수 등의 조치가 필요하다.

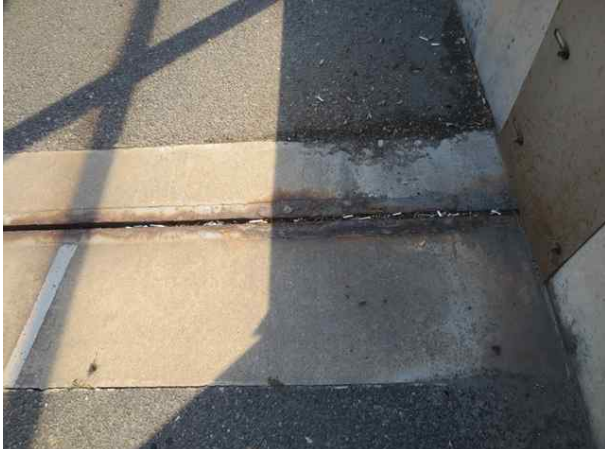
| 위 치 | 구 분 | | 손상내용 | 비고 |
|---|---|---|---|---|
| A2 | Rail Joint | 본체 | ■ 녹발생 (2.0m/1개소)<br>■ 이물질퇴적 (2.0m/1개소) | |

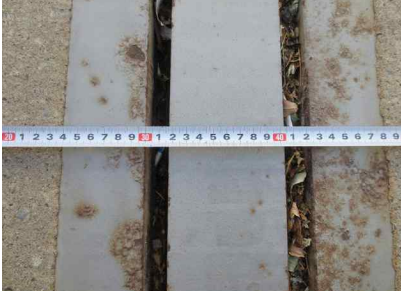
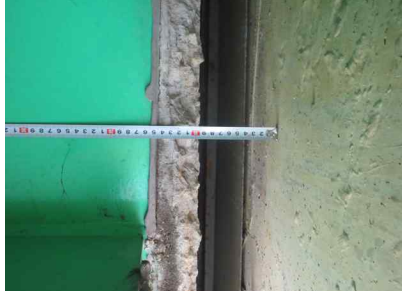
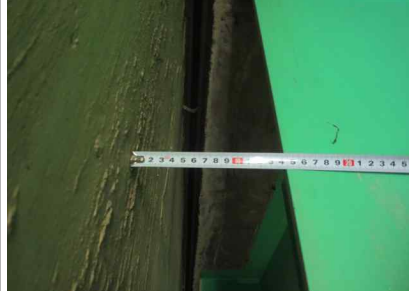
【사진 3.3.16】 신축이음 유간 측정방법(부산)

- 10월(23.1℃)과 11월(16.0℃)의 온도 변화에 따른 변동량 측정결과, 실측 변동량과 이론 변동량이 미소하게 차이가 발생하고 있었으나, 그 차이는 최대 5.5mm에 불과하며, 10년의 공용기간 동안 특이손상이 발생하지 않은 점으로 보아 전반적으로 이론치와 유사하게 가동하고 있는 것으로 판단된다.

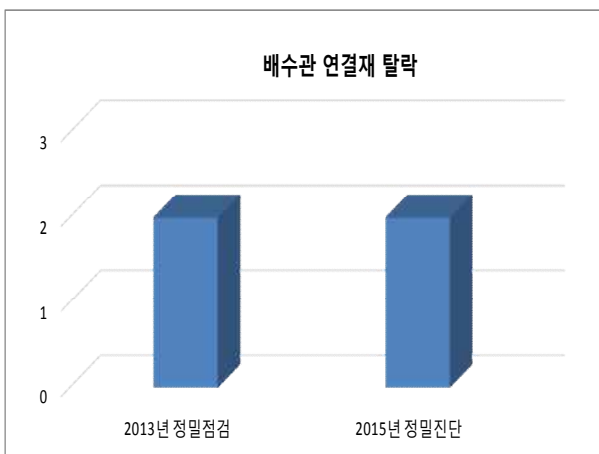
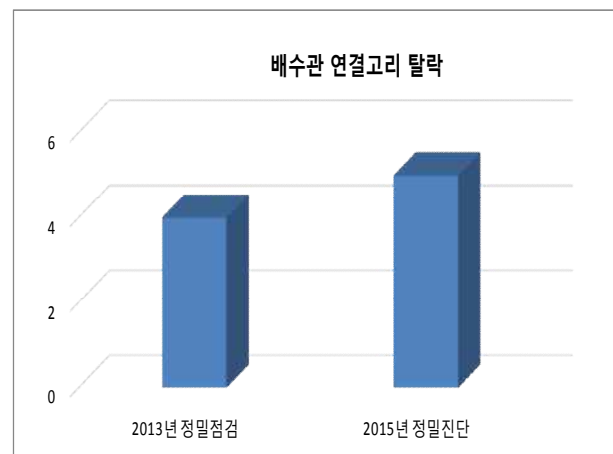
【그림 3.3.11】 배수시설 기 점검 결과 비교(부산)

- 기 점검 이후 배수관 연결부 누수가 일부 추가 조사되었다.

- 시지교(부산) 배수시설에 발생한 배수관 연결부 누수의 경우 주기적인 정비를 통한 유지관리가 필요하며, 배수관 연결재 및 연결고리 탈락의 경우 현재 배수 기능 발휘에 큰 문제는 없는 것으로 판단되는 바, 진전여부에 대한 지속적인 주의관찰 후 대책을 수립하는 것이 바람직하다.

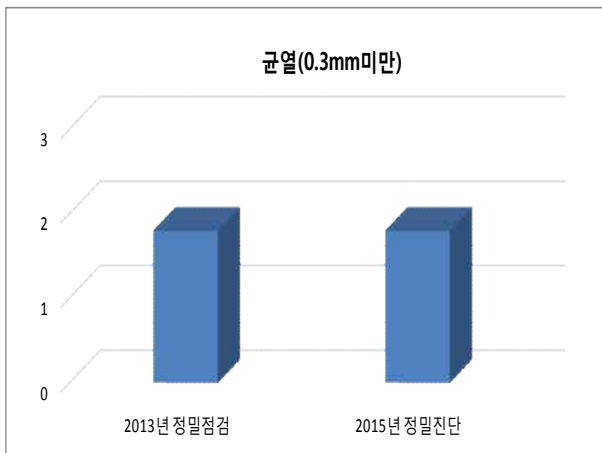
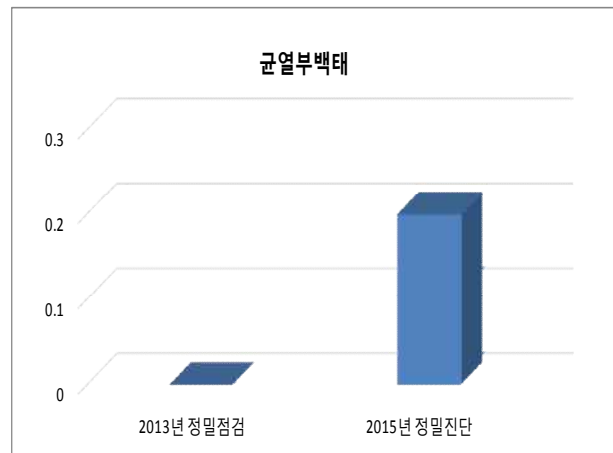
【그림 3.3.12】 난간 및 연석 기 점검 결과 비교(부산)

- 기 점검 이후 균열부 백태 등의 손상이 일부 추가 조사되었다.

- 방호벽에 발생한 균열 및 보수부 재균열, 백태 등의 손상은 시공초기 건조수축 및 우수 유입 등의 시공적·환경적 원인에 의해 발생한 손상으로 판단되며, 내구성 및 미관성 확보를 위한 보수가 필요하다.
- 교량 접속부 침하에 의한 방호벽 단차 및 실란트 파손의 경우 구조적 안전성 및 통행 차량의 주행성을 저하하는 손상은 아닌 것으로 판단되는 바, 진전 여부에 대한 지속적인 주의관찰 후 대책을 수립하는 것이 바람직하다.

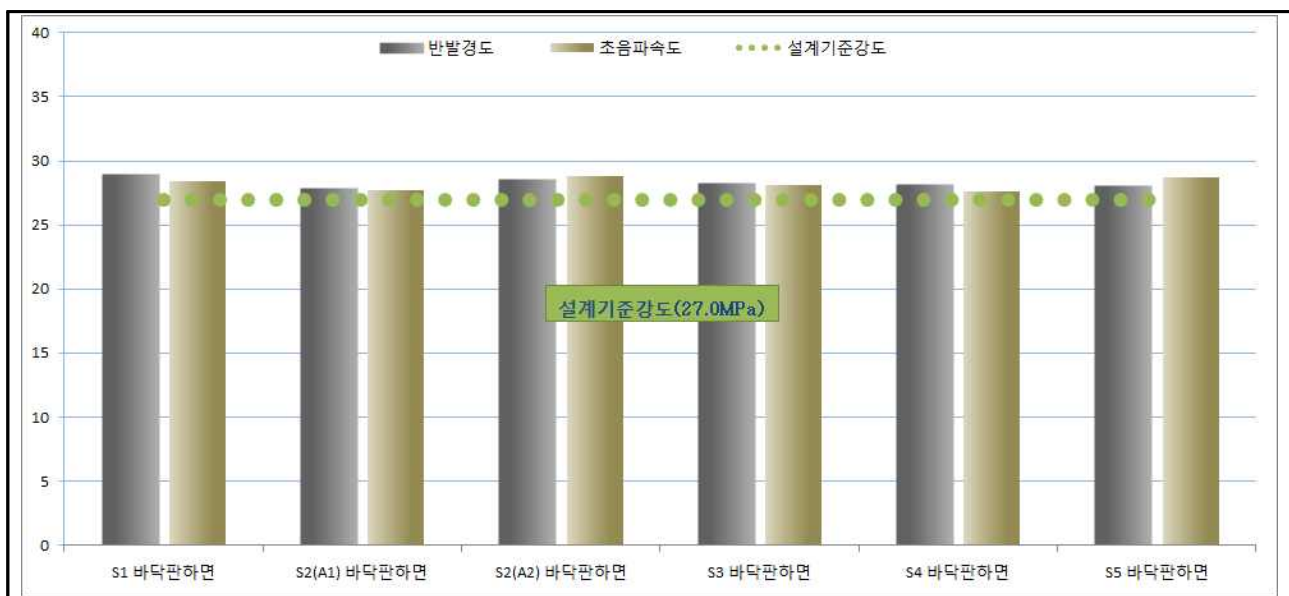
【그림 3.4.11】 상부구조 평균압축강도 추정결과(대구)

- 검토결과, 설계기준 대비 상부구조 : 103.0~107.0%, 하부구조 : 102.5~107.9%로 상·하부구조 모두 반발경도법에 의한 비파괴 추정강도는 모두 100% 이상을 상회한 값이 측정되었다.
- 비파괴 추정식에 의해 평가된 강도는 설계기준강도의 100%이상을 만족하면 적정한 것으로 판단함(일본 국토개발기술연구센터)에 따라 전구간 강도가 설계강도에 100%이상으로 조사되어 상·하부구조의 콘크리트 강도는 양호한 것으로 판단된다.
- 따라서, 금회 시험을 실시한 시지교(대구) 상부구조 및 하부구조에 대한 콘크리트 강도는 공용년수 경과에 따른 강도 저하는 없는 것으로 판단된다.

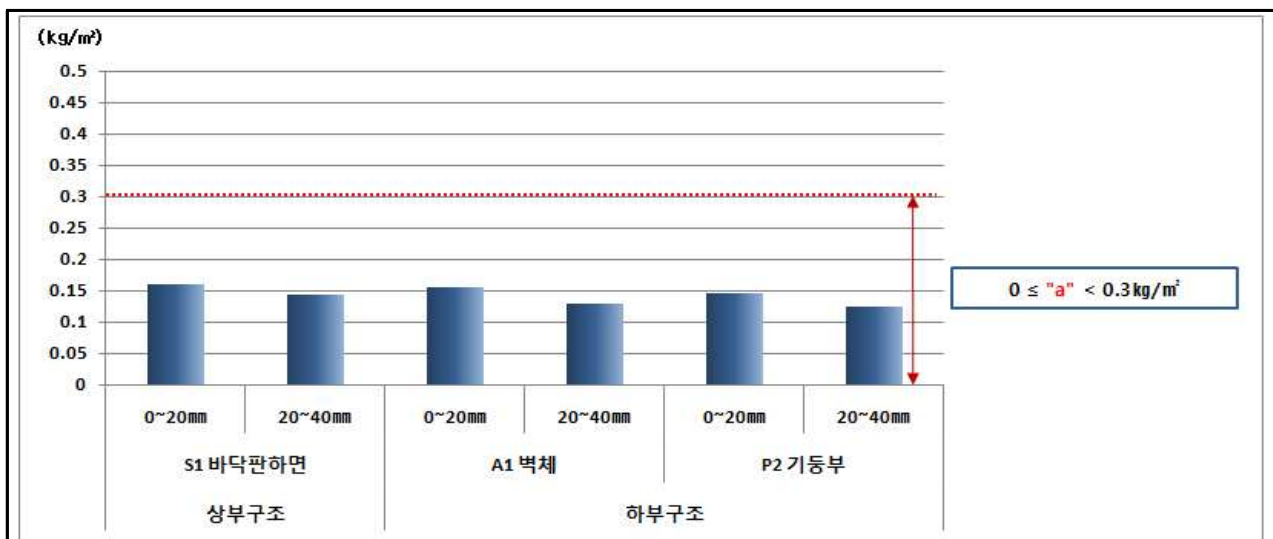
【그림 3.4.14】 염화물시험 측정결과(대구)

염화물함유량 시험은 총 3개소(상부구조 1개소, 하부구조 2개소)에서 깊이별 시험을 실시하였으며, 바닥판하면 및 하부구조는 “a” 로 평가되어 염화물에 의한 부식이 발생할 우려가 없다고 평가되었다.

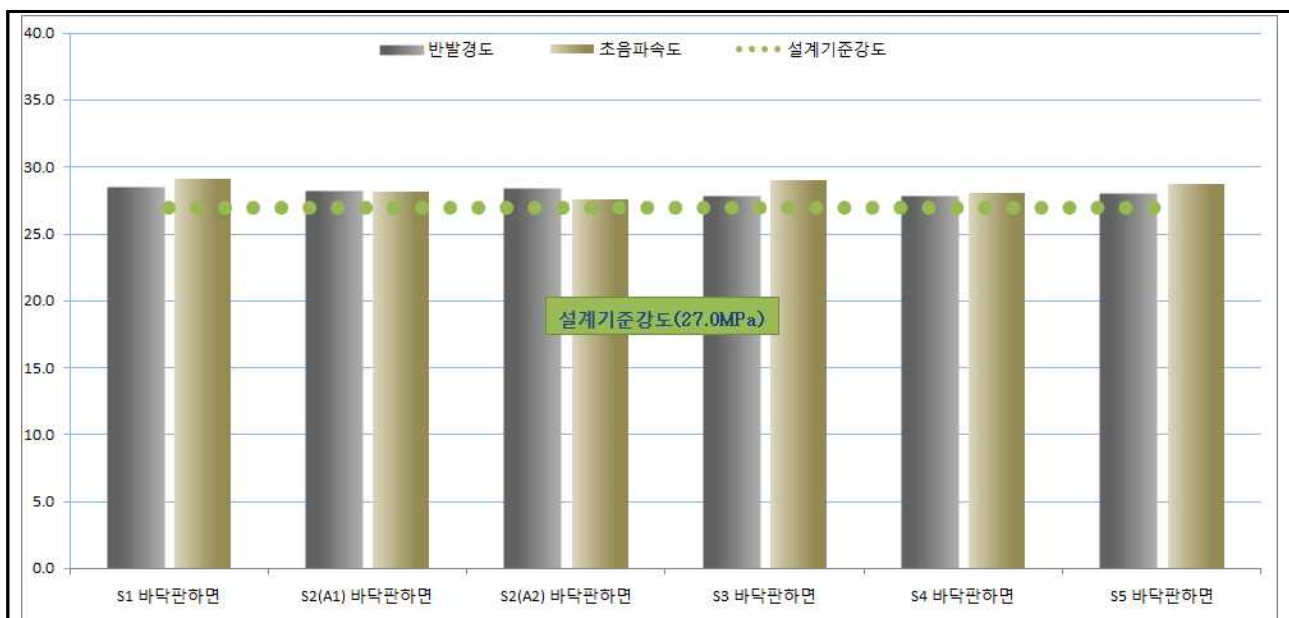
【그림 3.4.15】 상부구조 평균압축강도 추정결과(부산)

- 검토결과, 설계기준 대비 상부구조 : 103.0~105.6%, 하부구조 : 102.5~106.3%로 상·하부구조 모두 반발경도법에 의한 비파괴 추정강도는 모두 100% 이상을 상회한 값이 측정되었다.
- 비파괴 추정식에 의해 평가된 강도는 설계기준강도의 100%이상을 만족하면 적정한 것으로 판단함(일본 국토개발기술연구센터)에 따라 전구간 강도가 설계강도에 100%이상으로 조사되어 상·하부구조의 콘크리트 강도는 양호한 것으로 판단된다.
- 따라서, 금회 시험을 실시한 시지교(부산) 상부구조 및 하부구조에 대한 콘크리트 강도는 공용연수 경과에 따른 강도 저하는 없는 것으로 판단된다.

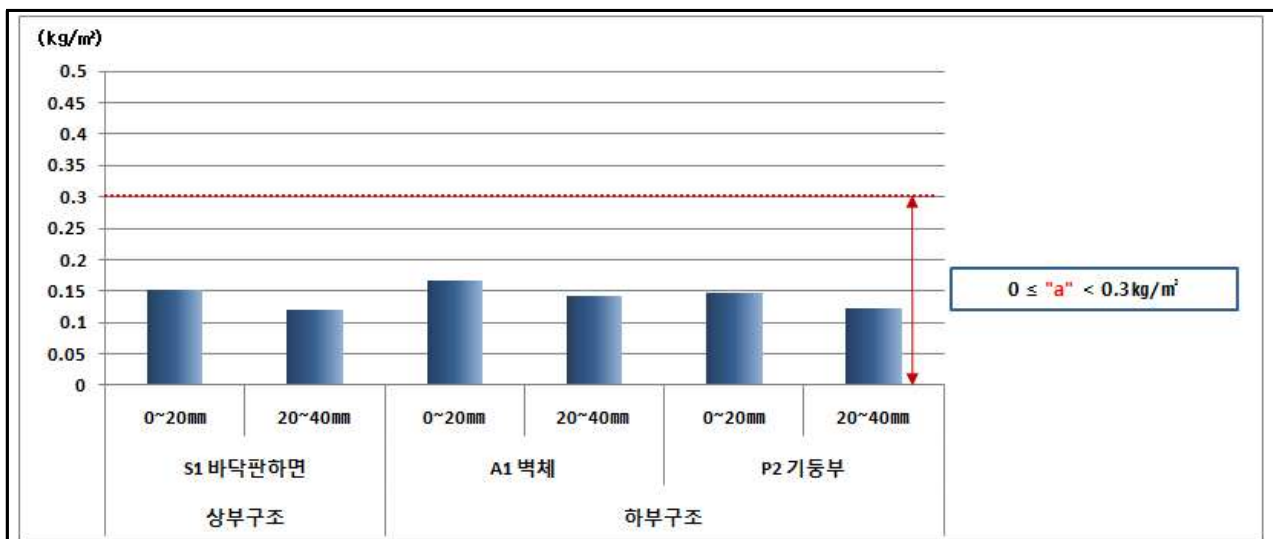
【그림 3.4.18】 염화물시험 측정결과(부산)

염화물함유량 시험은 총 3개소(상부구조 1개소, 하부구조 2개소)에서 깊이별 시험을 실시하였으며, 바닥판하면 및 하부구조는 “a” 로 평가되어 염화물에 의한 부식이 발생할 우려가 없다고 평가되었다.
