## 제 3장 현장조사 및 시험

### 3.1 외관조사 개요

남천대교(대구, 부산)는 경상북도 경산시 남천면 협석리~옥곡동(부산기점 79.7km)에 위치하고 있으며, 2006년도에 준공되어 약 10년 정도의 공용기간이 경과한 상태이며, 경부고속철도를 횡단하고 있는 1종 시설물이다.

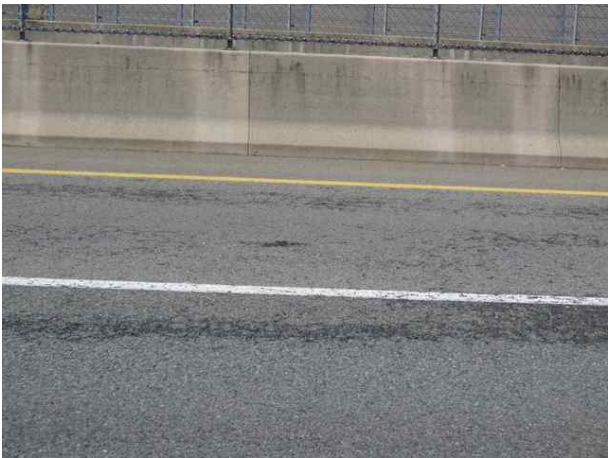
| 아스콘 패임(S3) | 라벨링(S9) |

- 남천대교(대구)의 교면포장은 공용년수 경과에 의한 노후화 및 반복적인 중차량 통행에 의해 라벨링, 포트홀 및 패임 등의 손상이 조사되었으나, 현재는 통행차량의 주행성 저하를 유발하는 정도의 손상은 아닌 것으로 판단되는 바, 진전 여부에 대한 지속적인 주의관찰 후 장기적인 대책을 수립하는 것이 바람직하다.

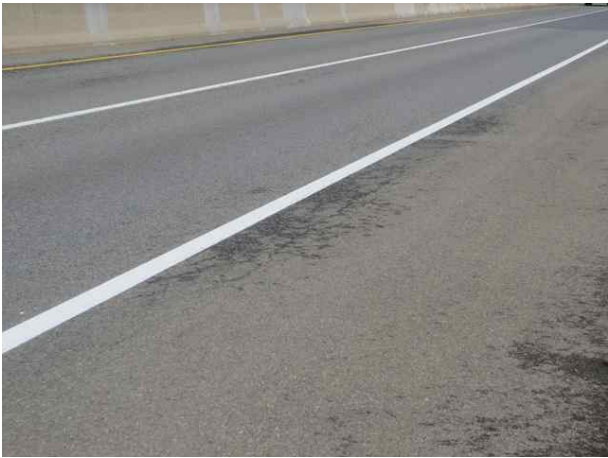
| 라벨링(S14) | 라벨링(S16) |

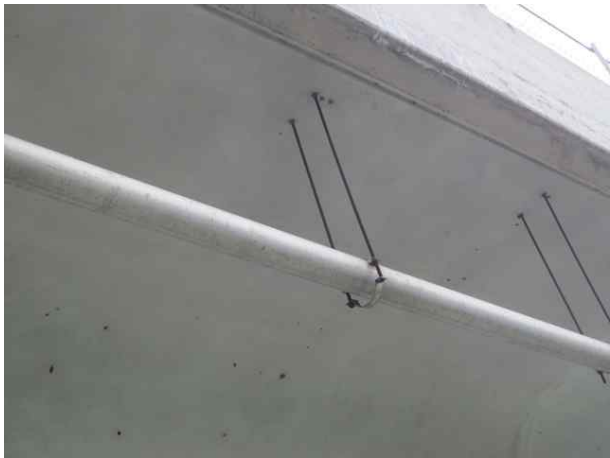
| 배수관 고정고리 체결불량(S3) | 배수흡통 용량부족(S12) |

- 배수시설에 발생한 배수구 그레이팅 변형, 배수관 고정고리 탈락 및 체결불량, 녹발생 등의 손상은 배수 기능 발휘에 큰 문제는 없는 것으로 판단되나, 내구성 확보를 위한 조치가 필요하다.
- 배수흡통 여유량 부족으로 인한 추가 손상은 없는 것으로 확인된 바, 지속적인 주의관찰 후 대책을 수립하는 것이 바람직하다.

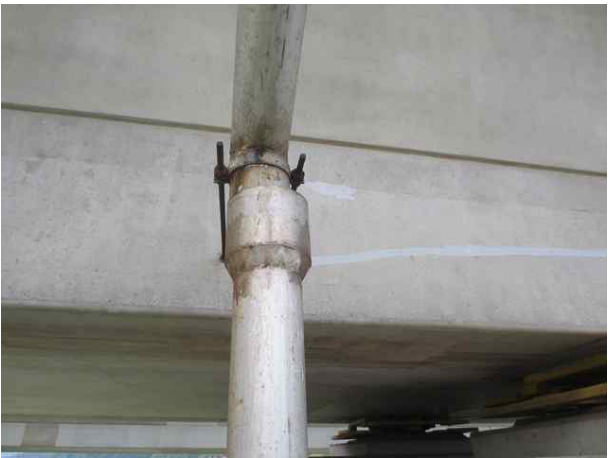
- 배수시설에 대한 외관조사 결과, 배수구 그레이팅 변형, 배수관 고정고리 탈락 및 체결불량, 녹발생 등의 손상이 일부 조사되었다.
- 상부에 발생한 우수를 하부로 유도하기 위한 연결부인 배수흡통의 경우 상부구조의 온도에 의한 신축의 영향으로 여유량이 다소 부족하게 조사되었다.

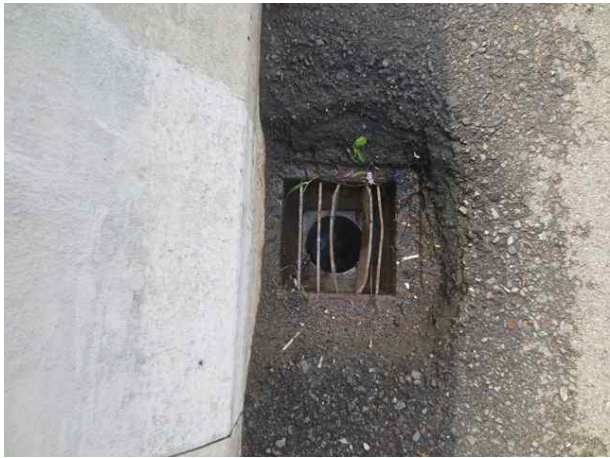
| 배수구 그레이팅 변형(S13) | 배수관 고정고리 체결불량(S13) |

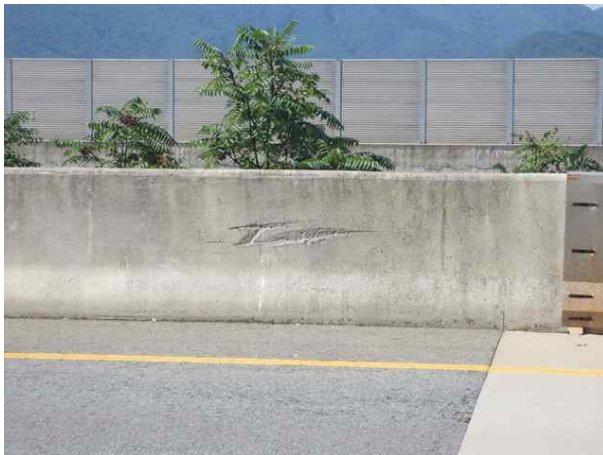
- 방호벽에 대한 외관조사 결과, 시공초기 건조수축 및 우수유입에 의한 균열 및 보수부재균열, 균열부 백태 등이 조사되었다.
- 통행차량의 충돌에 의한 국부적인 콘크리트 손상이 일부 조사되었다.

| <p>콘크리트 긁힘(S1)</p> | <p>보수부 재균열(S3)</p> |

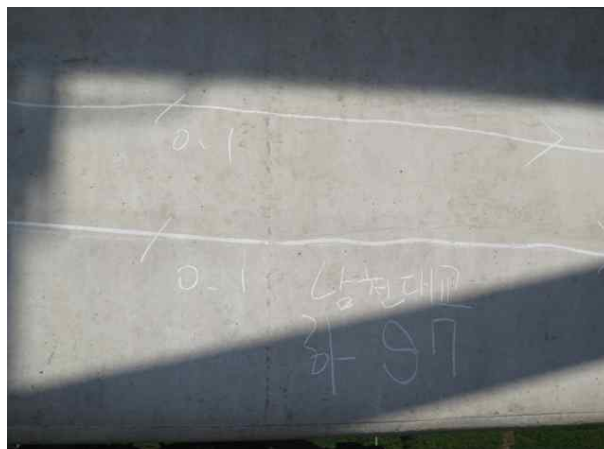
- 거더 외부에 대한 외관조사 결과, 시공초기 건조수축 및 공용년수 경과에 의한 노후화로 인해 균열이 다수 추가 조사되었으며, 균열폭이 일부 진전된 것으로 확인되었다.
- 거더 외부에 발생한 균열의 대표 형상은 거더 복부의 경우 시공이음부 수평균열이 일부 조사되었으며, 하면은 종방향으로 미세균열이 확인되었다.
- 교량받침 접합부는 시공시 다짐 및 마감 불량 등의 원인에 의한 국부적인 콘크리트 박리가 조사되었다.
- 방호벽 접합부를 통한 우수유입에 의해 캔틸레버에 백태가 일부 추가 조사되었다.

| <p>폭 0.1mm 수평균열(S7)</p> | <p>콘크리트 박리(S7)</p> |

- 조사된 균열은 대부분 미세균열로 시공초기 건조수축에 의해 발생한 것으로 판단되며, 공용년수 경과에 의한 노후화 및 온도, 습도 등의 환경적인 원인에 의해 0.3mm 이상의 균열이 일부 조사된 바, 진전 여부에 대한 지속적인 주의관찰 및 보수가 필요하다.
- 교량받침 접합부 콘크리트 박리 및 방호벽 접합부 우수유입에 의한 백태 등의 손상은 내구성 확보 차원의 조치가 요망된다.

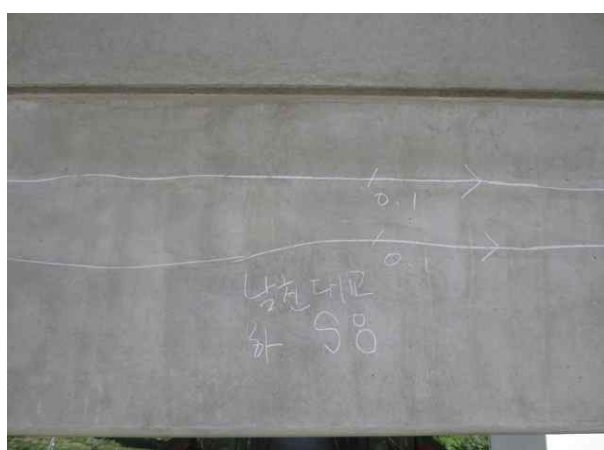
| <p>폭 0.1mm 수평균열(S8)</p> | <p>폭 0.1mm 종방향균열(S16)</p> |

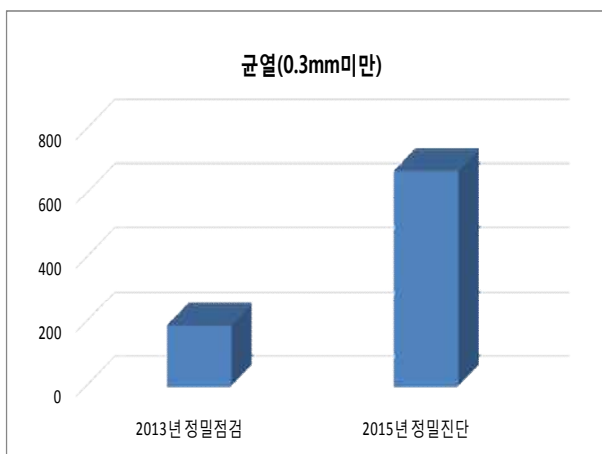
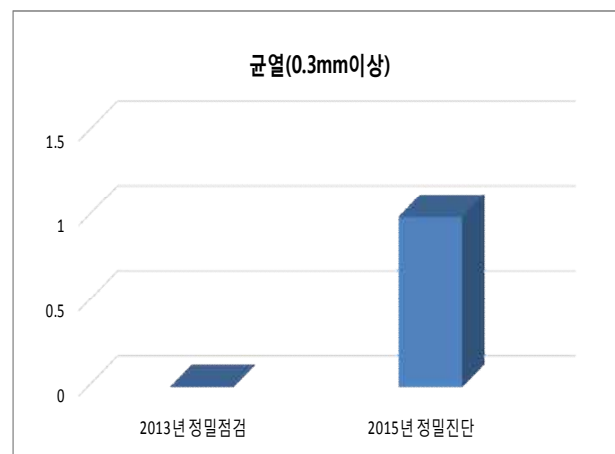
【그림 3.3.1】 거더 외부 기 점검결과 비교

- 거더 외부에 대하여 기 점검 결과를 토대로 손상 진전여부를 검토한 결과, 균열 및 콘크리트 박리, 백태 등의 손상이 일부 추가 조사되었다.

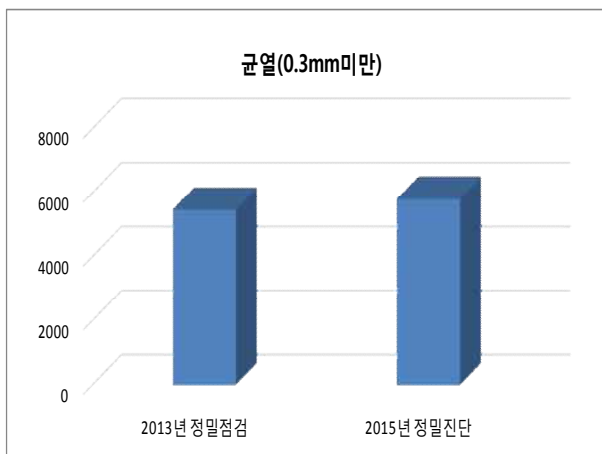
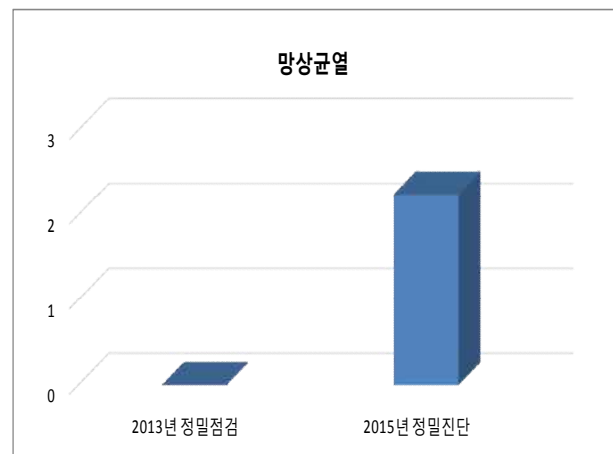
【그림 3.3.2】 거더내부 기 점검 결과 비교(부산)

- 기 점검 이후 균열 및 망상균열 등의 손상이 다수 추가 조사되었다.

- 거더 내부는 전구간에 걸쳐 상면 종방향균열이 확인되었으며, 규모와 형상을 미루어보아 비구조적인 손상으로 판단된다. 일반적으로 교축방향의 균열은 흔히 발생하는 손상으로 서 균열폭 및 깊이는 크지 않으며, 시공초기 건조수축 등의 원인으로 추정된다.
- 복부 수평 및 사방향 균열의 경우, 시공당시(ILM공법) 압출부위로서, 종단면상 캔틸레버 역할을 하게되며, 지점부 인장응력에 의한 시공초기 균열로 판단된다.
- 기 발생한 손상은 구조적 안전성을 저해하는 정도의 손상은 아닌 것으로 판단되나, 내구성 확보 차원의 보수가 필요하다.

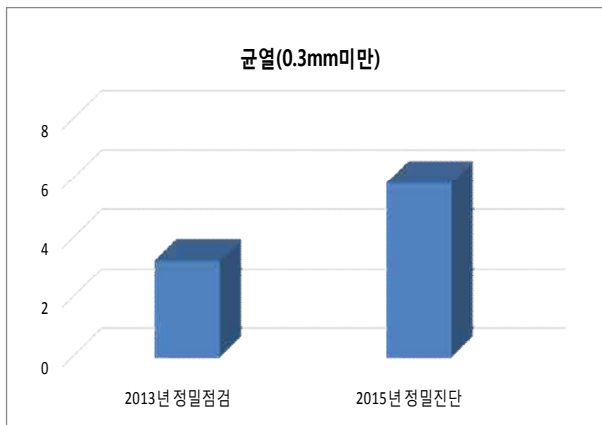
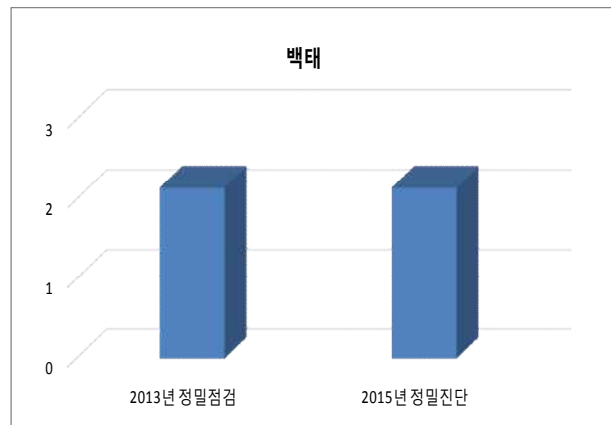
【그림 3.3.3】 교대 기 점검결과 비교(부산)

- 기 점검 이후, 국부적인 균열 및 백태 등의 손상이 일부 조사되었다.

- 교대에서 조사된 균열은 균열의 형상, 방향성, 발생위치 등을 고려해 볼 때 건조수축에 의해 발생한 것으로 판단되나, 내구성 확보를 위한 보수가 필요하다.
- 교대 측면에 설치된 거더 내부 점검통로의 우수 유입에 의한 백태가 일부 조사되었으나, 콘크리트 열화 정도는 경미한 것으로 판단되는 바, 진전 여부에 대한 지속적인 주의관찰 후 대책을 수립하는 것이 바람직하다.

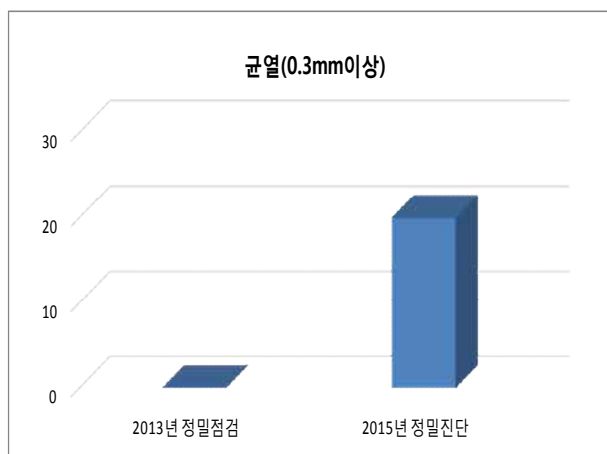
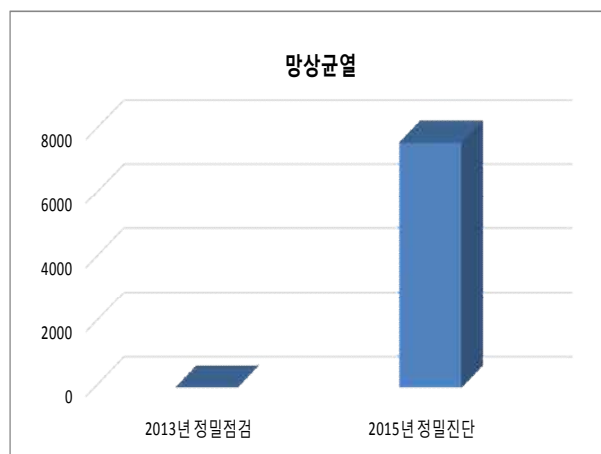
【그림 3.3.4】 교각 기 점검결과 비교(부산)

- 기 점검 이후 균열 및 콘크리트 박리 등의 손상이 다수 추가 조사되었다.

- 교각에 발생한 균열 및 망상균열은 시공초기 건조수축에 의한 비구조적인 손상으로 판단되나, 공용년수 경과에 의한 노후화 및 동결융해 등의 원인에 의해 일부 균열의 경우 균열폭이 0.3mm 이상 진전된 것으로 확인된 바, 내구성 확보를 위한 보수가 필요하다.
- 기 발생한 콘크리트 파손, 박리 및 백태의 경우 현재 손상의 정도가 경미하며, 구조적 안전성에 큰 문제는 없는 것으로 판단되는 바, 진전 여부에 대한 지속적인 주의관찰 후 대책을 수립하는 것이 바람직하다.

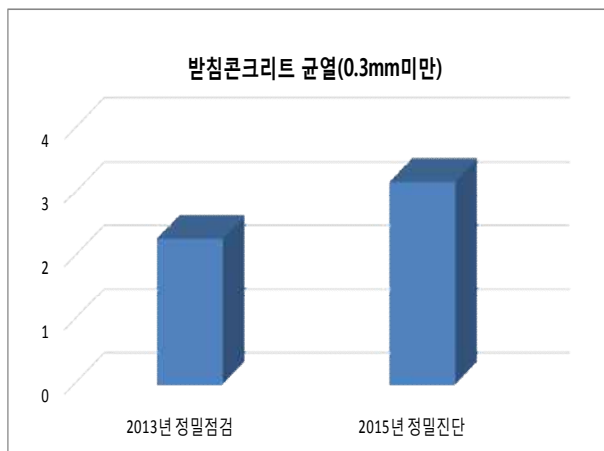
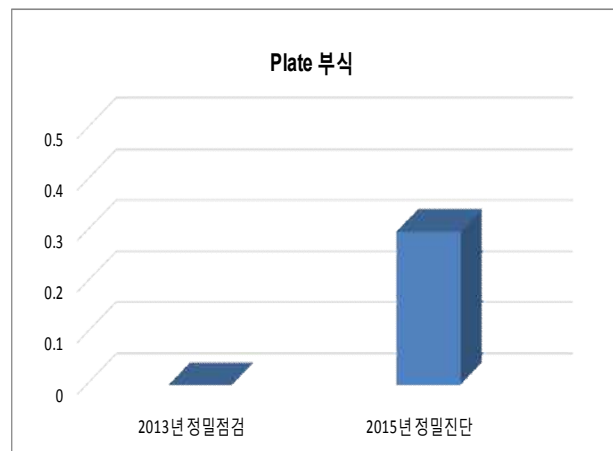
【그림 3.3.7】 교량받침 기 점검결과 비교

- 기 점검 이후 손상의 진전은 미미하나, 국부적인 Plate 부식이 추가 조사되었다.

- 남천대교(부산)의 교량받침은 온도변화에 따른 신장 및 수축시 여유량을 확보하고 있는 것으로 확인되어 가동상태는 양호한 것으로 판단된다.
- 받침콘크리트 및 무수축몰탈 균열은 시공초기 건조수축에 의한 균열로서 현재 보수보다는 지속적인 관찰을 통한 유지관리가 바람직하다.
- Plate 부식은 외부 우수유입 등의 환경적인 원인에 의한 국부적인 손상이나, 내구성 확보를 위한 보수가 필요하다.
- 교량받침의 원활한 신축가동을 위해 가설철물 미제거는 정비가 요망된다.

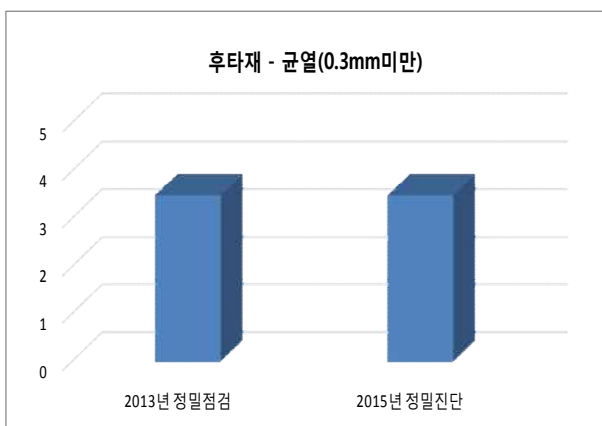
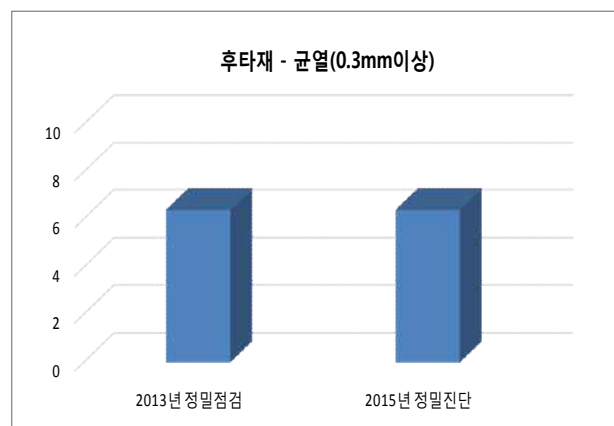
【그림 3.3.8】 신축이음장치 기 점검결과 비교

- 기 점검결과와 비교 시 손상의 진전은 미미하나, 본체 유간 이물질퇴적 및 후타재 균열이 일부 조사되었다.

- 남천대교(부산)의 신축이음부는 온도변화에 따른 수축 및 신장시 여유량을 확보하고 있는 것으로 확인되어 신축거동상태는 양호한 것으로 판단된다.
- 후타재는 시공초기 건조수축, 지속적인 윤하중 및 충격에 의한 균열이 일부 조사되었으며, 윤하중에 의한 손상의 진전이 우려되므로 내구성 확보를 위한 보수가 필요하며, 본체 유간 이물질퇴적은 정비가 요망된다.

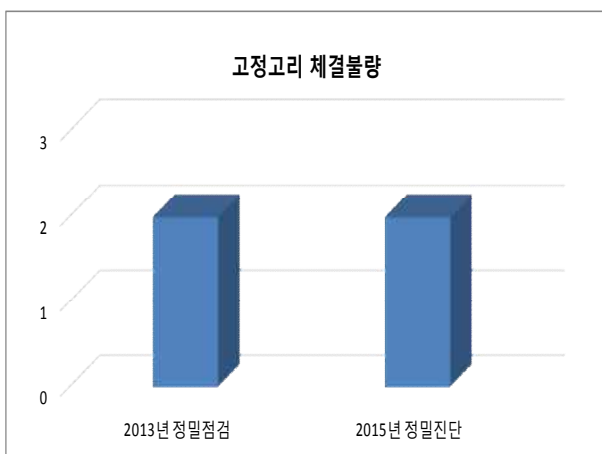
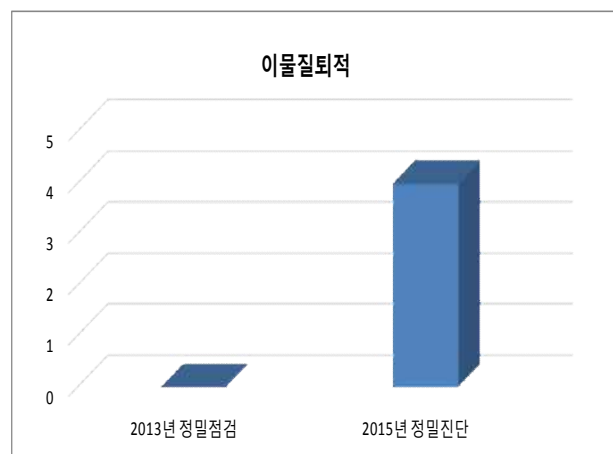
【그림 3.3.10】 배수시설 기 점검결과 비교

- 배수시설에 발생한 손상은 정비를 통한 유지관리시 기능 발휘에 큰 문제는 없는 것으로 판단된다.

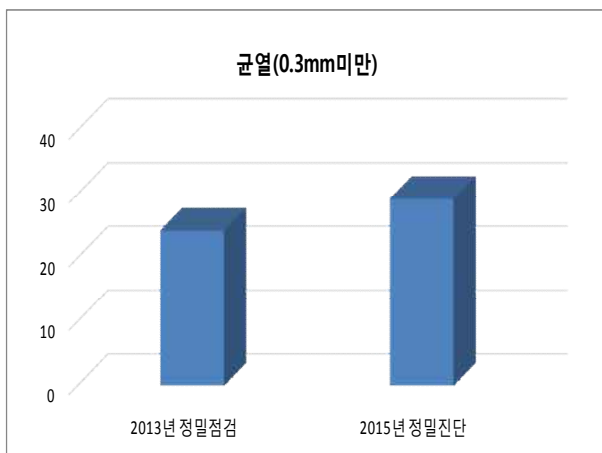
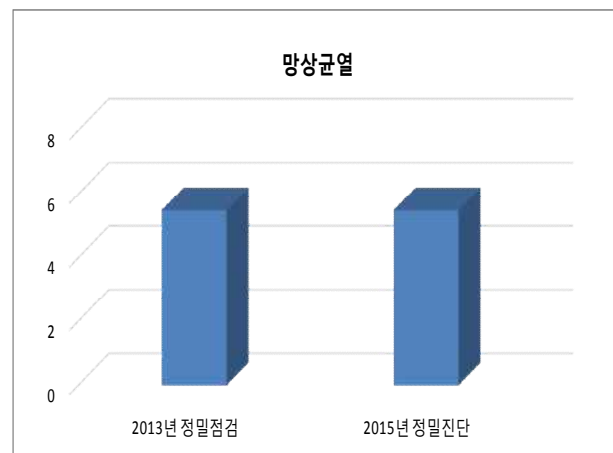
【그림 3.3.11】 방호벽 기 점검결과 비교

- 기 점검결과와 비교 시 손상의 진전은 미미하나, 균열 및 망상균열이 일부 조사되었다.

- 방호벽에 발생한 균열 및 보수부 재균열, 망상균열은 시공초기 건조수축 및 우수유입에 의한 비구조적인 손상으로 판단되나, 미관 및 내구성 확보를 위한 보수가 필요하다.

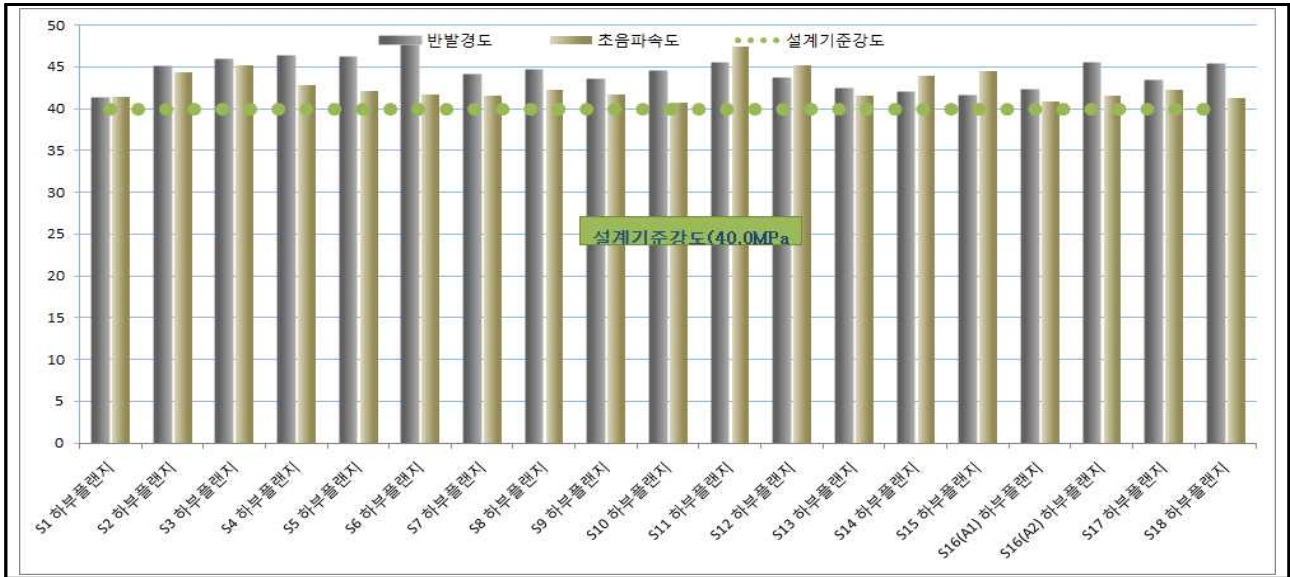
【그림 3.4.11】 상부구조(거더외부) 비파괴강도 추정결과(대구)

- 검토결과, 설계기준 대비 상부구조 : 103.3~119.3%, 하부구조 : 102.1~112.7%로 상·하부구조 모두 반발경도법에 의한 비파괴 추정강도는 모두 100% 이상을 상회한 값이 측정되었다.
- 비파괴 추정식에 의해 평가된 강도는 설계기준강도의 100%이상을 만족하면 적정한 것으로 판단함(일본 국토개발기술연구센터)에 따라 전구간 강도가 설계강도에 100%이상으로 조사되어 상·하부구조의 콘크리트 강도는 양호한 것으로 판단된다.
- 따라서, 금회 시험을 실시한 남천대교(대구) 상부구조 및 하부구조에 대한 콘크리트 강도는 공용년수 경과에 따른 강도 저하는 없는 것으로 판단된다.

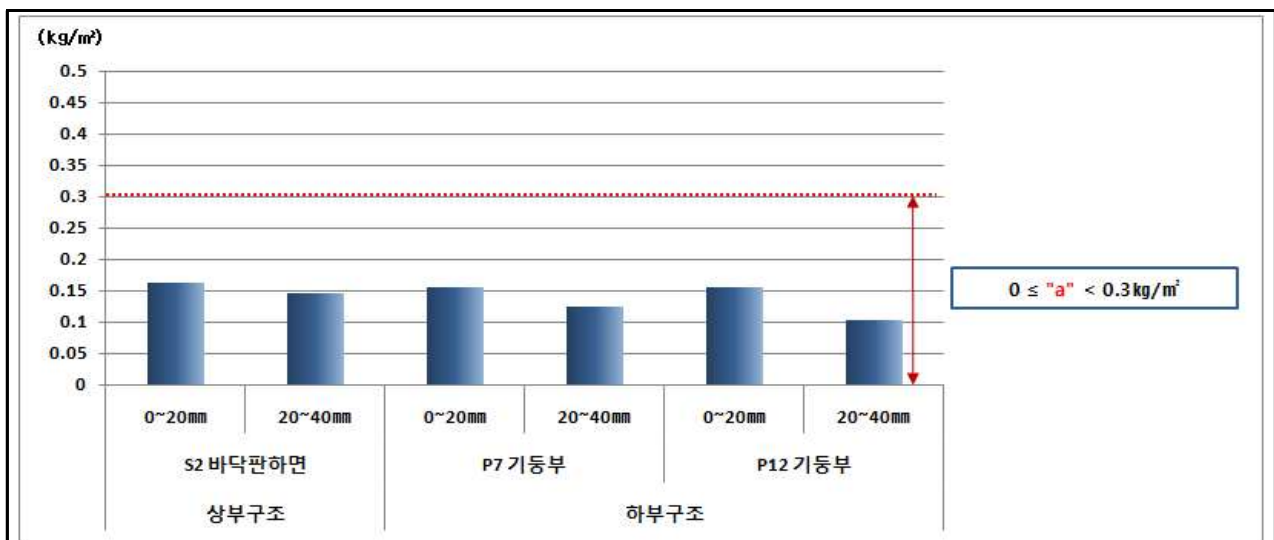
【그림 3.4.16】 염화물시험 측정결과(대구)

염화물함유량 시험은 총 3개소(상부구조 1개소, 하부구조 2개소)에서 깊이별 시험을 실시하였으며, 상부구조 및 하부구조는 “a” 로 평가되어 염화물에 의한 부식이 발생할 우려가 없다고 평가되었다.

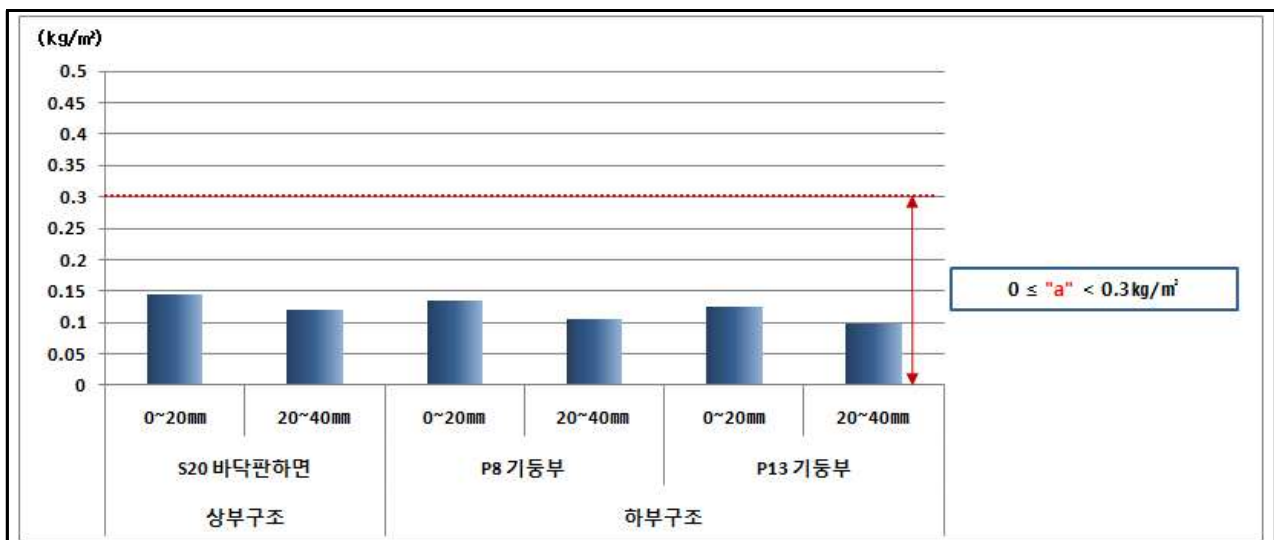
【그림 3.4.22】 염화물시험 측정결과(부산)

염화물함유량 시험은 총 3개소(상부구조 1개소, 하부구조 2개소)에서 깊이별 시험을 실시하였으며, 상부구조 및 하부구조는 “a” 로 평가되어 염화물에 의한 부식이 발생할 우려가 없다고 평가되었다.
