# 제 출 문

귀사에서 의뢰하신 『2015년 하반기 시설물 안전점검용역(1구간 정밀안전진단)』을 성실히 수행하고 청도IC1교(대구, 부산)의 결과를 본 보고서에 수록하여 부속자료와 함께 제출합니다.

## 청도IC1교(대구) 정밀안전진단 결과표

## 청도IC1교(부산) 정밀안전진단 결과표

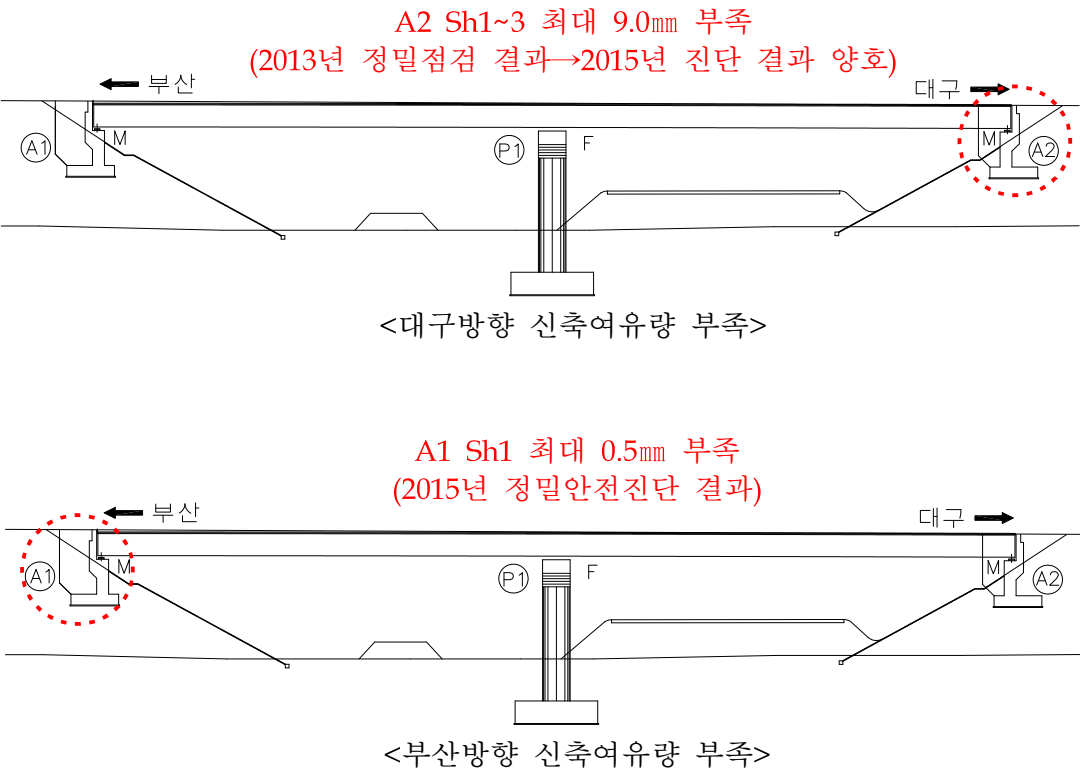
교량받침(A2 Sh1-대구)-'15년 현재

- A1 Sh1-부산  
(2015년 진단 여유량 부족)
- A2 Sh1, Sh2, Sh3-대구  
(2013년 정밀점검 여유량 부족)
  - 가동불량 → 고정단 응력 발생 →  
무수축물탈 및 받침콘크리트 파손
