## 제 3장 현장조사 및 시험

청도천4교(대구,부산)는 경상북도 청도군 청도읍 월곡리(대구~부산 노선)에 위치하고 있으며, 2006년도에 준공되어 약 10년 정도의 공용기간이 경과한 상태이며, 위치상으로 청도천을 횡단하게 시공된 방향별 편도 2차로 교량이다.

본 교량의 제원은 방향별 총연장 500.0m(10@50.0=500.0m) 총 폭 12.145m(대구,부산)이며, 상부구조가 P.S.C Box 형식으로서, 하부구조의 교대는 역T형, 교각은 T형 구조이고 기초는 교대(A1) PILE 기초, 교각은 우물통기초로 시공되었다.

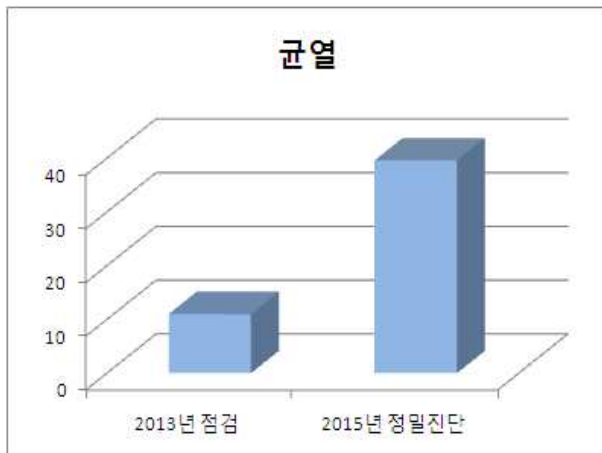
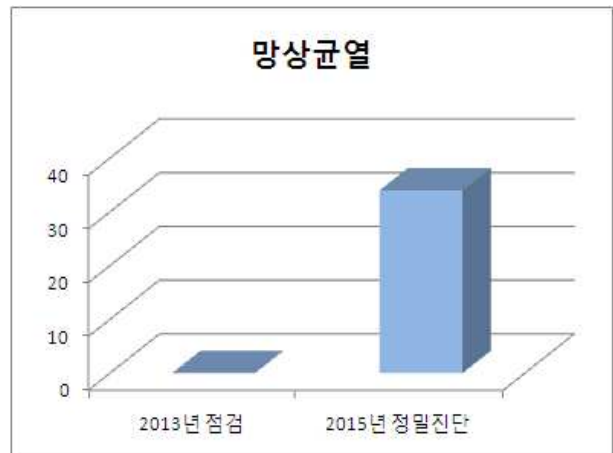
【그림 3.2.1】 거더외부 기 점검결과 비교(대구)

- 거더외부에 대하여 기 점검 결과를 토대로 손상 진전여부를 검토한 결과, 균열(0.2mm이하)은 다소 증가한 상태이며, 망상균열이 추가 조사되었다.

- 조사된 균열과 망상균열은 대부분 미세균열(폭 0.3mm미만)로 깊이가 얇은 표면균열 형태를 띠고 있고, 균열의 형상, 방향성, 발생위치 등을 고려해 볼 때 기존 시공초기 건조수축에 의해 발생한 것으로 판단된다. 또한 폭 0.3mm 균열의 경우, 기존 점검부터 관리된 손상으로 캔틸레버부와 복부경계에서 관찰되며, 시공초기 양생 시 콘크리트의 수축 및 외부구속 등에 의한 비구조적인 손상으로, 내구성 저하 방지를 위한 주입보수가 바람직할 것으로 판단된다.
- 물끊기홈 미설치는 S1경간 단부측 일부 구간에서 조사되었으며, 우천 시 외부우수가 유입되므로 유입방지를 위한 추가 설치가 필요할 것으로 판단되며, 일부 국부적인 콘크리트 들뜸이 추가 조사되었다.

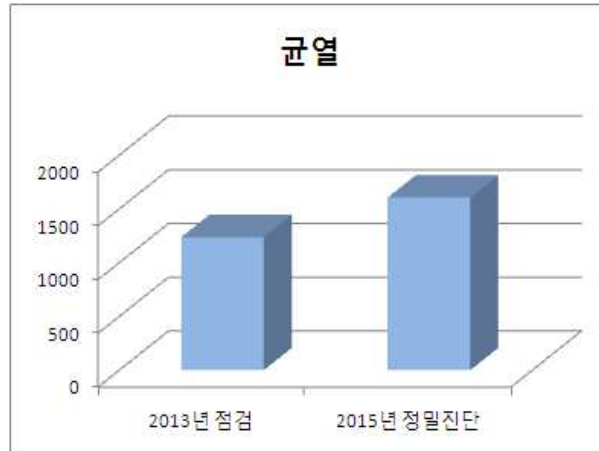
【그림 3.2.2】 거더내부 기 점검 결과 비교(대구)

- 거더내부 균열과 망상균열에 대하여 기 점검 결과를 토대로 손상 진전여부를 검토한 결과, 기 점검 이후에 균열이 다소 증가하였으며 미세균열이 추가 관찰된 상태이다.

- 거더내부 전구간에 걸쳐 상면 종방향균열이 관찰되며 균열폭은 0.3mm미만으로서, 규모와 형상을 미루어 구조 균열과는 무관한 것으로 판단되며, 일반적으로 교축방향의 균열은 흔히 발생하는 손상으로서 일정기간 균열길이가 진전되나, 균열폭 및 깊이는 크지 않은 것으로 판단된다.

상부슬래브와 복부 타설을 위한 내부 거푸집이 □ 형태로서 상부슬래브 건조수축 시 내부 거푸집에 대해 횡방향으로 구속되어 종방향 균열이 발생한 것으로 추정된다.

추가된 손상은 발생적인 요인보다는 금회 진단 시 조사의 정밀도를 높인 요인으로 판단되며, 구조 안전성 및 내구성에 영향을 미치지 않는 정도로서 지속관찰을 실시하고 하자보수가 가능한 범위내에서 일괄보수를 실시하는 것이 바람직 할 것으로 판단된다.

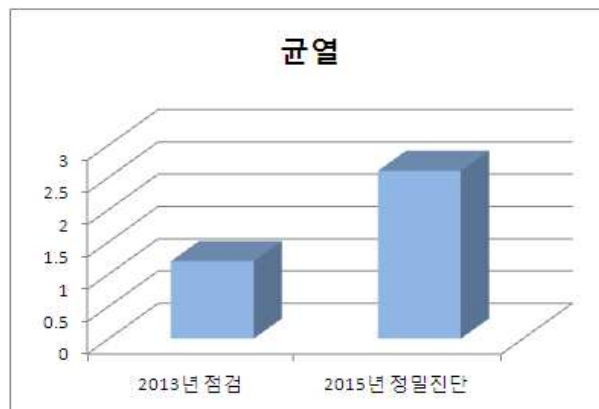
【그림 3.2.4】 교대 기 점검결과 비교(대구)

- 교대에 조사된 주요 손상에 대하여 기 점검 결과를 토대로 손상여부를 검토한 결과, 금회 진단에서 폭 0.3mm미만 보수부균열 한 개소가 추가 조사된 것으로 확인되었다.

- 교대에서 조사된 수직균열은 균열의 형상, 방향성, 발생위치 등을 고려해 볼 때 시공초기 건조수축에 의해 발생한 것으로 판단되며 균열폭은 0.3mm미만의 미세균열이다.
- 2013년 이전 균열손상에 대해 보수가 실시되었으며, 일부 보수품질 미흡에 의한 보수부 재균열이 조사되었으나, 규모 및 상태가 경미하므로 지속관찰하는 것이 바람직할 것으로 판단된다.

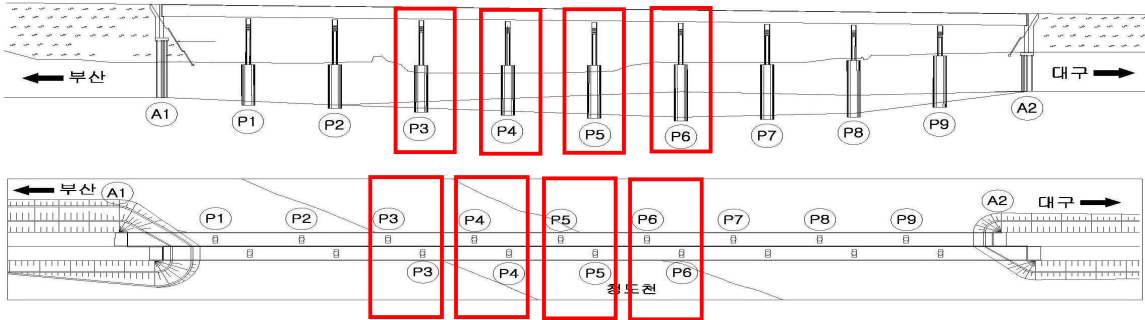
【그림 3.2.5】 교각 수중부 조사 위치도(대구)

- 청도천4교(대구)는 청도천을 횡단하고 있으며 수중부 교각(P3, P4, P5, P6)에 대한 외관 조사 및 깊이측정을 실시하였다.
- 수중부 교각의 외관상태는 파손이나 기초 세굴 등이 없는 양호한 상태로 조사되었으며, 수심은 P3과 P6은 육상노출부, P4는 0.31~2.95m, P5의 경우 0.30~1.30m로 측정되었다.

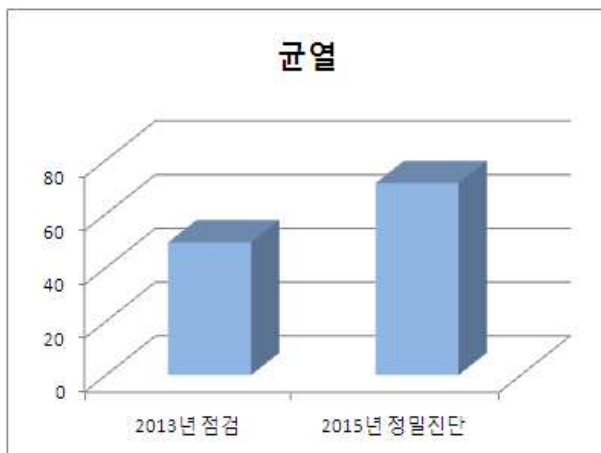
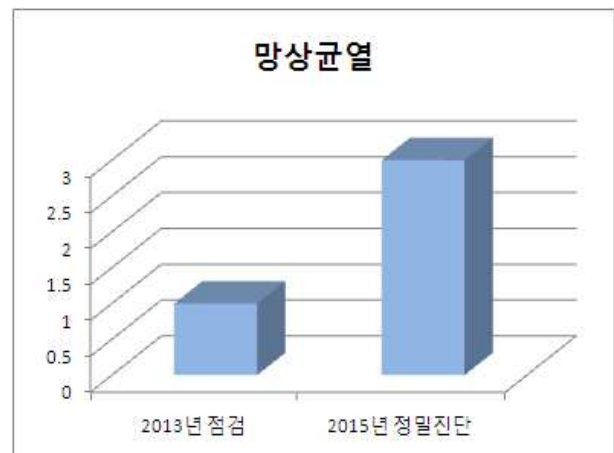
【그림 3.2.6】 교각 기 점검결과 비교(대구)

- 교각의 균열 및 망상균열에 대하여 기 점검 결과를 토대로 손상 진전여부를 검토한 결과 기 점검 시 조사된 균열과 박락 및 들뜸은 대부분 보수된 상태이며, 금회 진단 시 일부 추가로 조사되었다.

- 금회 진단 시 균열 및 망상균열의 경우 교각 코핑부의 단면굴곡부 및 불규칙성 수직 수평균열들로서, 기 점검 대비 다소 물량이 증가되었으며, 폭 0.3mm미만의 건조수축 균열로 판단된다. 기존 손상들은 규모 및 폭의 상태변화는 없는 것으로 조사되었으며, 기 점검 물량과 비교 대비하여 일부 추가 발생한 것으로 추정되고, 콘크리트 재료적 특성에 따른 일반적인 손상이므로, 향후 상태변화에 따라 적절 보수가 실시되는 것이 바람직하며, 현재에서는 균열상태에 대한 지속관찰이 필요할 것으로 판단된다.
- 점검로 이물질퇴적은 점검자의 점검효율을 위하여 적절한 조치가 실시되는 것이 바람직할 것으로 판단된다.

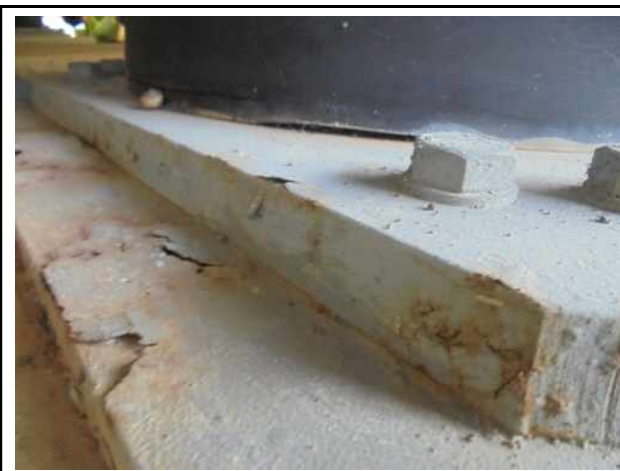
| 고무재들뜸(A1) | PLATE 녹발생(A1) |

- 받침물탈균열에 대해서는 건조수축균열로서 현재 보수보다는 지속적인 관찰을 통한 유지관리가 바람직하며, 앵커볼트부 콘크리트들뜸 개소에 대해서는 단면보수를 실시하는 것이 적절할 것으로 판단된다.
- PLATE 녹발생은 상부구조의 물끊기흙 미설치에 따른 외부우수접촉에 의한 국부적인 발생으로 판단되며, 손상정도에 따라 재도장 및 지속관찰을 실시하여 유지관리 하는 것이 바람직하다.
- 고무재들뜸의 경우, 기 점검부터 유지관리 되고 있는 손상으로서, 시공미흡 및 온도변화에 의한 신축거동 시 발생한 초기 손상으로 판단된다. 현재 손상정도가 경미하고 진전은 없는 상태로서, 상태변화에 대한 지속관찰을 통한 유지관리가 필요하다.

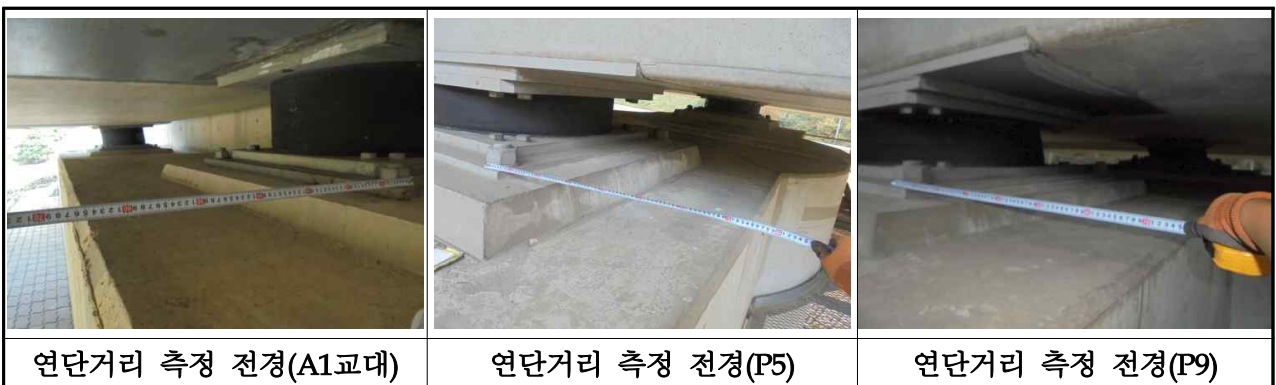
【사진 3.2.14】 연단거리 측정 전경(대구)

- 연단거리 측정 결과, 실측 연단거리가 계산 연단거리를 상회하고 있는 것으로 측정되어 시방규정을 만족하고 있는 것으로 검토되었다.

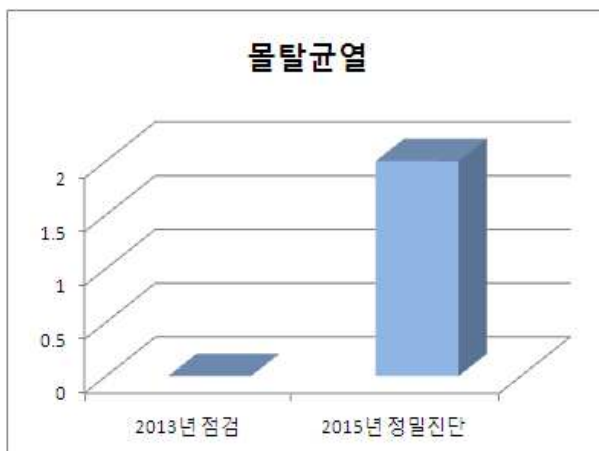
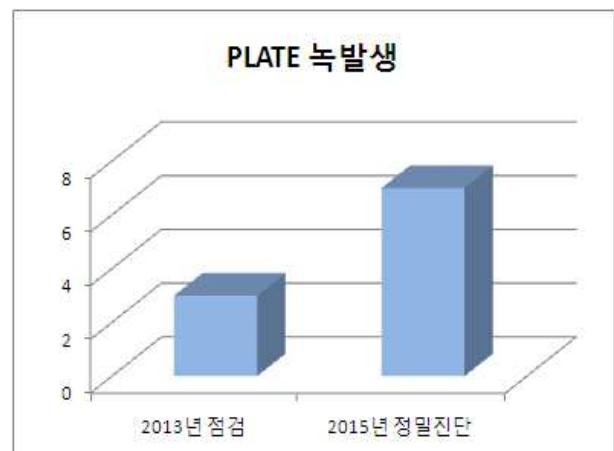
【그림 3.2.10】 교량받침 기 점검결과 비교(대구)

- 받침물탈균열 및 PLATE 녹발생에 대하여 기 점검 결과를 토대로 손상 진전여부를 검토한 결과, 손상물량이 일부 증가한 상태이며, 대체적으로 기 점검 결과와 유사하게 조사되었다.
- 금회 조사된 손상은 대부분 폭 0.3mm미만 미세균열로 균열의 발생형태 및 균열폭 등을 고려할 때 건조수축에 의한 비구조적인 균열로 판단된다.

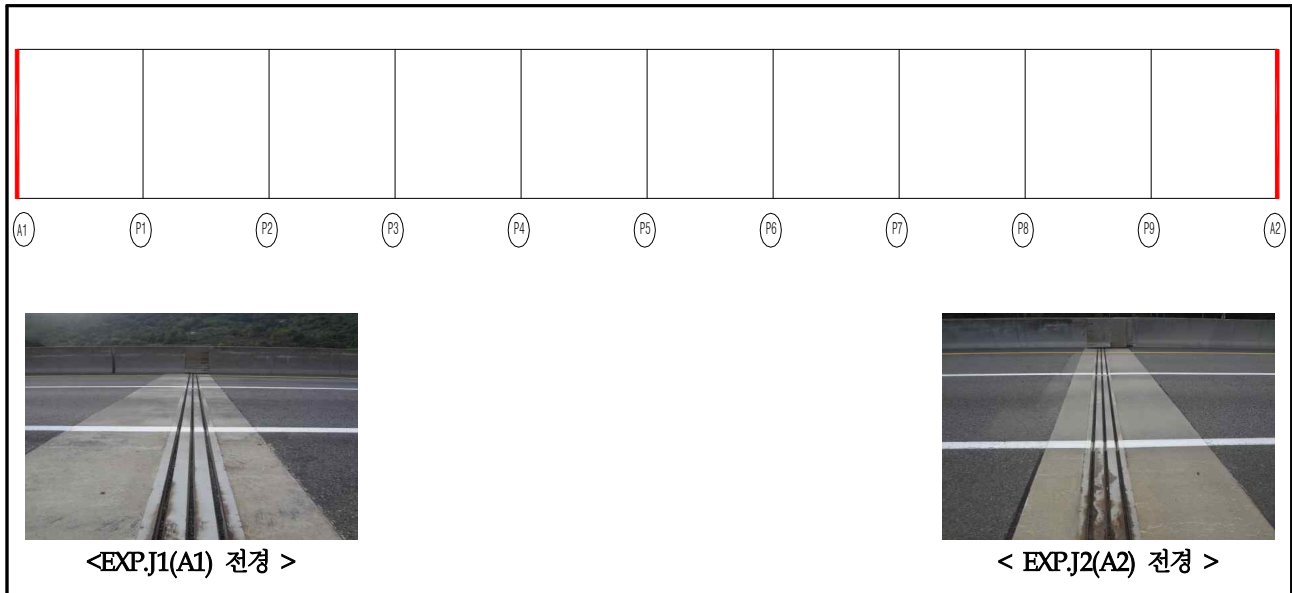
【그림 3.2.11】 신축이음장치 전경 및 배치도(대구)

- 신축이음장치에 대한 외관조사 결과, 전반적으로 신축거동은 원활하나, EXP.J1과 J2의 후타재에서 균열이 일부 발생된 상태이며, 갓길 구간에서 유간 내 토사퇴적과 공용년수 경과에 따른 본체 부식 등이 조사되었다.

- EXP.J1(A1), EXP. J2(A2)은 활하중을 고려한 최대신장시(35℃) 본체유간 및 바닥판, 거더 등 신축거동에 따른 충분한 여유량을 갖는 것으로 측정되었다.
- EXP.J1과 J2의 후타재 균열은 시공초기 건조수축, 공용 중 차량의 반복하중 및 충격에 의한 손상으로 일반적인 보수가 필요하나, 후타재의 손상은 반복된 차량의 통행으로 보수효과가 적으며, 현재 경미한 상태로서 지속관찰을 실시하는 것이 적절할 것으로 판단되며 신축이음본체 부식 및 유간 이물질퇴적은 내구성 저하방지를 위한 채도장 및 정비 가 실시되는 것이 바람직하다.
- EXP.J1 본체 하부의 컨트롤 스프링 탈락 및 간격조절재 용접부 파단의 경우, 유간 측정 결과 신축이음 상부 본체 강재사이 각개소의 유간변화가 등간격으로 거동하는 점을 미루어보아 일부 제품의 품질 또는, 시공미흡에 따른 국부적인 손상부로 판단된다. 간격조절재는 신축거동 시 전단력이 크게 작용되는 부위로서 기존 용접보수의 경우, 작업공간의 제약 등 보수품질을 기대하기 어려우며, 현재 재손상이 발생되고 있으므로 문제가 발생된 개별 개소에 대한 교체가 바람직할 것으로 판단된다.

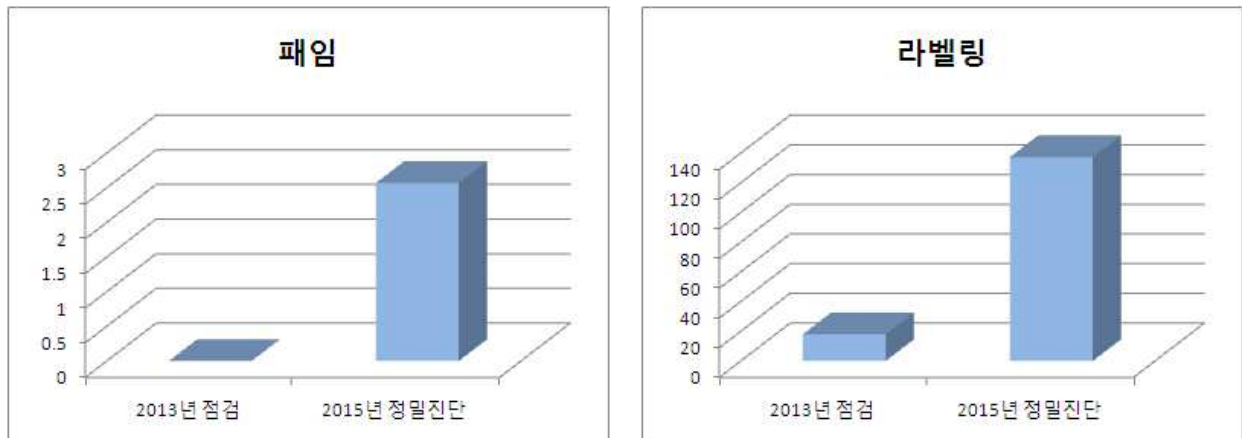
【그림 3.2.13】 포장 기 점검결과 비교(대구)

- 교면포장에 대한 외관조사 결과, 라벨링, 일부 포장패임, 보수부패임 등이 조사되었으나, 차량의 주행성을 저해할만한 손상은 없는 것으로 조사되었다.

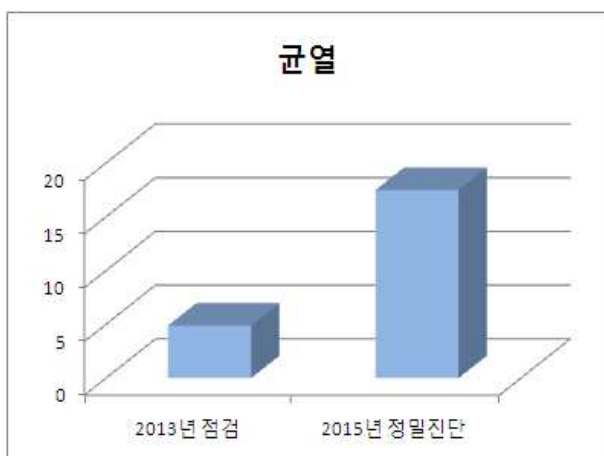
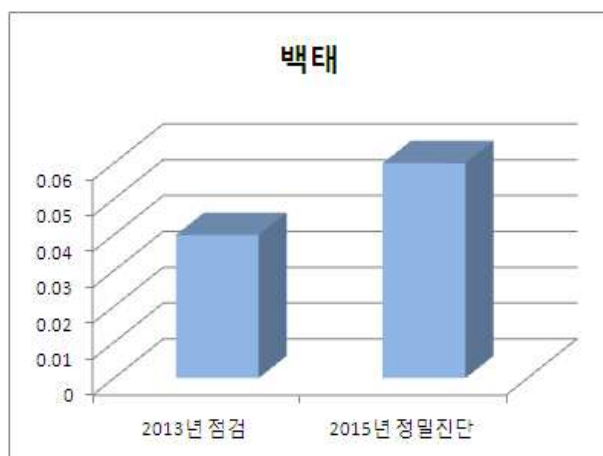
【그림 3.2.14】 방호벽 기 점검결과 비교(대구)

| 구 분 | 2013년 점검 | 2015년 정밀진단 | 비 고 |
|---|---|---|---|
| 균열(m) | 4.9 | 17.5 | |
| 백태(m <sup>2</sup> ) | 0.04 | 0.06 | |

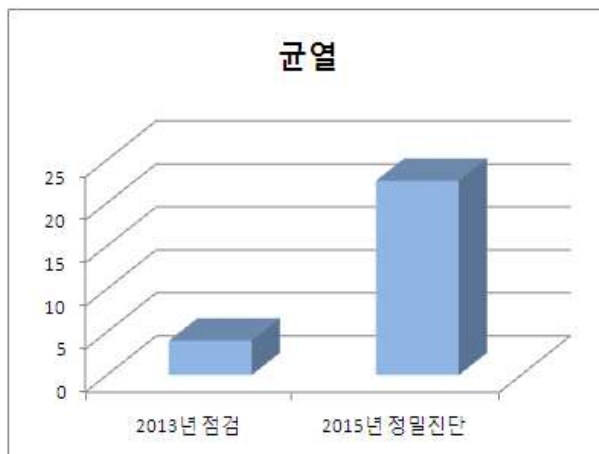
【그림 3.3.1】 거더외부 하면 기 점검결과 비교(부산)

| 구 분 | 2013년 점검 | 2015년 정밀진단 | 비 고 |
|---|---|---|---|
| 균열(0.3mm미만)(m) | 4.0 | 22.6 | |
| 균열(0.3mm)(m) | 12.0 | 8.0 | |

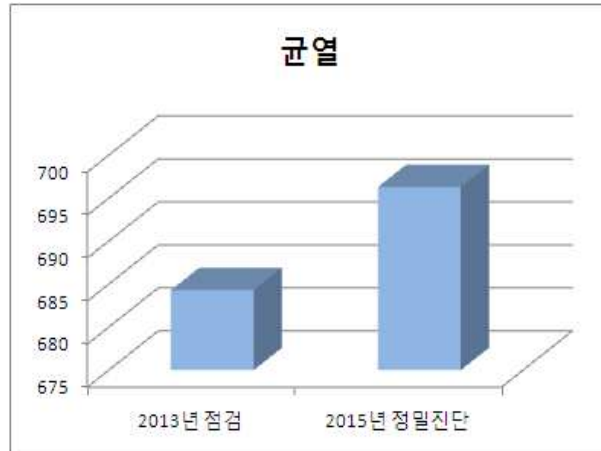
【그림 3.3.2】 거더내부 기 점검 결과 비교(부산)

| 구 분 | 2013년 점검 | 2015년 정밀진단 | 비 고 |
|---|---|---|---|
| 균열(m) | 684.3 | 696.3 | |
| 백태, 균열부백태(m <sup>2</sup> ) | - | 0.05 | |

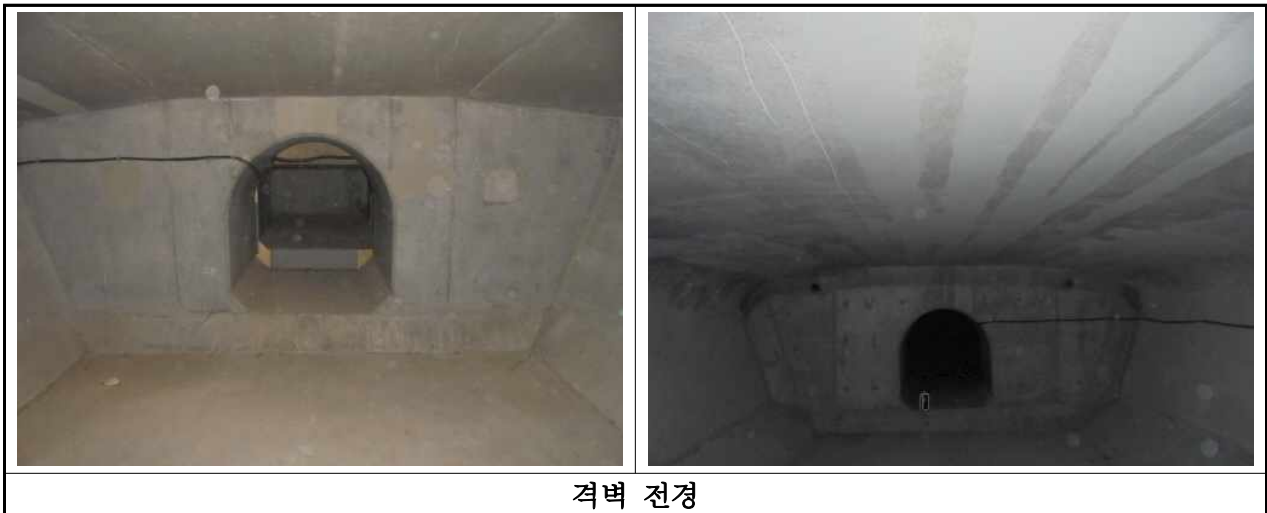
【사진 3.3.5】 격벽 전경(부산)

- 외관조사 결과 폭 0.3mm미만 균열, 망상균열, 보수부재균열, 백태 등이 조사되었다.

- 거더내부 격벽의 경우, 균열 및 망상균열, 보수부 들뜸 등의 손상이 조사되었으며, 균열 폭은 0.3mm미만으로서, Massive한 콘크리트에서 높은 온도의 내부 수화열이 소산되며 발생하는 수축작용이 구속됨으로 인한 균열로 판단된다. 따라서 현재보수보다는 지속관찰하여, 손상상태변화를 감안하여 일괄 보수를 실시하는 것이 바람직할 것으로 판단된다.
- 망상균열은 콘크리트 보수부 주변의 건조수축균열로서 기 점검 결과와 비교 시 특이 진전 및 변화는 없는 상태로서 지속 관찰이 바람직하다.
- 보수부 재균열의 경우 보수재 불량 및 미흡에 의해 발생된 것으로 판단되며, 현상태를 유지하여 관찰하는 것이 적절하며, 백태는 시공초기 외부 우수유입에 의해 발생한 상태로 판단되며, 현재 진전은 없는 것으로 관찰된다.

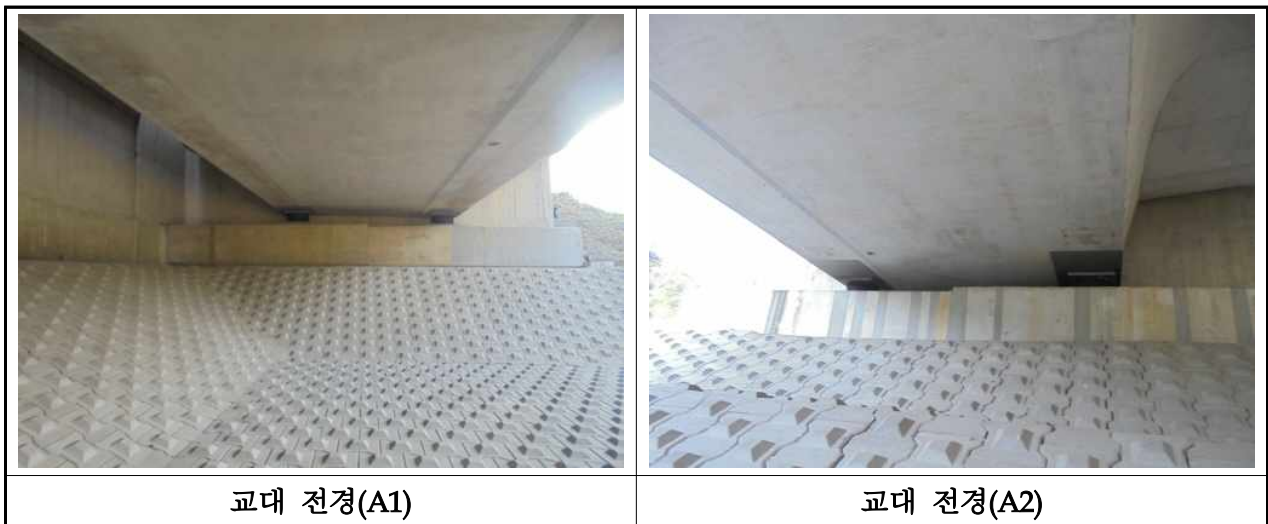
【사진 3.3.7】 교대 전경(부산)

- 교대에 대한 외관조사 결과 폭 0.3mm미만 균열, 철근노출이 조사되었다.
- 현장조사 시, 교대에 발생된 균열에 대해서는 일부 균열보수가 이루어진 상태로 보수상태는 전반적으로 양호한 것으로 확인되었으나, 일부 기 점검 이전의 보수부위에서 보수부 재균열이 국부적으로 발생되었다.

- 교대에서 조사된 수직균열은 균열의 형상, 방향성, 발생위치 등을 고려해 볼 때 건조수축에 의해 발생한 것으로 판단되며 균열폭은 폭 0.3mm미만의 미세균열이다.
- 2013년 이전 균열손상에 대해 보수가 실시되었으며, 일부 보수품질 미흡에 의한 보수 부 재균열이 조사되었으나, 규모 및 상태가 경미하므로 지속관찰하는 것이 바람직할 것으로 판단된다.

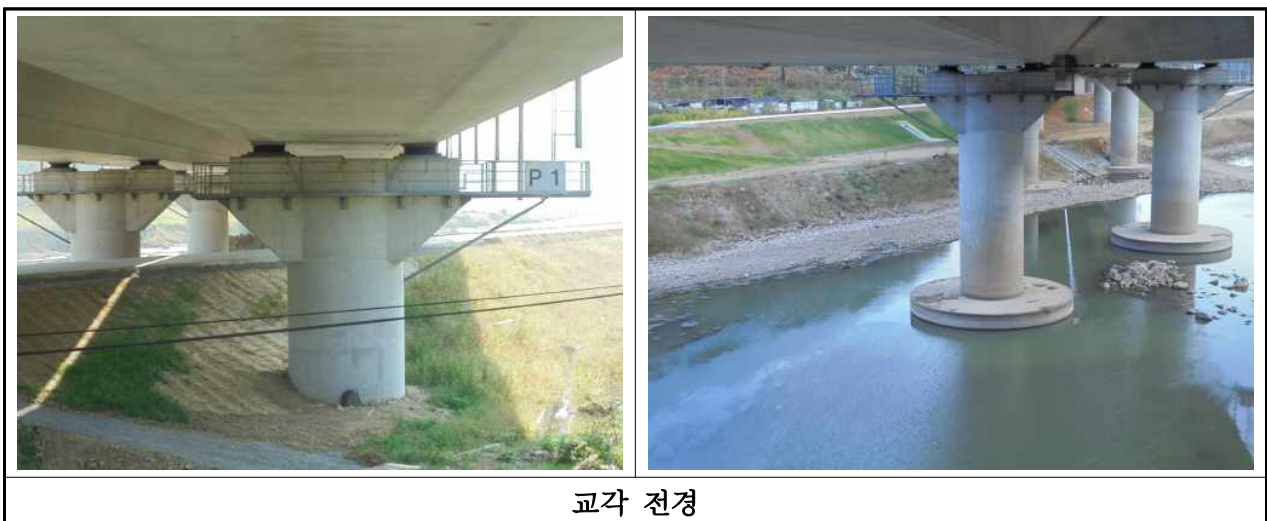
【사진 3.3.9】 교각 전경(부산)

- 교각에 발생된 주요 손상으로 폭 0.3mm미만 균열 및 망상균열, 들뜸, 소규모 파손 등의 손상이 조사되었다.

- 금회 진단 시 균열 및 망상균열의 경우, 불규칙성 수직 수평균열들로서, 기 점검 대비 일부 물량이 증가되었으며, 폭 0.3mm미만의 건조수축 균열로 판단된다. 기존 손상들은 규모 및 폭의 상태변화는 없는 것으로 조사되었으며, 콘크리트 재료적 특성에 따른 일반적인 손상이므로, 향후 상태변화에 따라 적절 보수가 실시되는 것이 바람직하며, 현재에서는 균열상태에 대한 지속관찰이 필요할 것으로 판단된다.
- 소규모 콘크리트 파손 및 들뜸의 경우, 손상정도가 경미하므로, 현상태에서 보수를 실시하기 보다는 유지관리하는 것이 바람직할 것으로 판단된다.

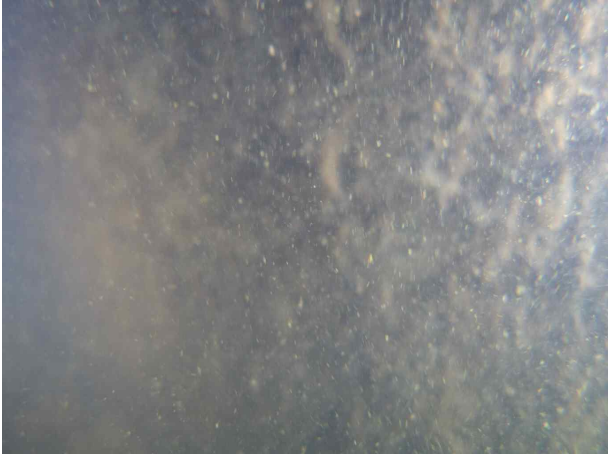
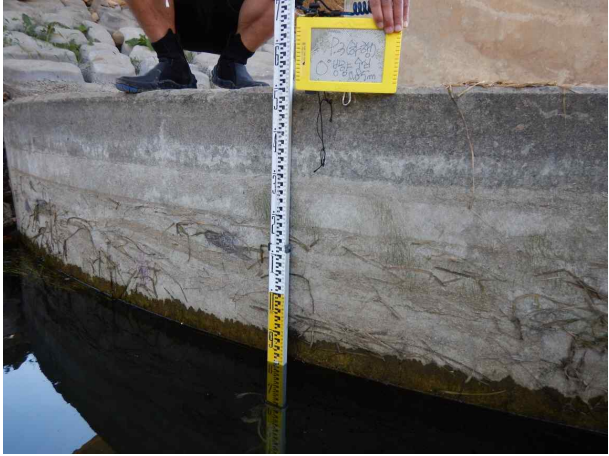
| 수중부 교각 외관(P3) | 수심측정: 0.85m(P3) |

- 청도천4교(부산)는 청도천을 횡단하고 있으며 수중부 교각(P3, P4, P5, P6)에 대한 외관 조사 및 깊이측정을 실시하였다.
- 수중부 교각의 외관상태는 파손이나 기초 세굴 등이 없는 양호한 상태로 조사되었으며, 수심은 P6은 육상노출부, P3은 0.85m, P4는 0.90~1.75m, P5의 경우 0.15~0.80m로 측정되었다.

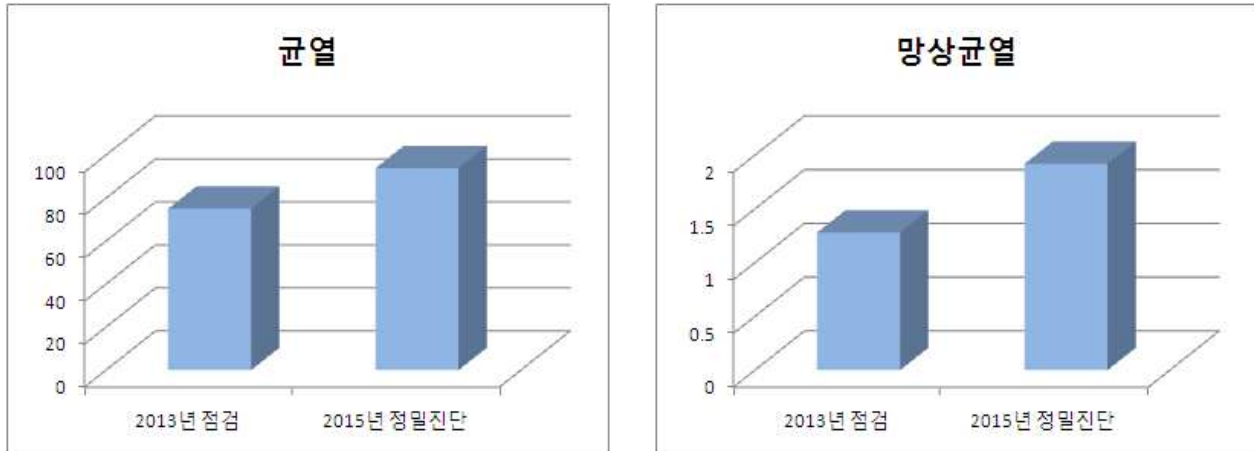
【그림 3.3.4】 교각 기 점검결과 비교(부산)

- 교각의 균열 및 망상균열에 대하여 기 점검 결과를 토대로 손상 진전여부를 검토한 결과 금회 진단 시 일부 추가로 조사되었다.

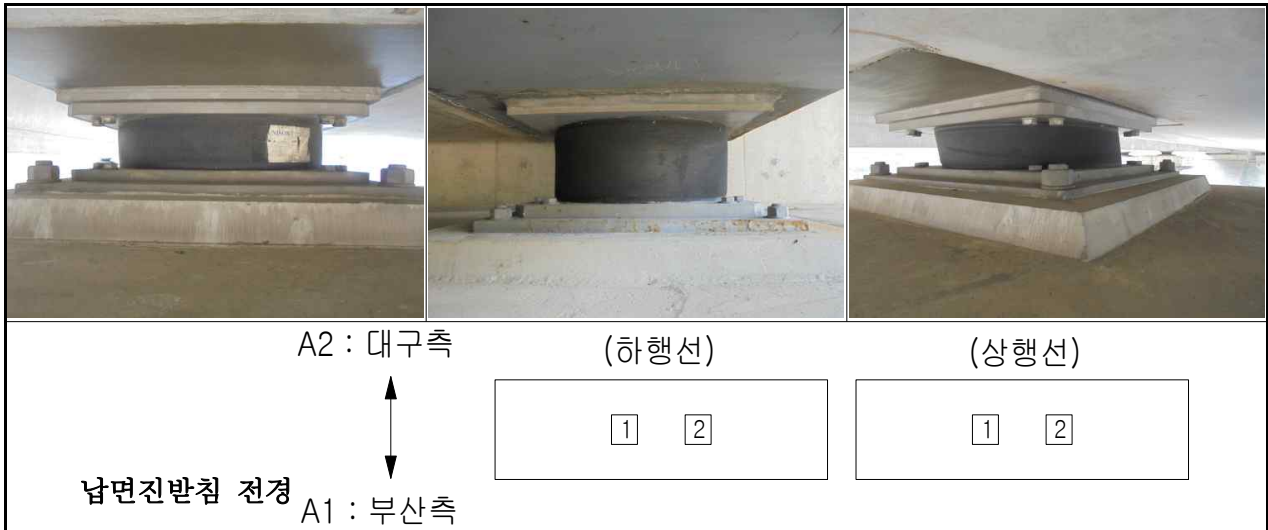
【사진 3.3.12】 교량받침 전경(부산)

- 교량 받침장치는 상부구조에서 발생된 하중을 하부구조로 전달하고 상부구조의 신축 및 회전에 능동적으로 대응하는 부재이며, 본 조사에서는 과반력 및 부반력 발생 여부, 온도변화 및 활하중에 의한 신축거동 여부 뿐만 아니라 강재 부식, 콘크리트 손상 여부 등 내구성, 기능성, 사용성 등에 대한 현장조사를 시행하였으며 그 결과는 다음 【표 3.3.10】과 같다.
- 받침장치의 외관조사 결과, 몰탈균열 및 들뜸, 볼트부식, 플레이트 녹발생, 고무재 들뜸이 조사되었으며, 받침 가동에 유해한 영향을 미칠만한 손상은 확인되지 않았다.

- 받침물탈균열에 대해서는 건조수축균열로서 현재 보수보다는 지속적인 관찰을 통한 유지관리가 바람직하며, 물탈들뜸 개소에 대해서는 단면보수를 실시하는 것이 적절할 것으로 판단된다.
- PLATE 녹발생은 신축이음 외부우수집축에 의한 국부적인 발생으로 판단되며, 손상정도가 경미하므로 지속관찰을 통한 유지관리가 바람직하다.
- 고무재들뜸의 경우, 기 점검부터 유지관리 되고 있는 손상으로서, 시공미흡 및 온도변화에 의한 신축거동 시 발생한 초기 손상으로 판단된다. 현재 손상의 진전은 없는 상태로서, 상태변화에 대한 지속관찰을 통한 유지관리가 필요하다.

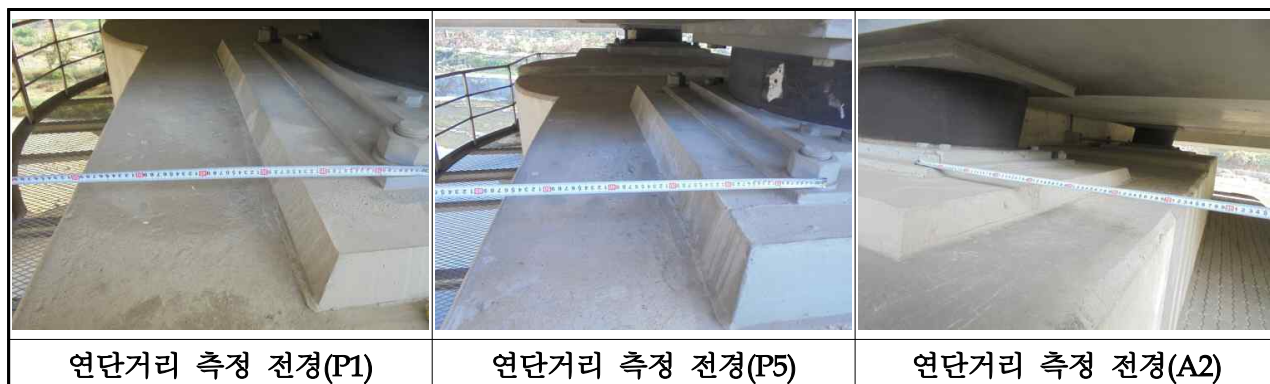
【사진 3.3.14】 연단거리 측정 전경(부산)

- 연단거리 측정 결과, 실측 연단거리가 계산 연단거리를 상회하고 있는 것으로 측정되어 시방규정을 만족하고 있는 것으로 검토되었다.
- 연단거리 측정 결과, 실측 연단거리가 계산 연단거리를 상회하고 있는 것으로 측정되어 시방규정을 만족하고 있는 것으로 검토되었다.

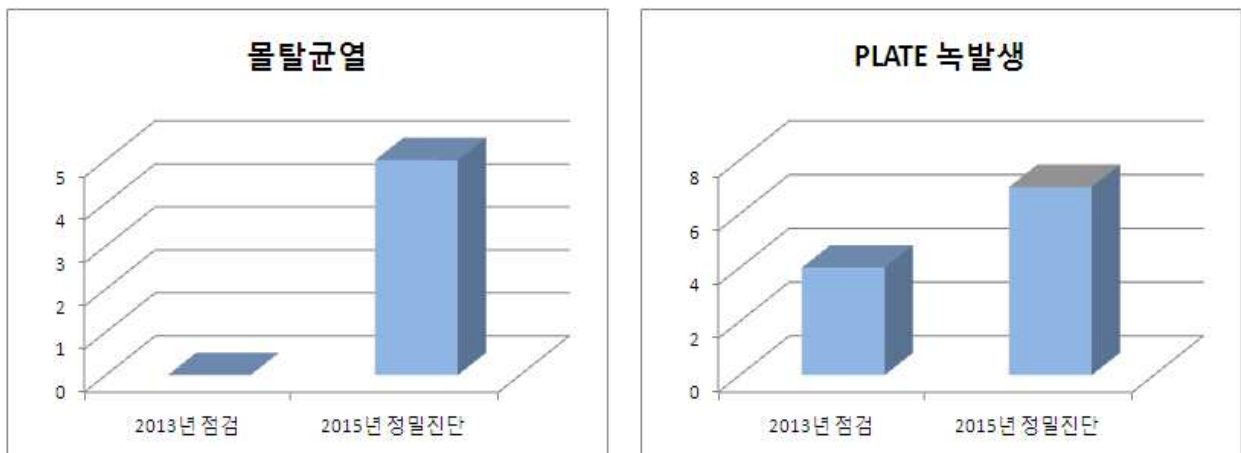
【그림 3.3.8】 교량받침 기 점검결과 비교(부산)

- 받침물탈균열 및 PLATE 녹발생에 대하여 기 점검 결과를 토대로 손상 진전여부를 검토한 결과, 손상물량이 일부 증가한 상태이며, 대체적으로 기 점검 결과와 유사하게 조사되었다.
- 금회 조사된 손상은 대부분 폭 0.3mm미만의 미세균열로 균열의 발생형태 및 균열폭 등을 고려할 때 건조수축에 의한 비구조적인 균열로 판단된다.

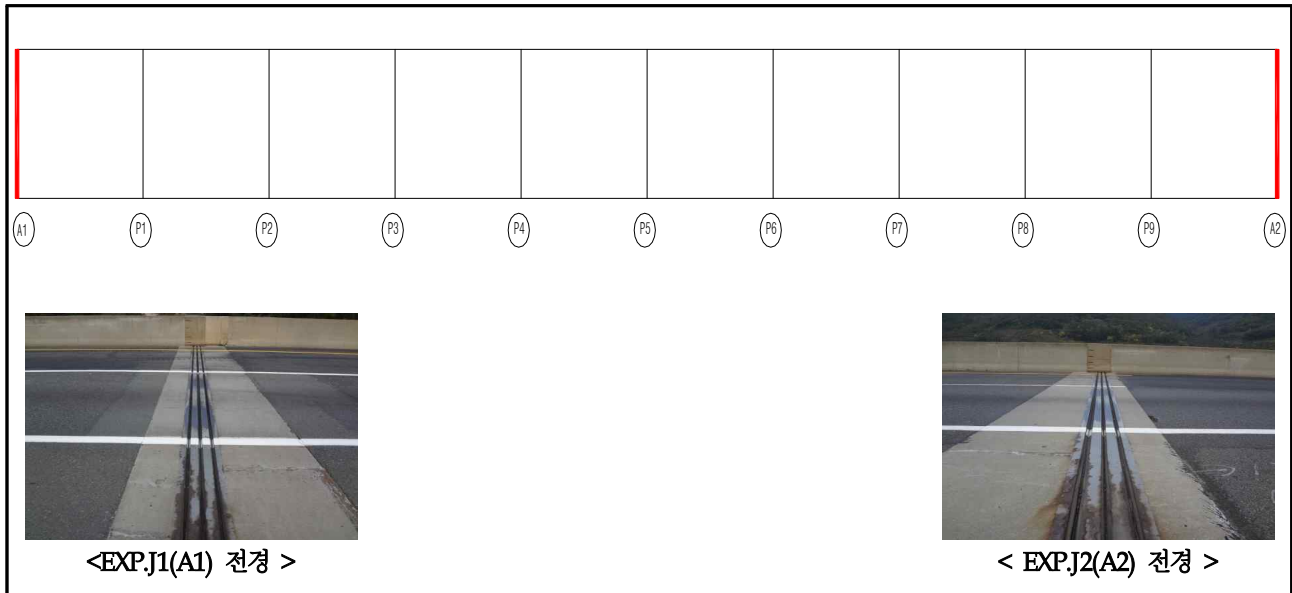
【그림 3.3.9】 신축이음장치 전경 및 배치도(부산)

- 신축이음장치에 대한 외관조사 결과, 전반적으로 신축거동은 원활하나, EXP.J1과 J2의 후타재에서 균열이 일부 발생한 상태이며, 갓길 구간에서 유간 내 토사퇴적과 공용년수 경과에 따른 본체 부식 등이 조사되었다.

- EXP.J1(A1), EXP. J2(A2)은 활하중을 고려한 최대신장시(35°C) 본체유간 및 바닥판, 거더 등 신축거동에 따른 충분한 여유량을 갖는 것으로 측정되었다.
- EXP.J1과 J2의 후타재 망상균열은 시공초기 건조수축, 공용 중 차량의 반복하중 및 충격에 의한 손상으로 일반적인 보수가 필요하나, 후타재의 손상은 반복된 차량의 통행으로 보수효과가 적으며, 현재 경미한 상태로서 지속관찰을 실시하는 것이 적절할 것으로 판단되며 신축이음본체 부식 및 유간 이물질퇴적은 내구성 저하방지를 위한 제도장 및 정비 실시되는 것이 바람직하다.
- EXP.J1 본체 하부의 컨트롤 스프링 탈락 및 간격조절재 용접부 파단의 경우, 유간 측정

결과 신축이음 상부 본체 강재사이 각개소의 유간변화가 등간격으로 거동하는 점을 미루어보아 신축거동에 의한 손상이나, 시공미흡에 따른 국부적인 손상부로 판단된다. 따라서, 내구성 향상 및 소음 개선 등을 위한 재용접이 바람직하나, 작업공간의 한계가 있어 효율적인 보수효과를 기대하기 어려우므로, 유간변화량을 고려한 간격조절재의 교체가 바람직할 것으로 판단된다.

- EXP.J2 신축이음하부 누수의 경우, 우천 시 조사결과, 하부 고무재 열화에 의한 국한적인 누수로서, 누수량은 적으나, 하부 부재 손상을 유발시키므로 누수부 실링처리를 통한 보수실시가 바람직할 것으로 판단된다.

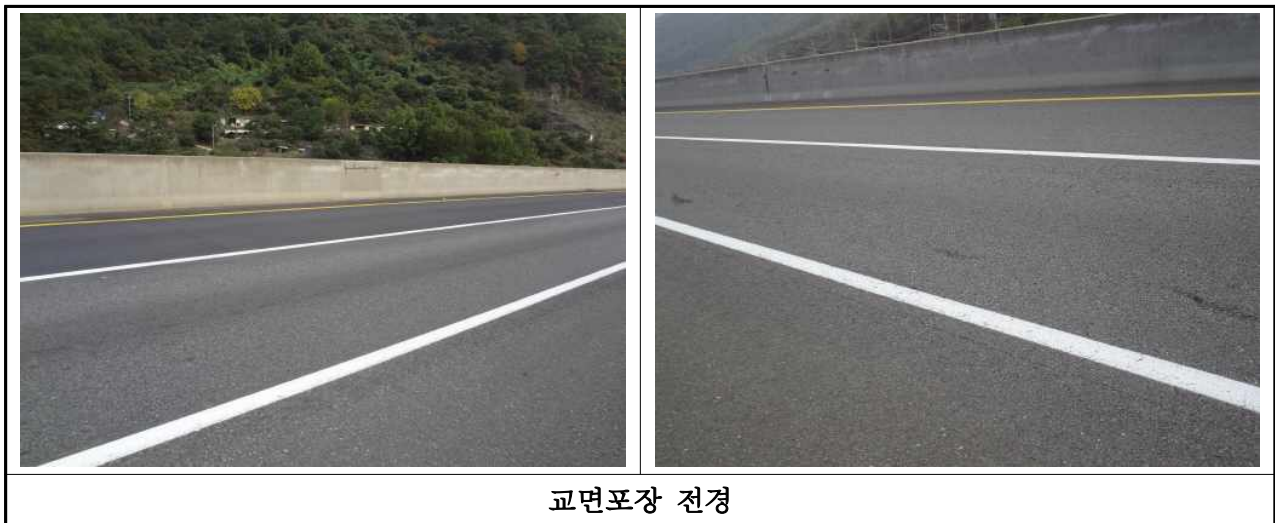
【사진 3.3.17】 교면포장 전경(부산)

- 교면포장에 대한 외관조사 결과, 라벨링, 포장균열, 유공관노출, 파손, 패임, 시공이음부 패임, 포트홀 조사되었으나, 차량의 주행성을 저해할만한 손상은 없는 것으로 조사되었다.

- 패임 및 라벨링의 경우, 일부 기 점검 대비 증가되었으며, 시공이음부 국부적인 패임 등의 손상이 추가 조사되었으며, 차량주행성의 영향을 주는 상태는 아니므로 지속적인 관찰이 바람직하다.
- 파손 및 유공관노출의 경우, 종점측 후타재와 아스팔트 접합부위로서, 중차량통행등에 의해 발생한 것으로 판단되며, 포장 내구성 향상 및 차량주행성을 위한 소파보수가 실시되는 것이 적절할 것으로 판단된다.

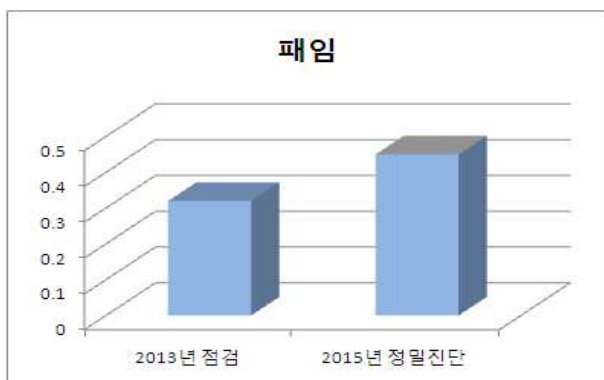
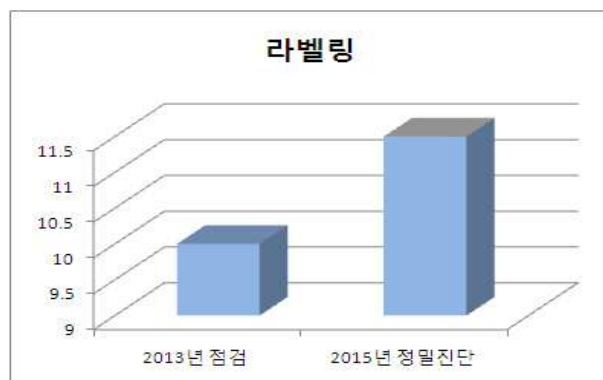
【그림 3.3.11】 포장 기 점검결과 비교(부산)

- 기 점검결과와 비교 시 반복적인 중차량통행에 의해 패임 및 라벨링 손상물량이 다소 증가된 상태이나, 정도가 경미하므로, 상태변화에 대한 지속관찰이 바람직할 것으로 판단된다.

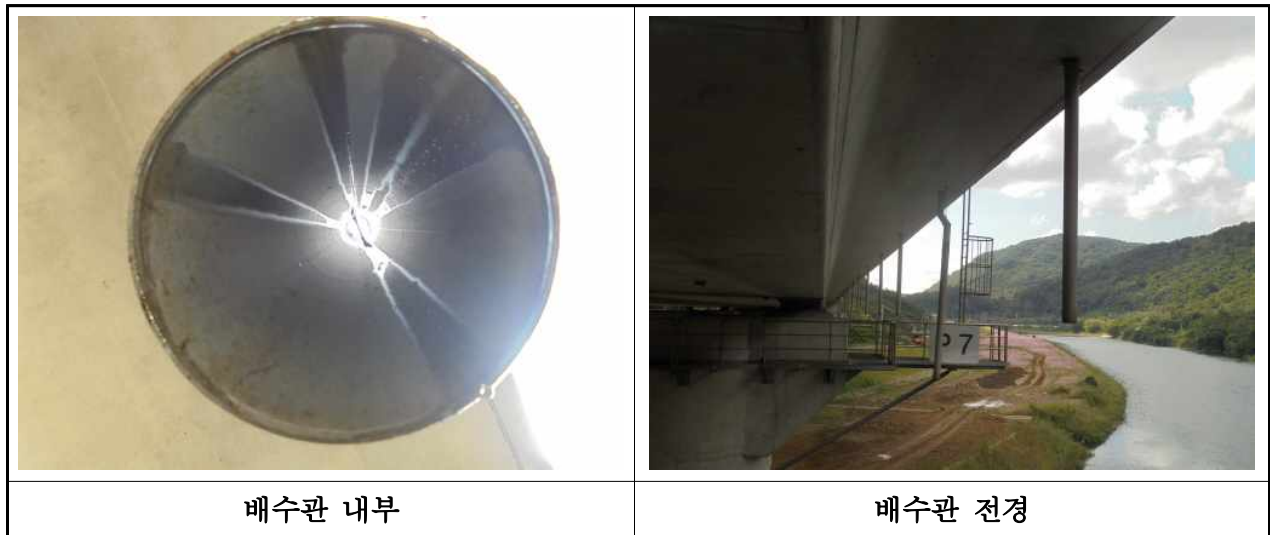
【사진 3.3.19】 배수구 및 배수관 전경(부산)

- 배수시설에 대한 외관조사 결과, 배수구 막힘 및 배수관 탈락, 배수관 설치불량 등의 손상이 발생하지 않은 양호한 상태이며, 배수구 이물질퇴적 및 막힘에 대한 지속적인 관찰을 통한 유지관리가 바람직하다.

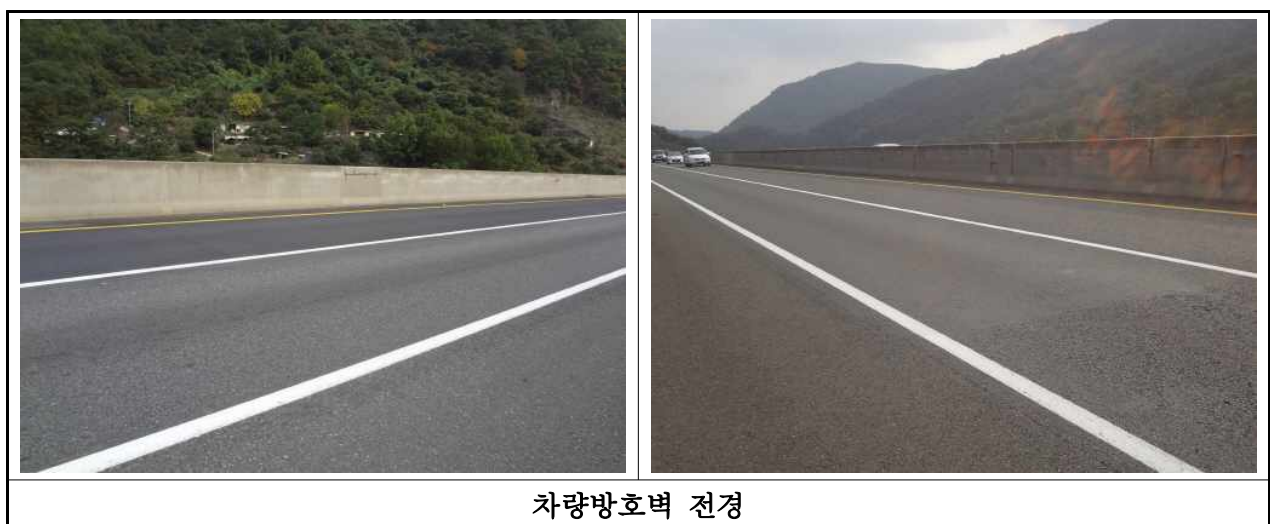
【사진 3.3.20】 난간 및 연석 전경(부산)

- 방호벽에 대한 외관조사 결과, 전 경간에서 폭 0.3mm미만 균열(백태동반)이 다수 발생된 것으로 조사되었다.
- 조사된 균열은 시공초기 건조수축과 공용중 차량 통행에 따른 상부구조 진동으로 인해 발생된 것으로 방호벽의 균열은 교량의 안전성에 영향이 없는 상태로서 즉각적인 보수 보다는 지속관찰하는 것이 바람직할 것으로 판단된다.

- 방호벽의 발생한 폭 0.1~0.3mm 균열은 건조수축에 의해 발생한 것으로 판단되며, 현재 보수보다는 손상상태변화를 지속관찰하여 향후 일괄 보수를 실시하는 것이 바람직하며, 백태의 경우 내구성 저하방지를 위한 표면처리 실시가 적절할 것으로 판단된다.  
침강균열은 콘크리트의 지속적인 압밀작용 중 철근이나 매설물 등 장애물에 의해 표면부로 전단 또는 인장응력이 발생하여 비교적 넓은 폭의 균열로서, 균열부를 통한 백태 및 우수접촉 등의 손상진전이 예상되므로 주입보수를 실시하여 보수하는 것이 바람직하다.
- 철근손상의 경우, 국부적인 피복부족에 의해 발생한 상태로서, 내구성 향상을 위한 단면 보수(방청)가 실시되는 것이 바람직하며, 추가 발생 및 보수상태에 대해 지속적인 관찰이 바람직하다.

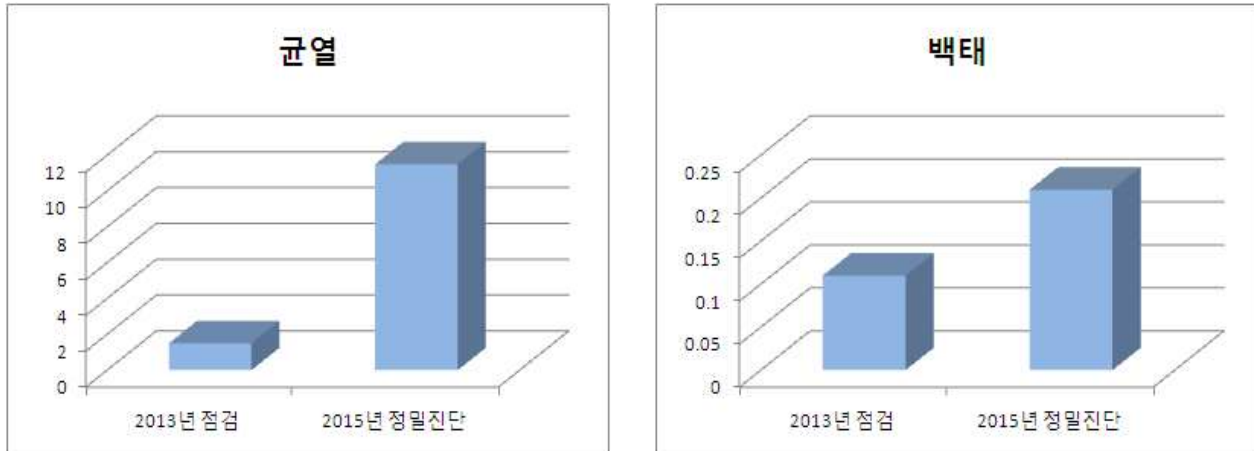
【그림 3.3.12】 방호벽 기 점검결과 비교(부산)

- 기 점검결과와 비교 시 균열 및 백태가 일부 추가 조사되었으며, 균열의 상태는 경미하므로 지속관찰을, 백태의 경우 내구성 향상을 위한 표면처리가 바람직하다.

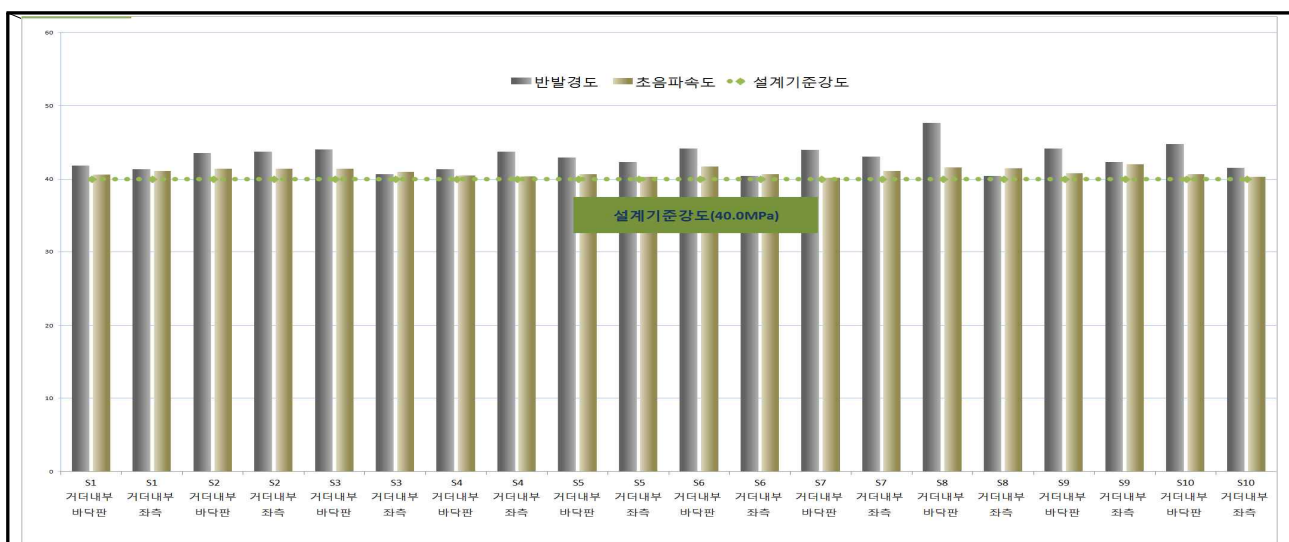
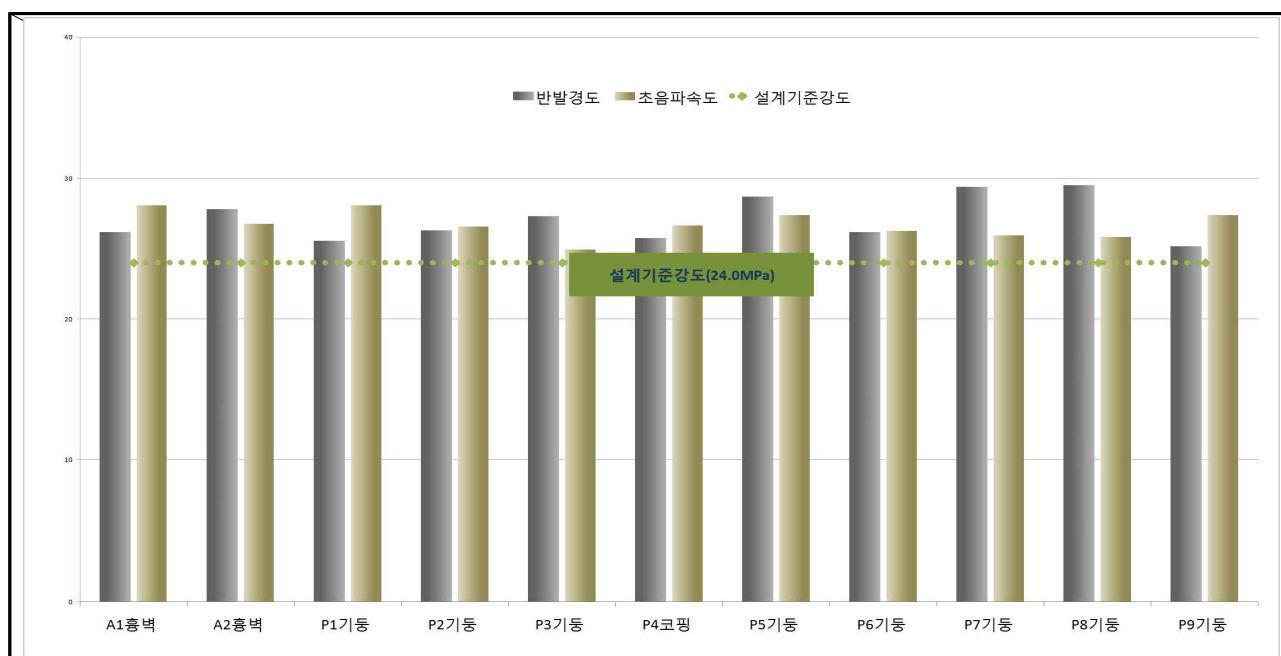
- 검토결과, 설계기준 대비 상부구조 : 101.0~119.0%, 하부구조 : 104.6~122.9%로 상·하부 구조 모두 반발경도법에 의한 비파괴 추정강도는 모두 100% 이상을 상회한 값이 측정되었다.
- 검토결과, 설계기준 대비 상부구조 : 100.5~105.1%, 하부구조 : 103.8~117.1%로 상·하부 구조 모두 초음파속도법에 의한 비파괴 추정강도는 모두 100% 이상을 상회한 값이 측정되었다.
- 비파괴 추정식에 의해 평가된 상·하부의 강도는 설계강도에 100%이상으로 조사되어, 콘크리트 강도는 양호한 것으로 판단된다.
- 따라서, 금회 시험을 실시한 청도천4교(대구) 상부구조 및 하부구조에 대한 콘크리트 강도는 공용년수 경과에 따른 강도 저하는 없는 것으로 판단된다.

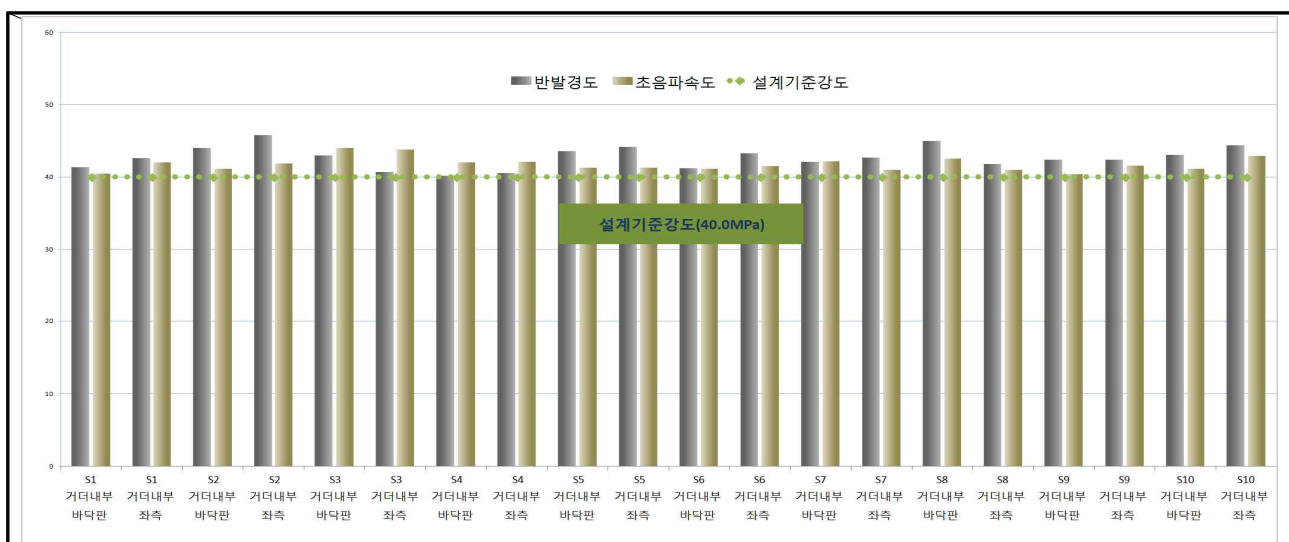
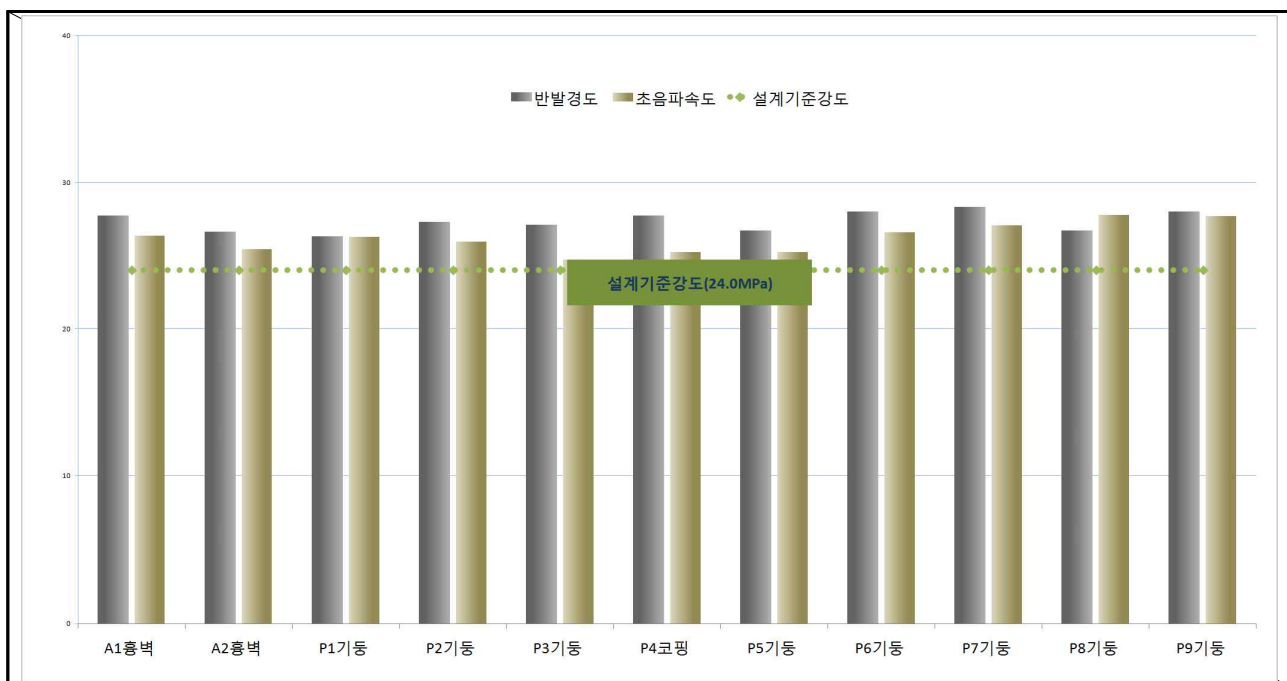
- 검토결과, 설계기준 대비 상부구조 : 100.3~114.3%, 하부구조 : 109.6~117.9%로 상·하부 구조 모두 반발경도법에 의한 비파괴 추정강도는 모두 100% 이상을 상회한 값이 측정되었다.
- 검토결과, 설계기준 대비 상부구조 : 101.1~110.1%, 하부구조 : 102.9~115.8%로 상·하부 구조 모두 초음파속도법에 의한 비파괴 추정강도는 모두 100% 이상을 상회한 값이 측정되었다.
- 비파괴 추정식에 의해 평가된 상·하부의 강도는 설계강도에 100%이상으로 조사되어, 콘크리트 강도는 양호한 것으로 판단된다.
- 따라서, 금회 시험을 실시한 청도천4교(부산) 상부구조 및 하부구조에 대한 콘크리트 강도는 공용년수 경과에 따른 강도 저하는 없는 것으로 판단된다.

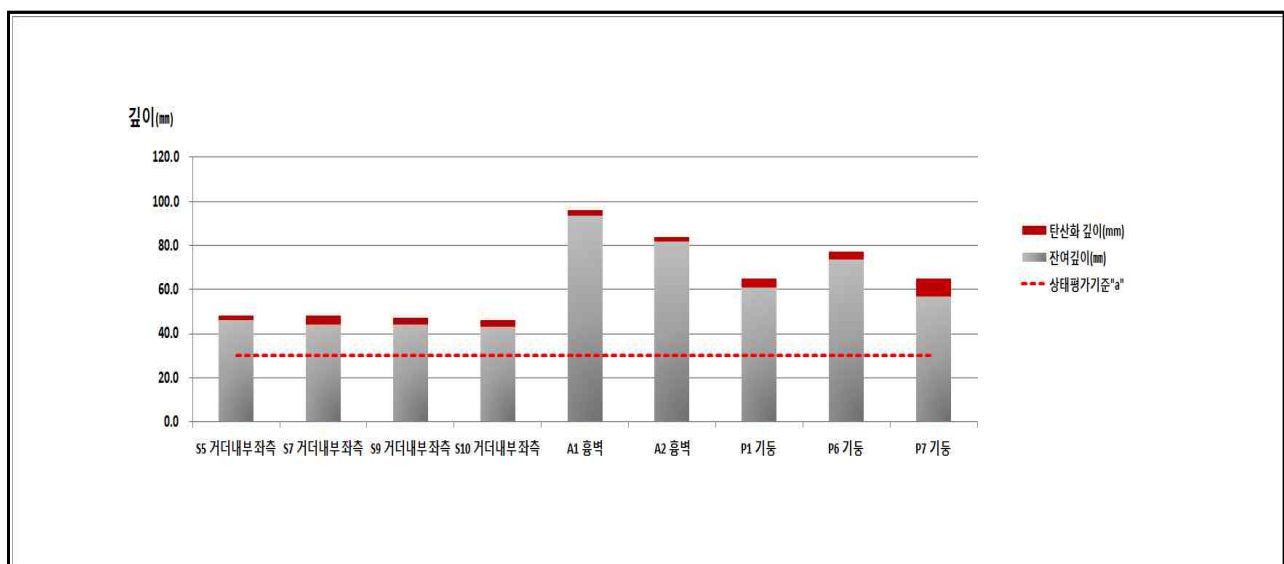
【그림 3.4.17】 탄산화 깊이 측정결과(부산)

| 시험위치 | | 탄산화<br>깊이<br>(mm) | 실측<br>피복두께<br>(mm) | 탄산화<br>잔여깊이<br>(mm) | 평가<br>결과 | 탄산화<br>속도계수<br>(A) | 잔존<br>수명<br>(년) | 비 고 |
|---|---|---|---|---|---|---|---|---|
| | P7 기둥 | 3.5 | 77.0 | 73.5 | a | 1.11 | 4830 | |
| | P8 기둥 | 8.0 | 65.0 | 57.0 | a | 2.53 | 650 | |

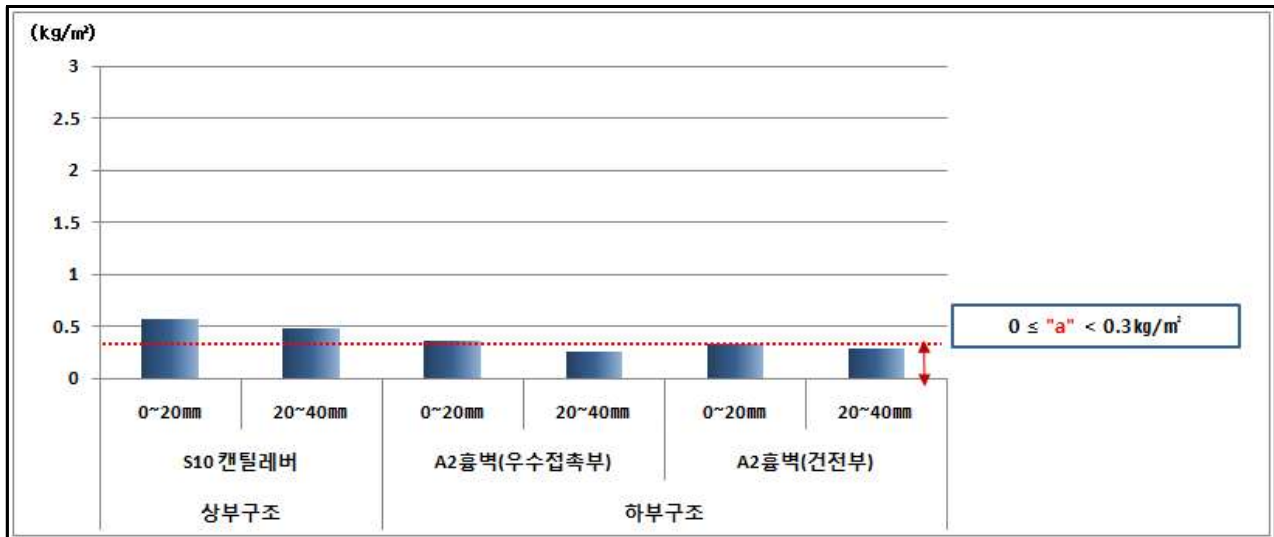
【그림 3.4.18】 염화물시험 측정결과(부산)

상부구조 S1의 경우, 20~40mm 깊이에서 'b'(0.479kg/m<sup>3</sup>)로 측정 되어, 염화물에 의한 철근 부식의 영향이 적을 것으로 판단되며, 하부구조 A1의 경우 건전부와 우수접촉부에 시험을 실시한 결과 'a'(0.257~0.286kg/m<sup>3</sup>)로 향후 염화물에 의한 철근 부식발생 우려가 없는 것으로 판단된다.
