**2016년 상반기 시설물 정기점검 용역(8공구)**  
**정 기 점 검 보 고 서**  
**[ 1·2종 시설물 / 교량·터널 ]**

**2016. 6.**

**新 대구부산고속도로주식회사**  
**New DAEGU BUSAN Expressway Co., Ltd.**

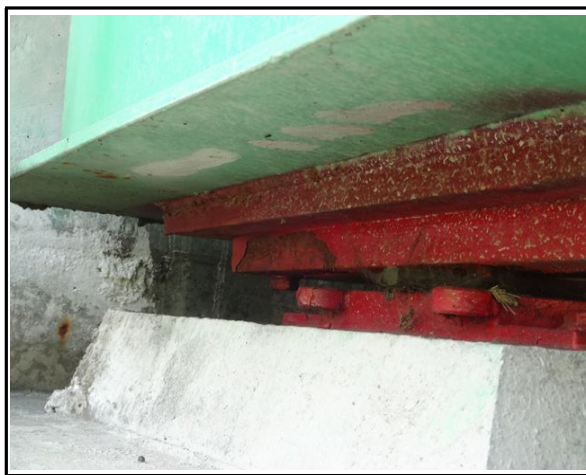
포트받침으로 시공된 교량받침에 대한 점검결과, 가동상태는 대체로 양호한 상태이나, 받침 플레이트 녹발생이 일부 조사되었으며 재도장 등 보수가 필요하다.

| 하행선 A1-SH4 받침 플레이트 녹발생 | 하행선 A2-SH1 받침 플레이트 녹발생 |

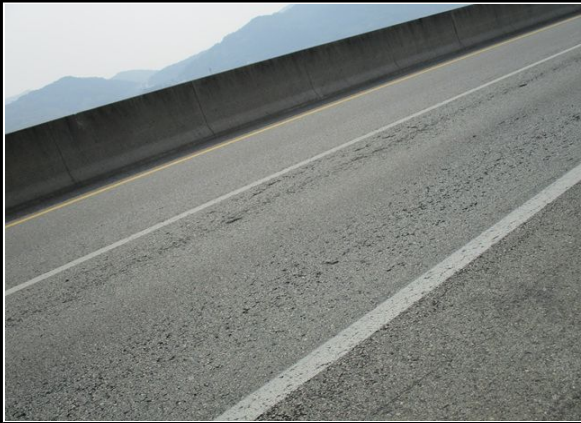
아스팔트로 시공된 교면포장은 노후화 및 차량의 반복적인 통행으로 인한 아스콘 균열, 패임, 라벨링, 접속부 소성변형 등이 발생한 상태이다. 기 손상에 대해서는 내구성 확보 및 차량의 주행 성능 향상을 위해 적절한 보수 등 유지관리가 필요한 것으로 판단된다.

| 상행선 S9 아스콘 라벨링 | 상행선 S12 아스콘 패임 |

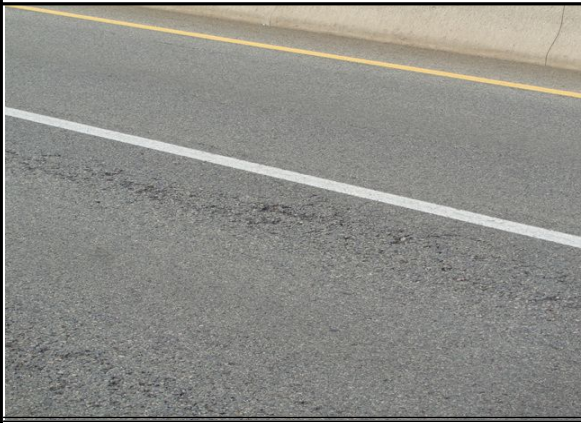
| 하행선 S2 아스콘 라벨링 | 하행선 S20 아스콘 라벨링 |

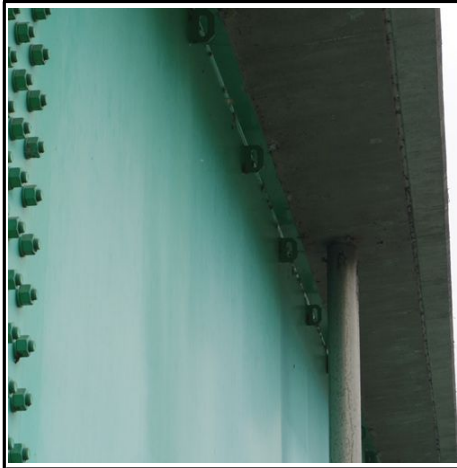
배수시설의 상태는 일부구간 교면 배수구 막힘, 배수관 연결재/연결고리 탈락, 연결된 체결불량, 배수관 흔들림, 이음부 누수 등이 조사되었으며, 원활한 배수처리를 위한 정비가 필요한 것으로 판단된다.

| 상행선 S5 배수관 연결핀 탈락 | 하행선 S20(A2) 배수관 연결부 누수 |

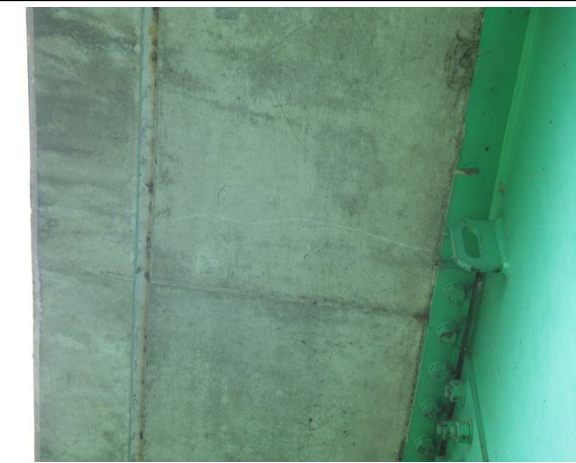
바닥판 하면은 건조수축, 노후화 등으로 인해 발생된 폭 0.3mm미만의 균열, 보수부 재균열, 망상균열, 콘크리트 박락, 재료분리, 방호벽 접속부 누수흔적 및 백태 등이 조사되었으며, 조사된 손상은 시설물의 안전성에 영향을 미칠만한 손상은 아닌 것으로 판단되나, 내구성 확보를 위한 보수 등 유지관리가 요구된다.

| 상행선 S3 보수부 재균열 및 백태 | 상행선 S11 캔틸레버부 균열(폭0.1mm) |

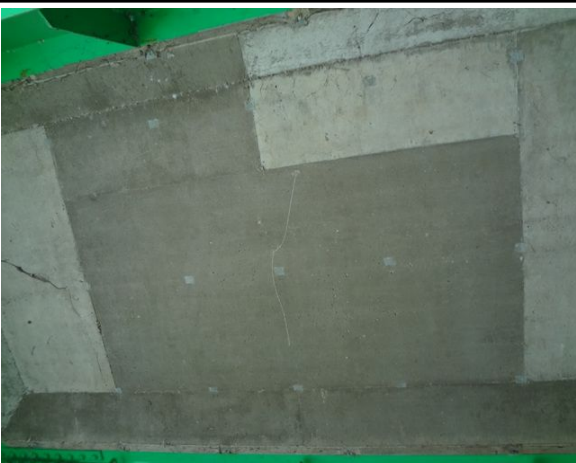
| 하행선 S6 재료분리 | 하행선 S19 균열(폭0.1mm) 및 백태 |

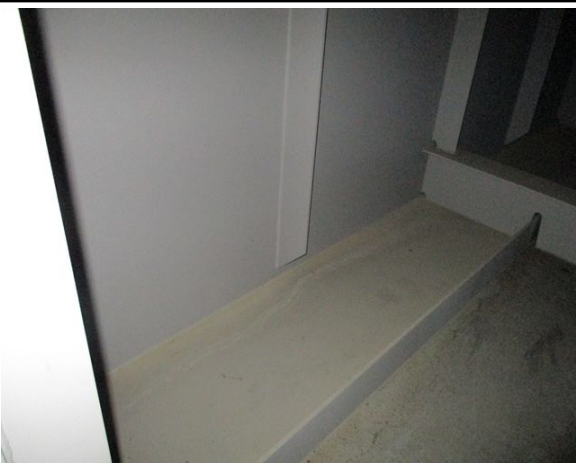
주형 내·외부 및 2차 부재(가로보, 세로보)에 대한 조사 결과, 일부 손상부에 대해 보수를 실시하여 양호한 상태이나, 미 보수 손상인 국부적인 도장 손상 및 변형, 내부 우수유입 흔적, 환기구 볼트 이완, 이물질 퇴적 등이 발생한 상태이다. 조사된 손상들에 대해서는 내구성 확보를 위한 보수가 필요하며, 내부 우수유입은 공용기간 증가에 따라 지속적인 우수유입 가능성이 예상되는 바, 이음부에 대한 실링재 도포 등 적절한 조치가 필요하다

| 하행선 S6-G1 내부 우수유입 흔적 | 하행선 S15-G1 내부 우수유입 흔적 |

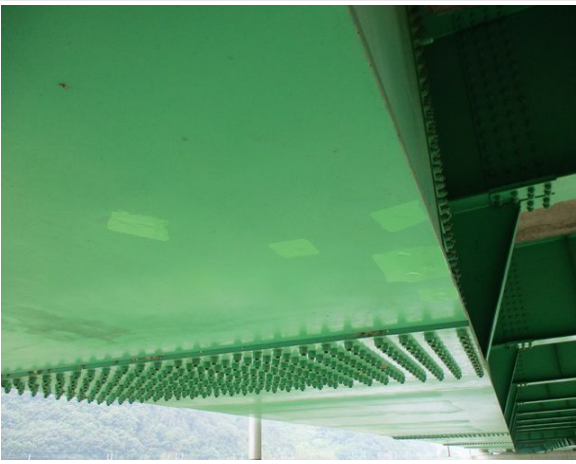
| 상행선 S2 가로보 도장손상 보수 | 상행선 S11-G2 외부 도장손상 보수 |

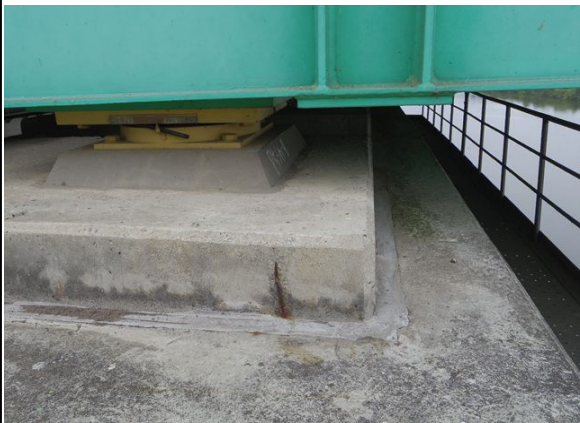
교량받침은 POT BEARING 형식으로서, 받침콘크리트 균열 및 철근노출, 고무재 손상, Plate 도장손상에 의한 녹발생, 재료분리 등이 확인된 바, 내구성 확보 및 받침 기능 발휘를 위한 보수 등 유지관리가 필요하다.

| 상행선 P5-SH8 받침콘크리트 철근노출 | 상행선 P11-SH3 받침콘크리트 재료분리 |

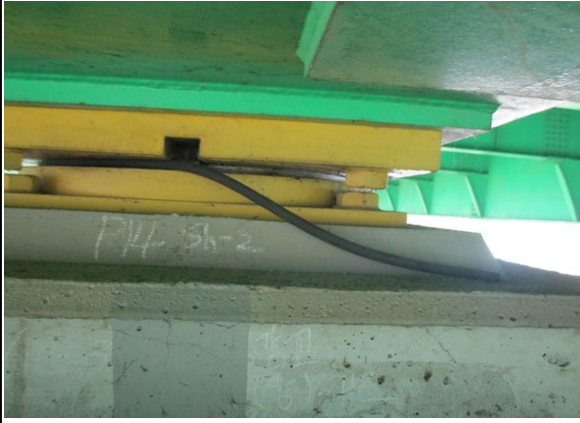
| 상행선 P14-SH2 고무재 탈락 | 상행선 P15-SH1 받침플레이트 도장손상 |

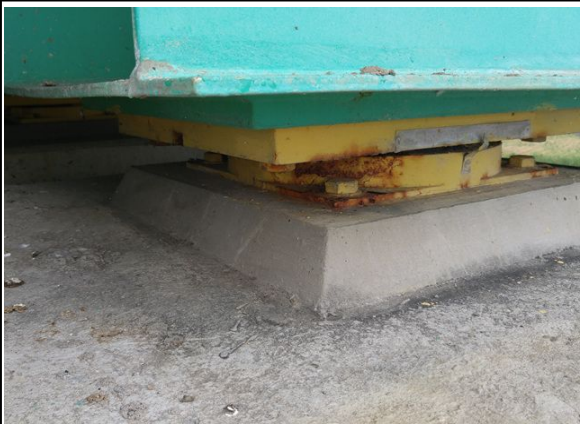
| 하행선 P5-SH2 받침플레이트 도장손상 | 하행선 P5-SH3 받침콘크리트 재료분리 |

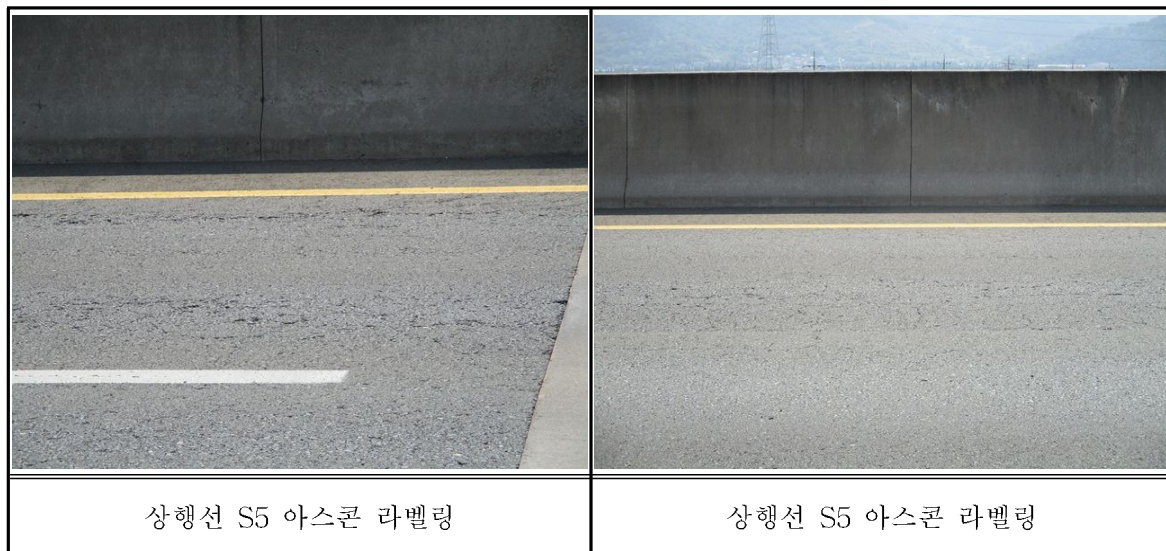
아스팔트로 시공된 교면포장은 노후화 및 차량의 반복적인 통행으로 인해 일부구간 아스콘 라벨링이 조사되었으며, 내구성 확보 및 차량의 주행 성능 향상을 위해 보수와 주의관찰 등 유지관리가 필요한 것으로 판단된다.

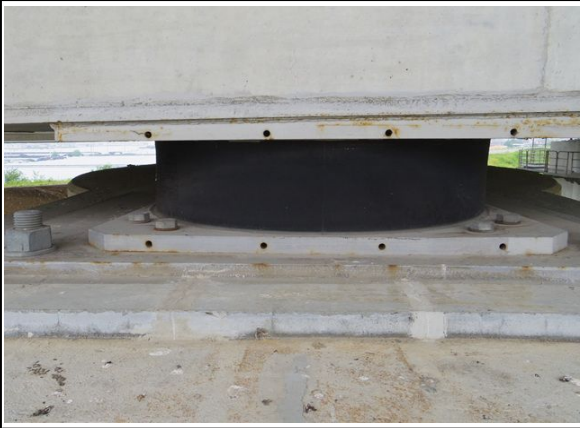
납면진받침으로 시공된 교량받침은 받침몰탈 균열, 들뜸 및 박락, Plate 도장손상/녹발생, 볼트체결 불량, 고무재 들뜸/변형(배부름) 등이 조사된 바, 내구성 확보 및 받침 기능발휘를 위한 적절한 보수 등 유지관리가 필요하다.

| 상행선 P2-SH2 받침몰탈 균열 | 상행선 P21-SH1 플레이트 도장손상/녹발생 |

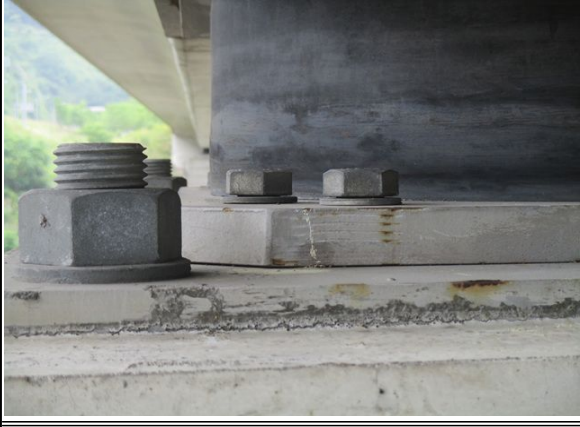
| 상행선 P23-SH1 볼트체결 불량 | 하행선 P4-SH1 받침몰탈 균열 |

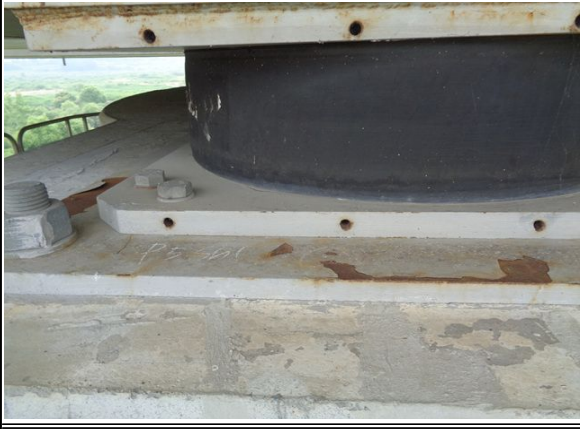
| 하행선 P5-SH1 플레이트 도장손상/녹발생 | 하행선 P18-SH2 받침몰탈 박락 |

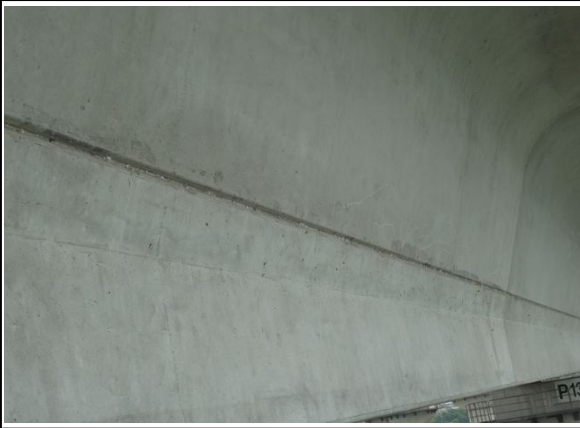
P.S.C BOX 거더에 대한 외관조사 결과, 내·외부 폭 0.3mm 미만 균열, 보수부 채 균열, 망상균열, 국부 박리, 박락, 백태, 이물질퇴적, 철근노출 등이 확인되었으며, 내구성 확보 차원의 적절한 보수 및 지속적인 점검을 통한유지관리가 필요하다.

| 상행선 S13 외부 균열 (폭0.1~0.2mm) | 상행선 S20 내부 격벽 채균열 (폭0.1~0.2mm) |

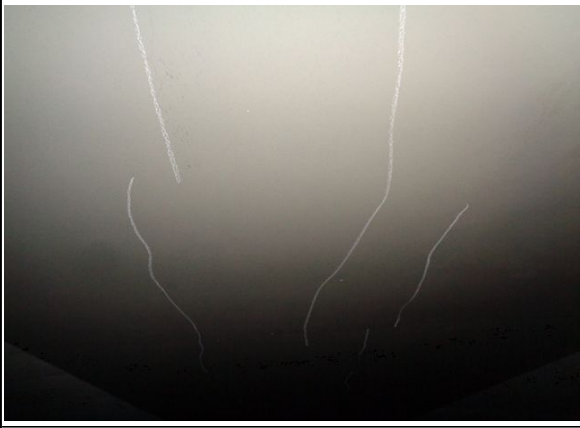
| 상행선 S25 내부 슬래브 균열 (폭0.12mm) | 하행선 S3 내부 격벽 망상균열 |

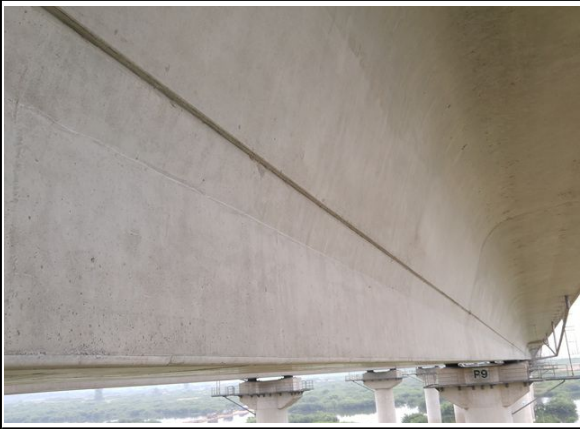
| 하행선 S17 외부 균열 (폭0.1~0.2mm) | 하행선 S19 내부 벽체 백태 |

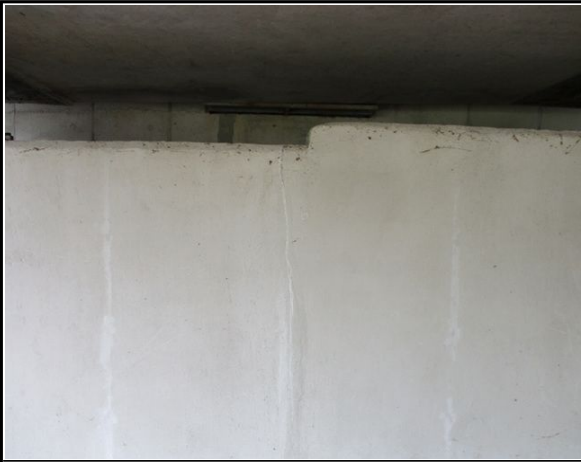
교대는 역T형, 교각은 T형 구조로서, 교대는 폭 0.1~0.3mm 정도의 균열 및 망상 균열, 체수로 인한 누수흔적, 조인트부 실란트 손상 등이 발생되었으며, 교각의 경우 폭 0.1~0.3mm 정도의 균열 및 망상균열, 국부적인 콘크리트 박리 및 박락, 파손, 백태, 이물질퇴적 등이 발생한 상태이다. 상기 손상에 대해서는 구조물의 내구성 확보 차원의 적절한 보수와 정비가 필요하며, 보수 후에도 점검을 통해 추가 손상에 대한 주의관찰이 요망된다.

| 상행선 A2 벽체 보수부 재균열 (폭0.2mm) | 하행선 A2 벽체 보수부 재균열 (폭0.2mm) |

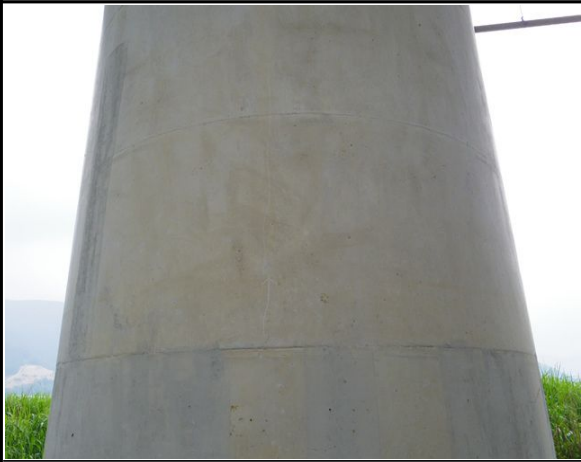
| 상행선 P2 기둥부 균열 (폭0.1mm) | 상행선 P20 코핑부 보수부 재균열 (폭0.2mm) |

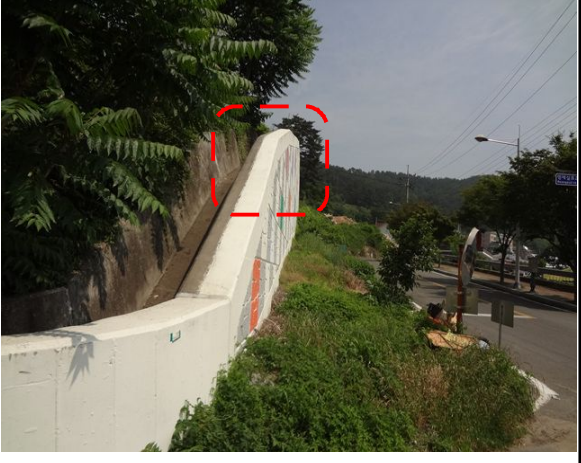
한편, 상행선 A2 우측 성토부 구간 배수로와 옹벽 이격의 경우 실란트 재충진 등 보수와 함께 지속적인 주의관찰이 필요하며, 구조체간 이격이 더욱 심화될 경우 적절한 대책이 필요한 것으로 판단된다.

| 상행선 A2측 성토부 배수로와 옹벽 이격 현황 | |

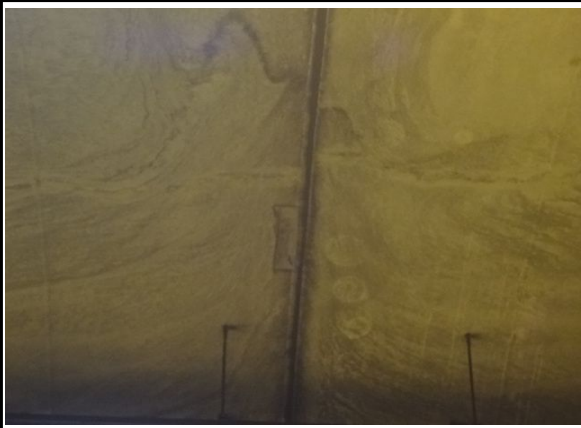
천정부는 폭 0.3mm 미만 및 이상의 균열, 보수부 재균열, 조인트부 콘크리트 들뜸, 실란트 손상 등이 발생한 상태이다. 조사된 손상은 내구성 확보를 위한 보수 및 손상의 진전 여부에 대한 주의관찰이 필요하며, 조인트부 들뜸의 경우 콘크리트 탈락시 통행차량의 안전사고 위험이 발생할 수 있으므로 조속한 조치가 요망된다.

| 상행선 J24 콘크리트 들뜸 | 상행선 S80 보수부 재균열 (폭0.2mm) |

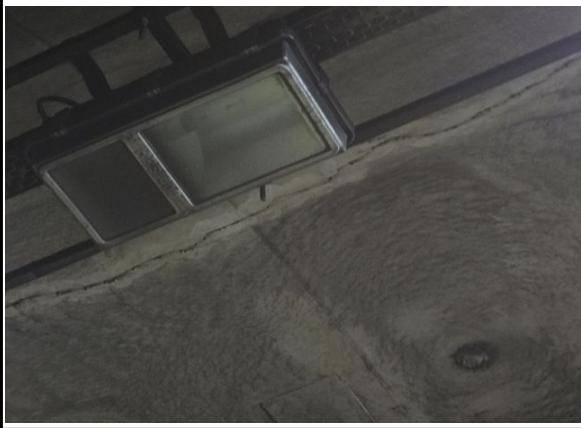
| 하행선 S16 보수부 재균열 (폭0.3mm) | 하행선 S48 보수부 재균열 (폭0.3mm) |

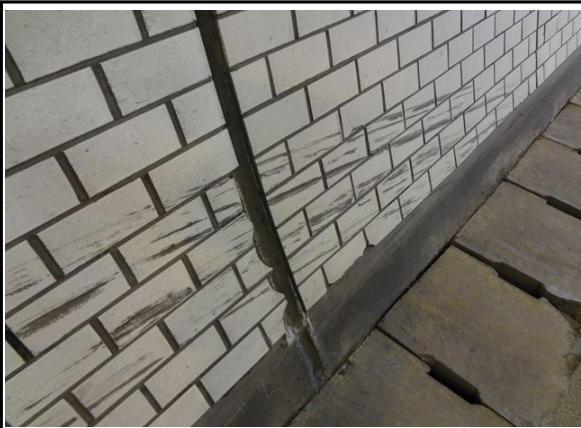
타일 마감 처리된 측벽부 조사결과 국부적인 타일 균열, 파손/탈락 등이 조사되었으며, 타일 상부 라이닝 구간의 경우 폭 0.3mm 미만/이상의 균열과 망상균열이 일부 확인되었다. 기 발생한 손상은 터널의 미관 및 내구성 증진을 위한 보수가 필요하다.

| 상행선 S5 타일 파손 | 하행선 S57 라이닝 균열 (폭0.3mm) |
