# 2종 · 기타종 사면

# 1. 2종 사면

| | 2016년 상반기 시설물 정기점검 용역 | 부산절토 1 외관조사망도 | |

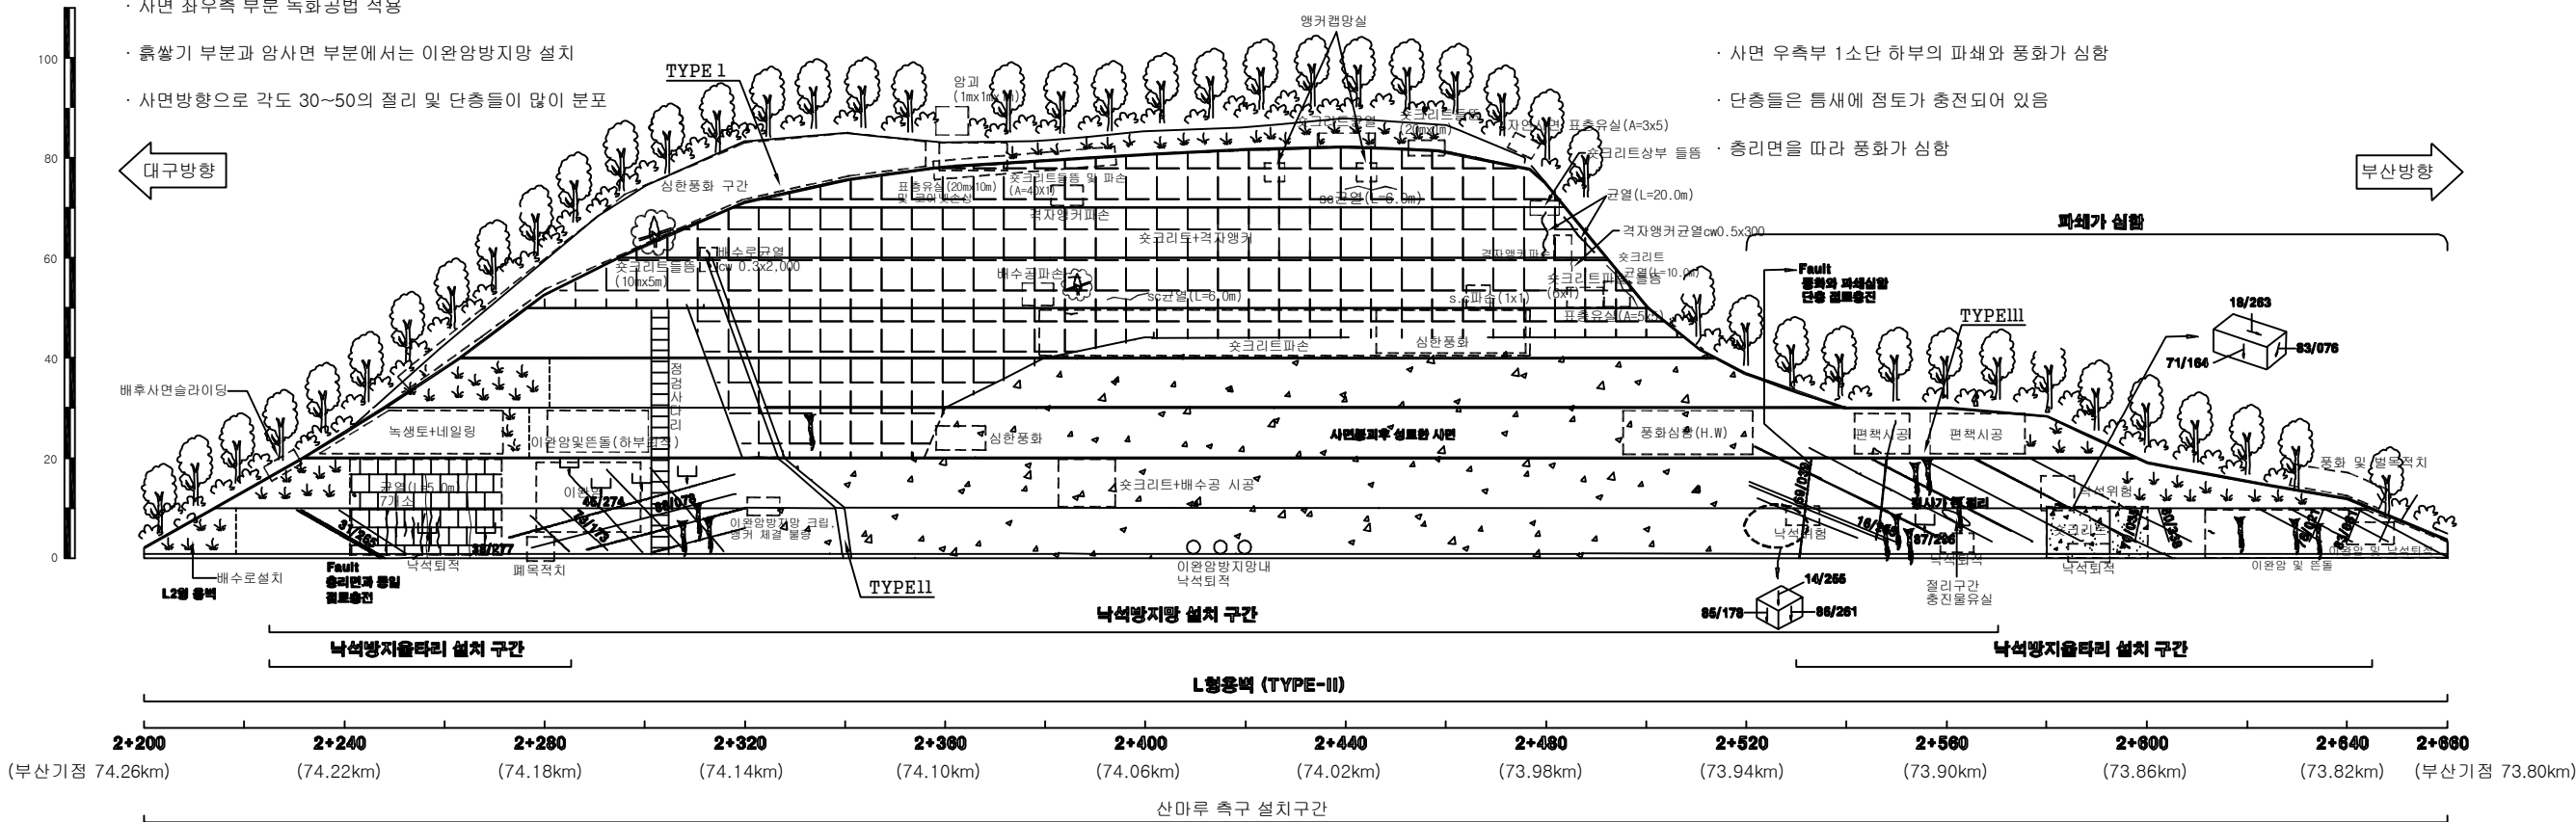
- 평면파괴에 의해 붕괴된 사면
- 췁크리트와 격자식 앵커로 보강, 붕괴하부에는 흙살기를 해서 사면구배 완화
- 사면 좌우측 부분 녹화공법 적용
- 흙살기 부분과 암사면 부분에서는 이완암방지망 설치
- 사면방향으로 각도 30~50의 절리 및 단층들이 많이 분포
