**2016년 상반기 시설물 정기점검 용역(2공구)**  
**정 기 점 검 보 고 서**  
**[ 기타종 시설물 / 교량 ]**

**2016. 6.**

**新 대구부산고속도로주식회사**  
**New DAEGU BUSAN Expressway Co., Ltd.**

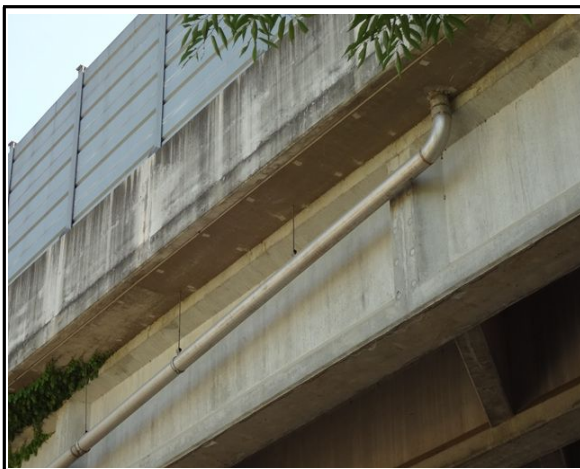
배수시설의 외관조사 결과, 일부 구간에서 연결고리 및 지지대 탈락 등이 조사되었고, 기 손상부는 재설치 등의 정비가 요구된다.

상행선 S1 연결고리 탈락

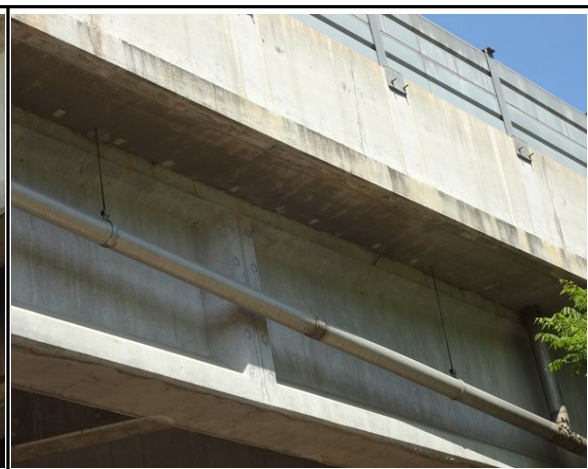
하행선 S1 지지대 탈락
