**2016년 상반기 시설물 정기점검 용역(8공구)**  
**정 기 점 검 보 고 서**  
**[ 기타종 시설물 / 교량 ]**

**2016. 6.**

**新 대구부산고속도로주식회사**  
**New DAEGU BUSAN Expressway Co., Ltd.**

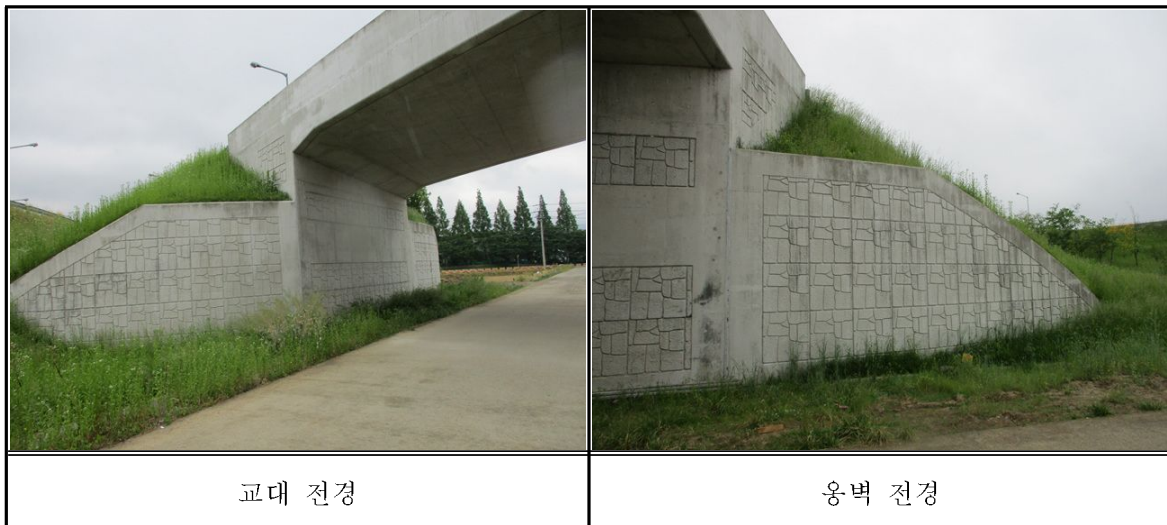
## 4) 교대 및 옹벽

하부구조의 외관조사 결과, 특이한 손상이 없는 양호한 상태로 조사되었다.

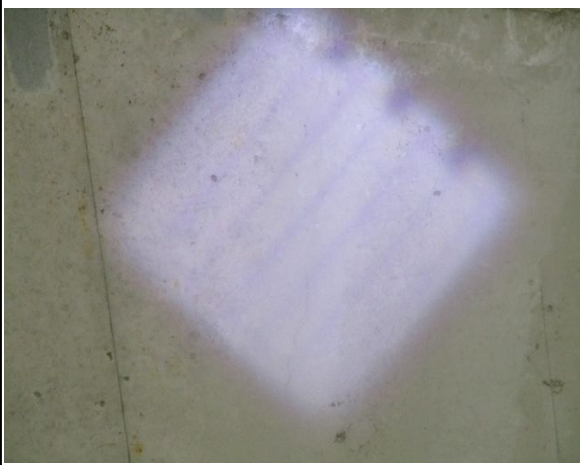
바닥판 하면은 시설물의 노후화로 인한 균열 및 조인트부 누수 등의 손상이 조사되었다. 기 손상부는 지속적인 관찰 후 진전시 표면처리 등의 조치가 요구된다.

| 하행선 균열 CW=0.2mm | 조인트 보수부 누수 |

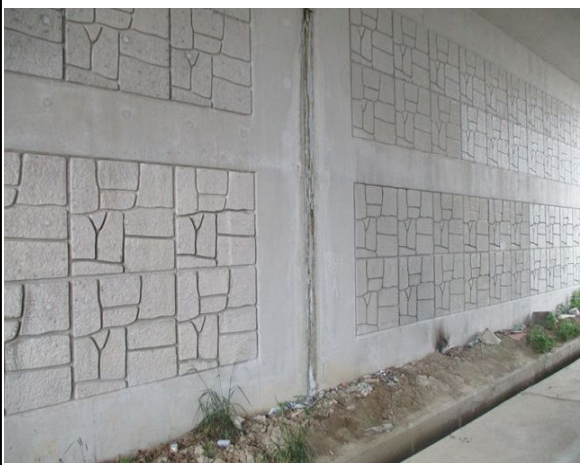
하부구조의 외관조사 결과, 일부 구간 균열 및 실란트 손상 등이 조사된 바, 손상의 진전시 내구성 확보 차원의 표면처리 등의 적절한 보수가 필요하다.

| 상행선 A1 누수흔적 | 하행선 A2 실란트 손상 |

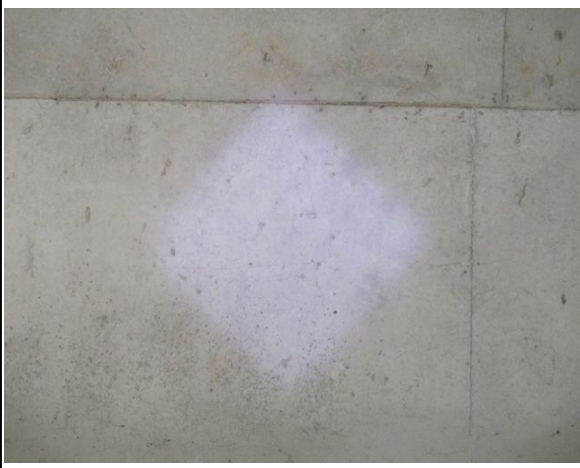
바닥판 하면의 외관조사 결과, 콘크리트 균열 등의 손상이 조사되었다. 기 손상부는 지속적인 관찰 후 진전시 표면처리 등의 조치가 요구된다.

| 연금교 바닥판하면 상행선 균열 0.2 | 연금교 바닥판하면 전경 |

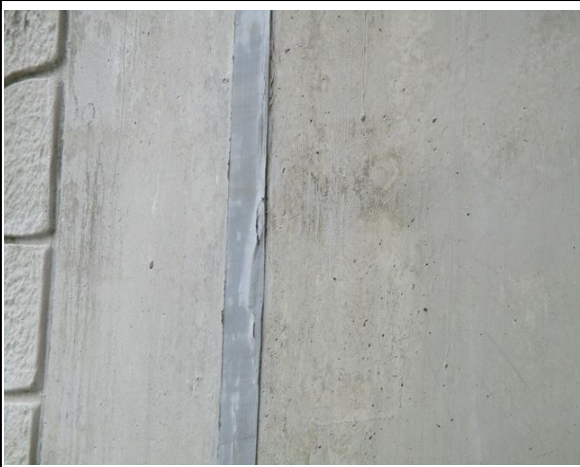
하부구조의 외관조사 결과, 일부 구간 균열 및 실란트 손상, 치장물 적치 등이 조사된 바, 내구성 확보 차원의 적절한 보수가 필요하다.

| 상행선 A1 실란트 손상 | 하행선 A1 균열 CW=0.3mm |

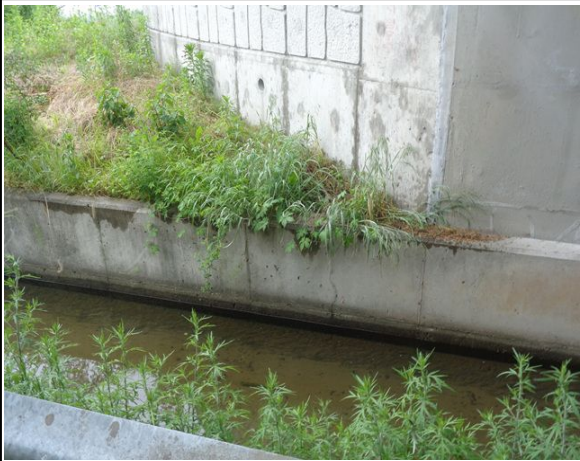
하부구조의 외관조사 결과, 일부 구간에서 균열 및 재균열, 실란트 파손 등의 손상이 조사되었고, 기 손상부는 지속적인 관찰 후 진전시 표면처리 등의 조치가 요구된다.

| 하행선 A2 하부 배수로 균열 및 콘크리트 손상 | 옹벽 하행선 A1 보수부재균열 CW=0.2mm |

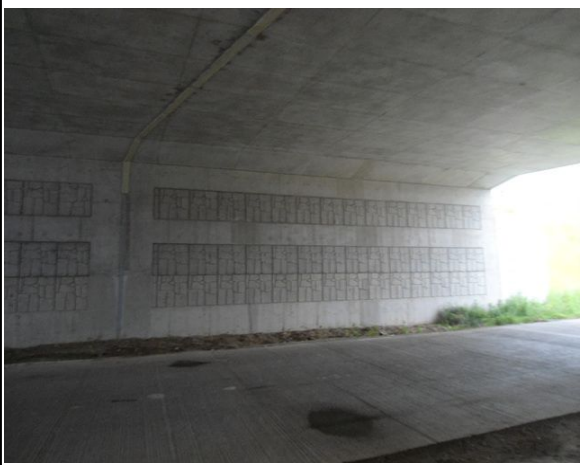
바닥판 하면은 시설물의 노후화로 인한 콘크리트 균열, 접합부 누수 등의 손상이 조사되었다. 기 손상부는 지속적인 관찰 후 진전시 표면처리 등의 조치가 요구된다.

| 상행선 S1 접합부 누수 | 하행선 S1 균열 CW=0.1mm |

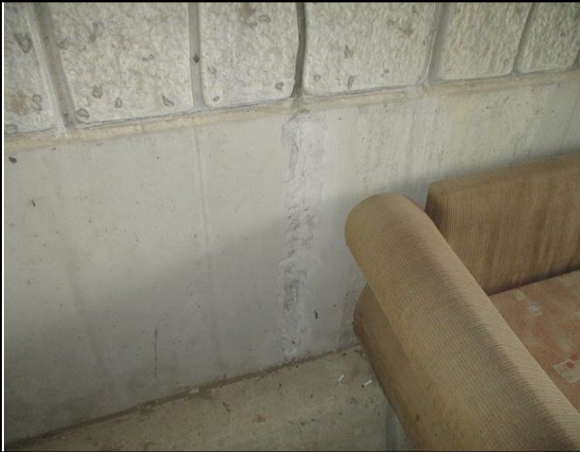
하부구조의 외관조사 결과, 일부 구간에서 균열 및 재균열, 실란트 파손 등의 손상이 조사되었고, 기 손상부는 지속적인 관찰 후 진전시 표면처리 등의 조치가 요구된다.

| 하행선 A1 재균열 CW=0.2mm | 하행선 교대 A2 재균열 |

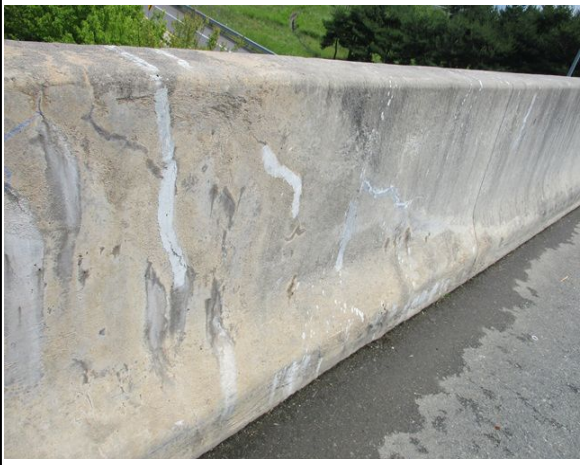
콘크리트 방호벽의 외관조사 결과, 일부 구간에서 균열 및 재균열 등의 손상이 조사되었고, 기 손상부는 표면처리 등의 조치가 요구된다.

| 상행선 S3 재균열 CW=0.1mm | 하행선 중분대 균열 CW=0.2mm |

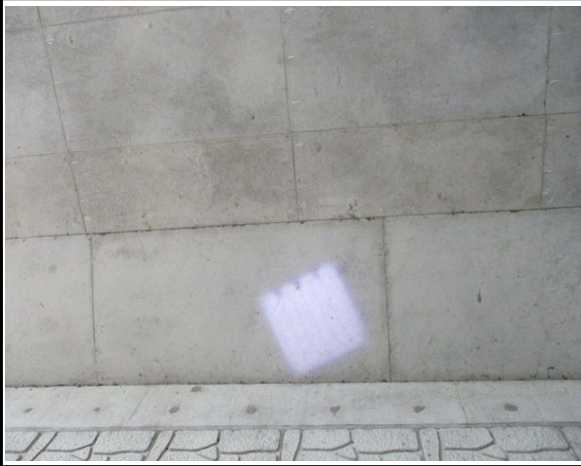
바닥판 하면은 시설물의 노후화로 인한 균열 등이 손상이 조사되었다. 기 손상부는 지속적인 관찰 후 진전시 표면처리 등의 적절한 등의 조치가 요구된다.

| 상행선 S1 균열 CW=0.1mm | 하행선 S1 균열 CW=0.2mm |
