**2016년 상반기 시설물 정기점검 용역(9공구)**  
**정 기 점 검 보 고 서**  
**[ 기타종 시설물 / 교량 ]**

**2016. 6.**

**新 대구부산고속도로주식회사**  
**New DAEGU BUSAN Expressway Co., Ltd.**

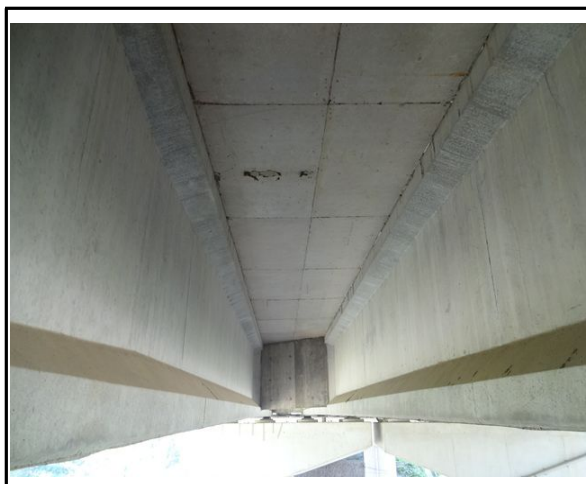
바닥판 하면은 시설물의 노후화로 인한 망상균열 등의 손상이 조사되었다. 바닥판 하면의 유간은 충분히 확보되어 있으므로 시설물의 안전성에 큰 문제가 없는 것으로 판단된다. 기 손상부는 지속적인 관찰 후 진전시 표면처리 등의 조치가 요구된다.

| 바닥판하면 전경 | 상행선 S2 망상균열 |
