**2016년 상반기 시설물 정기점검 용역  
정 기 점 검 보 고 서**  
**[기 타 종 사 면]**

**2016. 6.**

**新 대구부산고속도로주식회사**  
**New DAEGU BUSAN Expressway Co., Ltd.**

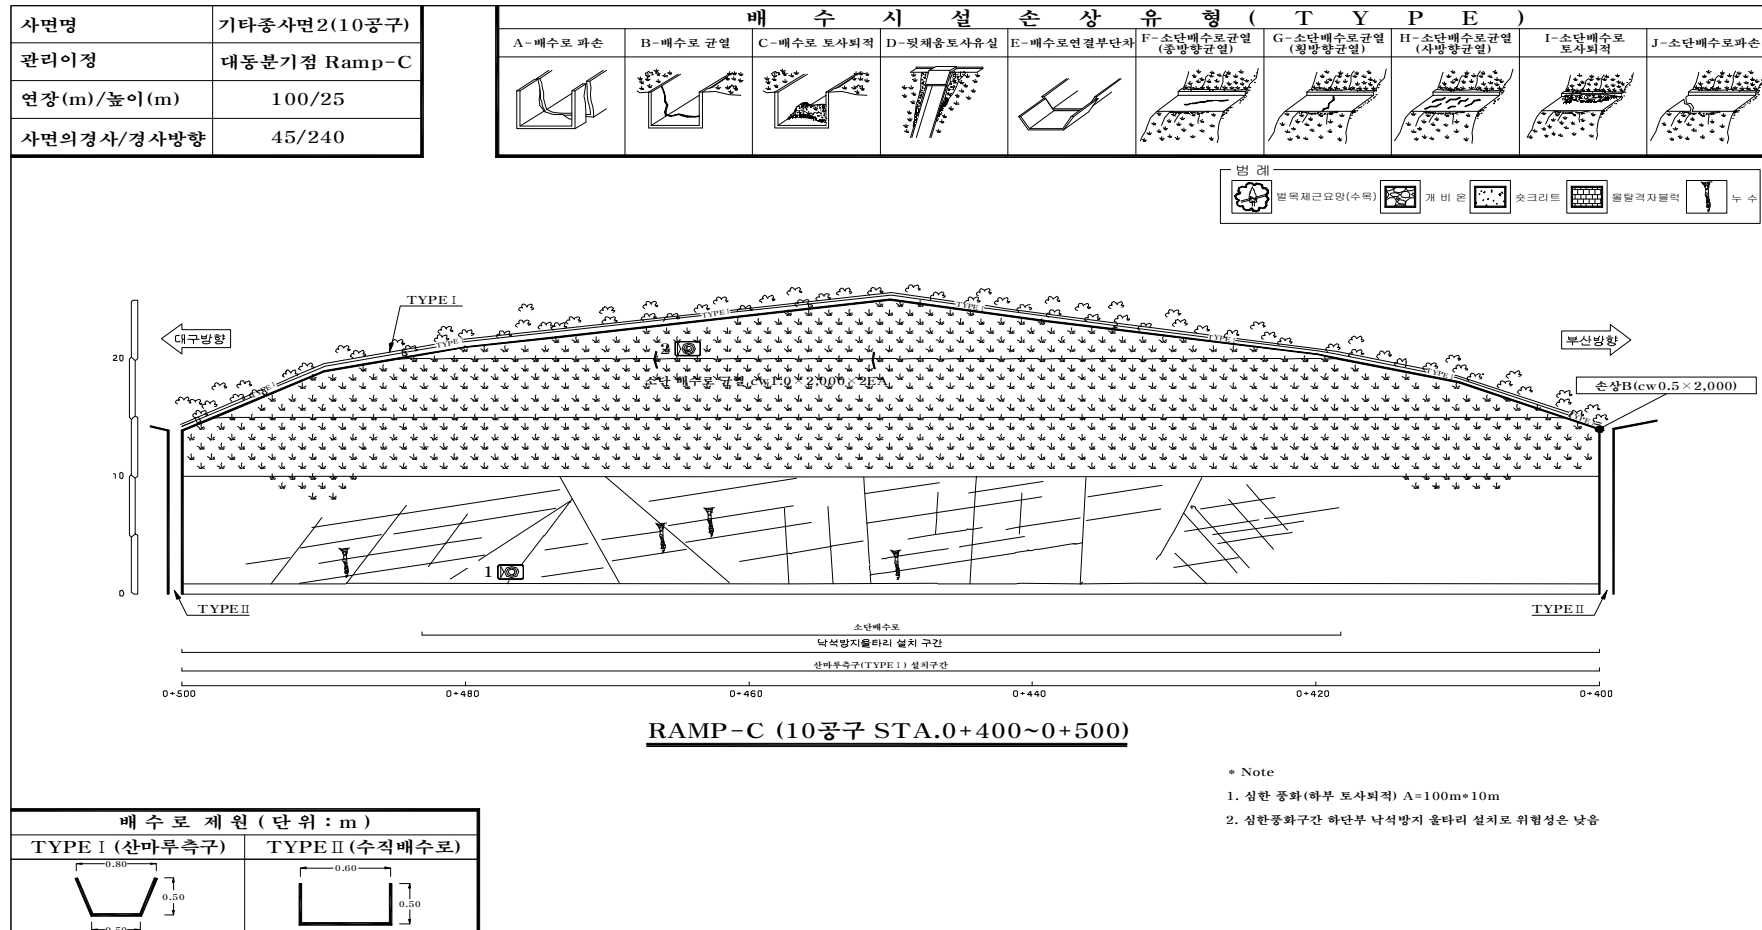
## 1) 외관조사망도

사면 하단에 심한풍화에 의한 이완암, 낙석위험이 발생하였고, 암은 보통~심한풍화 상태이다. 특히, 사면 하단은 전구간 심한풍화에 의한 이완암, 낙석퇴적이 발생하였고, 주의관찰이 요망된다.

배수시설은 산마루측구, 소단배수로가 시공되어 있으며, 배수기능에 문제는 없는 것으로 확인되었다. 기존 손상인 균열은 균열보수를 통한 유지관리가 요망된다.

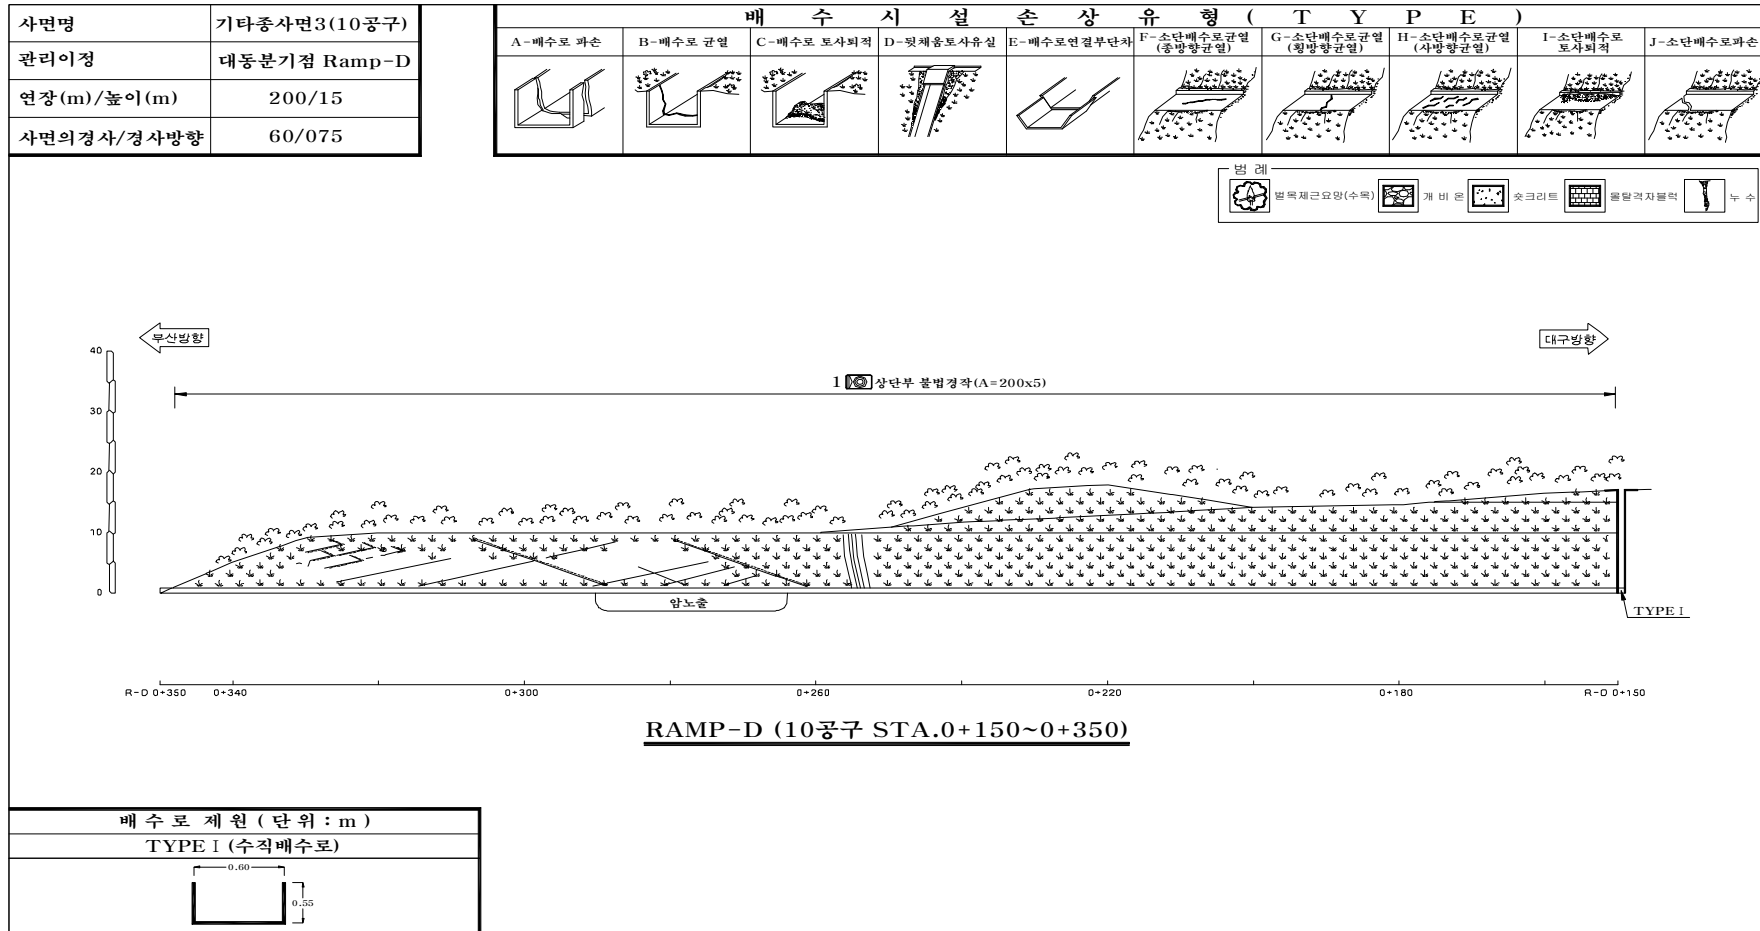
#### 1) 외관조사망도

사면 상단에 불법경작을 하고 있으며, 사면에 영향을 미칠 수 있으므로 주의관찰 및 정비가 요망된다.

배수시설은 수직도수로가 시공되어 있고, 양호한 상태이다.

보호·보강시설은 시공되어 있지 않은 사면이다.

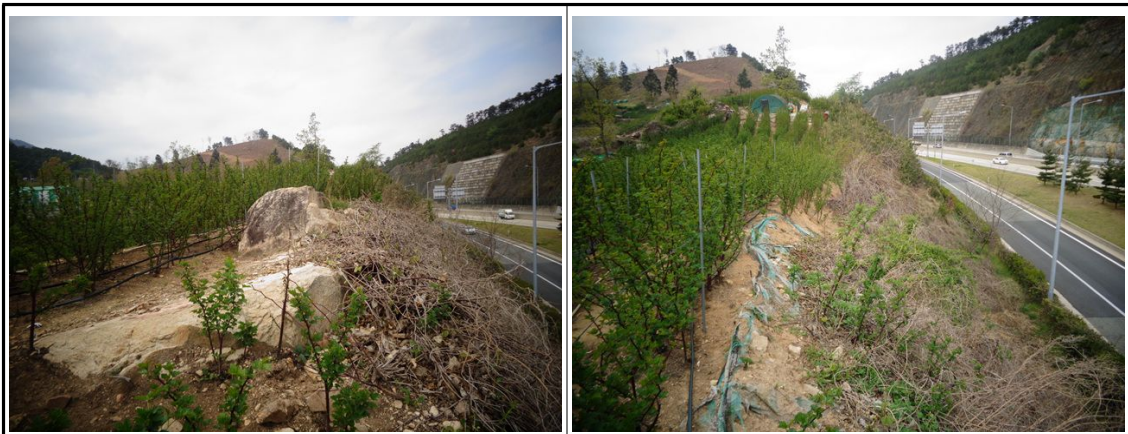
① 전구간 상단 불법경작 ⇨ 주의관찰 및 정비

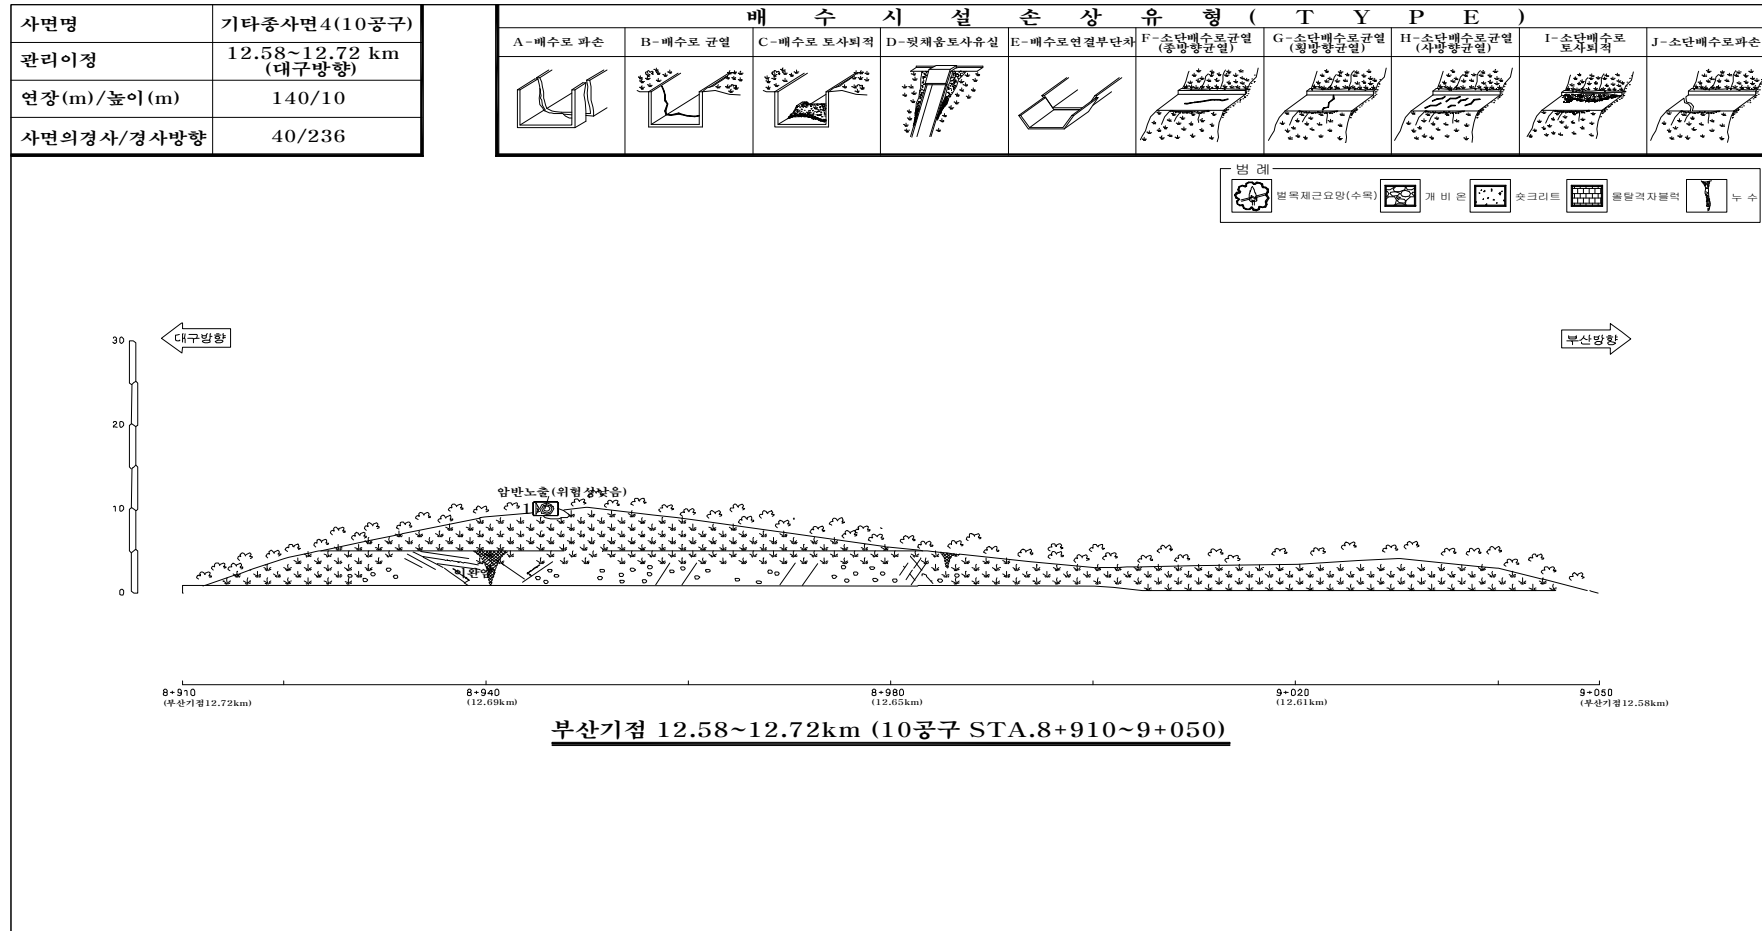
#### 1) 외관조사망도

사면은 전구간 식생이 시공되어 있으며, 양호한 상태이다.

12.69K에 이완암 및 암노출이 발생하였고, 위험성이 낮으므로, 주의관찰이 필요하다.

배수시설 및 보호·보강시설은 시공되어 있지 않다.

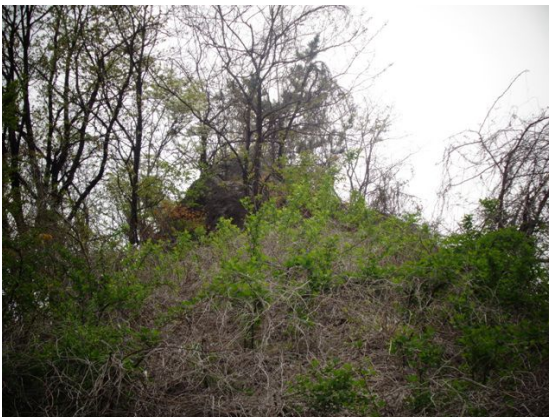
| <p>㉠ 12.69K 상단 암반 ⇨ 주의관찰</p> | <p>하부 전경</p> |

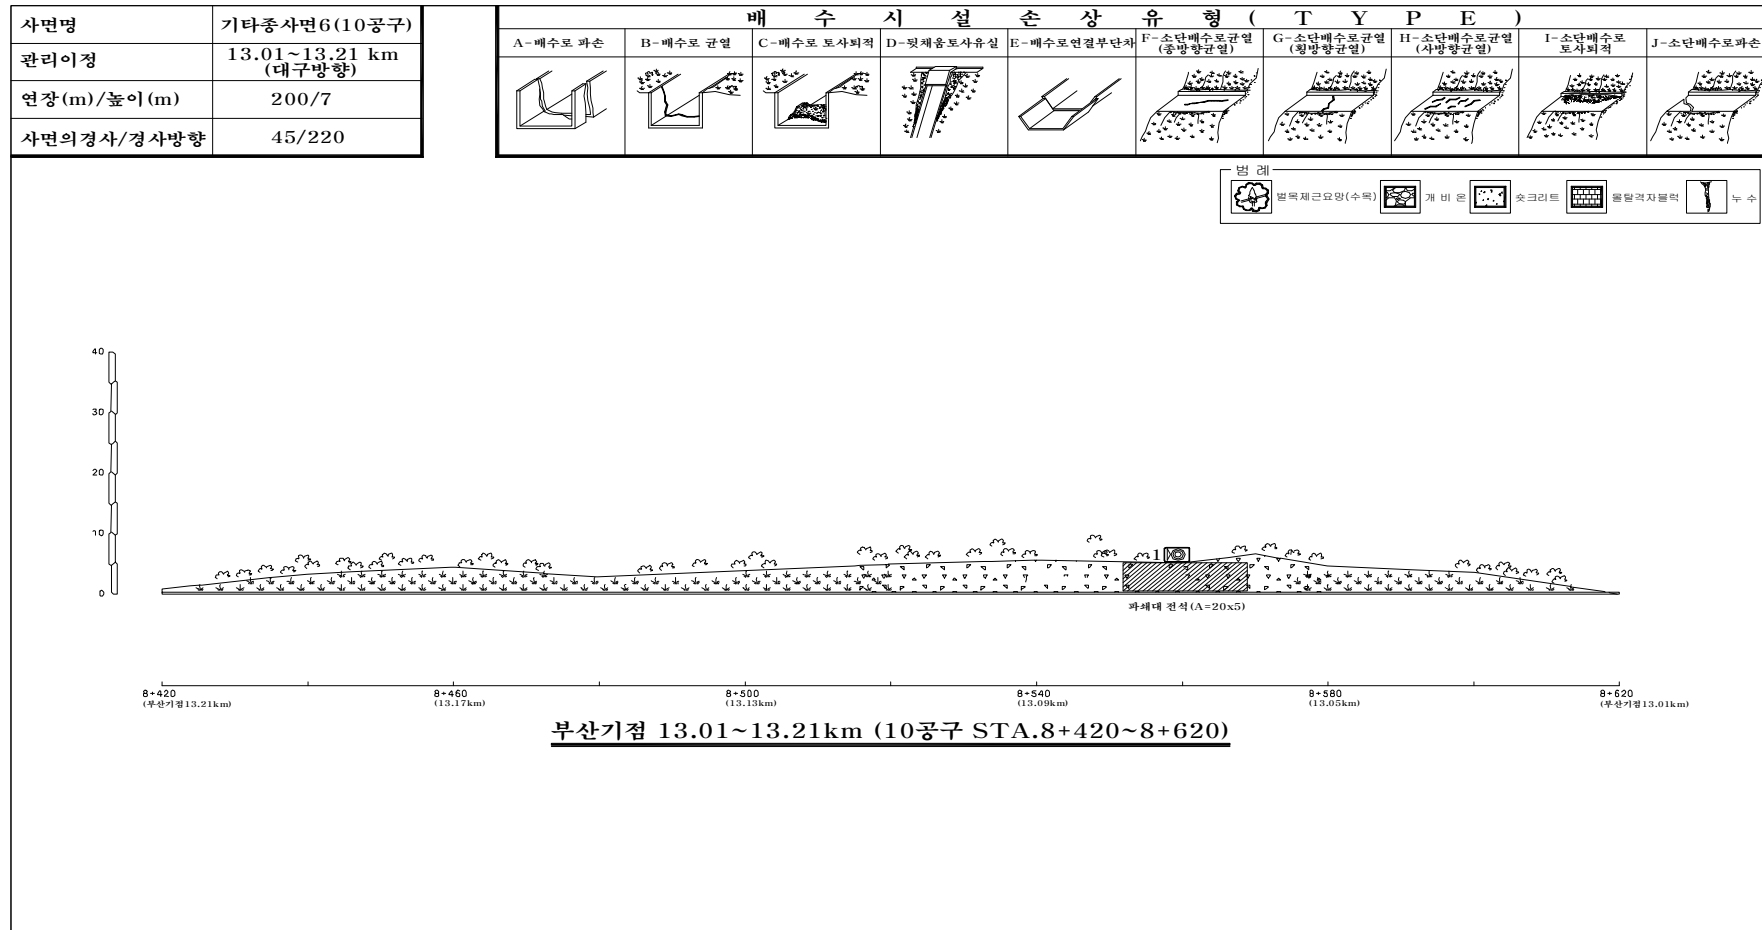
## 1) 외관조사망도

사면의 식생이 없는 암노출부에 전석이 발생하였고, 위험성은 낮으나 주의관찰이 요망된다.

배수시설 및 보호·보강시설은 시공되어 있지 않다.

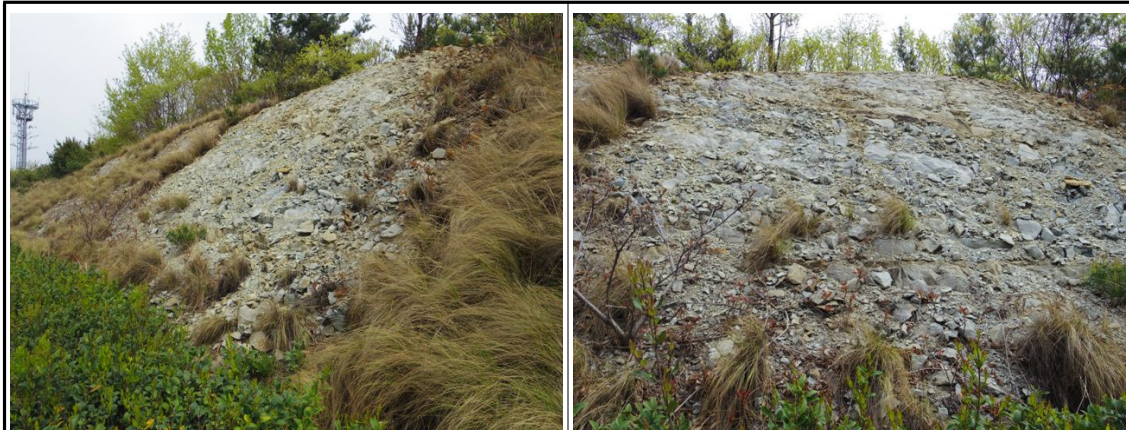
㉠ 13.07K 1단 전석 ⇨ 주의관찰

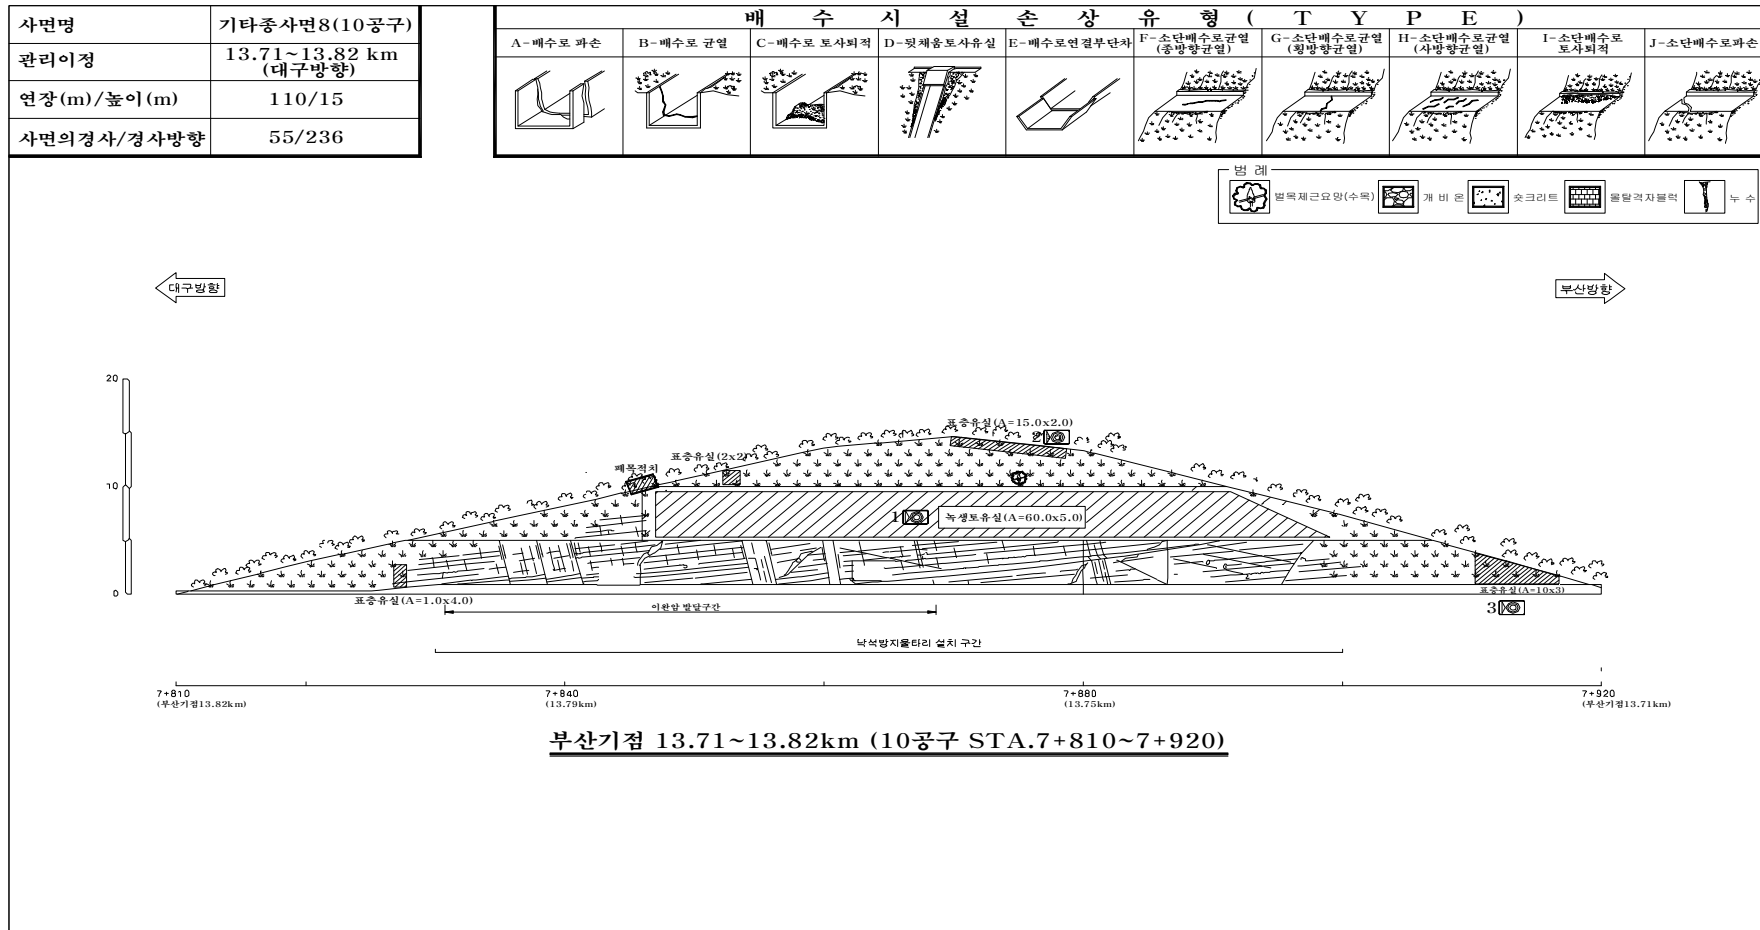
## 1) 외관조사망도

사면은 식생이 시공되어 있고, 전반적으로 양호한 상태이다. 사면 중단에 녹생토유실, 상·하단에 표층유실이 일부 발생하였고, 주의관찰이 요망된다.

배수시설은 시공되어 있지 않다.

보호·보강시설로 낙석방지울타리가 시공되어 있으며, 큰 문제가 없는 양호한 상태로 조사되었다.

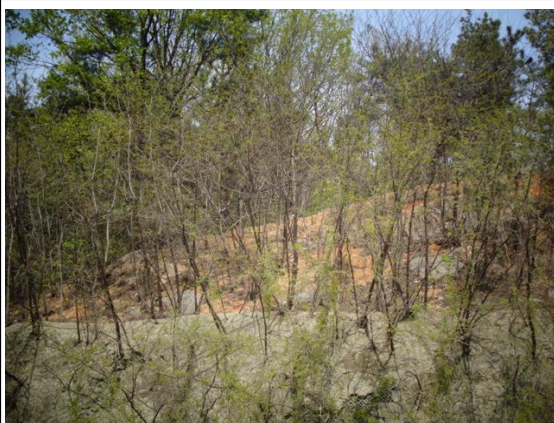
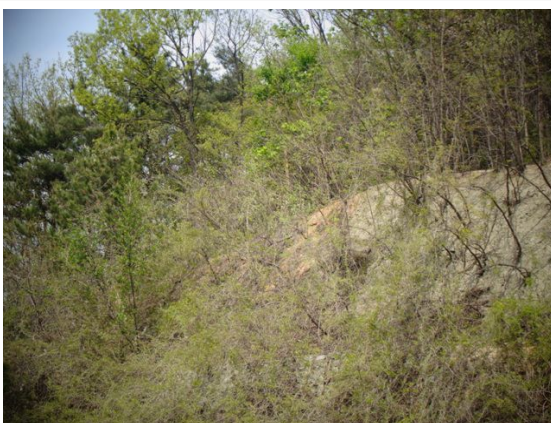
| <p>① 13.75K 2단 녹생토유실 ⇨ 주의관찰</p> | <p>② 13.75K 3단 표층유실 ⇨ 주의관찰</p> |

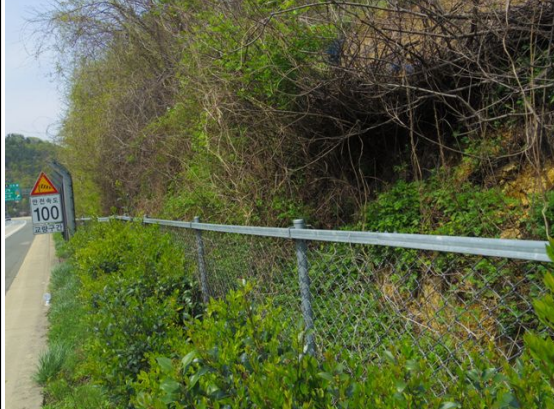
| <p>③ 13.71K 1단 표층유실 ⇨ 주의관찰</p> | <p>낙석방지울타리 전경</p> |

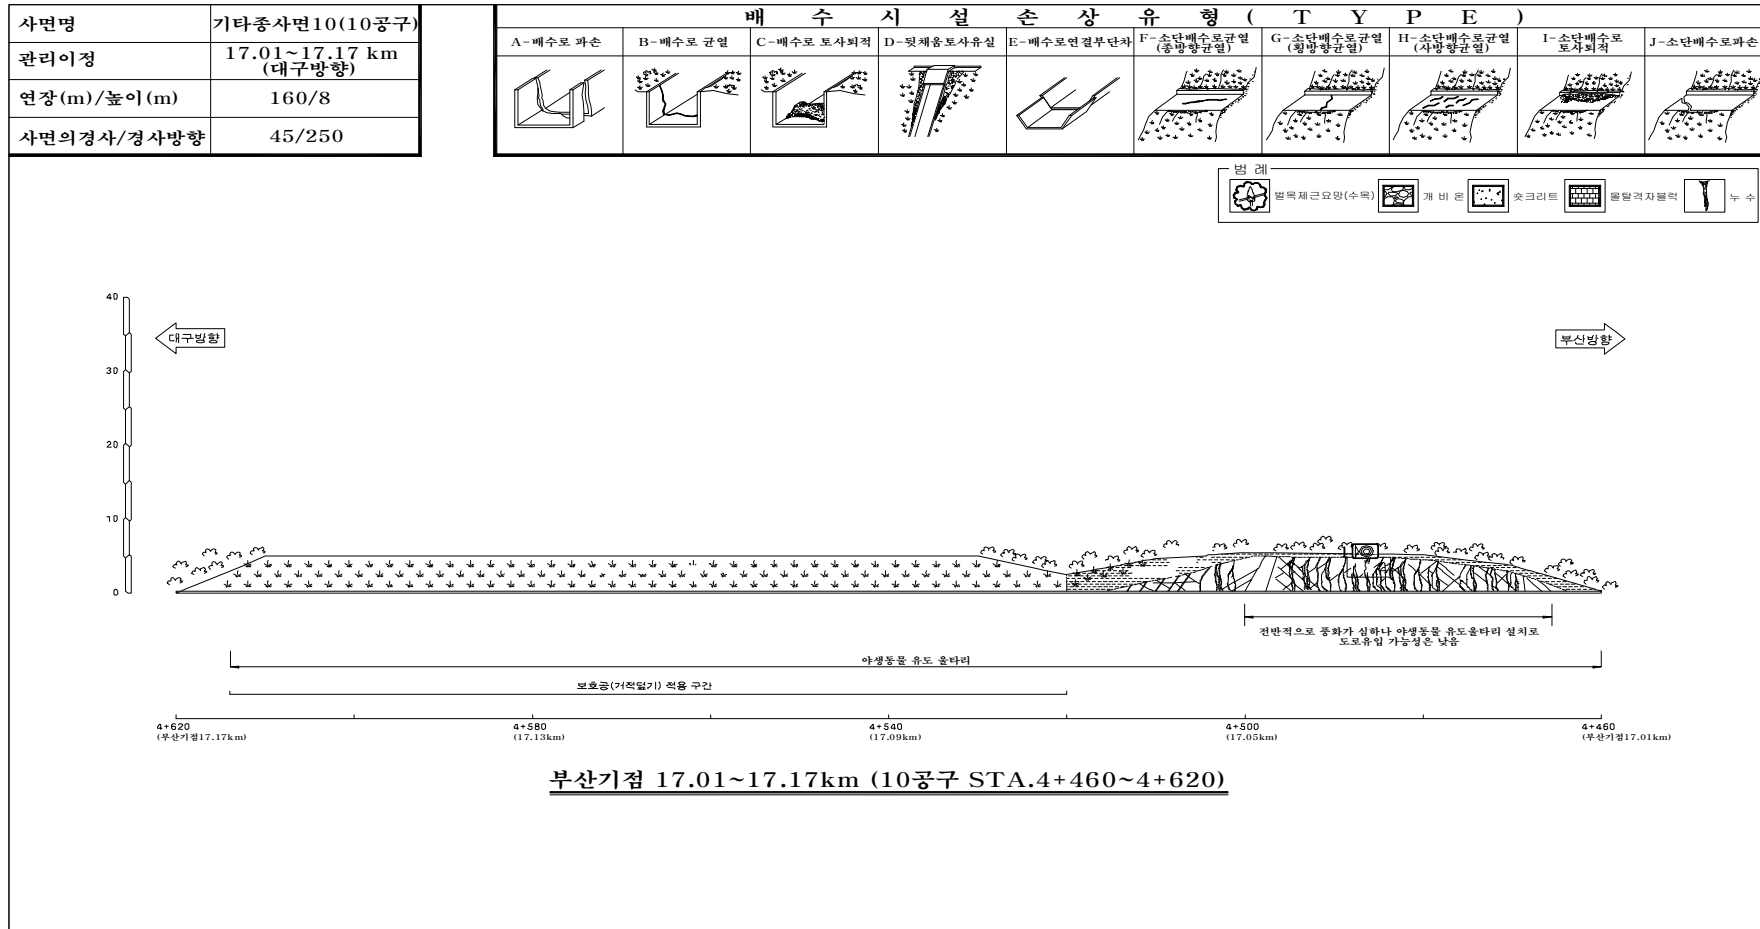
#### 1) 외관조사망도

사면 일부구간 식생공이 시공되어 있고, 양호한 상태이다. 17.01~17.05K 1단에 심한풍화에 의한 이완암이 발생하였고, 야생동물보호울타리로 인해 낙석의 도로유입가능성은 낮으나, 주의관찰이 요망된다.

배수시설 및 보호·보강시설은 시공되어 있지 않다.

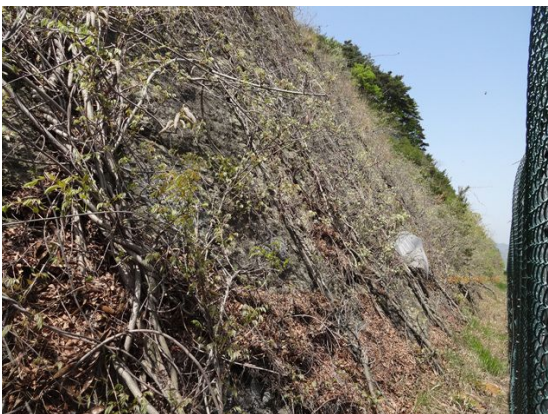
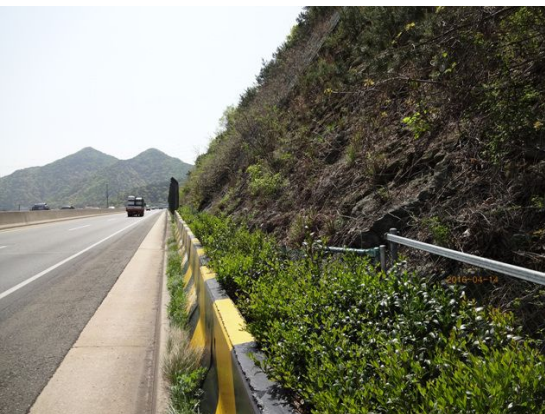
사면 중·하단에 발달한 절리를 중심으로 이완암, 누수가 발생하였고, 암은 보통~심한풍화 상태이다. 특히, 19.17K, 19.27K 1단의 절리, 이완암, 누수는 손상의 진전은 미미하나 주의관찰이 요망된다. 사면 상단의 식생은 양호한 상태이나, 일부 표층유실이 발생하였고, 주의관찰이 요망된다. 상부자연사면 전구간에 암괴가 다수 확인되었고, 낙석의 위험성은 낮으나 지속적인 주의관찰이 필요하다.

| <p>① 19.17K 1단 이완암 ⇨ 주의관찰</p> | <p>② 19.27K 1단 이완암 ⇨ 주의관찰</p> |

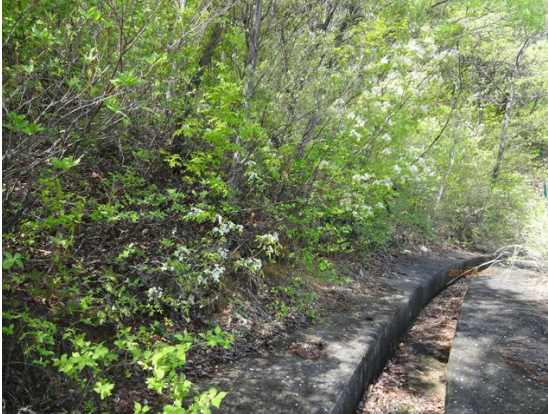
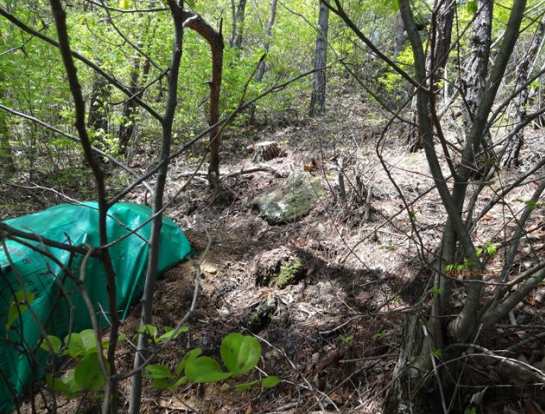
| <p>③ 19.19K 자연사면 표층유실, ⇨ 주의관찰</p> | <p>④ 전구간 자연사면 암괴 ⇨ 주의관찰</p> |

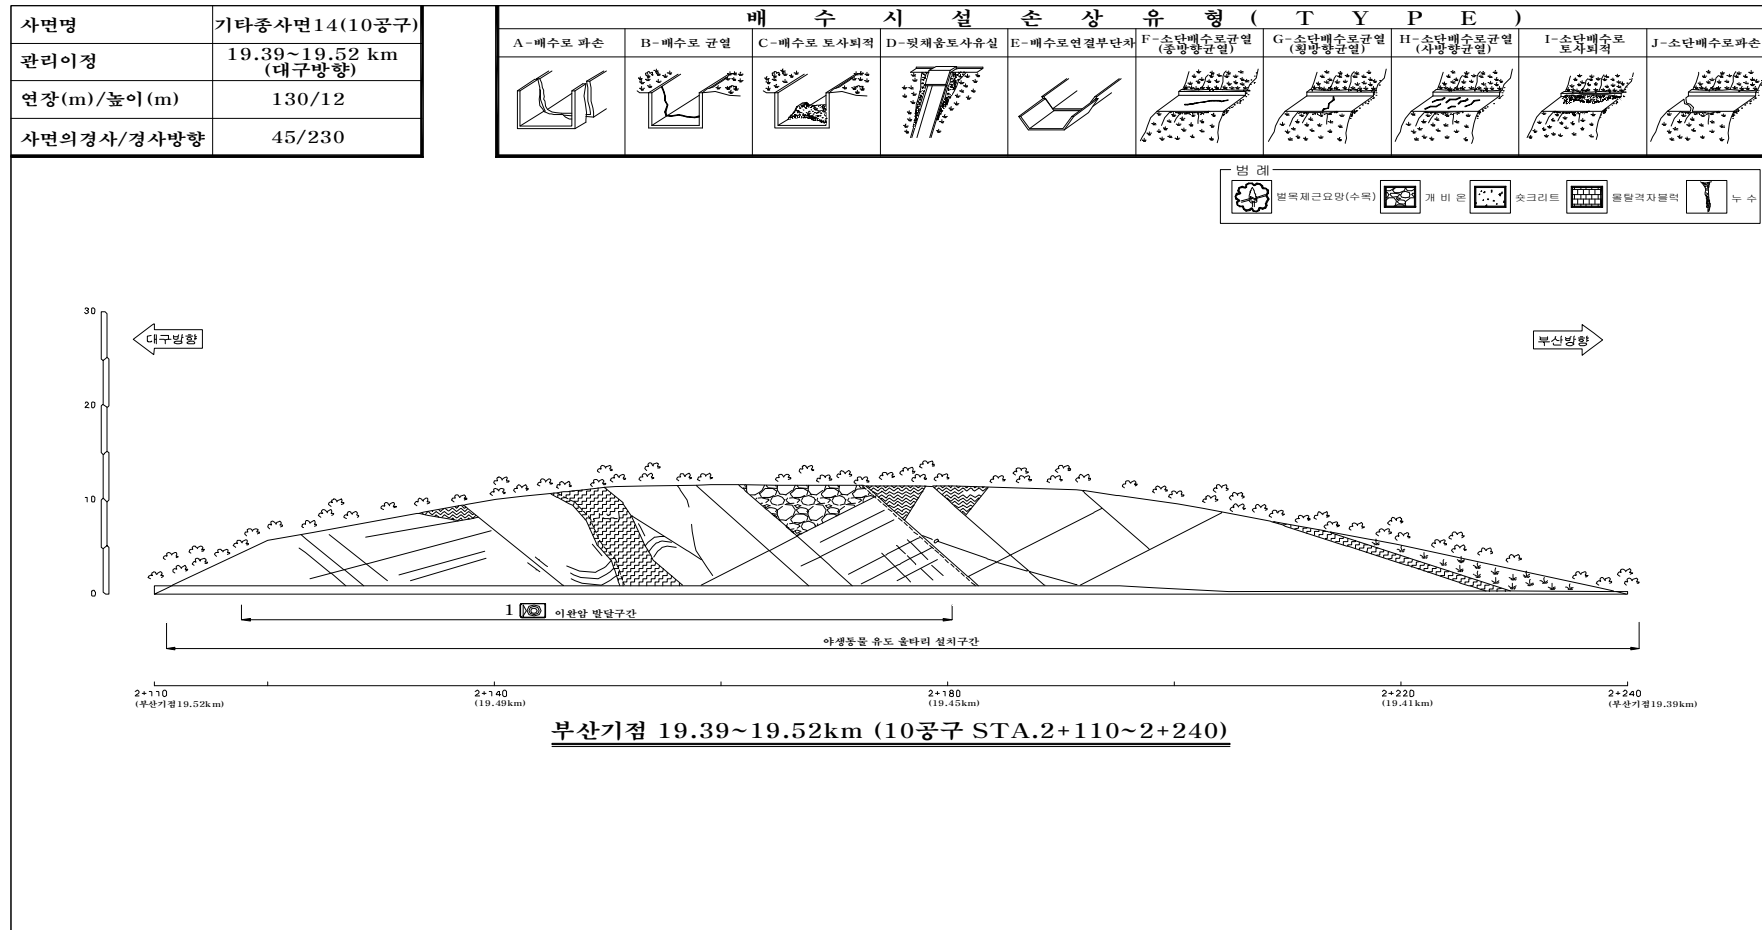
## 1) 외관조사망도

사면에 발달한 절리를 중심으로 이완암, 낙석위험이 발생하였고, 암은 보통~심한풍화 상태이다. 특히, 19.45~19.51K의 이완암은 야생동물보호울타리 설치로 인해 낙석의 도로유입가능성은 낮으나 주의관찰이 요망된다.

배수시설 및 보호·보강시설은 시공되어 있지 않다.

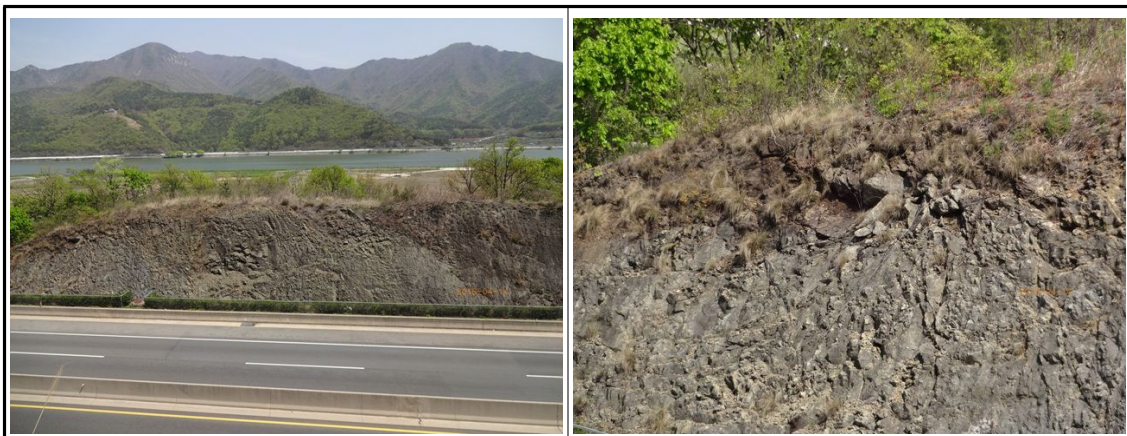
㉠ 19.45~19.51K 1단 이완암 ⇨ 주의관찰

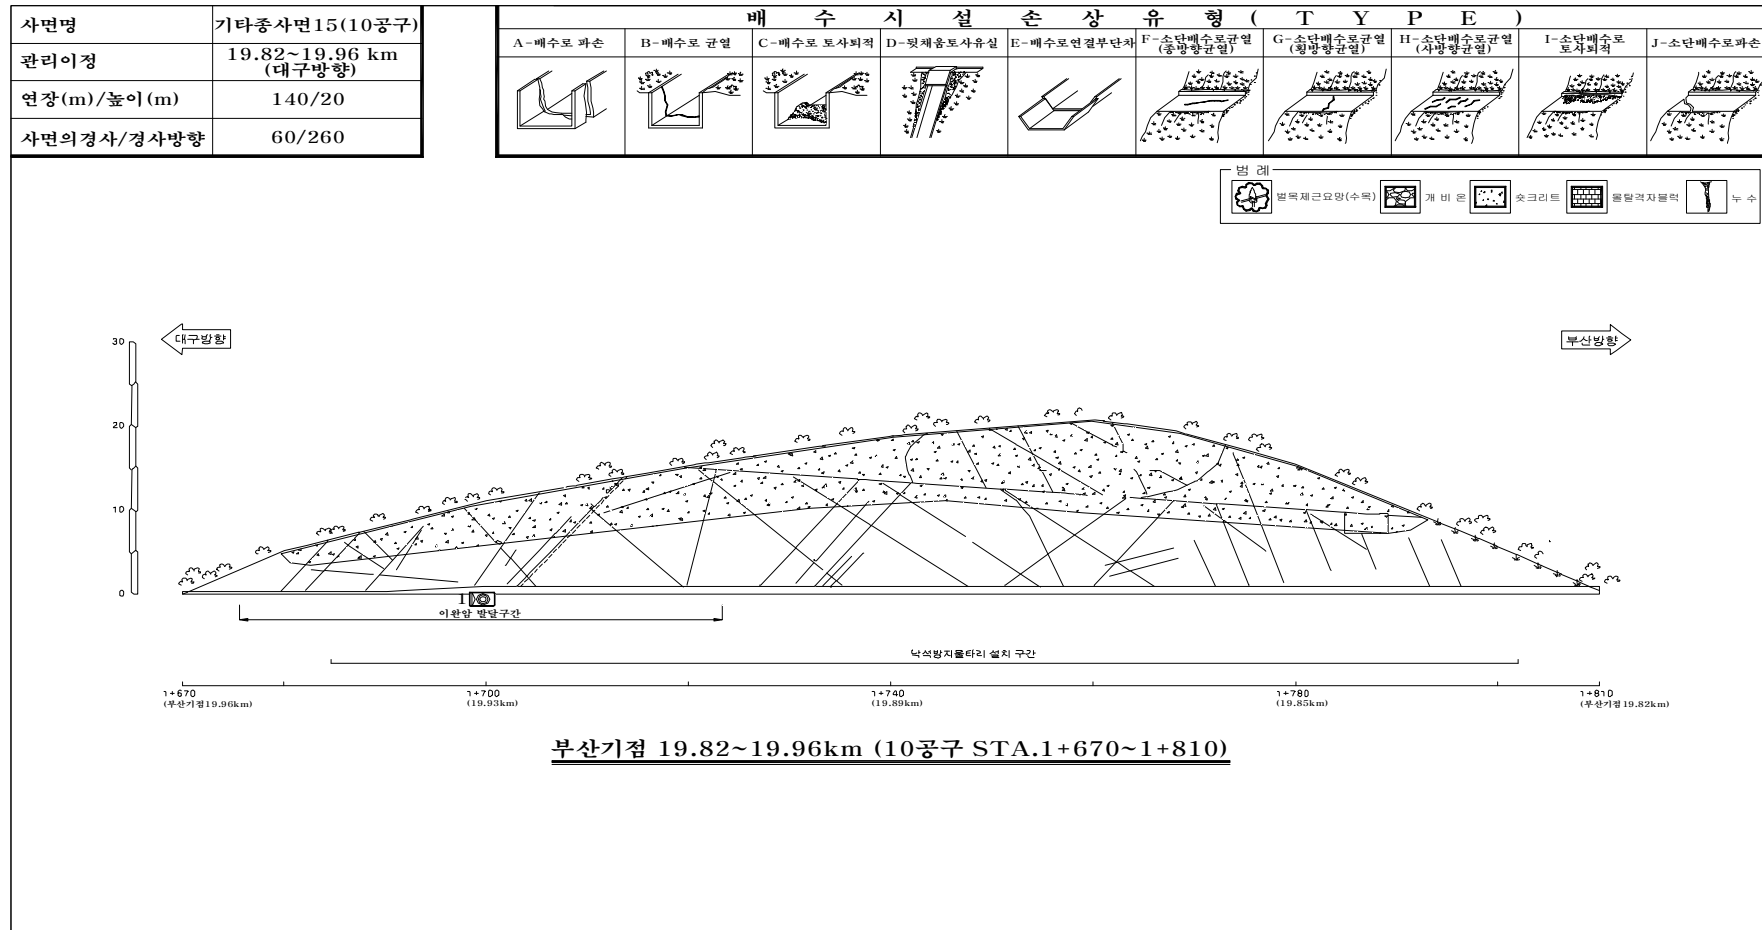
## 1) 외관조사망도

사면 하단에 발달한 절리를 중심으로 이완암, 낙석위험이 발생하였고, 암은 보통~심한풍화 상태이다. 특히, 19.91~19.95K 하단의 절리, 이완암은 도로유입가능성은 낮으나 주의관찰이 요망된다.

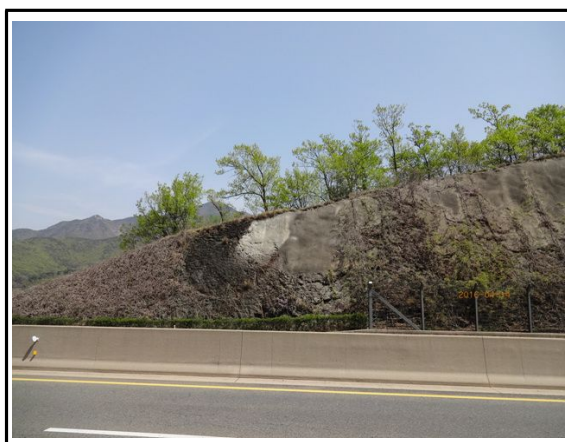
| <p>㉠ 19.91~19.95K 1단 이완암 ⇨ 주의관찰</p> | <p>낙석방지울타리 전경</p> |

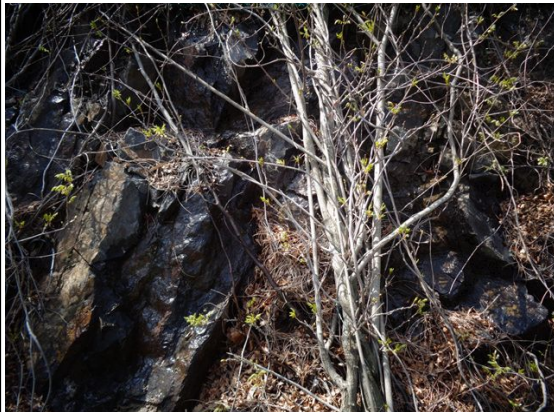
사면 중·하단에 발달한 절리를 중심으로 이완암이 발생하였고, 암은 보통~심한풍화 상태이다. 특히, 21.16K, 21.19K 1단의 이완암, 21.14K 상단의 표층유실, 21.21K 상부자연사면의 토석류는 손상의 진전은 미미하나 주의관찰이 요망된다.

| <p>㉠ 21.16K 1단 이완암, 누수 ⇨ 주의관찰</p> | <p>㉡ 21.21K 자연사면 토석류 ⇨ 주의관찰</p> |

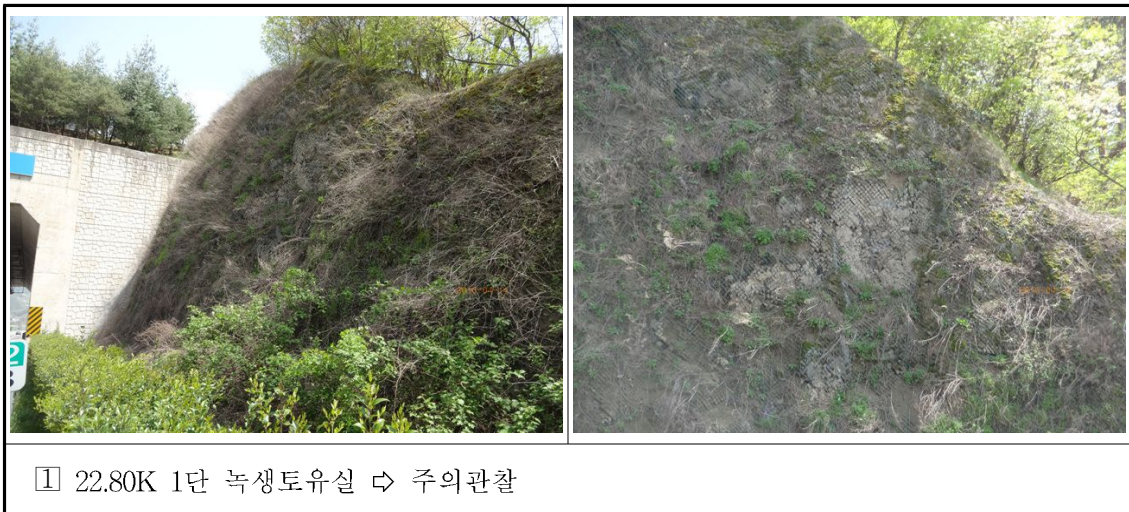
사면은 전구간 녹생토가 시공되어 있는 상태이며, 일부 녹생토 유실이 발생하였다. 손상의 진전은 미미한 상태로 주의관찰이 요망된다.

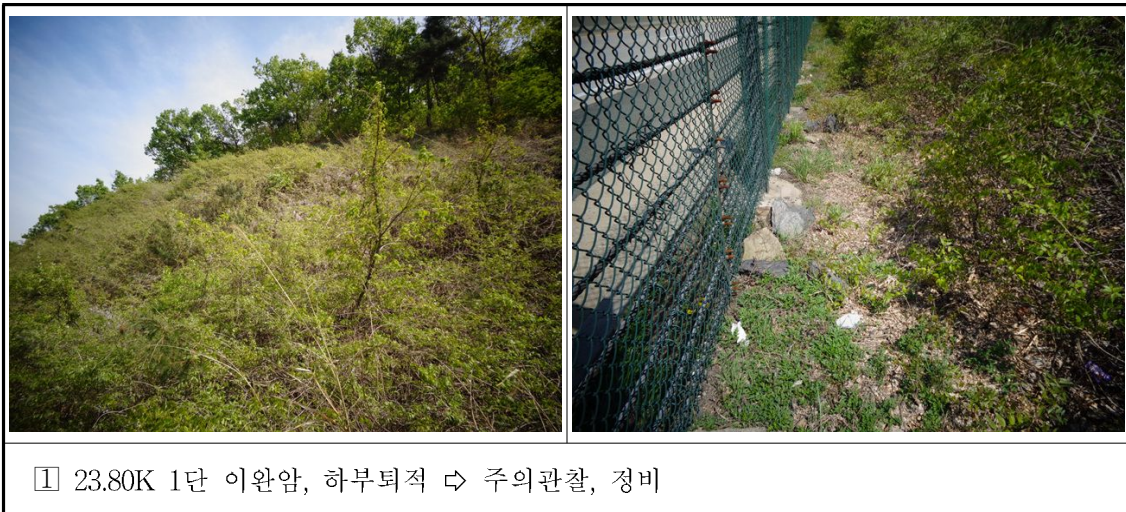
사면 중·하단에 발달한 절리를 중심으로 이완암, 낙석, 하부퇴적이 발생하였고, 암은 보통~심한풍화 상태이다. 특히, 23.78~23.82K의 이완암 및 낙석위험은 낙석방지울타리로 인해 도로유입가능성은 낮으나, 주의관찰이 요망된다.

㉠ 23.80K 1단 이완암, 하부퇴적 ⇨ 주의관찰, 정비

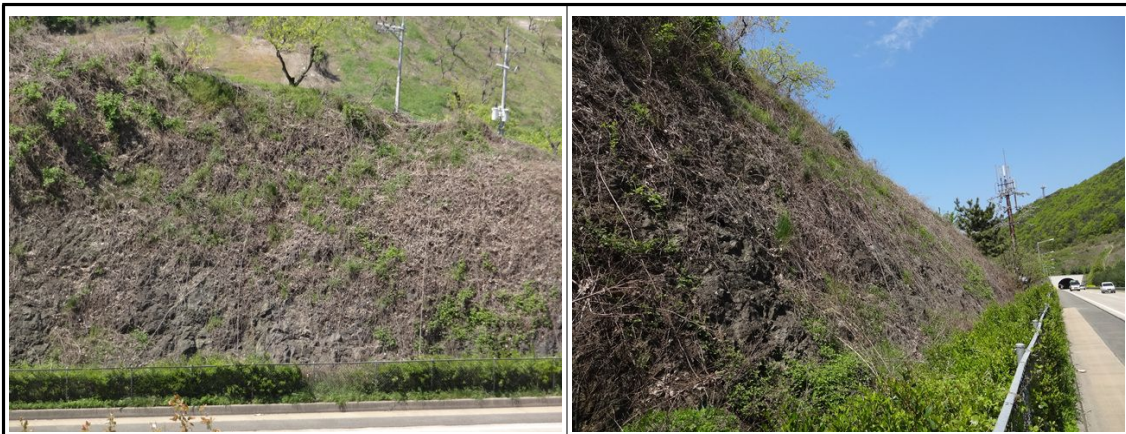
사면 하단에 발달한 절리를 중심으로 이완암이 발생하였고, 암은 보통~심한 풍화 상태이다. 28.97K의 이완암은 야생동물보호울타리로 인해 도로유입 가능성은 낮으므로, 주의관찰이 필요하다.

㉠ 28.97K 1단 이완암 ⇨ 주의관찰

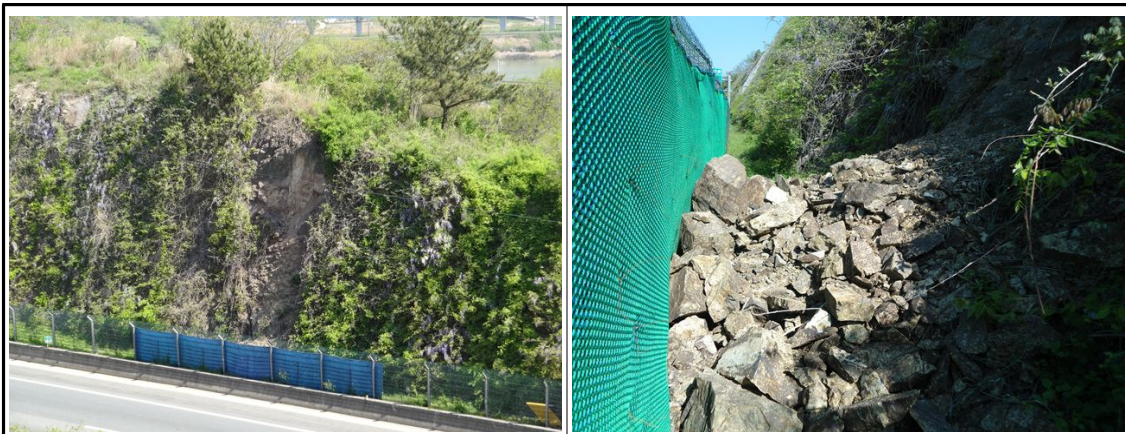
사면 중·하단에 발달한 절리를 중심으로 이완암, 낙석위험이 발생하였고, 암은 보통~심한풍화 상태이다. 특히, 31.18K의 낙석발생은 조속한 합벽 설치가 요망된다. 기존 손상인 이완암, 낙석위험은 손상의 진전이 미미하나 추가발생 가능성이 있으므로 주의관찰 후 조치가 요망된다.

㉠ 31.18K 1단 낙석발생 ⇨ 합벽 (A=6m\*15m)

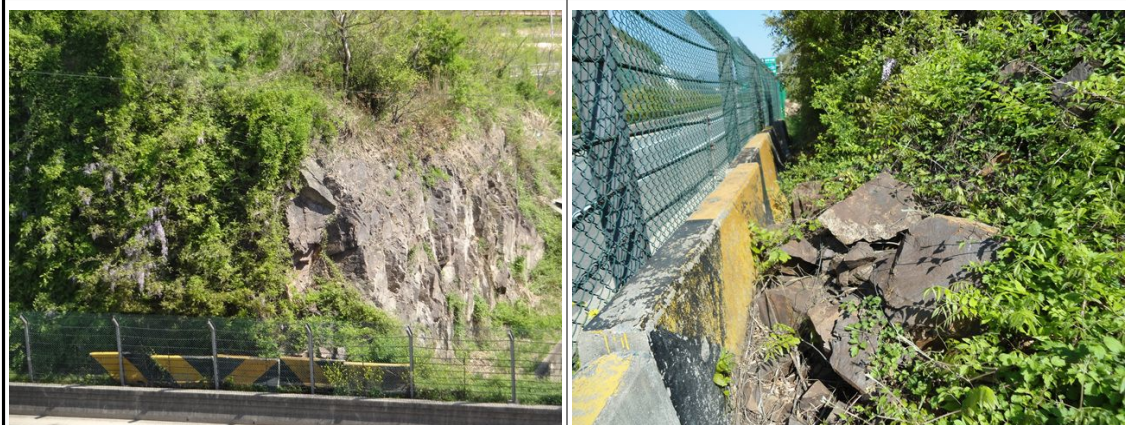
㉡ 31.16K 1단 이완암 ⇨ 주의관찰 후 조치

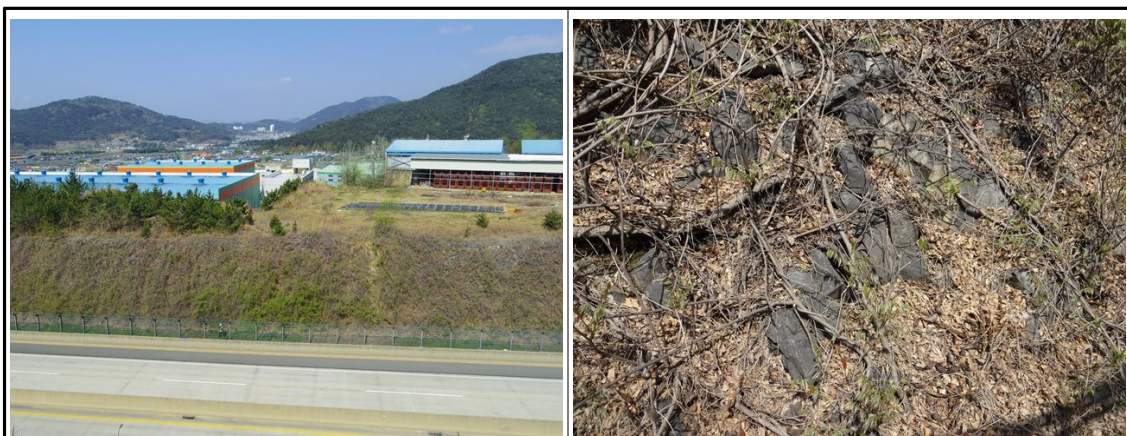
사면에 발달한 심한풍화에 의해 이완암, 낙석퇴적이 발생하였고, 암은 보통~심한풍화 상태이다. 특히, 46.60~46.77K의 이완암 및 낙석위험은 풍화가 진행중 이므로 주의관찰 후 진전시 조치가 요망된다.

① 46.63K 1단 심한풍화, 이완암 ⇨ 주의관찰 후 조치

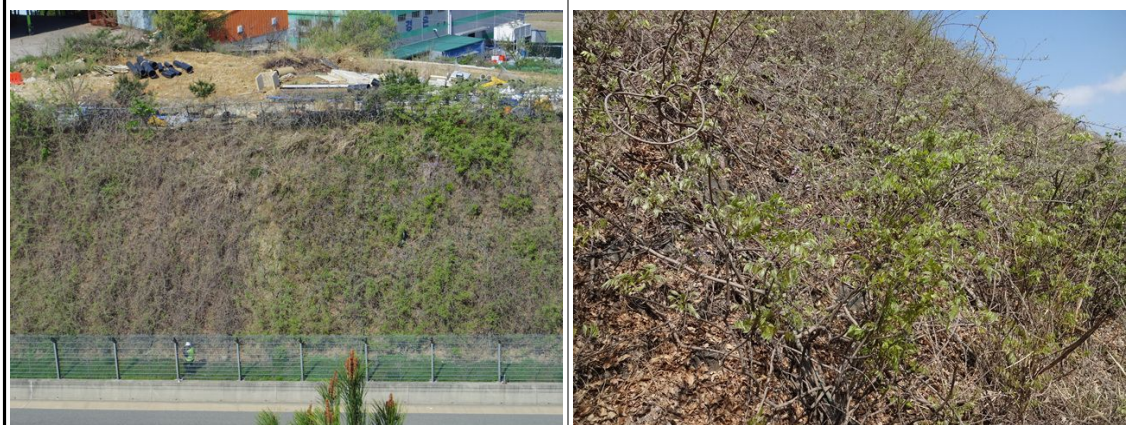
② 46.76K 1단 심한풍화, 이완암 ⇨ 주의관찰 후 조치

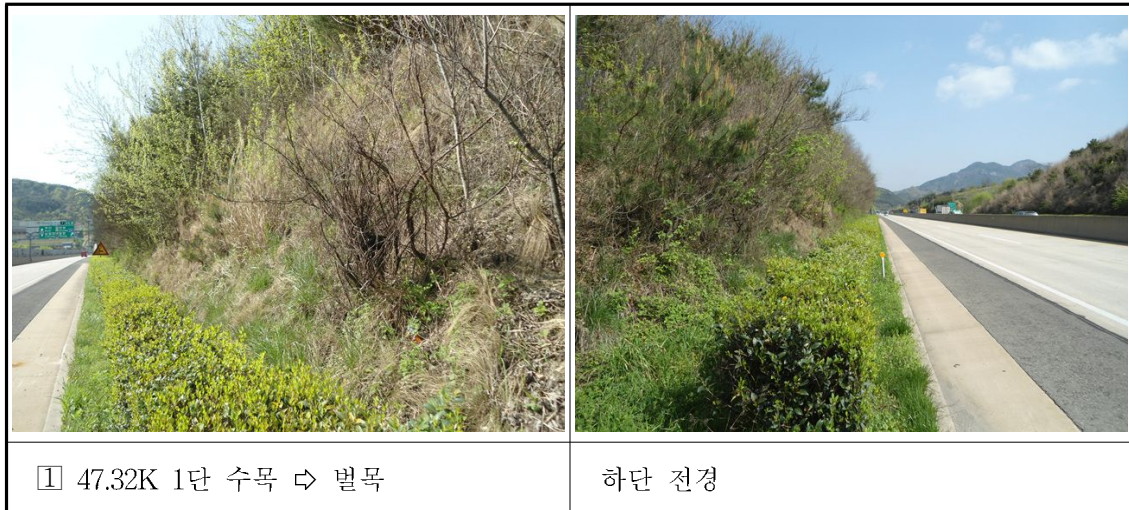
사면은 전구간 식생공이 시공되어 있고, 양호한 상태이다. 상단에 표층유실이 발생하였고, 주의관찰이 요망된다. 중단에 발생한 수목은 벌목이 필요하다.

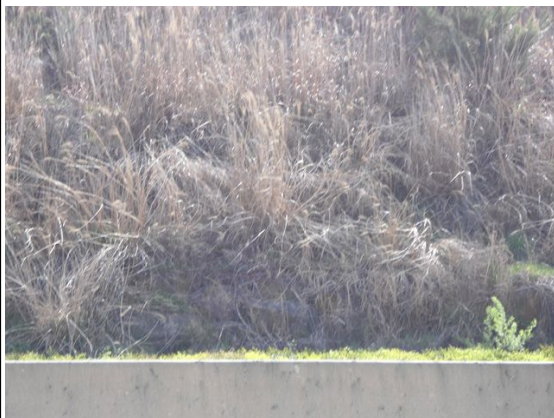
사면 전반에 식생공이 시공되어 있고, 양호한 상태이다. 기존 손상인 표층유실이 발생하였다.

| <p>㉠ 47.31K 1단 표층유실 ⇨ 주의관찰</p> | <p>하단 전경</p> |

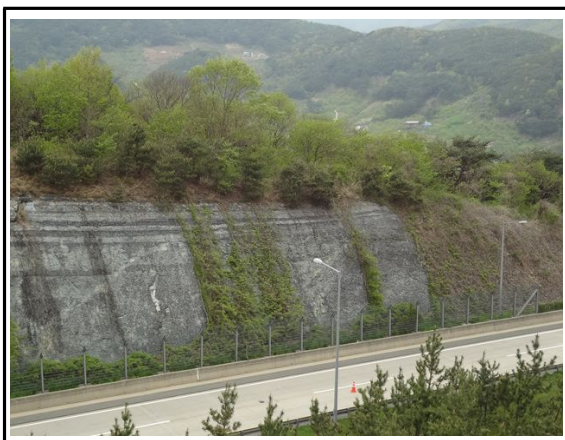
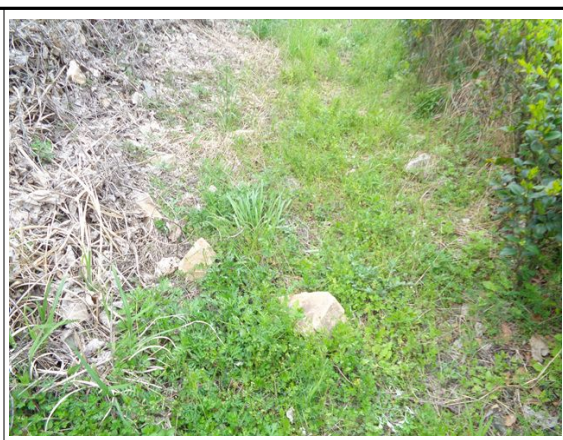
| <p>㉠ 56.19K 1단 절리, 이완암, 낙석퇴적 ⇨ 주의관찰</p> | |

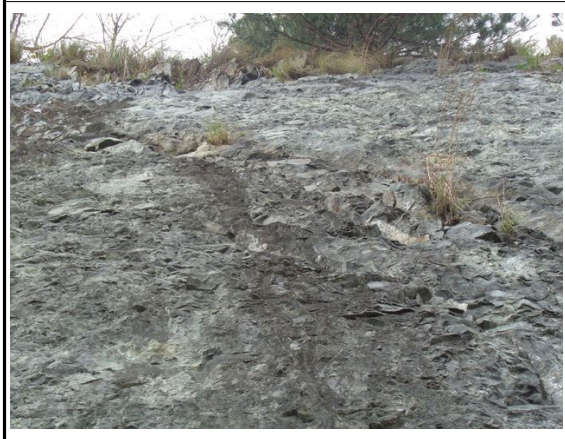
| <p>㉡ 56.15K 1단 이완암 ⇨ 주의관찰</p> | <p>낙석방지울타리 전경</p> |
