**2016년 상반기 시설물 정기점검 용역  
정 기 점 검 보 고 서**  
**[기 타 종 사 면]**

**2016. 6.**

**新 대구부산고속도로주식회사**  
**New DAEGU BUSAN Expressway Co., Ltd.**

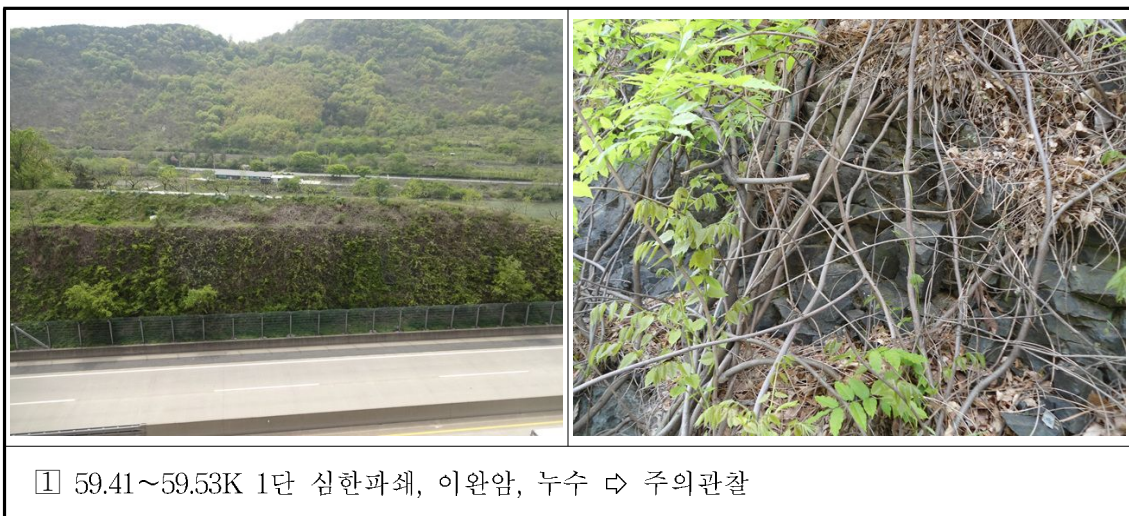
사면 중·하단에 발달한 심한풍화에 의해 파쇄, 이완암, 누수, 낙석퇴적이 발생하였고, 암은 보통~심한풍화 상태이다. 59.41~59.53K의 심한파쇄, 이완암, 누수는 낙석방지울타리가 있어 도로유입가능성은 낮으나, 주의관찰이 요망된다.

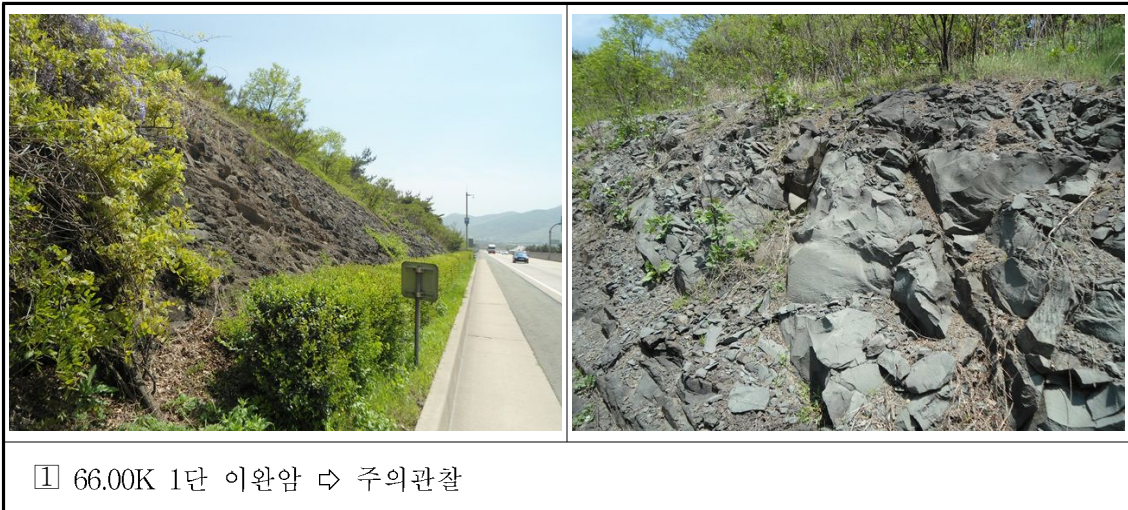
사면 하단에 발달한 절리를 중심으로 이완암, 낙석위험이 발생하였고, 암은 보통~심한풍화 상태이다. 66.00K의 이완암은 주의관찰이 요망된다.

㉠ 66.00K 1단 이완암 ⇨ 주의관찰

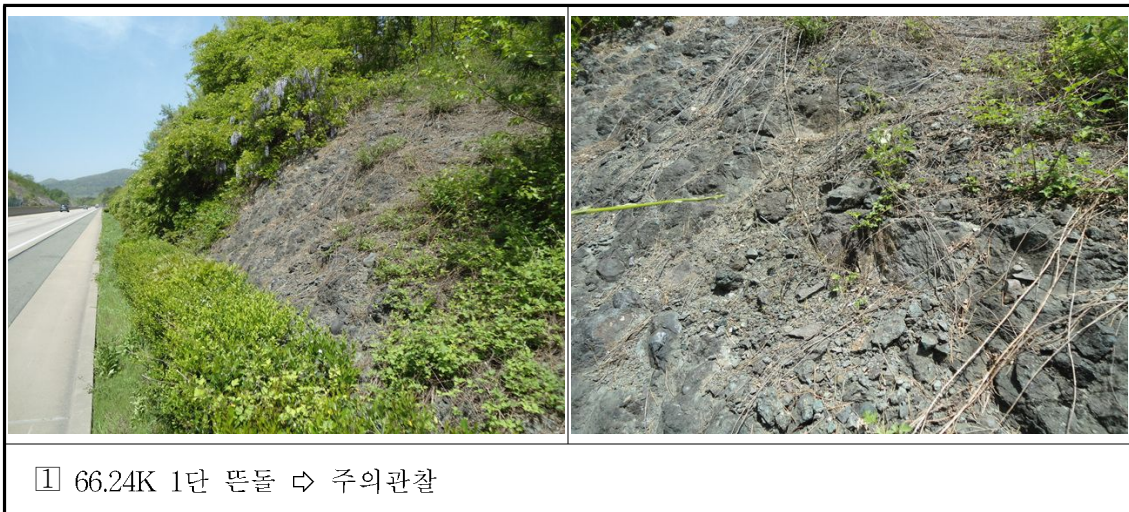
사면 중·하단에 발달한 절리를 중심으로 이완암, 낙석위험이 발생하였고, 암은 보통~심한풍화 상태이다. 66.24K의 뜯돌은 주의관찰이 요망된다.

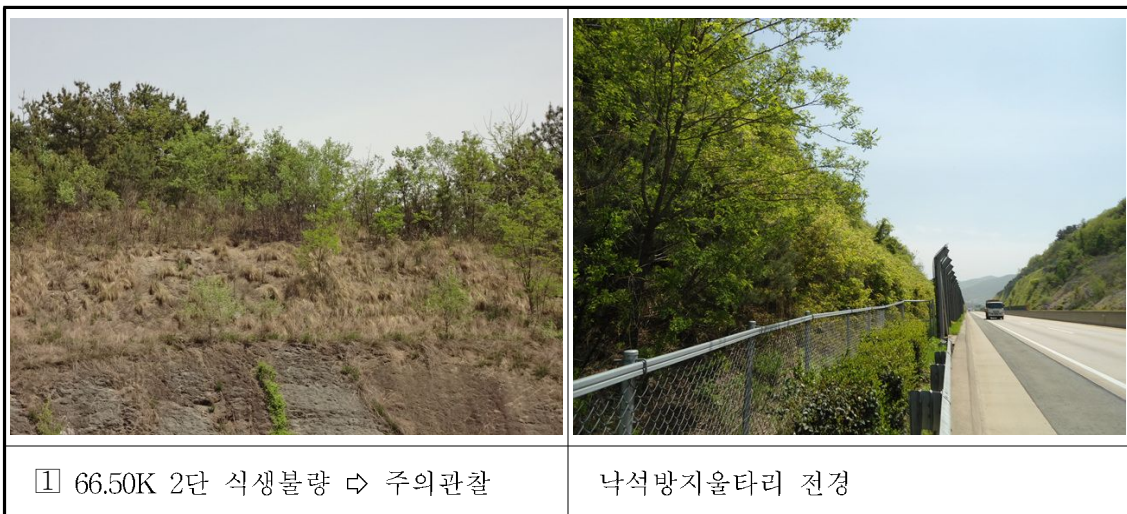
사면 상단에 식생불량이 발생하였고, 주의관찰이 요망된다.

배수시설은 소단배수로가 시공되어 있으며, 배수기능에 문제는 없는 것으로 확인되었다. 기존 손상인 균열은 균열보수를 통한 유지관리가 요망된다.

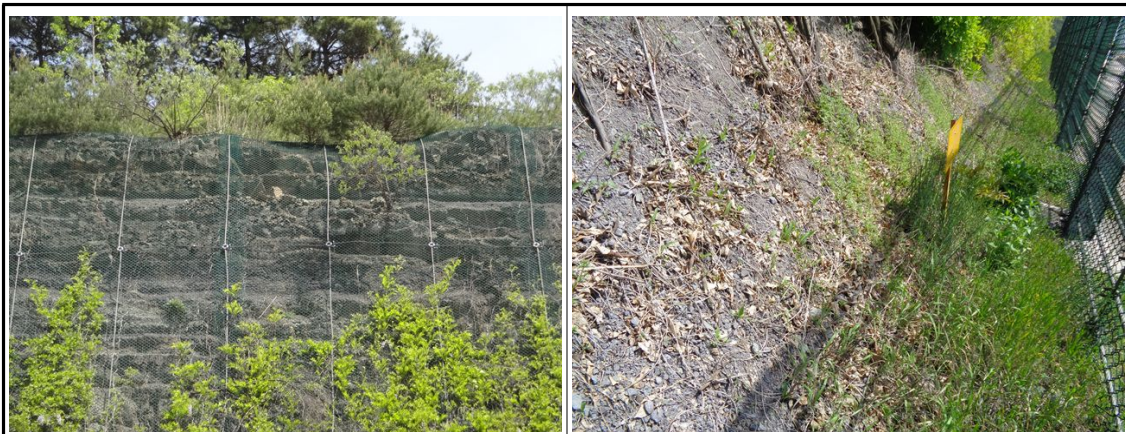
사면 하단 전구간에 풍화토가 퇴적되어 있고, 암은 심한풍화 상태이다.

㉠ 전구간 하단 풍화토 퇴적 ⇨ 주의관찰

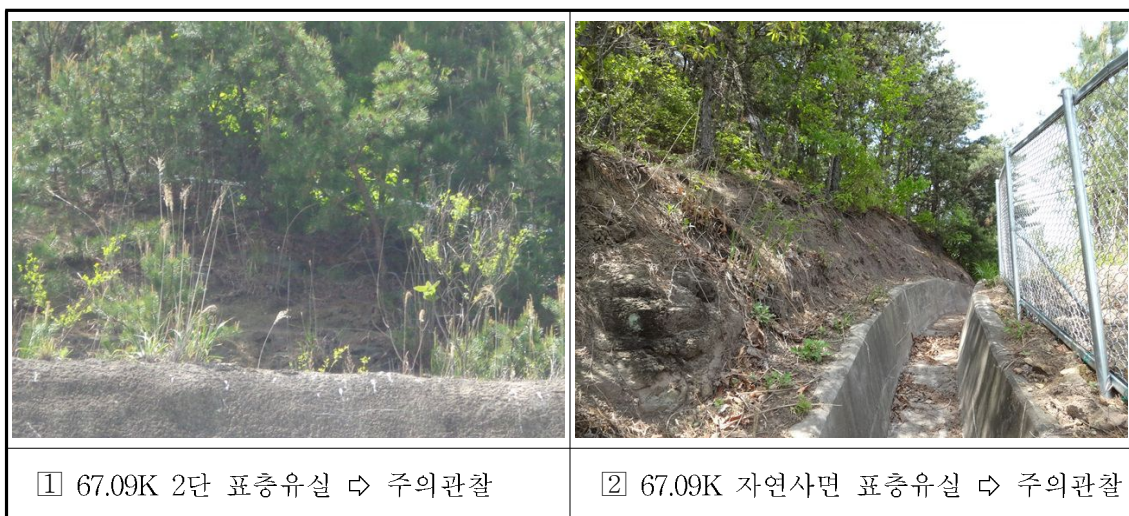
사면 상단에 심한풍화에 의한 표층유실, 상부자연사면 표층유실 및 수목전도위험이 발생하였고, 주의관찰 및 벌목이 요망된다.

배수시설은 산마루측구가 시공되어 있으며, 배수기능에 문제는 없는 것으로 확인되었다. 기존 손상인 균열은 균열보수를 통한 유지관리가 요망된다.

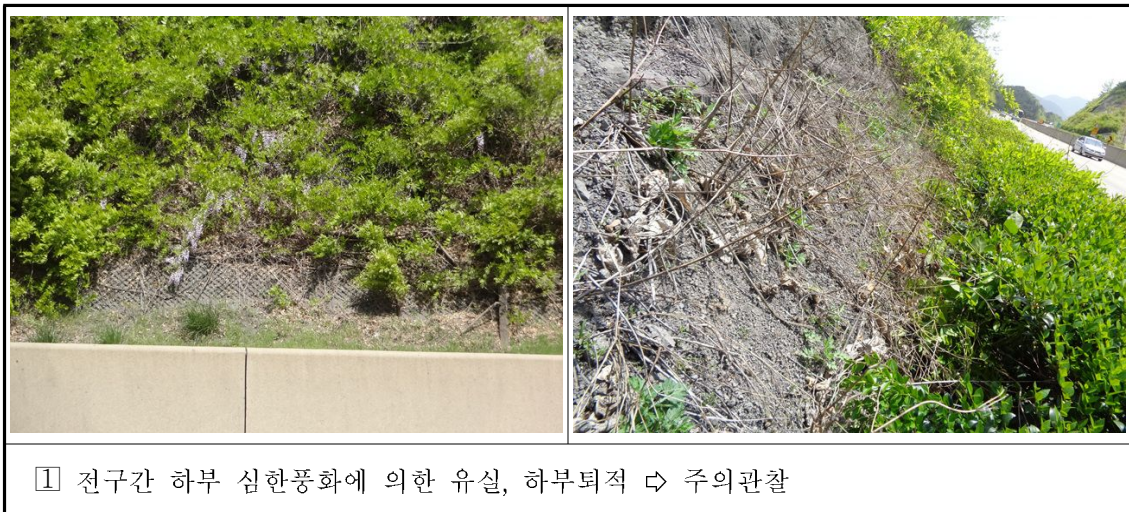
사면 중·하단에 심한풍화에 의한 유실, 하부 퇴적이 발생하였고, 암은 심한풍화 상태이다.

㉠ 전구간 하부 심한풍화에 의한 유실, 하부퇴적 ⇨ 주의관찰

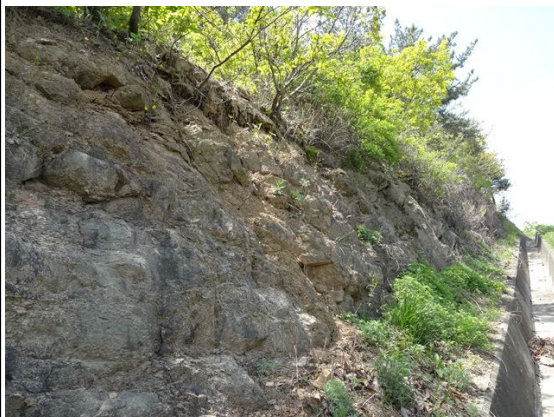
| <p>① 67.34K 자연사면 표층유실 ⇨ 주의관찰</p> | <p>② 67.34K 2단 이완암, 낙석 ⇨ 슛크리트</p> |

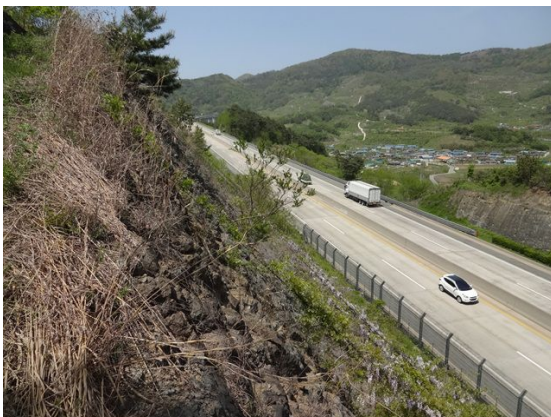
사면 전반에 발달한 심한풍화에 의해 이완암, 낙석, 누수가 발생하였고, 암은 심한풍화 상태이다. 67.34K 2단, 상부자연사면에 발생한 심한풍화, 유실, 전석은 슛크리트 보호공이 요망된다.

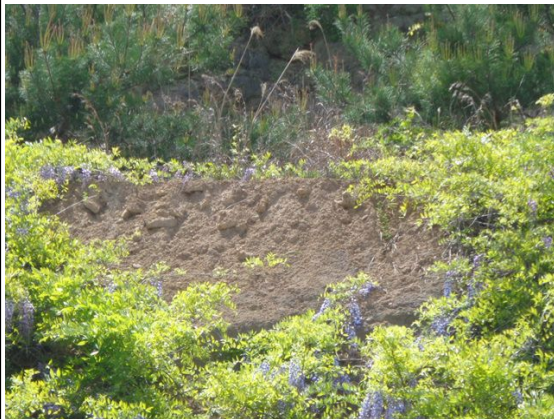
| <p>③ 67.33K 1단 상부 표층유실 ⇨ 주의관찰</p> | <p>낙석방지울타리 전경</p> |

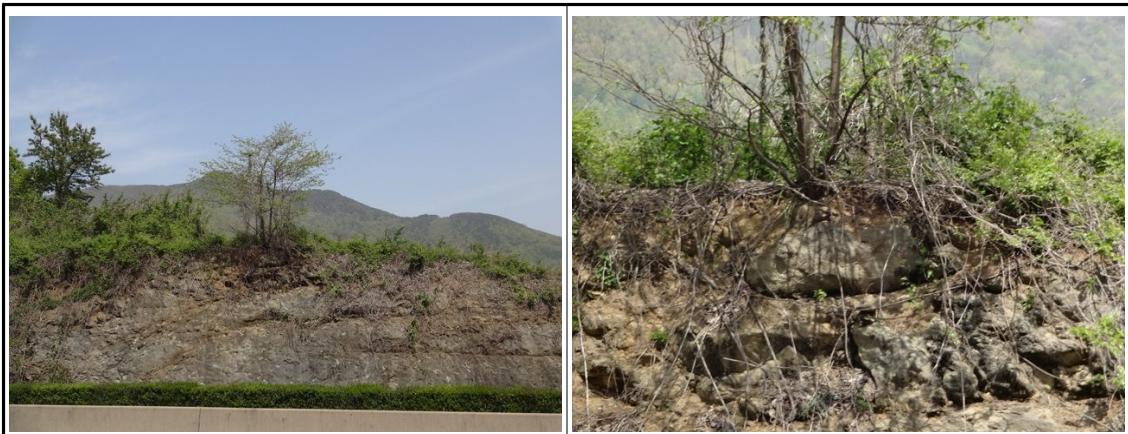
사면 중·하단에 발달한 절리를 중심으로 이완암, 낙석위험이 발생하였고, 암은 보통~심한풍화 상태이다. 특히, 67.35K 상단에 발생한 이완암, 수목은 수목의 뿌리에 의해 낙석이 발생할 수 있으므로, 주의관찰 후 조치가 요망된다.

㉠ 67.35K 1단 상부 이완암, 수목 ⇨ 주의관찰 후 조치

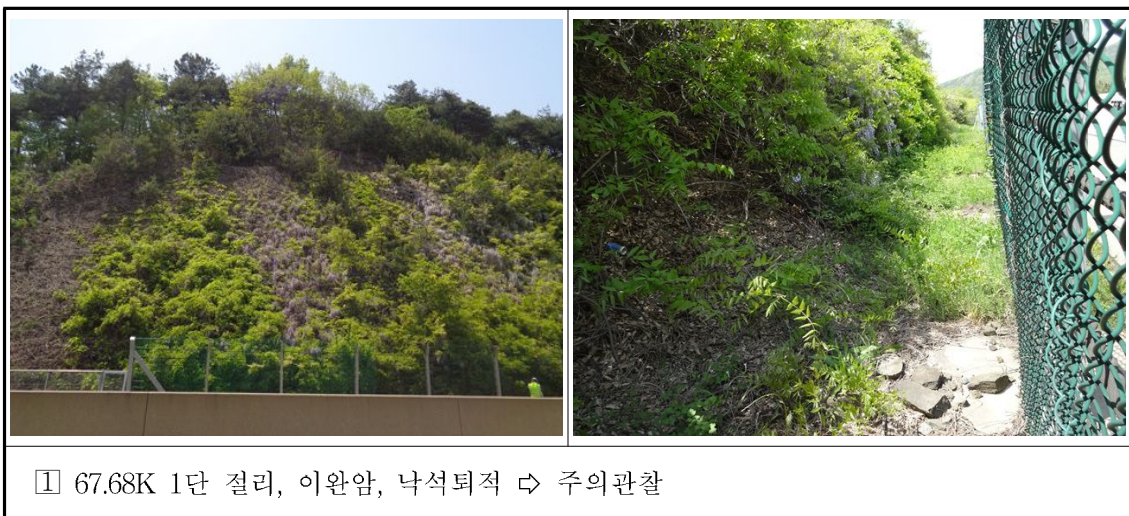
사면 중·하단에 발달한 절리를 중심으로 이완암, 낙석위험이 발생하였고, 암은 보통~심한풍화 상태이다. 특히, 67.68K의 절리, 이완암, 낙석퇴적은 낙석방지울타리로 인해 도로유입가능성은 낮으나, 주의관찰이 요망된다.

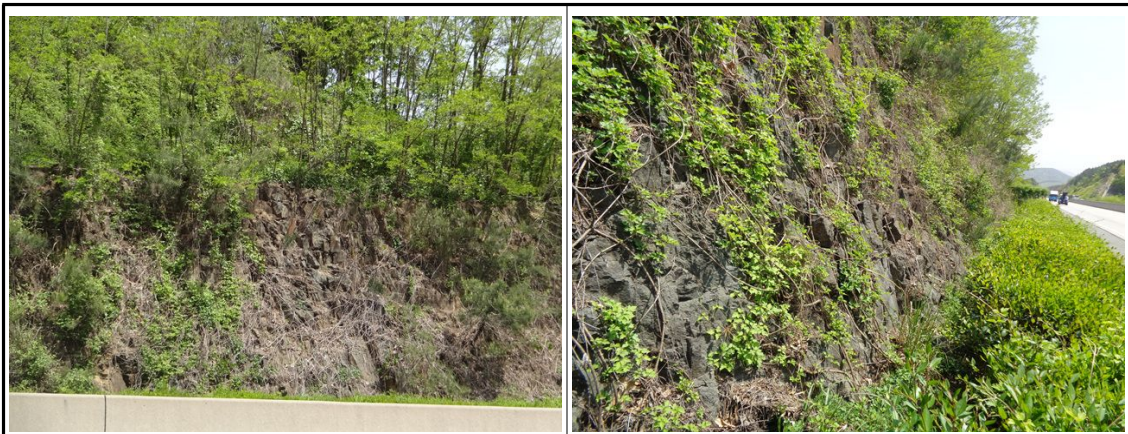
| 순번 | 시설물명 | 관리이정 (공사이정) | 연장(m) | 높이(m) | 비고 |
|---|---|---|---|---|---|
| 81 | 기타종사면 109 | 6공구 부산방향 55.76km<br>(Sta.9+010) | 80 | 32 | |

사면 중·하단에 발달한 절리를 중심으로 이완암, 낙석위험이 발생하였고, 암은 보통~심한풍화 상태이다. 특히, 67.66~67.70K의 절리, 이완암, 낙석퇴적은 주의관찰이 요망된다.

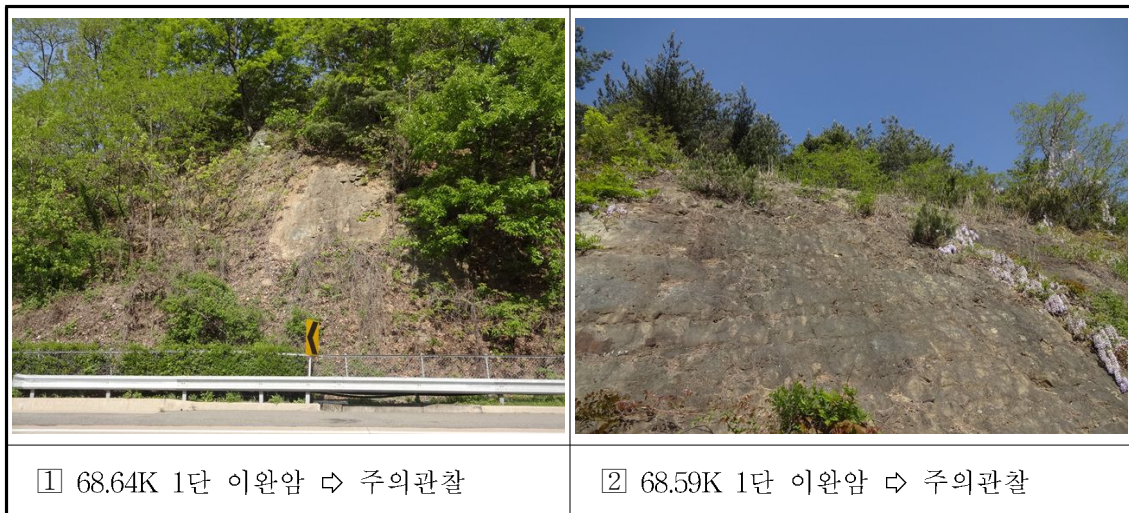
사면 중·하단에 발달한 절리를 중심으로 이완암, 낙석위험이 발생하였고, 암은 보통~심한풍화 상태이다. 특히, 68.59K, 68.64K의 이완암 및 낙석퇴적은 야생동물보호울타리로 인해 도로유입가능성은 낮으나, 주의관찰이 요망된다.

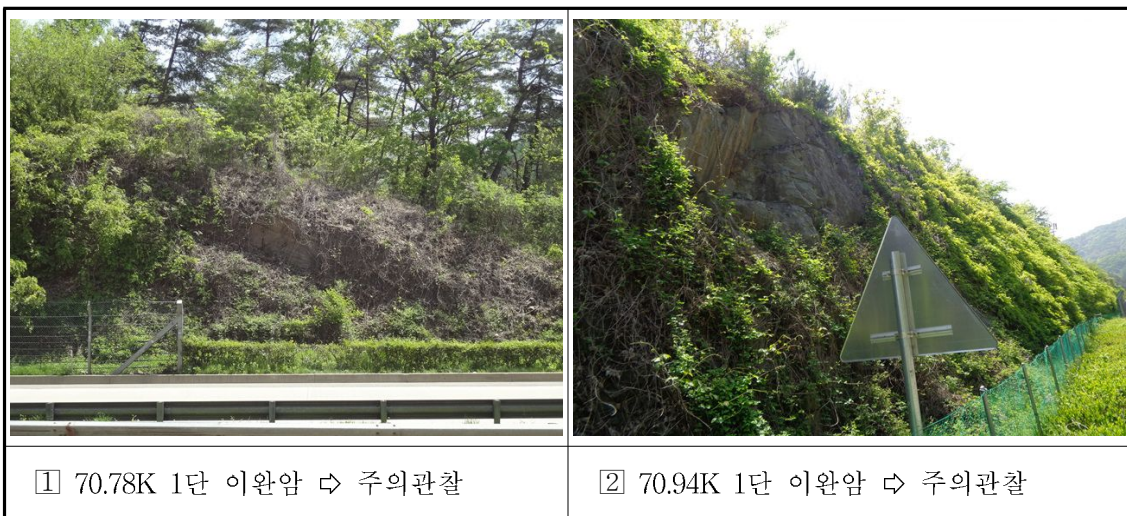
사면 중·하단에 발달한 절리를 중심으로 이완암, 낙석위험이 발생하였고, 암은 보통~심한풍화 상태이다. 특히, 70.78~71.00K의 절리, 이완암 및 낙석퇴적은 손상의 추가발생가능성이 있으므로 주의관찰이 요망된다.

① 70.78K 1단 이완암 ⇨ 주의관찰

② 70.94K 1단 이완암 ⇨ 주의관찰

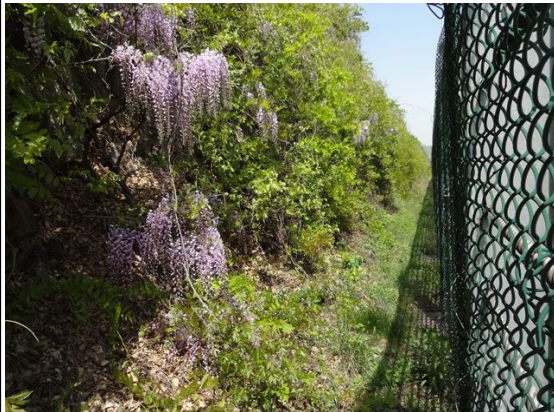
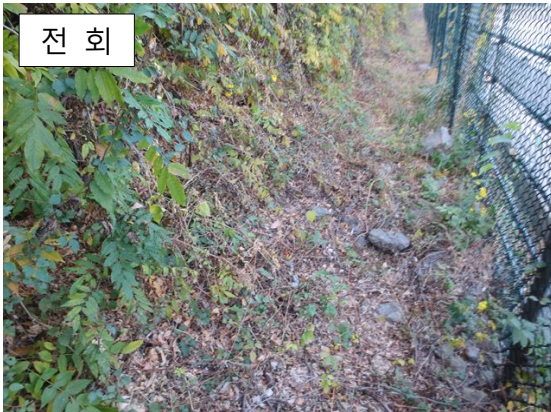
사면 중·하단에 발달한 절리를 중심으로 이완암, 낙석위험이 발생하였고, 암은 보통~심한풍화 상태이다. 특히, 71.27K, 71.31K, 71.37K의 절리, 충전물유실, 이완암, 하부퇴적은 보호공으로 인해 도로유입가능성은 낮으나, 주의관찰이 요망된다.

| <div data-bbox="258 1256 948 1290">① 71.36K 1단 절리, 충전물유실, 하부퇴적 ⇨ 주의관찰</div> | |

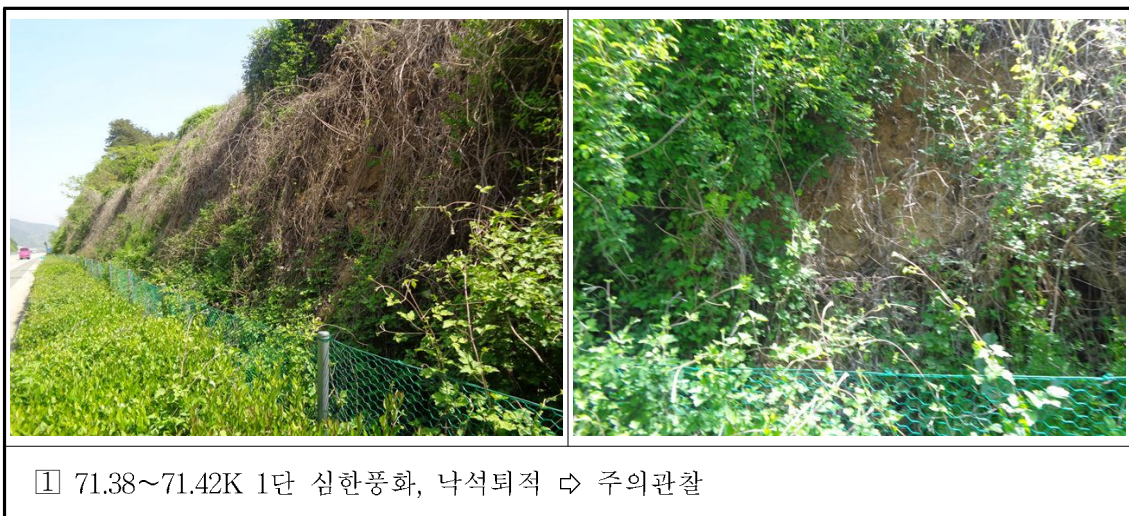
사면 중·하단에 발달한 절리를 중심으로 심한풍화, 이완암, 낙석퇴적이 발생하였고, 암은 보통~심한풍화 상태이다. 특히, 71.38~71.42K의 심한풍화, 낙석퇴적은 야생동물유도울타리로 인해 도로유입가능성은 낮으나, 주의관찰이 요망된다.

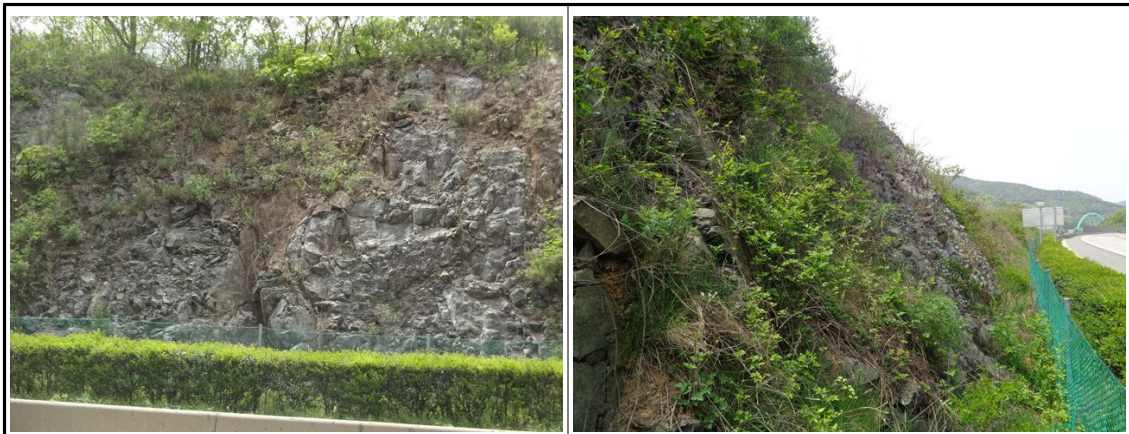
사면 중·하단에 발달한 절리를 중심으로 이완암, 낙석위험이 발생하였고, 암은 보통~심한풍화 상태이다. 특히, 71.91~71.96K의 이완암 및 뜯돌은 야생동물유도 울타리로 인해 낙석의 도로유입가능성은 낮으나 주의관찰이 요망된다.

㉠ 71.91~71.96K 1단 이완암, 뜯돌 ⇨ 주의관찰

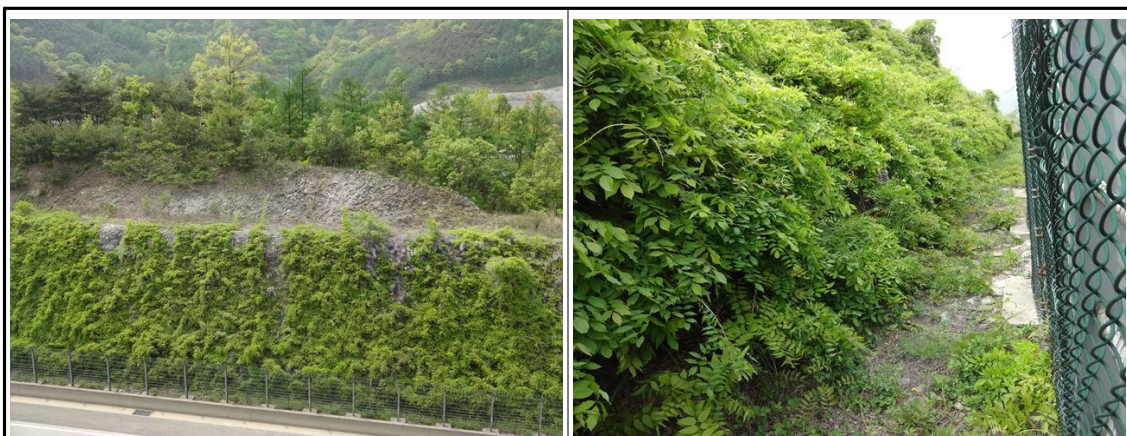
① 73.44K 1단 이완암, 뜯돌 ⇨ 주의관찰

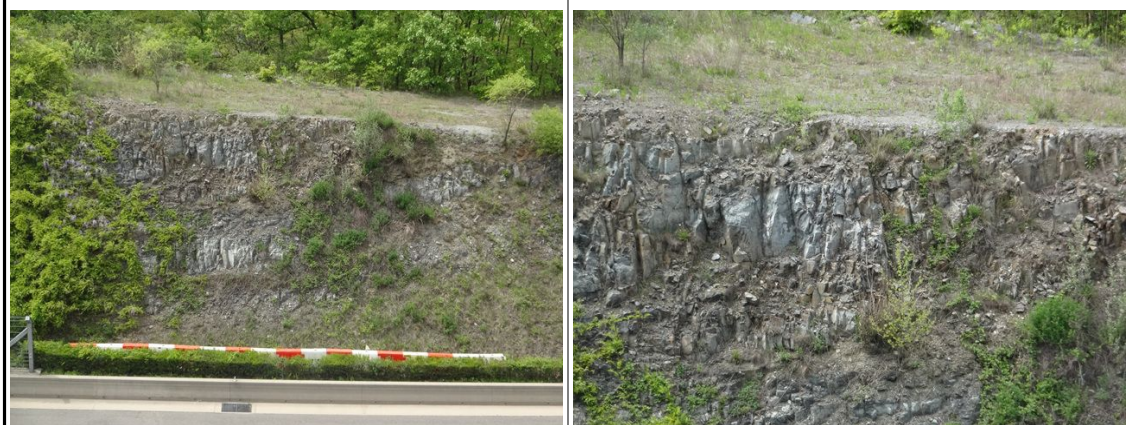
② 73.49K 1단 이완암, 뜯돌 ⇨ 주의관찰

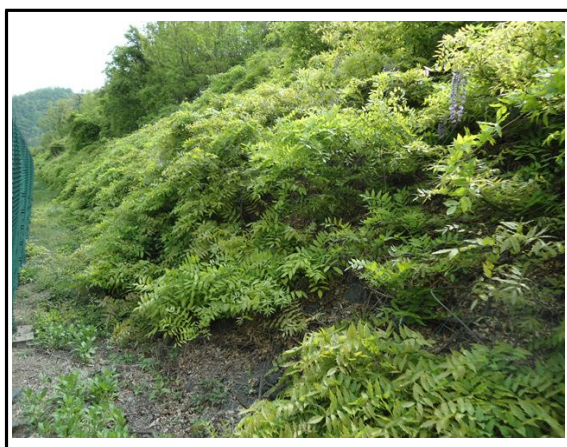
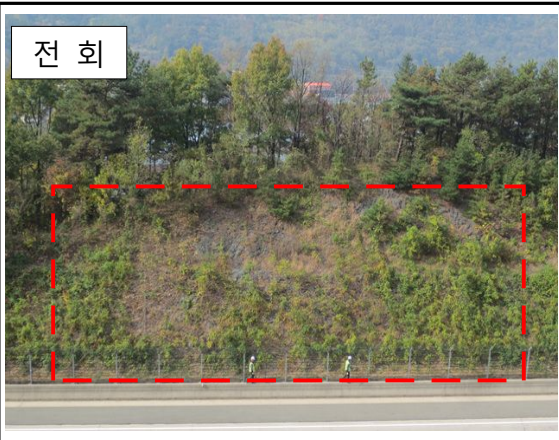
| <p>① 76.59K 1단 이완암, 뜬돌 ⇨ 주의관찰</p> | |

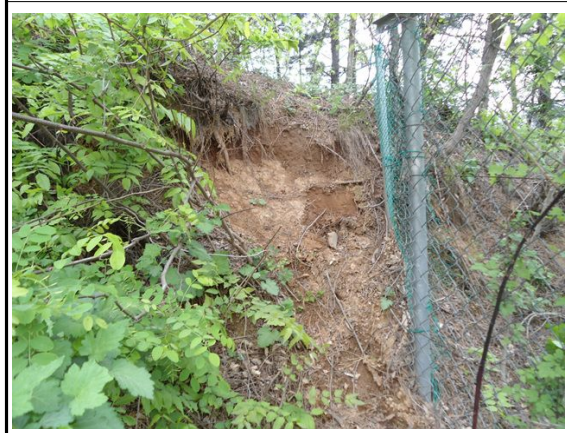
| <p>② 76.64K 1단 표층유실 ⇨ 주의관찰</p> | <p>낙석방지울타리 전경</p> |

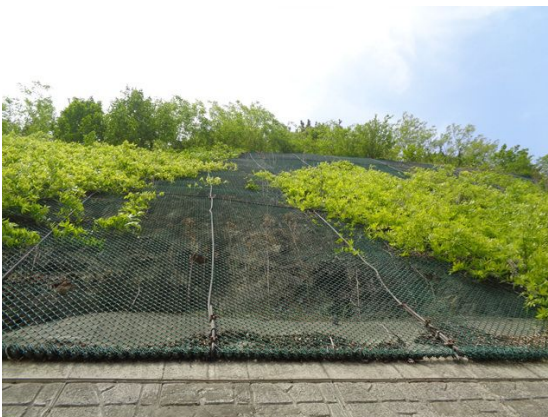
| <p>① 77.18K 1단 심한풍화 ⇨ 주의관찰</p> | <p>② 77.17K 2단 심한풍화 ⇨ 주의관찰</p> |

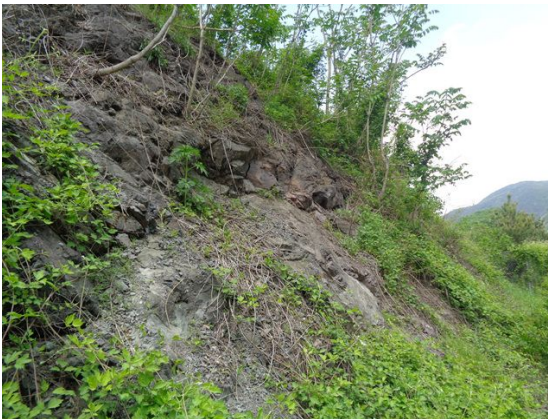
| <p>③ 77.28K 1단 이완암 ⇨ 주의관찰</p> | <p>④ 77.20K 1소단배수로 낙석퇴적 ⇨ 정비</p> |

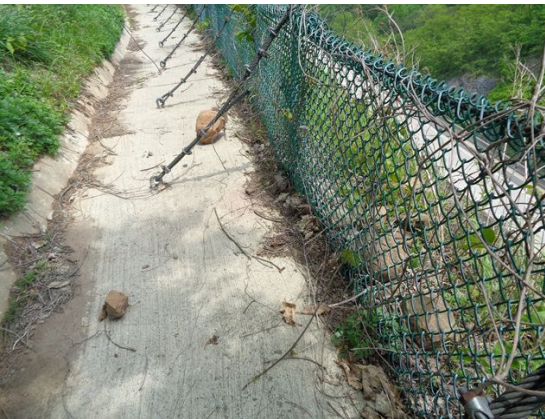
배수시설은 산마루측구, 소단배수로가 시공되어 있으며, 배수기능에 문제는 없는 것으로 확인되었다. 기존 손상인 낙석퇴적은 원활한 배수를 위하여 정비를 통한 유지관리가 요망된다.

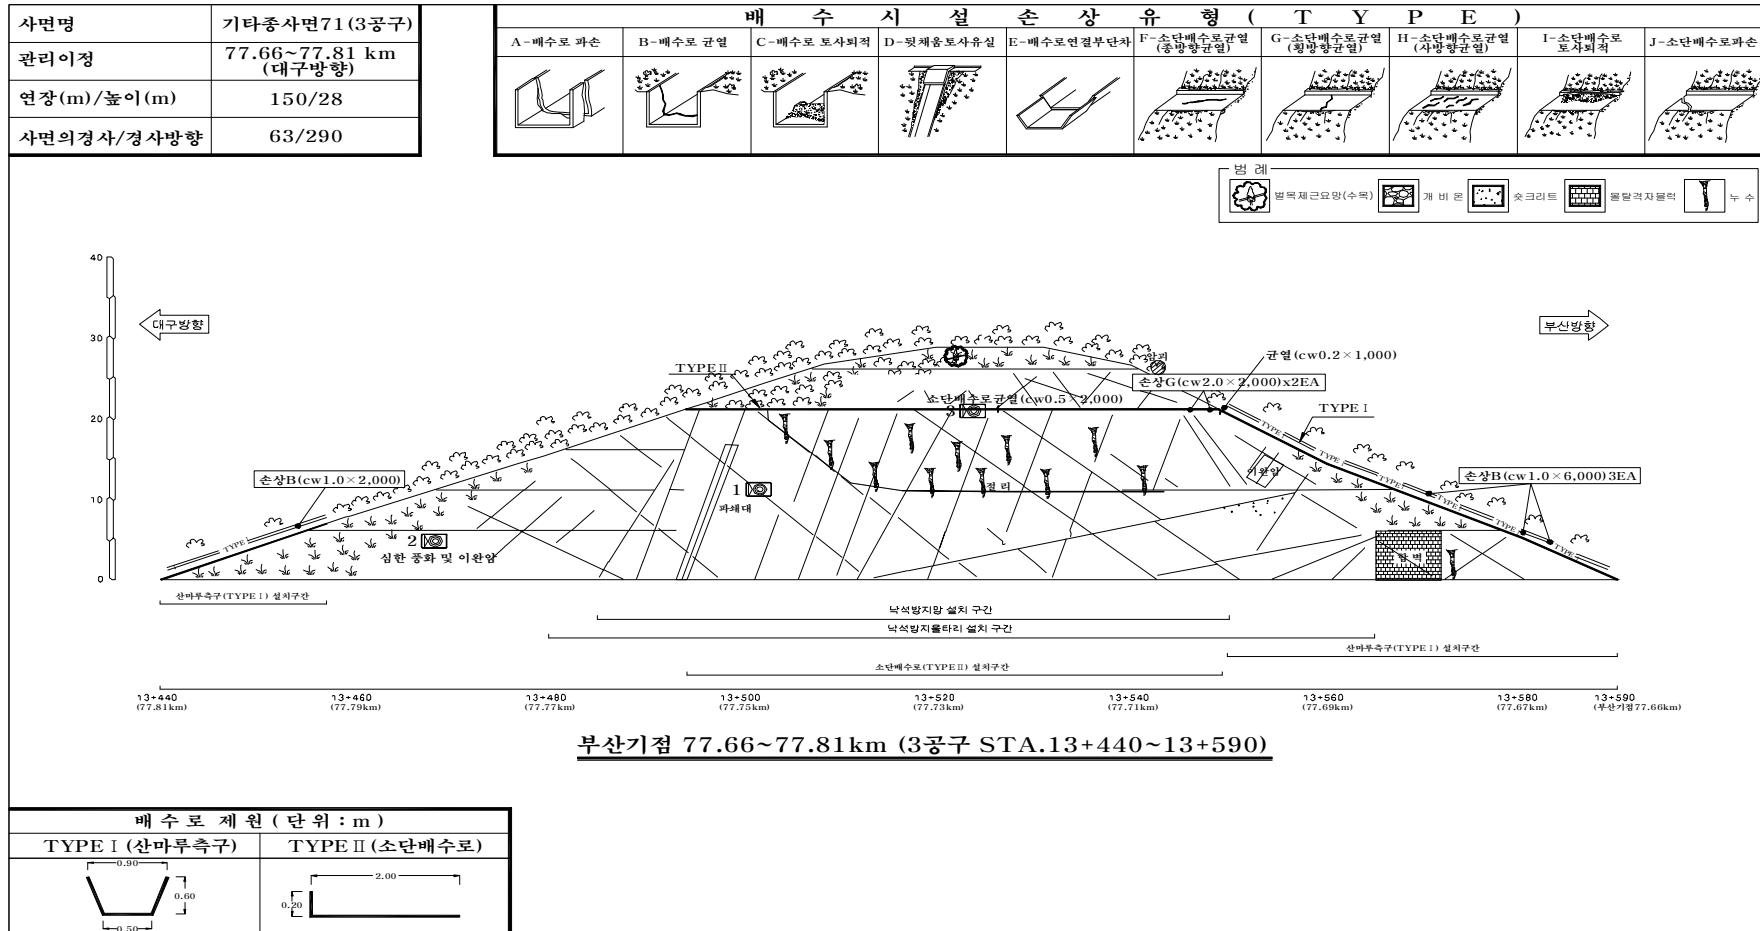
사면 중·하단에 발달한 절리를 중심으로 이완암, 낙석위험이 발생하였고, 암은 보통~심한풍화 상태이다. 특히, 77.75~77.79K의 절리, 파쇄대, 심한풍화, 이완암은 풍화가 진행중이므로, 주의관찰이 요망된다.

배수시설은 산마루측구, 소단배수로가 시공되어 있으며, 배수기능에 문제는 없는 것으로 확인되었다. 기존 손상인 균열은 균열보수를 통한 유지관리가 요망된다.

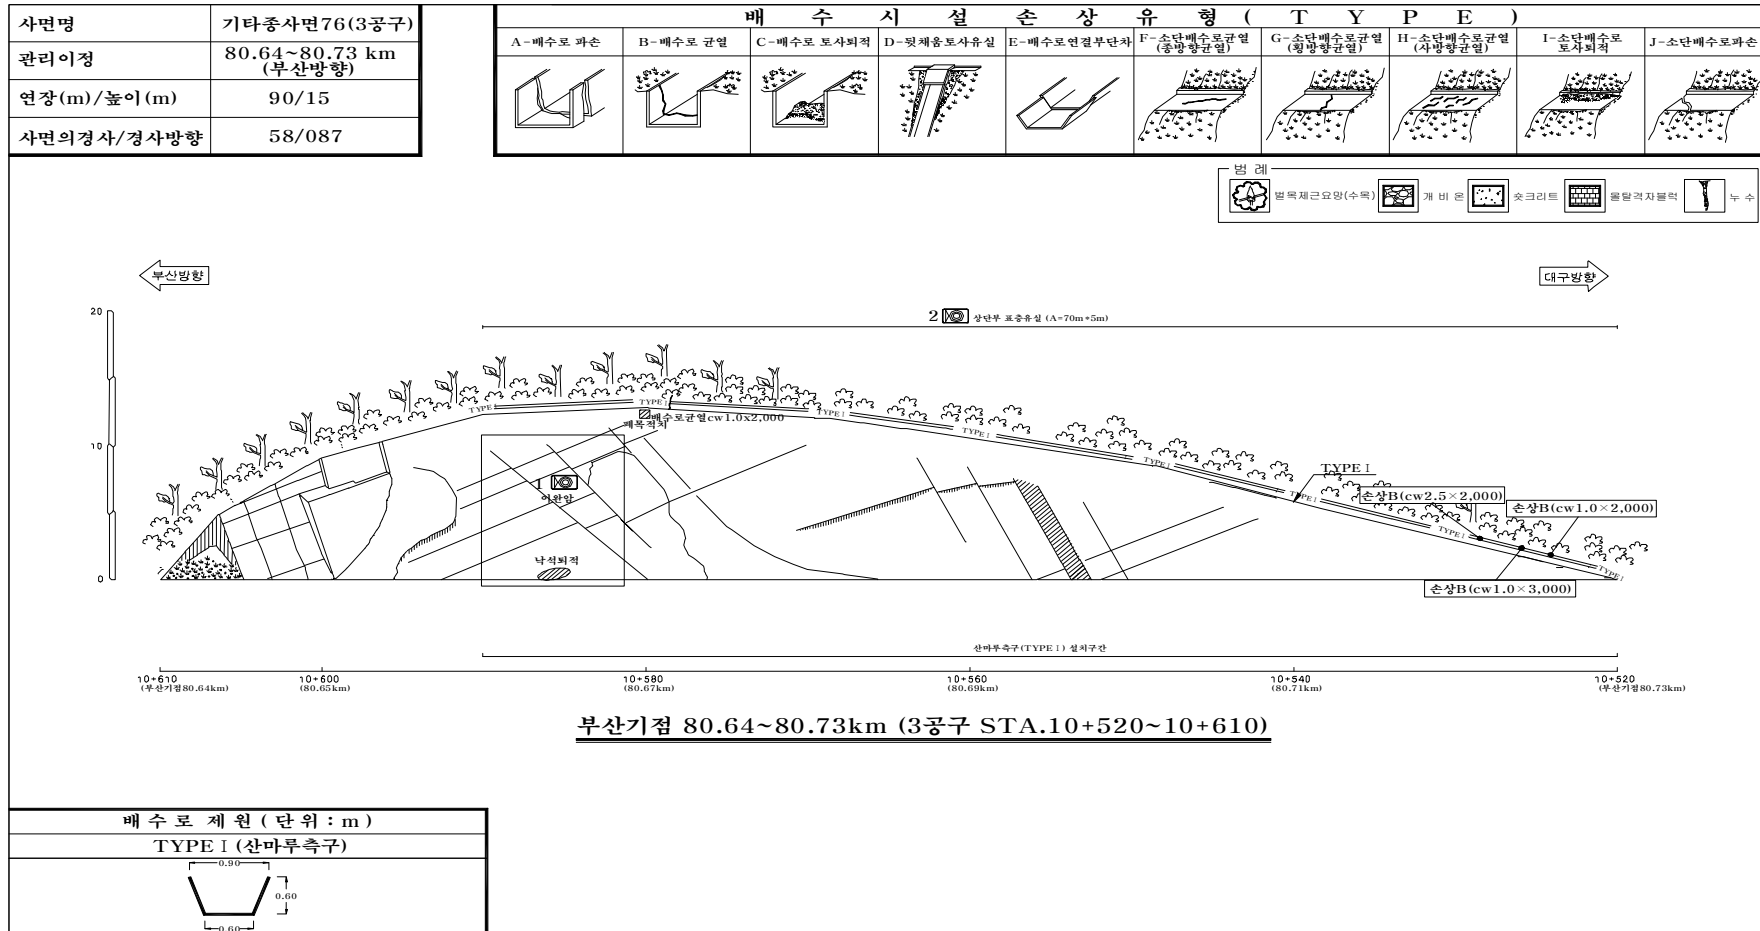
사면 중·하단에 발달한 절리를 중심으로 이완암, 낙석위험이 발생하였고, 암은 보통~심한풍화 상태이다. 특히, 80.66K의 이완암 및 낙석퇴적, 사면 상단에 발생한 표층유실은 지속적인 주의관찰이 요망된다.

배수시설은 산마루측구가 시공되어 있으며, 배수기능에 문제는 없는 것으로 확인되었다. 기존 손상인 균열은 균열보수를 통한 유지관리가 요망된다.

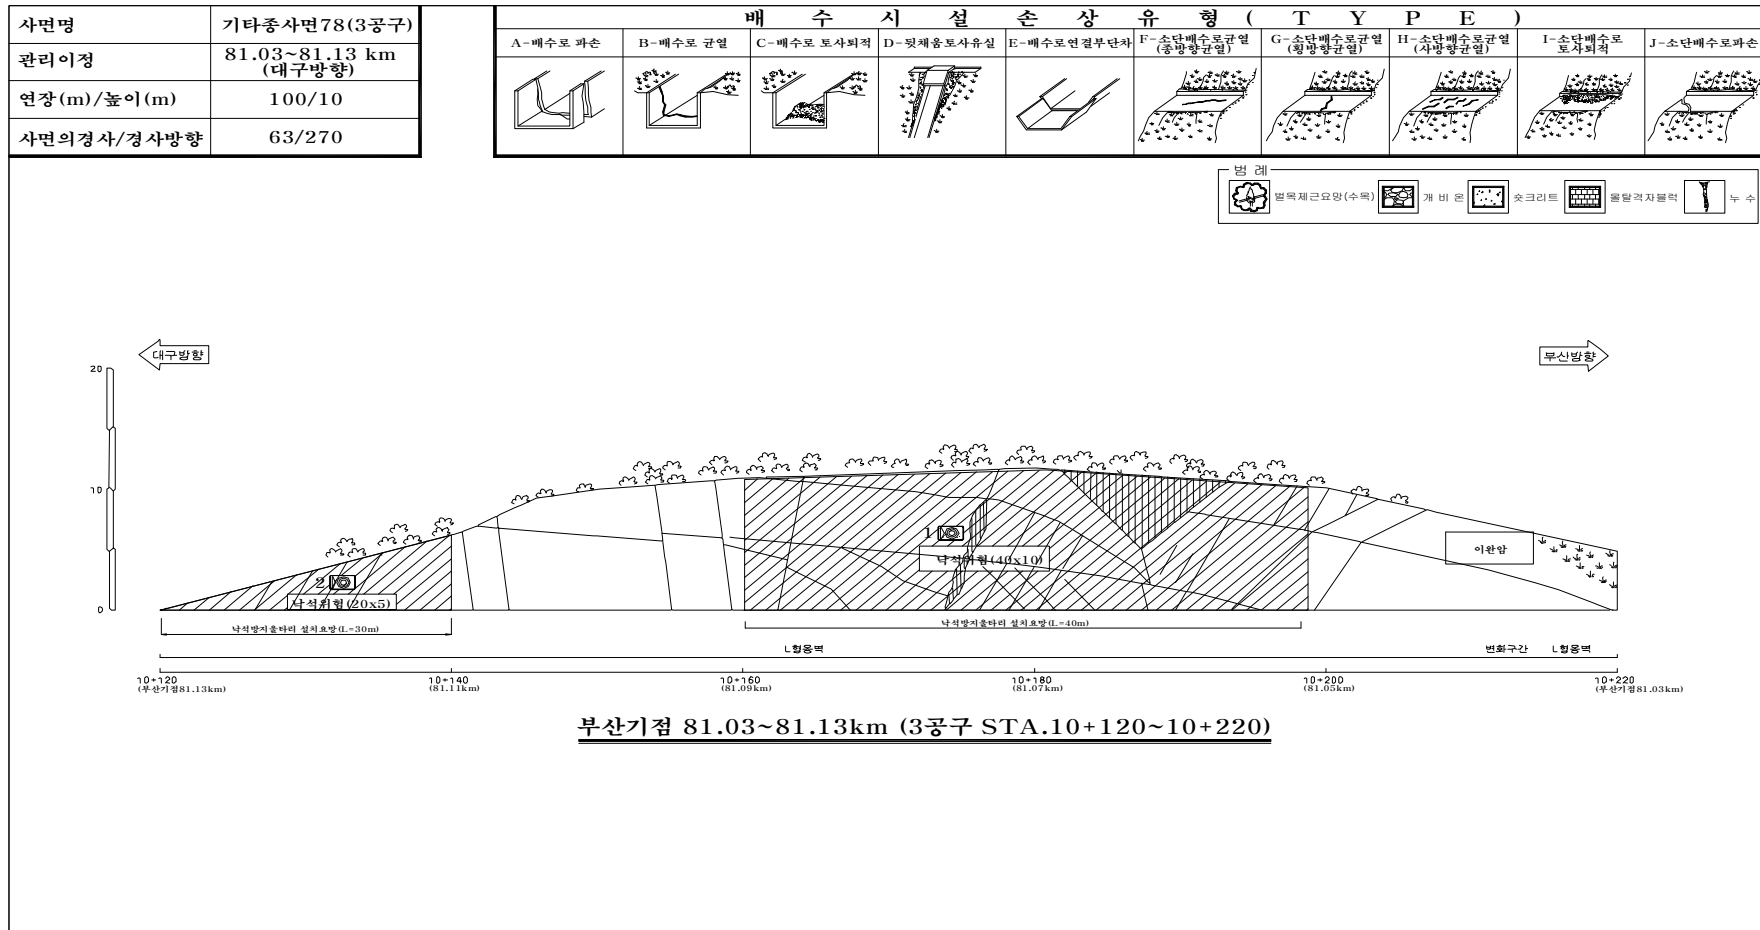
사면 중·하단에 발달한 절리를 중심으로 풍화, 파쇄, 뜯돌이 발생하였고, 암은 보통~심한풍화 상태이다. 특히, 81.05~81.09K, 81.12K의 이완암 및 낙석위험은 파쇄가 심하므로, 주의관찰이 요망된다.

배수시설 및 보호·보강시설은 시공되어 있지 않다.

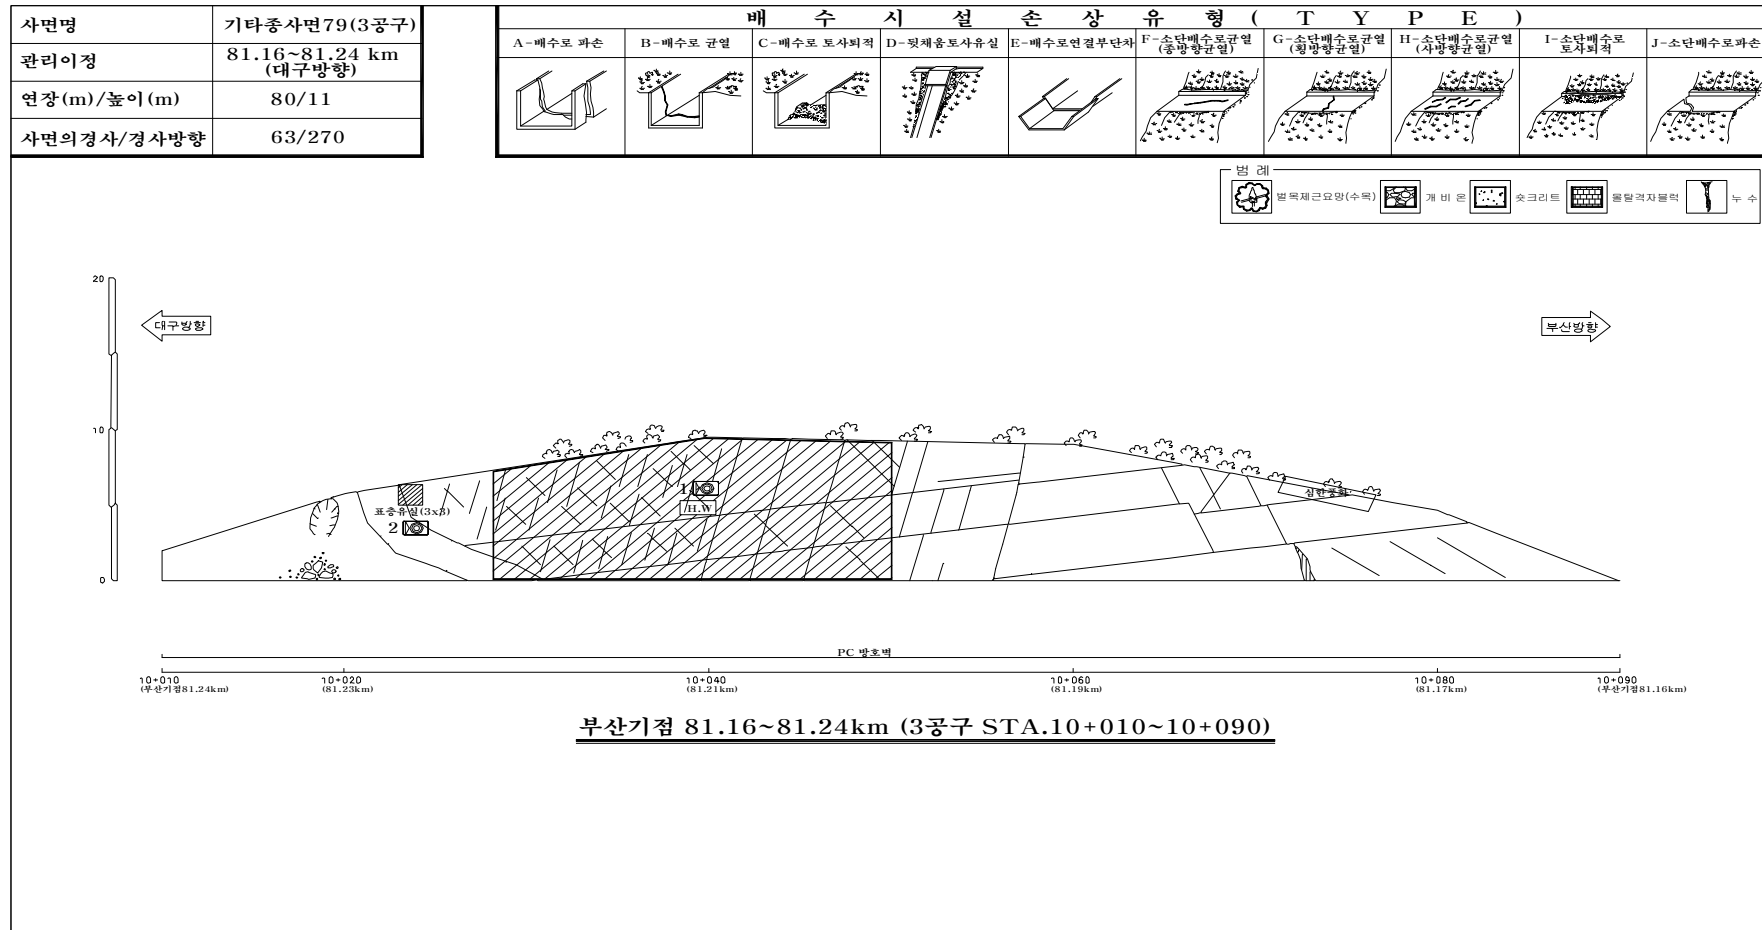
사면에 발달한 절리를 중심으로 심한풍화, 표층유실이 발생하였고, 암은 보통~심한풍화 상태이다. 특히, 81.21K, 81.23K의 심한풍화, 표층유실은 주의관찰이 요망된다.

배수시설 및 보호·보강시설은 시공되어 있지 않다.

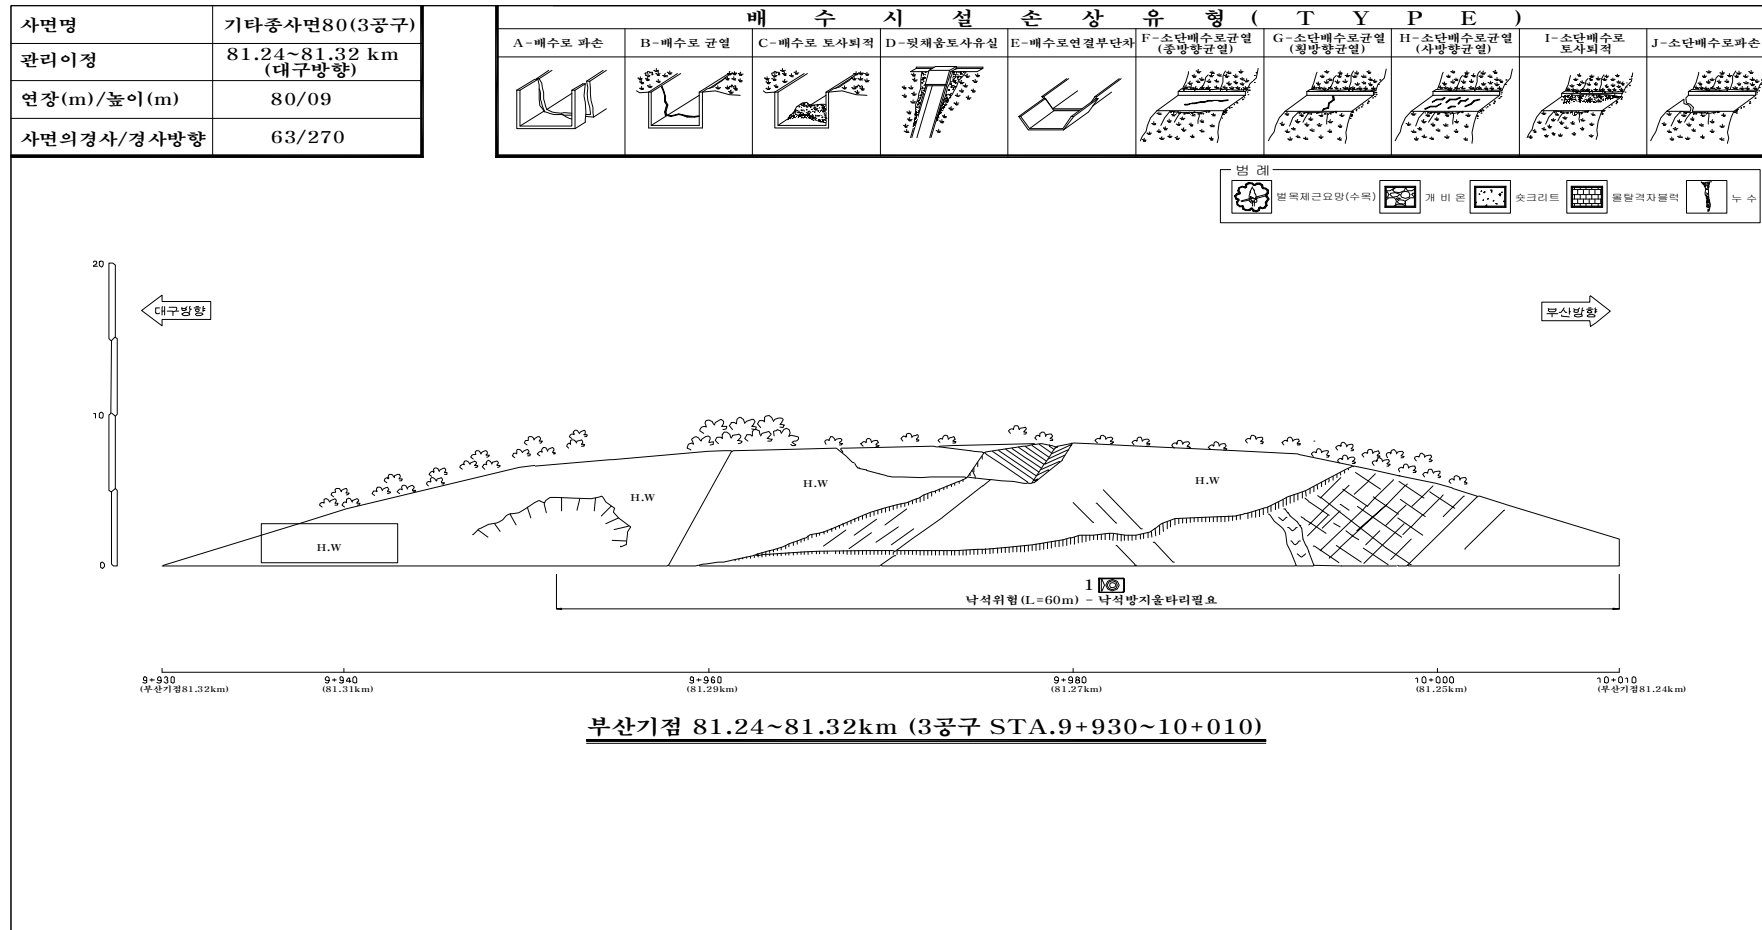
사면에 발달한 절리를 중심으로 심한풍화, 이완암, 낙석위험이 발생하였고, 암은 보통~심한풍화 상태이다. 특히, 81.24~81.30K의 심한풍화, 낙석위험은 지속적인 주의관찰이 요망되며, 진전시 조치가 필요하다.

배수시설 및 보호·보강시설은 시공되어 있지 않다.

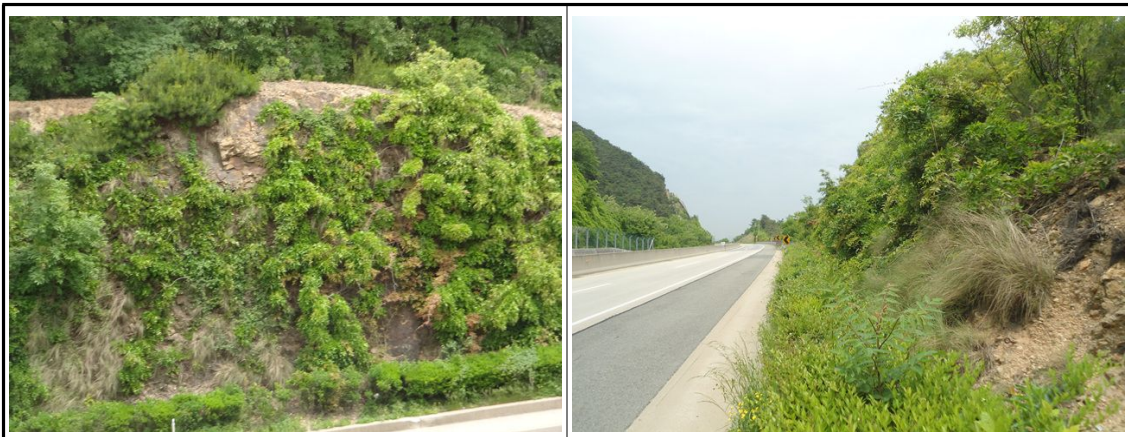
㉠ 81.24~81.30K 1단 심한풍화, 이완암, 낙석위험 ⇨ 주의관찰 후 조치

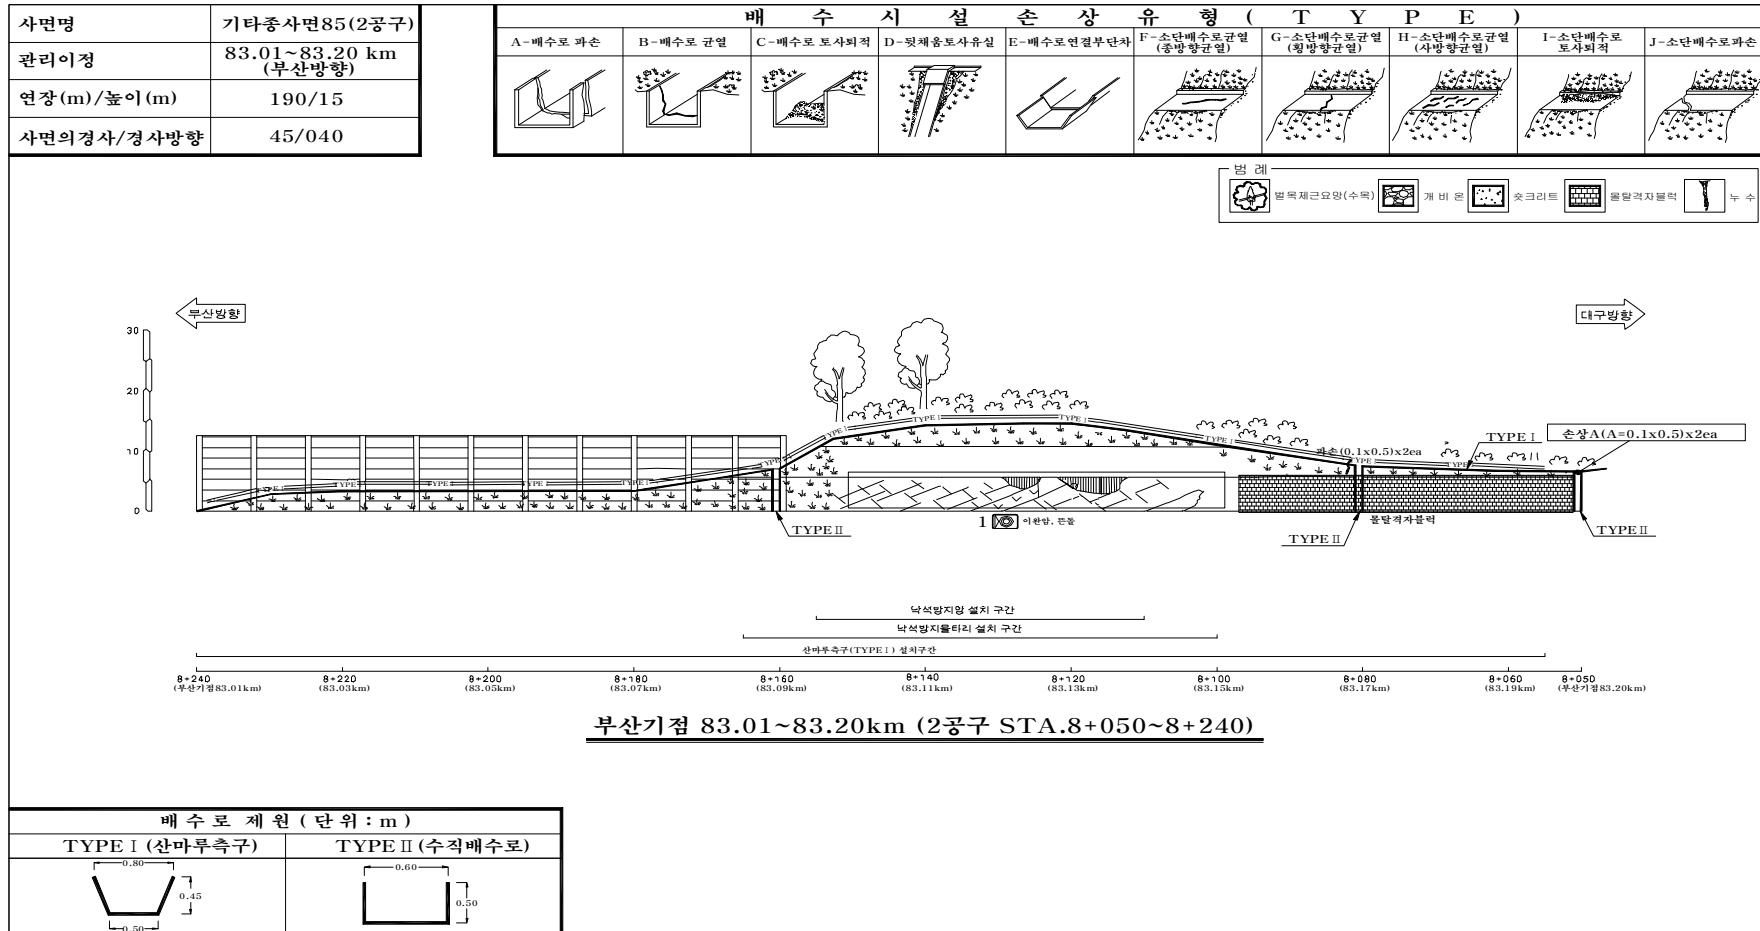
사면 중·하단에 이완암, 낙석위험이 발생하였고, 암은 보통~심한풍화 상태이다. 특히, 83.10~83.15K의 이완암, 뜯들은 보호공이 시공되어 있으나, 주의관찰이 요망된다.

배수시설은 산마루측구, 수직도수로가 시공되어 있으며, 배수기능에 문제는 없는 것으로 확인되었다. 기존 손상인 파손은 원활한 배수를 위하여 단면보수를 통한 유지관리가 요망된다.

보호·보강시설로 낙석방지망, 낙석방지울타리, 몰탈격자블럭이 시공되어 있으며, 큰 문제가 없는 양호한 상태로 조사되었다.
