**2016년 상반기 시설물 정기점검 용역  
정 기 점 검 보 고 서**  
**[기 타 종 사 면]**

**2016. 6.**

**新 대구부산고속도로주식회사**  
**New DAEGU BUSAN Expressway Co., Ltd.**

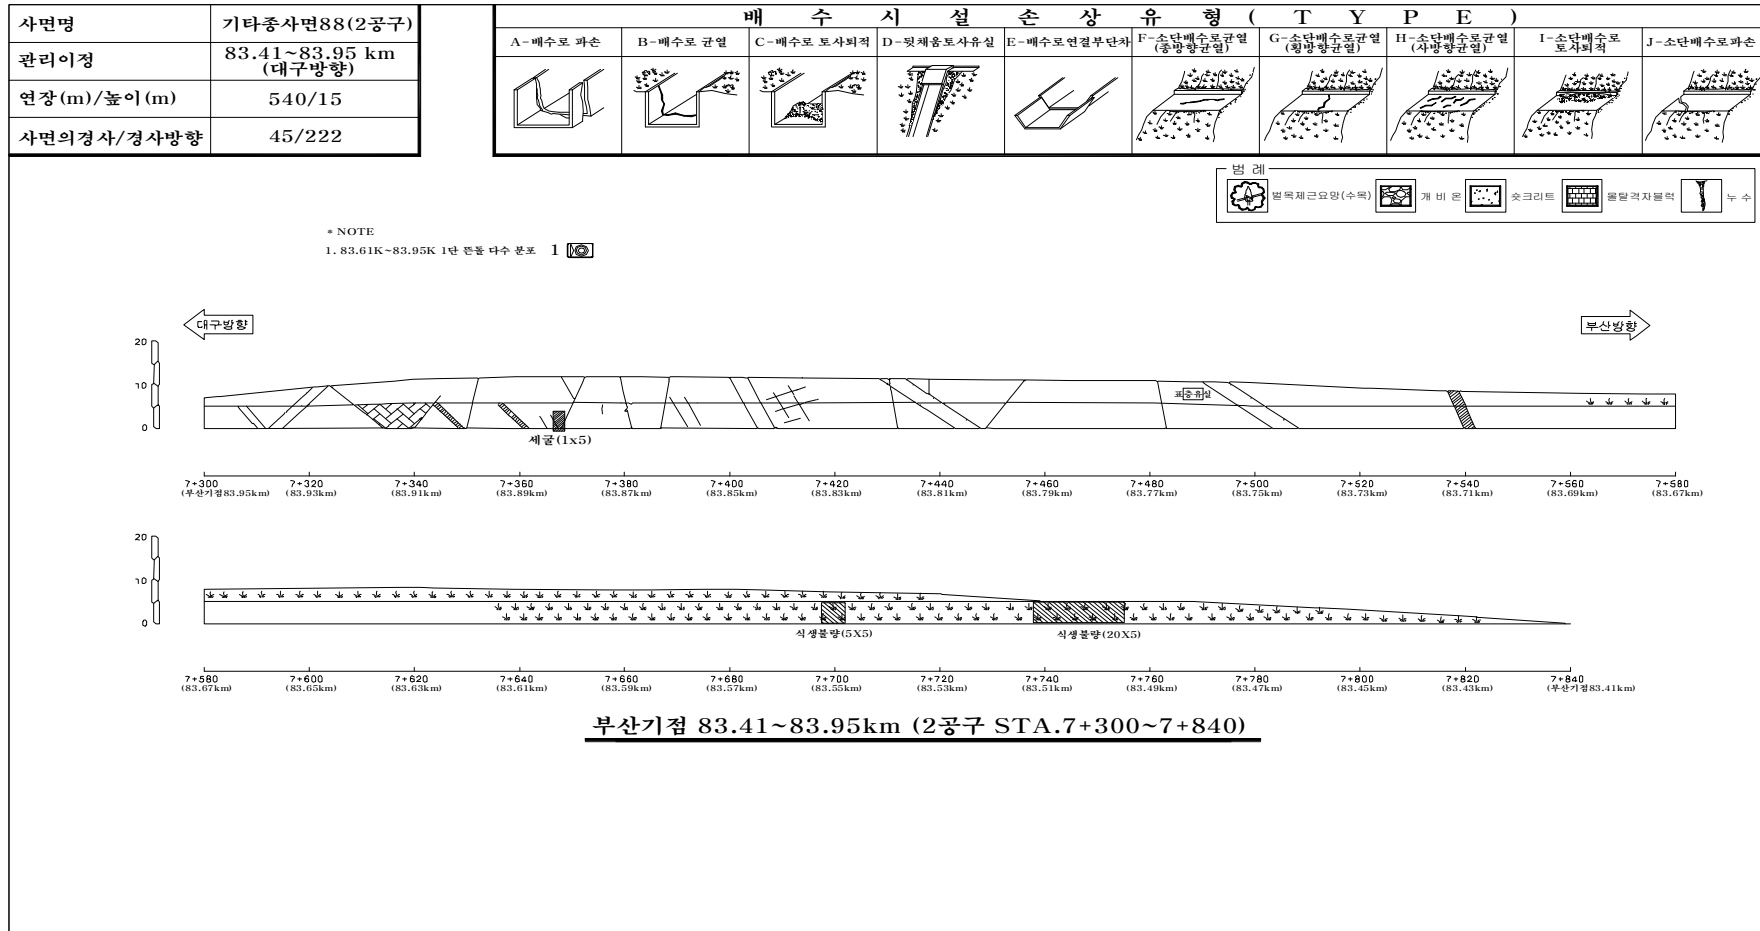
사면 중·하단에 풍화에 의한 이완암, 뜯돌이 발생하였고, 암은 보통~심한풍화 상태이다. 특히, 83.61~83.95K의 이완암 및 뜯돌은 주의관찰이 요망된다.

배수시설 및 보호·보강시설은 시공되어 있지 않다.

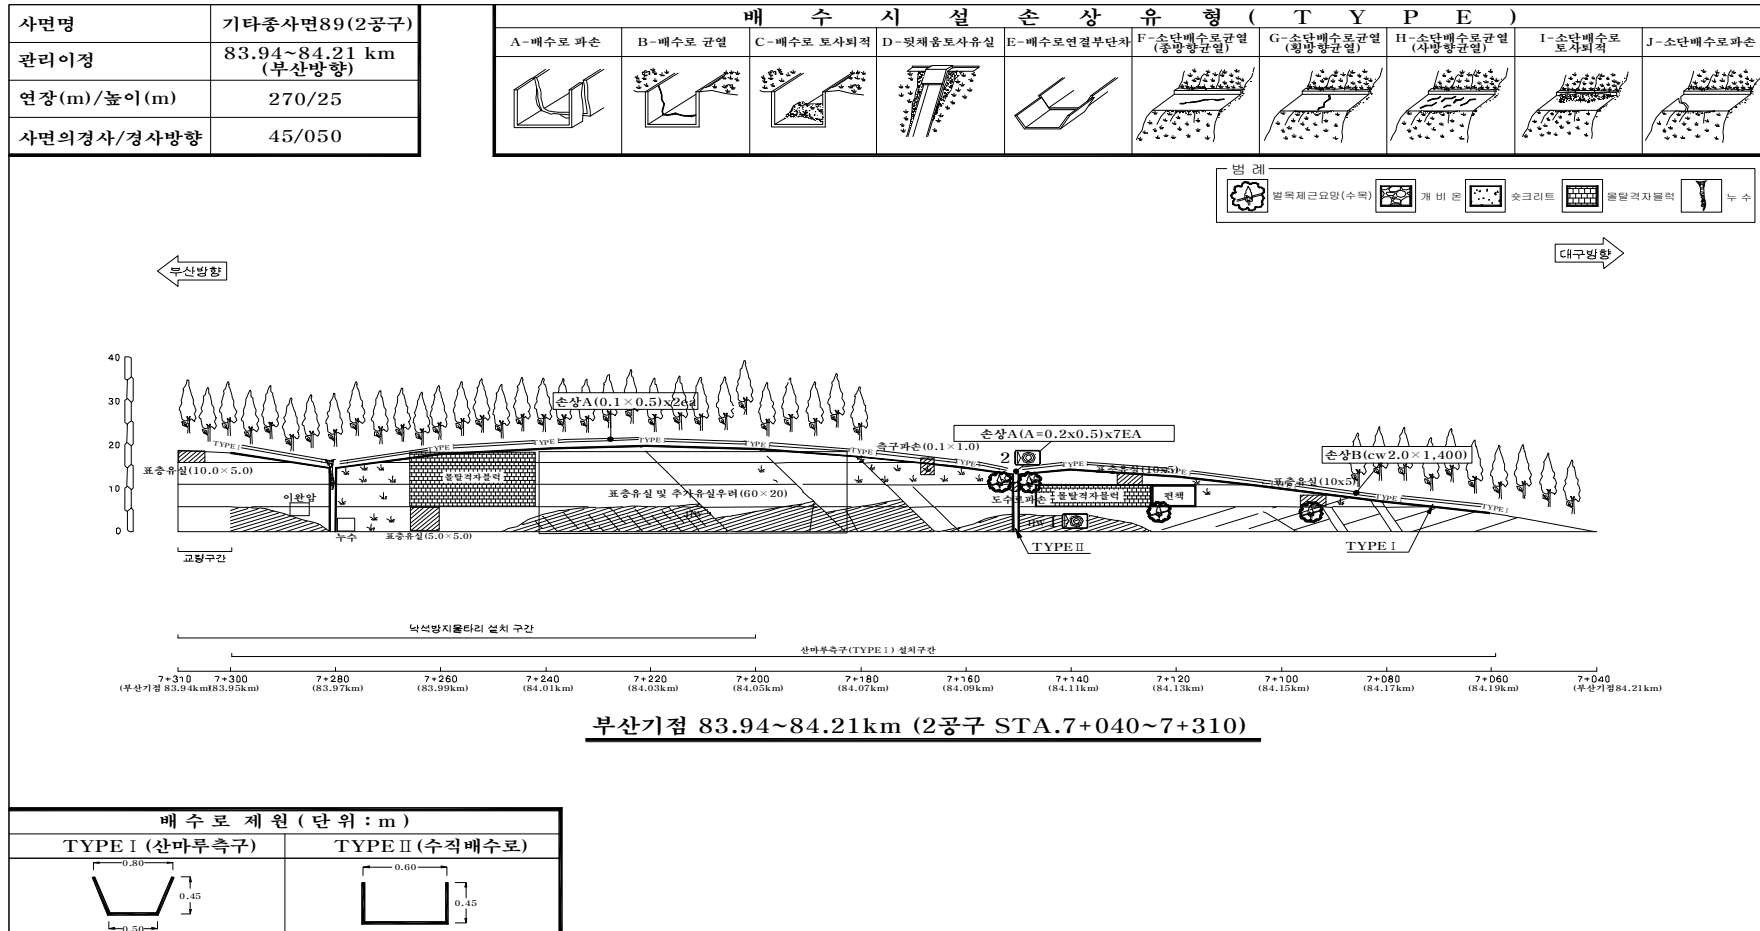
사면 중·하단에 풍화, 파쇄에 의한 표층유실, 이완암이 발생하였고, 암은 보통~심한풍화 상태이다. 특히, 84.01~84.07K의 표층유실은 주의관찰이 요망된다.

배수시설은 산마루측구, 수직도수로가 시공되어 있으며, 배수기능에 문제는 없는 것으로 확인되었다. 기존 손상인 균열, 파손은 균열보수, 단면보수를 통한 유지관리가 요망된다.

보호·보강시설로 낙석방지망, 낙석방지울타리, 몰탈격자블럭이 시공되어 있으며, 큰 문제가 없는 양호한 상태로 조사되었다.

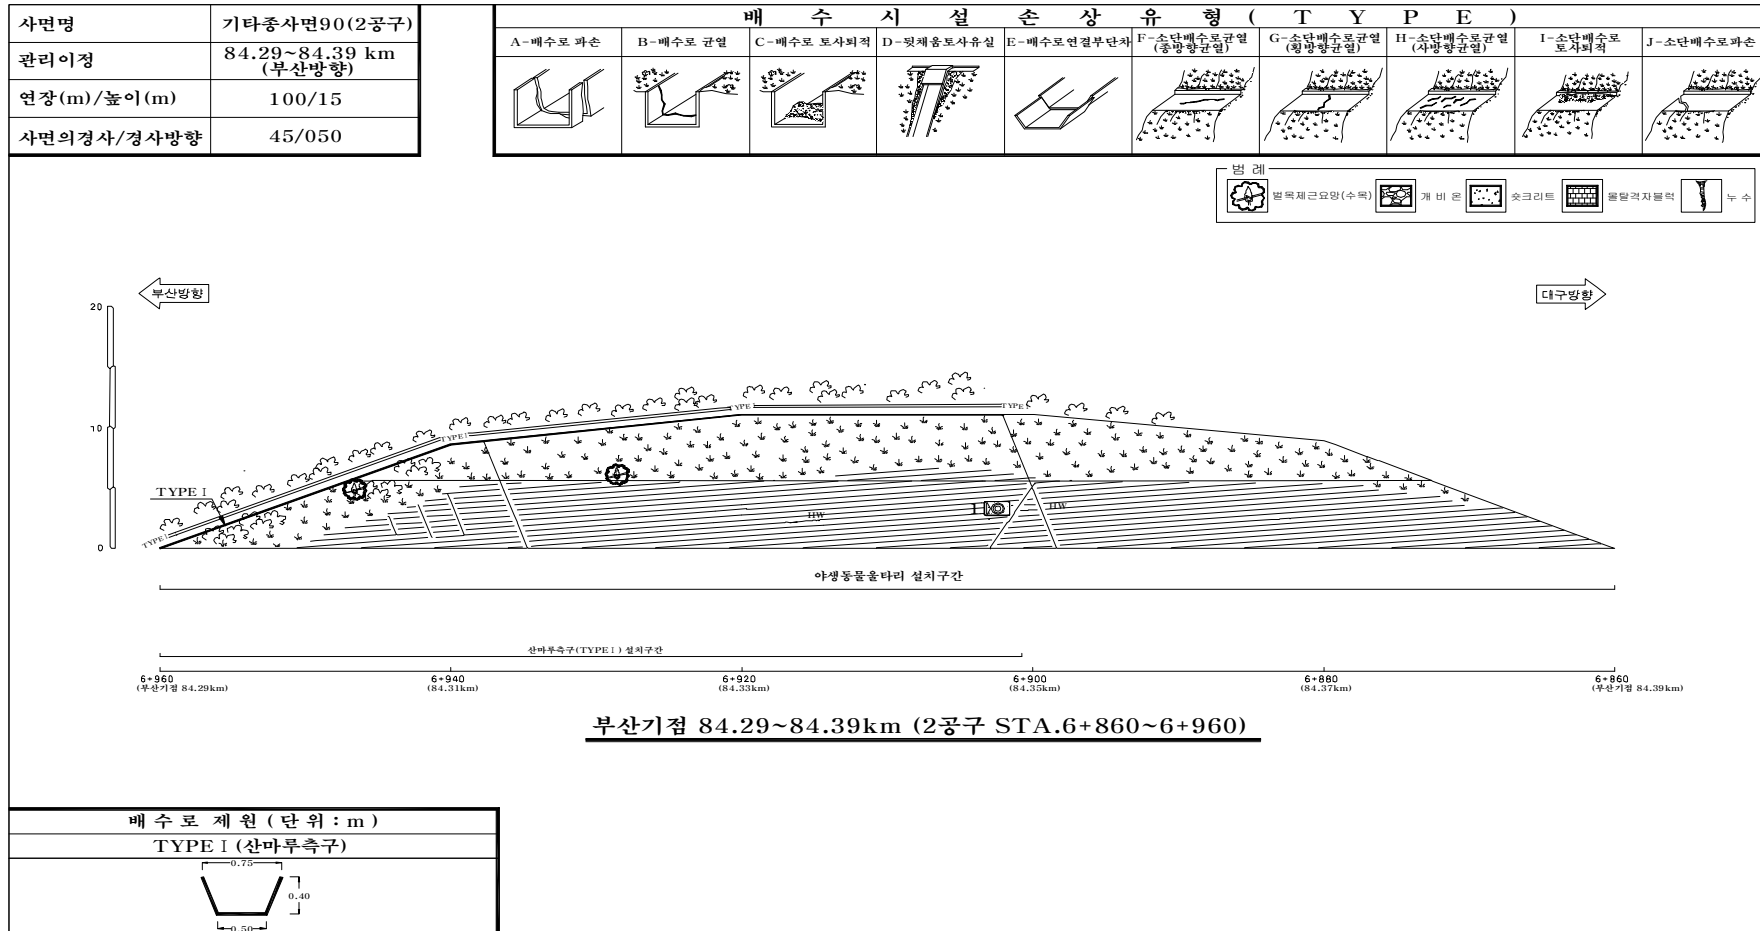
사면 하단에 풍화에 의한 이완암, 뜯돌이 발생하였고, 암은 보통~심한풍화 상태이다. 사면 하단에 발생한 뜯돌은 풍화, 파쇄가 진행중이므로 주의관찰이 요망된다.

배수시설은 산마루측구가 시공되어 있으며, 배수기능에 문제는 없는 것으로 확인되었다.

보호·보강시설은 시공되어 있지 않다.

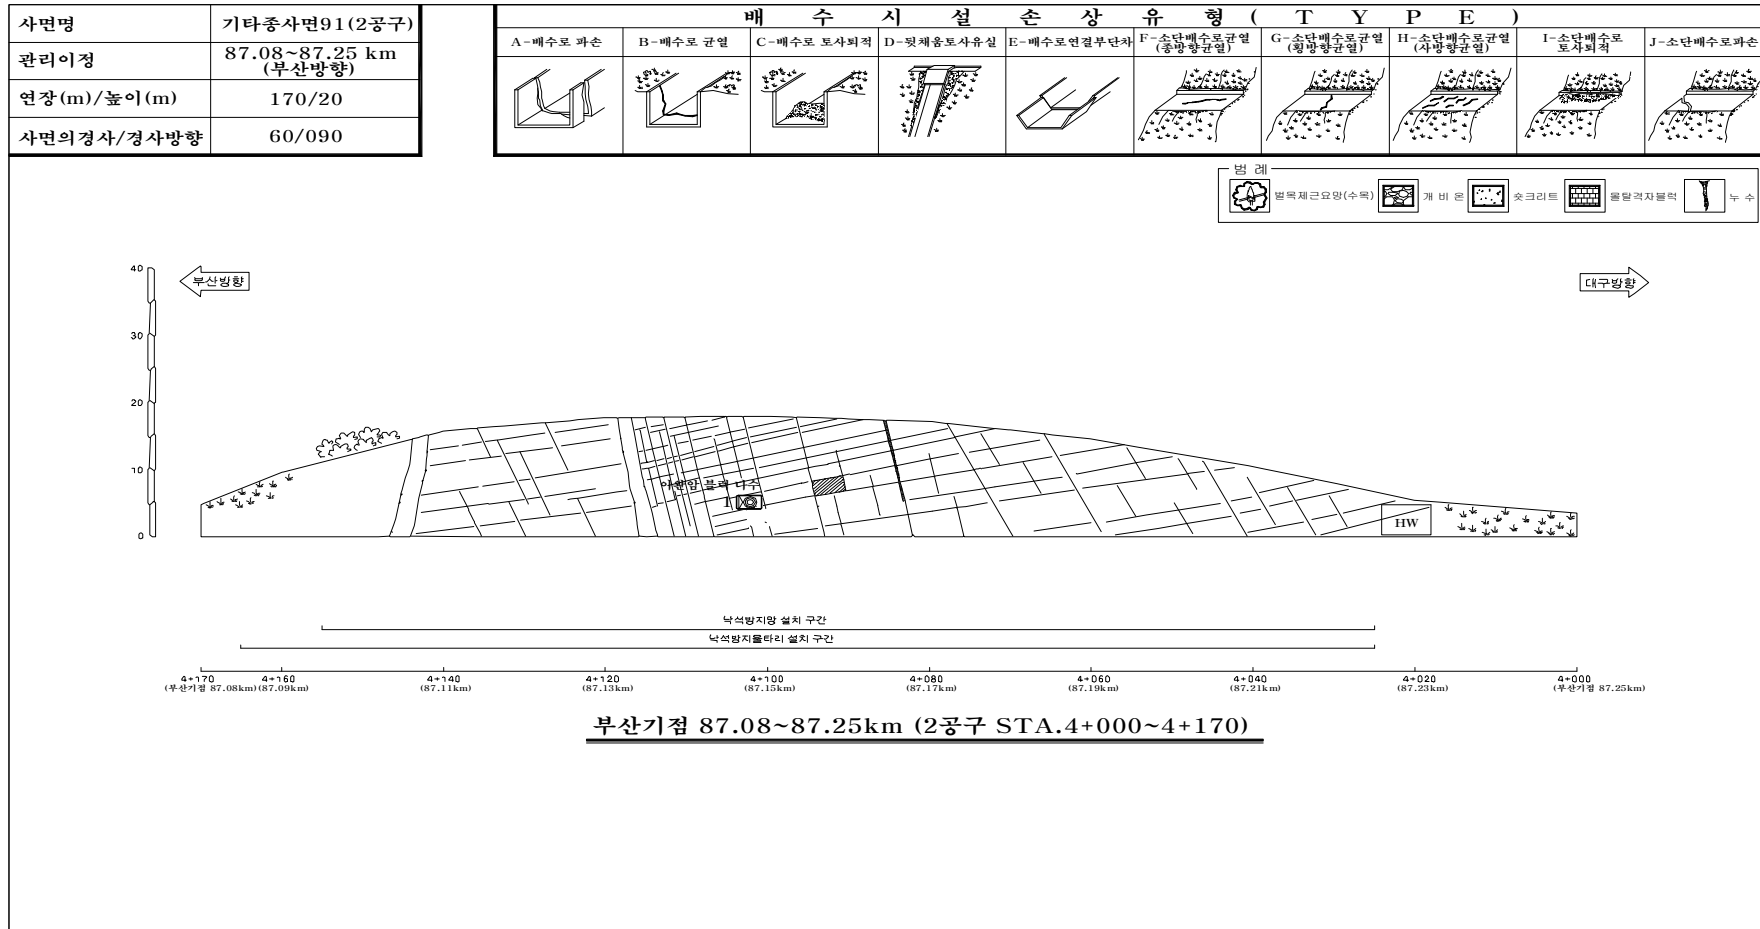
사면 중·하단에 발달한 절리를 중심으로 풍화, 이완암, 뜯돌이 발생하였고, 암은 보통~심한풍화 상태이다. 특히, 87.11~87.22K의 심한풍화, 이완암, 뜯돌은 주의관찰이 요망된다.

배수시설은 시공되어 있지 않다.

보호·보강시설로 낙석방지망, 낙석방지울타리가 시공되어 있으며, 큰 문제가 없는 양호한 상태로 조사되었다.

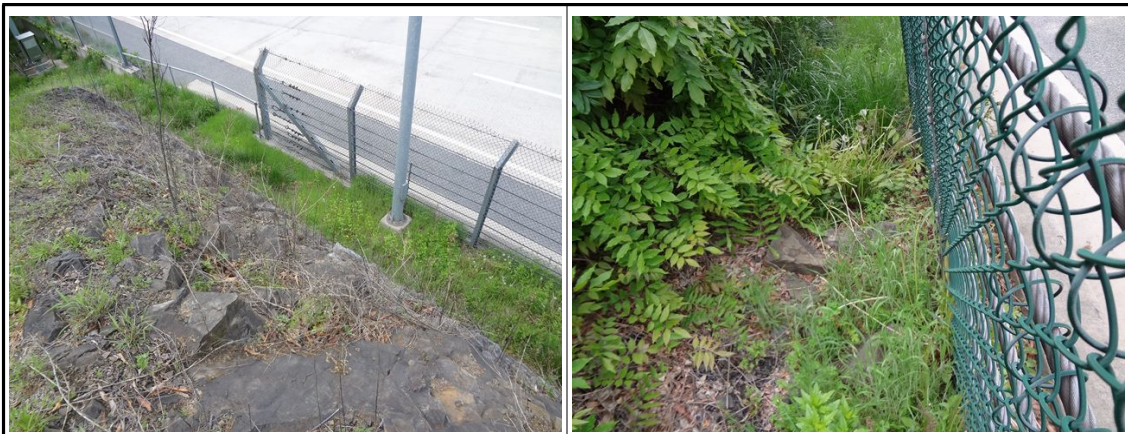
㉠ 전구간 1단 심한풍화, 이완암 ⇨ 주의관찰

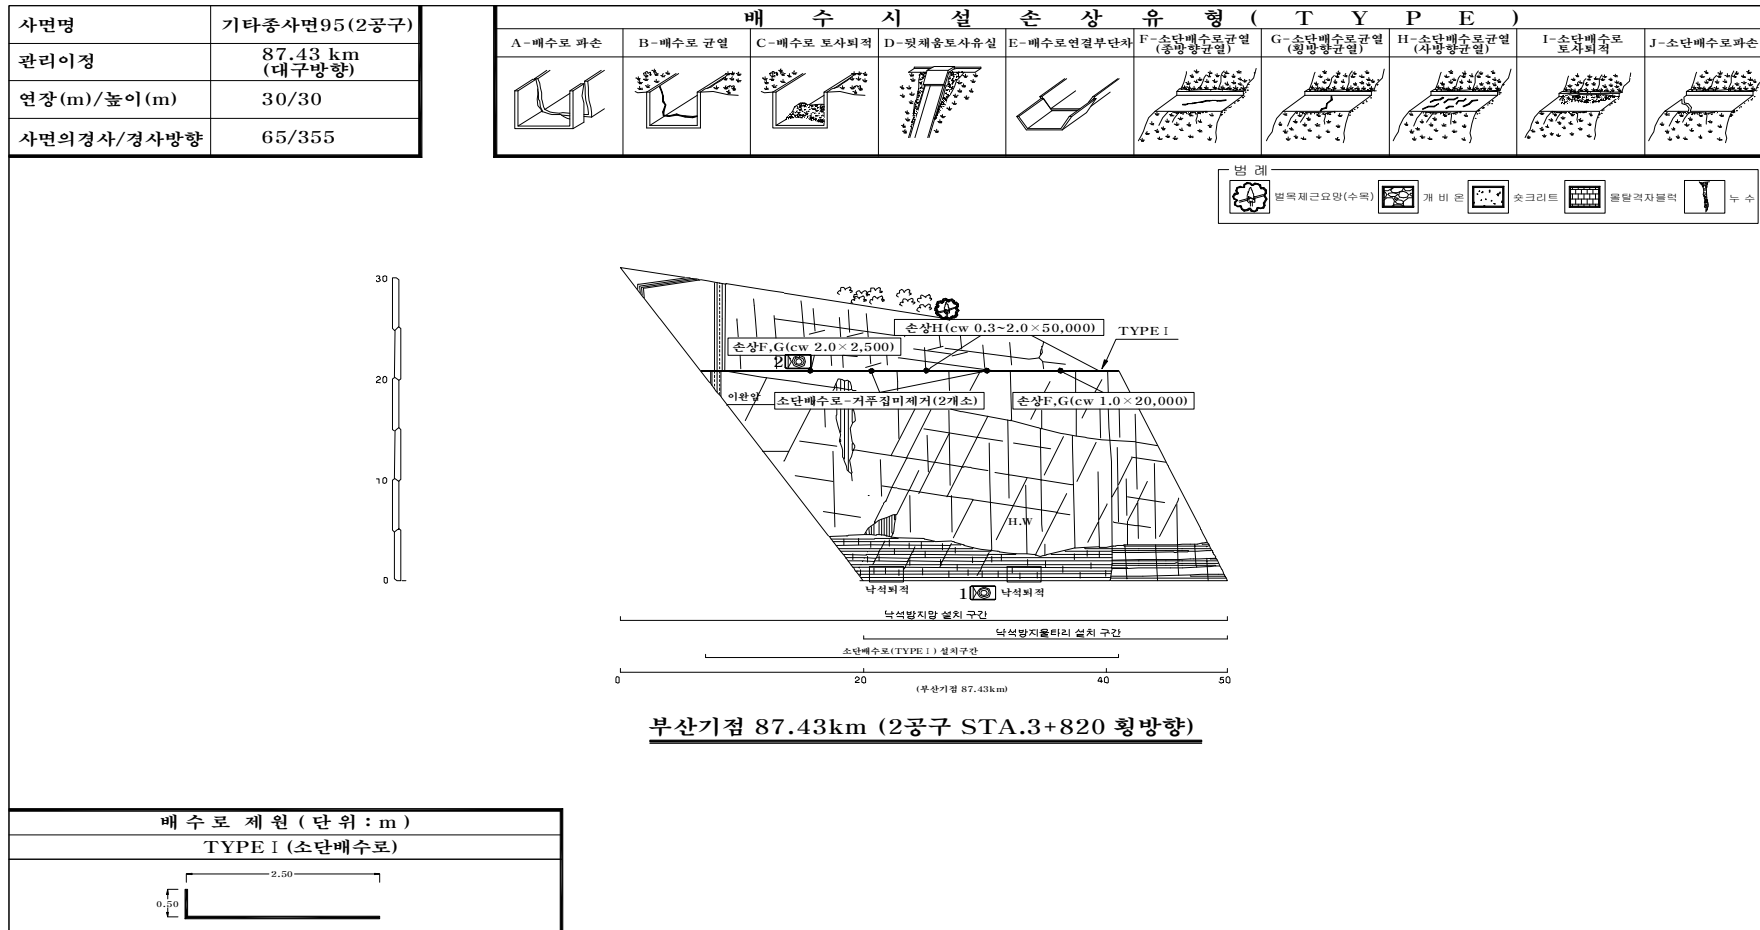
사면 중·하단에 발달한 절리를 중심으로 이완암, 뜯돌이 발생하였고, 암은 보통~심한풍화 상태이다.

배수시설은 소단배수로가 시공되어 있으며, 배수기능에 문제는 없는 것으로 확인되었다. 기존 손상인 균열은 균열보수를 통한 유지관리가 요망된다.

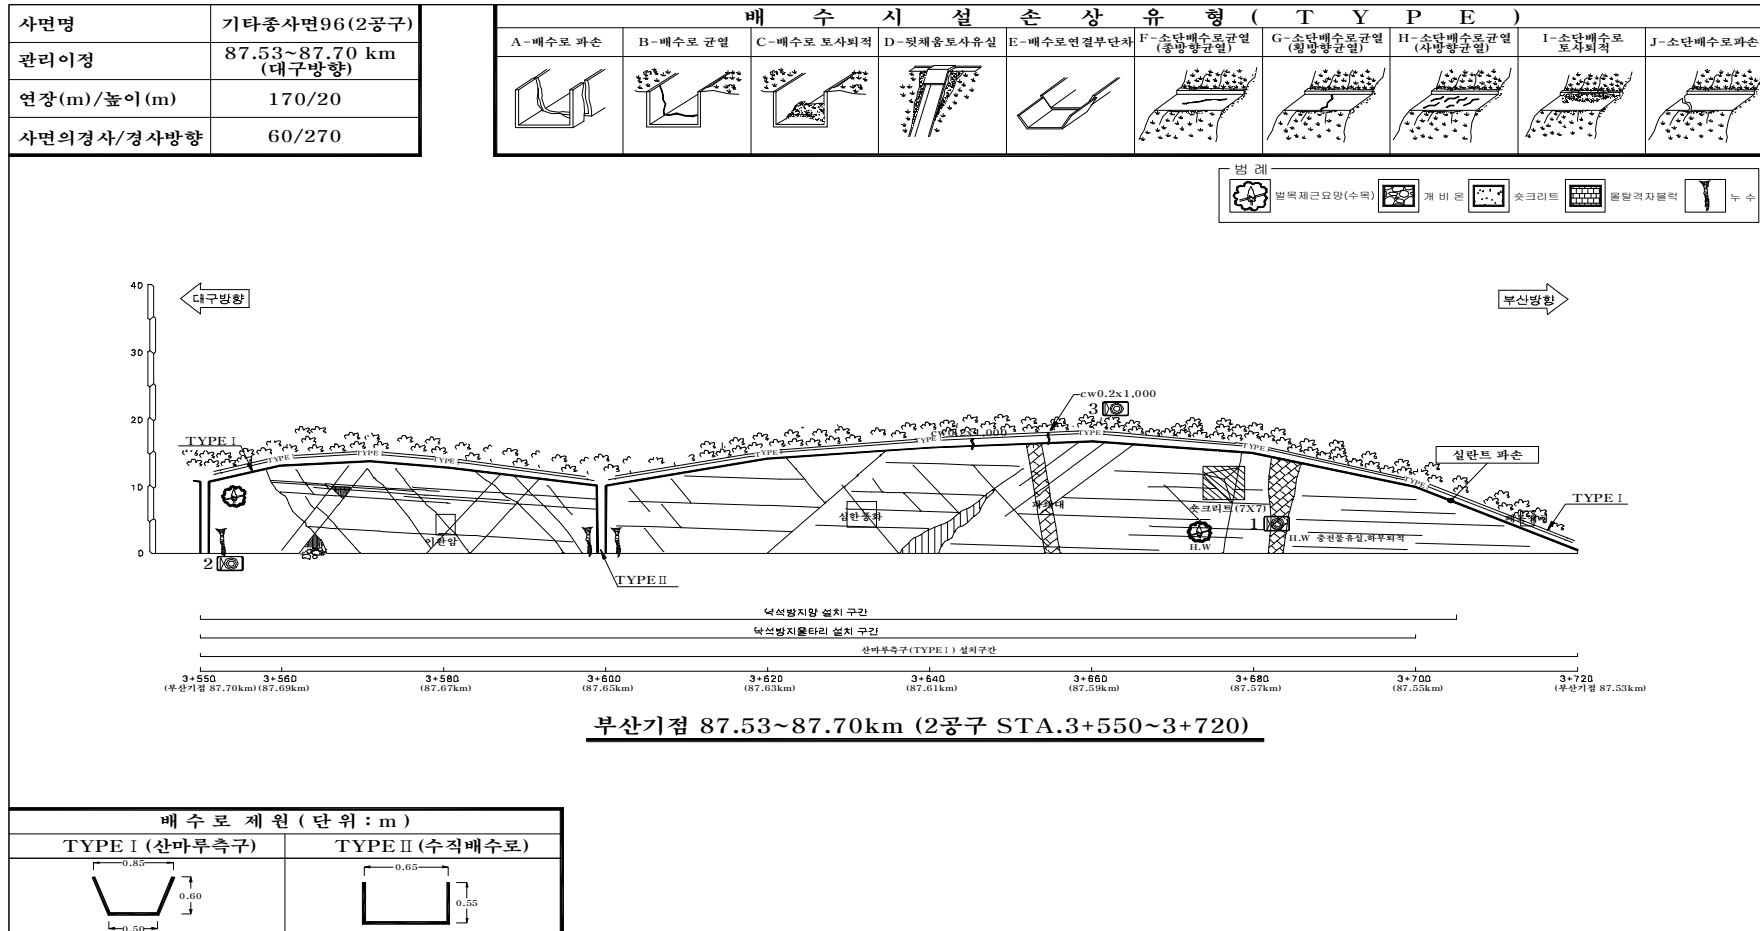
#### 1) 외관조사망도

사면 중·하단에 발달한 절리, 파쇄대를 중심으로 충전물유실, 이완암이 발생하였고, 암은 보통~심한풍화 상태이다. 특히, 87.57K, 87.59K의 파쇄대, 충전물유실, 이완암은 주의관찰이 요망된다.

배수시설은 산마루측구, 수직도수로가 시공되어 있으며, 배수기능에 문제는 없는 것으로 확인되었다. 기존 손상인 균열은 균열보수를 통한 유지관리가 요망된다.

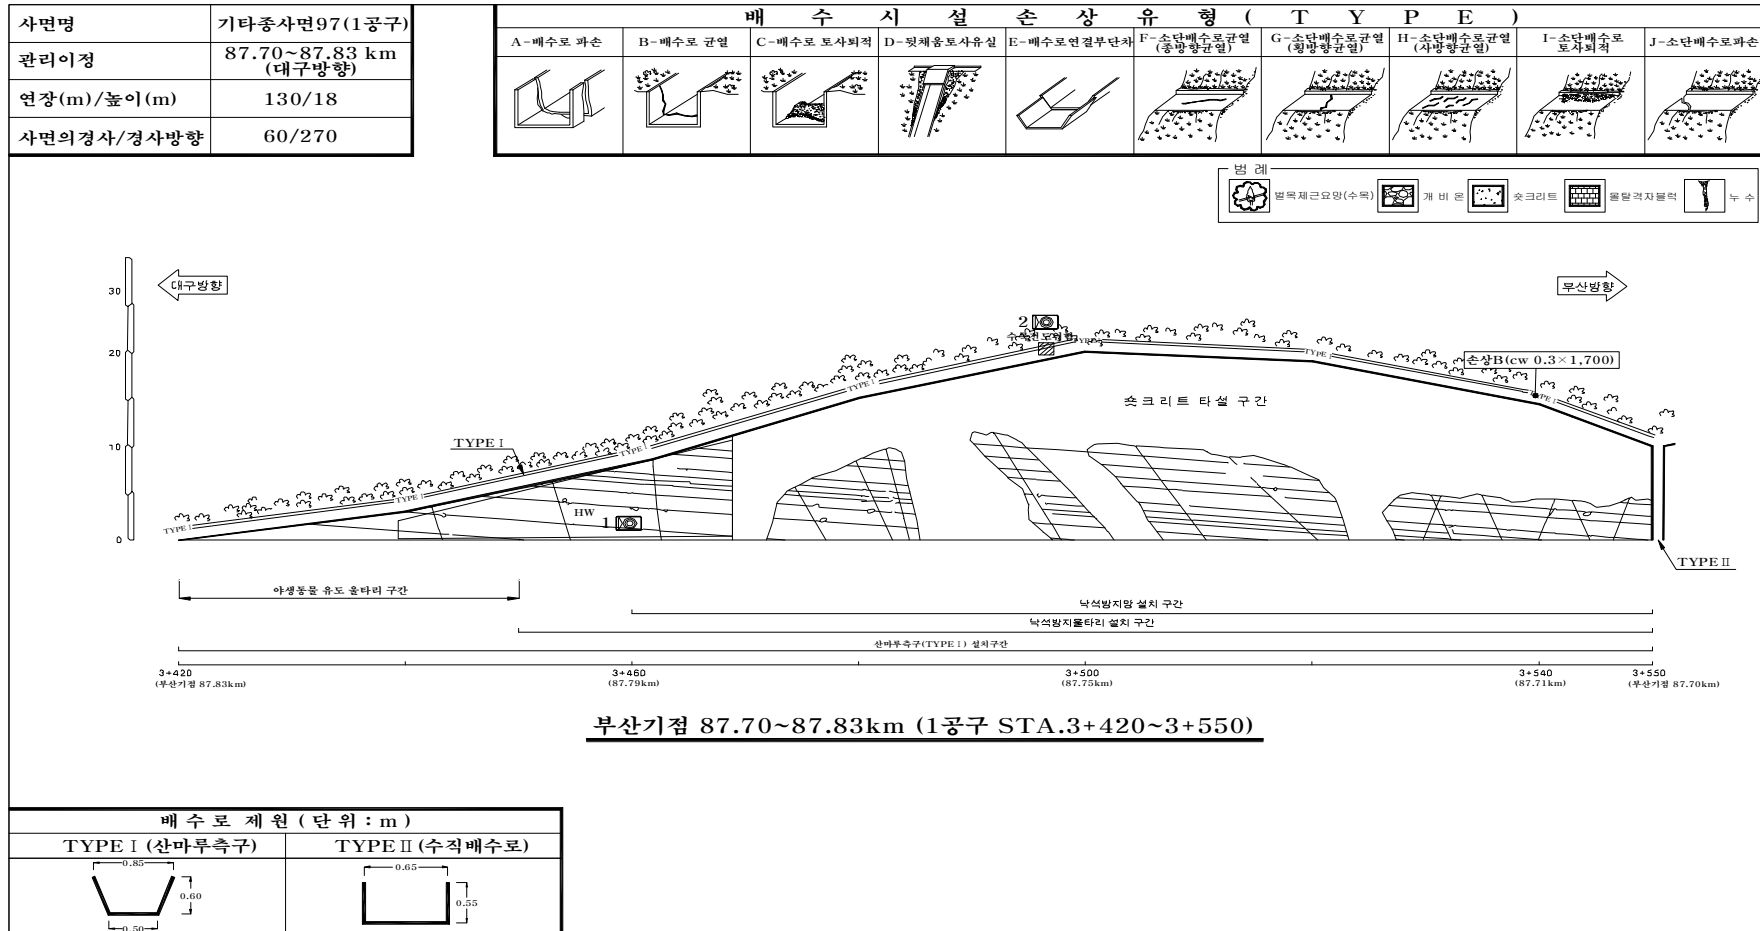
#### 1) 외관조사망도

사면 하단에 심한풍화에 의한 뜬돌이 발생하였고, 암은 보통~심한풍화 상태이다. 87.79K의 심한풍화, 뜬돌은 주의관찰이 요망되며, 상부자연사면에 발생한 수목은 일부 벌목, 정비가 필요하다.

배수시설은 산마루측구, 수직도수로가 시공되어 있으며, 배수기능에 문제는 없는 것으로 확인되었다. 기존 손상인 균열은 균열보수를 통한 유지관리가 요망된다.

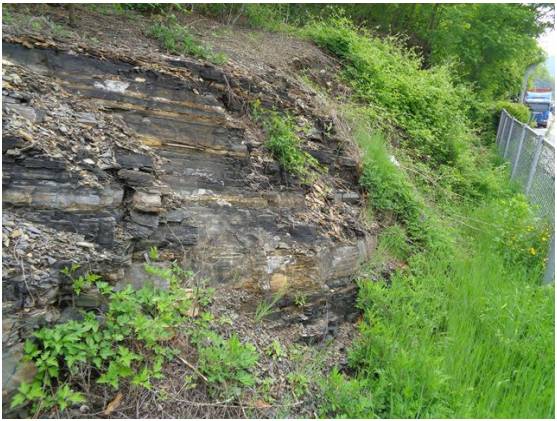
| ㉠ 87.79K 1단 심한풍화 ⇨ 주의관찰 | ㉠ 87.76K 자연사면 폐목 ⇨ 정비 |

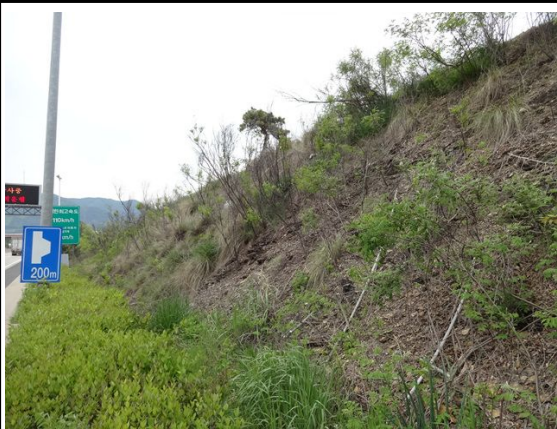
사면 중·하단에 심한풍화에 의한 이완암, 뜯돌이 발생하였고, 암은 보통~심한 풍화 상태이다. 특히, 사면 양끝단인 87.76K, 87.88K의 심한풍화, 이완암은 주의관찰 후 손상의 진전시 조치가 요망된다.

| ① 87.77K 1단 심한풍화 ⇨ 주의관찰 | ② 87.88K 1단 심한풍화 ⇨ 주의관찰 |

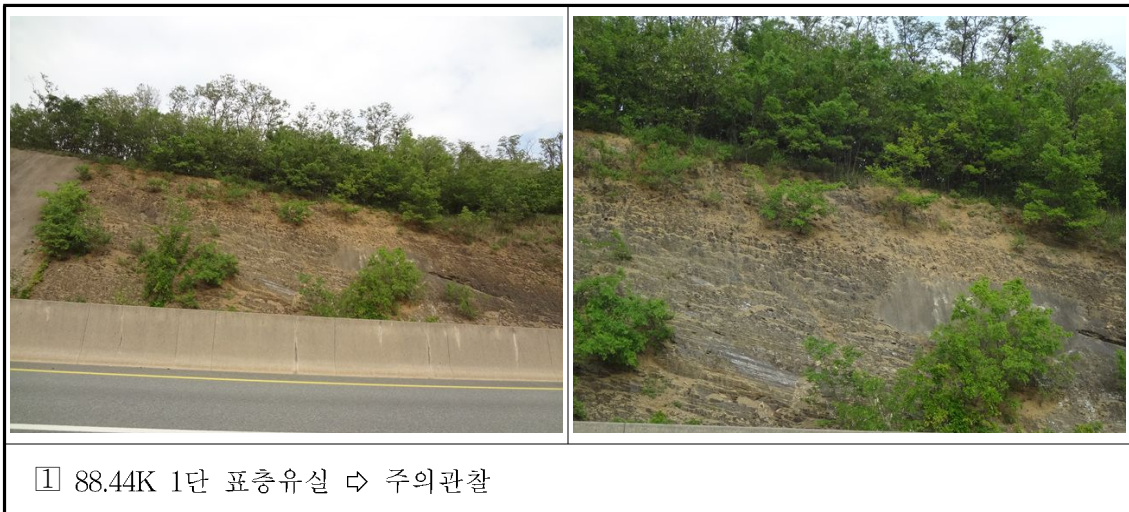
사면 상단에 풍화에 의한 표층유실이 발생하였고, 암은 보통~심한풍화 상태이다. 기존 손상인 표층유실은 진전이 미미하므로, 주의관찰이 요망된다.

㉠ 88.44K 1단 표층유실 ⇨ 주의관찰

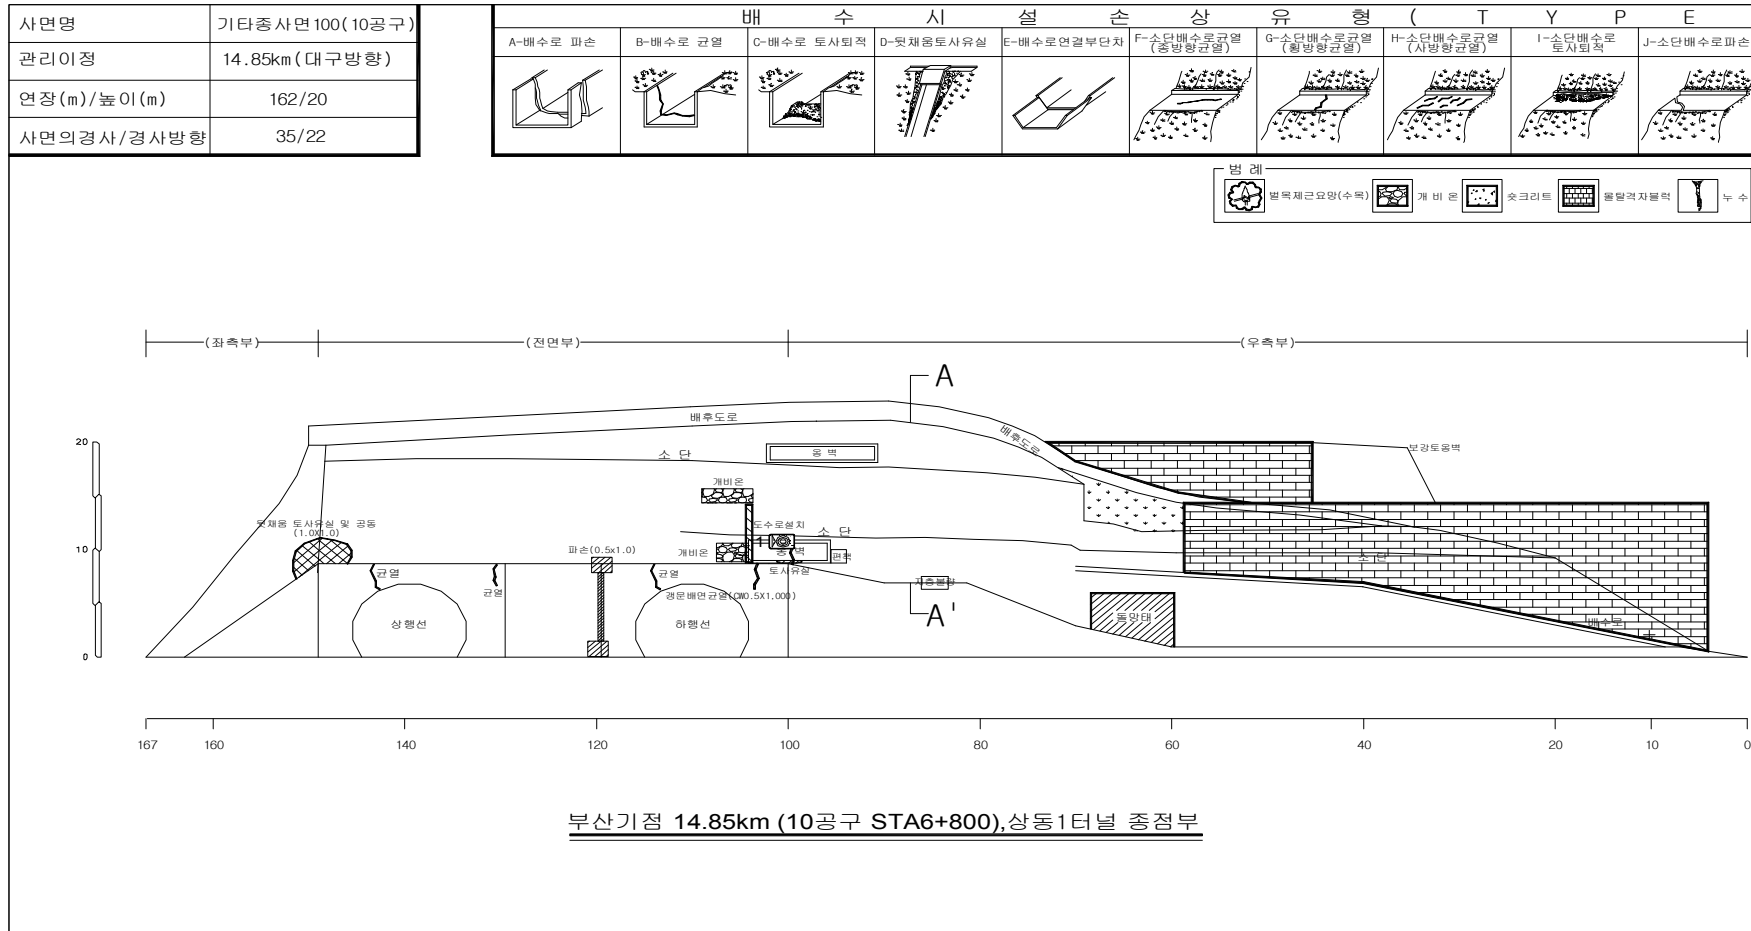
#### 1) 외관조사망도

배수시설은 산마루측구, 갯문배면 배수로가 시공되어 있으며, 배수기능에 문제는 없는 것으로 확인되었다. 기존 손상인 균열, 파손은 균열보수, 단면보수를 통한 유지관리가 요망된다.

보호·보강시설로 옹벽, 돌망태, 개비온이 시공되어 있으며, 양호한 상태로 조사되었다. STA.0+100 중단의 옹벽은 균열 및 하부 토사유실이 조사되었고, 주의관찰 후 손상의 진전시 조치가 요망된다.

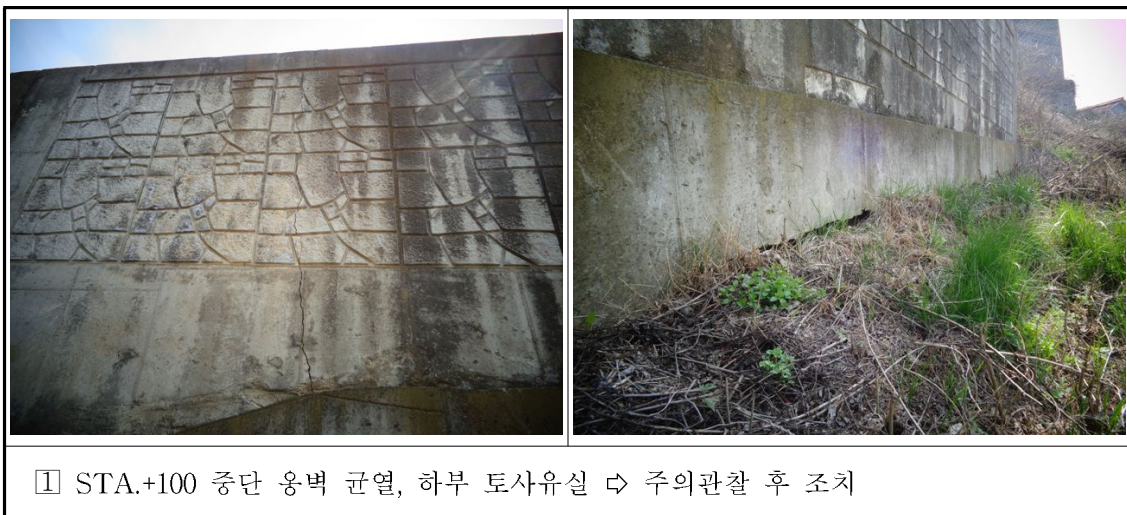
| ■ 10공구 기타중사면100 (대구방향) (L=162m, 14.85K) | | | |
|---|---|---|---|
| 배수시설 | ② STA.0+100m 갯문배면 균열 L=4.0m (4EA)<br>③ STA.0+120m 갯문배수로 파손 A=0.5m*1m | 균열보수<br>단면보수 | |
| 기 타 | ④ STA.0+100m 1단 옹벽 전면 균열<br>⑤ STA.0+100m 1단 옹벽 하부 공동 | 주의관찰 후 조치<br>주의관찰 후 조치 | |

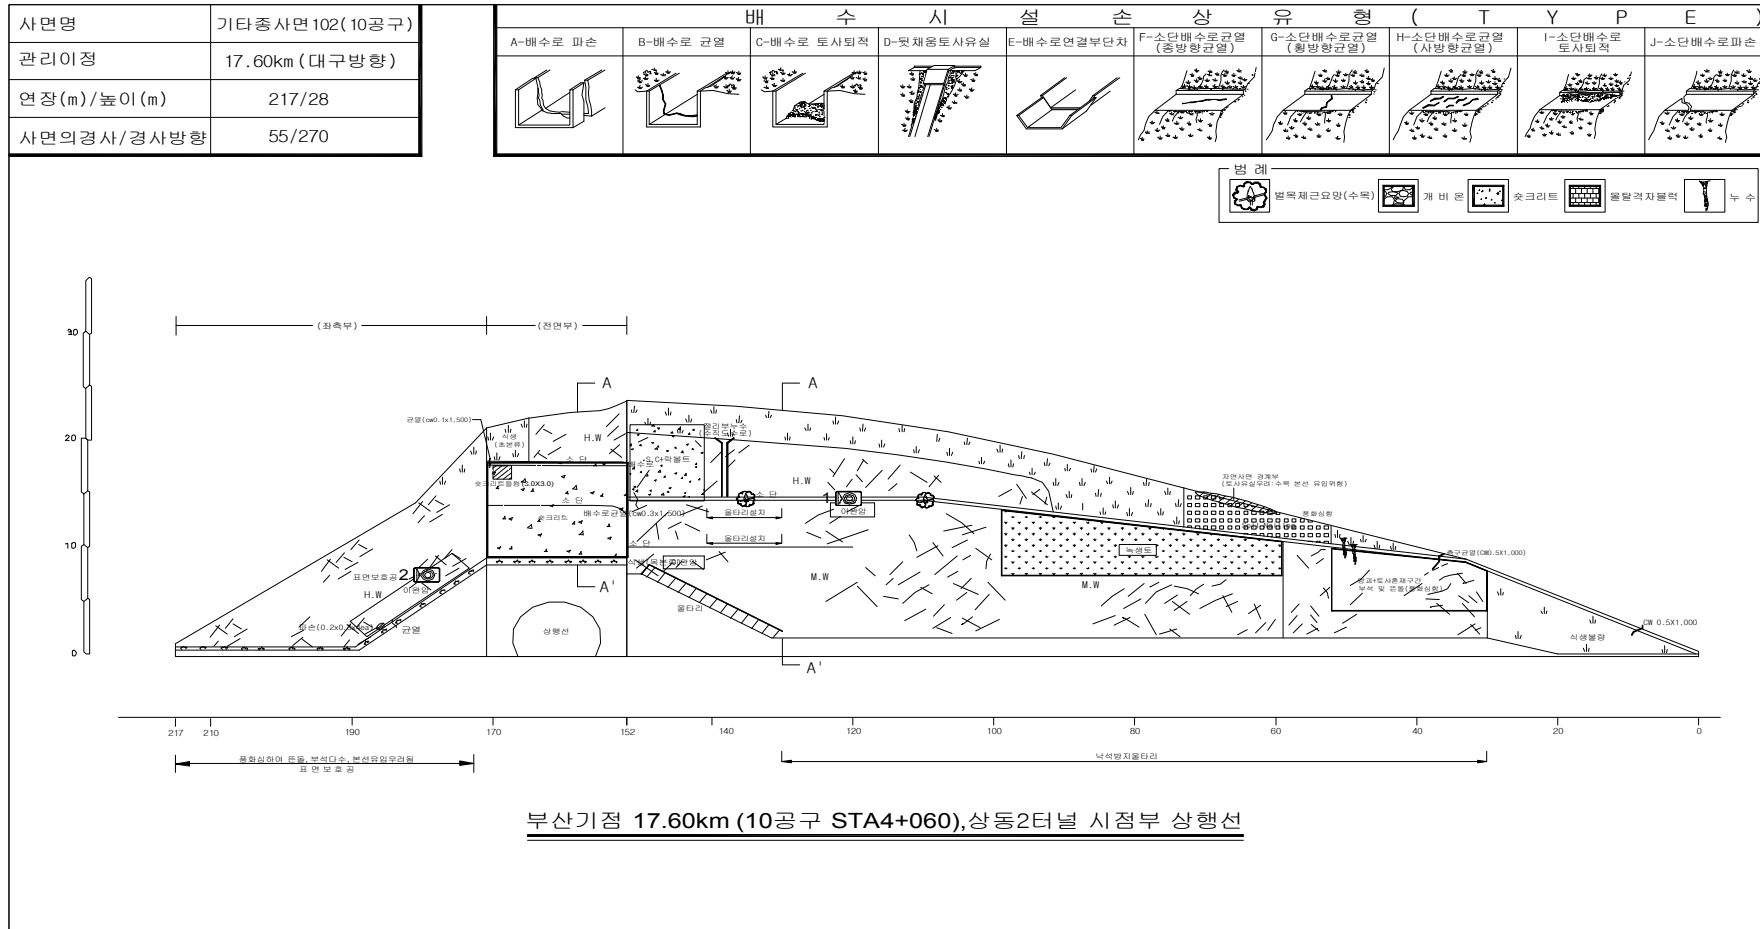
#### 1) 외관조사망도

사면 중·하단에 발달한 절리를 중심으로 이완암이 발생하였고, 암은 보통~심한풍화 상태이다. STA.0+140, +180의 이완암은 주의관찰이 요망된다.

배수시설은 산마루측구, 갯문배면 배수로가 시공되어 있으며, 배수기능에 문제는 없는 것으로 확인되었다. 기존 손상인 균열은 균열보수를 통한 유지관리가 요망된다.

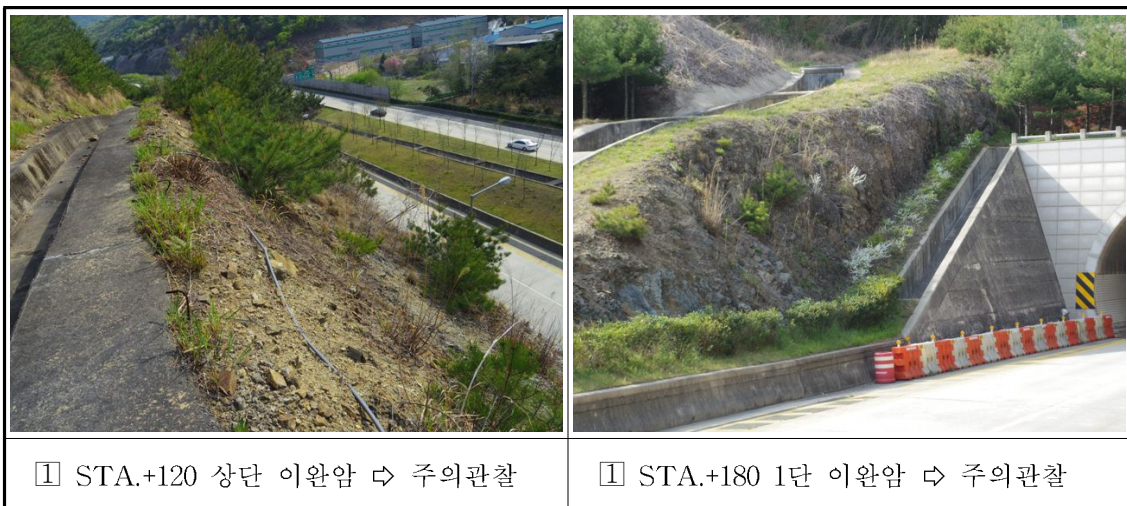
| ■ 10공구 기타중사면102 (대구방향) (L=217m, 17.60K) | | | |
|---|---|---|---|
| 배수시설 | ⑤ 산마루측구 균열 L=3.5m, 3EA<br>⑥ 배수로 파손 및 균열 | 균열보수<br>단면보수 | |
| 기 타 | ⑦ STA.0+140m 2단 누수 | 주의관찰 | |

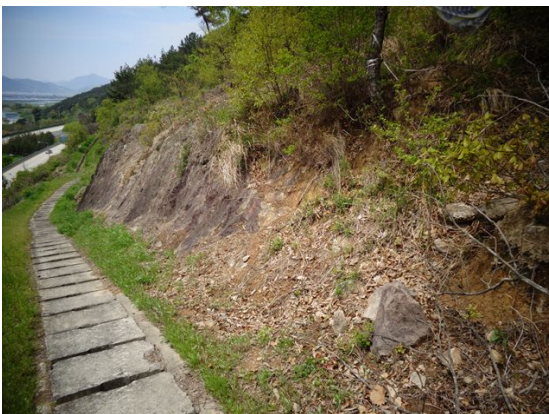
| <p>① STA.+110 자연사면 표층유실 ⇨ 주의관찰</p> | <p>② STA.+25 1단 뜯돌 ⇨ 주의관찰</p> |

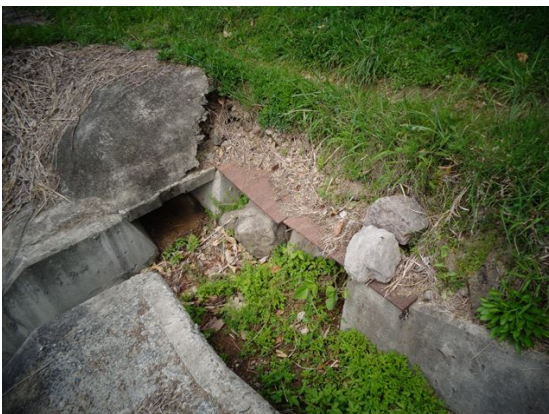
| <p>③ STA.+260 산마루측구 낙석퇴적 ⇨ 정비</p> | <p>④ STA.+170 산마루측구 균열 ⇨ 균열보수</p> |

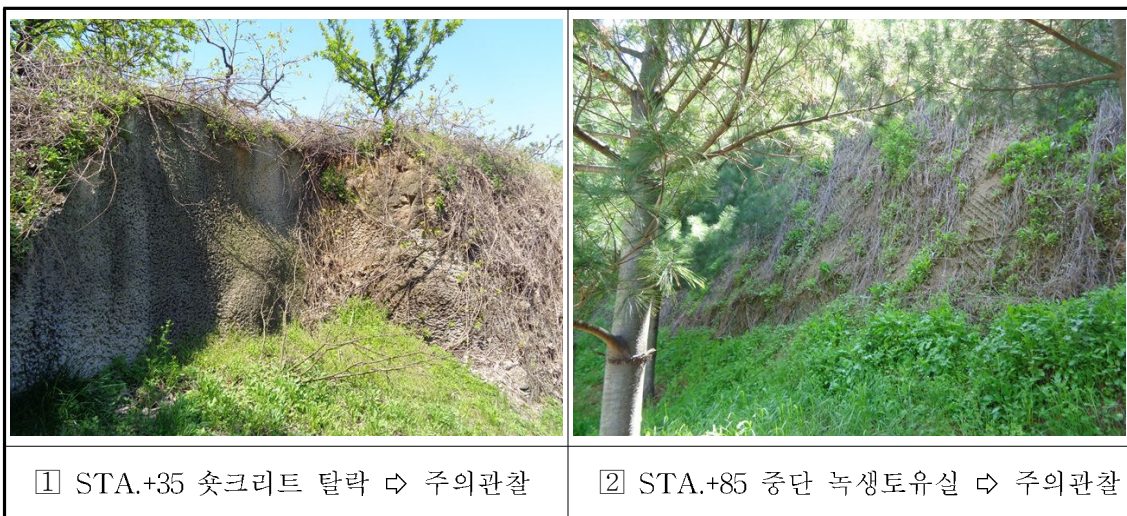
사면 중·상단에 숯크리트 탈락, 녹생토유실이 발생하였고, 손상의 진전이 미미하므로 주의관찰이 요망된다.

① STA.+35 숯크리트 탈락 ⇨ 주의관찰

② STA.+85 중단 녹생토유실 ⇨ 주의관찰

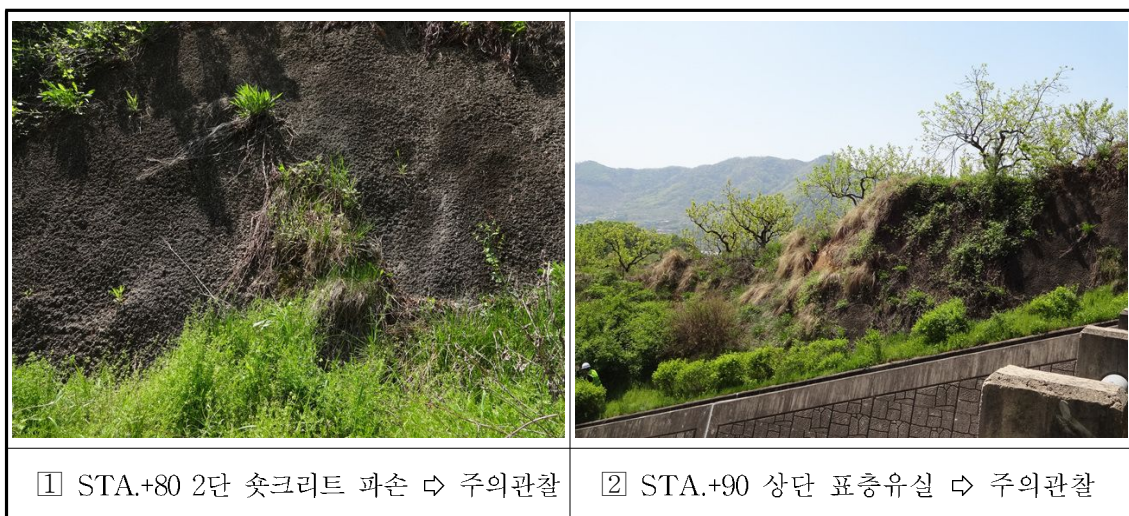
보호·보강시설로 낙석방지망, 낙석방지울타리, 솟크리트가 시공되어 있으며, 솟크리트 파손이 조사되었다. 솟크리트 파손은 단면보수가 필요하다.

① STA.+80 2단 솟크리트 파손 ⇨ 주의관찰

② STA.+90 상단 표층유실 ⇨ 주의관찰

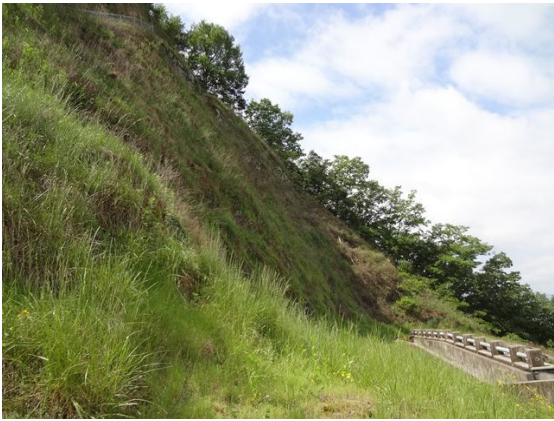
| ① STA.+25 중단 녹생토유실 ⇨ 주의관찰 | ② STA.+50 배수로 토사퇴적 ⇨ 정비 |

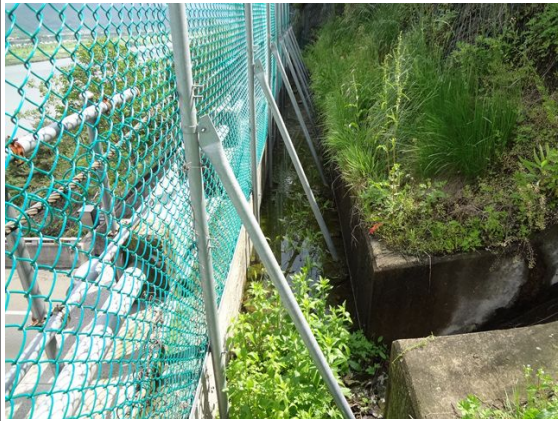
배수시설은 산마루측구, 수직도수로, 갯문배면 배수로가 시공되어 있으며, 기존 손상인 갯문배면 배수로 토사, 낙석퇴적이 조사되었고, 원활한 배수를 위하여 정비를 통한 유지관리가 요망된다.

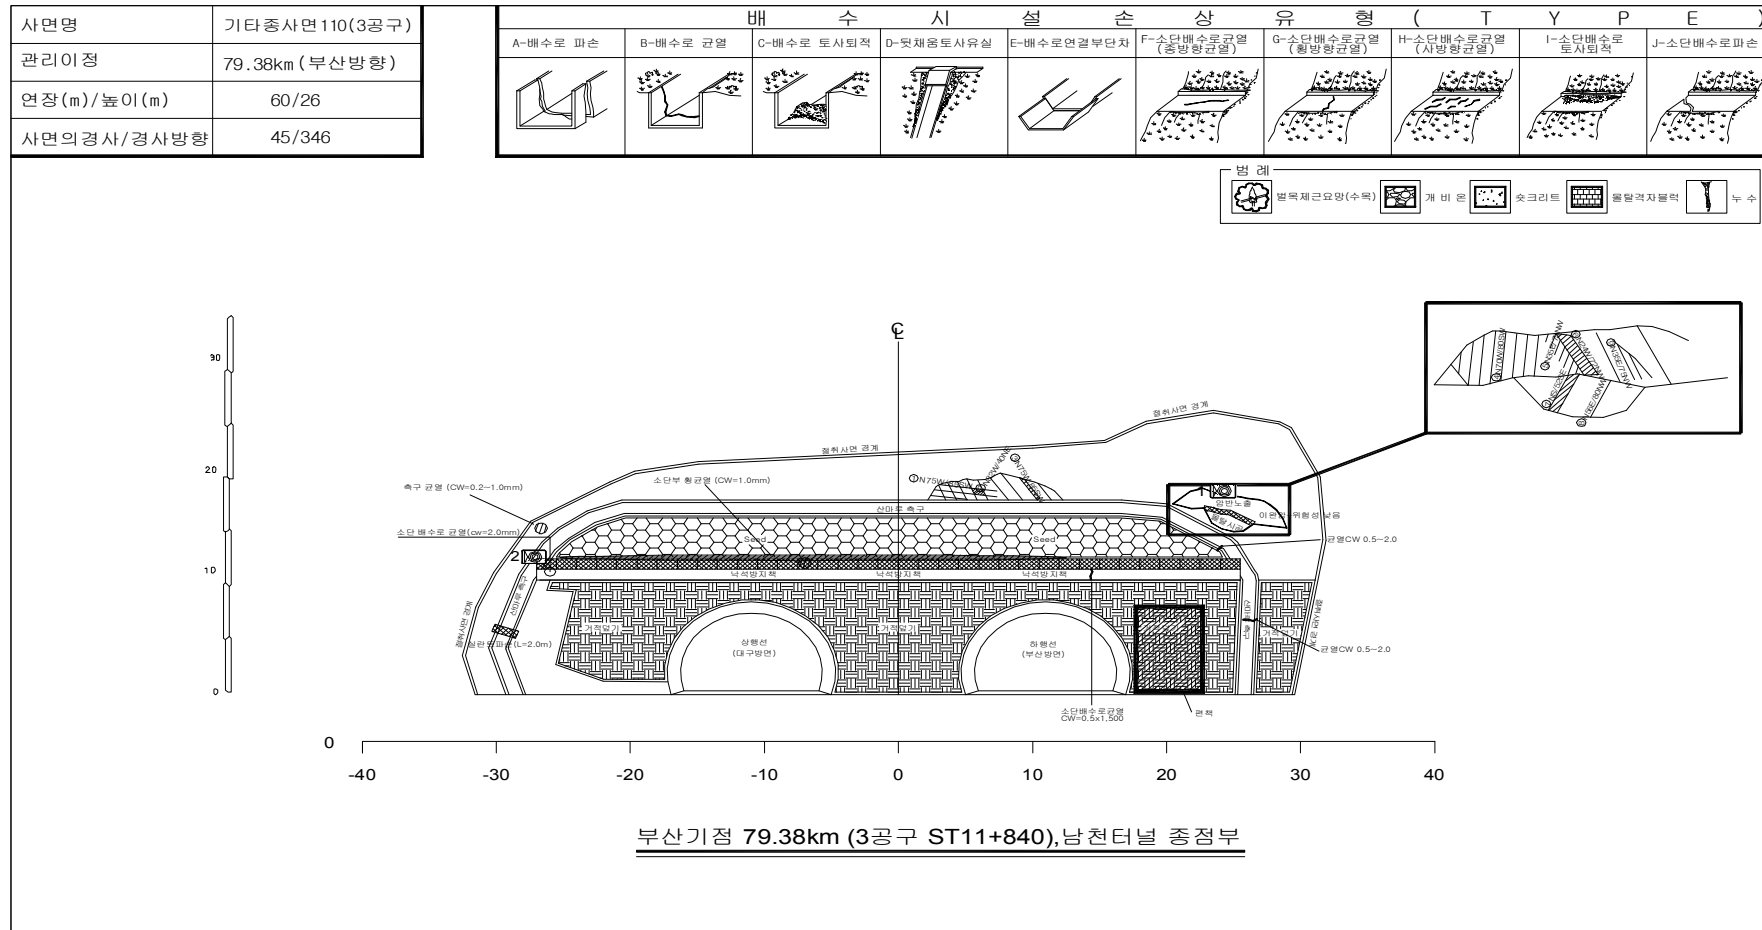
#### 1) 외관조사망도

사면 상부자연사면에 암반노출이 조사되었고, 주의관찰이 요망된다.

배수시설은 산마루측구, 소단배수로가 시공되어 있으며, 배수기능에 문제는 없는 것으로 확인되었다. 기존 손상인 균열은 균열보수를 통한 유지관리가 요망된다.

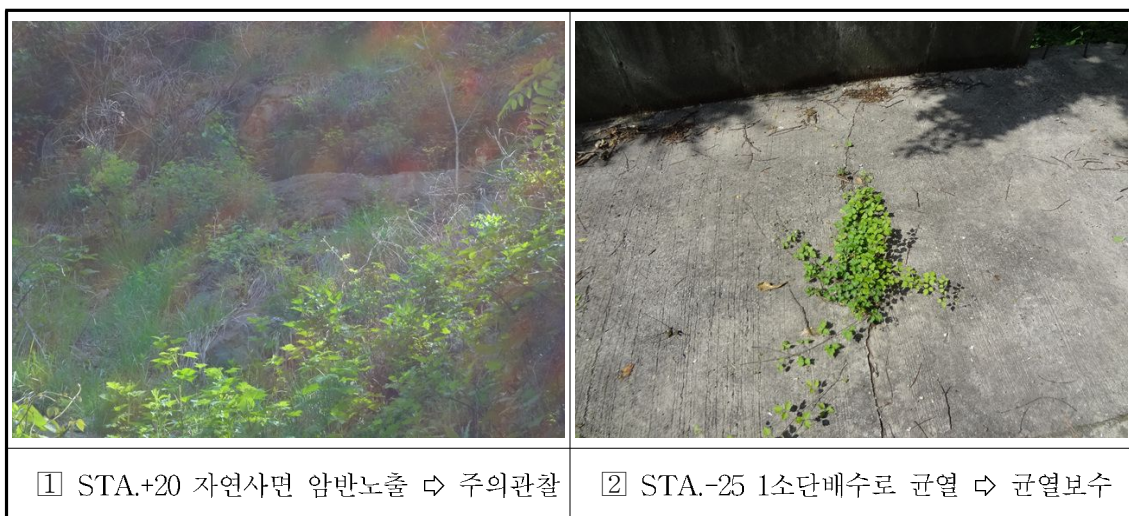
| ■ 3공구 기타종사면110 (부산방향) (L=60m, 79.38K) | | | |
|---|---|---|---|
| 배수시설 | ② 1소단배수로 균열 L=6m (3EA) | 균열보수 | |
| | ③ 1소단배수로 실란트 손상 L=2m (1EA) | 실란트주입 | |
| | ④ 산마루측구 균열 L=6m (3EA) | 균열보수 | |
