## 2. 소감천교

ID : 소감천교(대구) - 교면포장 - S1

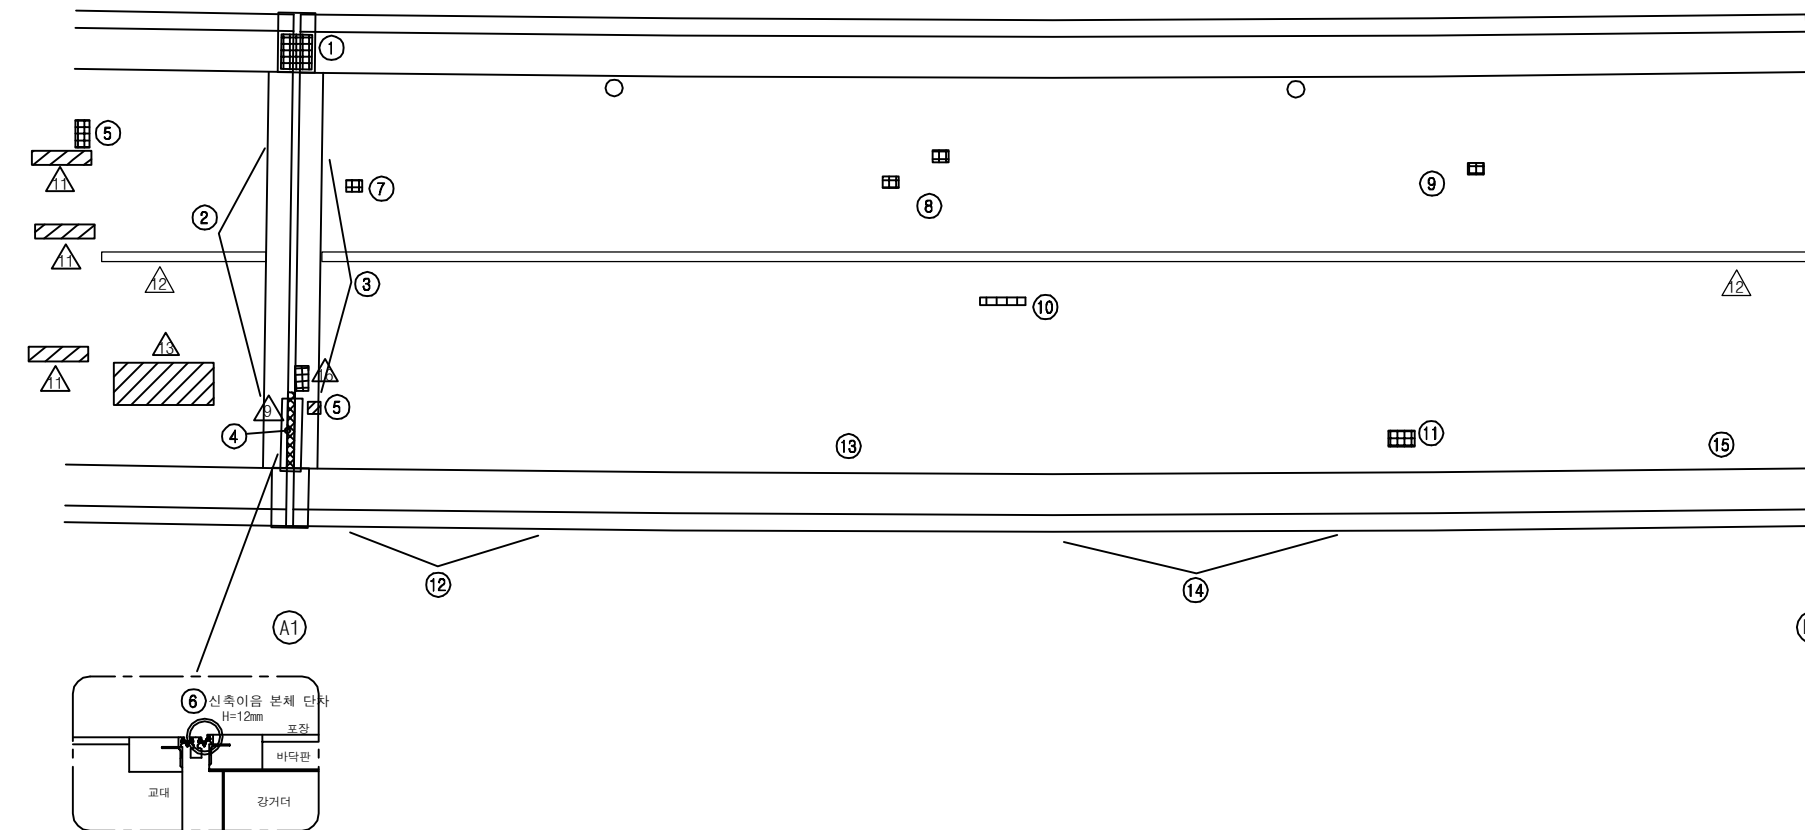
| 번호 | 신(N)<br>구(P) | 손상내용 | 손상현황 | | | | | | 결함<br>상태 | 손상<br>물량 | 비고 |
|---|---|---|---|---|---|---|---|---|---|---|---|
| 1 | 구 | 차수판 앵커볼트 탈락 | - | - | - | 1.00 | EA | 1 | b | 1.00 | |
| 2 | 구 | 후타재 균열 | 0.2 | 0.7 | - | 0.70 | m | 12 | b | 8.40 | |
| 3 | 구 | 후타재 균열 | 0.2 | 0.5 | - | 0.50 | m | 12 | b | 6.00 | |
| 4 | 구 | 유간부 이물질퇴적 | - | 2.0 | - | 2.00 | m | 1 | b | 2.00 | |
| 5 | 구 | 후타재 파손 | - | 0.1 | 0.1 | 0.01 | m² | 1 | c | 0.01 | |

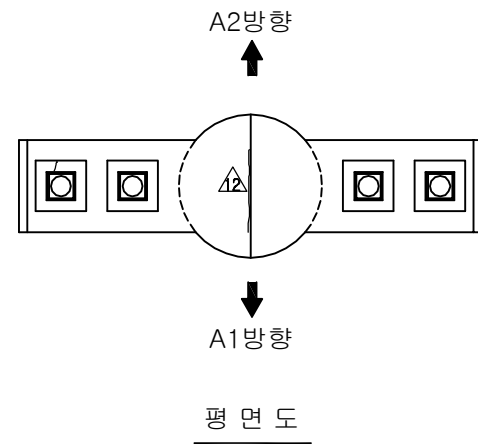
ID : 소감천교(대구) - 교각 - P1

| 번호 | 신(N)<br>구(P) | 손상내용 | 손상현황 | | | | | 결함<br>상태 | 손상<br>물량 | 비고 |
|---|---|---|---|---|---|---|---|---|---|---|
| 1 | 구 | 망상균열 | - | 1.2 | 10.68 | 12.81 | m <sup>2</sup> | 1 | b | 12.81 |
| 2 | 구 | 균열 | 0.1 | 0.5 | - | 0.50 | m | 1 | b | 0.50 |
| 3 | 구 | 보수부 재균열 | 0.1 | 1.0 | - | 1.00 | m | 1 | b | 1.00 |
| 4 | 구 | 보수부 재균열 | 0.1 | 0.5 | - | 0.50 | m | 1 | b | 0.50 |
| 5 | 구 | 균열 | 0.1 | 0.9 | - | 0.90 | m | 1 | b | 0.90 |
| 6 | 구 | 균열 | 0.1 | 0.6 | - | 0.60 | m | 2 | b | 1.20 |
| 7 | 구 | 균열 | 0.1 | 1.2 | - | 1.20 | m | 2 | b | 2.40 |

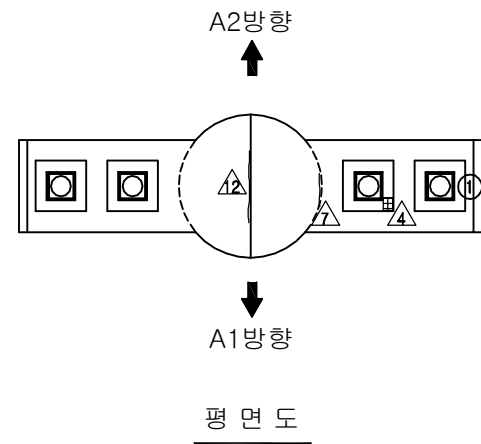
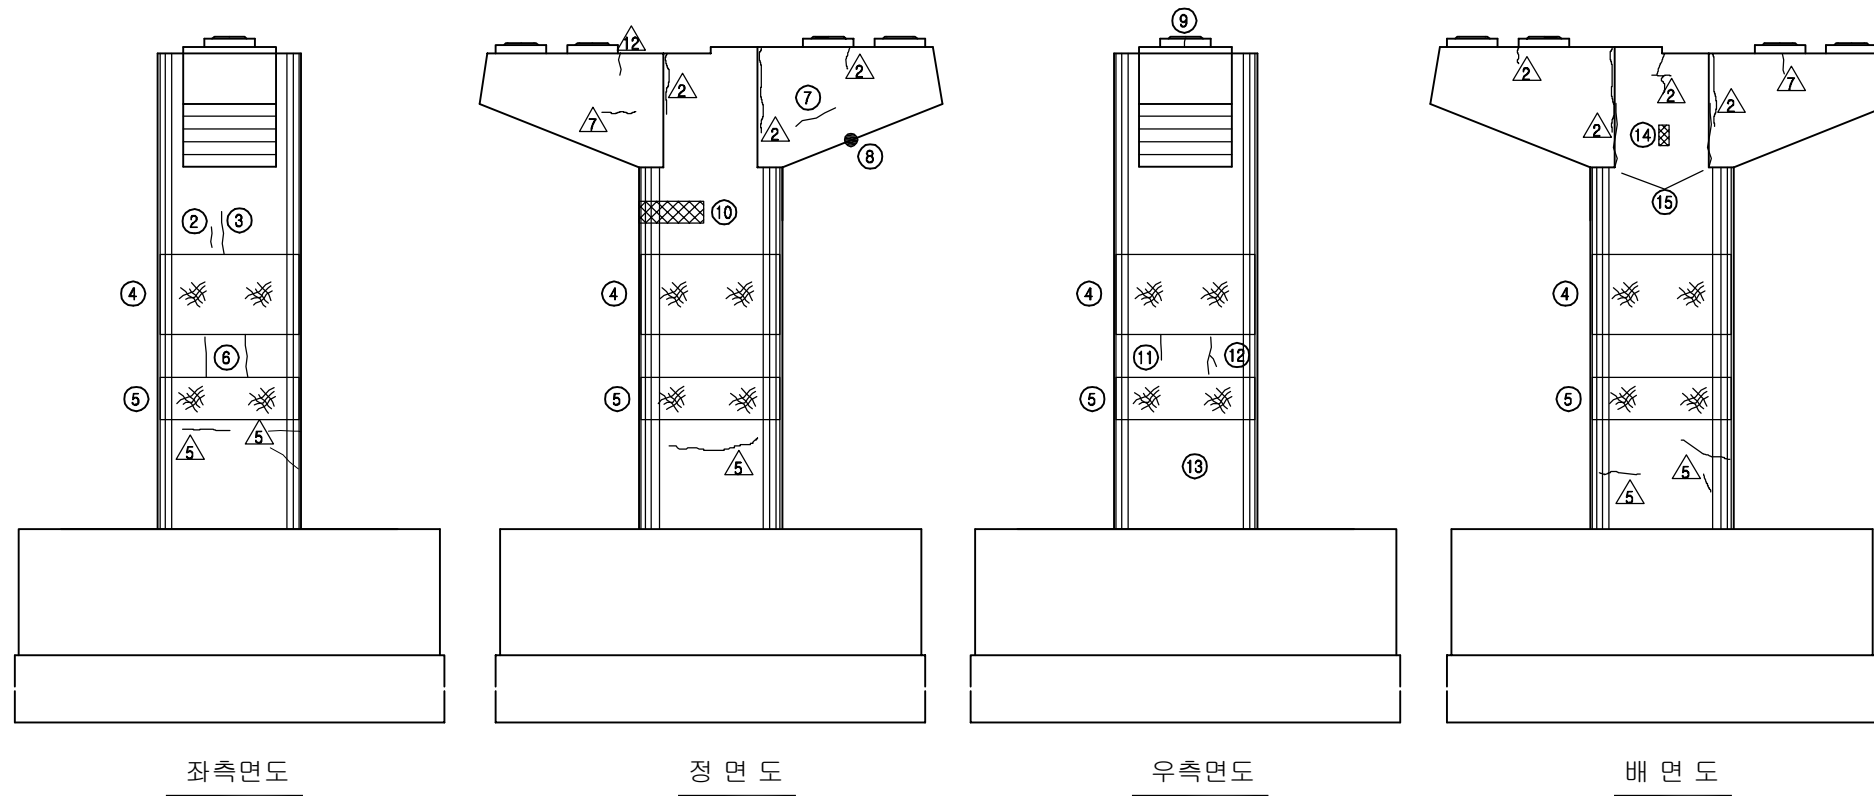
ID : 소감천교(대구) - 교각 - P3

| 번호 | 신(N)<br>구(P) | 손상내용 | 손상현황 | | | | | | 결함<br>상태 | 손상<br>물량 | 비고 |
|---|---|---|---|---|---|---|---|---|---|---|---|
| 1 | 구 | 받침 물탈 균열 | 0.1 | 0.1 | - | 0.10 | m | 1 | b | 0.10 | |
| 2 | 구 | 균열 | 0.1 | 1.0 | - | 1.00 | m | 1 | b | 1.00 | |
| 3 | 구 | 균열 | 0.1 | 2.4 | - | 2.40 | m | 1 | b | 2.40 | |
| 4 | 구 | 망상균열 | - | 8.4 | 10.68 | 89.68 | m <sup>2</sup> | 1 | b | 89.68 | |
| 5 | 구 | 망상균열 | - | 1.2 | 10.68 | 12.81 | m <sup>2</sup> | 1 | b | 12.81 | |
| 6 | 구 | 균열 | 0.1 | 2.4 | - | 2.40 | m | 2 | b | 4.80 | |
| 7 | 구 | 균열 | 0.1 | 1.0 | - | 1.00 | m | 1 | b | 1.00 | |
| 9 | 구 | 받침 콘크리트 균열 | 0.1 | 0.1 | - | 0.10 | m | 1 | b | 0.10 | |
| 11 | 구 | 균열 | 0.1 | 1.5 | - | 1.50 | m | 1 | b | 1.50 | |
| 12 | 구 | 균열 | 0.1 | 2.0 | - | 2.00 | m | 1 | b | 2.00 | |
| 13 | 구 | 균열 | 0.1 | 2.0 | - | 2.00 | m | 1 | b | 2.00 | |
| 15 | 구 | 균열 | 0.2 | 1.9 | - | 1.90 | m | 2 | b | 3.80 | |

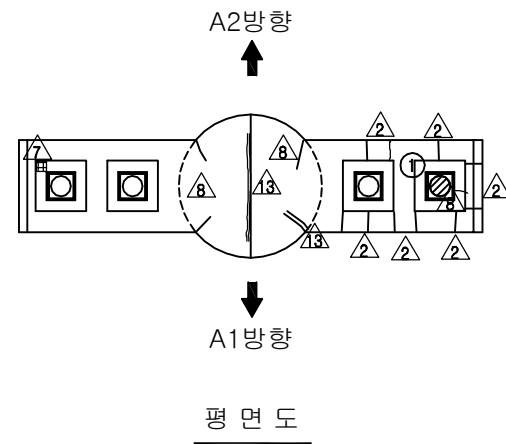
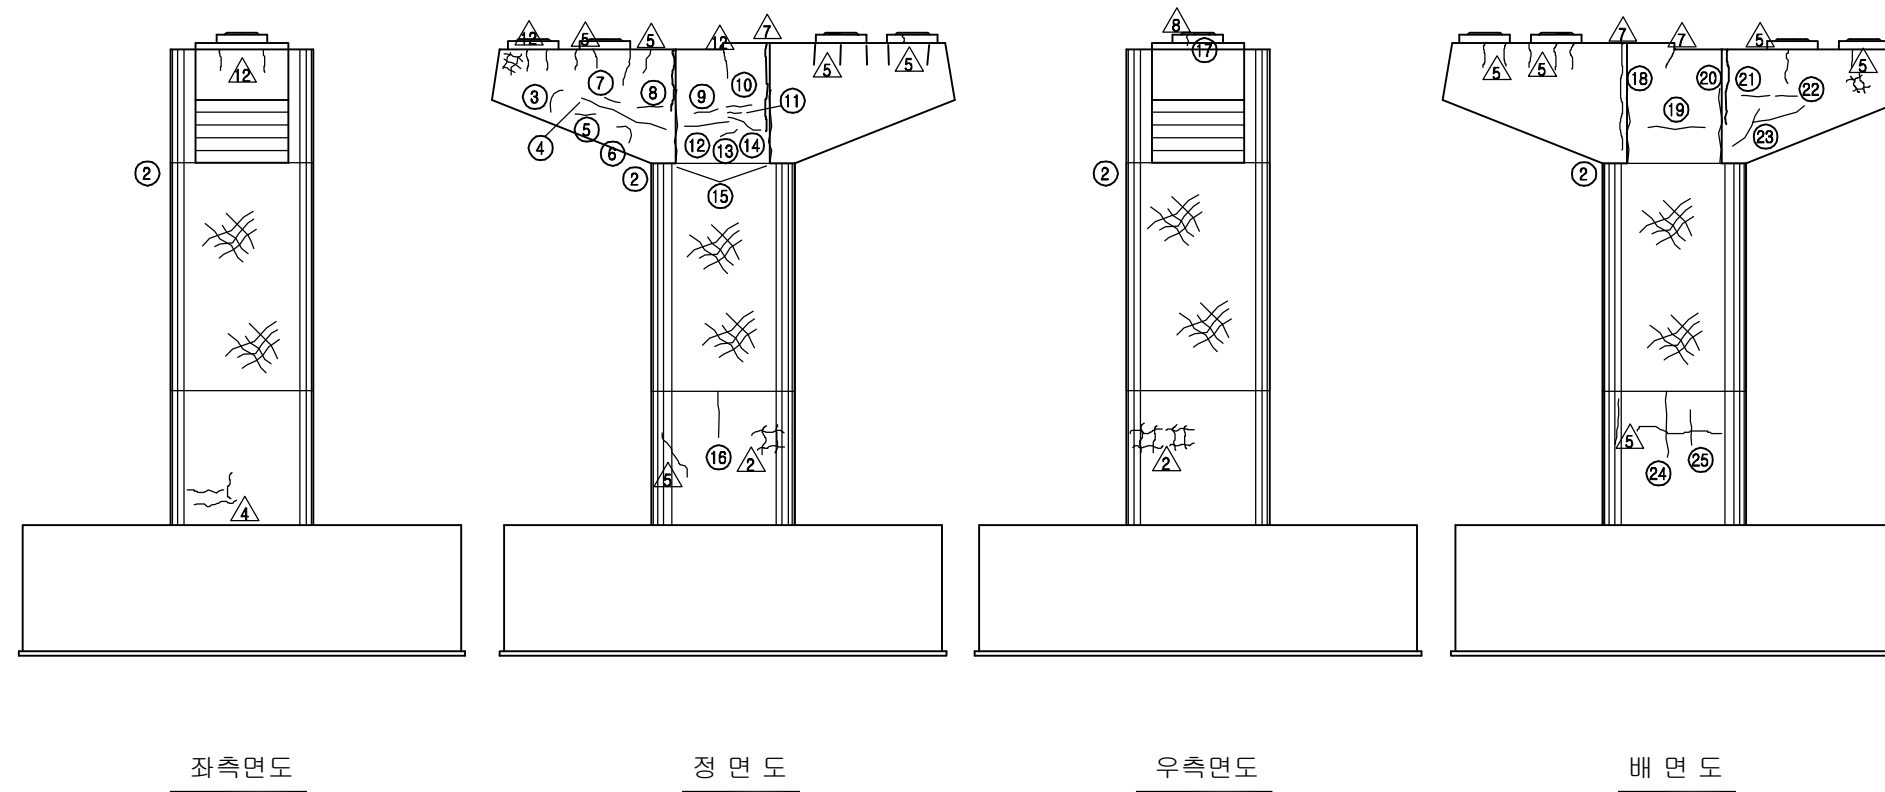
ID : 소감천교(대구) - 교각 - P4

| 번호 | 신(N)<br>구(P) | 손상내용 | 손상현황 | | | | | 결함<br>상태 | 손상<br>물량 | 비고 |
|---|---|---|---|---|---|---|---|---|---|---|
| 2 | 구 | 양상균열 | - | 10.7 | 15.1 | 161.57 | m² | 1 | b | 161.57 |
| 3 | 구 | 균열 | 0.1 | 0.8 | - | 0.80 | m | 1 | b | 0.80 |
| 4 | 구 | 균열 | 0.1 | 1.5 | - | 1.50 | m | 1 | b | 1.50 |
| 5 | 구 | 균열 | 0.1 | 0.5 | - | 0.50 | m | 1 | b | 0.50 |
| 6 | 구 | 균열 | 0.1 | 0.6 | - | 0.60 | m | 1 | b | 0.60 |
| 7 | 구 | 균열 | 0.1 | 0.4 | - | 0.40 | m | 1 | b | 0.40 |
| 8 | 구 | 균열 | 0.1 | 0.6 | - | 0.60 | m | 1 | b | 0.60 |
| 9 | 구 | 균열 | 0.1 | 0.6 | - | 0.60 | m | 1 | b | 0.60 |
| 10 | 구 | 균열 | 0.1 | 0.7 | - | 0.70 | m | 1 | b | 0.70 |
| 11 | 구 | 균열 | 0.1 | 0.3 | - | 0.30 | m | 1 | b | 0.30 |
| 12 | 구 | 균열 | 0.1 | 1.0 | - | 1.00 | m | 1 | b | 1.00 |
| 13 | 구 | 균열 | 0.1 | 0.4 | - | 0.40 | m | 1 | b | 0.40 |
| 14 | 구 | 균열 | 0.1 | 0.7 | - | 0.70 | m | 1 | b | 0.70 |
| 15 | 구 | 균열 | 0.2 | 1.7 | - | 1.70 | m | 2 | b | 3.40 |
| 16 | 구 | 균열 | 0.2 | 1.5 | - | 1.50 | m | 1 | b | 1.50 |
| 17 | 구 | 받침 몰탈 균열 | 0.2 | 0.1 | - | 0.10 | m | 2 | b | 0.20 |
| 18 | 구 | 균열 | 0.2 | 2.0 | - | 2.00 | m | 1 | b | 2.00 |
| 19 | 구 | 균열 | 0.1 | 1.8 | - | 1.80 | m | 1 | b | 1.80 |
| 20 | 구 | 균열 | 0.2 | 1.8 | - | 1.80 | m | 1 | b | 1.80 |
| 21 | 구 | 균열 | 0.1 | 0.5 | - | 0.50 | m | 1 | b | 0.50 |

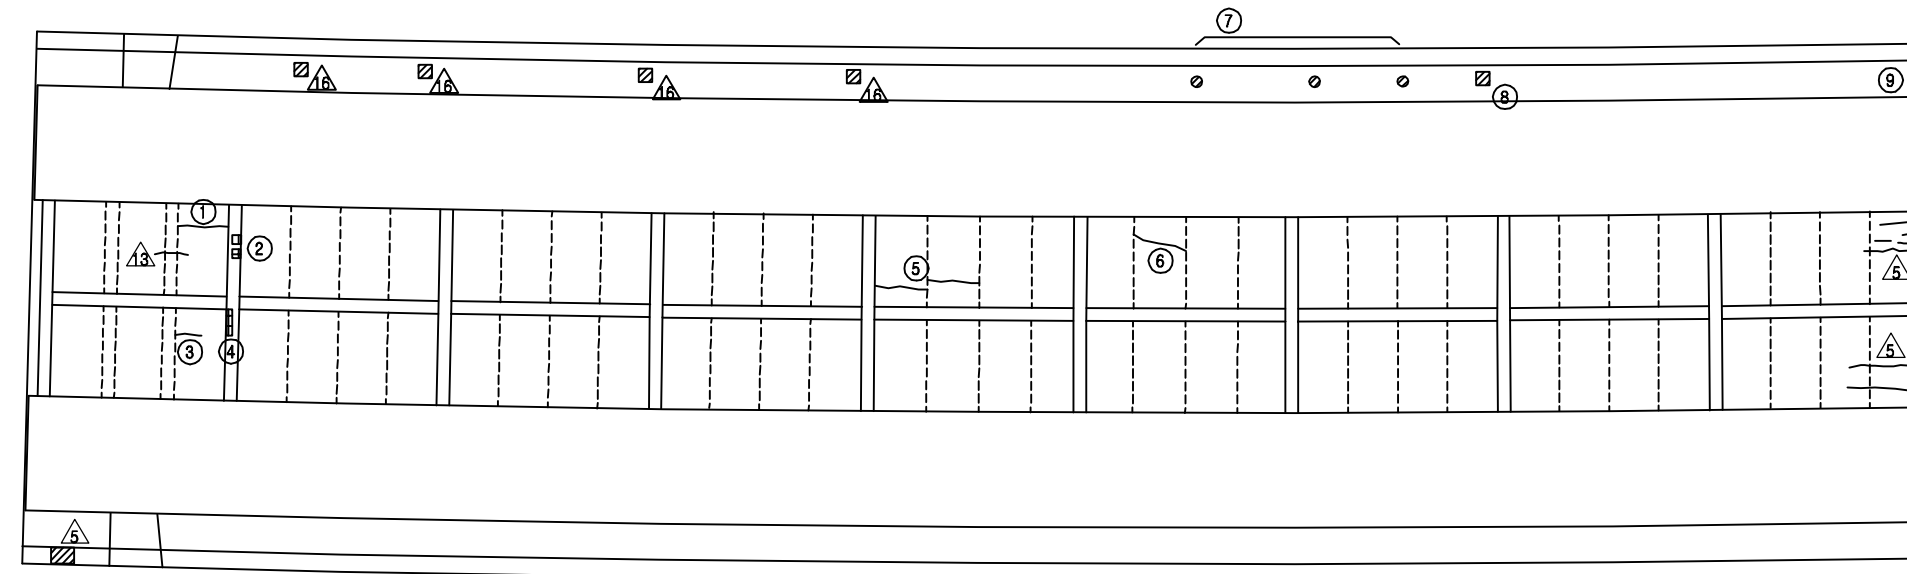
A1

| 번호 | 신(N)<br>구(P) | 손상내용 | 손상현황 | | | | | | 결함<br>상대 | 손상<br>물량 | 비고 |
|---|---|---|---|---|---|---|---|---|---|---|---|
| 1 | 구 | 균열 | 0.1 | 1.2 | - | 1.20 | m | 1 | b | 1.20 | |
| 3 | 구 | 균열 | 0.1 | 0.6 | - | 0.60 | m | 1 | b | 0.60 | |
| 5 | 구 | 균열 | 0.1 | 1.2 | - | 1.20 | m | 2 | b | 2.40 | |
| 6 | 구 | 균열 | 0.1 | 1.2 | - | 1.20 | m | 1 | b | 1.20 | |
| 9 | 구 | 수직배수관 이음부 누수 | - | - | - | 1.00 | EA | 1 | c | 1.00 | |

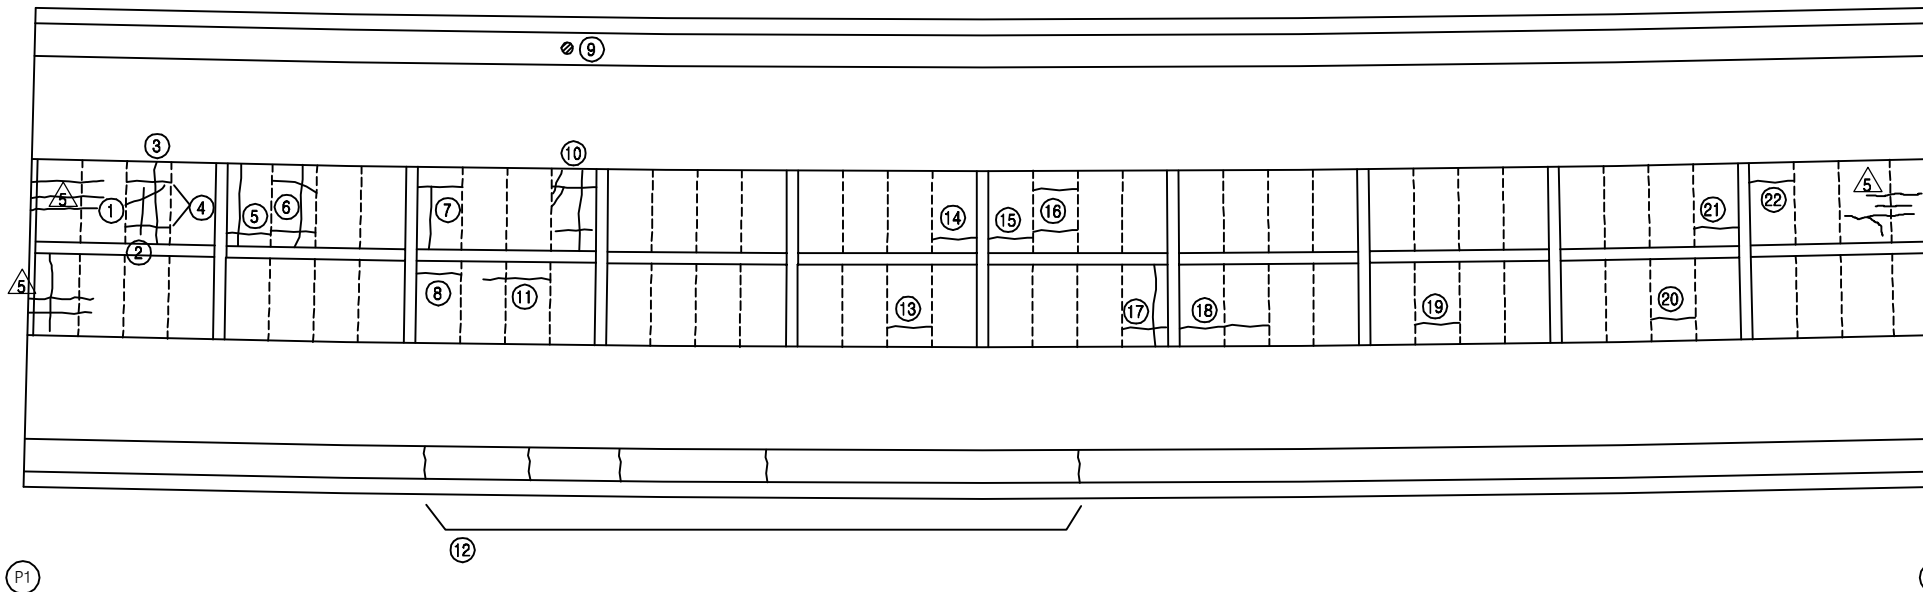
| 번호 | 신(N)<br>구(P) | 손상내용 | 손상현황 | | | | | | 결함<br>상태 | 손상<br>물량 | 비고 |
|---|---|---|---|---|---|---|---|---|---|---|---|
| 1 | 구 | 균열 | 0.2 | 0.7 | - | 0.70 | m | 1 | b | 0.70 | |
| 2 | 구 | 균열 | 0.2 | 2.0 | - | 2.00 | m | 1 | b | 2.00 | |
| 3 | 구 | 균열 | 0.1 | 2.8 | - | 2.80 | m | 1 | b | 2.80 | |
| 4 | 구 | 균열 | 0.1 | 1.2 | - | 1.20 | m | 2 | b | 2.40 | |
| 5 | 구 | 균열 | 0.1 | 4.0 | - | 4.00 | m | 1 | b | 4.00 | |
| 6 | 구 | 균열 | 0.1 | 5.2 | - | 5.20 | m | 1 | b | 5.20 | |
| 7 | 구 | 균열 | 0.1 | 3.2 | - | 3.20 | m | 1 | b | 3.20 | |
| 8 | 구 | 균열 | 0.1 | 1.2 | - | 1.20 | m | 1 | b | 1.20 | |

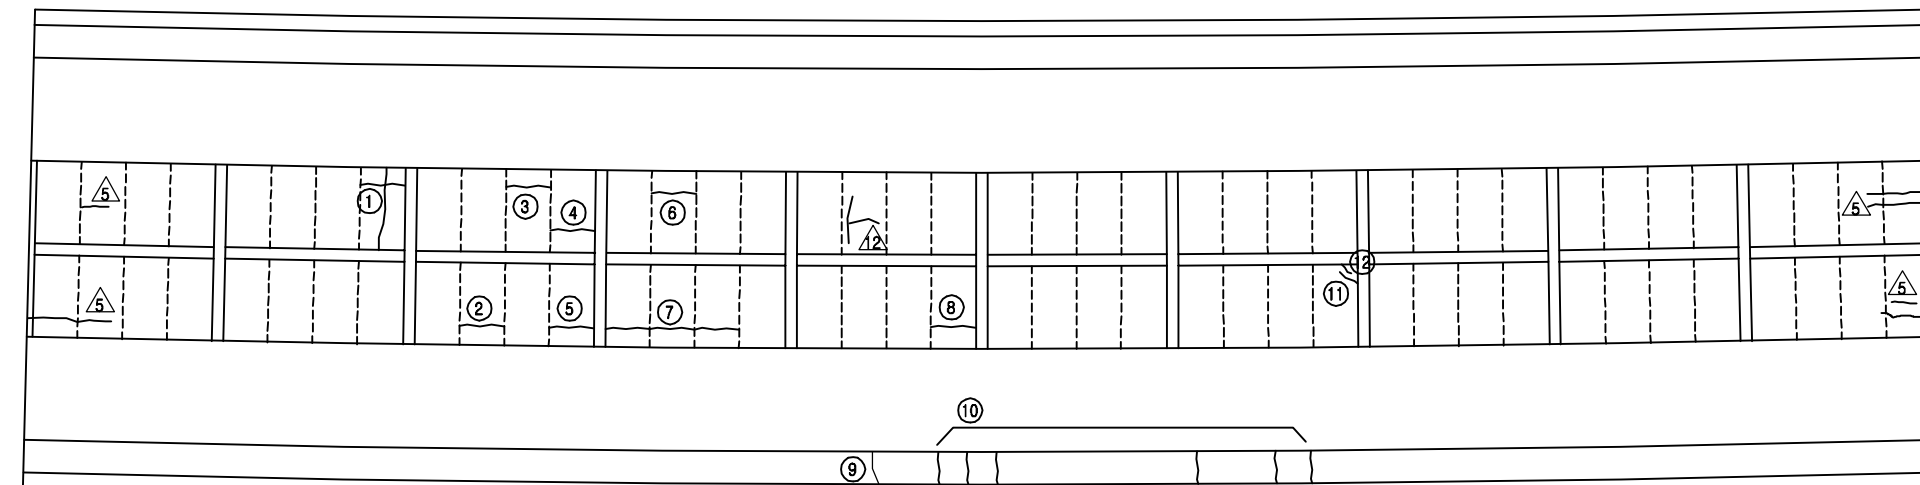
P2

| 번호 | 신(N)<br>구(P) | 손상내용 | 손상현황 | | | | | | 결함<br>상대 | 손상<br>물량 | 비고 |
|---|---|---|---|---|---|---|---|---|---|---|---|
| 1 | 구 | 균열 | 0.1 | 4.0 | - | 4.00 | m | 1 | b | 4.00 | |
| 2 | 구 | 균열 | 0.1 | 1.2 | - | 1.20 | m | 1 | b | 1.20 | |
| 3 | 구 | 균열 | 0.1 | 1.2 | - | 1.20 | m | 1 | b | 1.20 | |
| 7 | 구 | 균열 | 0.1 | 3.6 | - | 3.60 | m | 1 | b | 3.60 | |
| 9 | 구 | 균열 | 0.2 | 1.0 | - | 1.00 | m | 1 | b | 1.00 | |
| 10 | 구 | 균열 | 0.1 | 1.0 | - | 1.00 | m | 6 | b | 6.00 | |

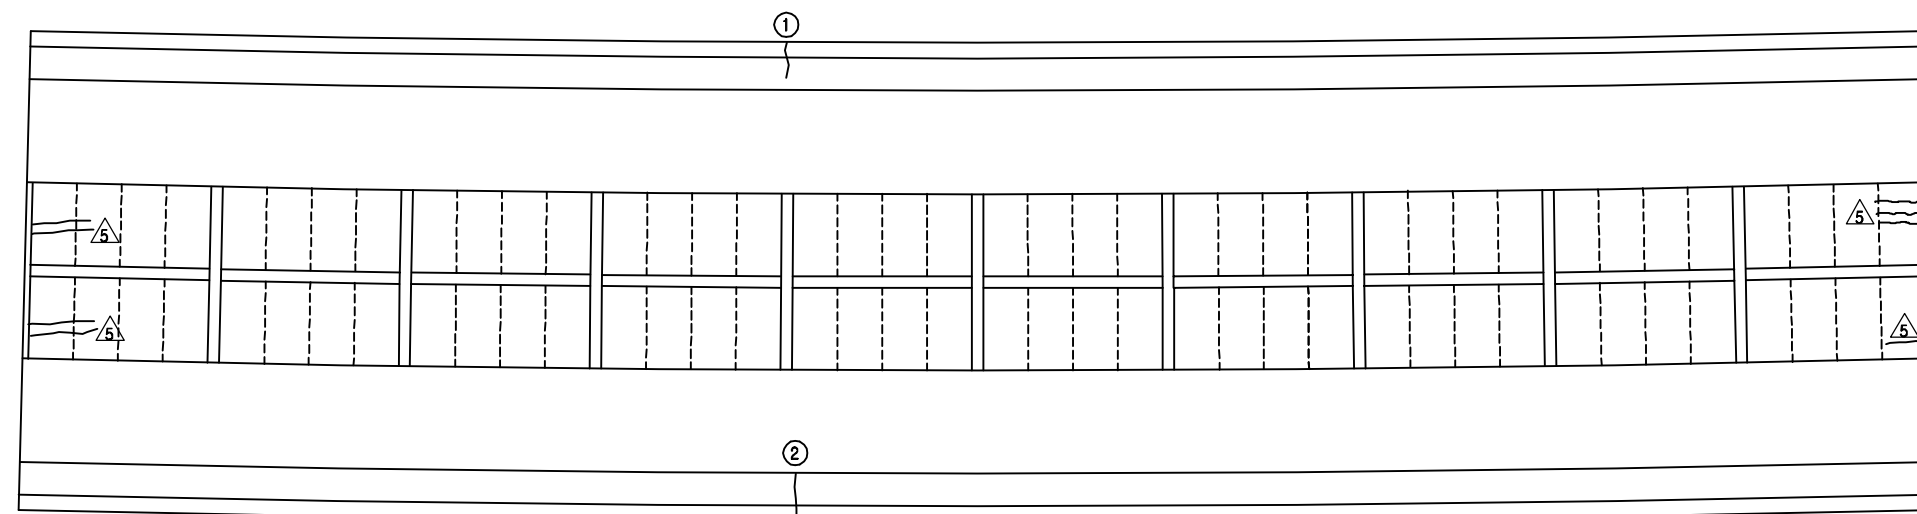
P4

| 번호 | 신(N)<br>구(P) | 손상내용 | 손상현황 | | | | | | 결함<br>상태 | 손상<br>물량 | 비고 |
|---|---|---|---|---|---|---|---|---|---|---|---|
| 1 | 구 | 시공이음 균열 | 0.3 | 1.2 | - | 1.20 | m | 1 | c | 1.20 | |
| 2 | 구 | 시공이음 균열 | 0.3 | 1.5 | - | 1.50 | m | 1 | c | 1.50 | |

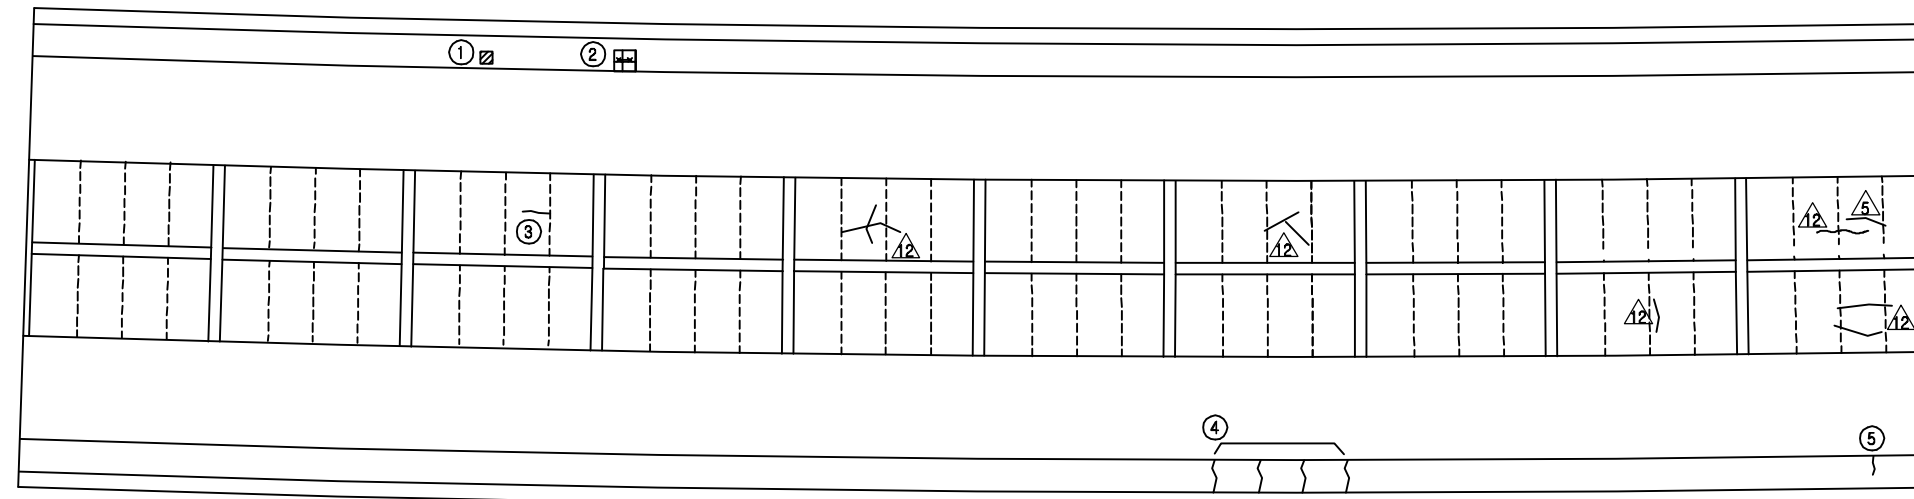
P6

| 번호 | 신(N)<br>구(P) | 손상내용 | 손상현황 | | | | | 결함<br>상대 | 손상<br>물량 | 비고 |
|---|---|---|---|---|---|---|---|---|---|---|
| 3 | 구 | 균열 | 0.1 | 0.6 | - | 0.60 | m | 1 | b | 0.60 |
| 4 | 구 | 균열 | 0.1 | 1.0 | - | 1.00 | m | 4 | b | 4.00 |
| 5 | 구 | 균열 | 0.1 | 0.6 | - | 0.60 | m | 1 | b | 0.60 |

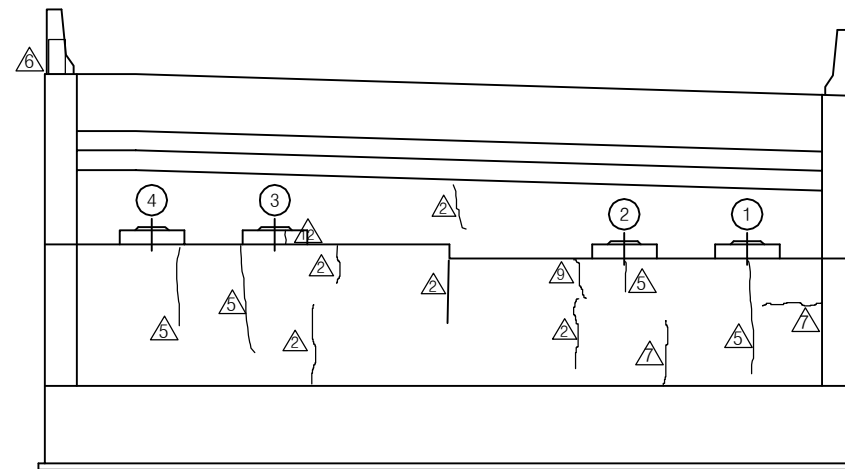
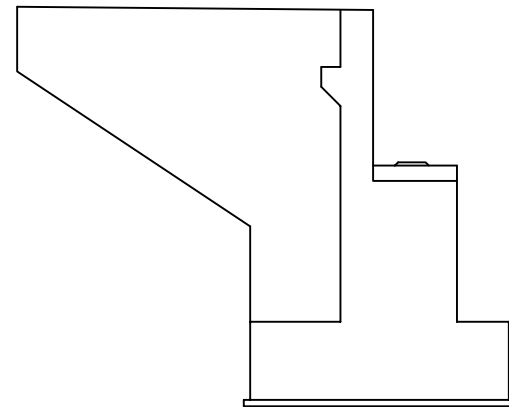
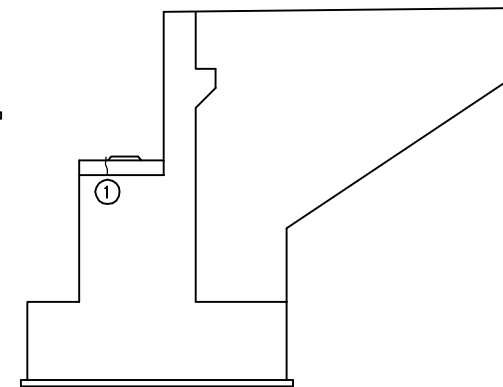
| 번호 | 신(N)<br>구(P) | 손상내용 | 손상현황 | | | | | 결함<br>상태 | 손상<br>물량 | 비고 |
|---|---|---|---|---|---|---|---|---|---|---|
| 1 | 구 | 받침 콘크리트 균열 | 0.1 | 0.2 | - | 0.20 | m | 1 | b | 0.20 |

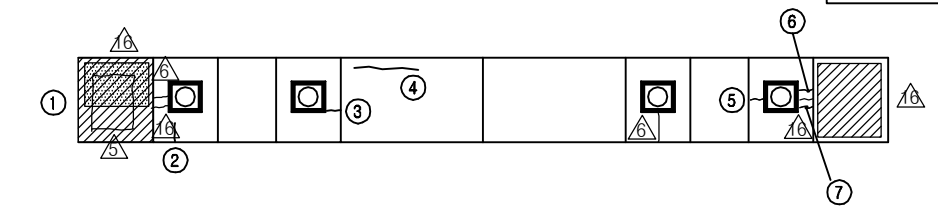
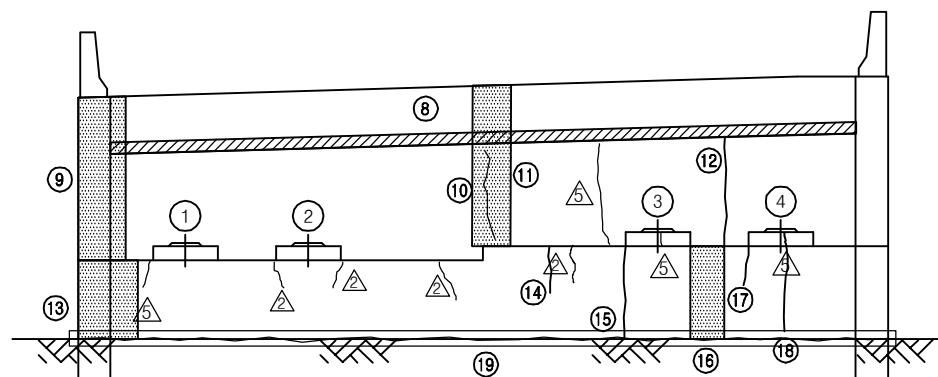
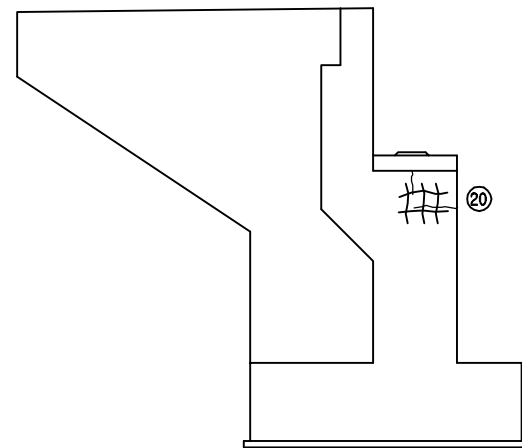
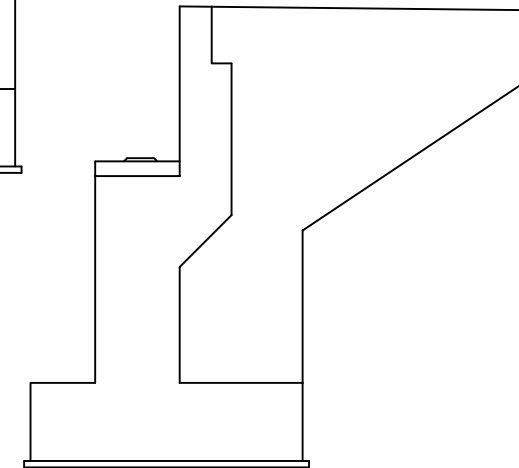
| 번호 | 신(N)<br>구(P) | 손상내용 | 손상현황 | | | | | 결함<br>상태 | 손상<br>물량 | 비고 |
|---|---|---|---|---|---|---|---|---|---|---|
| 1 | 구 | 보수재박리/망상균열/채수(흔적) | - | 1.1 | 1.3 | 1.43 | m <sup>2</sup> | 1 | b | 1.43 |
| 2 | 구 | 받침 콘크리트 균열 | 0.1 | 0.4 | - | 0.40 | m | 1 | b | 0.40 |
| 4 | 구 | 균열 | 0.5 | 1.2 | - | 1.20 | m | 1 | b | 1.20 |
| 7 | 구 | 보수부 재균열 | 0.2 | 0.4 | - | 0.40 | m | 1 | b | 0.40 |
| 9 | 구 | 누수오염 | - | 1.0 | 2.0 | 2.00 | m <sup>2</sup> | 1 | b | 2.00 |
| 20 | 구 | 망상균열 | - | 0.8 | 1.3 | 1.04 | m <sup>2</sup> | 1 | b | 1.04 |

※ △ 보호사면 토사유실(A=10.0X10.0)

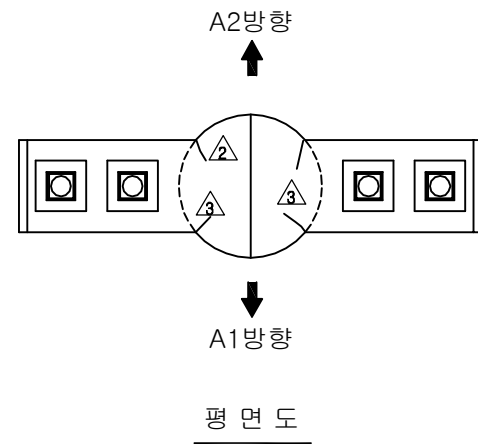
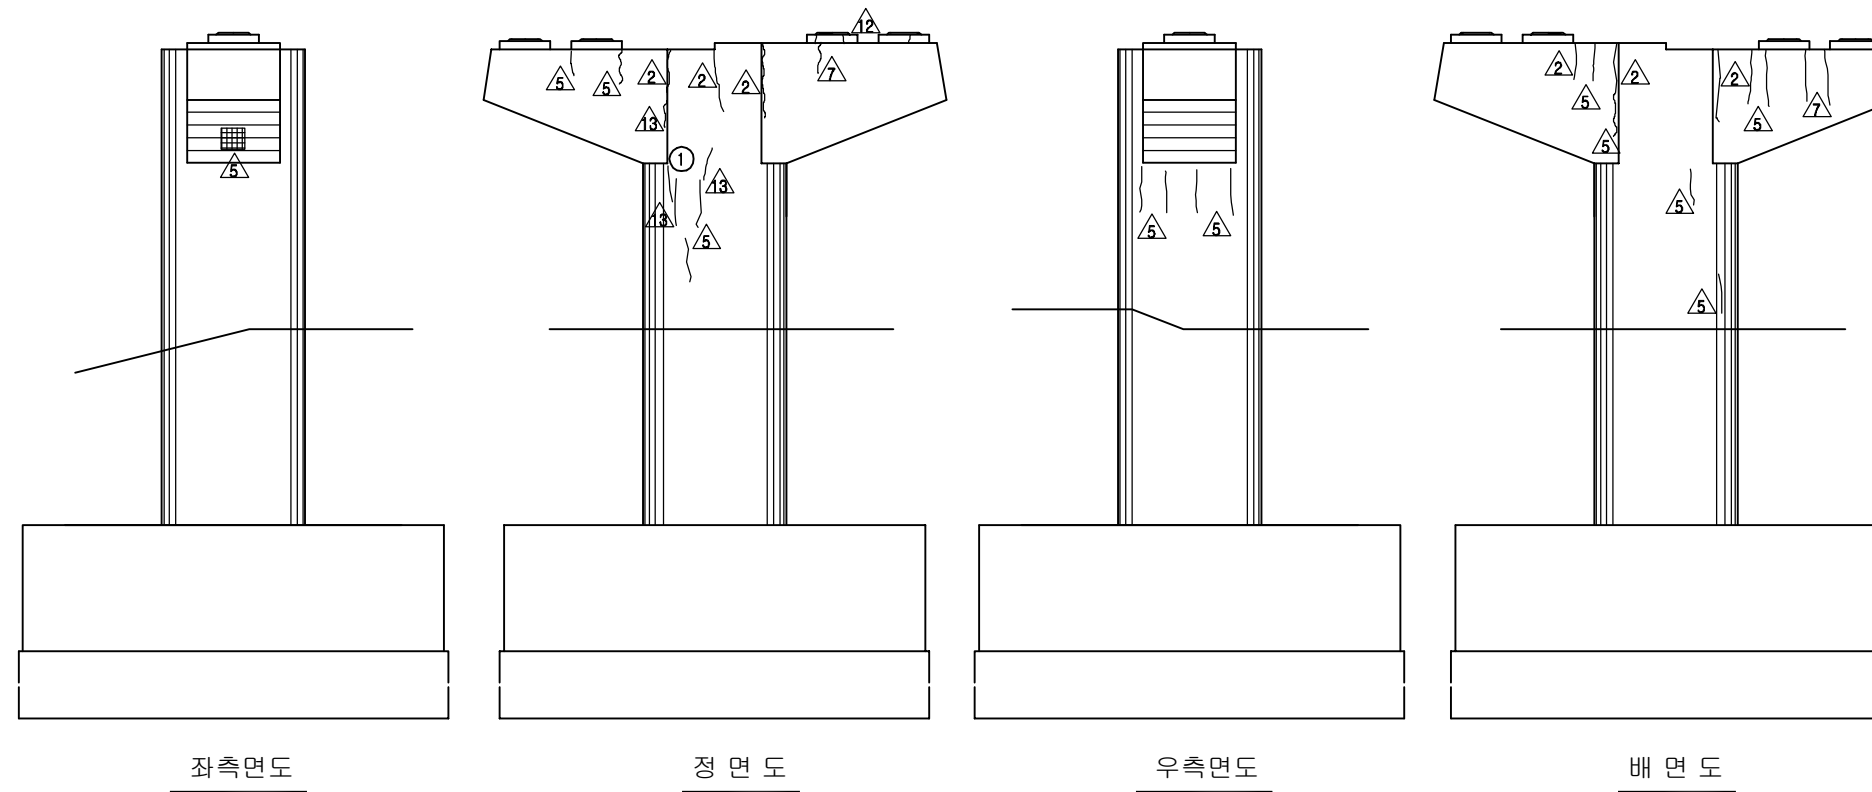
ID : 소감천교(부산) - 교각 - P1

| 번호 | 신(N)<br>구(P) | 손상내용 | 손상현황 | | | | | | 결함<br>상태 | 손상<br>물량 | 비고 |
|---|---|---|---|---|---|---|---|---|---|---|---|
| 1 | 구 | 균열 | 0.1 | 0.8 | - | 0.80 | m | 1 | b | 0.80 | |

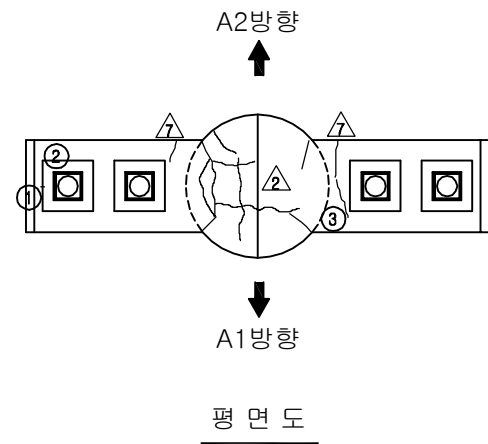
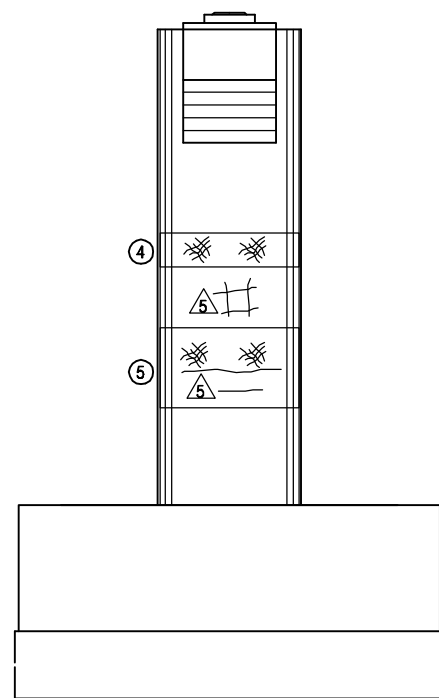
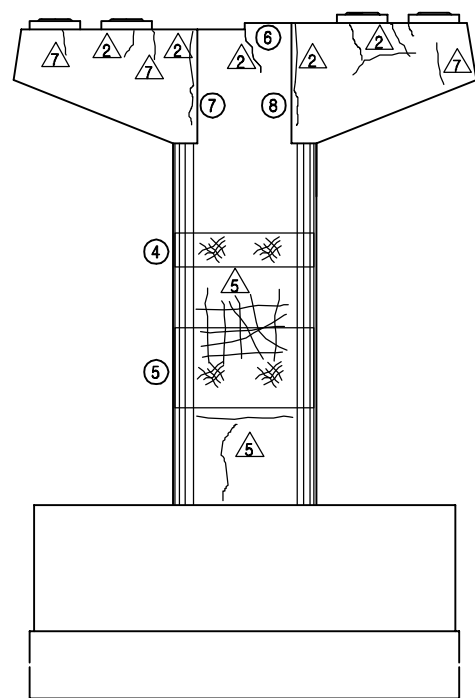
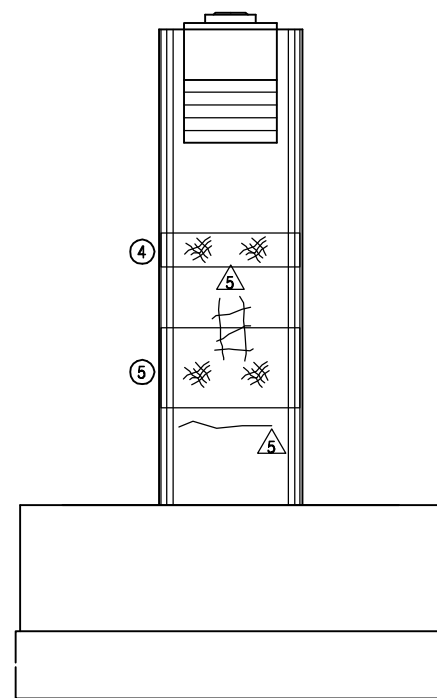
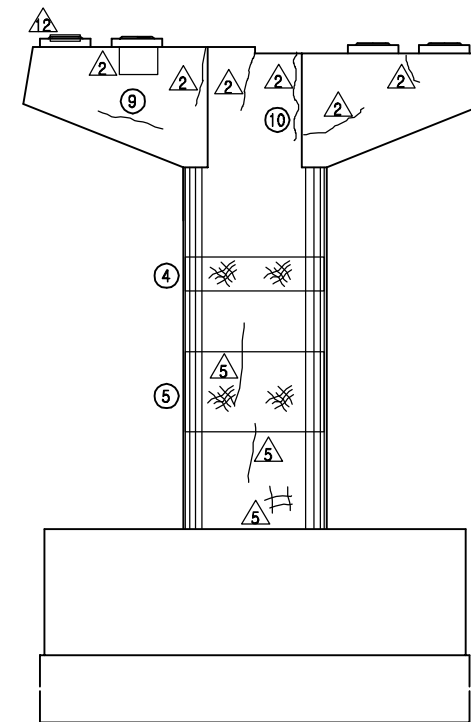
ID : 소감천교(부산) - 교각 - P2

| 번호 | 신(N)<br>구(P) | 손상내용 | 손상현황 | | | | | 결함<br>상대 | 손상<br>물량 | 비고 |
|---|---|---|---|---|---|---|---|---|---|---|
| 1 | 구 | 받침 콘크리트 균열 | 0.1 | 0.1 | - | 0.10 | m | 1 | b | 0.10 |

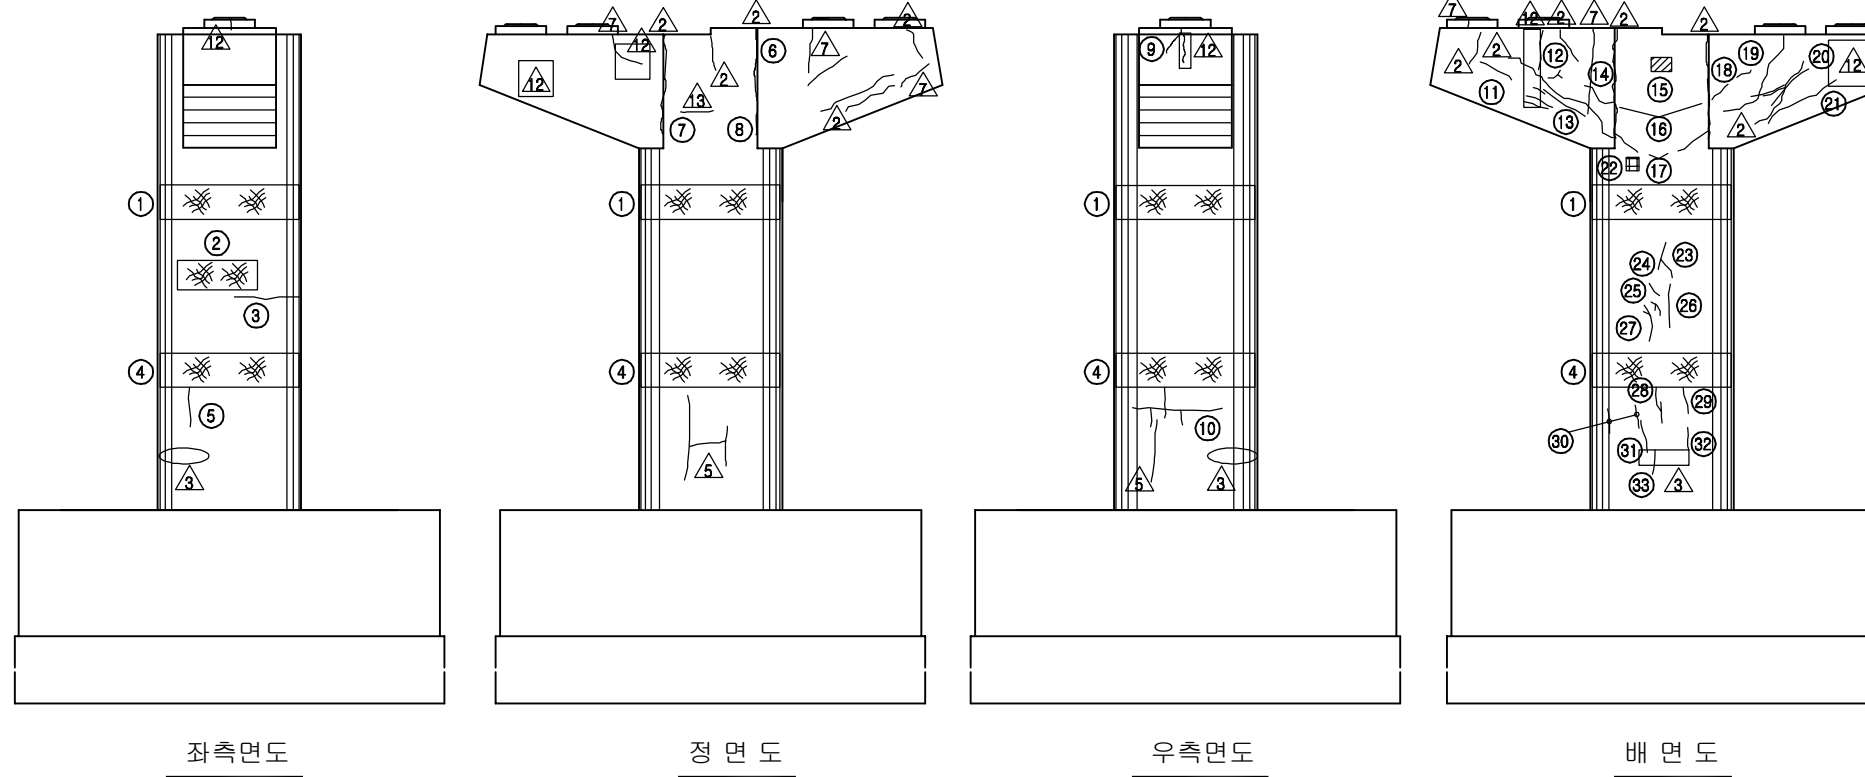
| 도면번호 | 053 |

ID : 소감천교(부산) - 교각 - P4

| 번호 | 신(N)<br>구(P) | 손상내용 | 손상현황 | | | | | | 결함<br>상태 | 손상<br>물량 | 비고 |
|---|---|---|---|---|---|---|---|---|---|---|---|
| 1 | 구 | 받침 물탈 균열 | 0.1 | 0.1 | - | 0.10 | m | 2 | b | 0.20 | |
| 2 | 구 | 망상균열 | - | 10.7 | 8.4 | 89.88 | m <sup>2</sup> | 1 | b | 89.88 | |
| 3 | 구 | 망상균열 | - | 10.7 | 1.2 | 12.84 | m <sup>2</sup> | 1 | b | 12.84 | |
| 9 | 구 | 균열 | 0.2 | 2.7 | - | 2.70 | m | 1 | b | 2.70 | |

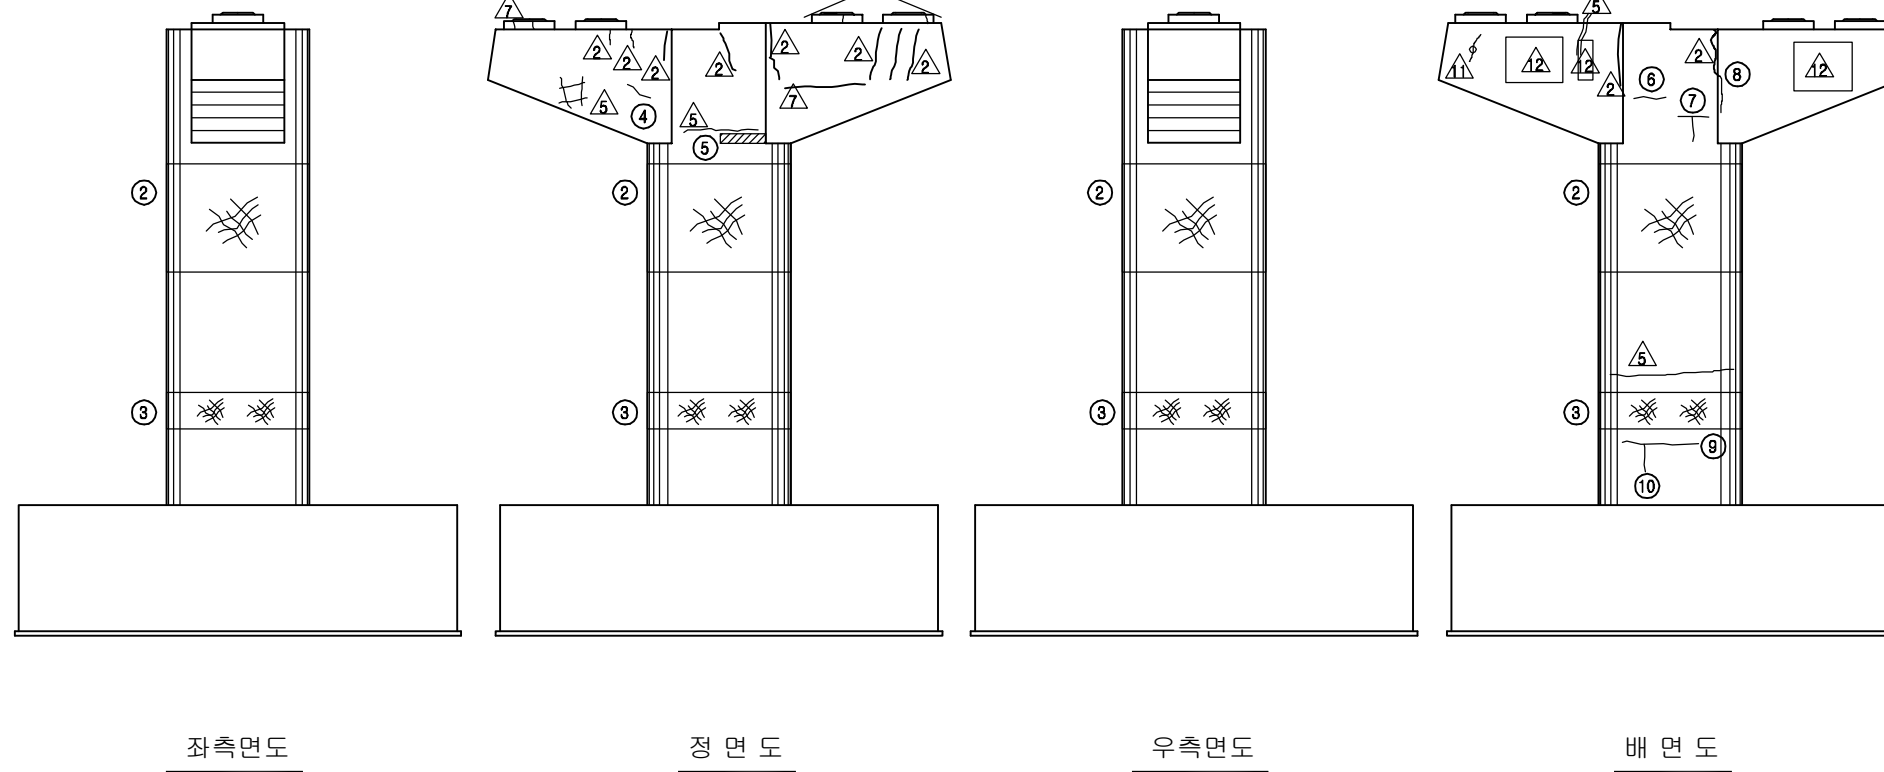
| 도면번호 | 054 |

ID : 소감천교(부산) - 교각 - P5

| 번호 | 신(N)<br>구(P) | 손상내용 | 손상현황 | | | | | 결함<br>상태 | 손상<br>물량 | 비고 |
|---|---|---|---|---|---|---|---|---|---|---|
| 1 | 구 | 균열 | 0.3 | 1.2 | - | 1.20 | m | 1 | b | 1.20 |
| 2 | 구 | 시공이음 균열 | 0.3 | 10.7 | - | 10.70 | m | 1 | c | 10.70 |
| 4 | 구 | 망상균열 | - | 10.7 | 9.6 | 102.72 | m <sup>2</sup> | 1 | b | 102.72 |
| 5 | 구 | 시공이음 균열 | 0.3 | 10.7 | - | 10.70 | m | 1 | c | 10.70 |

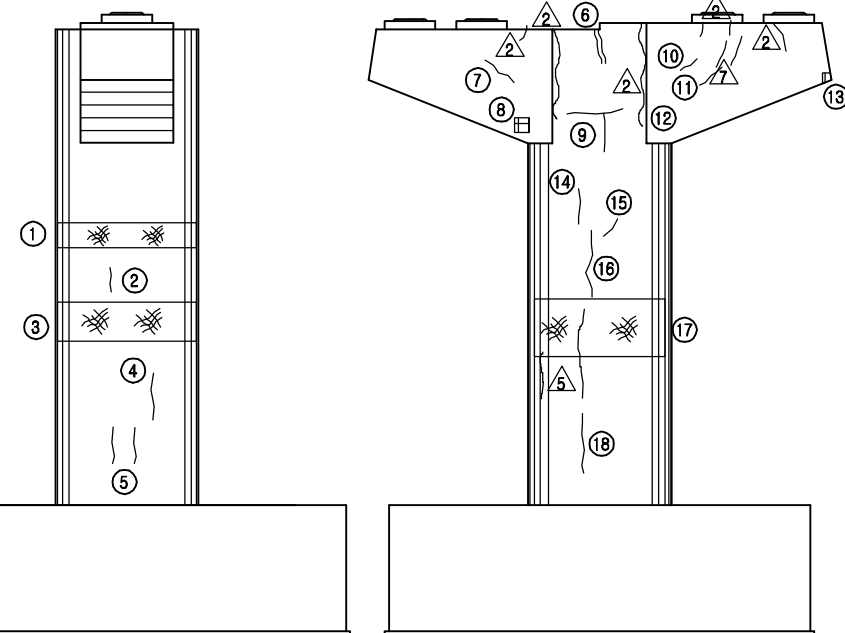
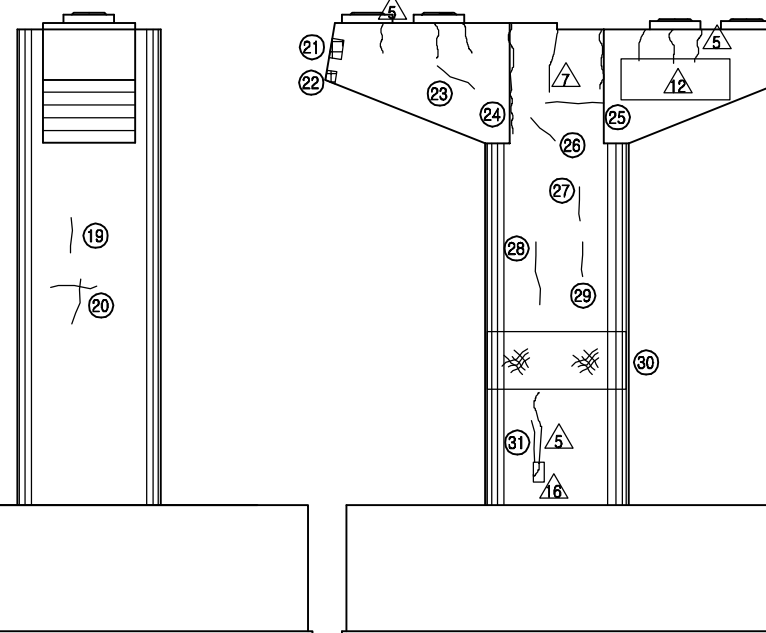
| 도면번호 | 055 |

ID : 소감천교(부산) - 교각 - P6

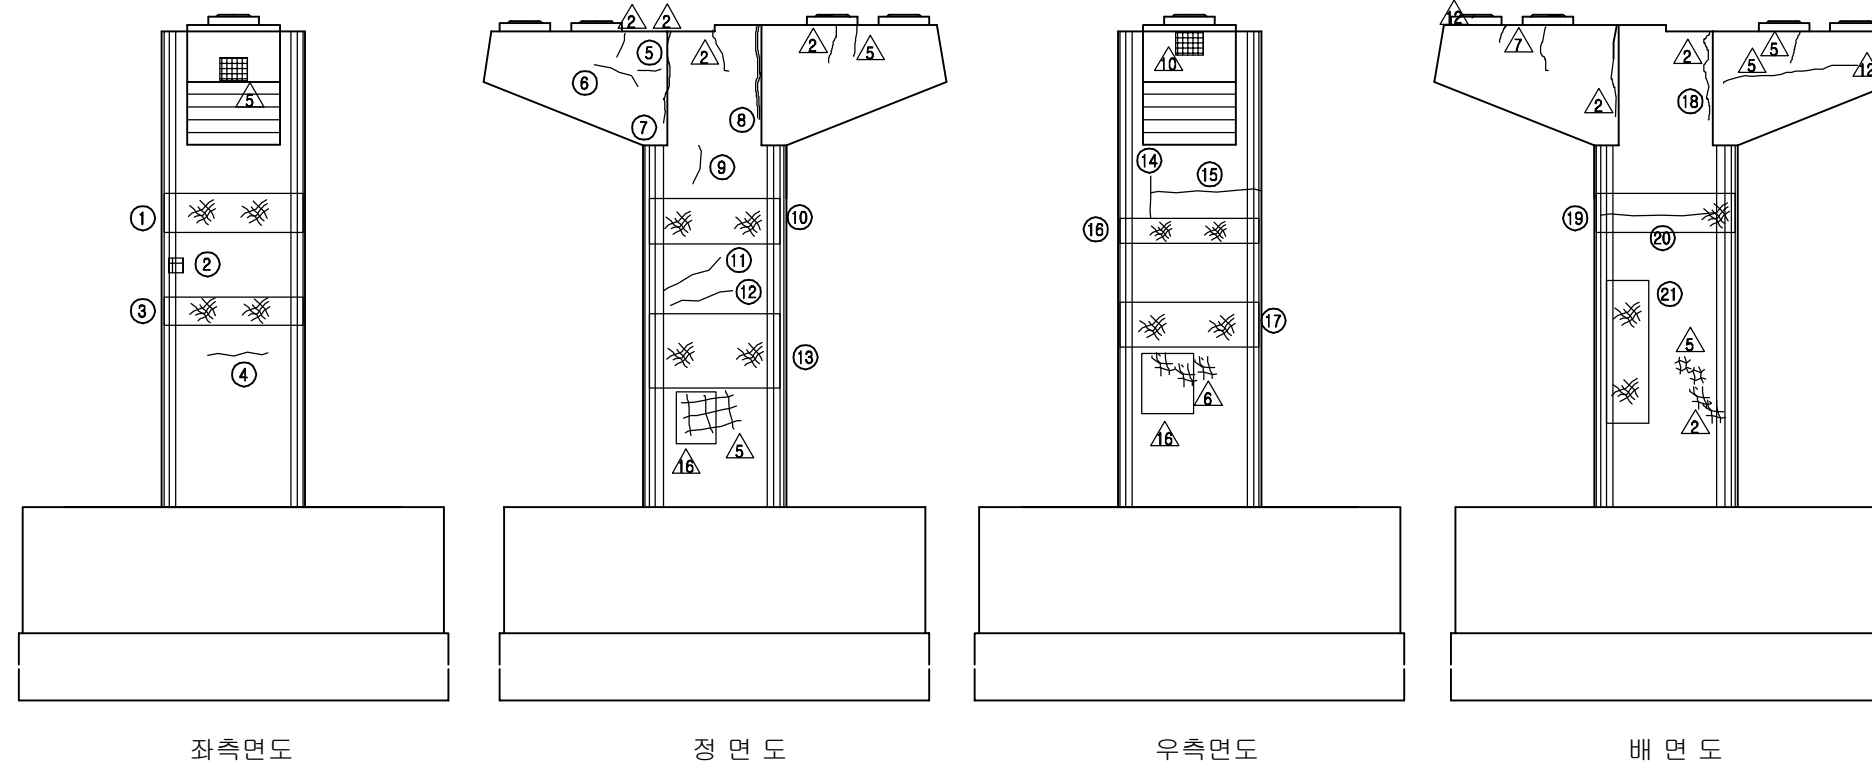
| 도면번호 | 056 |

ID : 소감천교(부산) - 교각 - P7
