### **3. 대포천교**

ID : 대포천교(대구) - 교면포장 - S1

| 용역명 | 2016년 상반기 시설물 정기점검 용역 |

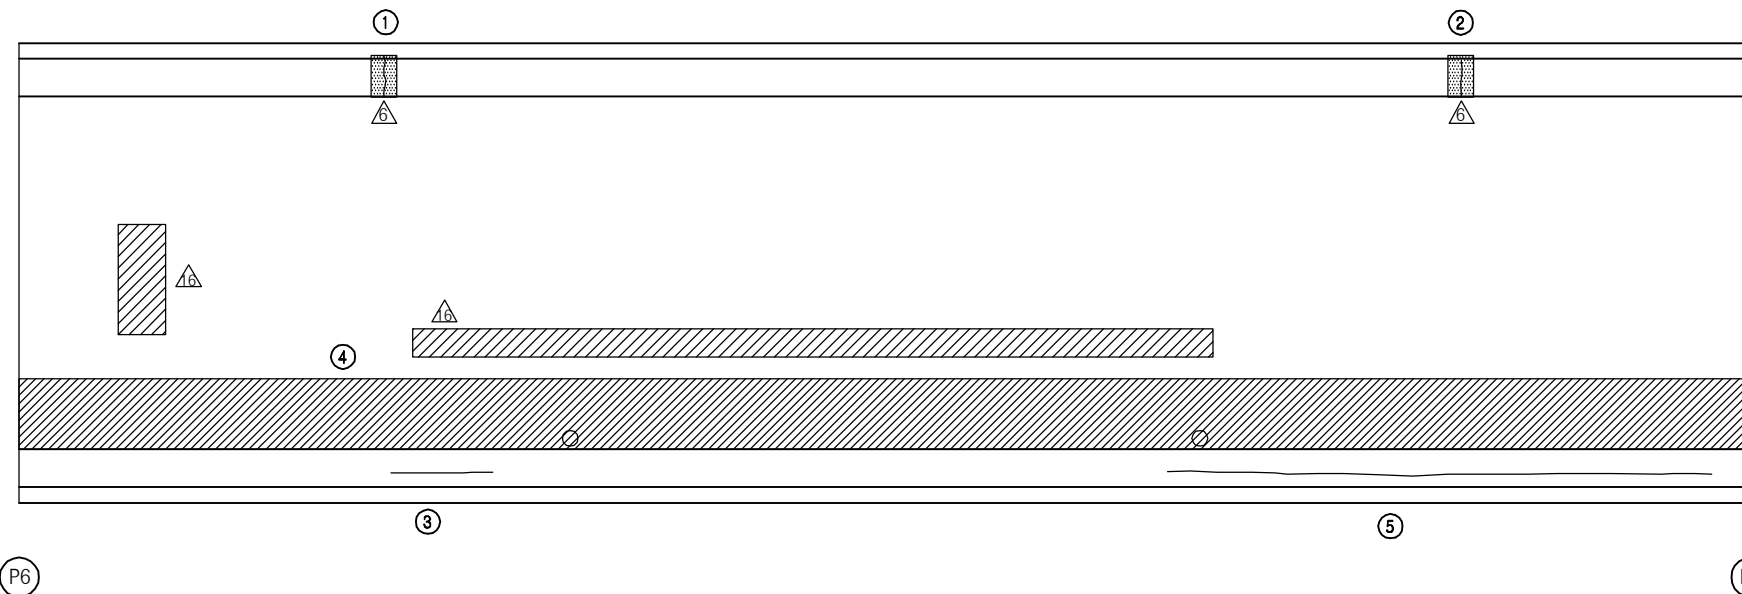
| 번호 | 신(N)<br>구(P) | 손상내용 | 손상현황 | | | | | | 결함<br>상대 | 손상<br>물량 | 비고 |
|---|---|---|---|---|---|---|---|---|---|---|---|
| 1 | 구 | 보수부 균열부 백태 | 0.2 | 0.15 | - | 0.15 | m | 1 | b | 0.15 | |
| 2 | 구 | 보수부 균열부 백태 | 0.2 | 0.15 | - | 0.15 | m | 1 | b | 0.15 | |
| 3 | 구 | 균열 | 0.2 | 0.8 | - | 0.80 | m | 1 | b | 0.80 | |
| 5 | 구 | 보수부 재균열 | 0.1 | 10.0 | - | 10.00 | m | 1 | b | 10.00 | |

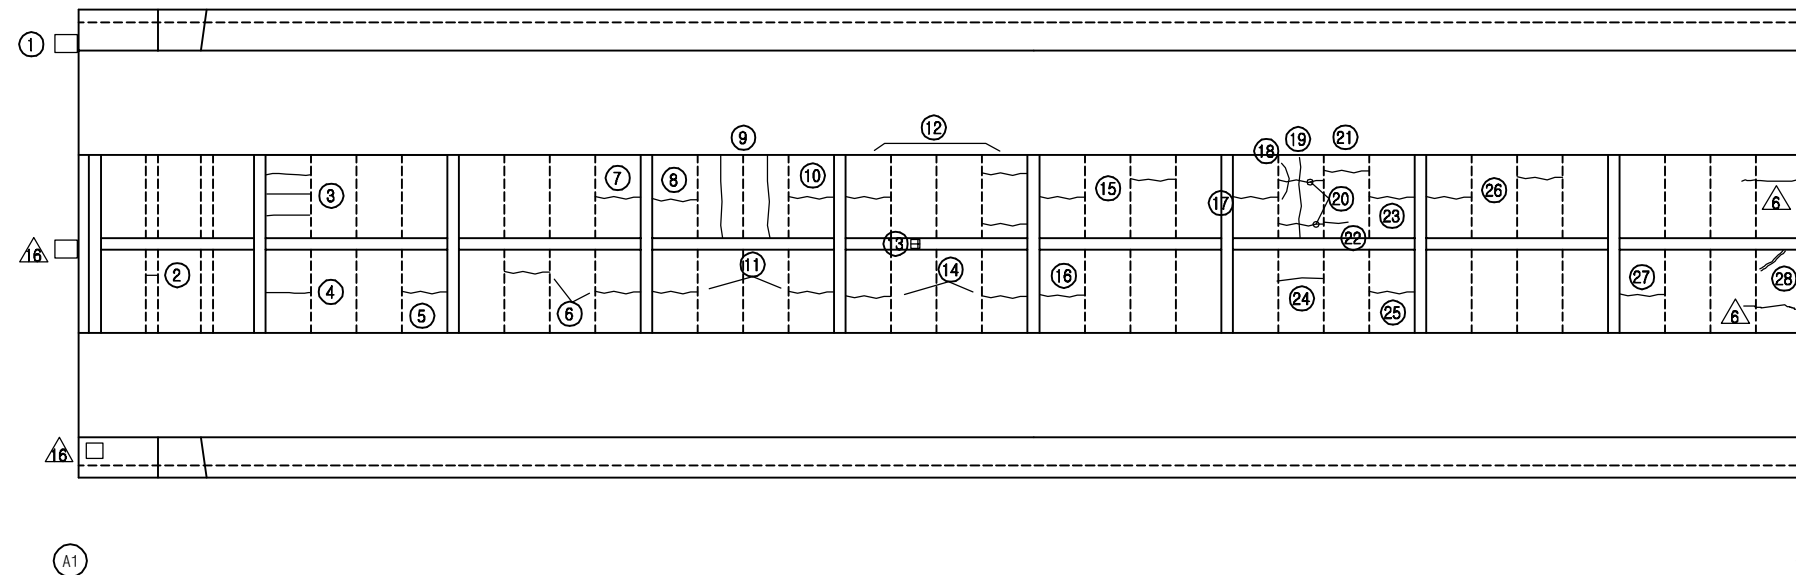
| 번호 | 신(N)<br>구(P) | 손상내용 | 손상현황 | | | | | | 결함<br>상태 | 손상<br>물량 | 비고 |
|---|---|---|---|---|---|---|---|---|---|---|---|
| 2 | 구 | 균열 | 0.1 | 0.4 | - | 0.40 | m | 1 | b | 0.40 | |
| 3 | 구 | 균열 | 0.1 | 1.2 | - | 1.20 | m | 3 | b | 3.60 | |
| 28 | 구 | 보수부 재균열 | 0.2 | 0.6 | - | 0.60 | m | 1 | b | 0.60 | |

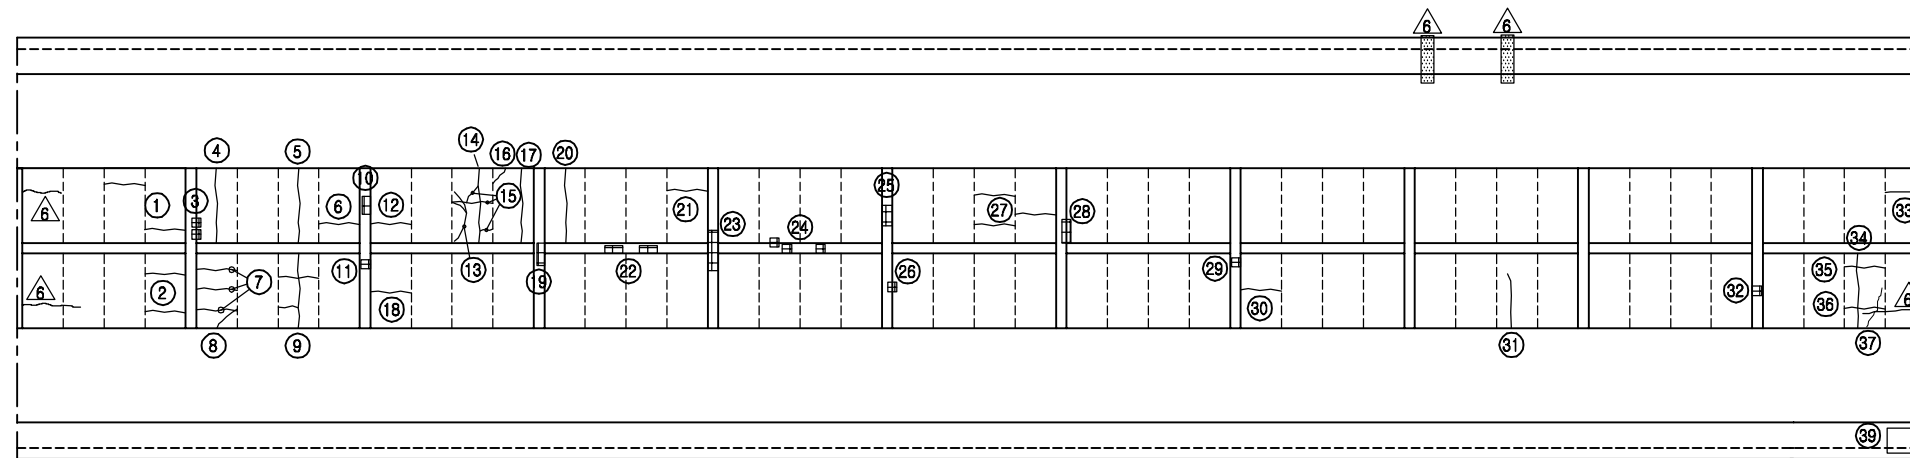
P1

| 번호 | 신(N)<br>구(P) | 손상내용 | 손상현황 | | | | | | 결함<br>상태 | 손상<br>물량 | 비고 |
|---|---|---|---|---|---|---|---|---|---|---|---|
| 1 | 구 | 균열 | 0.1 | 1.2 | - | 1.20 | m | 2 | b | 2.40 | |
| 2 | 구 | 균열 | 0.1 | 1.2 | - | 1.20 | m | 2 | b | 2.40 | |
| 4 | 구 | 균열 | 0.2 | 2.2 | - | 2.20 | m | 1 | b | 2.20 | |
| 5 | 구 | 균열 | 0.1 | 2.2 | - | 2.20 | m | 1 | b | 2.20 | |
| 6 | 구 | 균열 | 0.1 | 1.2 | - | 1.20 | m | 1 | b | 1.20 | |

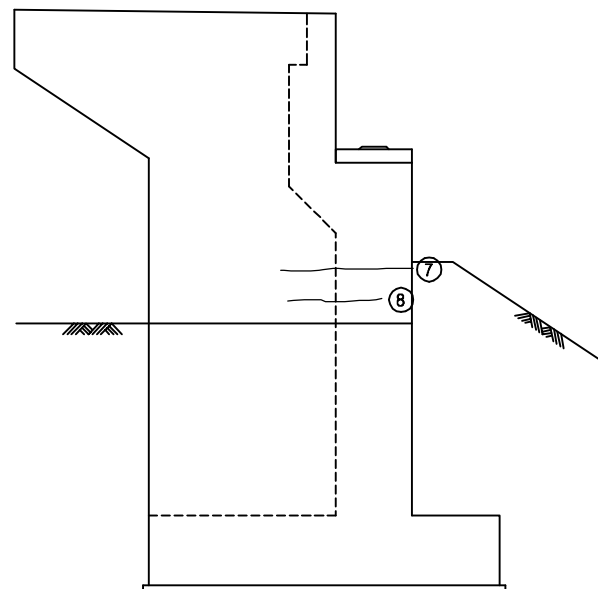
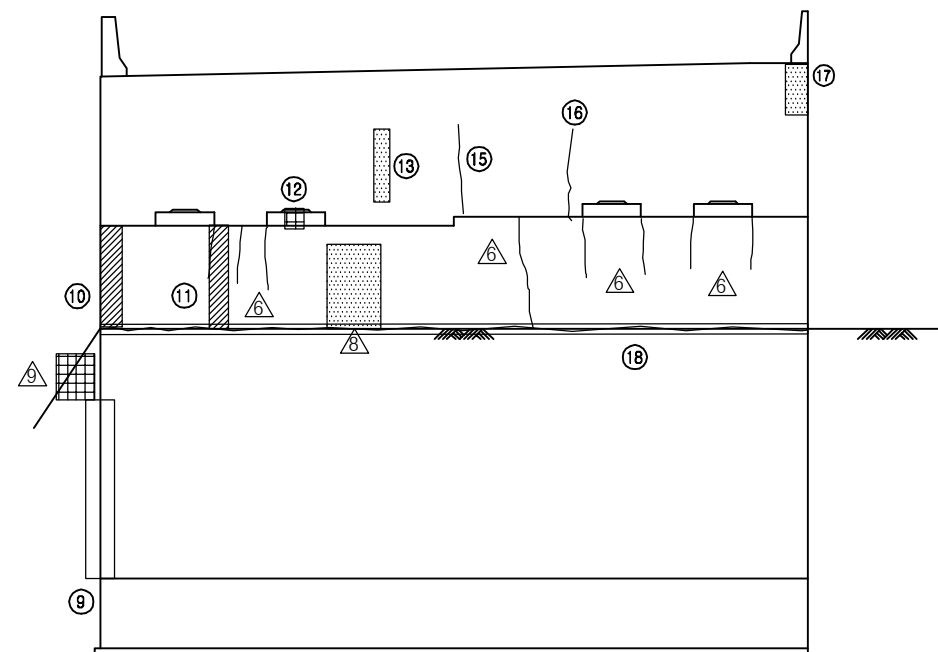
정 면 도

| 번호 | 신(N)<br>구(P) | 손상내용 | 손상현황 | | | | | 결함<br>상태 | 손상<br>물량 | 비고 |
|---|---|---|---|---|---|---|---|---|---|---|
| 7 | 구 | 균열 | 0.1 | 2.5 | - | 2.50 | m | 1 | b | 2.50 |
| 8 | 구 | 균열 | 0.1 | 1.0 | - | 1.00 | m | 1 | b | 1.00 |
| 10 | 구 | 누수오염 | - | 0.4 | 1.5 | 0.60 | m <sup>2</sup> | 1 | b | 0.60 |
| 11 | 구 | 누수오염 | - | 0.3 | 1.5 | 0.45 | m <sup>2</sup> | 1 | b | 0.45 |
| 15 | 구 | 균열 | 0.2 | 2.0 | - | 2.00 | m | 1 | b | 2.00 |
| 16 | 구 | 균열 | 0.2 | 2.0 | - | 2.00 | m | 1 | b | 2.00 |
| 17 | 구 | 누수오염/백태 | - | 0.5 | 1.0 | 0.50 | m <sup>2</sup> | 1 | b | 0.50 |

※ 신축이음부 이상을 발생.

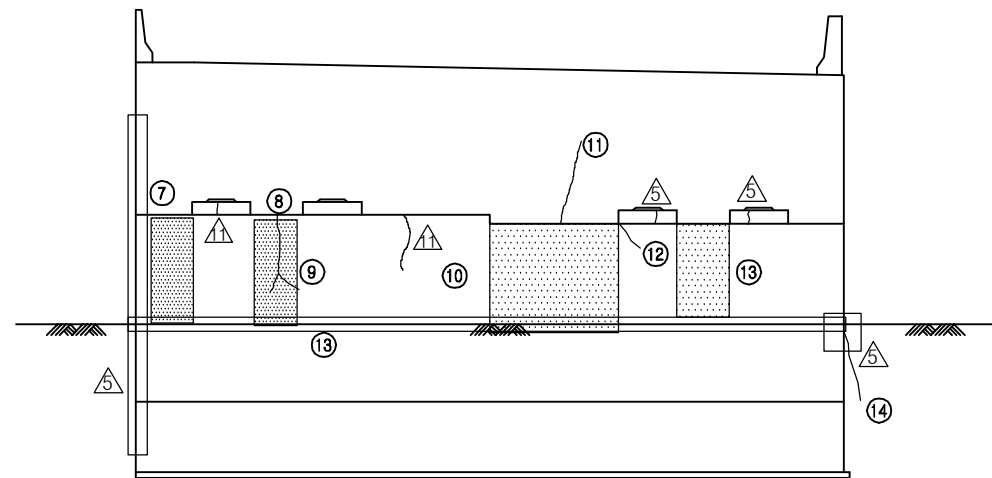
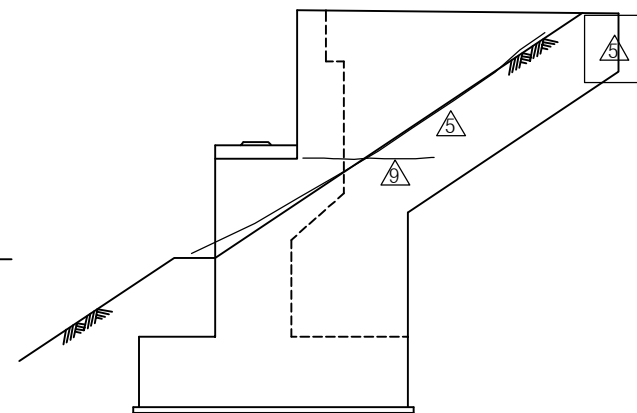
ID : 대포천교(대구) - 교대 - A2

| 번호 | 신(N)<br>구(P) | 손상내용 | 손상현황 | | | | | | 결함<br>상태 | 손상<br>물량 | 비고 |
|---|---|---|---|---|---|---|---|---|---|---|---|
| 7 | 구 | 누수오염 | - | 0.5 | 1.0 | 0.50 | m <sup>2</sup> | 1 | b | 0.50 | |
| 8 | 구 | 누수오염 | - | 0.5 | 1.0 | 0.50 | m <sup>2</sup> | 1 | b | 0.50 | |
| 9 | 구 | 균열 | 0.1 | 1.5 | - | 1.50 | m | 1 | b | 1.50 | |
| 10 | 구 | 누수오염 | - | 1.2 | 2.0 | 2.40 | m <sup>2</sup> | 1 | b | 2.40 | |
| 11 | 구 | 균열 | 0.3 | 1.0 | - | 1.00 | m | 1 | c | 1.00 | |
| 12 | 구 | 균열 | 0.1 | 0.3 | - | 0.30 | m | 1 | b | 0.30 | |
| 13 | 구 | 누수오염 | - | 0.7 | 1.2 | 0.84 | m <sup>2</sup> | 1 | b | 0.84 | |

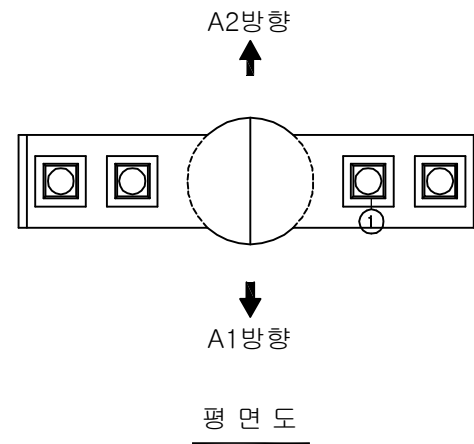
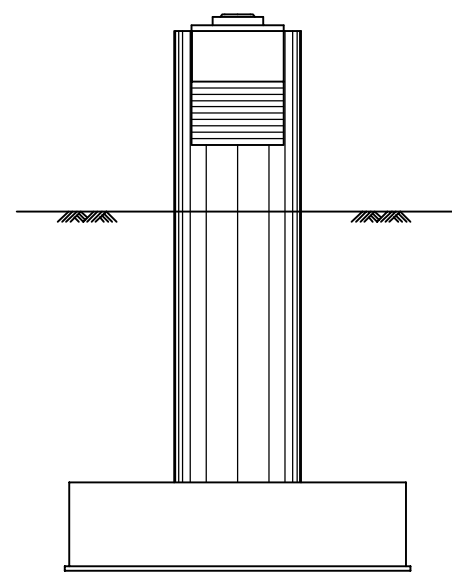
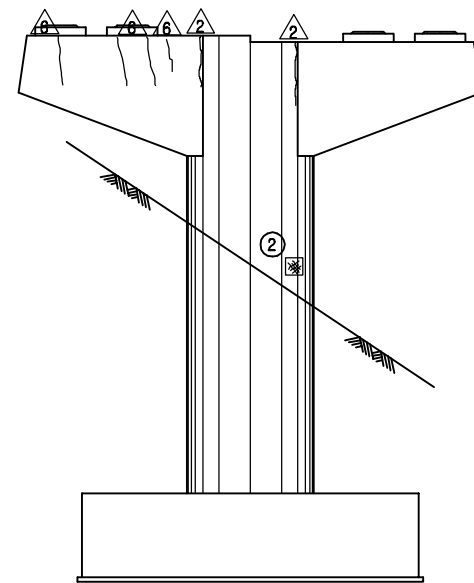
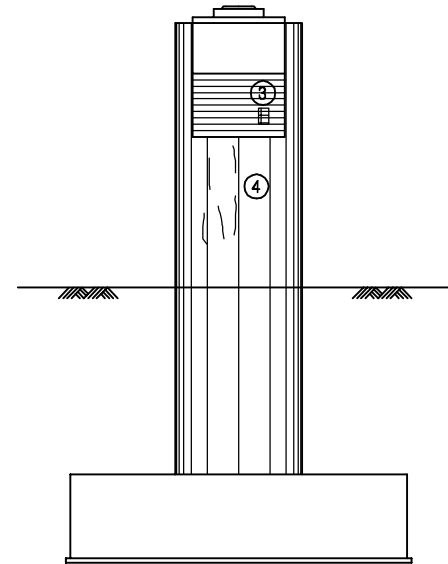
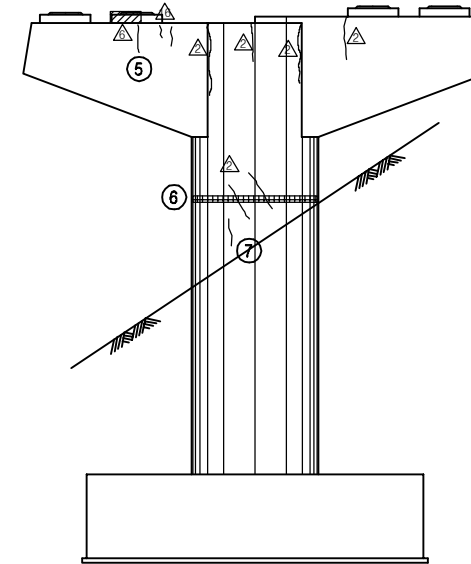
ID : 대포천교(대구) - 교각 - P1

| 번호 | 신(N)<br>구(P) | 손상내용 | 손상현황 | | | | | | 결함<br>상대 | 손상<br>물량 | 비고 |
|---|---|---|---|---|---|---|---|---|---|---|---|
| 1 | 구 | 받침 콘크리트 균열 | 0.1 | 0.3 | - | 0.30 | m | 1 | b | 0.30 | |
| 2 | 구 | 양상균열 | - | 1.0 | 0.7 | 0.70 | m <sup>2</sup> | 1 | b | 0.70 | |
| 4 | 구, 구 | 균열 | 0.1 | 0.8 | - | 0.80 | m | 5 | b | 4.00 | |
| 5 | 구 | 균열 | 0.1 | 0.6 | - | 0.60 | m | 1 | b | 0.60 | |
| 7 | 구 | 균열 | 0.1 | 0.6 | - | 0.60 | m | 1 | b | 0.60 | |

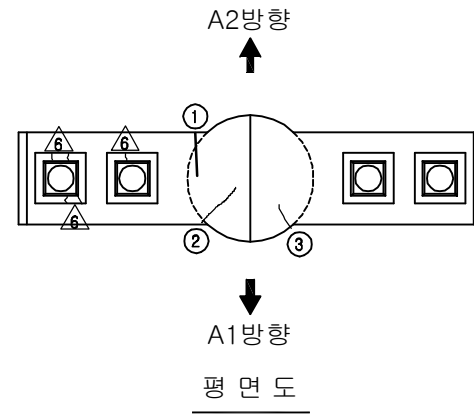
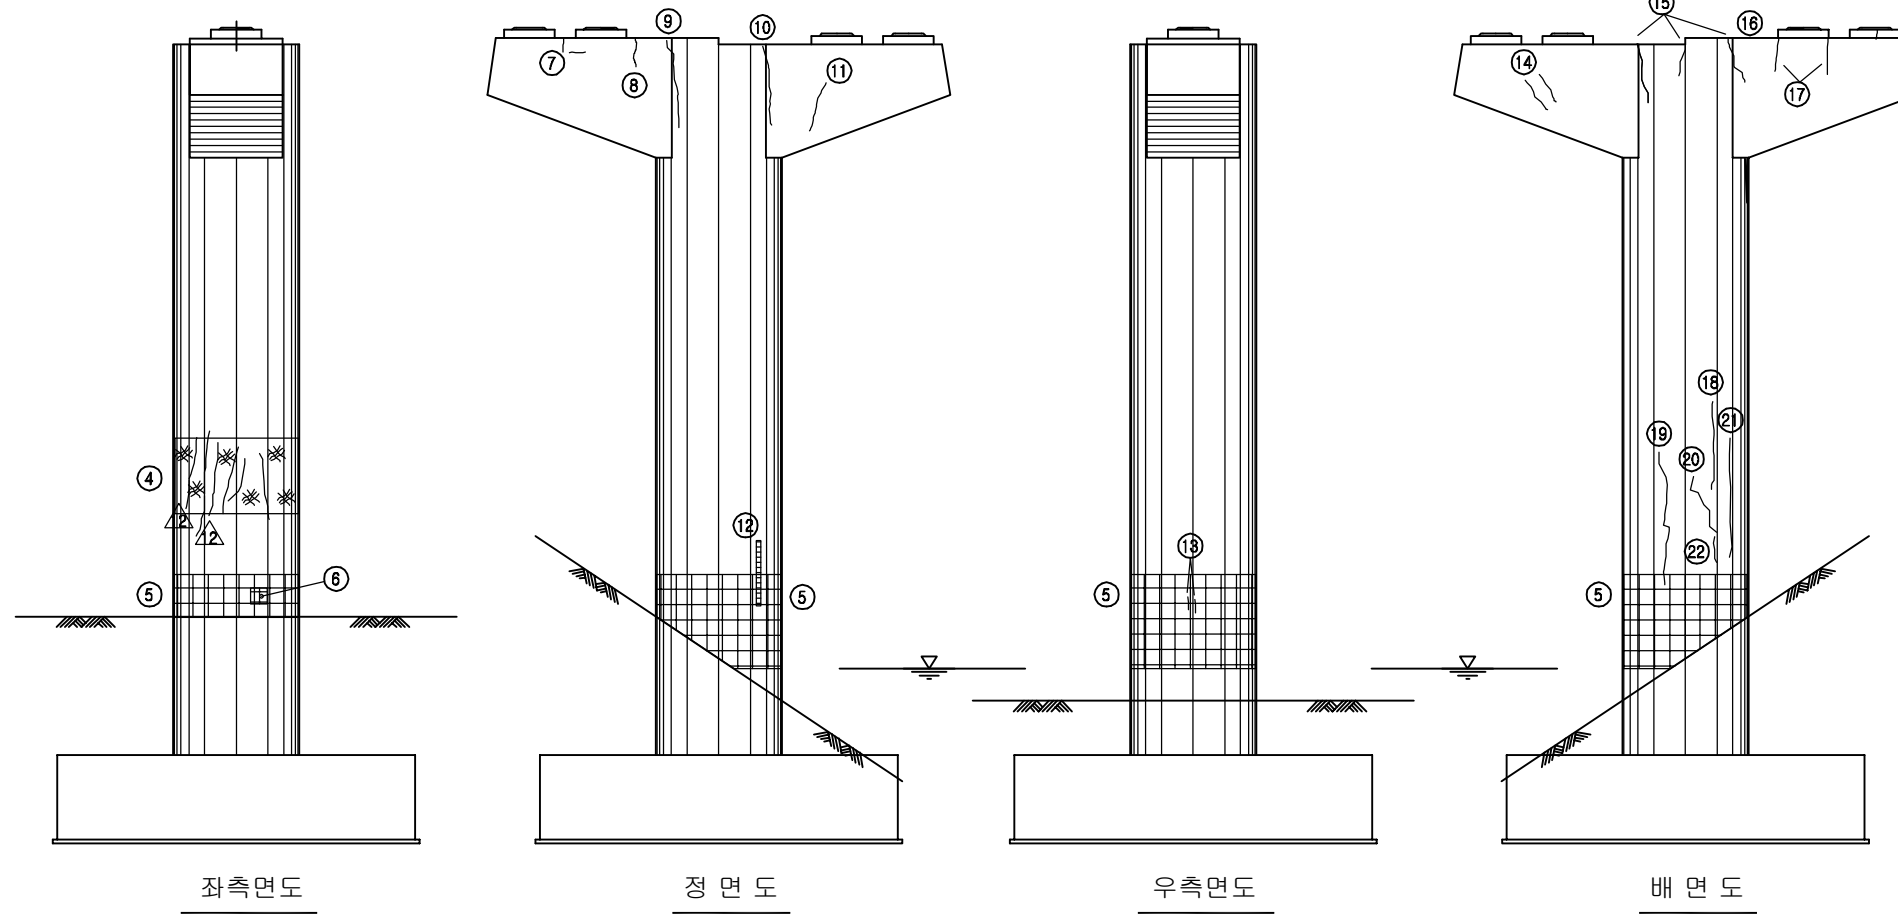
ID : 대포천교(대구) - 교각 - P2

| 번호 | 신(N)<br>구(P) | 손상내용 | 손상현황 | | | | | | 결함<br>상태 | 손상<br>물량 | 비고 |
|---|---|---|---|---|---|---|---|---|---|---|---|
| 1 | 구 | 균열 | 0.2 | 1.1 | - | 1.10 | m | 1 | b | 1.10 | |
| 2 | 구 | 균열 | 0.2 | 0.8 | - | 0.80 | m | 1 | b | 0.80 | |
| 3 | 구 | 균열 | 0.2 | 0.3 | - | 0.30 | m | 1 | b | 0.30 | |
| 4 | 구 | 망상균열 | - | 3.0 | 1.5 | 4.50 | m² | 1 | b | 4.50 | |
| 7 | 구 | 균열 | 0.1 | 0.3 | - | 0.30 | m | 2 | b | 0.60 | |
| 8 | 구 | 균열 | 0.1 | 0.2 | - | 0.20 | m | 1 | b | 0.20 | |
| 9 | 구 | 균열 | 0.2 | 2.0 | - | 2.00 | m | 1 | b | 2.00 | |
| 10 | 구 | 균열 | 0.2 | 2.0 | - | 2.00 | m | 1 | b | 2.00 | |
| 11 | 구 | 균열 | 0.1 | 1.5 | - | 1.50 | m | 1 | b | 1.50 | |
| 13 | 구 | 균열 | 0.1 | 0.3 | - | 0.30 | m | 1 | b | 0.30 | |
| 14 | 구 | 균열 | 0.1 | 0.6 | - | 0.60 | m | 2 | b | 1.20 | |
| 15 | 구 | 균열 | 0.1 | 3.7 | - | 3.70 | m | 1 | b | 3.70 | |
| 16 | 구 | 균열 | 0.2 | 1.1 | - | 1.10 | m | 1 | b | 1.10 | |
| 17 | 구 | 균열 | 0.1 | 0.9 | - | 0.90 | m | 2 | b | 1.80 | |
| 18 | 구 | 균열 | 0.1 | 2.5 | - | 2.50 | m | 1 | b | 2.50 | |
| 19 | 구 | 균열 | 0.1 | 3.0 | - | 3.00 | m | 1 | b | 3.00 | |
| 20 | 구 | 균열 | 0.1 | 1.5 | - | 1.50 | m | 1 | b | 1.50 | |
| 21 | 구 | 균열 | 0.2 | 3.6 | - | 3.60 | m | 1 | b | 3.60 | |
| 22 | 구 | 균열 | 0.2 | 0.7 | - | 0.70 | m | 1 | b | 0.70 | |

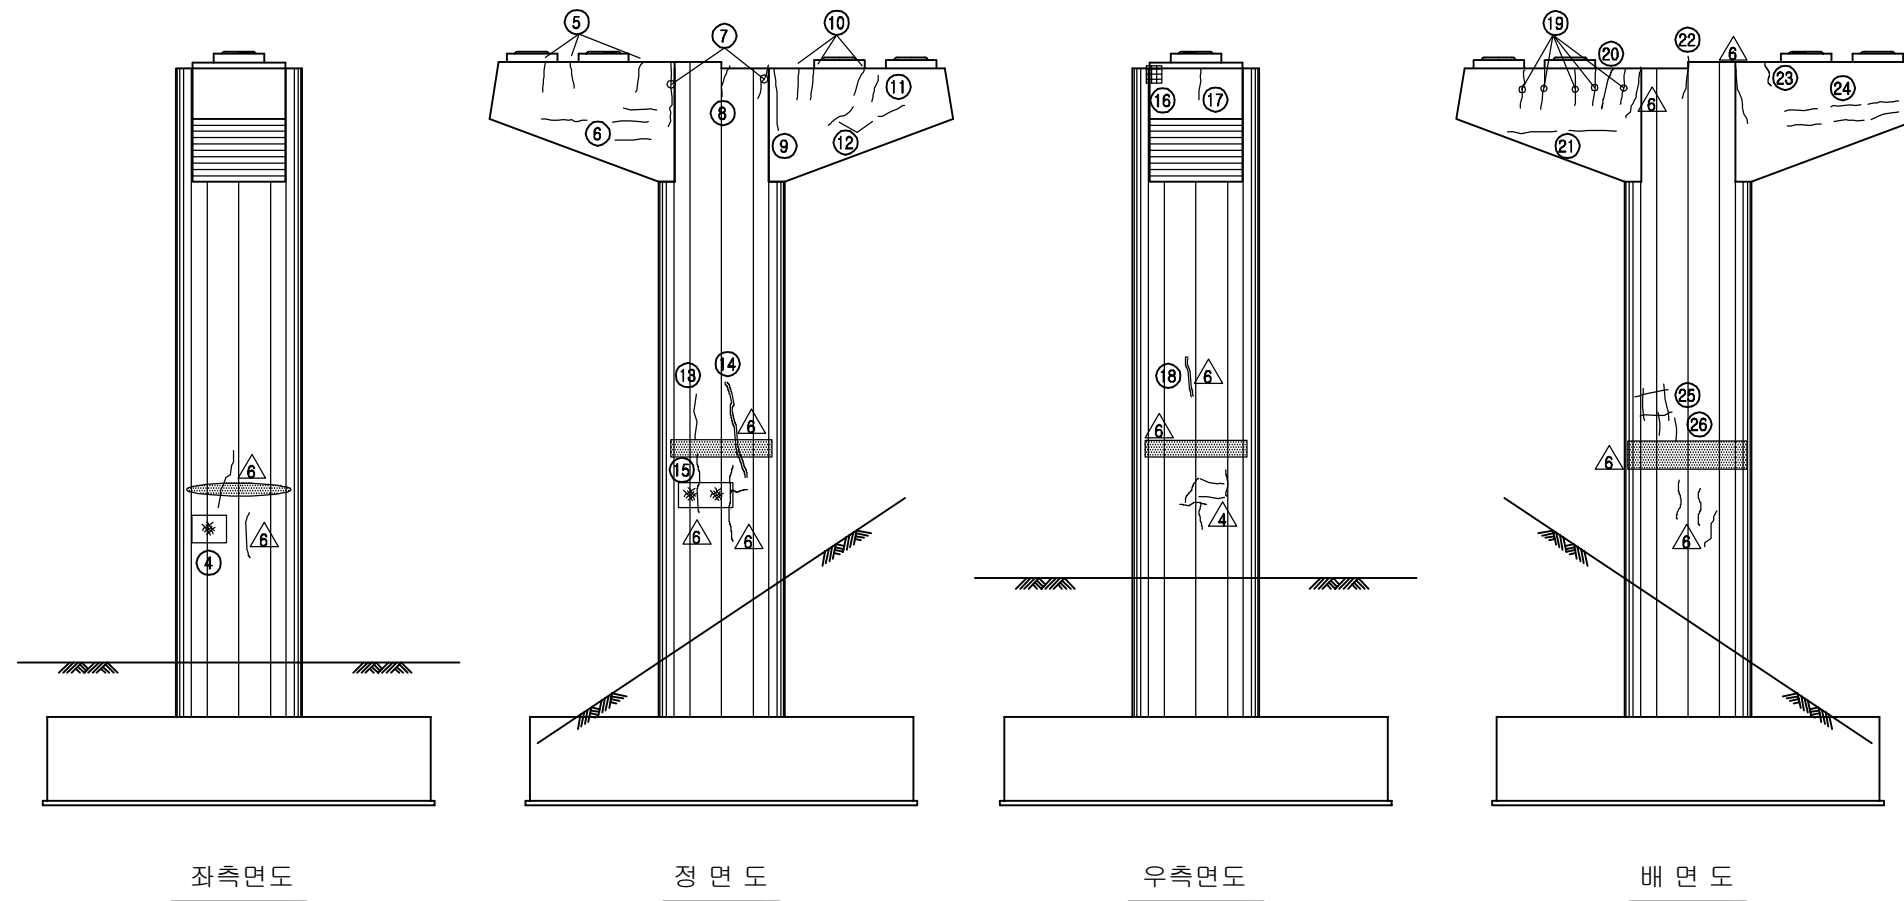
| 번호 | 신(N)<br>구(P) | 손상내용 | 손상현황 | | | | | | 결함<br>상태 | 손상<br>물량 | 비고 |
|---|---|---|---|---|---|---|---|---|---|---|---|
| 1 | 구 | 받침 몰탈 균열 | 0.1 | 1.6 | - | 1.60 | m | 1 | b | 1.60 | |
| 2 | 구 | 받침 콘크리트 균열 | 0.1 | 0.2 | - | 0.20 | m | 1 | b | 0.20 | |
| 3 | 구 | 받침 콘크리트 균열 | 0.1 | 0.2 | - | 0.20 | m | 1 | b | 0.20 | |
| 4 | 구 | 망상균열 | - | 1.3 | 1.1 | 1.43 | m <sup>2</sup> | 1 | b | 1.43 | |
| 5 | 구 | 균열 | 0.1 | 0.6 | - | 0.60 | m | 3 | b | 1.80 | |
| 6 | 구 | 균열 | 0.1 | 1.0 | - | 1.00 | m | 4 | b | 4.00 | |
| 7 | 구 | 균열 | 0.1 | 1.5 | - | 1.50 | m | 2 | b | 3.00 | |
| 8 | 구 | 균열 | 0.1 | 0.7 | - | 0.70 | m | 1 | b | 0.70 | |
| 9 | 구 | 균열 | 0.2 | 2.0 | - | 2.00 | m | 1 | b | 2.00 | |
| 10 | 구 | 균열 | 0.2 | 0.6 | - | 0.60 | m | 3 | b | 1.80 | |
| 11 | 구 | 균열 | 0.1 | 0.3 | - | 0.30 | m | 1 | b | 0.30 | |
| 12 | 구 | 균열 | 0.1 | 0.6 | - | 0.60 | m | 2 | b | 1.20 | |
| 13 | 구 | 균열 | 0.1 | 1.2 | - | 1.20 | m | 1 | b | 1.20 | |
| 14 | 구 | 보수부 재균열 | 0.1 | 2.0 | - | 2.00 | m | 1 | b | 2.00 | |
| 15 | 구 | 망상균열 | - | 1.3 | 2.0 | 2.60 | m <sup>2</sup> | 1 | b | 2.60 | |
| 17 | 구 | 균열 | 0.1 | 0.5 | - | 0.50 | m | 1 | b | 0.50 | |
| 18 | 구 | 보수부 재균열 | 0.1 | 1.0 | - | 1.00 | m | 1 | b | 1.00 | |
| 19 | 구 | 균열 | 0.1 | 0.6 | - | 0.60 | m | 5 | b | 3.00 | |
| 20 | 구 | 균열 | 0.1 | 0.5 | - | 0.50 | m | 1 | b | 0.50 | |
| 21 | 구 | 균열 | 0.1 | 1.0 | - | 1.00 | m | 2 | b | 2.00 | |
| 22 | 구 | 균열 | 0.1 | 0.7 | - | 0.70 | m | 1 | b | 0.70 | |
| 23 | 구 | 균열 | 0.1 | 0.2 | - | 0.20 | m | 1 | b | 0.20 | |
| 24 | 구 | 균열 | 0.1 | 0.6 | - | 0.60 | m | 6 | b | 3.60 | |
| 25 | 구 | 균열 | 0.1 | 1.0 | - | 1.00 | m | 4 | b | 4.00 | |
| 26 | 구 | 균열 | 0.1 | 1.0 | - | 1.00 | m | 2 | b | 2.00 | |

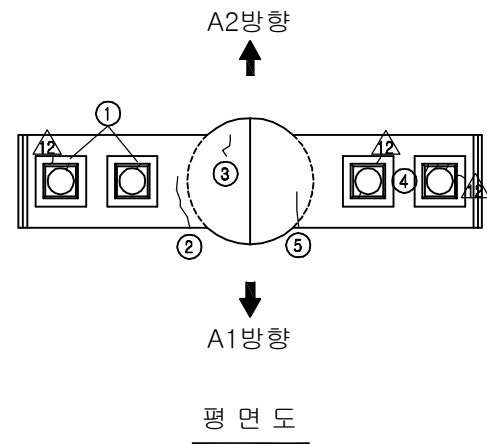
ID : 대포천교(대구) - 교각 - P4

| 번호 | 신(N)<br>구(P) | 손상내용 | 손상현황 | | | | | | 결함<br>상태 | 손상<br>물량 | 비고 |
|---|---|---|---|---|---|---|---|---|---|---|---|
| 1 | 구 | 받침 몰탈 균열 | 0.1 | 0.2 | - | 0.20 | m | 2 | b | 0.40 | |
| 2 | 구 | 균열 | 0.2 | 2.0 | - | 2.00 | m | 1 | b | 2.00 | |
| 3 | 구 | 균열 | 0.2 | 0.8 | - | 0.80 | m | 1 | b | 0.80 | |
| 4 | 구 | 받침 몰탈 균열 | 0.1 | 0.1 | - | 0.10 | m | 4 | b | 0.40 | |
| 5 | 구 | 균열 | 0.2 | 0.6 | - | 0.60 | m | 1 | b | 0.60 | |
| 6 | 구 | 균열 | 0.1 | 0.6 | - | 0.60 | m | 1 | b | 0.60 | |
| 7 | 구 | 균열 | 0.1 | 1.0 | - | 1.00 | m | 1 | b | 1.00 | |
| 8 | 구 | 균열 | 0.1 | 0.6 | - | 0.60 | m | 1 | b | 0.60 | |
| 9 | 구 | 보수부 재균열 | 0.2 | 0.6 | - | 0.60 | m | 1 | b | 0.60 | |
| 10 | 구 | 보수부 재균열 | 0.1 | 0.6 | - | 0.60 | m | 1 | b | 0.60 | |
| 11 | 구 | 균열 | 0.1 | 1.5 | - | 1.50 | m | 2 | b | 3.00 | |
| 12 | 구 | 보수부 재균열 | 0.2 | 0.6 | - | 0.60 | m | 1 | b | 0.60 | |
| 14 | 구 | 균열 | 0.1 | 0.5 | - | 0.50 | m | 1 | b | 0.50 | |

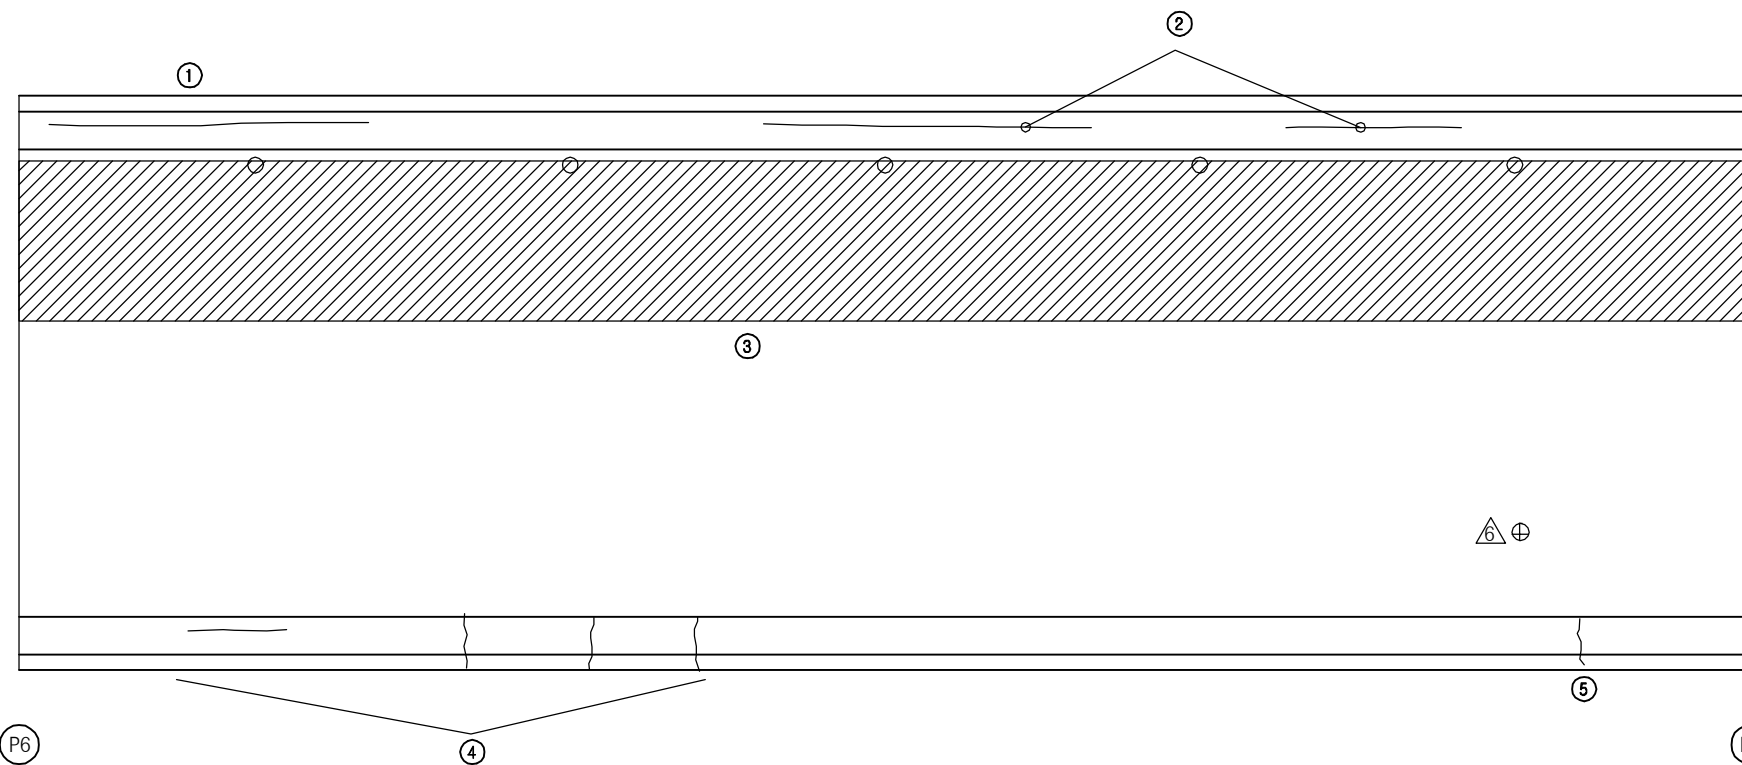
| 번호 | 신(N)<br>구(P) | 손상내용 | 손상현황 | | | | | | 결함<br>상대 | 손상<br>물량 | 비고 |
|---|---|---|---|---|---|---|---|---|---|---|---|
| 1 | 구 | 균열 | 0.2 | 3.0 | - | 3.00 | m | 1 | b | 3.00 | |
| 2 | 구 | 균열 | 0.2 | 4.0 | - | 4.00 | m | 1 | b | 4.00 | |
| 4 | 구 | 균열 | 0.2 | 1.0 | - | 1.00 | m | 4 | b | 4.00 | |
| 5 | 구 | 균열 | 0.2 | 0.7 | - | 0.70 | m | 1 | b | 0.70 | |

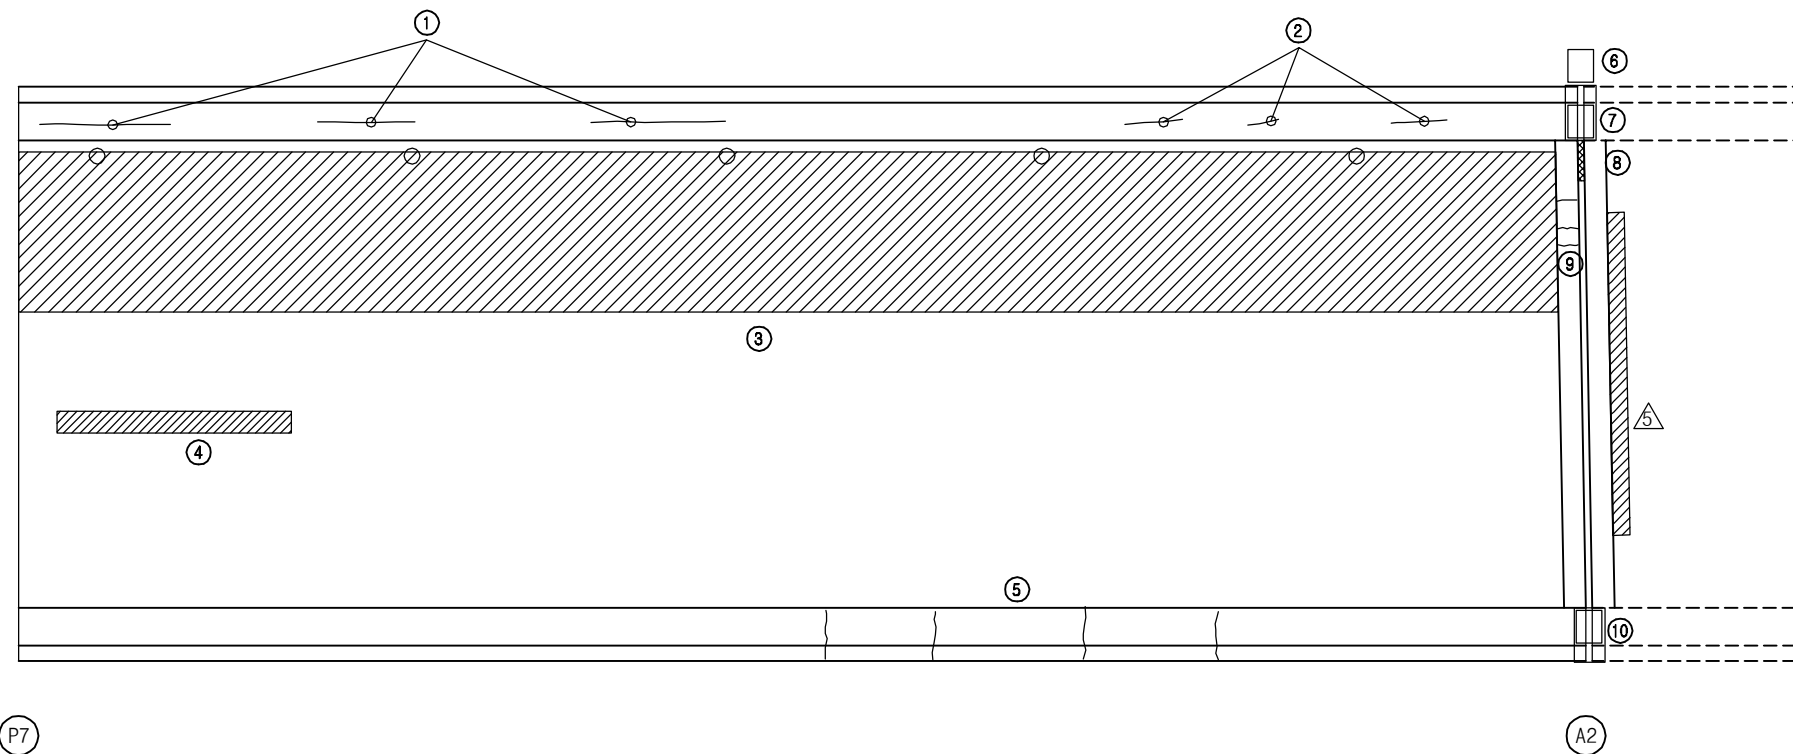
| 번호 | 신(N)<br>구(P) | 손상내용 | 손상현황 | | | | | | 결함<br>상대 | 손상<br>물량 | 비고 |
|---|---|---|---|---|---|---|---|---|---|---|---|
| 1 | 구 | 균열 | 0.2 | 3.0 | - | 3.00 | m | 1 | b | 3.00 | |
| 2 | 구 | 균열 | 0.1 | 0.6 | - | 0.60 | m | 3 | b | 1.80 | |
| 5 | 구 | 균열 | 0.1 | 4.0 | - | 4.00 | m | 1 | b | 4.00 | |
| 9 | 구 | 후타재 균열 | 0.1 | 0.4 | - | 0.40 | m | 3 | b | 1.20 | |

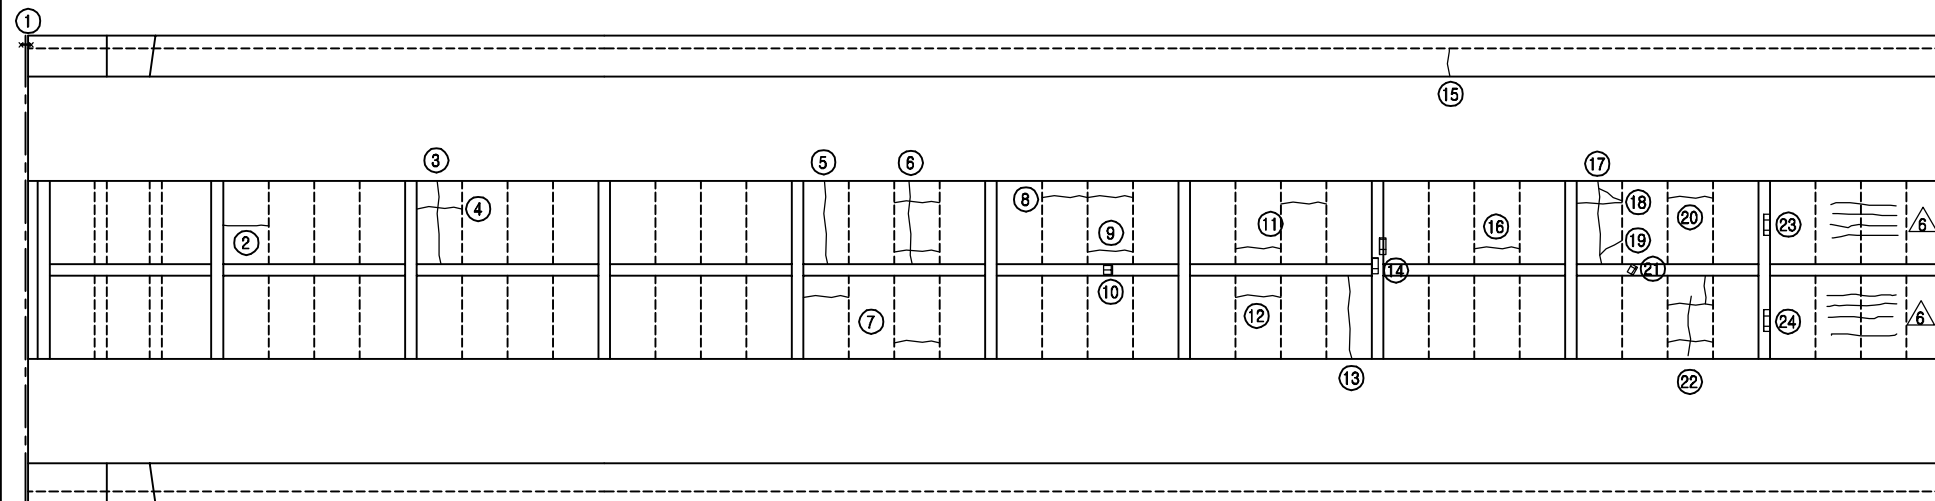
A1

| 번호 | 신(N)<br>구(P) | 손상내용 | 손상현황 | | | | | | 결함<br>상태 | 손상<br>물량 | 비고 |
|---|---|---|---|---|---|---|---|---|---|---|---|
| 2 | 구 | 균열 | 0.1 | 1.2 | - | 1.20 | m | 1 | b | 1.20 | |
| 3 | 구 | 균열 | 0.3 | 2.2 | - | 2.20 | m | 1 | c | 2.20 | |
| 4 | 구 | 균열 | 0.1 | 1.2 | - | 1.20 | m | 1 | b | 1.20 | |
| 5 | 구 | 균열 | 0.1 | 2.2 | - | 2.20 | m | 1 | b | 2.20 | |
| 6 | 구 | 균열 | 0.1 | 4.6 | - | 4.60 | m | 1 | b | 4.60 | |
| 7 | 구 | 균열 | 0.1 | 1.2 | - | 1.20 | m | 2 | b | 2.40 | |
| 8 | 구 | 균열 | 0.1 | 1.2 | - | 1.20 | m | 2 | b | 2.40 | |
| 9 | 구 | 균열 | 0.1 | 1.2 | - | 1.20 | m | 1 | b | 1.20 | |
| 11 | 구 | 균열 | 0.1 | 1.2 | - | 1.20 | m | 2 | b | 2.40 | |
| 12 | 구 | 균열 | 0.1 | 1.2 | - | 1.20 | m | 1 | b | 1.20 | |
| 13 | 구 | 균열 | 0.3 | 2.2 | - | 2.20 | m | 1 | c | 2.20 | |
| 15 | 구 | 균열 | 0.1 | 0.9 | - | 0.90 | m | 1 | b | 0.90 | |
| 16 | 구 | 균열 | 0.1 | 1.2 | - | 1.20 | m | 1 | b | 1.20 | |
| 17 | 구 | 균열 | 0.3 | 2.2 | - | 2.20 | m | 1 | c | 2.20 | |
| 18 | 구 | 균열 | 0.1 | 1.8 | - | 1.80 | m | 1 | b | 1.80 | |
| 19 | 구 | 균열 | 0.1 | 0.7 | - | 0.70 | m | 1 | b | 0.70 | |
| 20 | 구 | 균열 | 0.1 | 1.2 | - | 1.20 | m | 1 | b | 1.20 | |
| 22 | 구 | 균열 | 0.1 | 5.0 | - | 5.00 | m | 1 | b | 5.00 | |

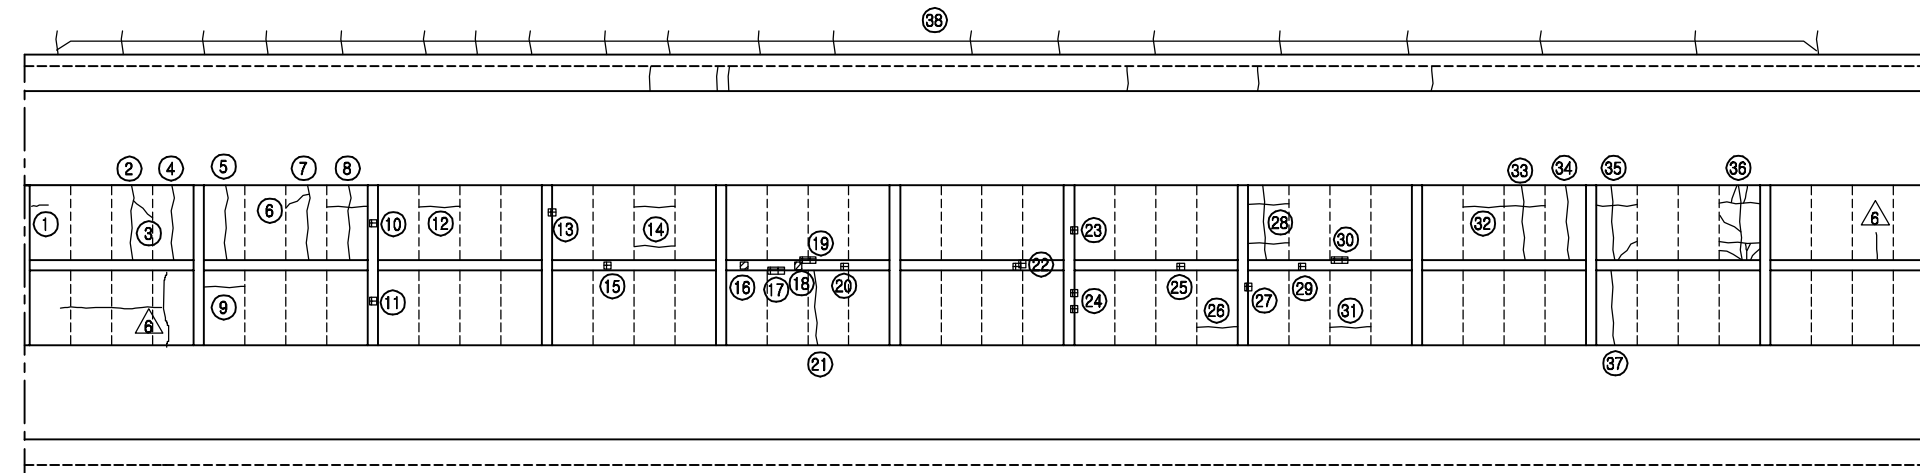
P1

| 번호 | 신(N)<br>구(P) | 손상내용 | 손상현황 | | | | | | 결함<br>상태 | 손상<br>물량 | 비고 |
|---|---|---|---|---|---|---|---|---|---|---|---|
| 1 | 구 | 균열 | 0.1 | 0.6 | - | 0.60 | m | 1 | b | 0.60 | |
| 2 | 구 | 균열 | 0.3 | 2.2 | - | 2.20 | m | 1 | c | 2.20 | |
| 3 | 구 | 균열 | 0.1 | 0.5 | - | 0.50 | m | 1 | b | 0.50 | |
| 4 | 구 | 균열 | 0.1 | 2.2 | - | 2.20 | m | 1 | b | 2.20 | |
| 5 | 구 | 균열 | 0.1 | 2.2 | - | 2.20 | m | 1 | b | 2.20 | |
| 6 | 구 | 균열 | 0.1 | 0.6 | - | 0.60 | m | 1 | b | 0.60 | |
| 7 | 구 | 균열 | 0.3 | 2.2 | - | 2.20 | m | 1 | c | 2.20 | |
| 8 | 구 | 균열 | 0.1 | 3.4 | - | 3.40 | m | 1 | b | 3.40 | |
| 9 | 구 | 균열 | 0.1 | 1.2 | - | 1.20 | m | 1 | b | 1.20 | |
| 12 | 구 | 균열 | 0.1 | 1.2 | - | 1.20 | m | 1 | b | 1.20 | |
| 14 | 구 | 균열 | 0.1 | 1.2 | - | 1.20 | m | 2 | b | 2.40 | |
| 21 | 구 | 균열 | 0.1 | 2.2 | - | 2.20 | m | 1 | b | 2.20 | |
| 26 | 구 | 균열 | 0.1 | 1.2 | - | 1.20 | m | 1 | b | 1.20 | |
| 28 | 구 | 균열 | 0.1 | 3.6 | - | 3.60 | m | 1 | b | 3.60 | |
| 31 | 구 | 균열 | 0.1 | 1.2 | - | 1.20 | m | 1 | b | 1.20 | |
| 32 | 구 | 균열 | 0.1 | 1.2 | - | 1.20 | m | 2 | b | 2.40 | |
| 33 | 구 | 균열 | 0.1 | 2.2 | - | 2.20 | m | 1 | b | 2.20 | |
| 34 | 구 | 균열 | 0.1 | 2.2 | - | 2.20 | m | 1 | b | 2.20 | |
| 35 | 구 | 균열 | 0.1 | 4.0 | - | 4.00 | m | 1 | b | 4.00 | |
| 36 | 구 | 균열 | 0.2 | 8.4 | - | 8.40 | m | 1 | b | 8.40 | |
| 37 | 구 | 균열 | 0.1 | 2.2 | - | 2.20 | m | 1 | b | 2.20 | |
| 38 | 구,구 | 균열 | 0.1 | 0.9 | - | 0.90 | m | 6 | b | 5.40 | |

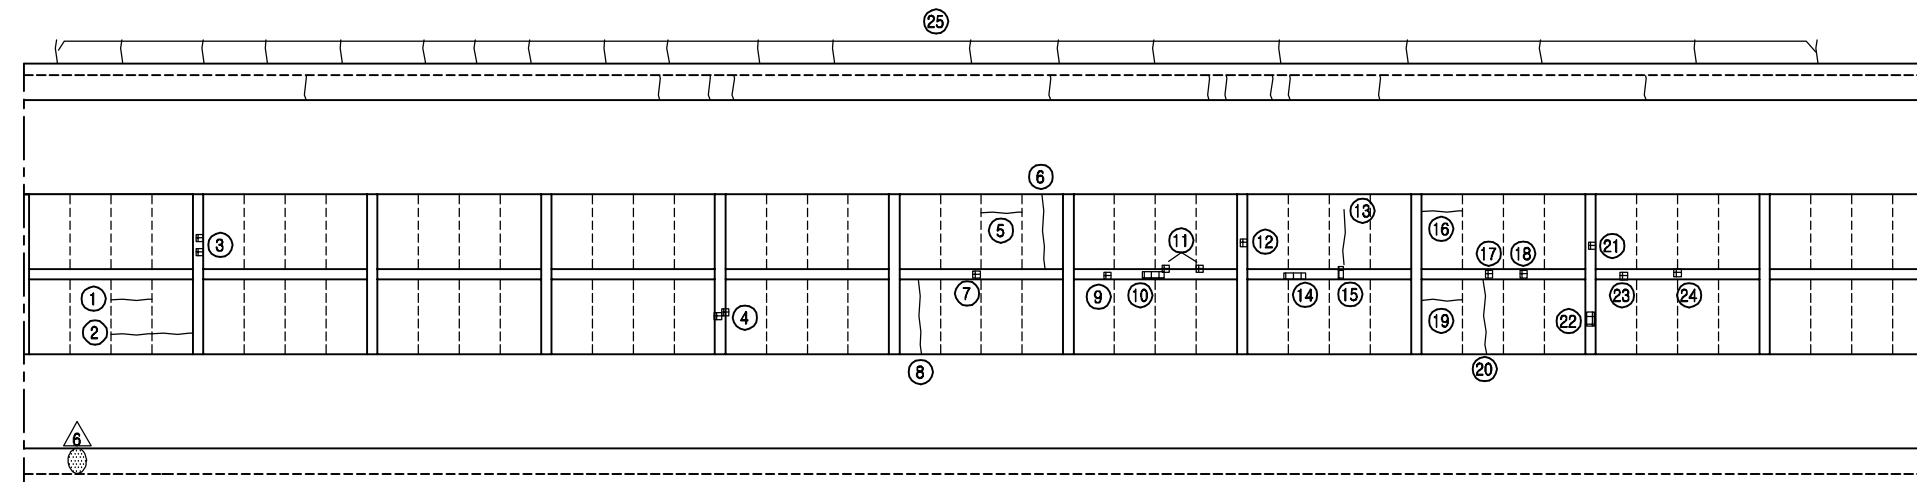
P2

| 번호 | 신(N)<br>구(P) | 손상내용 | 손상현황 | | | | | | 결함<br>상태 | 손상<br>물량 | 비고 |
|---|---|---|---|---|---|---|---|---|---|---|---|
| 1 | 구 | 균열 | 0.1 | 1.2 | - | 1.20 | m | 1 | b | 1.20 | |
| 2 | 구 | 균열 | 0.1 | 1.2 | - | 1.20 | m | 2 | b | 2.40 | |
| 5 | 구 | 균열 | 0.1 | 1.2 | - | 1.20 | m | 1 | b | 1.20 | |
| 6 | 구 | 균열 | 0.3 | 2.2 | - | 2.20 | m | 1 | c | 2.20 | |
| 8 | 구 | 균열 | 0.1 | 2.2 | - | 2.20 | m | 1 | b | 2.20 | |
| 13 | 구 | 균열 | 0.1 | 2.0 | - | 2.00 | m | 1 | b | 2.00 | |
| 16 | 구 | 균열 | 0.1 | 1.2 | - | 1.20 | m | 1 | b | 1.20 | |
| 19 | 구 | 균열 | 0.1 | 1.2 | - | 1.20 | m | 1 | b | 1.20 | |
| 20 | 구 | 균열 | 0.1 | 2.2 | - | 2.20 | m | 1 | b | 2.20 | |
| 25 | 구 | 균열 | 0.1 | 0.9 | - | 0.90 | m | 11 | b | 9.90 | |

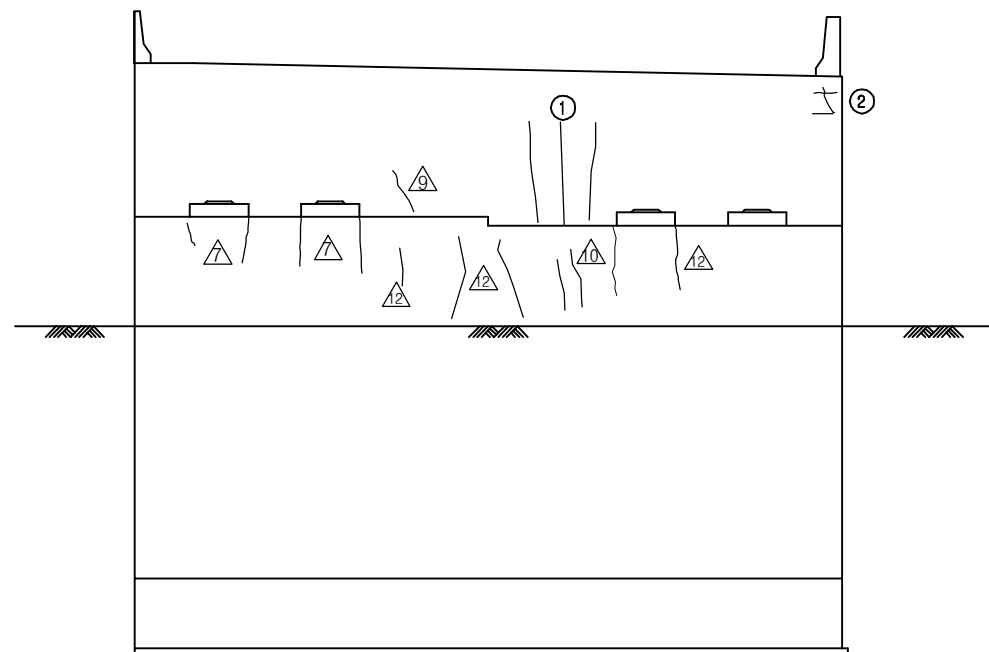
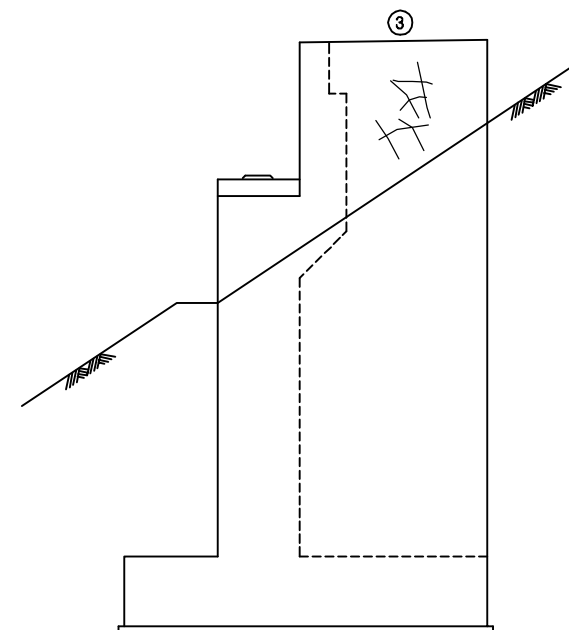
날개벽(우측)

| 번호 | 신(N)<br>구(P) | 손상내용 | 손상현황 | | | | | | 결함<br>상태 | 손상<br>물량 | 비고 |
|---|---|---|---|---|---|---|---|---|---|---|---|
| 1 | 구 | 균열 | 0.2 | 2.0 | - | 2.00 | m | 3 | b | 6.00 | |
| 2 | 구 | 균열 | 0.2 | 1.0 | - | 1.00 | m | 1 | b | 1.00 | |
| 3 | 구 | 망상균열 | - | 0.6 | 0.6 | 0.36 | m <sup>2</sup> | 1 | b | 0.36 | |

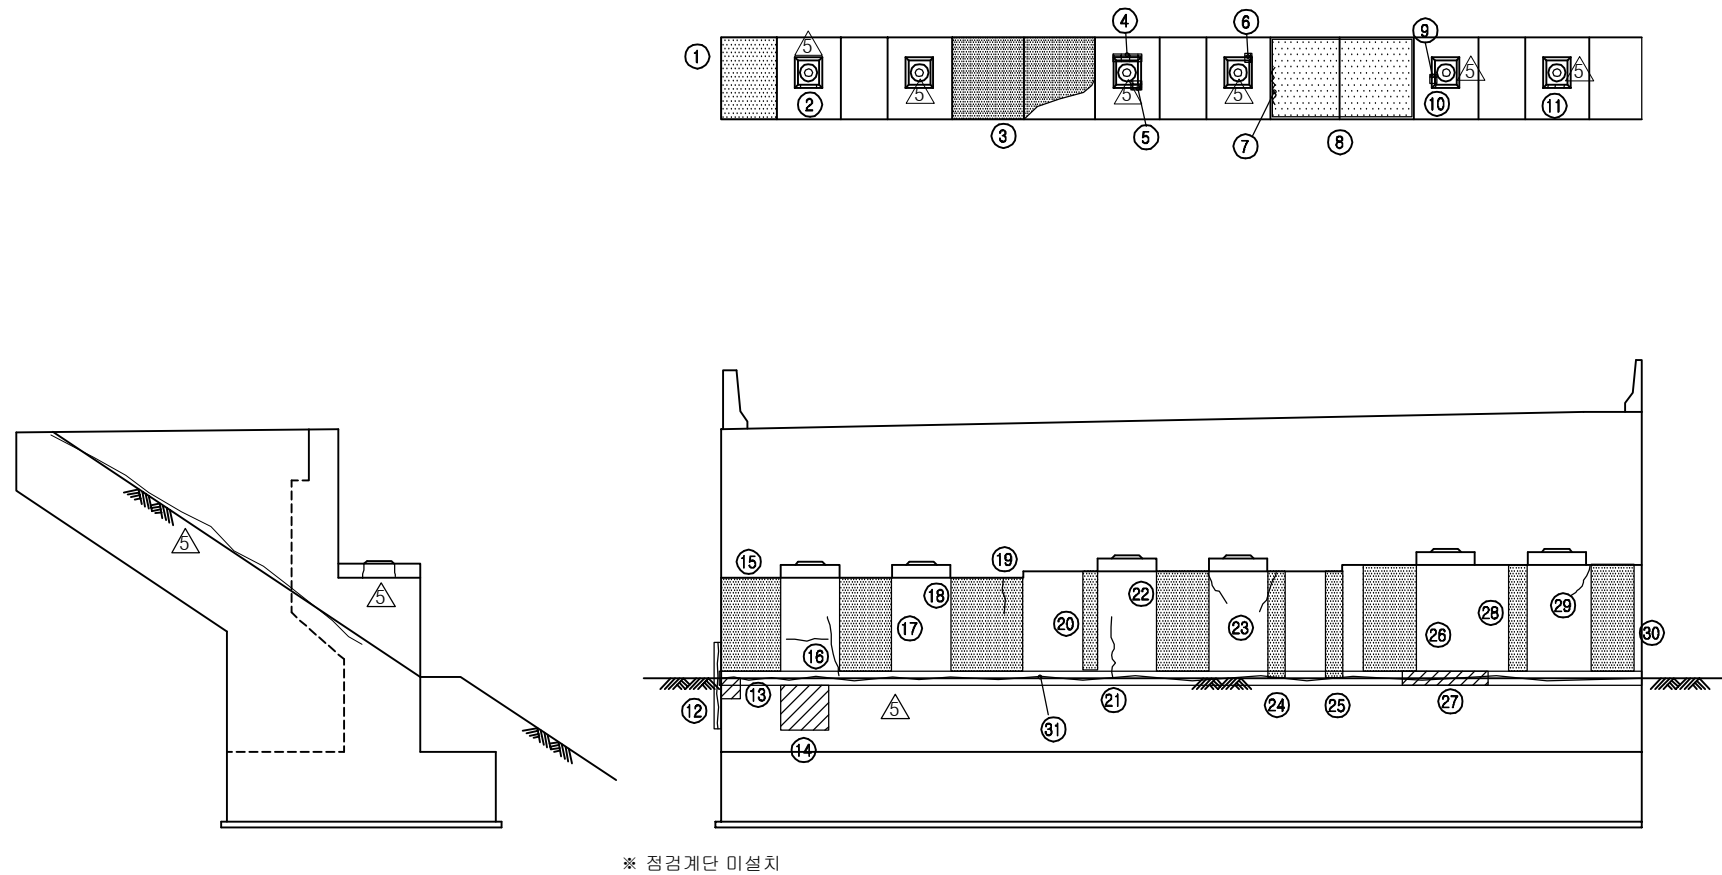
날개벽(좌측)

| 번호 | 신(N)<br>구(P) | 손상내용 | 손상현황 | | | | | | 결함<br>상태 | 손상<br>물량 | 비고 |
|---|---|---|---|---|---|---|---|---|---|---|---|
| 2 | 구 | 받침 율탈 균열 | 0.1 | 0.3 | - | 0.30 | m | 1 | b | 0.30 | |
| 15 | 구 | 누수오염 | - | 1.1 | 0.8 | 0.88 | m <sup>2</sup> | 1 | b | 0.88 | |
| 21 | 구 | 균열 | 0.2 | 0.9 | - | 0.90 | m | 1 | b | 0.90 | |

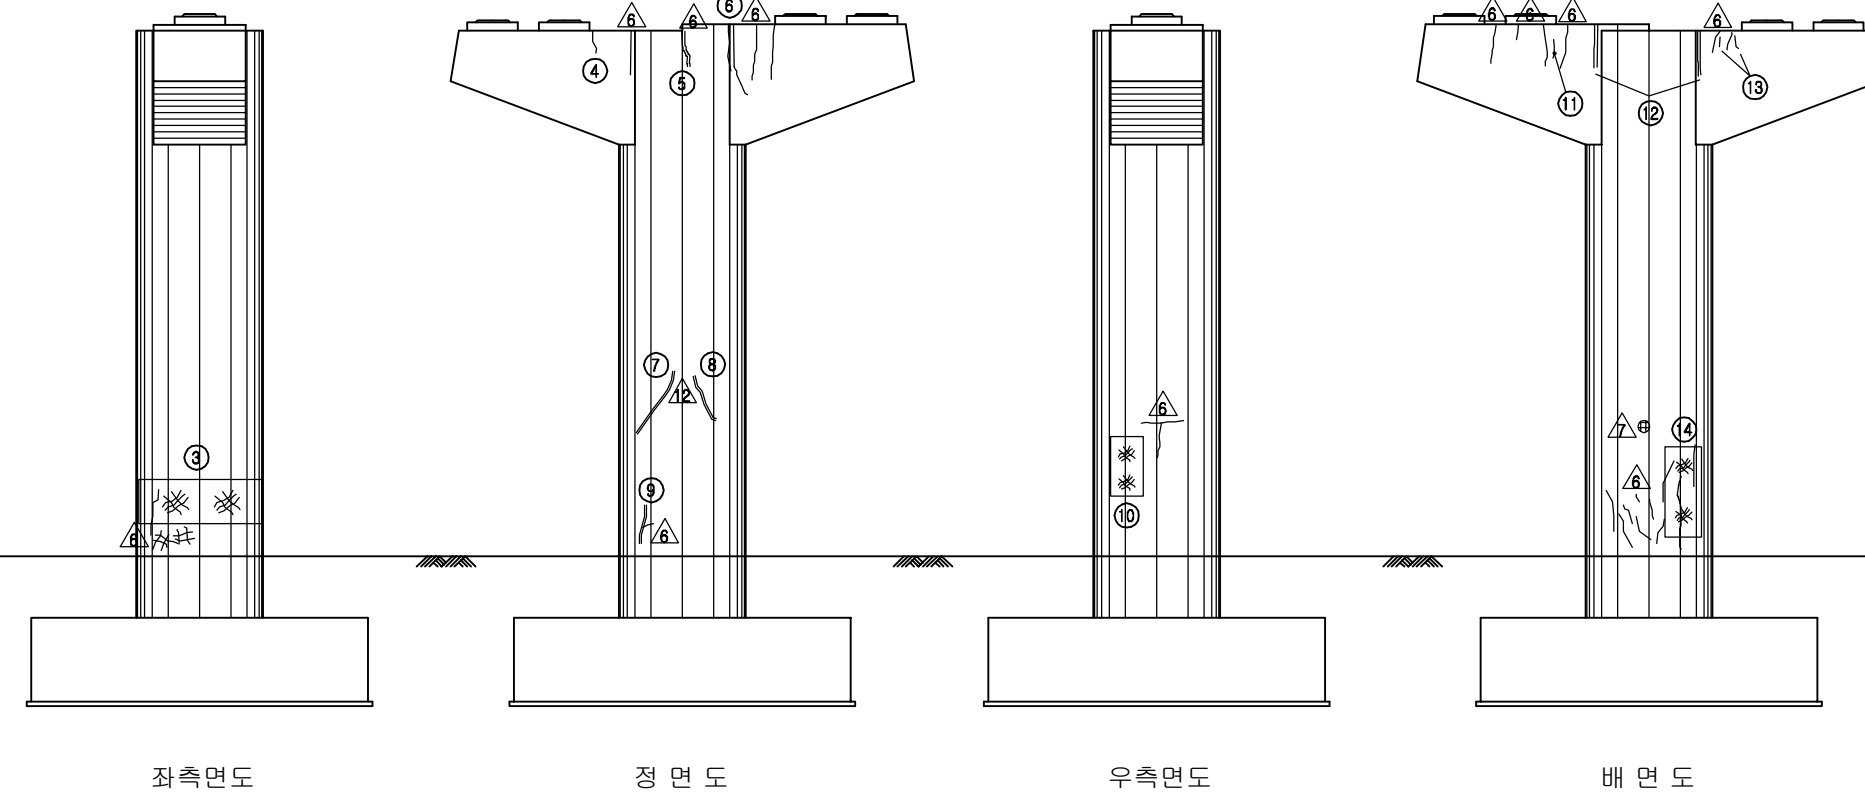
ID : 대포천교(부산) - 교각 - P1

| 번호 | 신(N)<br>구(P) | 손상내용 | 손상현황 | | | | | | 결함<br>상태 | 손상<br>물량 | 비고 |
|---|---|---|---|---|---|---|---|---|---|---|---|
| 1 | 구 | 균열 | 0.2 | 0.2 | - | 0.20 | m | 2 | b | 0.40 | |
| 3 | 구 | 망상균열 | - | 1.5 | 2.2 | 3.30 | m <sup>2</sup> | 1 | b | 3.30 | |
| 5 | 구 | 보수부 재균열 | 0.2 | 0.3 | - | 0.30 | m | 1 | b | 0.30 | |
| 10 | 구 | 망상균열 | - | 1.5 | 0.8 | 1.20 | m <sup>2</sup> | 1 | b | 1.20 | |
