### **3. 대포천교**

ID : 대포천교(대구) - 교면포장 - S1

| 용역명 | 2016년 상반기 시설물 정기점검 용역 |

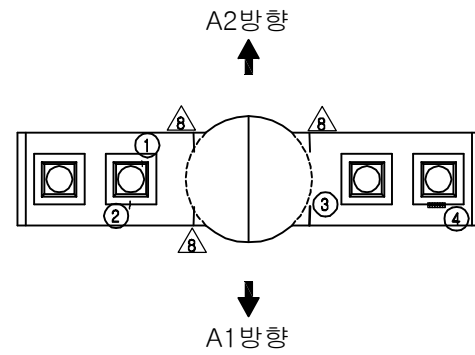
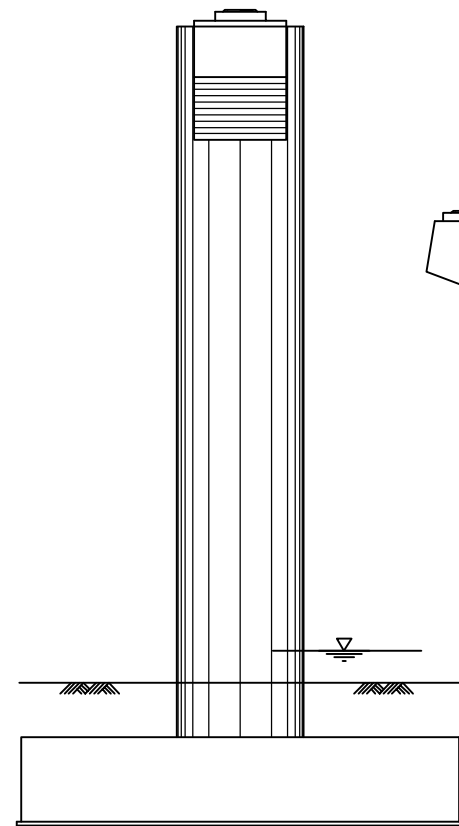
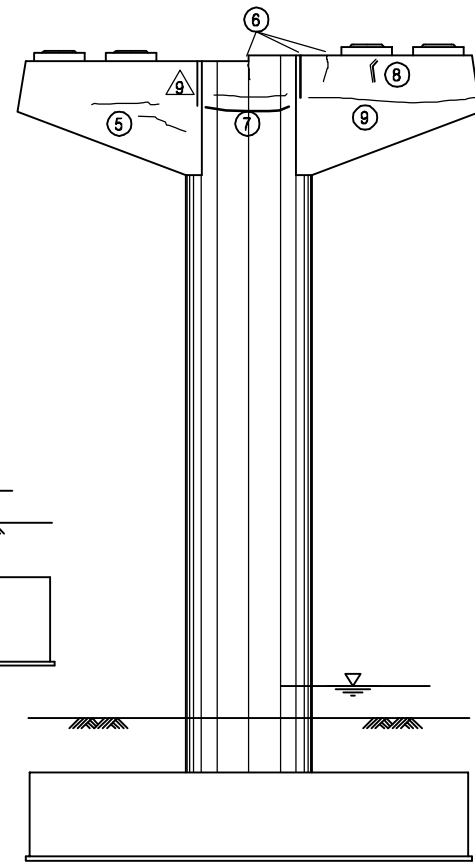
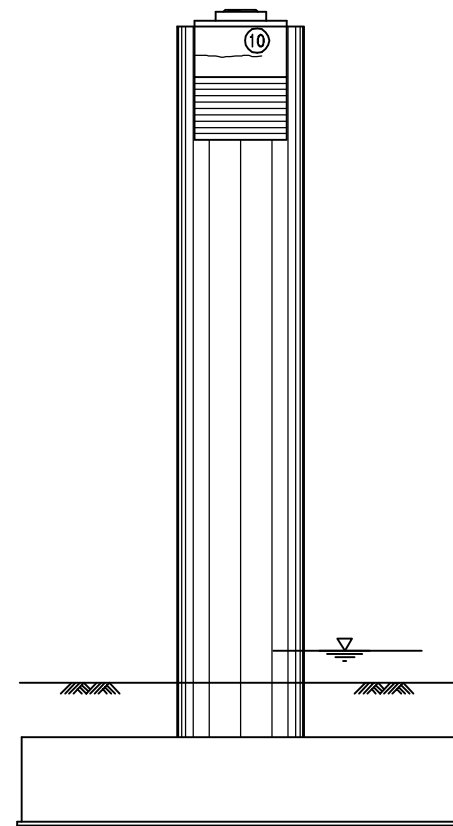
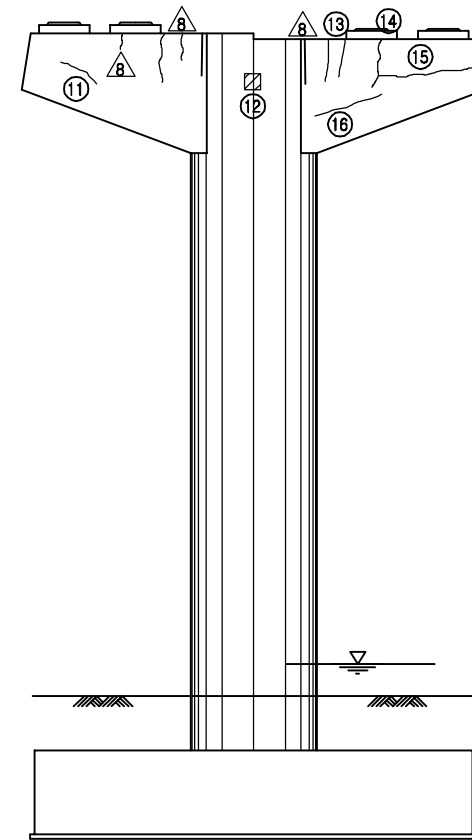
ID : 대포천교(부산) - 교각 - P2

| 번호 | 신(N)<br>구(P) | 손상내용 | 손상현황 | | | | | | 결함<br>상태 | 손상<br>물량 | 비고 |
|---|---|---|---|---|---|---|---|---|---|---|---|
| 1 | 구 | 받침 몰탈 균열 | 0.1 | 0.1 | - | 0.10 | m | 1 | b | 0.10 | |
| 2 | 구 | 받침 콘크리트 균열 | 0.1 | 0.3 | - | 0.30 | m | 1 | b | 0.30 | |
| 3 | 구 | 균열 | 0.2 | 0.5 | - | 0.50 | m | 1 | b | 0.50 | |
| 5 | 구 | 균열 | 0.2 | 1.5 | - | 1.50 | m | 2 | b | 3.00 | |

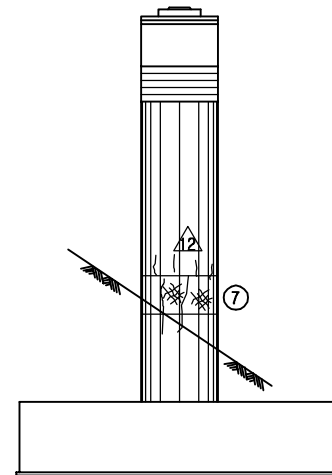
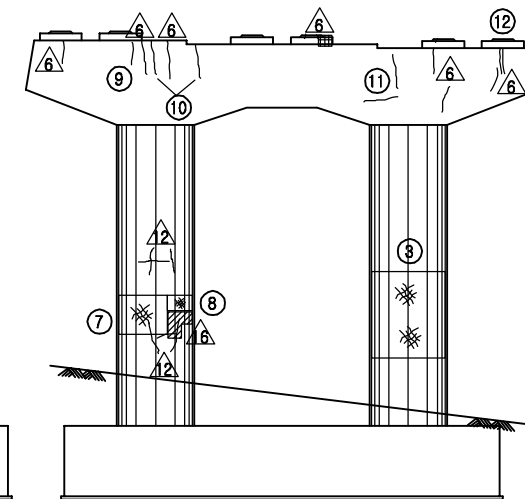
| 번호 | 신(N)<br>구(P) | 손상내용 | 손상현황 | | | | | | 결함<br>상태 | 손상<br>물량 | 비고 |
|---|---|---|---|---|---|---|---|---|---|---|---|
| 1 | 구 | 균열 | 0.2 | 0.2 | - | 0.20 | m | 1 | b | 0.20 | |
| 2 | 구 | 균열 | 0.2 | 0.2 | - | 0.20 | m | 1 | b | 0.20 | |
| 3 | 구, 구 | 망상균열 | - | 5.7 | 2.4 | 13.68 | m <sup>2</sup> | 1 | b | 13.68 | |
| 4 | 구 | 보수부 재균열 | 0.1 | 0.2 | - | 0.20 | m | 3 | b | 0.60 | |
| 6 | 구 | 균열 | 0.1 | 1.0 | - | 1.00 | m | 1 | b | 1.00 | |
| 7 | 구 | 망상균열 | - | 2.7 | 1.2 | 3.24 | m <sup>2</sup> | 1 | b | 3.24 | |
| 8 | 구 | 망상균열 | - | 0.8 | 0.3 | 0.24 | m <sup>2</sup> | 1 | b | 0.24 | |
| 9 | 구 | 균열 | 0.2 | 0.5 | - | 0.50 | m | 1 | b | 0.50 | |
| 10 | 구 | 균열 | 0.1 | 1.0 | - | 1.00 | m | 2 | b | 2.00 | |
| 11 | 구 | 균열 | 0.1 | 1.0 | - | 1.00 | m | 2 | b | 2.00 | |
| 12 | 구 | 보수부 재균열 | 0.2 | 0.2 | - | 0.20 | m | 1 | b | 0.20 | |

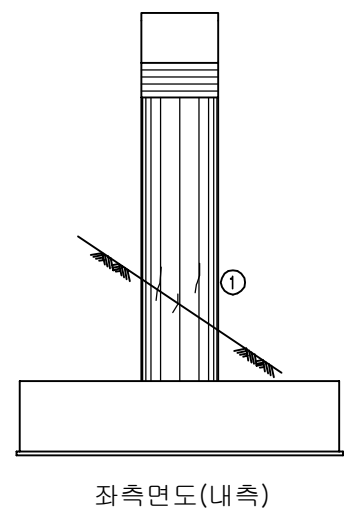
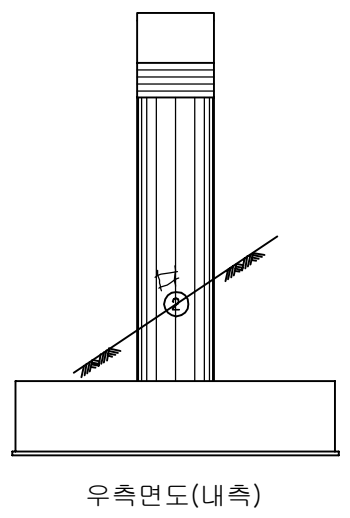
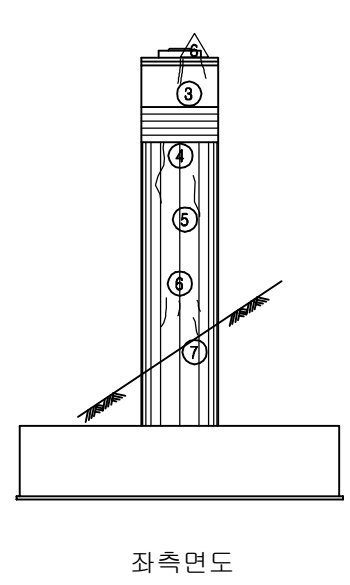
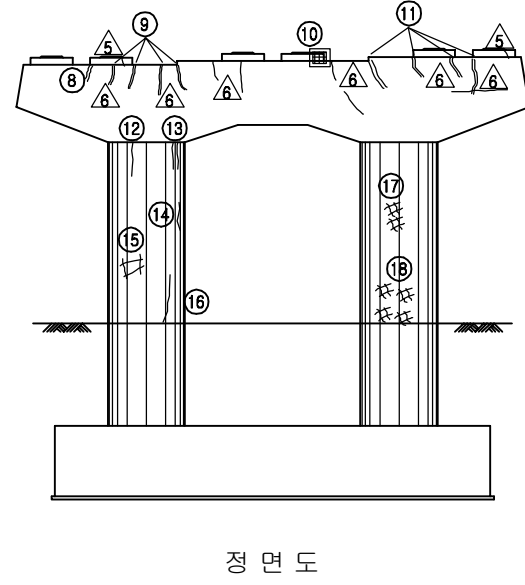
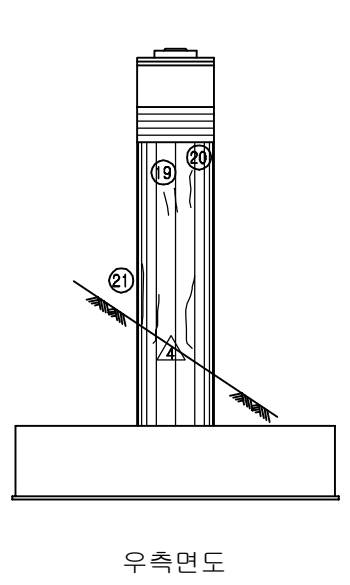
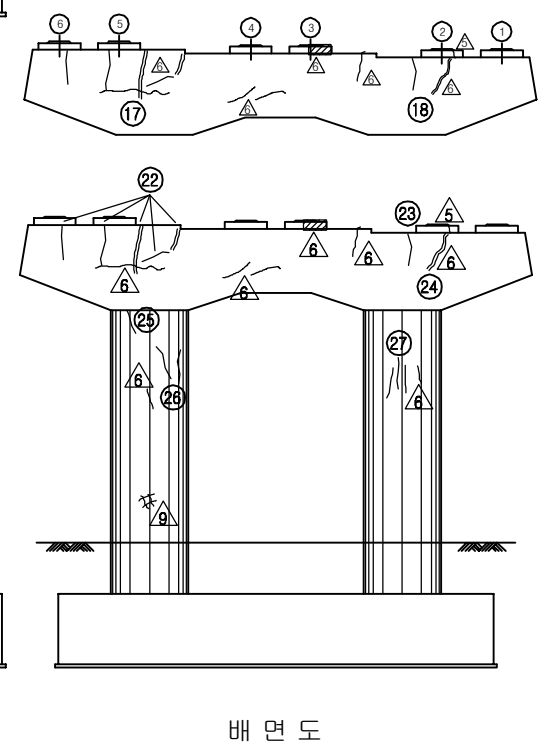
ID : 대포천교(부산) - 교각 - P7

| 번호 | 신(N)<br>구(P) | 손상내용 | 손상현황 | | | | | | 결함<br>상태 | 손상<br>물량 | 비고 |
|---|---|---|---|---|---|---|---|---|---|---|---|
| 1 | 구 | 균열 | 0.1 | 2.0 | - | 2.00 | m | 1 | b | 2.00 | |
| 2 | 구 | 망상균열 | - | 1.0 | 1.0 | 1.00 | m <sup>2</sup> | 1 | b | 1.00 | |
| 3 | 구 | 보수부 재균열 | 0.1 | 1.0 | - | 1.00 | m | 1 | b | 1.00 | |
| 4 | 구 | 균열 | 0.1 | 1.3 | - | 1.30 | m | 1 | b | 1.30 | |
| 5 | 구 | 균열 | 0.1 | 1.2 | - | 1.20 | m | 1 | b | 1.20 | |
| 6 | 구 | 균열 | 0.1 | 1.2 | - | 1.20 | m | 2 | b | 2.40 | |
| 7 | 구 | 균열 | 0.1 | 1.6 | - | 1.60 | m | 1 | b | 1.60 | |
| 8 | 구 | 보수부 재균열 | 0.1 | 0.6 | - | 0.60 | m | 1 | b | 0.60 | |
| 9 | 구 | 보수부 재균열 | 0.2 | 4.0 | - | 4.00 | m | 1 | b | 4.00 | |
| 11 | 구 | 보수부 재균열 | 0.2 | 4.0 | - | 4.00 | m | 1 | b | 4.00 | |
| 12 | 구 | 균열 | 0.1 | 1.0 | - | 1.00 | m | 1 | b | 1.00 | |
| 13 | 구 | 균열 | 0.1 | 0.8 | - | 0.80 | m | 2 | b | 1.60 | |
| 14 | 구 | 균열 | 0.1 | 1.0 | - | 1.00 | m | 1 | b | 1.00 | |
| 15 | 구 | 망상균열 | - | 1.0 | 1.5 | 1.50 | m <sup>2</sup> | 1 | b | 1.50 | |
| 16 | 구 | 균열 | 0.1 | 1.0 | - | 1.00 | m | 1 | b | 1.00 | |
| 17 | 구 | 망상균열 | - | 1.0 | 3.0 | 3.00 | m <sup>2</sup> | 1 | b | 3.00 | |
| 18 | 구 | 망상균열 | - | 2.0 | 3.0 | 6.00 | m <sup>2</sup> | 1 | b | 6.00 | |
| 19 | 구 | 균열 | 0.1 | 1.0 | - | 1.00 | m | 1 | b | 1.00 | |
| 20 | 구 | 균열 | 0.1 | 1.2 | - | 1.20 | m | 1 | b | 1.20 | |
| 21 | 구 | 균열 | 0.1 | 2.0 | - | 2.00 | m | 1 | b | 2.00 | |
| 22 | 구 | 보수부 재균열 | 0.2 | 5.0 | - | 5.00 | m | 1 | b | 5.00 | |
| 23 | 구 | 균열 | 0.2 | 1.0 | - | 1.00 | m | 1 | b | 1.00 | |
| 24 | 구 | 보수부 재균열 | 0.2 | 1.0 | - | 1.00 | m | 1 | b | 1.00 | |
| 25 | 구 | 균열 | 0.1 | 0.4 | - | 0.40 | m | 1 | b | 0.40 | |
| 26 | 구 | 균열 | 0.1 | 0.8 | - | 0.80 | m | 2 | b | 1.60 | |
| 27 | 구 | 균열 | 0.1 | 0.9 | - | 0.90 | m | 1 | b | 0.90 | |
