## 4. 감로1교

ID : 감로1교(대구) - 교면포장 - S1

| 용역명 | 2016년 상반기 시설물 정기점검 용역 |

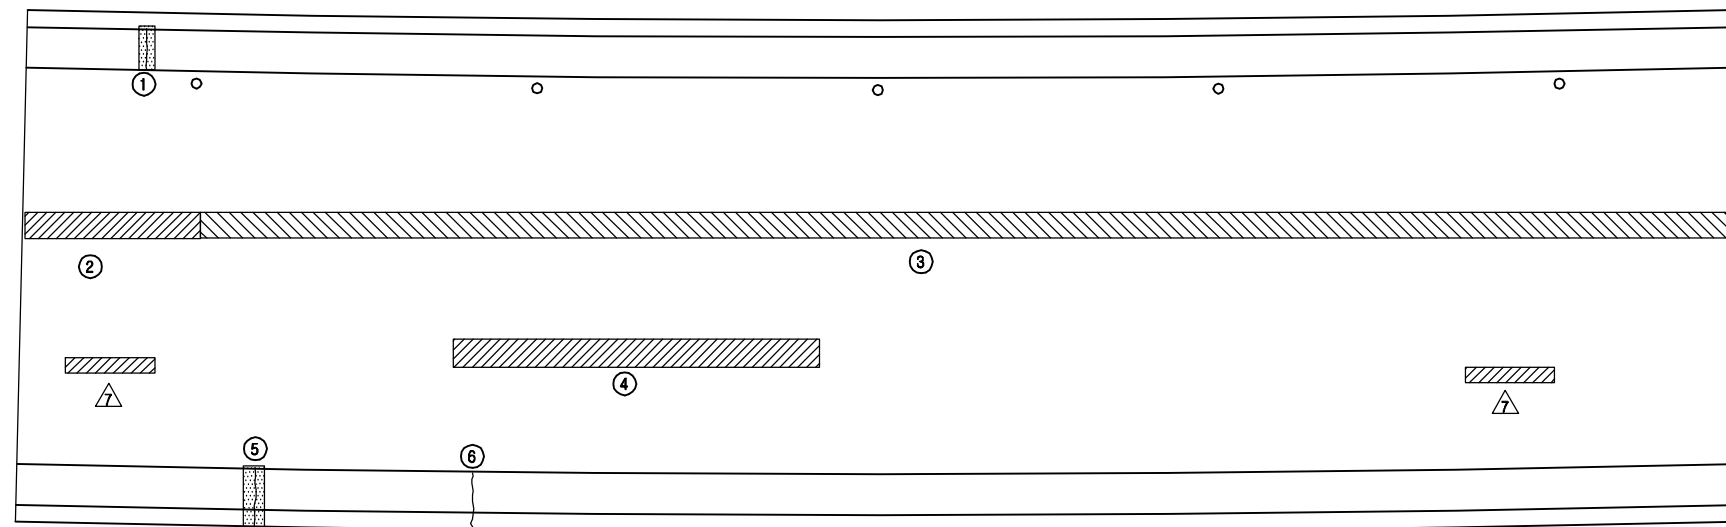
P3

| 번호 | 신(N)<br>구(P) | 손상내용 | 손상현황 | | | | | | 결함<br>상태 | 손상<br>물량 | 비고 |
|---|---|---|---|---|---|---|---|---|---|---|---|
| 1 | 구 | 균열부 백태 | 0.3 | 1.0 | - | 1.00 | m | 1 | c | 1.00 | |
| 5 | 구 | 균열부 백태 | 0.3 | 1.0 | - | 1.00 | m | 1 | c | 1.00 | |
| 6 | 구 | 균열 | 0.3 | 2.0 | - | 2.00 | m | 1 | c | 2.00 | |

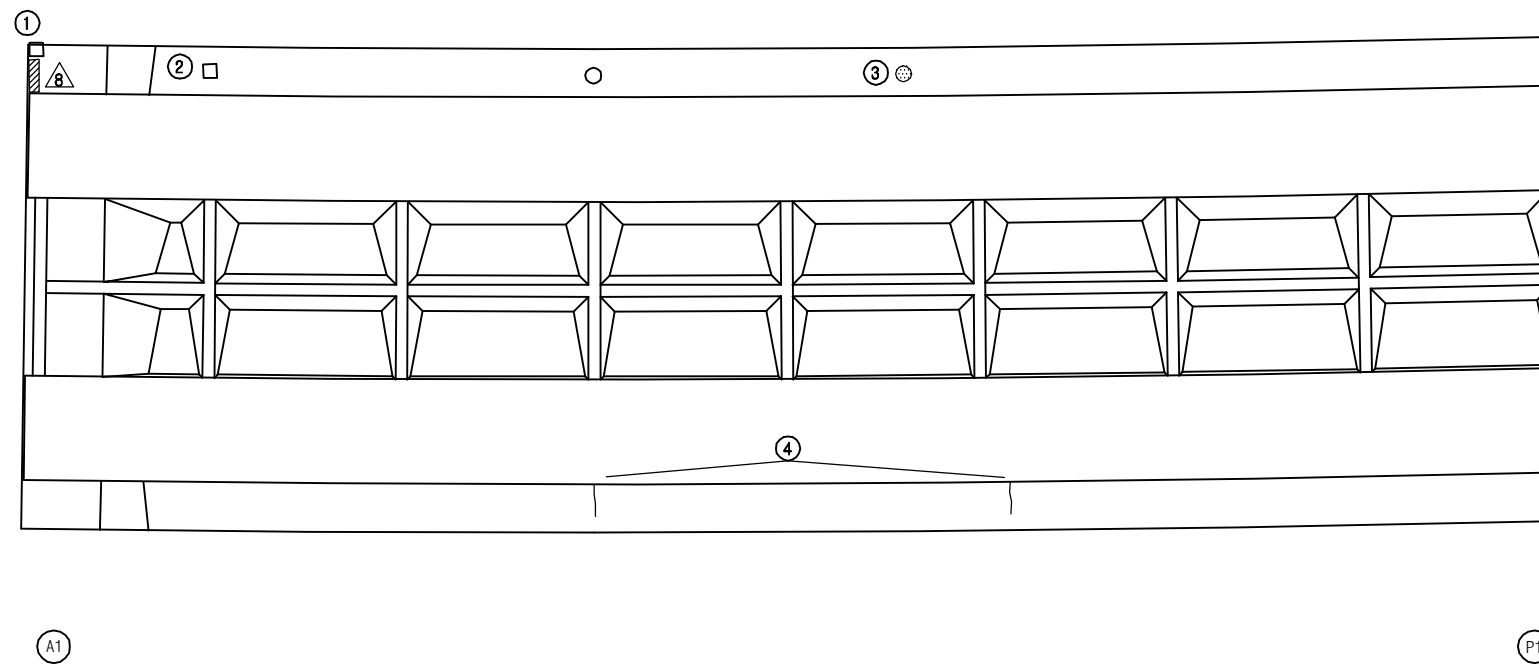
※ 인도와 차도위에 위치하여있으나 배수관을 산악형으로 설치

| 번호 | 신(N)<br>구(P) | 손상내용 | 손상현황 | | | | | 결함<br>상대 | 손상<br>물량 | 비고 |
|---|---|---|---|---|---|---|---|---|---|---|
| 4 | 구 | 균열 | 0.1 | 1.1 | - | 1.10 | m | 2 | b | 2.20 |

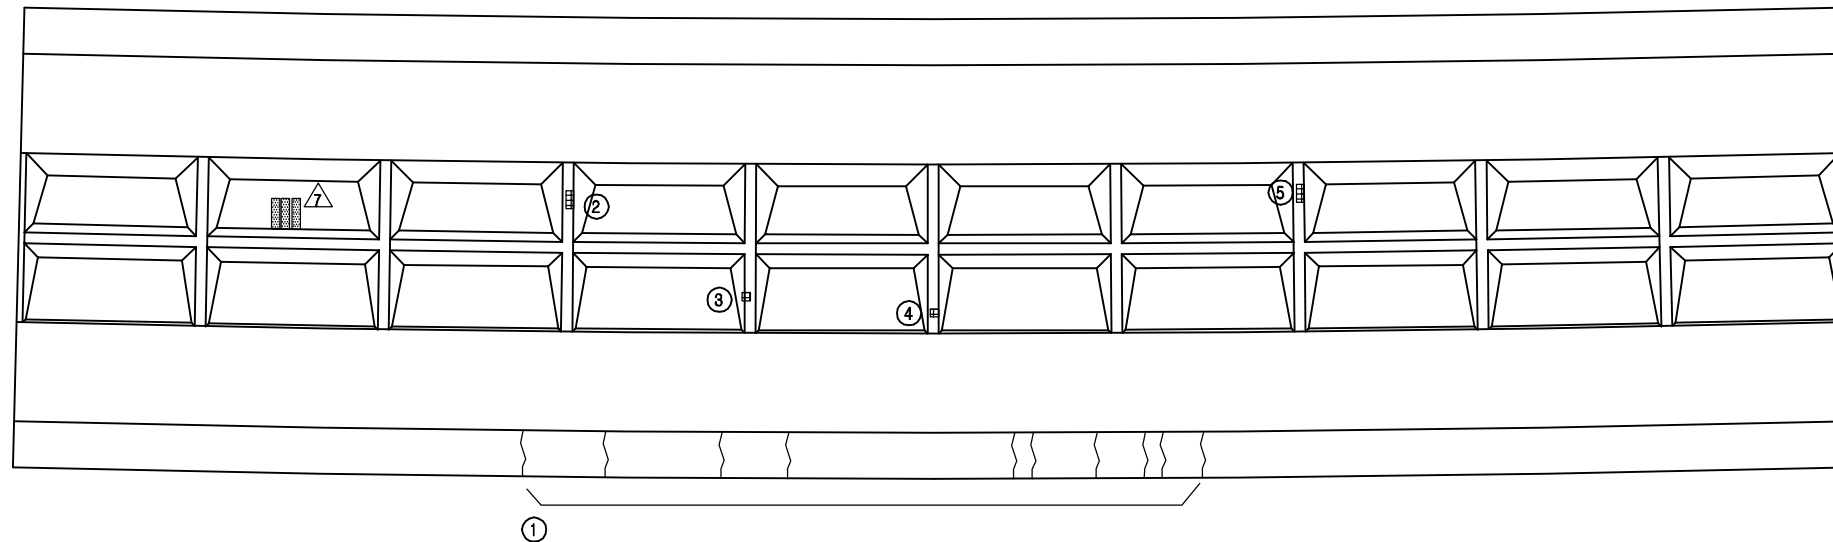
P4

| 번호 | 신(N)<br>구(P) | 손상내용 | 손상현황 | | | | | | 결함<br>상대 | 손상<br>물량 | 비고 |
|---|---|---|---|---|---|---|---|---|---|---|---|
| 1 | 구 | 균열 | 0.1 | 1.1 | - | 1.10 | m | 10 | b | 11.00 | |

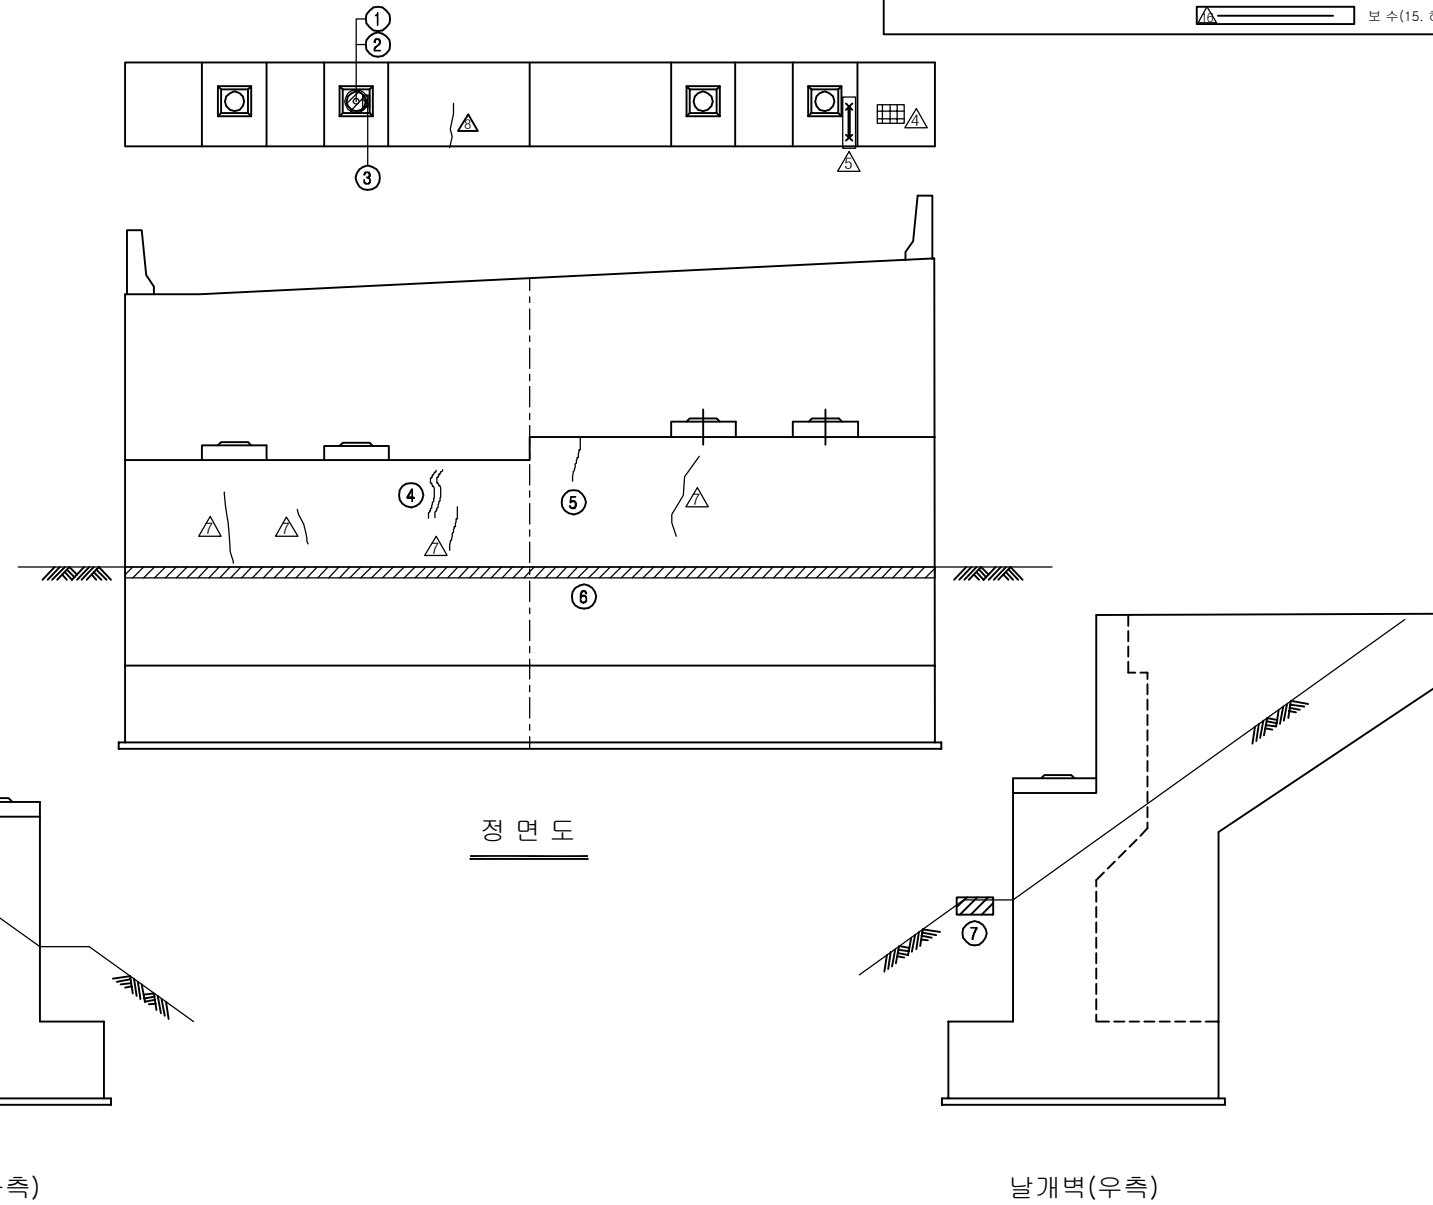
| 번호 | 신(N)<br>구(P) | 손상내용 | 손상현황 | | | | | | 결함<br>상대 | 손상<br>물량 | 비고 |
|---|---|---|---|---|---|---|---|---|---|---|---|
| 4 | 구 | 보수부 재균열 | 0.1 | 1.0 | - | 1.00 | m | 1 | b | 1.00 | |
| 5 | 구 | 균열 | 0.1 | 0.4 | - | 0.40 | m | 1 | b | 0.40 | |

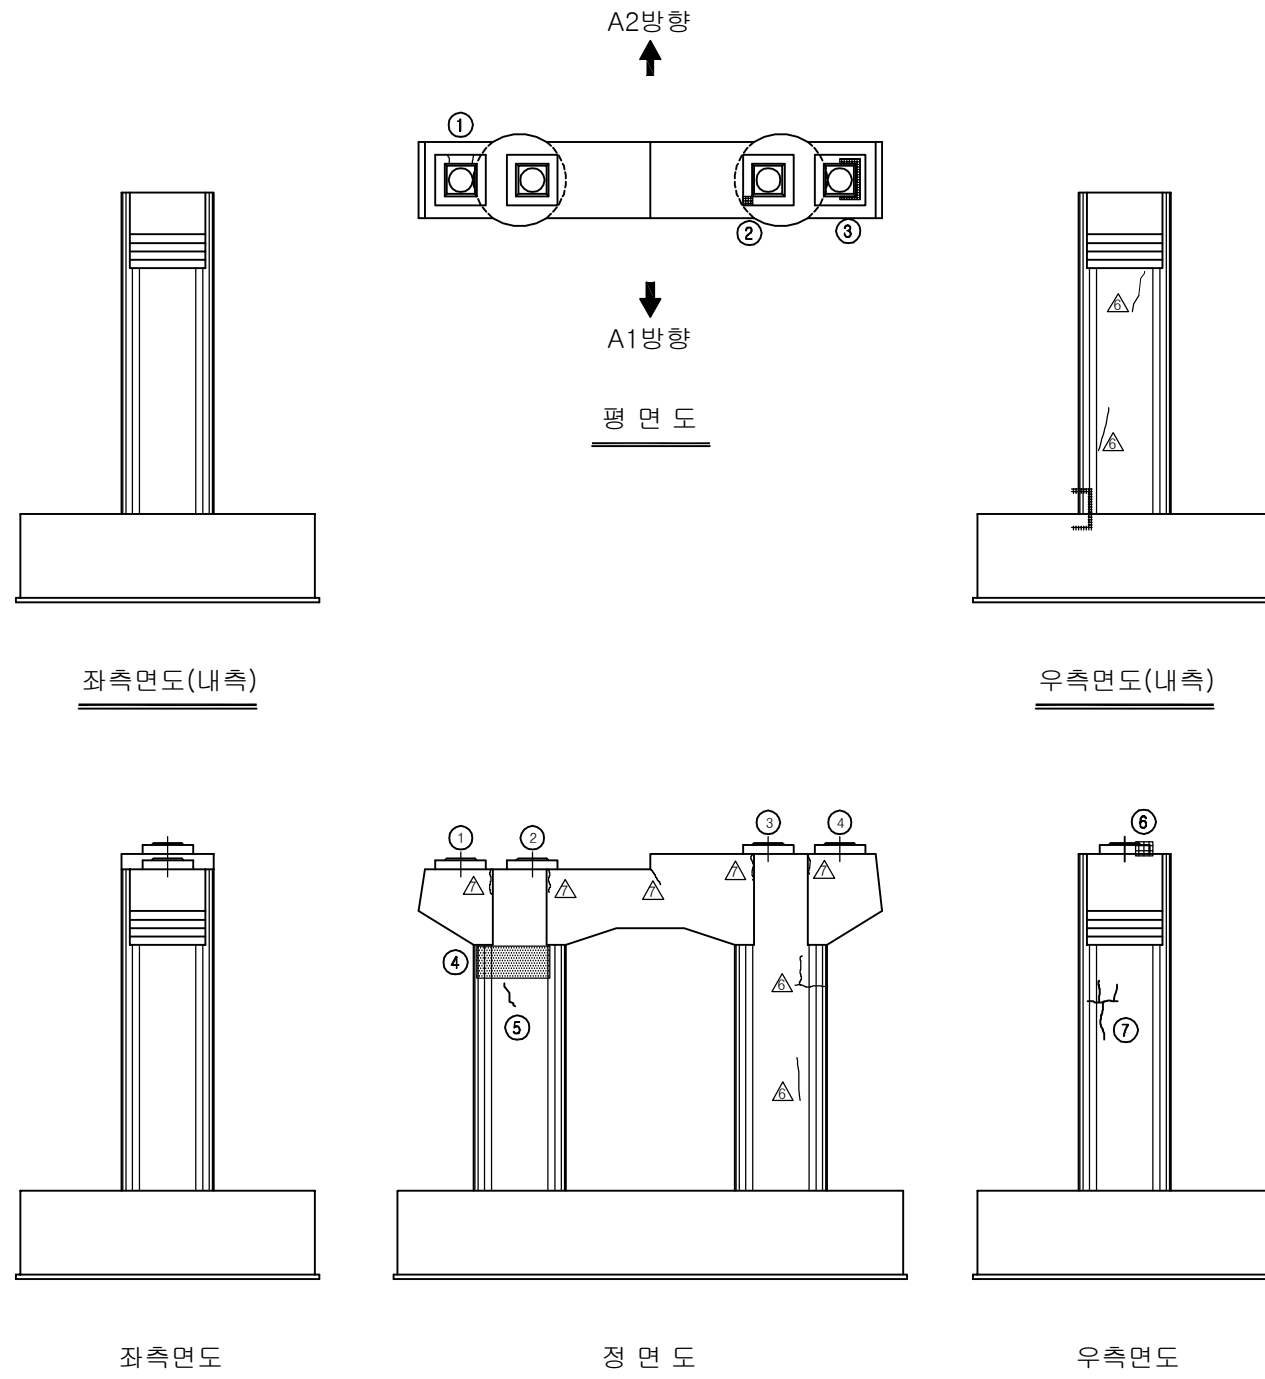
| 번호 | 신(N)<br>구(P) | 손상내용 | 손상현황 | | | | | | 결함<br>상태 | 손상<br>물량 | 비고 |
|---|---|---|---|---|---|---|---|---|---|---|---|
| 1 | 구 | 받침 물탈 균열 | 0.1 | 0.2 | - | 0.20 | m | 1 | b | 0.20 | |
| 5 | 구 | 균열 | 0.1 | 1.0 | - | 1.00 | m | 1 | b | 1.00 | |
| 7 | 구 | 균열 | 0.1 | 2.5 | - | 2.50 | m | 1 | b | 2.50 | |
| 8 | 구 | 균열 | 0.1 | 0.3 | - | 0.30 | m | 1 | b | 0.30 | |

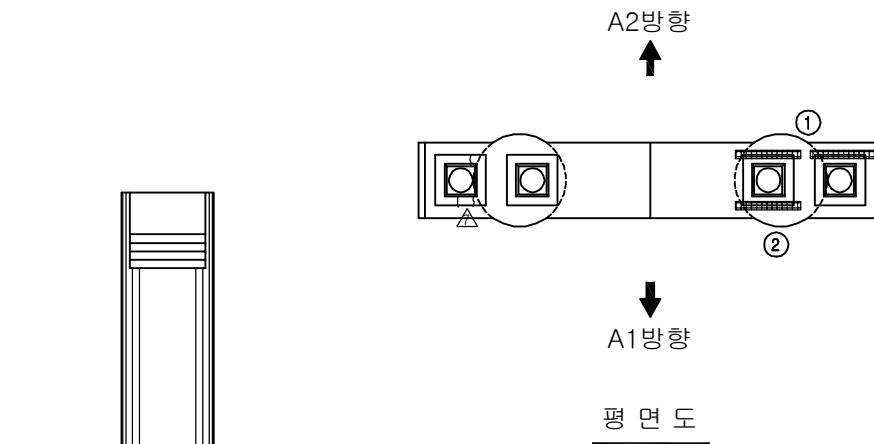
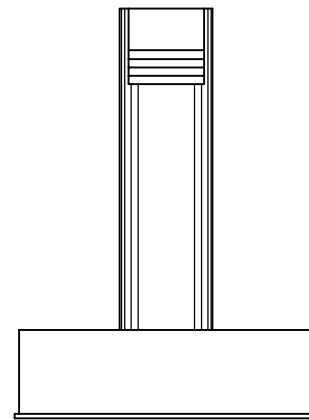
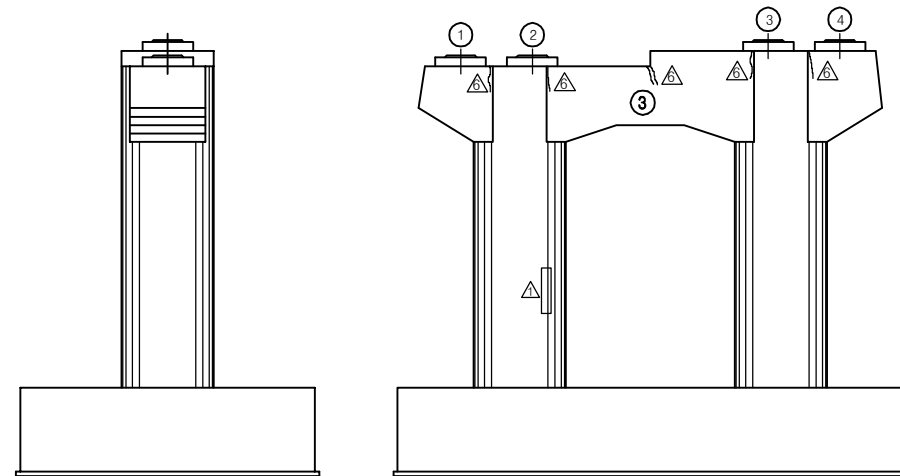
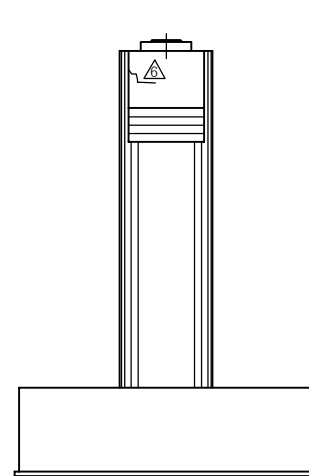
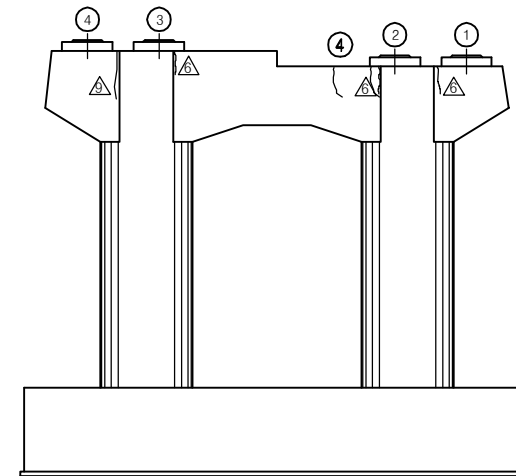
| 번호 | 신(N)<br>구(P) | 손상내용 | 손상현황 | | | | | | 결함<br>상대 | 손상<br>물량 | 비고 |
|---|---|---|---|---|---|---|---|---|---|---|---|
| 3 | 구 | 보수부 재균열 | 0.1 | 0.2 | - | 0.20 | m | 1 | b | 0.20 | |
| 4 | 구 | 균열 | 0.1 | 2.0 | - | 2.00 | m | 2 | b | 4.00 | |

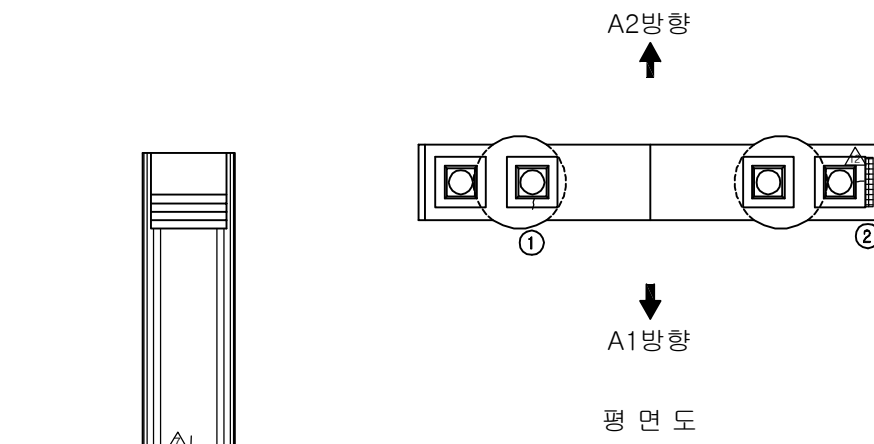
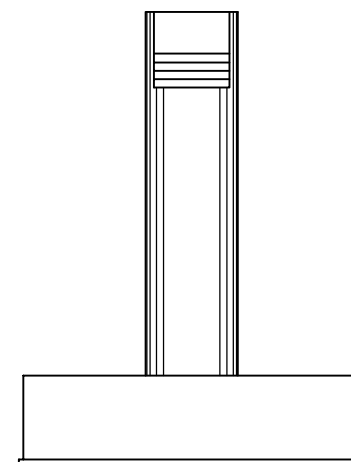
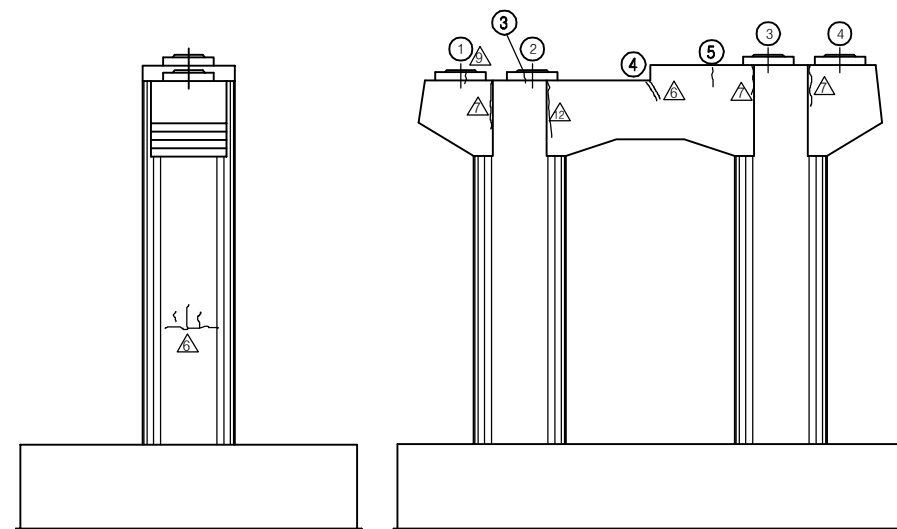
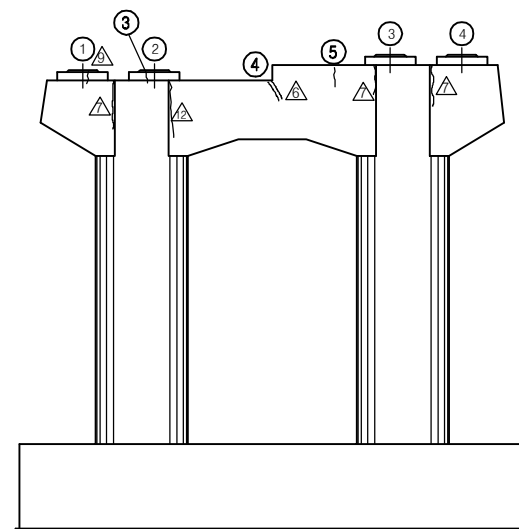
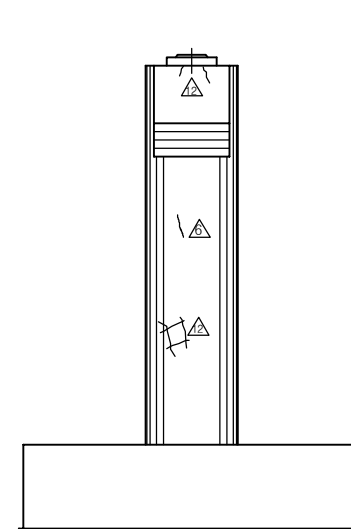
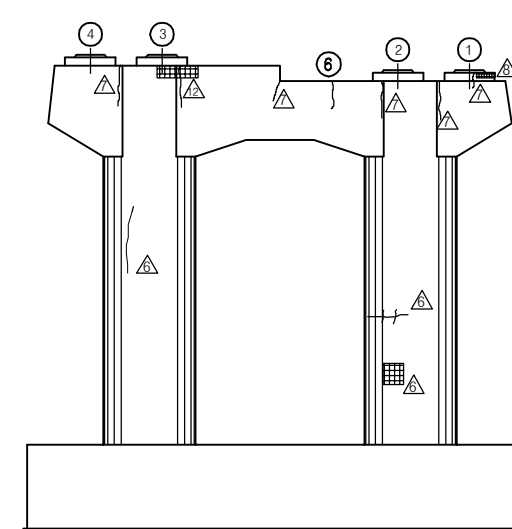
| 번호 | 신(N)<br>구(P) | 손상내용 | 손상현황 | | | | | | 결함<br>상대 | 손상<br>물량 | 비고 |
|---|---|---|---|---|---|---|---|---|---|---|---|
| 1 | 구 | 받침 물탈 균열 | 0.1 | 0.1 | - | 0.10 | m | 1 | b | 0.10 | |
| 3 | 구 | 받침 콘크리트 균열 | 0.1 | 0.1 | - | 0.10 | m | 1 | b | 0.10 | |
| 4 | 구 | 보수부 재균열 | 0.1 | 0.5 | - | 0.50 | m | 1 | b | 0.50 | |
| 5 | 구 | 균열 | 0.1 | 0.2 | - | 0.20 | m | 1 | b | 0.20 | |
| 6 | 구 | 균열 | 0.1 | 0.4 | - | 0.40 | m | 1 | b | 0.40 | |

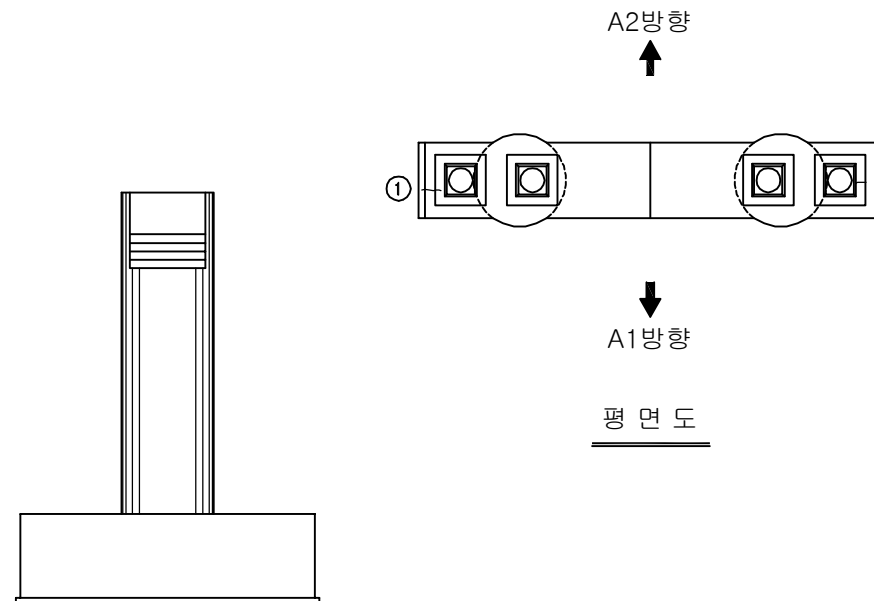
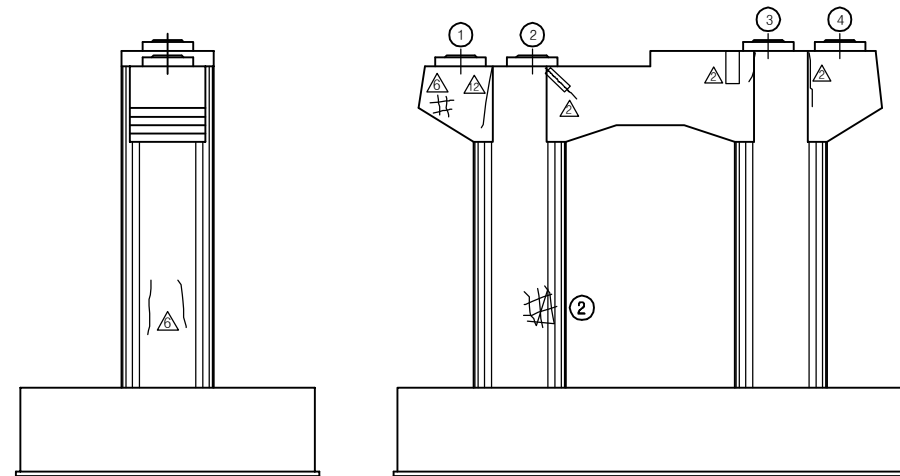
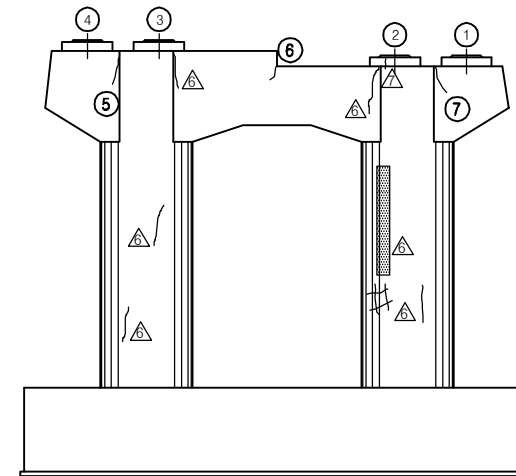
| 번호 | 신(N)<br>구(P) | 손상내용 | 손상현황 | | | | | | 결함<br>상대 | 손상<br>물량 | 비고 |
|---|---|---|---|---|---|---|---|---|---|---|---|
| 1 | 구 | 받침 물탈 균열 | 0.1 | 0.1 | - | 0.10 | m | 1 | b | 0.10 | |
| 2 | 구 | 양상균열 | - | 0.5 | 0.5 | 0.25 | m <sup>2</sup> | 1 | b | 0.25 | |
| 3 | 구 | 받침 콘크리트 균열 | 0.1 | 0.2 | - | 0.20 | m | 1 | b | 0.20 | |
| 5 | 구 | 균열 | 0.1 | 1.0 | - | 1.00 | m | 1 | b | 1.00 | |
| 6 | 구 | 균열 | 0.1 | 0.2 | - | 0.20 | m | 1 | b | 0.20 | |
| 7 | 구 | 균열 | 0.1 | 0.6 | - | 0.60 | m | 1 | b | 0.60 | |

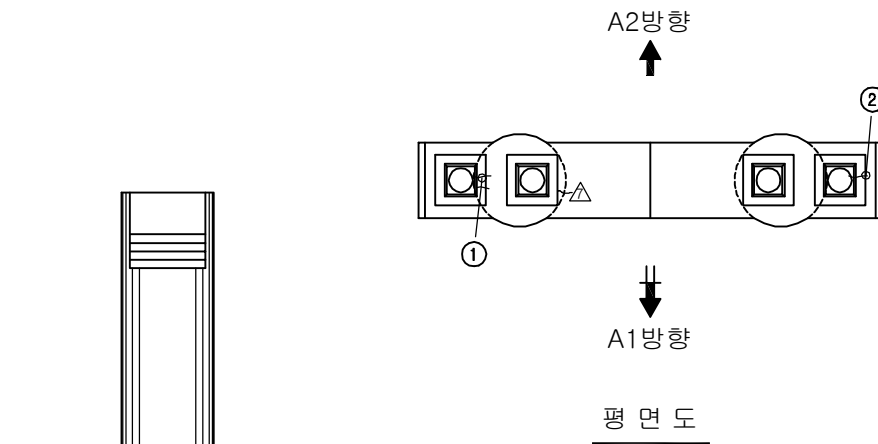
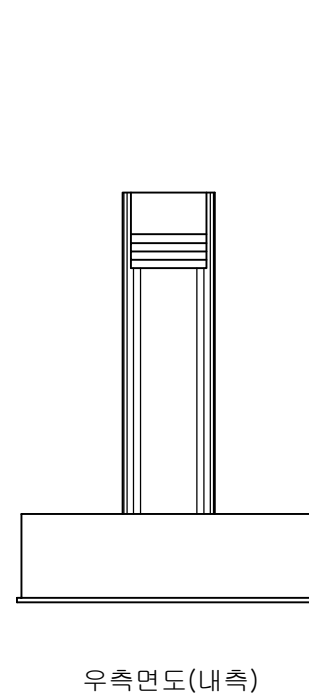
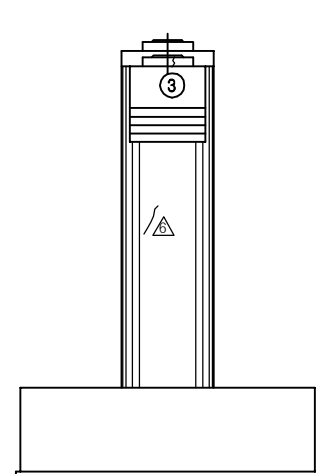
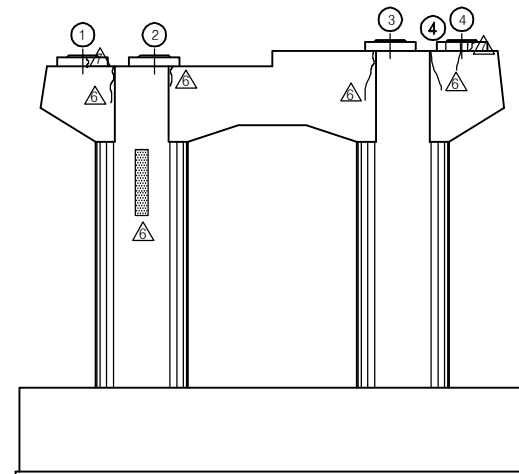
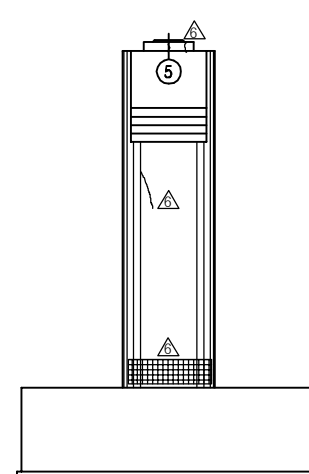
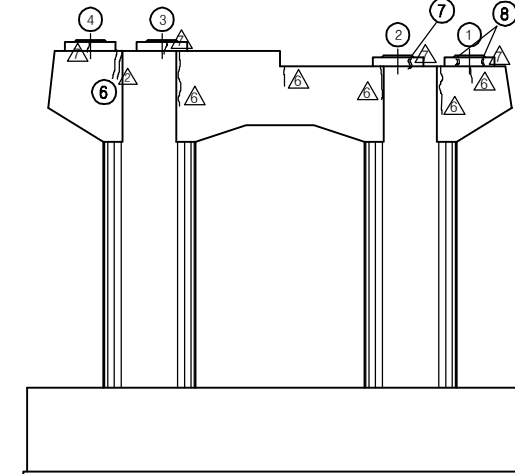
| 번호 | 신(N)<br>구(P) | 손상내용 | 손상현황 | | | | | | 결함<br>상대 | 손상<br>물량 | 비고 |
|---|---|---|---|---|---|---|---|---|---|---|---|
| 1 | 구 | 받침 물탈 균열 | 0.1 | 0.2 | - | 0.20 | m | 1 | b | 0.20 | |
| 2 | 구 | 받침 물탈 균열 | 0.1 | 0.2 | - | 0.20 | m | 1 | b | 0.20 | |
| 3 | 구 | 받침 콘크리트 균열 | 0.1 | 0.2 | - | 0.20 | m | 1 | b | 0.20 | |
| 4 | 구 | 받침 콘크리트 균열 | 0.1 | 0.2 | - | 0.20 | m | 3 | b | 0.60 | |
| 5 | 구 | 받침 콘크리트 균열 | 0.1 | 0.2 | - | 0.20 | m | 1 | b | 0.20 | |
| 6 | 구 | 보수부 재균열 | 0.1 | 0.3 | - | 0.30 | m | 1 | b | 0.30 | |
| 7 | 구 | 받침 콘크리트 보수부 재균열 | 0.1 | 0.2 | - | 0.20 | m | 1 | b | 0.20 | |
| 8 | 구 | 받침 콘크리트 보수부 재균열 | 0.1 | 0.2 | - | 0.20 | m | 2 | b | 0.40 | |

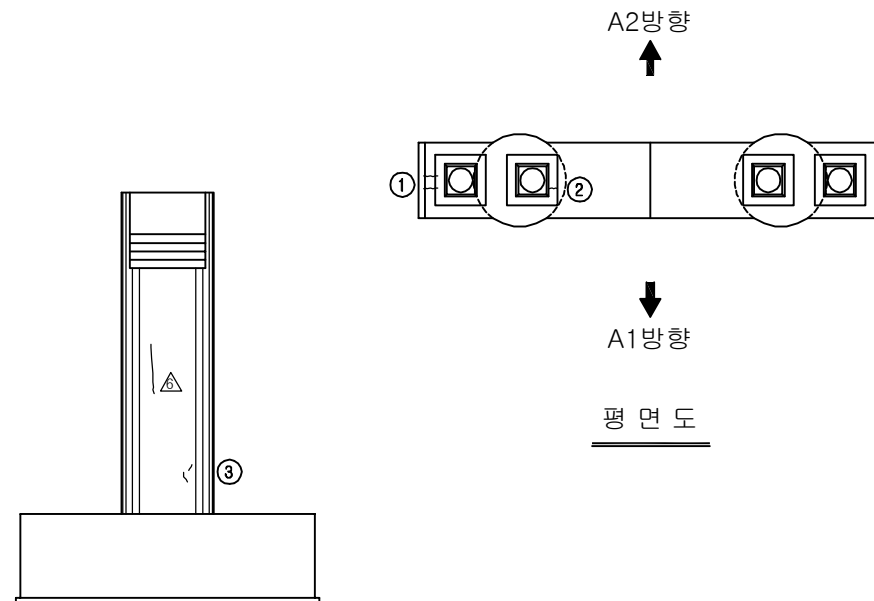
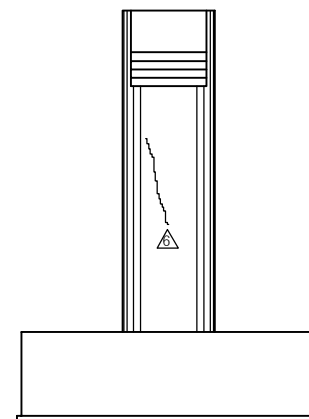
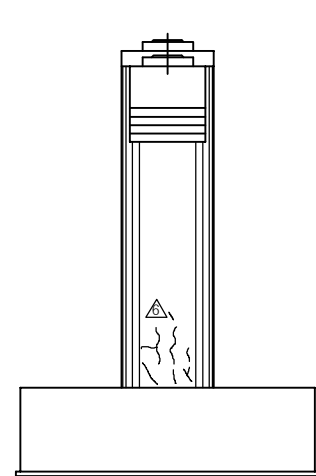
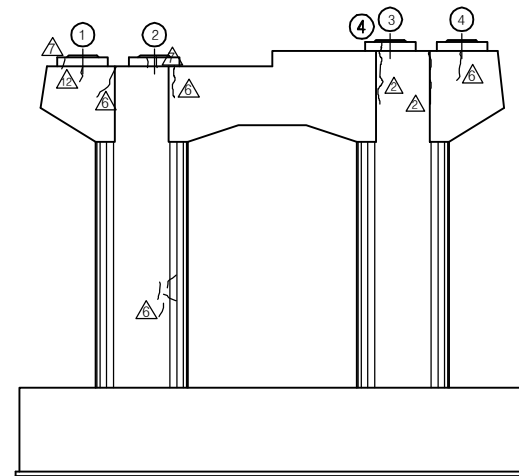
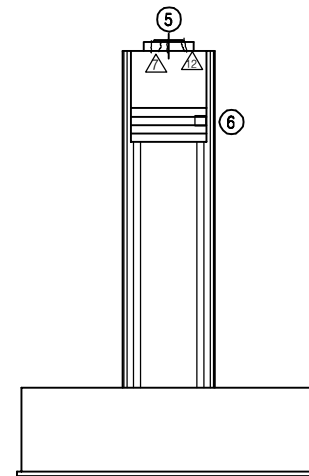
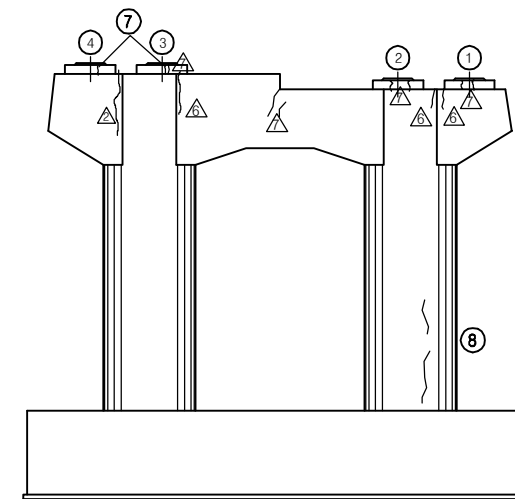
| 번호 | 신(N)<br>구(P) | 손상내용 | 손상현황 | | | | | | 결함<br>상대 | 손상<br>물량 | 비고 |
|---|---|---|---|---|---|---|---|---|---|---|---|
| 1 | 구 | 받침 콘크리트 균열 | 0.1 | 0.2 | - | 0.20 | m | 2 | b | 0.40 | |
| 2 | 구 | 받침 콘크리트 균열 | 0.2 | 0.2 | - | 0.20 | m | 1 | b | 0.20 | |
| 3 | 구 | 균열 | 0.1 | 0.4 | - | 0.40 | m | 1 | b | 0.40 | |
| 4 | 구 | 받침 콘크리트 균열 | 0.2 | 0.2 | - | 0.20 | m | 1 | b | 0.20 | |
| 5 | 구 | 받침 몰탈 균열 | 0.1 | 0.5 | - | 0.50 | m | 1 | b | 0.50 | |
| 7 | 구 | 균열 | 0.1 | 0.2 | - | 0.20 | m | 2 | b | 0.40 | |
| 8 | 구 | 균열 | 0.1 | 1.8 | - | 1.80 | m | 1 | b | 1.80 | |

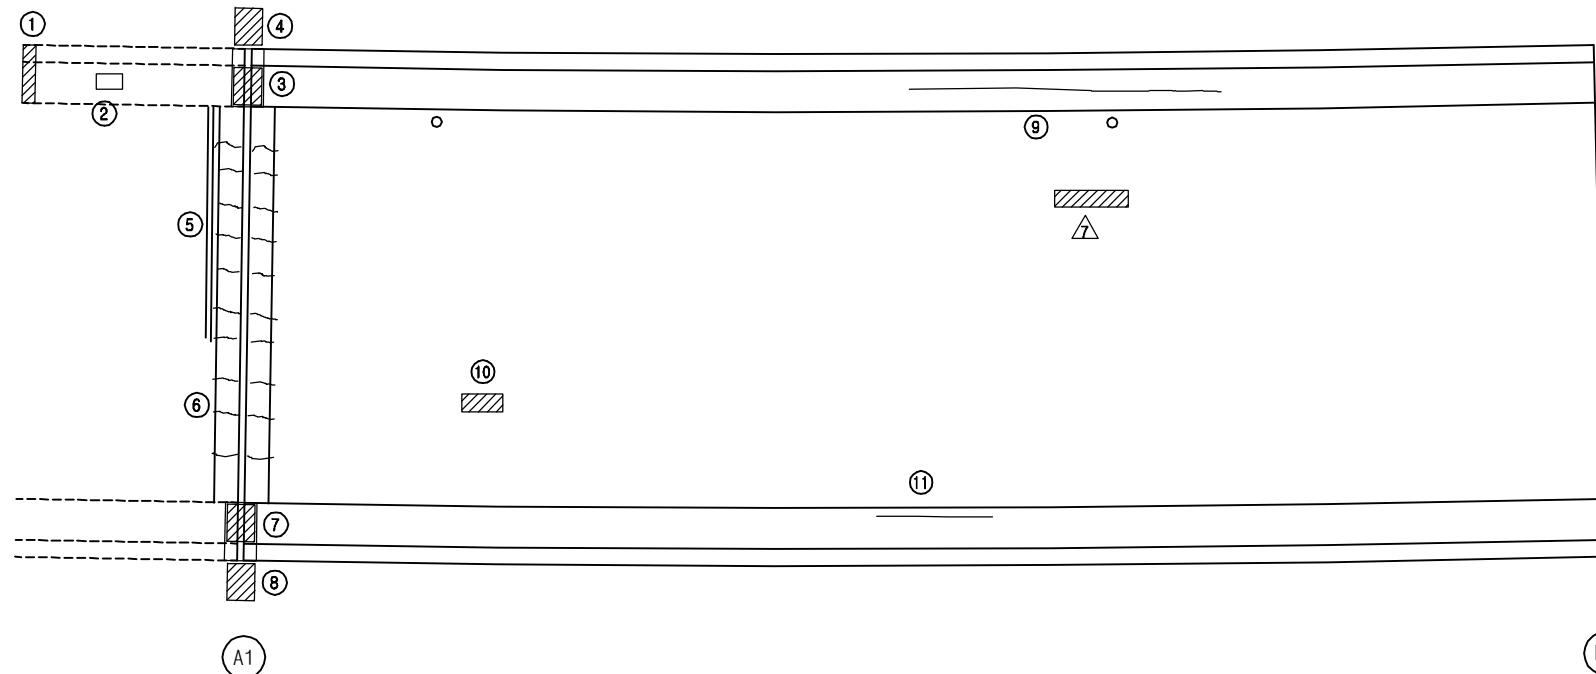
| 번호 | 신(N)<br>구(P) | 손상내용 | 손상현황 | | | | | 결함<br>상태 | 손상<br>물량 | 비고 |
|---|---|---|---|---|---|---|---|---|---|---|
| 6 | 구 | 후타재 균열 | 0.2 | 4.4 | - | 4.40 | m | 1 | b | 4.40 |

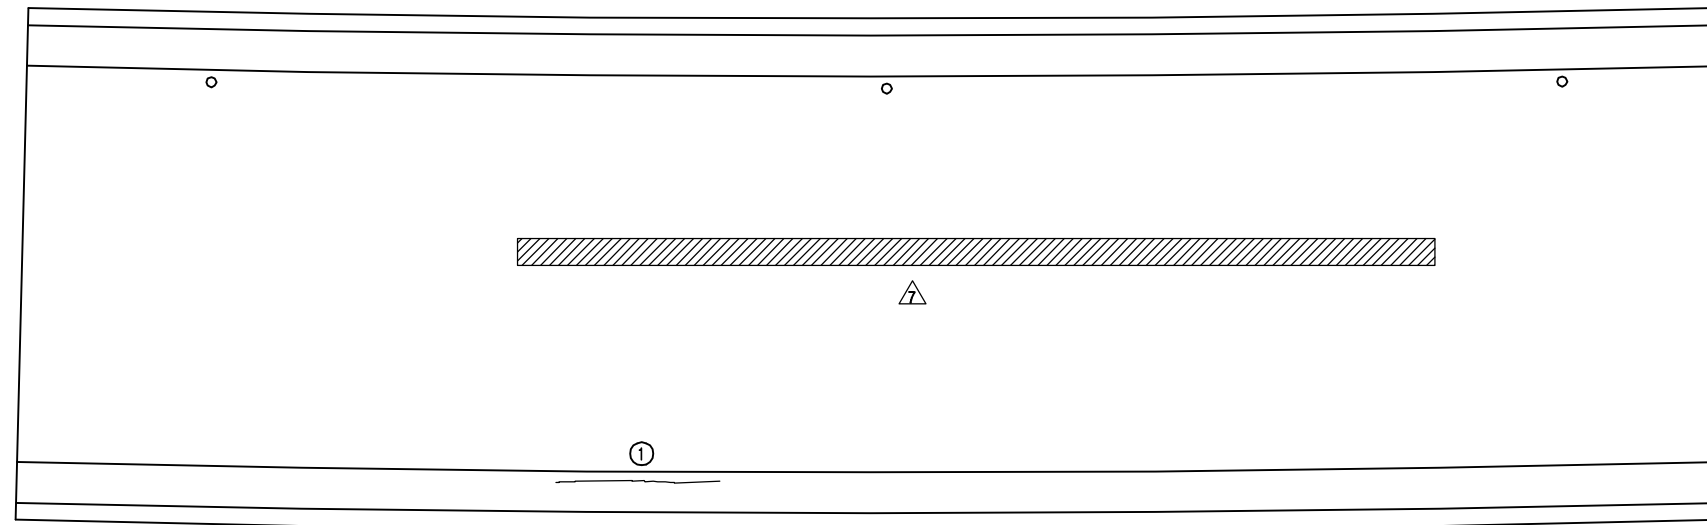
P1

| 번호 | 신(N)<br>구(P) | 손상내용 | 손상현황 | | | | | 결함<br>상태 | 손상<br>물량 | 비고 |
|---|---|---|---|---|---|---|---|---|---|---|
| 1 | 구 | 균열부 백태 | 0.3 | 0.5 | - | 0.50 | m | 1 | c | 0.50 |

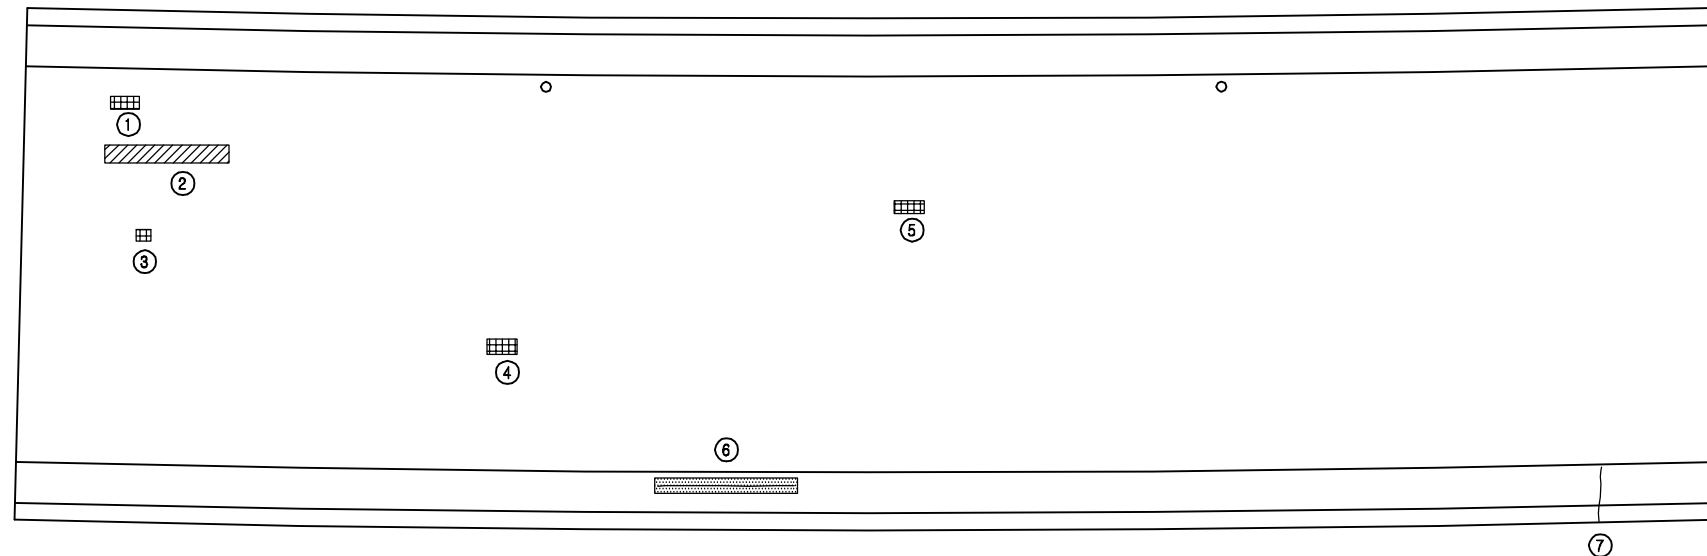
P2

| 번호 | 신(N)<br>구(P) | 손상내용 | 손상현황 | | | | | | 결함<br>상태 | 손상<br>물량 | 비고 |
|---|---|---|---|---|---|---|---|---|---|---|---|
| 6 | 구 | 균열부 백태 | 0.3 | 1.0 | - | 1.00 | m | 1 | c | 1.00 | |
| 7 | 구 | 균열 | 0.2 | 1.2 | - | 1.20 | m | 1 | b | 1.20 | |

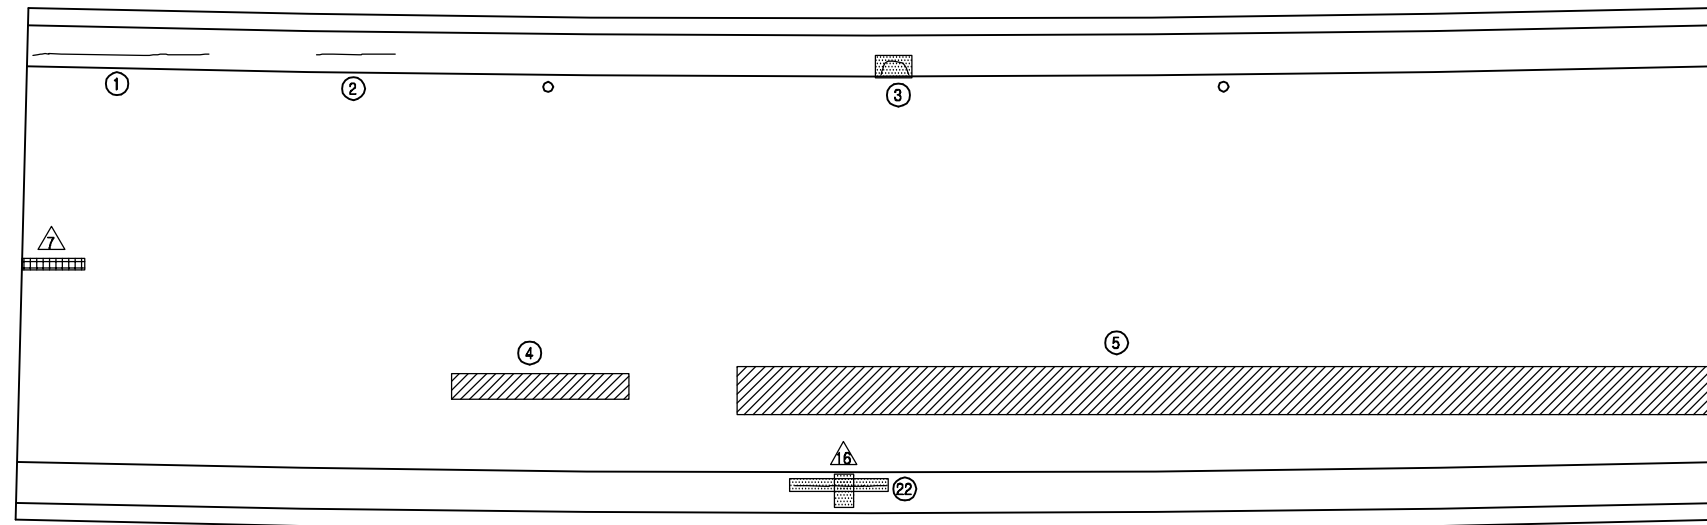
P6

| 번호 | 신(N)<br>구(P) | 손상내용 | 손상현황 | | | | | | 결함<br>상태 | 손상<br>물량 | 비고 |
|---|---|---|---|---|---|---|---|---|---|---|---|
| 1 | 구 | 균열 | 0.2 | 5.0 | - | 5.00 | m | 1 | b | 5.00 | |
| 2 | 구 | 균열 | 0.2 | 2.0 | - | 2.00 | m | 1 | b | 2.00 | |
| 3 | 구 | 균열부 백태 | 0.3 | 0.8 | - | 0.80 | m | 1 | c | 0.80 | |
| 6 | 구 | 균열부 백태 | 0.3 | 1.0 | - | 1.00 | m | 1 | c | 1.00 | |

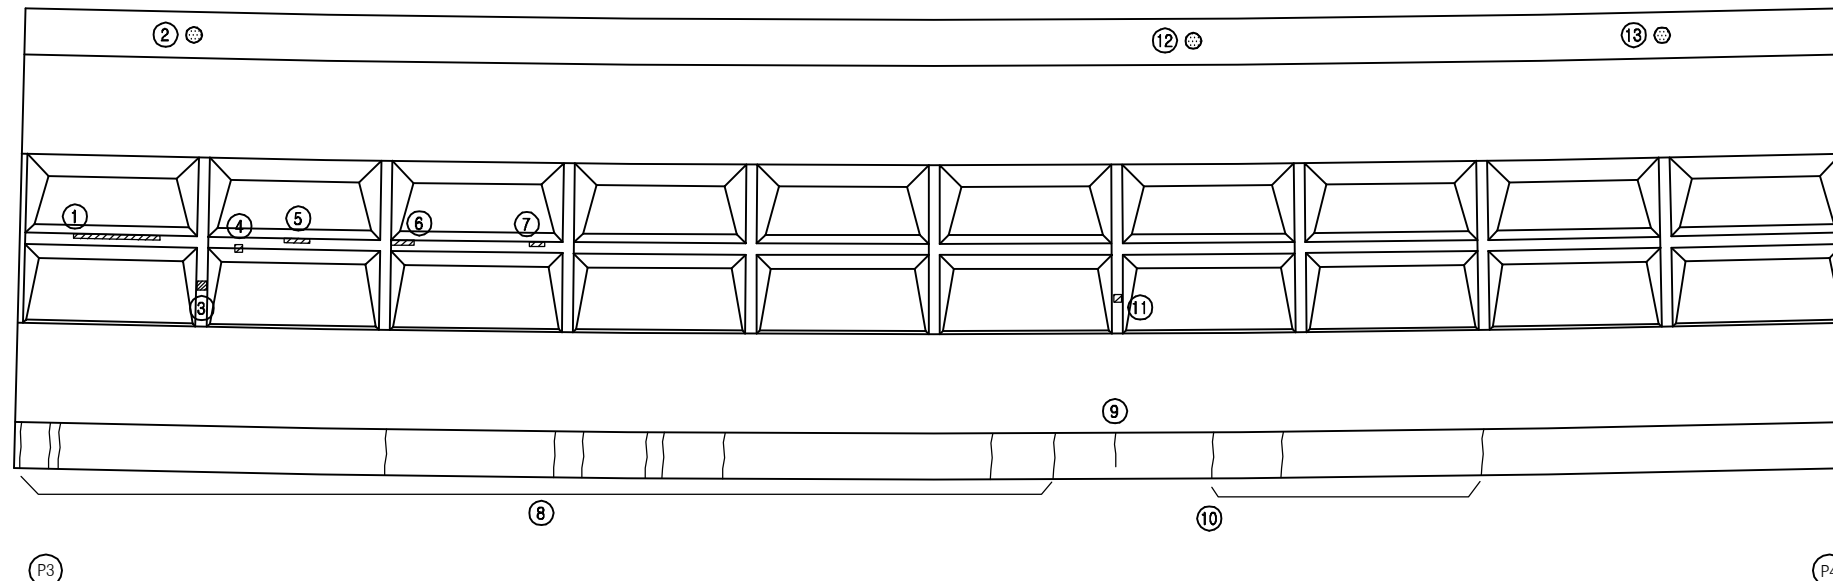
| 번호 | 신(N)<br>구(P) | 손상내용 | 손상현황 | | | | | 결함<br>상태 | 손상<br>물량 | 비고 |
|---|---|---|---|---|---|---|---|---|---|---|
| 8 | 구 | 균열 | 0.1 | 1.1 | - | 1.10 | m | 11 | b | 12.10 |
| 9 | 구 | 균열 | 0.1 | 0.8 | - | 0.80 | m | 1 | b | 0.80 |
| 10 | 구 | 균열 | 0.1 | 1.1 | - | 1.10 | m | 3 | b | 3.30 |

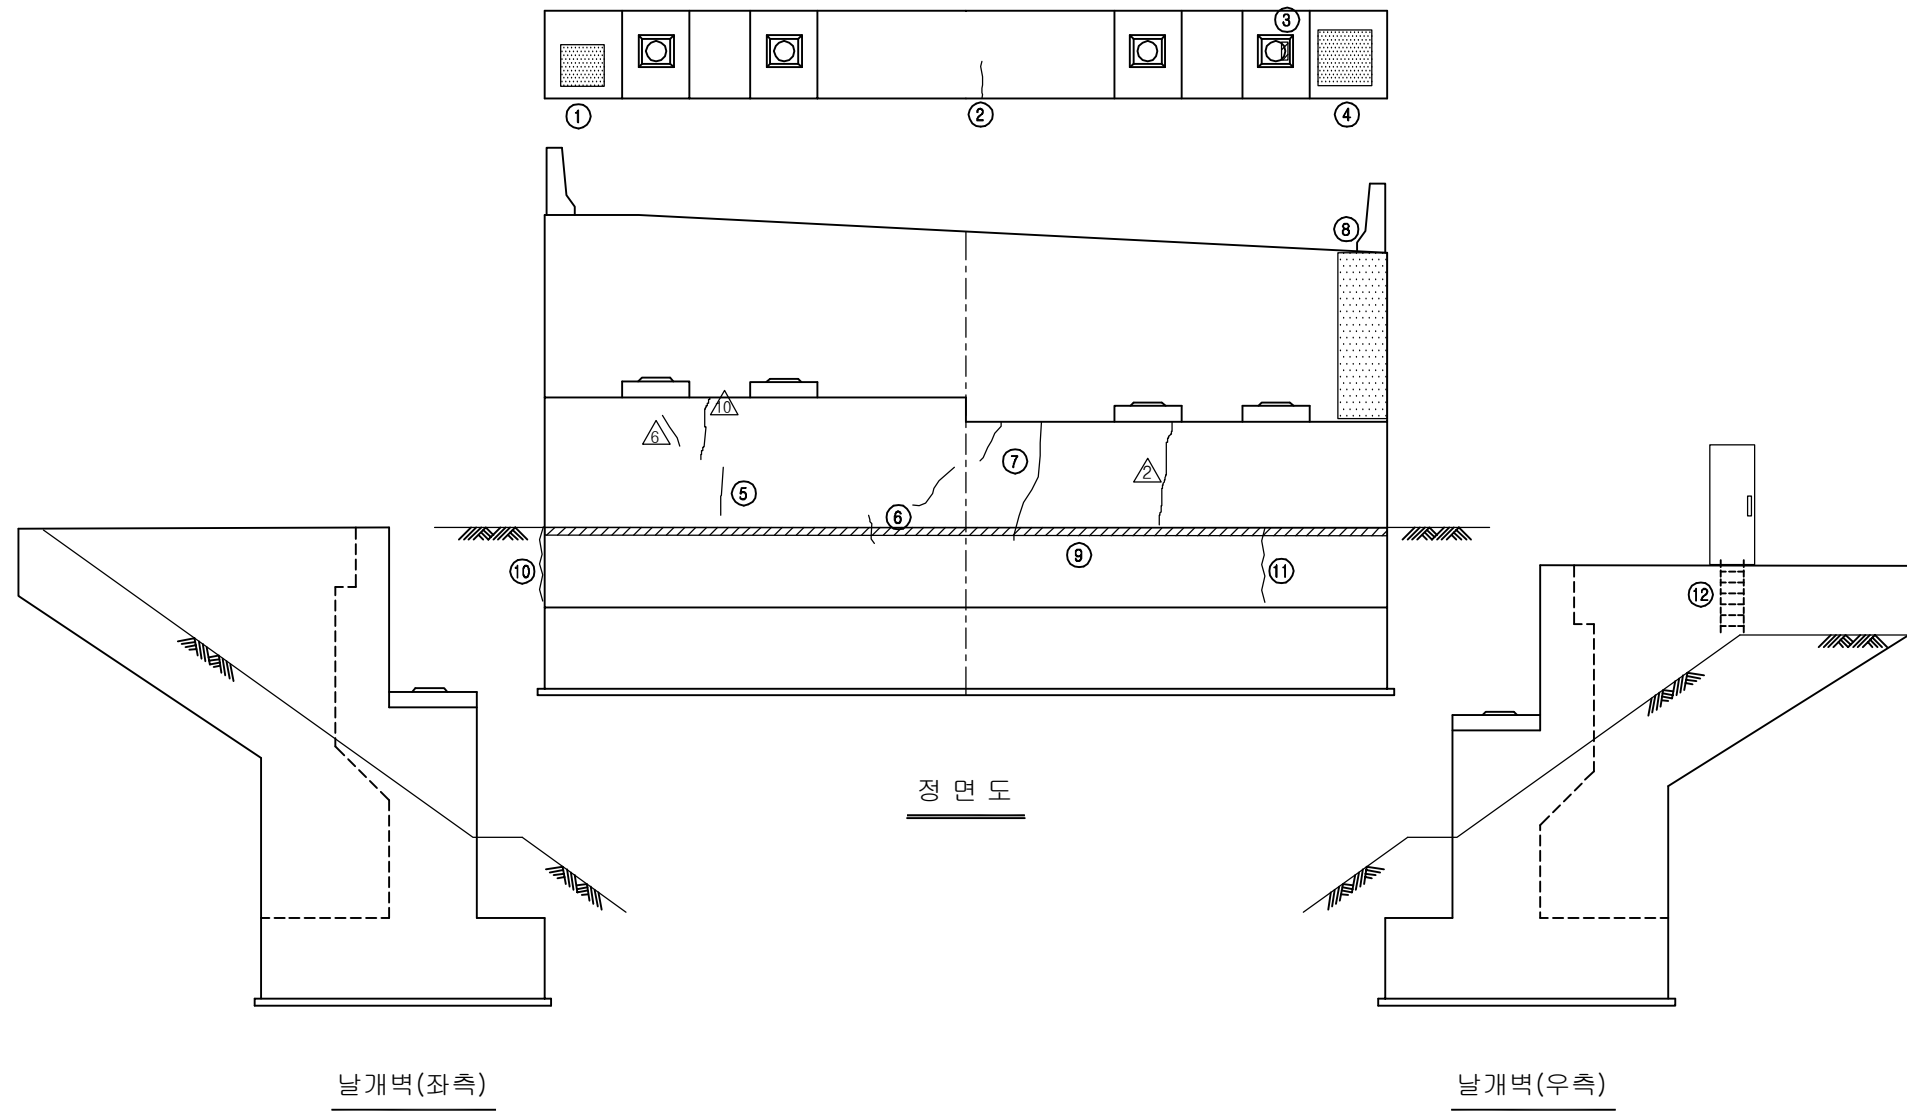
| 번호 | 신(N)<br>구(P) | 손상내용 | 손상현황 | | | | | | 결함<br>상태 | 손상<br>물량 | 비고 |
|---|---|---|---|---|---|---|---|---|---|---|---|
| 2 | 구 | 균열 | 0.2 | 0.4 | - | 0.40 | m | 1 | b | 0.40 | |
| 5 | 구 | 균열 | 0.2 | 0.3 | - | 0.30 | m | 1 | b | 0.30 | |
| 6 | 구 | 균열 | 0.1 | 1.0 | - | 1.00 | m | 1 | b | 1.00 | |
| 7 | 구 | 균열 | 0.2 | 1.0 | - | 1.00 | m | 1 | b | 1.00 | |
| 8 | 구 | 누수오염 | - | 1.0 | 2.0 | 2.00 | m <sup>2</sup> | 1 | b | 2.00 | |
