## 4. 감로1교

ID : 감로1교(대구) - 교면포장 - S1

| 용역명 | 2016년 상반기 시설물 정기점검 용역 |

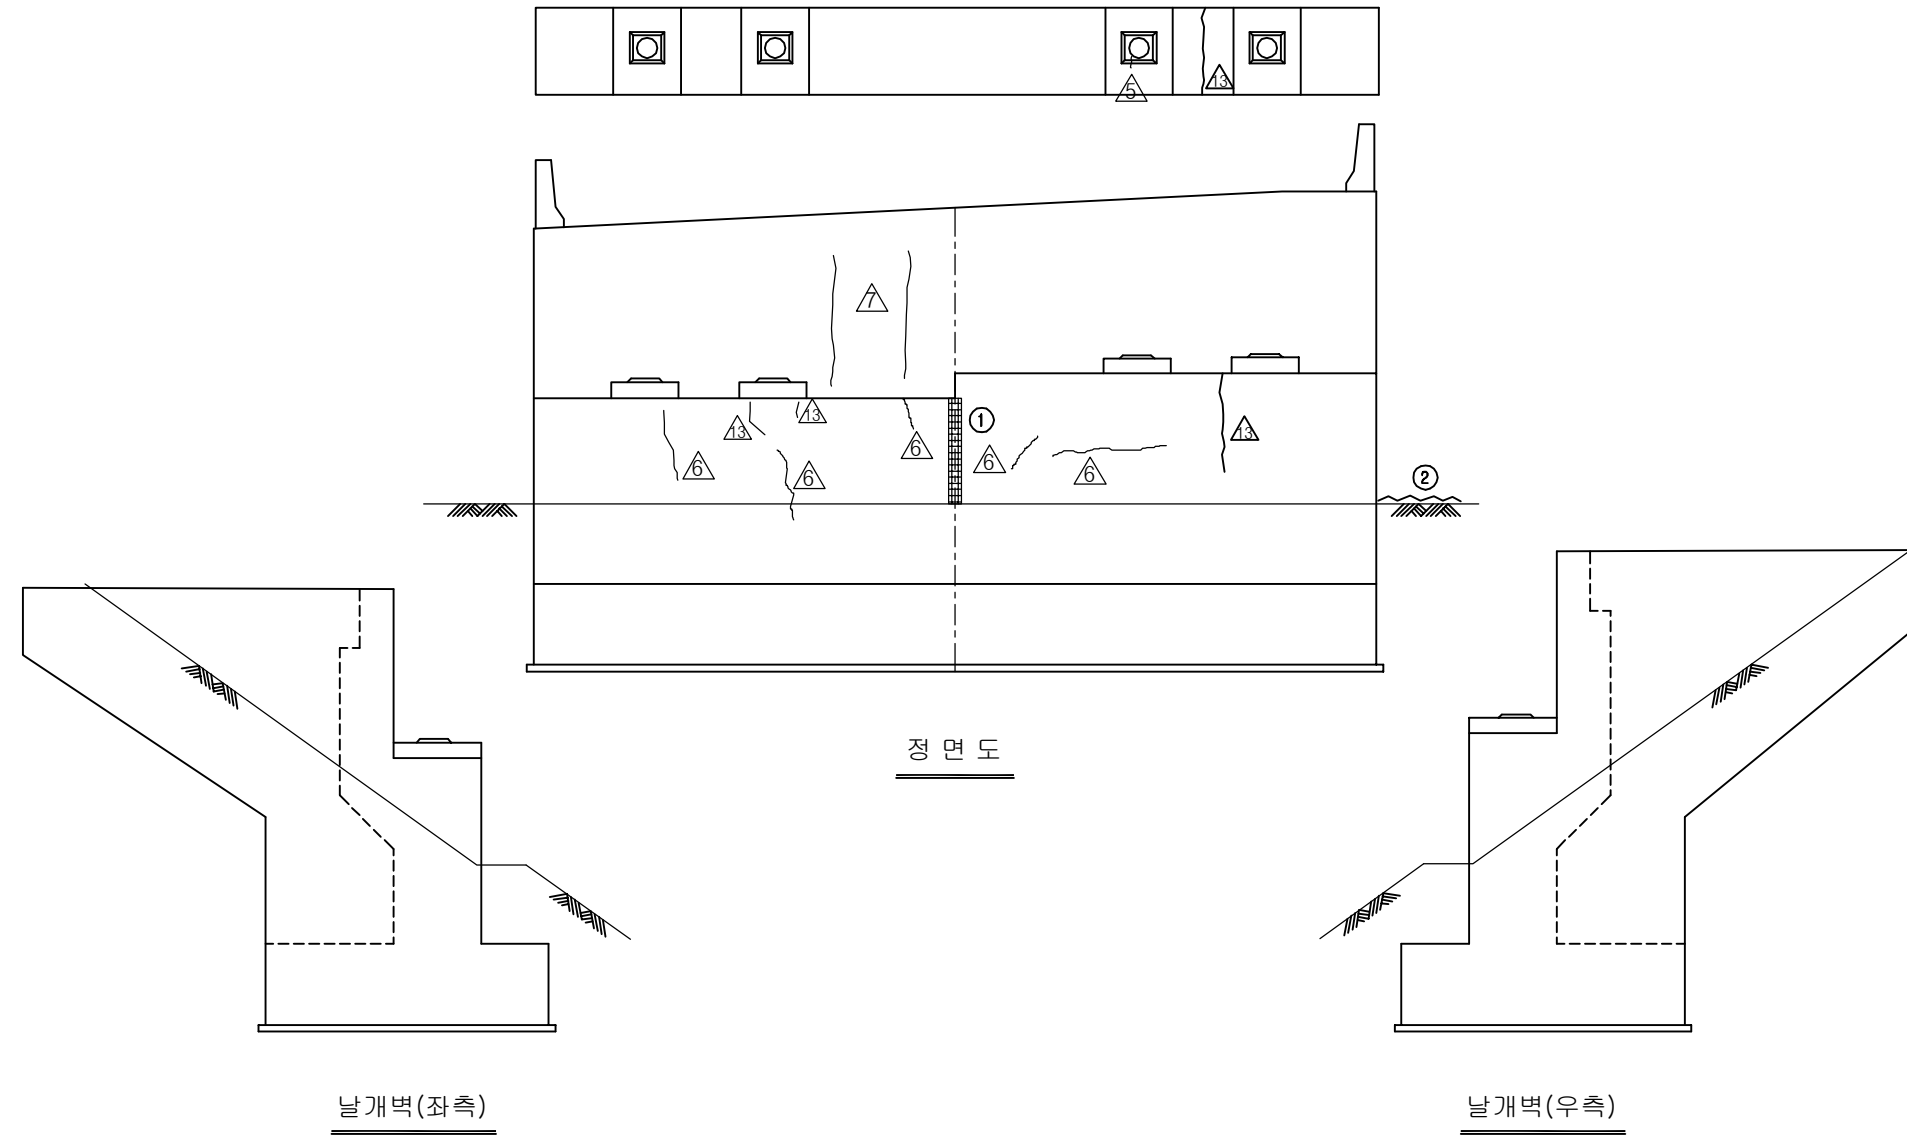
| 번호 | 신(N)<br>구(P) | 손상내용 | 손상현황 | | | | | 결함<br>상대 | 손상<br>물량 | 비고 |
|---|---|---|---|---|---|---|---|---|---|---|
| 2 | 구 | 법면 보호 콘크리트 균열 | 0.5 | 0.8 | - | 0.80 | m | 1 | b | 0.80 |

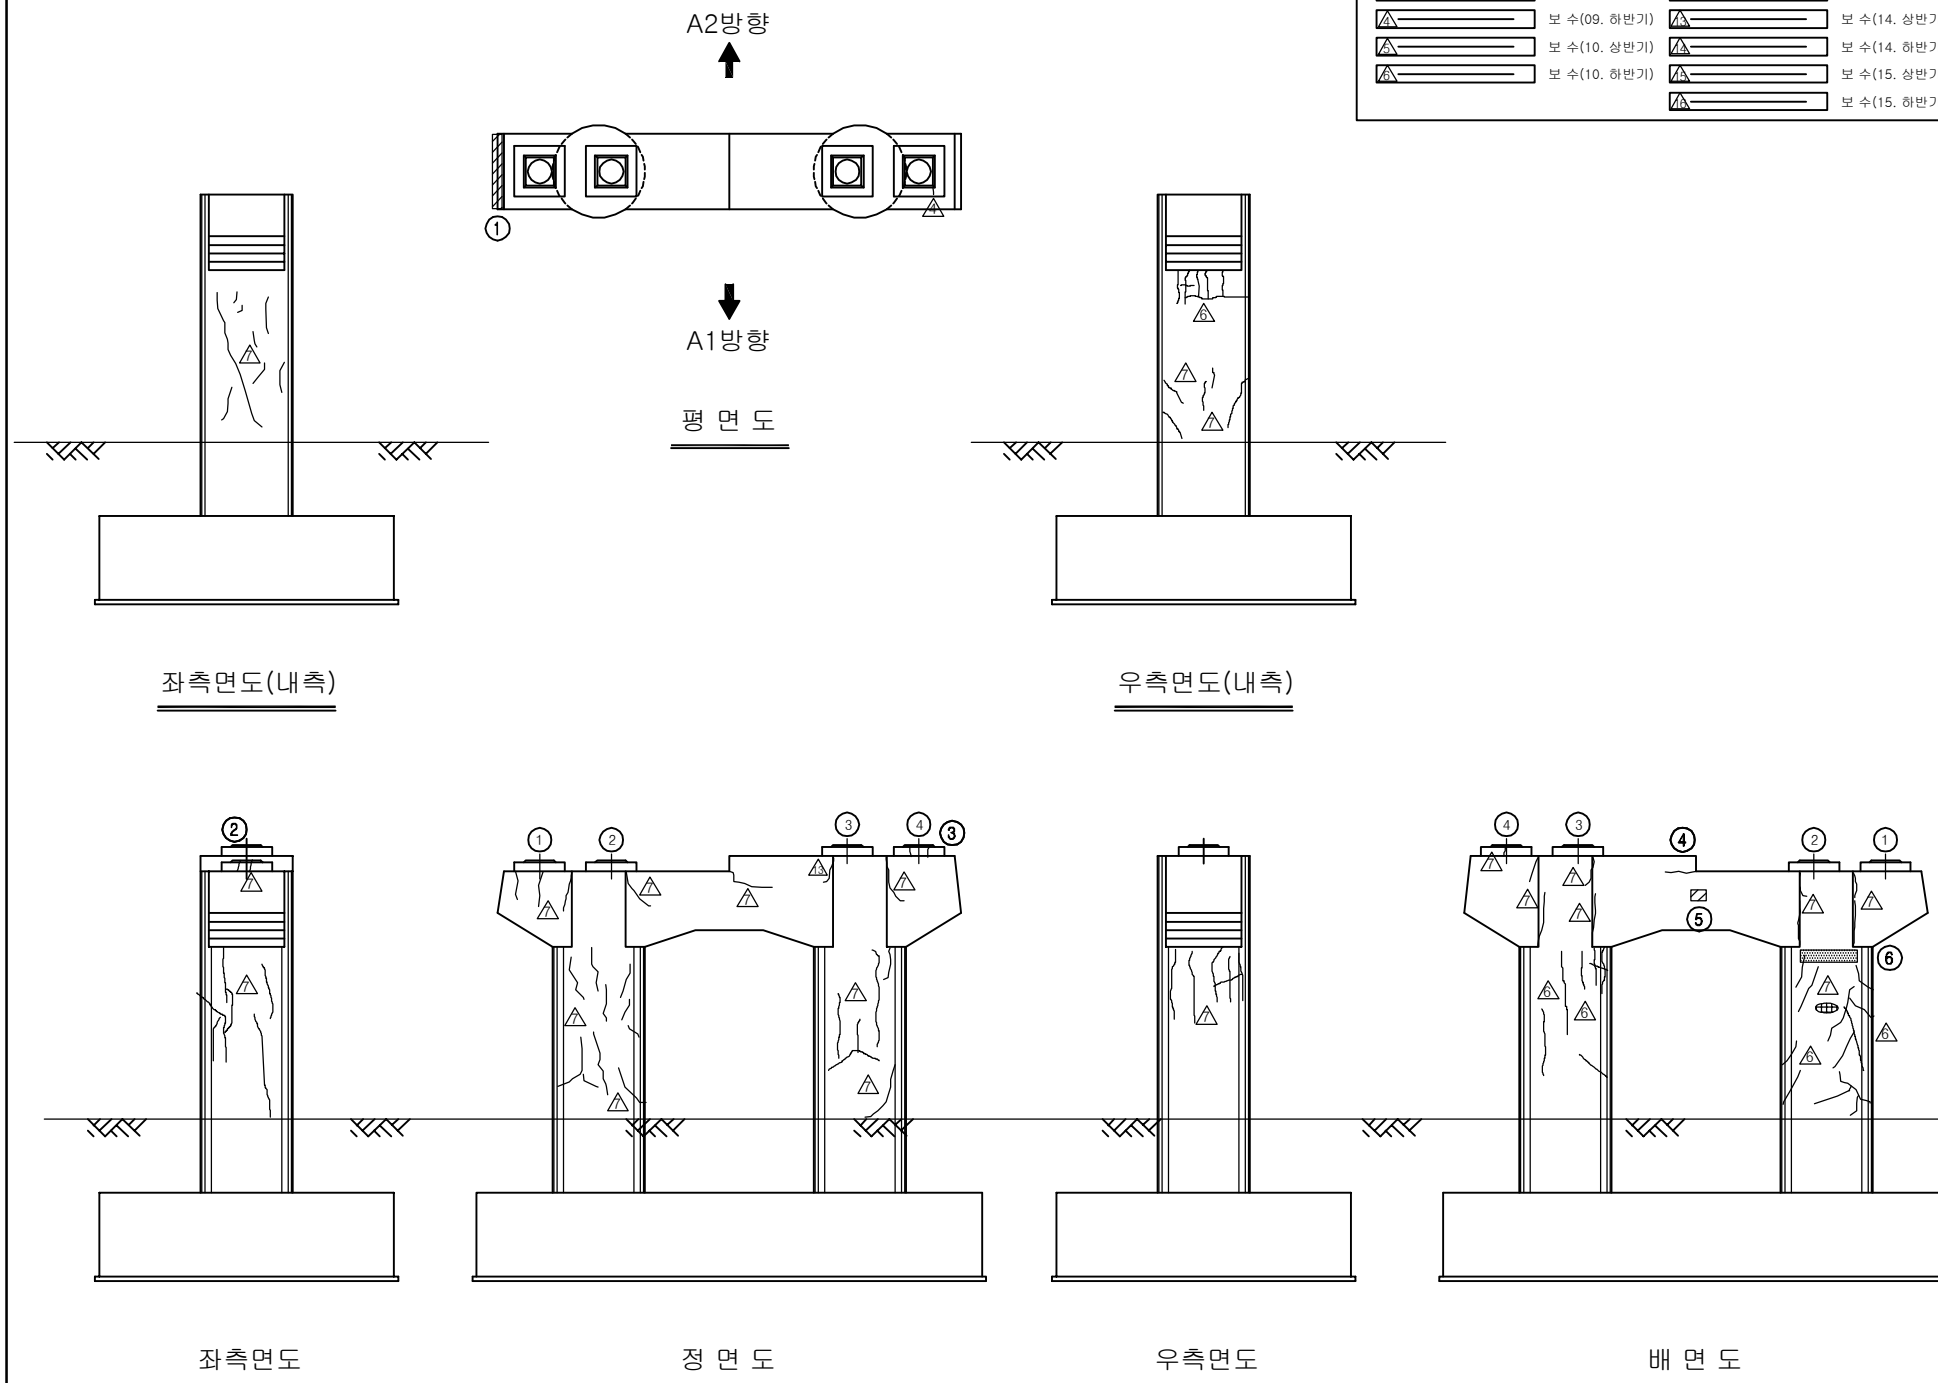
ID : 감로1교(부산) - 교각 - P2

| 번호 | 신(N)<br>구(P) | 손상내용 | 손상현황 | | | | | | 결함<br>상태 | 손상<br>물량 | 비고 |
|---|---|---|---|---|---|---|---|---|---|---|---|
| 2 | 구 | 균열 | 0.1 | 0.2 | - | 0.20 | m | 1 | b | 0.20 | |
| 3 | 구 | 균열 | 0.1 | 0.1 | - | 0.10 | m | 2 | b | 0.20 | |
| 4 | 구 | 균열 | 0.1 | 0.8 | - | 0.80 | m | 1 | b | 0.80 | |
| 5 | 구 | 교각 표지판 손상 | - | - | - | 1.00 | EA | 1 | b | 1.00 | |
