## 7. 덕산육교

Project Title  
2016년 상반기 시설물 정기점검 용역

Drawing Title  
덕산육교 평면도, 종·횡단면도

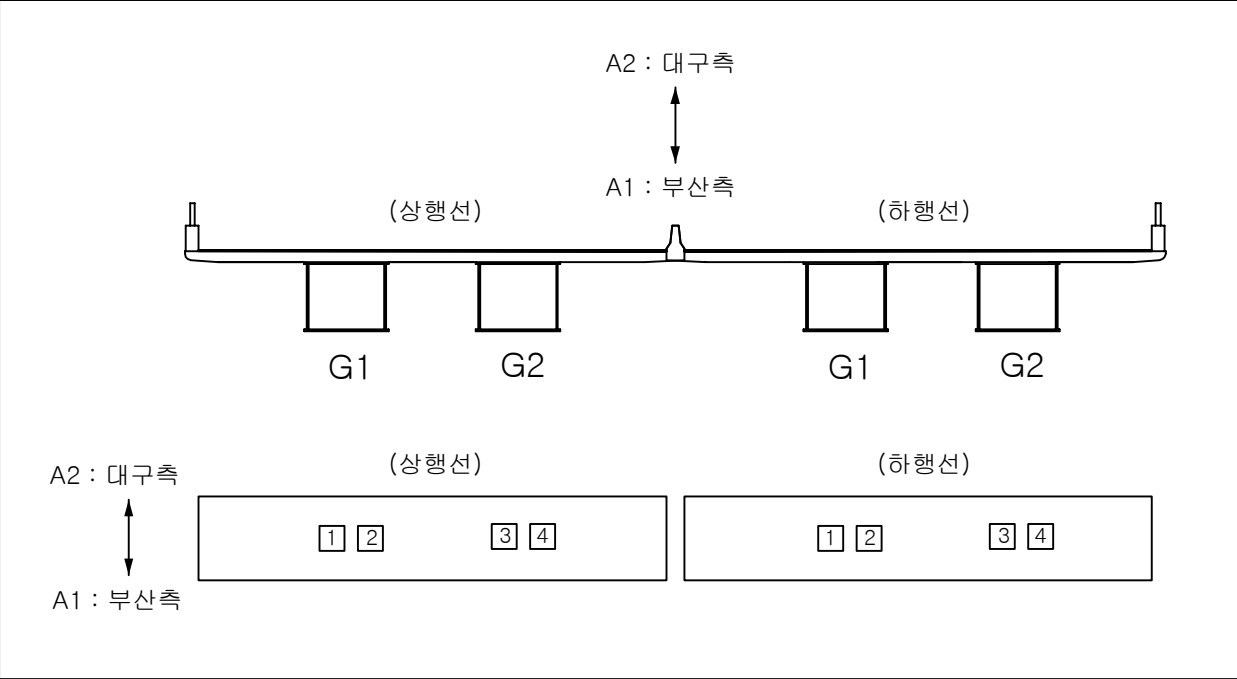
10:덕산육교-교면포장

| 구 분 | | 손 상 현 황 | | 단 위 | 경 간 별 수 량 | | 합 계 | 비 고 | |
|---|---|---|---|---|---|---|---|---|--|
| 기<br>타<br>부<br>재 | 교면포장 | 패임 | | m <sup>2</sup><br>(개소) | 4.66<br>(17) | | 4.66<br>(17) | | |
| | | 아스콘 균열 | | m<br>(개소) | 1.2<br>(1) | | 1.2<br>(1) | | |
