## 8. 상동1터널

| (주)위드이앤오 | Project Title<br>2016년 상반기 시설물 정기점검 용역 | Drawing Title<br>상동1터널 중단면도 | Note |

| 용역명 | 2016년 상반기 시설물 정기점검 용역 |

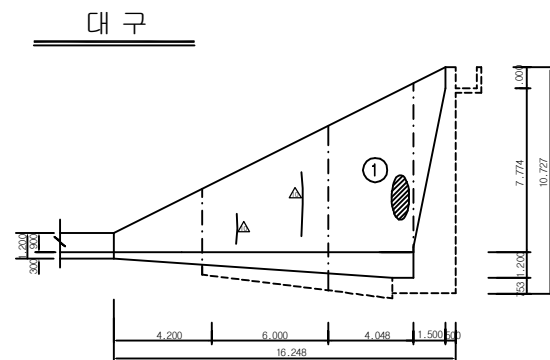
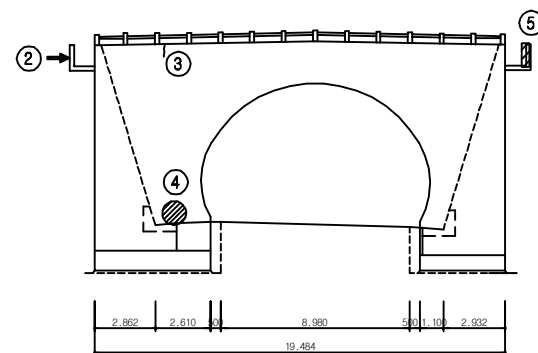
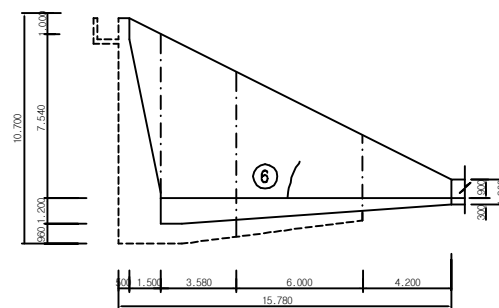
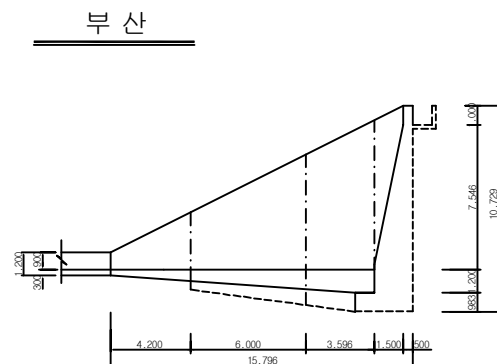
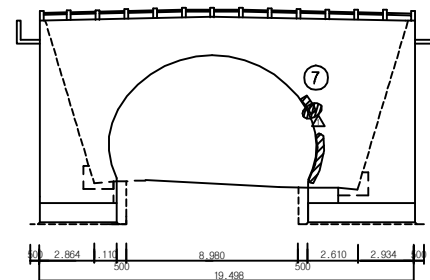
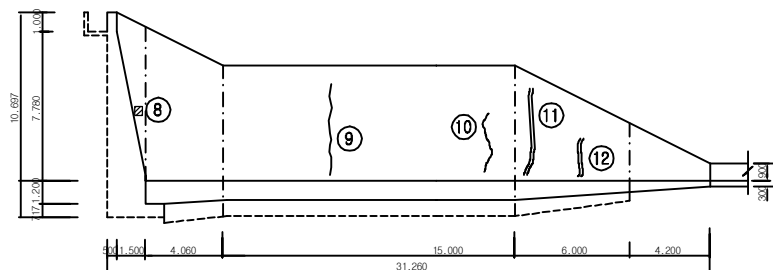
10:상동1터널(대구,부산)-종점부 갭문 및 옹벽구간

| 번호 | 신(N)<br>구(P) | 손상내용 | 손상현황 | | | | | 결함<br>상태 | 손상<br>물량 | 비고 |
|---|---|---|---|---|---|---|---|---|---|---|
| 1 | 구 | 누수 | | 0.3 | 0.4 | 0.12 | m <sup>2</sup> | 1 | | 0.12 |
| 2 | 구 | 배수로 이격 | | 15.0 | | 15.00 | m | 1 | | 15.00 |
| 3 | 구 | 배면 균열 | 1.0 | 1.0 | | 1.00 | m | 1 | | 1.00 |
| 4 | 구 | 파손 | | 1.0 | 1.0 | 1.00 | m <sup>2</sup> | 1 | | 1.00 |
| 5 | 구 | 실란트 손상 | | 1.0 | | 1.00 | m | 1 | | 1.00 |
| 6 | 구 | 균열 | 0.1 | 2.0 | | 2.00 | m | 1 | | 2.00 |
| 7 | 구 | 파손 | | 0.2 | 0.3 | 0.06 | m <sup>2</sup> | 1 | | 0.06 |
| 8 | 구 | 백태 | | 0.2 | 0.3 | 0.06 | m <sup>2</sup> | 1 | | 0.06 |
| 9 | 구 | 균열 | 0.2 | 4.0 | | 4.00 | m | 1 | | 4.00 |
| 10 | 구 | 균열 | 0.2 | 3.0 | | 3.00 | m | 1 | | |
| 11 | 구 | 보수부 재균열 | 0.2 | 3.0 | | 3.00 | m | 1 | | 3.00 |
| 12 | 구 | 보수부 재균열 | 0.2 | 3.0 | | 3.00 | m | 1 | | 3.00 |
