## 9. 상동2터널

2016년 상반기 시설물 정기점검 용역

상동2터널 손상물량표

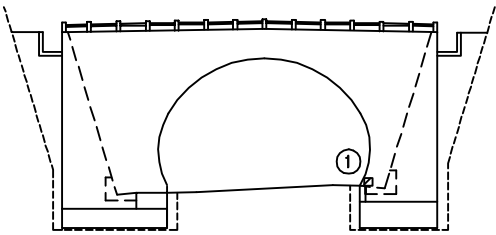
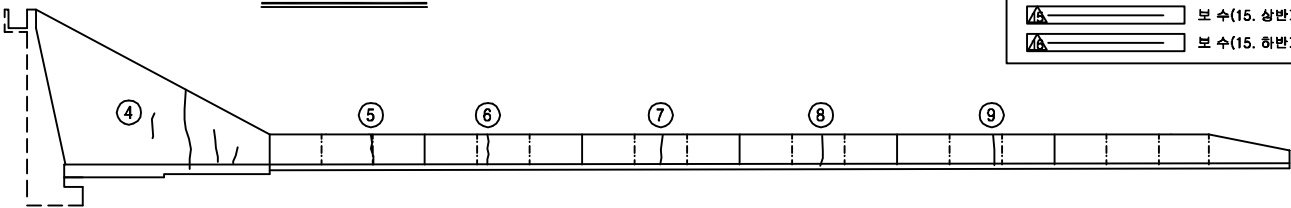
10:상동2터널(대구,부산)-시점부 갭문 및 옹벽구간

| 번호 | 시(N)<br>구(P) | 손상내용 | 손상현황 | | | | | 결함<br>상태 | 손상<br>수량 | 비고 | |
|---|---|---|---|---|---|---|---|---|---|---|---|
| 3 | 구 | 균열 | 0.3 | 2.0 | | 2.00 | m | 1 | | 2.00 | |
| 4 | 구 | 균열 | 0.3 | 1.0 | | 1.00 | m | 1 | | 1.00 | |
| 5 | 구 | 균열 | 0.5 | 2.5 | | 2.50 | m | 1 | | 2.50 | |
| 6 | 구 | 균열 | 0.5 | 2.5 | | 2.50 | m | 1 | | 2.50 | |
| 7 | 구 | 균열 | 0.5 | 2.5 | | 2.50 | m | 1 | | 2.50 | |
| 8 | 구 | 균열 | 0.5 | 2.5 | | 2.50 | m | 1 | | 2.50 | |
| 9 | 구 | 균열 | 0.5 | 2.5 | | 2.50 | m | 1 | | 2.50 | |
| 11 | 구 | 균열 | 0.2 | 2.5 | | 2.50 | m | 1 | | 2.50 | |
| 12 | 구 | 균열 | 0.1 | 1.0 | | 1.00 | m | 1 | | 1.00 | |
| 13 | 구 | 균열 | 0.2 | 7.0 | | 7.00 | m | 1 | | 7.00 | |

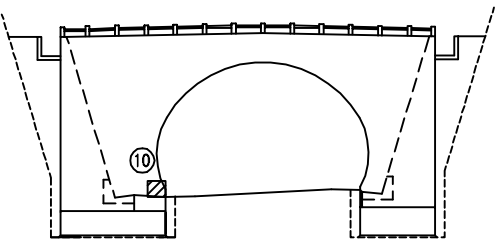
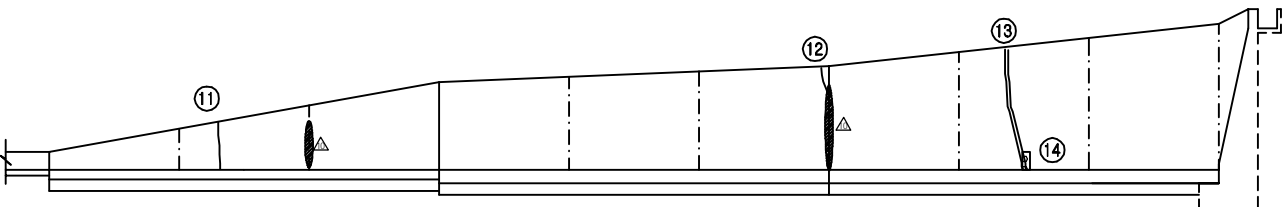
부 산

| 번호 | 시(N)<br>구(P) | 손상내용 | 손상현황 | | | | | 결함<br>상태 | 손상<br>수량 | 비고 | |
|---|---|---|---|---|---|---|---|---|---|---|---|
| 1 | 구 | 마감재 파손 | | | | 1.00 | EA | 1 | | 1.00 | |
| 2 | 구 | 백대 | | 0.2 | 1.5 | 0.30 | ㎡ | 1 | | 0.30 | |
| 14 | 구 | 백대 | | 0.1 | 0.3 | 0.03 | ㎡ | 1 | | 0.03 | |
