# 1. 용평1교

ID : 용평1교(대구) - 교면포장 S1

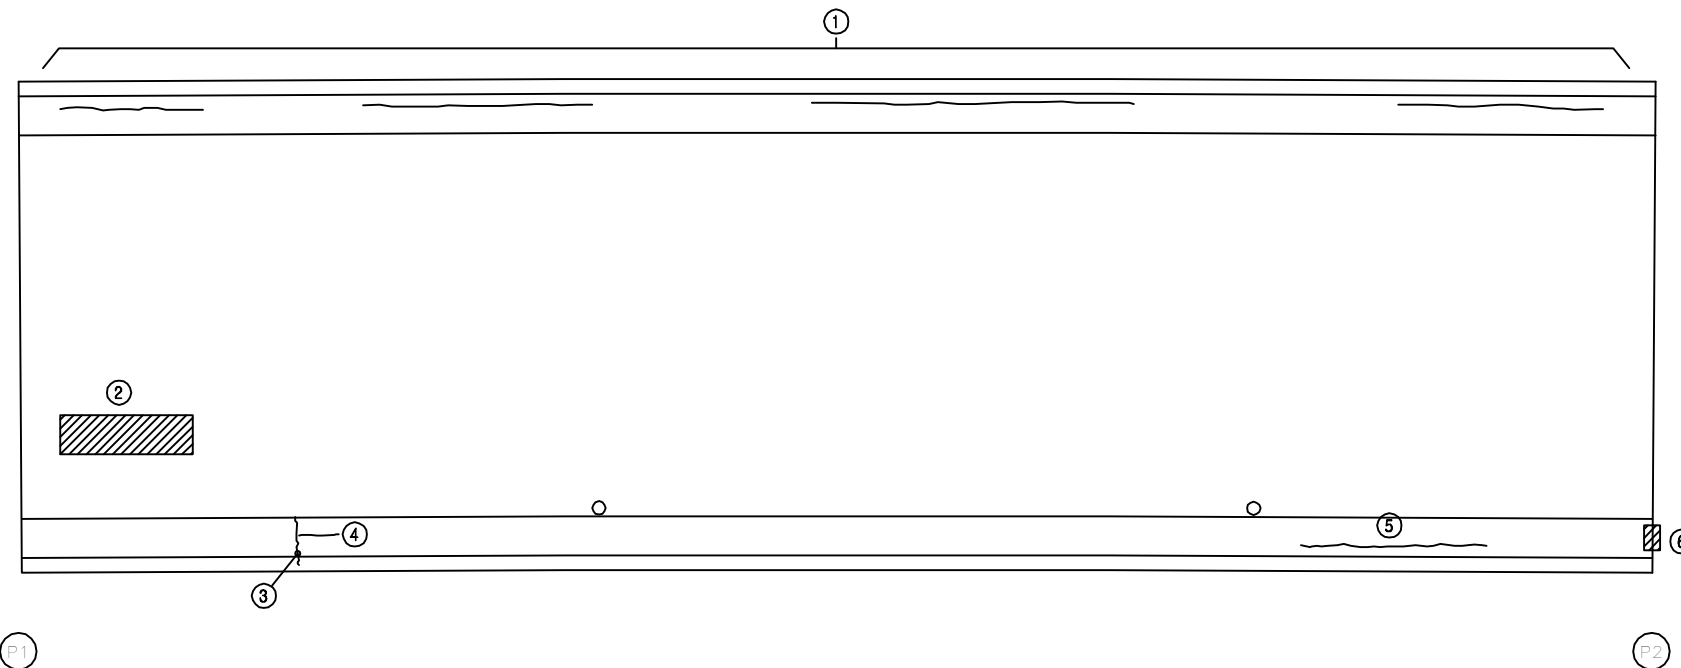
| 번호 | 신(N)<br>구(P) | 손상내용 | 손상현황 | | | | | | 결함<br>상대 | 손상<br>물량 | 비고 |
|---|---|---|---|---|---|---|---|---|---|---|---|
| 1 | P | 균열 | 0.1 | 16.0 | - | 16.00 | m | 1 | b | 16.00 | |
| 3 | P | 균열 | 0.3 | 1.0 | - | 1.00 | m | 1 | c | 1.00 | |
| 4 | P | 균열 | 0.2 | 1.0 | - | 1.00 | m | 1 | b | 1.00 | |
| 5 | P | 균열 | 0.2 | 1.5 | - | 1.50 | m | 1 | b | 1.50 | |

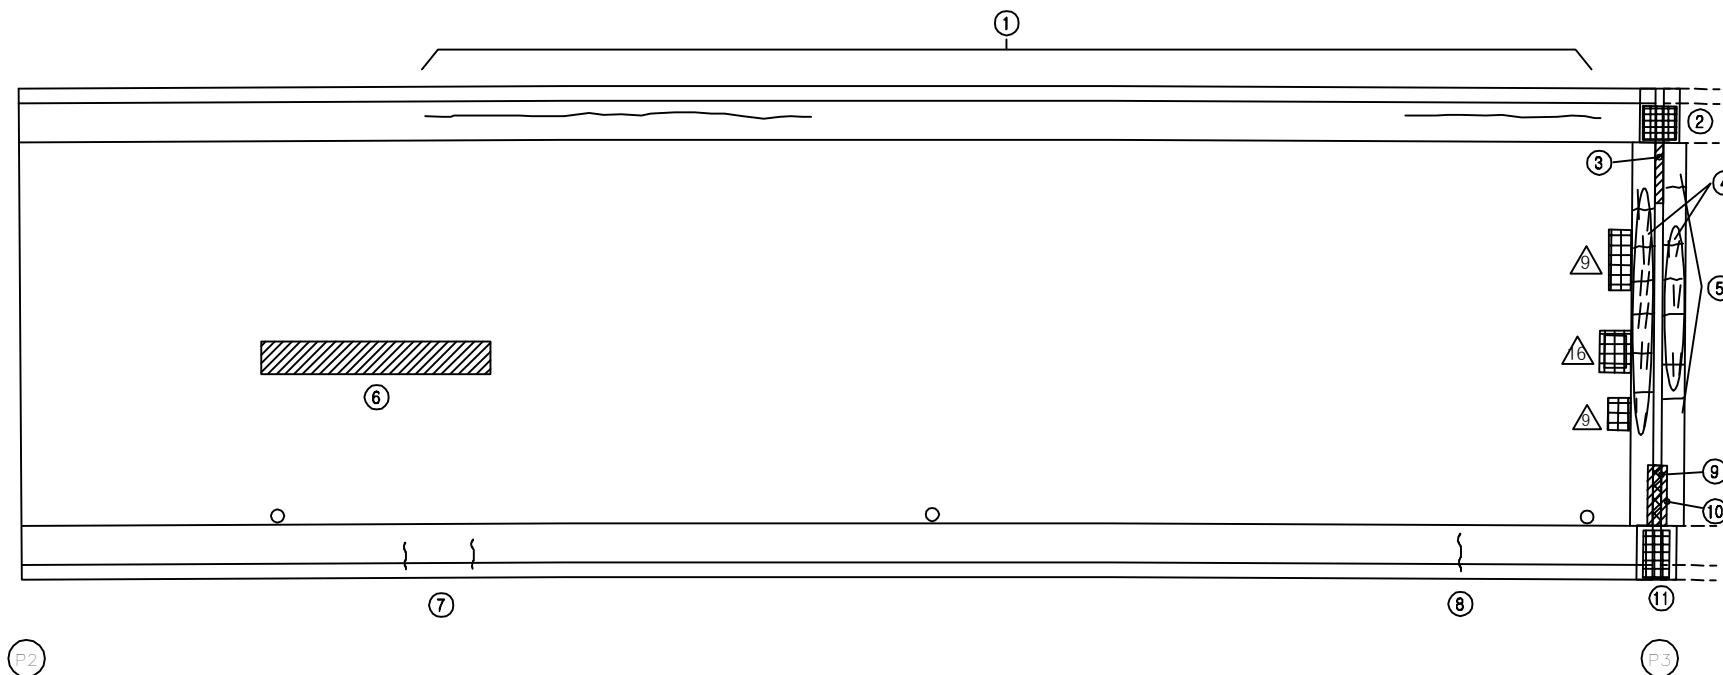
| 번호 | 신(N)<br>구(P) | 손상내용 | 손상현황 | | | | | | 결함<br>상대 | 손상<br>물량 | 비고 |
|---|---|---|---|---|---|---|---|---|---|---|---|
| 1 | P | 균열 | 0.1 | 9.0 | - | 9.00 | m | 1 | b | 9.00 | |
| 4 | N | 후타재 균열 | 0.3 | 0.3 | - | 0.30 | m | 18 | c | 5.40 | |
| 5 | P | 후타재 균열 | 0.2 | 6.0 | - | 6.00 | m | 1 | b | 6.00 | |
| 7 | P | 균열 | 0.1 | 0.4 | - | 0.40 | m | 2 | b | 0.80 | |
| 8 | P | 균열 | 0.2 | 1.0 | - | 1.00 | m | 1 | b | 1.00 | |

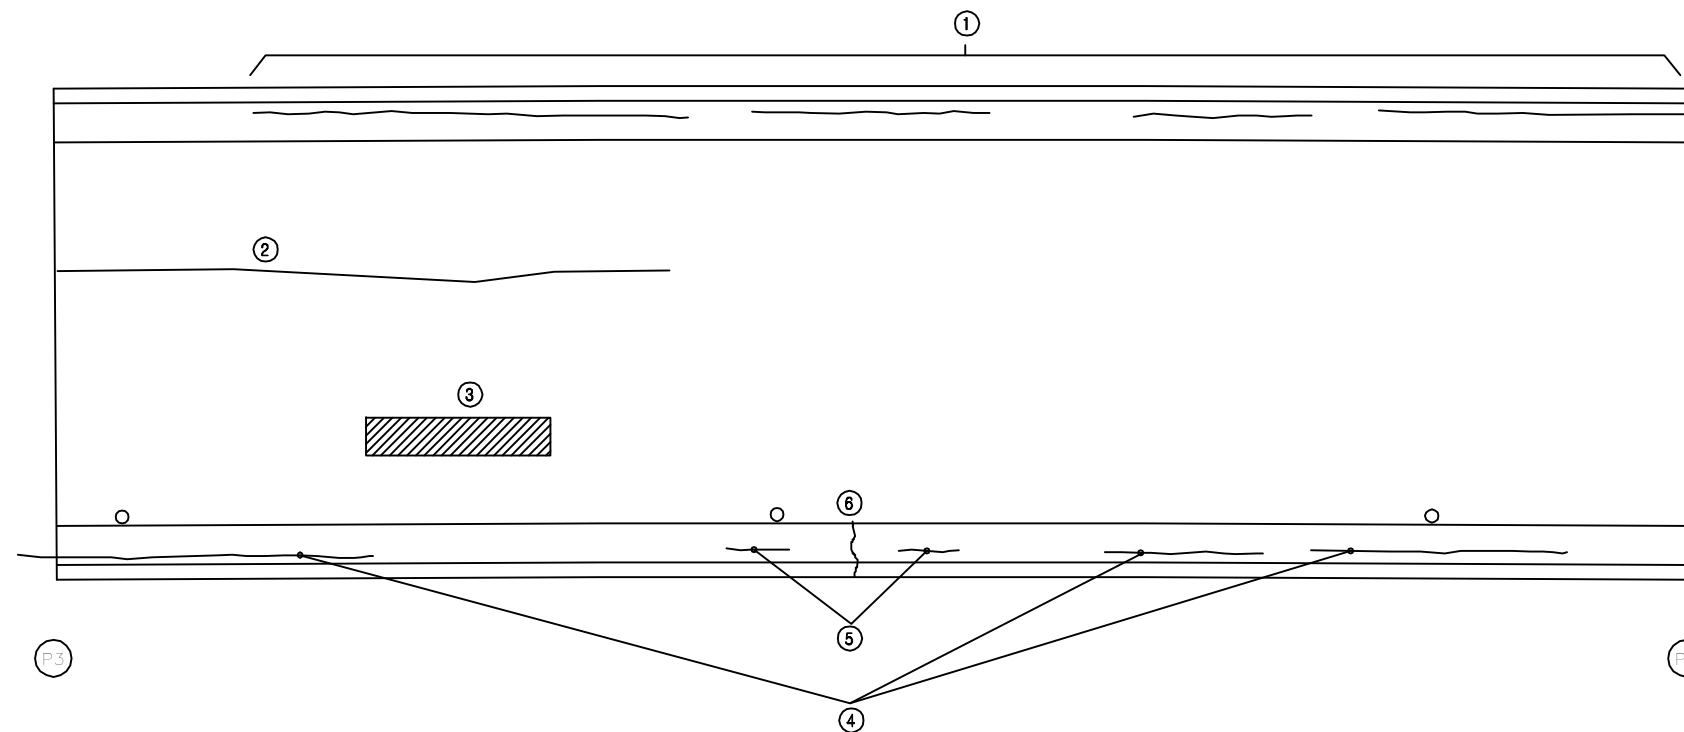
| 번호 | 신(N)<br>구(P) | 손상내용 | 손상현황 | | | | | | 결함<br>상대 | 손상<br>물량 | 비고 |
|---|---|---|---|---|---|---|---|---|---|---|---|
| 1 | P | 균열 | 0.1 | 18.0 | - | 18.00 | m | 1 | b | 18.00 | |
| 2 | N | 아스콘 균열 | - | 3.0 | - | 3.00 | m | 1 | b | 3.00 | |
| 4 | P | 균열 | 0.2 | 10.0 | - | 10.00 | m | 1 | b | 10.00 | |
| 5 | N | 균열 | 0.2 | 1.0 | - | 1.00 | m | 2 | b | 2.00 | |
| 6 | P | 균열 | 0.2 | 1.2 | - | 1.20 | m | 1 | b | 1.20 | |

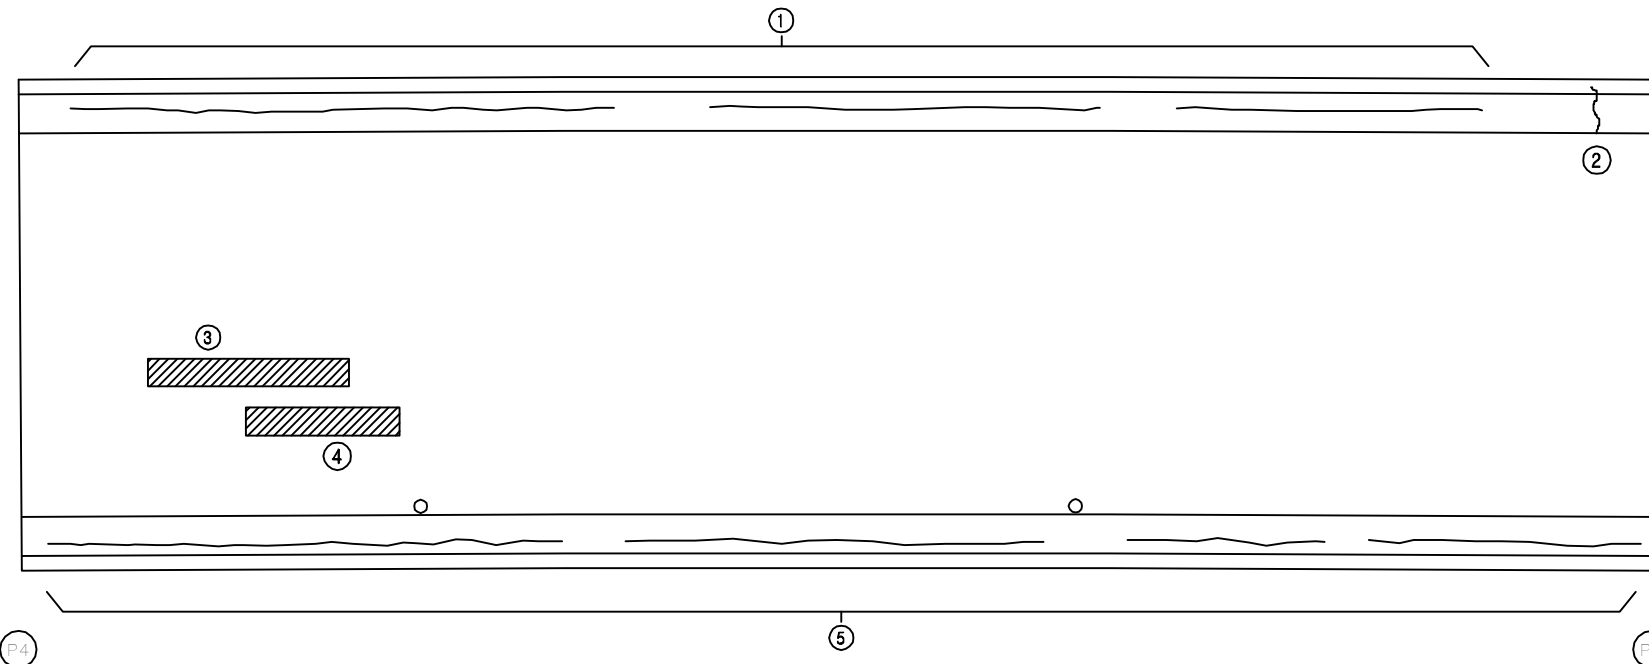
| 번호 | 신(N)<br>구(P) | 손상내용 | 손상현황 | | | | | | 결함<br>상대 | 손상<br>물량 | 비고 |
|---|---|---|---|---|---|---|---|---|---|---|---|
| 1 | P | 균열 | 0.1 | 25.0 | - | 25.00 | m | 1 | b | 25.00 | |
| 2 | P | 균열 | 0.3 | 1.8 | - | 1.80 | m | 1 | c | 1.80 | |
| 5 | P | 균열 | 0.1 | 30.0 | - | 30.00 | m | 1 | b | 30.00 | |

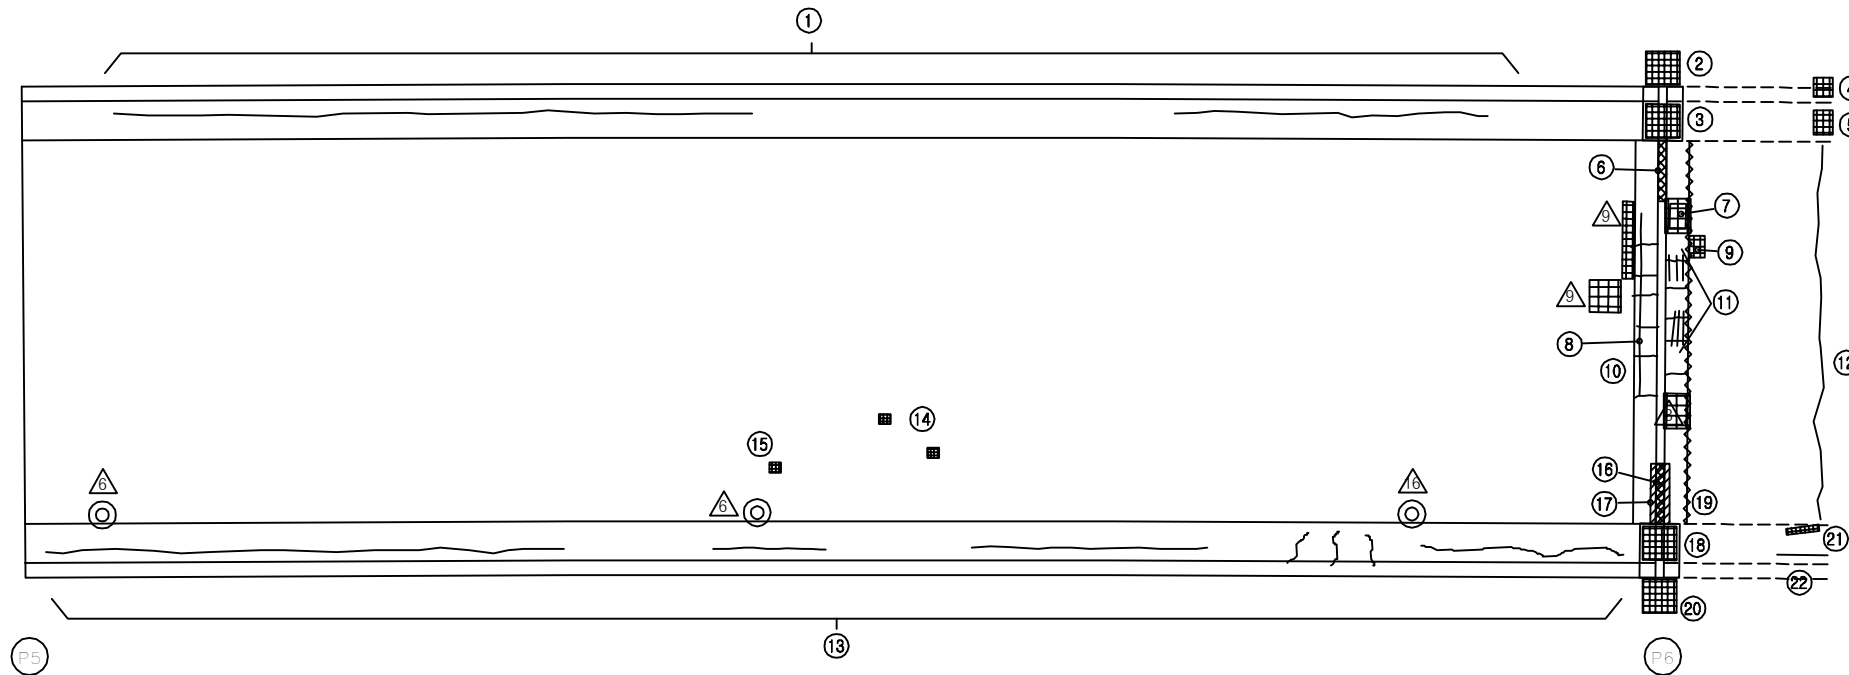
| 번호 | 신(N)<br>구(P) | 손상내용 | 손상현황 | | | | | | 결함<br>상태 | 손상<br>물량 | 비고 |
|---|---|---|---|---|---|---|---|---|---|---|---|
| 1 | P | 균열 | 0.1 | 12.0 | - | 12.00 | m | 1 | b | 12.00 | |
| 8 | N | 후타재 균열 | 0.3 | 6.0 | - | 6.00 | m | 1 | c | 6.00 | |
| 10 | P | 후타재 균열 | 0.2 | 5.5 | - | 5.50 | m | 1 | b | 5.50 | |
| 11 | N | 후타재 균열 | 0.2 | 0.3 | - | 0.30 | m | 6 | b | 1.80 | |
| 12 | P | 접속부 아스콘 균열 | - | 15.0 | - | 15.00 | m | 1 | b | 15.00 | |
| 13 | P | 균열 | 0.1 | 32.0 | - | 32.00 | m | 1 | b | 32.00 | |
| 22 | P | 균열 | 0.2 | 1.0 | - | 1.00 | m | 1 | b | 1.00 | |

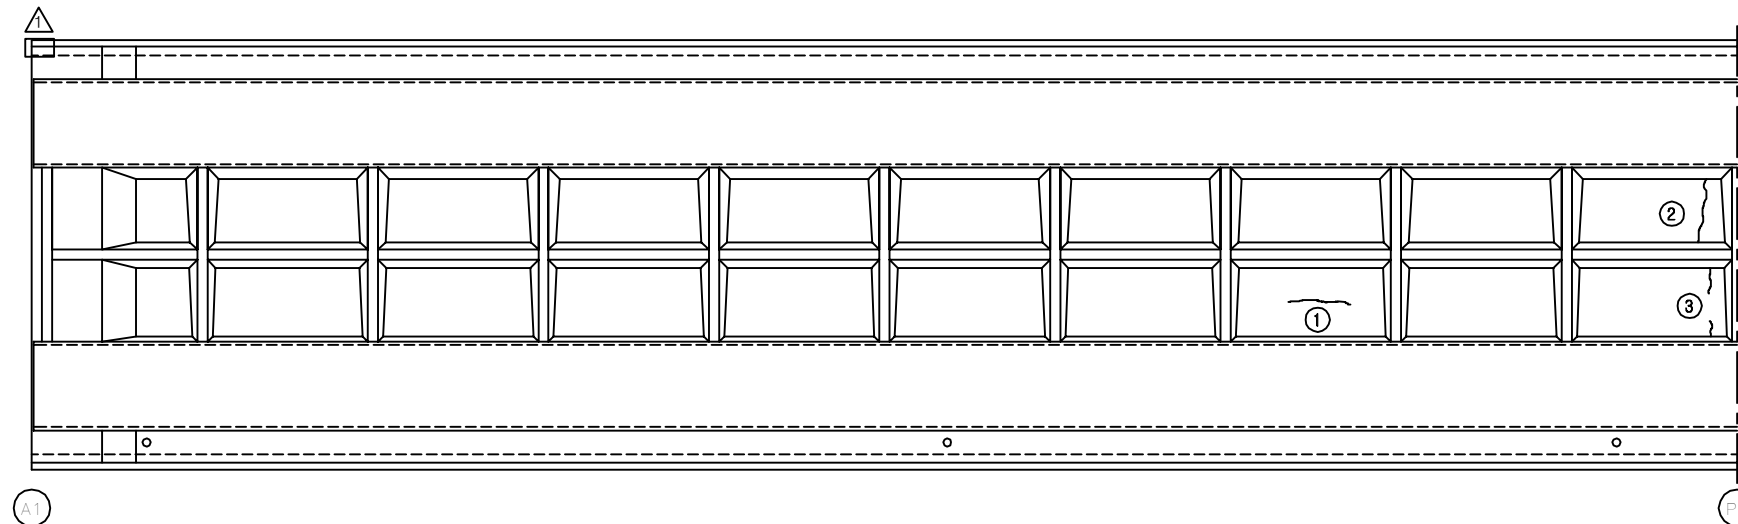
| 번호 | 신(N)<br>구(P) | 손상내용 | 손상현황 | | | | | | 결함<br>상대 | 손상<br>물량 | 비고 |
|---|---|---|---|---|---|---|---|---|---|---|---|
| 1 | N | 균열 | 0.1 | 2.1 | - | 2.10 | m | 1 | b | 2.10 | |
| 2 | P | 균열 | 0.1 | 2.0 | - | 2.00 | m | 1 | b | 2.00 | |
| 3 | P | 균열 | 0.1 | 1.5 | - | 1.50 | m | 1 | b | 1.50 | |

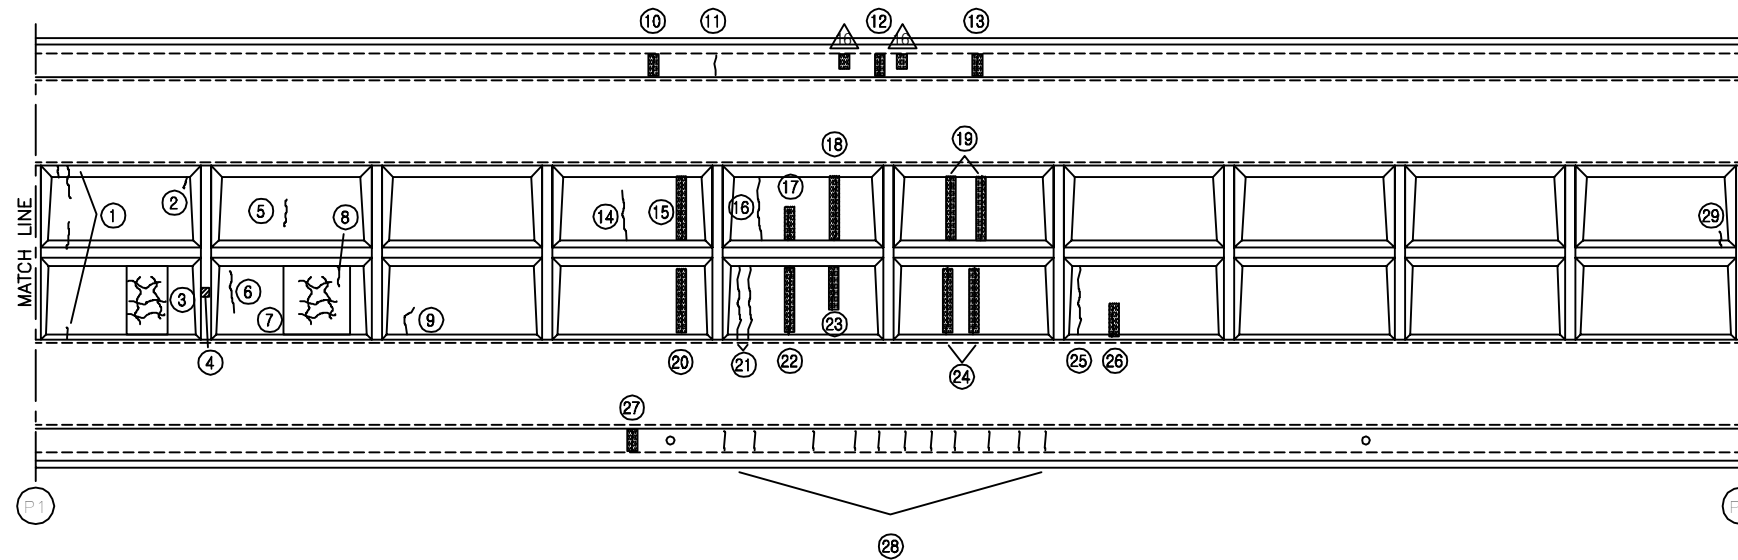
| 번호 | 신(N)<br>구(P) | 손상내용 | 손상현황 | | | | | | 결함<br>상태 | 손상<br>물량 | 비고 |
|---|---|---|---|---|---|---|---|---|---|---|---|
| 1 | P | 균열 | 0.1 | 2.3 | - | 2.30 | m | 1 | b | 2.30 | |
| 2 | N | 균열 | 0.1 | 0.7 | - | 0.70 | m | 1 | b | 0.70 | |
| 3 | N | 망상균열 | - | 1.4 | 1.8 | 2.52 | m <sup>2</sup> | 1 | b | 2.52 | |
| 5 | P | 균열 | 0.1 | 0.8 | - | 0.80 | m | 1 | b | 0.80 | |
| 6 | N | 균열 | 0.1 | 1.3 | - | 1.30 | m | 1 | b | 1.30 | |
| 7 | N | 망상균열 | - | 2.1 | 1.8 | 3.78 | m <sup>2</sup> | 1 | b | 3.78 | |
| 8 | P | 균열 | 0.2 | 1.0 | - | 1.00 | m | 1 | b | 1.00 | |
| 10 | P | 균열부 백태 | 0.2 | 0.5 | - | 0.50 | m | 1 | b | 0.50 | |
| 15 | P | 균열부 백태 | 0.2 | 2.0 | - | 2.00 | m | 1 | b | 2.00 | |

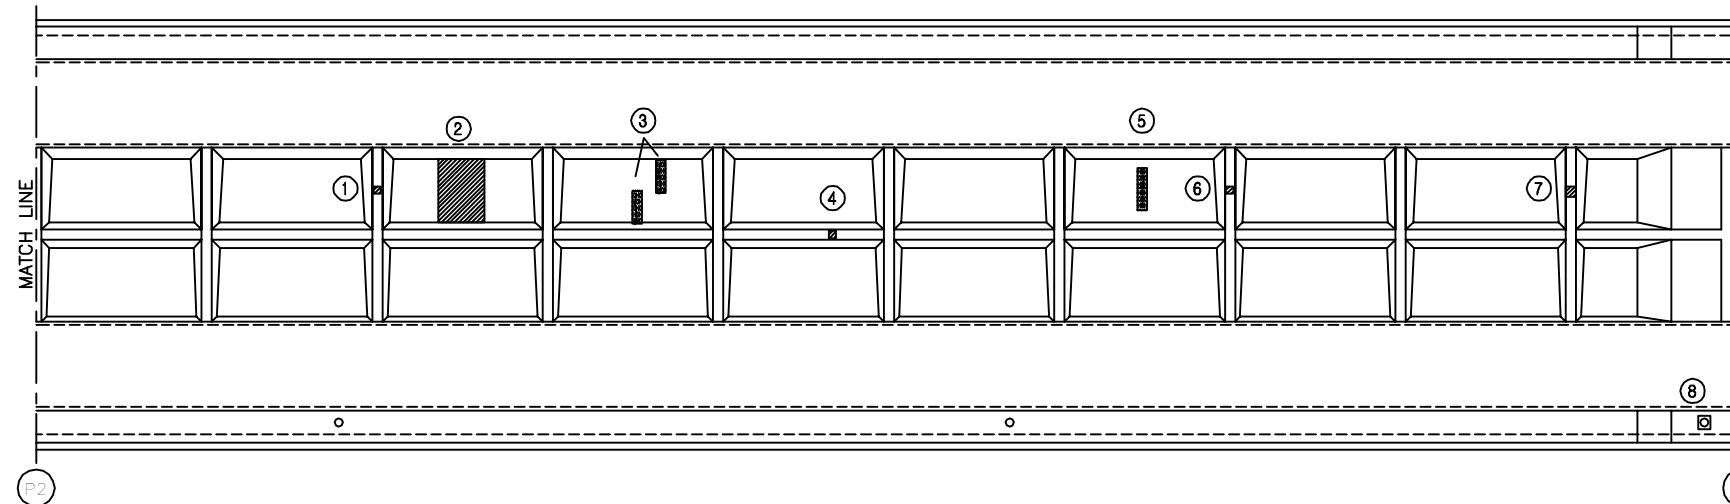
| 번호 | 신(N)<br>구(P) | 손상내용 | 손상현황 | | | | | | 결함<br>상태 | 손상<br>물량 | 비고 |
|---|---|---|---|---|---|---|---|---|---|---|---|
| 3 | P | 균열부 백태 | 0.2 | 1.0 | - | 1.00 | m | 2 | b | 2.00 | |
| 5 | P | 균열부 백태 | 0.2 | 1.5 | - | 1.50 | m | 1 | b | 1.50 | |

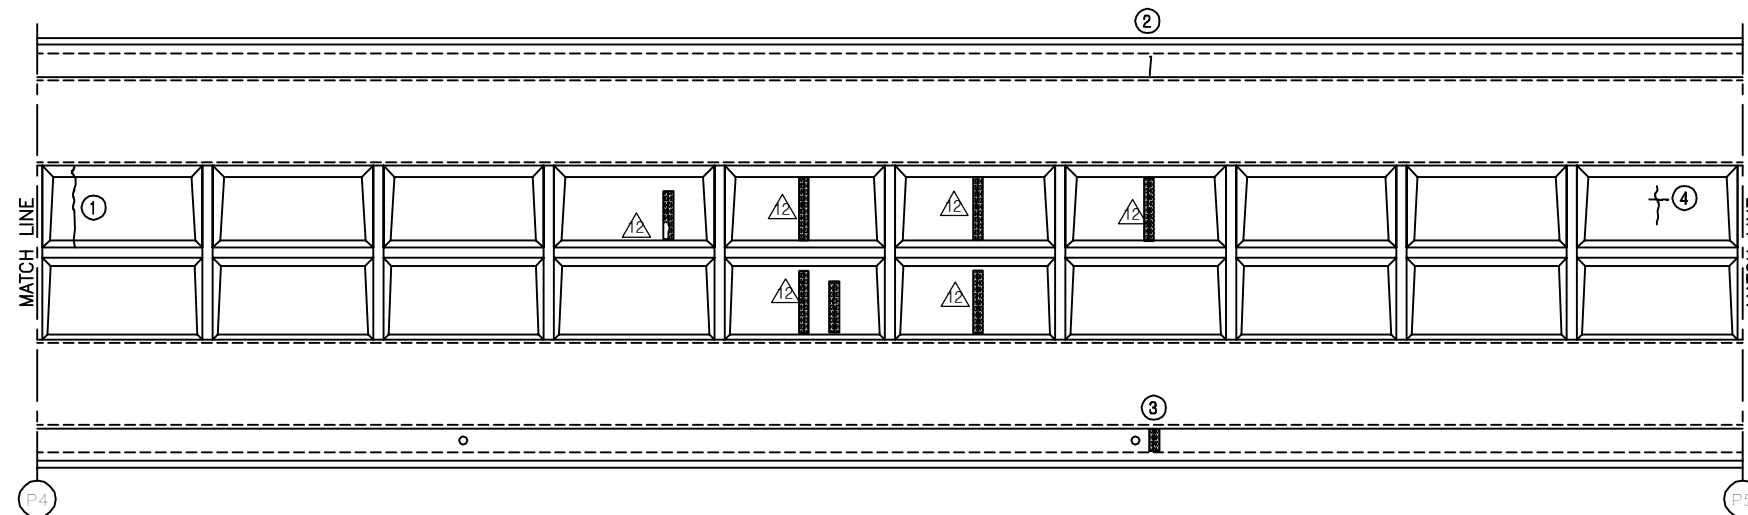
| 번호 | 신(N)<br>구(P) | 손상내용 | 손상현황 | | | | | | 결함<br>상대 | 손상<br>물량 | 비고 |
|---|---|---|---|---|---|---|---|---|---|---|---|
| 1 | P | 균열 | 0.1 | 2.4 | - | 2.40 | m | 1 | b | 2.40 | |
| 2 | N | 균열 | 0.1 | 1.0 | - | 1.00 | m | 1 | b | 1.00 | |
| 3 | N | 균열부 백태 | 0.2 | 0.4 | - | 0.40 | m | 1 | b | 0.40 | |
| 4 | P | 균열 | 0.1 | 2.9 | - | 2.90 | m | 1 | b | 2.90 | |

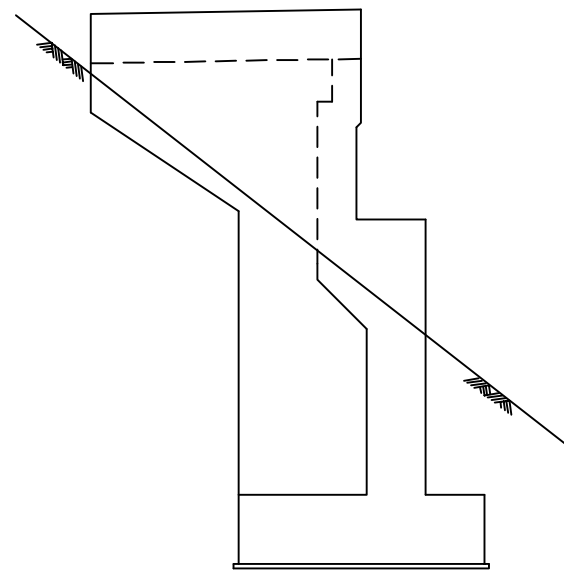
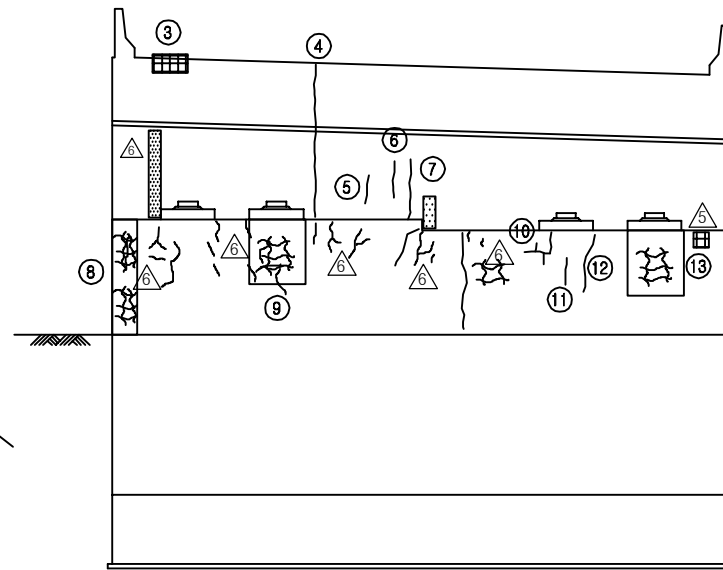
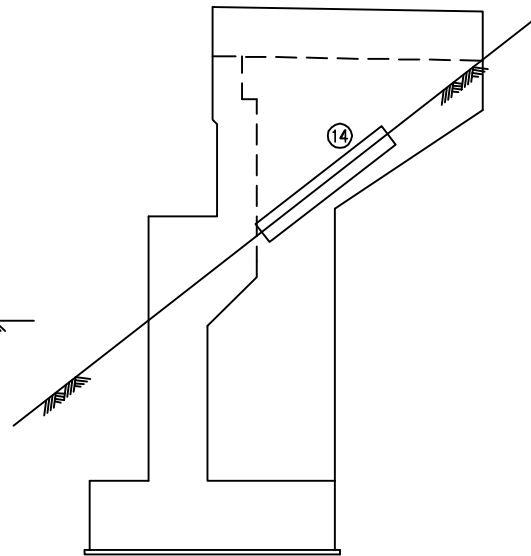
| 번호 | 신(N)<br>구(P) | 손상내용 | 손상현황 | | | | | | 결함<br>상태 | 손상<br>물량 | 비고 |
|---|---|---|---|---|---|---|---|---|---|---|---|
| 1 | P | 균열 | 0.3 | 1.5 | - | 1.50 | m | 1 | c | 1.50 | |
| 2 | P | 보수부 재균열 | 0.3 | 0.4 | - | 0.40 | m | 1 | c | 0.40 | |
| 3 | P | 균열 | 0.3 | 2.8 | - | 2.80 | m | 1 | c | 2.80 | |
| 4 | P | 보수부 재균열 | 0.1 | 1.2 | - | 1.20 | m | 1 | b | 1.20 | |
| 5 | P | 누수오염/백태 | - | 0.3 | 1.5 | 0.45 | m <sup>2</sup> | 1 | b | 0.45 | |

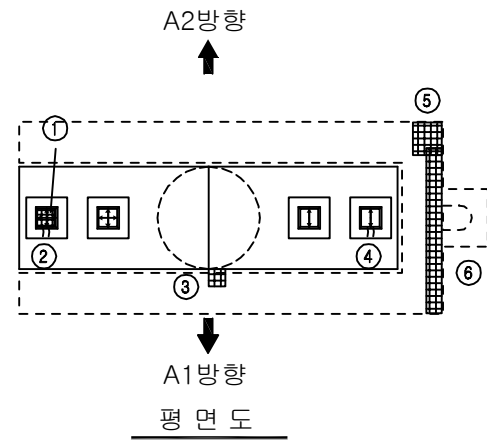
ID : 용평1교(대구) - 교각 - P1

| 번호 | 신(N)<br>구(P) | 손상내용 | 손상현황 | | | | | 결함<br>상태 | 손상<br>물량 | 비고 |
|---|---|---|---|---|---|---|---|---|---|---|
| 2 | P | 받침 물탈 균열 | 0.1 | 0.2 | - | 0.20 | m | 2 | b | 0.40 |
| 4 | P | 받침 물탈 균열 | 0.1 | 0.2 | - | 0.20 | m | 2 | b | 0.40 |
| 7 | N | 균열 | 0.2 | 0.3 | - | 0.30 | m | 1 | b | 0.30 |
| 32 | P | 균열 | 0.2 | 10.0 | - | 10.00 | m | 1 | b | 10.00 |

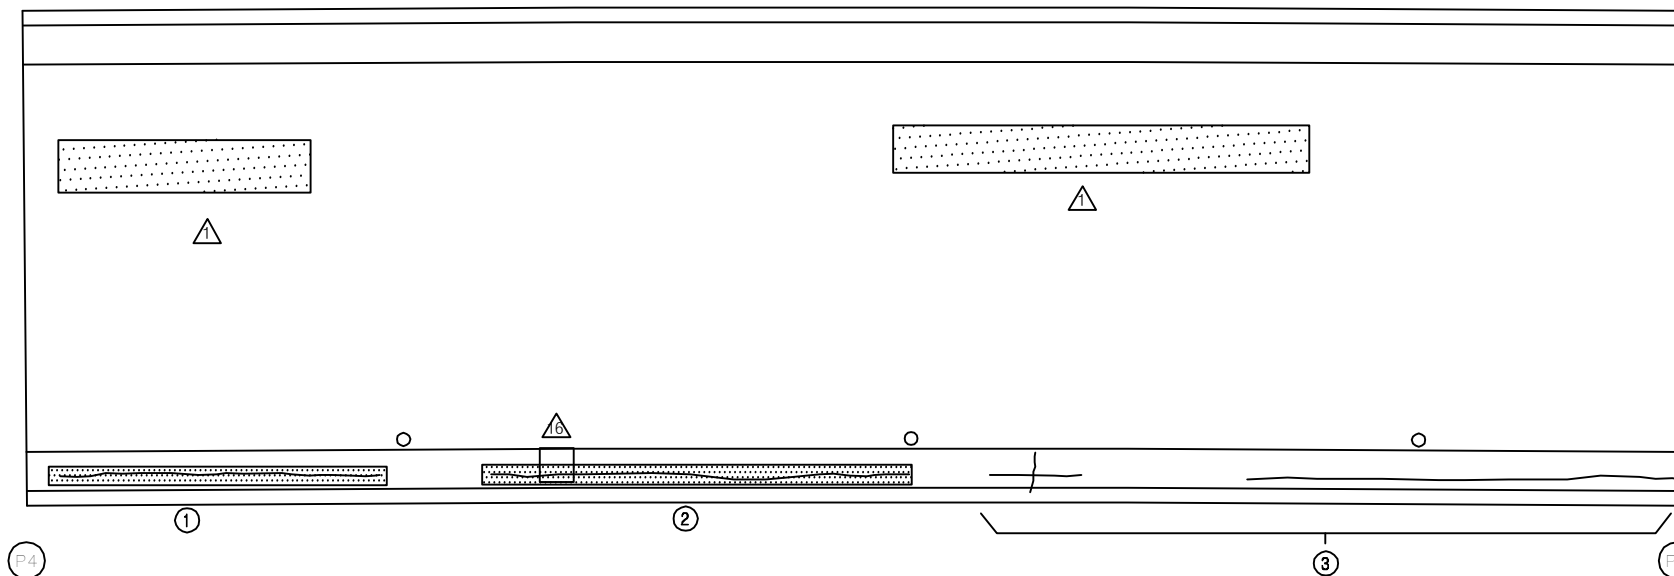
| 번호 | 신(N)<br>구(P) | 손상내용 | 손상현황 | | | | | | 결함<br>상태 | 손상<br>물량 | 비고 |
|---|---|---|---|---|---|---|---|---|---|---|---|
| 1 | P | 균열부 백태 | 0.2 | 3.0 | - | 3.00 | m | 1 | b | 3.00 | |
| 2 | P | 균열부 백태 | 0.2 | 4.0 | - | 4.00 | m | 1 | b | 4.00 | |
| 3 | P | 균열 | 0.1 | 6.6 | - | 6.60 | m | 1 | b | 6.60 | |

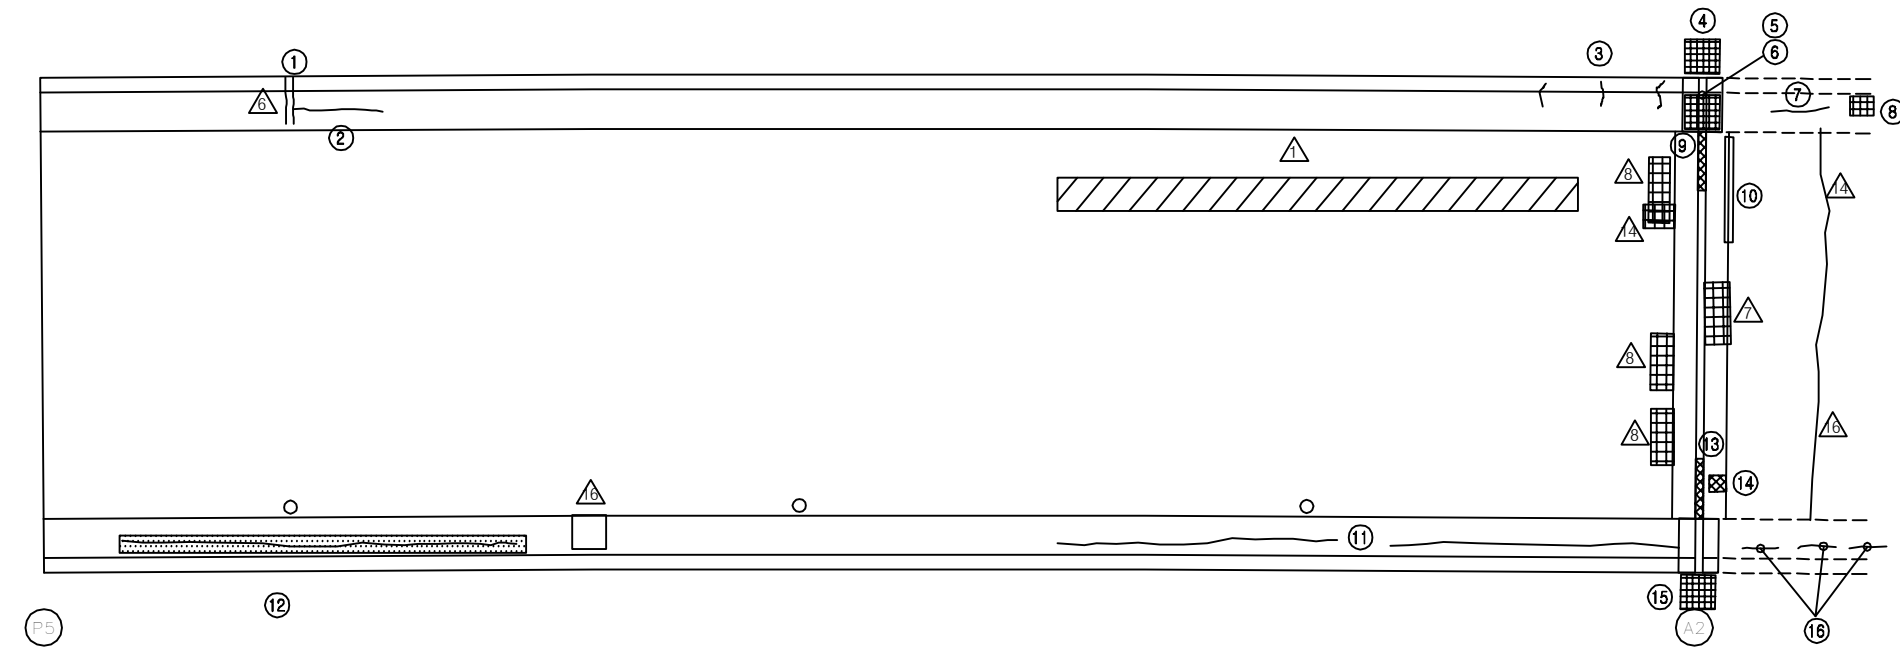
| 번호 | 신(N)<br>구(P) | 손상내용 | 손상현황 | | | | | | 결함<br>상태 | 손상<br>물량 | 비고 |
|---|---|---|---|---|---|---|---|---|---|---|---|
| 1 | N | 보수부 재균열 | 0.2 | 1.2 | - | 1.20 | m | 1 | b | 1.20 | |
| 2 | P | 균열 | 0.2 | 2.0 | - | 2.00 | m | 1 | b | 2.00 | |
| 3 | P | 균열 | 0.2 | 1.0 | - | 1.00 | m | 3 | b | 3.00 | |
| 7 | N | 균열부 백태 | 0.2 | 0.8 | - | 0.80 | m | 1 | b | 0.80 | |
| 11 | P | 균열 | 0.1 | 12.2 | - | 12.20 | m | 1 | b | 12.20 | |
| 12 | P | 균열부 백태 | 0.1 | 7.0 | - | 7.00 | m | 1 | b | 7.00 | |
| 16 | N | 균열 | 0.2 | 0.8 | - | 0.80 | m | 3 | b | 2.40 | |

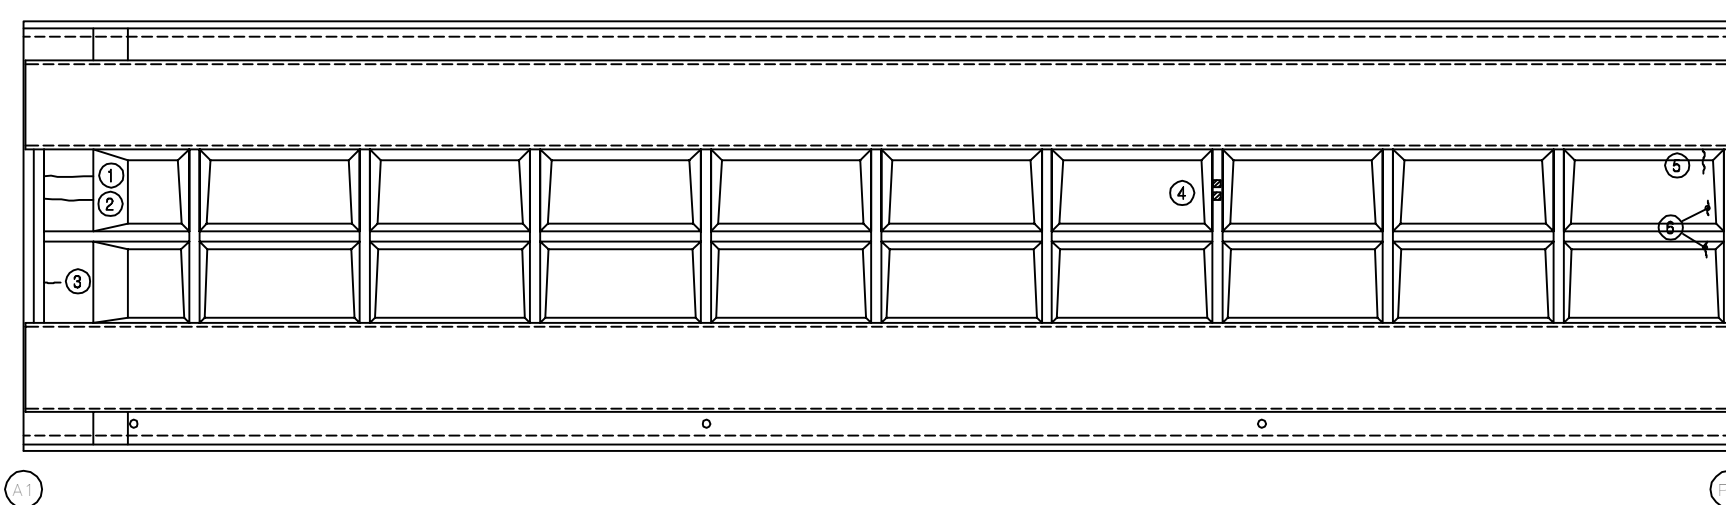
| 번호 | 신(N)<br>구(P) | 손상내용 | 손상현황 | | | | | | 결함<br>상대 | 손상<br>물량 | 비고 |
|---|---|---|---|---|---|---|---|---|---|---|---|
| 1 | P | 균열 | 0.1 | 1.5 | - | 1.50 | m | 1 | b | 1.50 | |
| 2 | N | 균열 | 0.1 | 1.5 | - | 1.50 | m | 1 | b | 1.50 | |
| 3 | P | 균열 | 0.1 | 0.5 | - | 0.50 | m | 1 | b | 0.50 | |
| 5 | P | 균열 | 0.1 | 0.4 | - | 0.40 | m | 1 | b | 0.40 | |
| 6 | P | 균열 | 0.1 | 0.3 | - | 0.30 | m | 2 | b | 0.60 | |

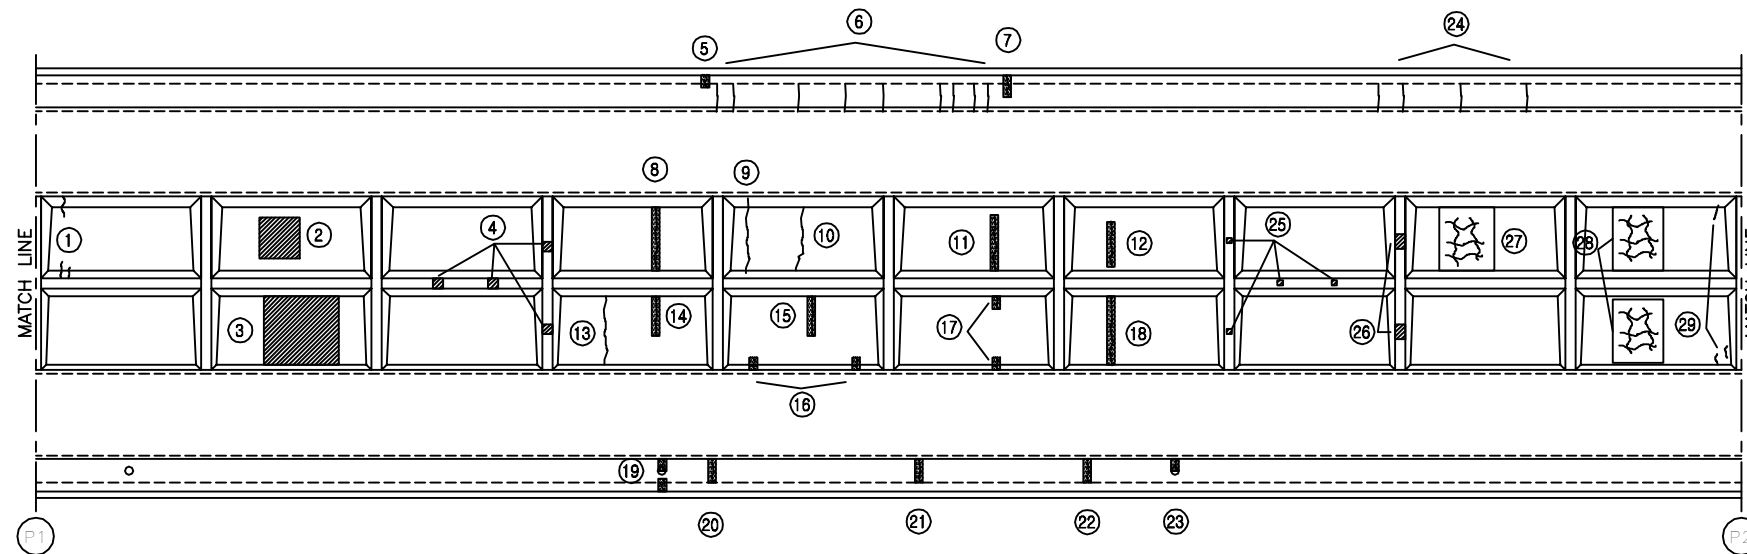
| 번호 | 신(N)<br>구(P) | 손상내용 | 손상현황 | | | | | | 결함<br>상태 | 손상<br>물량 | 비고 |
|---|---|---|---|---|---|---|---|---|---|---|---|
| 1 | P | 균열 | 0.1 | 1.0 | - | 1.00 | m | 1 | b | 1.00 | |
| 5 | N | 균열부 백태 | 0.2 | 0.2 | - | 0.20 | m | 1 | b | 0.20 | |
| 6 | N | 균열 | 0.1 | 0.9 | - | 0.90 | m | 9 | b | 8.10 | |
| 7 | N | 균열부 백태 | 0.2 | 0.6 | - | 0.60 | m | 1 | b | 0.60 | |
| 8 | N | 균열부 백태 | 0.2 | 2.4 | - | 2.40 | m | 1 | b | 2.40 | |
| 9 | N | 균열 | 0.1 | 2.7 | - | 2.70 | m | 1 | b | 2.70 | |
| 10 | N | 균열 | 0.1 | 2.4 | - | 2.40 | m | 1 | b | 2.40 | |
| 11 | N | 균열부 백태 | 0.2 | 2.4 | - | 2.40 | m | 1 | b | 2.40 | |
| 12 | N | 균열부 백태 | 0.2 | 1.5 | - | 1.50 | m | 1 | b | 1.50 | |
| 13 | N | 균열 | 0.1 | 2.4 | - | 2.40 | m | 1 | b | 2.40 | |
| 14 | N | 균열부 백태 | 0.2 | 1.6 | - | 1.60 | m | 1 | b | 1.60 | |
| 15 | N | 균열부 백태 | 0.2 | 2.0 | - | 2.00 | m | 1 | b | 2.00 | |
| 16 | N | 균열부 백태 | 0.2 | 0.3 | - | 0.30 | m | 2 | b | 0.60 | |
| 17 | N | 균열부 백태 | 0.2 | 0.3 | - | 0.30 | m | 2 | b | 0.60 | |
| 18 | N | 균열부 백태 | 0.2 | 2.4 | - | 2.40 | m | 1 | b | 2.40 | |
| 19 | N | 균열부 백태 | 0.2 | 0.2 | - | 0.20 | m | 2 | b | 0.40 | |
| 20 | N | 균열부 백태 | 0.2 | 0.8 | - | 0.80 | m | 1 | b | 0.80 | |
| 21 | N | 균열부 백태 | 0.2 | 0.8 | - | 0.80 | m | 1 | b | 0.80 | |
| 22 | N | 균열부 백태 | 0.2 | 0.8 | - | 0.8 | m | 1 | b | 0.80 | |
| 23 | N | 균열부 백태 | 0.2 | 0.3 | - | 0.3 | m | 1 | b | 0.30 | |
| 24 | N | 균열 | 0.1 | 0.9 | - | 0.90 | m | 4 | b | 3.60 | |
| 27 | N | 망상균열 | - | 1.8 | 1.8 | 3.24 | m | 1 | b | 3.24 | |
| 28 | N | 망상균열 | - | 1.3 | 1.8 | 2.34 | m | 2 | b | 4.68 | |
| 29 | P | 균열 | 0.1 | 1.1 | - | 1.10 | m | 1 | b | 1.10 | |

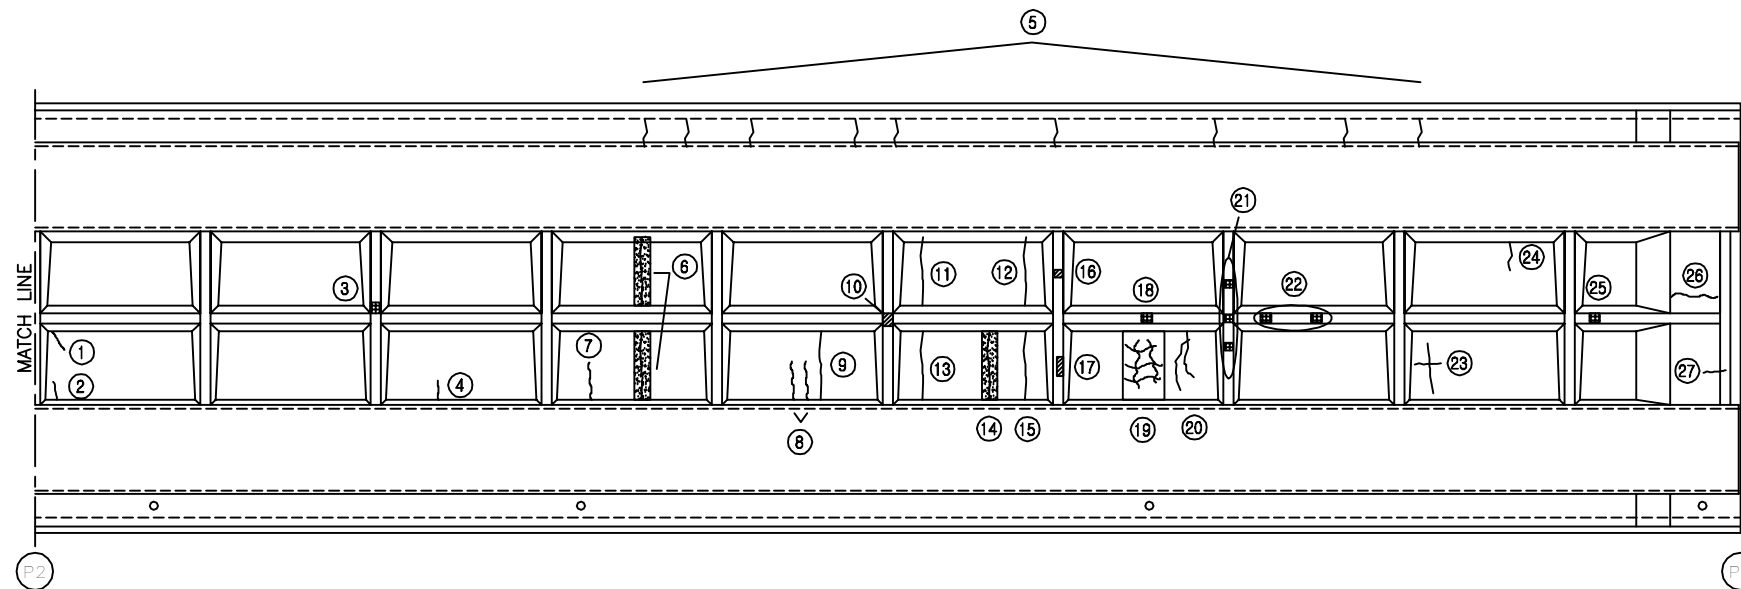
| 번호 | 신(N)<br>구(P) | 손상내용 | 손상현황 | | | | | | 결함<br>상태 | 손상<br>물량 | 비고 |
|---|---|---|---|---|---|---|---|---|---|---|---|
| 1 | P | 균열 | 0.1 | 0.5 | - | 0.50 | m | 1 | b | 0.50 | |
| 2 | P | 균열 | 0.1 | 0.3 | - | 0.30 | m | 1 | b | 0.30 | |
| 4 | N | 균열 | 0.1 | 0.6 | - | 0.60 | m | 1 | b | 0.60 | |
| 5 | N | 균열 | 0.1 | 0.9 | - | 0.90 | m | 9 | b | 8.10 | |
| 6 | N | 균열부 백태 | 0.2 | 2.4 | - | 2.40 | m | 2 | b | 4.80 | |
| 7 | N | 균열 | 0.1 | 1.0 | - | 1.00 | m | 1 | b | 1.00 | |
| 8 | N | 균열 | 0.1 | 1.2 | - | 1.20 | m | 2 | b | 2.40 | |
| 9 | N | 균열 | 0.1 | 2.4 | - | 2.40 | m | 1 | b | 2.40 | |
| 11 | N | 균열 | 0.1 | 2.4 | - | 2.40 | m | 1 | b | 2.40 | |
| 12 | N | 균열 | 0.1 | 2.4 | - | 2.40 | m | 1 | b | 2.40 | |
| 13 | N | 균열 | 0.1 | 2.4 | - | 2.40 | m | 1 | b | 2.40 | |
| 14 | N | 균열부 백태 | 0.2 | 2.4 | - | 2.40 | m | 1 | b | 2.40 | |
| 15 | N | 균열 | 0.1 | 2.4 | - | 2.40 | m | 1 | b | 2.40 | |
| 19 | N | 망상균열 | - | 0.9 | 1.8 | 1.62 | m <sup>2</sup> | 1 | b | 1.62 | |
| 20 | N | 균열 | 0.1 | 3.0 | - | 3.00 | m | 1 | b | 3.00 | |
| 23 | N | 균열 | 0.1 | 3.2 | - | 3.20 | m | 1 | b | 3.20 | |
| 24 | N | 균열 | 0.1 | 0.8 | - | 0.80 | m | 1 | b | 0.80 | |
| 26 | P | 균열 | 0.1 | 1.5 | - | 1.50 | m | 1 | b | 1.50 | |
| 27 | P | 균열 | 0.1 | 0.3 | - | 0.30 | m | 1 | b | 0.30 | |

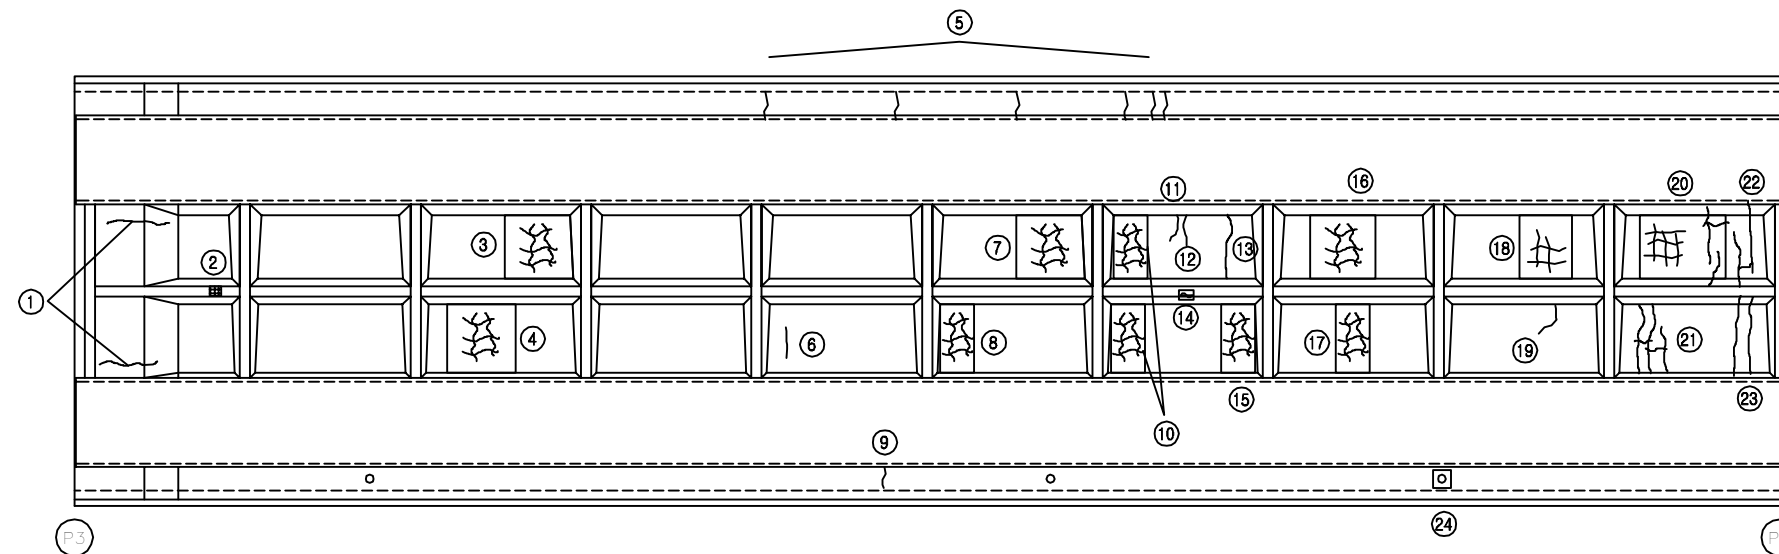
| 번호 | 신(N)<br>구(P) | 손상내용 | 손상현황 | | | | | | 결함<br>상태 | 손상<br>물량 | 비고 |
|---|---|---|---|---|---|---|---|---|---|---|---|
| 1 | N | 균열 | 0.1 | 1.0 | - | 1.00 | m | 2 | b | 2.00 | |
| 3 | N | 망상균열 | - | 1.8 | 1.8 | 3.24 | m <sup>2</sup> | 1 | b | 3.24 | |
| 4 | N | 망상균열 | - | 1.8 | 1.8 | 3.24 | m <sup>2</sup> | 1 | b | 3.24 | |

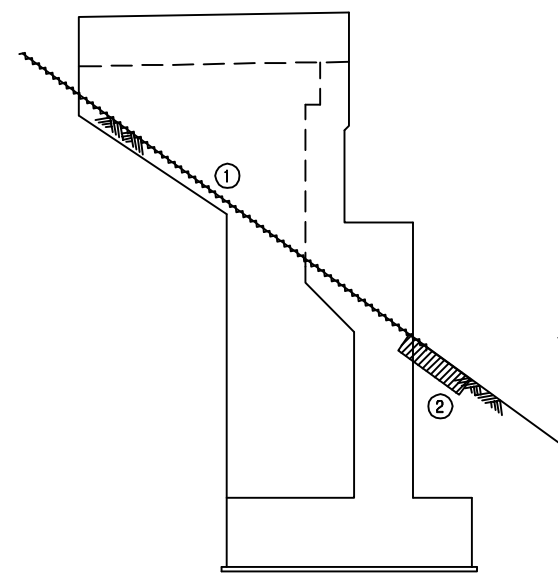
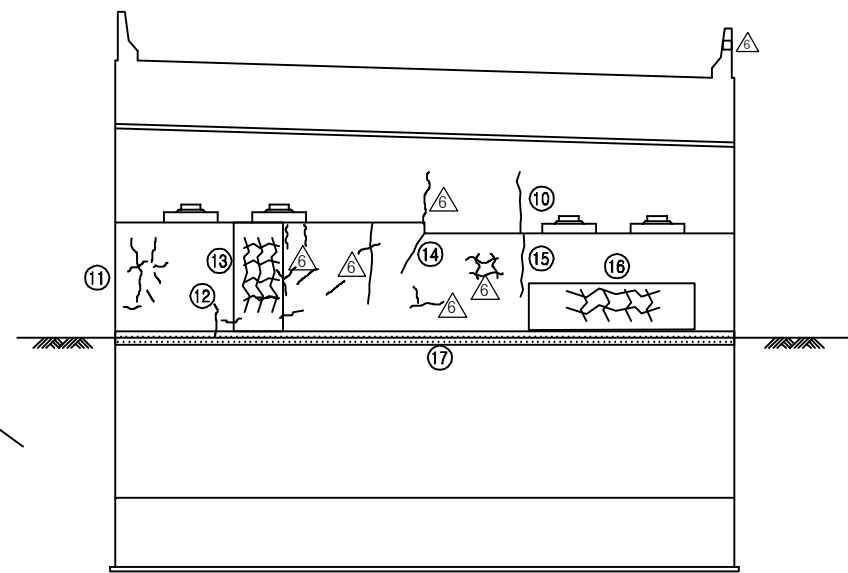
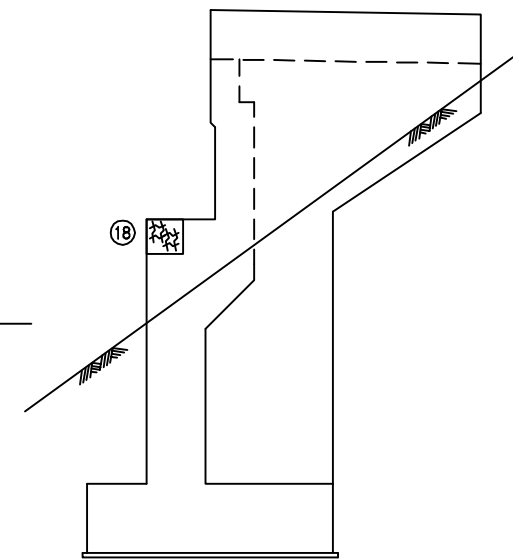
| 번호 | 신(N)<br>구(P) | 손상내용 | 손상현황 | | | | | | 결함<br>상태 | 손상<br>물량 | 비고 |
|---|---|---|---|---|---|---|---|---|---|---|---|
| 4 | N | 받침 물탈 균열 | 0.1 | 0.1 | - | 0.10 | m | 1 | b | 0.10 | |
| 6 | P | 균열 | 0.2 | 1.2 | - | 1.20 | m | 1 | b | 1.20 | |
| 7 | P | 균열 | 0.2 | 1.4 | - | 1.40 | m | 1 | b | 1.40 | |
| 10 | P | 균열 | 0.2 | 2.0 | - | 2.00 | m | 1 | b | 2.00 | |
| 11 | N | 망상균열 | - | 1.0 | 1.0 | 1.00 | m <sup>2</sup> | 1 | b | 1.00 | |
| 13 | N | 망상균열 | - | 0.9 | 1.1 | 0.99 | m <sup>2</sup> | 1 | b | 0.99 | |
| 16 | P | 망상균열 | - | 2.0 | 0.5 | 1.00 | m <sup>2</sup> | 1 | b | 1.00 | |

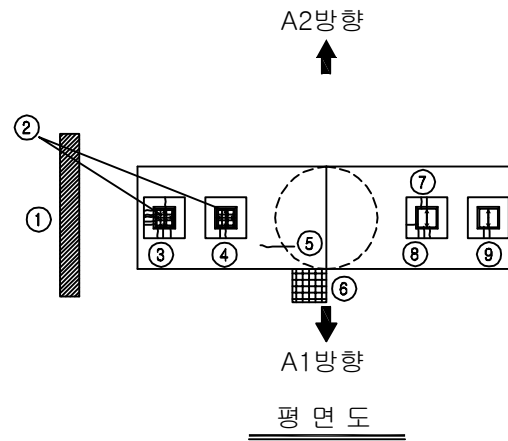
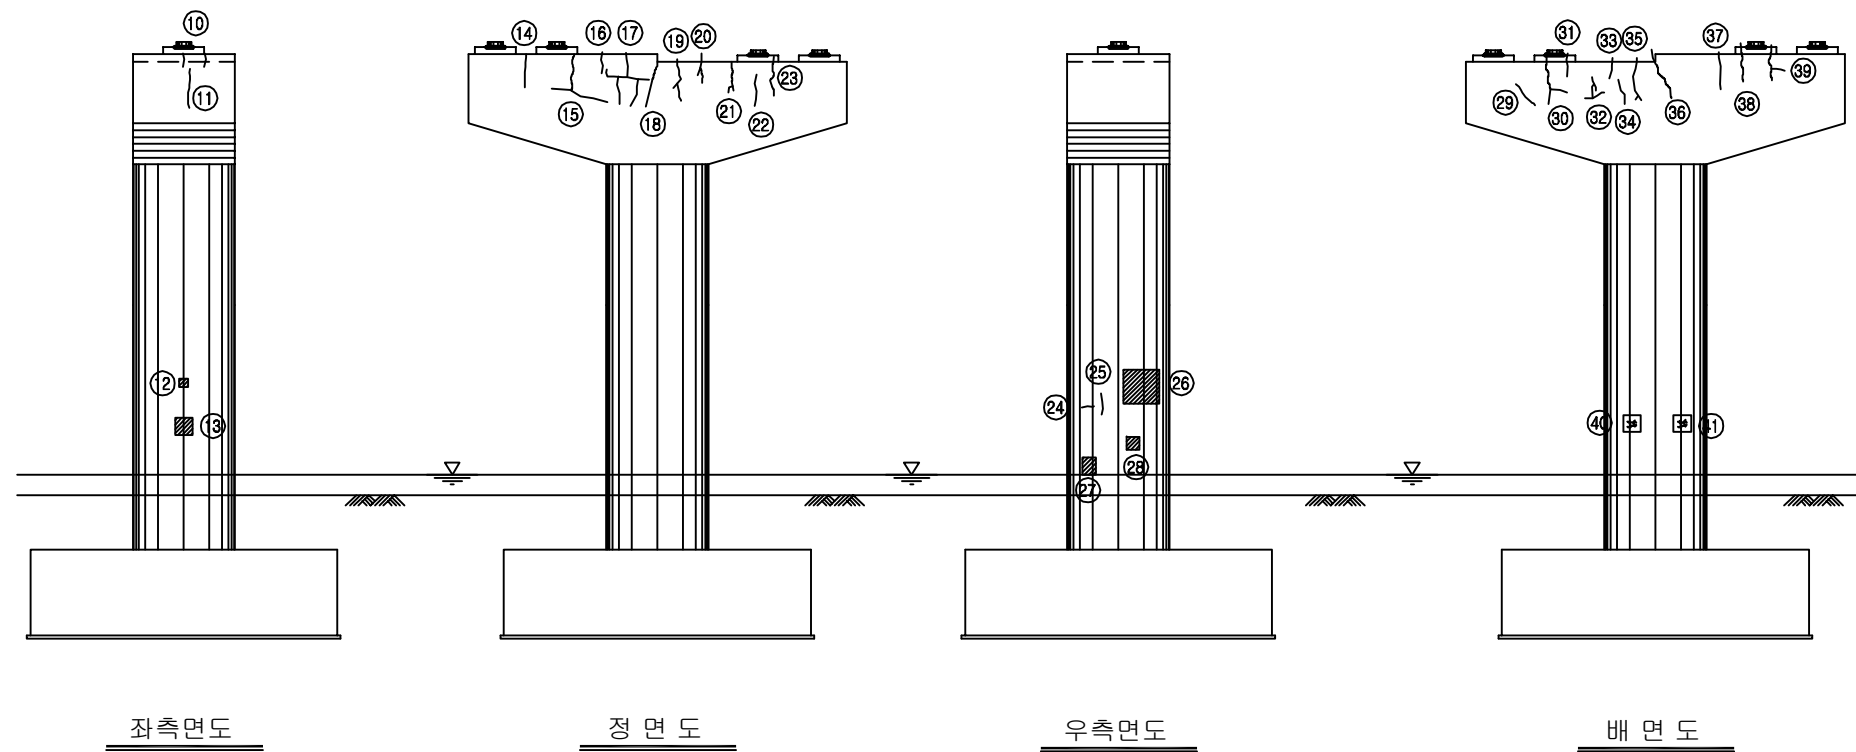
ID : 용평1교(부산) - 교각 - P1

| 번호 | 신(N)<br>구(P) | 손상내용 | 손상현황 | | | | | | 결함<br>상태 | 손상<br>물량 | 비고 |
|---|---|---|---|---|---|---|---|---|---|---|---|
| 2 | P | 받침 물탈 균열 | 0.1 | 0.2 | - | 0.20 | m | 9 | b | 1.80 | |
| 4 | P | 받침 물탈 균열 | 0.1 | 0.2 | - | 0.20 | m | 2 | b | 0.40 | |
| 5 | P | 균열 | 0.3 | 1.5 | - | 1.50 | m | 1 | c | 1.50 | |
| 10 | N | 균열 | 0.1 | 0.3 | - | 0.30 | m | 2 | b | 0.60 | |
| 11 | N | 균열 | 0.1 | 0.8 | - | 0.80 | m | 1 | b | 0.80 | |
| 18 | P | 균열 | 0.3 | 1.5 | - | 1.50 | m | 1 | c | 1.50 | |
| 20 | P | 균열 | 0.3 | 1.6 | - | 1.60 | m | 1 | c | 1.60 | |
