## 2. 금시교

ID : 금시교(대P) - 교면포장 - S1

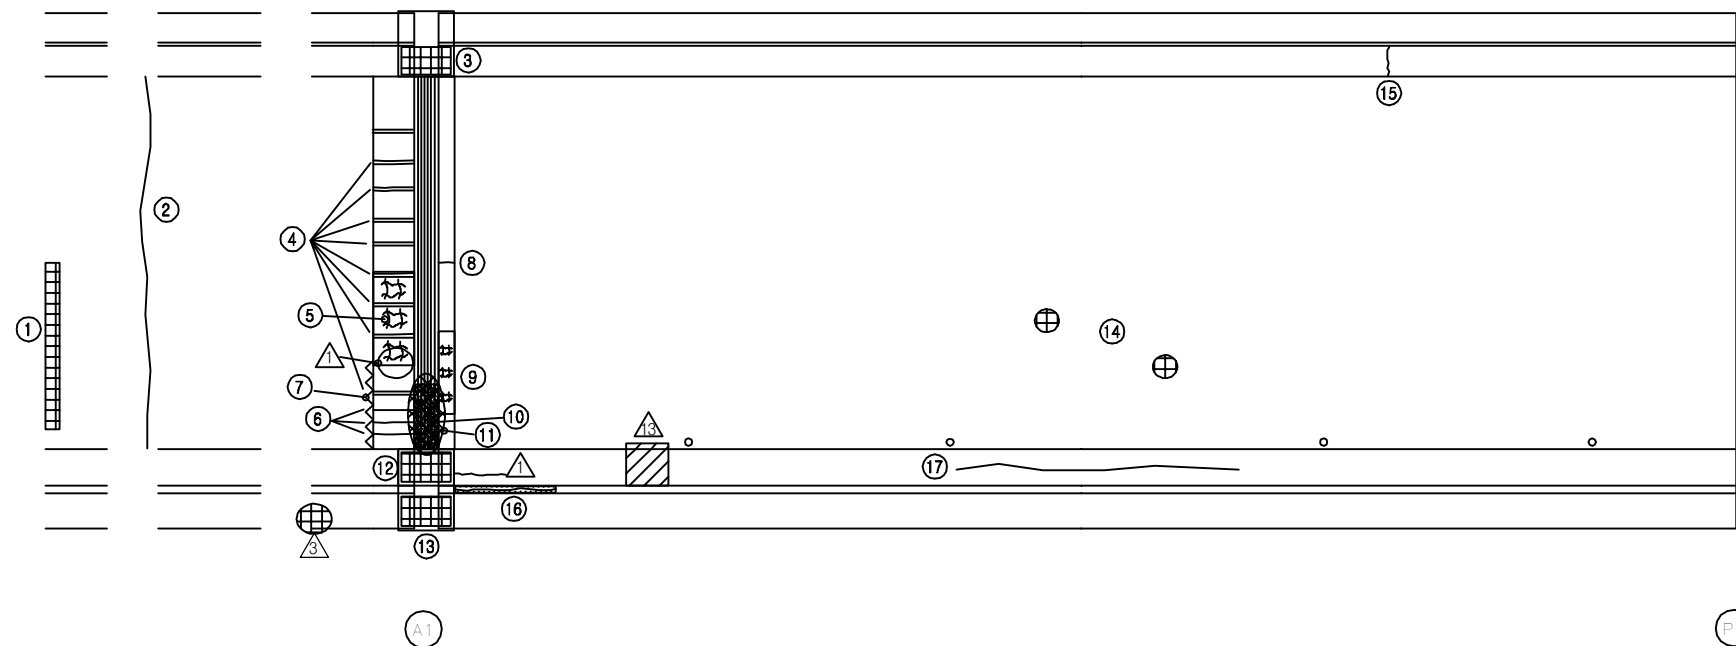
| 번호 | 신(N)<br>구(P) | 손상내용 | 손상현황 | | | | | | 결함<br>상태 | 손상<br>물량 | 비고 |
|---|---|---|---|---|---|---|---|---|---|---|---|
| 1 | 구 | LMC-ASP 이음부 포장 파손/이격 | - | 4.0 | 0.2 | 0.80 | m <sup>2</sup> | 1 | b | 0.80 | |
| 2 | 구 | 아스콘 균열 | - | 10.0 | - | 10.00 | m | 1 | b | 10.00 | |
| 3 | 구 | 차수판 앵커볼트 탈락 | - | - | - | 1.00 | EA | 3 | b | 3.00 | |
| 4 | 구 | 후타재 보수부 재균열 | 0.3 | 0.3 | - | 0.30 | m | 9 | b | 2.70 | |
| 5 | 구 | 후타재 망상균열 | - | 4.0 | 1.0 | 4.00 | m <sup>2</sup> | 1 | b | 4.00 | |
| 6 | 구 | 후타재 균열 | 0.2 | 1.0 | - | 1.00 | m | 3 | b | 3.00 | |
| 7 | 구 | 접속부 이격/단차 | - | 2.5 | - | 2.50 | m | 1 | b | 2.50 | H=10mm |
| 8 | 구 | 후타재 균열 | 0.3 | 0.4 | - | 0.40 | m | 1 | b | 0.40 | |
| 9 | 구 | 후타재 망상균열 | - | 3.0 | 0.4 | 1.20 | m <sup>2</sup> | 1 | b | 1.20 | |
| 10 | 구 | 유간부 토사/이물질 퇴적 | - | 2.0 | - | 2.00 | m | 1 | b | 2.00 | |
| 11 | 구 | 신축이음 녹발생 | - | 2.0 | - | 2.00 | m | 1 | c | 2.00 | |
| 15 | 구 | 균열 | 0.2 | 0.5 | - | 0.50 | m | 1 | b | 0.50 | |
| 16 | 구 | 균열부 백태 | 0.3 | 1.5 | - | 1.50 | m | 1 | c | 1.50 | |
| 17 | 구 | 균열 | 0.2 | 10.0 | - | 10.00 | m | 1 | b | 10.00 | |

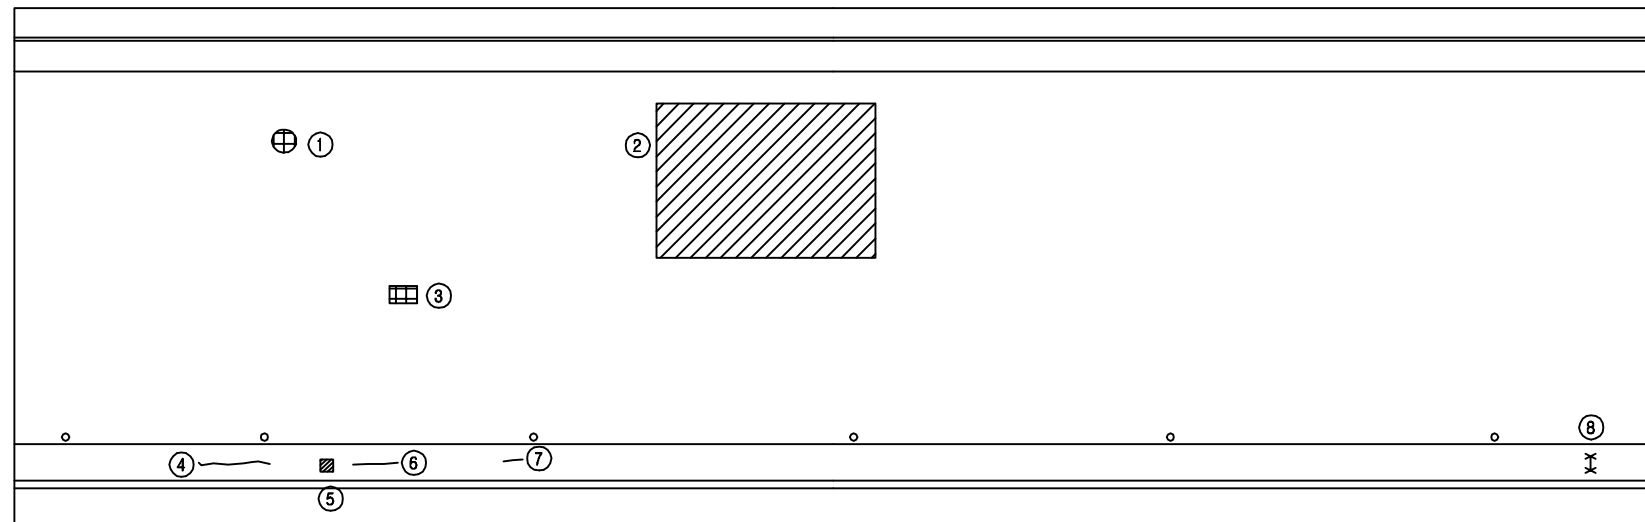
| 번호 | 신(N)<br>구(P) | 손상내용 | 손상현황 | | | | | | 결함<br>상대 | 손상<br>물량 | 비고 |
|---|---|---|---|---|---|---|---|---|---|---|---|
| 4 | 구 | 균열 | 0.2 | 1.0 | - | 1.00 | m | 1 | b | 1.00 | |
| 6 | 구 | 균열 | 0.2 | 1.0 | - | 1.00 | m | 1 | b | 1.00 | |
| 7 | 구 | 균열 | 0.2 | 0.5 | - | 0.50 | m | 1 | b | 0.50 | |

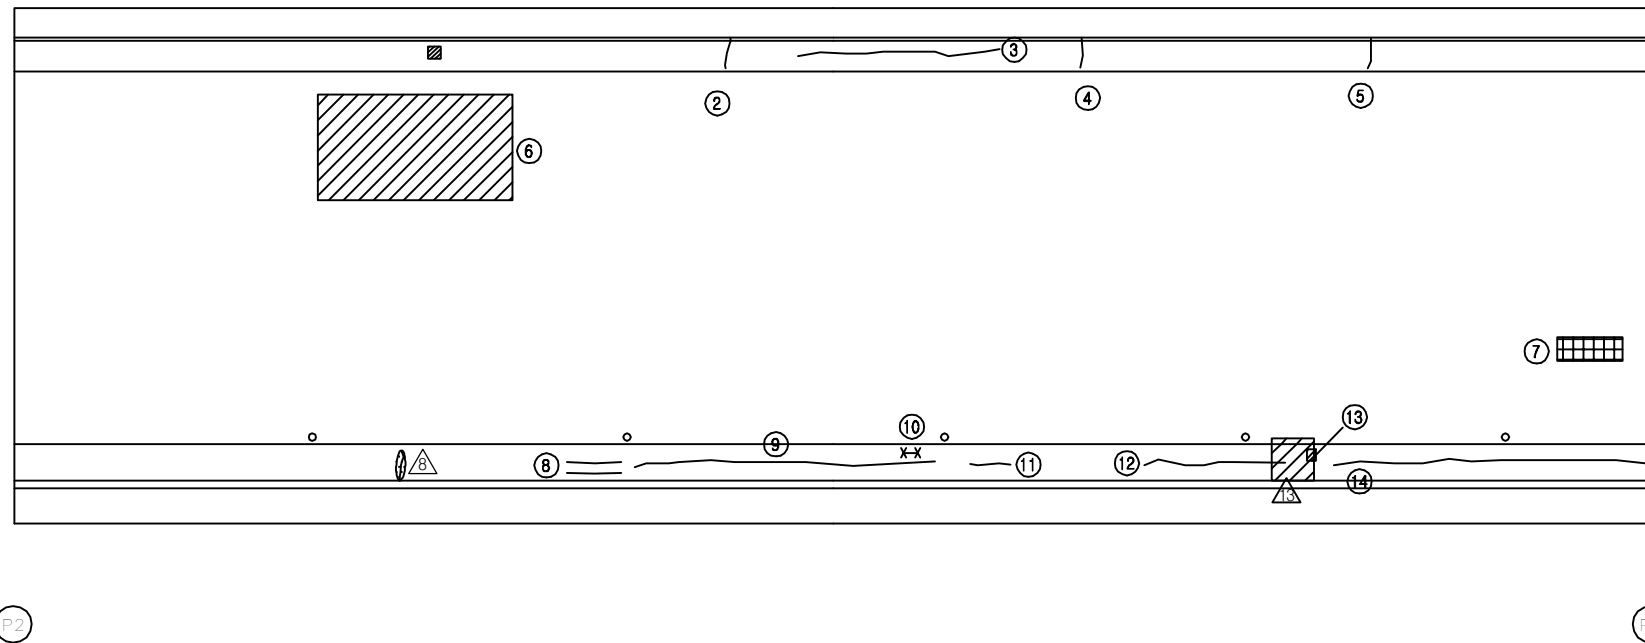
| 번호 | 신 (N)<br>구 (P) | 손상내용 | 손상현황 | | | | | | 결함<br>상대 | 손상<br>물량 | 비고 |
|---|---|---|---|---|---|---|---|---|---|---|---|
| 2 | 구 | 균열 | 0.2 | 1.0 | - | 1.00 | m | 1 | b | 1.00 | |
| 3 | 구 | 균열 | 0.2 | 6.0 | - | 6.00 | m | 1 | b | 6.00 | |
| 4 | 구 | 균열 | 0.2 | 1.0 | - | 1.00 | m | 1 | b | 1.00 | |
| 5 | 구 | 균열 | 0.2 | 1.0 | - | 1.00 | m | 1 | b | 1.00 | |
| 8 | 구 | 균열 | 0.2 | 0.7 | - | 0.70 | m | 2 | b | 1.40 | |
| 9 | 구 | 균열 | 0.2 | 10.0 | - | 10.00 | m | 1 | b | 10.00 | |
| 11 | 구 | 균열 | 0.2 | 0.8 | - | 0.80 | m | 1 | b | 0.80 | |
| 12 | 구 | 균열 | 0.2 | 3.0 | - | 3.00 | m | 1 | b | 3.00 | |
| 14 | 구 | 균열 | 0.2 | 9.0 | - | 9.00 | m | 1 | b | 9.00 | |

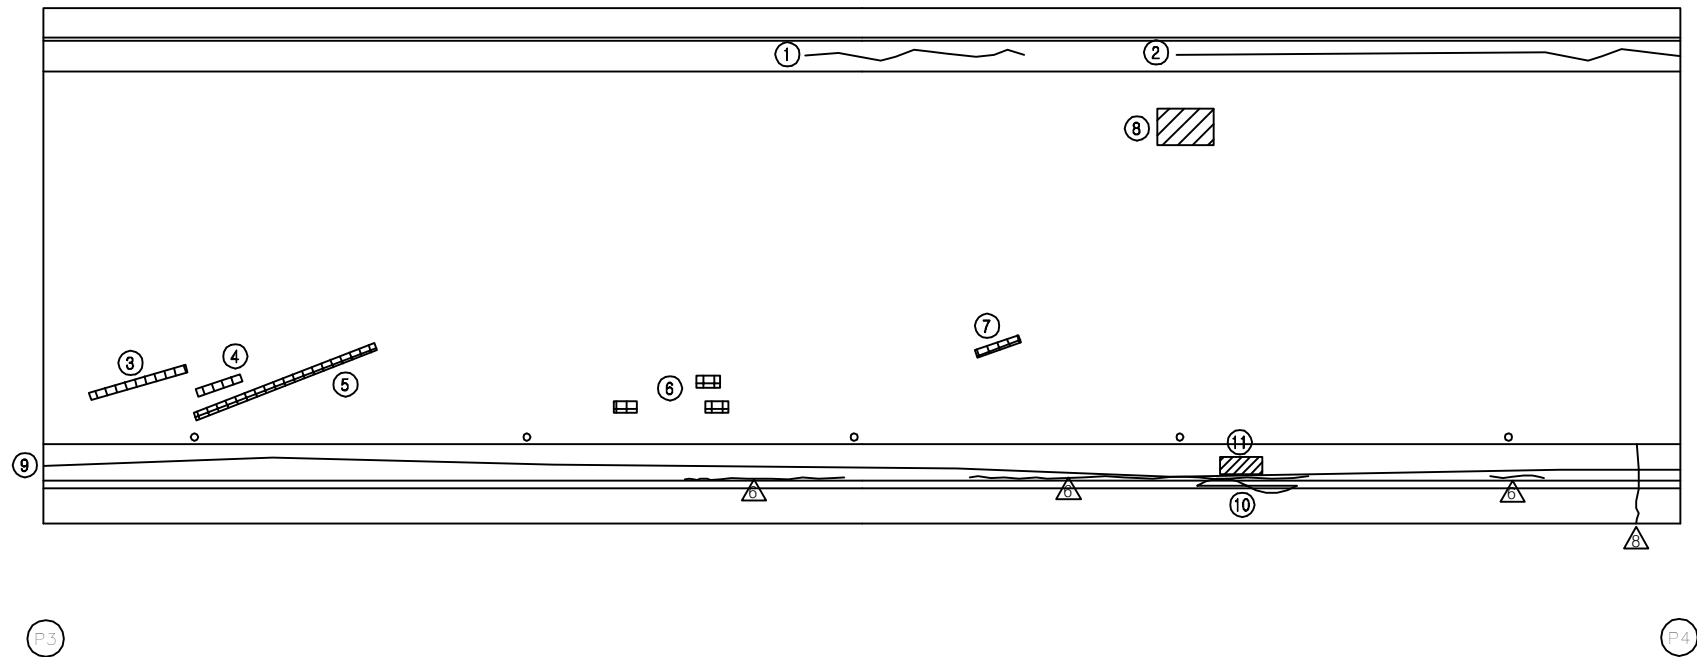
| 번호 | 신(N)<br>구(P) | 손상내용 | 손상현황 | | | | | | 결함<br>상대 | 손상<br>물량 | 비고 |
|---|---|---|---|---|---|---|---|---|---|---|---|
| 1 | 구 | 균열 | 0.2 | 6.0 | - | 6.00 | m | 1 | b | 6.00 | |
| 2 | 구 | 균열 | 0.2 | 18.0 | - | 18.00 | m | 1 | b | 18.00 | |
| 9 | 구 | 균열 | 0.2 | 50.0 | - | 50.00 | m | 1 | b | 50.00 | |

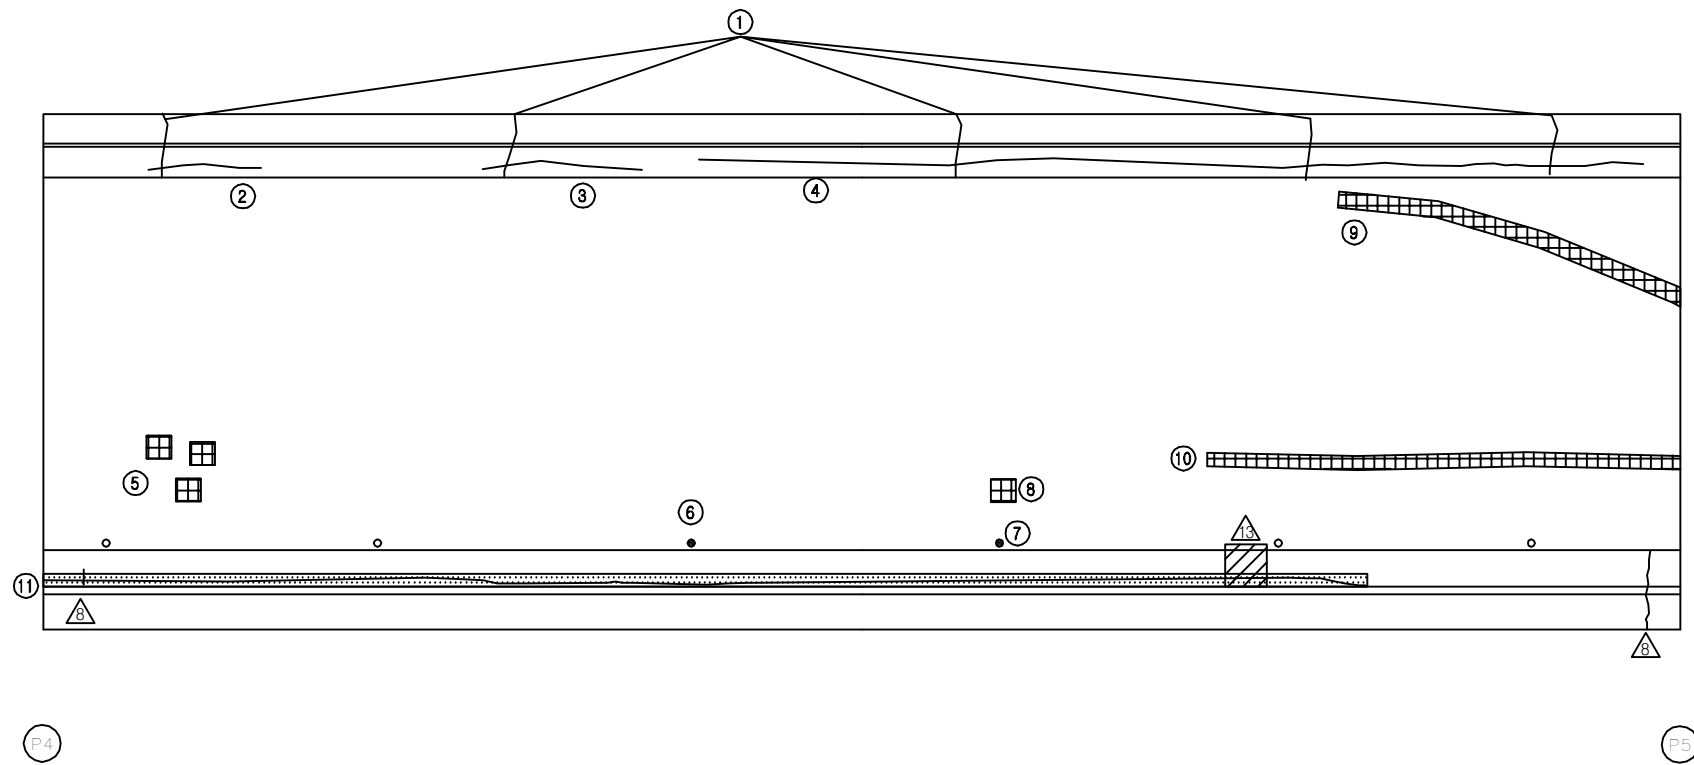
| 번호 | 신 (N)<br>구 (P) | 손상내용 | 손상현황 | | | | | | 결함<br>상태 | 손상<br>물량 | 비고 |
|---|---|---|---|---|---|---|---|---|---|---|---|
| 1 | 구 | 균열 | 0.3 | 2.5 | - | 2.50 | m | 5 | c | 12.50 | |
| 2 | 구 | 균열 | 0.3 | 3.5 | - | 3.50 | m | 1 | c | 3.50 | |
| 3 | 구 | 균열 | 0.2 | 6.0 | - | 6.00 | m | 1 | b | 6.00 | |
| 4 | 구 | 균열 | 0.2 | 38.0 | - | 38.00 | m | 1 | b | 38.00 | |
| 11 | 구 | 균열부 백태 | 0.2 | 40.0 | - | 40.00 | m | 1 | b | 40.00 | |

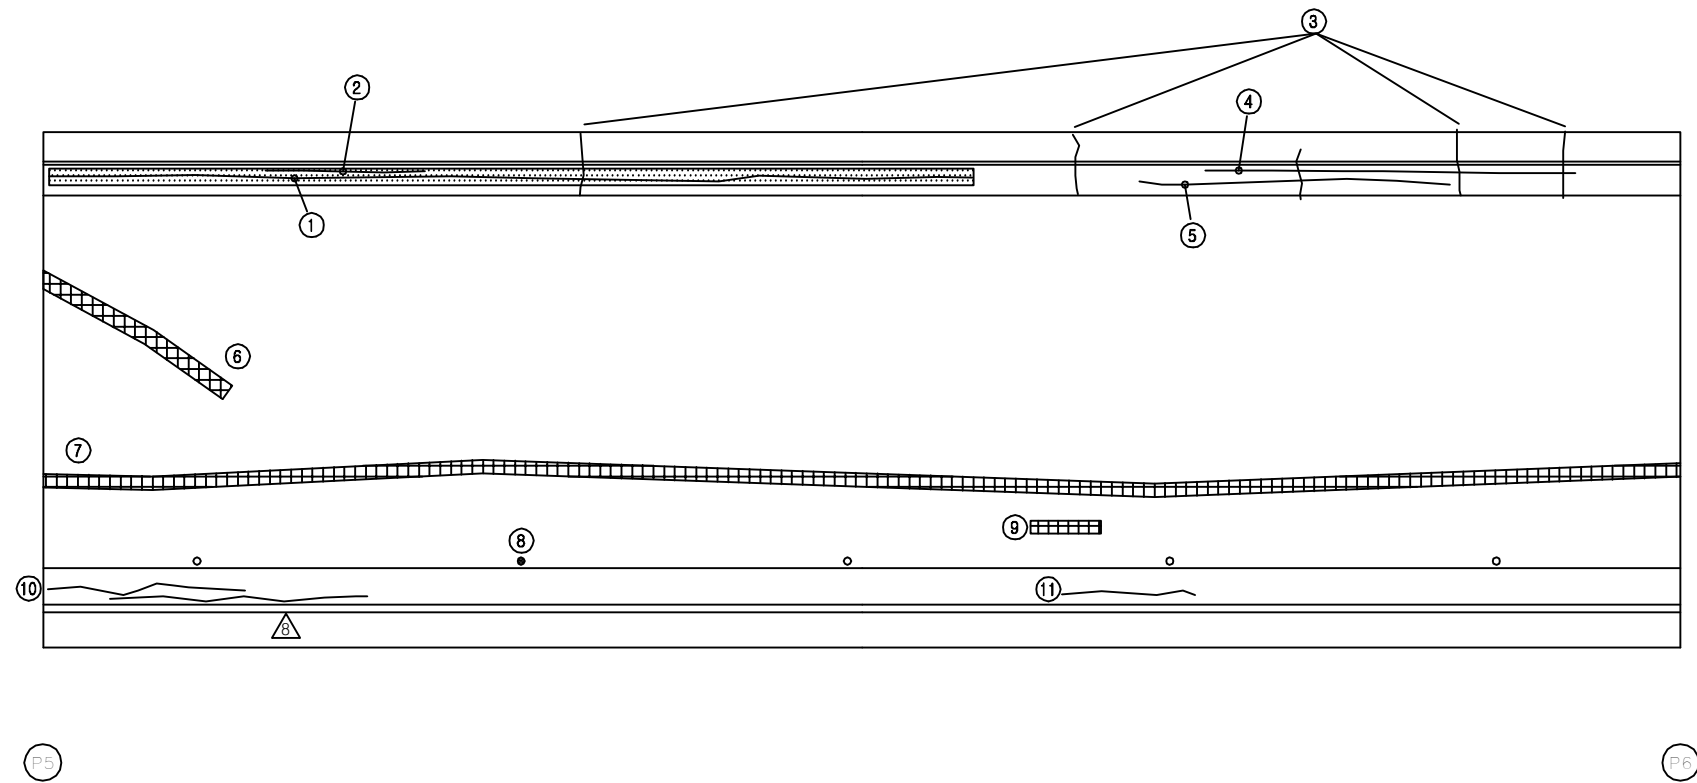
| 번호 | 신(N)<br>구(P) | 손상내용 | 손상현황 | | | | | | 결함<br>상대 | 손상<br>물량 | 비고 |
|---|---|---|---|---|---|---|---|---|---|---|---|
| 1 | 구 | 균열부 백태 | 0.2 | 28.0 | - | 28.00 | m | 1 | b | 28.00 | |
| 2 | 구 | 균열 | 0.2 | 1.0 | - | 1.00 | m | 1 | b | 1.00 | |
| 3 | 구 | 균열 | 0.3 | 2.5 | - | 2.50 | m | 4 | c | 10.00 | |
| 4 | 구 | 균열 | 0.2 | 10.0 | - | 10.00 | m | 1 | b | 10.00 | |
| 5 | 구 | 균열 | 0.2 | 10.0 | - | 10.00 | m | 1 | b | 10.00 | |
| 10 | 구 | 균열 | 0.2 | 4.0 | - | 4.00 | m | 1 | b | 4.00 | |
| 11 | 구 | 균열 | 0.2 | 2.0 | - | 2.00 | m | 1 | b | 2.00 | |

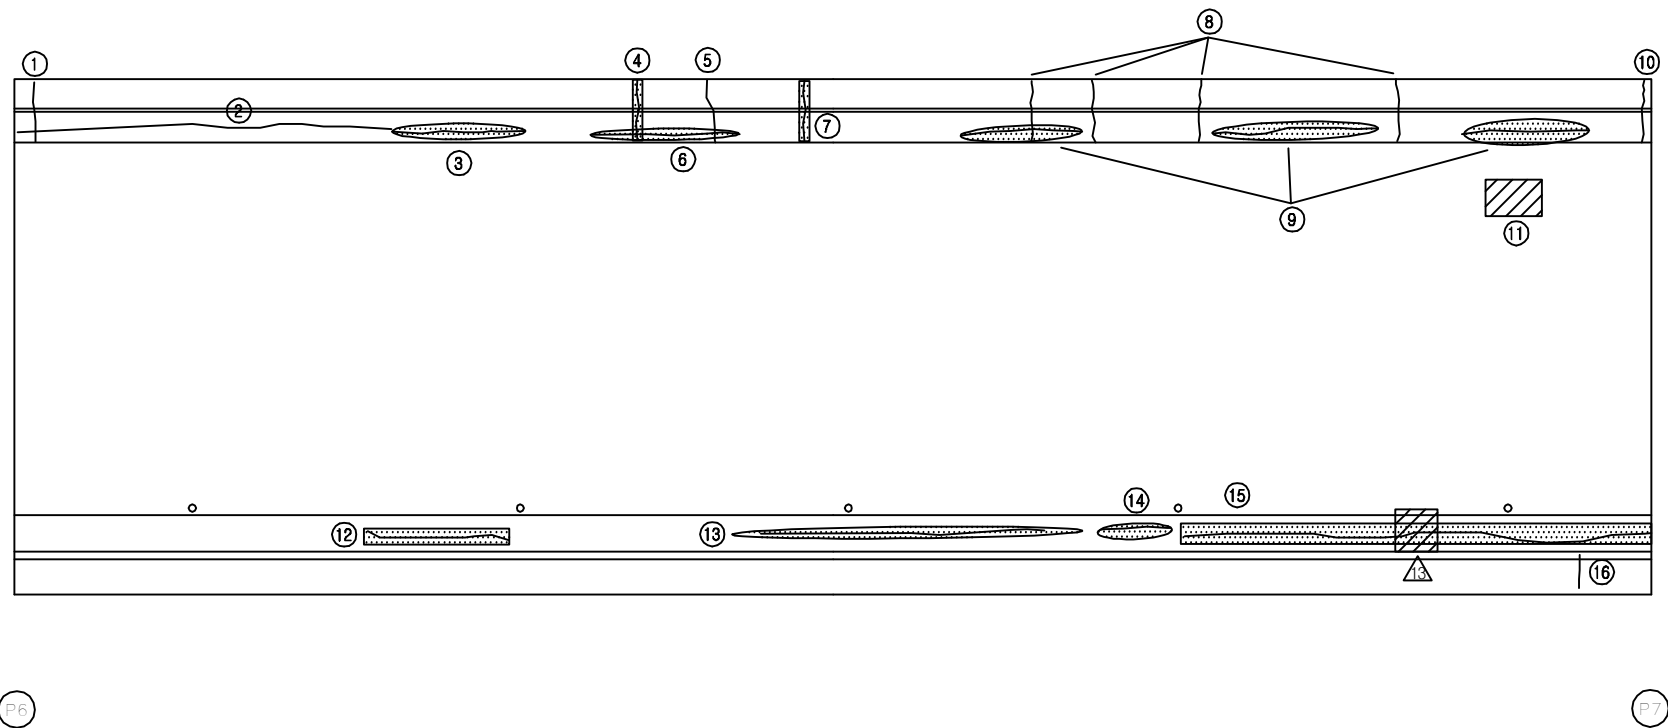
| 번호 | 신(N)<br>구(P) | 손상내용 | 손상현황 | | | | | | 결함<br>상태 | 손상<br>물량 | 비고 |
|---|---|---|---|---|---|---|---|---|---|---|---|
| 1 | 구 | 균열 | 0.2 | 1.2 | - | 1.20 | m | 1 | b | 1.20 | |
| 2 | 구 | 균열 | 0.2 | 10.0 | - | 10.00 | m | 1 | b | 10.00 | |
| 3 | 구 | 균열부 백태 | 0.2 | 6.0 | - | 6.00 | m | 1 | b | 6.00 | |
| 4 | 구 | 균열부 백태 | 0.3 | 2.5 | - | 2.50 | m | 1 | c | 2.50 | |
| 5 | 구 | 균열 | 0.3 | 2.5 | - | 2.50 | m | 1 | c | 2.50 | |
| 6 | 구 | 균열부 백태 | 0.2 | 6.0 | - | 6.00 | m | 1 | b | 6.00 | |
| 7 | 구 | 균열부 백태 | 0.3 | 1.0 | - | 1.00 | m | 1 | c | 1.00 | |
| 8 | 구 | 균열 | 0.3 | 2.5 | - | 2.50 | m | 4 | c | 10.00 | |
| 9 | 구 | 균열부 백태 | 0.2 | 6.0 | - | 6.00 | m | 3 | b | 18.00 | |
| 10 | 구 | 균열 | 0.3 | 2.5 | - | 2.50 | m | 1 | c | 2.50 | |
| 12 | 구 | 균열부 백태 | 0.2 | 1.5 | - | 1.50 | m | 1 | b | 1.50 | |
| 13 | 구 | 균열부 백태 | 0.2 | 5.0 | - | 5.00 | m | 1 | b | 5.00 | |
| 14 | 구 | 균열부 백태 | 0.2 | 1.0 | - | 1.00 | m | 1 | b | 1.00 | |
| 15 | 구 | 균열부 백태 | 0.2 | 10.0 | - | 10.00 | m | 1 | b | 10.00 | |
| 16 | 구 | 균열 | 0.2 | 0.8 | - | 0.80 | m | 1 | b | 0.80 | |

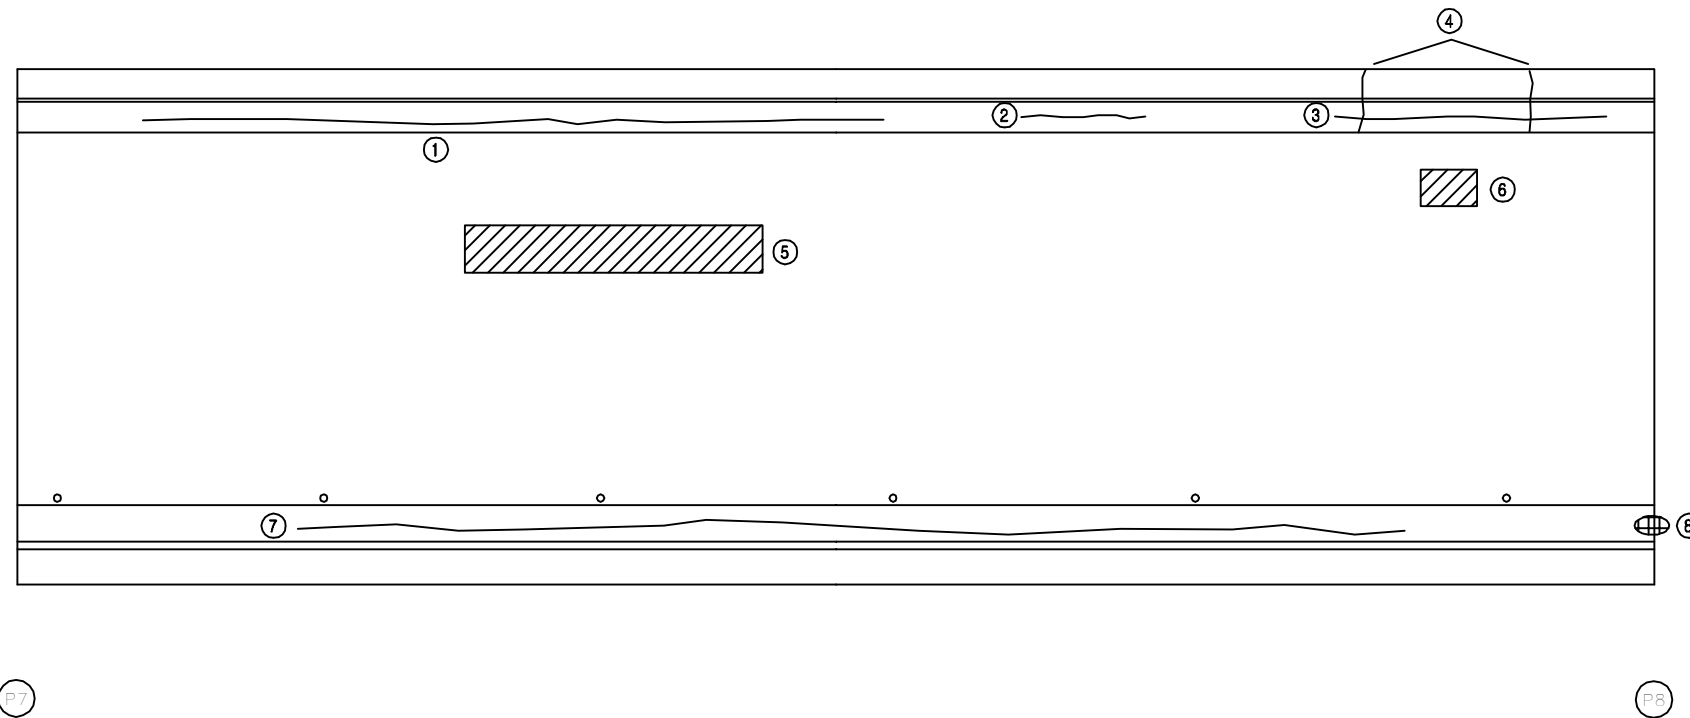
| 번호 | 신(N)<br>구(P) | 손상내용 | 손상현황 | | | | | | 결함<br>상대 | 손상<br>물량 | 비고 |
|---|---|---|---|---|---|---|---|---|---|---|---|
| 1 | 구 | 균열 | 0.2 | 24.0 | - | 24.00 | m | 1 | b | 24.00 | |
| 2 | 구 | 균열 | 0.2 | 2.0 | - | 2.00 | m | 1 | b | 2.00 | |
| 3 | 구 | 균열 | 0.2 | 8.0 | - | 8.00 | m | 1 | b | 8.00 | |
| 4 | 구 | 균열 | 0.3 | 2.5 | - | 2.50 | m | 2 | c | 5.00 | |
| 7 | 구 | 균열 | 0.1 | 40.0 | - | 40.00 | m | 1 | b | 40.00 | |

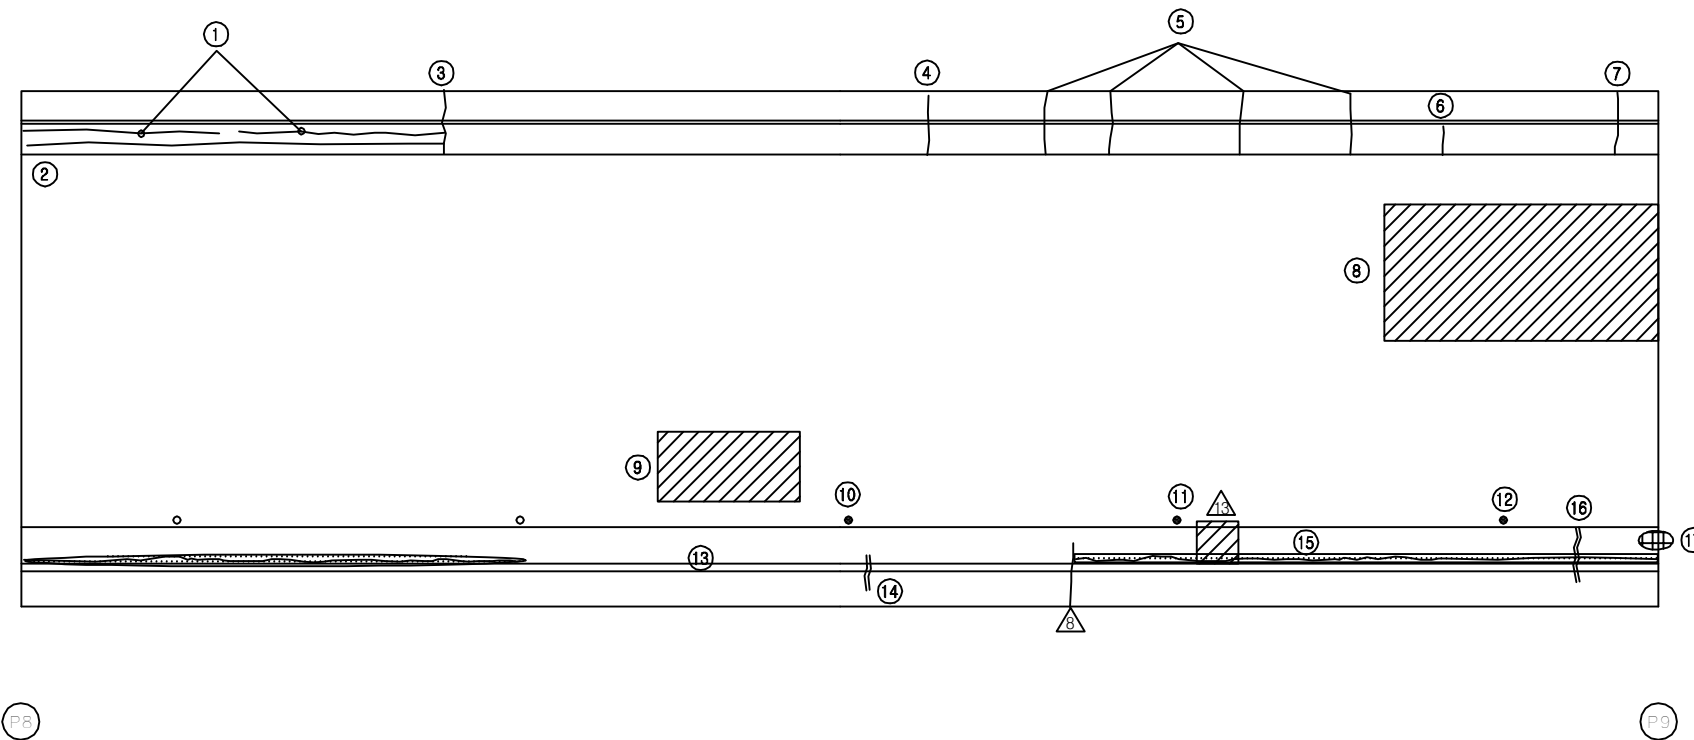
| 번호 | 신(N)<br>구(P) | 손상내용 | 손상현황 | | | | | 결함<br>상태 | 손상<br>물량 | 비고 |
|---|---|---|---|---|---|---|---|---|---|---|
| 1 | 구 | 균열 | 0.3 | 4.0 | - | 4.00 | m | 2 | c | 8.00 |
| 2 | 구 | 균열 | 0.2 | 10.0 | - | 10.00 | m | 1 | b | 10.00 |
| 3 | 구 | 균열 | 0.3 | 2.5 | - | 2.50 | m | 1 | c | 2.50 |
| 4 | 구 | 균열 | 0.2 | 2.5 | - | 2.50 | m | 1 | b | 2.50 |
| 5 | 구 | 균열 | 0.3 | 2.5 | - | 2.50 | m | 4 | c | 10.00 |
| 6 | 구 | 균열 | 0.2 | 1.0 | - | 1.00 | m | 1 | b | 1.00 |
| 7 | 구 | 균열 | 0.3 | 2.5 | - | 2.50 | m | 1 | c | 2.50 |
| 13 | 구 | 균열부 백태 | 0.2 | 10.0 | - | 10.00 | m | 1 | b | 10.00 |
| 14 | 구 | 보수부 재균열 | 0.2 | 0.8 | - | 0.80 | m | 1 | b | 0.80 |
| 15 | 구 | 균열부 백태 | 0.2 | 20.0 | - | 20.00 | m | 1 | b | 20.00 |
| 16 | 구 | 보수부 재균열 | 0.2 | 1.2 | - | 1.20 | m | 1 | b | 1.20 |

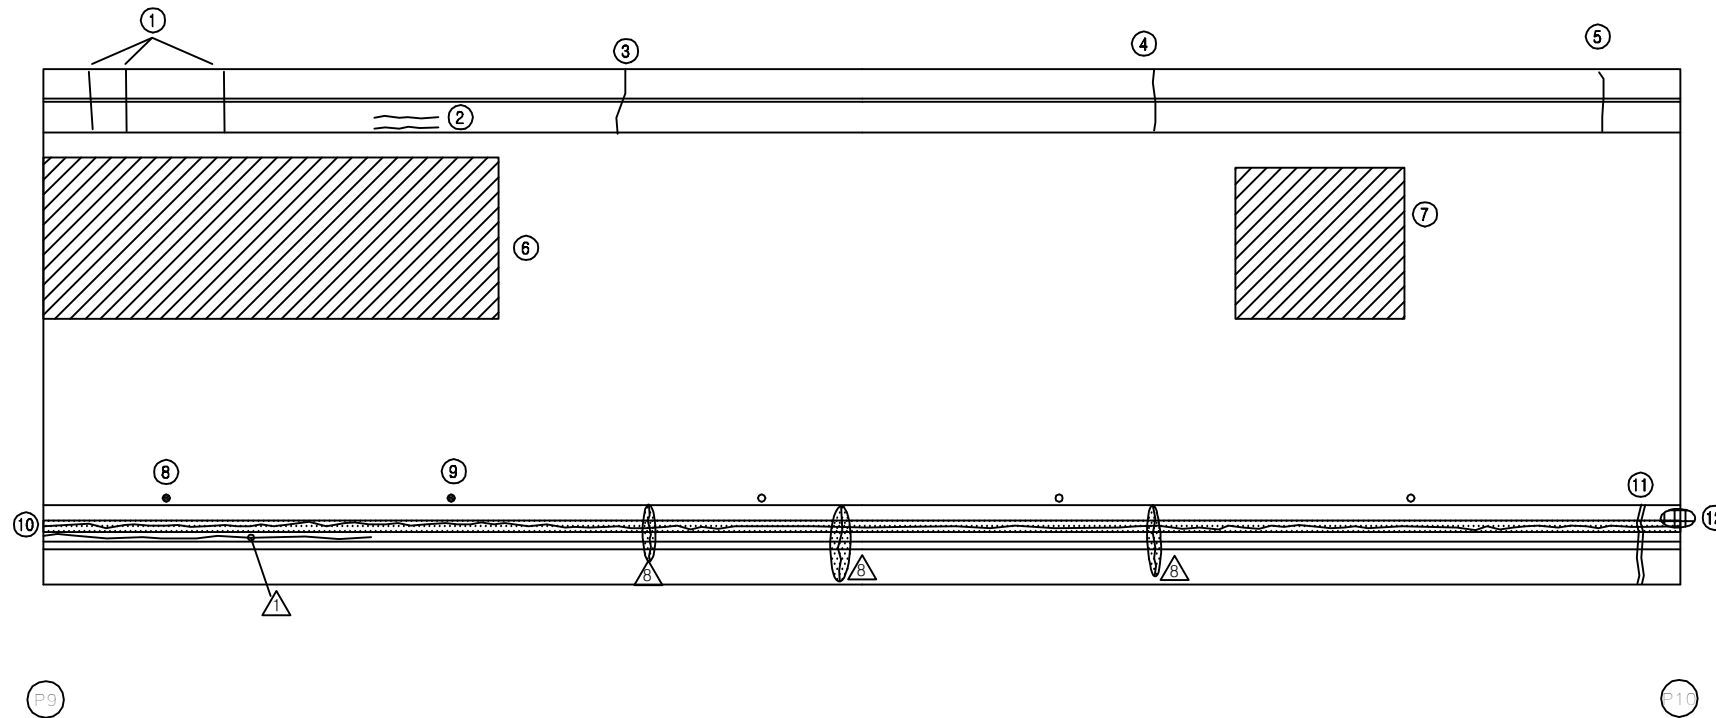
| 번호 | 신(N)<br>구(P) | 손상내용 | 손상현황 | | | | | | 결함<br>상대 | 손상<br>물량 | 비고 |
|---|---|---|---|---|---|---|---|---|---|---|---|
| 1 | 구 | 균열 | 0.3 | 2.5 | - | 2.50 | m | 3 | c | 7.50 | |
| 2 | 구 | 균열 | 0.2 | 10.0 | - | 10.00 | m | 2 | b | 20.00 | |
| 3 | 구 | 균열 | 0.3 | 2.5 | - | 2.50 | m | 1 | c | 2.50 | |
| 4 | 구 | 균열 | 0.3 | 2.5 | - | 2.50 | m | 1 | c | 2.50 | |
| 5 | 구 | 균열 | 0.3 | 2.5 | - | 2.50 | m | 1 | c | 2.50 | |

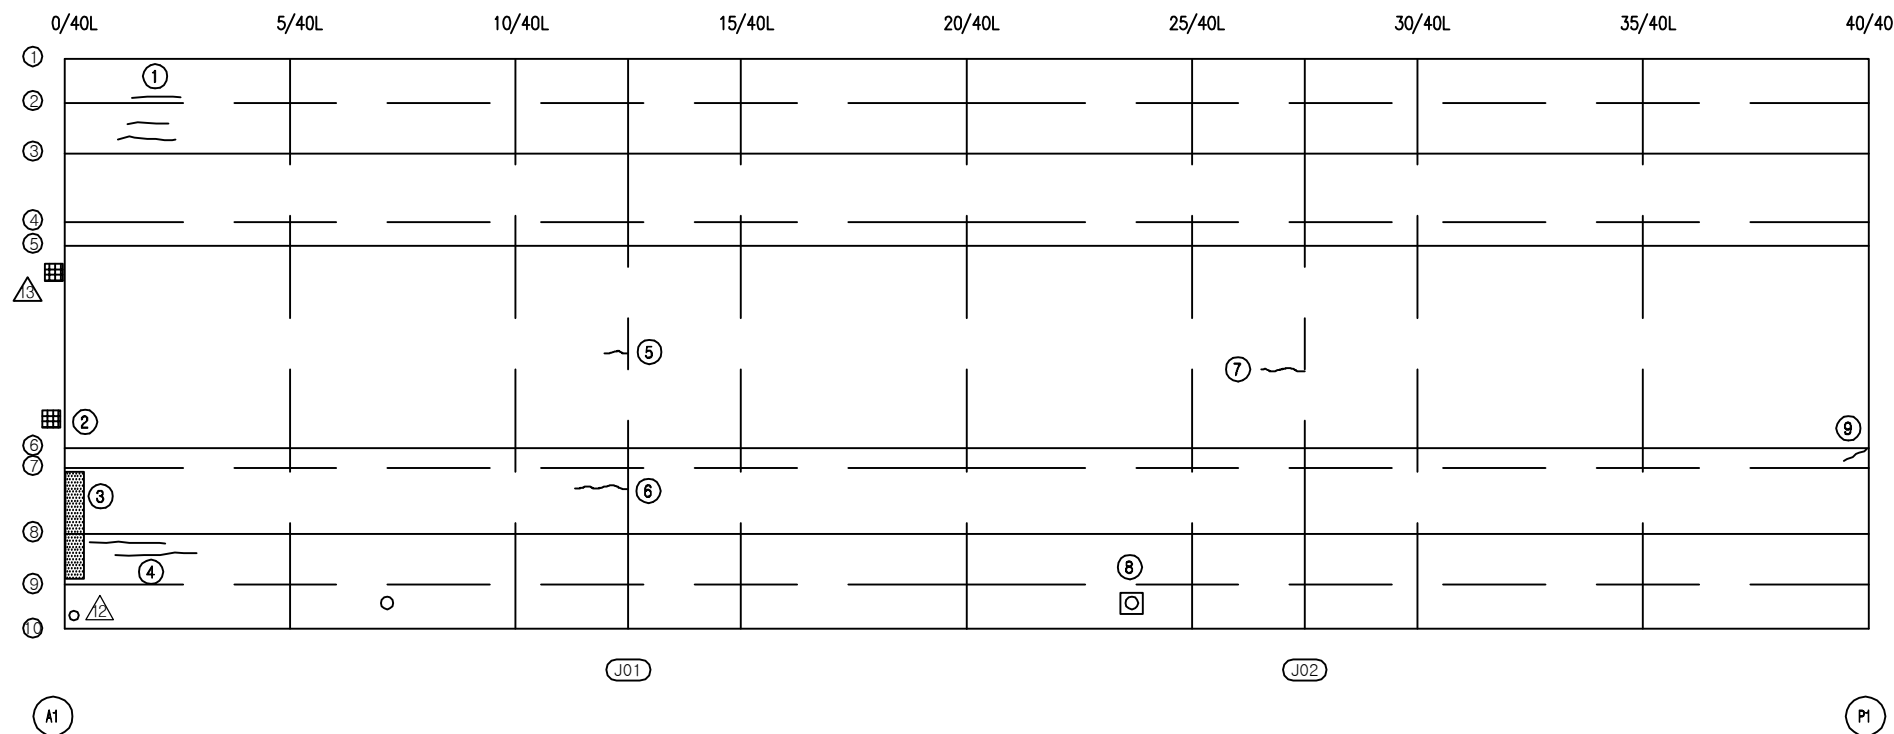
| 번호 | 신(N)<br>구(P) | 손상내용 | 손상현황 | | | | | | 결함<br>상대 | 손상<br>물량 | 비고 |
|---|---|---|---|---|---|---|---|---|---|---|---|
| 1 | 구 | 균열 | 0.2 | 4.5 | - | 4.50 | m | 1 | c | 4.50 | |
| 3 | 구 | 누수오염 | - | 0.2 | 4.0 | 0.80 | m² | 1 | b | 0.80 | |
| 4 | 구 | 균열 | 0.1 | 2.0 | - | 2.00 | m | 2 | b | 4.00 | |
| 5 | 구 | 균열 | 0.1 | 0.7 | - | 0.70 | m | 1 | b | 0.70 | |
| 6 | 구 | 균열 | 0.1 | 1.5 | - | 1.50 | m | 1 | b | 1.50 | |
| 7 | 구 | 균열 | 0.1 | 1.0 | - | 1.00 | m | 1 | b | 1.00 | |
| 9 | 구 | 균열 | 0.1 | 0.2 | - | 0.20 | m | 1 | b | 0.20 | |

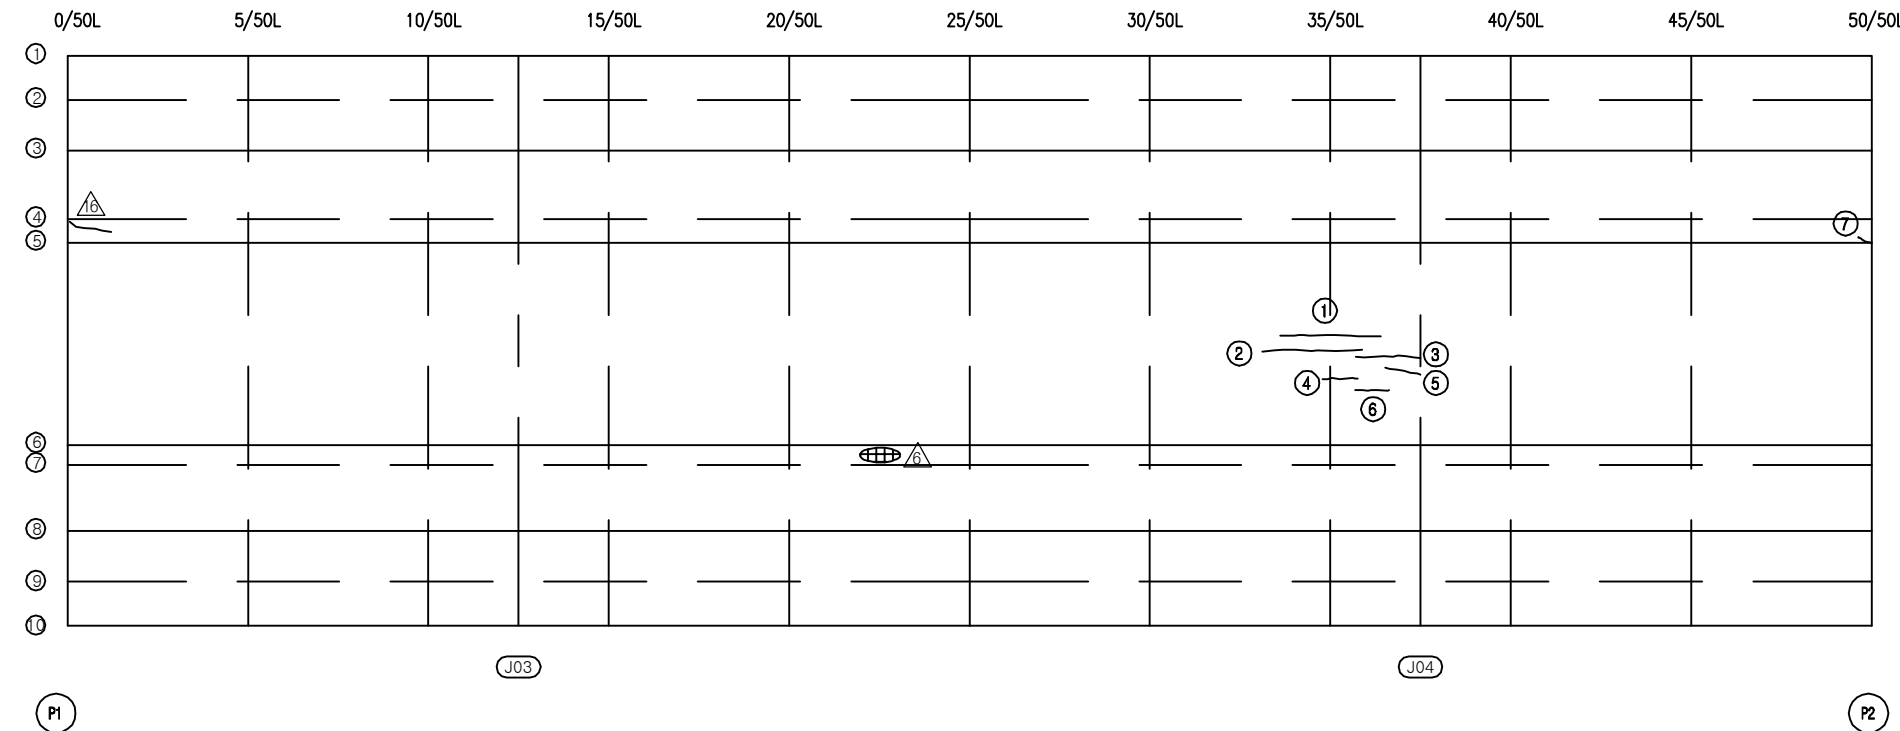
| 번호 | 신(N)<br>구(P) | 손상내용 | 손상현황 | | | | | | 결함<br>상대 | 손상<br>물량 | 비고 |
|---|---|---|---|---|---|---|---|---|---|---|---|
| 1 | 구 | 균열 | 0.1 | 2.5 | - | 2.50 | m | 1 | b | 2.50 | |
| 2 | 구 | 균열 | 0.1 | 2.5 | - | 2.50 | m | 1 | b | 2.50 | |
| 3 | 구 | 균열 | 0.1 | 1.8 | - | 1.80 | m | 1 | b | 1.80 | |
| 4 | 구 | 균열 | 0.1 | 1.2 | - | 1.20 | m | 1 | b | 1.20 | |
| 5 | 구 | 균열 | 0.1 | 1.2 | - | 1.20 | m | 1 | b | 1.20 | |
| 6 | 구 | 균열 | 0.1 | 1.2 | - | 1.20 | m | 1 | b | 1.20 | |
| 7 | 구 | 균열 | 0.2 | 0.3 | - | 0.30 | m | 1 | c | 0.30 | |

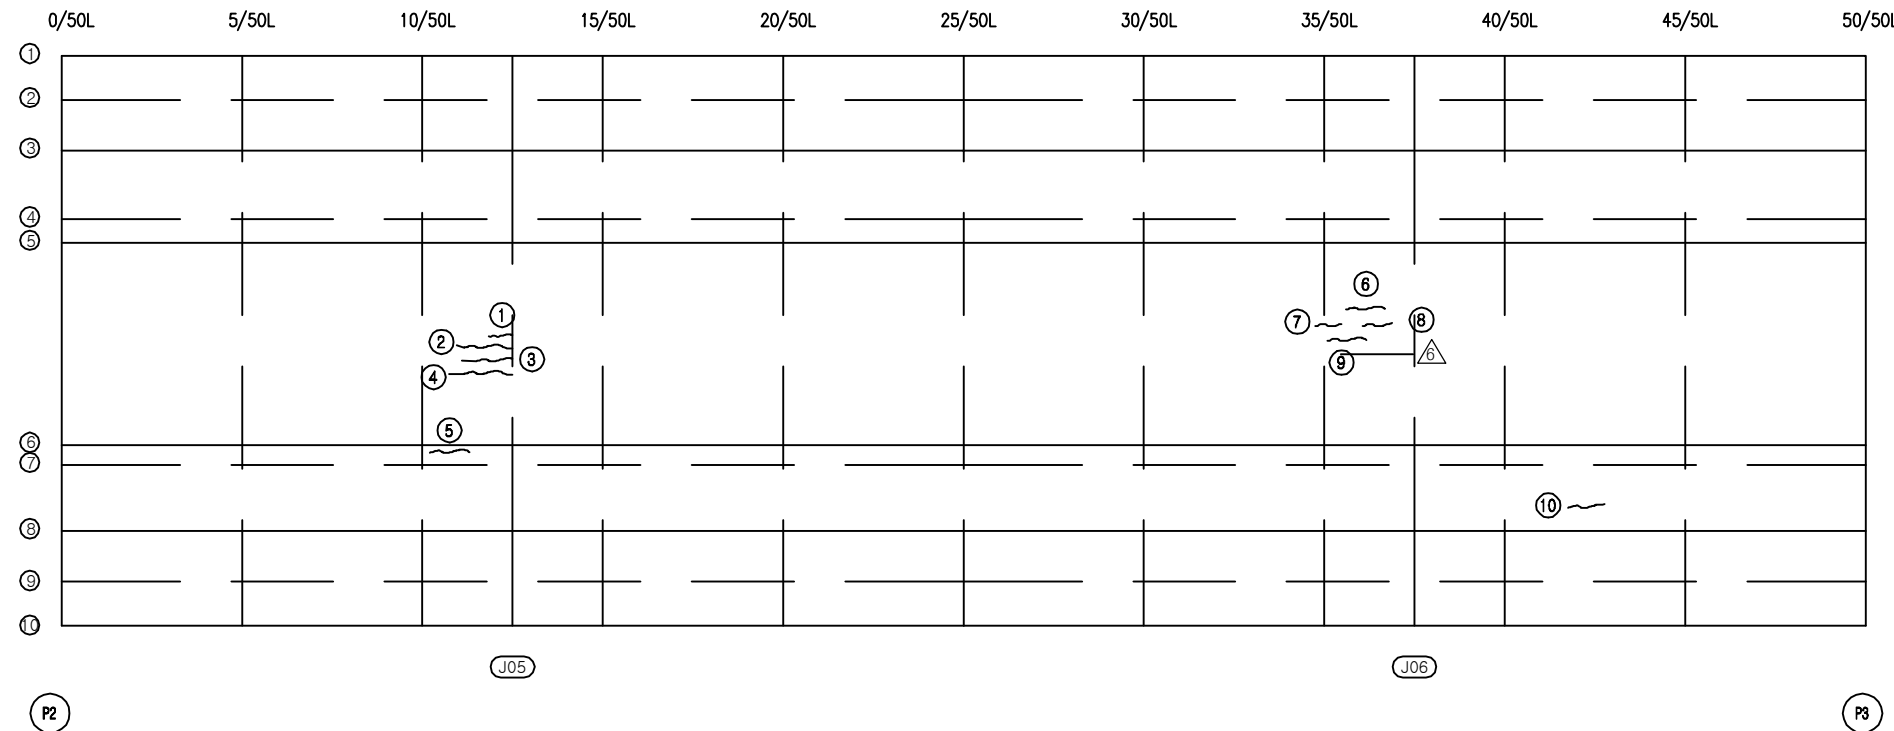
| 번호 | 신(N)<br>구(P) | 손상내용 | 손상현황 | | | | | | 결함<br>상대 | 손상<br>물량 | 비고 |
|---|---|---|---|---|---|---|---|---|---|---|---|
| 1 | 구 | 균열 | 0.1 | 0.4 | - | 0.40 | m | 1 | b | 0.40 | |
| 2 | 구 | 균열 | 0.1 | 1.5 | - | 1.50 | m | 1 | b | 1.50 | |
| 3 | 구 | 균열 | 0.1 | 1.0 | - | 1.00 | m | 1 | b | 1.00 | |
| 4 | 구 | 균열 | 0.1 | 1.8 | - | 1.80 | m | 1 | b | 1.80 | |
| 5 | 구 | 균열 | 0.1 | 1.0 | - | 1.00 | m | 1 | b | 1.00 | |
| 6 | 구 | 균열 | 0.1 | 1.2 | - | 1.20 | m | 1 | b | 1.20 | |
| 7 | 구 | 균열 | 0.1 | 0.5 | - | 0.50 | m | 1 | b | 0.50 | |
| 8 | 구 | 균열 | 0.1 | 0.9 | - | 0.90 | m | 1 | b | 0.90 | |
| 9 | 구 | 균열 | 0.1 | 1.2 | - | 1.20 | m | 1 | b | 1.20 | |
| 10 | 구 | 균열 | 0.1 | 0.8 | - | 0.80 | m | 1 | b | 0.80 | |

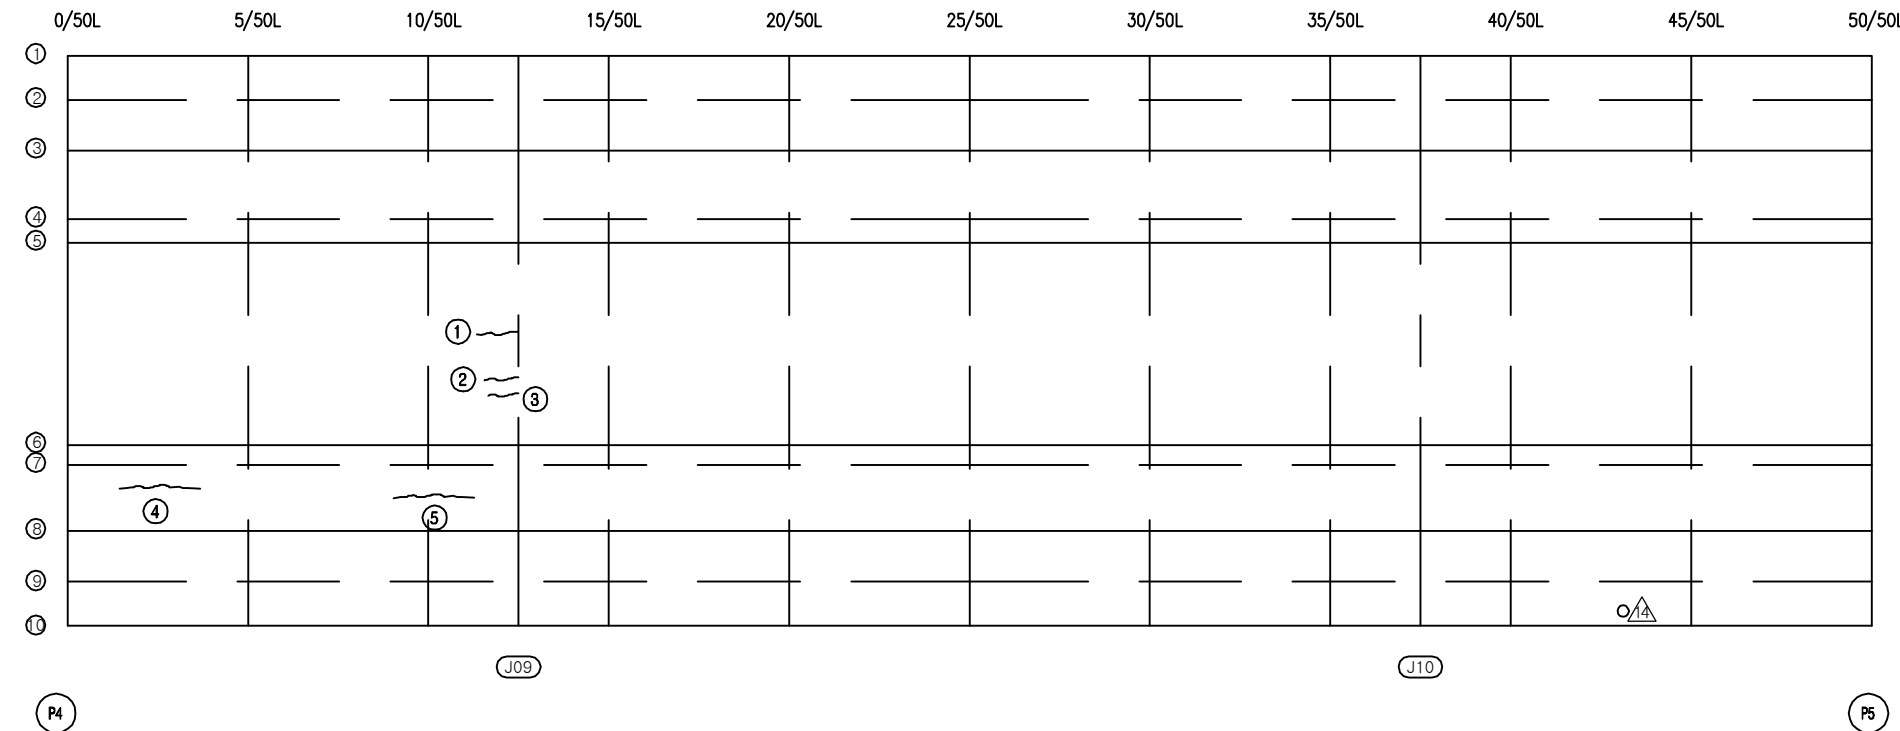
| 번호 | 신(N)<br>구(P) | 손상내용 | 손상현황 | | | | | | 결함<br>상대 | 손상<br>물량 | 비고 |
|---|---|---|---|---|---|---|---|---|---|---|---|
| 1 | 구 | 균열 | 0.1 | 0.9 | - | 0.90 | m | 1 | b | 0.90 | |
| 2 | 구 | 균열 | 0.1 | 0.7 | - | 0.70 | m | 1 | b | 0.70 | |
| 3 | 구 | 균열 | 0.1 | 0.6 | - | 0.60 | m | 1 | b | 0.60 | |
| 4 | 구 | 균열 | 0.1 | 2.0 | - | 2.00 | m | 1 | b | 2.00 | |
| 5 | 구 | 균열 | 0.1 | 2.2 | - | 2.20 | m | 1 | b | 2.20 | |

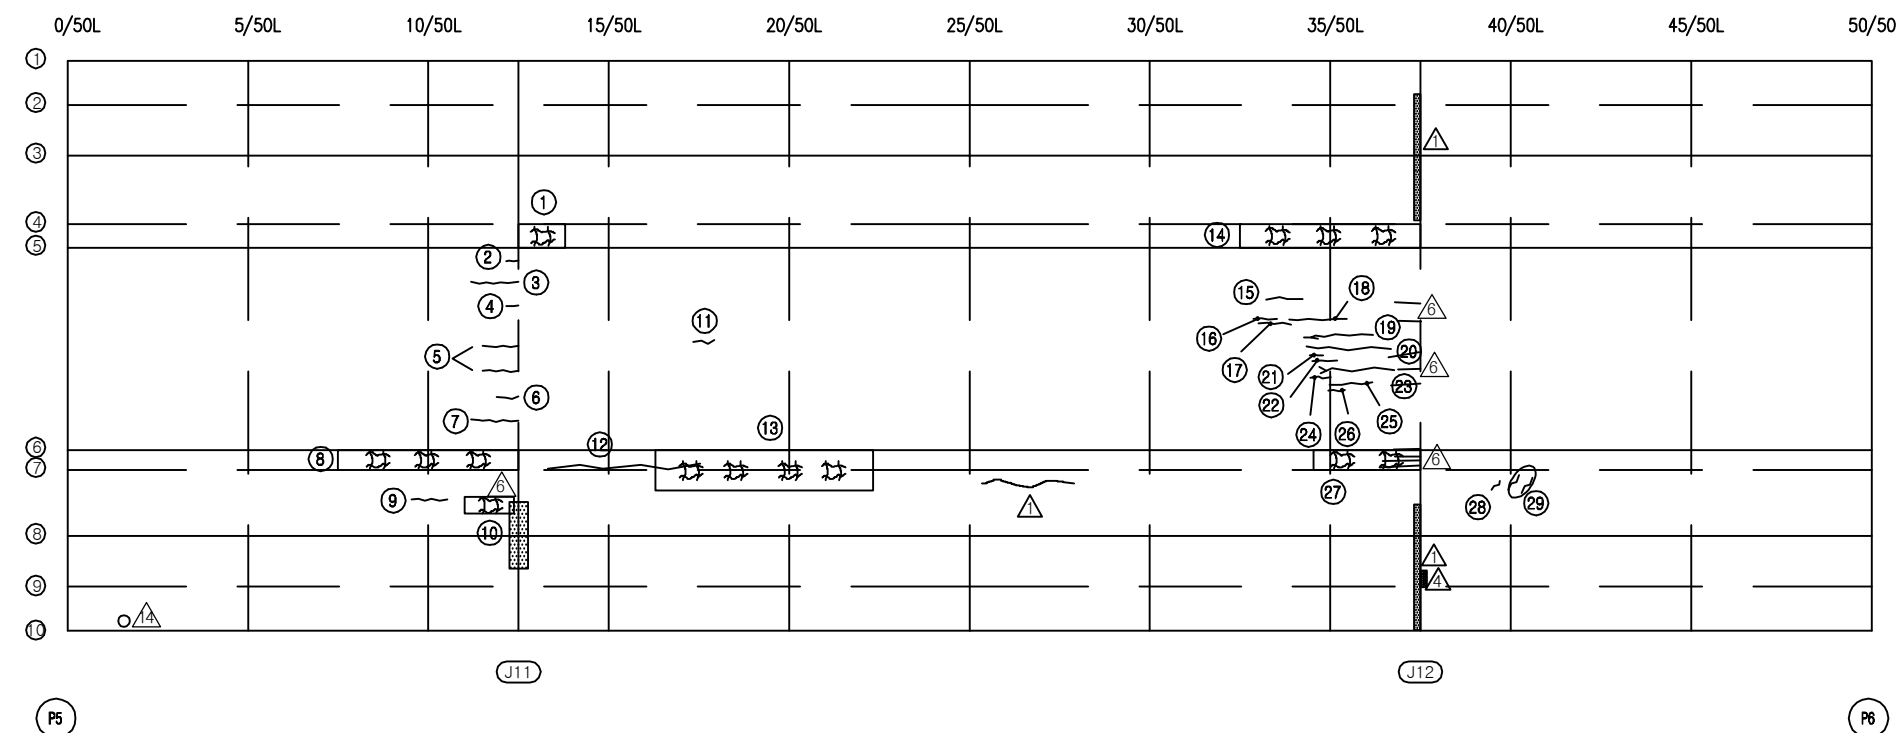
| 번호 | 신(N)<br>구(P) | 손상내용 | 손상현황 | | | | | | 결함<br>상태 | 손상<br>물량 | 비고 |
|---|---|---|---|---|---|---|---|---|---|---|---|
| 1 | 구 | 망상균열 | - | 1.8 | 0.7 | 1.26 | m <sup>2</sup> | 1 | b | 1.26 | |
| 2 | 구 | 균열 | 0.1 | 0.3 | - | 0.30 | m | 1 | b | 0.30 | |
| 3 | 구 | 균열 | 0.1 | 1.3 | - | 1.30 | m | 1 | b | 1.30 | |
| 4 | 구 | 균열 | 0.1 | 0.3 | - | 0.30 | m | 1 | b | 0.30 | |
| 5 | 구 | 균열 | 0.1 | 0.9 | - | 0.90 | m | 2 | b | 1.80 | |
| 6 | 구 | 균열 | 0.1 | 0.6 | - | 0.60 | m | 1 | b | 0.60 | |
| 7 | 구 | 균열 | 0.1 | 1.2 | - | 1.20 | m | 1 | b | 1.20 | |
| 8 | 구 | 망상균열 | - | 5.4 | 0.7 | 3.78 | m <sup>2</sup> | 1 | b | 3.78 | |
| 9 | 구 | 균열 | 0.1 | 0.9 | - | 0.90 | m | 1 | b | 0.90 | |
| 10 | 구 | 망상균열 | - | 1.2 | 0.5 | 0.60 | m <sup>2</sup> | 1 | b | 0.60 | |
| 11 | 구 | 균열 | 0.1 | 0.6 | - | 0.60 | m | 1 | b | 0.60 | |
| 12 | 구 | 균열 | 0.1 | 3.5 | - | 3.50 | m | 1 | b | 3.50 | |
| 13 | 구 | 망상균열 | - | 6.0 | 0.9 | 5.40 | m <sup>2</sup> | 1 | b | 5.40 | |
| 14 | 구 | 망상균열 | - | 5.4 | 0.7 | 3.78 | m <sup>2</sup> | 1 | b | 3.78 | |
| 15 | 구 | 균열 | 0.1 | 1.0 | - | 1.00 | m | 1 | b | 1.00 | |
| 16 | 구 | 균열 | 0.1 | 0.6 | - | 0.60 | m | 1 | b | 0.60 | |
| 17 | 구 | 균열 | 0.1 | 0.8 | - | 0.80 | m | 1 | b | 0.80 | |
| 18 | 구 | 균열 | 0.1 | 1.4 | - | 1.40 | m | 1 | b | 1.40 | |
| 19 | 구 | 균열 | 0.1 | 1.5 | - | 1.50 | m | 1 | b | 1.50 | |
| 20 | 구 | 균열 | 0.1 | 2.2 | - | 2.20 | m | 1 | b | 2.20 | |
| 21 | 구 | 균열 | 0.1 | 0.3 | - | 0.30 | m | 1 | b | 0.30 | |

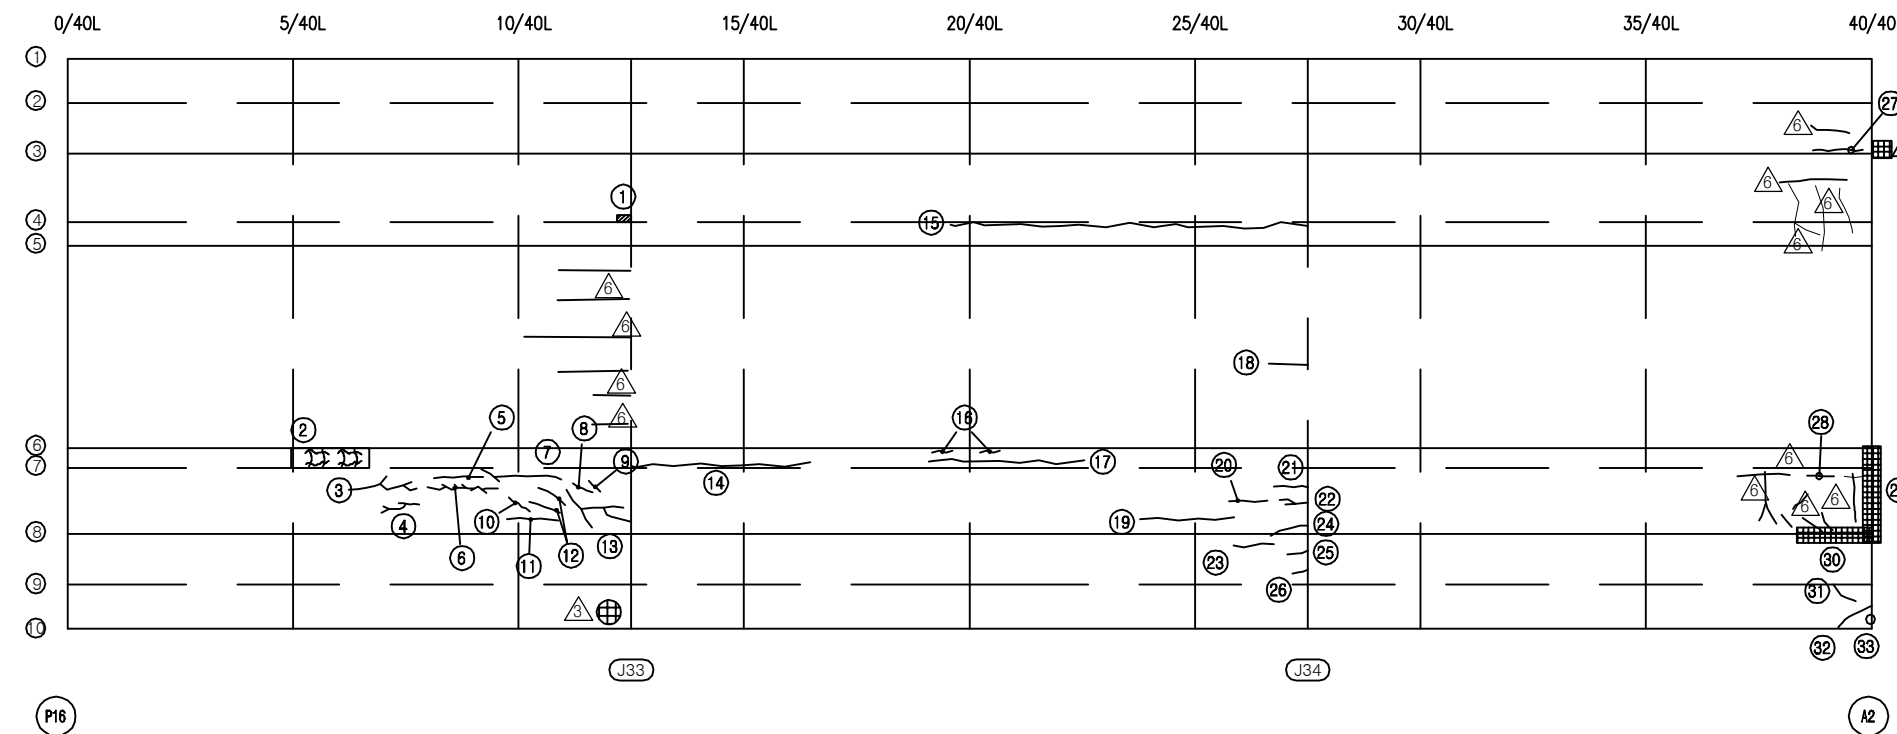
| 번호 | 신(N)<br>구(P) | 손상내용 | 손상현황 | | | | | | 결함<br>상태 | 손상<br>물량 | 비고 |
|---|---|---|---|---|---|---|---|---|---|---|---|
| 2 | 구 | 망상균열 | - | 2.7 | 0.7 | 1.89 | m <sup>2</sup> | 1 | b | 1.89 | |
| 3 | 구 | 균열 | 0.1 | 2.2 | - | 2.20 | m | 1 | b | 2.20 | |
| 14 | 구 | 균열 | 0.2 | 5.0 | - | 5.00 | m | 1 | c | 5.00 | |
| 27 | 구 | 균열 | 0.2 | 1.5 | - | 1.50 | m | 1 | c | 1.50 | |
| 32 | 구 | 균열 | 0.2 | 1.5 | - | 1.50 | m | 1 | c | 1.50 | |
