## 2. 금시교

ID : 금시교(대P) - 교면포장 - S1

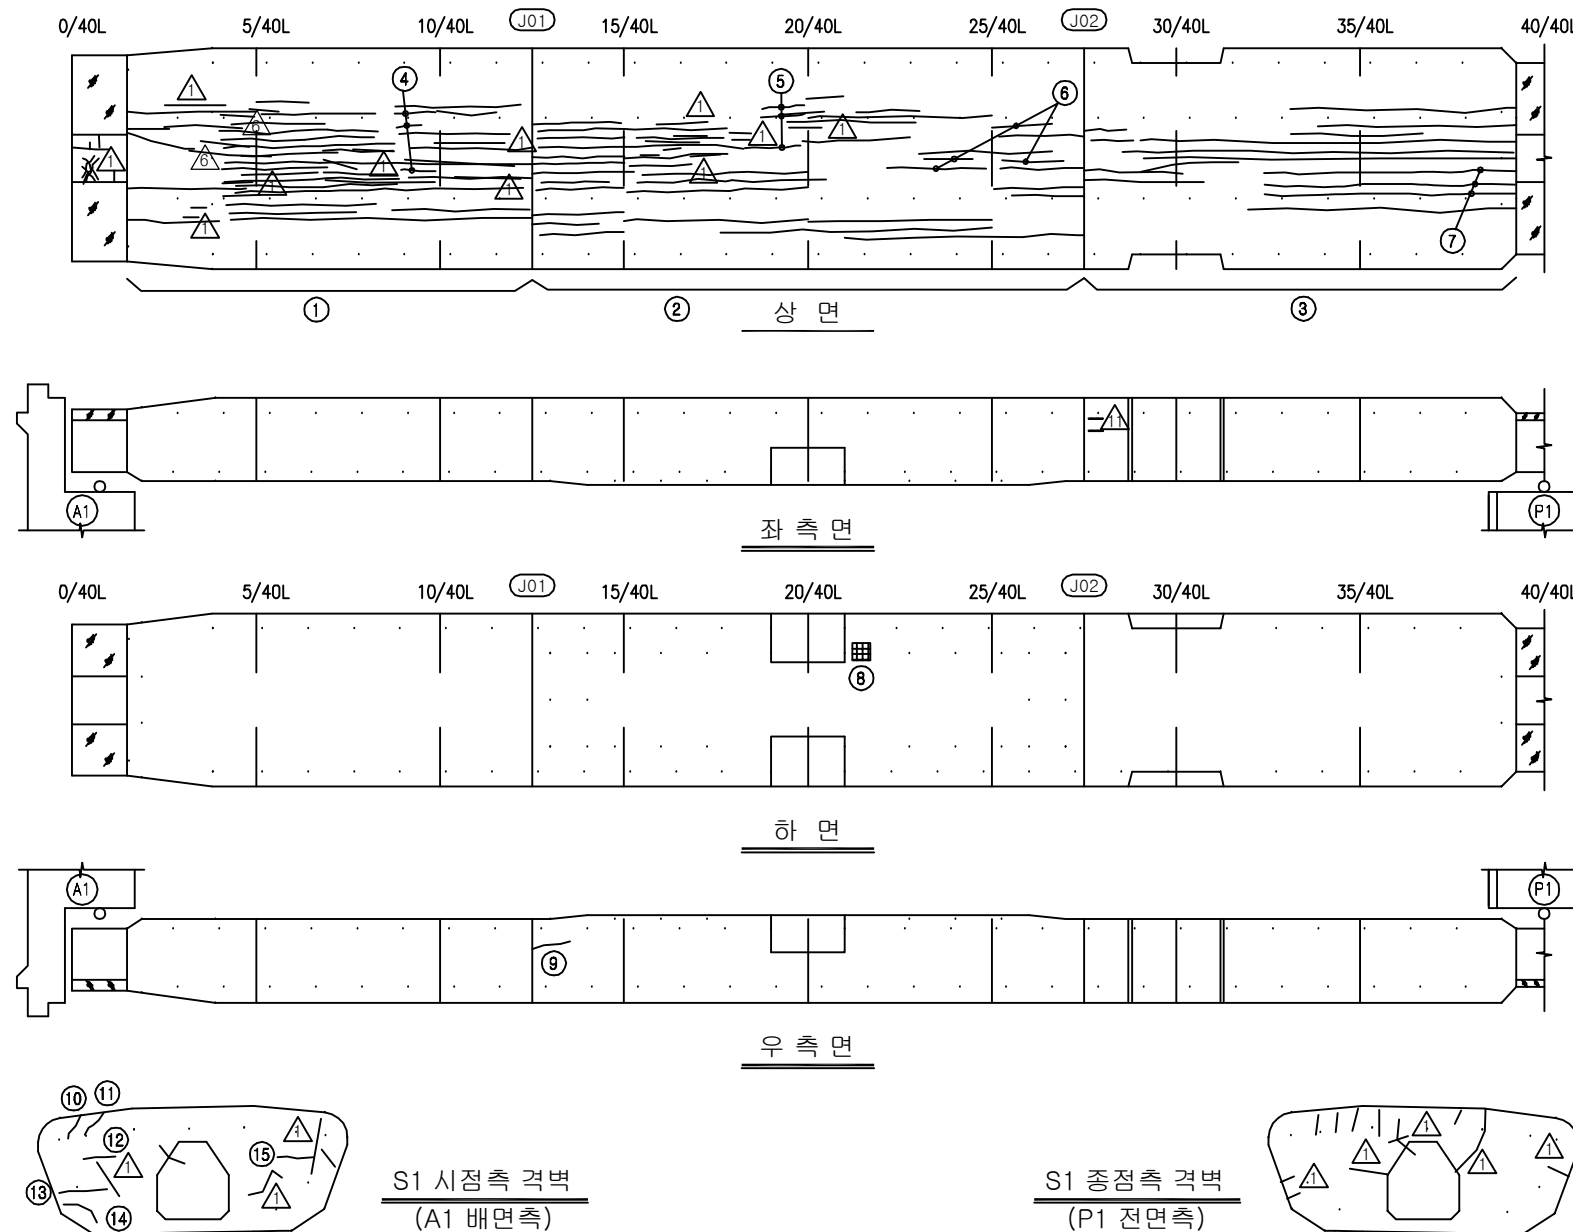
| 번호 | 신(N)<br>구(P) | 손상내용 | 손상현황 | | | | | 결함<br>상태 | 손상<br>물량 | 비고 |
|---|---|---|---|---|---|---|---|---|---|---|
| 1 | 구 | 균열 | 0.1 | 101.9 | - | 101.90 | m | 1 | b | 101.90 |
| 2 | 구 | 균열 | 0.1 | 97.3 | - | 97.30 | m | 1 | b | 97.30 |
| 3 | 구 | 균열 | 0.1 | 64.5 | - | 64.50 | m | 1 | b | 64.50 |
| 7 | 구 | 균열 | 0.1 | 30.0 | - | 30.00 | m | 1 | b | 30.00 |

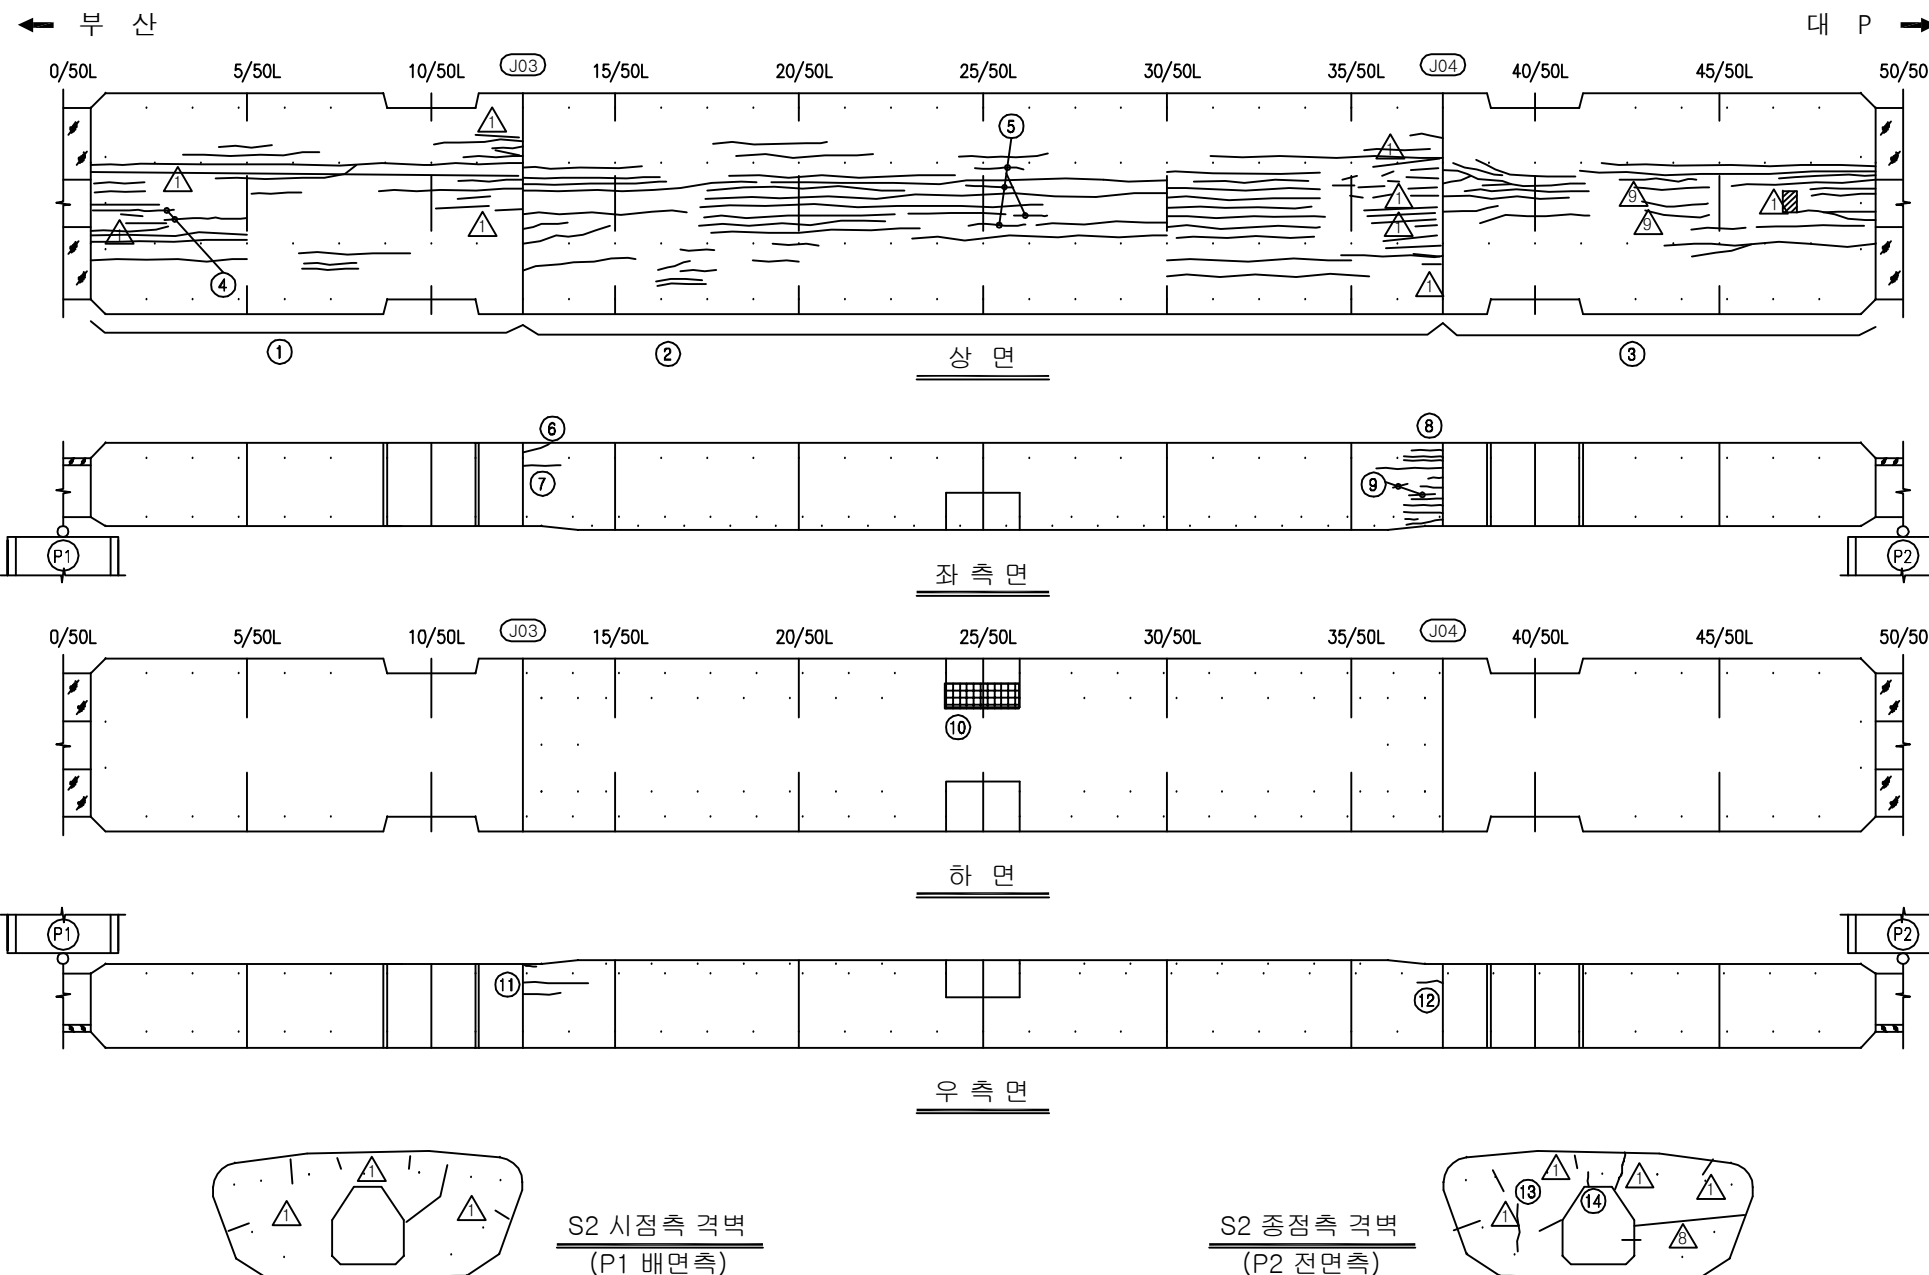
| 번호 | 신(N)<br>구(P) | 손상내용 | 손상현황 | | | | | | 결함<br>상태 | 손상<br>물량 | 비고 |
|---|---|---|---|---|---|---|---|---|---|---|---|
| 1 | 구 | 균열 | 0.1 | 56.5 | - | 56.50 | m | 1 | b | 56.50 | |
| 2 | 구 | 균열 | 0.1 | 173.0 | - | 173.00 | m | 1 | b | 173.00 | |
| 3 | 구 | 균열 | 0.1 | 62.0 | - | 62.00 | m | 1 | b | 62.00 | |
| 8 | 구 | 균열 | 0.1 | 9.4 | - | 9.40 | m | 1 | b | 9.40 | |

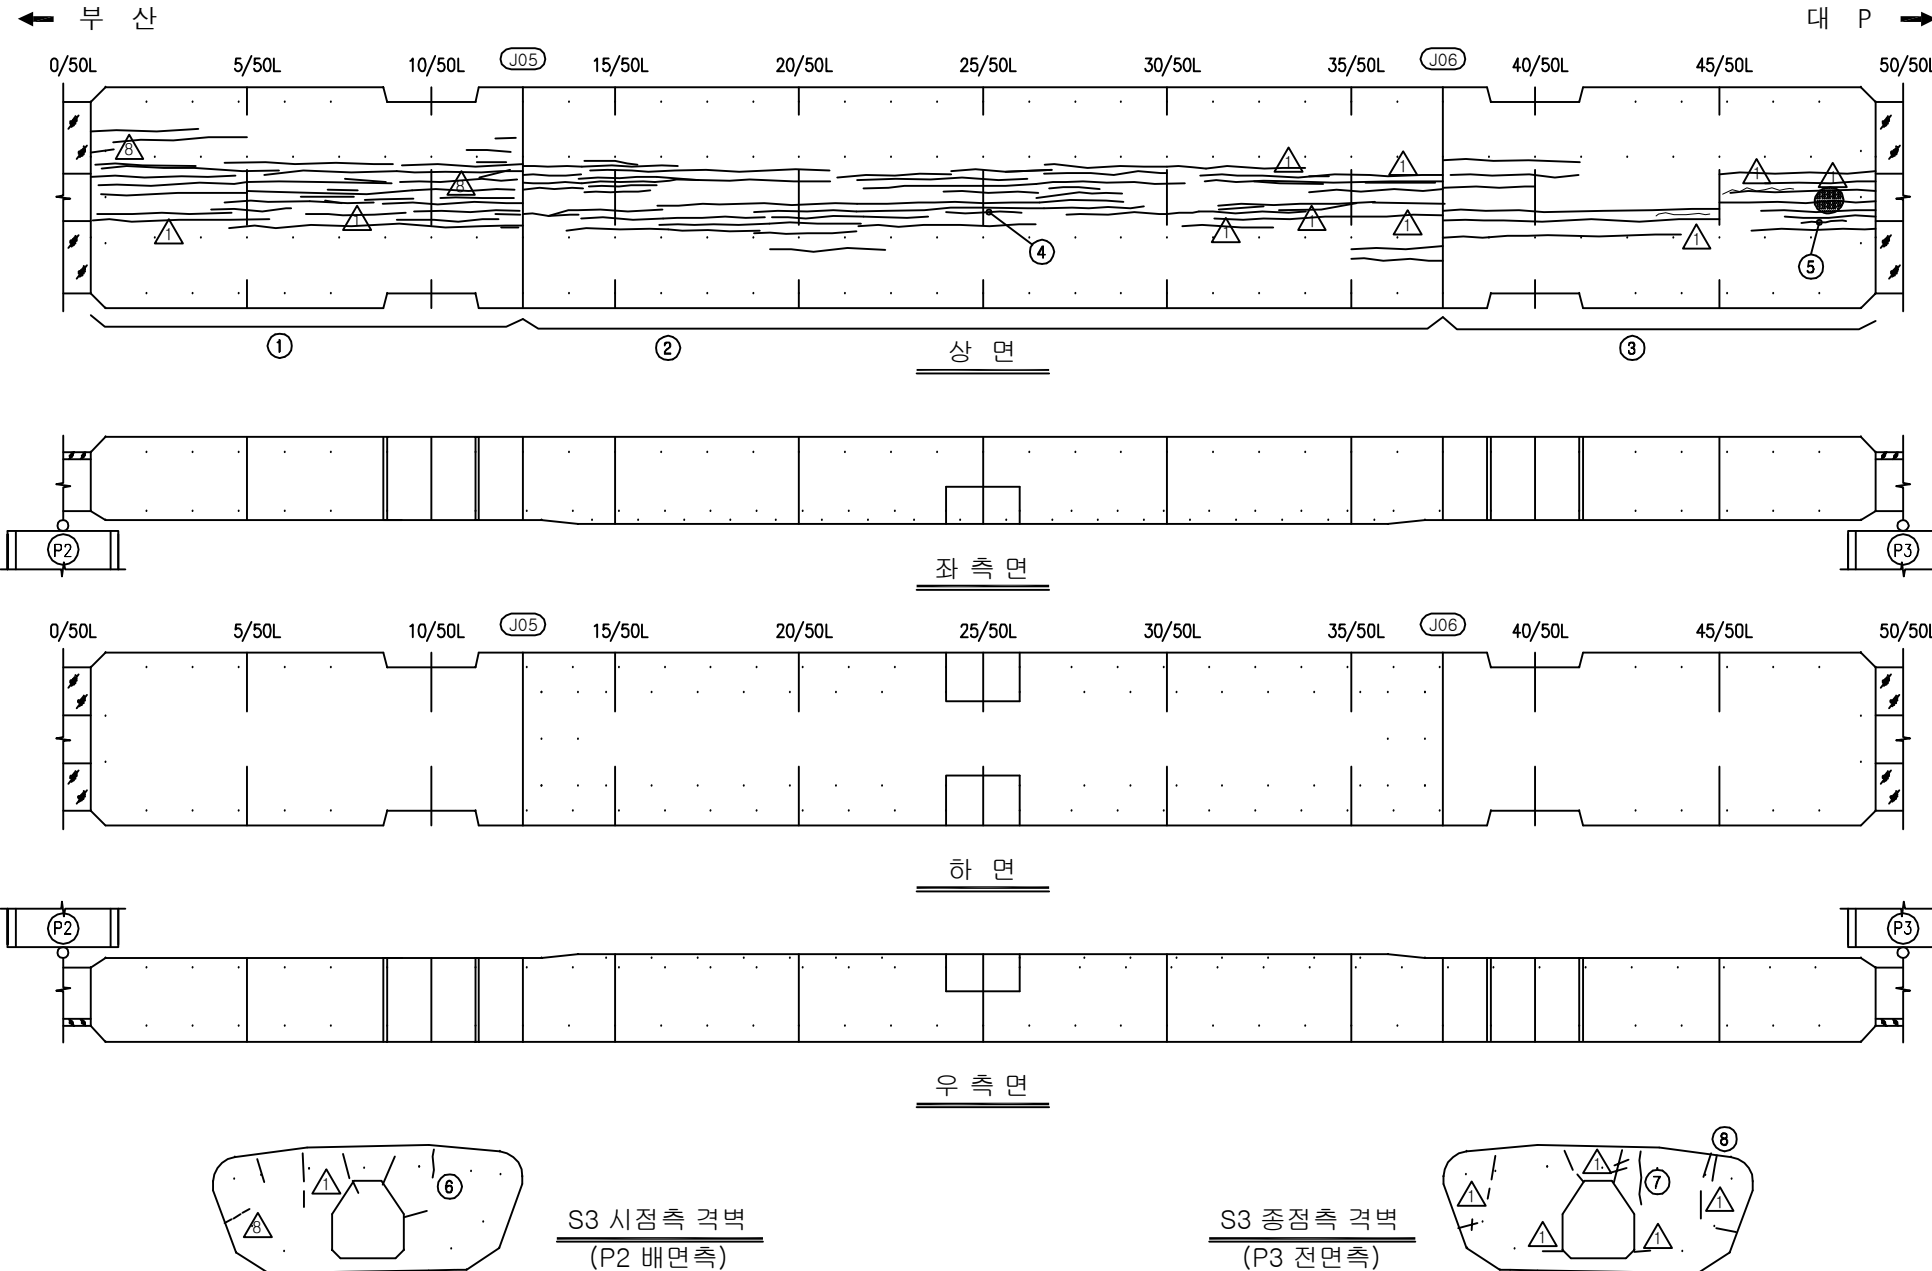
| 번호 | 신(N)<br>구(P) | 손상내용 | 손상현황 | | | | | | 결함<br>상태 | 손상<br>물량 | 비고 |
|---|---|---|---|---|---|---|---|---|---|---|---|
| 1 | 구 | 균열 | 0.1 | 84.0 | - | 84.00 | m | 1 | b | 84.00 | |
| 2 | 구 | 균열 | 0.1 | 167.8 | - | 167.80 | m | 1 | b | 167.80 | |
| 3 | 구 | 균열 | 0.1 | 55.7 | - | 55.70 | m | 1 | b | 55.70 | |
| 6 | 구 | 균열 | 0.2 | 0.5 | - | 0.50 | m | 1 | c | 0.50 | |

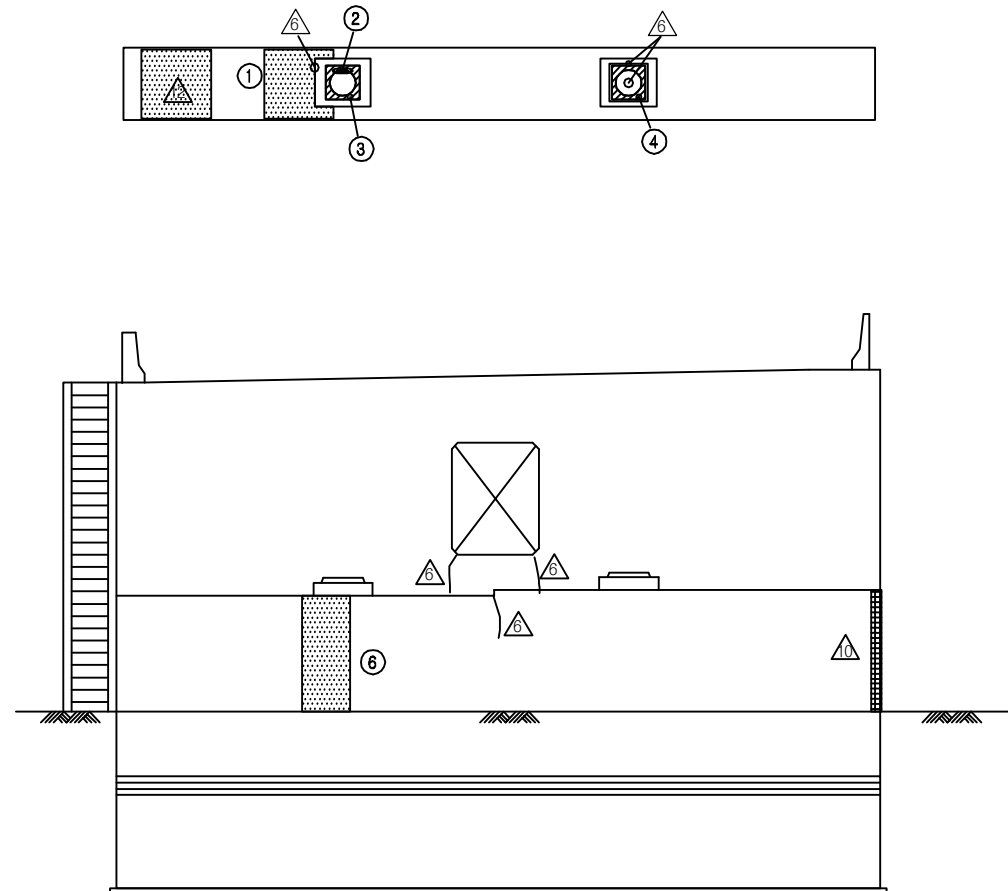
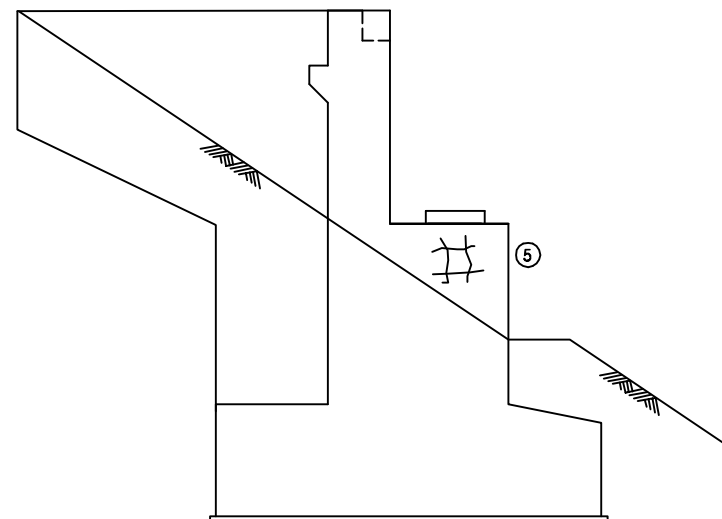
날개벽(좌측)

| 번호 | 신(N)<br>구(P) | 손상내용 | 손상현황 | | | | | 결함<br>상대 | 손상<br>물량 | 비고 |
|---|---|---|---|---|---|---|---|---|---|---|
| 4 | 구 | 받침물탈 균열 | 0.1 | 0.2 | - | 0.20 | m | 1 | b | 0.20 |
| 5 | 구 | 균열 | 0.2 | 0.8 | - | 0.80 | m | 1 | b | 0.80 |

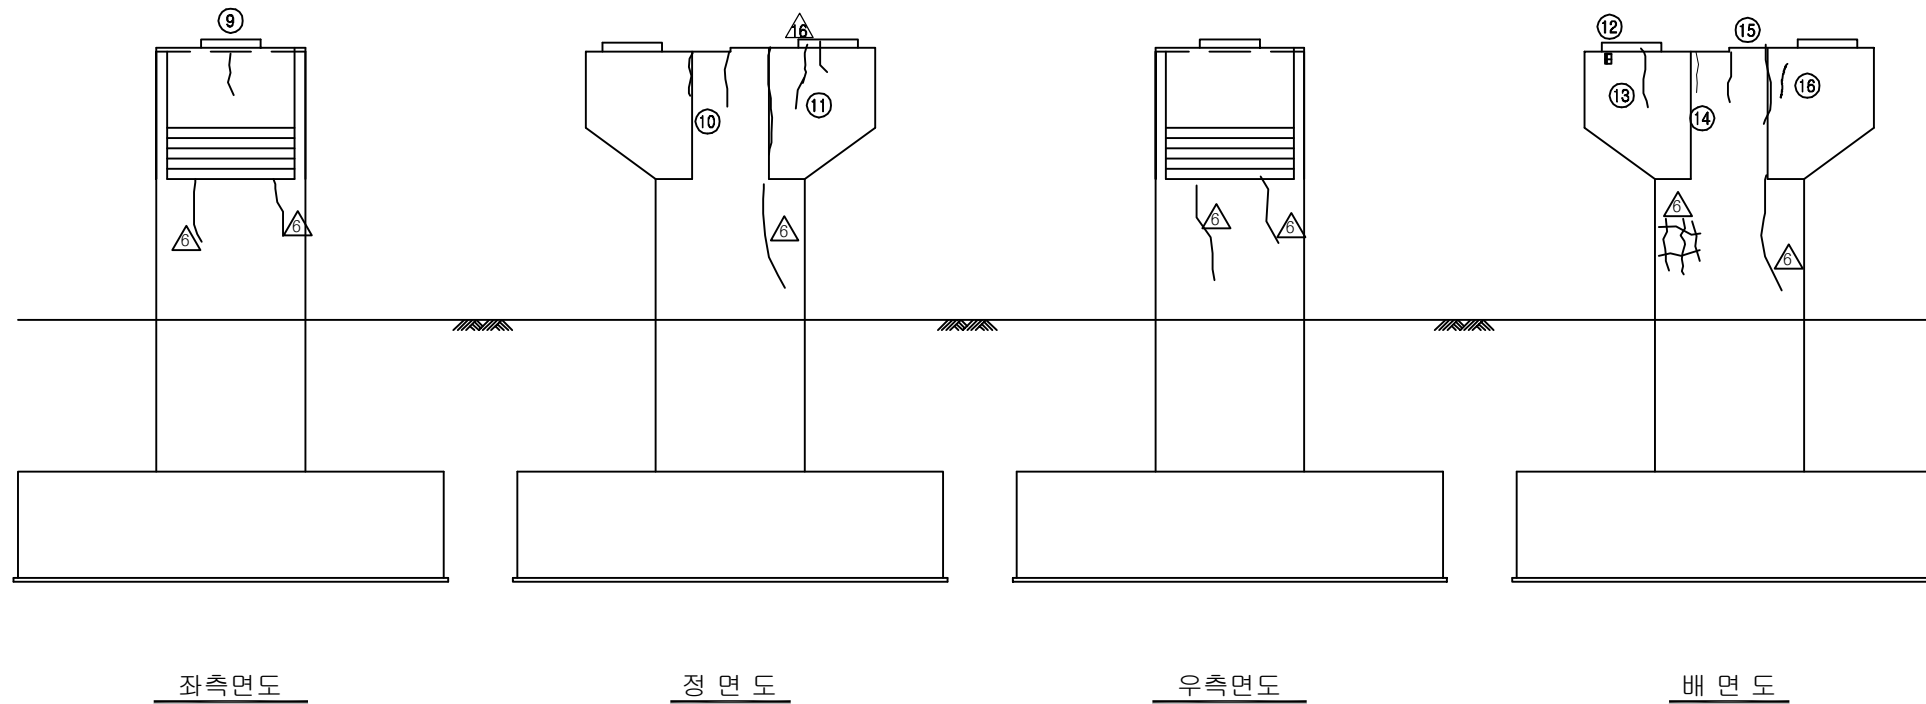
ID : 금시교(대P) - 교각 P1

| 번호 | 신(N)<br>구(P) | 손상내용 | 손상현황 | | | | | | 결함<br>상태 | 손상<br>물량 | 비고 |
|---|---|---|---|---|---|---|---|---|---|---|---|
| 1 | 구 | 균열 | 0.2 | 0.6 | - | 0.60 | m | 1 | b | 0.60 | |
| 3 | 구 | 받침물탈 균열 | 0.1 | 0.1 | - | 0.10 | m | 1 | b | 0.10 | |
| 7 | 구 | 균열 | 0.2 | 0.3 | - | 0.30 | m | 1 | b | 0.30 | |
| 8 | 구 | 받침물탈 균열 | 0.1 | 0.4 | - | 0.40 | m | 1 | b | 0.40 | |
| 9 | 구 | 균열 | 0.2 | 1.1 | - | 1.10 | m | 1 | b | 1.10 | |
| 10 | 구 | 균열 | 0.2 | 1.1 | - | 1.10 | m | 1 | b | 1.10 | |
| 11 | 구 | 균열 | 0.2 | 1.0 | - | 1.00 | m | 1 | b | 1.00 | |
| 13 | 구 | 균열 | 0.3 | 1.3 | - | 1.30 | m | 1 | c | 1.30 | |
| 14 | 구 | 균열 | 0.1 | 0.9 | - | 0.90 | m | 1 | b | 0.90 | |
| 15 | 구 | 균열 | 0.1 | 2.6 | - | 2.60 | m | 1 | b | 2.60 | |
| 16 | 구 | 균열 | 0.1 | 1.0 | - | 1.00 | m | 1 | b | 1.00 | |

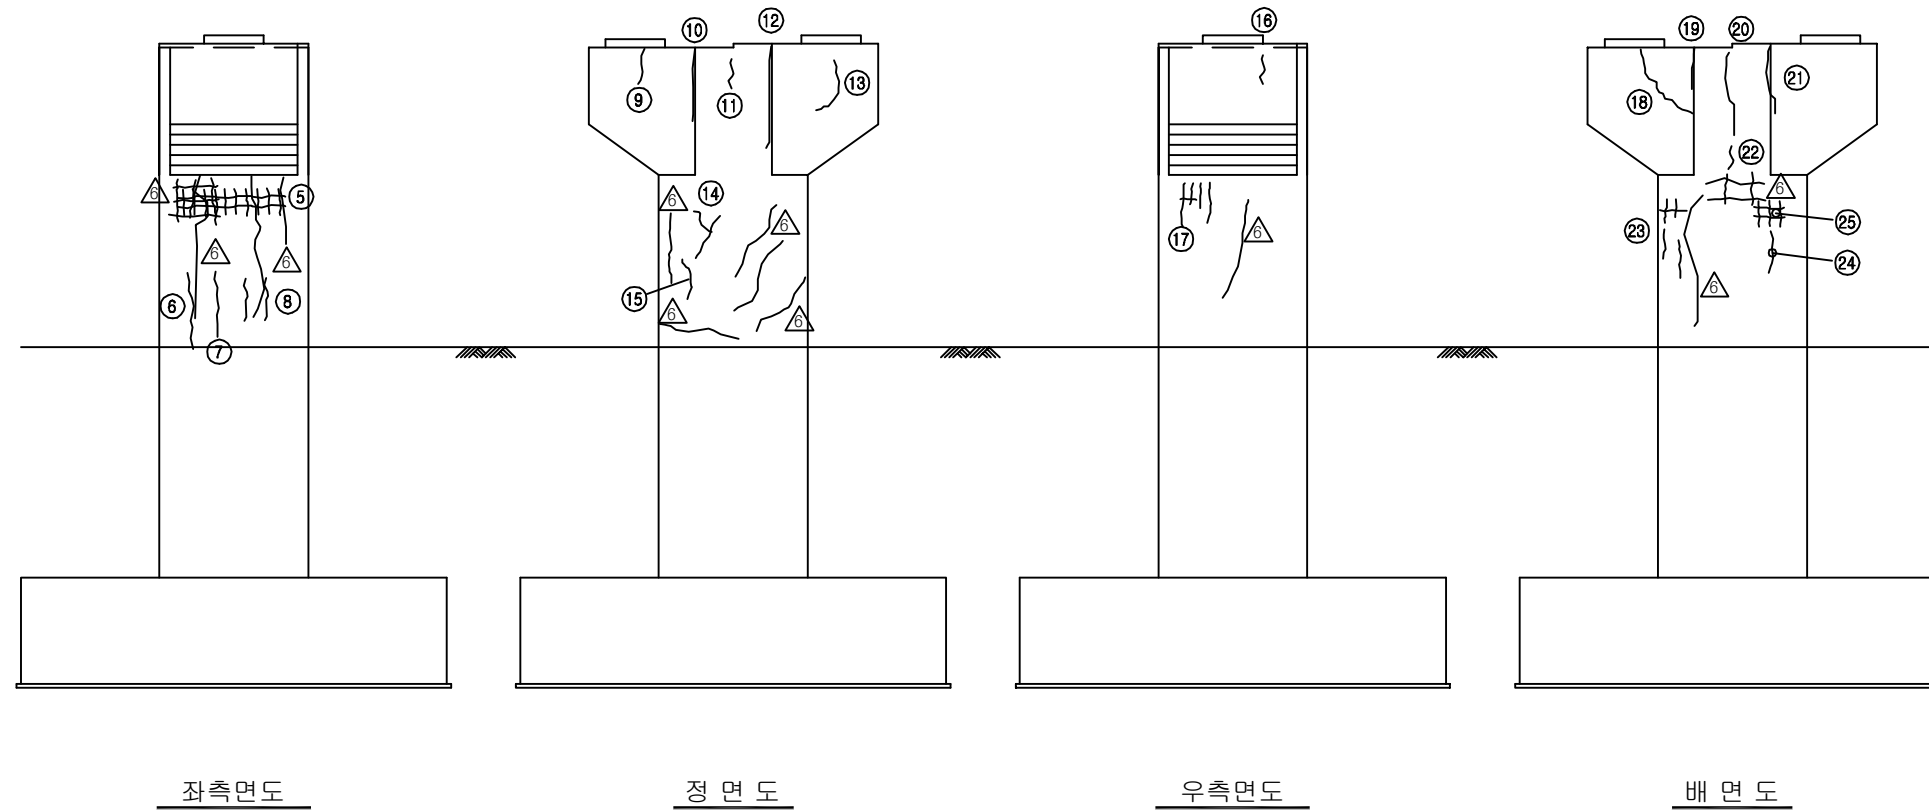
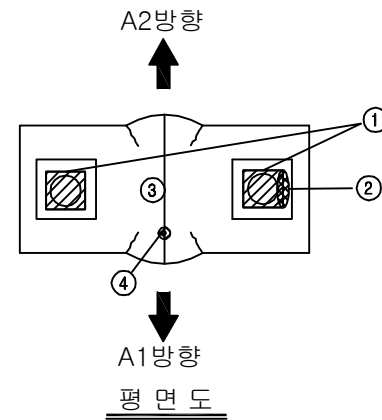
ID : 금시교(대P) - 교각 P2

| 번호 | 신(N)<br>구(P) | 손상내용 | 손상현황 | | | | | 결함<br>상태 | 손상<br>물량 | 비고 |
|---|---|---|---|---|---|---|---|---|---|---|
| 3 | 구 | 균열 | 0.2 | 0.8 | - | 0.80 | m | 1 | b | 0.80 |
| 5 | 구 | 망상균열 | - | 1.0 | 2.5 | 2.50 | m <sup>2</sup> | 1 | b | 2.50 |
| 6 | 구 | 균열 | 0.2 | 1.5 | - | 1.50 | m | 1 | b | 1.50 |
| 7 | 구 | 균열 | 0.2 | 1.0 | - | 1.00 | m | 1 | b | 1.00 |
| 8 | 구 | 균열 | 0.2 | 0.8 | - | 1.60 | m | 2 | b | 1.60 |
| 9 | 구 | 균열 | 0.1 | 0.7 | - | 0.70 | m | 1 | b | 0.70 |
| 10 | 구 | 균열 | 0.1 | 2.0 | - | 2.00 | m | 1 | b | 2.00 |
| 11 | 구 | 균열 | 0.1 | 0.3 | - | 0.30 | m | 1 | b | 0.30 |
| 12 | 구 | 균열 | 0.2 | 2.5 | - | 2.50 | m | 1 | b | 2.50 |
| 13 | 구 | 균열 | 0.1 | 0.7 | - | 0.70 | m | 1 | b | 0.70 |
| 14 | 구 | 균열 | 0.2 | 0.8 | - | 0.80 | m | 1 | b | 0.80 |
| 15 | 구 | 균열 | 0.1 | 0.5 | - | 0.50 | m | 1 | b | 0.50 |
| 16 | 구 | 균열 | 0.1 | 0.3 | - | 0.30 | m | 1 | b | 0.30 |
| 17 | 구 | 균열 | 0.1 | 2.5 | - | 2.50 | m | 1 | b | 2.50 |
| 18 | 구 | 균열 | 0.3 | 2.0 | - | 2.00 | m | 1 | c | 2.00 |
| 19 | 구 | 균열 | 0.1 | 1.0 | - | 1.00 | m | 1 | b | 1.00 |
| 20 | 구 | 균열 | 0.2 | 3.0 | - | 3.00 | m | 1 | b | 3.00 |
| 21 | 구 | 균열 | 0.2 | 2.0 | - | 2.00 | m | 1 | b | 2.00 |
| 22 | 구 | 균열 | 0.2 | 0.3 | - | 0.30 | m | 1 | b | 0.30 |
| 23 | 구 | 균열 | 0.2 | 2.0 | - | 2.00 | m | 1 | b | 2.00 |
| 24 | 구 | 균열 | 0.2 | 0.8 | - | 0.80 | m | 1 | b | 0.80 |
| 25 | 구 | 망상균열 | - | 0.9 | 0.9 | 0.81 | m <sup>2</sup> | 1 | b | 0.81 |

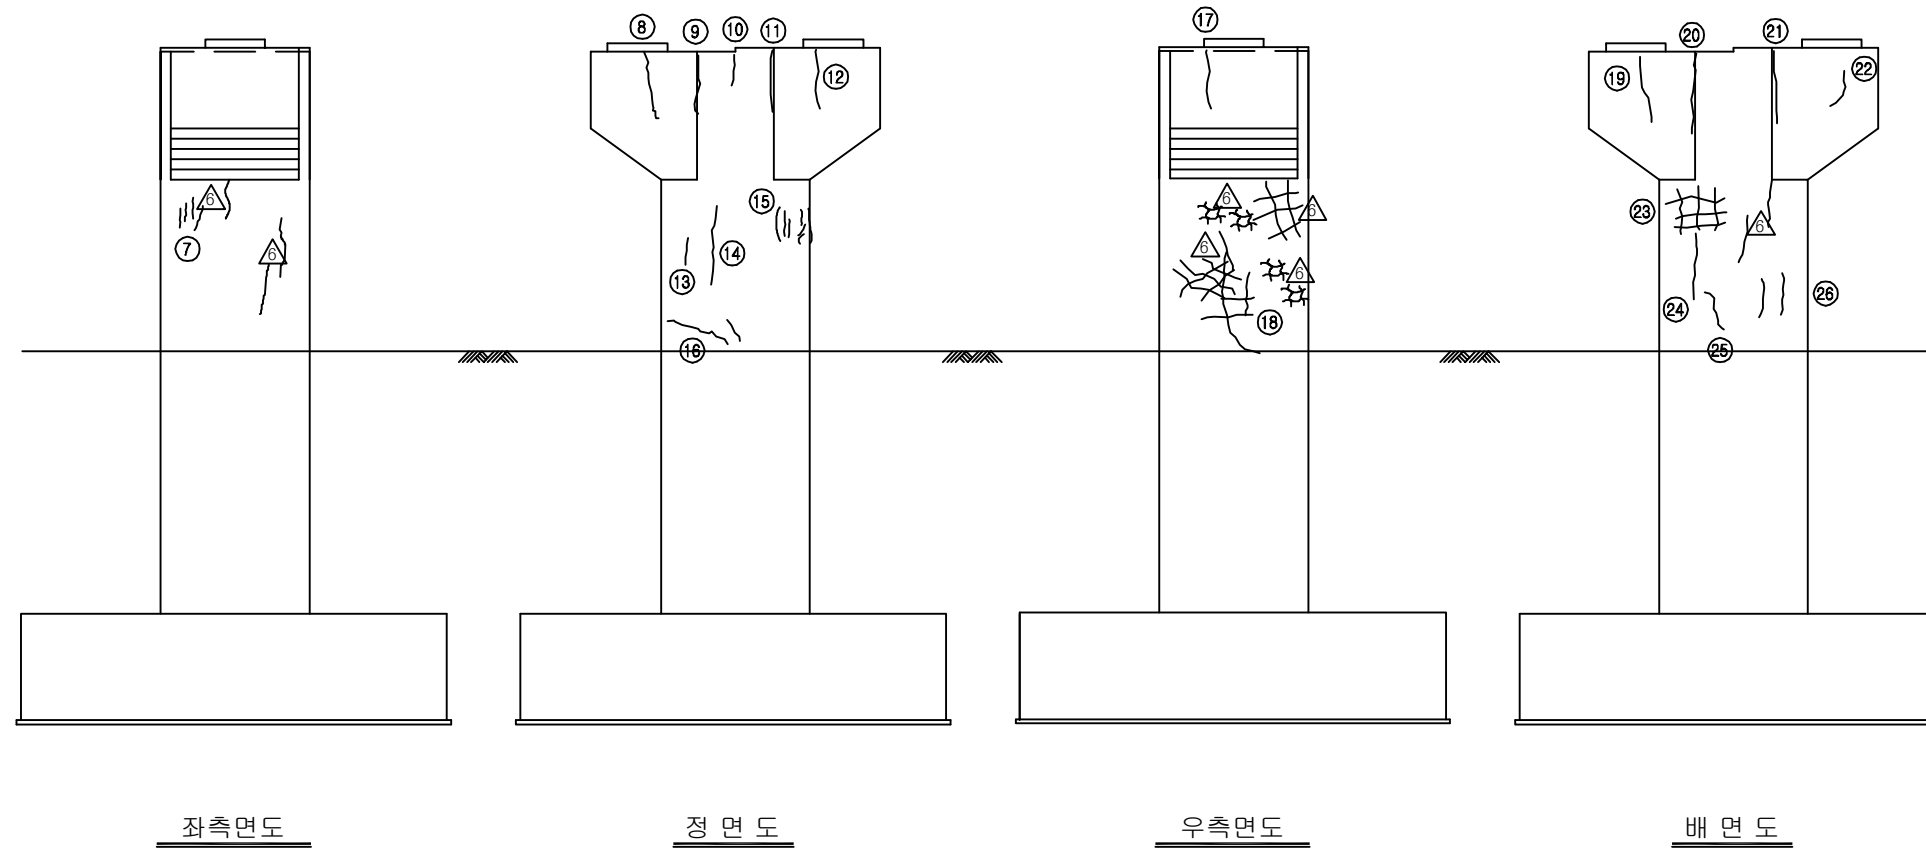
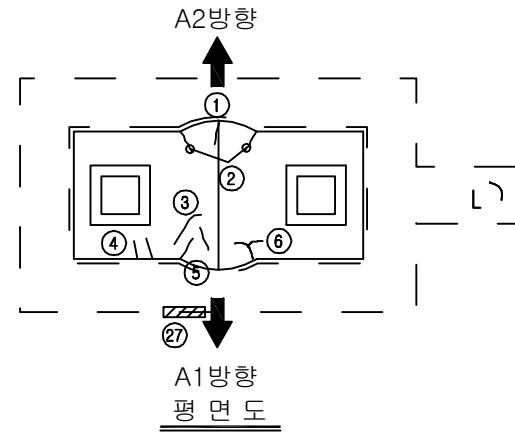
ID : 금시교(대P) - 교각 P3

| 번호 | 신(N)<br>구(P) | 손상내용 | 손상현황 | | | | | | 결함<br>상태 | 손상<br>물량 | 비고 |
|---|---|---|---|---|---|---|---|---|---|---|---|
| 1 | 구 | 균열 | 0.2 | 0.2 | - | 0.20 | m | 1 | b | 0.20 | |
| 2 | 구 | 균열 | 0.2 | 0.3 | - | 0.30 | m | 2 | b | 0.60 | |
| 3 | 구 | 균열 | 0.3 | 0.9 | - | 0.90 | m | 1 | c | 0.90 | |
| 4 | 구 | 균열 | 0.2 | 0.8 | - | 0.80 | m | 1 | b | 0.80 | |
| 5 | 구 | 균열 | 0.2 | 0.8 | - | 0.80 | m | 1 | b | 0.80 | |
| 6 | 구 | 균열 | 0.2 | 0.5 | - | 0.50 | m | 1 | b | 0.50 | |
| 7 | 구 | 균열 | 0.2 | 2.5 | - | 2.50 | m | 1 | b | 2.50 | |
| 8 | 구 | 균열 | 0.1 | 1.2 | - | 1.20 | m | 1 | b | 1.20 | |
| 9 | 구 | 균열 | 0.2 | 2.0 | - | 2.00 | m | 1 | b | 2.00 | |
| 10 | 구 | 균열 | 0.2 | 1.0 | - | 1.00 | m | 1 | b | 1.00 | |
| 11 | 구 | 균열 | 0.3 | 1.0 | - | 1.00 | m | 1 | c | 1.00 | |
| 12 | 구 | 균열 | 0.1 | 0.3 | - | 0.30 | m | 1 | b | 0.30 | |
| 13 | 구 | 균열 | 0.2 | 0.3 | - | 0.30 | m | 1 | b | 0.30 | |
| 14 | 구 | 균열 | 0.2 | 1.1 | - | 1.10 | m | 1 | b | 1.10 | |
| 15 | 구 | 균열 | 0.2 | 2.0 | - | 2.00 | m | 1 | b | 2.00 | |
| 16 | 구 | 균열 | 0.2 | 1.5 | - | 1.50 | m | 1 | b | 1.50 | |
| 17 | 구 | 균열 | 0.1 | 0.3 | - | 0.30 | m | 1 | b | 0.30 | |
| 18 | 구 | 균열 | 0.2 | 3.5 | - | 3.50 | m | 1 | b | 3.50 | |
| 19 | 구 | 균열 | 0.2 | 1.0 | - | 1.00 | m | 1 | b | 1.00 | |
| 20 | 구 | 균열 | 0.2 | 1.5 | - | 1.50 | m | 1 | b | 1.50 | |
| 21 | 구 | 균열 | 0.2 | 1.5 | - | 1.50 | m | 1 | b | 1.50 | |
| 22 | 구 | 균열 | 0.1 | 0.5 | - | 0.50 | m | 1 | b | 0.50 | |
| 23 | 구 | 망상균열 | - | 4.5 | 1.5 | 6.75 | m <sup>2</sup> | 1 | b | 6.75 | |
| 24 | 구 | 균열 | 0.2 | 1.0 | - | 1.00 | m | 1 | b | 1.00 | |

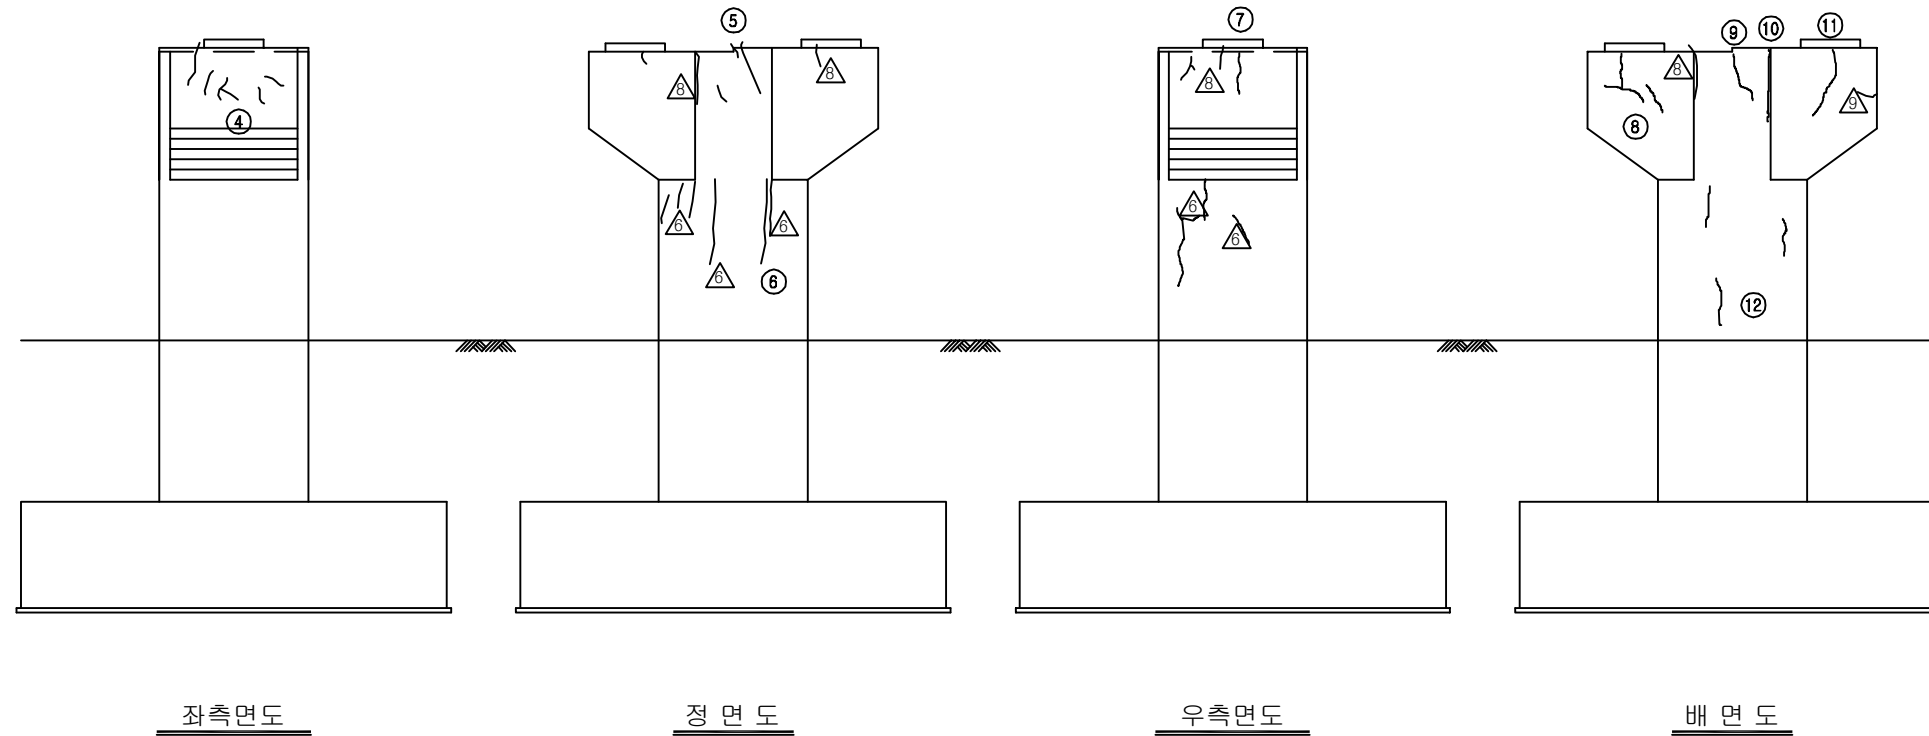
| 도면번호 | 065 |

| 번호 | 신(N)<br>구(P) | 손상내용 | 손상현황 | | | | | | 결함<br>상대 | 손상<br>물량 | 비고 |
|---|---|---|---|---|---|---|---|---|---|---|---|
| 1 | 구 | 균열 | 0.2 | 0.2 | - | 0.20 | m | 1 | b | 0.20 | |
| 4 | 구 | 균열 | 0.1 | 3.3 | - | 3.30 | m | 1 | b | 3.30 | |
| 5 | 구 | 균열 | 0.1 | 1.0 | - | 1.00 | m | 1 | b | 1.00 | |
| 6 | 구 | 균열 | 0.1 | 1.0 | - | 1.00 | m | 1 | b | 1.00 | |
| 7 | 구 | 균열 | 0.1 | 1.0 | - | 1.00 | m | 1 | b | 1.00 | |
| 8 | 구 | 균열 | 0.1 | 1.5 | - | 1.50 | m | 1 | b | 1.50 | |
| 9 | 구 | 균열 | 0.1 | 0.6 | - | 0.60 | m | 1 | b | 0.60 | |
| 10 | 구 | 균열 | 0.2 | 1.0 | - | 1.00 | m | 1 | b | 1.00 | |
| 11 | 구 | 균열 | 0.1 | 1.0 | - | 1.00 | m | 1 | b | 1.00 | |
| 12 | 구 | 균열 | 0.1 | 0.5 | - | 0.50 | m | 1 | b | 0.50 | |

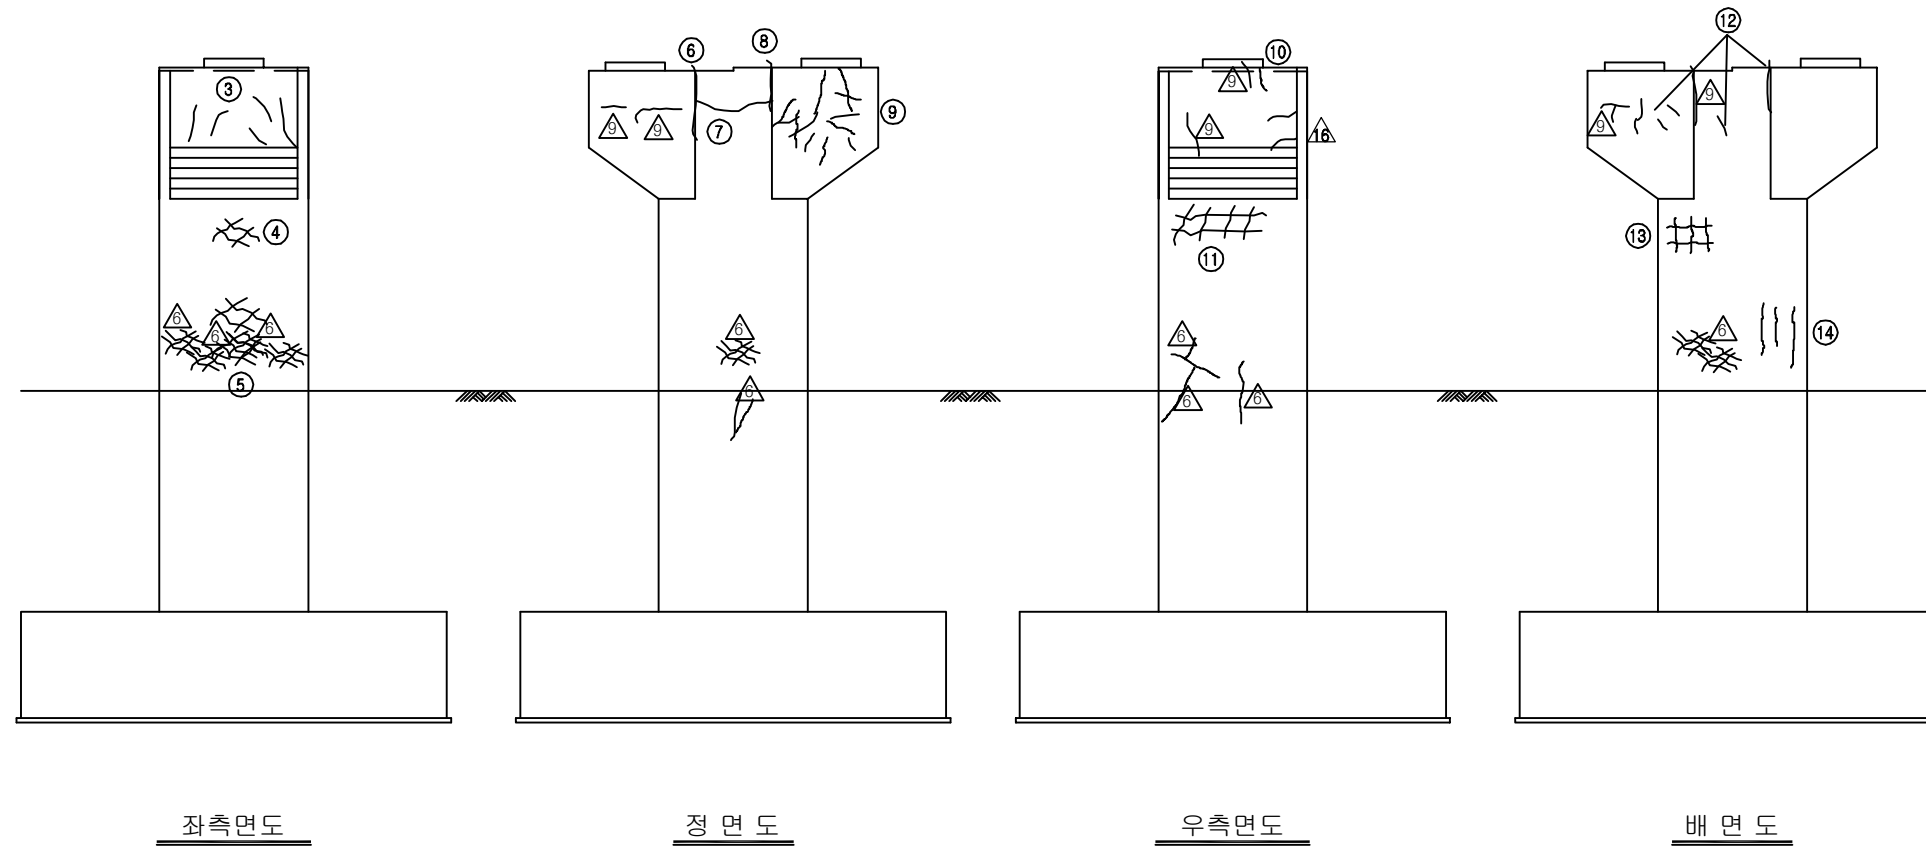
ID : 금시교(대P) - 교각 P14

| 번호 | 신(N)<br>구(P) | 손상내용 | 손상현황 | | | | | | 결함<br>상태 | 손상<br>물량 | 비고 |
|---|---|---|---|---|---|---|---|---|---|---|---|
| 1 | 구 | 받침물탈 균열 | 0.1 | 0.6 | - | 0.60 | m | 1 | b | 0.60 | |
| 3 | 구 | 균열 | 0.1 | 2.6 | - | 2.60 | m | 1 | b | 2.60 | |
| 4 | 구 | 망상균열 | - | 1.0 | 1.0 | 1.00 | m <sup>2</sup> | 1 | b | 1.00 | |
| 5 | 구 | 망상균열 | - | 2.0 | 2.0 | 4.00 | m <sup>2</sup> | 1 | b | 4.00 | |
| 6 | 구 | 균열 | 0.2 | 1.1 | - | 1.10 | m | 1 | b | 1.10 | |
| 7 | 구 | 균열 | 0.1 | 1.6 | - | 1.60 | m | 1 | b | 1.60 | |
| 8 | 구 | 균열 | 0.3 | 1.1 | - | 1.10 | m | 1 | c | 1.10 | |
| 9 | 구 | 균열 | 0.1 | 3.5 | - | 3.50 | m | 1 | b | 3.50 | |
| 10 | 구 | 균열 | 0.1 | 0.2 | - | 0.20 | m | 1 | b | 0.20 | |
| 11 | 구 | 망상균열 | - | 0.5 | 1.0 | 0.50 | m <sup>2</sup> | 1 | b | 0.50 | |
| 12 | 구 | 균열 | 0.1 | 0.4 | - | 0.40 | m | 1 | b | 0.40 | |
| 13 | 구 | 망상균열 | - | 0.5 | 1.0 | 0.50 | m <sup>2</sup> | 1 | b | 0.50 | |
| 14 | 구 | 균열 | 0.1 | 1.0 | - | 1.00 | m | 3 | b | 3.00 | |

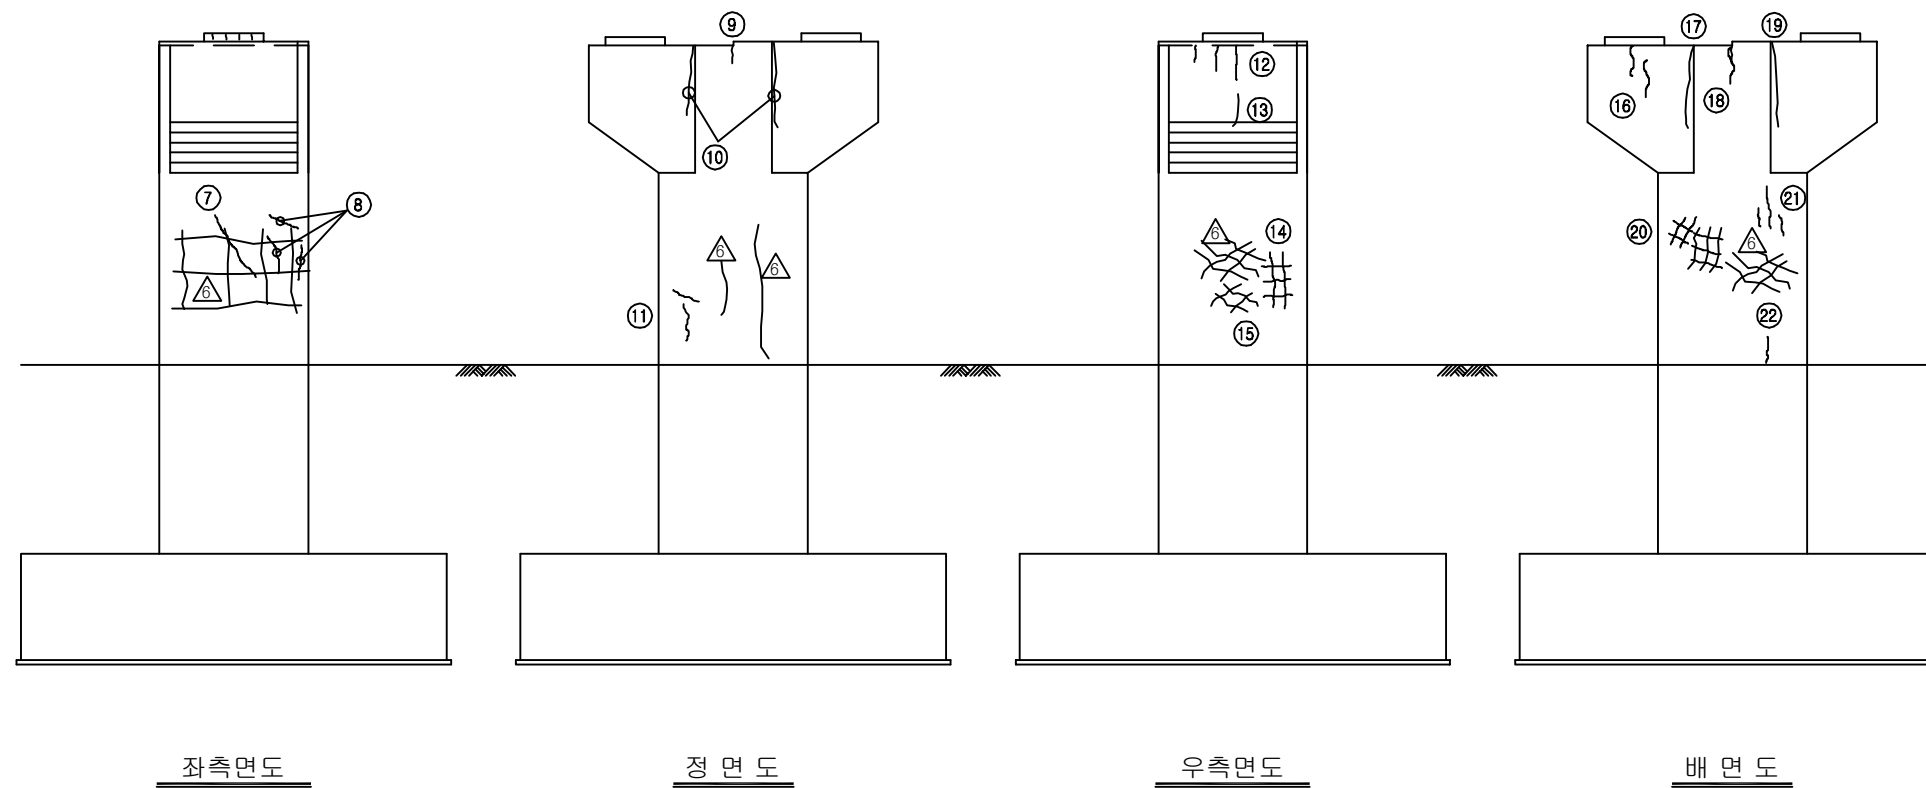
ID : 금시교(대P) - 교각 P15

| 번호 | 신(N)<br>구(P) | 손상내용 | 손상현황 | | | | | 결함<br>상태 | 손상<br>물량 | 비고 |
|---|---|---|---|---|---|---|---|---|---|---|
| 3 | 구 | 받침물탈 균열 | 0.1 | 0.1 | - | 0.10 | m | 6 | b | 0.60 |
| 5 | 구 | 받침물탈 균열 | 0.1 | 0.1 | - | 0.10 | m | 8 | b | 0.80 |
| 7 | 구 | 균열 | 0.1 | 2.0 | - | 2.00 | m | 1 | b | 2.00 |
| 8 | 구 | 균열 | 0.1 | 1.0 | - | 1.00 | m | 3 | b | 3.00 |
| 9 | 구 | 균열 | 0.2 | 0.2 | - | 0.20 | m | 1 | b | 0.20 |
| 10 | 구 | 균열 | 0.2 | 1.5 | - | 1.50 | m | 2 | b | 3.00 |
| 11 | 구 | 균열 | 0.1 | 1.0 | - | 1.00 | m | 1 | b | 1.00 |
| 12 | 구 | 균열 | 0.1 | 1.2 | - | 1.20 | m | 1 | b | 1.20 |
| 13 | 구 | 균열 | 0.1 | 1.0 | - | 1.00 | m | 1 | b | 1.00 |
| 14 | 구 | 망상균열 | - | 1.0 | 1.0 | 1.00 | m² | 1 | b | 1.00 |
| 15 | 구 | 망상균열 | - | 1.0 | 1.0 | 1.00 | m² | 1 | b | 1.00 |
| 16 | 구 | 균열 | 0.1 | 1.0 | - | 1.00 | m | 1 | b | 1.00 |
| 17 | 구 | 균열 | 0.2 | 0.3 | - | 0.30 | m | 1 | b | 0.30 |
| 18 | 구 | 균열 | 0.1 | 3.0 | - | 3.00 | m | 1 | b | 3.00 |
| 19 | 구 | 균열 | 0.1 | 0.5 | - | 0.50 | m | 1 | b | 0.50 |
| 20 | 구 | 망상균열 | - | 1.3 | 1.5 | 1.95 | m² | 1 | b | 1.95 |
| 21 | 구 | 균열 | 0.2 | 1.0 | - | 1.00 | m | 1 | b | 1.00 |
| 22 | 구 | 균열 | 0.2 | 0.1 | - | 0.10 | m | 1 | b | 0.10 |

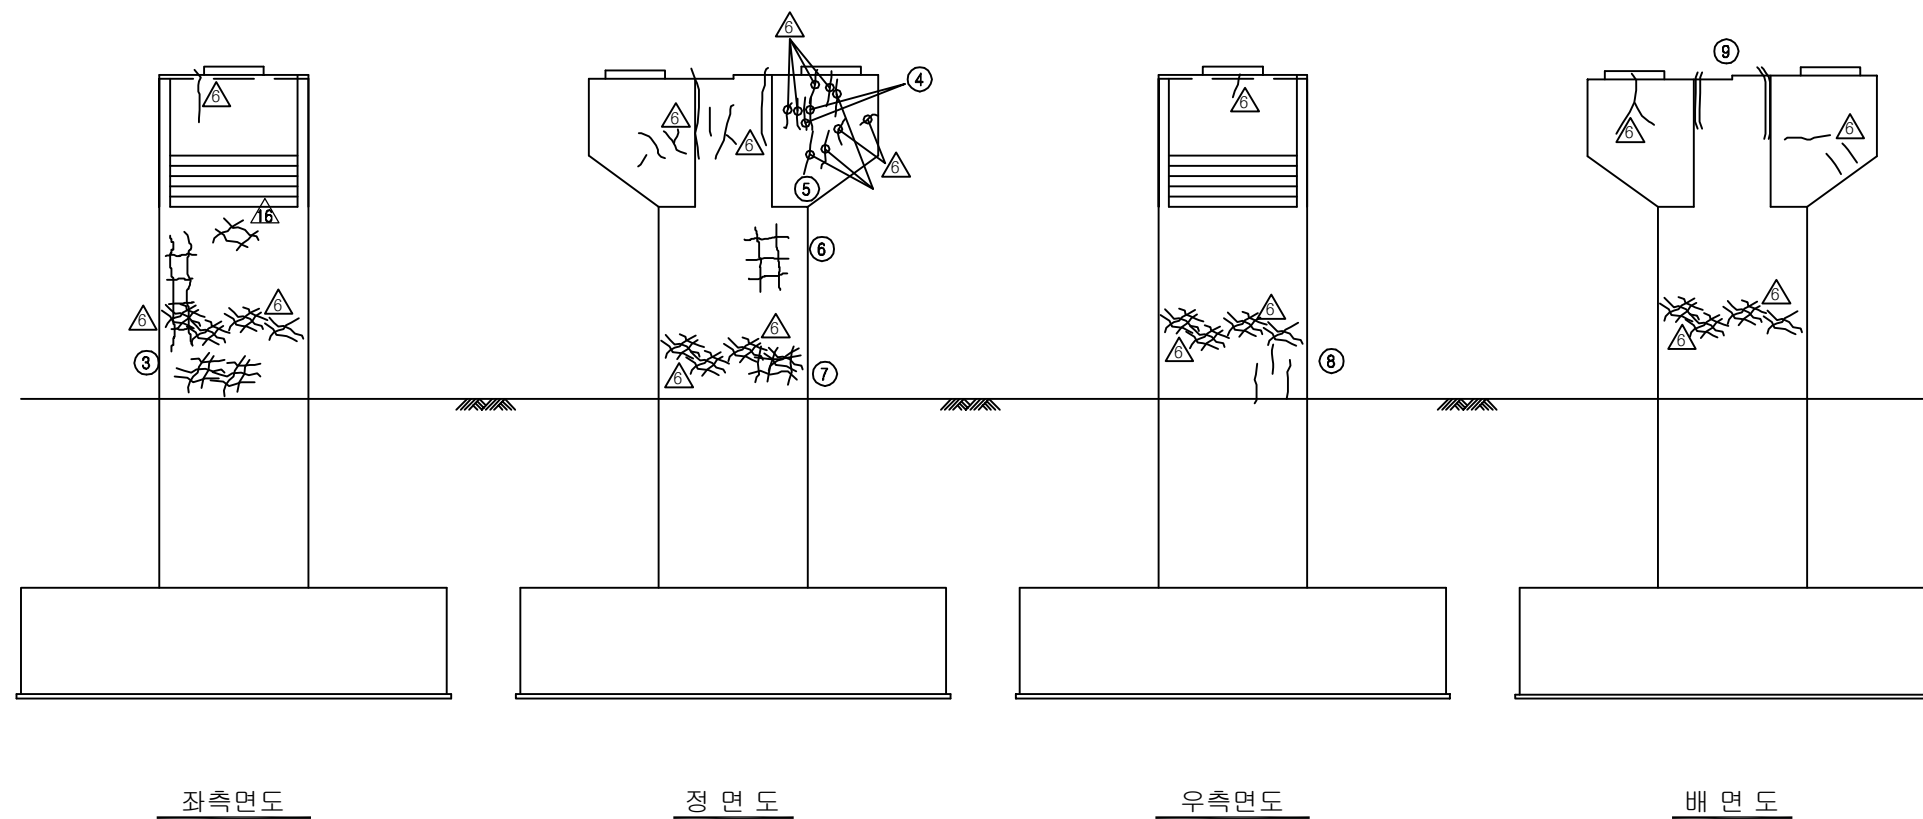
ID : 금시교(대P) - 교각 P16

| 번호 | 신(N)<br>구(P) | 손상내용 | 손상현황 | | | | | 결함<br>상대 | 손상<br>물량 | 비고 |
|---|---|---|---|---|---|---|---|---|---|---|
| 3 | 구 | 망상균열 | - | 1.0 | 3.0 | 3.00 | m <sup>2</sup> | 1 | b | 3.00 |
| 4 | 구 | 균열 | 0.1 | 1.5 | - | 1.50 | m | 1 | b | 1.50 |
| 5 | 구 | 균열 | 0.1 | 1.2 | - | 1.20 | m | 1 | b | 1.20 |
| 6 | 구 | 망상균열 | - | 2.5 | 2.5 | 6.25 | m <sup>2</sup> | 1 | b | 6.25 |
| 7 | 구 | 망상균열 | - | 1.0 | 2.0 | 2.00 | m <sup>2</sup> | 1 | b | 2.00 |
| 8 | 구 | 균열 | 0.1 | 1.5 | - | 1.50 | EA | 1 | b | 1.50 |
| 9 | 구 | 보수부 재균열 | 0.1 | 2.0 | - | 2.00 | m | 1 | b | 2.00 |

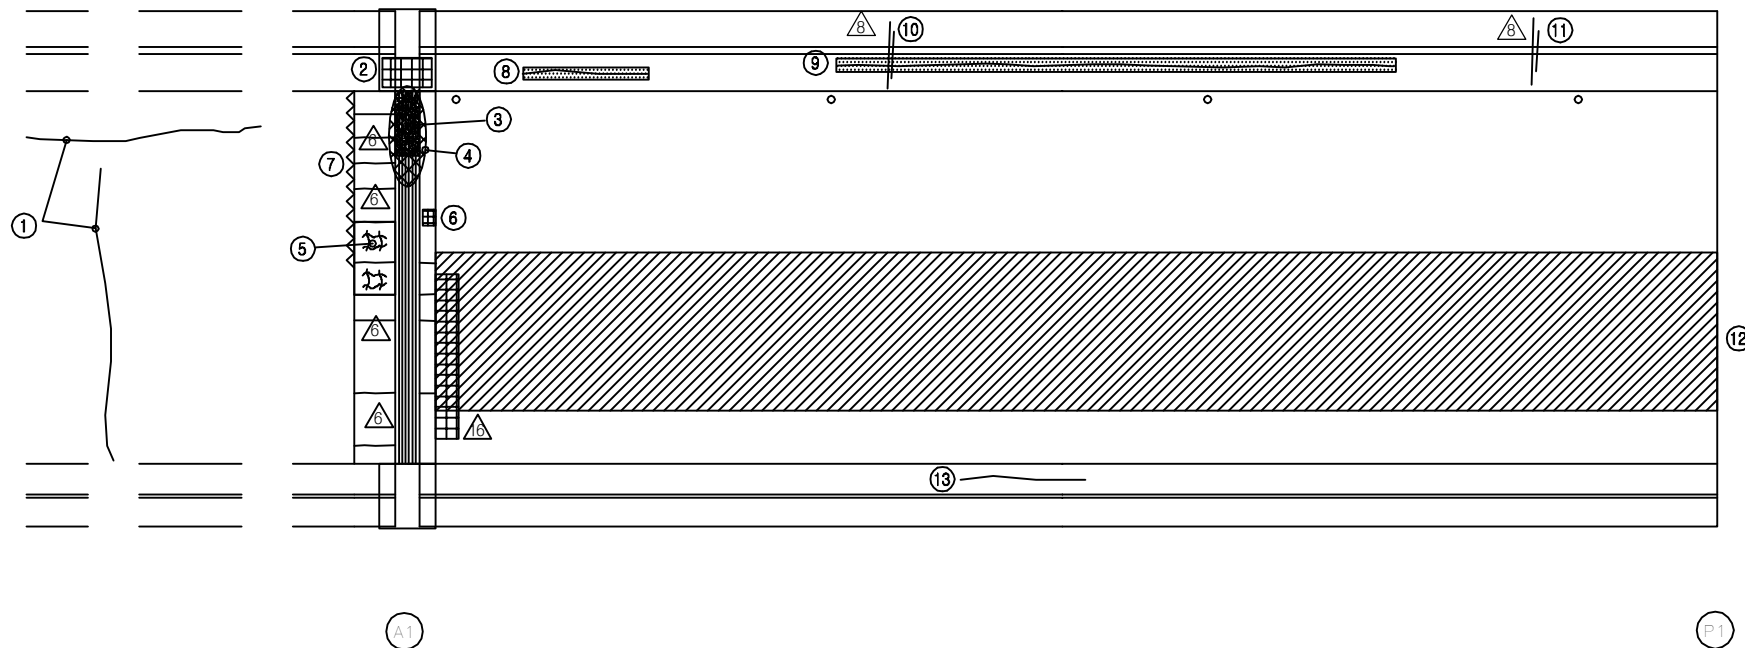
| 번호 | 신(N)<br>구(P) | 손상내용 | 손상현황 | | | | | 결함<br>상태 | 손상<br>물량 | 비고 |
|---|---|---|---|---|---|---|---|---|---|---|
| 1 | 구 | 접속부 아스콘 균열 | - | 18.0 | - | 18.00 | m | 1 | b | 18.00 |
| 5 | 구 | 후타재 망상균열 | - | 4.0 | 1.0 | 4.00 | m <sup>2</sup> | 1 | b | 4.00 |
| 8 | 구 | 균열부 백태 | 0.2 | 2.0 | - | 2.00 | m | 1 | b | 2.00 |
| 9 | 구 | 균열부 백태 | 0.2 | 20.0 | - | 20.00 | m | 1 | b | 20.00 |
| 10 | 구 | 보수부 재균열 | 0.3 | 1.0 | - | 1.00 | m | 1 | c | 1.00 |
| 11 | 구 | 보수부 재균열 | 0.3 | 1.0 | - | 1.00 | m | 1 | c | 1.00 |
| 13 | 구 | 균열 | 0.2 | 3.0 | - | 3.00 | m | 1 | b | 3.00 |
