## 2. 금시교

ID : 금시교(대P) - 교면포장 - S1

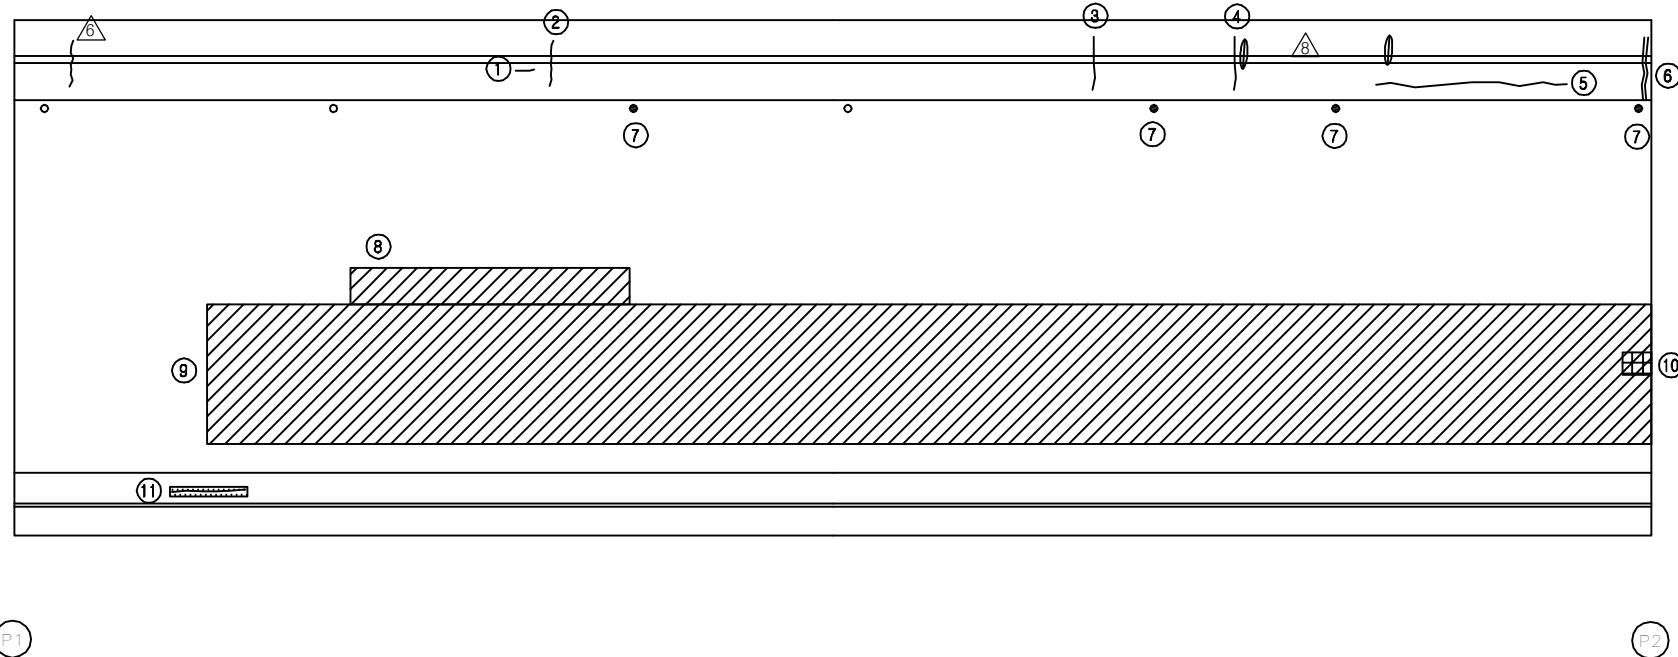
| 번호 | 신(N)<br>구(P) | 손상내용 | 손상현황 | | | | | | 결함<br>상태 | 손상<br>물량 | 비고 |
|---|---|---|---|---|---|---|---|---|---|---|---|
| 1 | 구 | 균열 | 0.2 | 0.4 | - | 0.40 | m | 1 | b | 0.40 | |
| 2 | 구 | 보수부 재균열 | 0.3 | 1.0 | - | 1.00 | m | 1 | c | 1.00 | |
| 3 | 구 | 보수부 재균열 | 0.2 | 1.0 | - | 1.00 | m | 1 | b | 1.00 | |
| 4 | 구 | 보수부 재균열 | 0.3 | 1.0 | - | 1.00 | m | 1 | c | 1.00 | |

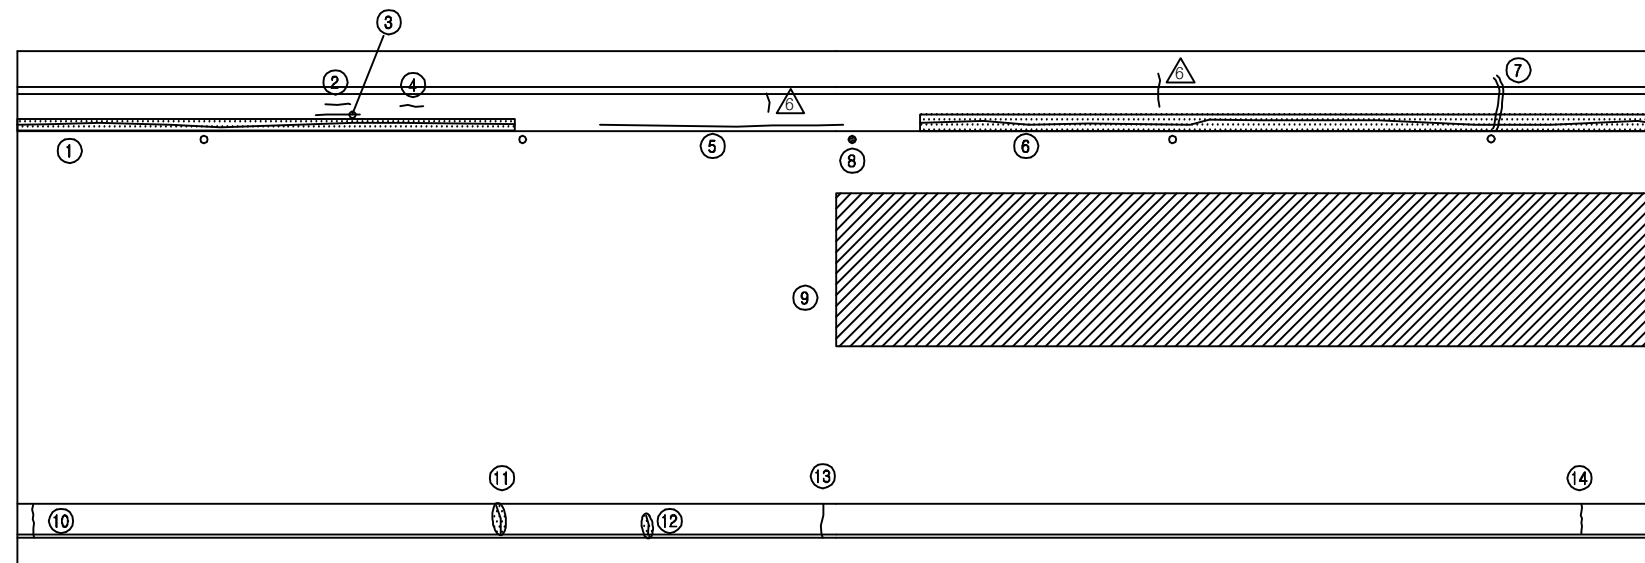
P14

| 번호 | 신(N)<br>구(P) | 손상내용 | 손상현황 | | | | | | 결함<br>상태 | 손상<br>물량 | 비고 |
|---|---|---|---|---|---|---|---|---|---|---|---|
| 1 | 구 | 균열부 백태 | 0.2 | 6.0 | - | 6.00 | m | 1 | b | 6.00 | |
| 2 | 구 | 균열 | 0.2 | 0.4 | - | 0.40 | m | 1 | b | 0.40 | |
| 3 | 구 | 균열 | 0.2 | 1.2 | - | 1.20 | m | 1 | b | 1.20 | |
| 5 | 구 | 균열 | 0.2 | 7.0 | - | 7.00 | m | 1 | b | 7.00 | |
| 6 | 구 | 균열부 백태 | 0.2 | 20.0 | - | 20.00 | m | 1 | b | 20.00 | |
| 7 | 구 | 보수부 재균열 | 0.2 | 1.00 | - | 1.00 | m | 1 | b | 1.00 | |

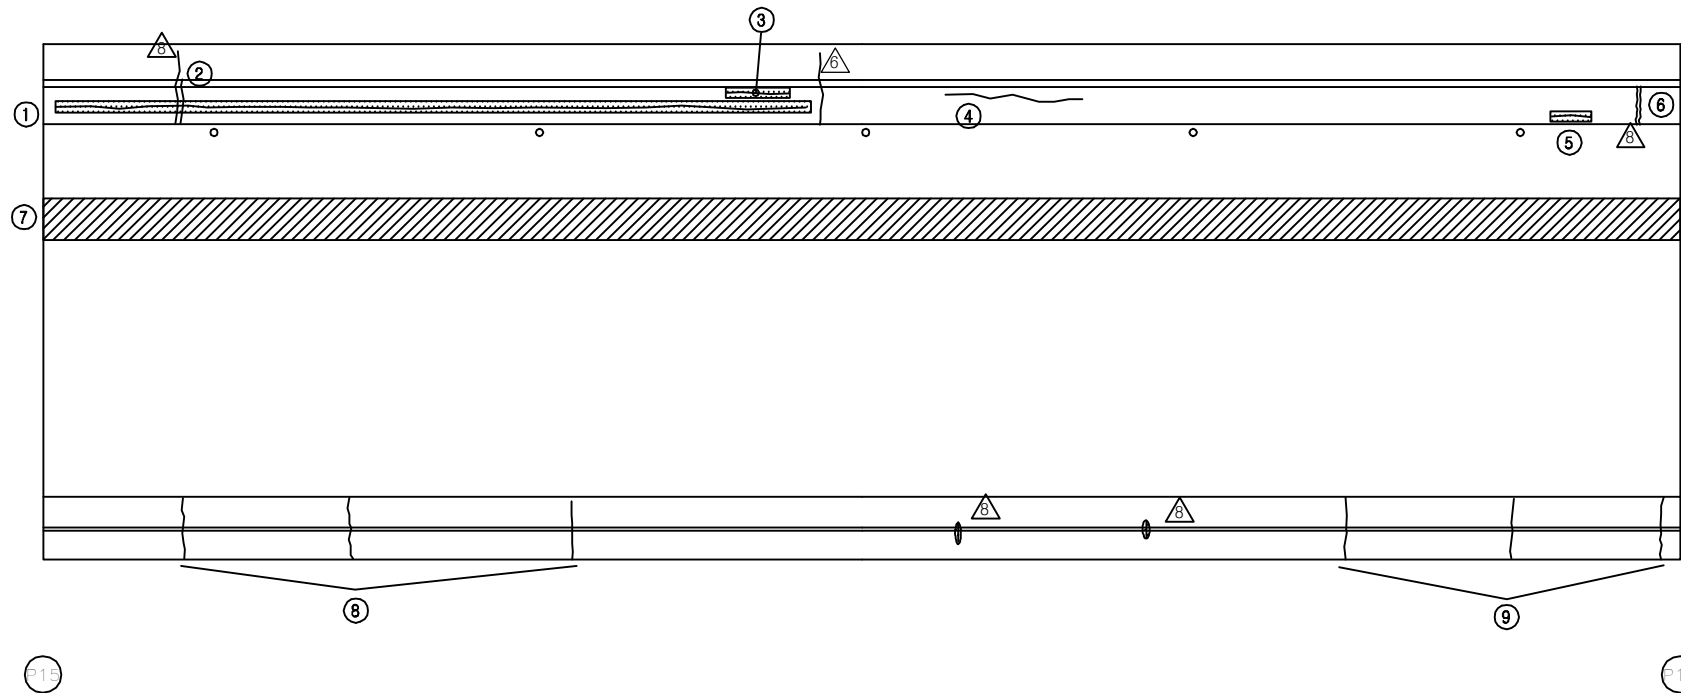
| 번호 | 신(N)<br>구(P) | 손상내용 | 손상현황 | | | | | | 결함<br>상태 | 손상<br>물량 | 비고 |
|---|---|---|---|---|---|---|---|---|---|---|---|
| 1 | 구 | 균열부 백태 | 0.2 | 20.0 | - | 20.00 | m | 1 | b | 20.00 | |
| 2 | 구 | 보수부 재균열 | 0.3 | 1.0 | - | 1.00 | m | 1 | c | 1.00 | |
| 3 | 구 | 균열부 백태 | 0.2 | 2.0 | - | 2.00 | m | 1 | b | 2.00 | |
| 4 | 구 | 균열 | 0.2 | 1.2 | - | 1.20 | m | 1 | b | 1.20 | |
| 6 | 구 | 보수부 재균열 | 0.3 | 1.2 | - | 1.20 | m | 1 | c | 1.20 | |
| 8 | 구 | 균열 | 0.2 | 2.5 | - | 2.50 | m | 3 | b | 7.50 | |

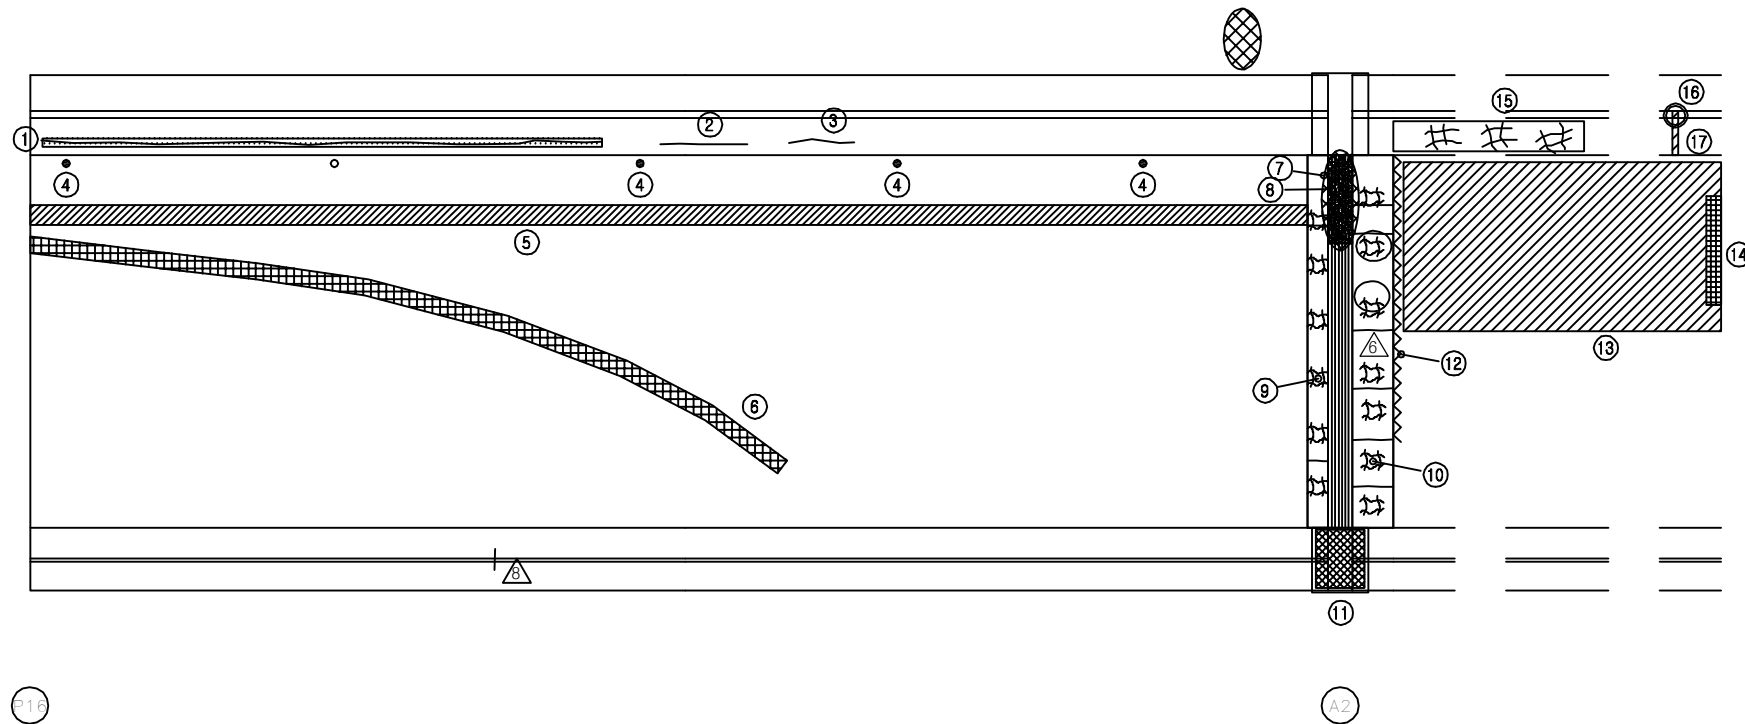
| 번호 | 신 (N)<br>구 (P) | 손상내용 | 손상현황 | | | | | | 결함<br>상태 | 손상<br>물량 | 비고 |
|---|---|---|---|---|---|---|---|---|---|---|---|
| 1 | 구 | 균열부 백태 | 0.2 | 15.0 | - | 15.00 | m | 1 | b | 15.00 | |
| 2 | 구 | 균열 | 0.2 | 3.0 | - | 3.00 | m | 1 | b | 3.00 | |
| 3 | 구 | 균열 | 0.2 | 1.0 | - | 1.00 | m | 1 | b | 1.00 | |
| 9 | 구 | 후타재 망상균열 | - | 12.0 | 0.5 | 6.00 | m <sup>2</sup> | 1 | b | 6.00 | |
| 10 | 구 | 후타재 망상균열 | - | 12.0 | 1.0 | 12.00 | m <sup>2</sup> | 1 | b | 12.00 | |
| 15 | 구 | 망상균열 | - | 6.0 | 1.0 | 6.00 | m <sup>2</sup> | 1 | b | 6.00 | |

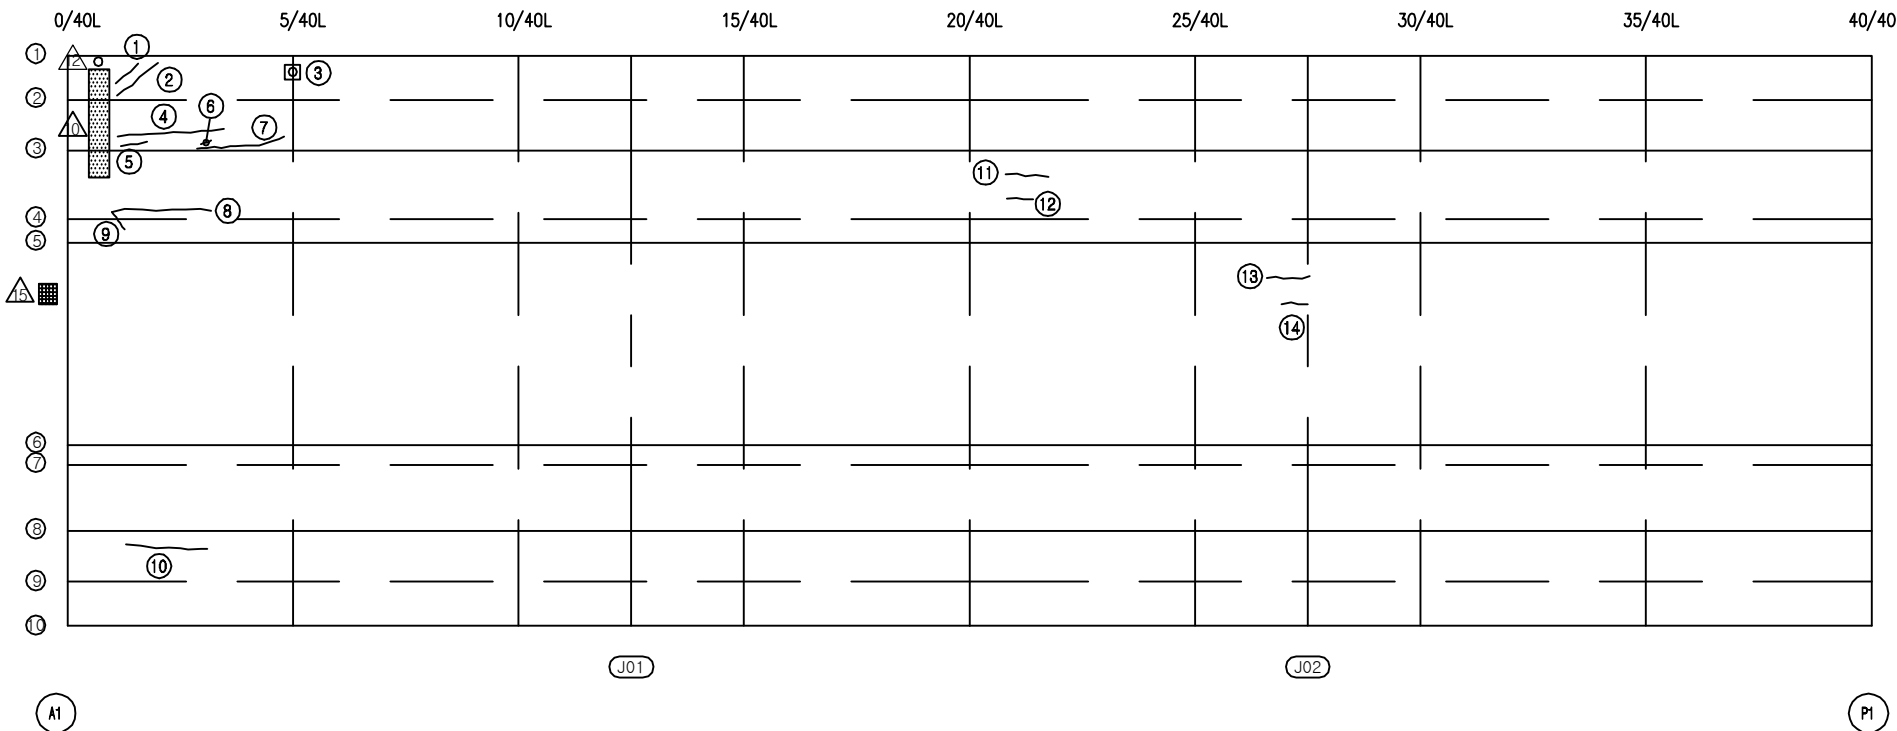
| 번호 | 신(N)<br>구(P) | 손상내용 | 손상현황 | | | | | | 결함<br>상대 | 손상<br>물량 | 비고 |
|---|---|---|---|---|---|---|---|---|---|---|---|
| 1 | 구 | 균열 | 0.1 | 0.9 | - | 0.90 | m | 1 | b | 0.90 | |
| 2 | 구 | 균열 | 0.2 | 1.5 | - | 1.50 | m | 1 | b | 1.50 | |
| 4 | 구 | 균열 | 0.2 | 3.0 | - | 3.00 | m | 1 | c | 3.00 | |
| 8 | 구 | 균열 | 0.2 | 2.0 | - | 2.00 | m | 1 | c | 2.00 | |
| 9 | 구 | 균열 | 0.2 | 0.3 | - | 0.30 | m | 1 | c | 0.30 | |
| 10 | 구 | 균열 | 0.2 | 2.5 | - | 2.50 | m | 1 | c | 2.50 | |

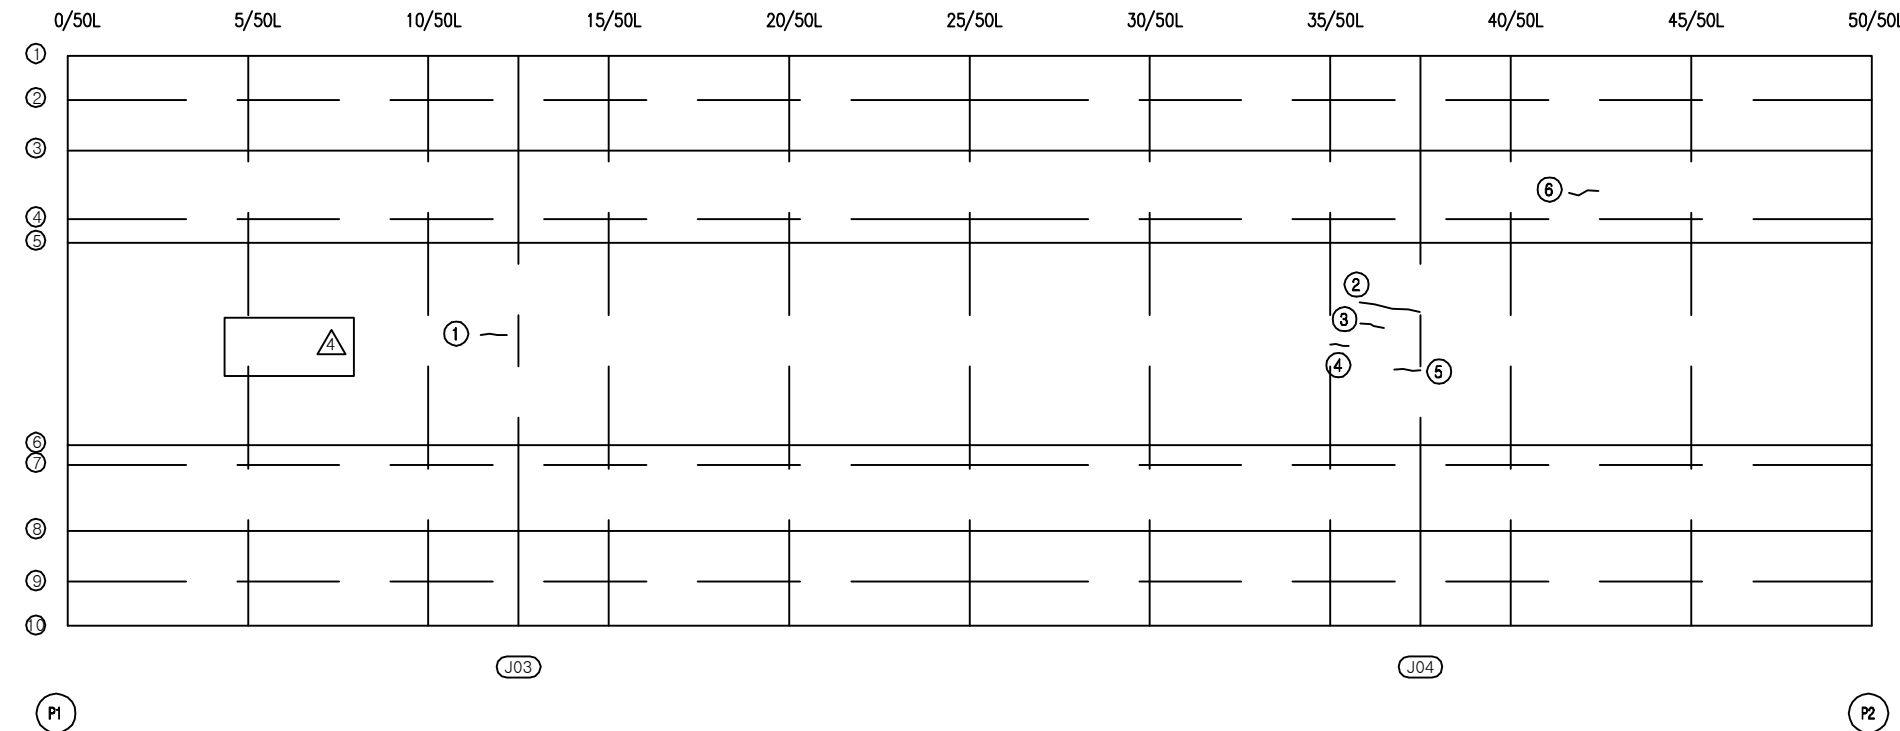
| 번호 | 신(N)<br>구(P) | 손상내용 | 손상현황 | | | | | | 결함<br>상대 | 손상<br>물량 | 비고 |
|---|---|---|---|---|---|---|---|---|---|---|---|
| 1 | 구 | 균열 | 0.1 | 0.7 | - | 0.70 | m | 1 | b | 0.70 | |
| 2 | 구 | 균열 | 0.1 | 1.8 | - | 1.80 | m | 1 | b | 1.80 | |
| 3 | 구 | 균열 | 0.1 | 0.6 | - | 0.60 | m | 1 | b | 0.60 | |
| 4 | 구 | 균열 | 0.1 | 0.4 | - | 0.40 | m | 1 | b | 0.40 | |
| 5 | 구 | 균열 | 0.1 | 0.7 | - | 0.70 | m | 1 | b | 0.70 | |
| 6 | 구 | 균열 | 0.1 | 0.8 | - | 0.80 | m | 1 | b | 0.80 | |

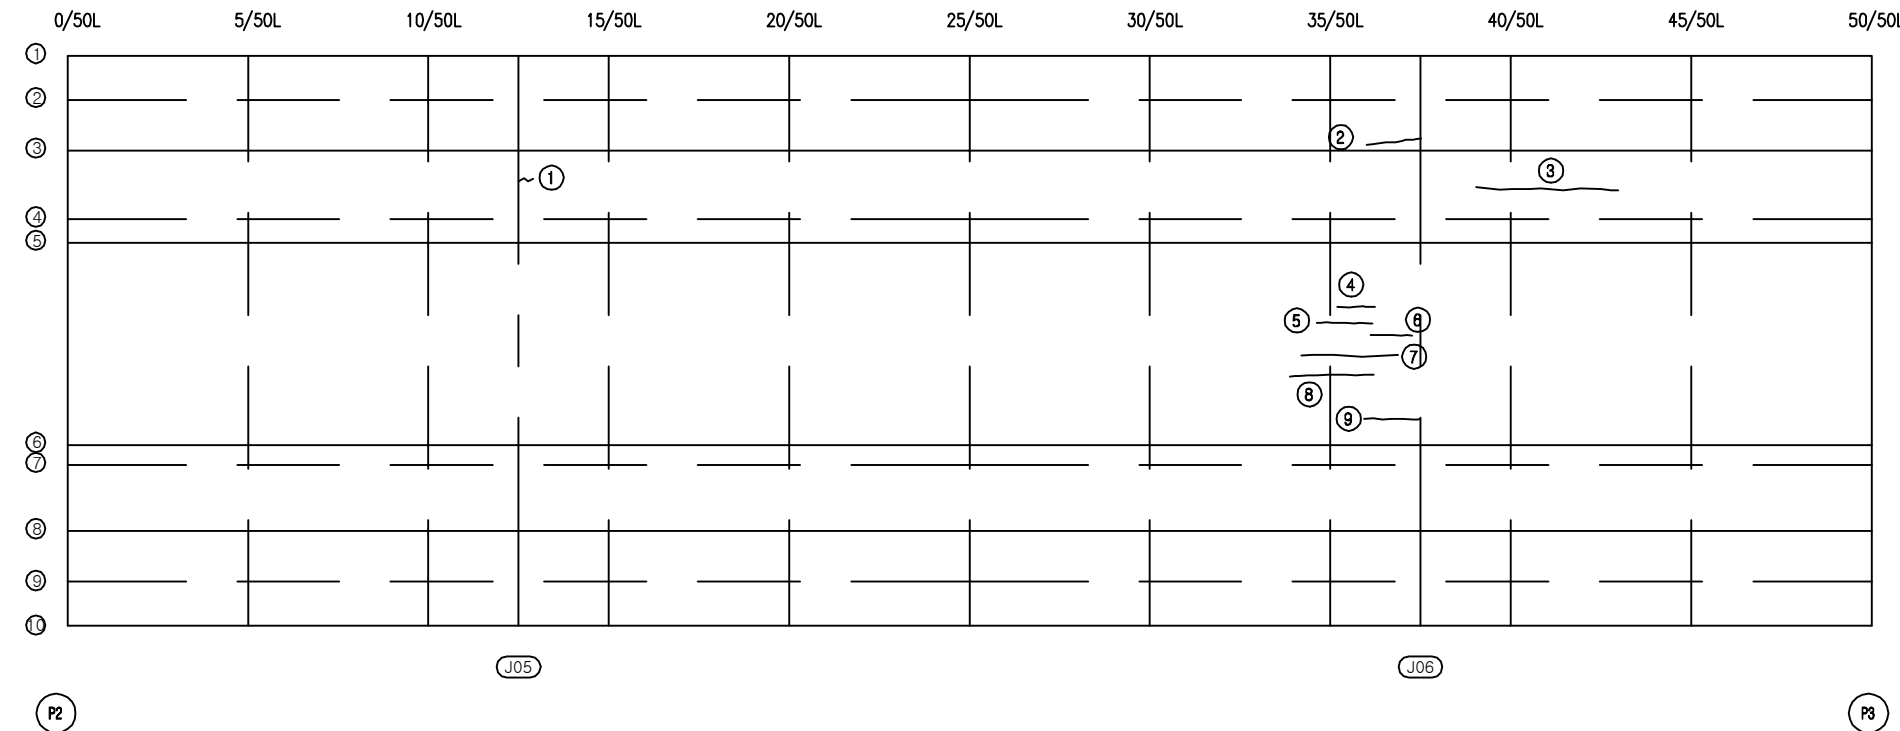
| 번호 | 신(N)<br>구(P) | 손상내용 | 손상현황 | | | | | | 결함<br>상대 | 손상<br>물량 | 비고 |
|---|---|---|---|---|---|---|---|---|---|---|---|
| 1 | 구 | 균열 | 0.1 | 0.3 | - | 0.30 | m | 1 | b | 0.30 | |
| 2 | 구 | 균열 | 0.1 | 2.0 | - | 2.00 | m | 1 | b | 2.00 | |
| 3 | 구 | 균열 | 0.1 | 4.0 | - | 4.00 | m | 1 | b | 4.00 | |
| 4 | 구 | 균열 | 0.1 | 1.0 | - | 1.00 | m | 1 | b | 1.00 | |
| 5 | 구 | 균열 | 0.1 | 1.5 | - | 1.50 | m | 1 | b | 1.50 | |
| 6 | 구 | 균열 | 0.1 | 1.2 | - | 1.20 | m | 1 | b | 1.20 | |

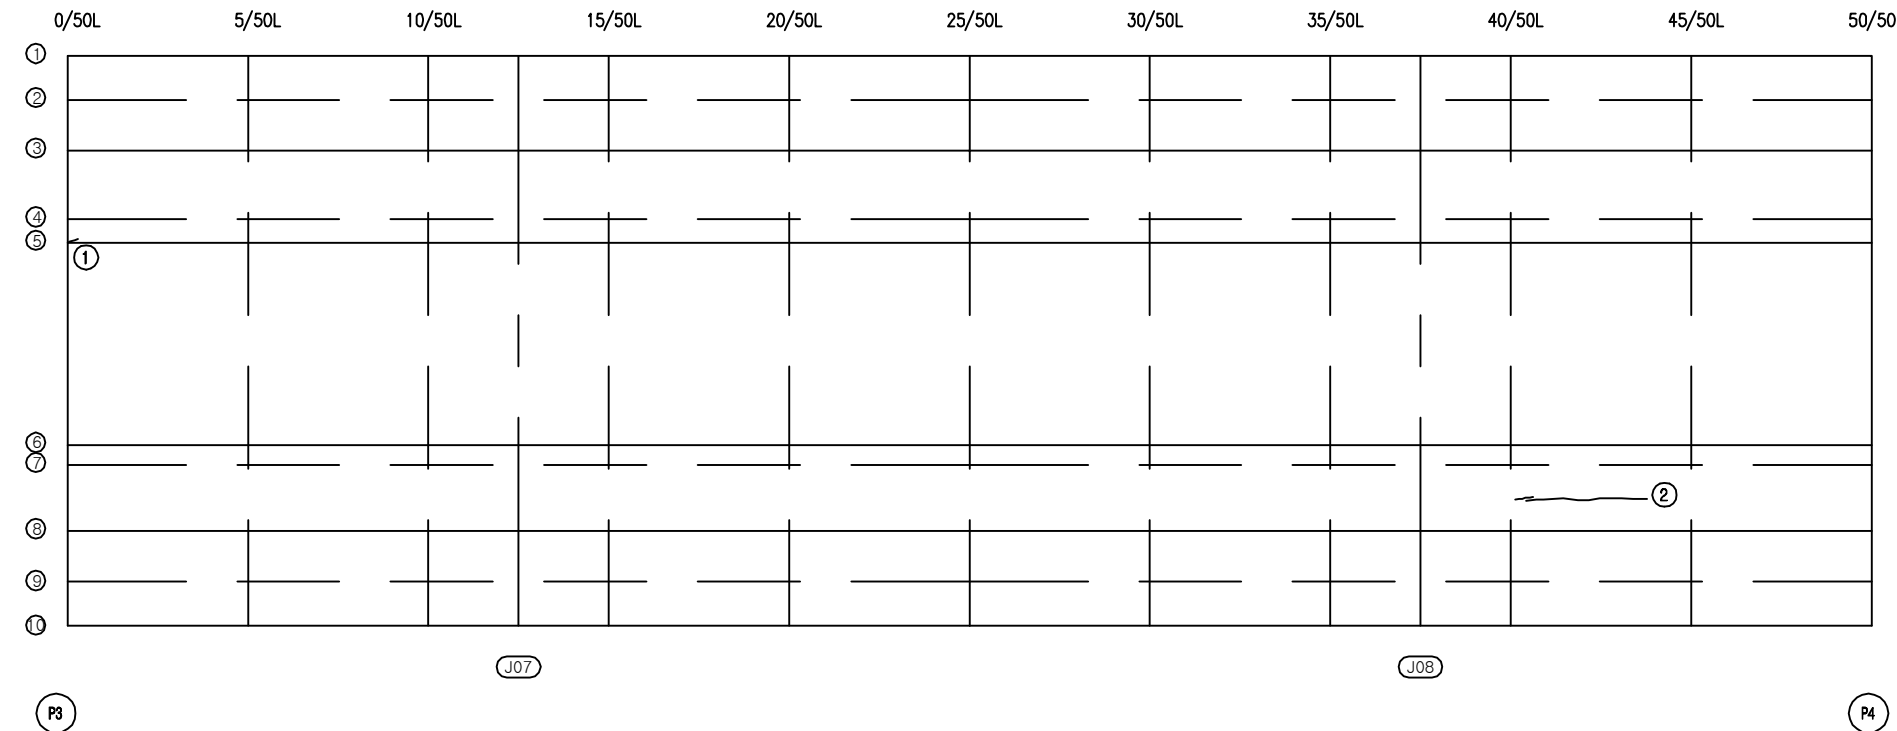
| 번호 | 신(N)<br>구(P) | 손상내용 | 손상현황 | | | | | | 결함<br>상대 | 손상<br>물량 | 비고 |
|---|---|---|---|---|---|---|---|---|---|---|---|
| 1 | 구 | 균열 | 0.2 | 0.2 | - | 0.20 | m | 1 | c | 0.20 | |

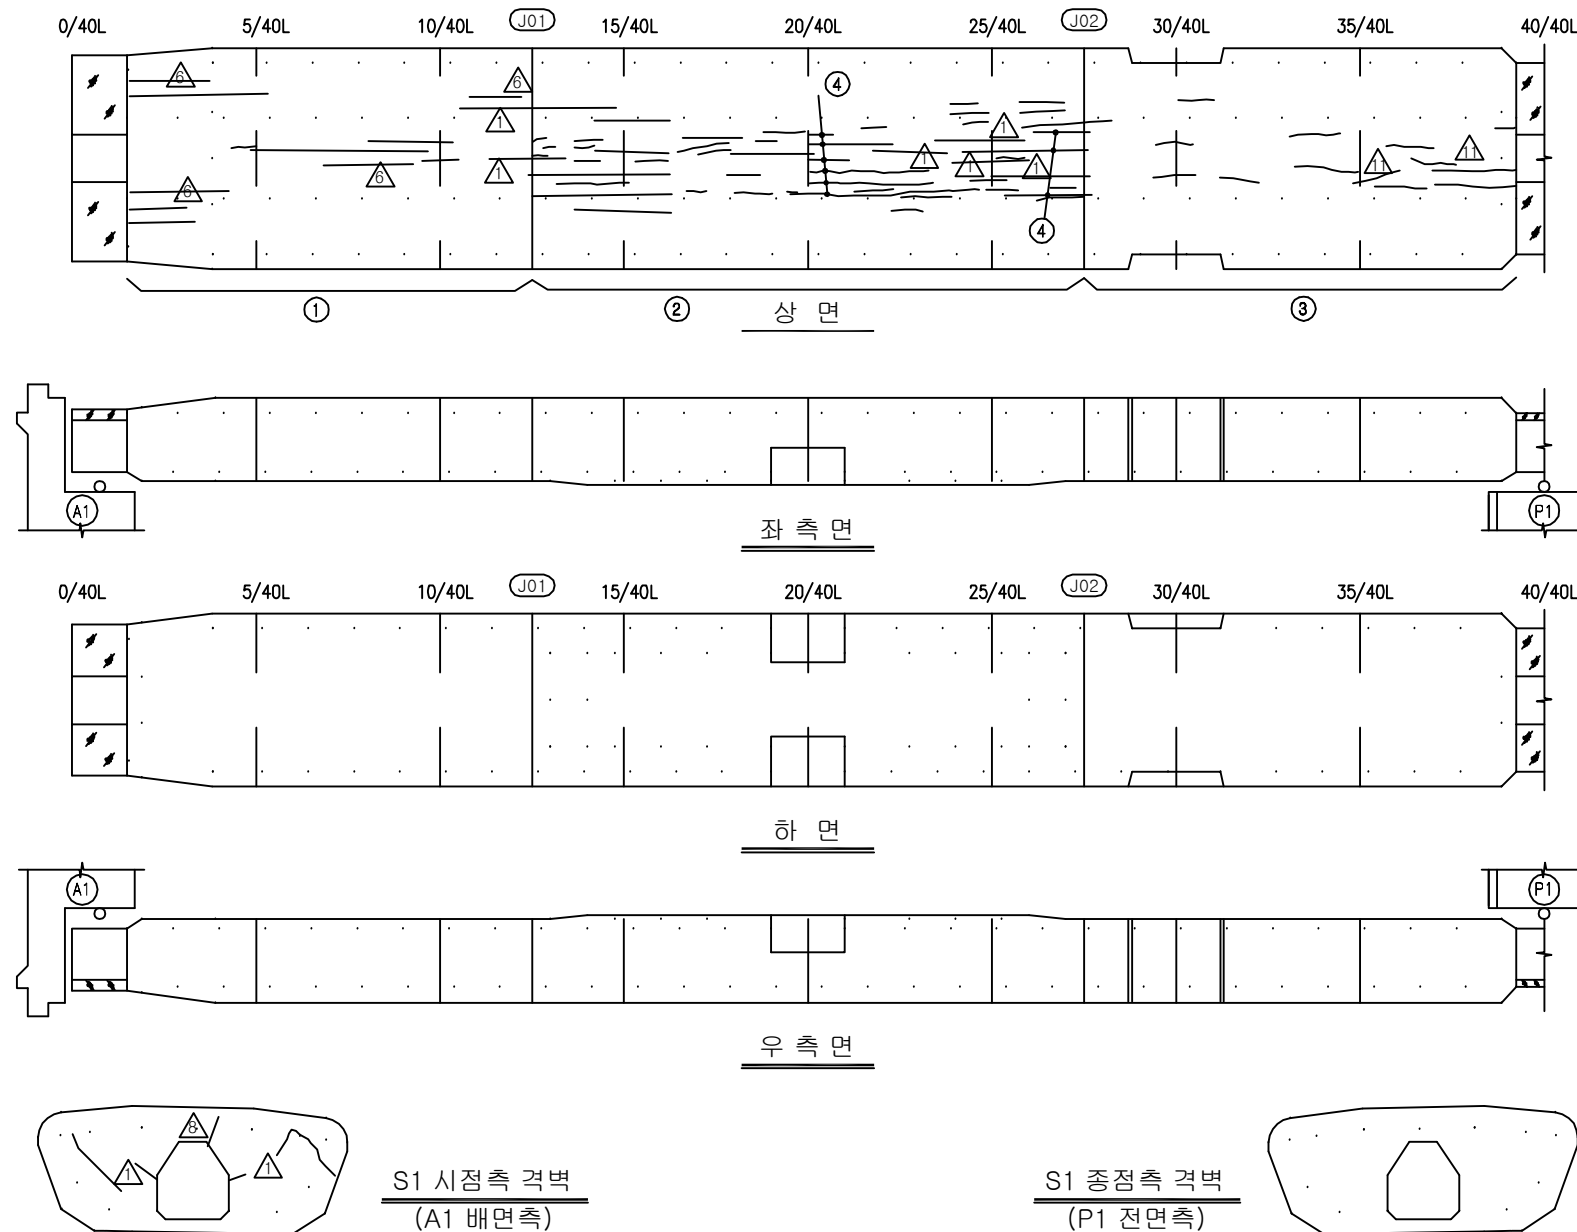
| 번호 | 신(N)<br>구(P) | 손상내용 | 손상현황 | | | | | | 결함<br>상태 | 손상<br>물량 | 비고 |
|---|---|---|---|---|---|---|---|---|---|---|---|
| 1 | 구 | 균열 | 0.1 | 0.7 | - | 0.70 | m | 1 | b | 0.70 | |
| 2 | 구 | 균열 | 0.1 | 25.9 | - | 25.90 | m | 1 | b | 25.90 | |
| 3 | 구 | 균열 | 0.1 | 9.9 | - | 9.90 | m | 1 | b | 9.90 | |
| 4 | 구 | 균열 | 0.1 | 35.0 | - | 35.00 | m | 1 | b | 35.00 | |

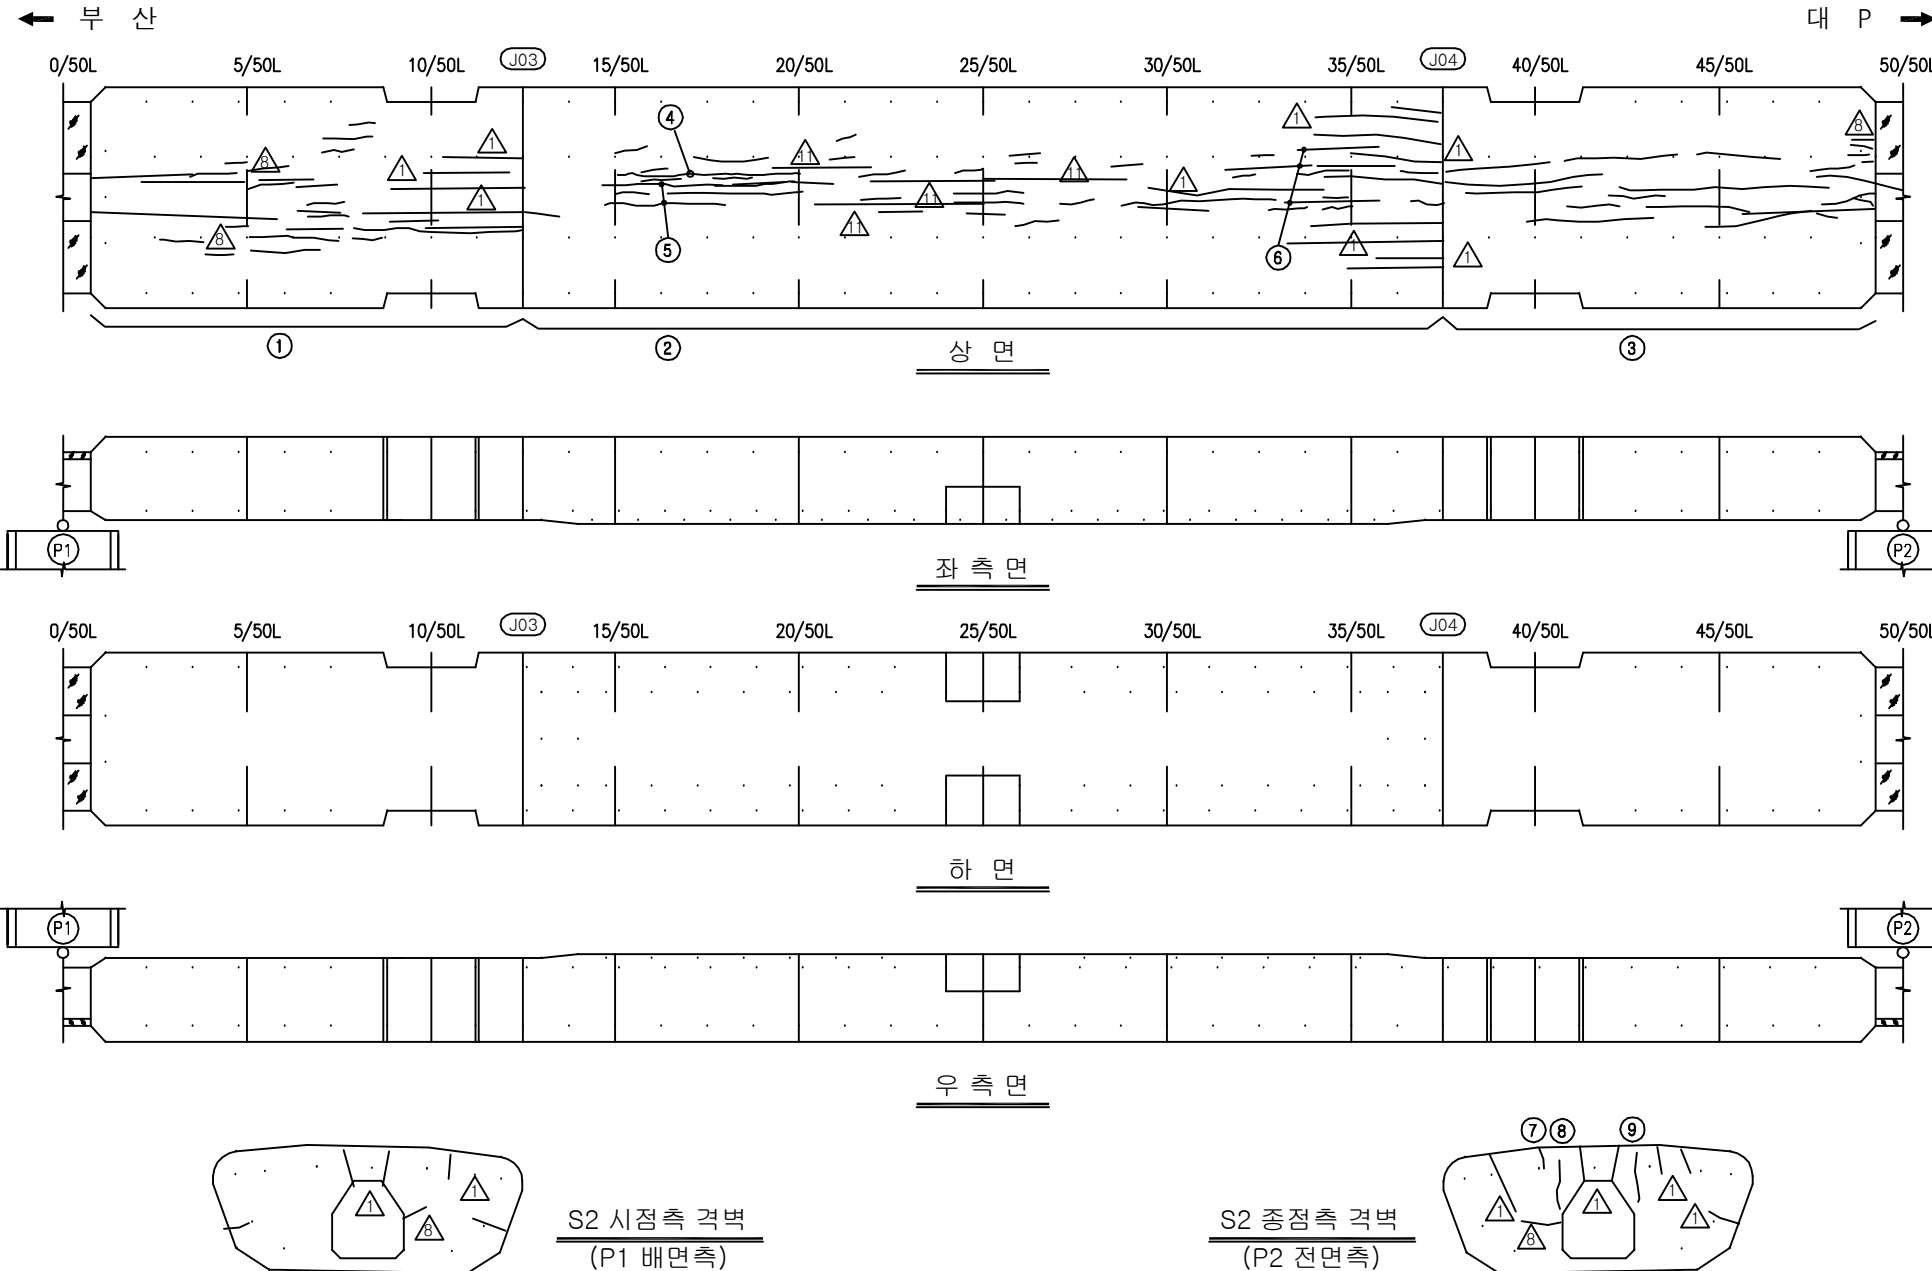
| 번호 | 신(N)<br>구(P) | 손상내용 | 손상현황 | | | | | | 결함<br>상대 | 손상<br>물량 | 비고 |
|---|---|---|---|---|---|---|---|---|---|---|---|
| 1 | 구 | 균열 | 0.1 | 23.2 | - | 23.20 | m | 1 | b | 23.20 | |
| 2 | 구 | 균열 | 0.1 | 36.1 | - | 36.10 | m | 1 | b | 36.10 | |
| 3 | 구 | 균열 | 0.1 | 30.8 | - | 30.80 | m | 1 | b | 30.80 | |
| 4 | 구 | 균열 | 0.2 | 5.0 | - | 5.00 | m | 1 | c | 5.00 | |
| 5 | 구 | 균열 | 0.1 | 6.0 | - | 6.00 | m | 1 | b | 6.00 | |
| 6 | 구 | 균열 | 0.1 | 9.0 | - | 9.00 | m | 1 | b | 9.00 | |
| 7 | 구 | 균열 | 0.3 | 0.3 | - | 0.30 | m | 1 | c | 0.30 | |
| 8 | 구 | 균열 | 0.2 | 0.7 | - | 0.70 | m | 1 | c | 0.70 | |
| 9 | 구 | 균열 | 0.2 | 0.8 | - | 0.80 | m | 1 | c | 0.80 | |

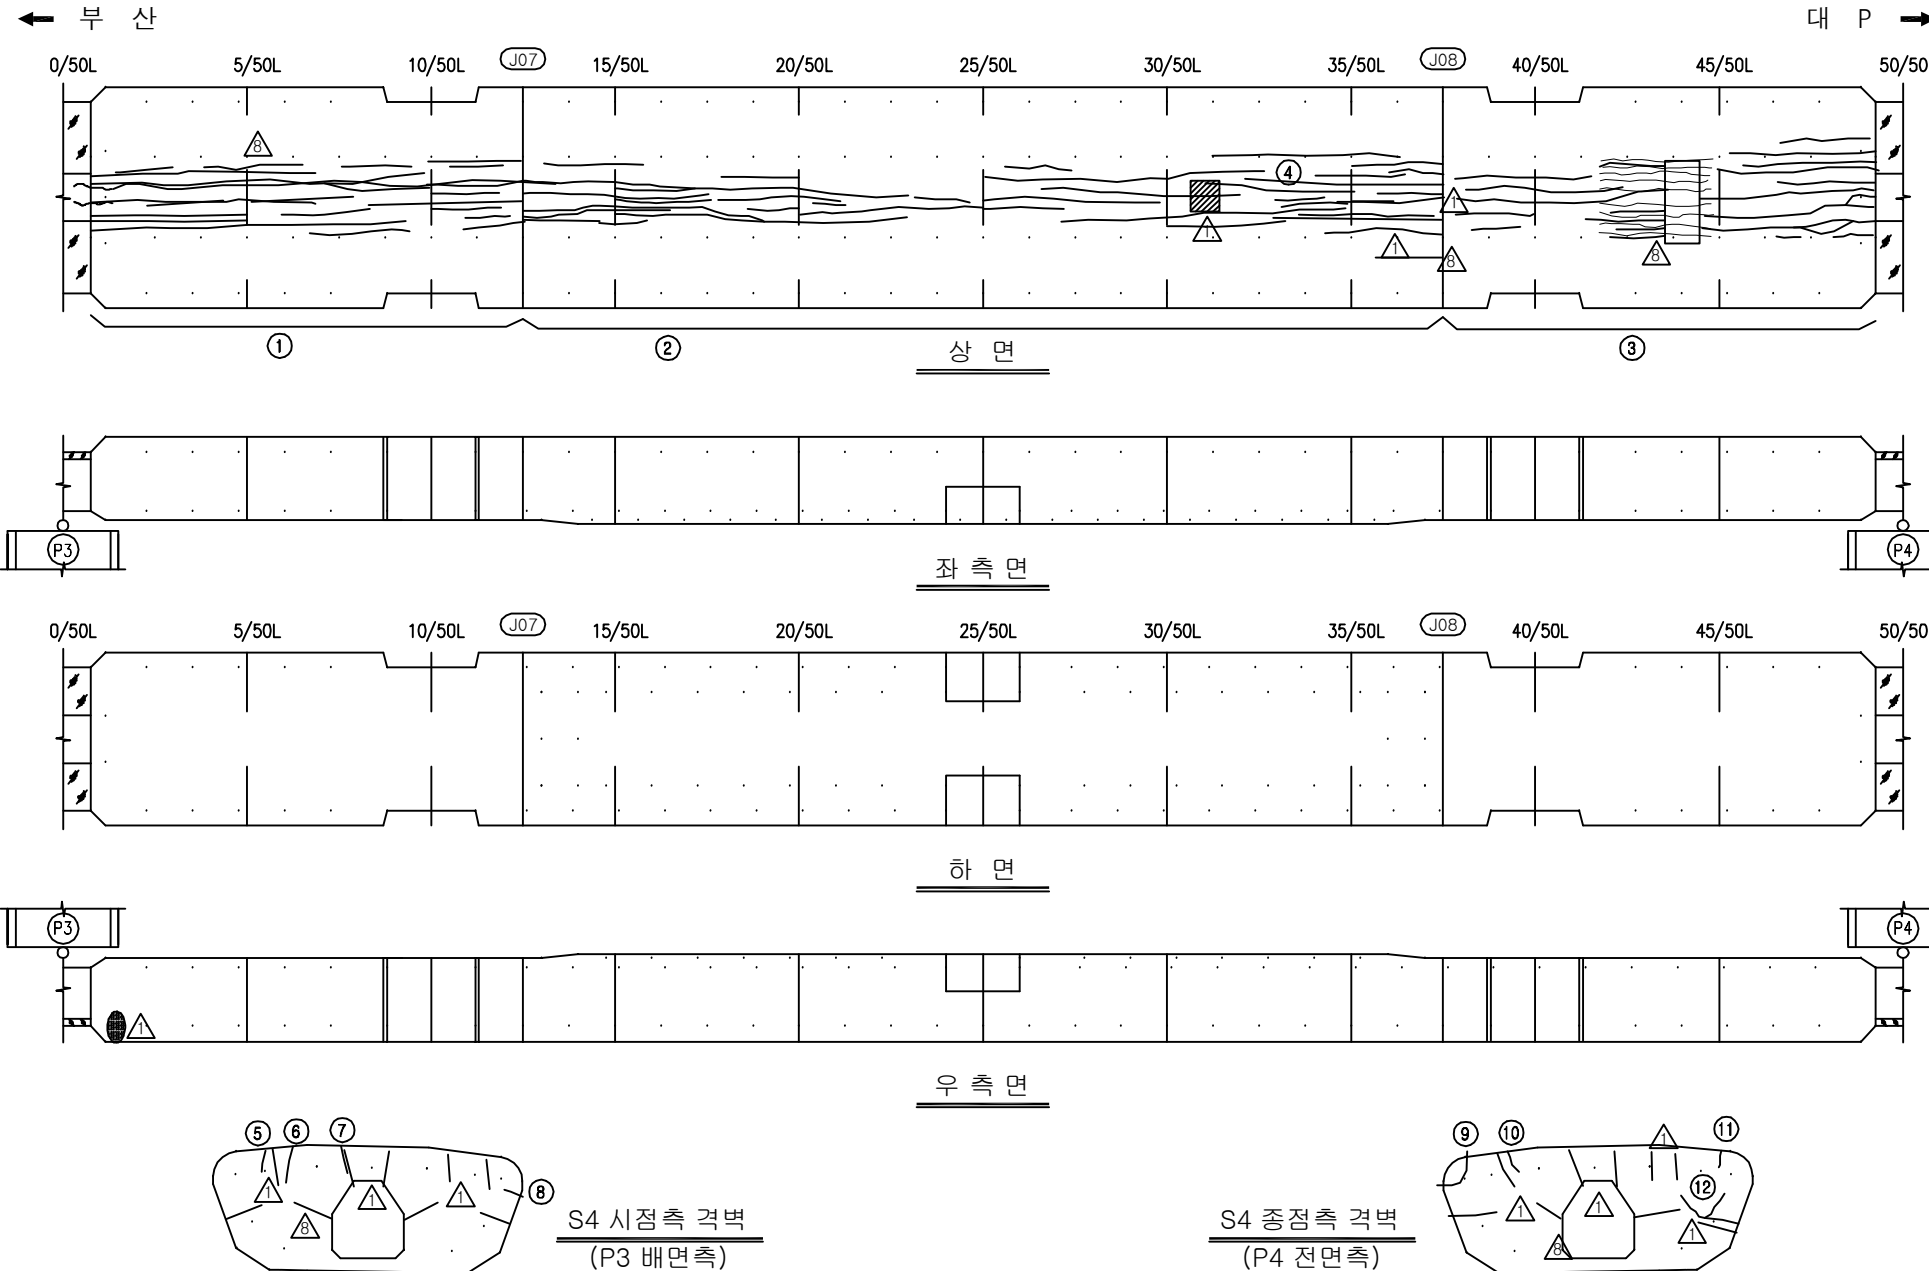
| 번호 | 신(N)<br>구(P) | 손상내용 | 손상현황 | | | | | | 결함<br>상태 | 손상<br>물량 | 비고 |
|---|---|---|---|---|---|---|---|---|---|---|---|
| 1 | 구 | 균열 | 0.1 | 57.2 | - | 57.20 | m | 1 | b | 57.20 | |
| 2 | 구 | 균열 | 0.1 | 117.5 | - | 117.50 | m | 1 | b | 117.50 | |
| 3 | 구 | 균열 | 0.1 | 61.3 | - | 61.30 | m | 1 | b | 61.30 | |
| 4 | 구 | 균열 | 0.1 | 4.5 | - | 4.50 | m | 1 | b | 4.50 | |
| 5 | 구 | 균열 | 0.2 | 0.3 | - | 0.30 | m | 1 | b | 0.30 | |
| 6 | 구 | 균열 | 0.1 | 0.8 | - | 0.80 | m | 1 | b | 0.80 | |
| 7 | 구 | 보수부 재균열 | 0.1 | 0.5 | - | 0.50 | m | 1 | b | 0.50 | |
| 8 | 구 | 균열 | 0.1 | 0.2 | - | 0.20 | m | 1 | b | 0.20 | |
| 9 | 구 | 균열 | 0.1 | 0.5 | - | 0.50 | m | 1 | b | 0.50 | |
| 10 | 구 | 균열 | 0.1 | 0.4 | - | 0.40 | m | 1 | b | 0.40 | |
| 11 | 구 | 균열 | 0.1 | 0.3 | - | 0.30 | m | 1 | b | 0.30 | |
| 12 | 구 | 균열 | 0.1 | 1.2 | - | 1.20 | m | 1 | b | 1.20 | |

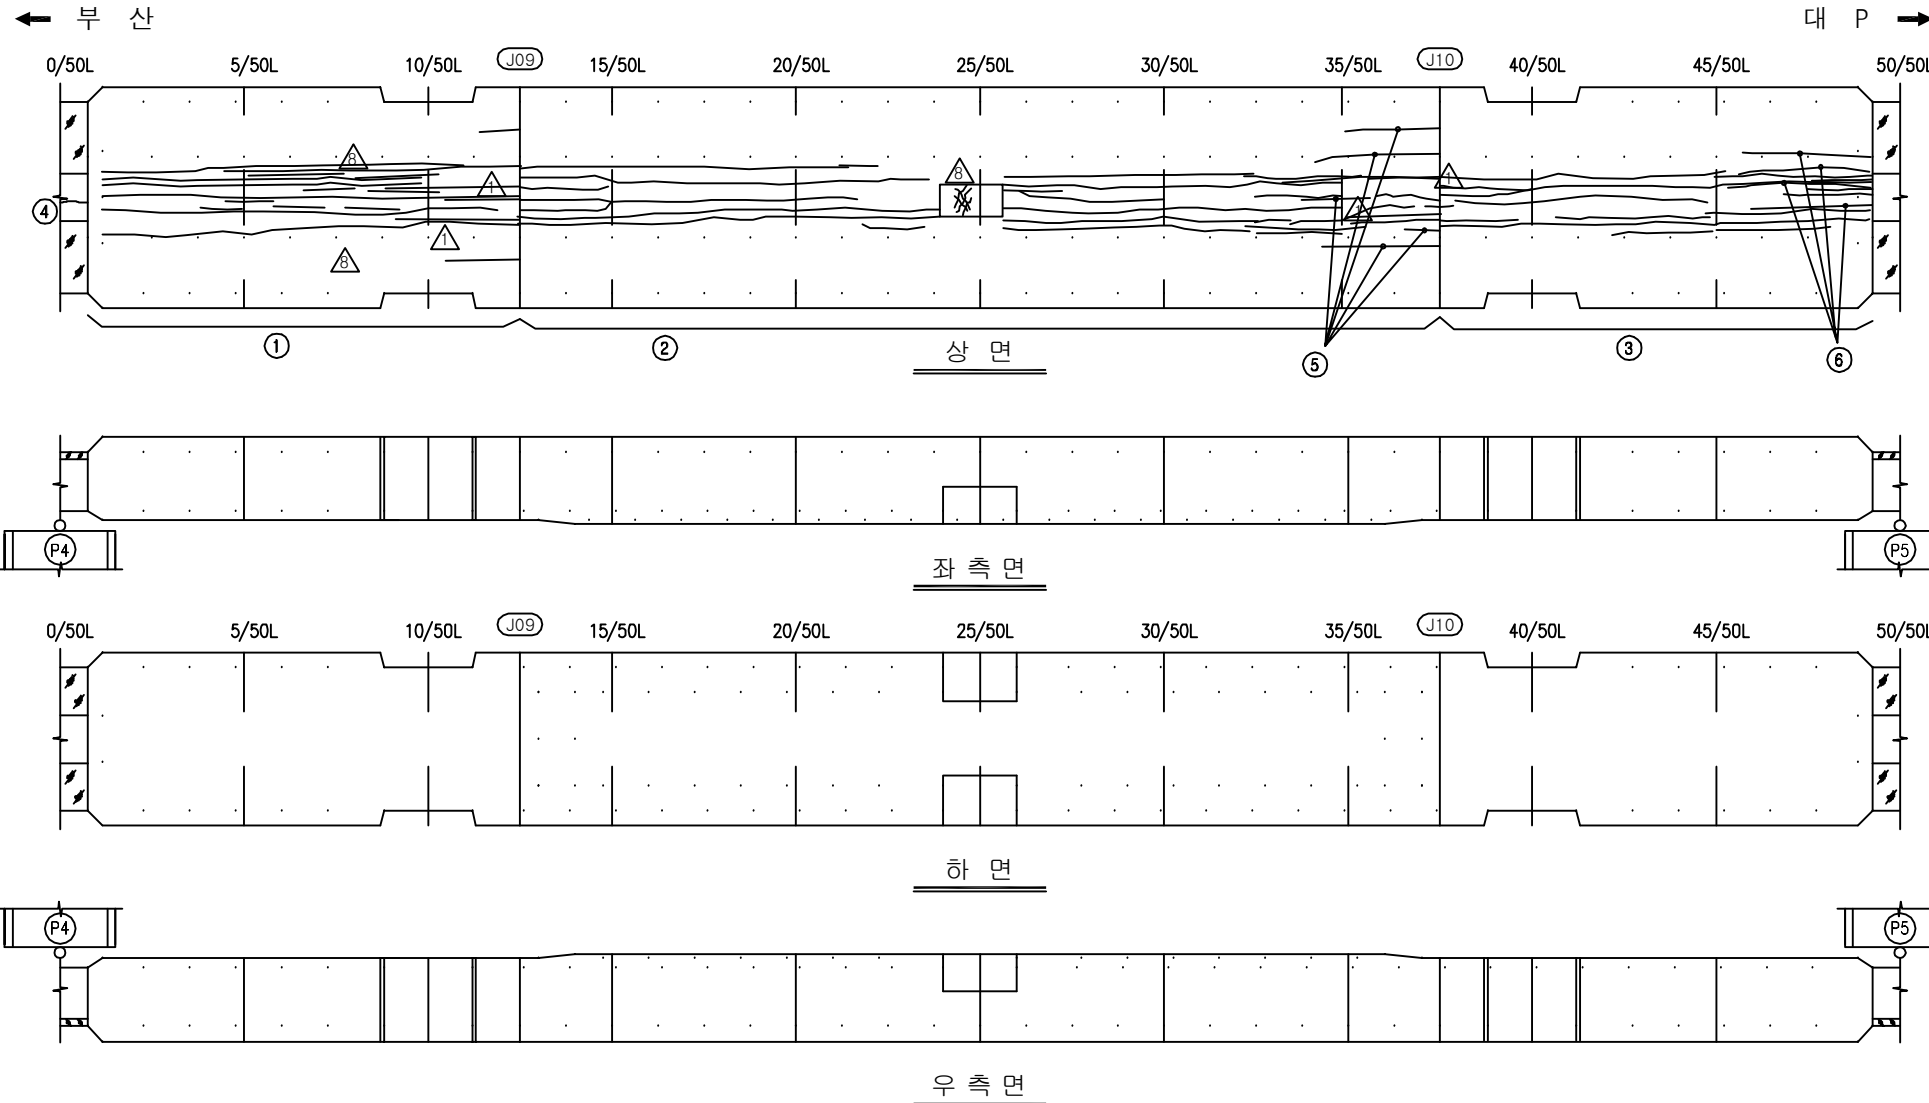
S5 시점측 격벽  
(P4 배면측)

| 번호 | 신(N)<br>구(P) | 손상내용 | 손상현황 | | | | | | 결함<br>상태 | 손상<br>물량 | 비고 |
|---|---|---|---|---|---|---|---|---|---|---|---|
| 1 | 구 | 균열 | 0.1 | 71.3 | - | 71.30 | m | 1 | b | 71.30 | |
| 2 | 구 | 균열 | 0.1 | 126.7 | - | 126.70 | m | 1 | b | 126.70 | |
| 3 | 구 | 균열 | 0.1 | 67.9 | - | 67.90 | m | 1 | b | 67.90 | |

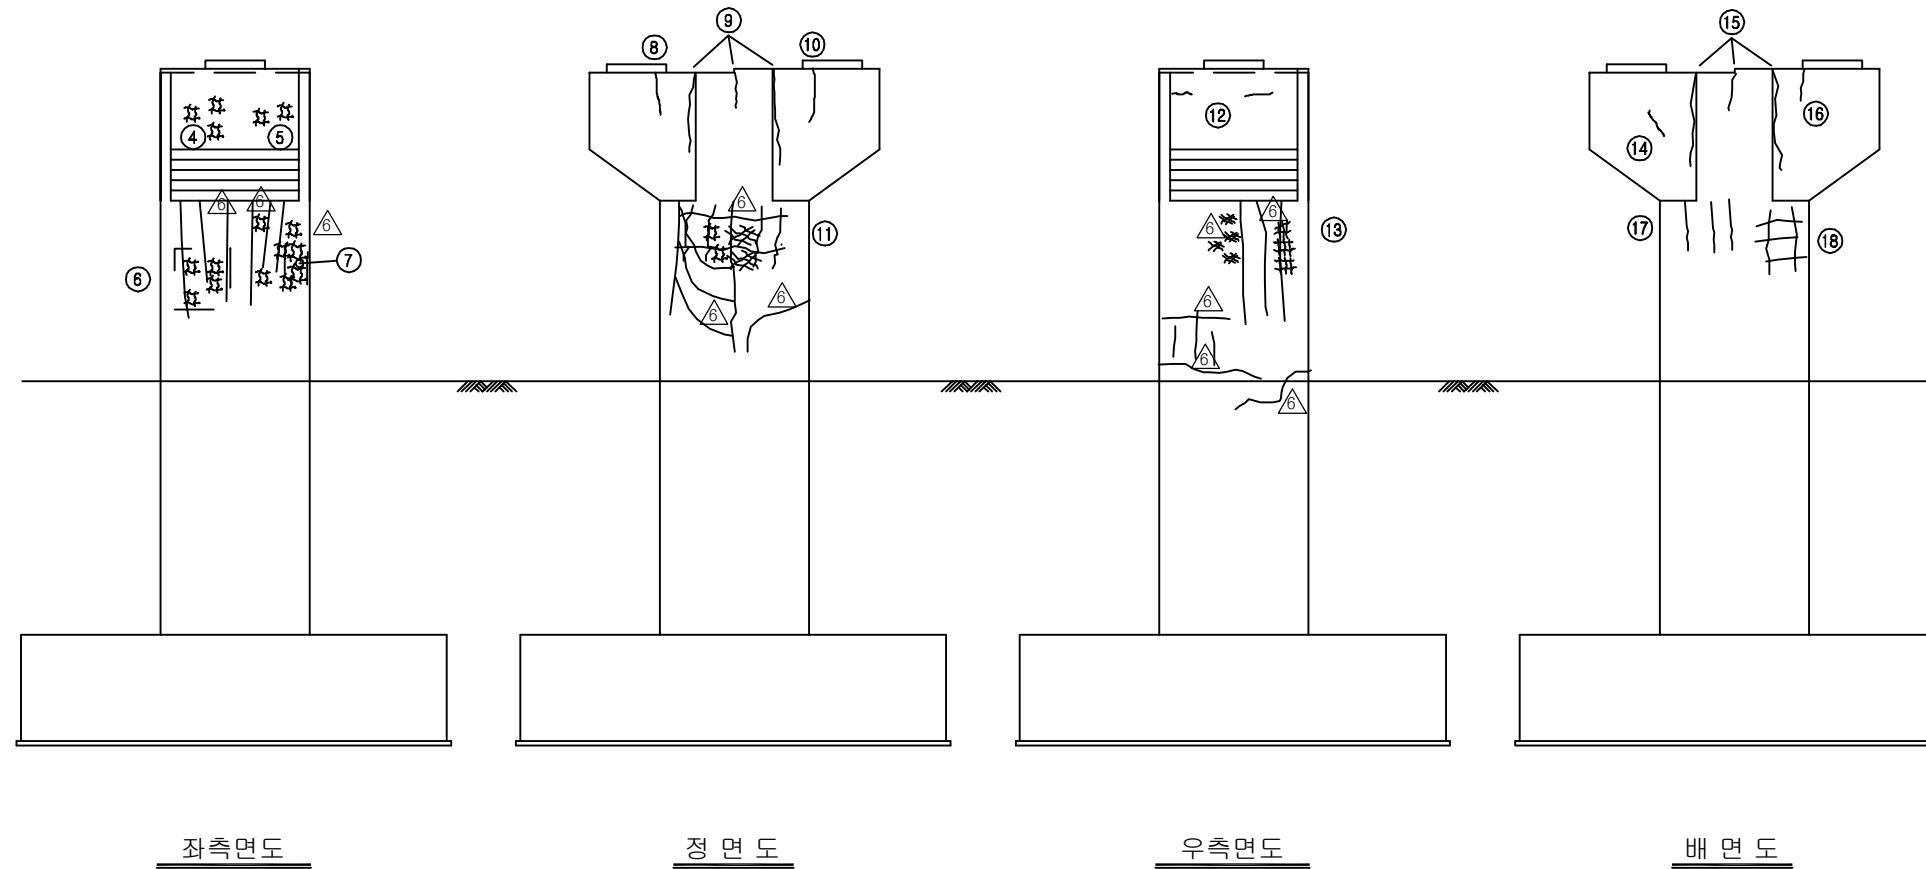
ID : 금시교(부산) - 교각 - P3

| 번호 | 신(N)<br>구(P) | 손상내용 | 손상현황 | | | | | 결함<br>상대 | 손상<br>물량 | 비고 |
|---|---|---|---|---|---|---|---|---|---|---|
| 2 | 구 | 균열 | 0.2 | 0.4 | - | 0.4 | m | 4 | b | 1.60 |
| 4 | 구 | 망상균열 | - | 0.8 | 0.4 | 0.32 | m <sup>2</sup> | 1 | b | 0.32 |
| 5 | 구 | 망상균열 | - | 0.4 | 0.3 | 0.12 | m <sup>2</sup> | 1 | b | 0.12 |
| 6 | 구 | 망상균열 | - | 0.4 | 1.0 | 0.40 | m <sup>2</sup> | 1 | b | 0.40 |
| 7 | 구 | 망상균열 | - | 1.0 | 1.2 | 1.20 | m <sup>2</sup> | 1 | b | 1.20 |
| 8 | 구 | 균열 | 0.1 | 0.8 | - | 0.80 | m | 1 | b | 0.80 |
| 9 | 구 | 균열 | 0.2 | 2.5 | - | 2.50 | m | 1 | b | 2.50 |
