## 2. 금시교

ID : 금시교(대P) - 교면포장 - S1

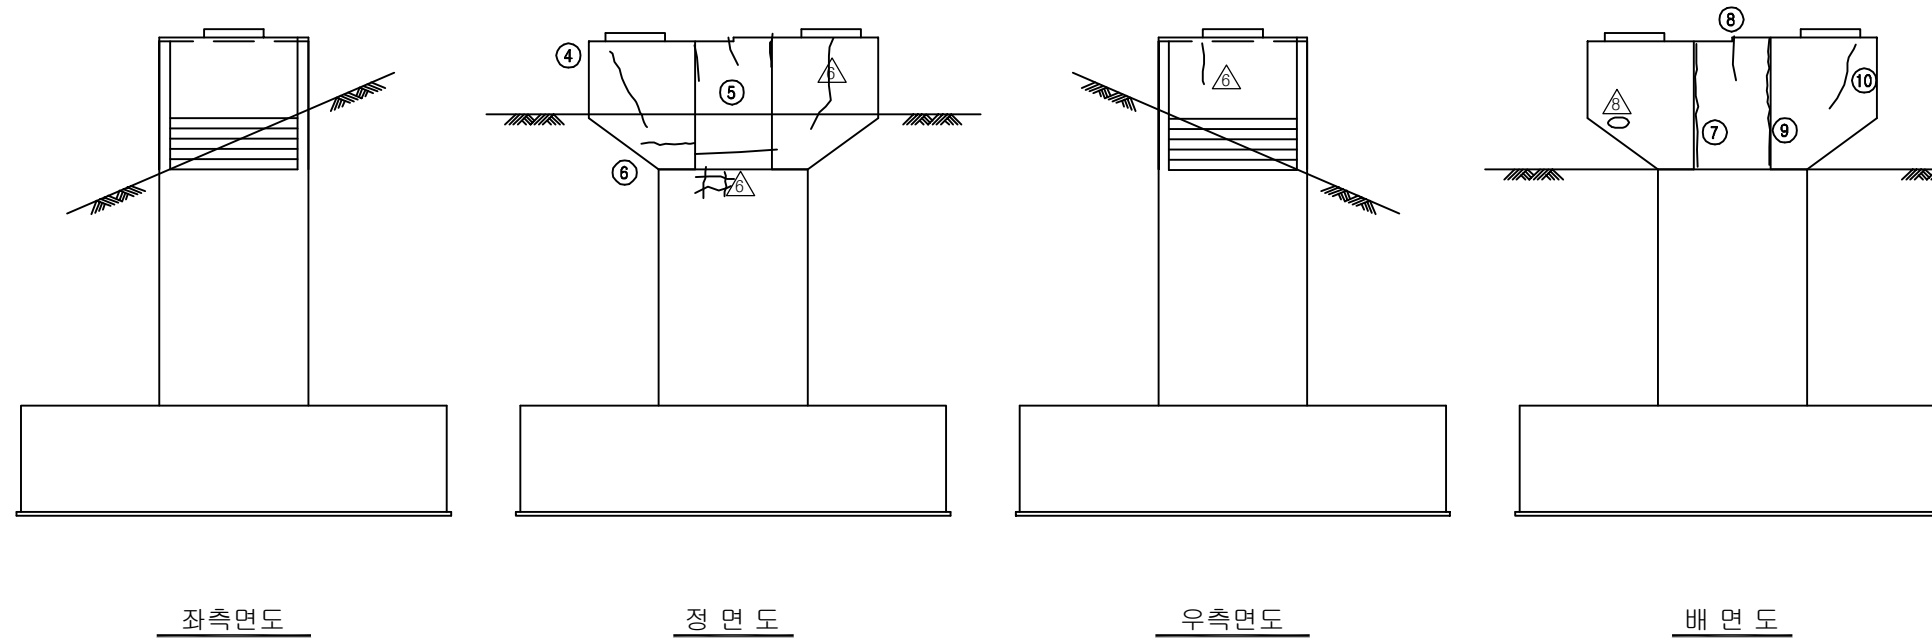
ID : 금시교(부산) - 교각 - P5

| 손 상 현 황 표 | | | | | | | | | | | |
|---|---|---|---|---|---|---|---|---|---|---|---|
| 3 | 구 | 균열 | 0.2 | 0.5 | - | 0.50 | m | 4 | b | 2.00 | |
| 4 | 구 | 균열 | 0.2 | 1.8 | - | 1.80 | m | 1 | b | 1.80 | |
| 5 | 구 | 균열 | 0.2 | 6.5 | - | 6.50 | m | 1 | b | 6.50 | |
| 6 | 구 | 균열 | 0.1 | 1.2 | - | 1.20 | m | 1 | b | 1.20 | |
| 7 | 구 | 균열 | 0.2 | 3.5 | - | 3.50 | m | 1 | b | 3.50 | |
| 8 | 구 | 균열 | 0.2 | 0.8 | - | 0.80 | m | 1 | b | 0.80 | |
| 9 | 구 | 균열 | 0.2 | 3.5 | - | 3.50 | m | 1 | b | 3.50 | |
| 10 | 구 | 균열 | 0.1 | 2.0 | - | 2.00 | m | 1 | b | 2.00 | |

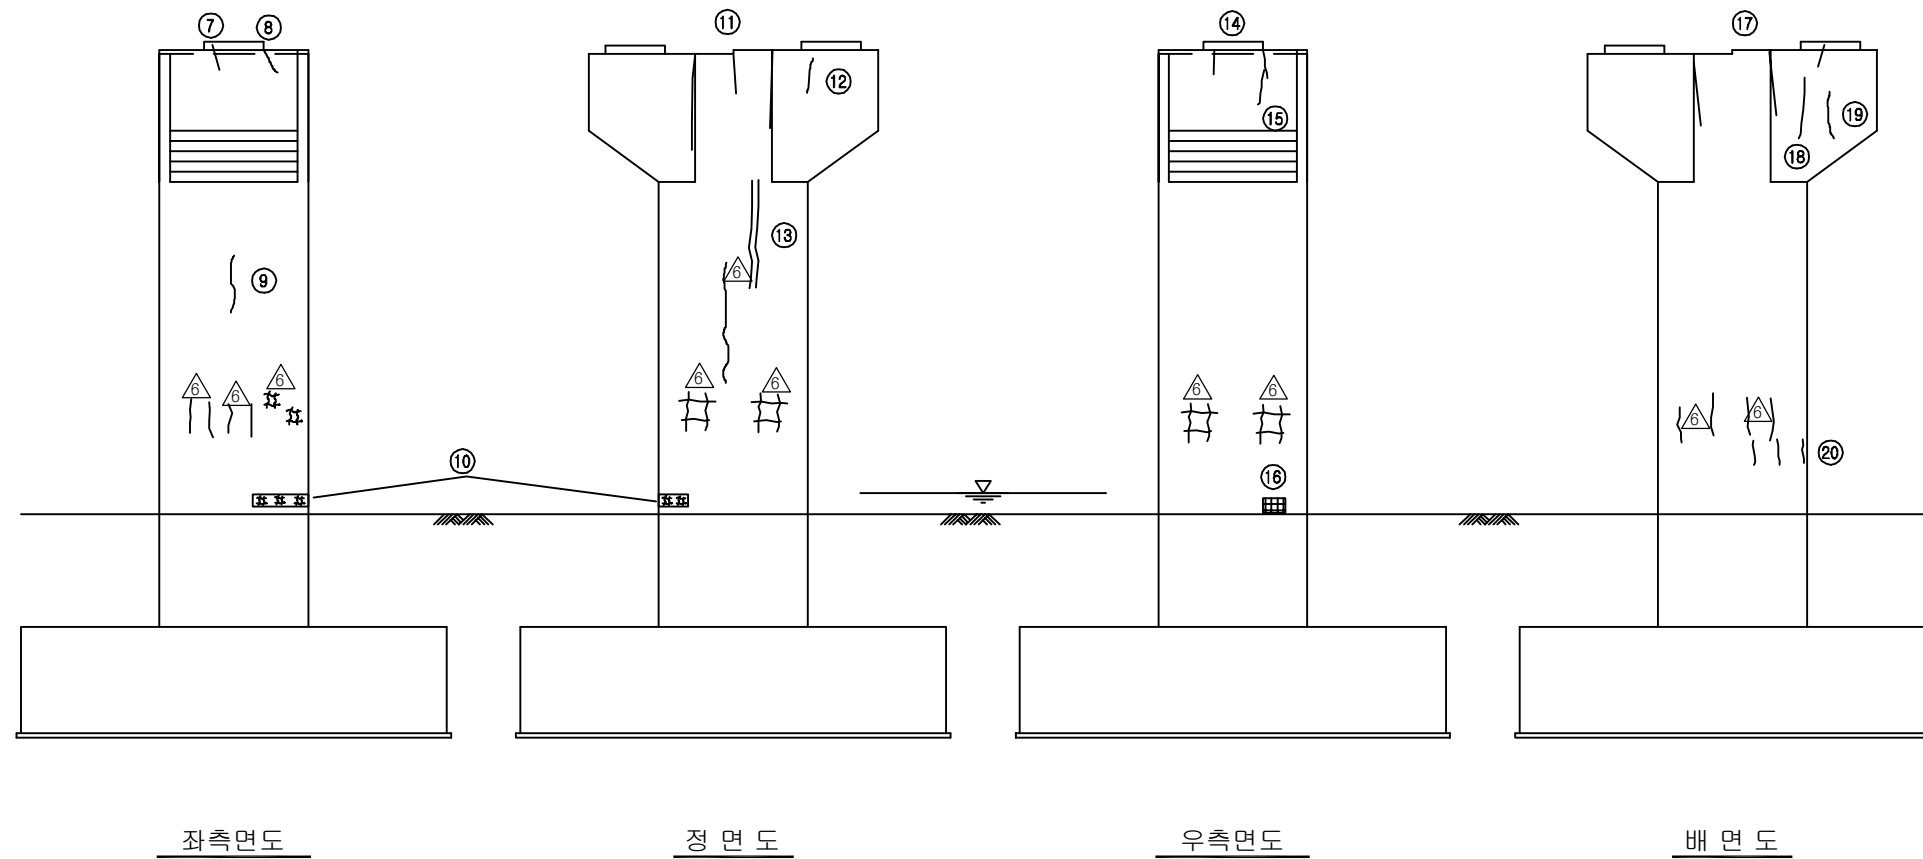
ID : 금시교(부산) - 교각 - P6

| 번호 | 신(N)<br>구(P) | 손상내용 | 손상현황 | | | | | 결함<br>상태 | 손상<br>물량 | 비고 |
|---|---|---|---|---|---|---|---|---|---|---|
| 1 | 구 | 균열 | 0.2 | 1.6 | - | 1.60 | m | 1 | b | 1.60 |
| 4 | 구 | 받침물탈 균열 | 0.2 | 0.2 | - | 0.20 | m | 2 | b | 0.40 |
| 5 | 구 | 받침물탈 보수부 재균열 | 0.2 | 0.2 | - | 0.20 | m | 2 | b | 0.40 |
| 6 | 구 | 받침물탈 균열 | 0.2 | 0.2 | - | 0.20 | m | 10 | b | 2.00 |
| 7 | 구 | 균열 | 0.1 | 0.8 | - | 0.80 | m | 1 | b | 0.80 |
| 8 | 구 | 균열 | 0.1 | 0.8 | - | 0.80 | m | 1 | b | 0.80 |
| 9 | 구 | 균열 | 0.2 | 2.0 | - | 2.00 | m | 1 | b | 2.00 |
| 10 | 구 | 망상균열 | - | 0.8 | 2.0 | 1.60 | m <sup>2</sup> | 1 | b | 1.60 |
| 11 | 구 | 균열 | 0.2 | 5.0 | - | 5.00 | m | 1 | b | 5.00 |
| 13 | 구 | 보수부 재균열 | 0.2 | 3.0 | - | 3.00 | m | 1 | b | 3.00 |

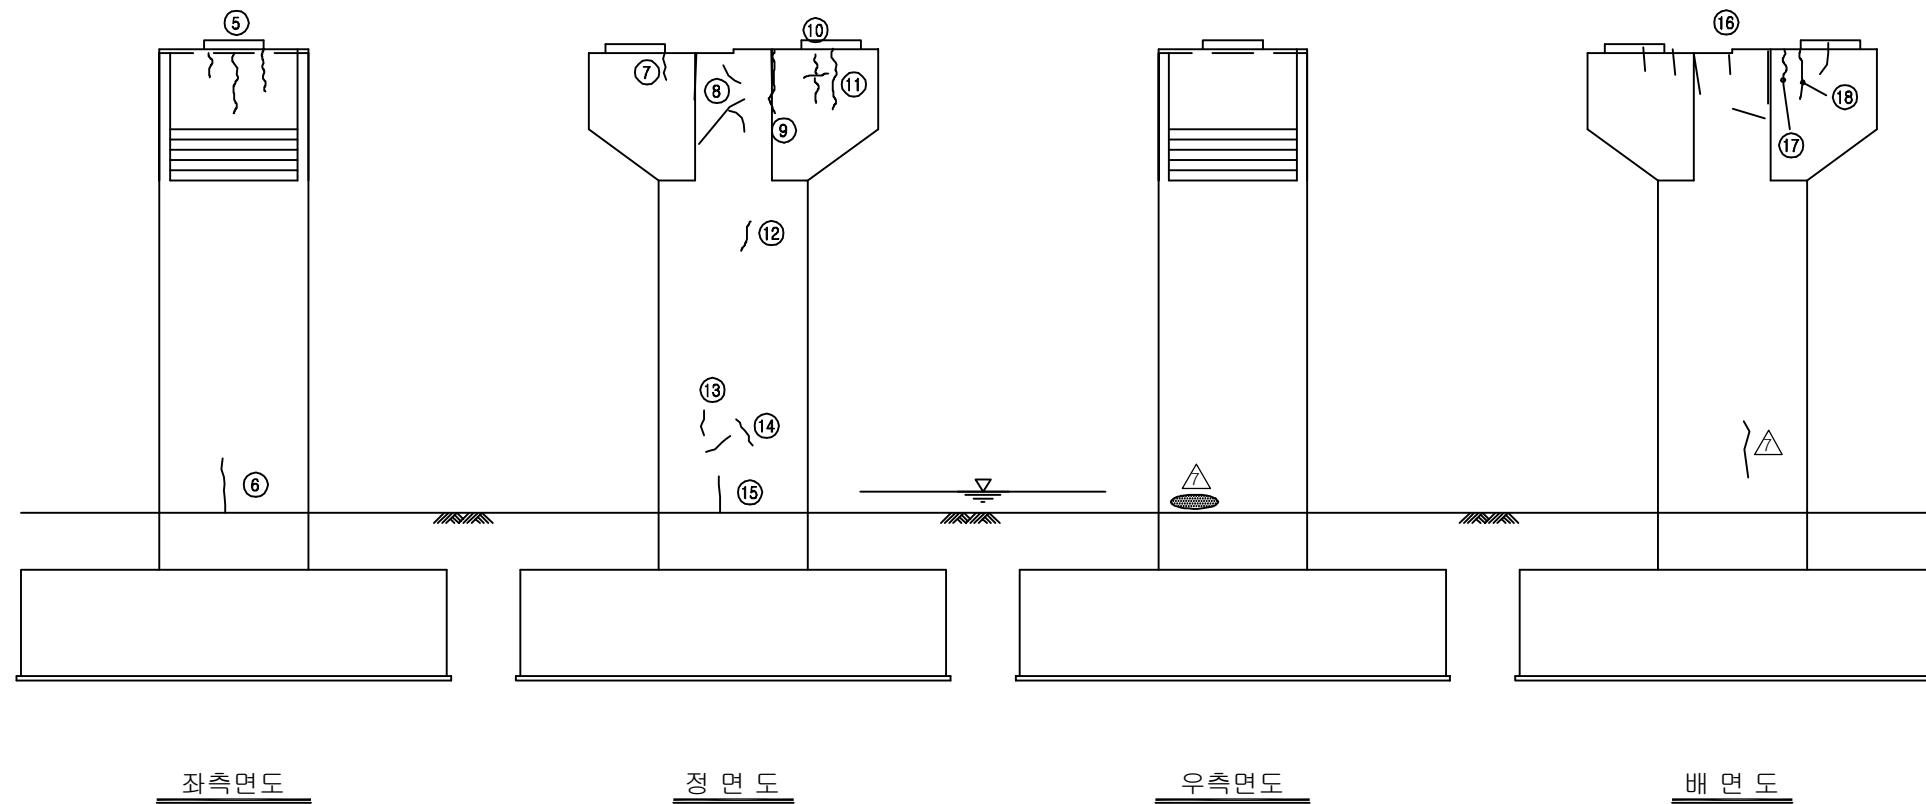
ID : 금시교(부산) - 교각 - P7

| 번호 | 신(N)<br>구(P) | 손상내용 | 손상현황 | | | | | | 결함<br>상태 | 손상<br>물량 | 비고 |
|---|---|---|---|---|---|---|---|---|---|---|---|
| 1 | 구 | 받침물탈 균열 | 0.2 | 0.3 | - | 0.30 | m | 10 | b | 3.00 | |
| 2 | 구 | 균열 | 0.2 | 0.4 | - | 0.40 | m | 4 | b | 1.60 | |
