### 3. 월연교

# ID : 월연교(대구) - 교면포장 - S1

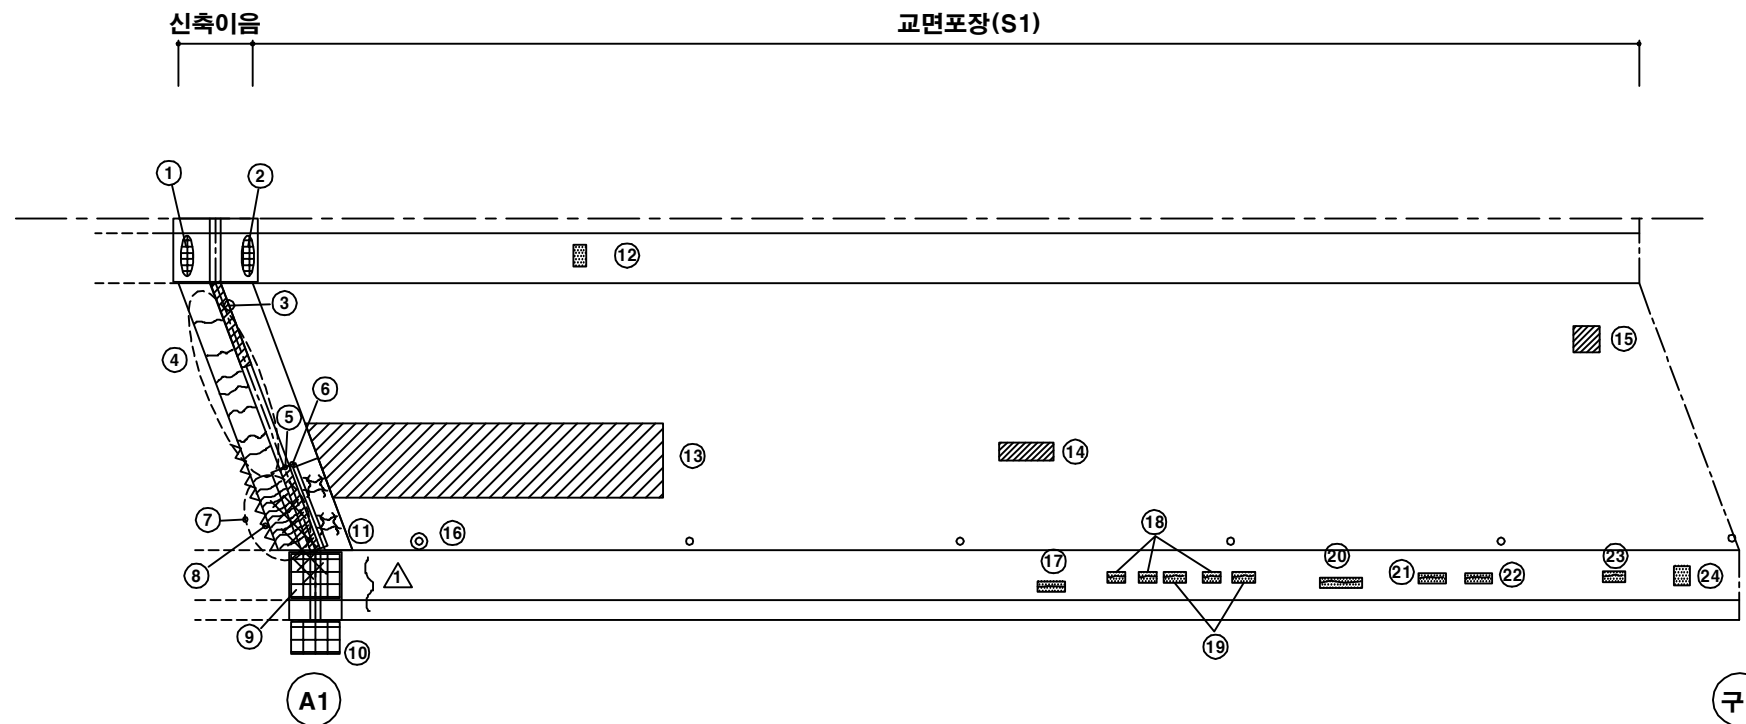
| 손상 현황 표 | | | | | | | | | | | |
|---|---|---|---|---|---|---|---|---|---|---|--|
| 1 | 구 | 차수판 앵커볼트 탈락(너트) | - | - | - | 1.00 | EA | 4 | b | 4.00 | |
| 2 | 구 | 차수판 앵커볼트 탈락 | - | - | - | 1.00 | EA | 4 | b | 4.00 | |
| 3 | 구 | 유간부 토사퇴적 | - | 1.00 | - | 1.00 | m | 1 | b | 1.00 | |
| 4 | 구 | 후타재 균열 | 0.2 | 0.52 | - | 0.52 | m | 35 | b | 18.20 | |
| 5 | 구 | 유간부 토사퇴적 | - | 3.0 | - | 3.00 | m | 1 | b | 3.00 | |
| 6 | 구 | 신축이음 본체 녹발생 | - | 3.0 | - | 3.00 | m | 1 | c | 3.00 | |
| 7 | 구 | 후타재 균열 | 0.2 | 0.52 | - | 0.52 | m | 9 | b | 4.68 | |
| 8 | 구 | 접속부 이격 | - | 5.0 | - | 5.00 | m | 1 | b | 5.00 | |
| 9 | 구 | 차수판 앵커볼트 탈락 | - | - | - | 1.00 | EA | 1 | b | 1.00 | |
| 10 | 구 | 차수판 앵커볼트 탈락 | - | - | - | 1.00 | EA | 1 | b | 1.00 | |
| 11 | 구 | 후타재 망상균열 | - | 3.0 | 0.52 | 1.56 | m² | 1 | b | 1.56 | |
| 12 | 구 | 백태 | - | 0.3 | 0.1 | 0.03 | m² | 1 | b | 0.03 | |

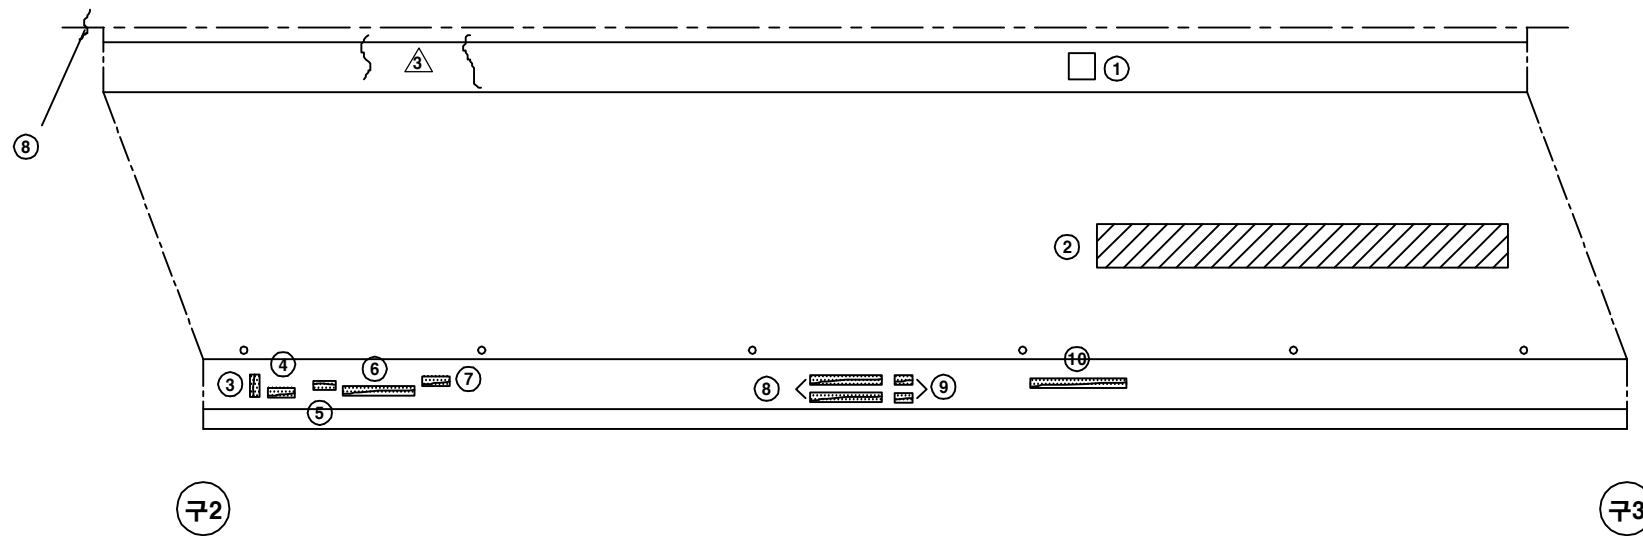
| 번호 | 신 (N)<br>구 (P) | 손상내용 | 손상현황 | | | | | | 결함<br>상태 | 손상<br>물량 | 비고 |
|---|---|---|---|---|---|---|---|---|---|---|---|
| 3 | 구 | 균열부 백테 | 0.2 | 0.5 | - | 0.50 | m | 1 | b | 0.50 | |
| 4 | 구 | 균열부 백테 | 0.2 | 0.6 | - | 0.60 | m | 1 | b | 0.60 | |
| 5 | 구 | 균열부 백테 | 0.2 | 0.5 | - | 0.50 | m | 1 | b | 0.50 | |
| 6 | 구 | 균열부 백테 | 0.2 | 1.5 | - | 1.50 | m | 1 | b | 1.50 | |
| 7 | 구 | 균열부 백테 | 0.2 | 0.6 | - | 0.60 | m | 1 | b | 0.60 | |
| 8 | 구 | 균열부 백테 | 0.2 | 1.5 | - | 1.50 | m | 2 | b | 3.00 | |
| 9 | 구 | 균열부 백테 | 0.2 | 0.3 | - | 0.30 | m | 2 | b | 0.60 | |
| 10 | 구 | 균열부 백테 | 0.2 | 2.0 | - | 2.00 | m | 1 | b | 2.00 | |

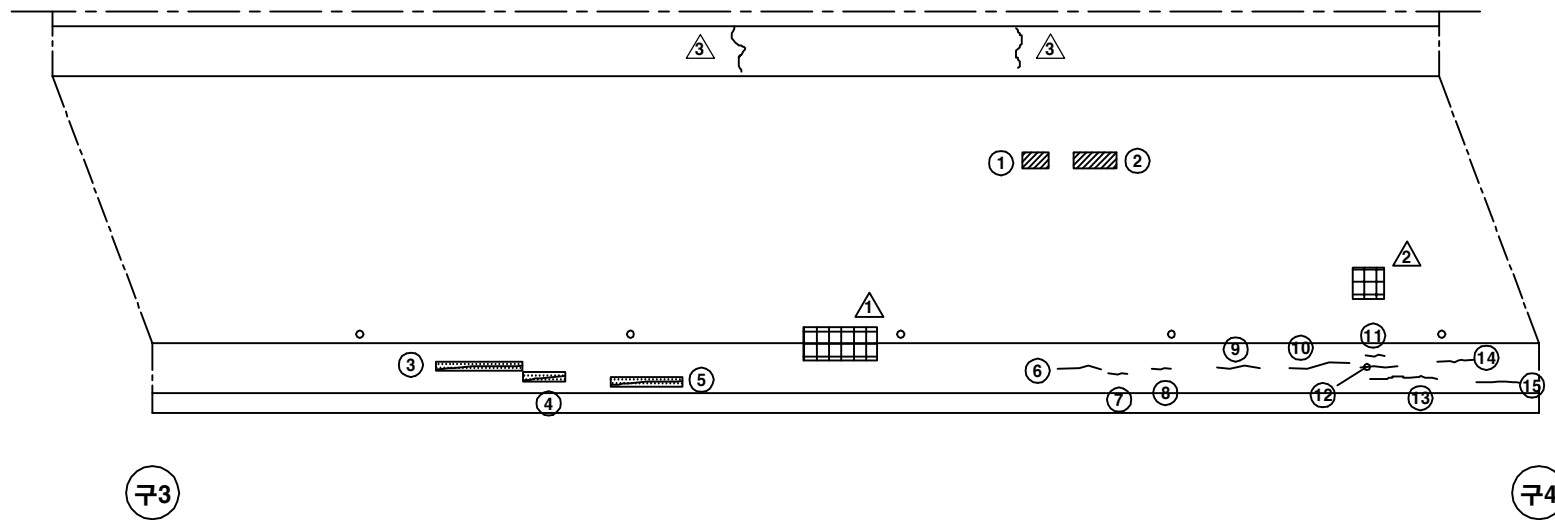
| 번호 | 신 (N)<br>구 (P) | 손상내용 | 손상현황 | | | | | | 결함<br>상대 | 손상<br>물량 | 비고 |
|---|---|---|---|---|---|---|---|---|---|---|---|
| 3 | 구 | 균열부 백테 | 0.2 | 1.3 | - | 1.30 | m | 1 | b | 1.30 | |
| 4 | 구 | 균열부 백테 | 0.2 | 0.4 | - | 0.40 | m | 1 | b | 0.40 | |
| 5 | 구 | 균열부 백테 | 0.2 | 1.0 | - | 1.00 | m | 1 | b | 1.00 | |
| 6 | 구 | 균열 | 0.2 | 1.0 | - | 1.00 | m | 1 | b | 1.00 | |
| 7 | 구 | 균열 | 0.2 | 0.3 | - | 0.30 | m | 1 | b | 0.30 | |
| 8 | 구 | 균열 | 0.2 | 0.3 | - | 0.30 | m | 1 | b | 0.30 | |
| 9 | 구 | 균열 | 0.2 | 0.8 | - | 0.80 | m | 1 | b | 0.80 | |
| 10 | 구 | 균열 | 0.2 | 1.0 | - | 1.00 | m | 1 | b | 1.00 | |
| 11 | 구 | 균열 | 0.2 | 0.3 | - | 0.30 | m | 1 | b | 0.30 | |
| 12 | 구 | 균열 | 0.2 | 0.7 | - | 0.70 | m | 1 | b | 0.70 | |
| 13 | 구 | 균열 | 0.2 | 2.0 | - | 2.00 | m | 1 | b | 2.00 | |
| 14 | 구 | 균열 | 0.2 | 0.8 | - | 0.80 | m | 1 | b | 0.80 | |
| 15 | 구 | 균열 | 0.2 | 1.0 | - | 1.00 | m | 1 | b | 1.00 | |

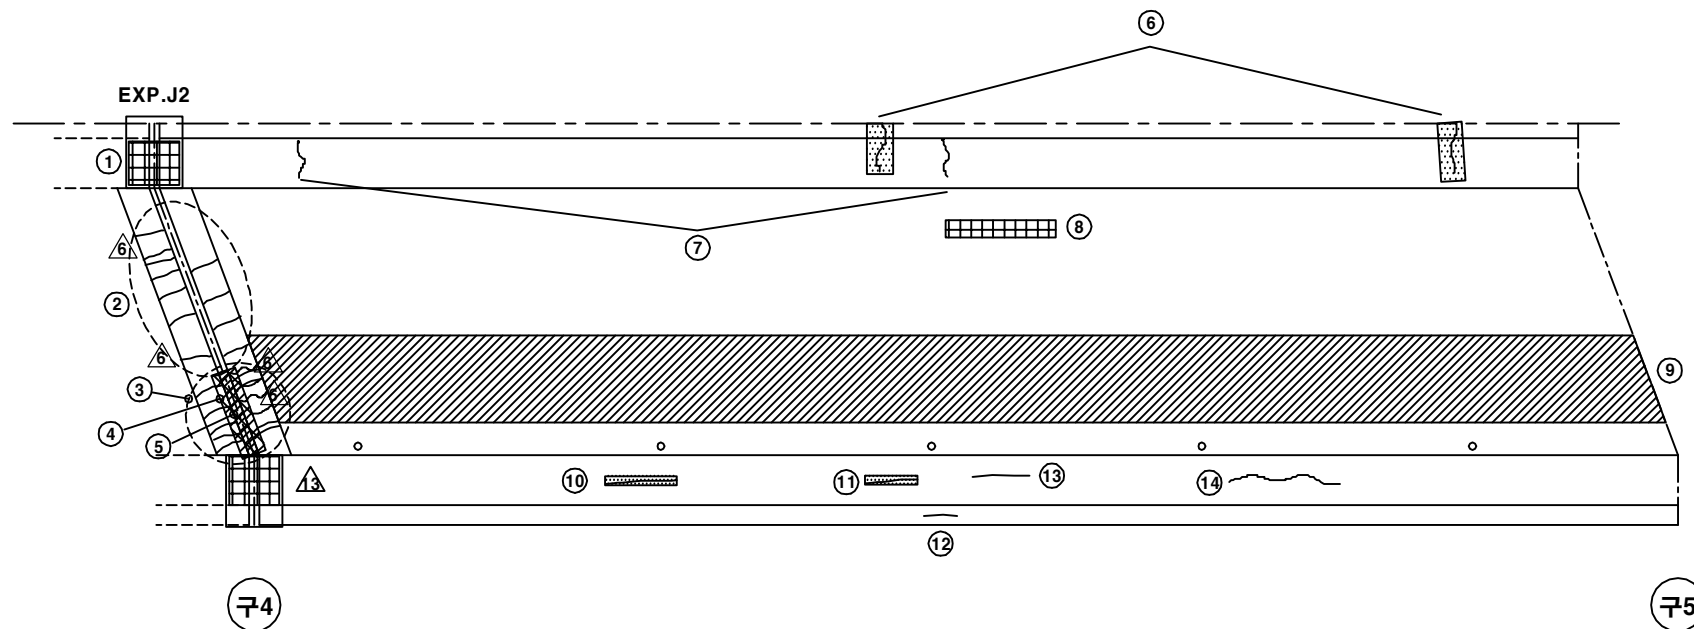
| 번호 | 신 (N)<br>구 (P) | 손상내용 | 손상현황 | | | | | | 결함<br>상대 | 손상<br>물량 | 비고 |
|---|---|---|---|---|---|---|---|---|---|---|---|
| 2 | 구 | 후타재 재균열 | 0.2 | 0.42 | - | 0.42 | m | 8 | b | 3.36 | |
| 3 | 구 | 후타재 재균열 | 0.2 | 0.5 | - | 0.50 | m | 8 | b | 4.00 | |
| 6 | 구 | 균열부 백태 | 0.2 | 1.0 | - | 1.00 | m | 2 | b | 2.00 | |
| 7 | 구 | 균열 | 0.1 | 0.6 | - | 0.60 | m | 2 | b | 1.20 | |
| 10 | 구 | 균열부 백태 | 0.2 | 1.0 | - | 1.00 | m | 1 | b | 1.00 | |
| 11 | 구 | 균열부 백태 | 0.2 | 0.6 | - | 0.60 | m | 1 | b | 0.60 | |
| 12 | 구 | 균열 | 0.2 | 0.5 | - | 0.50 | m | 1 | b | 0.50 | |
| 13 | 구 | 균열 | 0.2 | 1.0 | - | 1.00 | m | 1 | b | 1.00 | |
| 14 | 구 | 균열 | 0.1 | 2.0 | - | 2.00 | m | 1 | b | 2.00 | |

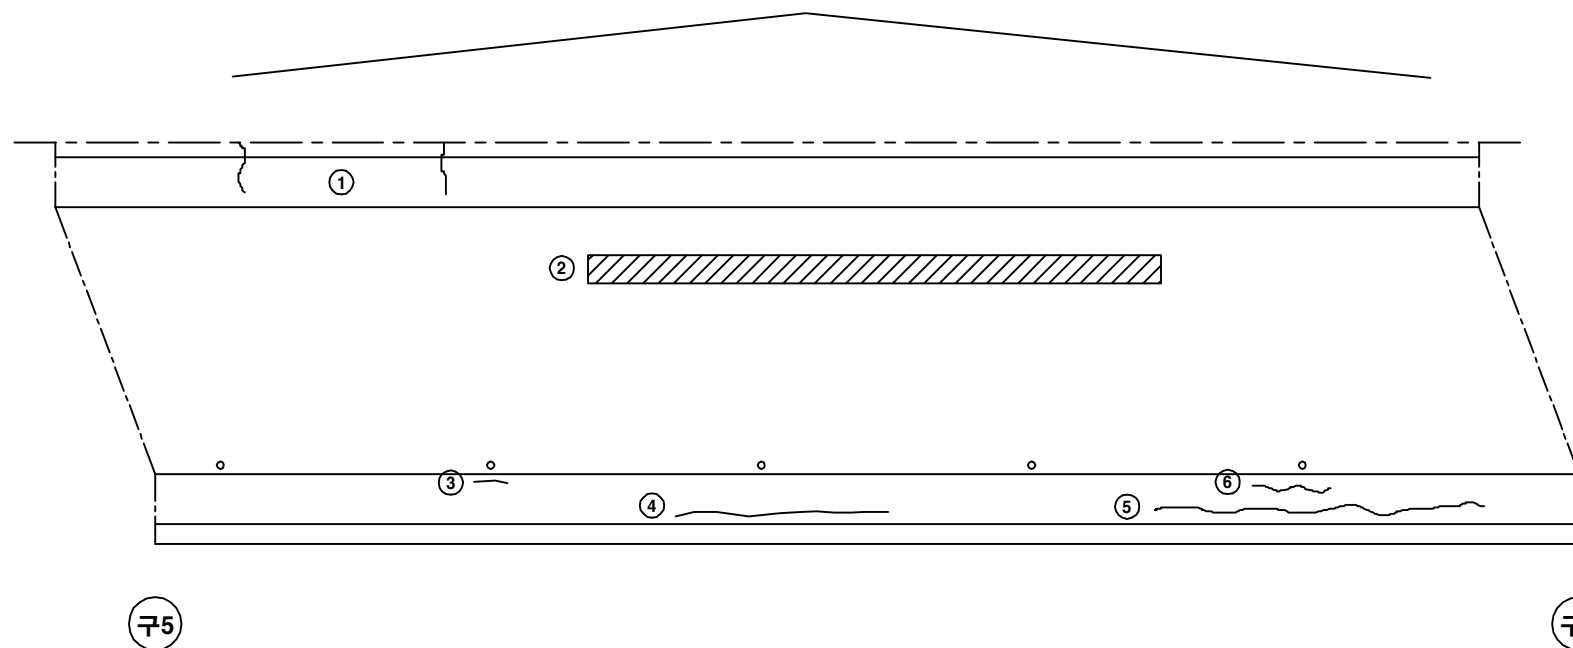
| 번호 | 신(N)<br>구(P) | 손상내용 | 손상현황 | | | | | | 결함<br>상대 | 손상<br>물량 | 비고 |
|---|---|---|---|---|---|---|---|---|---|---|---|
| 1 | 구 | 균열 | 0.2 | 1.2 | - | 1.20 | m | 2 | b | 2.40 | |
| 3 | 구 | 균열 | 0.3 | 0.6 | - | 0.60 | m | 1 | c | 0.60 | |
| 4 | 구 | 균열 | 0.2 | 4.0 | - | 4.00 | m | 1 | b | 4.00 | |
| 5 | 구 | 균열 | 0.2 | 1.0 | - | 1.00 | m | 1 | b | 1.00 | |
| 6 | 구 | 균열 | 0.2 | 8.0 | - | 8.00 | m | 1 | b | 8.00 | |

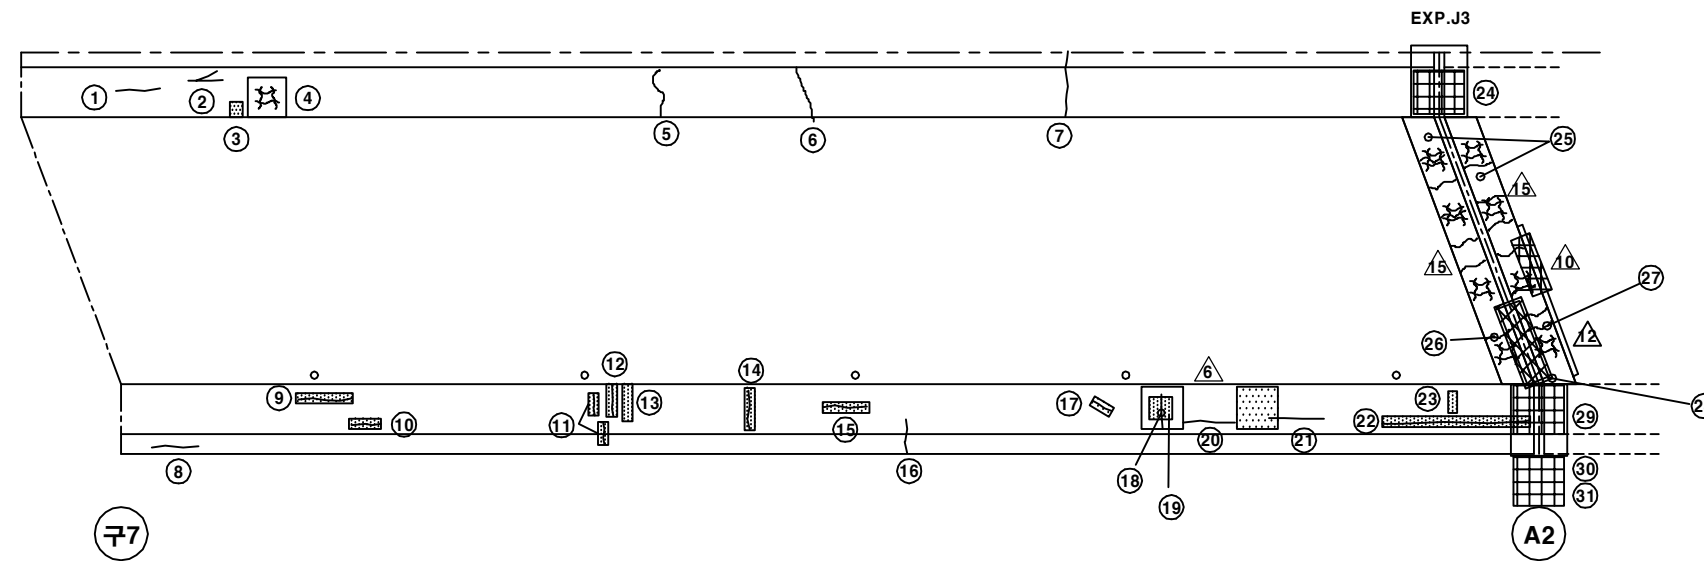
| 번호 | 신(N)<br>구(P) | 손상내용 | 손상현황 | | | | | 결함<br>상태 | 손상<br>물량 | 비고 |
|---|---|---|---|---|---|---|---|---|---|---|
| 1 | 구 | 균열 | 0.3 | 0.7 | - | 0.70 | m | 1 | c | 0.70 |
| 2 | 구 | 균열 | 0.3 | 1.0 | - | 1.00 | m | 1 | c | 1.00 |
| 4 | 구 | 망상균열 | - | 0.8 | 0.8 | 0.64 | m² | 1 | b | 0.64 |
| 5 | 구 | 균열 | 0.3 | 1.0 | - | 1.00 | m | 1 | c | 1.00 |
| 6 | 구 | 균열 | 0.4 | 1.2 | - | 1.20 | m | 1 | c | 1.20 |
| 7 | 구 | 균열 | 0.5 | 1.0 | - | 1.00 | m | 1 | c | 1.00 |
| 8 | 구 | 균열 | 0.3 | 0.4 | - | 0.40 | m | 1 | c | 0.40 |
| 9 | 구 | 균열부 백태 | 0.2 | 1.0 | - | 1.00 | m | 1 | b | 1.00 |

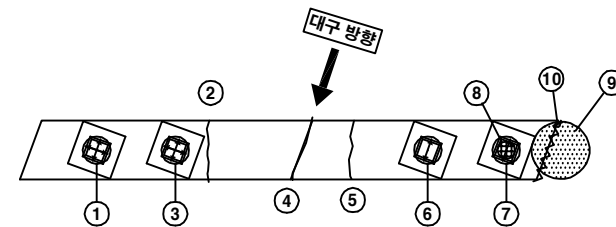
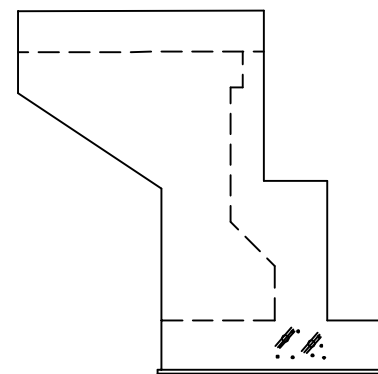
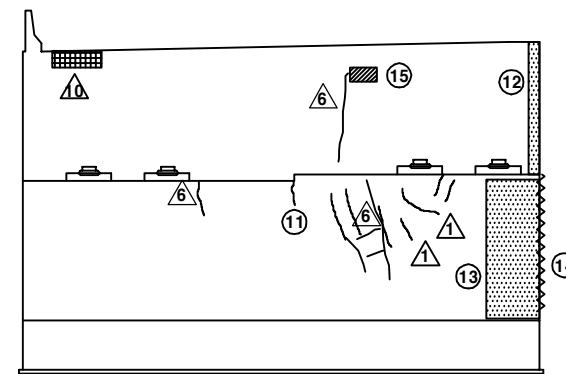
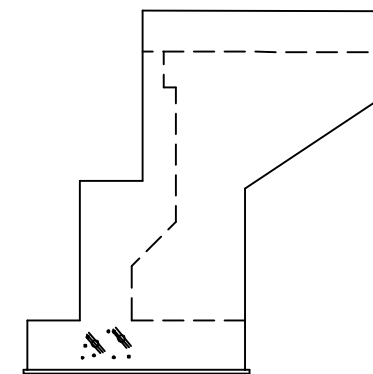
정 면 도

| 번호 | 신(N)<br>구(P) | 손상내용 | 손상현황 | | | | | | 결함<br>상대 | 손상<br>물량 | 비고 |
|---|---|---|---|---|---|---|---|---|---|---|---|
| 2 | 구 | 균열 | 0.3 | 1.5 | - | 1.50 | m | 1 | c | 1.50 | |
| 4 | 구 | 균열 | 0.2 | 1.5 | - | 1.50 | m | 1 | b | 1.50 | |
| 12 | 구 | 누수오염 | - | 0.3 | 2.5 | 0.75 | m <sup>2</sup> | 1 | b | 0.75 | |
| 13 | 구 | 누수오염 | - | 0.9 | 1.5 | 1.35 | m <sup>2</sup> | 1 | b | 1.35 | |

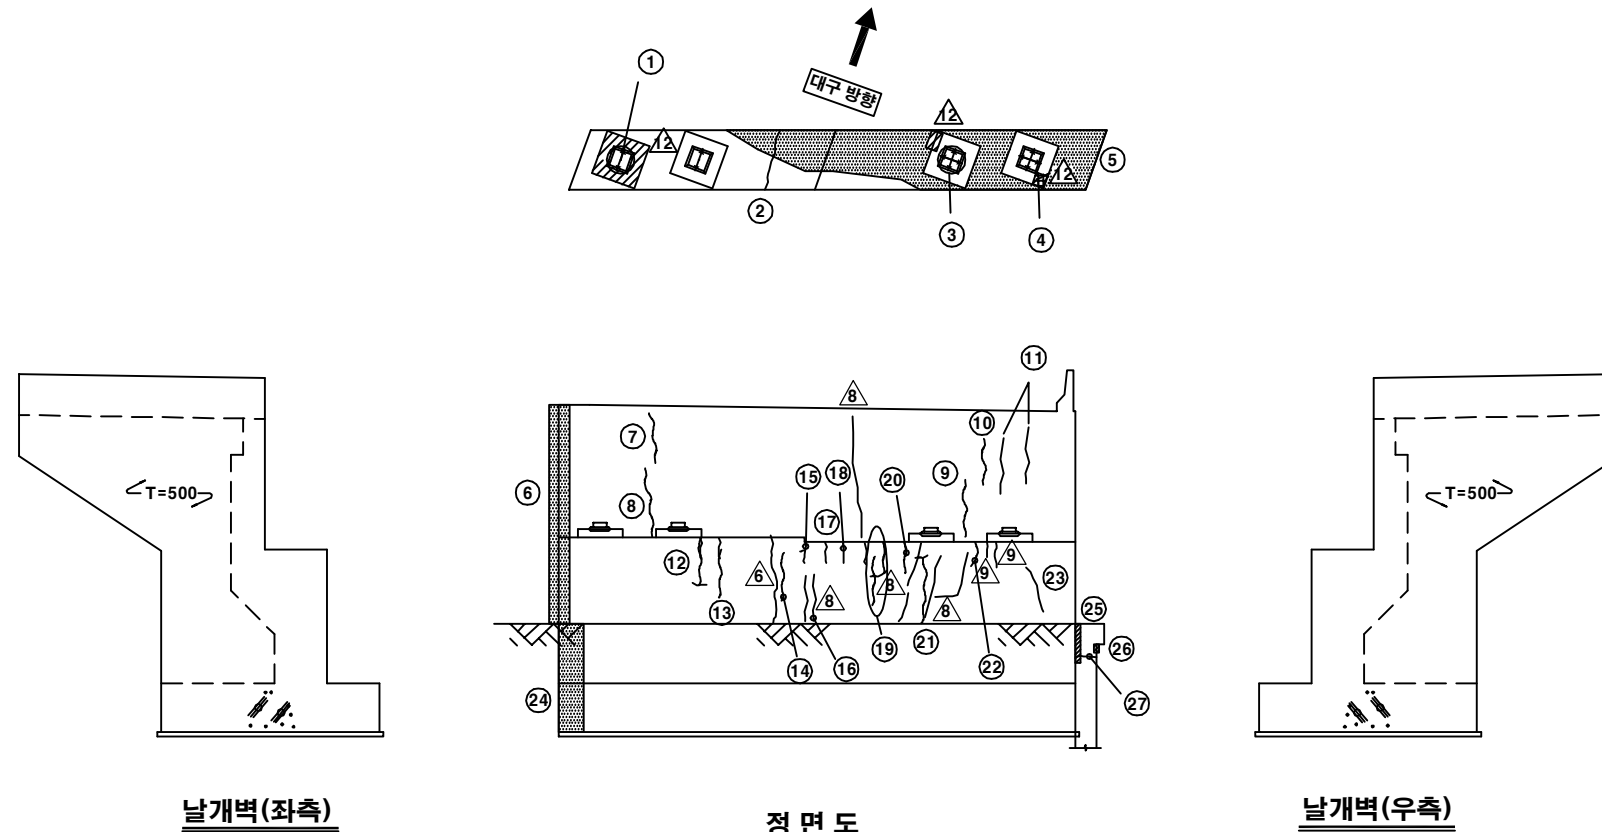
| 번호 | 신(N)<br>구(P) | 손상내용 | 손상현황 | | | | | | 결함<br>상태 | 손상<br>물량 | 비고 |
|---|---|---|---|---|---|---|---|---|---|---|---|
| 2 | 구 | 균열 | 0.3 | 1.2 | - | 1.20 | m | 1 | c | 1.20 | |
| 4 | 구 | 받침 콘크리트 균열 | 0.3 | 0.3 | - | 0.30 | m | 1 | c | 0.30 | |
| 24 | 구 | 법면보호블럭 누수흔적 | - | 15.0 | 0.75 | 11.25 | m <sup>2</sup> | 1 | b | 11.25 | |
| 27 | 구 | 배수측구 균열 | 0.5 | 0.4 | - | 0.40 | m | 1 | b | 0.40 | |

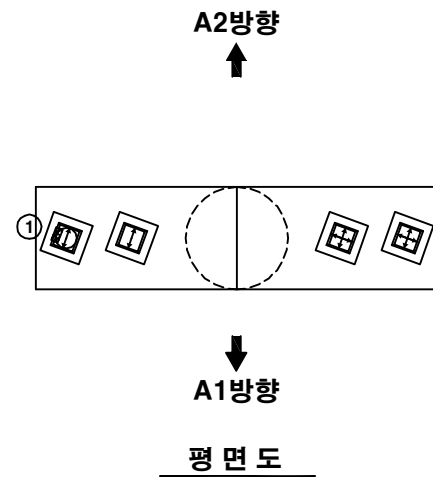
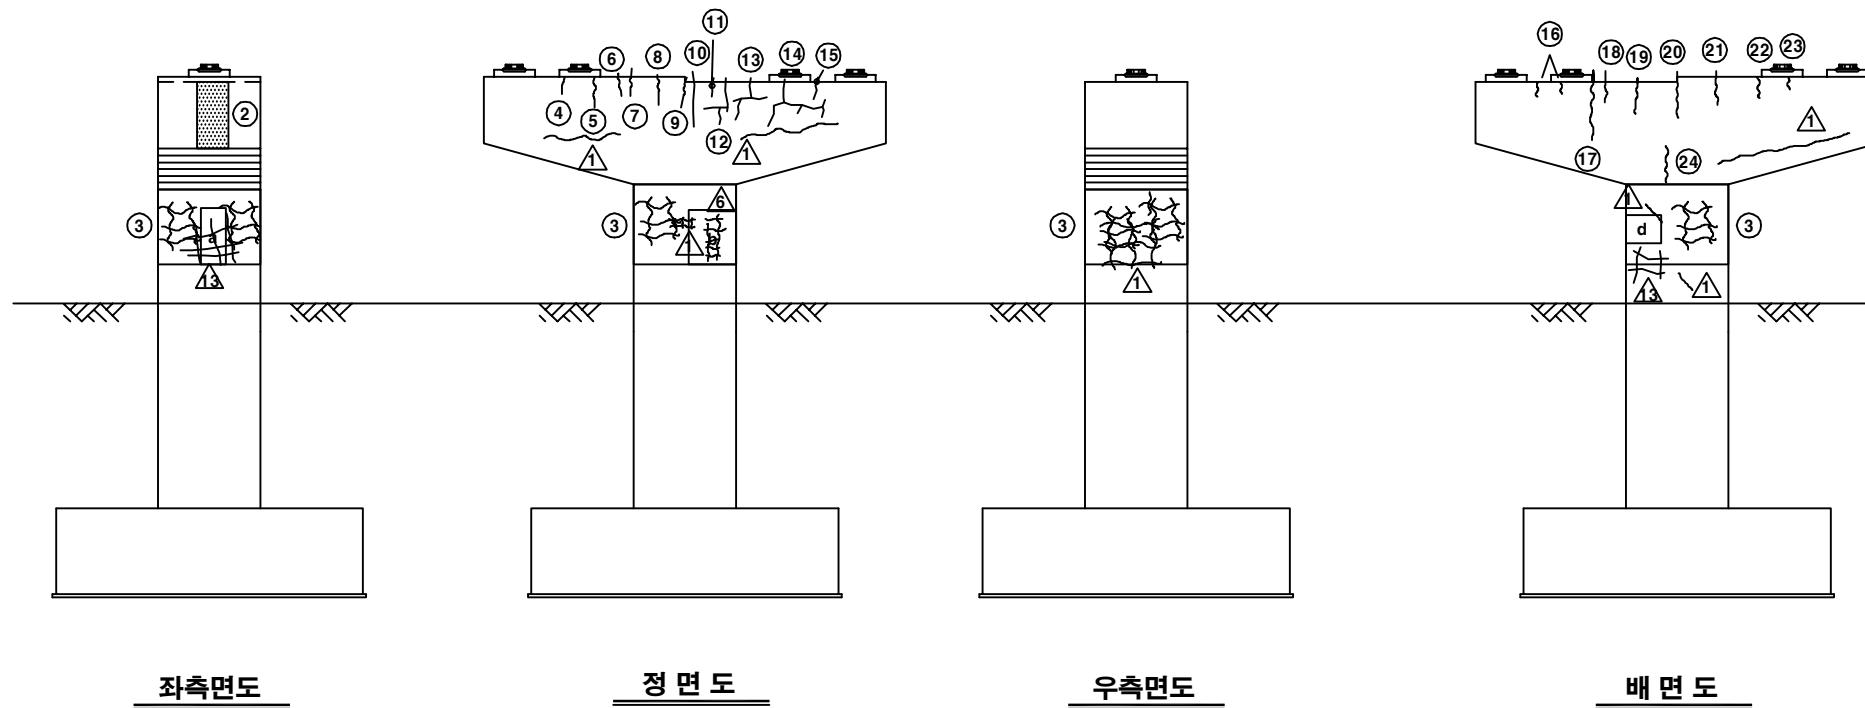
ID : 월연교(대구) - 교각 P1

| 번호 | 신(N)<br>구(P) | 손상내용 | 손상현황 | | | | | | 결함<br>상태 | 손상<br>물량 | 비고 |
|---|---|---|---|---|---|---|---|---|---|---|---|
| 2 | 구 | 누수오염 | - | 2.0 | 0.5 | 1.00 | ㎡ | 1 | b | 1.00 | |
| 3 | 구 | 망상균열 | - | - | - | 14.37 | ㎡ | 1 | b | 14.37 | |
| 20 | 구 | 균열 | 0.3 | 1.4 | - | 1.40 | m | 1 | c | 1.40 | |
| 21 | 구 | 균열 | 0.3 | 1.2 | - | 1.20 | m | 1 | c | 1.20 | |

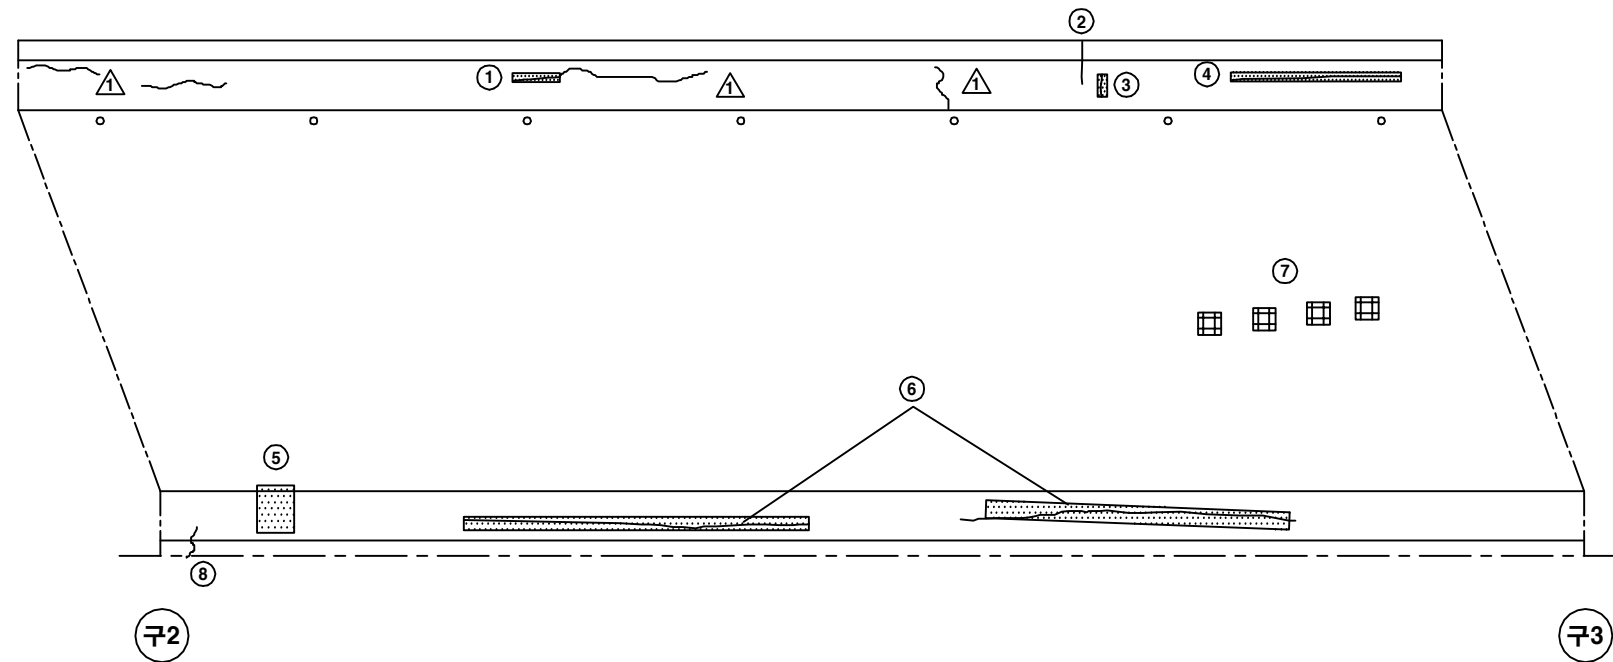
| 번호 | 신 (N)<br>구 (P) | 손상내용 | 손상현황 | | | | | | 결함<br>상태 | 손상<br>물량 | 비고 |
|---|---|---|---|---|---|---|---|---|---|---|---|
| 1 | 구 | 균열부 백테 | 0.2 | 1.0 | - | 1.00 | m | 1 | b | 1.00 | |
| 2 | 구 | 균열 | 0.3 | 0.8 | - | 0.80 | m | 1 | c | 0.80 | |
| 3 | 구 | 균열부 백테 | 0.2 | 0.5 | - | 0.50 | m | 1 | b | 0.50 | |
| 4 | 구 | 균열부 백테 | 0.2 | 3.5 | - | 3.50 | m | 1 | b | 3.50 | |
| 6 | 구 | 균열부 백테 | 0.2 | 20.0 | - | 20.00 | m | 2 | b | 40.00 | |
| 8 | 구 | 균열 | 0.3 | 0.6 | - | 0.60 | m | 1 | c | 0.60 | |

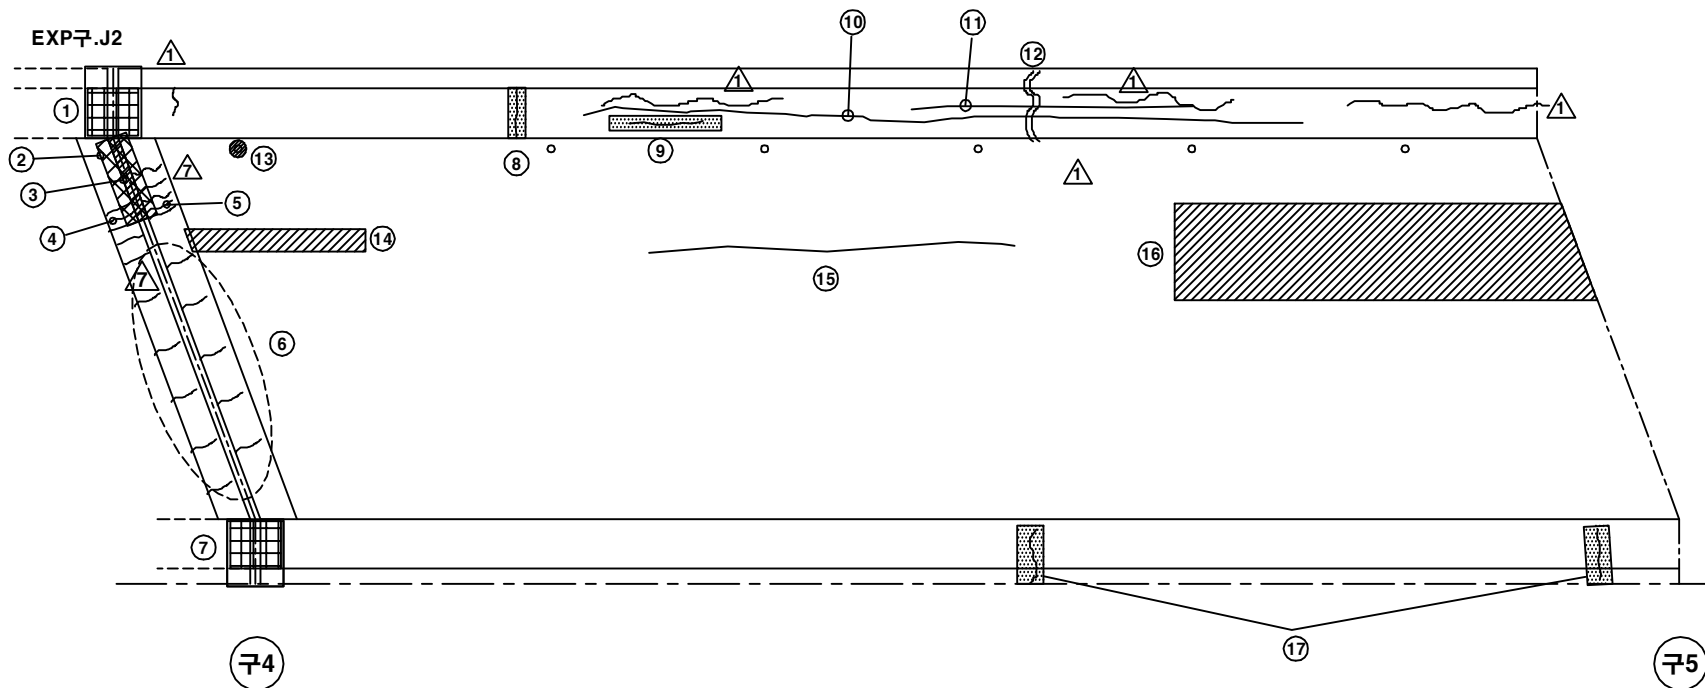
| 번호 | 신 (N)<br>구 (P) | 손상내용 | 손상현황 | | | | | | 결함<br>상태 | 손상<br>물량 | 비고 |
|---|---|---|---|---|---|---|---|---|---|---|---|
| 4 | 구 | 균열 | 0.2 | 0.5 | - | 0.50 | m | 1 | b | 0.50 | |
| 5 | 구 | 균열 | 0.2 | 0.4 | - | 0.40 | m | 1 | b | 0.40 | |
| 6 | 구 | 후타재 재균열 | 0.2 | 0.4 | - | 0.40 | m | 10 | b | 4.00 | |
| 8 | 구 | 균열부 백태(보수부) | 0.3 | 1.2 | - | 1.20 | m | 1 | c | 1.20 | |
| 9 | 구 | 균열부 백태 | 0.2 | 2.5 | - | 2.50 | m | 1 | b | 2.50 | |
| 10 | 구 | 균열 | 0.2 | 20.0 | - | 20.00 | m | 1 | b | 20.00 | |
| 11 | 구 | 균열 | 0.2 | 12.0 | - | 12.00 | m | 1 | b | 12.00 | |
| 12 | 구 | 보수부 재균열 | 0.3 | 3.0 | - | 3.00 | m | 1 | c | 3.00 | |
| 15 | 구 | 아스콘 균열 | - | 10.0 | - | 10.00 | m | 1 | b | 10.00 | |
| 17 | 구 | 균열부 백태 | 0.2 | 1.0 | - | 1.00 | m | 2 | b | 2.00 | |

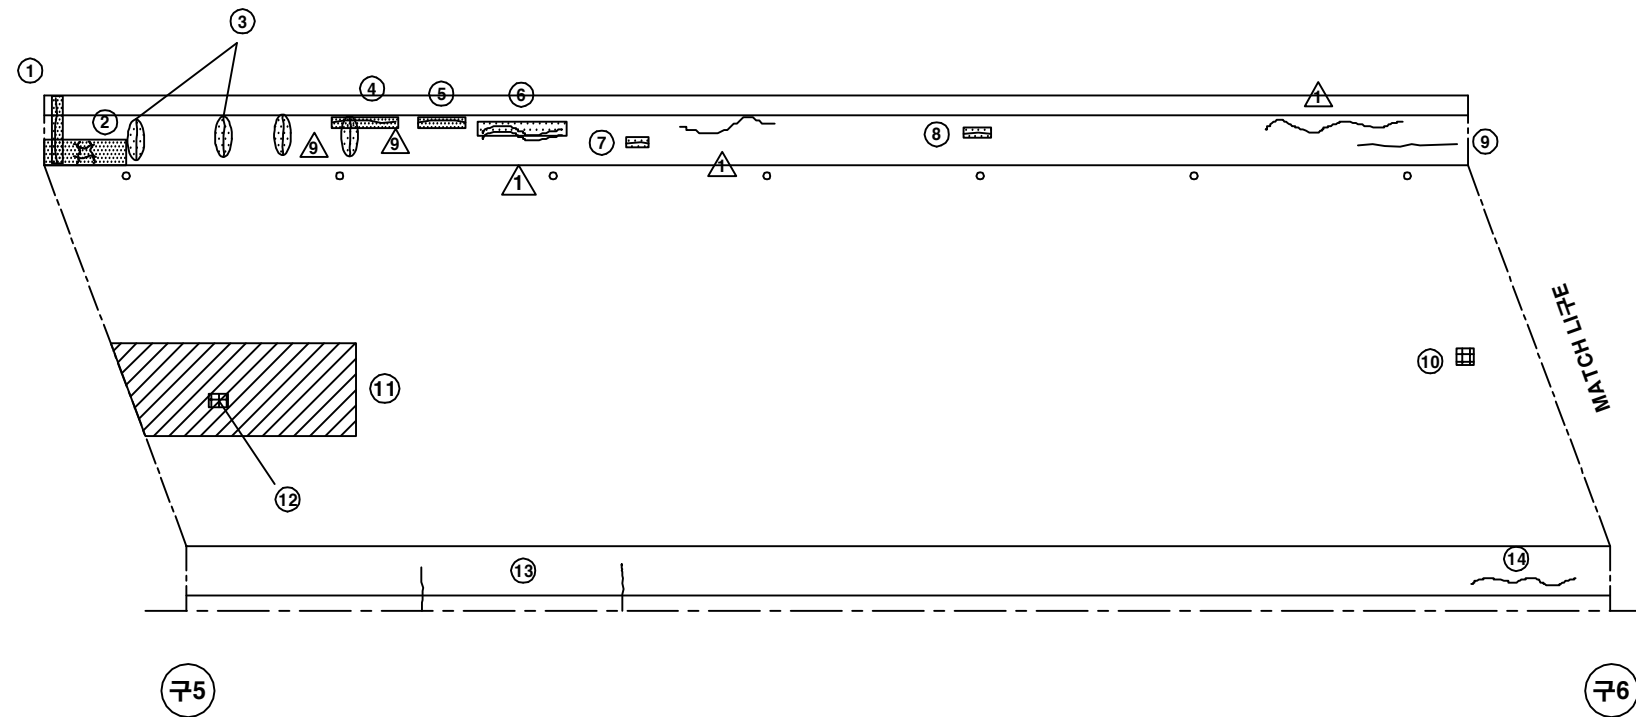
| 번호 | 신 (N)<br>구 (P) | 손상내용 | 손상현황 | | | | | | 결함<br>상태 | 손상<br>물량 | 비고 |
|---|---|---|---|---|---|---|---|---|---|---|---|
| 1 | 구 | 균열부 백테 (보수부) | 0.3 | 1.2 | - | 1.20 | m | 1 | c | 1.20 | |
| 2 | 구 | 망상균열/백테 | - | 1.5 | 0.8 | 1.20 | m² | 1 | b | 1.20 | |
| 3 | 구 | 균열부 백테 | 0.2 | 0.7 | - | 0.70 | m | 2 | b | 1.40 | |
| 4 | 구 | 균열부 백테 | 0.2 | 1.2 | - | 1.20 | m | 1 | b | 1.20 | |
| 5 | 구 | 균열부 백테 | 0.2 | 0.8 | - | 0.80 | m | 1 | b | 0.80 | |
| 6 | 구 | 균열부 백테 | 0.2 | 1.5 | - | 1.50 | m | 1 | b | 1.50 | |
| 7 | 구 | 균열부 백테 | 0.2 | 0.3 | - | 0.30 | m | 1 | b | 0.30 | |
| 8 | 구 | 균열부 백테 | 0.2 | 0.4 | - | 0.40 | m | 1 | b | 0.40 | |
| 9 | 구 | 균열 | 0.3 | 2.0 | - | 2.00 | m | 1 | c | 2.00 | |
| 13 | 구 | 균열 | 0.2 | 1.2 | - | 1.2 | m | 2 | b | 2.40 | |
| 14 | 구 | 균열 | 0.2 | 2.4 | - | 2.40 | m | 1 | b | 2.40 | |

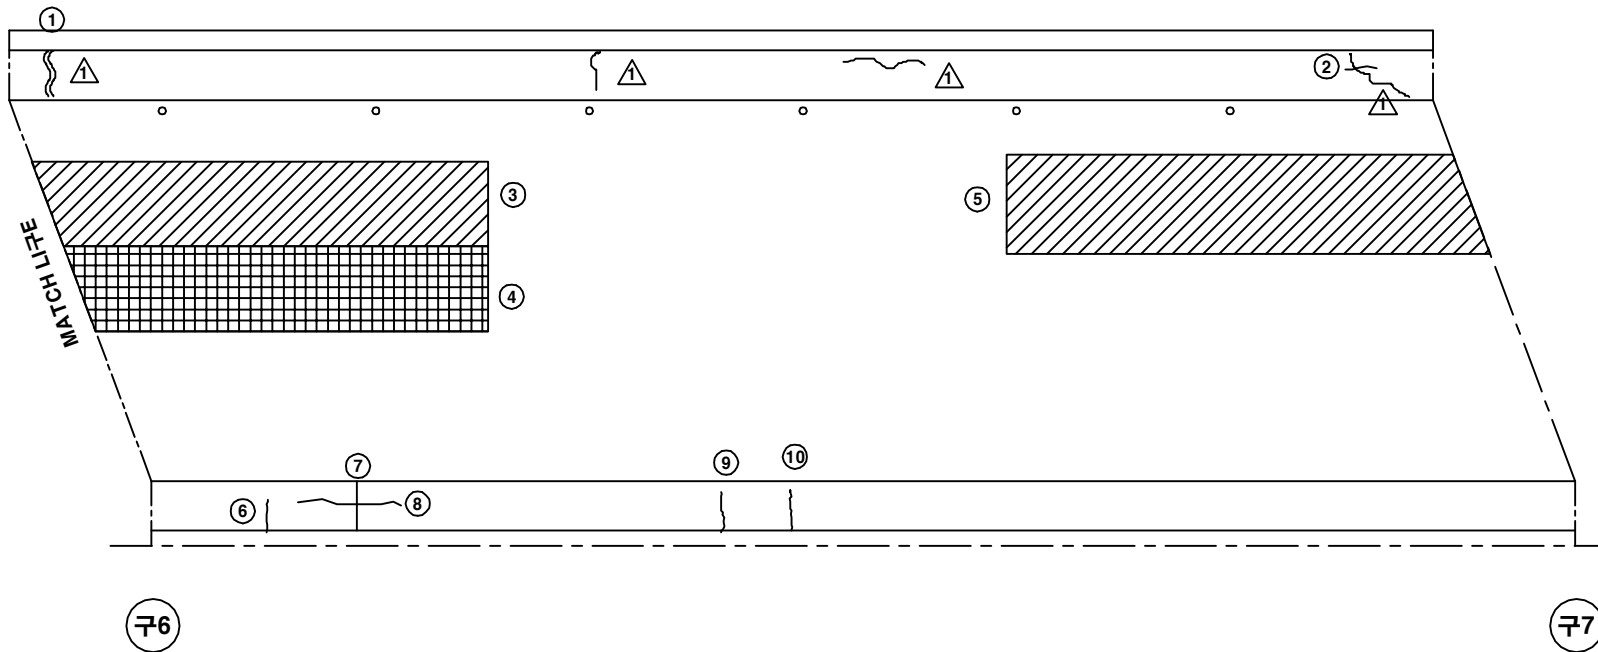
| 번호 | 신(N)<br>구(P) | 손상내용 | 손상현황 | | | | | | 결함<br>상대 | 손상<br>물량 | 비고 |
|---|---|---|---|---|---|---|---|---|---|---|---|
| 1 | 구 | 보수부 재균열 | 0.3 | 1.0 | - | 1.00 | m | 1 | c | 1.00 | |
| 2 | 구 | 균열 | 0.2 | 0.4 | - | 0.40 | m | 1 | b | 0.40 | |
| 6 | 구 | 균열 | 0.3 | 0.5 | - | 0.50 | m | 1 | c | 0.50 | |
| 7 | 구 | 균열 | 0.3 | 1.0 | - | 1.00 | m | 1 | c | 1.00 | |
| 8 | 구 | 균열 | 0.5 | 1.5 | - | 1.50 | m | 1 | c | 1.50 | |
| 9 | 구 | 균열 | 0.2 | 1.0 | - | 1.00 | m | 1 | b | 1.00 | |
| 10 | 구 | 균열 | 0.2 | 1.5 | - | 1.50 | m | 1 | b | 1.50 | |

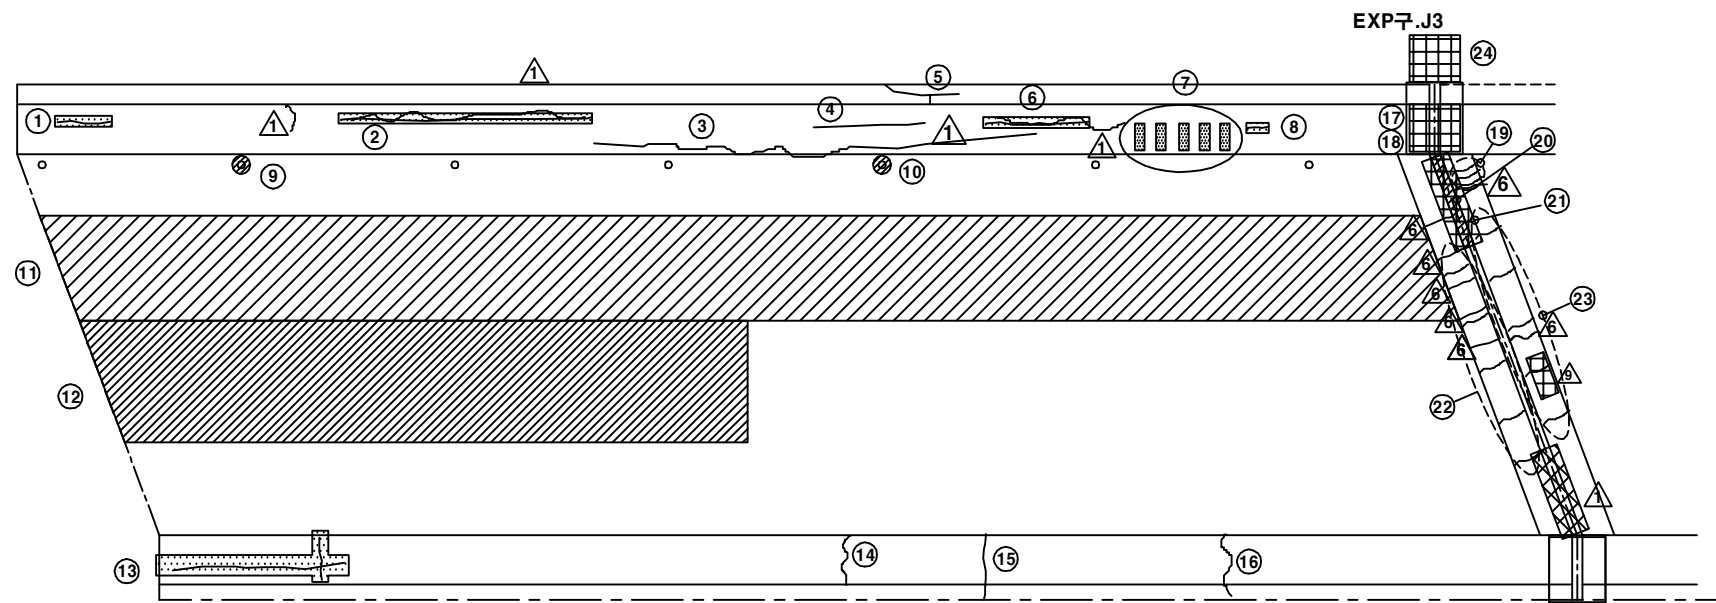
| 번호 | 신 (N)<br>구 (P) | 손상내용 | 손상현황 | | | | | | 결함<br>상태 | 손상<br>물량 | 비고 |
|---|---|---|---|---|---|---|---|---|---|---|---|
| 1 | 구 | 균열부 백테 | 0.2 | 1.0 | - | 1.00 | m | 1 | b | 1.00 | |
| 2 | 구 | 균열부 백테 | 0.2 | 5.0 | - | 5.00 | m | 1 | b | 5.00 | |
| 3 | 구 | 균열 | 0.2 | 20.0 | - | 20.00 | m | 1 | b | 20.00 | |
| 4 | 구 | 균열 | 0.2 | 3.0 | - | 3.00 | m | 1 | b | 3.00 | |
| 5 | 구 | 균열 | 0.2 | 2.0 | - | 2.00 | m | 1 | b | 2.00 | |
| 6 | 구 | 균열부 백테 | 0.2 | 2.0 | - | 2.00 | m | 1 | b | 2.00 | |
| 8 | 구 | 균열부 백테 | 0.3 | 0.3 | - | 0.30 | m | 1 | c | 0.30 | |
| 13 | 구 | 균열부 백테 | 0.1 | 2.5 | - | 2.50 | m | 2 | b | 5.00 | |
| 14 | 구 | 균열 | 0.2 | 1.0 | - | 1.00 | m | 1 | b | 1.00 | |
| 15 | 구 | 균열 | 0.3 | 1.5 | - | 1.50 | m | 1 | c | 1.50 | |
| 16 | 구 | 균열 | 0.5 | 1.5 | - | 1.50 | m | 1 | c | 1.50 | |
| 19 | 구 | 후타재 균열 | 0.2 | 0.55 | - | 0.55 | m | 3 | b | 1.65 | |
| 22 | 구 | 후타재 균열 | 0.2 | 0.55 | - | 2.75 | m | 5 | b | 2.75 | |
| 23 | 구 | 후타재 균열 | 0.2 | 0.45 | - | 0.45 | m | 5 | b | 2.25 | |

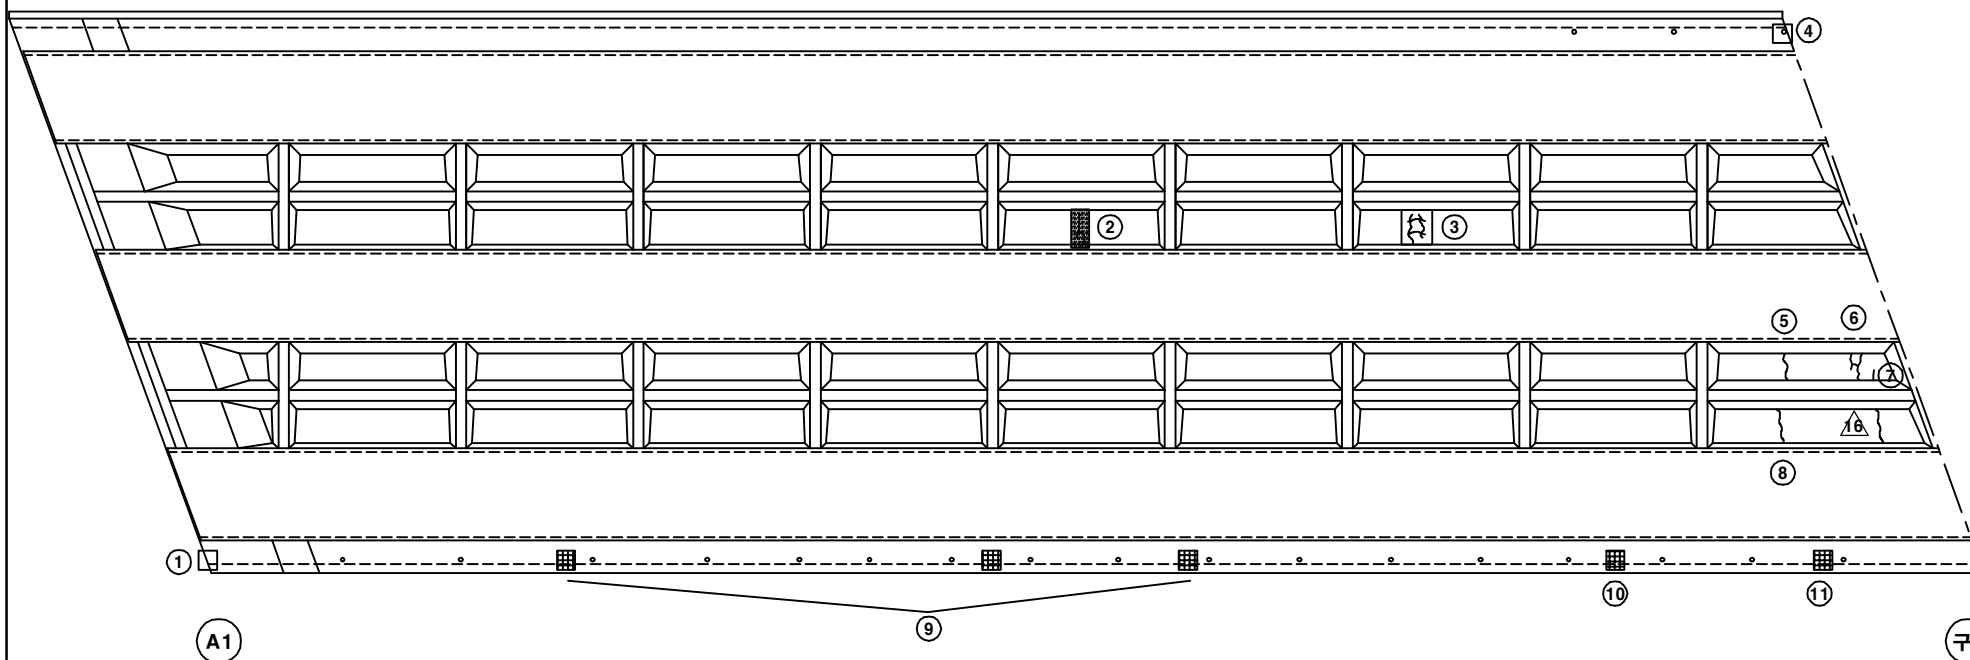
| 번호 | 신(N)<br>구(P) | 손상내용 | 손상현황 | | | | | | 결함<br>상대 | 손상<br>물량 | 비고 |
|---|---|---|---|---|---|---|---|---|---|---|---|
| 2 | 구 | 균열부 백테 | 0.1 | 0.7 | - | 0.70 | m | 1 | b | 0.70 | |
| 3 | 구 | 망상균열 | - | 1.0 | 1.5 | 1.50 | m² | 1 | b | 1.50 | |
| 5 | 구 | 균열 | 0.1 | 1.6 | - | 1.60 | m | 1 | b | 1.60 | |
| 6 | 구 | 균열 | 0.1 | 2.0 | - | 2.00 | m | 1 | b | 2.00 | |
| 7 | 구 | 균열 | 0.1 | 0.9 | - | 0.90 | m | 1 | b | 0.90 | |
| 8 | 구 | 균열 | 0.2 | 1.6 | - | 1.60 | m | 1 | b | 1.60 | |
| 9 | 구 | 배수관 이음부 누수 | - | - | - | 1.00 | EA | 3 | c | 3.00 | |
| 10 | 구 | 배수관 이음부 누수 | - | - | - | 1.00 | EA | 1 | c | 1.00 | |
| 11 | 구 | 배수관 이음부 누수 | - | - | - | 1.00 | EA | 1 | c | 1.00 | |

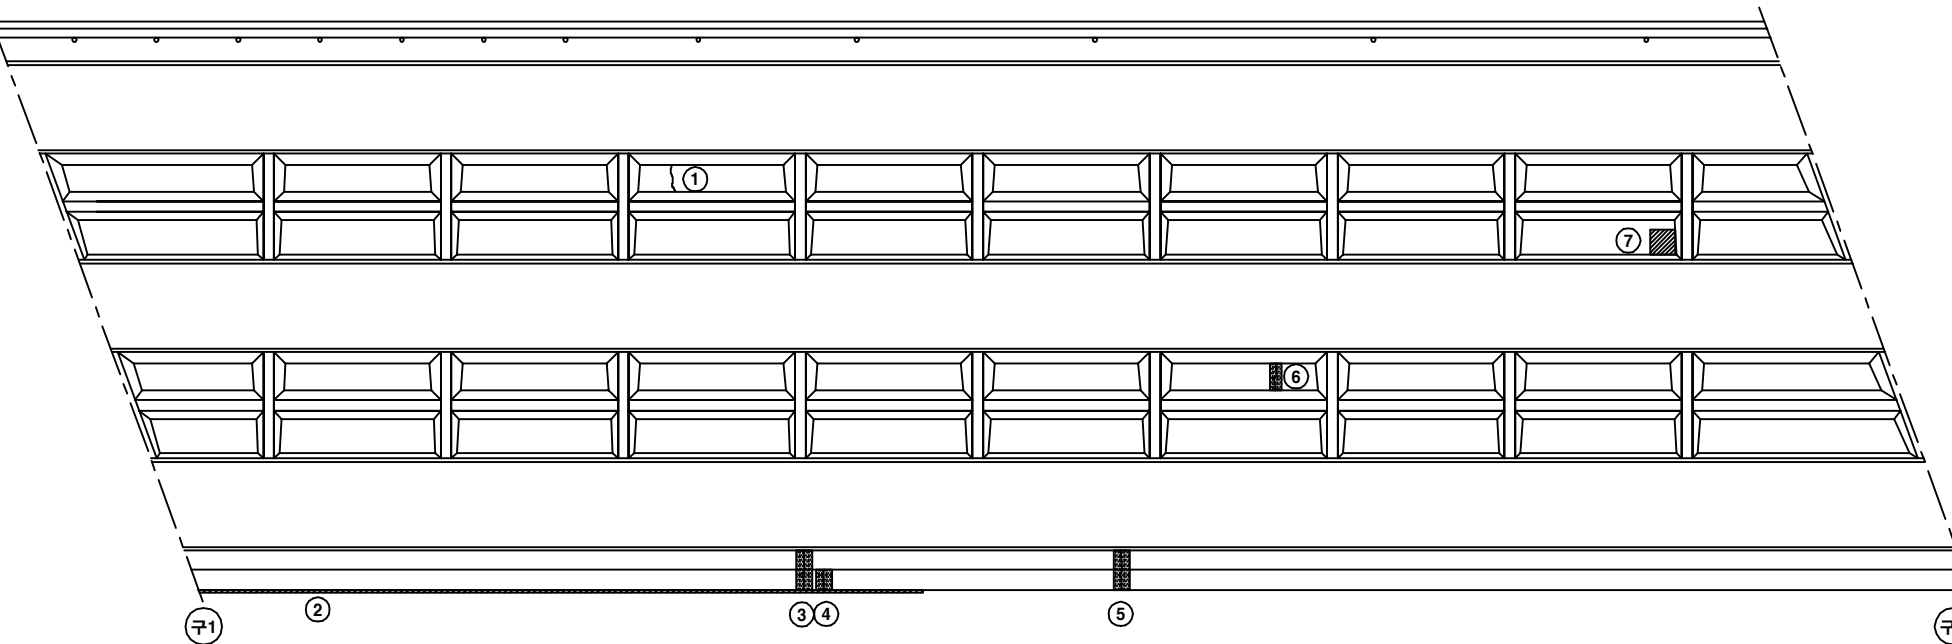
| 번호 | 신(N)<br>구(P) | 손상내용 | 손상현황 | | | | | | 결함<br>상대 | 손상<br>물량 | 비고 |
|---|---|---|---|---|---|---|---|---|---|---|---|
| 1 | 구 | 균열 | 0.1 | 1.6 | - | 1.60 | m | 1 | b | 1.60 | |
| 2 | 구 | 종조인트 누수 | - | 5.0 | - | 5.00 | m | 1 | c | 5.00 | |
| 3 | 구 | 균열부 백테 | 0.1 | 1.0 | - | 1.00 | m | 1 | b | 1.00 | |
| 4 | 구 | 균열부 백테 | 0.1 | 0.5 | - | 0.50 | m | 1 | b | 0.50 | |
| 5 | 구 | 균열부 백테 | 0.1 | 1.0 | - | 1.00 | m | 1 | b | 1.00 | |
| 6 | 구 | 균열부 백테 | 0.1 | 1.2 | - | 1.20 | m | 1 | b | 1.20 | |

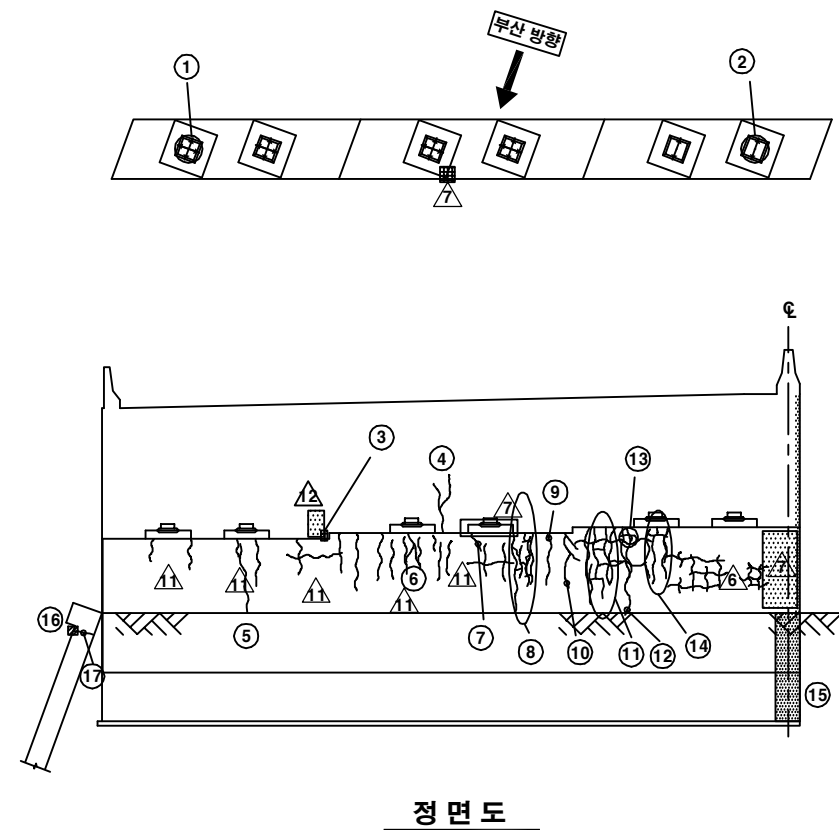
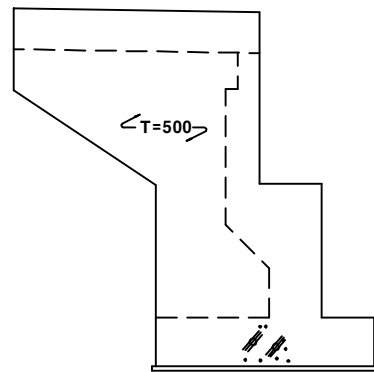
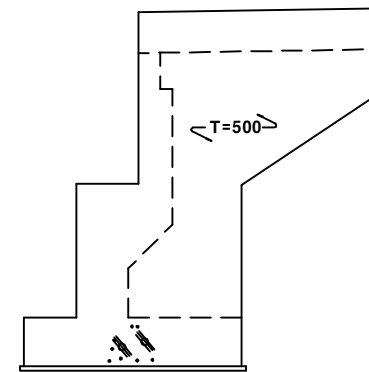
정 면 도

| 번호 | 신(N)<br>구(P) | 손상내용 | 손상현황 | | | | | | 결함<br>상대 | 손상<br>물량 | 비고 |
|---|---|---|---|---|---|---|---|---|---|---|---|
| 12 | 구 | 균열 | 0.3 | 1.6 | - | 1.60 | m | 1 | c | 1.60 | |
| 15 | 구 | 법면보호블럭 누수흔적 | - | 15.0 | 0.75 | 11.25 | m <sup>2</sup> | 1 | b | 11.25 | |
| 17 | 구 | 배수로 균열 | 0.3 | 0.8 | - | 0.80 | m | 1 | b | 0.80 | |

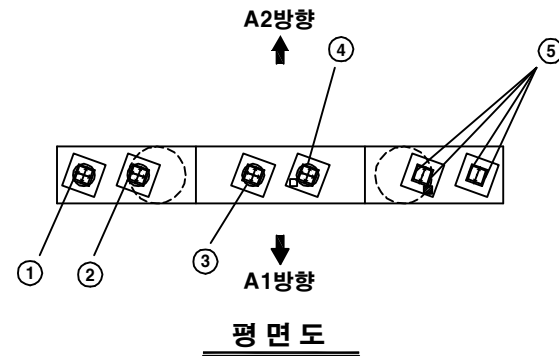
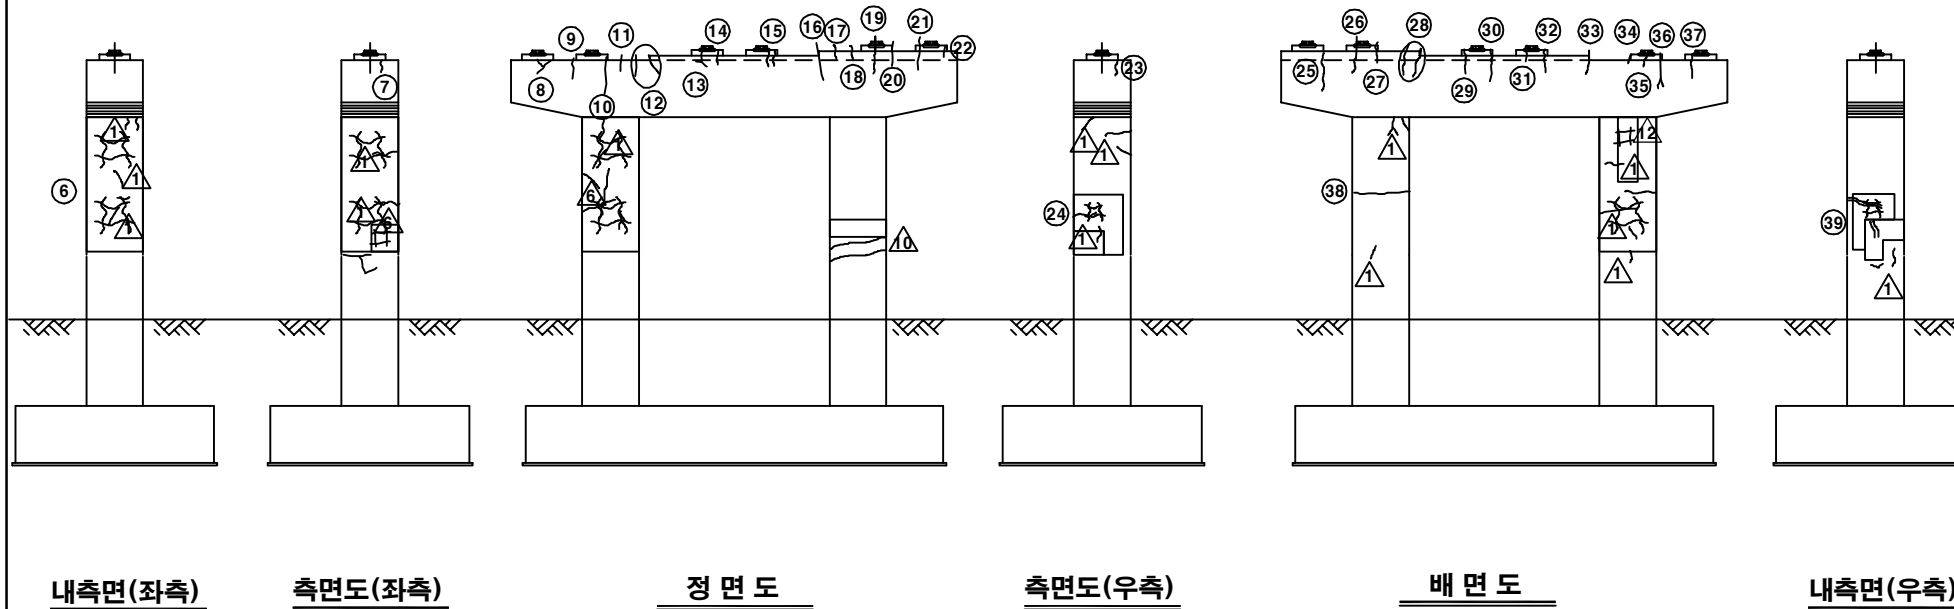
# ID : 월연교(부산) - 교각 P2

| 번호 | 신(N)<br>구(P) | 손상내용 | 손상현황 | | | | | | 결함<br>상태 | 손상<br>물량 | 비고 |
|---|---|---|---|---|---|---|---|---|---|---|---|
| 6 | 구 | 망상균열 | - | 7.6 | 2.4 | 18.24 | m <sup>2</sup> | 1 | b | 18.24 | |
| 16 | 구 | 균열 | 0.3 | 1.0 | - | 1.00 | m | 1 | c | 1.00 | |
| 19 | 구 | 균열 | 0.3 | 1.0 | - | 1.00 | m | 1 | c | 1.00 | |
