### 3. 월연교

# ID : 월연교(대구) - 교면포장 - S1

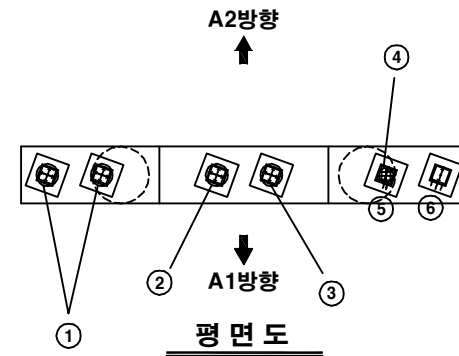
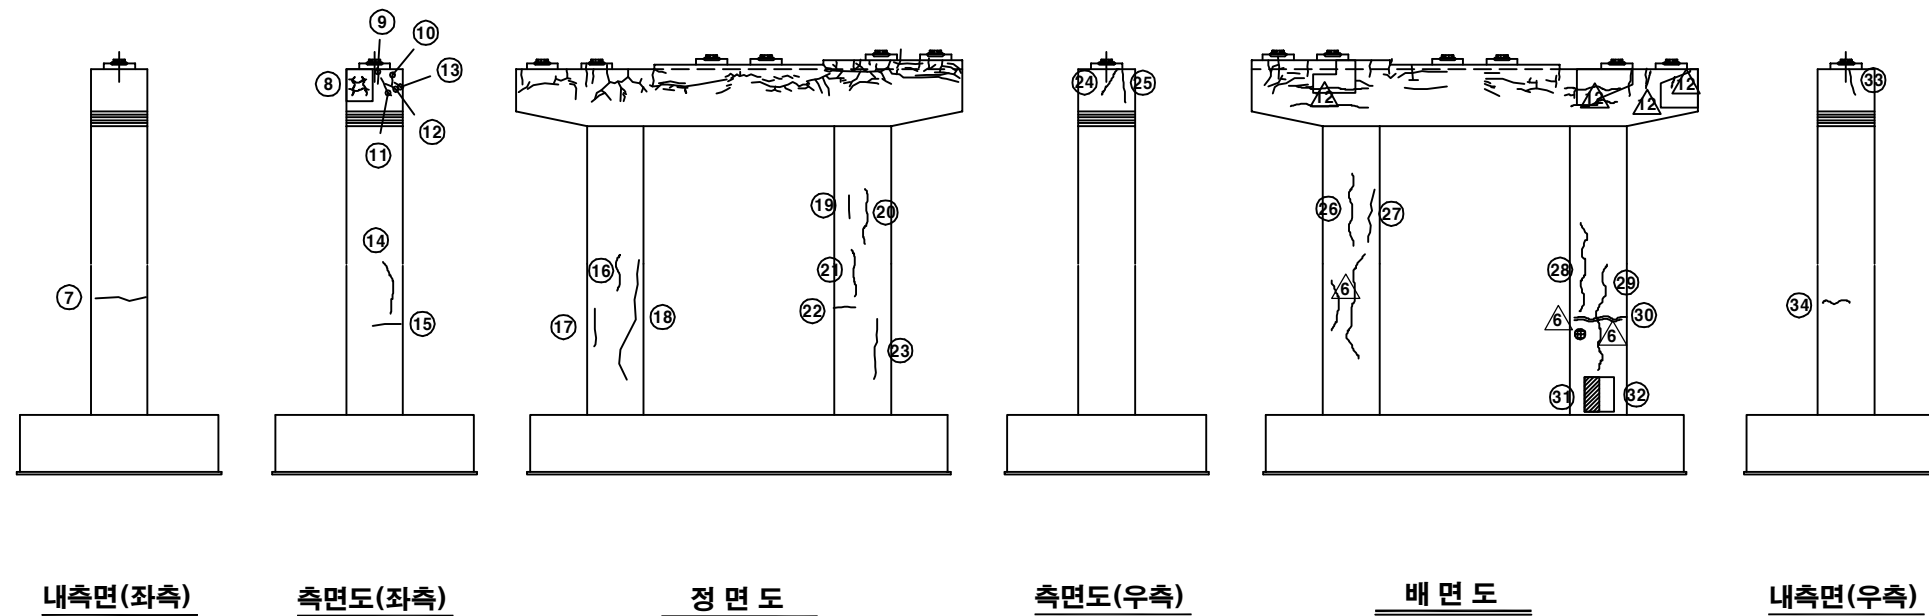
# ID : 월연교(부산) - 교각 P7

※ 가로등 브라켓으로 인해 점검로 회전 불가
