## 5. 금천교

Project Title  
2016년 상반기 시설물 정기점검 용역

Drawing Title  
금천교 (대구,부산) 평면도, 종·횡단면도

Drawing Title  
금천교 기호 정의 및 유지관리 이력

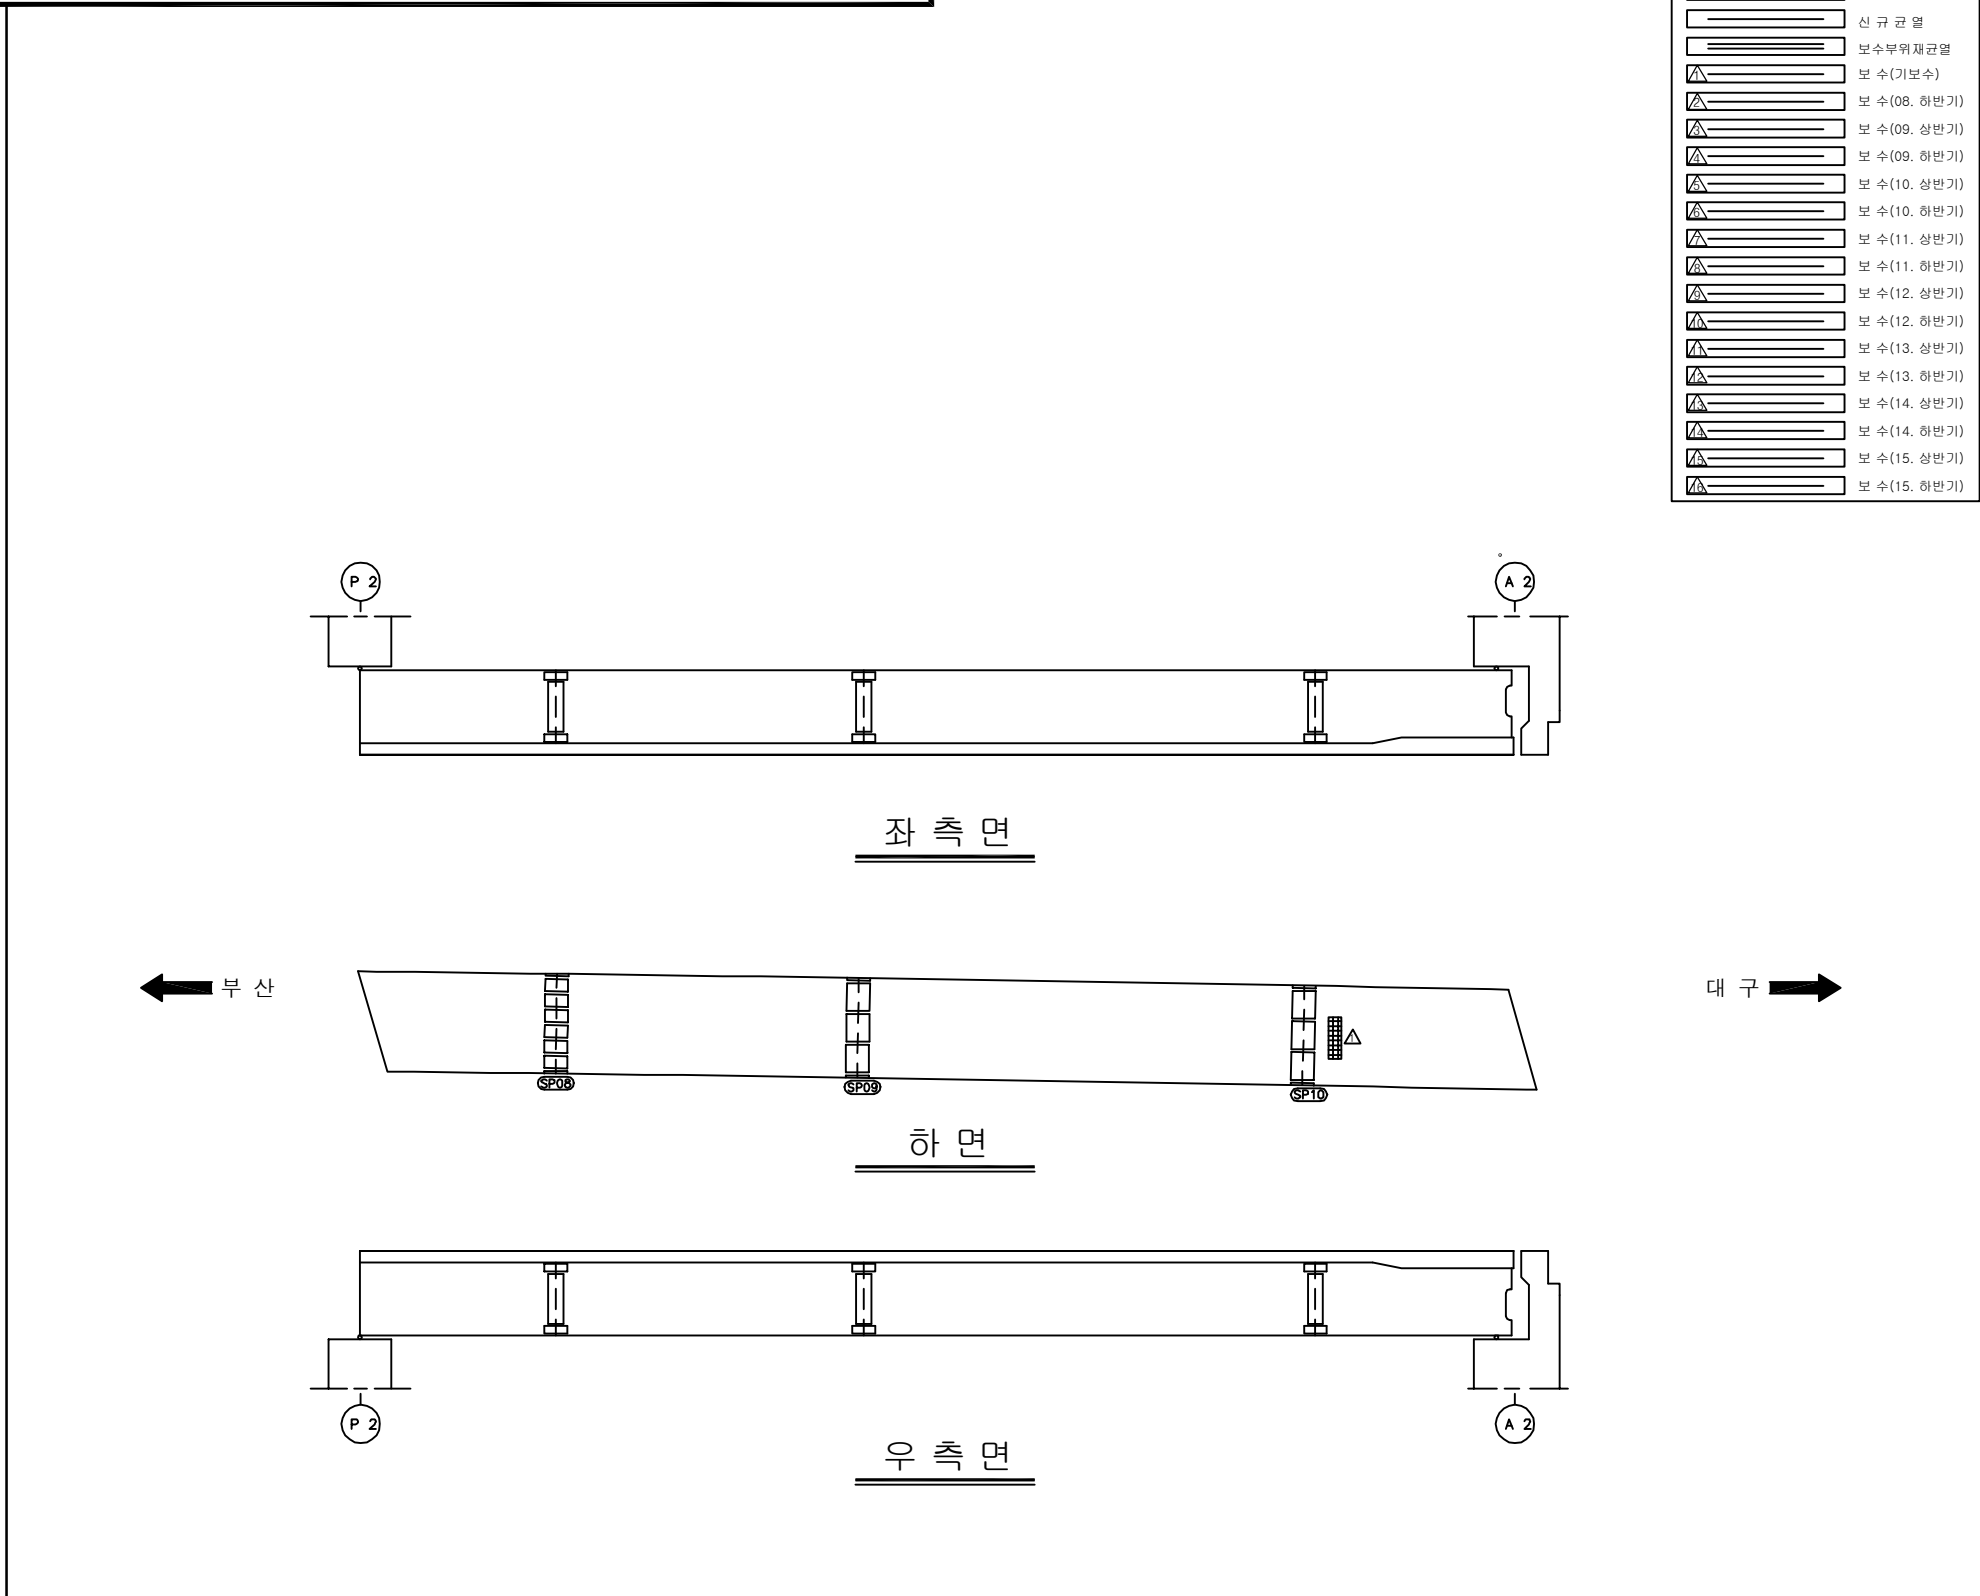
ID:금천교(대구)-거더외부(G2) S3

| 구분 | | 손상현황 | | 단위 | 경간별수량 | | | 합계 | 비고 | |
|---|---|---|---|---|---|---|---|---|---|--|
| | | G2 | 용접불량 | 개소 | - | 1 | - | 1 | | |

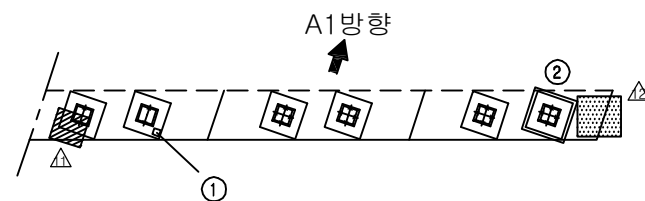
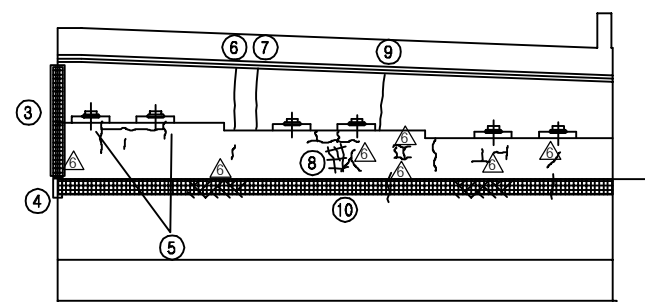
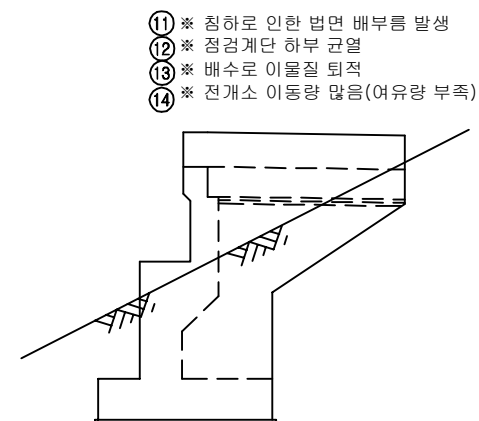
ID:금천교(부산)-교대 A1

| 번호 | 신(N)<br>구(P) | 손상내용 | 손상현황 | | | | | 결함<br>상태 | 손상<br>물량 | 비고 |
|---|---|---|---|---|---|---|---|---|---|---|
| 1 | 구 | 도장손상 | | | | 1.00 | EA | 1 | | 1.00 |
| 3 | 구 | 실란트 손상 | | | | 1.00 | EA | 1 | | 1.00 |
| 5 | 구 | 균열 | 0.1 | 3.8 | | 3.80 | m | 1 | | 3.80 |
| 6 | 구 | 균열 | 0.3 | 1.5 | | 1.50 | m | 1 | | 1.50 |
| 7 | 구 | 균열 | 0.1 | 1.5 | | 1.50 | m | 1 | | 1.50 |
| 8 | 구 | 망상균열 | | 0.5 | 1.0 | 0.50 | m <sup>2</sup> | 1 | | 0.50 |
| 9 | 구 | 균열 | 0.3 | 2.0 | | 2.00 | m | 1 | | 2.00 |
| 12 | 구 | 점검계단 하부 균열 | | | | 1.00 | EA | 1 | | 1.00 |

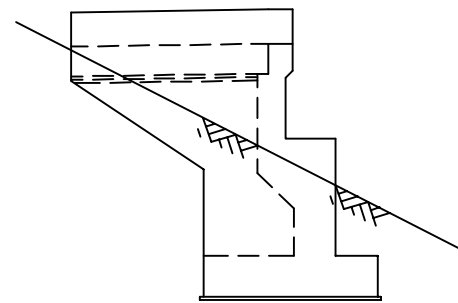
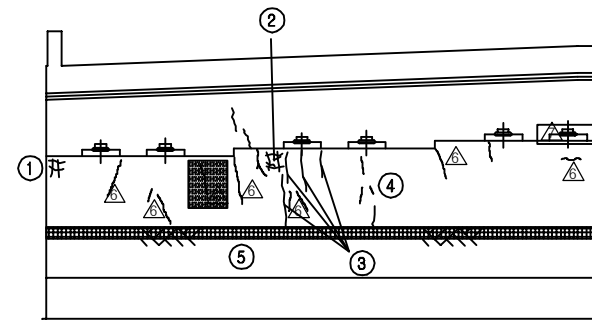
⑥※ 차수판 볼트 탈락(2EA)
