## 8. 고정1터널

ID : 고정1터널(대구) - SPAN No.1~5

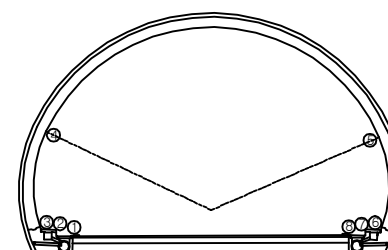
| 번호 | 신(N)<br>구(P) | 손상내용 | 손상현황 | | | | | | 결함<br>상태 | 손상<br>물량 | 비고 |
|---|---|---|---|---|---|---|---|---|---|---|---|
| 1 | 구 | 균열 | 0.3 | 0.3 | - | 0.30 | m | 1 | - | 0.30 | |
| 2 | 구 | 타일 균열 | - | - | - | 1.00 | EA | 1 | - | 1.00 | |
| 4 | 구 | 균열 | 0.2 | 0.3 | - | 0.30 | m | 1 | - | 0.30 | |
| 7 | 구 | 균열 | 0.5 | 0.3 | - | 0.30 | m | 1 | c | 0.30 | |
| 11 | 구 | 보수부 재균열(중) | 0.7 | 8.0 | - | 8.00 | m | 1 | c | 8.00 | |
| 12 | 구 | 종균열 | 0.5 | 1.2 | - | 1.20 | m | 1 | c | 1.20 | |
| 13 | 구 | 종균열 | 0.5 | 9.0 | - | 9.00 | m | 1 | c | 9.00 | |
| 14 | 구 | 종균열 | 0.3 | 2.0 | - | 2.00 | m | 1 | c | 2.00 | |
| 15 | 구 | 종균열 | 0.3 | 7.0 | - | 7.00 | m | 1 | c | 7.00 | |
| 16 | 구 | 보수부 재균열(중) | 0.5 | 9.0 | - | 9.00 | m | 1 | c | 9.00 | |
| 17 | 구 | 보수부 재균열(중) | 0.7 | 9.0 | - | 9.00 | m | 1 | c | 9.00 | |
| 18 | 구 | 망상균열 | - | 9.0 | 2.0 | 18.00 | m <sup>2</sup> | 1 | c | 18.00 | |
| 19 | 구 | 횡균열 | 0.3 | 2.0 | - | 2.00 | m | 1 | c | 2.00 | |
| 22 | 구 | 타일 균열 | - | - | - | 1.00 | EA | 1 | - | 1.00 | |
| 23 | 구 | 균열 | 0.5 | 0.3 | - | 0.30 | m | 1 | c | 0.30 | |

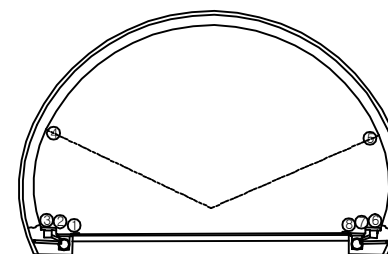
| 번호 | 신(N)<br>구(P) | 손상내용 | 손상현황 | | | | | 결함<br>상태 | 손상<br>물량 | 비고 |
|---|---|---|---|---|---|---|---|---|---|---|
| 1 | 구 | 균열 | 0.5 | 0.3 | - | 0.30 | m | 1 | c | 0.30 |
| 6 | 구 | 균열 | 0.3 | 0.7 | - | 0.70 | m | 1 | c | 0.70 |
| 7 | 구 | 타일 균열 | - | - | - | 1.00 | EA | 6 | - | 6.00 |
| 11 | 구 | 보수부 재균열(중) | 1.0 | 7.0 | - | 7.00 | m | 1 | d | 7.00 |
| 12 | 구 | 중형균열 | 0.3 | 2.5 | - | 2.50 | m | 1 | c | 2.50 |
| 13 | 구 | 망상균열 | - | 4.5 | 2.0 | 9.00 | m² | 1 | b | 9.00 |
| 14 | 구 | 보수부 재균열(중) | 0.2 | 3.0 | - | 3.00 | m | 1 | b | 3.00 |
| 15 | 구 | 종균열 | 0.3 | 1.5 | - | 1.50 | m | 4 | c | 6.00 |
| 16 | 구 | 균열 | 0.3 | 0.3 | - | 0.30 | m | 1 | c | 0.30 |
| 23 | 구 | 균열 | 0.5 | 0.3 | - | 0.30 | m | 1 | c | 0.30 |

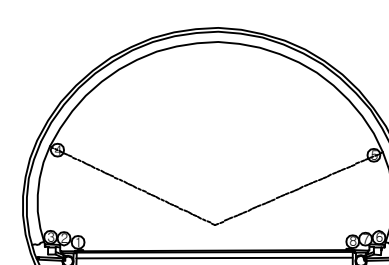
| 번호 | 신(N)<br>구(P) | 손상내용 | 손상현황 | | | | | | 결함<br>상태 | 손상<br>물량 | 비고 |
|---|---|---|---|---|---|---|---|---|---|---|---|
| 1 | 구 | 균열 | 0.5 | 0.3 | - | 0.30 | m | 1 | c | 0.30 | |
| 3 | 구 | 균열 | 0.5 | 0.3 | - | 0.30 | m | 1 | c | 0.30 | |
| 7 | 구 | 망상균열 | - | 9.0 | 1.5 | 13.50 | m² | 1 | b | 13.50 | |
| 8 | 구 | 보수부 재균열(중) | 0.4 | 9.0 | - | 9.00 | m | 1 | c | 9.00 | |
| 9 | 구 | 보수부 재균열(중) | 0.4 | 9.0 | - | 9.00 | m | 1 | c | 9.00 | |
| 10 | 구 | 보수부 재균열(중) | 0.4 | 9.0 | - | 9.00 | m | 1 | c | 9.00 | |
| 11 | 구 | 망상균열 | - | 4.0 | 2.0 | 8.00 | m² | 1 | b | 8.00 | |
| 12 | 구 | 보수부 재균열(중) | 0.5 | 9.0 | - | 9.00 | m | 1 | c | 9.00 | |
| 14 | 구 | 타일 균열 | - | - | - | 1.00 | EA | 3 | - | 3.00 | |
| 18 | 구 | 균열 | 0.5 | 0.3 | - | 0.30 | m | 1 | c | 0.30 | |
| 19 | 구 | 타일 균열 | - | - | - | 1.00 | EA | 1 | - | 1.00 | |

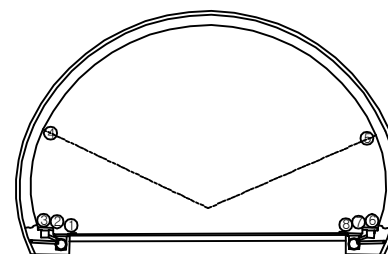
| 번호 | 신(N)<br>구(P) | 손상내용 | 손상현황 | | | | | | 결함<br>상태 | 손상<br>물량 | 비고 |
|---|---|---|---|---|---|---|---|---|---|---|---|
| 3 | 구 | 균열 | 0.3 | 0.3 | - | 0.30 | m | 1 | c | 0.30 | |
| 4 | 구 | 균열 | 0.5 | 0.3 | - | 0.30 | m | 1 | c | 0.30 | |
| 7 | 구 | 균열 | 0.3 | 0.3 | - | 0.30 | m | 2 | c | 0.60 | |
| 8 | 구 | 망상균열 | - | 9.0 | 2.0 | 18.00 | m <sup>2</sup> | 1 | b | 18.00 | |
| 9 | 구 | 보수부 재균열(중) | 0.3 | 9.0 | - | 9.00 | m | 1 | c | 9.00 | |
| 10 | 구 | 횡균열 | 0.3 | 2.0 | - | 2.00 | m | 1 | c | 2.00 | |
| 11 | 구 | 보수부 재균열(중) | 0.5 | 5.0 | - | 5.00 | m | 1 | c | 5.00 | |
| 12 | 구 | 횡균열 | 0.3 | 1.8 | - | 1.80 | m | 1 | c | 1.80 | |
| 13 | 구 | 망상균열 | - | 7.0 | 2.0 | 14.00 | m <sup>2</sup> | 1 | b | 14.00 | |
| 14 | 구 | 보수부 재균열(중) | 0.5 | 8.0 | - | 8.00 | m | 1 | c | 8.00 | |
| 16 | 구 | 망상균열 | - | 9.0 | 2.0 | 18.00 | m <sup>2</sup> | 1 | b | 18.00 | |
| 17 | 구 | 보수부 재균열(중) | 0.3 | 9.0 | - | 9.00 | m | 1 | c | 9.00 | |
| 18 | 구 | 망상균열 | - | 9.0 | 2.0 | 18.00 | m <sup>2</sup> | 1 | b | 18.00 | |
| 19 | 구 | 종균열 | 0.4 | 9.0 | - | 9.00 | m | 1 | c | 9.00 | |
| 20 | 구 | 보수부 재균열(중) | 0.5 | 9.0 | - | 9.00 | m | 1 | c | 9.00 | |
| 21 | 구 | 균열 | 0.5 | 0.3 | - | 0.30 | m | 1 | c | 0.30 | |
| 22 | 구 | 균열 | 0.2 | 0.3 | - | 0.30 | m | 1 | c | 0.30 | |

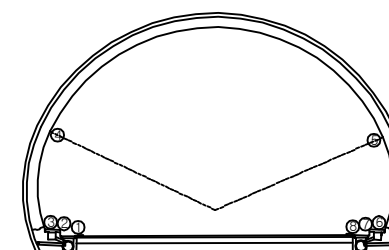
| 번호 | 신(N)<br>구(P) | 손상내용 | 손상현황 | | | | | 결함<br>상태 | 손상<br>물량 | 비고 |
|---|---|---|---|---|---|---|---|---|---|---|
| 1 | 구 | 균열 | 0.5 | 0.3 | - | 0.30 | m | 1 | c | 0.30 |
| 4 | 구 | 균열 | 0.3 | 0.3 | - | 0.30 | m | 1 | c | 0.30 |
| 8 | 구 | 균열 | 0.3 | 0.3 | - | 0.30 | m | 5 | c | 1.50 |
| 9 | 구 | 망상균열 | - | 9.0 | 2.0 | 18.00 | m | 1 | b | 18.00 |
| 10 | 구 | 망상균열 | - | 9.0 | 2.0 | 18.00 | m | 1 | b | 18.00 |
| 11 | 구 | 종균열 | 0.3 | 1.5 | - | 1.50 | m | 1 | c | 1.50 |

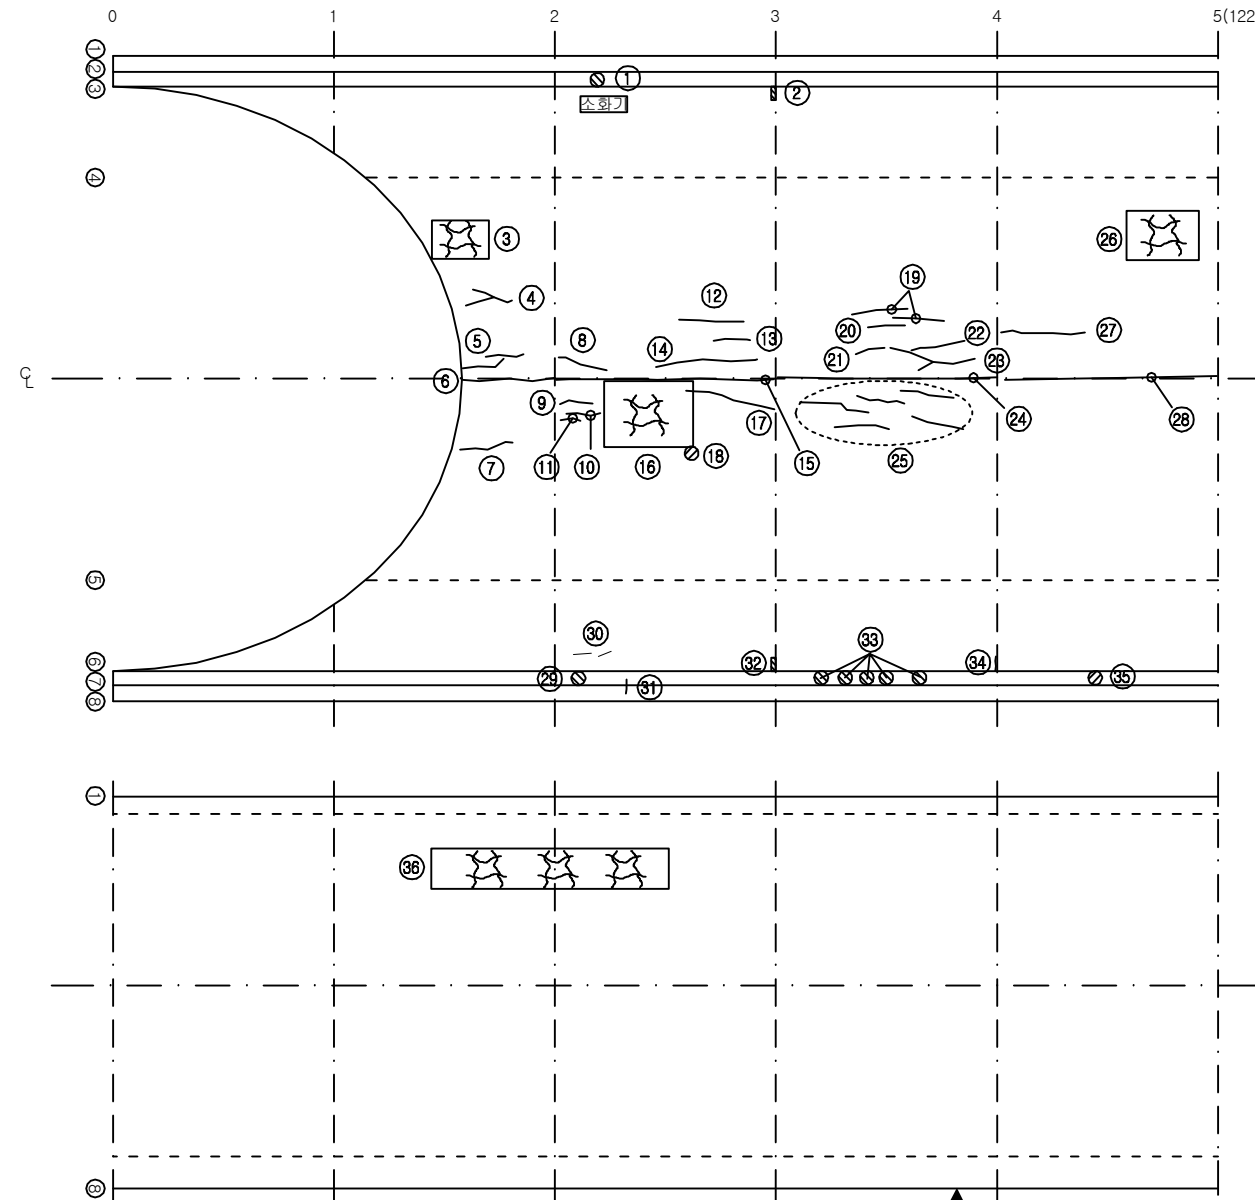
| 번호 | 신(N)<br>구(P) | 손상내용 | 손상현황 | | | | | 결함<br>상태 | 손상<br>물량 | 비고 |
|---|---|---|---|---|---|---|---|---|---|---|
| 3 | 구 | 망상균열 | - | 1.2 | 1.0 | 1.20 | m² | b | 1.20 | |
| 4 | 구 | 종균열 | 0.1 | 1.5 | - | 1.50 | m | b | 1.50 | |
| 6 | 구 | 종균열 | 0.3 | 3.0 | - | 3.00 | m | c | 3.00 | |
| 15 | 구 | 종균열 | 0.3 | 9.0 | - | 9.00 | m | c | 9.00 | |

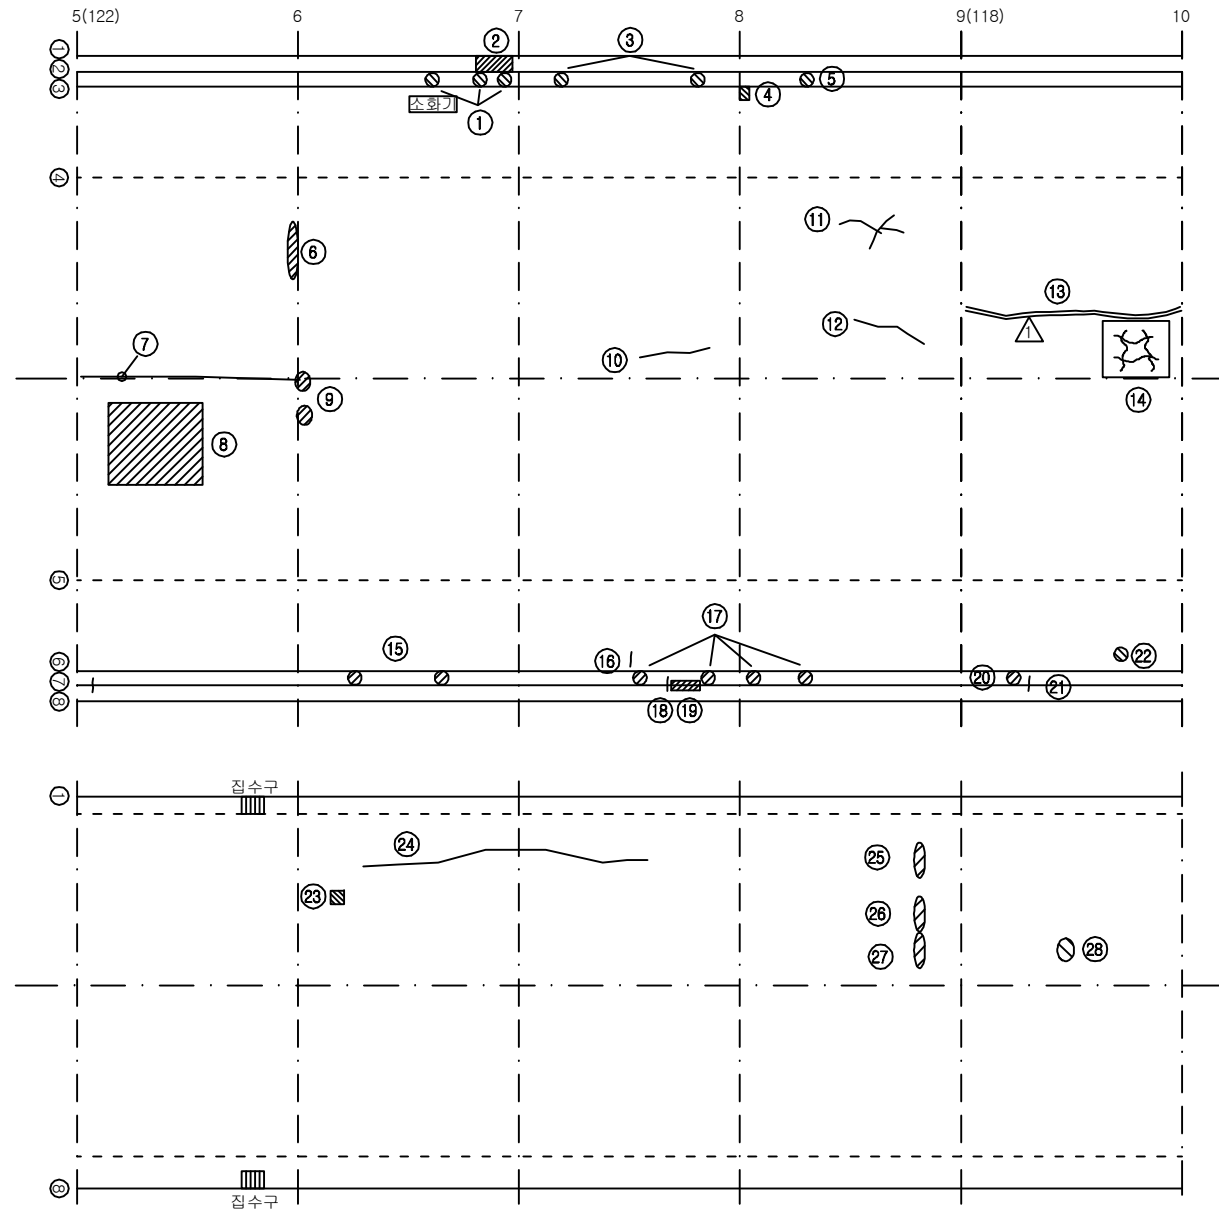
| 번호 | 신(N)<br>구(P) | 손상내용 | 손상현황 | | | | | | 결함<br>상태 | 손상<br>물량 | 비고 |
|---|---|---|---|---|---|---|---|---|---|---|---|
| 7 | 구 | 종균열 | 0.3 | 9.0 | - | 9.00 | m | 1 | c | 9.00 | |
| 13 | 구 | 보수부 재균열(중) | 0.5 | 9.0 | - | 9.00 | m | 1 | c | 9.00 | |
| 14 | 구 | 망상균열 | - | 1.2 | 0.7 | 0.84 | m² | 1 | b | 0.84 | |

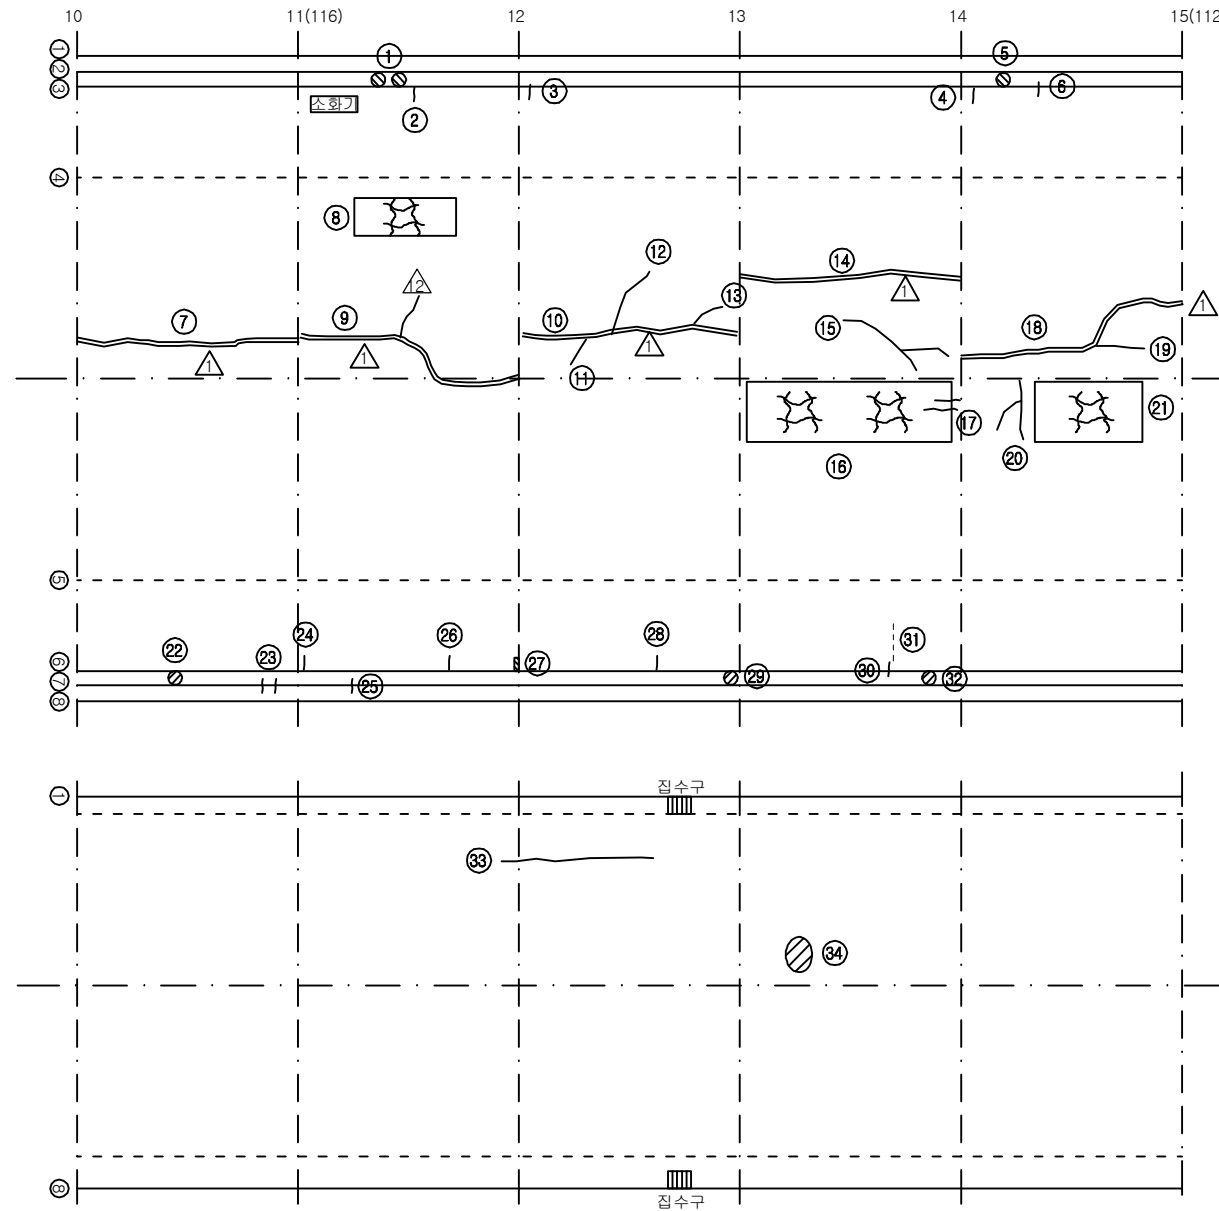
| 번호 | 신(N)<br>구(P) | 손상내용 | 손상현황 | | | | | 결함<br>상태 | 손상<br>물량 | 비고 |
|---|---|---|---|---|---|---|---|---|---|---|
| 7 | 구 | 보수부 재균열(중) | 0.5 | 9.0 | - | 9.00 | m | 1 | c | 9.00 |
| 11 | 구 | 횡균열 | 0.5 | 0.5 | - | 0.50 | m | 1 | c | 0.50 |
| 15 | 구 | 종균열 | 0.5 | 3.0 | - | 3.00 | m | 1 | c | 3.00 |
| 16 | 구 | 망상균열 | - | 9.0 | 2.0 | 18.00 | m <sup>2</sup> | 1 | b | 18.00 |
