## 2. 밀양강교

# ID : 밀양강교(대구) - 교면포장 S1

| 용역명 | 2016년 상반기 시설물 정기점검 용역 |

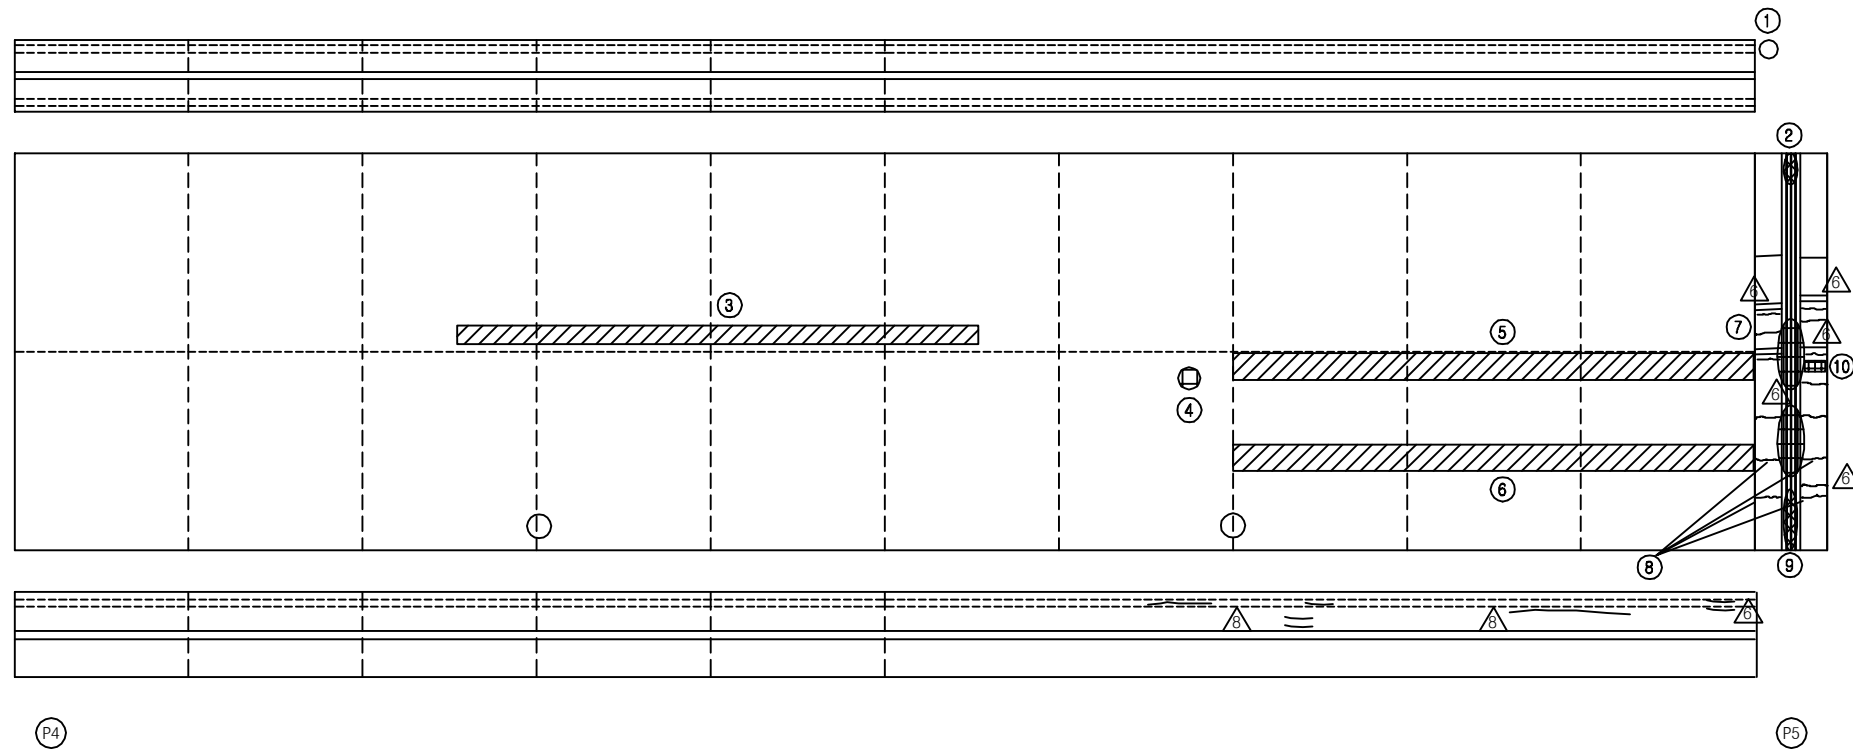
| 번호 | 신(N)<br>구(P) | 손상내용 | 손상현황 | | | | | 결함<br>상대 | 손상<br>물량 | 비고 |
|---|---|---|---|---|---|---|---|---|---|---|
| 7 | 구 | 후타재 균열 | 0.3 | 0.3 | - | 0.30 | m | 6 | b | 1.80 |
| 8 | 구 | 후타재 균열 | 0.2 | 0.3 | - | 0.30 | m | 4 | b | 1.20 |

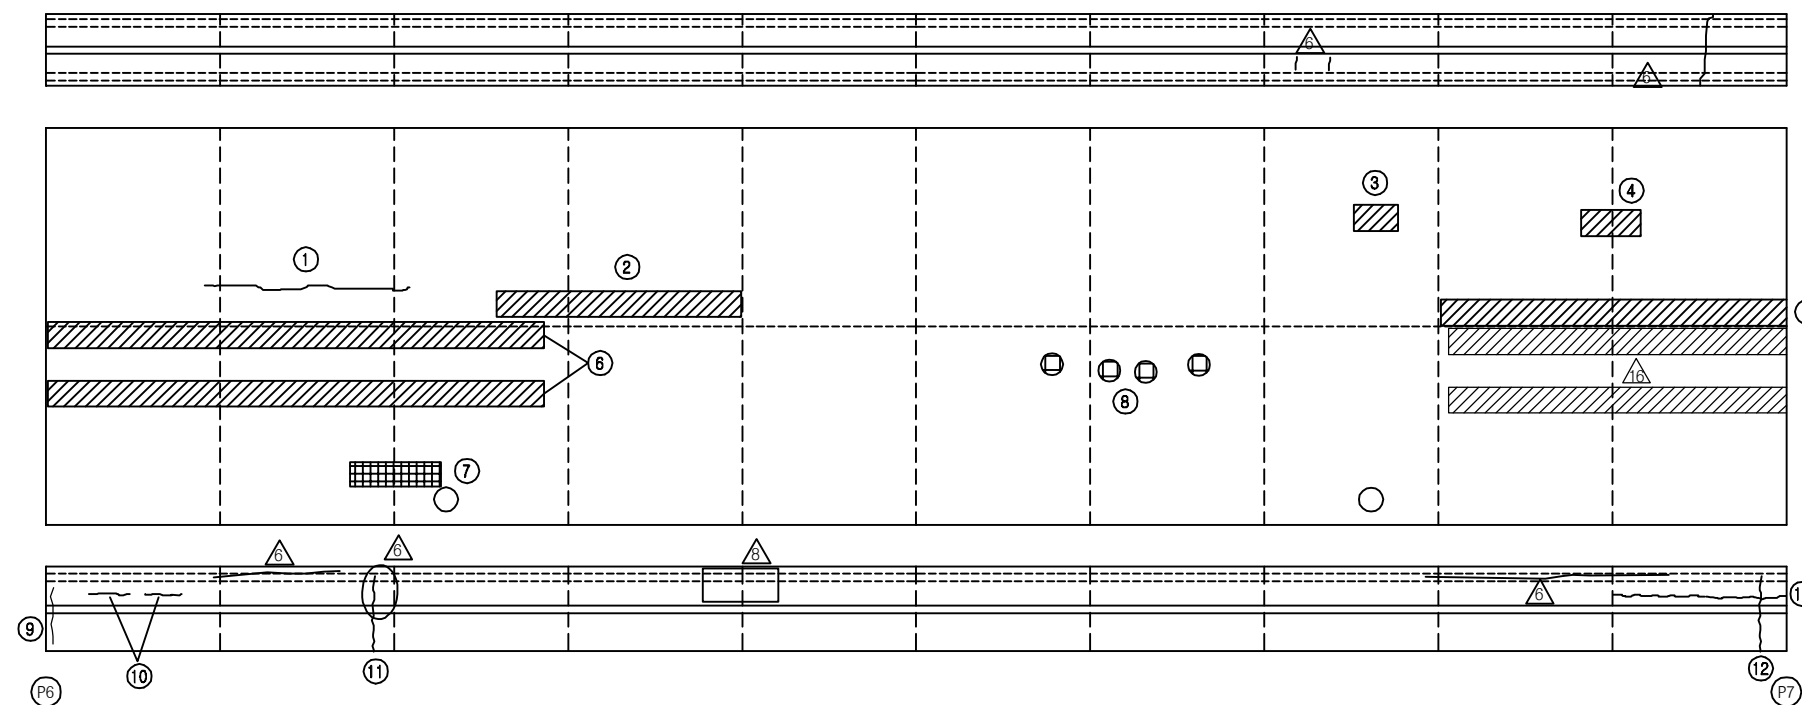
| 번호 | 신(N)<br>구(P) | 손상내용 | 손상현황 | | | | | | 결함<br>상태 | 손상<br>물량 | 비고 |
|---|---|---|---|---|---|---|---|---|---|---|---|
| 1 | 구 | 아스콘 균열 | - | 6.0 | - | 6.00 | m | 1 | b | 6.00 | |
| 9 | 구 | 보수부 재균열 | 0.2 | 1.0 | - | 1.00 | m | 1 | b | 1.00 | |
| 10 | 구 | 균열 | 0.2 | 1.0 | - | 1.00 | m | 2 | b | 2.00 | |
| 11 | 구 | 보수부 재균열 | 0.2 | 1.0 | - | 1.00 | m | 1 | b | 1.00 | |
| 12 | 구 | 균열부 백태 | 0.2 | 1.0 | - | 1.00 | m | 1 | c | 1.00 | |
| 13 | 구 | 균열 | 0.2 | 5.0 | - | 5.00 | m | 1 | b | 5.00 | |

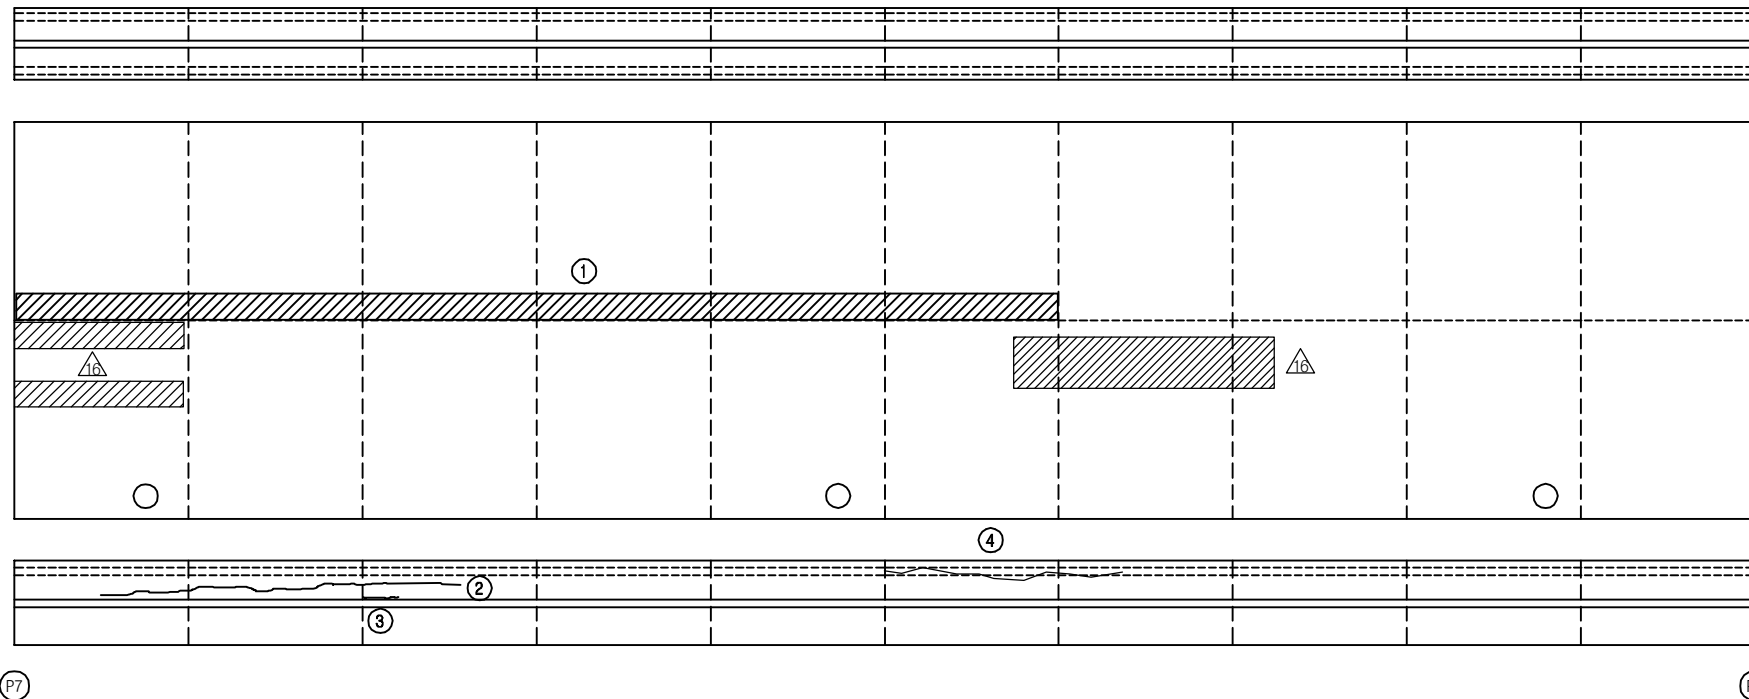
| 번호 | 신(N)<br>구(P) | 손상내용 | 손상현황 | | | | | | 결함<br>상대 | 손상<br>물량 | 비고 |
|---|---|---|---|---|---|---|---|---|---|---|---|
| 2 | 구 | 균열 | 0.2 | 10.0 | - | 10.0 | m | 1 | b | 10.0 | |
| 3 | 구 | 균열 | 0.2 | 1.5 | - | 1.50 | m | 1 | b | 1.50 | |
| 4 | 구 | 균열 | 0.2 | 6.0 | - | 6.00 | m | 1 | b | 6.00 | |

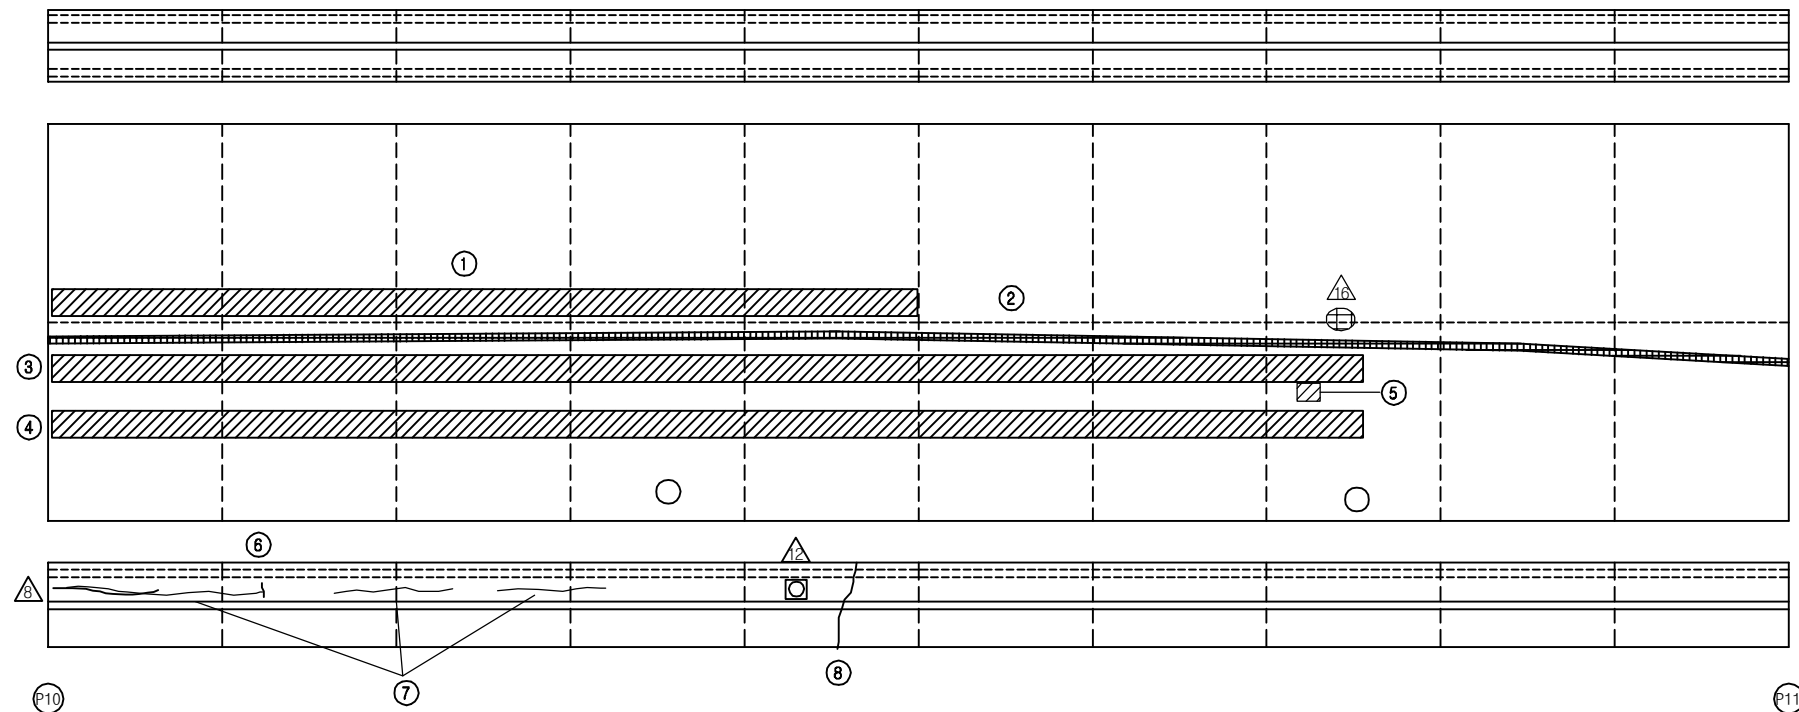
| 번호 | 신(N)<br>구(P) | 손상내용 | 손상현황 | | | | | | 결함<br>상대 | 손상<br>물량 | 비고 |
|---|---|---|---|---|---|---|---|---|---|---|---|
| 6 | 구 | 균열 | 0.1 | 0.7 | - | 0.70 | m | 1 | b | 0.70 | |
| 7 | 구 | 균열 | 0.1 | 12.0 | - | 12.00 | m | 1 | b | 12.00 | |
| 8 | 구 | 균열 | 0.2 | 2.0 | - | 2.00 | m | 1 | b | 2.00 | |

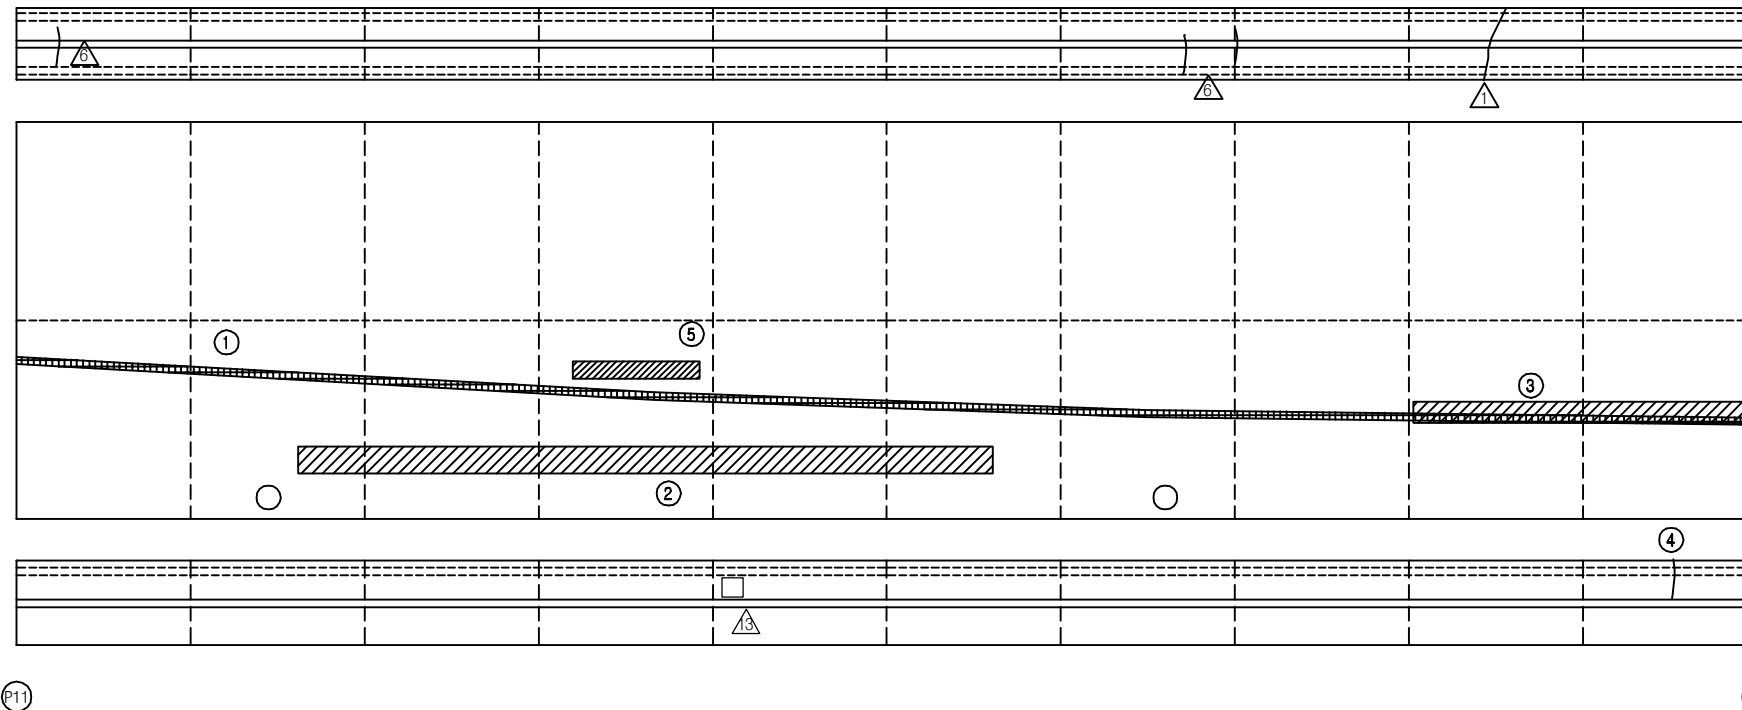
| 번호 | 신(N)<br>구(P) | 손상내용 | 손상현황 | | | | | | 결함<br>상대 | 손상<br>물량 | 비고 |
|---|---|---|---|---|---|---|---|---|---|---|---|
| 4 | 구 | 균열 | 0.2 | 0.6 | - | 0.60 | m | 1 | b | 0.60 | |

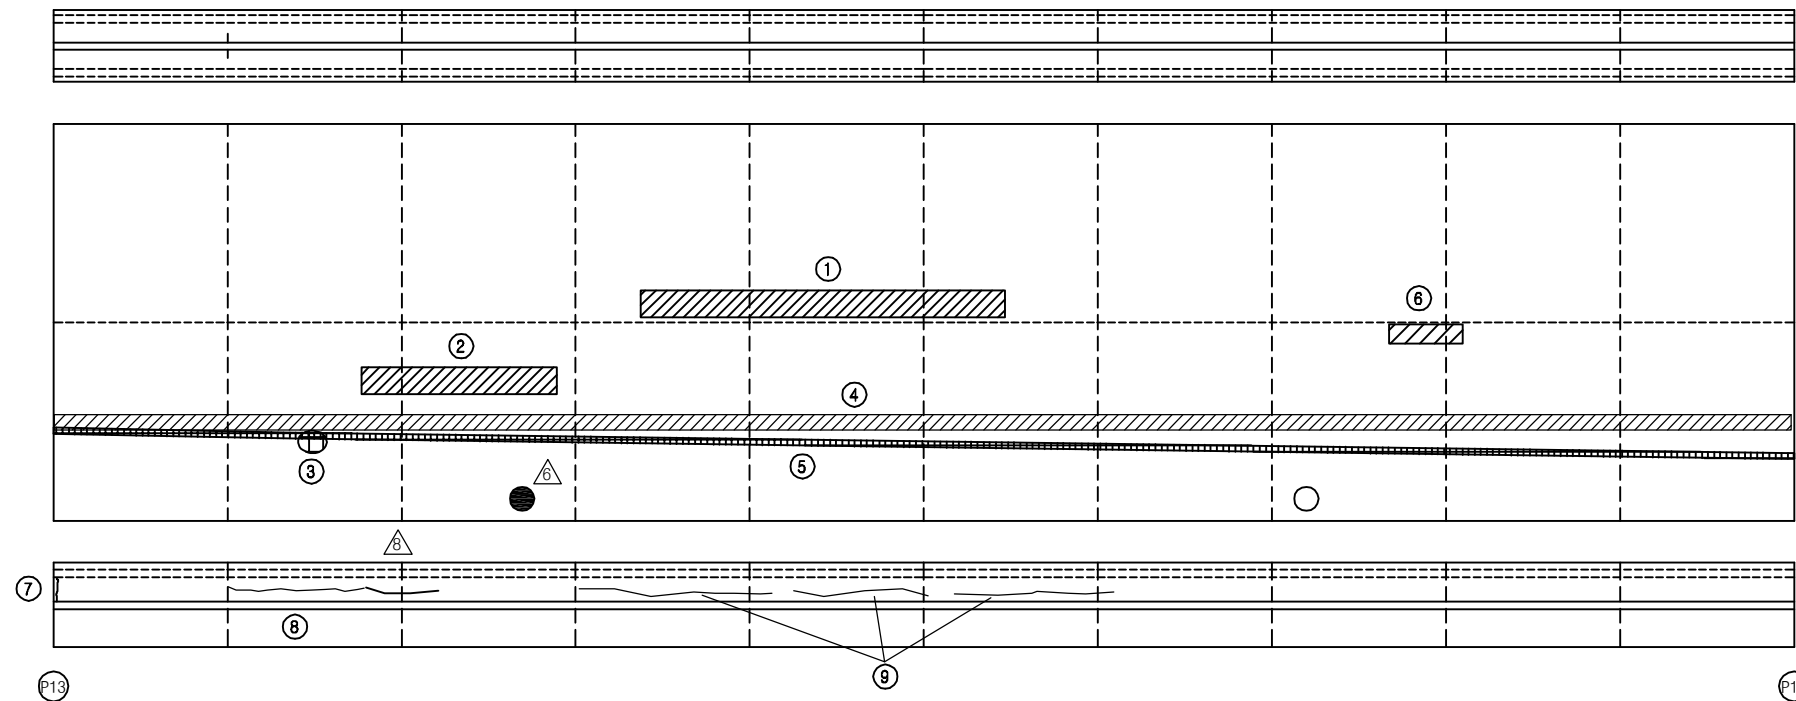
| 번호 | 신(N)<br>구(P) | 손상내용 | 손상현황 | | | | | | 결함<br>상대 | 손상<br>물량 | 비고 |
|---|---|---|---|---|---|---|---|---|---|---|---|
| 7 | 구 | 균열 | 0.2 | 0.3 | - | 0.30 | m | 1 | b | 0.30 | |
| 8 | 구 | 균열 | 0.1 | 4.0 | - | 4.00 | m | 1 | b | 4.00 | |
| 9 | 구 | 균열 | 0.1 | 15.0 | - | 15.00 | m | 1 | b | 15.00 | |

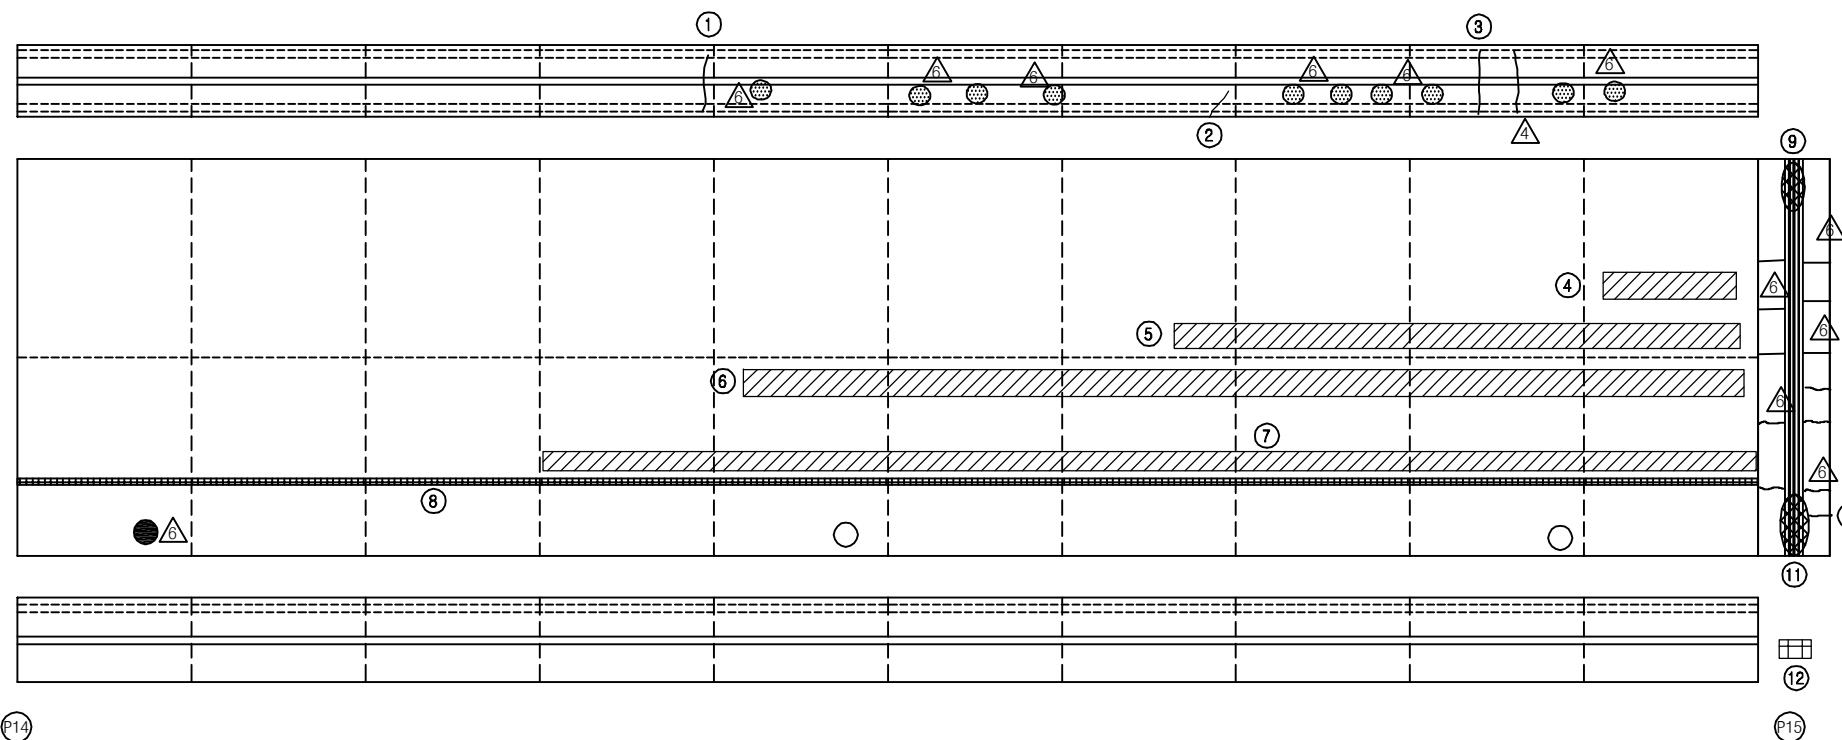
| 번호 | 신(N)<br>구(P) | 손상내용 | 손상현황 | | | | | | 결함<br>상대 | 손상<br>물량 | 비고 |
|---|---|---|---|---|---|---|---|---|---|---|---|
| 2 | 구 | 균열 | 0.2 | 0.5 | - | 0.50 | m | 1 | b | 0.50 | |
| 10 | 구 | 후타재 균열 | 0.2 | 0.3 | - | 0.30 | m | 1 | b | 0.30 | |

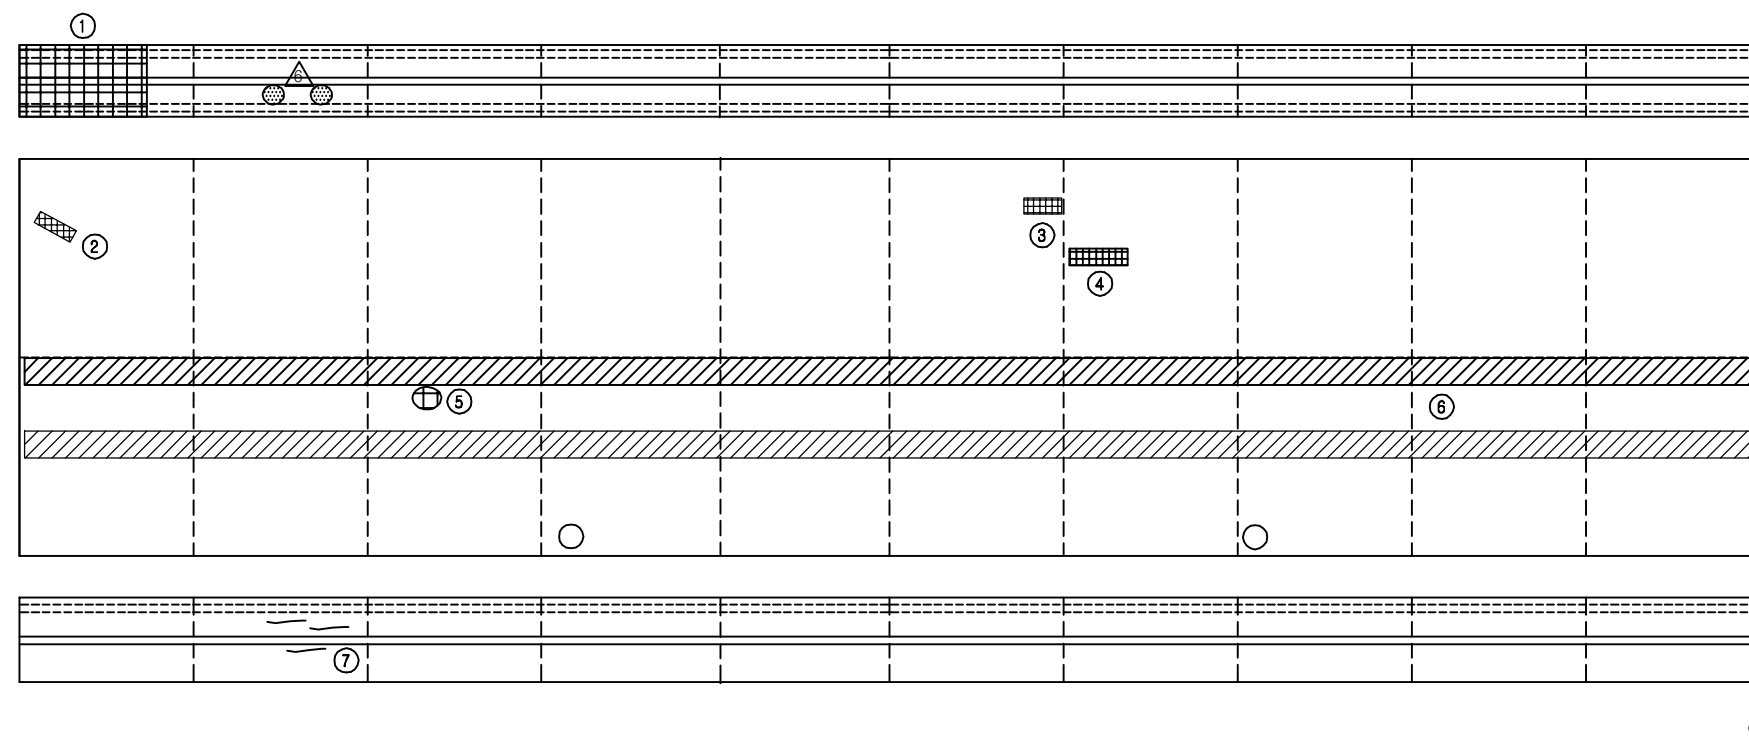
| 번호 | 신(N)<br>구(P) | 손상내용 | 손상현황 | | | | | | 결함<br>상대 | 손상<br>물량 | 비고 |
|---|---|---|---|---|---|---|---|---|---|---|---|
| 7 | 구 | 균열 | 0.1 | 0.9 | - | 0.90 | m | 1 | b | 0.90 | |

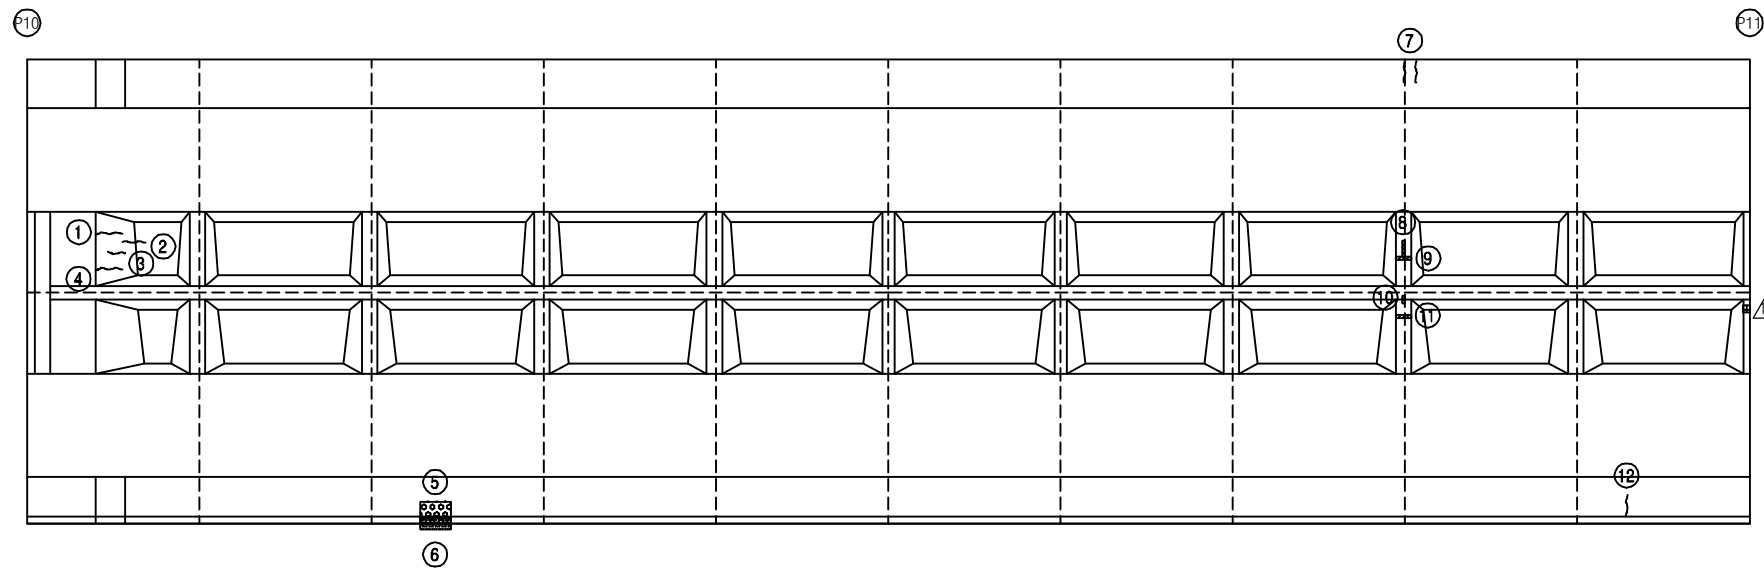
| 번호 | 신(N)<br>구(P) | 손상내용 | 손상현황 | | | | | | 결함<br>상태 | 손상<br>물량 | 비고 |
|---|---|---|---|---|---|---|---|---|---|---|---|
| 1 | 구 | 균열 | 0.1 | 0.9 | - | 0.90 | m | 1 | b | 0.90 | |
| 2 | 구 | 균열 | 0.1 | 0.8 | - | 0.80 | m | 1 | b | 0.80 | |
| 3 | 구 | 균열 | 0.1 | 0.6 | - | 0.60 | m | 1 | b | 0.60 | |
| 4 | 구 | 균열 | 0.1 | 0.9 | - | 0.90 | m | 1 | b | 0.90 | |
| 5 | 구 | 누수흔적/백태 | - | 0.4 | 0.3 | 0.12 | m <sup>2</sup> | 1 | b | 0.12 | |
| 6 | 구 | 방호벽/슬래브 접속부 누수 | - | 0.4 | - | 0.40 | m | 1 | b | 0.40 | |
| 7 | 구 | 균열 | 0.1 | 0.7 | - | 0.70 | m | 2 | b | 1.40 | |
| 12 | 구 | 균열 | 0.1 | 0.6 | - | 0.60 | m | 1 | b | 0.60 | |

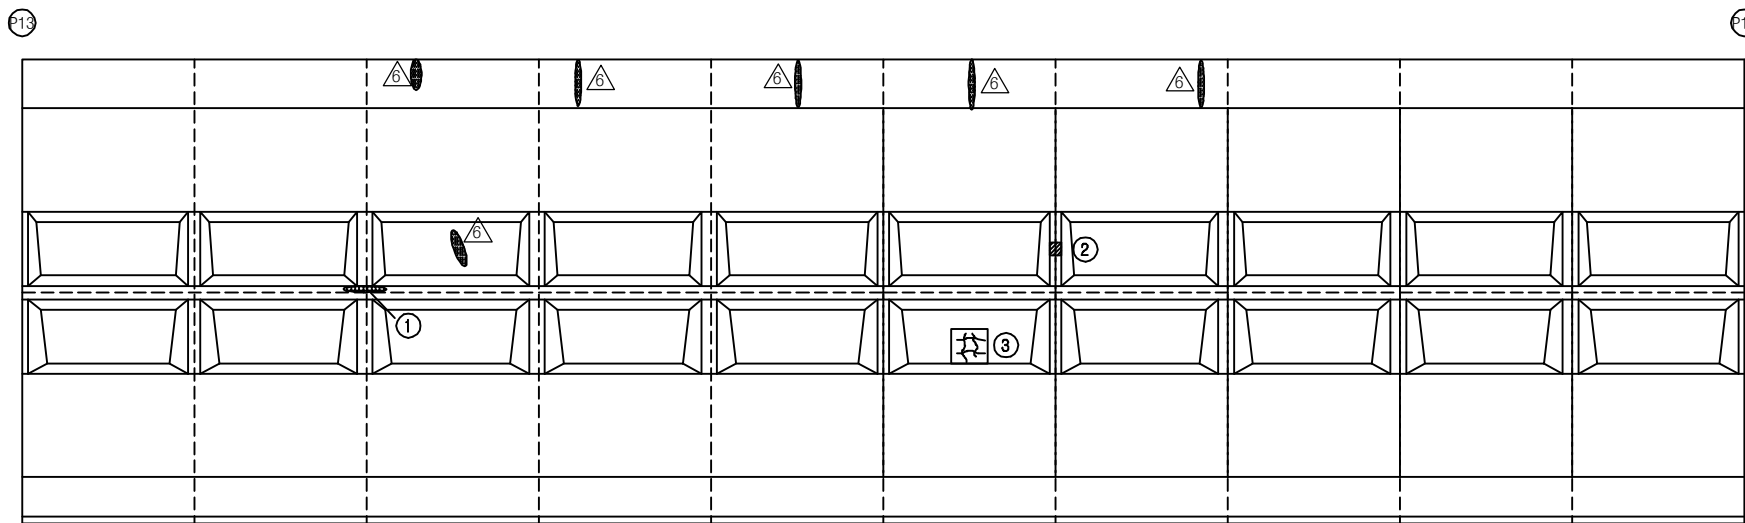
| 번호 | 신(N)<br>구(P) | 손상내용 | 손상현황 | | | | | | 결함<br>상대 | 손상<br>물량 | 비고 |
|---|---|---|---|---|---|---|---|---|---|---|---|
| 3 | 구 | 망상균열 | - | 1.0 | 1.0 | 1.00 | m <sup>2</sup> | 1 | b | 1.00 | |

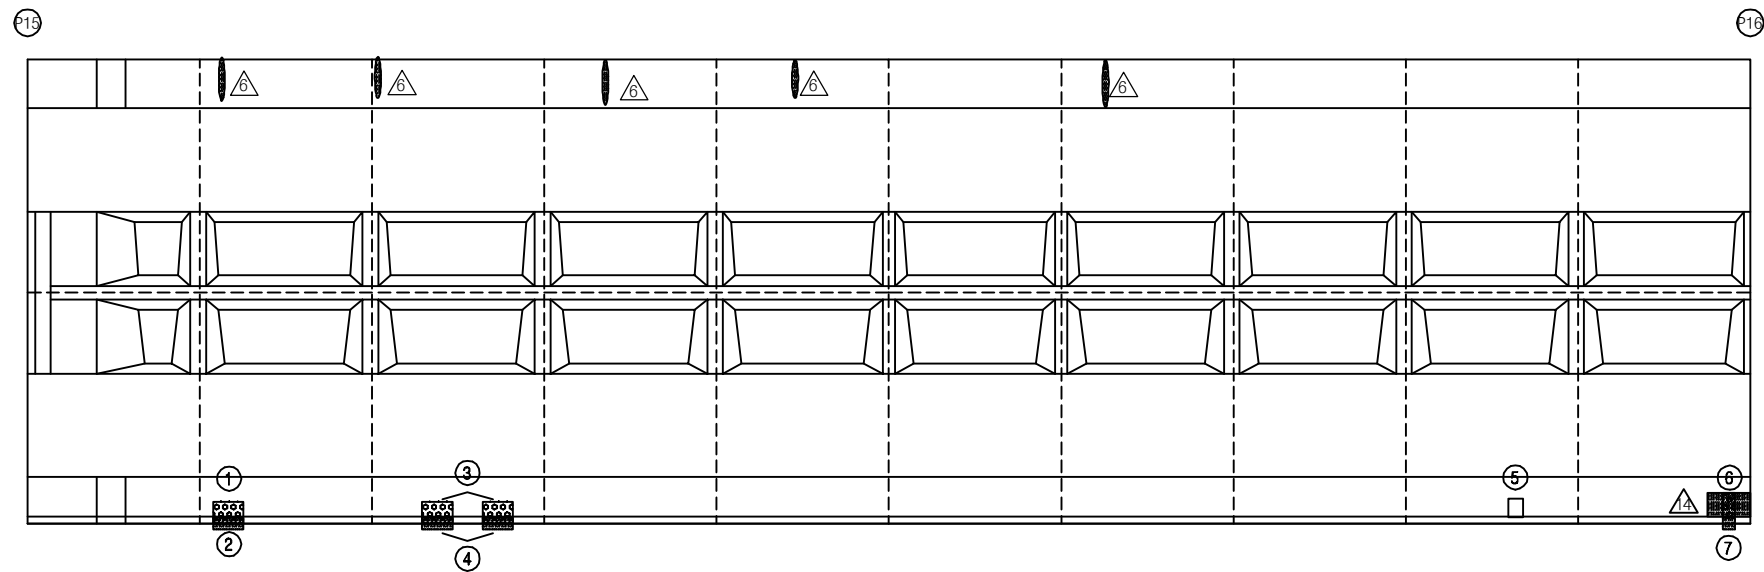
| 번호 | 신(N)<br>구(P) | 손상내용 | 손상현황 | | | | | | 결함<br>상태 | 손상<br>물량 | 비고 |
|---|---|---|---|---|---|---|---|---|---|---|---|
| 1 | 구 | 누수흔적/백태 | - | 0.2 | 0.3 | 0.06 | m <sup>2</sup> | 1 | b | 0.06 | |
| 2 | 구 | 방호벽/슬래브 접속부 누수 | - | 0.2 | - | 0.20 | m | 1 | b | 0.20 | |
| 3 | 구 | 누수흔적/백태 | - | 0.2 | 0.3 | 0.06 | m <sup>2</sup> | 2 | b | 0.12 | |
| 4 | 구 | 방호벽/슬래브 접속부 누수 | - | 0.2 | - | 0.20 | m | 2 | b | 0.40 | |
| 7 | 구 | 방호벽/슬래브 접속부 누수 | - | 0.2 | - | 0.20 | m | 1 | b | 0.20 | |

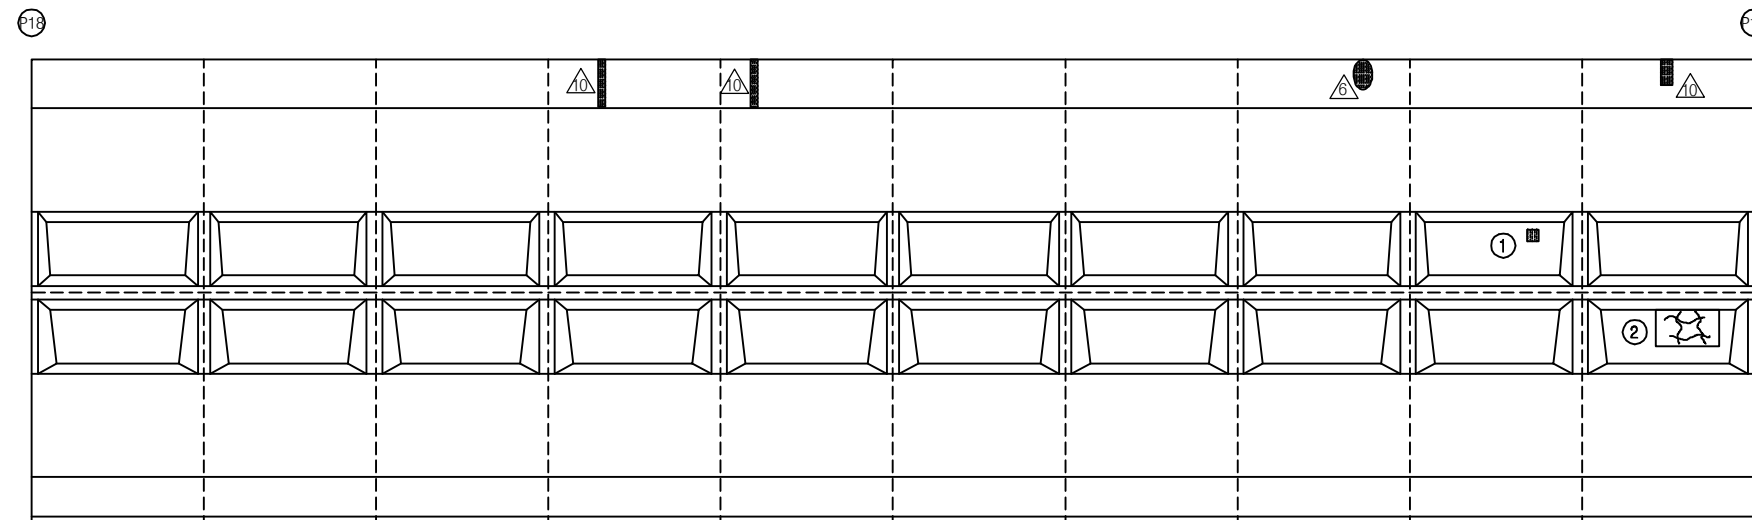
| 번호 | 신(N)<br>구(P) | 손상내용 | 손상현황 | | | | | | 결함<br>상태 | 손상<br>물량 | 비고 |
|---|---|---|---|---|---|---|---|---|---|---|---|
| 2 | 구 | 망상균열 | - | 1.8 | 1.2 | 2.16 | m <sup>2</sup> | 1 | b | 2.16 | |

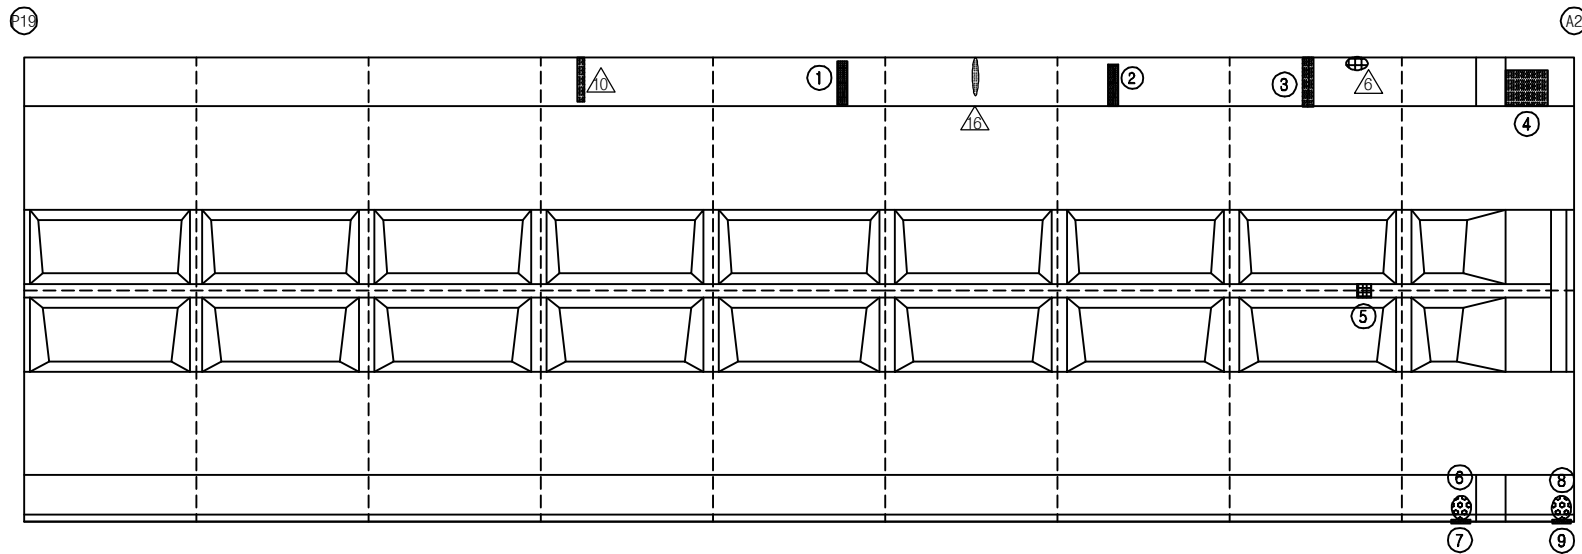
| 번호 | 신(N)<br>구(P) | 손상내용 | 손상현황 | | | | | | 결함<br>상태 | 손상<br>물량 | 비고 |
|---|---|---|---|---|---|---|---|---|---|---|---|
| 1 | 구 | 균열부 백태 | 0.2 | 1.0 | - | 1.00 | m | 1 | b | 1.00 | |
| 2 | 구 | 균열부 백태 | 0.2 | 0.5 | - | 0.50 | m | 1 | b | 0.50 | |
| 3 | 구 | 균열부 백태 | 0.2 | 1.2 | - | 1.20 | m | 1 | b | 1.20 | |
| 7 | 구 | 방호벽/슬래브 접속부 누수 | - | 0.2 | - | 0.20 | m | 1 | b | 0.20 | |
| 9 | 구 | 방호벽/슬래브 접속부 누수 | - | 0.1 | - | 0.10 | m | 1 | b | 0.10 | |

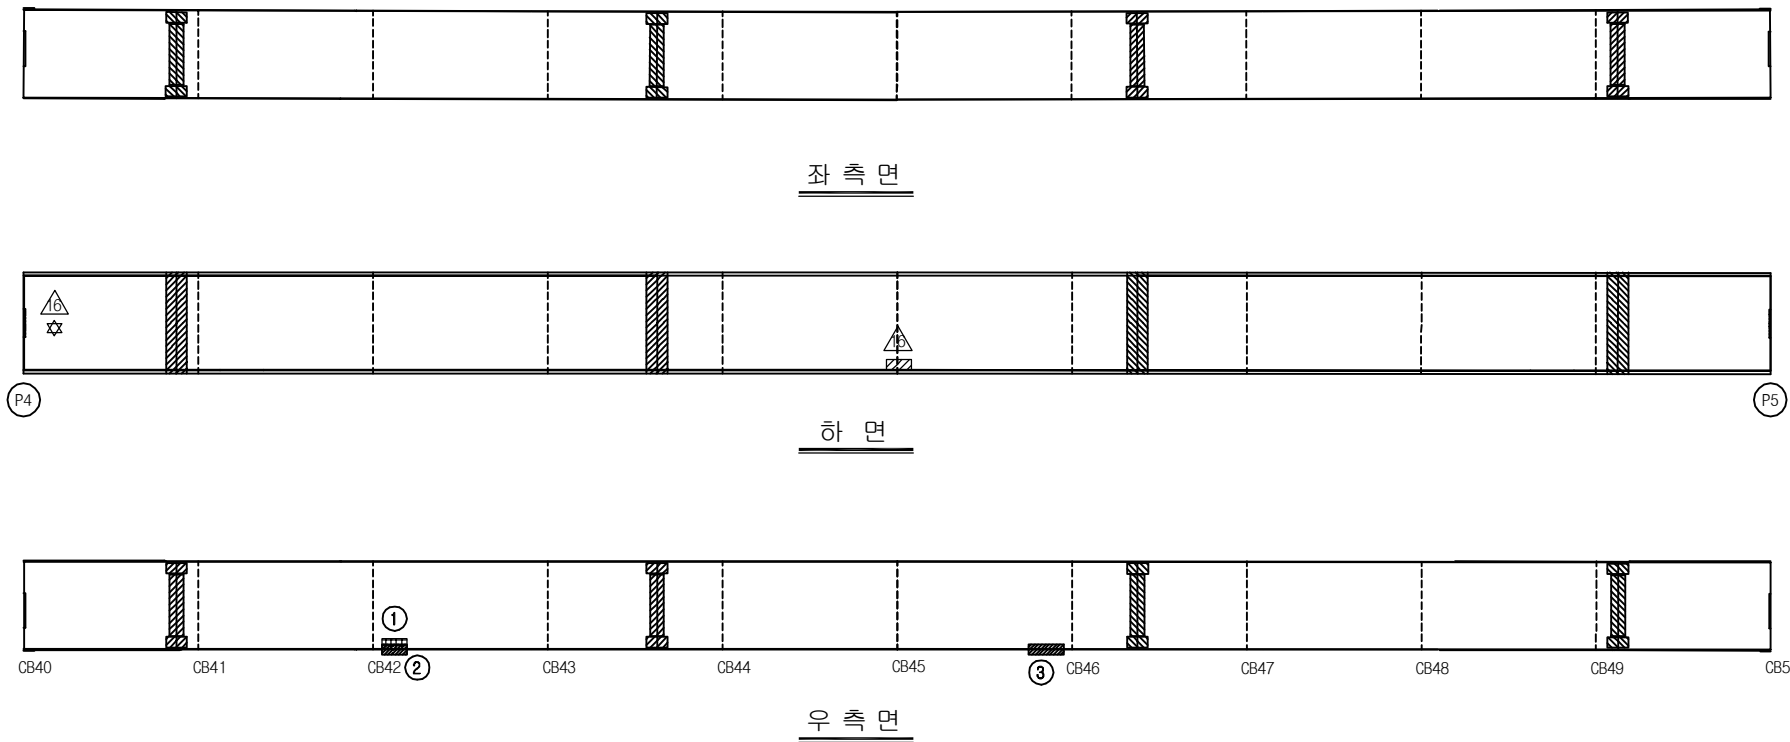
| 번호 | 신(N)<br>구(P) | 손상내용 | 손상현황 | | | | | | 결함<br>상대 | 손상<br>물량 | 비고 |
|---|---|---|---|---|---|---|---|---|---|---|---|
| 3 | 구 | 도장균열/녹발생 | - | 0.1 | 0.3 | 0.03 | m <sup>2</sup> | 1 | b | 0.03 | |

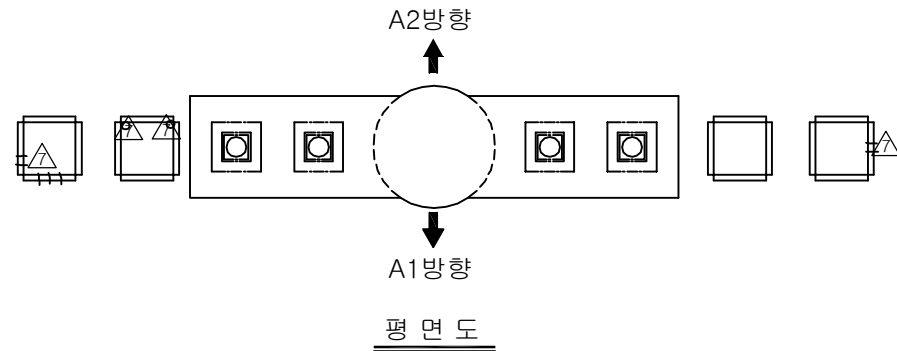
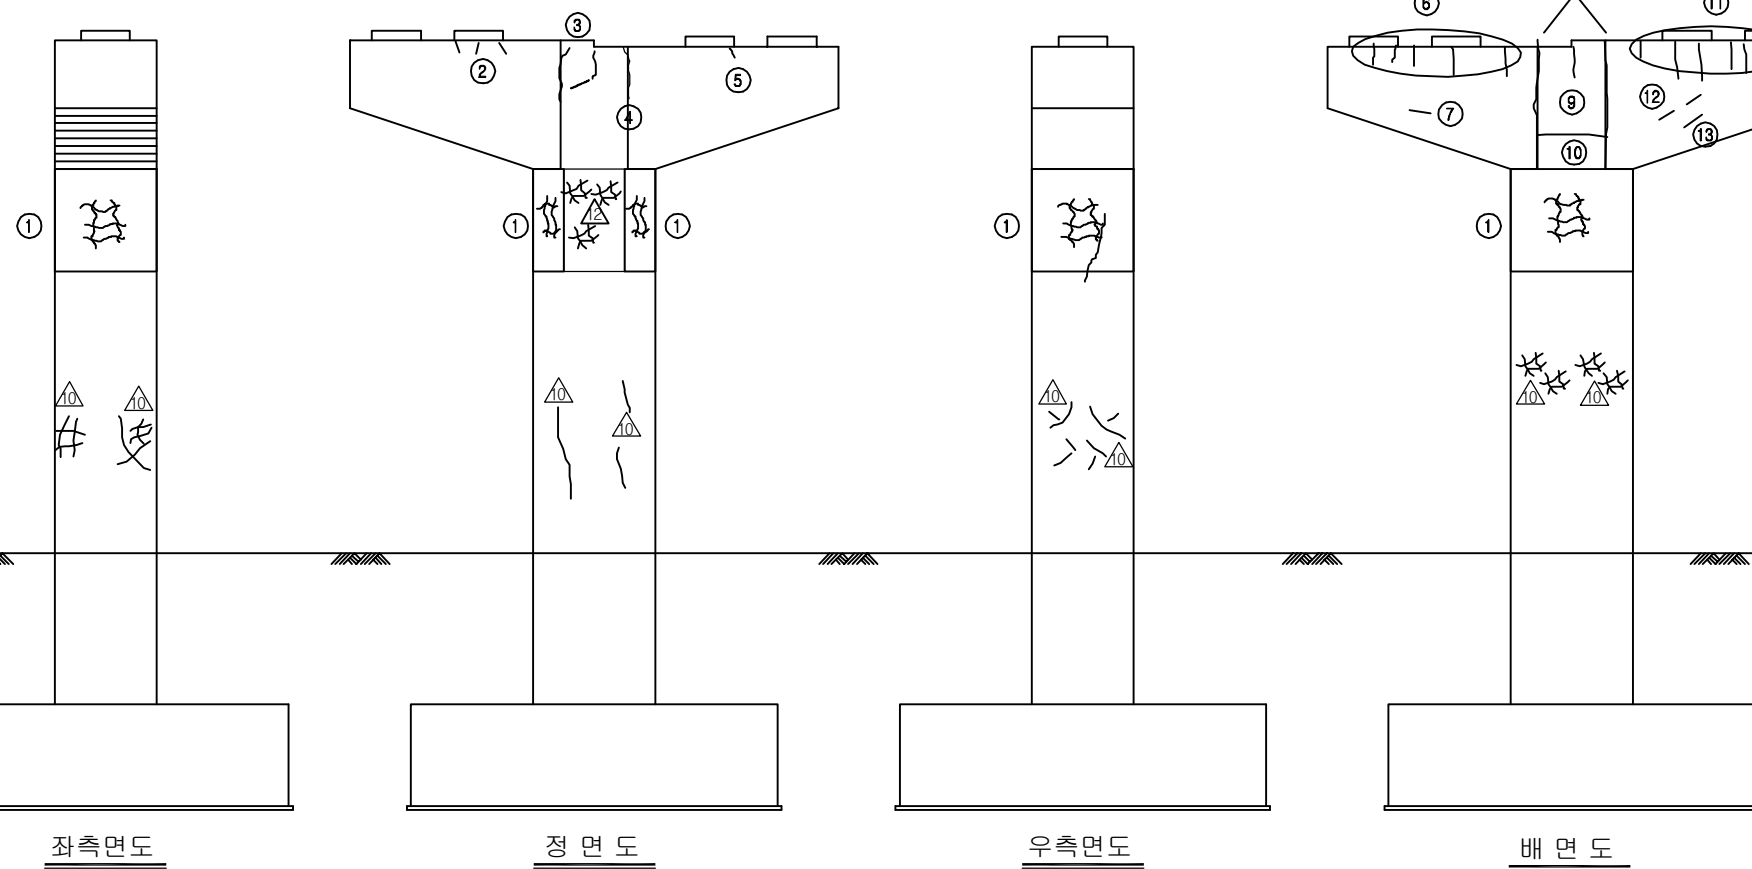
# ID : 밀양강교(대구) - 교각 P1

| 번호 | 신(N)<br>구(P) | 손상내용 | 손상현황 | | | | | | 결함<br>상태 | 손상<br>물량 | 비고 |
|---|---|---|---|---|---|---|---|---|---|---|---|
| 1 | 구 | 망상균열 | - | 8.0 | 1.5 | 12.00 | m | 1 | b | 12.00 | |
| 2 | 구 | 균열 | 0.1 | 0.8 | - | 0.80 | m | 1 | b | 0.80 | |
| 3 | 구 | 균열 | 0.1 | 3.6 | - | 3.60 | m | 1 | b | 3.60 | |
| 4 | 구 | 균열 | 0.2 | 0.6 | - | 0.60 | m | 1 | b | 0.60 | |
| 7 | 구 | 균열 | 0.3 | 0.5 | - | 0.50 | m | 1 | c | 0.50 | |
| 8 | 구 | 균열 | 0.2 | 3.2 | - | 3.20 | m | 2 | b | 6.40 | |

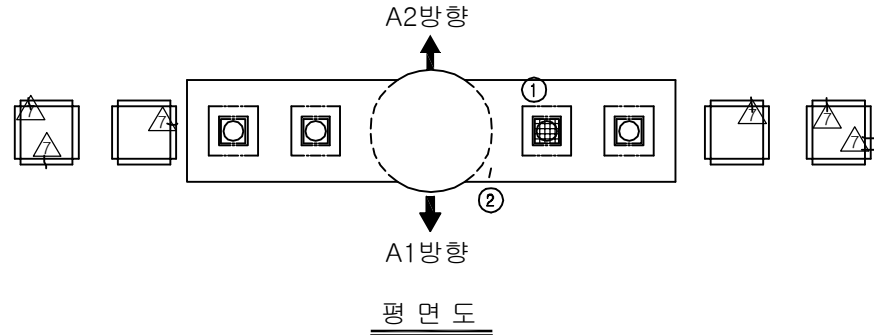
# ID : 밀양강교(대구) - 교각 P2

\* 교각 주변 지반 공동발생

| 번호 | 신(N)<br>구(P) | 손상내용 | 손상현황 | | | | | | 결함<br>상태 | 손상<br>물량 | 비고 |
|---|---|---|---|---|---|---|---|---|---|---|---|
| 3 | 구 | 망상균열 | - | 9.5 | 4.6 | 43.70 | m <sup>2</sup> | 1 | b | 43.70 | |
| 4 | 구 | 균열 | 0.2 | 0.5 | - | 0.50 | m | 1 | b | 0.50 | |
| 5 | 구 | 균열 | 0.2 | 0.3 | - | 0.30 | m | 3 | b | 0.90 | |

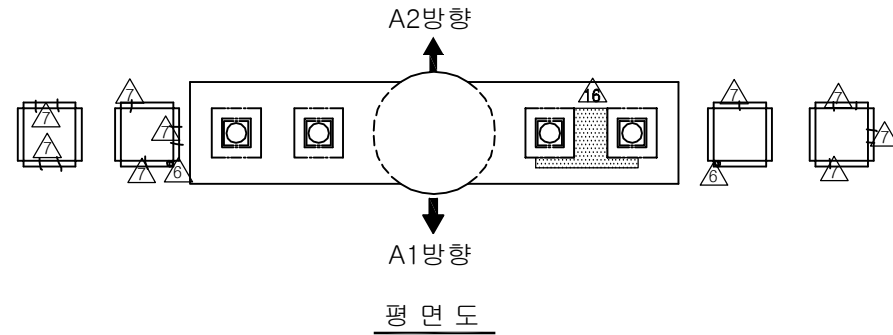
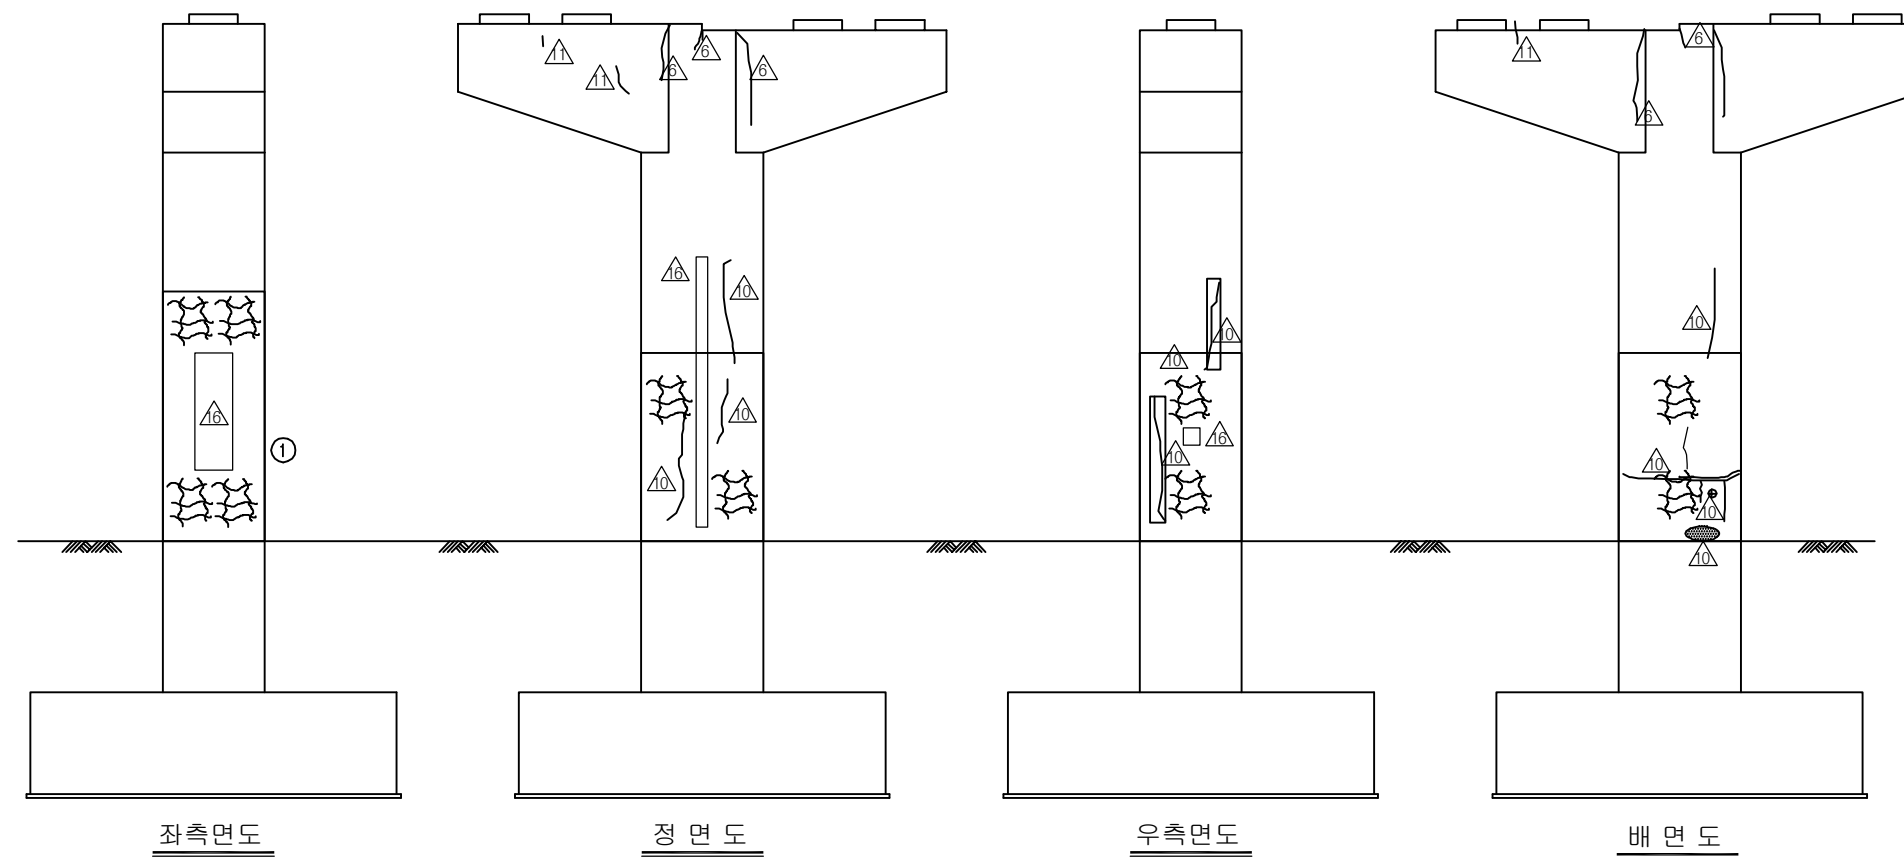
# ID : 밀양강교(대구) - 교각 P3

## ①번 망상균열 물량 산출근거

- 기둥부 면적( $A_t$ ) =  $3.0(D) \times 3.14(\pi) \times 3.6(H) = 33.912\text{m}^2$
- 기둥 보수부 면적( $A_r$ ) =  $1.2 \times 3.4 = 4.08\text{m}^2$
- 기둥부 망상균열 면적 =  $A_t - A_r = 33.912 - 4.08 = 29.832\text{m}^2$

| 번호 | 신(N)<br>구(P) | 손상내용 | 손상현황 | | | | | | 결함<br>상대 | 손상<br>물량 | 비고 |
|---|---|---|---|---|---|---|---|---|---|---|---|
| 1 | 구 | 망상균열 | - | - | - | 29.832 | m <sup>2</sup> | 1 | b | 29.832 | |
