## 2. 밀양강교

# ID : 밀양강교(대구) - 교면포장 S1

| 용역명 | 2016년 상반기 시설물 정기점검 용역 |

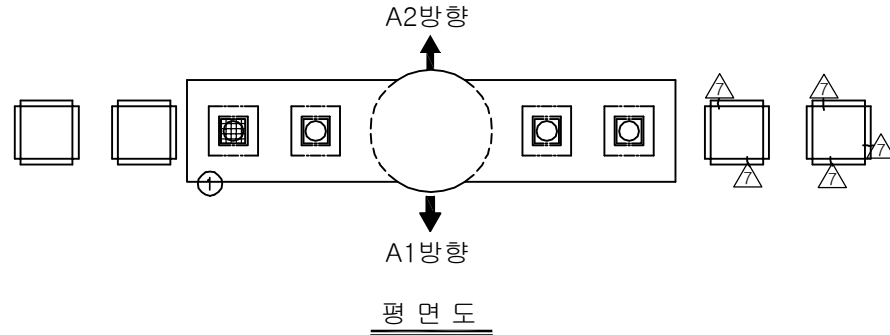
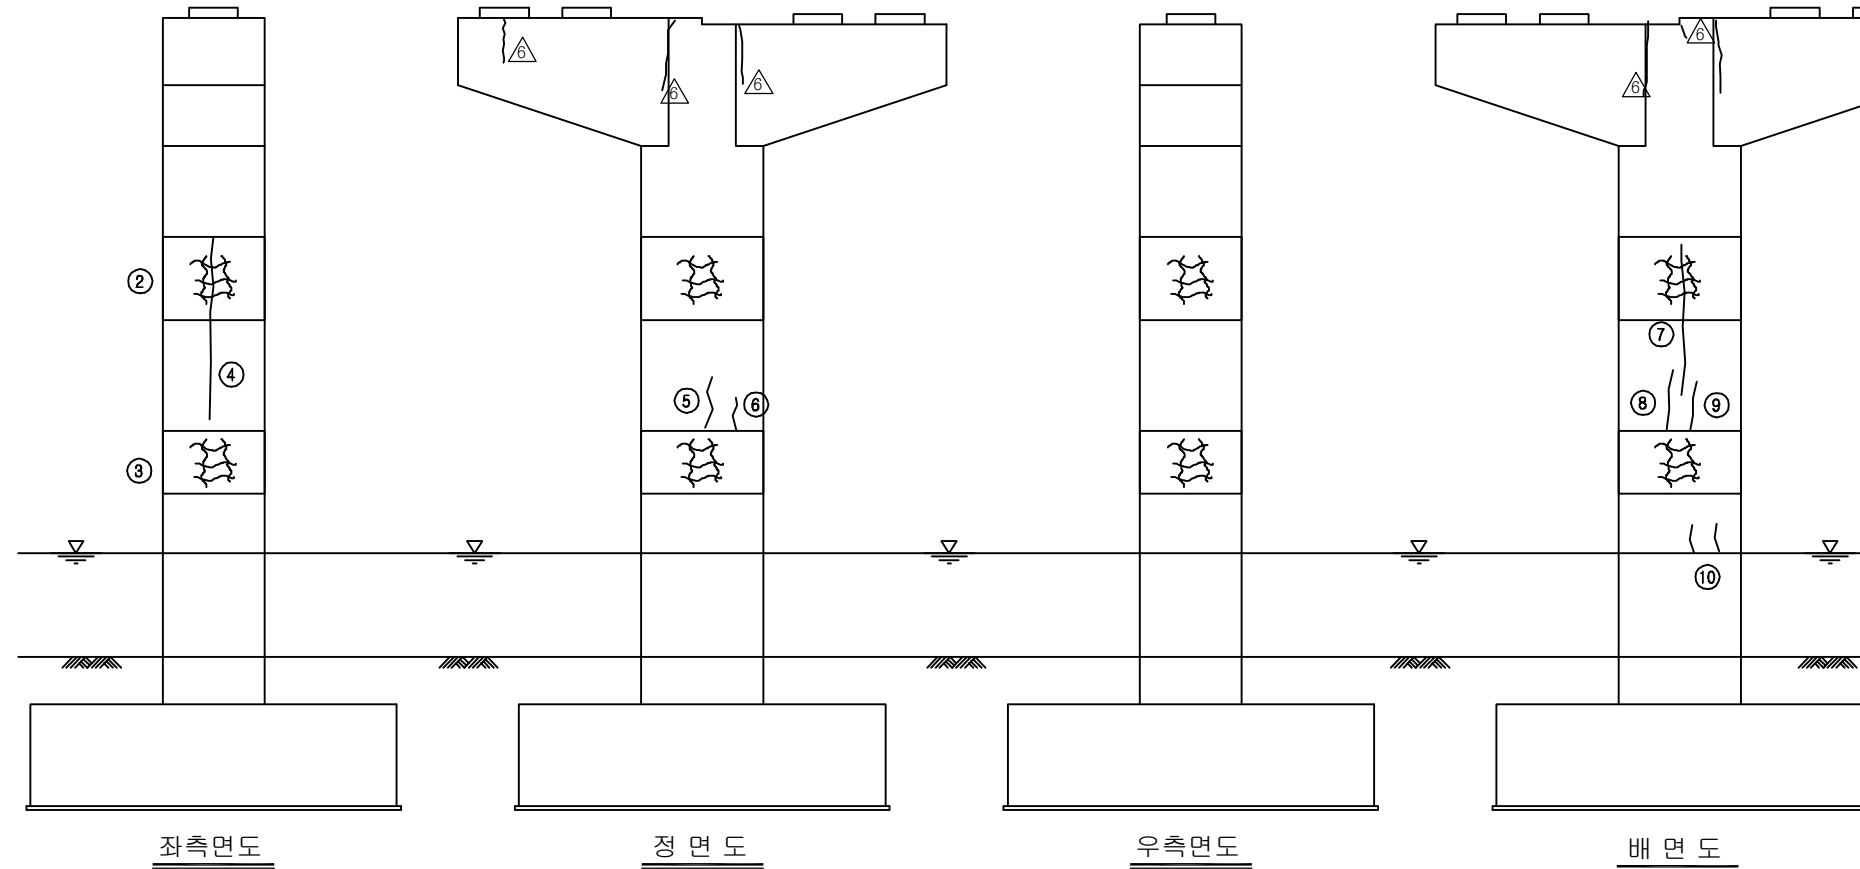
# ID : 밀양강교(대구) - 교각 P4

| 번호 | 신(N)<br>구(P) | 손상내용 | 손상현황 | | | | | | 결함<br>상대 | 손상<br>물량 | 비고 |
|---|---|---|---|---|---|---|---|---|---|---|---|
| 2 | 구 | 망상균열 | - | 9.42 | 2.4 | 22.608 | m | 1 | b | 22.608 | |
| 3 | 구 | 망상균열 | - | 9.42 | 1.6 | 15.072 | m | 1 | b | 15.072 | |
| 4 | 구 | 균열 | 0.2 | 2.4 | - | 2.40 | m | 1 | b | 2.40 | |
| 5 | 구 | 균열 | 0.2 | 1.2 | - | 1.20 | m | 1 | b | 1.20 | |
| 7 | 구 | 균열 | 0.2 | 3.6 | - | 3.60 | m | 1 | b | 3.60 | |

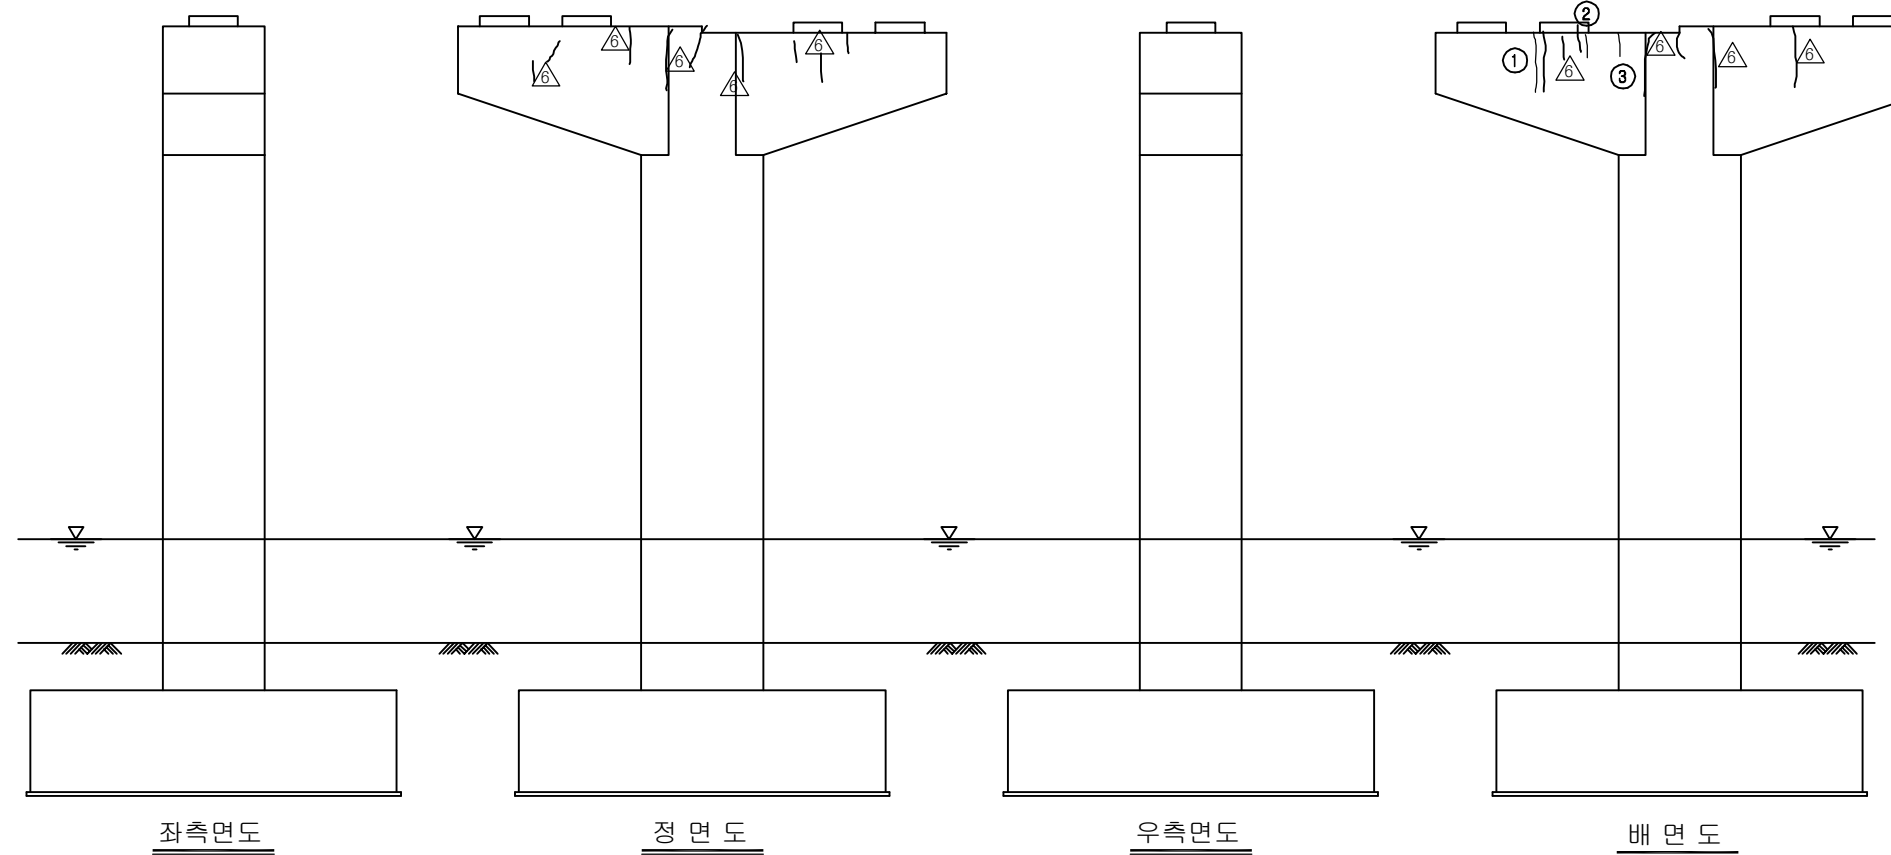
ID : 밀양강교(대구) - 교각 P9

| 번호 | 신(N)<br>구(P) | 손상내용 | 손상현황 | | | | | | 결함<br>상대 | 손상<br>물량 | 비고 |
|---|---|---|---|---|---|---|---|---|---|---|---|
| 1 | 구 | 균열 | 0.2 | 1.2 | - | 1.20 | m | 1 | b | 1.20 | |
| 2 | 구 | 균열 | 0.1 | 0.6 | - | 0.60 | m | 1 | b | 0.60 | |
| 3 | 구 | 균열 | 0.1 | 0.6 | - | 0.60 | m | 1 | b | 0.60 | |

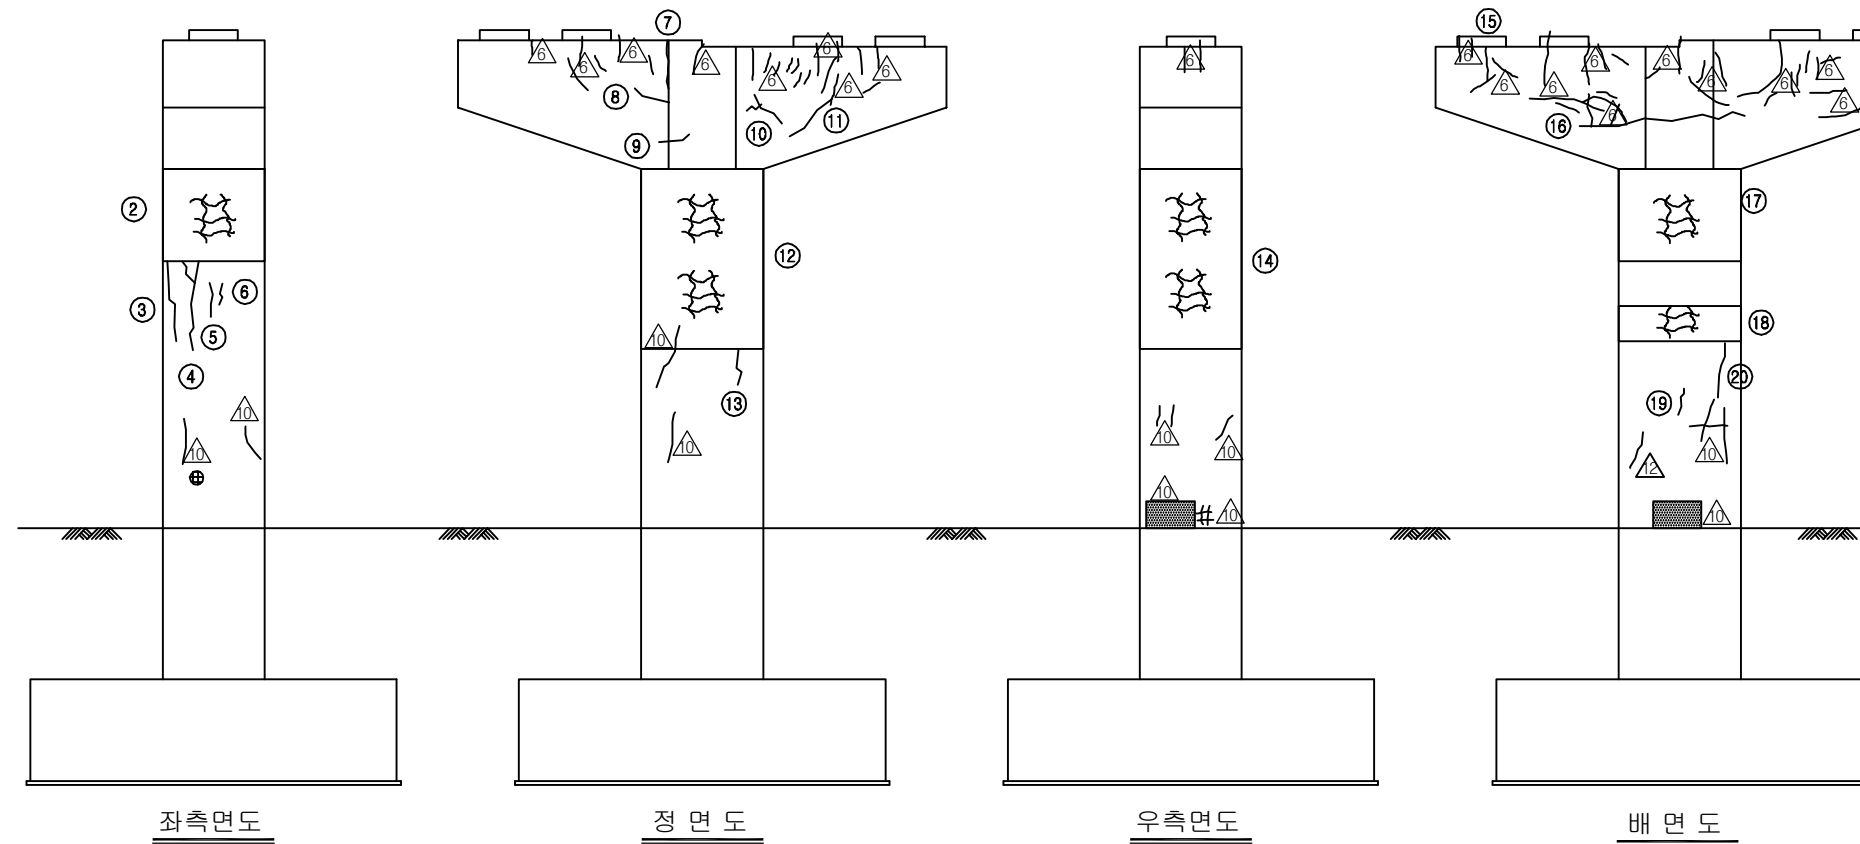
# ID : 밀양강교(대구) - 교각 P10

| 번호 | 신(N)<br>구(P) | 손상내용 | 손상현황 | | | | | | 결함<br>상태 | 손상<br>물량 | 비고 |
|---|---|---|---|---|---|---|---|---|---|---|---|
| 2 | 구 | 망상균열 | - | 2.5 | 2.2 | 5.50 | m <sup>2</sup> | 1 | b | 5.50 | |
| 3 | 구 | 균열 | 0.1 | 2.0 | - | 2.00 | m | 1 | b | 2.00 | |
| 12 | 구 | 망상균열 | - | 2.5 | 4.6 | 11.50 | m <sup>2</sup> | 1 | b | 11.50 | |
| 14 | 구 | 망상균열 | - | 2.5 | 4.6 | 11.50 | m <sup>2</sup> | 1 | b | 11.50 | |
| 16 | 구 | 균열 | 0.1 | 4.0 | - | 4.00 | m | 1 | b | 4.00 | |
| 17 | 구 | 망상균열 | - | 2.5 | 2.2 | 5.50 | m <sup>2</sup> | 1 | b | 5.50 | |

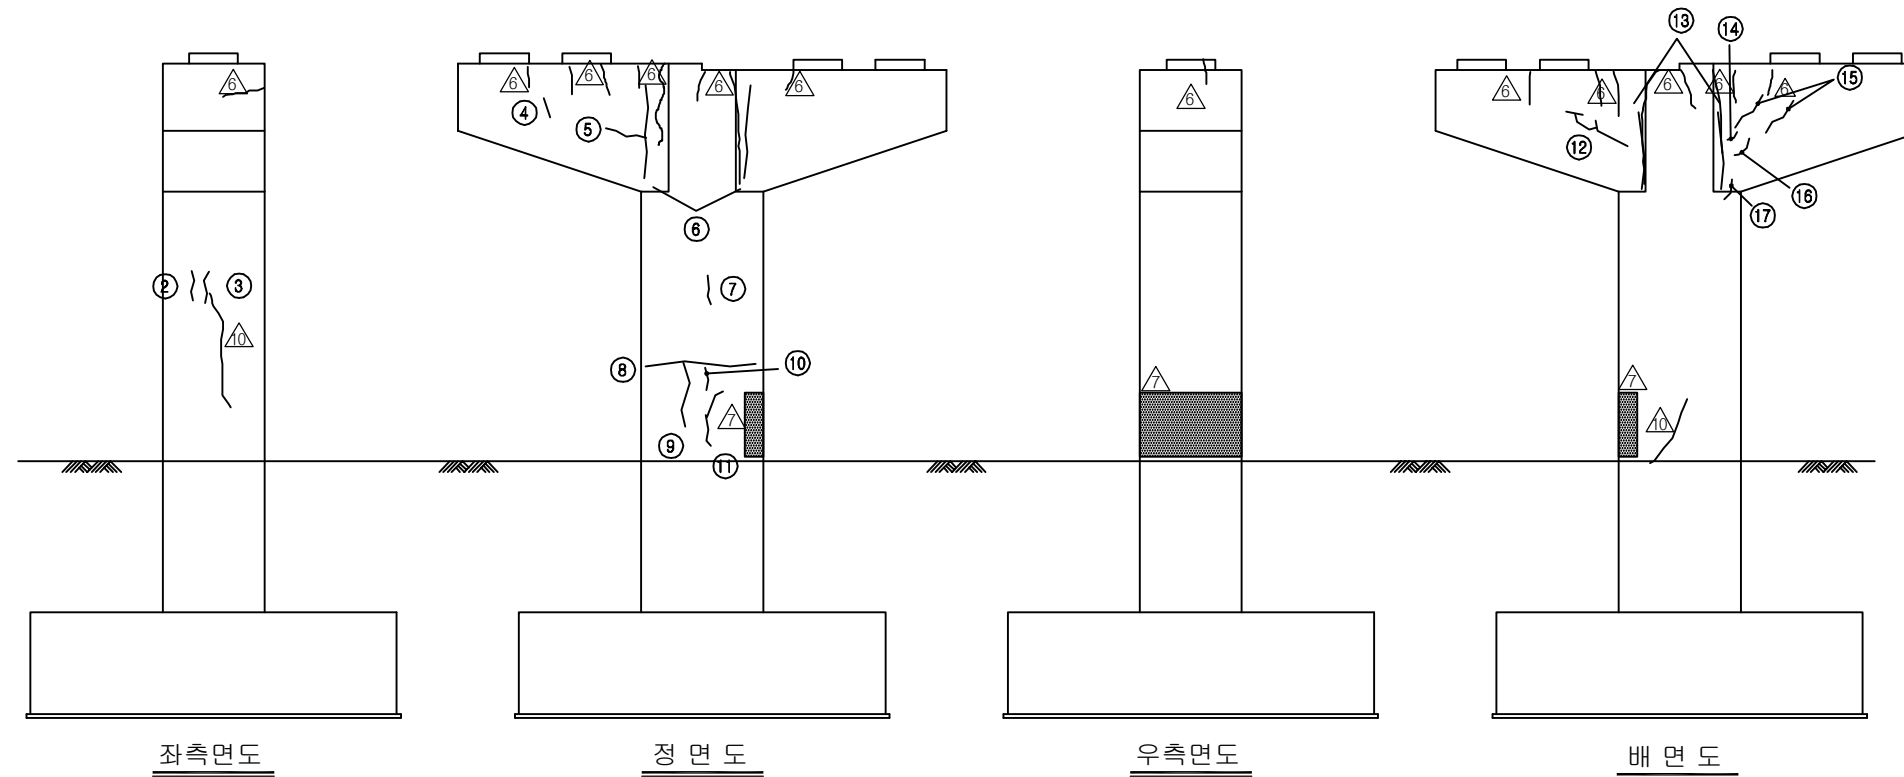
# ID : 밀양강교(대구) - 교각 P11

| 번호 | 신 (N)<br>구 (P) | 손상내용 | 손상현황 | | | | | | 결함<br>상태 | 손상<br>물량 | 비고 |
|---|---|---|---|---|---|---|---|---|---|---|---|
| 2 | 구 | 균열 | 0.1 | 0.7 | - | 0.70 | m | 1 | b | 0.70 | |
| 6 | 구 | 균열 | 0.1 | 2.0 | - | 2.00 | m | 2 | b | 4.00 | |
| 8 | 구 | 균열 | 0.1 | 2.4 | - | 2.40 | m | 1 | b | 2.40 | |
| 13 | 구 | 균열 | 0.2 | 2.0 | - | 2.00 | m | 2 | b | 4.00 | |
| 17 | 구 | 균열 | 0.2 | 0.5 | - | 0.50 | m | 1 | b | 0.50 | |

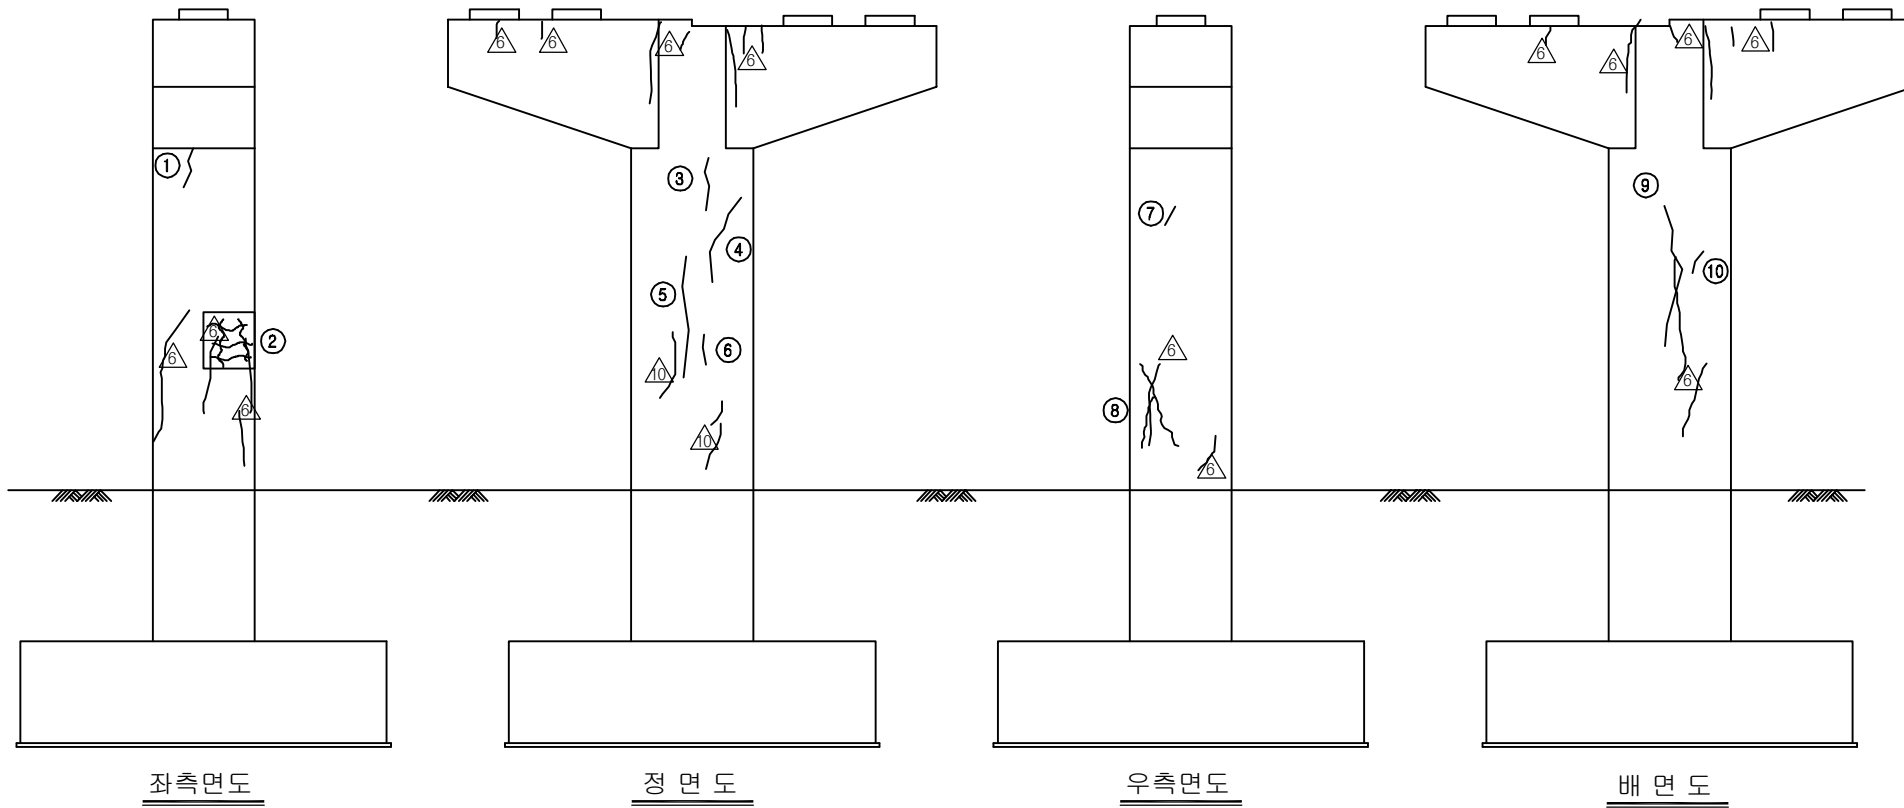
# ID : 밀양강교(대구) - 교각 P12

| 번호 | 신(N)<br>구(P) | 손상내용 | 손상현황 | | | | | | 결함<br>상태 | 손상<br>물량 | 비고 |
|---|---|---|---|---|---|---|---|---|---|---|---|
| 1 | 구 | 균열 | 0.1 | 1.0 | - | 1.00 | m | 1 | b | 1.00 | |
| 2 | 구 | 망상균열 | - | 2.0 | 1.2 | 2.40 | m | 1 | b | 2.40 | |
| 5 | 구 | 균열 | 0.1 | 2.2 | - | 2.20 | m | 1 | b | 2.20 | |
| 7 | 구 | 균열 | 0.2 | 0.4 | - | 0.40 | m | 1 | b | 0.40 | |
| 8 | 구 | 균열 | 0.1 | 1.9 | - | 1.90 | m | 2 | b | 3.80 | |
| 9 | 구 | 균열 | 0.1 | 3.0 | - | 3.00 | m | 1 | b | 3.00 | |

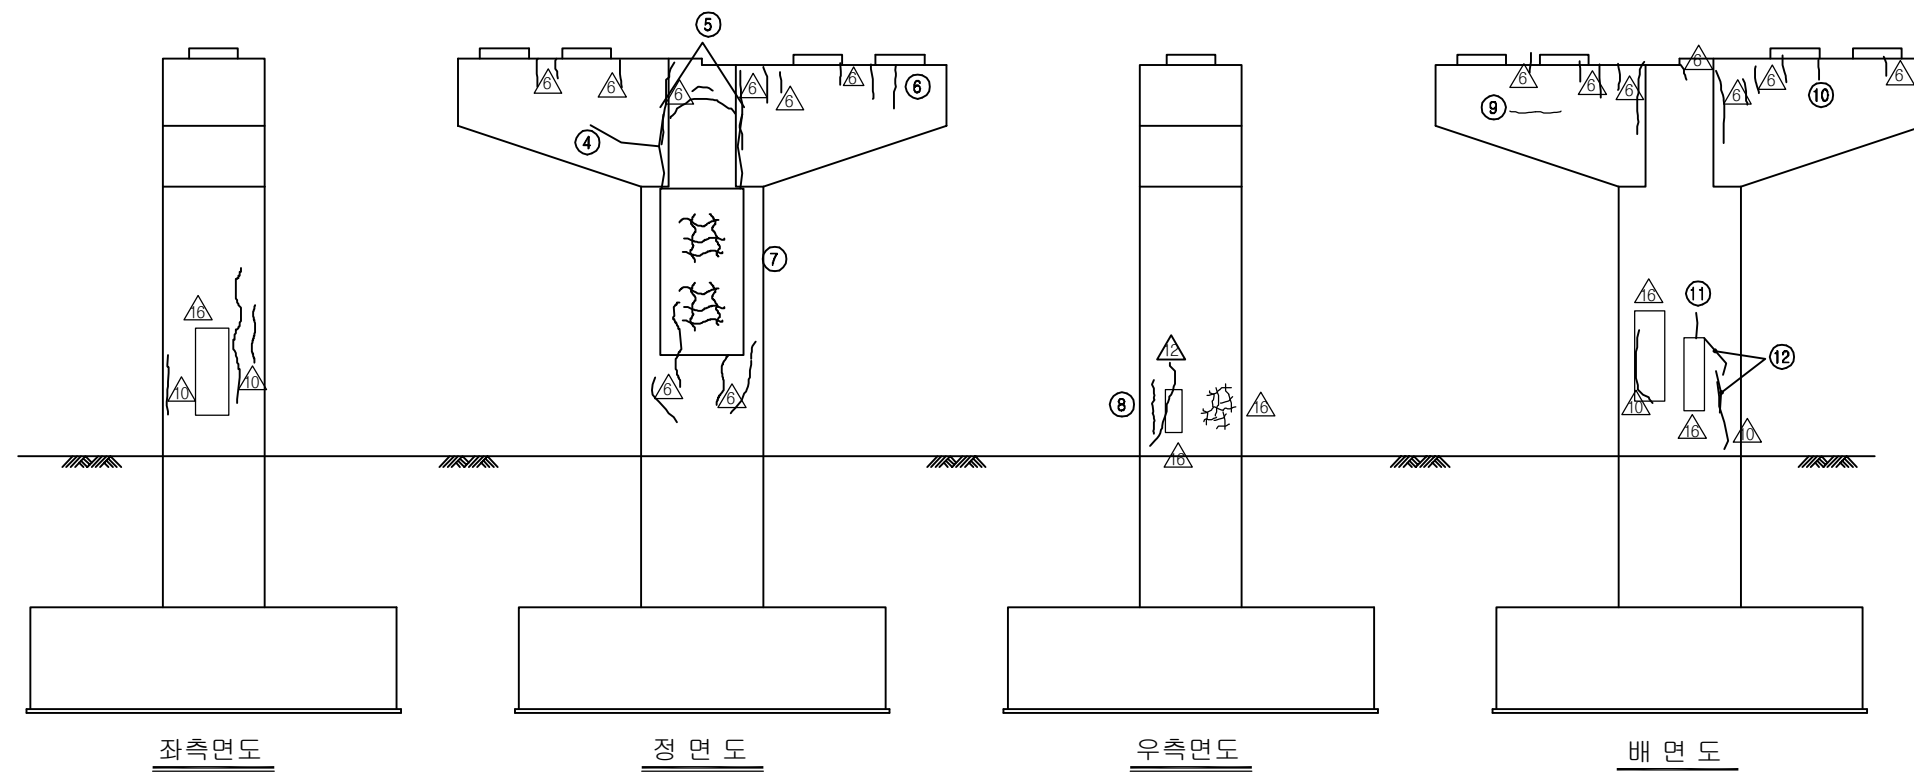
# ID : 밀양강교(대구) - 교각 P13

| 번호 | 신(N)<br>구(P) | 손상내용 | 손상현황 | | | | | | 결함<br>상태 | 손상<br>물량 | 비고 |
|---|---|---|---|---|---|---|---|---|---|---|---|
| 4 | 구 | 균열 | 0.2 | 1.2 | - | 1.20 | m | 1 | b | 1.20 | |
| 5 | 구 | 균열 | 0.1 | 2.0 | - | 2.00 | m | 2 | b | 4.00 | |
| 7 | 구 | 망상균열 | - | 2.5 | 6.0 | 15.00 | m <sup>2</sup> | 1 | b | 15.00 | |
| 12 | 구 | 균열 | 0.1 | 1.0 | - | 1.00 | m | 2 | b | 2.00 | |

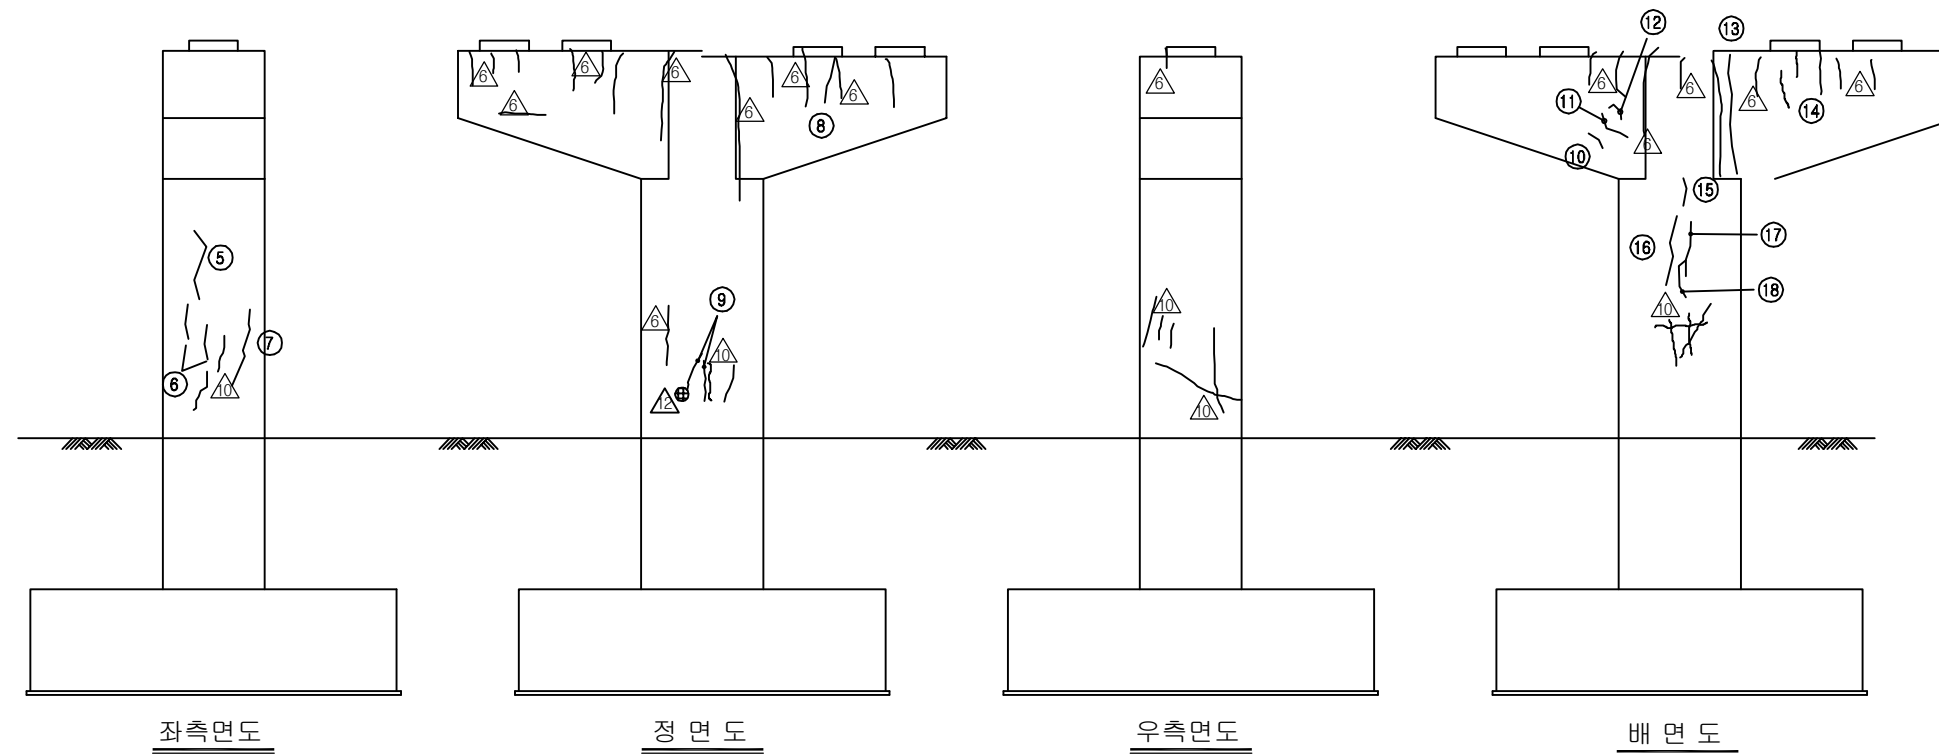
# ID : 밀양강교(대구) - 교각 P14

| 번호 | 신(N)<br>구(P) | 손상내용 | 손상현황 | | | | | | 결함<br>상태 | 손상<br>물량 | 비고 |
|---|---|---|---|---|---|---|---|---|---|---|---|
| 4 | 구 | 받침 콘크리트 균열 | 0.1 | 0.4 | - | 0.40 | m | 2 | b | 0.80 | |
| 5 | 구 | 균열 | 0.1 | 1.8 | - | 1.80 | m | 1 | b | 1.80 | |
| 8 | 구 | 균열 | 0.2 | 0.5 | - | 0.50 | m | 1 | b | 0.50 | |

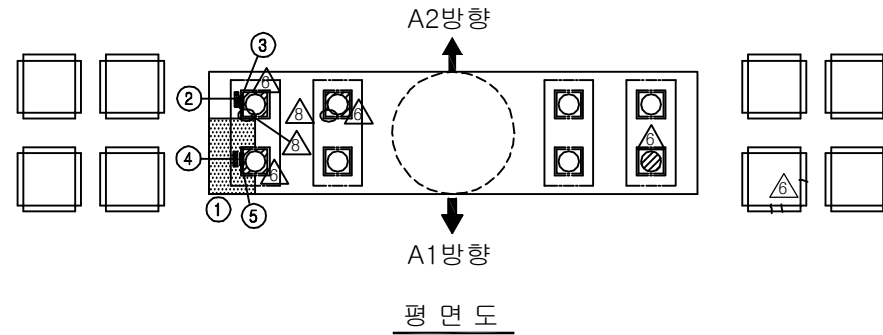
# ID : 밀양강교(대구) - 교각 P15

①⑨ \* 점검로 고정장치 맞춤불량

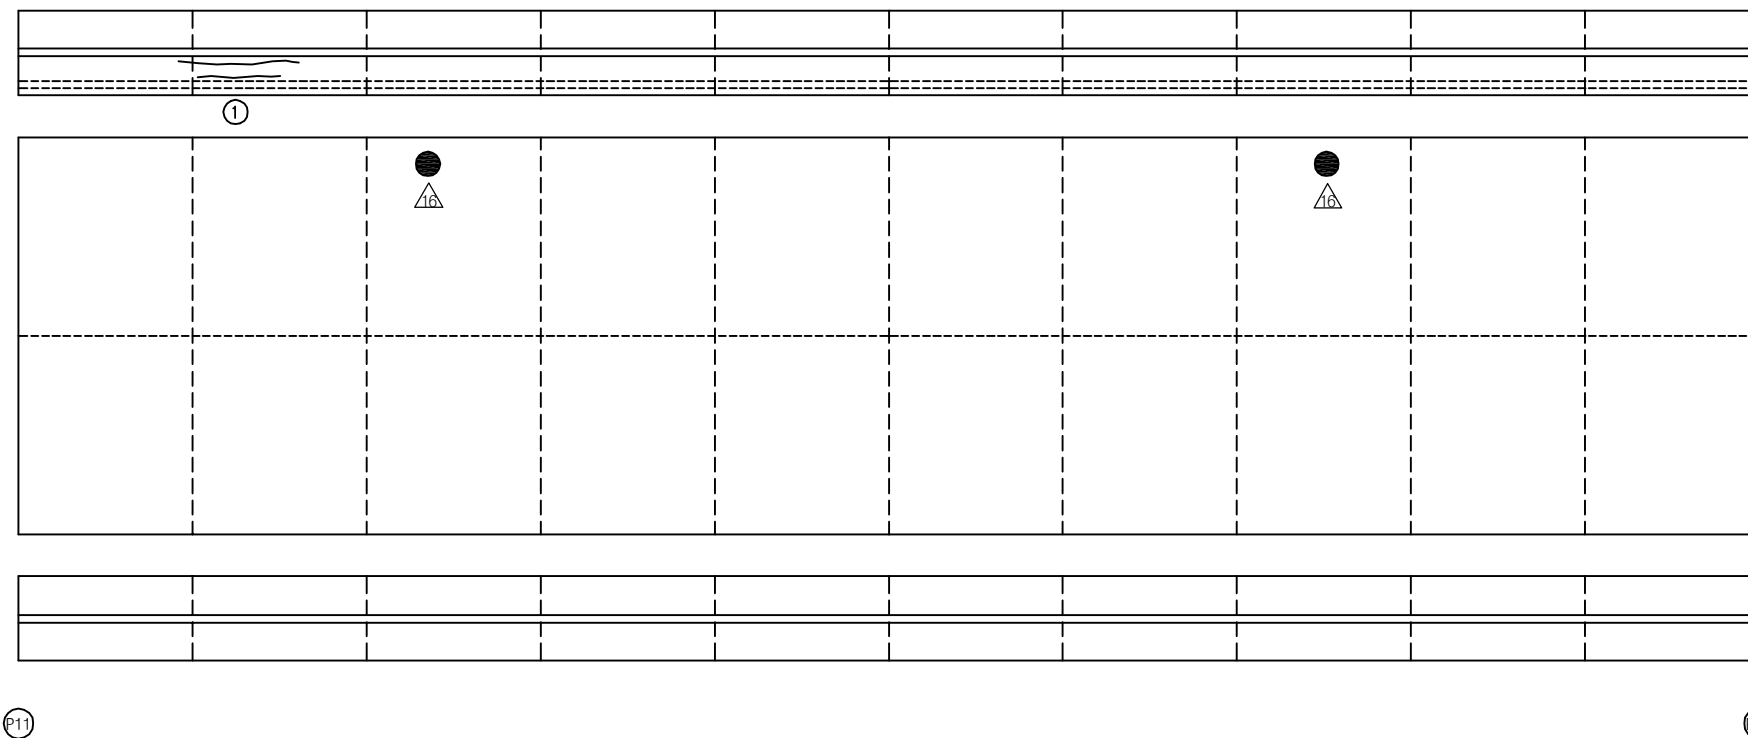
| 번호 | 신(N)<br>구(P) | 손상내용 | 손상현황 | | | | | | 결함<br>상태 | 손상<br>물량 | 비고 |
|---|---|---|---|---|---|---|---|---|---|---|---|
| 1 | 구 | 균열 | 0.1 | 4.0 | - | 4.00 | m | 1 | b | 4.00 | |

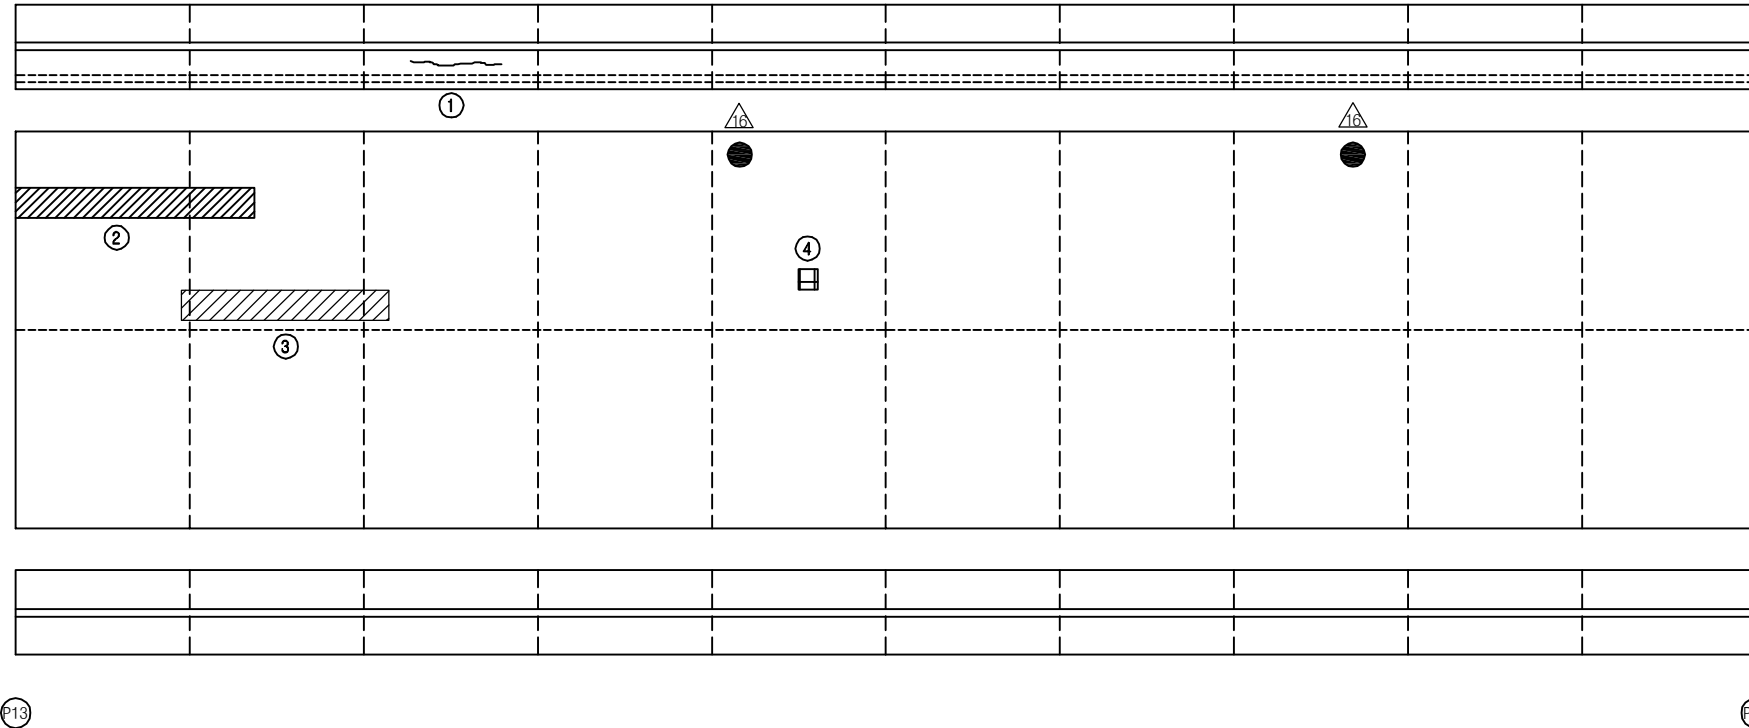
| 번호 | 신 (N)<br>구 (P) | 손상내용 | 손상현황 | | | | | | 결함<br>상대 | 손상<br>물량 | 비고 |
|---|---|---|---|---|---|---|---|---|---|---|---|
| 1 | 구 | 균열 | 0.2 | 0.6 | - | 0.60 | m | 1 | b | 0.60 | |

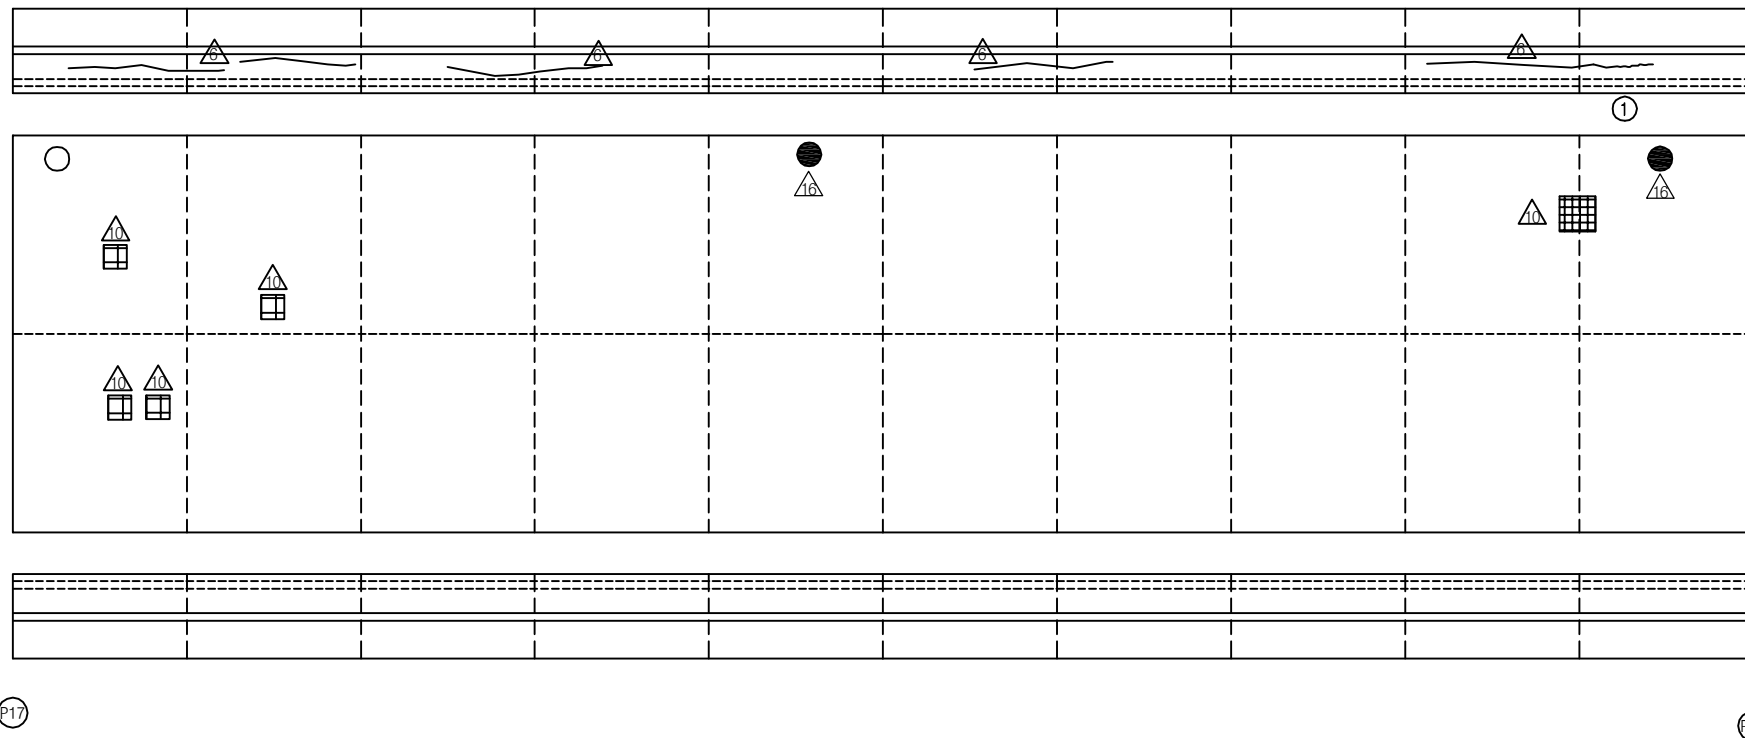
| 번호 | 신(N)<br>구(P) | 손상내용 | 손상현황 | | | | | | 결함<br>상태 | 손상<br>물량 | 비고 |
|---|---|---|---|---|---|---|---|---|---|---|---|
| 1 | 구 | 균열 | 0.1 | 1.0 | - | 1.00 | m | 1 | b | 1.00 | |

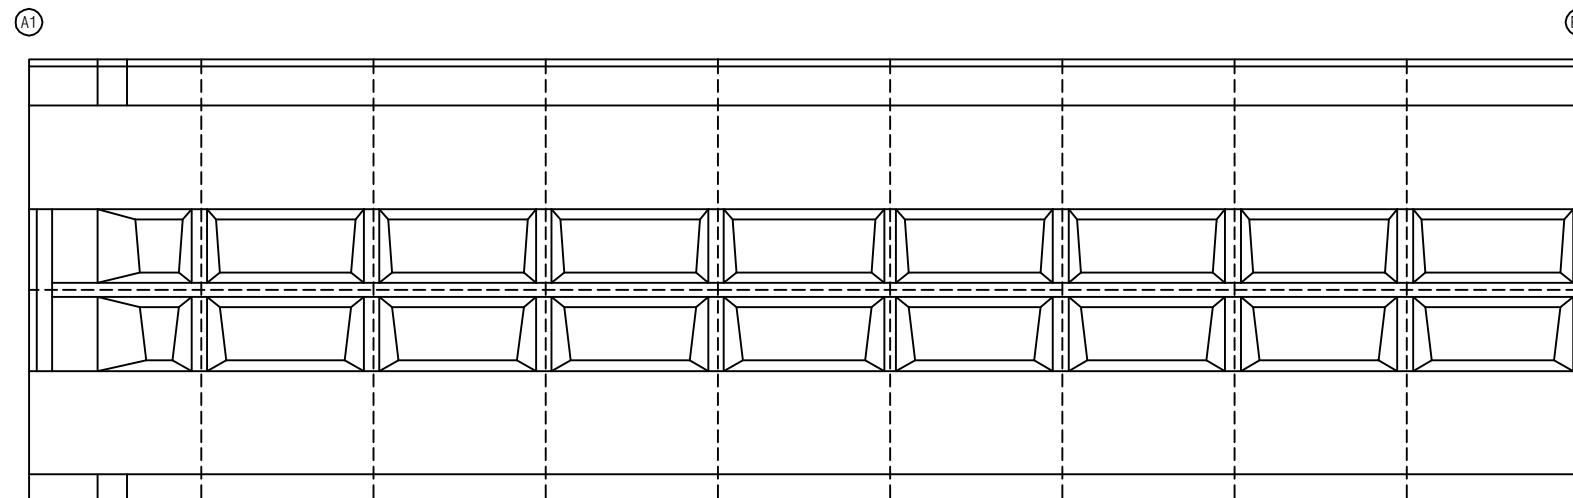
① 상.하행선 종조인트부 전구간 누수

| 번호 | 신(N)<br>구(P) | 손상내용 | 손상현황 | | | | | 결함<br>상대 | 손상<br>물량 | 비고 |
|---|---|---|---|---|---|---|---|---|---|---|
| 1 | 구 | 상.하행선 종조인트부 누수 | - | 50.0 | - | 50.00 | m | 1 | c | 50.00 |

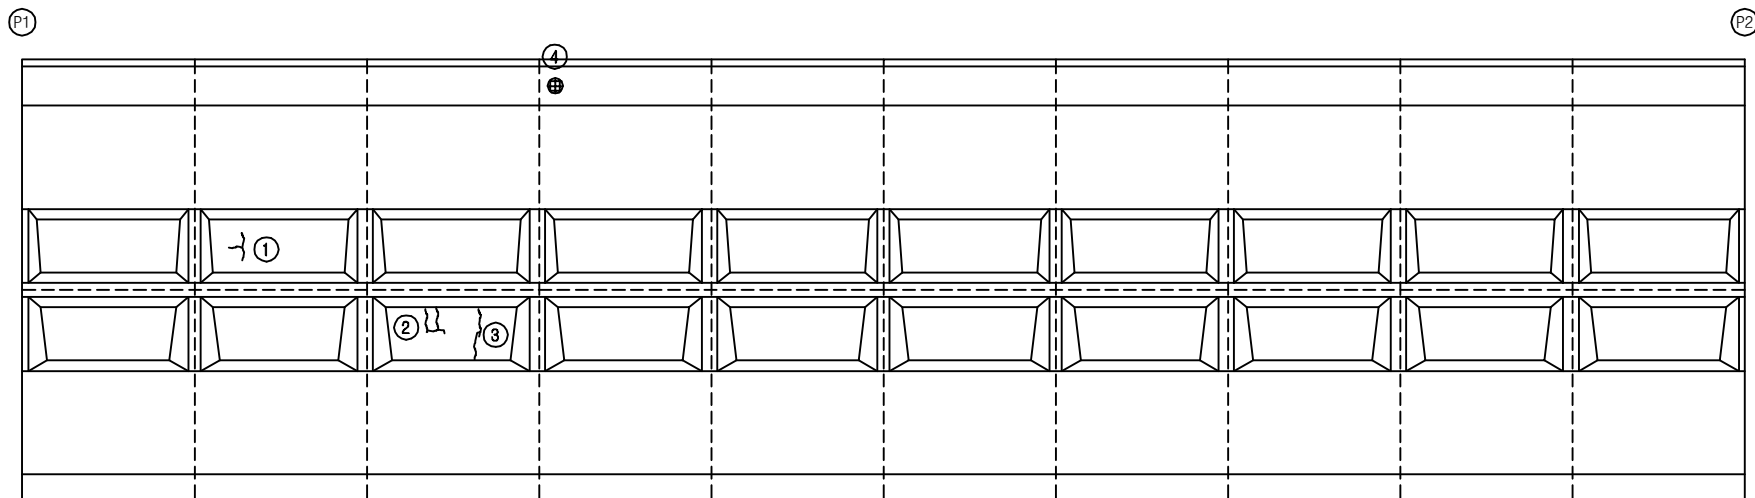
⑤ 상.하행선 종조인트부 전구간 누수

| 번호 | 신(N)<br>구(P) | 손상내용 | 손상현황 | | | | | | 결함<br>상대 | 손상<br>물량 | 비고 |
|---|---|---|---|---|---|---|---|---|---|---|---|
| 1 | 구 | 균열 | 0.1 | 2.2 | - | 2.20 | m | 1 | b | 2.20 | |
| 2 | 구 | 균열 | 0.1 | 3.0 | - | 3.00 | m | 1 | b | 3.00 | |
| 3 | 구 | 균열 | 0.1 | 1.2 | - | 1.20 | m | 1 | b | 1.20 | |
| 5 | 구 | 상.하행선 종조인트부 누수 | - | 50.0 | - | 50.00 | m | 1 | c | 50.00 | |

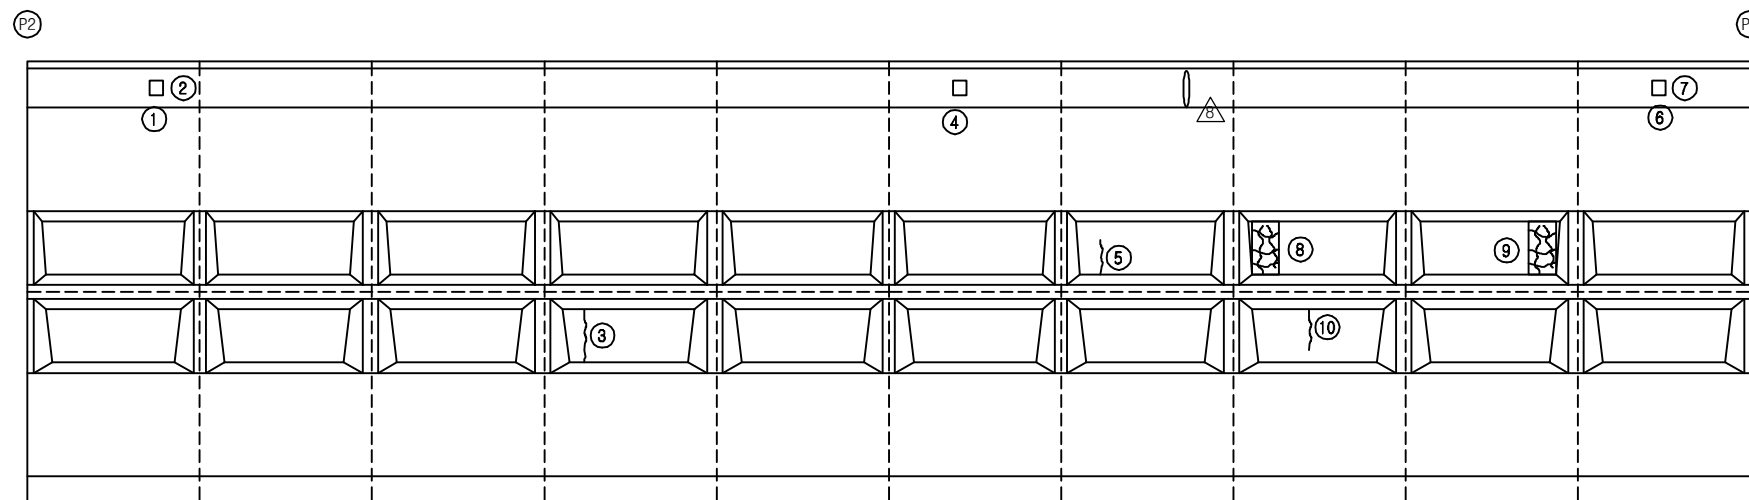
⑪ 상.하행선 종조인트부 전구간 누수

| 번호 | 신(N)<br>구(P) | 손상내용 | 손상현황 | | | | | | 결함<br>상대 | 손상<br>물량 | 비고 |
|---|---|---|---|---|---|---|---|---|---|---|---|
| 3 | 구 | 균열 | 0.2 | 1.8 | - | 1.80 | m | 1 | b | 1.80 | |
| 5 | 구 | 균열 | 0.1 | 1.0 | - | 1.00 | m | 1 | b | 1.00 | |
| 8 | 구 | 망상균열 | - | 0.9 | 1.8 | 1.62 | m <sup>2</sup> | 1 | b | 1.62 | |
| 9 | 구 | 망상균열 | - | 0.9 | 1.8 | 1.62 | m <sup>2</sup> | 1 | b | 1.62 | |
| 10 | 구 | 균열 | 0.1 | 1.2 | - | 1.20 | m | 1 | b | 1.20 | |
| 11 | 구 | 상.하행선 종조인트부 누수 | - | 50.0 | - | 50.00 | m | 1 | c | 50.00 | |

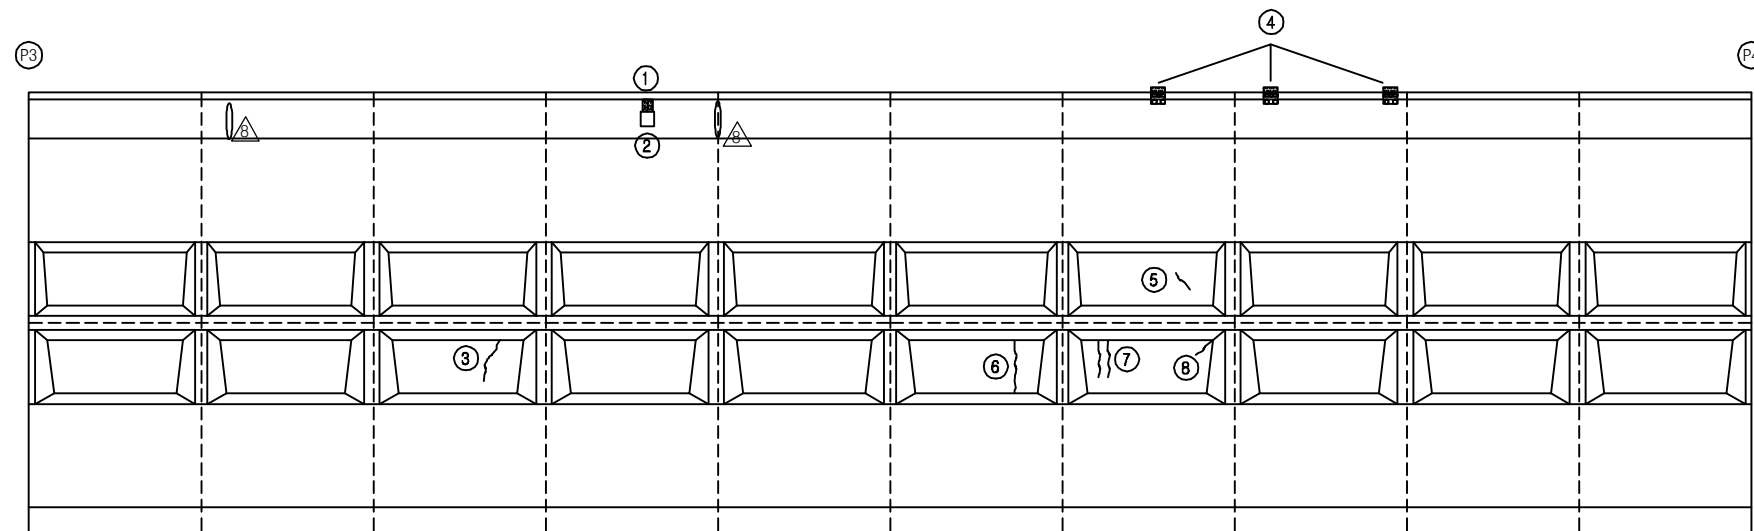
⑨ 상.하행선 종조인트부 전구간 누수

| 번호 | 신(N)<br>구(P) | 손상내용 | 손상현황 | | | | | | 결함<br>상태 | 손상<br>물량 | 비고 |
|---|---|---|---|---|---|---|---|---|---|---|---|
| 1 | 구 | 균열부 백태 | 0.2 | 0.3 | - | 0.30 | m | 1 | b | 0.30 | |
| 3 | 구 | 균열 | 0.1 | 1.2 | - | 1.20 | m | 1 | b | 1.20 | |
| 4 | 구 | 방호벽/슬래브 접속부 누수 | - | 0.3 | - | 0.30 | m | 3 | b | 0.90 | |
| 6 | 구 | 균열 | 0.1 | 0.7 | - | 0.70 | m | 1 | b | 0.70 | |
| 7 | 구 | 균열 | 0.1 | 1.8 | - | 1.80 | m | 1 | b | 1.80 | |
| 8 | 구 | 균열 | 0.1 | 1.2 | - | 1.20 | m | 2 | b | 2.40 | |
| 9 | 구 | 균열 | 0.1 | 0.6 | - | 0.60 | m | 1 | b | 0.60 | |
| 10 | 구 | 상.하행선 종조인트부 누수 | - | 50.0 | - | 50.00 | m | 1 | c | 50.00 | |

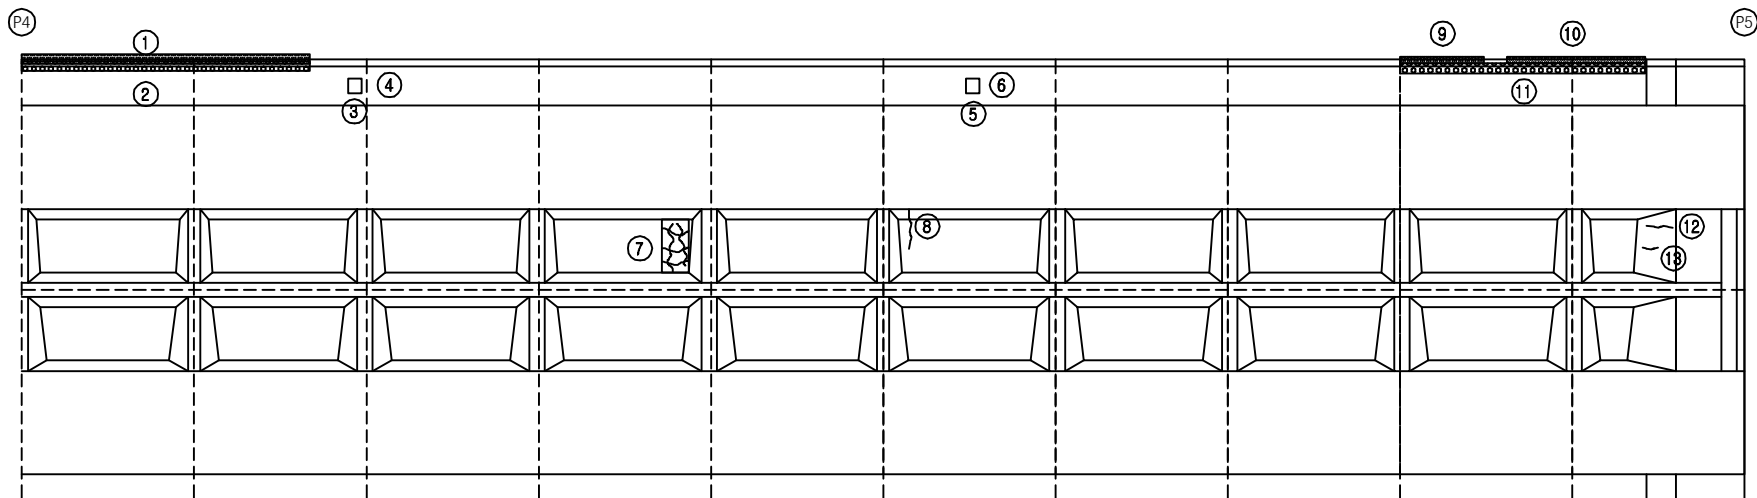
(14) 상.하행선 종조인트부 전구간 누수

| 번호 | 신(N)<br>구(P) | 손상내용 | 손상현황 | | | | | 결함<br>상태 | 손상<br>물량 | 비고 |
|---|---|---|---|---|---|---|---|---|---|---|
| 1 | 구 | 방호벽/슬래브 접속부 누수 | - | 8.0 | - | 8.00 | m | 1 | b | 8.00 |

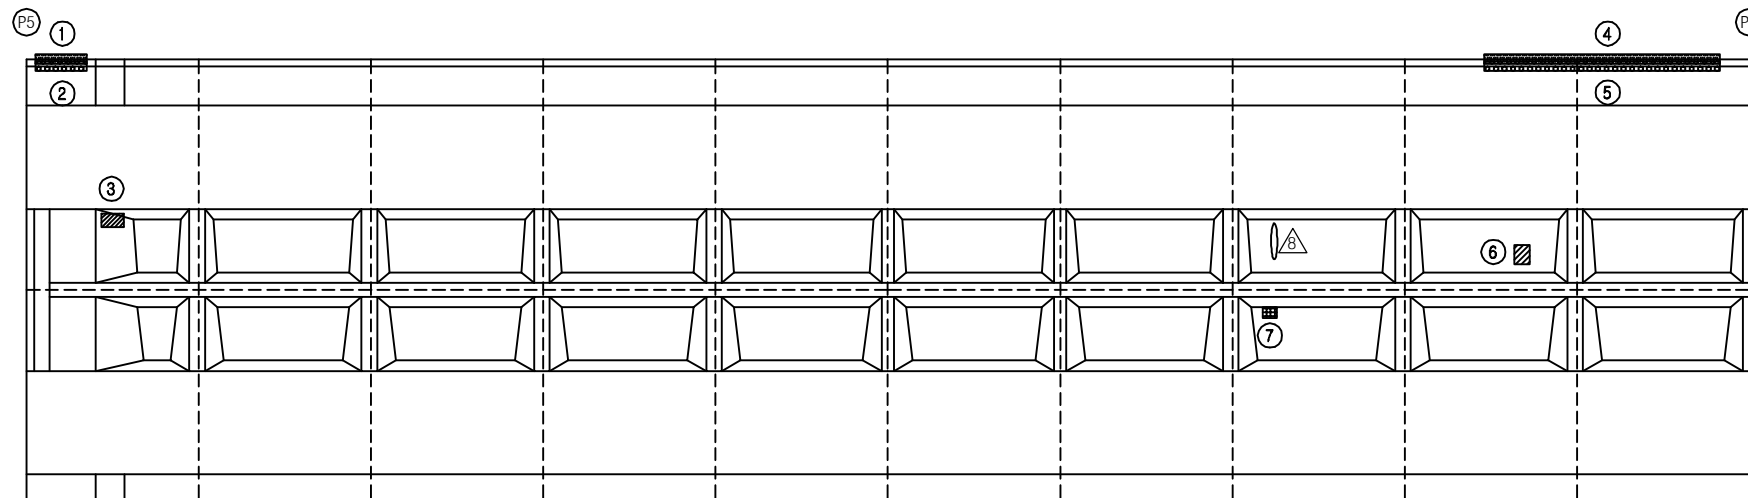
⑧ 상.하행선 종조인트부 전구간 누수

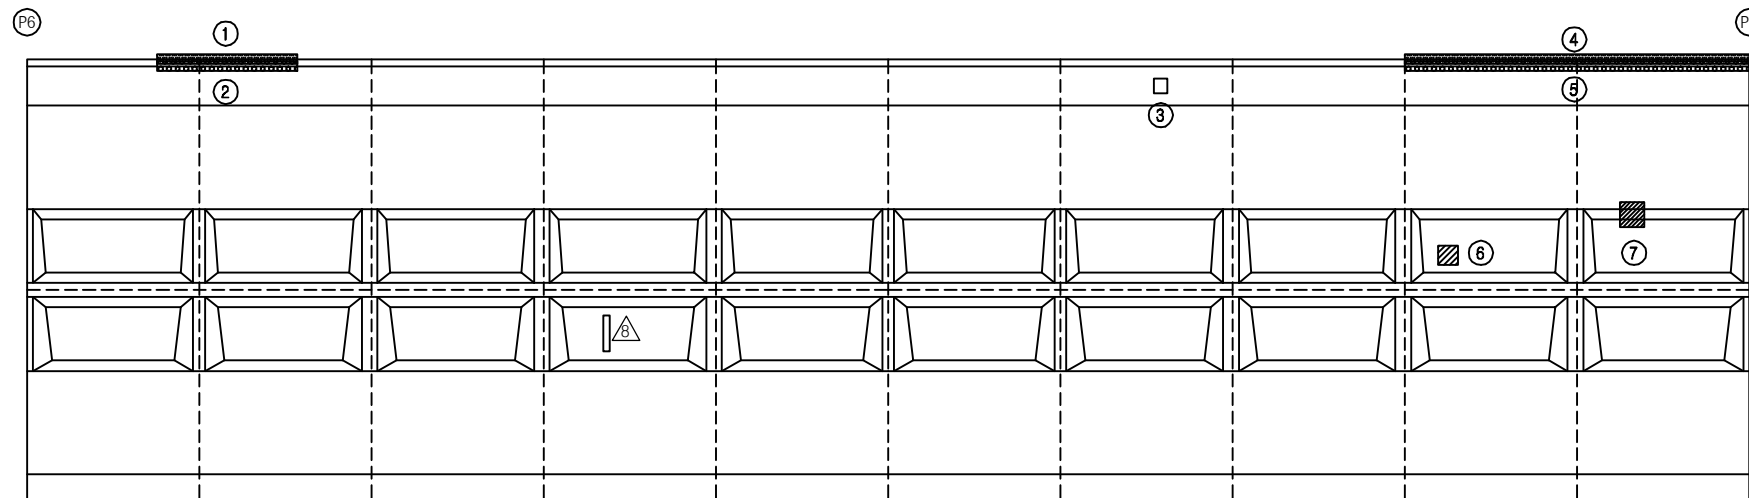
⑧ 상.하행선 종조인트부 전구간 누수
