## 2. 밀양강교

# ID : 밀양강교(대구) - 교면포장 S1

| 용역명 | 2016년 상반기 시설물 정기점검 용역 |

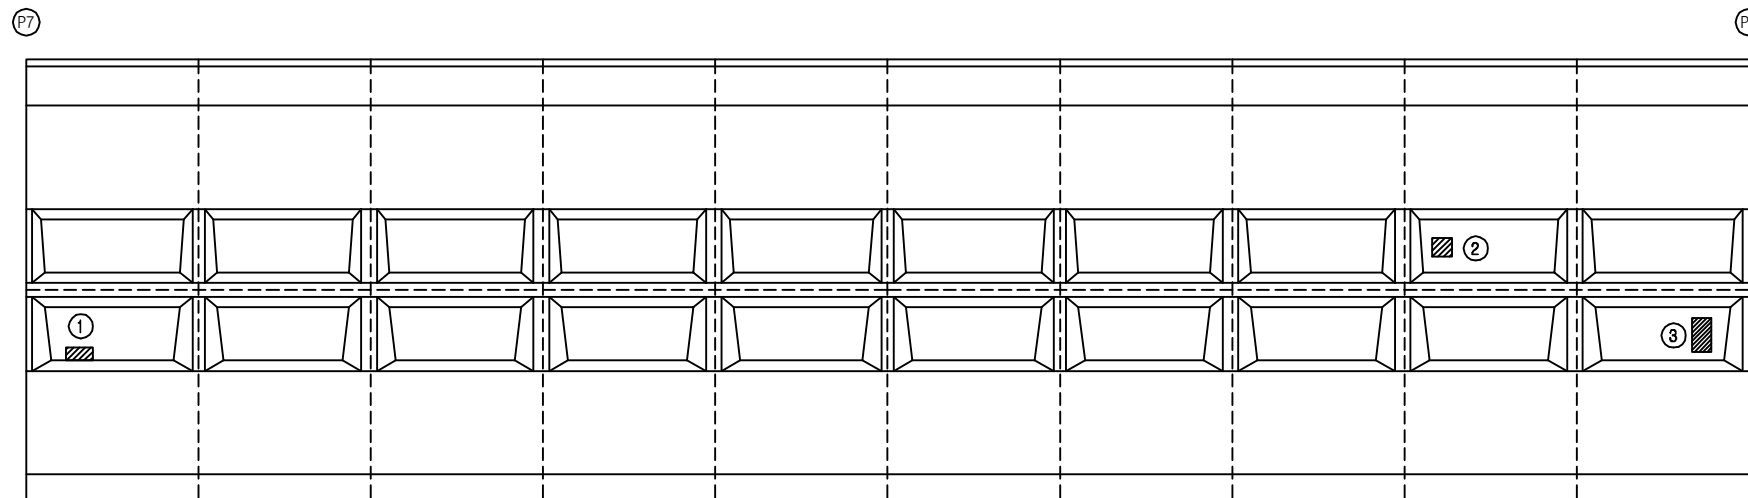
④ 상.하행선 종조인트부 전구간 누수

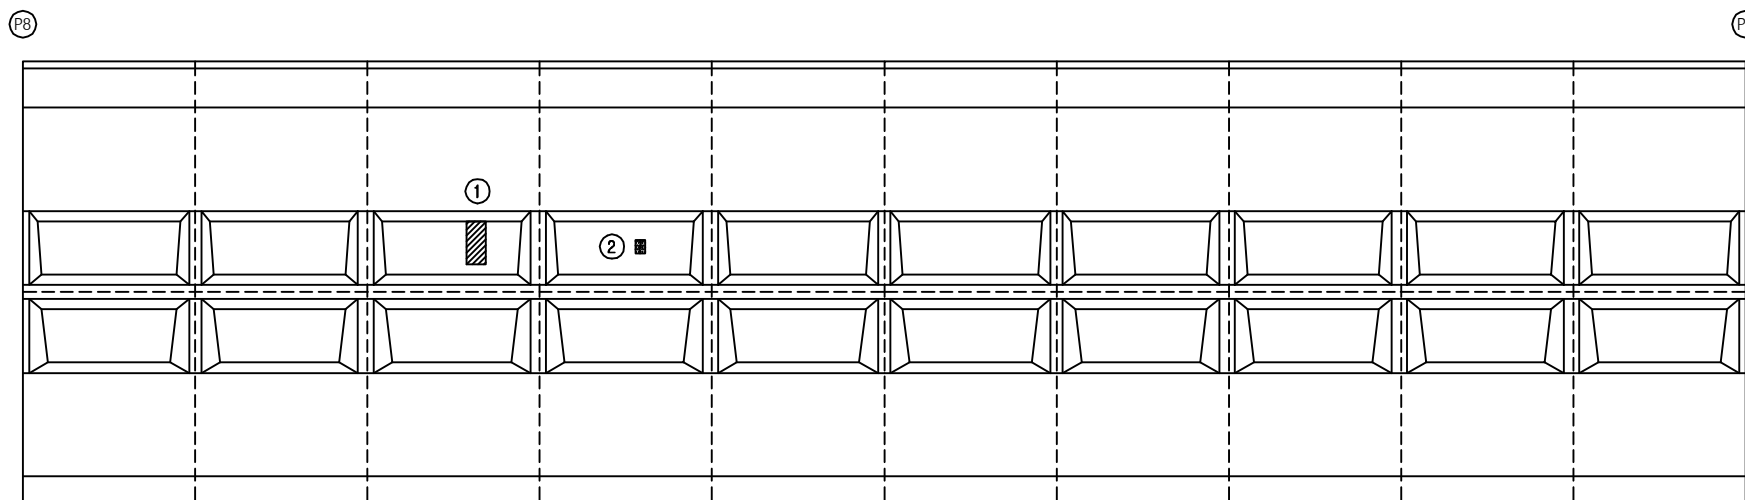
③ 상.하행선 종조인트부 전구간 누수

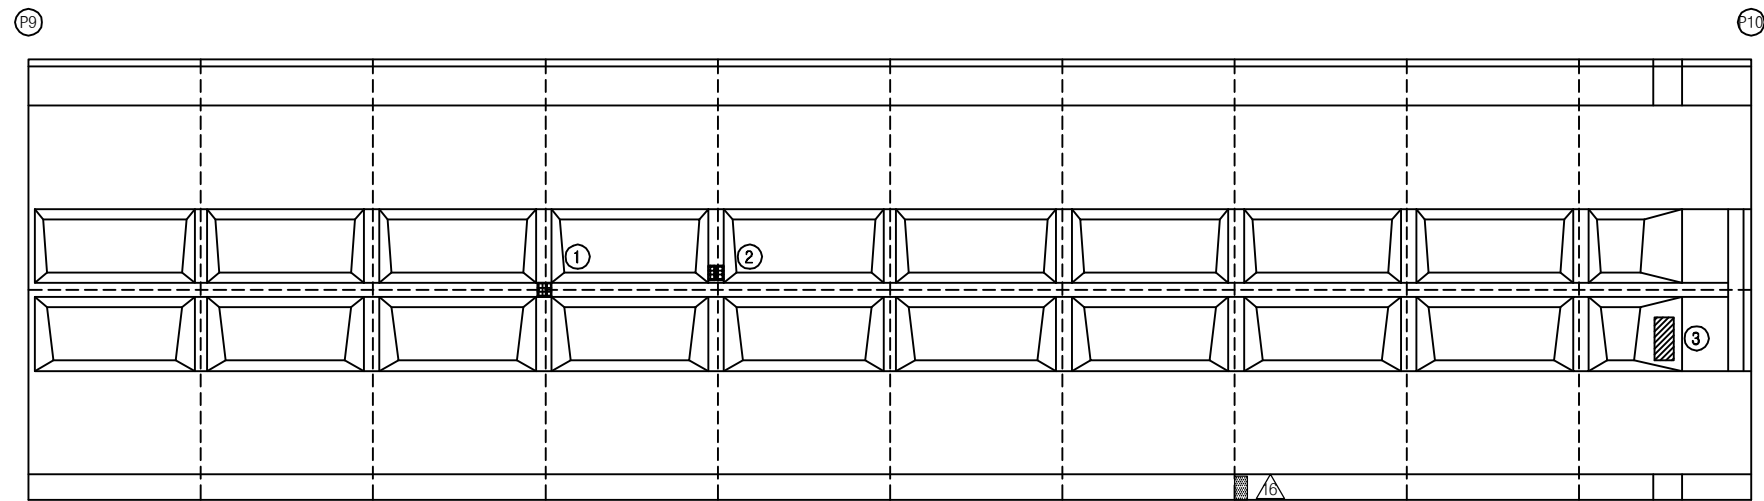
④ 상.하행선 종조인트부 전구간 누수

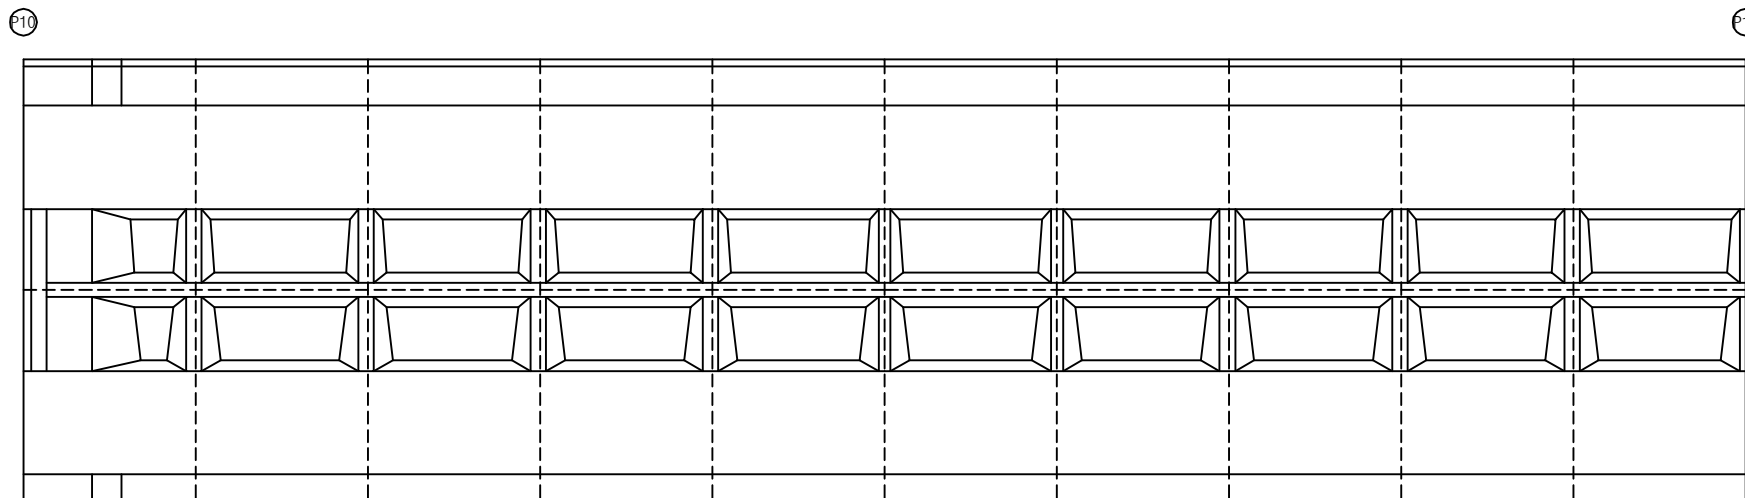
① 상.하행선 종조인트부 전구간 누수

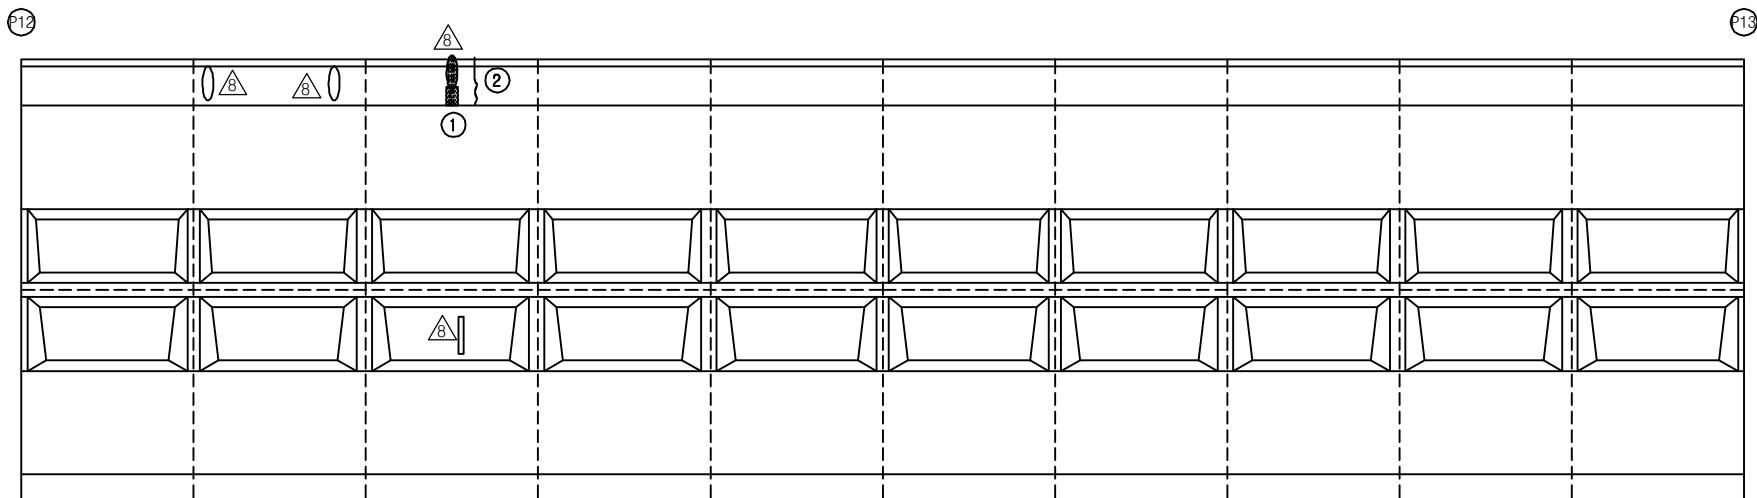
③ 상.하행선 종조인트부 전구간 누수

| 번호 | 신(N)<br>구(P) | 손상내용 | 손상현황 | | | | | | 결함<br>상태 | 손상<br>물량 | 비고 |
|---|---|---|---|---|---|---|---|---|---|---|---|
| 1 | 구 | 균열부 백태 | 0.1 | 0.4 | - | 0.40 | m | 1 | b | 0.40 | |
| 2 | 구 | 균열 | 0.1 | 0.6 | - | 0.60 | m | 1 | b | 0.60 | |
| 3 | 구 | 상.하행선 종조인트부 누수 | - | 50.0 | - | 50.00 | m | 1 | c | 50.00 | |

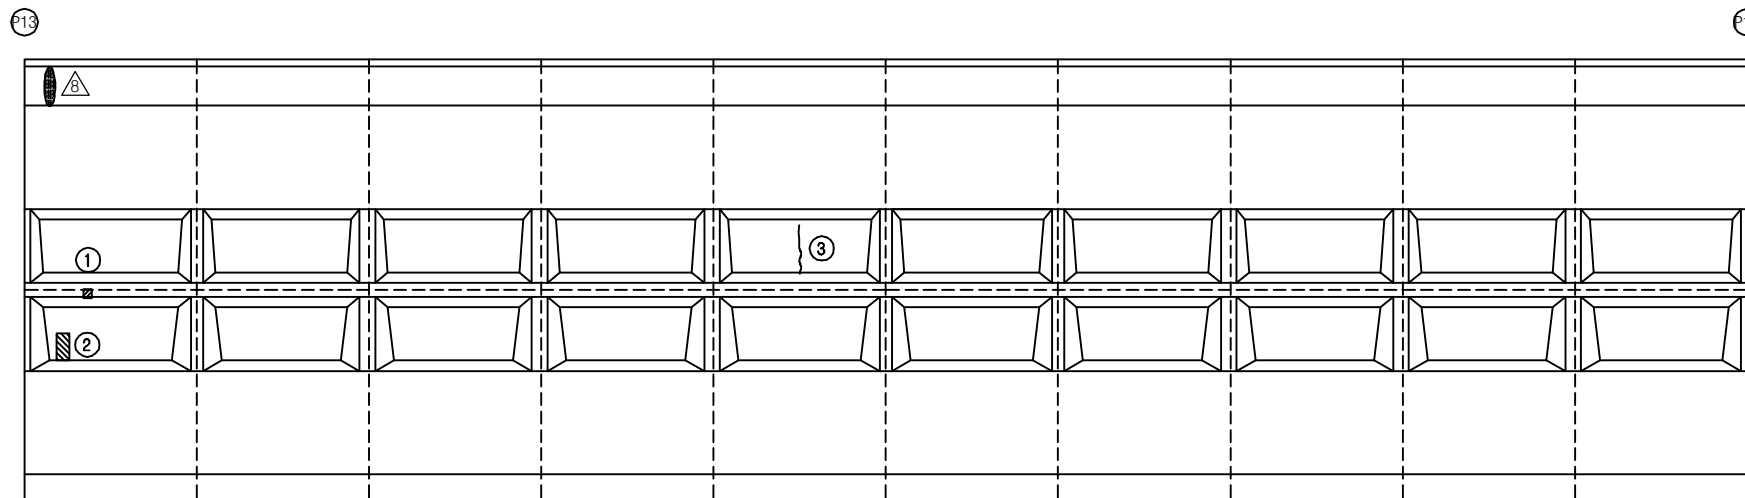
④ 상.하행선 종조인트부 전구간 누수

| 번호 | 신(N)<br>구(P) | 손상내용 | 손상현황 | | | | | | 결함<br>상대 | 손상<br>물량 | 비고 |
|---|---|---|---|---|---|---|---|---|---|---|---|
| 3 | 구 | 균열 | 0.1 | 2.2 | - | 2.20 | m | 1 | b | 2.20 | |
| 4 | 구 | 상.하행선 종조인트부 누수 | - | 50.0 | - | 50.00 | m | 1 | c | 50.00 | |

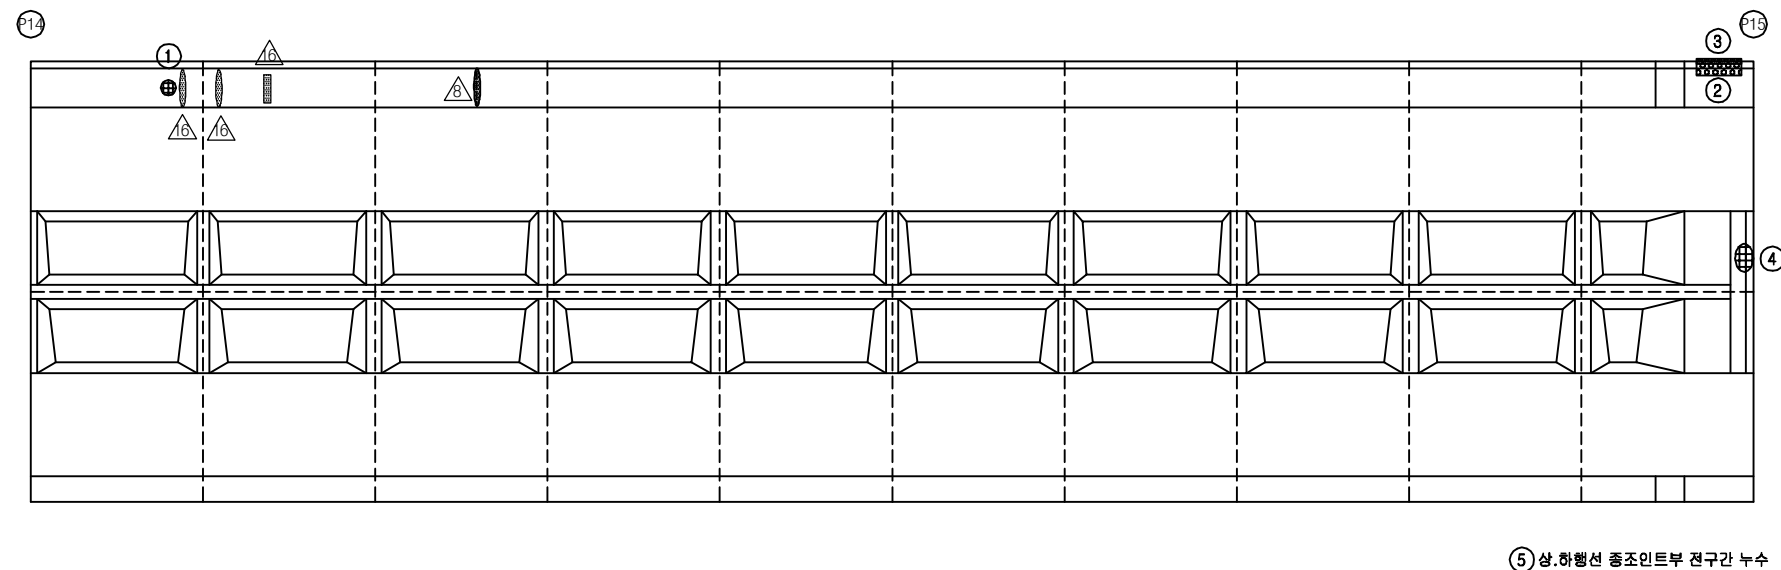
ID : 밀양강교(부산) - 바닥판하면 S15

| 번호 | 신(N)<br>구(P) | 손상내용 | 손상현황 | | | | | | 결함<br>상태 | 손상<br>물량 | 비고 |
|---|---|---|---|---|---|---|---|---|---|---|---|
| 3 | 구 | 방호벽/슬래브 접속부 누수 | - | 1.0 | - | 1.00 | m | 1 | b | 1.00 | |
| 5 | 구 | 상.하행선 종조인트부 누수 | - | 50.0 | - | 50.00 | m | 1 | c | 50.00 | |

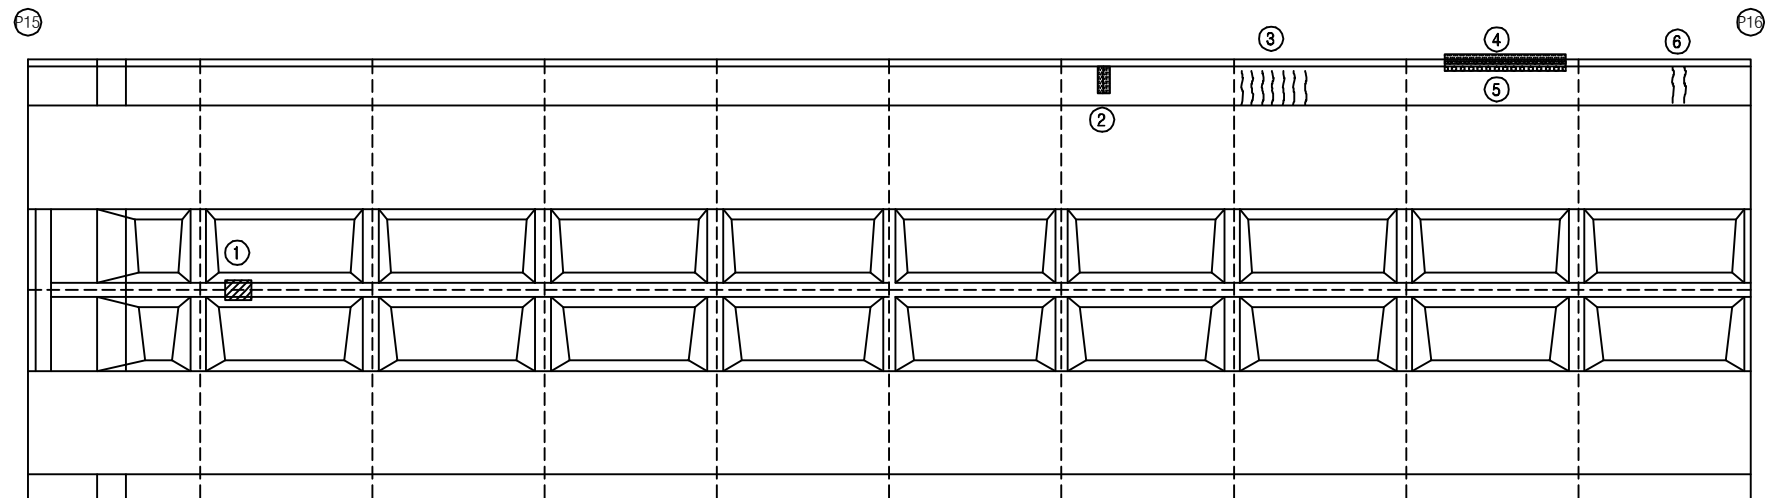
⑦ 상.하행선 종조인트부 전구간 누수

| 번호 | 신(N)<br>구(P) | 손상내용 | 손상현황 | | | | | | 결함<br>상태 | 손상<br>물량 | 비고 |
|---|---|---|---|---|---|---|---|---|---|---|---|
| 2 | 구 | 균열부 백태 | 0.2 | 0.7 | - | 0.70 | m | 1 | b | 0.70 | |
| 3 | 구 | 균열 | 0.1 | 0.8 | - | 0.80 | m | 7 | b | 5.60 | |
| 4 | 구 | 방호벽/슬래브 접속부 누수 | - | 3.0 | - | 3.00 | m | 1 | b | 3.00 | |
| 6 | 구 | 균열 | 0.1 | 0.8 | - | 0.80 | m | 2 | b | 1.60 | |
| 7 | 구 | 상.하행선 종조인트부 누수 | - | 50.0 | - | 50.00 | m | 1 | c | 50.00 | |

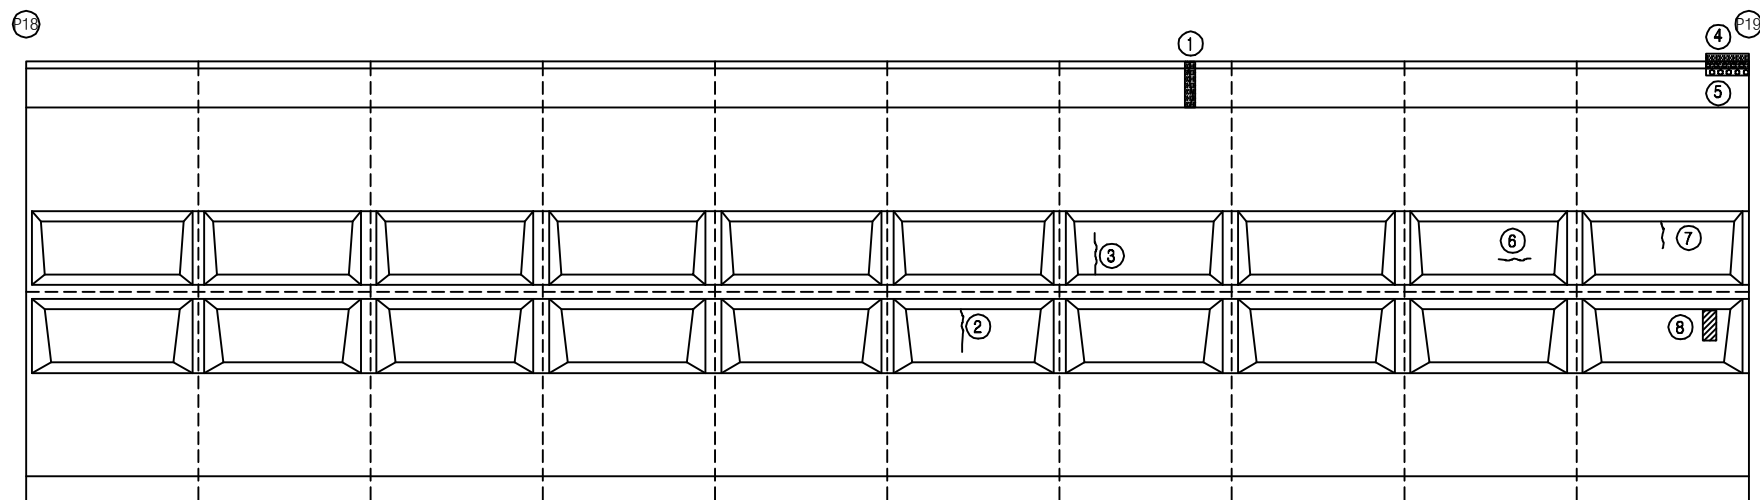
⑨ 상.하행선 종조인트부 전구간 누수

| 번호 | 신(N)<br>구(P) | 손상내용 | 손상현황 | | | | | | 결함 | 손상 | 비고 |
|---|---|---|---|---|---|---|---|---|---|---|---|
| 1 | 구 | 균열부 백태 | 0.2 | 0.8 | - | 0.80 | m | 1 | b | 0.80 | |
| 2 | 구 | 균열 | 0.1 | 1.5 | - | 1.50 | m | 1 | b | 1.50 | |
| 3 | 구 | 균열 | 0.1 | 1.5 | - | 1.50 | m | 1 | b | 1.50 | |
| 4 | 구 | 방호벽/슬래브 접속부 누수 | - | 1.0 | - | 1.00 | m | 1 | b | 1.00 | |
| 6 | 구 | 균열 | 0.1 | 1.2 | - | 1.20 | m | 1 | b | 1.20 | |
| 7 | 구 | 균열 | 0.1 | 1.0 | - | 1.00 | m | 1 | b | 1.00 | |
| 9 | 구 | 상.하행선 종조인트부 누수 | - | 50.0 | - | 50.00 | m | 1 | c | 50.00 | |

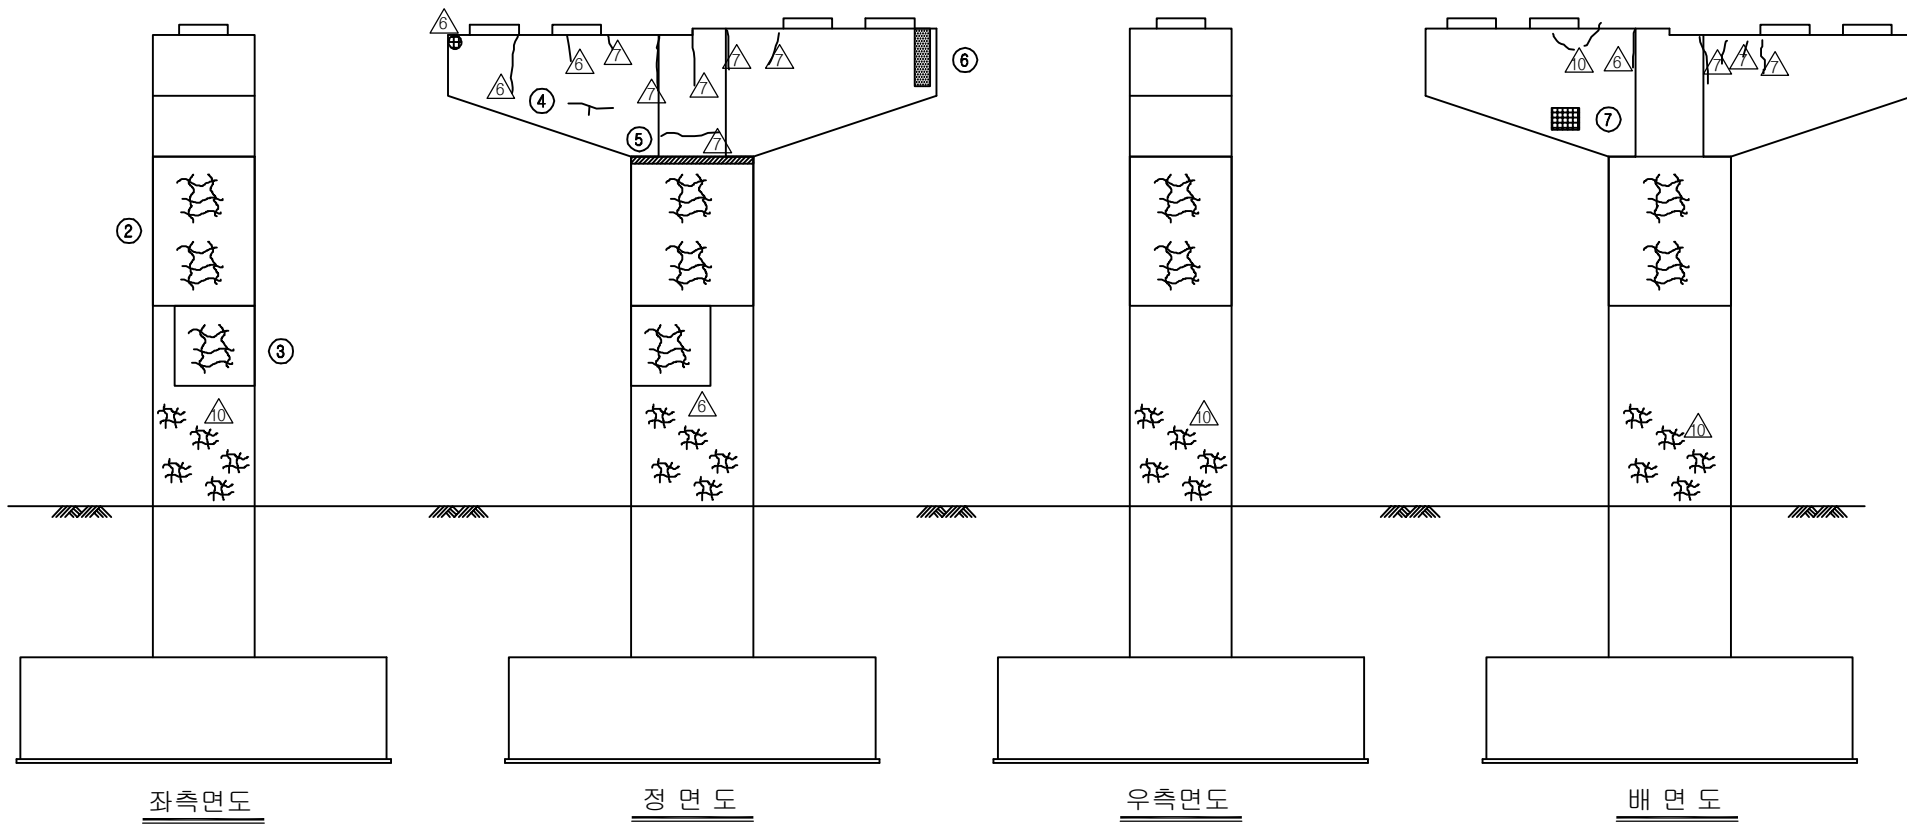
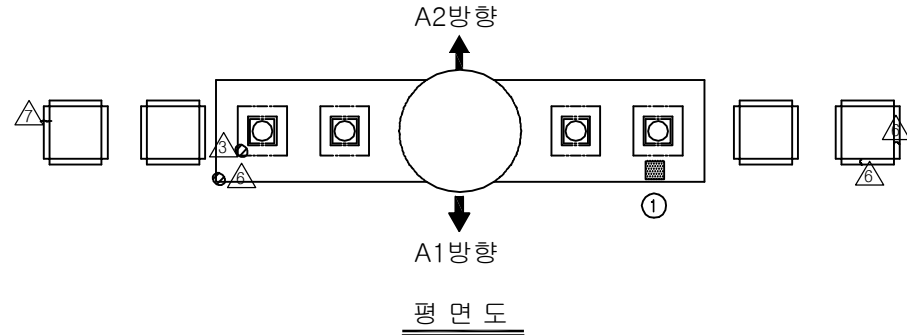
# ID : 밀양강교(부산) - 교각 P2

| 번호 | 신(N)<br>구(P) | 손상내용 | 손상현황 | | | | | | 결함<br>상태 | 손상<br>물량 | 비고 |
|---|---|---|---|---|---|---|---|---|---|---|---|
| 2 | 구 | 망상균열 | - | 9.5 | 3.4 | 32.30 | m <sup>2</sup> | 1 | b | 32.30 | |
| 3 | 구 | 망상균열 | - | 4.0 | 1.2 | 4.80 | m <sup>2</sup> | 1 | b | 4.80 | |
| 4 | 구 | 균열 | 0.2 | 0.8 | - | 0.80 | m | 1 | b | 0.80 | |
| 6 | 구 | 누수오염 | - | 0.4 | 1.0 | 0.40 | m <sup>2</sup> | 1 | b | 0.40 | |

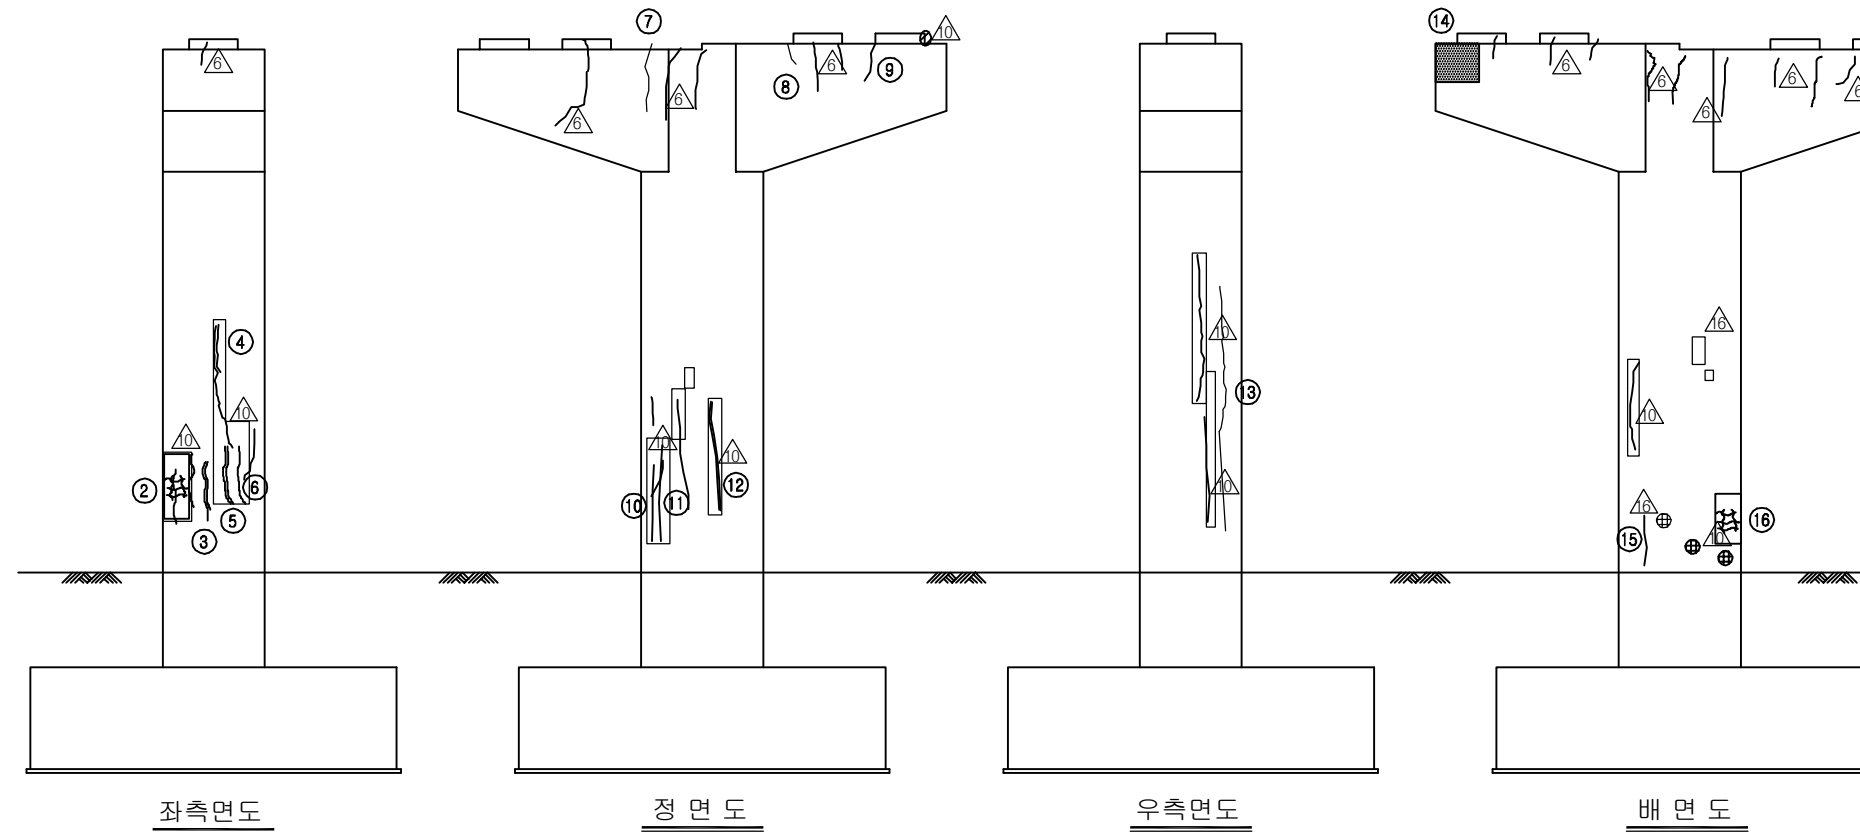
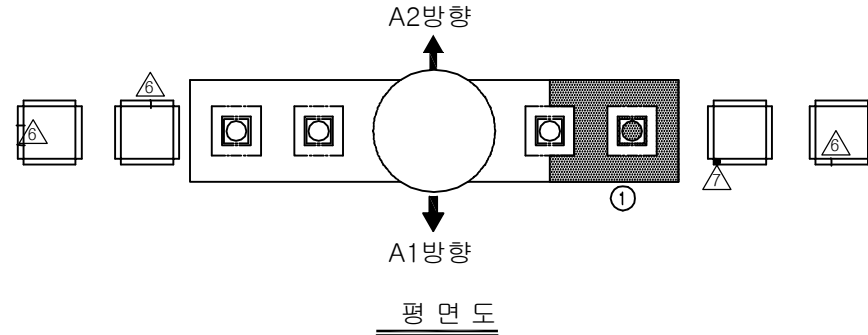
# ID : 밀양강교(부산) - 교각 P3

| 번호 | 신(N)<br>구(P) | 손상내용 | 손상현황 | | | | | | 결함<br>상태 | 손상<br>물량 | 비고 |
|---|---|---|---|---|---|---|---|---|---|---|---|
| 2 | 구 | 보수부 망상균열 | - | 0.6 | 1.6 | 0.96 | m <sup>2</sup> | 1 | b | 0.96 | |
| 3 | 구 | 균열 | 0.1 | 0.8 | - | 0.80 | m | 1 | b | 0.80 | |
| 4 | 구 | 보수부 재균열 | 0.1 | 1.2 | - | 1.20 | m | 1 | b | 1.20 | |
| 10 | 구 | 보수부 재균열 | 0.1 | 1.5 | - | 1.50 | m | 1 | b | 1.50 | |
| 12 | 구 | 보수부 재균열 | 0.1 | 2.5 | - | 2.50 | m | 1 | b | 2.50 | |
| 13 | 구 | 균열 | 0.1 | 5.0 | - | 5.00 | m | 1 | b | 5.00 | |
| 14 | 구 | 누수오염 | - | 1.0 | 1.0 | 1.00 | m <sup>2</sup> | 1 | b | 1.00 | |
| 16 | 구 | 망상균열 | - | 1.6 | 2.0 | 3.20 | m <sup>2</sup> | 1 | b | 3.20 | |

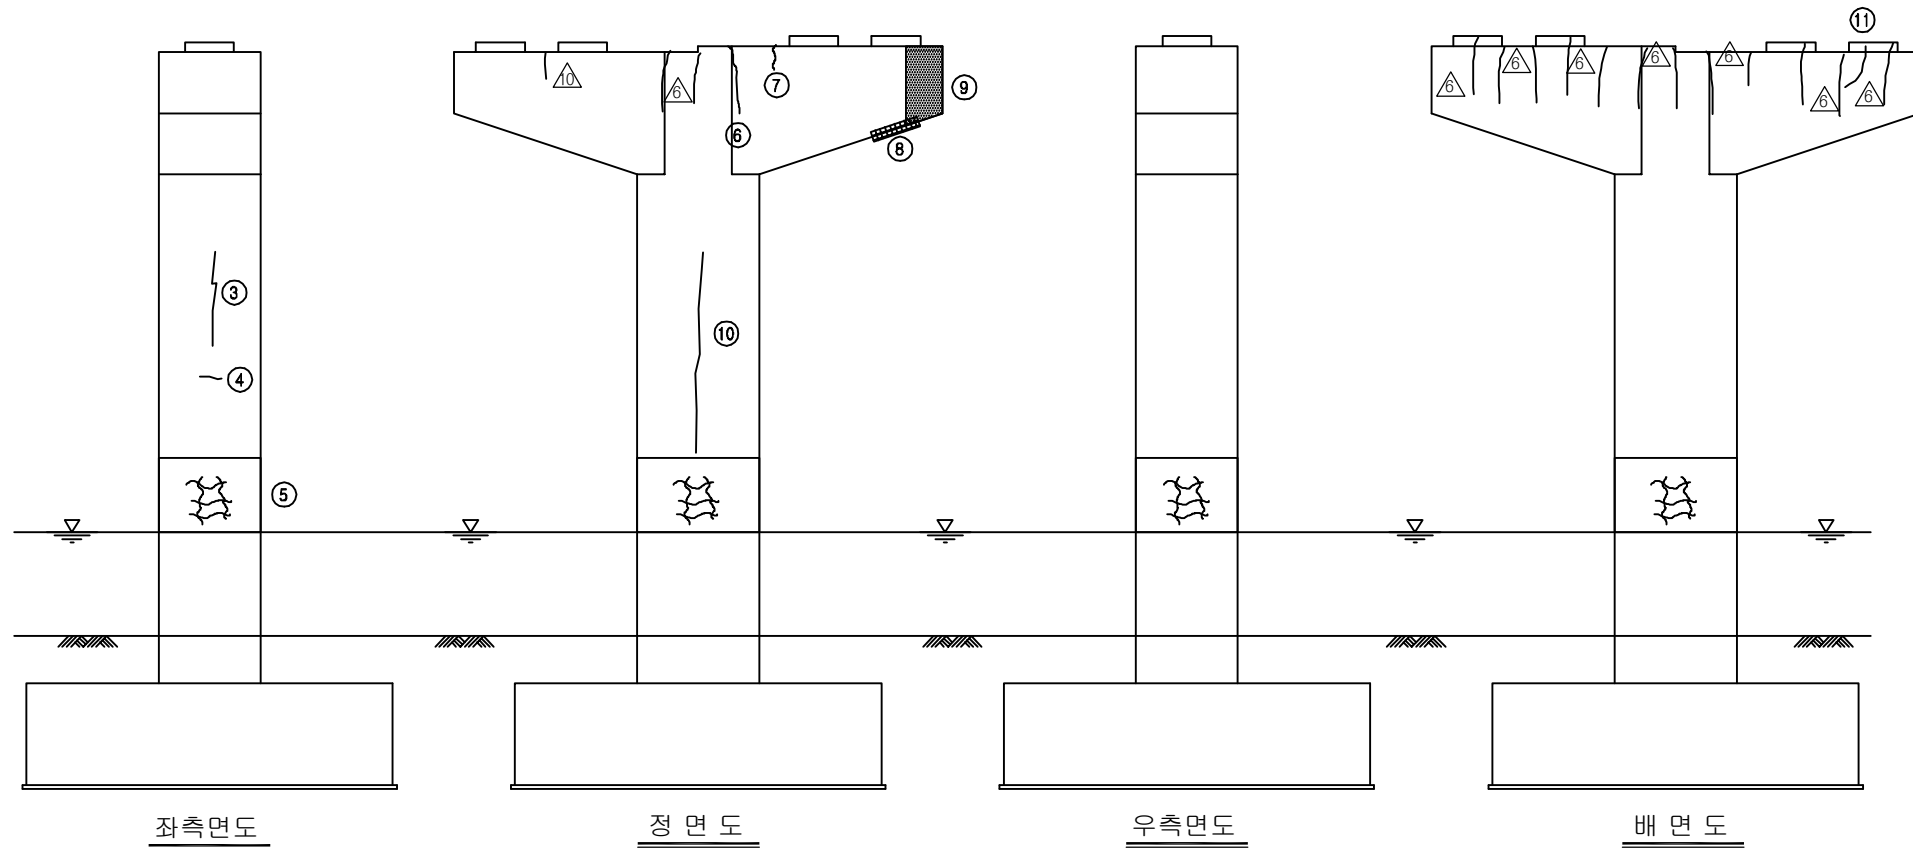
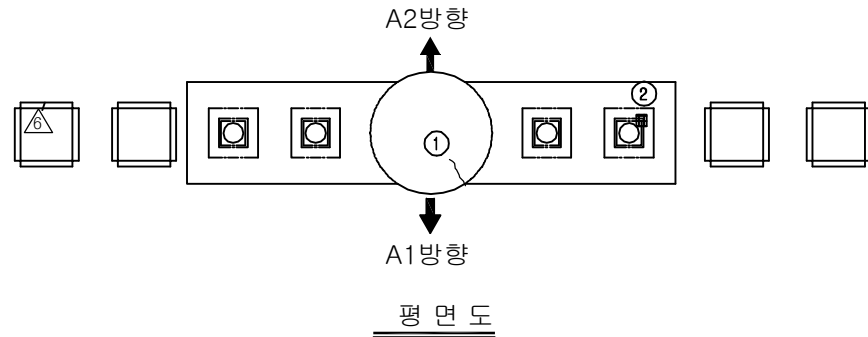
# ID : 밀양강교(부산) - 교각 P4

| 번호 | 신(N)<br>구(P) | 손상내용 | 손상현황 | | | | | | 결함<br>상태 | 손상<br>물량 | 비고 |
|---|---|---|---|---|---|---|---|---|---|---|---|
| 1 | 구 | 균열 | 0.2 | 0.2 | - | 0.20 | m | 1 | b | 0.20 | |
| 3 | 구 | 균열 | 0.2 | 2.4 | - | 2.40 | m | 1 | b | 2.40 | |
| 5 | 구 | 망상균열 | - | 9.42 | 2.4 | 22.608 | m <sup>2</sup> | 1 | b | 22.608 | |
| 9 | 구 | 누수오염 | - | 1.0 | 1.5 | 1.50 | m <sup>2</sup> | 1 | b | 1.50 | |
| 10 | 구 | 균열 | 0.2 | 4.8 | - | 4.80 | m | 1 | b | 4.80 | |

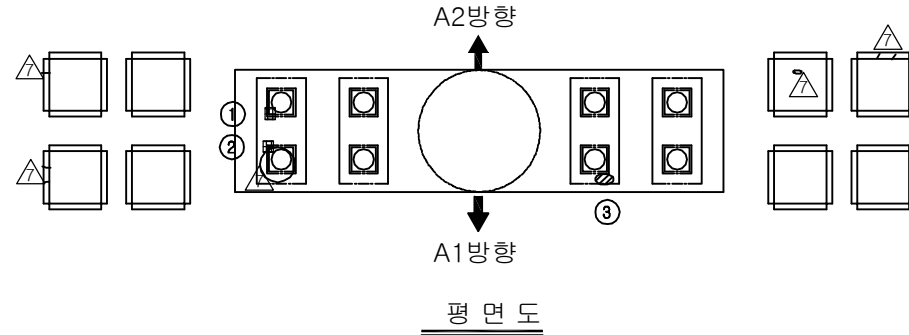
# ID : 밀양강교(부산) - 교각 P5

| 번호 | 신(N)<br>구(P) | 손상내용 | 손상현황 | | | | | | 결함<br>상태 | 손상<br>물량 | 비고 |
|---|---|---|---|---|---|---|---|---|---|---|---|
| 5 | 구 | 누수오염 | - | 0.5 | 1.0 | 0.50 | m <sup>2</sup> | 1 | b | 0.50 | |
| 6 | 구 | 균열 | 0.2 | 4.4 | - | 4.40 | m | 1 | b | 4.40 | |
| 9 | 구 | 누수오염 | - | 0.5 | 1.0 | 0.50 | m <sup>2</sup> | 1 | b | 0.50 | |
| 12 | 구 | 균열 | 0.2 | 3.6 | - | 3.60 | m | 1 | b | 3.60 | |

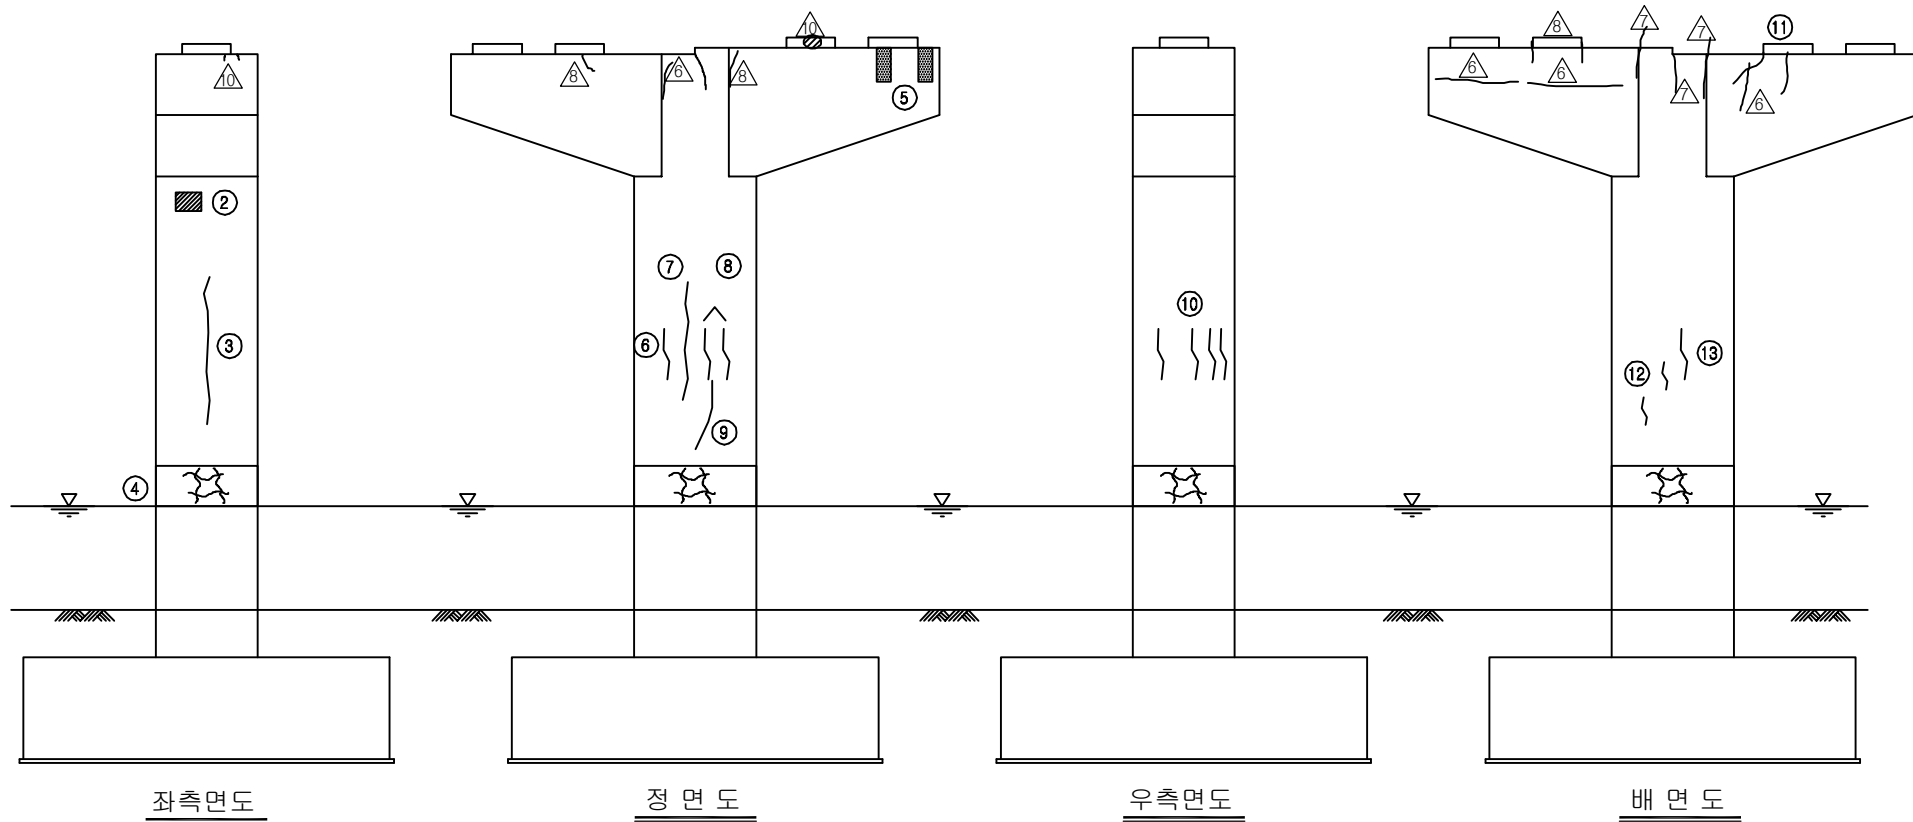
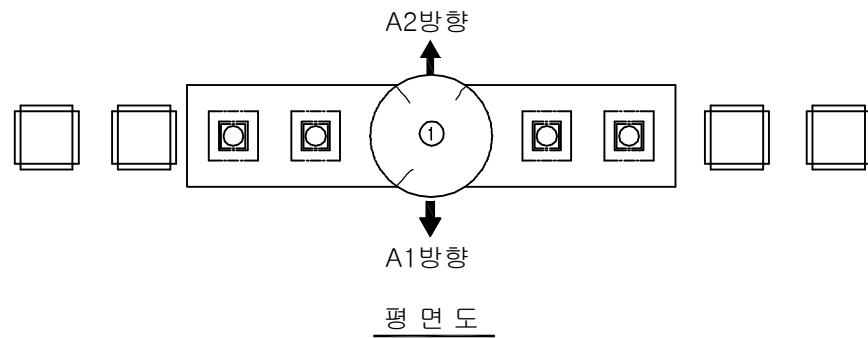
# ID : 밀양강교(부산) - 교각 P6

| 번호 | 신(N)<br>구(P) | 손상내용 | 손상현황 | | | | | | 결함<br>상태 | 손상<br>물량 | 비고 |
|---|---|---|---|---|---|---|---|---|---|---|---|
| 1 | 구 | 균열 | 0.2 | 0.9 | - | 0.90 | m | 3 | b | 2.70 | |
| 3 | 구 | 균열 | 0.2 | 3.6 | - | 3.60 | m | 1 | b | 3.60 | |
| 4 | 구 | 망상균열 | - | 9.42 | 1.2 | 11.304 | ㎡ | 1 | b | 11.304 | |
| 5 | 구 | 누수오염 | - | 1.0 | 0.5 | 0.50 | ㎡ | 2 | b | 1.00 | |
| 10 | 구 | 균열 | 0.2 | 1.2 | - | 1.20 | m | 4 | b | 4.80 | |

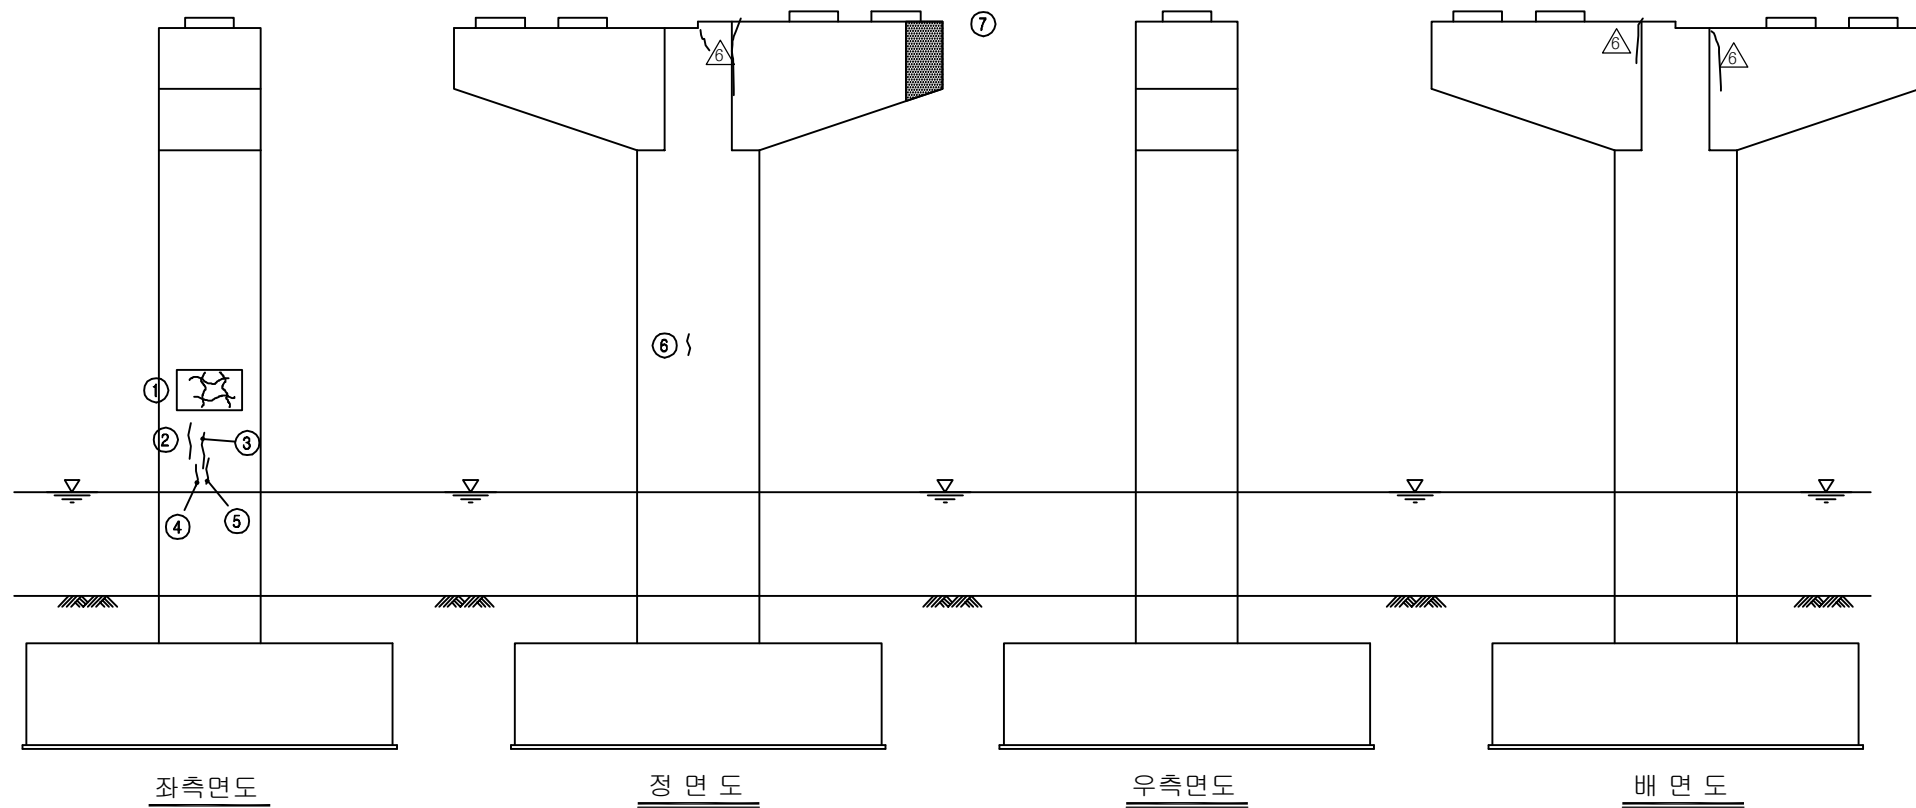
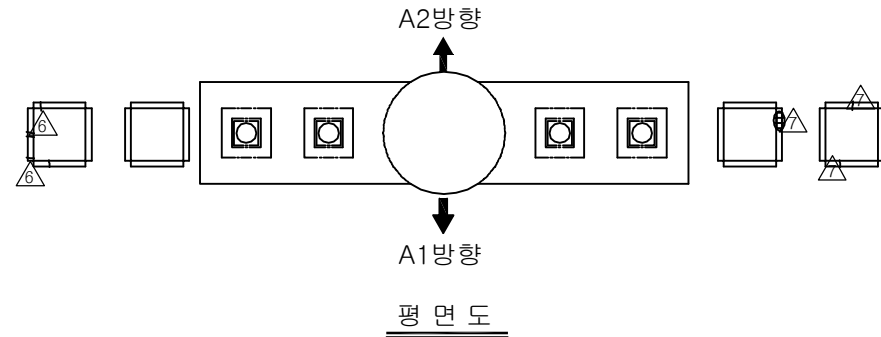
# ID : 밀양강교(부산) - 교각 P7

| 번호 | 신(N)<br>구(P) | 손상내용 | 손상현황 | | | | | | 결함<br>상대 | 손상<br>물량 | 비고 |
|---|---|---|---|---|---|---|---|---|---|---|---|
| 1 | 구 | 망상균열 | - | 1.5 | 1.2 | 1.80 | m <sup>2</sup> | 1 | b | 1.80 | |
| 2 | 구 | 균열 | 0.2 | 0.8 | - | 0.80 | m | 1 | b | 0.80 | |
| 3 | 구 | 균열 | 0.2 | 0.8 | - | 0.80 | m | 1 | b | 0.80 | |
| 4 | 구 | 균열 | 0.2 | 0.5 | - | 0.50 | m | 1 | b | 0.50 | |
| 5 | 구 | 균열 | 0.2 | 0.6 | - | 0.60 | m | 1 | b | 0.60 | |

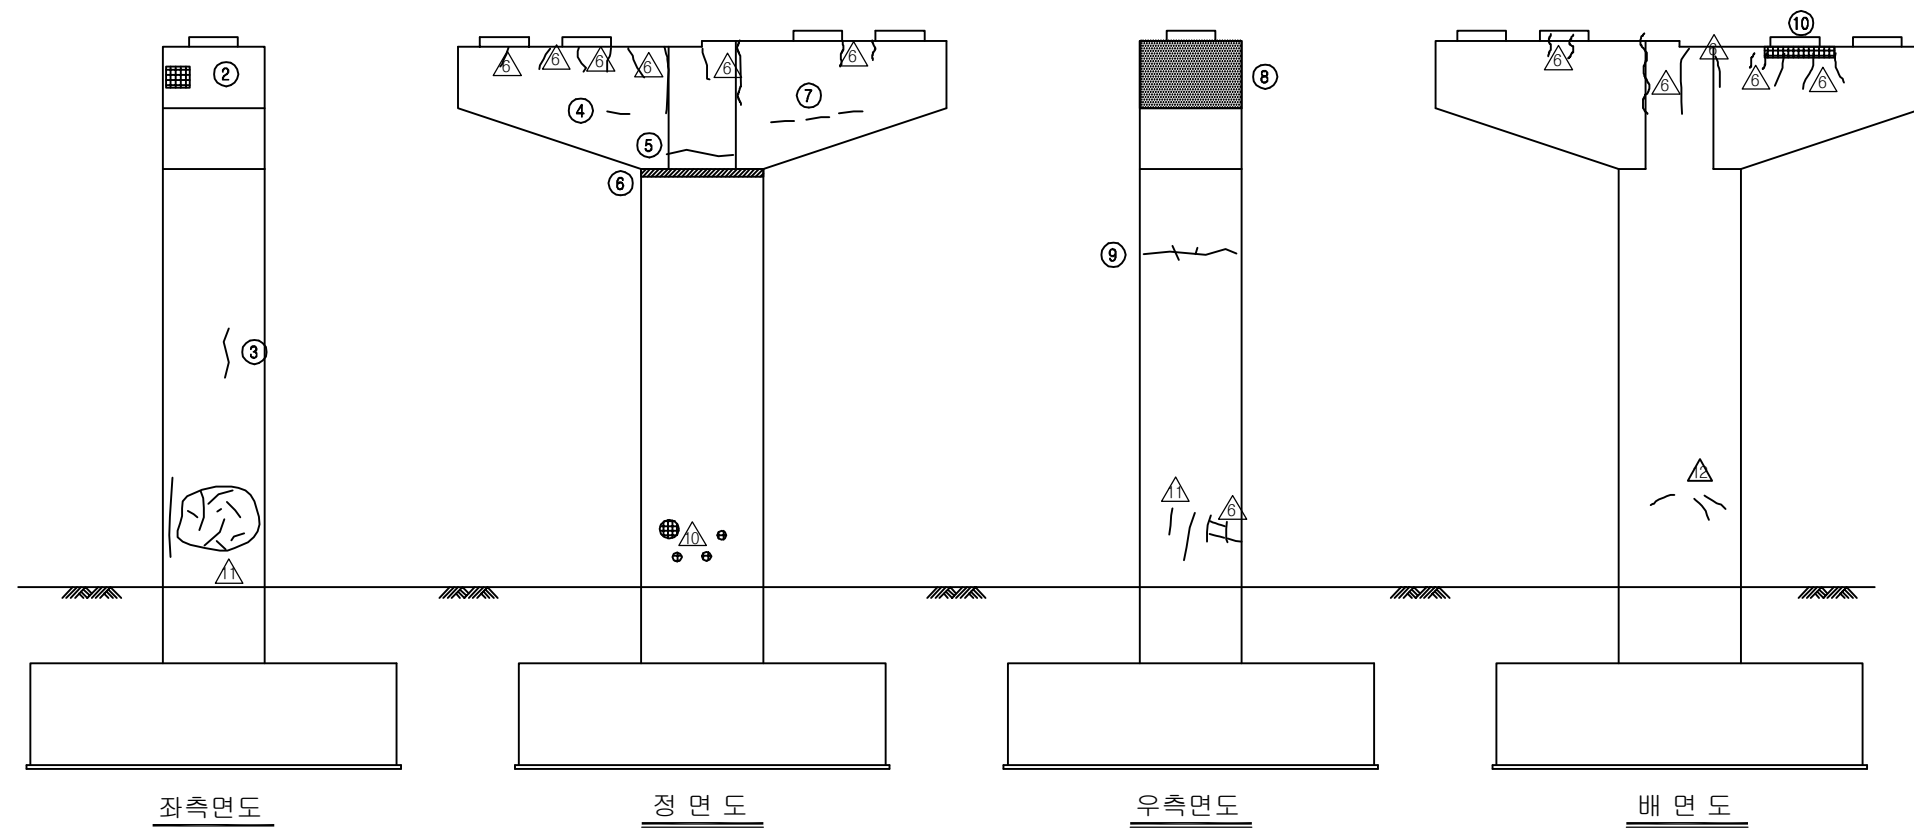
# ID : 밀양강교(부산) - 교각 P17

| 번호 | 신 (N)<br>구 (P) | 손상내용 | 손상현황 | | | | | | 결함<br>상대 | 손상<br>물량 | 비고 |
|---|---|---|---|---|---|---|---|---|---|---|---|
| 3 | 구 | 균열 | 0.1 | 1.2 | - | 1.20 | m | 1 | b | 1.20 | |
| 4 | 구 | 균열 | 0.2 | 0.3 | - | 0.30 | m | 1 | b | 0.30 | |
| 5 | 구 | 균열 | 0.1 | 1.5 | - | 1.50 | m | 1 | b | 1.50 | |
| 7 | 구 | 균열 | 0.2 | 0.5 | - | 0.50 | m | 3 | b | 1.50 | |
| 8 | 구 | 누수오염 | - | 2.5 | 1.2 | 3.00 | m <sup>2</sup> | 1 | b | 3.00 | |
| 9 | 구 | 균열 | 0.1 | 3.5 | - | 3.50 | m | 1 | b | 3.50 | |

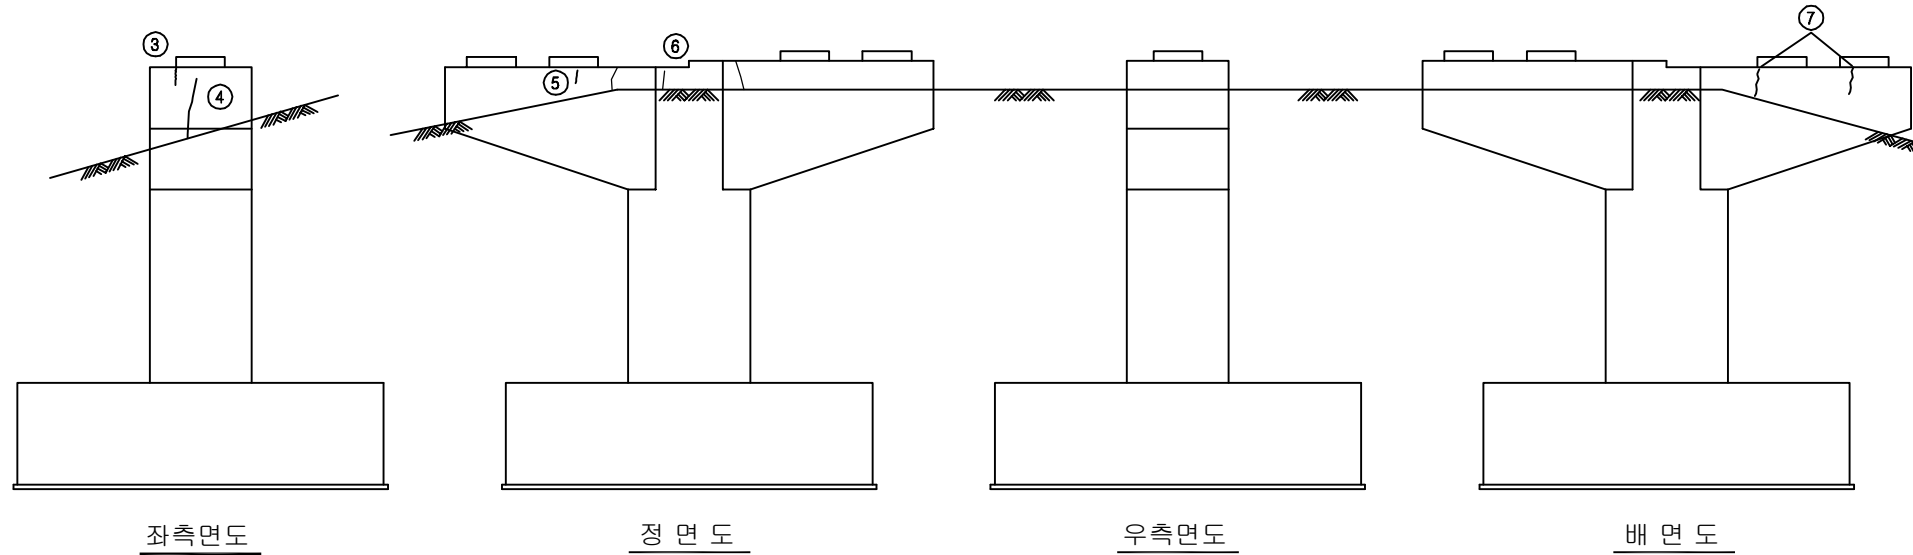
# ID : 밀양강교(부산) - 교각 P18

| 번호 | 신(N)<br>구(P) | 손상내용 | 손상현황 | | | | | | 결함<br>상대 | 손상<br>물량 | 비고 |
|---|---|---|---|---|---|---|---|---|---|---|---|
| 1 | 구 | 균열 | 0.2 | 0.4 | - | 0.40 | m | 1 | b | 0.40 | |
| 3 | 구 | 균열 | 0.2 | 1.2 | - | 1.20 | m | 1 | b | 1.20 | |
| 4 | 구 | 균열 | 0.2 | 1.2 | - | 1.20 | m | 1 | b | 1.20 | |
| 5 | 구 | 균열 | 0.1 | 0.2 | - | 0.20 | m | 1 | b | 0.20 | |
| 6 | 구 | 균열 | 0.2 | 0.9 | - | 0.90 | m | 1 | b | 0.90 | |
| 7 | 구 | 균열 | 0.1 | 0.3 | - | 0.30 | m | 2 | b | 0.60 | |
