# 1. 용산교

ID : 용산교(대구) - 교면포장 - S1

| 용역명 | 2016년 상반기 시설물 정기점검 용역 |

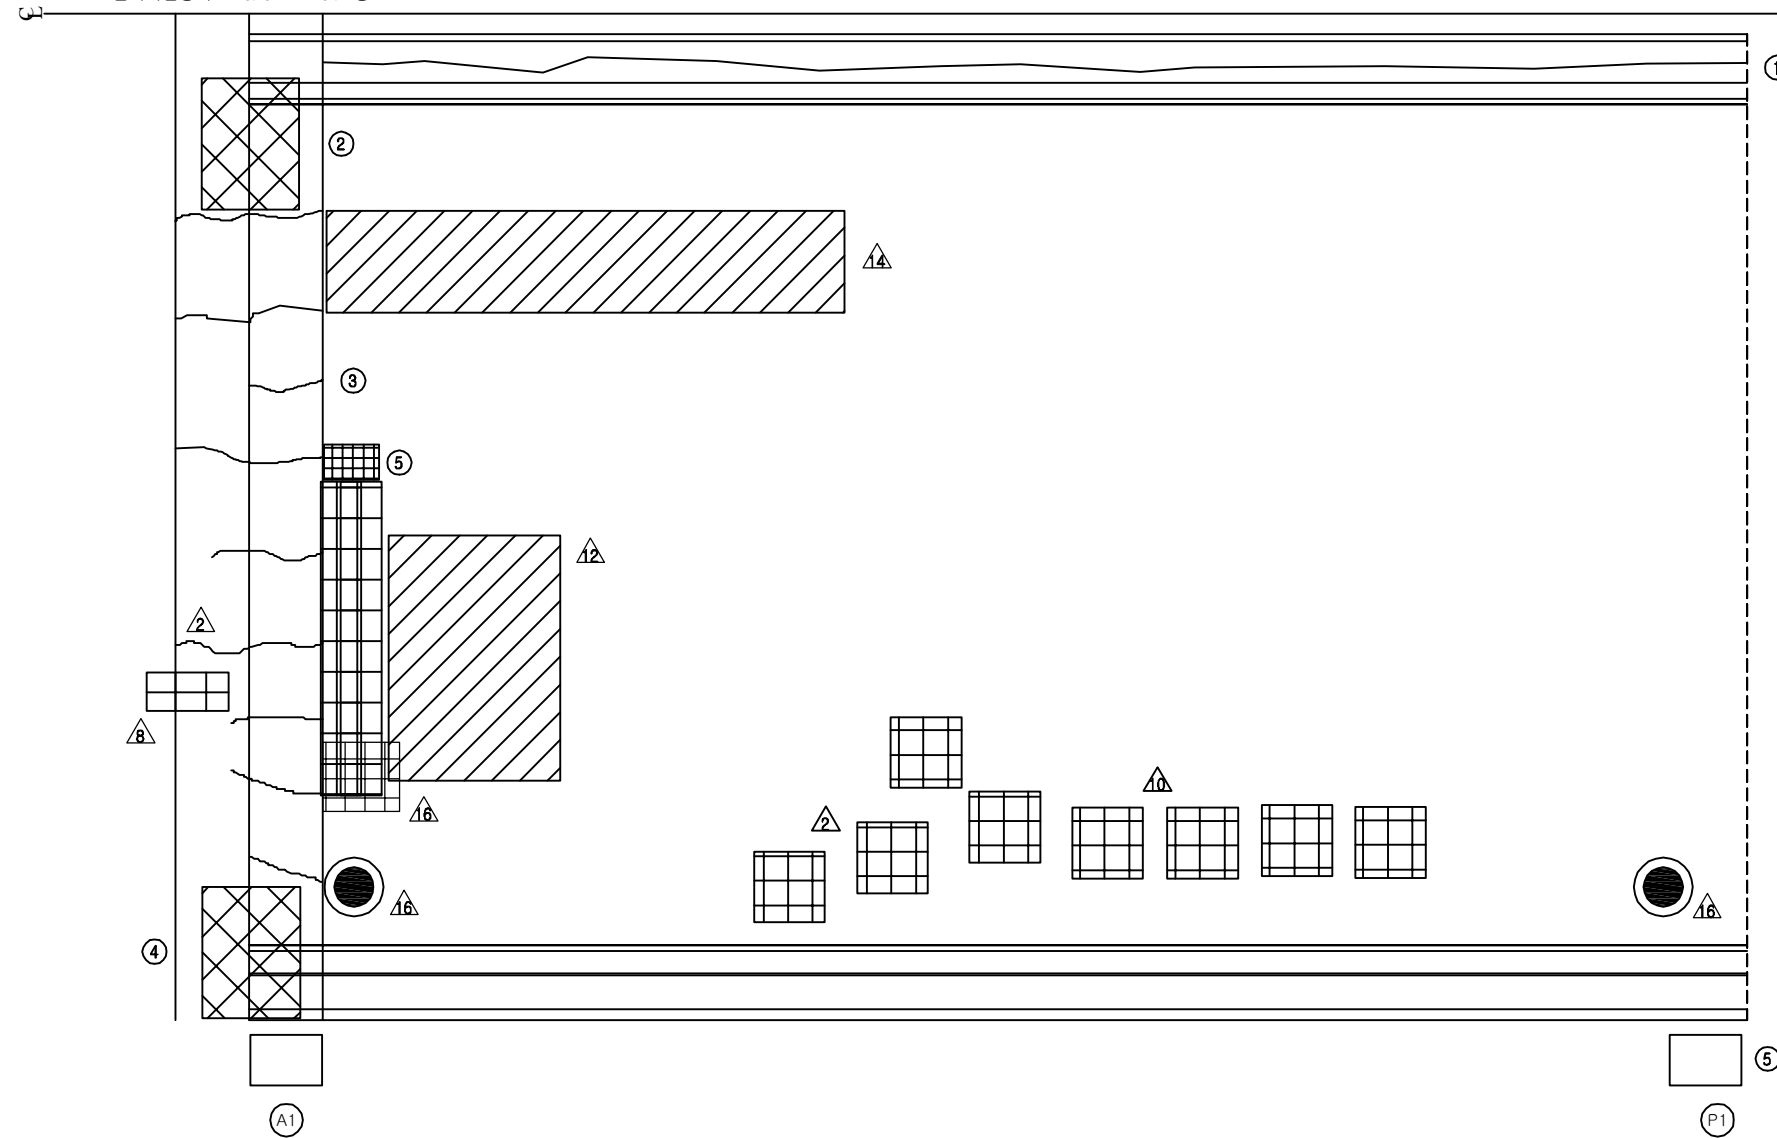
| 번호 | 신(N)<br>구(P) | 손상내용 | 손상현황 | | | | | | 결함<br>상대 | 손상<br>물량 | 비고 |
|---|---|---|---|---|---|---|---|---|---|---|---|
| 1 | 구 | 균열 | 0.2 | 30.0 | - | 30.00 | m | 1 | b | 30.00 | |
| 2 | 구 | 유간부 이물질 퇴적 | - | 1.0 | - | 1.00 | m | 1 | b | 1.00 | |
| 3 | 구 | 후타재 균열 | 0.3 | 7.0 | - | 7.00 | m | 1 | c | 7.00 | |
| 4 | 구 | 유간부 이물질 퇴적 | - | 1.0 | - | 1.00 | m | 1 | b | 1.00 | |
| 5 | 구 | 아스콘 파손 | - | 0.1 | 0.3 | 0.03 | m² | 1 | b | 0.03 | |
| 6 | 구 | 교량번호판 탈락 | - | - | - | 1.00 | EA | 1 | - | 1.00 | |

\*신축이음장치 : Mono Cell Joint 양호

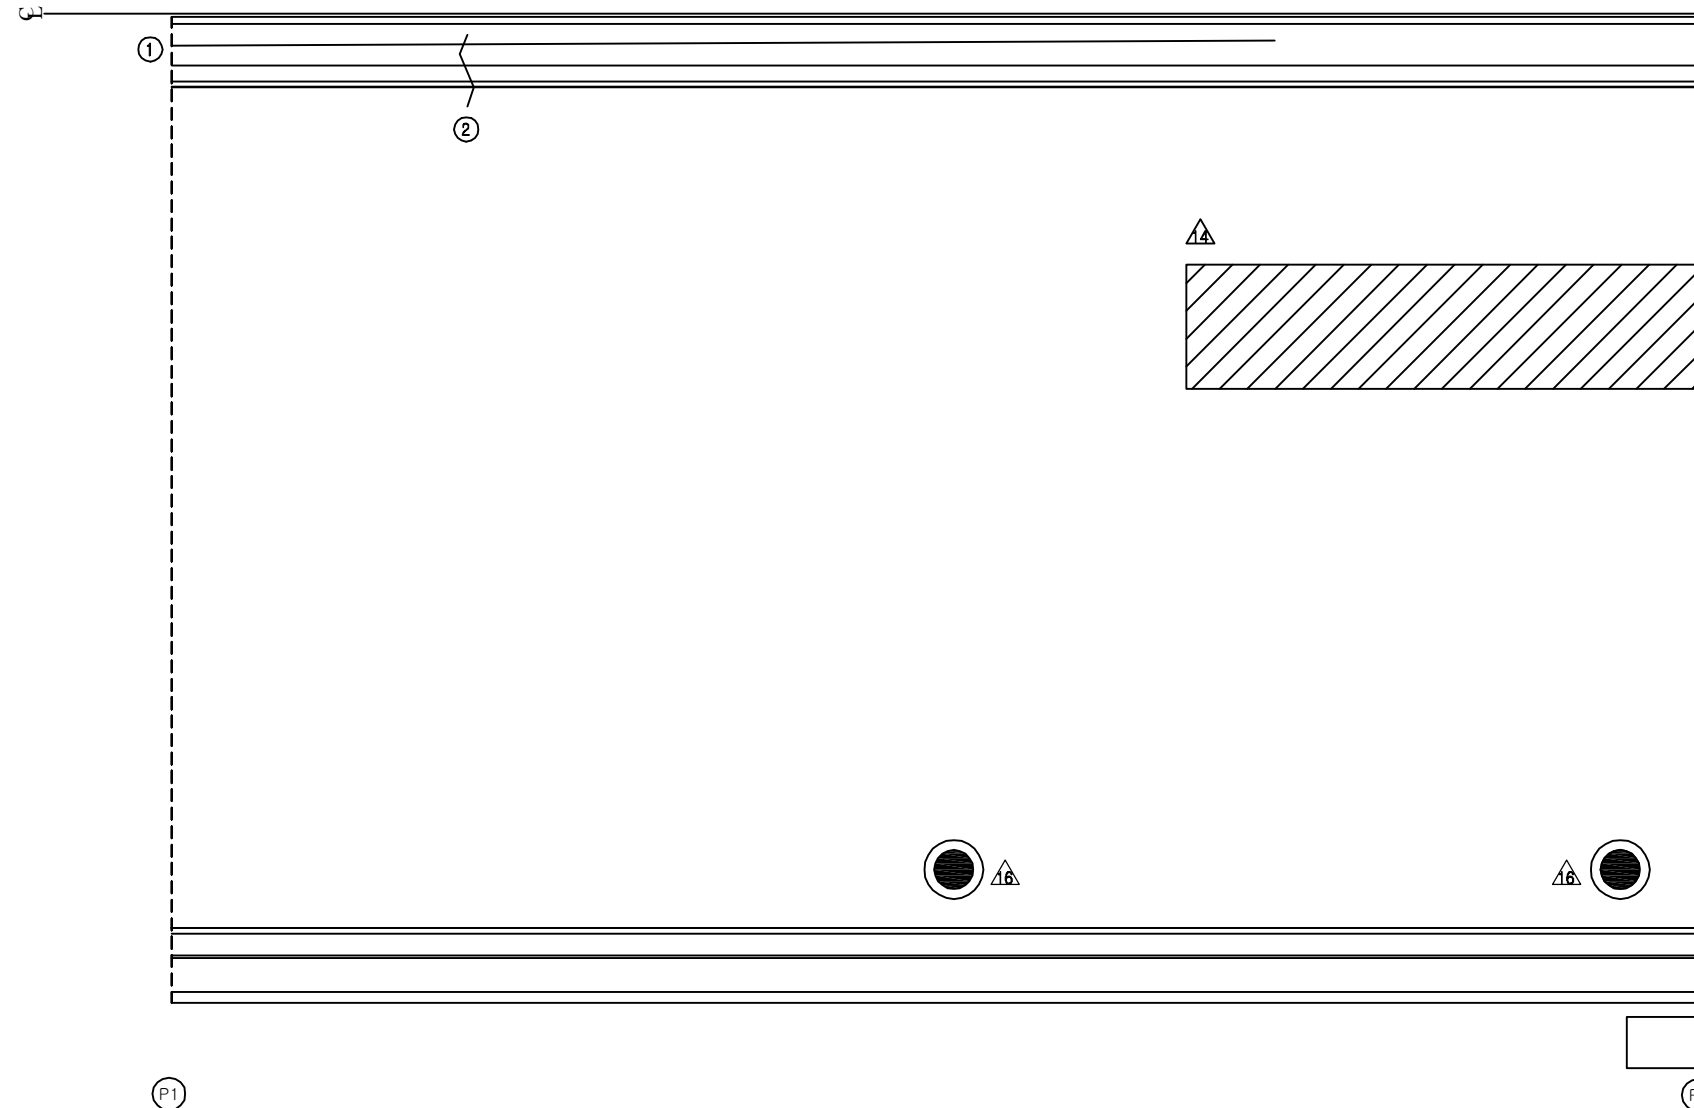
| 번호 | 신(N)<br>구(P) | 손상내용 | 손상현황 | | | | | | 결함<br>상대 | 손상<br>물량 | 비고 |
|---|---|---|---|---|---|---|---|---|---|---|---|
| 1 | 구 | 균열 | 0.2 | 20.0 | - | 20.00 | m | 1 | b | 20.00 | |
| 2 | 구 | 균열 | 0.1 | 0.6 | - | 0.60 | m | 1 | b | 0.60 | |

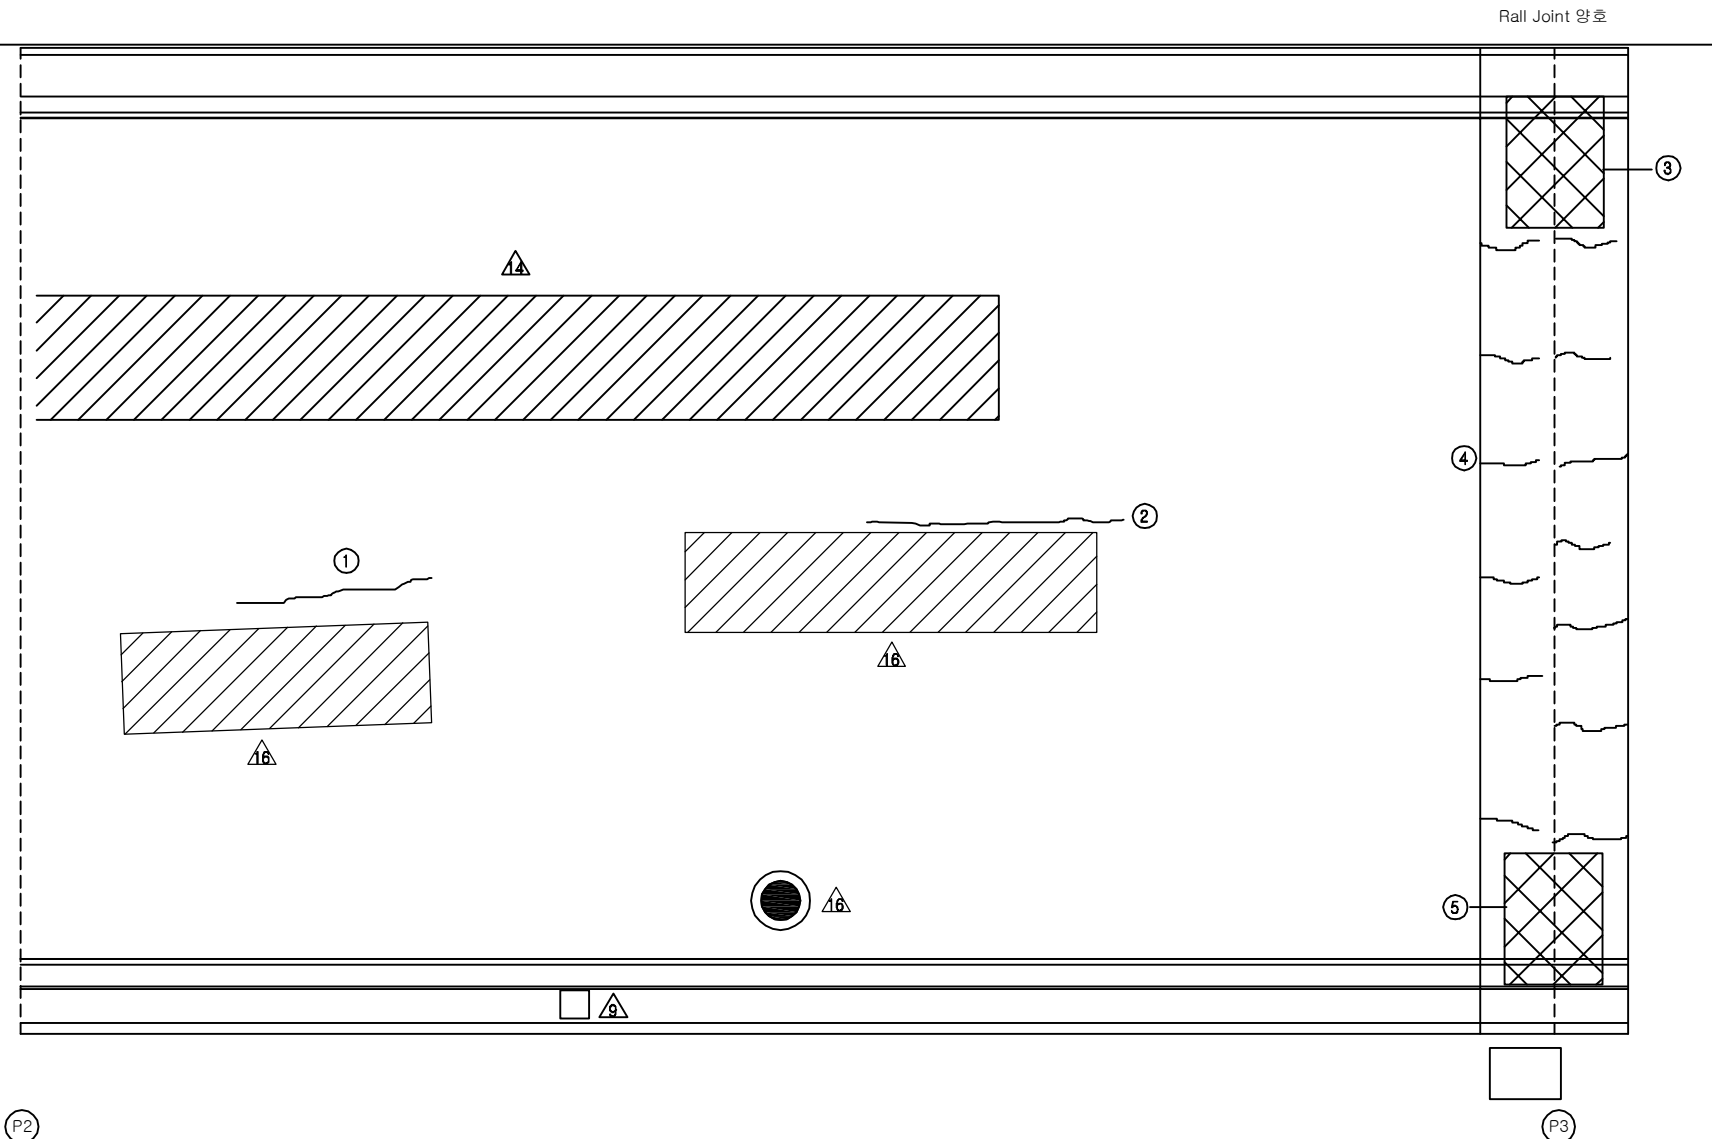
| 번호 | 신(N)<br>구(P) | 손상내용 | 손상현황 | | | | | | 결함<br>상대 | 손상<br>물량 | 비고 |
|---|---|---|---|---|---|---|---|---|---|---|---|
| 1 | 구 | 아스콘 균열 | - | 5.0 | - | 5.00 | m | 1 | b | 5.00 | |
| 2 | 구 | 아스콘 균열 | - | 7.0 | - | 7.00 | m | 1 | b | 7.00 | |
| 4 | 구 | 후타재 균열 | 0.2 | 6.5 | - | 6.50 | m | 1 | b | 6.50 | |

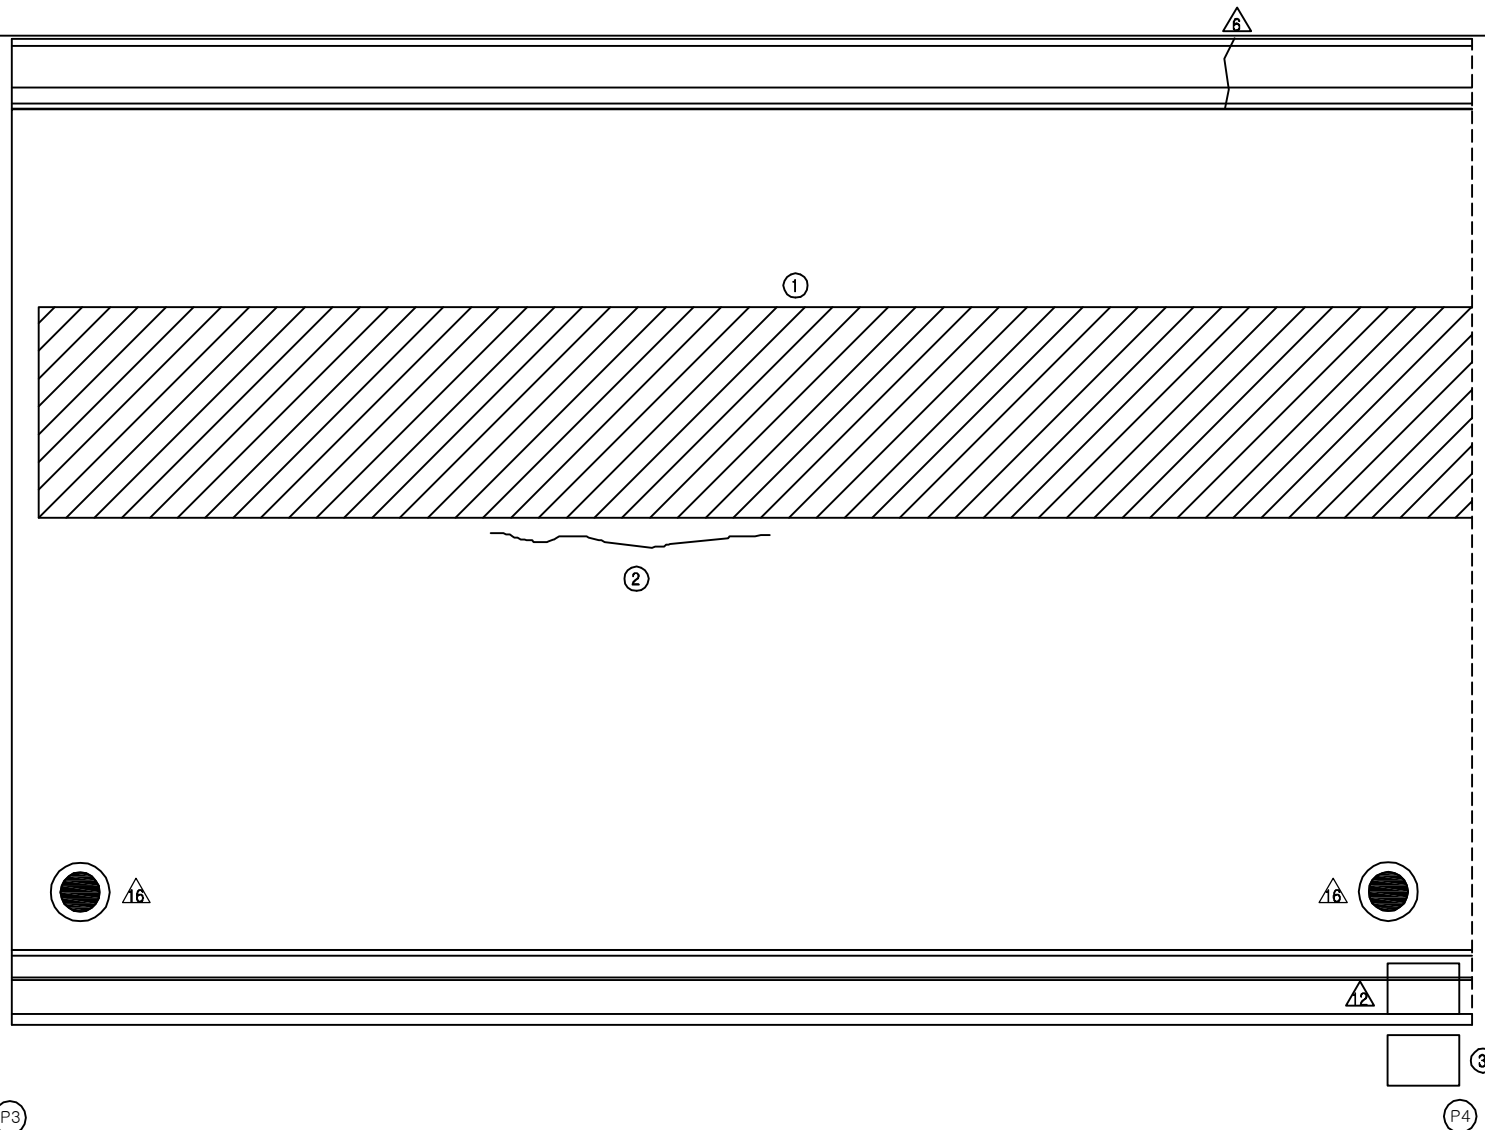
| 번호 | 신(N)<br>구(P) | 손상내용 | 손상현황 | | | | | | 결함<br>상대 | 손상<br>물량 | 비고 |
|---|---|---|---|---|---|---|---|---|---|---|---|
| 2 | 구 | 아스콘 균열 | - | 6.0 | - | 6.00 | m | 1 | b | 6.00 | |

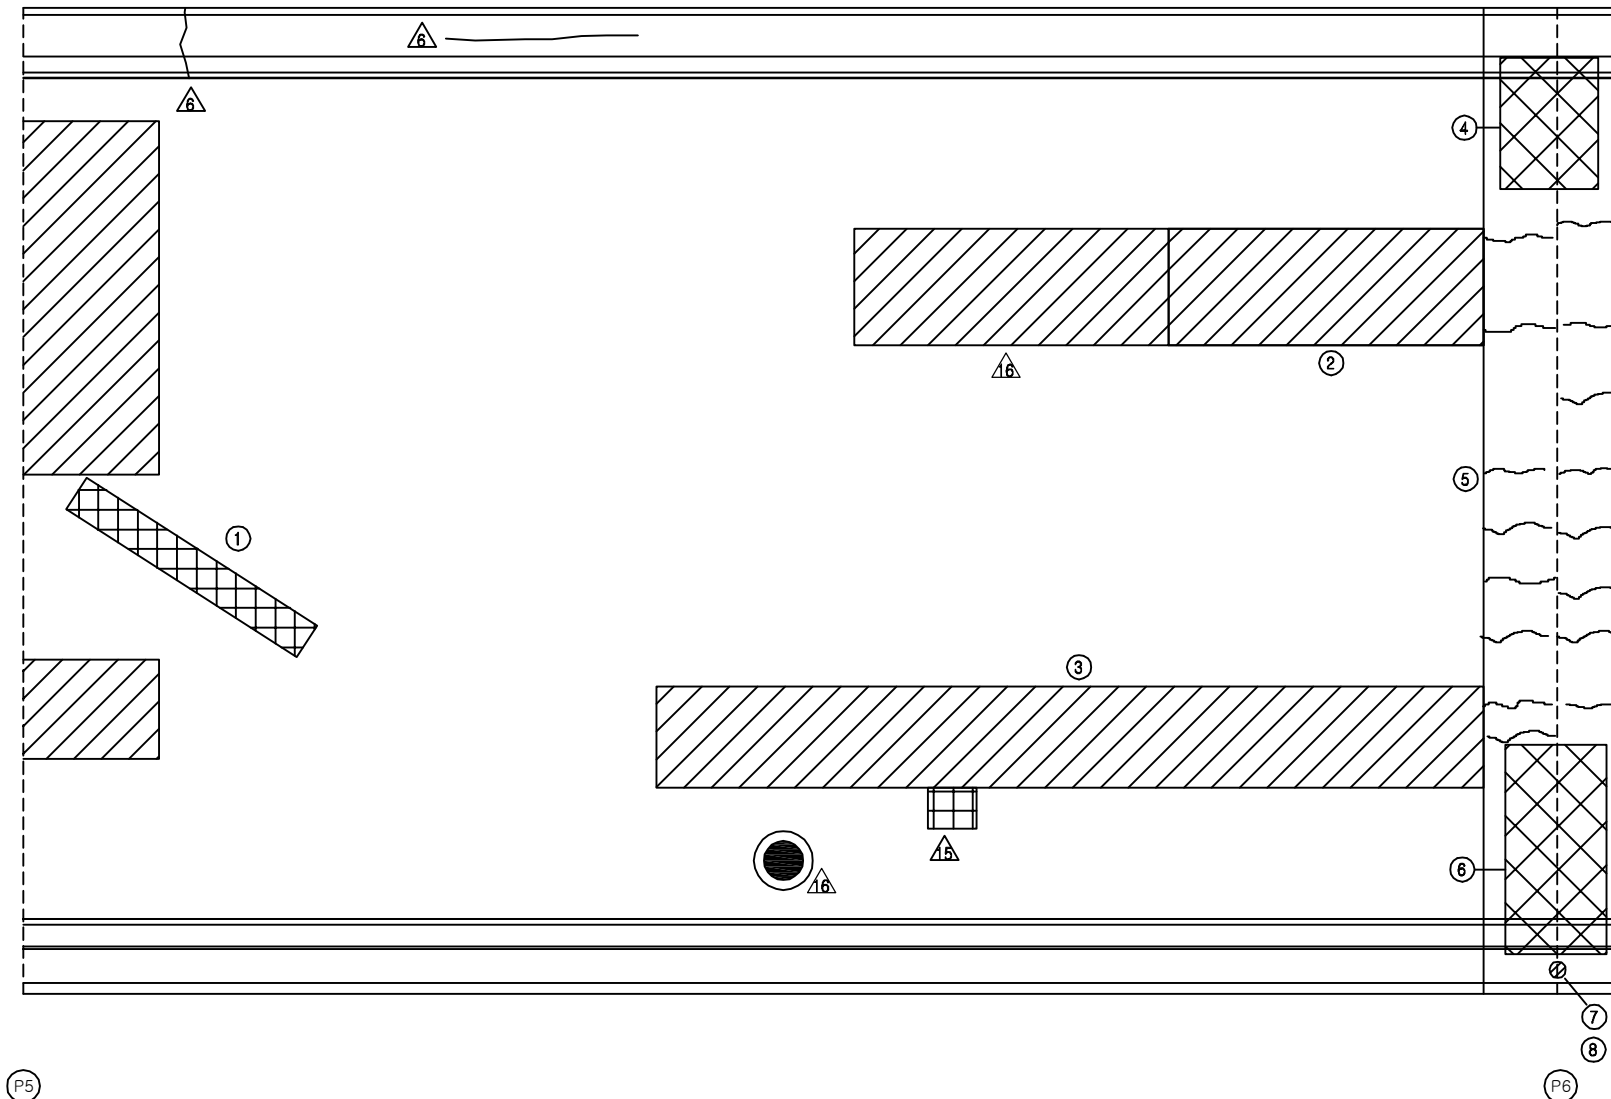
Rail Joint 양호

| 번호 | 신 (N)<br>구 (P) | 손상내용 | 손상현황 | | | | | | 결함<br>상대 | 손상<br>물량 | 비고 |
|---|---|---|---|---|---|---|---|---|---|---|---|
| 1 | 구 | 보수부 재균열 | 0.1 | 0.8 | - | 0.80 | m | 1 | b | 0.80 | |
| 2 | 구 | 보수부 재균열 | 0.1 | 1.6 | - | 1.60 | m | 1 | b | 1.60 | |

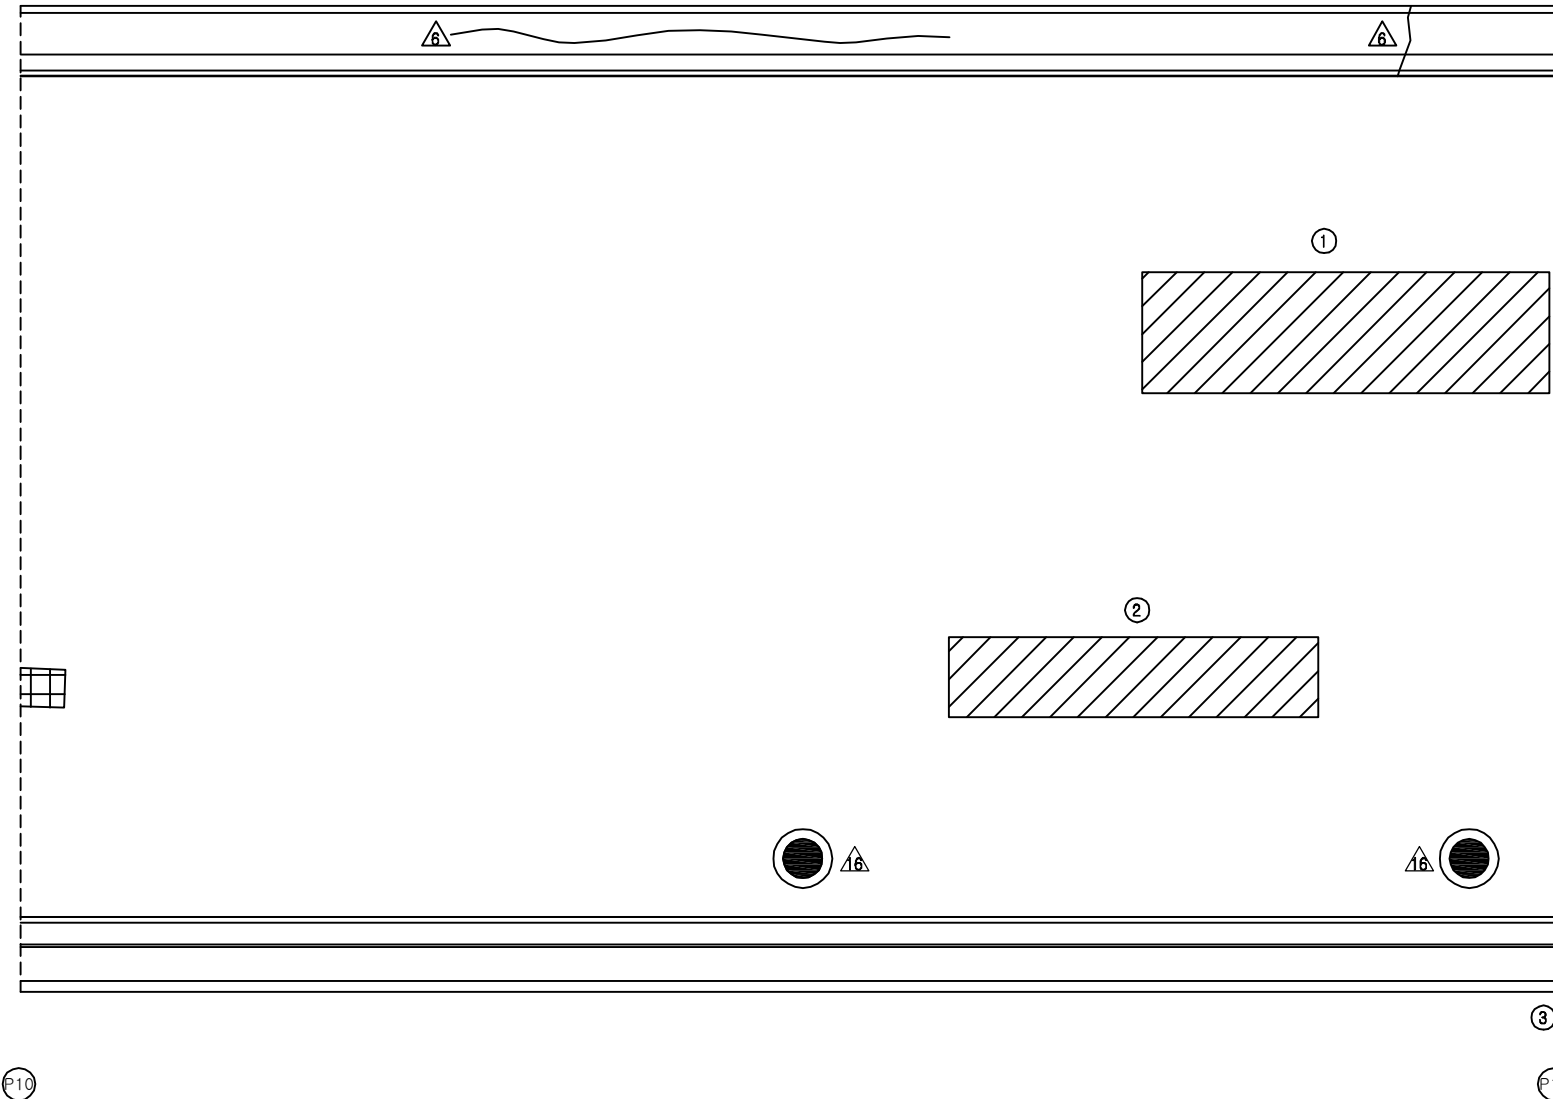
| 번호 | 신(N)<br>구(P) | 손상내용 | 손상현황 | | | | | | 결함<br>상대 | 손상<br>물량 | 비고 |
|---|---|---|---|---|---|---|---|---|---|---|---|
| 3 | 구 | 후타재 균열 | 0.1 | 5.0 | - | 5.00 | m | 1 | b | 5.00 | |

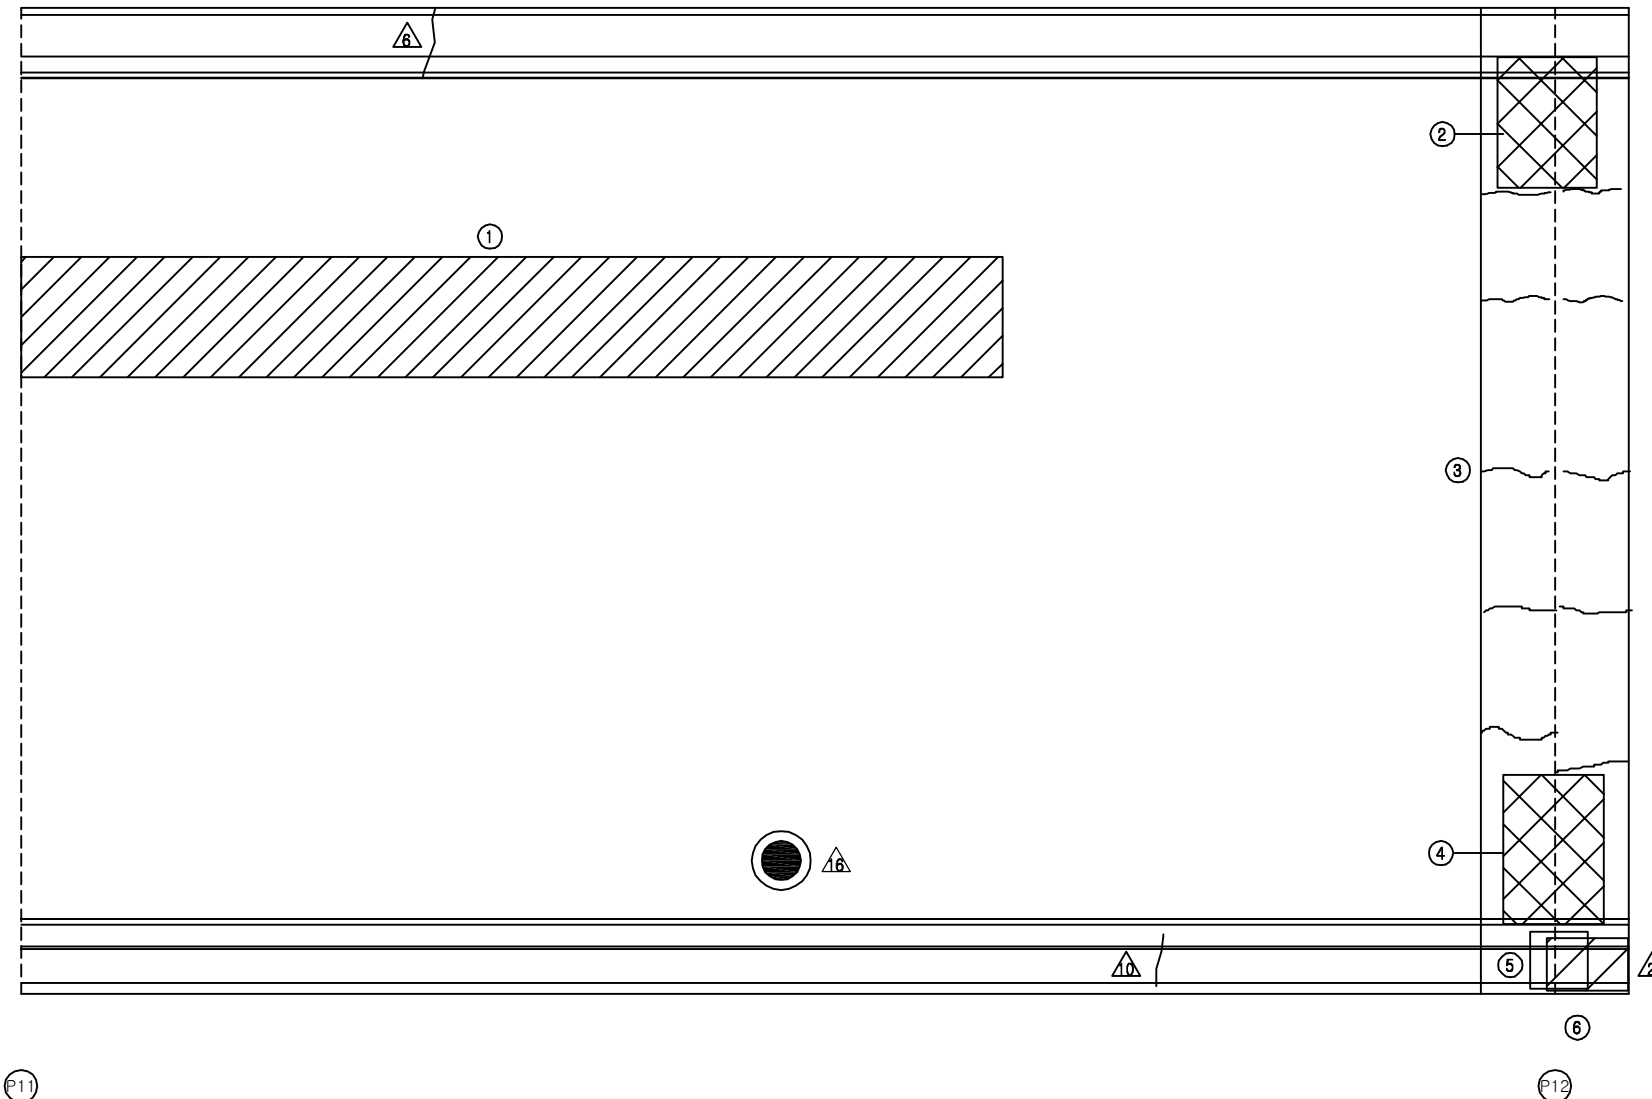
Rall Joint 양호

| 번호 | 신(N)<br>구(P) | 손상내용 | 손상현황 | | | | | | 결함<br>상대 | 손상<br>물량 | 비고 |
|---|---|---|---|---|---|---|---|---|---|---|---|
| 1 | 구 | 균열 | 0.2 | 1.0 | - | 1.00 | m | 1 | b | 1.00 | |
| 2 | 구 | 아스콘 균열 | - | 5.0 | - | 5.00 | m | 1 | b | 5.00 | |

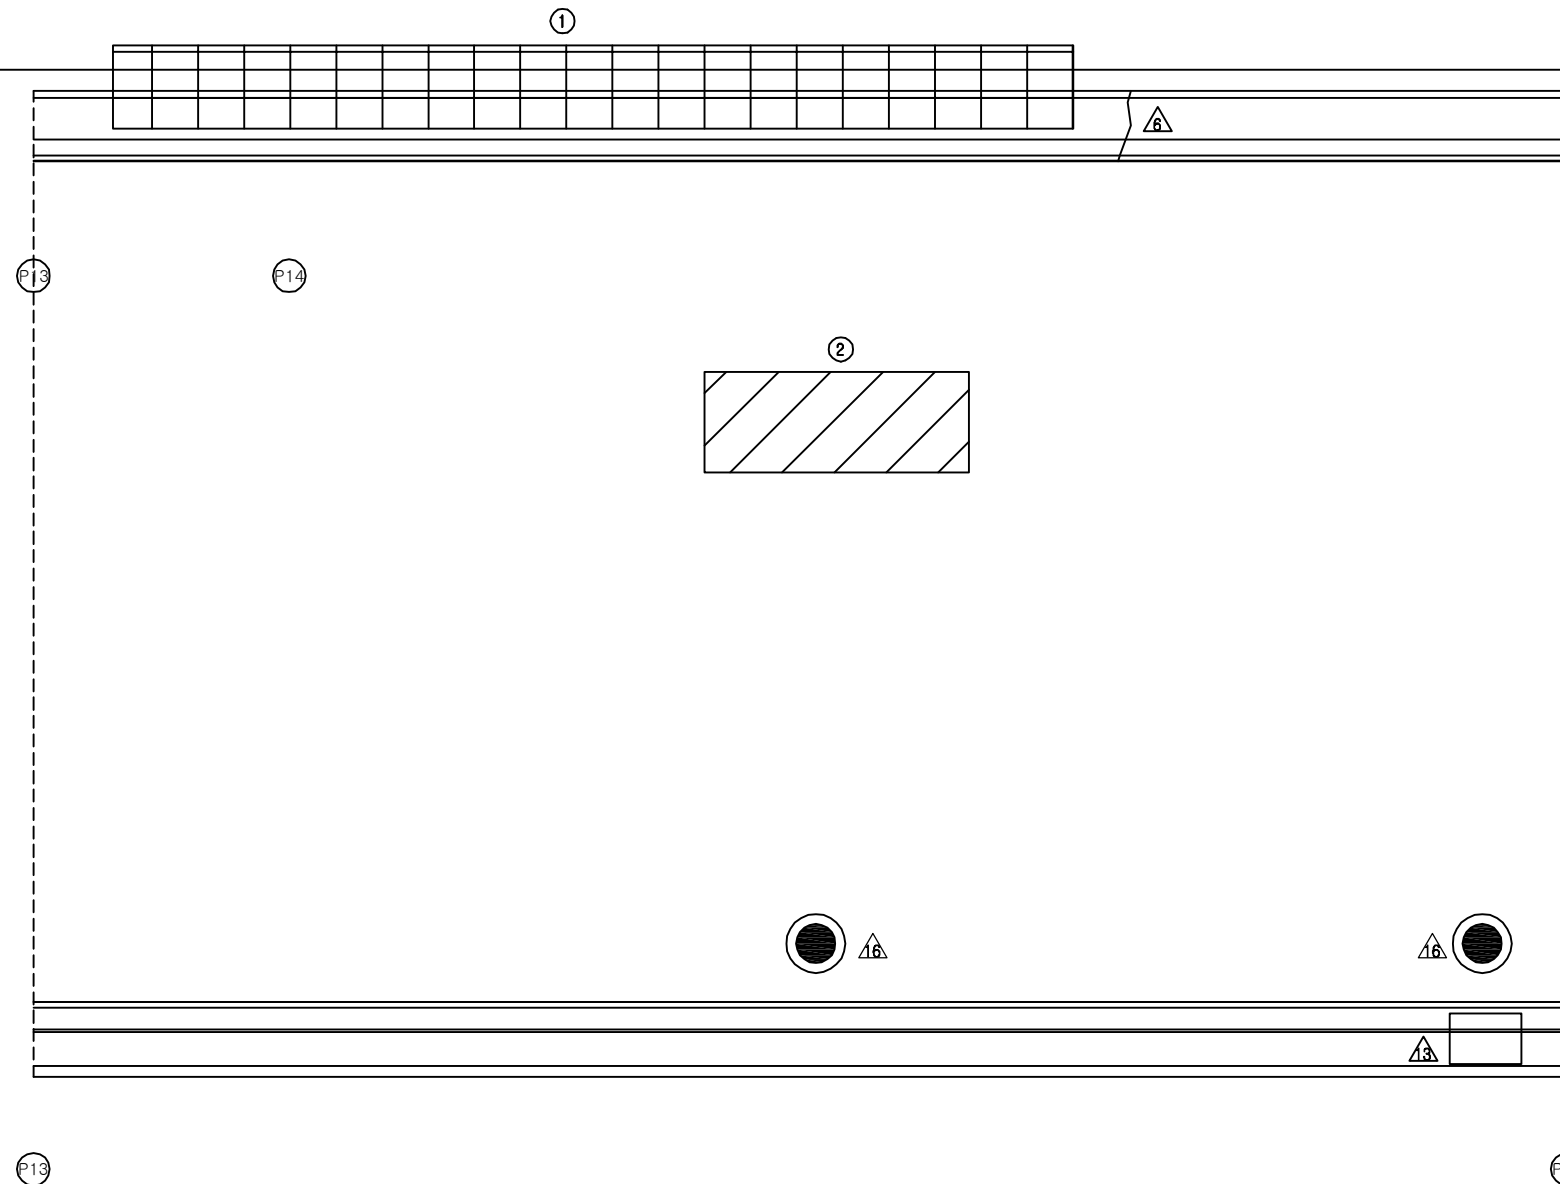
| 번호 | 신(N)<br>구(P) | 손상내용 | 손상현황 | | | | | | 결함<br>상대 | 손상<br>물량 | 비고 |
|---|---|---|---|---|---|---|---|---|---|---|---|
| 4 | 구 | 후타재 균열 | 0.2 | 6.5 | - | 6.50 | m | 1 | b | 6.50 | |

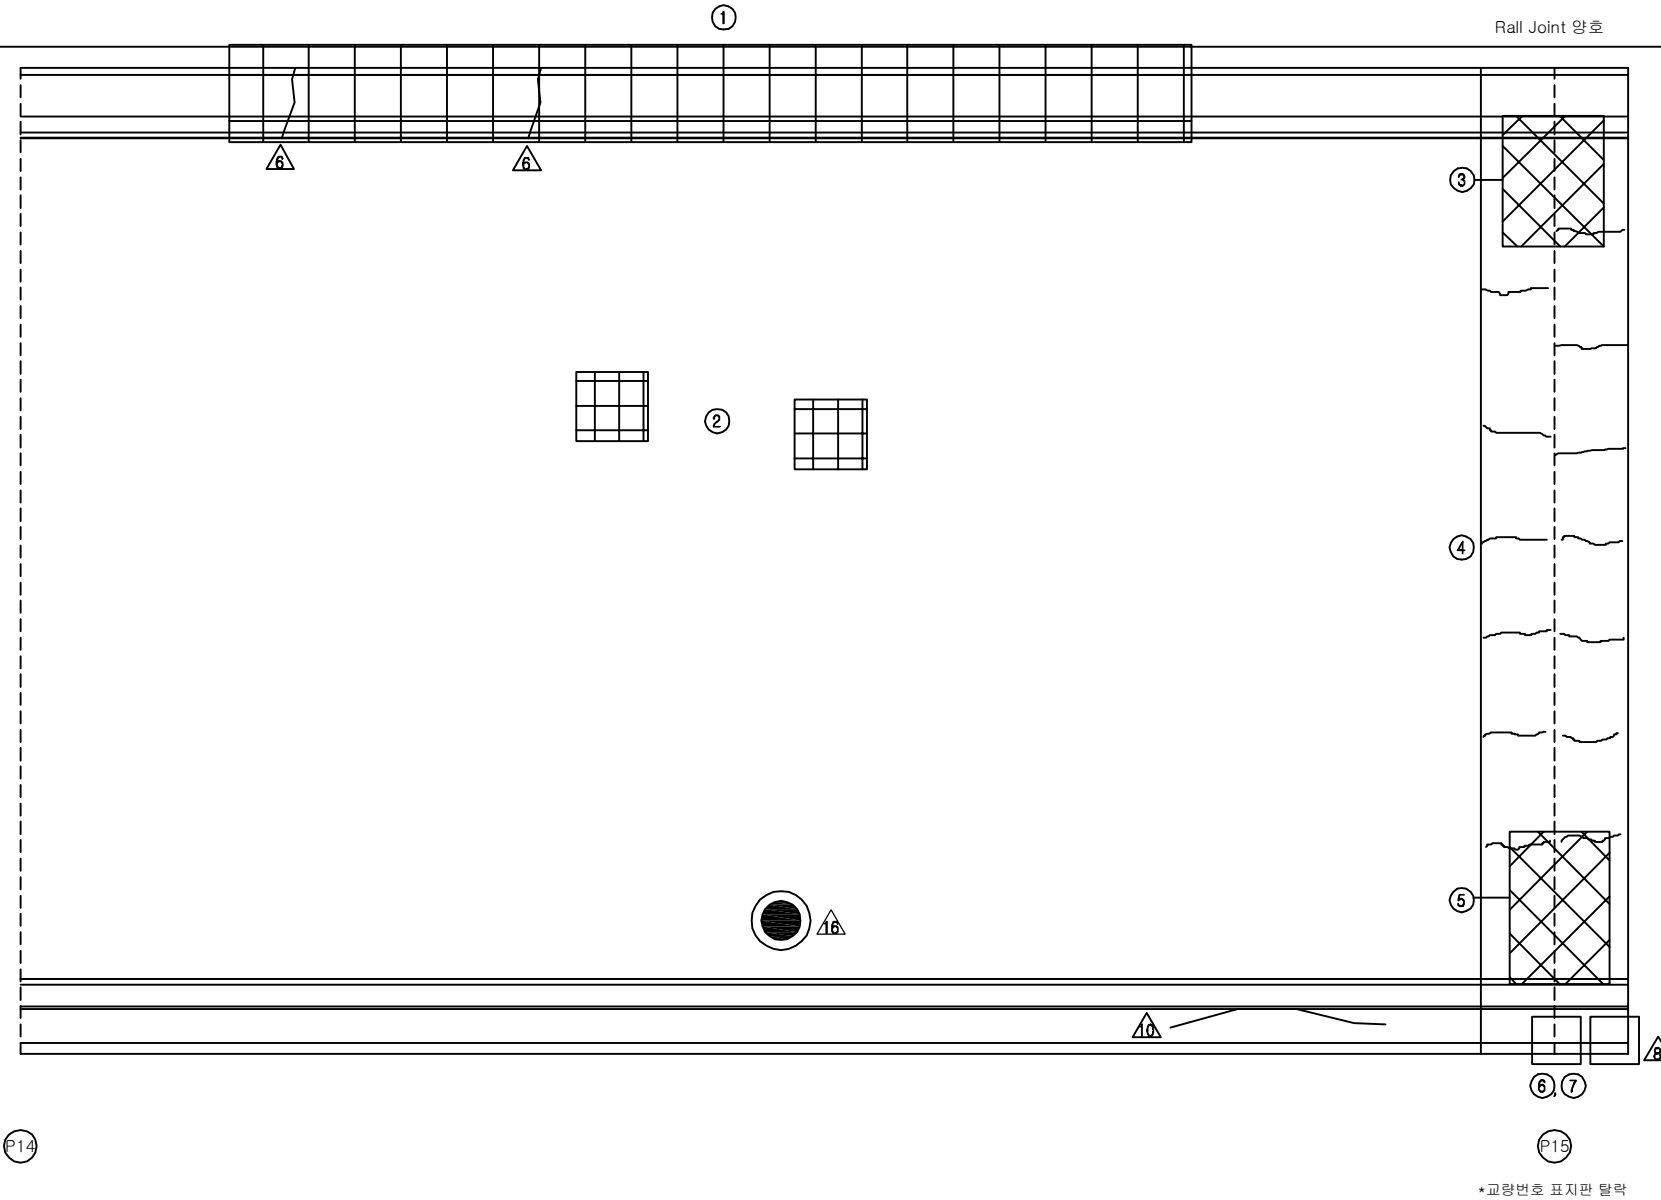
| 번호 | 신(N)<br>구(P) | 손상내용 | 손상현황 | | | | | | 결함<br>상태 | 손상<br>물량 | 비고 |
|---|---|---|---|---|---|---|---|---|---|---|---|
| 2 | 구 | 아스콘 균열 | - | 1.0 | - | 1.00 | m | 1 | b | 1.00 | |

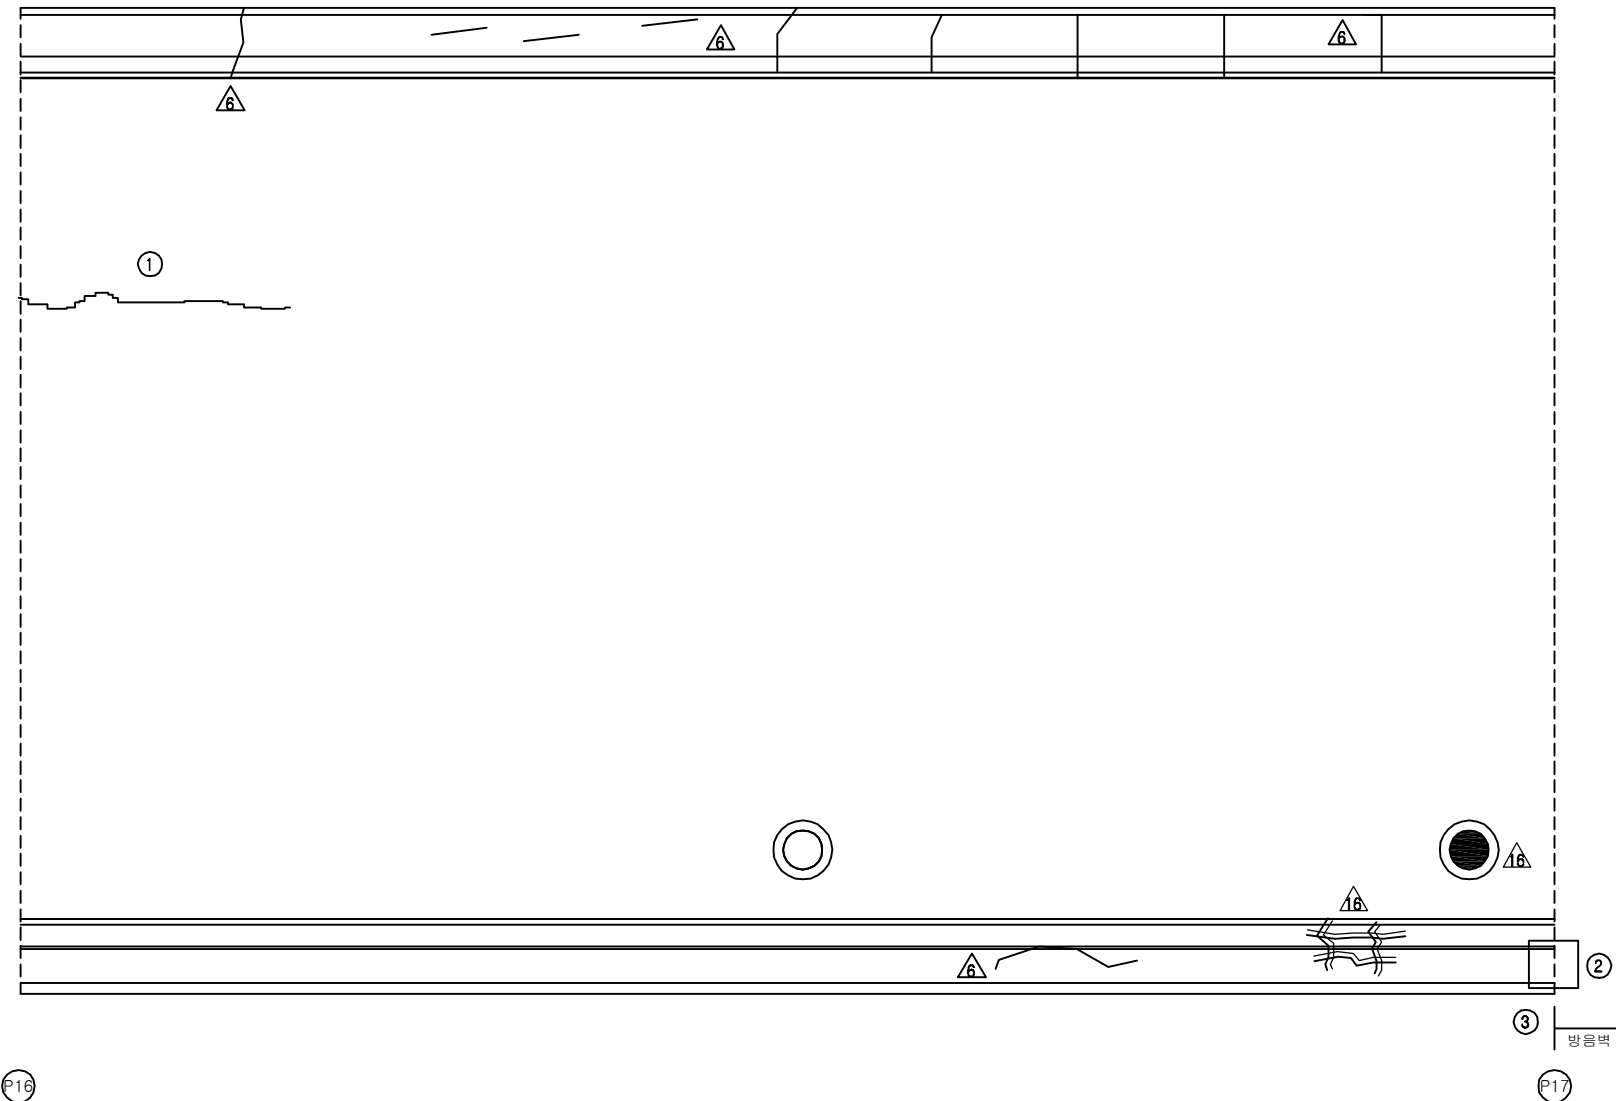
| 번호 | 신(N)<br>구(P) | 손상내용 | 손상현황 | | | | | | 결함<br>상대 | 손상<br>물량 | 비고 |
|---|---|---|---|---|---|---|---|---|---|---|---|
| 3 | 구 | 후타재 균열 | 0.2 | 5.0 | - | 5.00 | m | 1 | b | 5.00 | |
| 5 | 구 | 보수부 재균열 | 0.2 | 1.0 | - | 1.00 | m | 1 | b | 1.00 | |

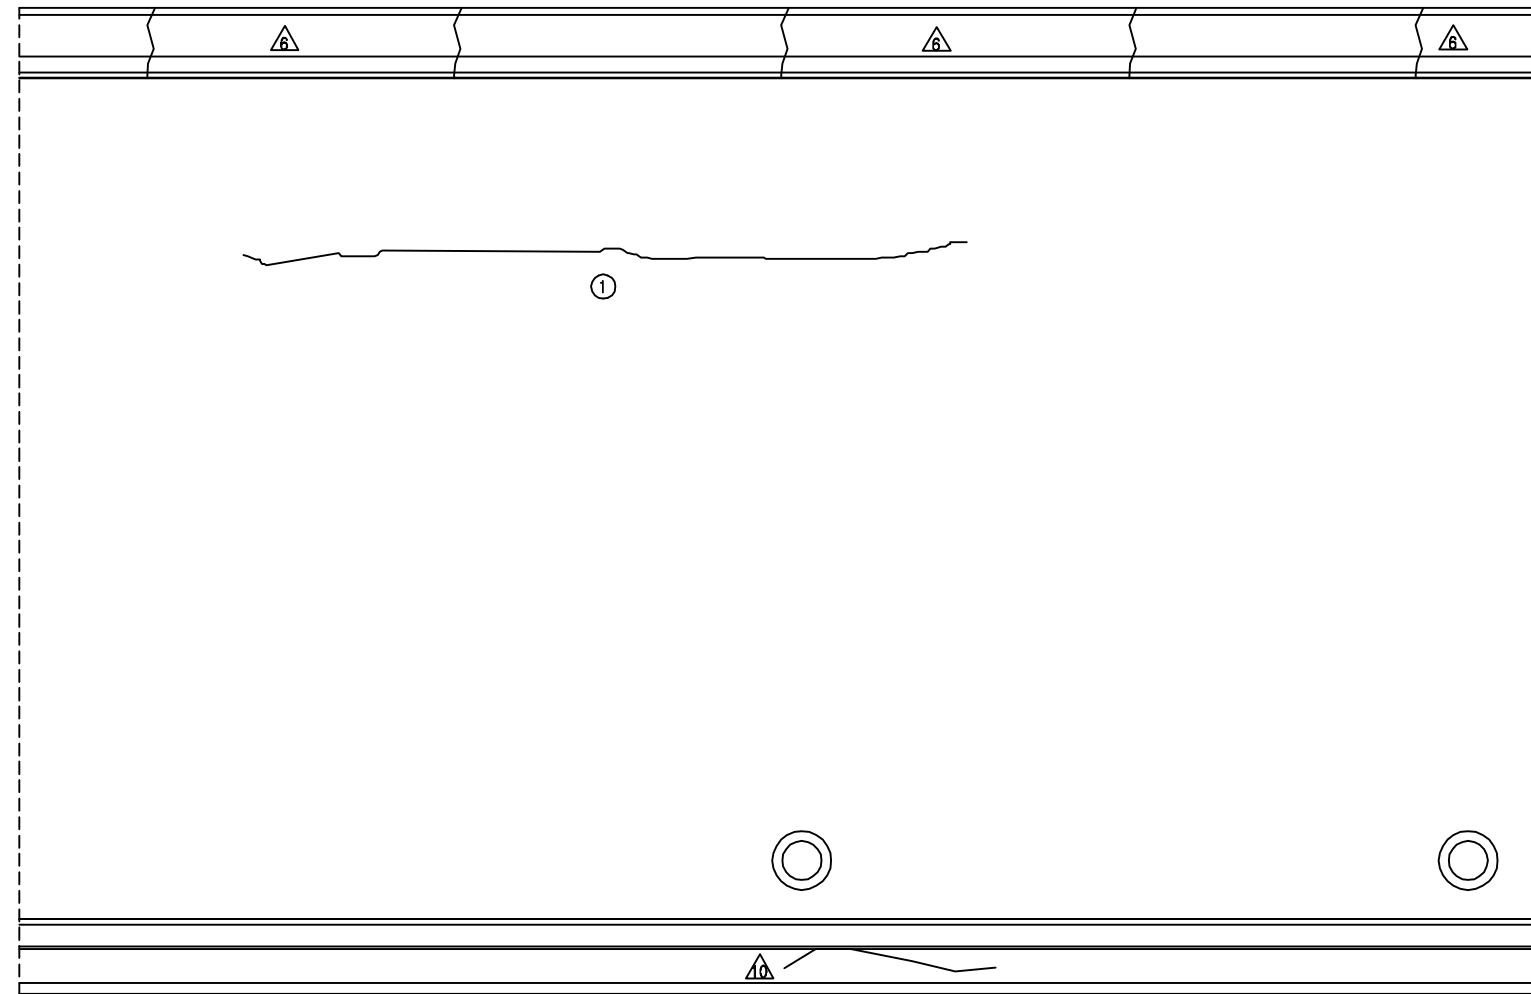
| 번호 | 신(N)<br>구(P) | 손상내용 | 손상현황 | | | | | | 결함<br>상태 | 손상<br>물량 | 비고 |
|---|---|---|---|---|---|---|---|---|---|---|---|
| 1 | 구 | 아스콘 균열 | - | 10.0 | - | 10.00 | m | 1 | b | 10.00 | |

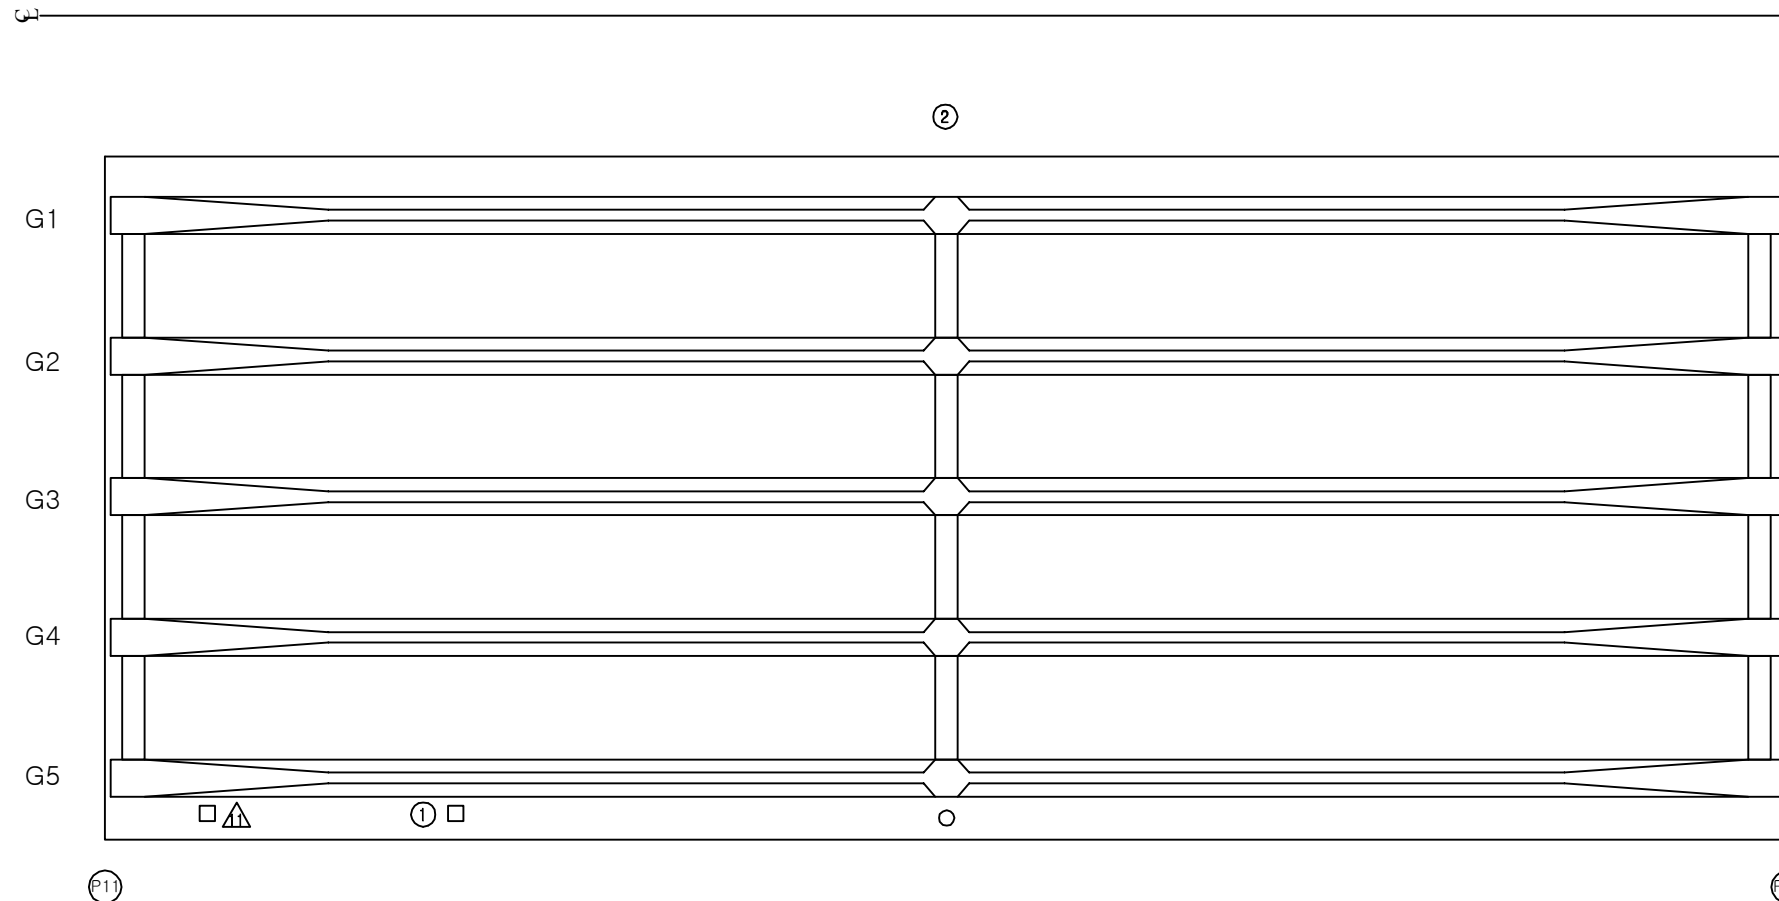
| 번호 | 신(N)<br>구(P) | 손상내용 | 손상현황 | | | | | | 결함<br>상대 | 손상<br>물량 | 비고 |
|---|---|---|---|---|---|---|---|---|---|---|---|
| 1 | 구 | 균열 | 0.1 | 4.5 | - | 4.50 | m | 1 | b | 4.50 | |
| 2 | 구 | 균열 | 0.1 | 2.7 | - | 2.70 | m | 1 | b | 2.70 | |
| 3 | 구 | 망상균열 | - | 1.8 | 4.0 | 7.20 | m² | 1 | b | 7.20 | |
