# 1. 용산교

ID : 용산교(대구) - 교면포장 - S1

| 용역명 | 2016년 상반기 시설물 정기점검 용역 |

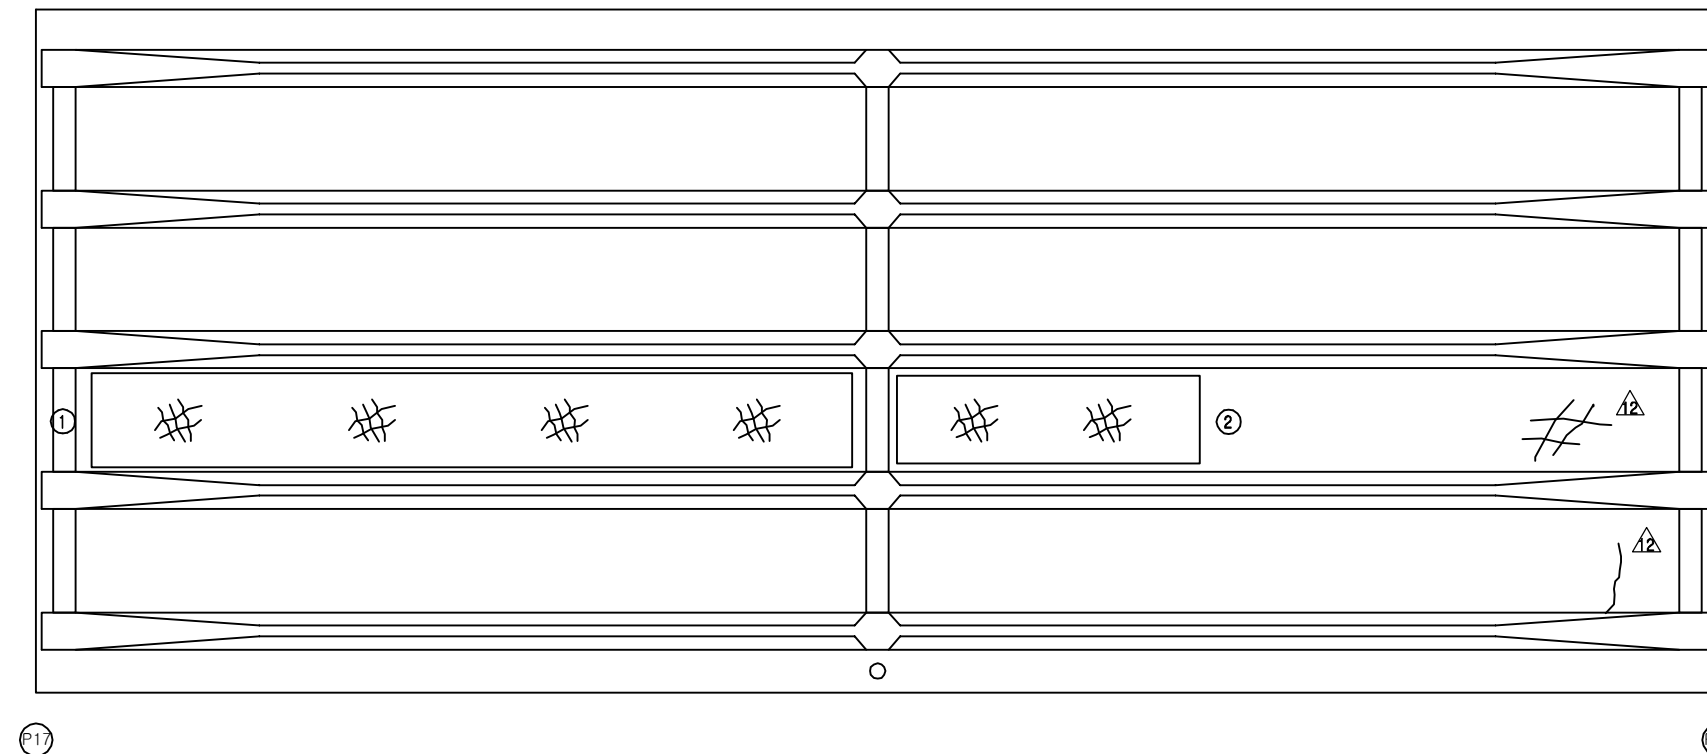
| 번호 | 신(N)<br>구(P) | 손상내용 | 손상현황 | | | | | 결함<br>상대 | 손상<br>물량 | 비고 |
|---|---|---|---|---|---|---|---|---|---|---|
| 1 | 구 | 망상균열 | - | 14.5 | 1.8 | 26.10 | m² | 1 | b | 26.10 |
| 3 | 구 | 방호벽/슬래브 접속부 누수/백터 | - | 0.3 | 30.0 | 9.00 | m³ | 1 | b | 9.00 |

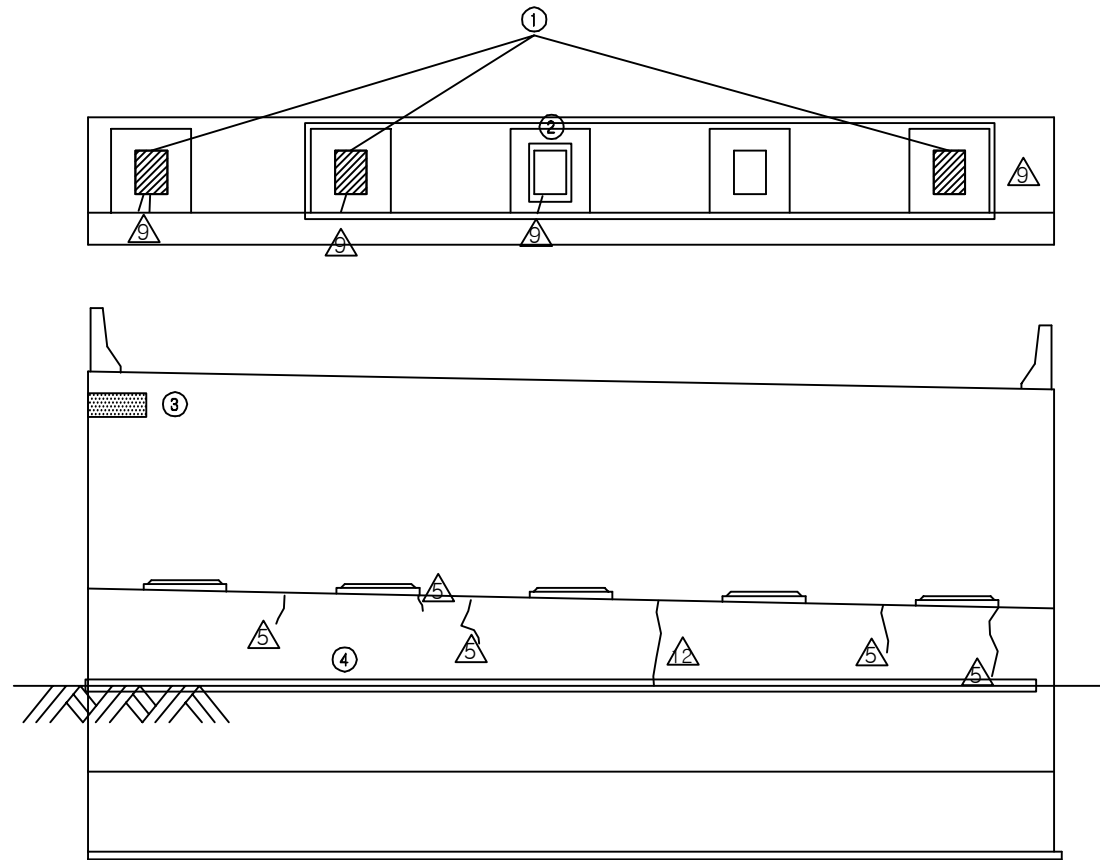
ID : 용산교(대구) - 교대 A2

※ Plate 녹발생(SH1) △  
※ 차수판 볼트 풀림 △

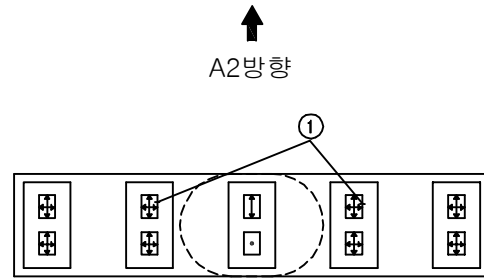
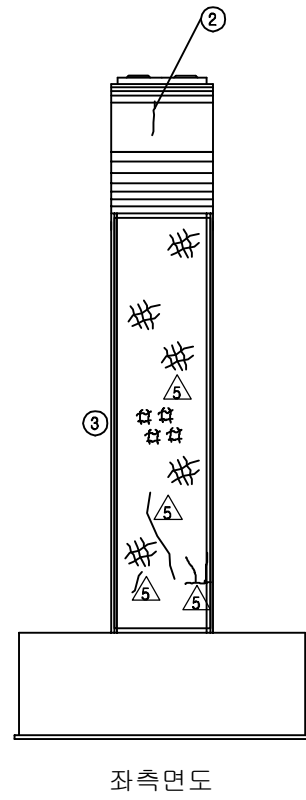
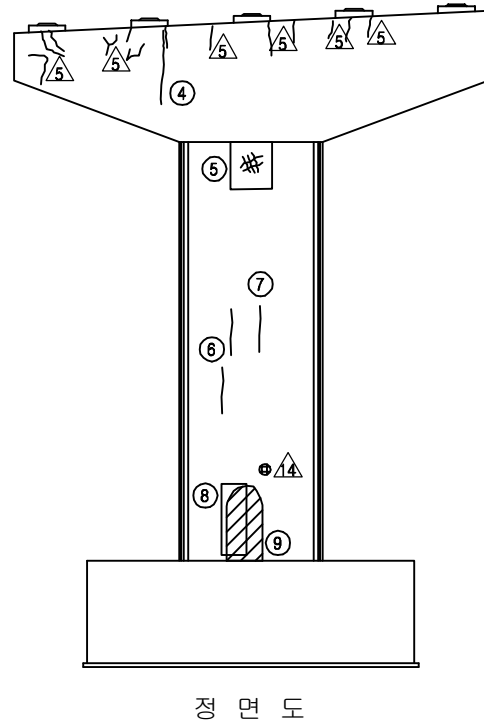
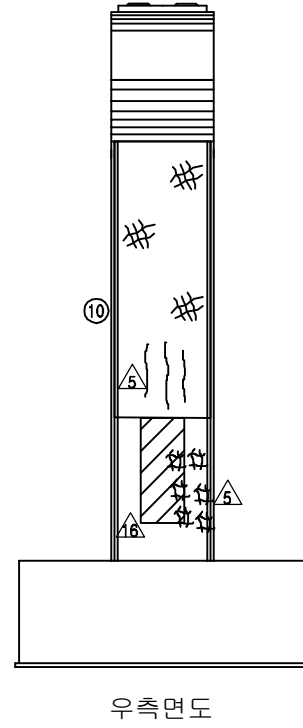
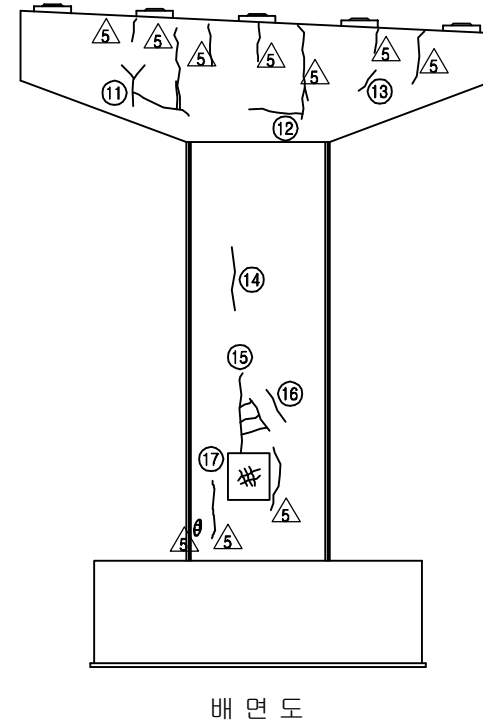
ID : 용산교(대구) - 교각 P2

※ 받침 밀림 (SH3,6,7,8,9,10) △  
※ 전개소 Plate 녹발생 △

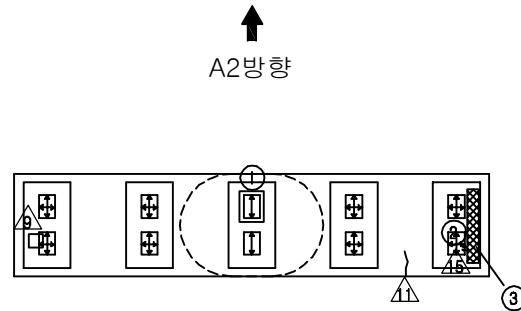
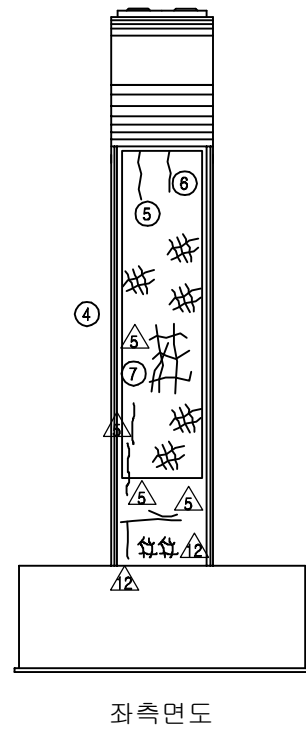
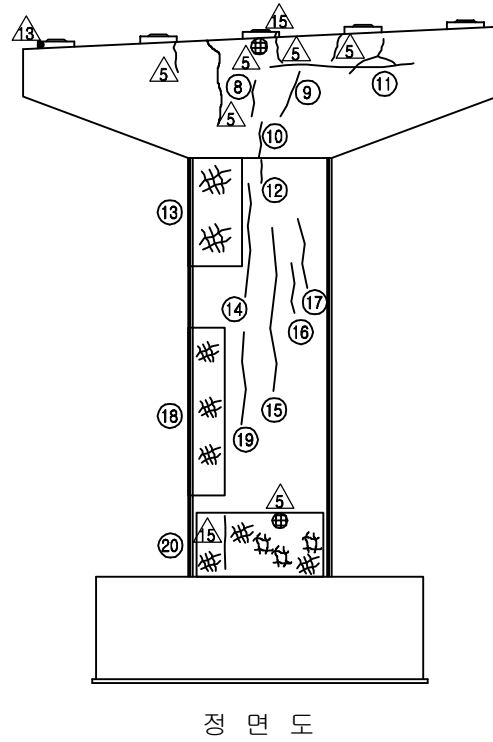
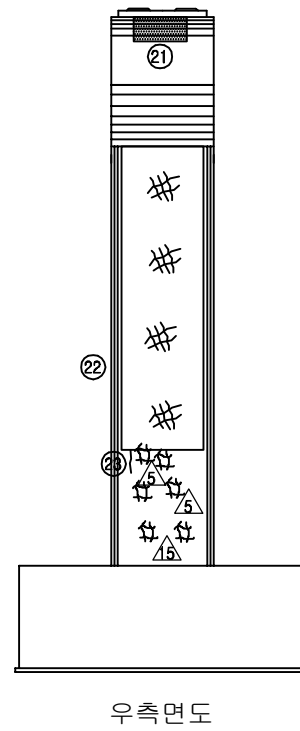
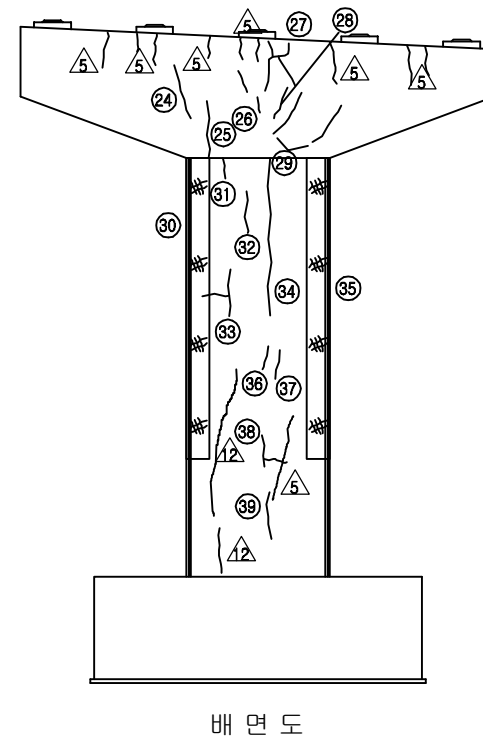
ID : 용산교(대구) - 교각 P3

※ 전개소 Plate 녹발생 △  
※ Plate 녹발생(SH5,10) △  
※ 받침 밀림(SH3) △

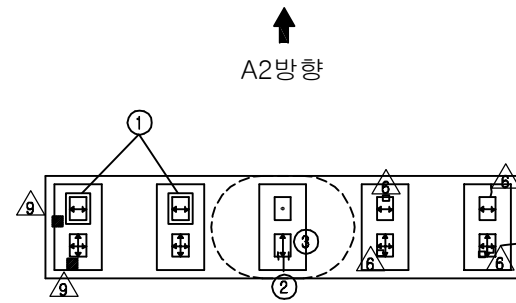
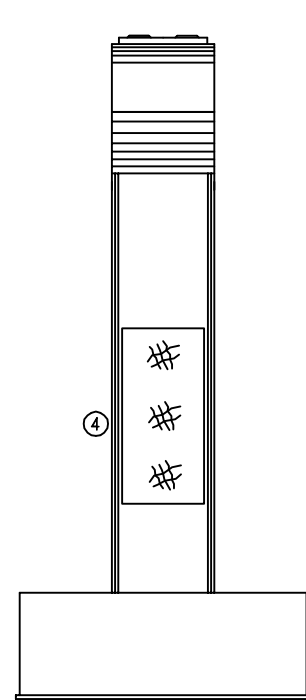
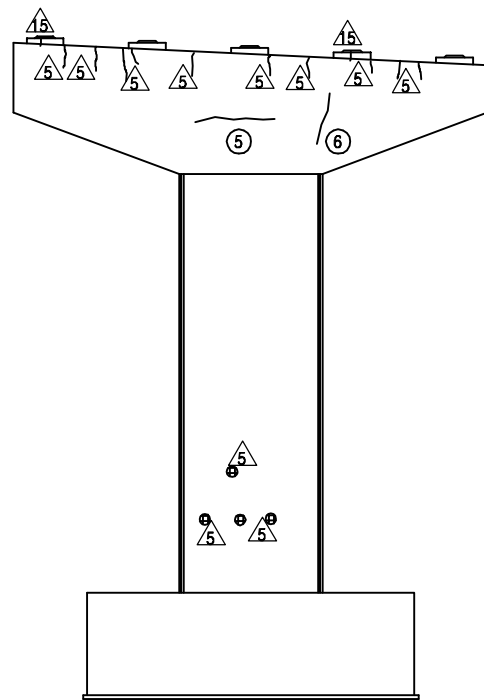
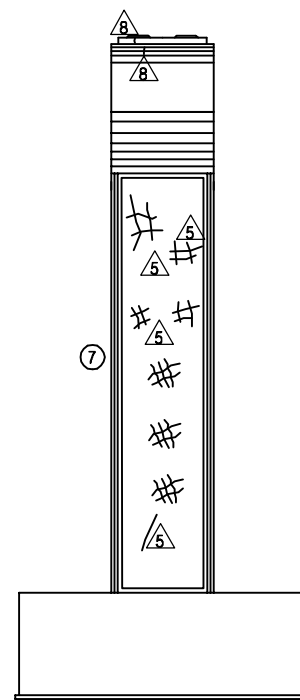
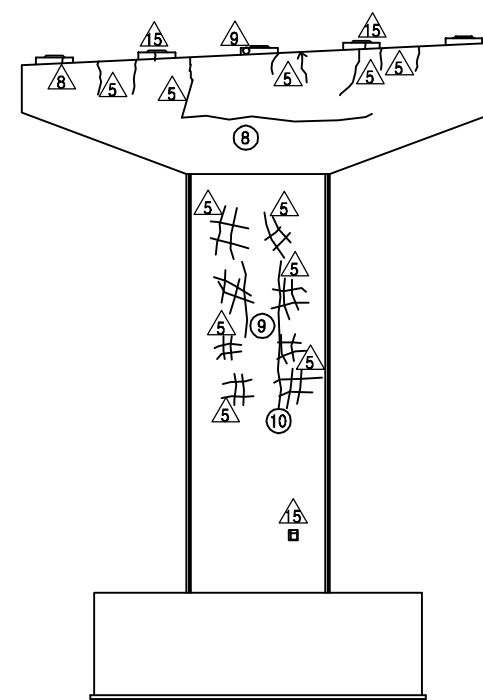
ID : 용산교(대구) - 교각 P4

\* 전개소 Plate 녹발생 △

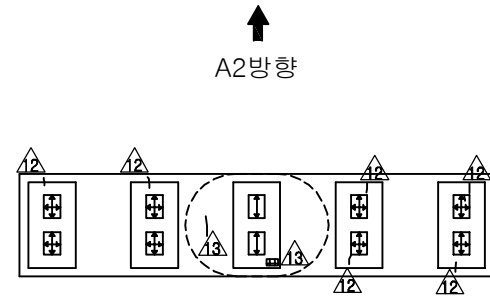
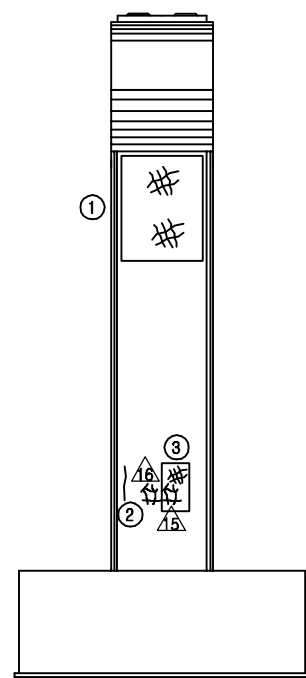
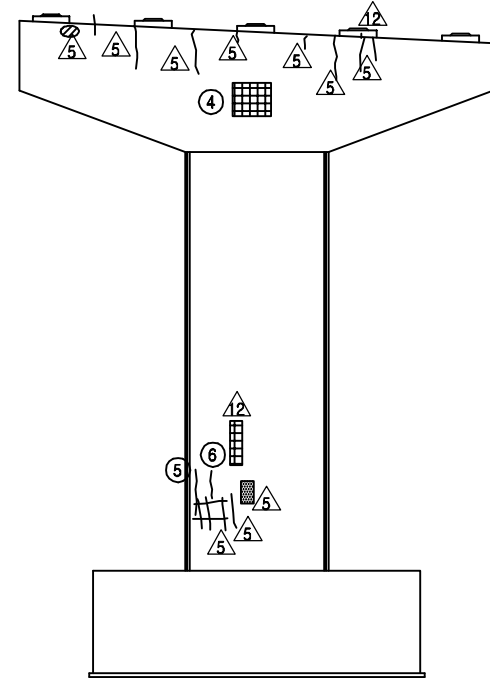
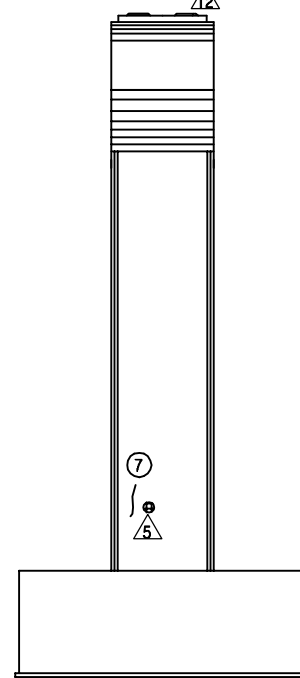
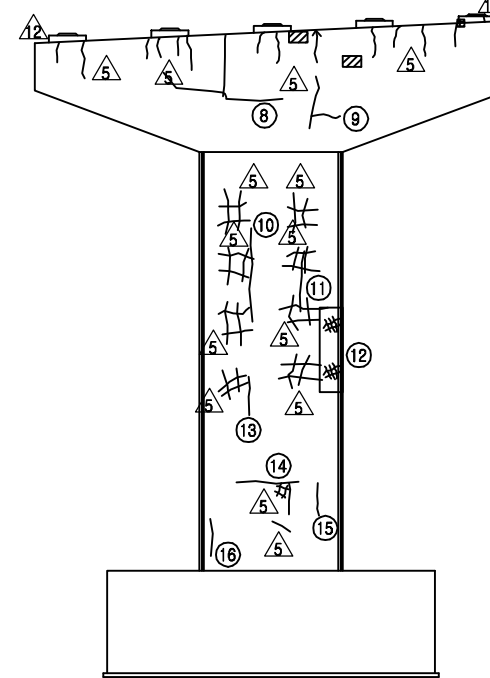
# ID : 용산교(대구) - 교각 P5

\* 전개소 Plate 녹발생 △

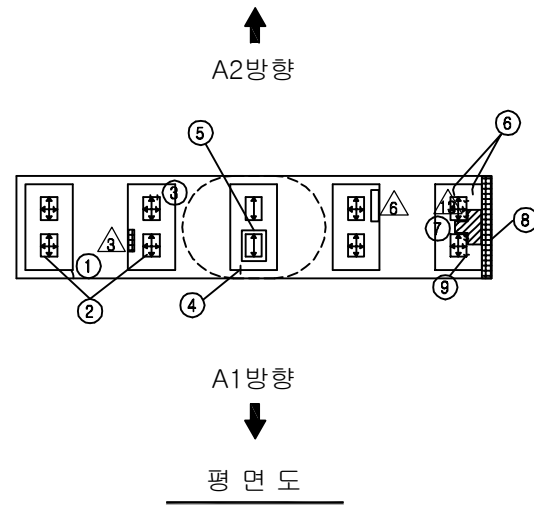
ID : 용산교(대구) - 교각 P6

\* Plate 녹발생(SH5,10) △  
\* 받침 밀림 (SH3,4) △

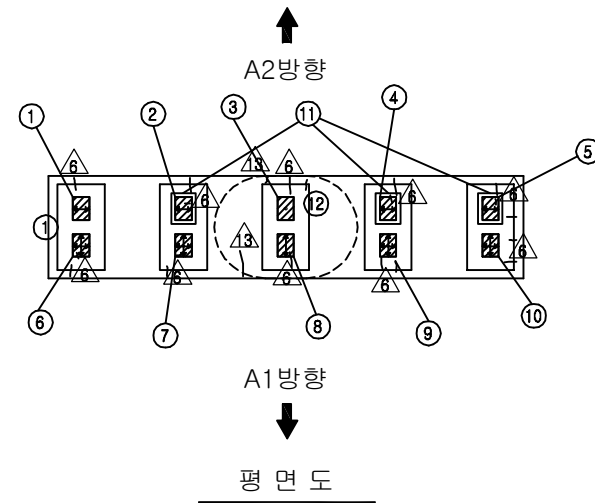
ID : 용산교(대구) - 교각 P7

※ 전개소 Plate 녹발생 △

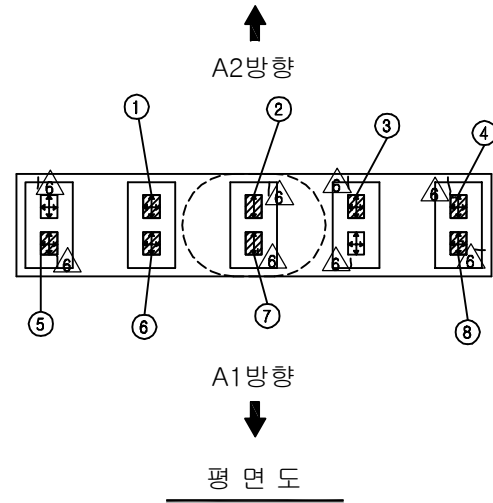
ID : 용산교(대구) - 교각 P8

※ 전개소 Plate 녹발생 △

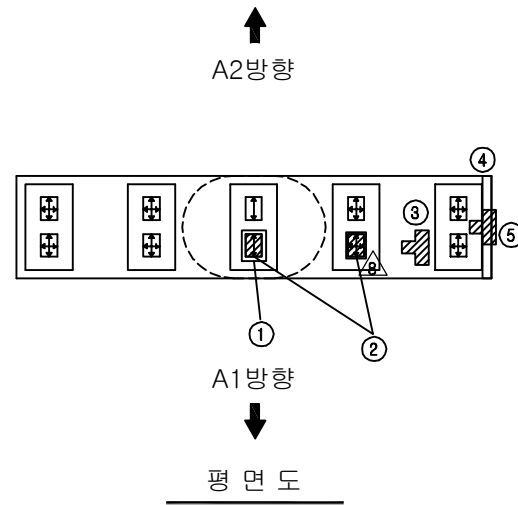
ID : 용산교(대구) - 교각 P9

※ Plate 녹발생(SH 5,10) △  
※ 탄성발침 밀림(SH 1,2,3,5,7,8,9) △

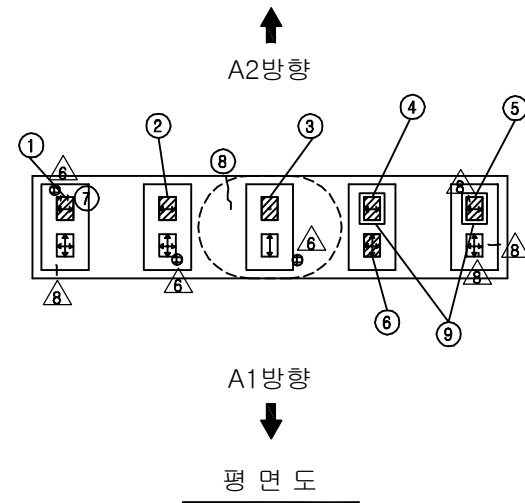
| 도면번호 | 084 |

※ 전개소 Plate 녹발생 △

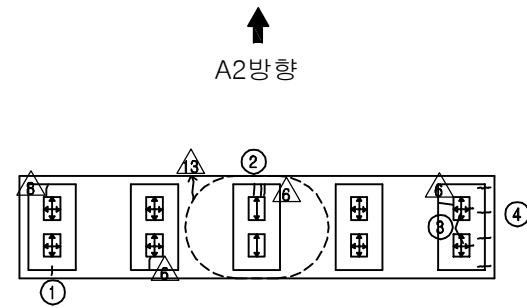
ID : 용산교(대구) - 교각 P11

※ 전개소 Plate 녹발생 △

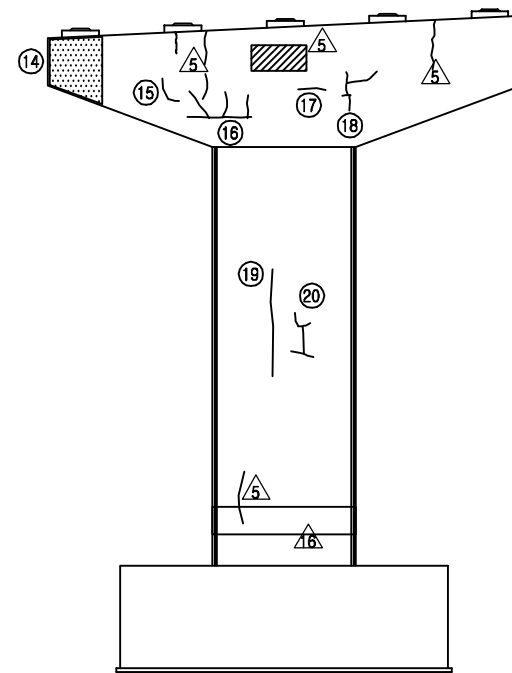
배면도

※ Plate 녹발생(SH5,10)-보수부 재손상

※ 스톱퍼 손상(SH 8)

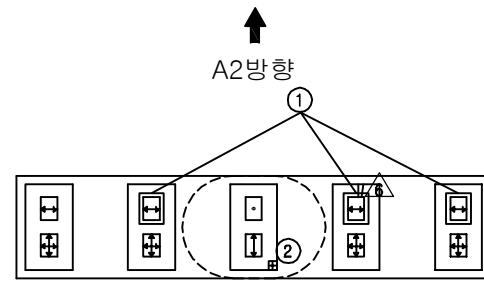
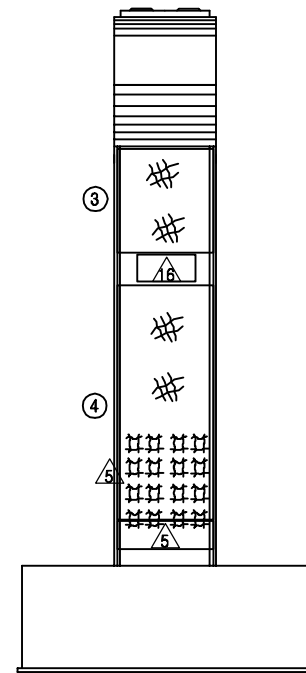
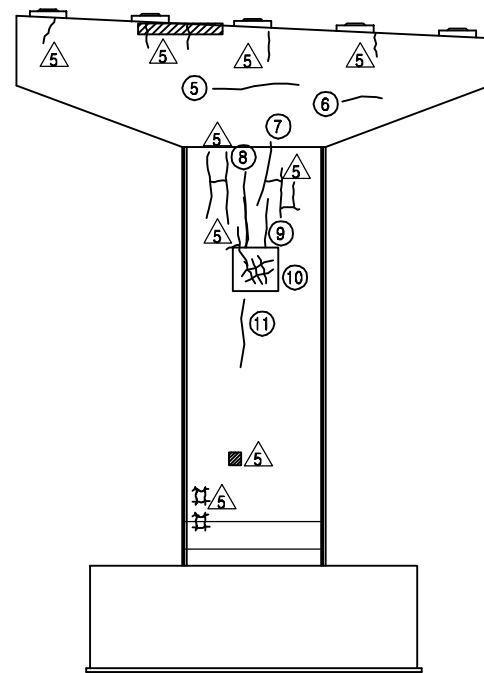
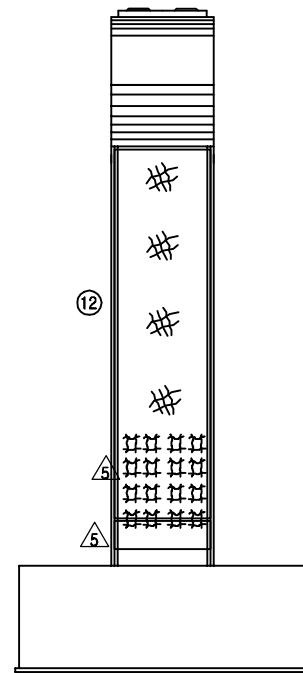
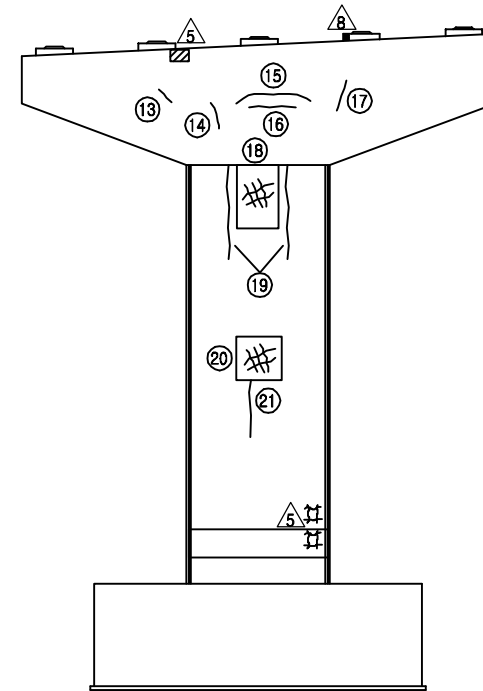
ID : 용산교(대구) - 교각 P13

※ 전개소 Plate 녹발생 △  
※ 교각 표지판 탈락 △

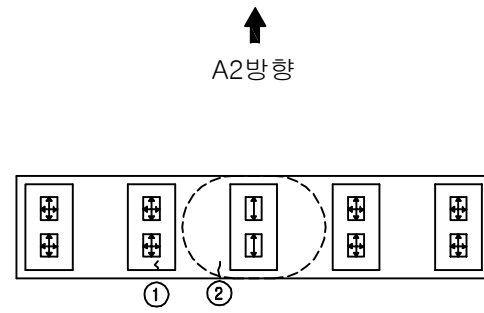
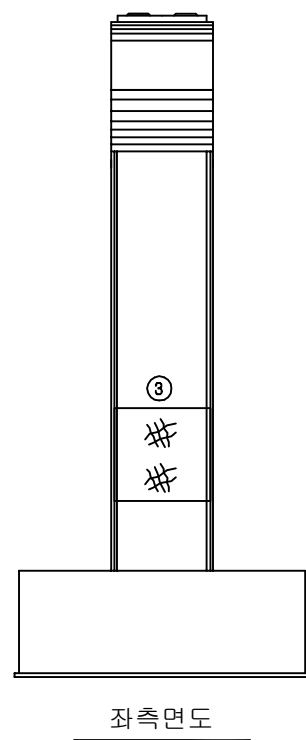
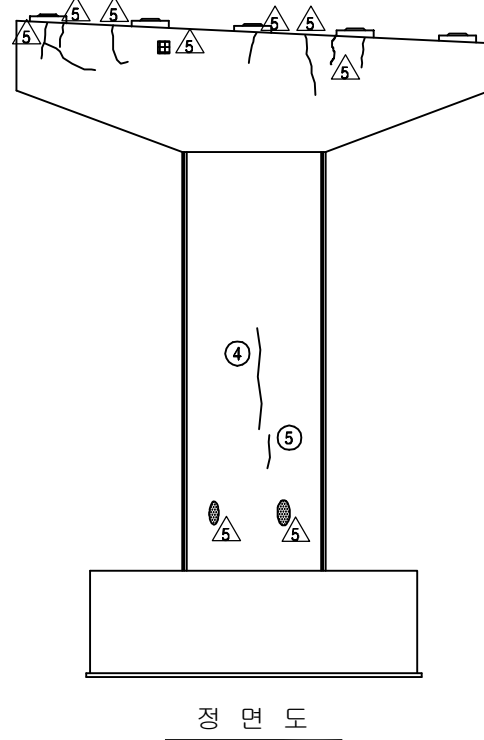
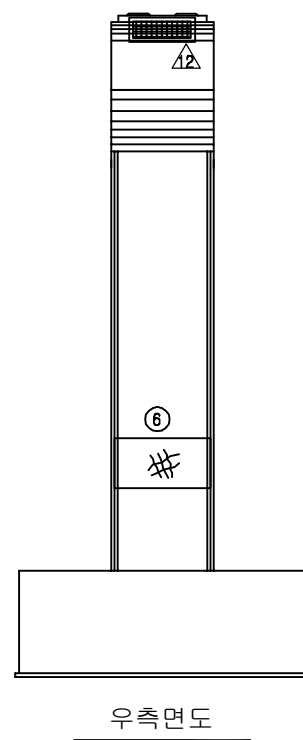
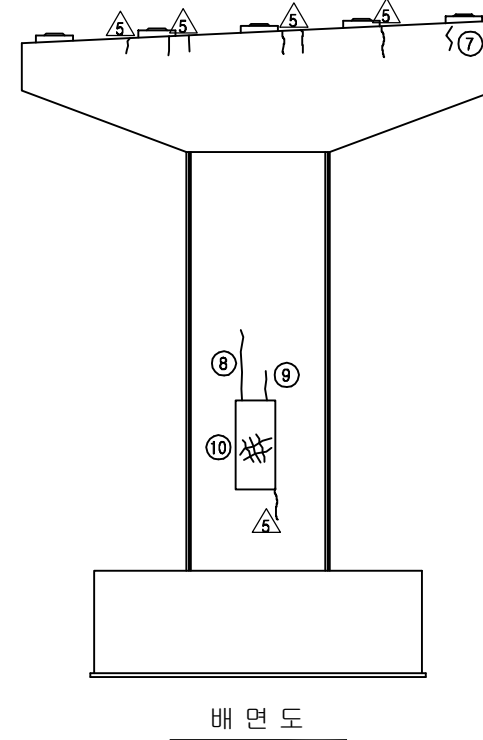
ID : 용산교(대구) - 교각 P14

\* 전개소 Plate 녹발생 △  
\* 교각 표지판 탈락 △

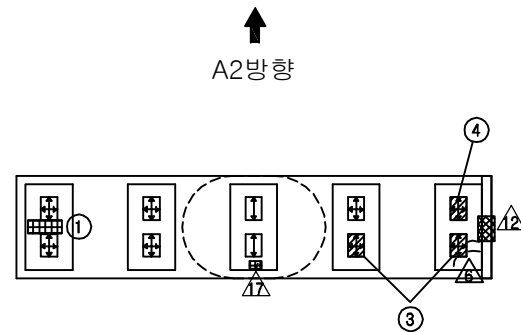
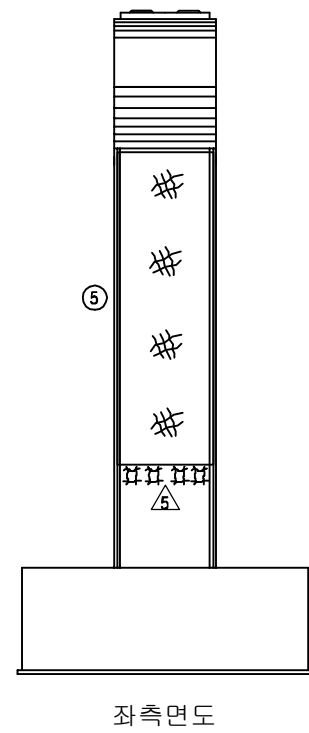
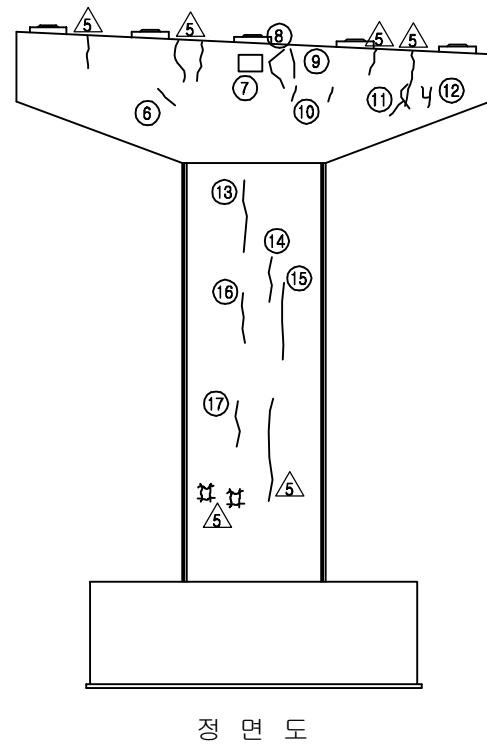
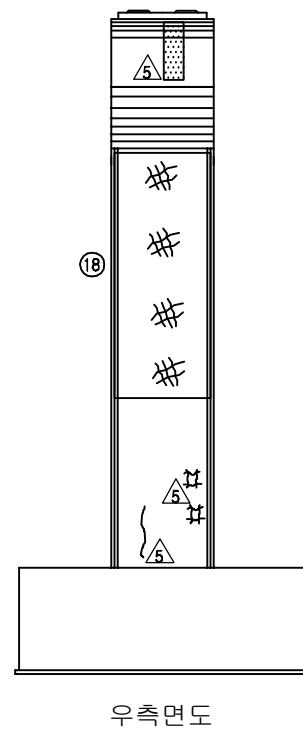
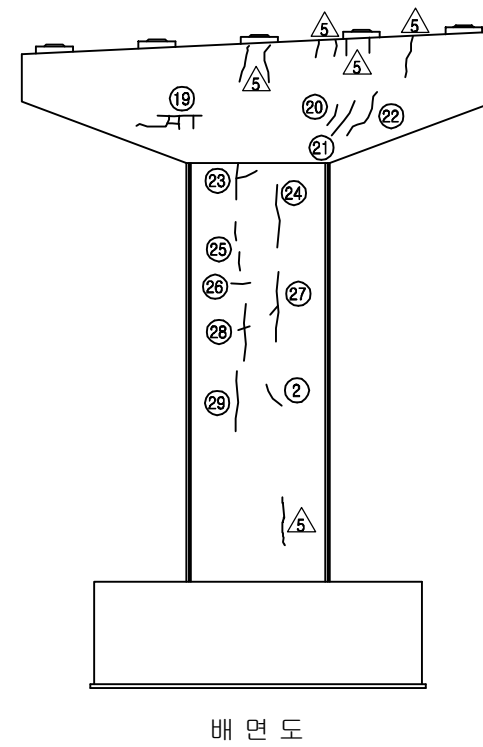
ID : 용산교(대구) - 교각 P15

※ Plate 녹발생(SH5)-보수부 재손상  
※ 받침 밀림(SH 1,3)  
※ 특별 점검 부위 탄성발생 6개소(SH 2,4,5,7,9,10)

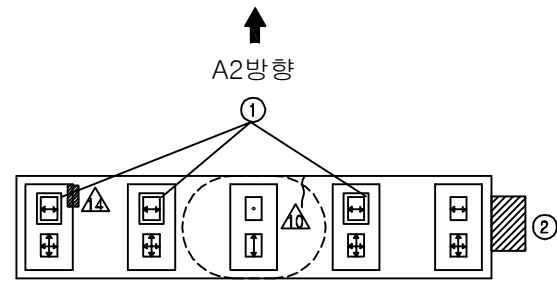
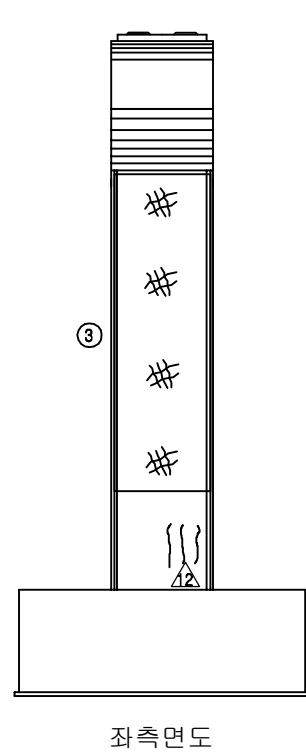
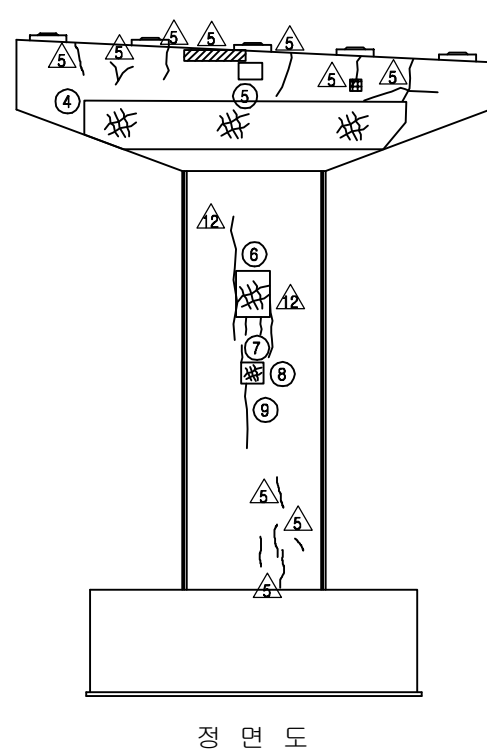
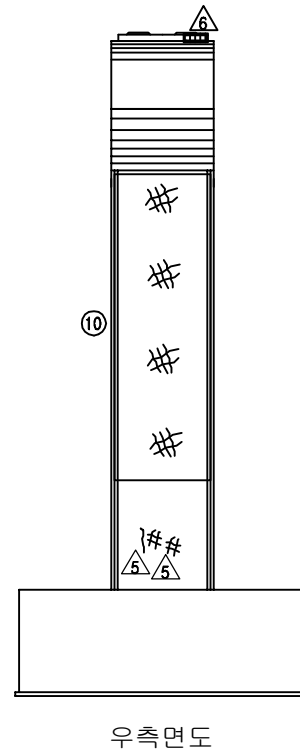
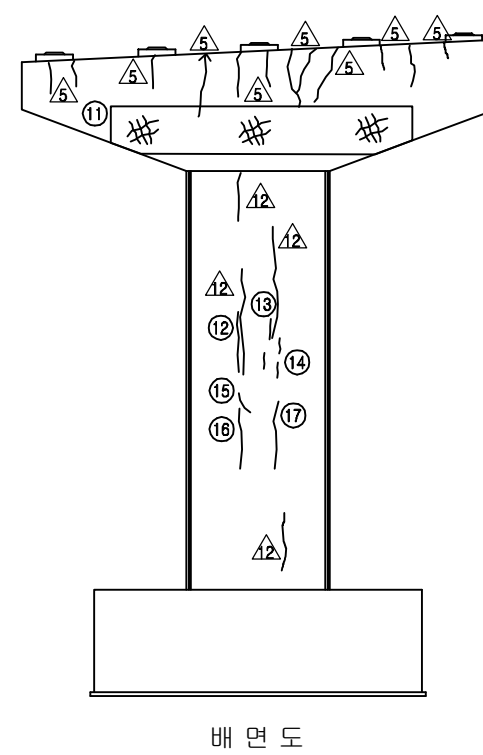
ID : 용산교(대구) - 교각 P16

※ 전개소 Plate 녹발생 △

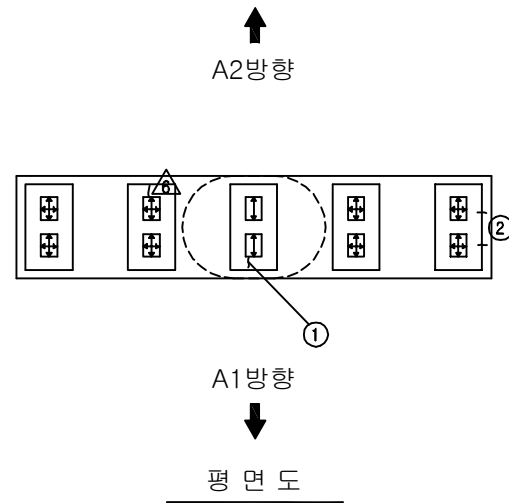
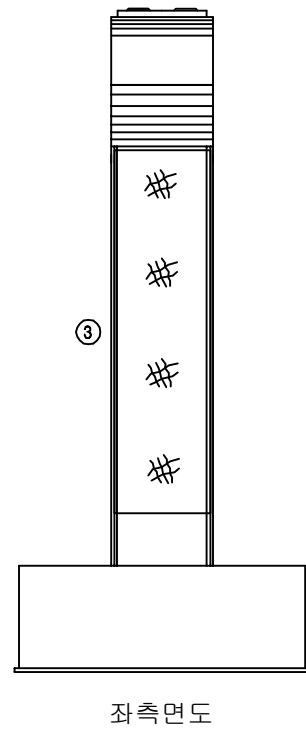
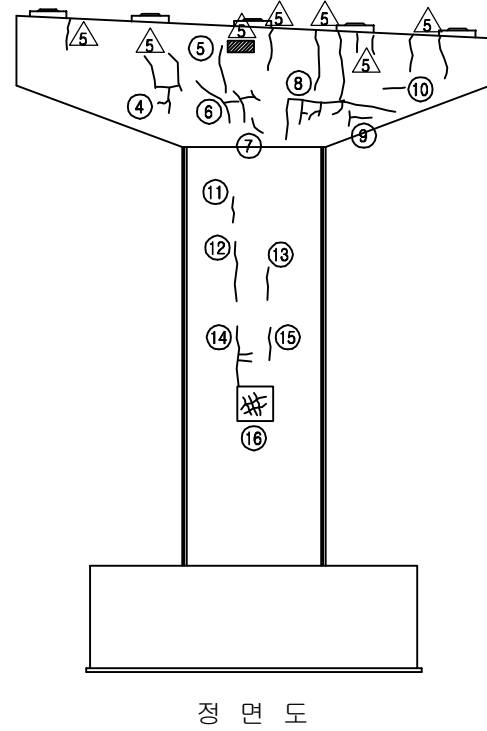
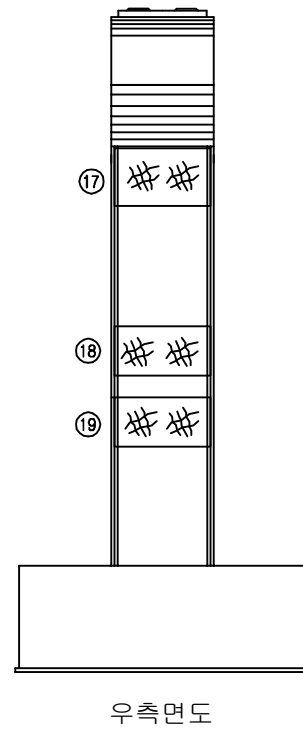
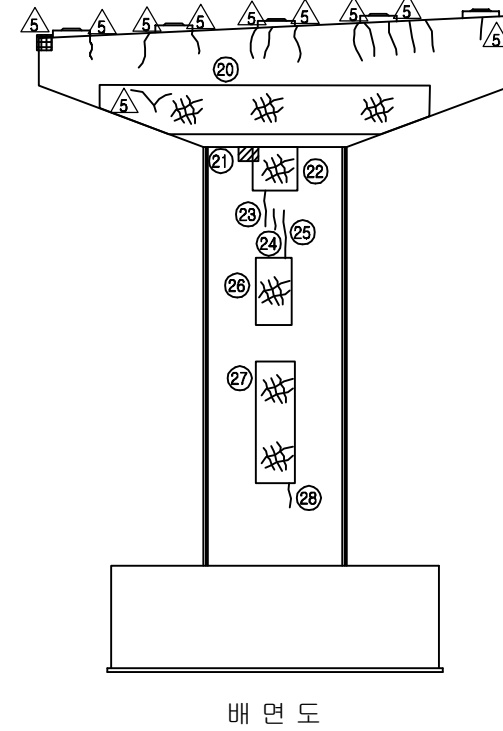
ID : 용산교(대구) - 교각 P17

※ 전개소 Plate 녹발생 △

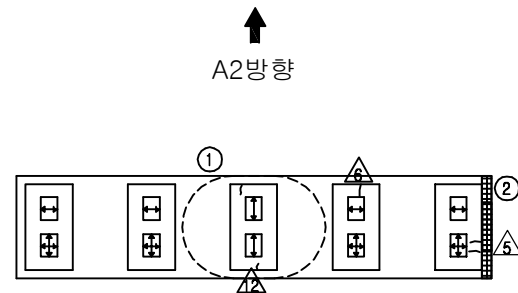
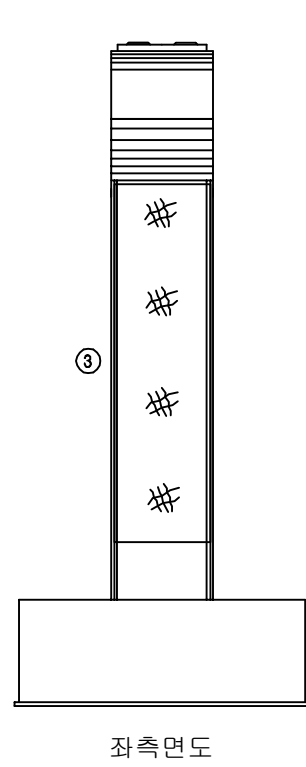
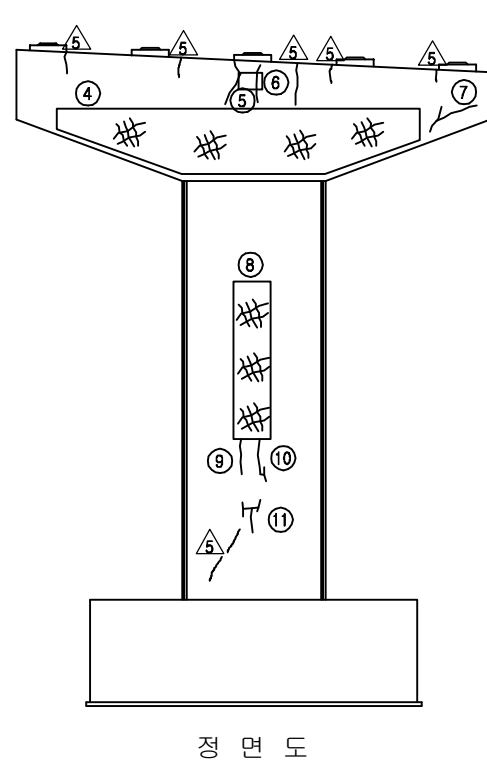
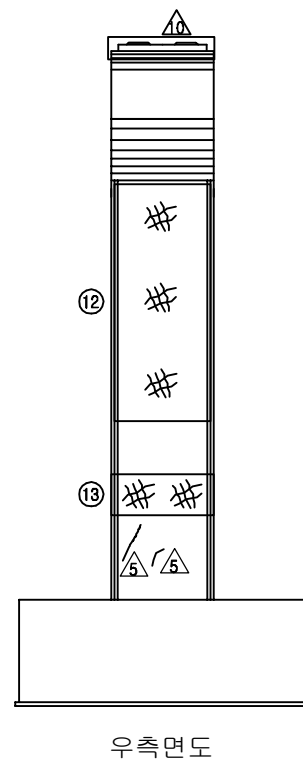
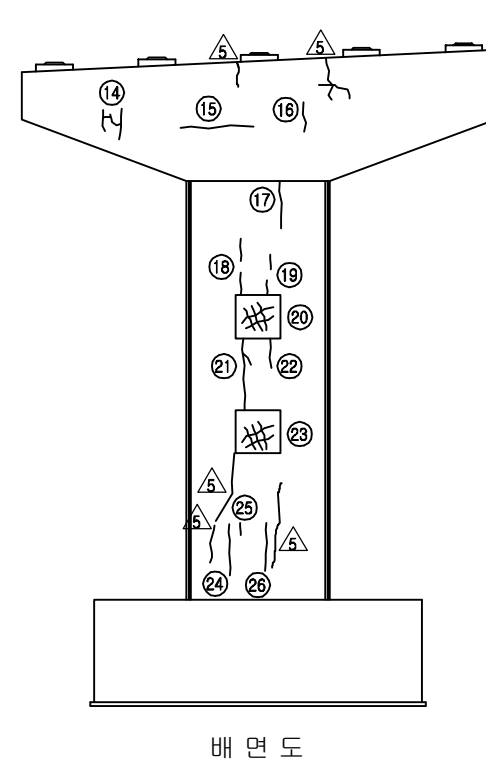
ID : 용산교(대구) - 교각 P18

※ Plate 녹발생(SH5, 10) ▲

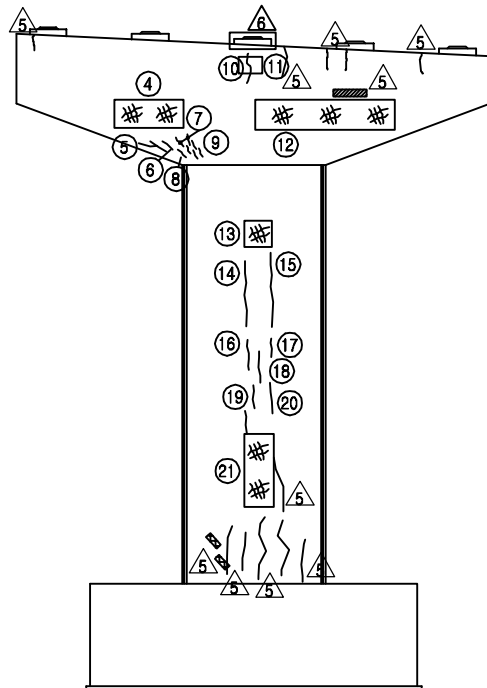
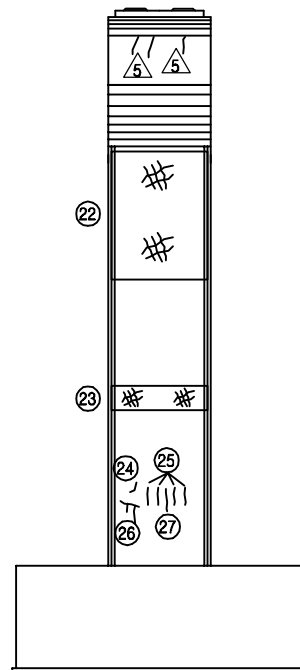
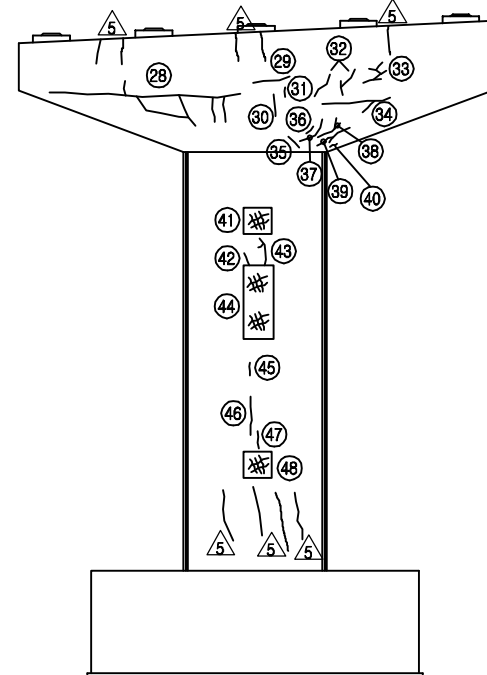
| 번호 | 신(N)<br>구(P) | 손상내용 | 손상현황 | | | | | | 결함<br>상태 | 손상<br>물량 | 비고 |
|---|---|---|---|---|---|---|---|---|---|---|---|
| 1 | 구 | 망상균열 | - | 4.0 | 8.6 | 34.40 | m² | 1 | b | 34.40 | |
| 2 | 구 | 균열 | 0.1 | 2.4 | - | 2.40 | m | 1 | b | 2.40 | |
| 3 | 구 | 망상균열 | - | 4.0 | 8.4 | 33.60 | m² | 1 | b | 33.60 | |
| 4 | 구 | 망상균열 | - | 2.4 | 1.5 | 3.60 | m² | 1 | b | 3.60 | |

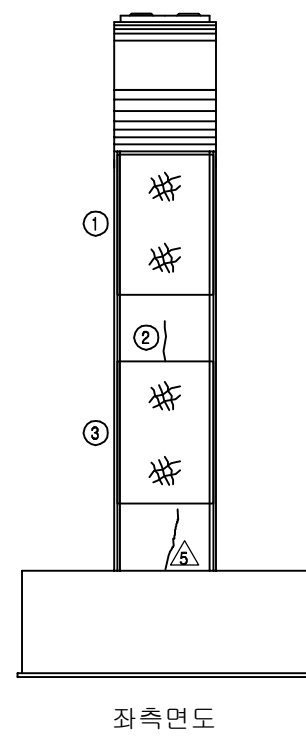
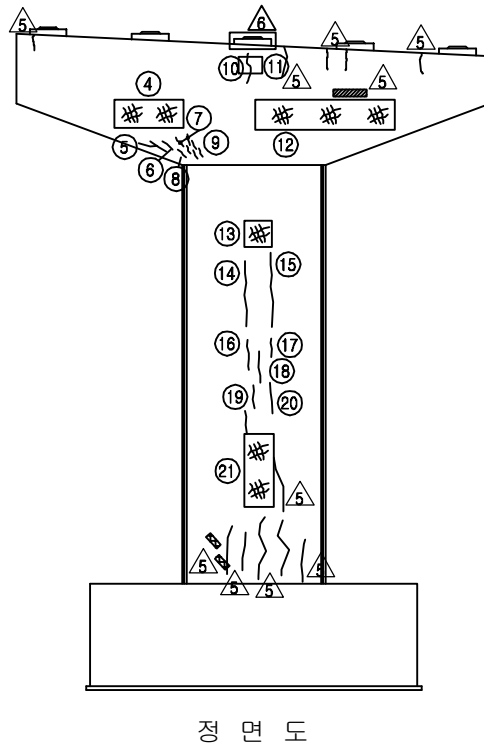
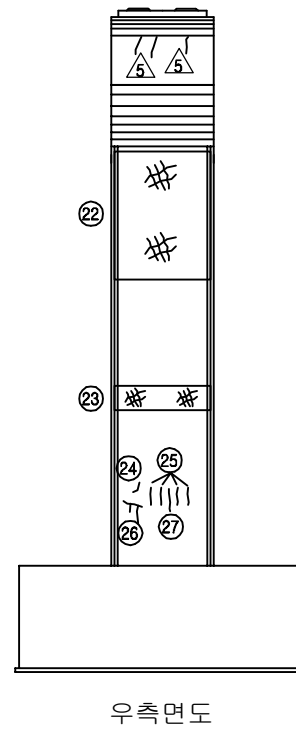
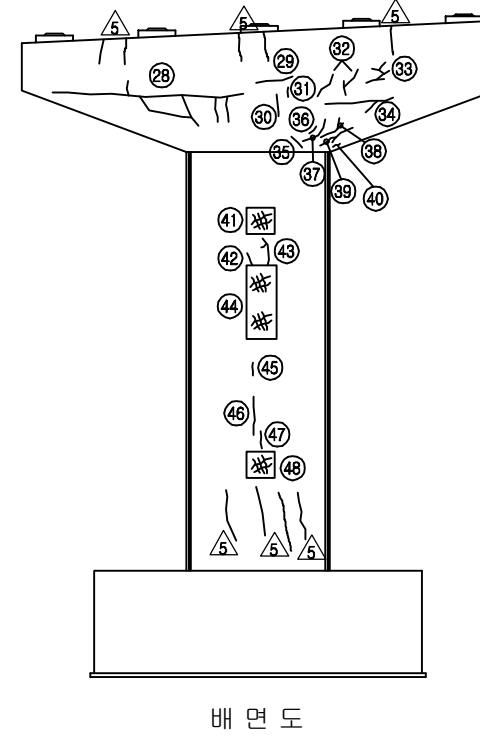
| 번호 | 신(N)<br>구(P) | 손상내용 | 손상현황 | | | | | | 결함<br>상대 | 손상<br>물량 | 비고 |
|---|---|---|---|---|---|---|---|---|---|---|---|
| 1 | 구 | 균열 | 0.2 | 2.5 | - | 2.50 | m | 1 | b | 2.50 | |
| 2 | 구 | 망상균열 | - | 1.0 | 4.8 | 4.80 | m² | 1 | b | 4.80 | |
| 3 | 구 | 균열 | 0.2 | 0.4 | - | 0.40 | m | 1 | b | 0.40 | |
| 4 | 구 | 균열 | 0.2 | 2.0 | - | 2.00 | m | 1 | b | 2.00 | |

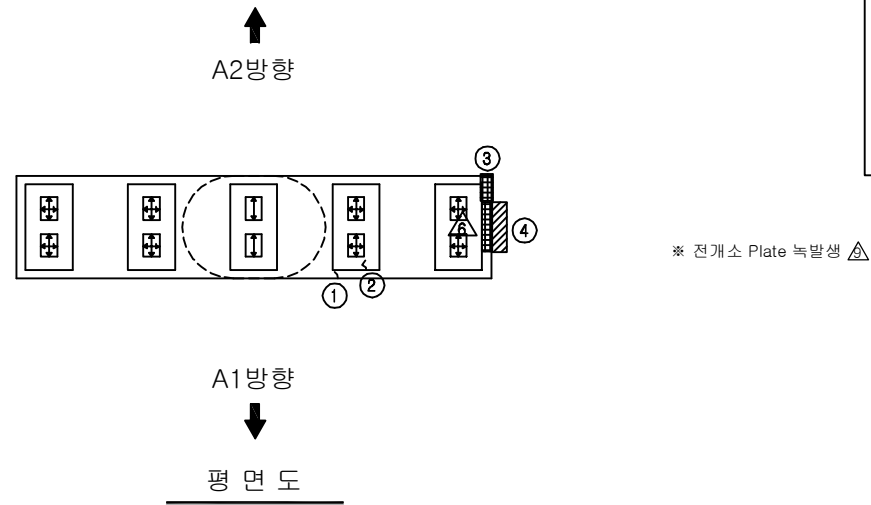
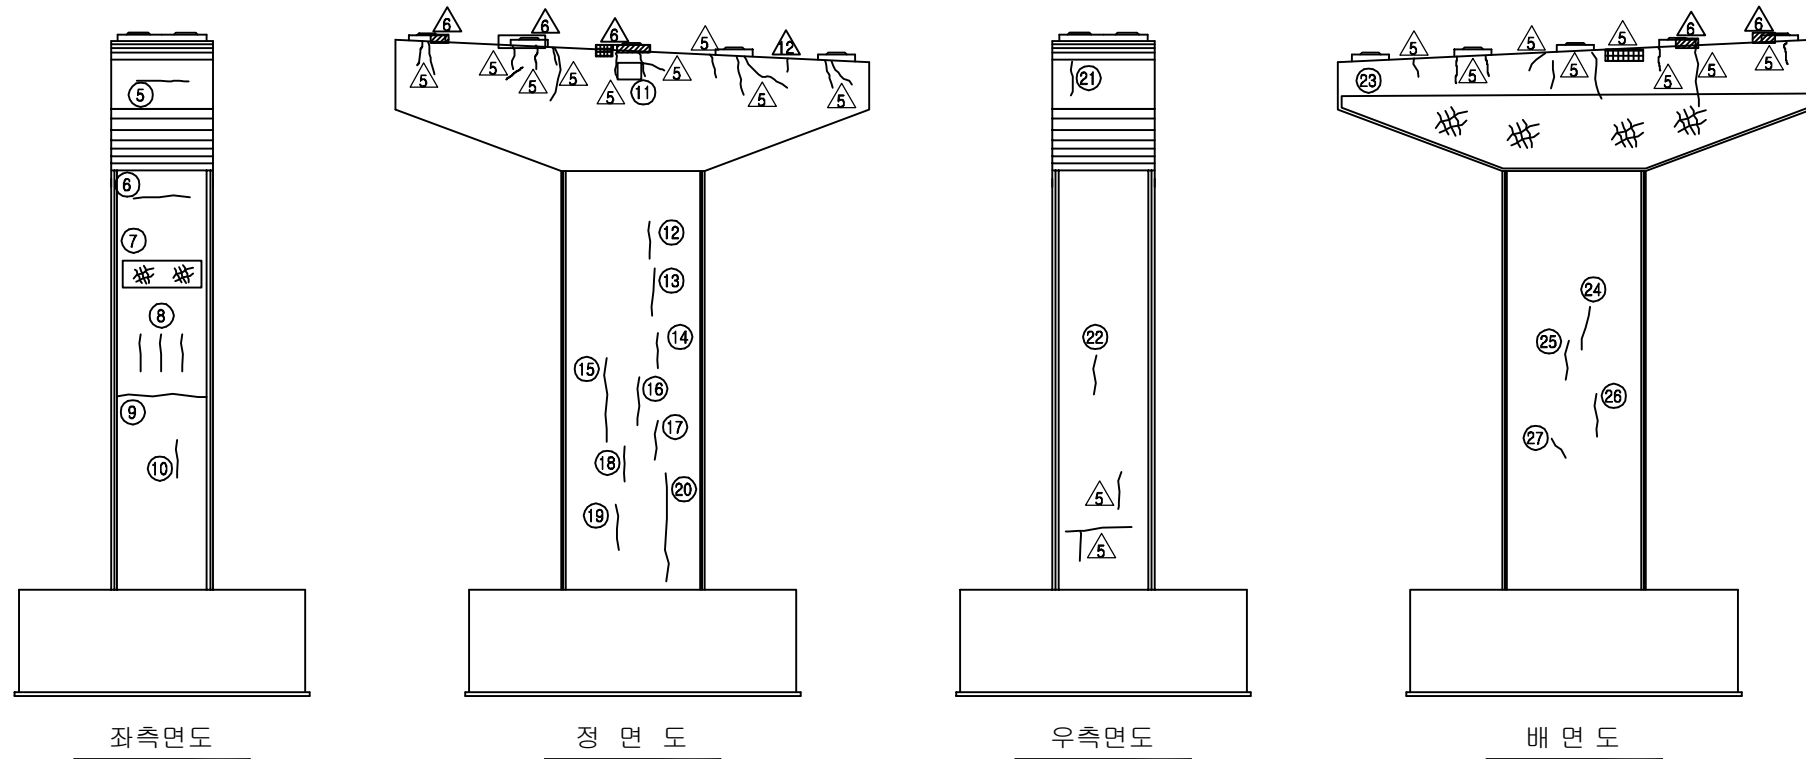
# ID : 용산교(대구) - 교각 P20

| 번호 | 신(N)<br>구(P) | 손상내용 | 손상현황 | | | | | | 결함<br>상태 | 손상<br>물량 | 비고 |
|---|---|---|---|---|---|---|---|---|---|---|---|
| 1 | 구 | 균열 | 0.1 | 0.15 | - | 0.15 | m | 1 | b | 0.15 | |
| 2 | 구 | 받침 콘크리트 균열 | 0.2 | 0.2 | - | 0.20 | m | 1 | b | 0.20 | |
| 5 | 구 | 균열 | 0.2 | 1.0 | - | 1.00 | m | 1 | b | 1.00 | |
| 6 | 구 | 균열 | 0.3 | 1.6 | - | 1.60 | m | 1 | c | 1.60 | |
| 7 | 구 | 망상균열 | - | 4.0 | 1.2 | 4.80 | m² | 1 | b | 4.80 | |
