# 1. 용산교

ID : 용산교(대구) - 교면포장 - S1

| 용역명 | 2016년 상반기 시설물 정기점검 용역 |

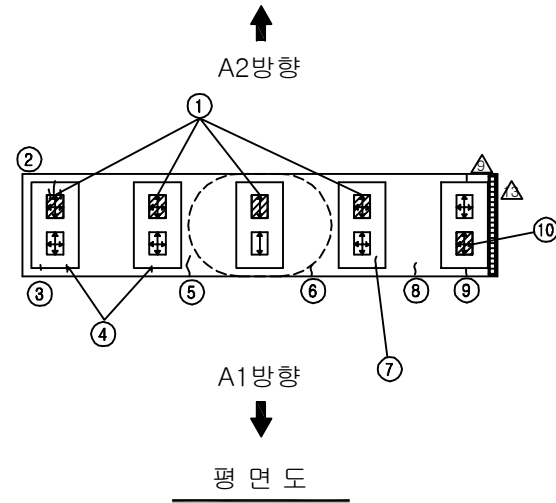
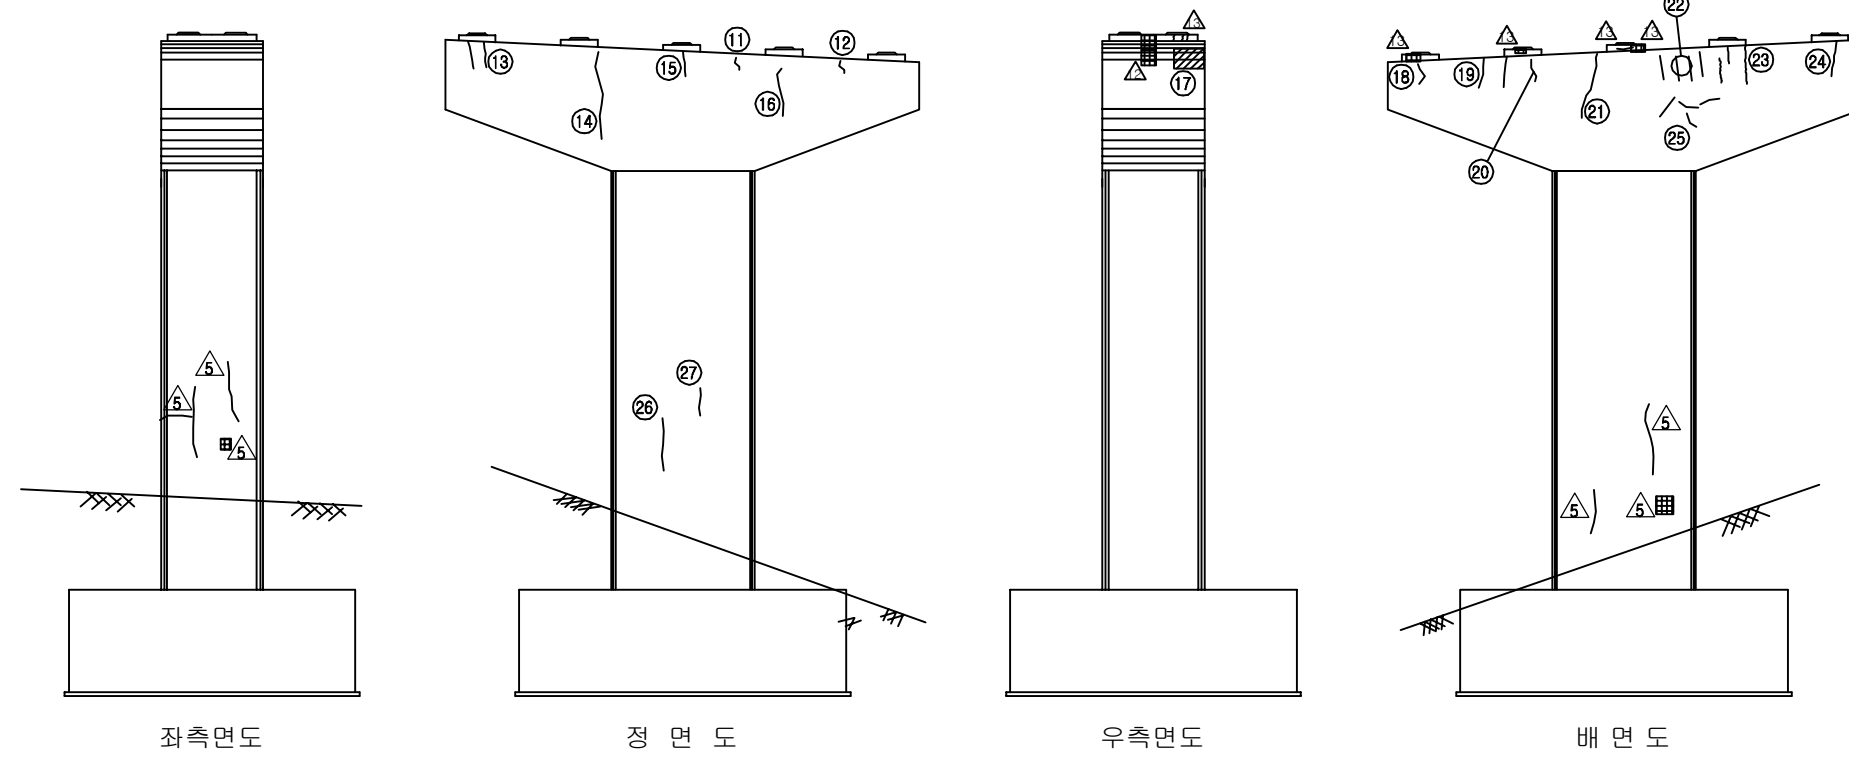
ID : 용산교(대구) - 교각 P21

※ Plate 녹발생(SH 5,10)-보수부 재손상 ▲  
 ※ 받침 밀림(SH 6,10) ▲

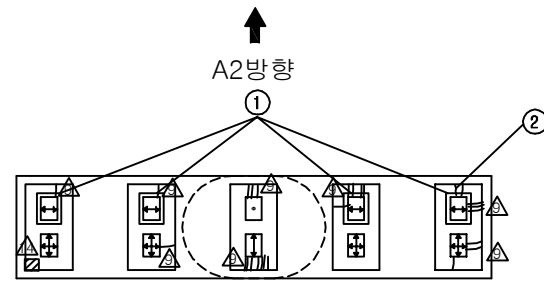
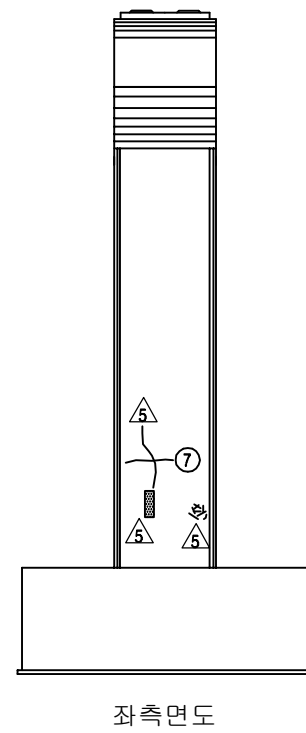
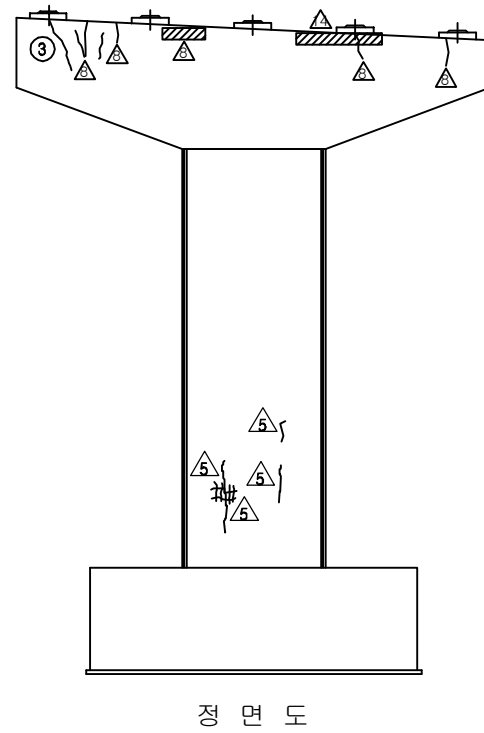
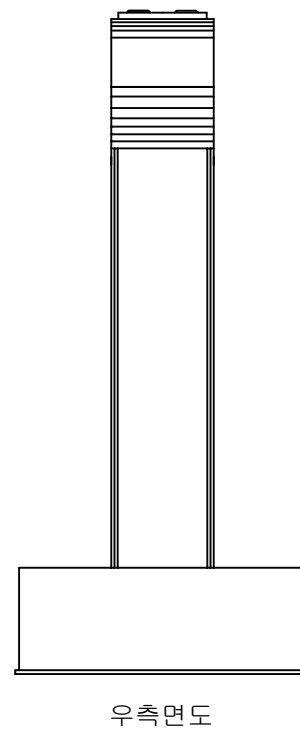
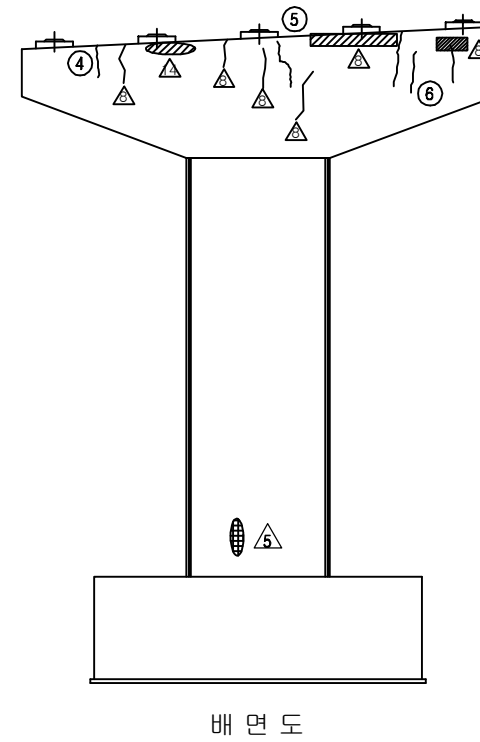
ID : 용산교(대구) - 교각 P22

※ 전개소 Plate 녹발생 △

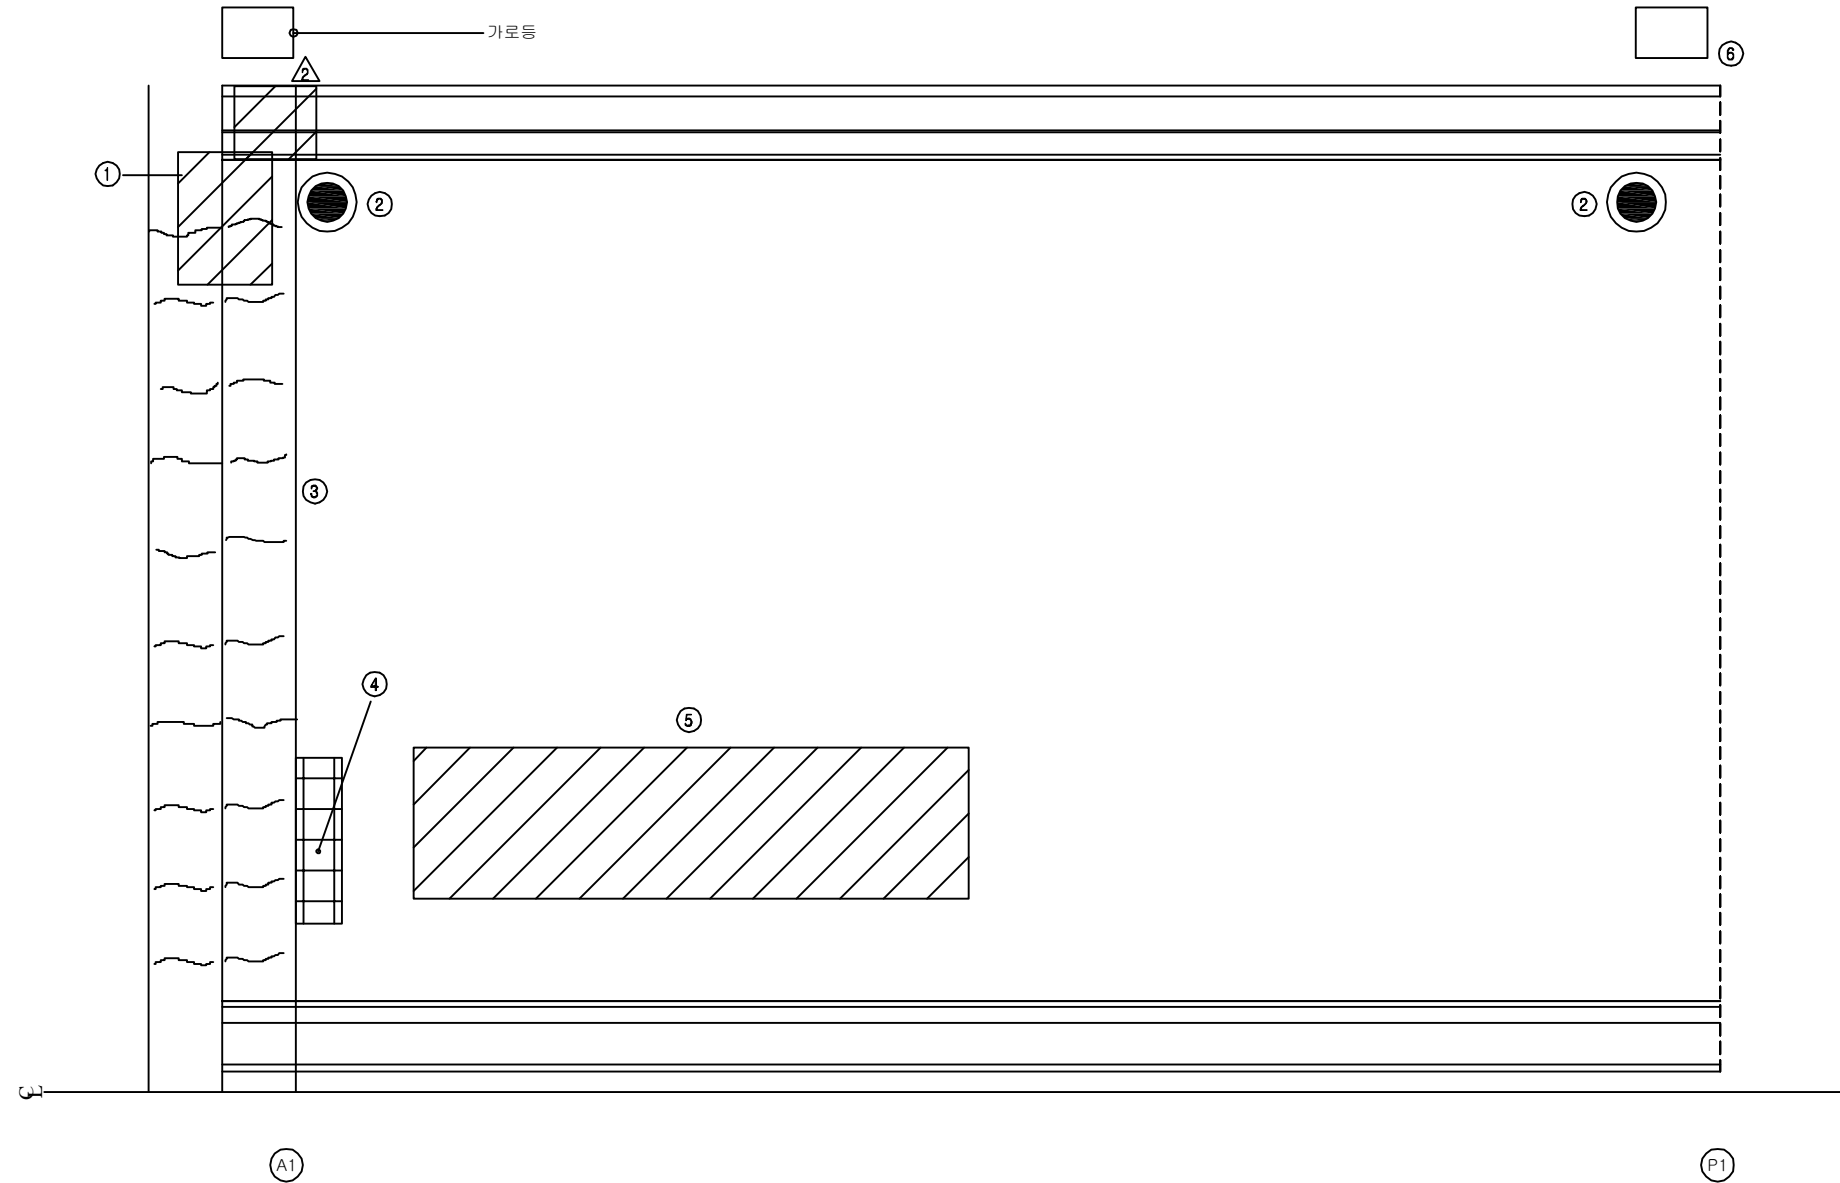
← 부 산 \*신축이음장치 : Mono Cell Joint 양호

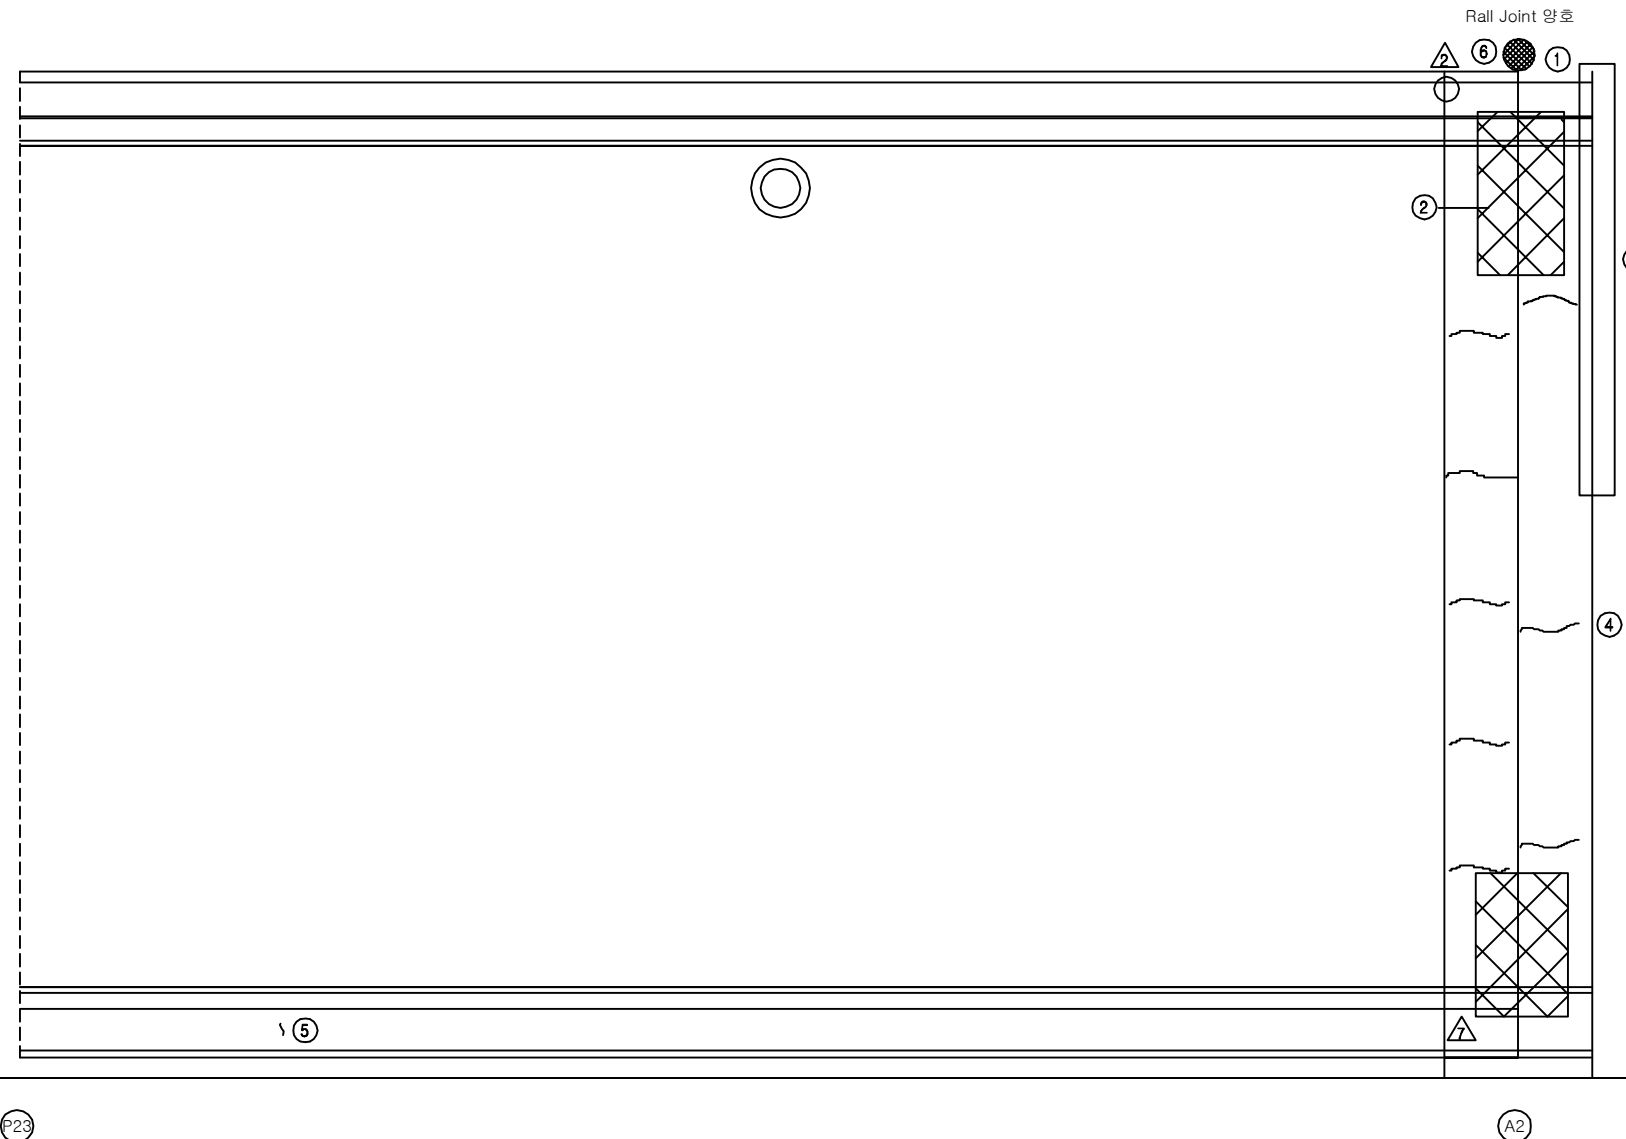
| 번호 | 신(N)<br>구(P) | 손상내용 | 손상현황 | | | | | | 결함<br>상대 | 손상<br>물량 | 비고 |
|---|---|---|---|---|---|---|---|---|---|---|---|
| 4 | 구 | 후타재 균열 | 0.1 | 4.0 | - | 4.00 | m | 1 | b | 4.00 | |
| 5 | 구 | 균열 | 0.1 | 0.6 | - | 0.60 | m | 1 | b | 0.60 | |

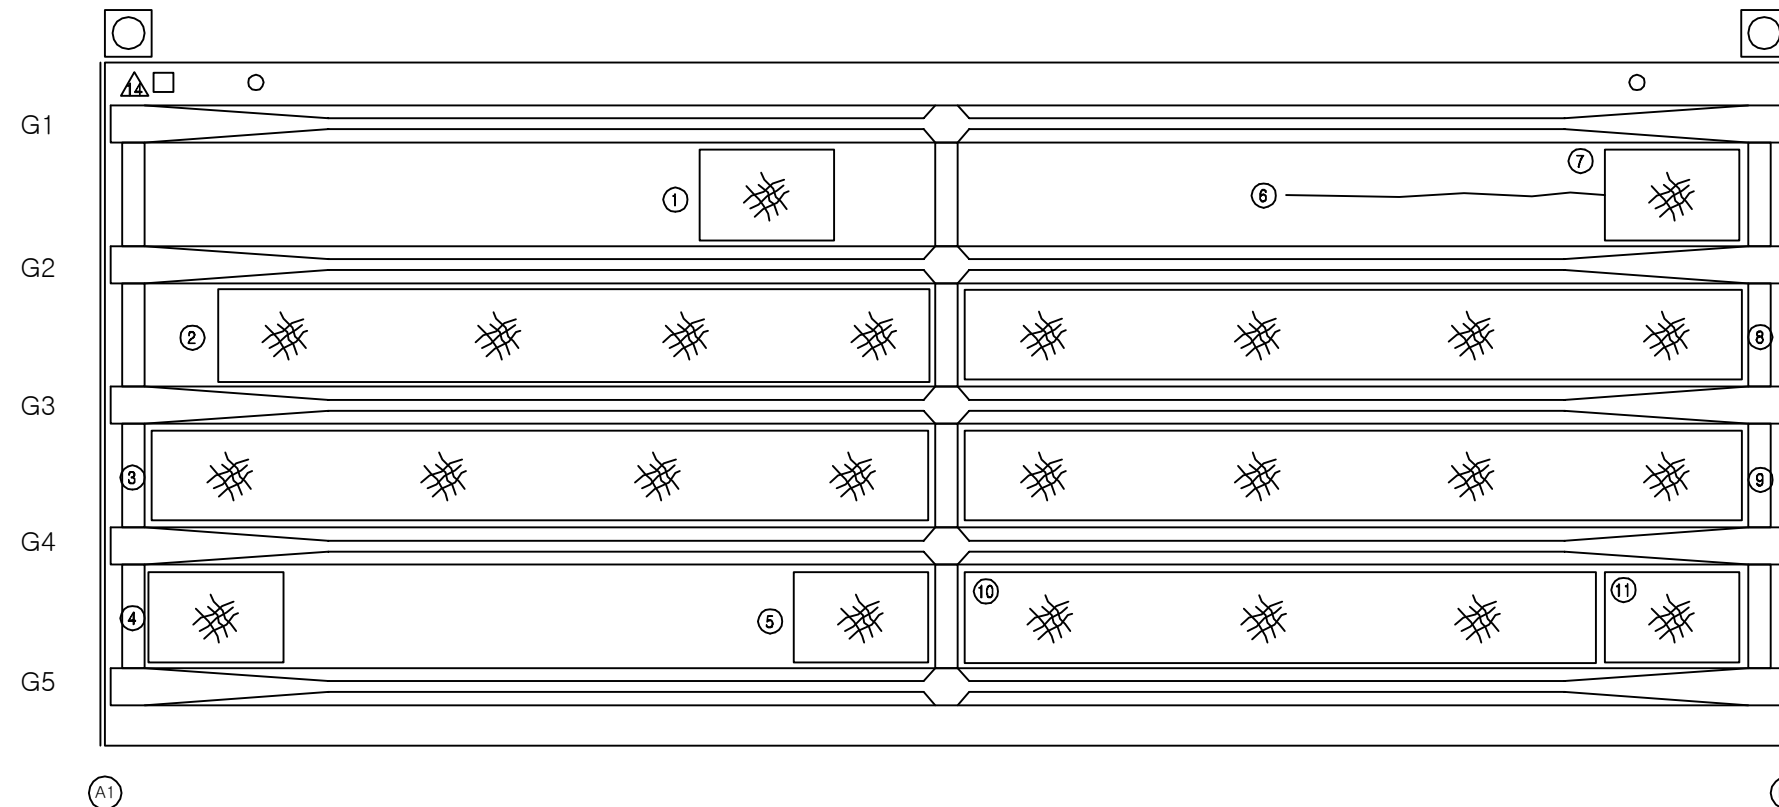
| 번호 | 신(N)<br>구(P) | 손상내용 | 손상현황 | | | | | | 결함<br>상태 | 손상<br>물량 | 비고 |
|---|---|---|---|---|---|---|---|---|---|---|---|
| 1 | 구 | 망상균열 | - | 3.6 | 1.8 | 6.48 | m² | 1 | b | 6.48 | |
| 2 | 구 | 망상균열 | - | 13.0 | 1.8 | 23.40 | m² | 1 | b | 23.40 | |
| 3 | 구 | 망상균열 | - | 14.5 | 1.8 | 26.10 | m² | 1 | b | 26.10 | |
| 6 | 구 | 균열 | 0.1 | 4.0 | - | 4.00 | m | 1 | b | 4.00 | |

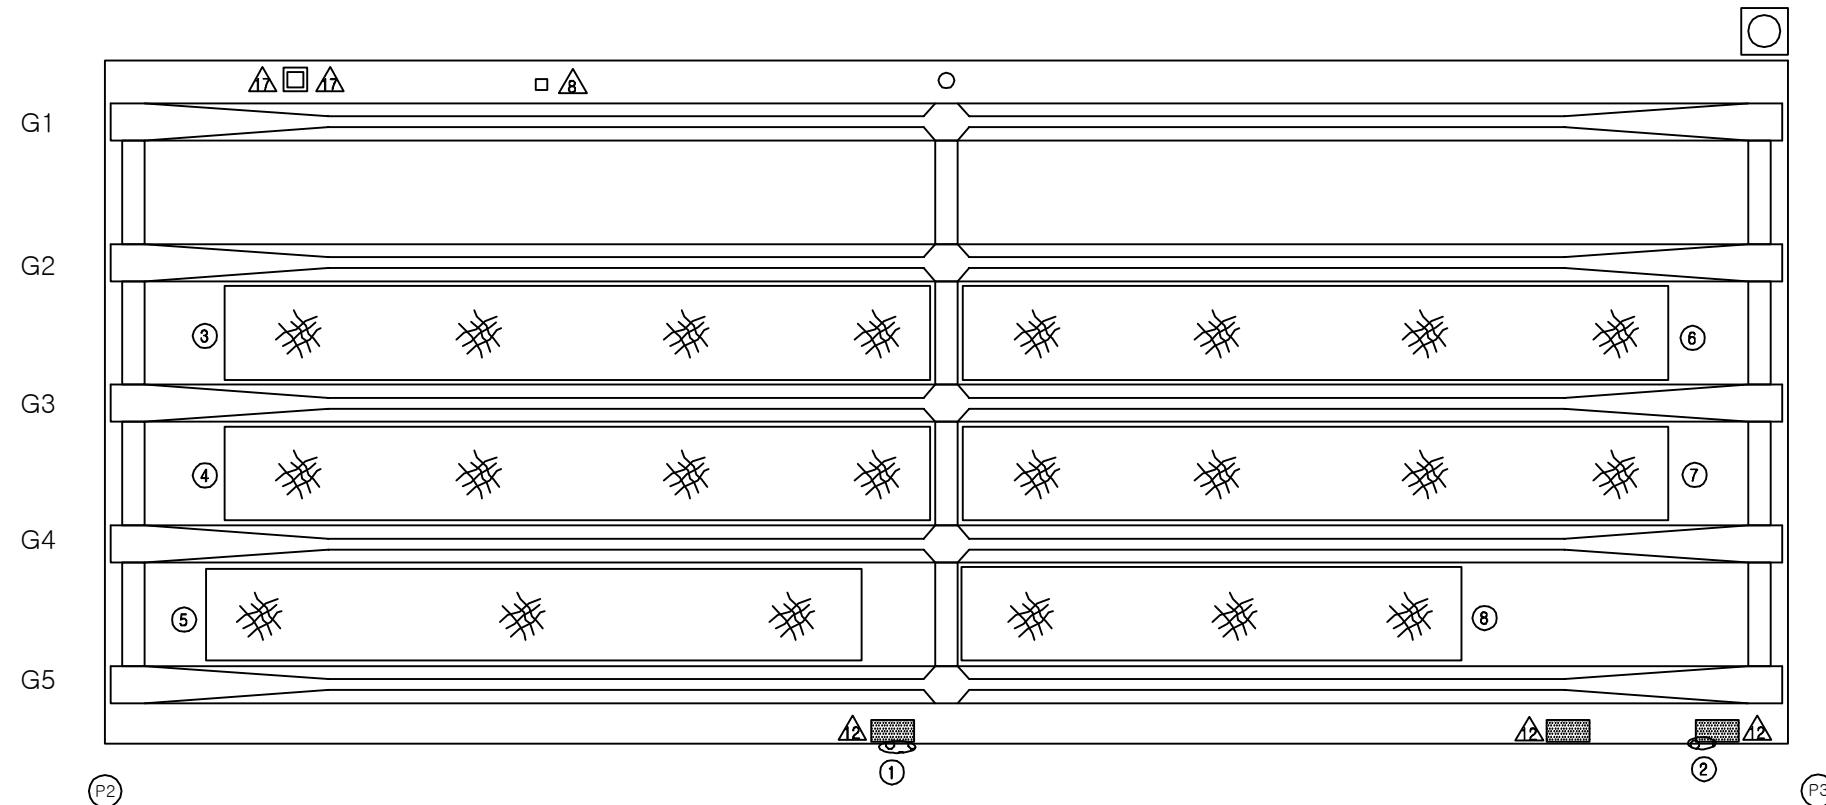
| 번호 | 신(N)<br>구(P) | 손상내용 | 손상현황 | | | | | | 결함<br>상대 | 손상<br>물량 | 비고 |
|---|---|---|---|---|---|---|---|---|---|---|---|
| 1 | 구 | 중조인트 보수부 누수/백태 | - | 0.2 | 0.6 | 0.12 | m² | 1 | c | 0.12 | |
| 2 | 구 | 누수/백태 | - | 0.2 | 0.4 | 0.08 | m² | 1 | b | 0.08 | |
| 3 | 구 | 망상균열 | - | 13.0 | 1.8 | 23.40 | m² | 1 | b | 23.40 | |

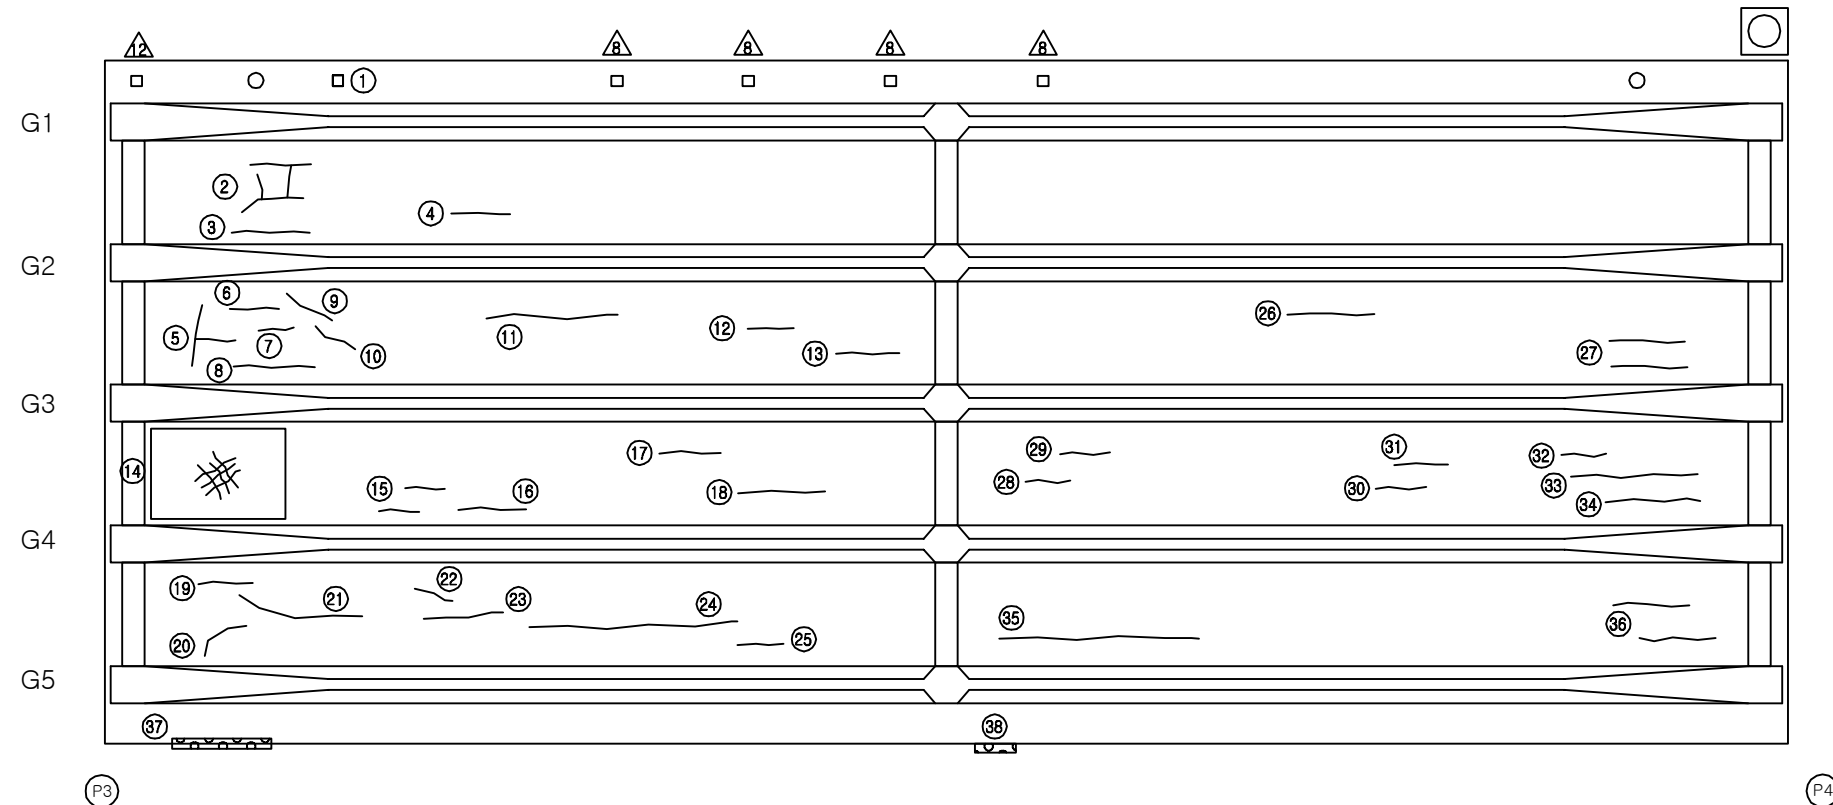
| 번호 | 신(N)<br>구(P) | 손상내용 | 손상현황 | | | | | 결함<br>상태 | 손상<br>물량 | 비고 |
|---|---|---|---|---|---|---|---|---|---|---|
| 2 | 구 | 균열 | 0.1 | 2.5 | - | 2.50 | m | 1 | b | 2.50 |

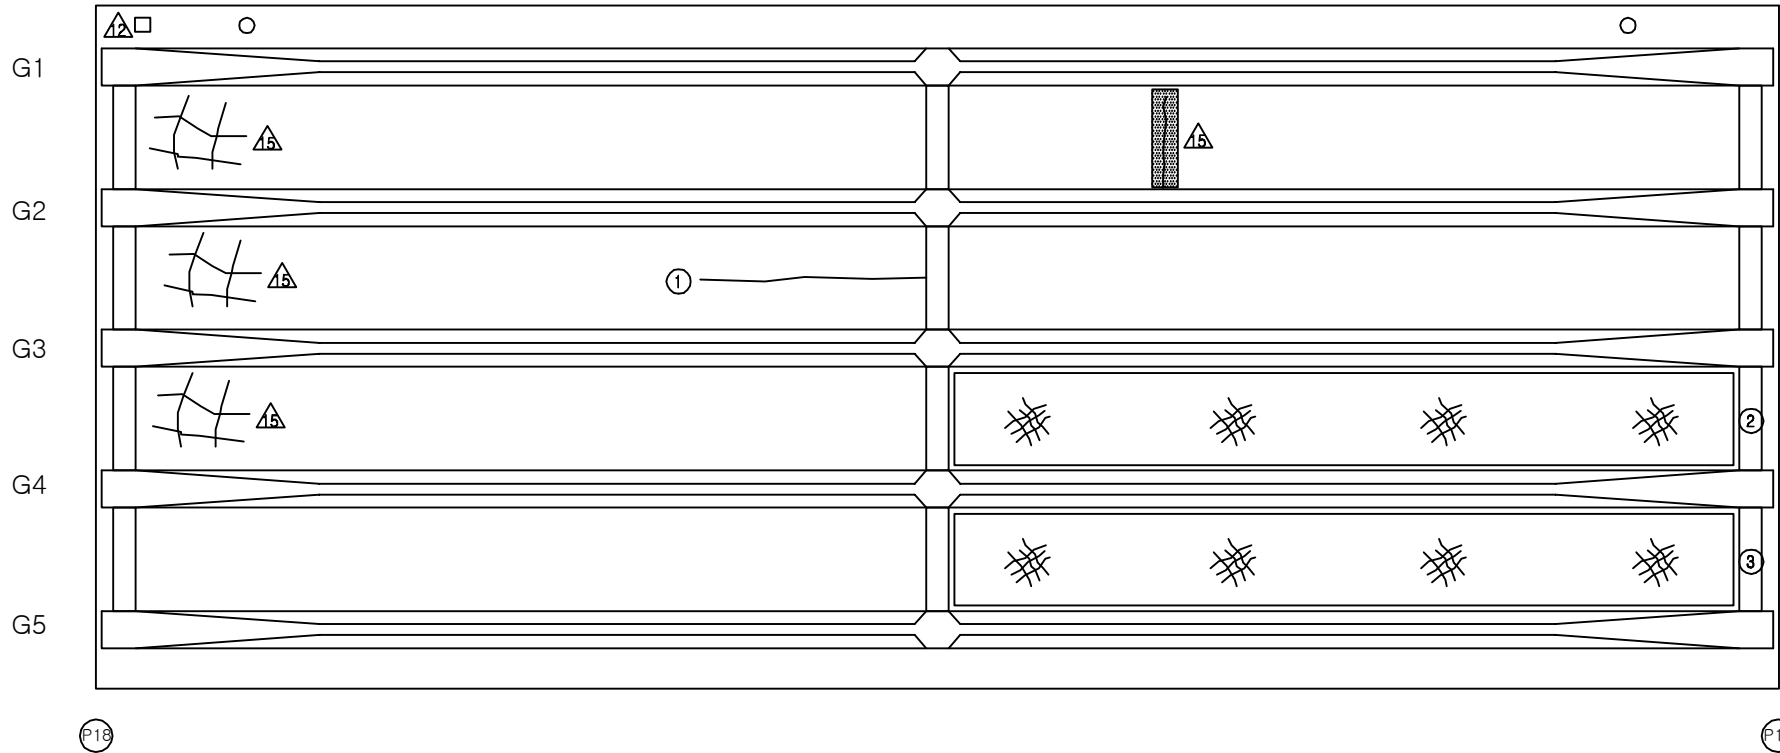
| 손상 현황 표 | | | | | | | | | | | |
|---|---|---|---|---|---|---|---|---|---|---|---|
| 1 | 구 | 균열 | 0.1 | 5.4 | - | 5.40 | m | 1 | b | 5.40 | |
| 2 | 구 | 망상균열 | - | 14.5 | 1.8 | 26.10 | m² | 1 | b | 26.10 | |
| 3 | 구 | 망상균열 | - | 14.5 | 1.8 | 26.10 | m² | 1 | b | 26.10 | |

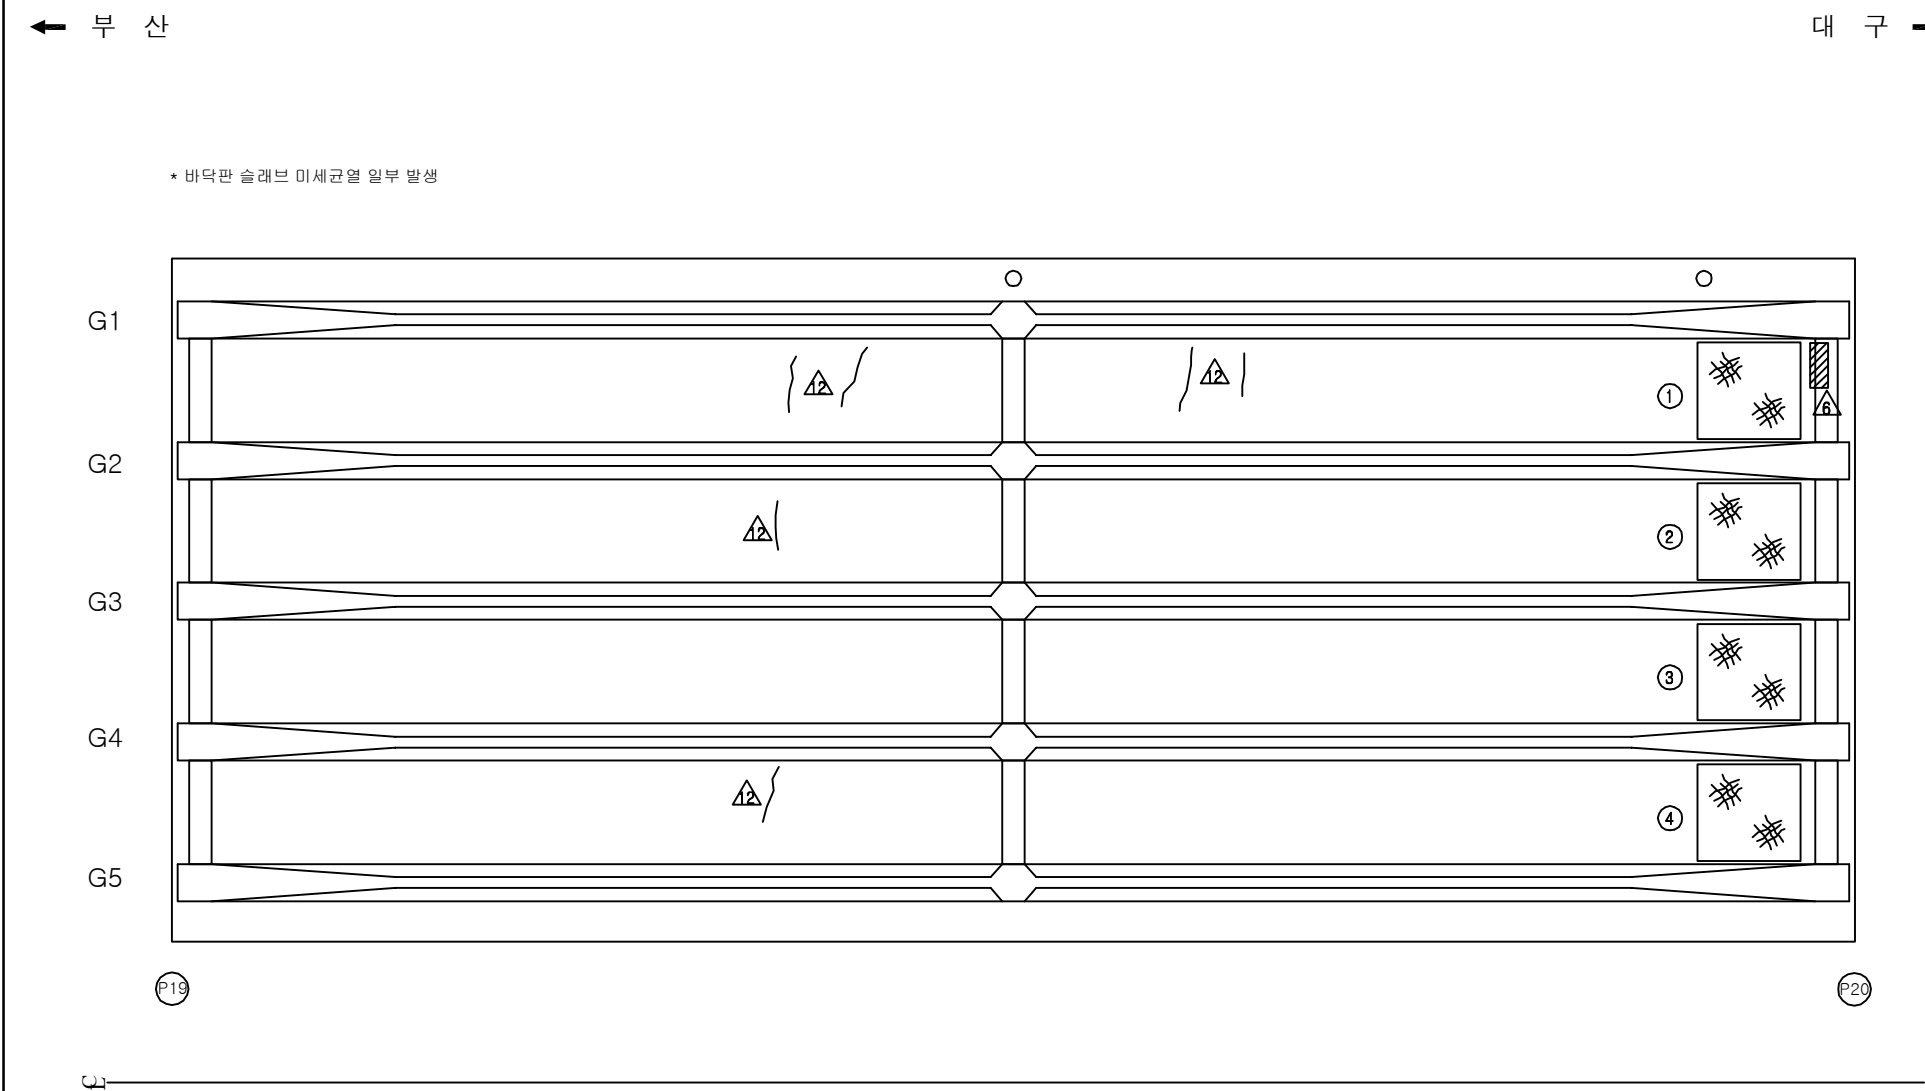
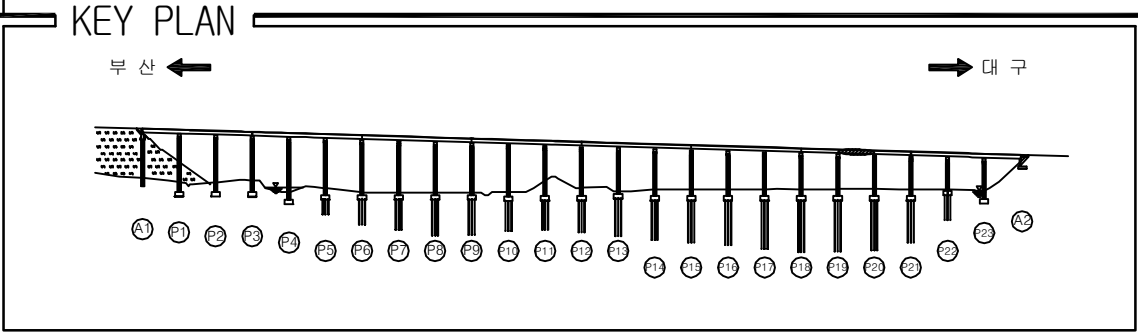
| 손 상 현 황 표 | | | | | | | | | | | |
|---|---|---|---|---|---|---|---|---|---|---|--|
| 1 | 구 | 망상균열 | - | 1.5 | 1.5 | 2.25 | m² | 1 | b | 2.25 | |
| 2 | 구 | 망상균열 | - | 1.5 | 1.5 | 2.25 | m² | 1 | b | 2.25 | |
| 3 | 구 | 망상균열 | - | 1.5 | 1.5 | 2.25 | m² | 1 | b | 2.25 | |
| 4 | 구 | 망상균열 | - | 1.5 | 1.5 | 2.25 | m² | 1 | b | 2.25 | |

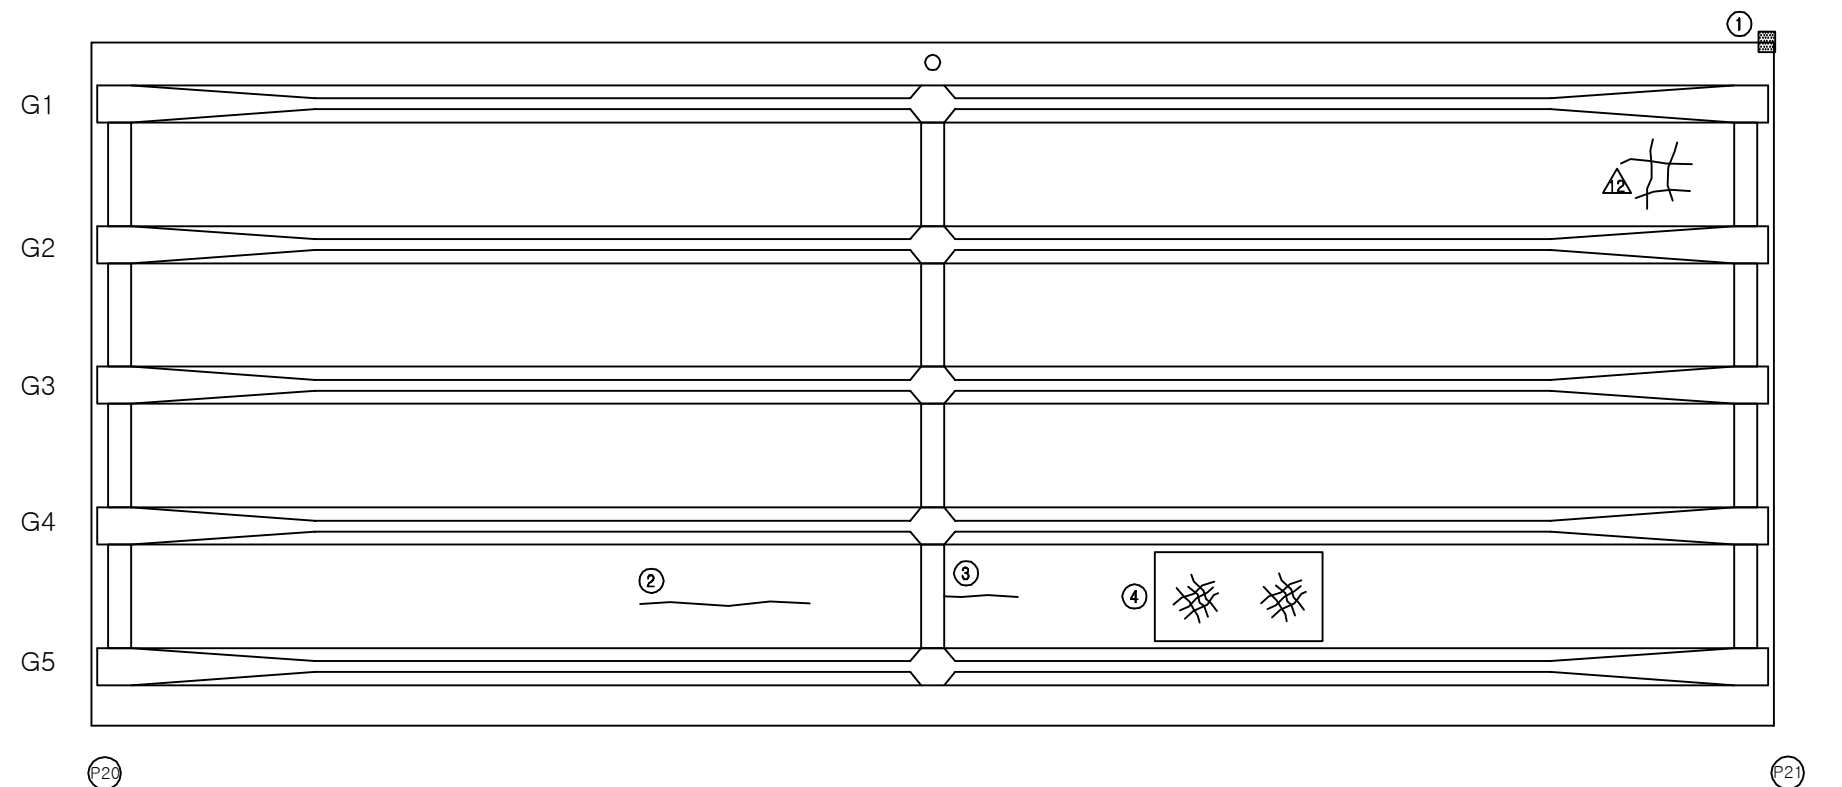
| 번호 | 신(N)<br>구(P) | 손상내용 | 손상현황 | | | | | 결함<br>상대 | 손상<br>물량 | 비고 |
|---|---|---|---|---|---|---|---|---|---|---|
| 1 | 구 | 누수오염(신축이음 하부) | - | 0.3 | 0.3 | 0.09 | m² | 1 | b | 0.09 |
| 2 | 구 | 균열 | 0.1 | 3.2 | - | 3.20 | m | 1 | b | 3.20 |
| 3 | 구 | 균열 | 0.1 | 1.6 | - | 1.60 | m | 1 | b | 1.60 |
| 4 | 구 | 망상균열 | - | 3.2 | 1.8 | 5.76 | m² | 1 | b | 5.76 |

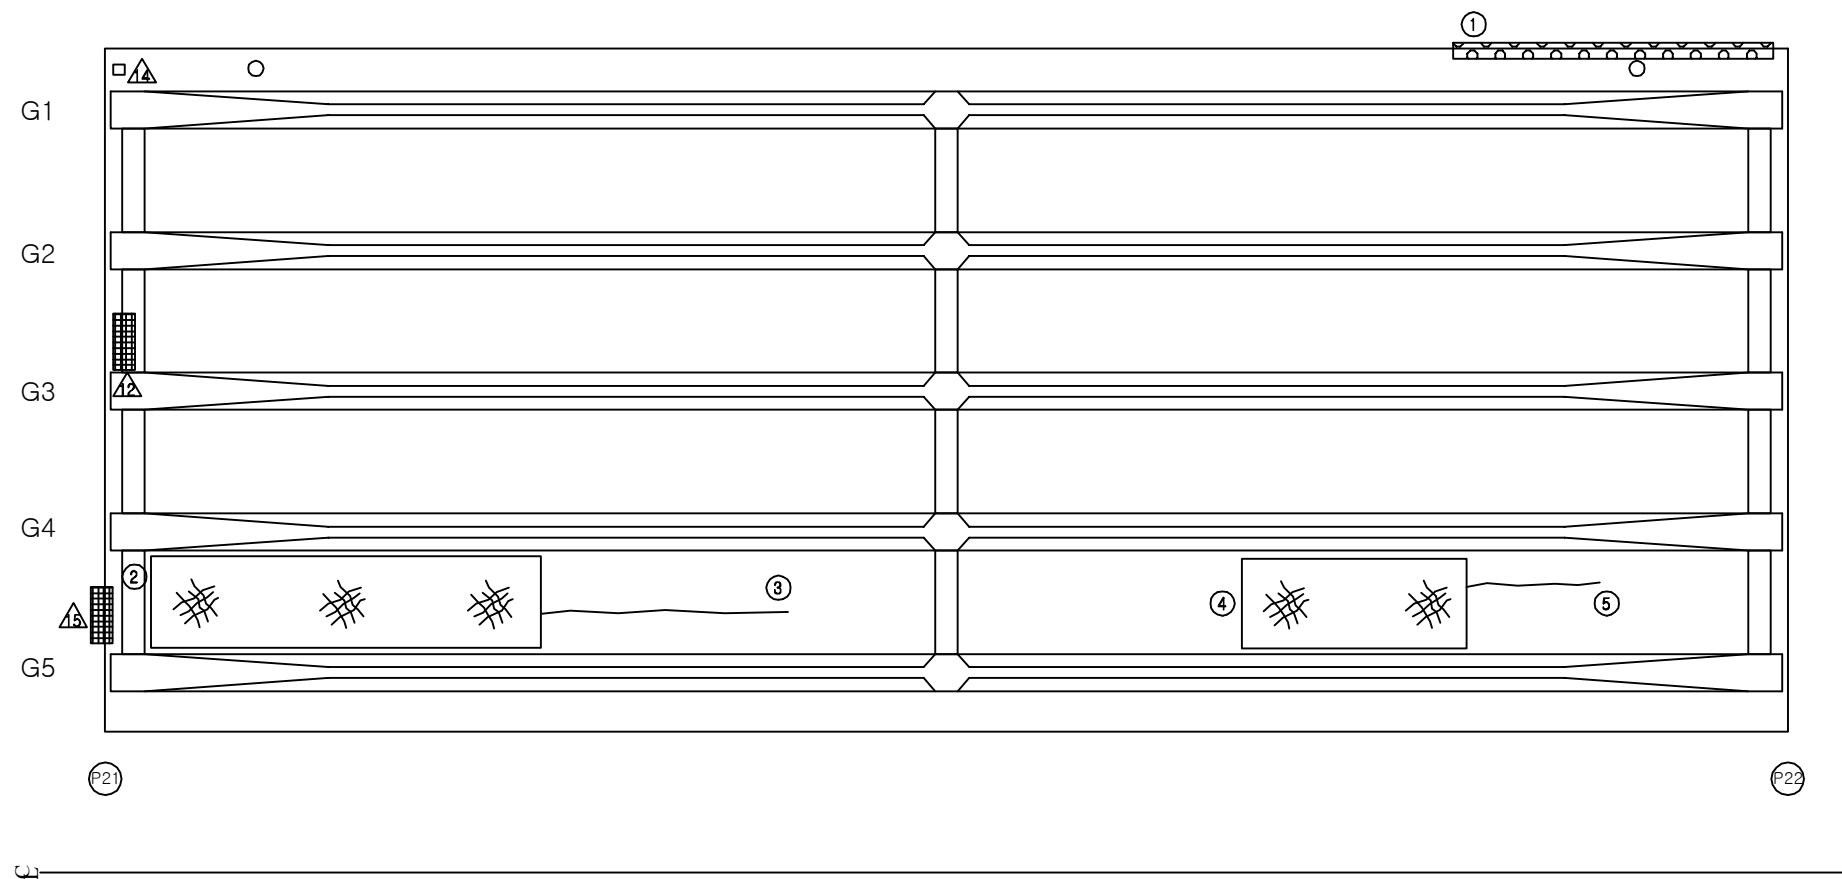
| 번호 | 신(N)<br>구(P) | 손상내용 | 손상현황 | | | | | 결함<br>상대 | 손상<br>물량 | 비고 |
|---|---|---|---|---|---|---|---|---|---|---|
| 1 | 구 | 방호벽/슬래브 접속부 누수/백터 | - | 5.0 | - | 5.00 | m | 1 | b | 5.00 |
| 2 | 구 | 망상균열 | - | 6.4 | 1.8 | 11.52 | m² | 1 | b | 11.52 |
| 3 | 구 | 균열 | 0.1 | 4.8 | - | 4.80 | m | 1 | b | 4.80 |
| 4 | 구 | 망상균열 | - | 4.8 | 1.8 | 8.64 | m² | 1 | b | 8.64 |
| 5 | 구 | 균열 | 0.1 | 2.2 | - | 2.20 | m | 1 | b | 2.20 |

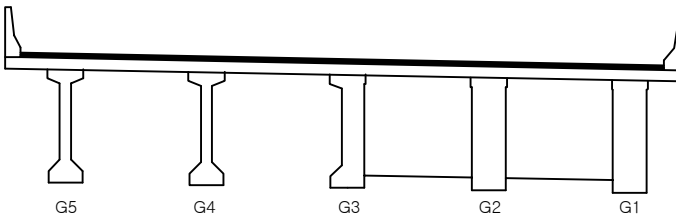
\* 바닥판 슬래브 미세균열 일부 발생

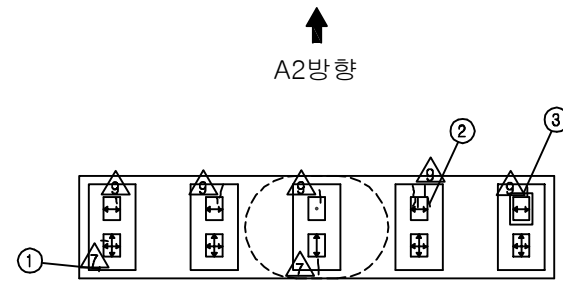
ID : 용산교(부산) - 교각 P1

※ 전개소 Plate 녹발생 △  
※ 받침 밀림(SH 1) △

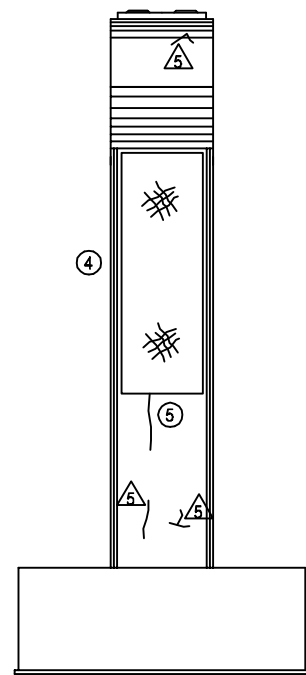
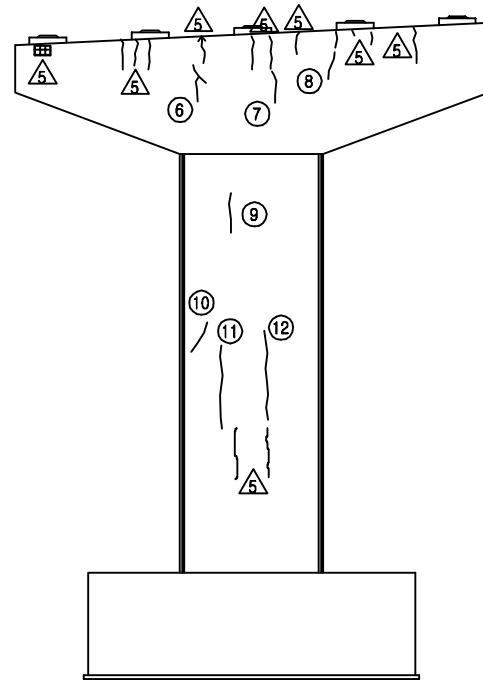
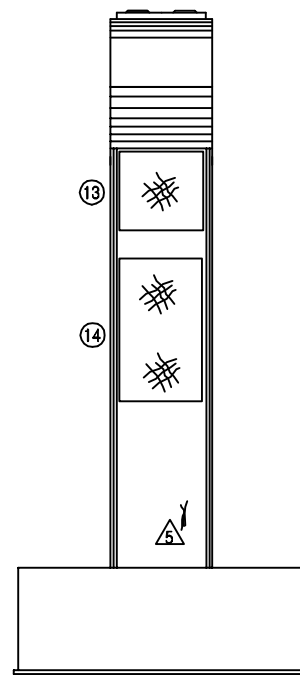
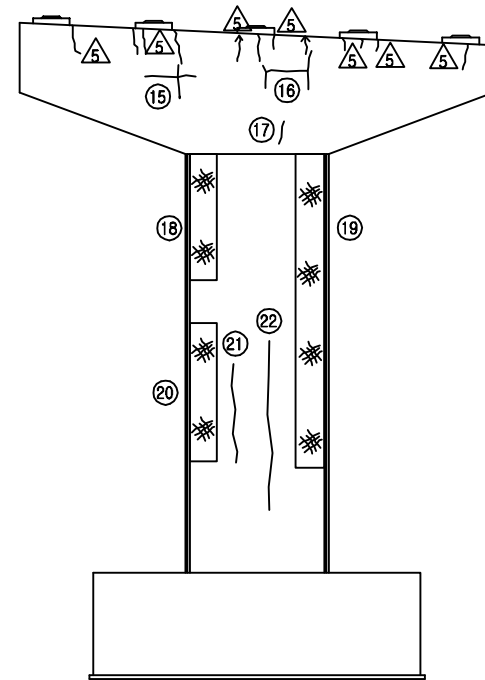
| 번호 | 신(N)<br>구(P) | 손상내용 | 손상현황 | | | | | 결함<br>상태 | 손상<br>물량 | 비고 |
|---|---|---|---|---|---|---|---|---|---|---|
| 1 | 구 | 받침 콘크리트 균열 | 0.1 | 0.1 | - | 0.10 | m | 1 | b | 0.10 |
| 2 | 구 | 받침 몰탈 균열 | 0.1 | 0.1 | - | 0.10 | m | 2 | b | 0.20 |
| 4 | 구 | 망상균열 | - | 2.5 | 8.4 | 21.00 | m² | 1 | b | 21.00 |
| 5 | 구 | 균열 | 0.1 | 1.2 | - | 1.20 | m | 1 | b | 1.20 |
| 11 | 구 | 균열 | 0.2 | 3.0 | - | 3.00 | m | 1 | b | 3.00 |
| 12 | 구 | 균열 | 0.2 | 3.2 | - | 3.20 | m | 1 | b | 3.20 |

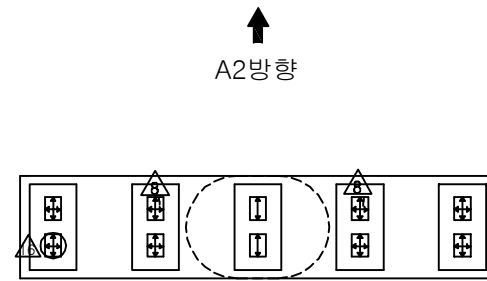
ID : 용산교(부산) - 교각 P2

※ 전개소 Plate 녹발생 △  
※ 전개소 받침 밀림(SH 1,2,3,4,5,6,7,8,9,10) △

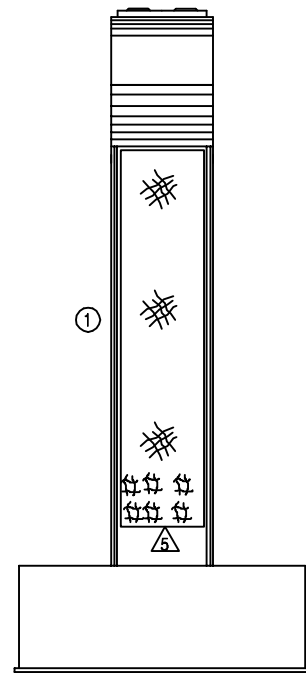
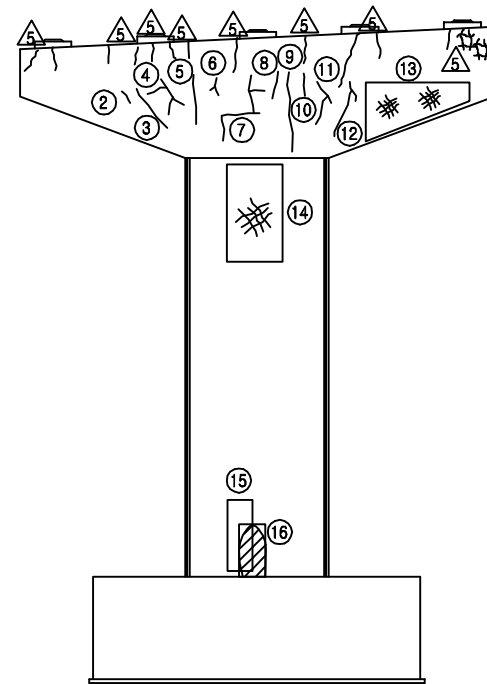
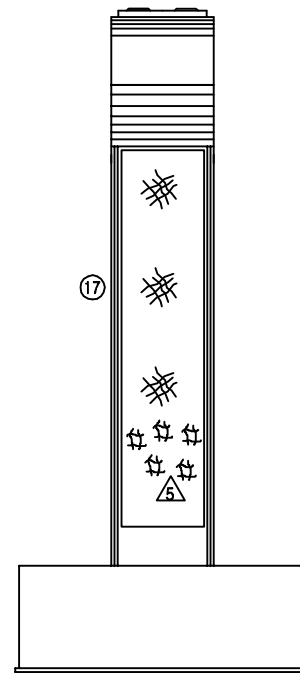
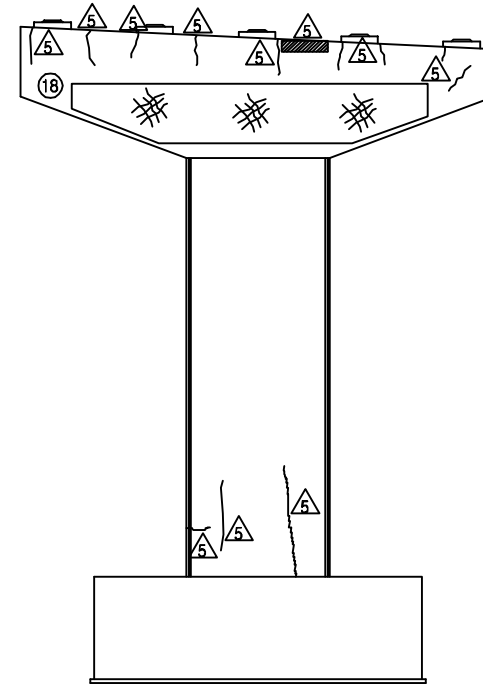
| 번호 | 신(N)<br>구(P) | 손상내용 | 손상현황 | | | | | | 결함<br>상태 | 손상<br>물량 | 비고 |
|---|---|---|---|---|---|---|---|---|---|---|---|
| 1 | 구 | 망상균열 | - | 4.0 | 10.8 | 43.20 | m <sup>2</sup> | 1 | b | 43.20 | |
| 2 | 구 | 균열 | 0.1 | 0.4 | - | 0.40 | m | 1 | b | 0.40 | |
| 13 | 구 | 망상균열 | - | 3.0 | 1.2 | 3.60 | m <sup>2</sup> | 1 | b | 3.60 | |
| 16 | 구 | 누수오염/열화 | - | 0.8 | 1.5 | 1.20 | m <sup>2</sup> | 1 | b | 1.20 | |
| 17 | 구 | 망상균열 | - | 4.0 | 10.8 | 43.20 | m <sup>2</sup> | 1 | b | 43.20 | |
| 18 | 구 | 망상균열 | - | 8.5 | 1.5 | 12.75 | m <sup>2</sup> | 1 | b | 12.75 | |

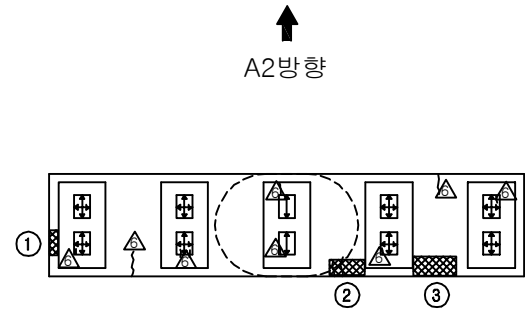
# ID : 용산교(부산) - 교각 P3

※ Plate 녹발생(SH 1.6) △
