# 1. 용산교

ID : 용산교(대구) - 교면포장 - S1

| 용역명 | 2016년 상반기 시설물 정기점검 용역 |

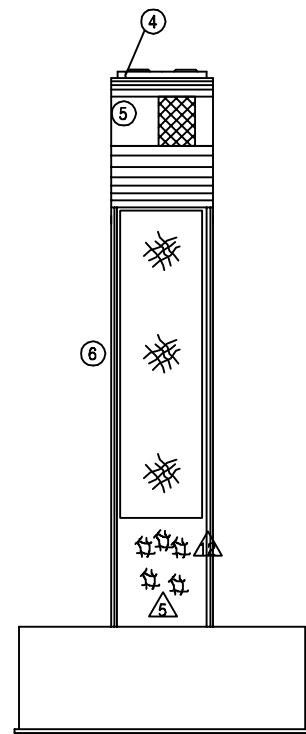
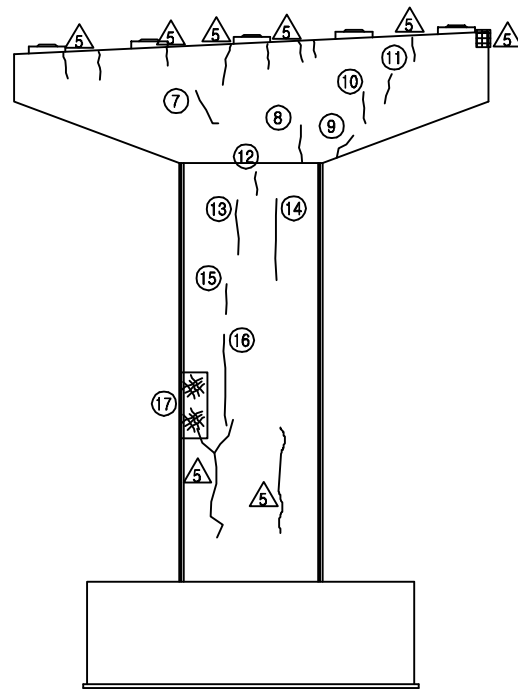
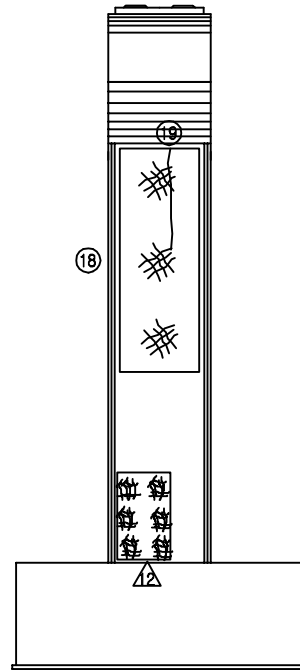
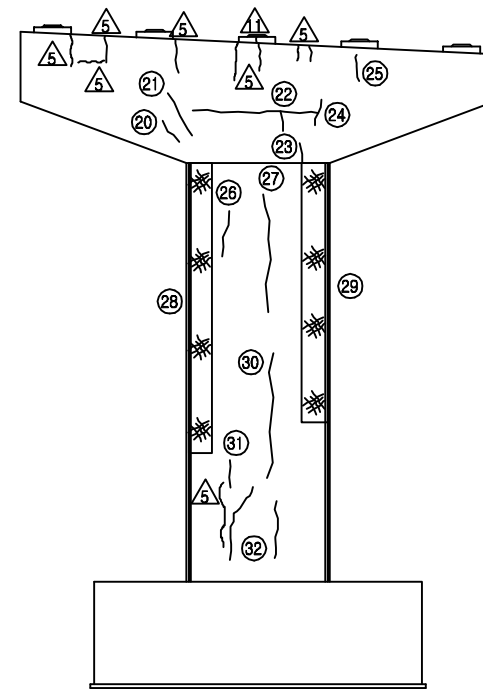
# ID : 용산교(부산) - 교각 P3

| 번호 | 신(N)<br>구(P) | 손상내용 | 손상현황 | | | | | | 결함<br>상태 | 손상<br>물량 | 비고 |
|---|---|---|---|---|---|---|---|---|---|---|---|
| 2 | 구 | 균열 | 0.1 | 0.5 | - | 0.50 | m | 1 | b | 0.50 | |
| 4 | 구 | 받침 물탈 균열 | 0.1 | 0.1 | - | 0.10 | m | 1 | b | 0.10 | |
| 5 | 구 | 누수오염 | - | 1.2 | 1.0 | 1.20 | m' | 1 | b | 1.20 | |
| 6 | 구 | 망상균열 | - | 2.5 | 8.4 | 21.00 | m' | 1 | b | 21.00 | |
| 8 | 구 | 균열 | 0.2 | 0.6 | - | 0.60 | m | 1 | b | 0.60 | |
| 13 | 구 | 균열 | 0.2 | 1.5 | - | 1.50 | m | 1 | b | 1.50 | |

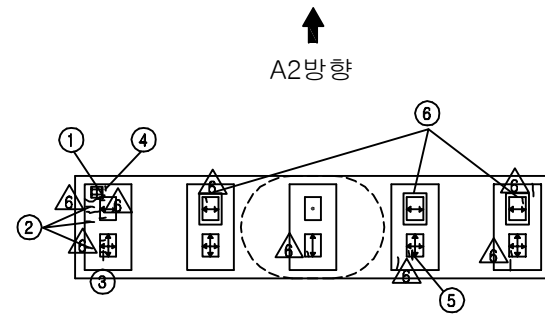
ID : 용산교(부산) - 교각 P4

※ 전개소 Plate 녹발생 △

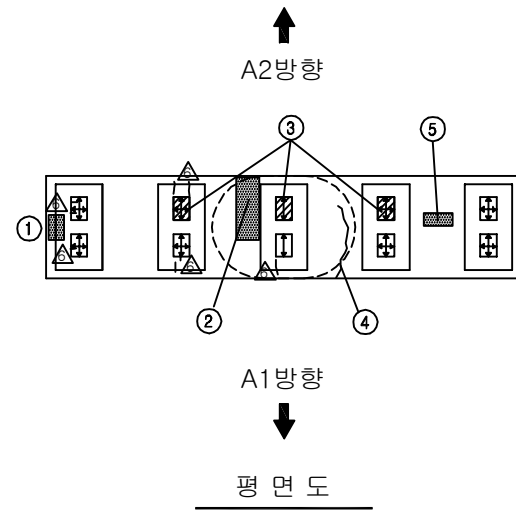
ID : 용산교(부산) - 교각 P6

※ Plate 녹발생(SH 1,6) △  
※ 받침 밀림(SH 1,2,3,4,5) △

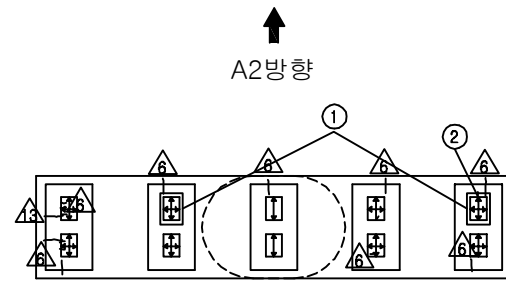
ID : 용산교(부산) - 교각 P7

※ 전개소 Plate 녹발생 △

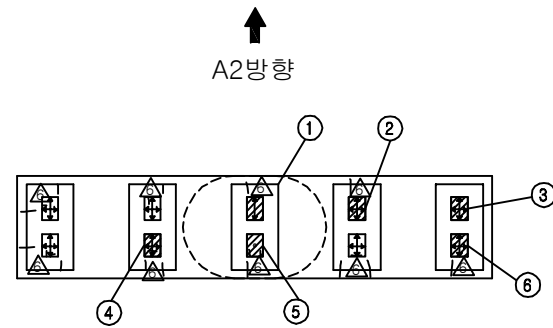
ID : 용산교(부산) - 교각 P8

※ 전개소 Plate 녹발생 △

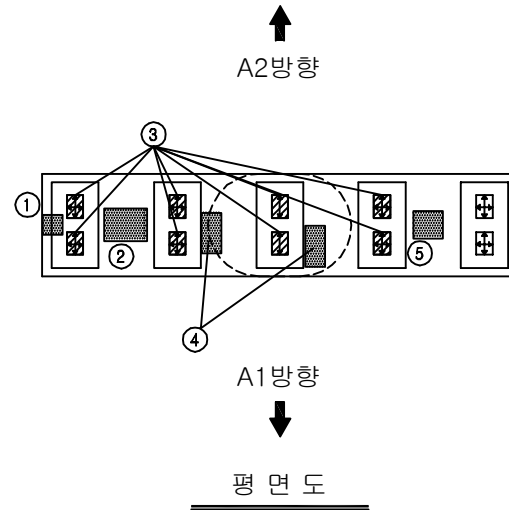
| 도면번호 | 083 |

\* 받침 밀림(SH 1,2,3,4,5) △

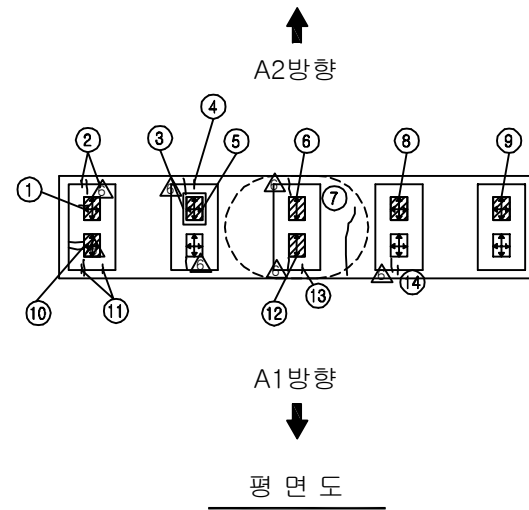
| 도면번호 | 084 |

※ 전개소 Plate 녹발생 △

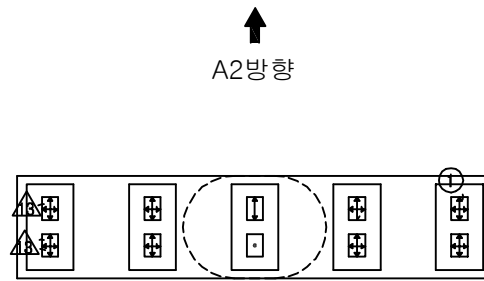
ID : 용산교(부산) - 교각 P11

※ 전개소 Plate 녹발생 △

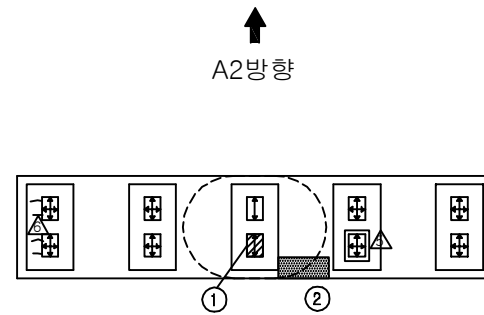
ID : 용산교(부산) - 교각 P12

- ⑫ ※ 신축이음 간격재 미제거  
※ Plate 녹발생(SH1,6)-보수부 재손상 △  
※ 받침 밀림(SH 1,4,5) △  
※ 받침 이탈(SH 6,8,9,10) △

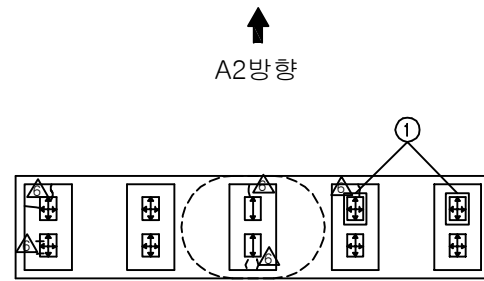
ID : 용산교(부산) - 교각 P13

※ 전개소 Plate 녹발생 △

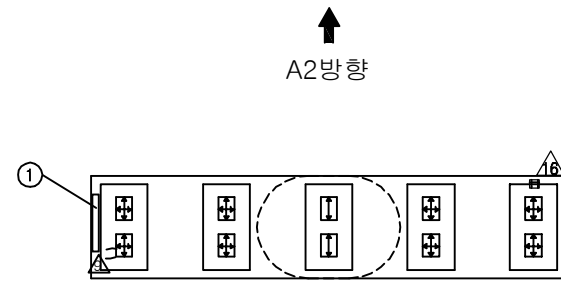
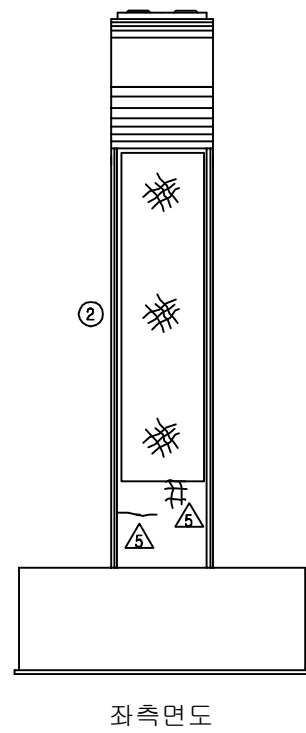
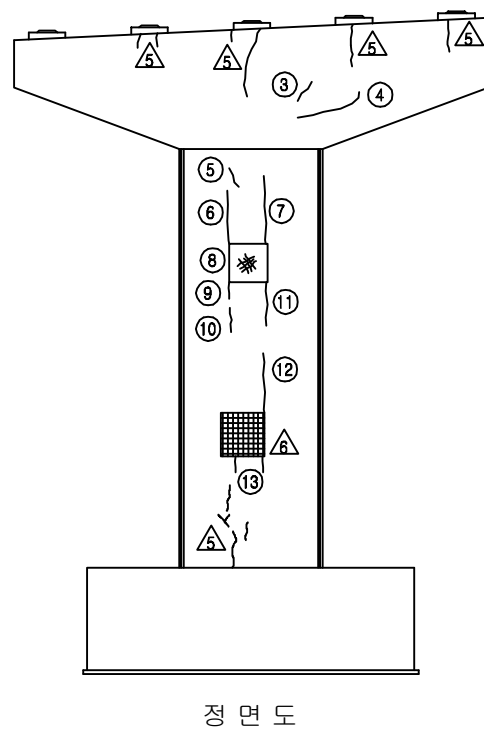
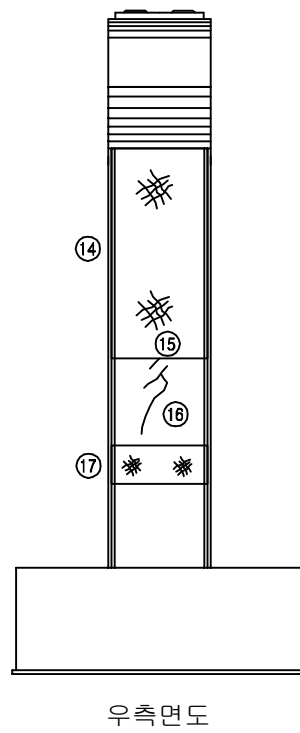
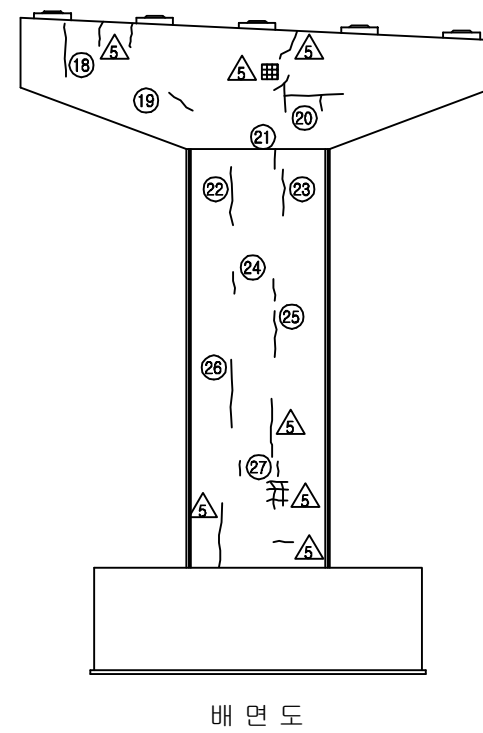
ID : 용산교(부산) - 교각 P15

※ 전개소 Plate 녹발생 △  
※ 탄성발점 밀림(SH 2,4,5,6,7,8,9) △

| 번호 | 신(N)<br>구(P) | 손상내용 | 손상현황 | | | | | | 결함<br>상태 | 손상<br>물량 | 비고 |
|---|---|---|---|---|---|---|---|---|---|---|---|
| 1 | 구 | 누수오염 | - | 0.5 | 1.5 | 0.75 | m² | 1 | b | 0.75 | |
| 2 | 구 | 망상균열 | - | 4.0 | 15.6 | 62.40 | m² | 1 | b | 62.40 | |

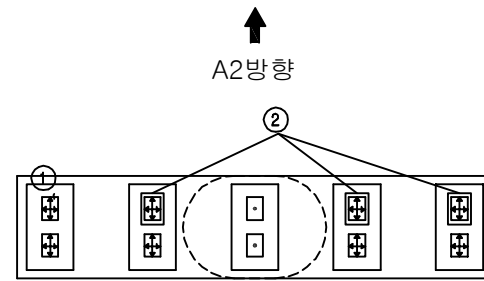
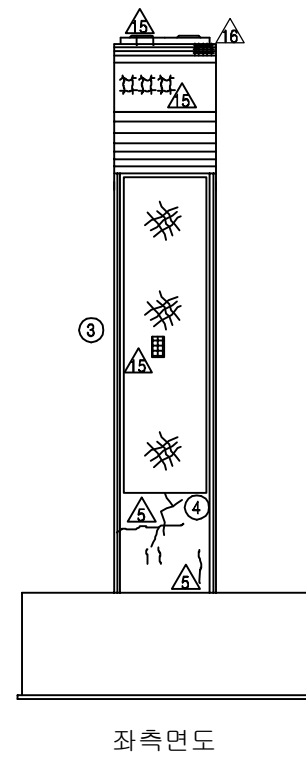
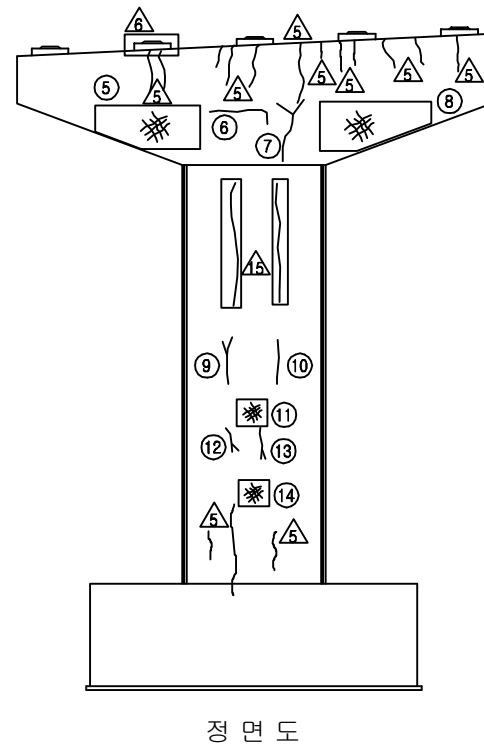
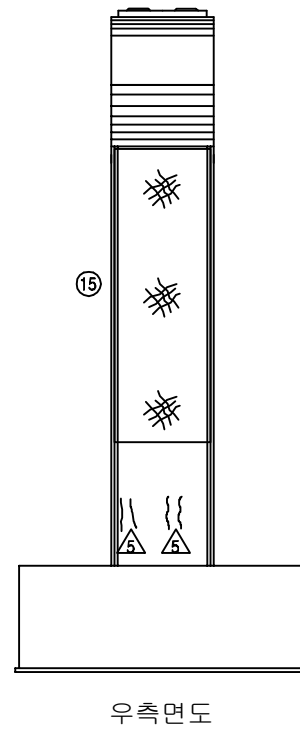
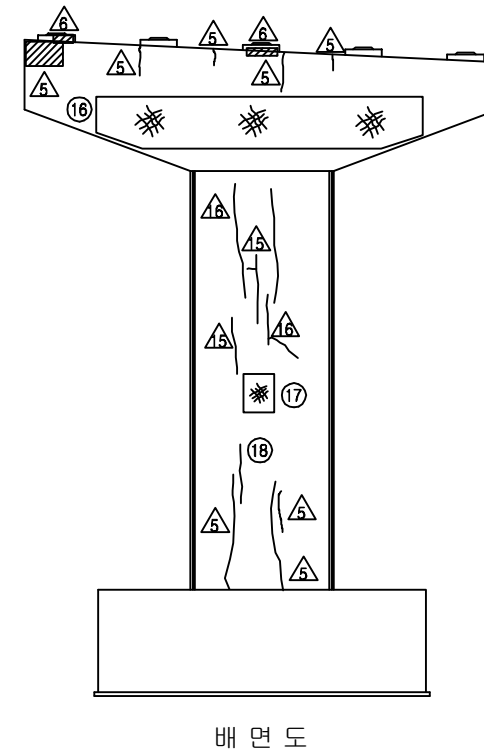
ID : 용산교(부산) - 교각 P16

※ 전개소 Plate 녹발생 △

| 번호 | 신(N)<br>구(P) | 손상내용 | 손상현황 | | | | | | 결함<br>상태 | 손상<br>물량 | 비고 |
|---|---|---|---|---|---|---|---|---|---|---|---|
| 2 | 구 | 받침 몰탈 균열 | 0.1 | 0.1 | - | 0.10 | m | 1 | b | 0.10 | |
| 3 | 구 | 망상균열 | - | 4.0 | 16.0 | 64.00 | m² | 1 | b | 64.00 | |

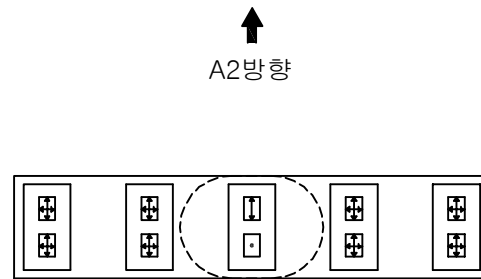
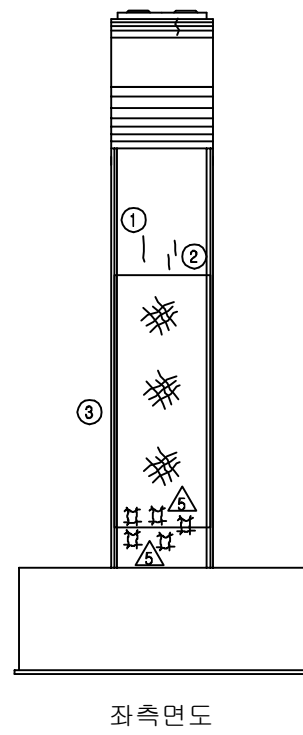
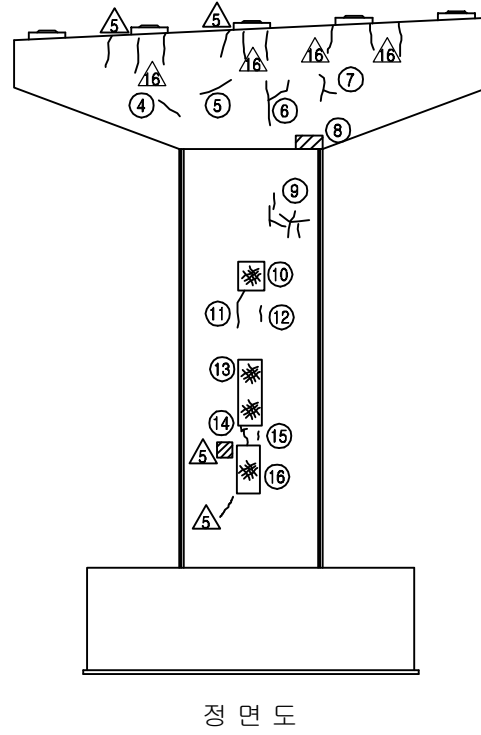
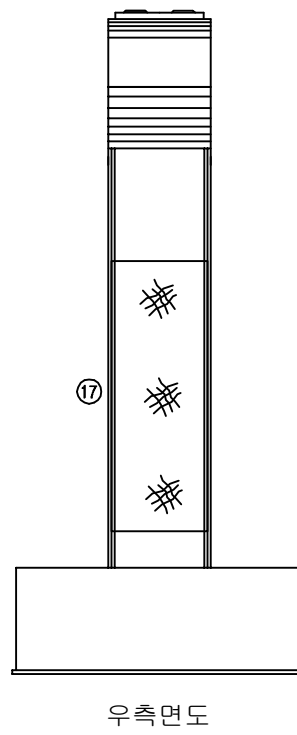
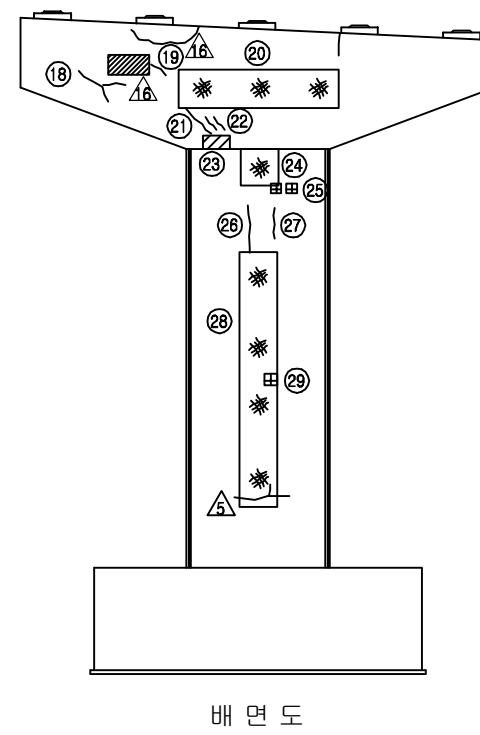
ID : 용산교(부산) - 교각 P17

※ 전개소 Plate 녹발생 △

| 번호 | 신(N)<br>구(P) | 손상내용 | 손상현황 | | | | | | 결함<br>상태 | 손상<br>물량 | 비고 |
|---|---|---|---|---|---|---|---|---|---|---|---|
| 1 | 구 | 균열 | 0.1 | 1.1 | - | 1.10 | m | 1 | b | 1.10 | |
| 3 | 구 | 망상균열 | - | 4.0 | 14.4 | 57.60 | m' | 1 | b | 57.60 | |

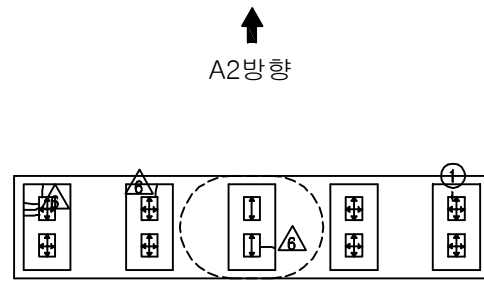
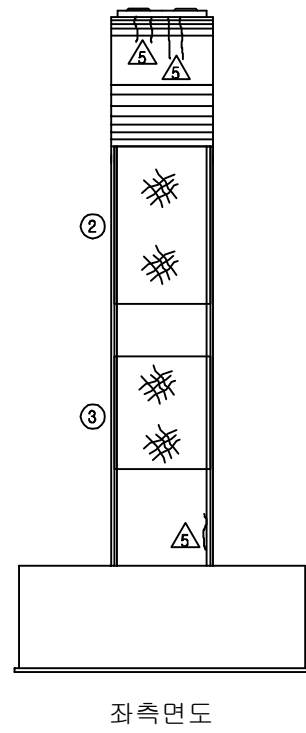
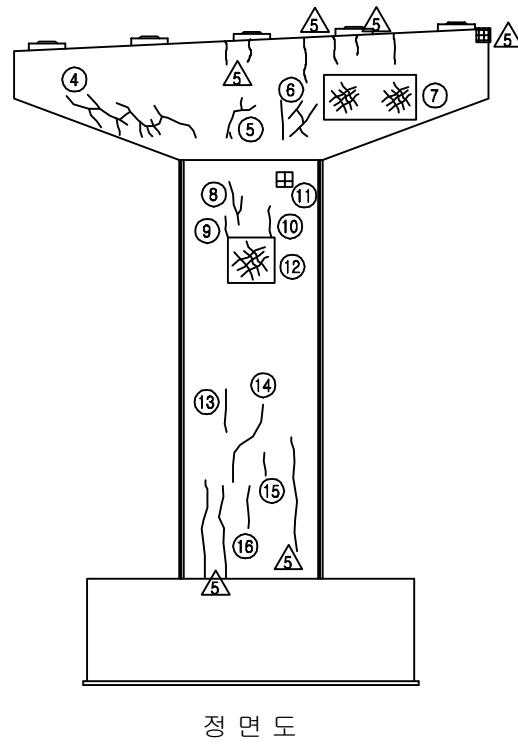
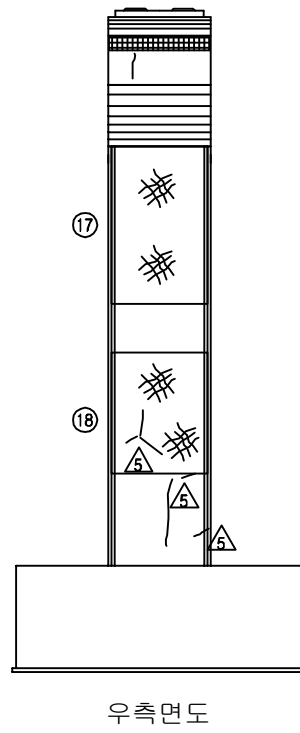
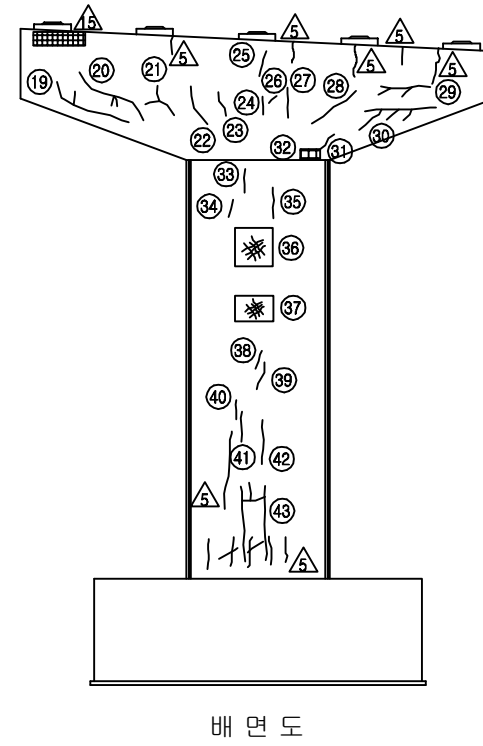
| 도면번호 | 093 |

※ 전개소 Plate 녹발생 △

| 번호 | 신(N)<br>구(P) | 손상내용 | 손상현황 | | | | | | 결함<br>상태 | 손상<br>물량 | 비고 |
|---|---|---|---|---|---|---|---|---|---|---|---|
| 42 | 구 | 균열 | 0.2 | 3.4 | - | 3.40 | m | 1 | b | 3.40 | |

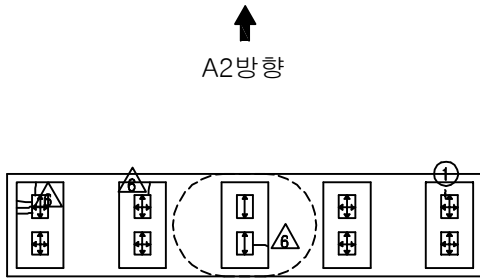
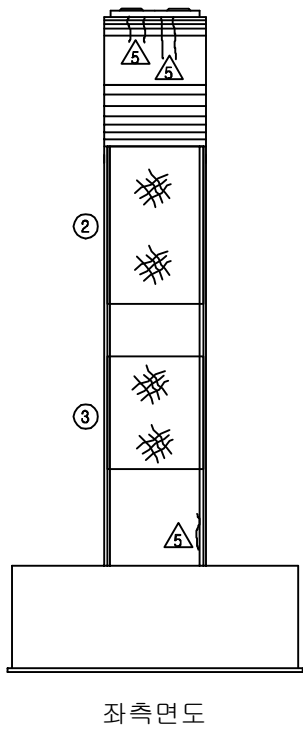
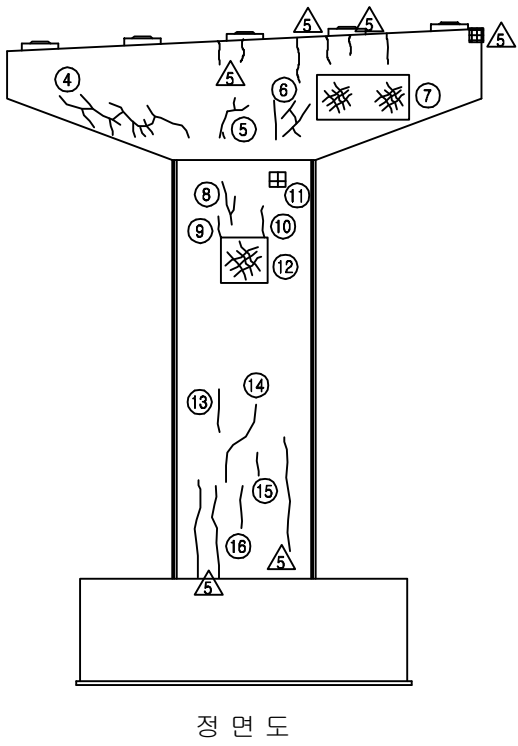
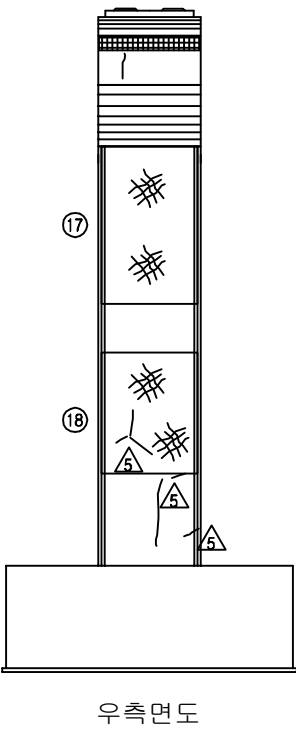
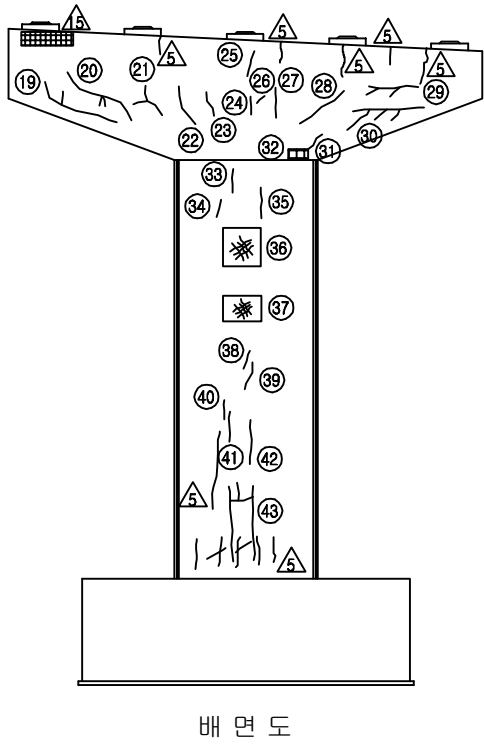
| 도면번호 | 094 |

※ 전개소 Plate 녹발생 △

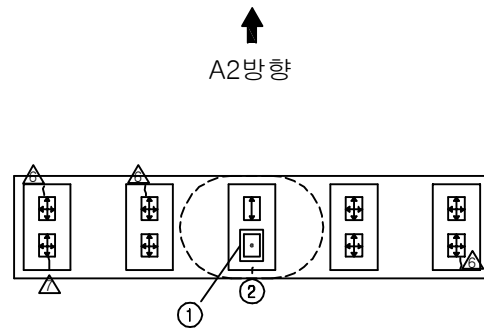
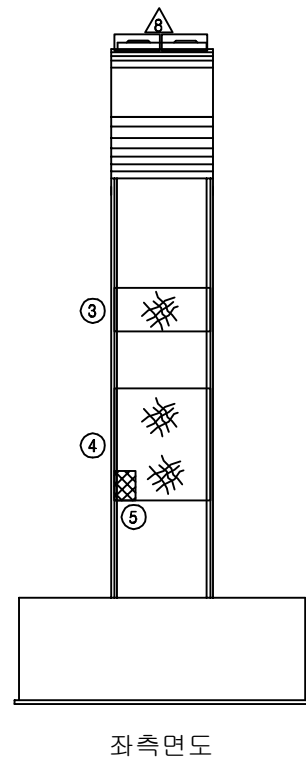
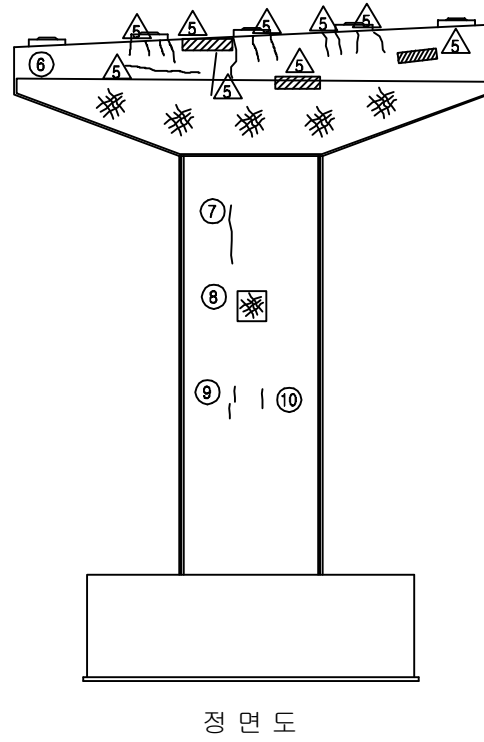
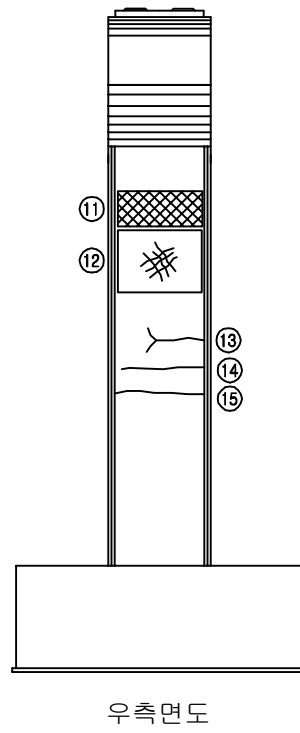
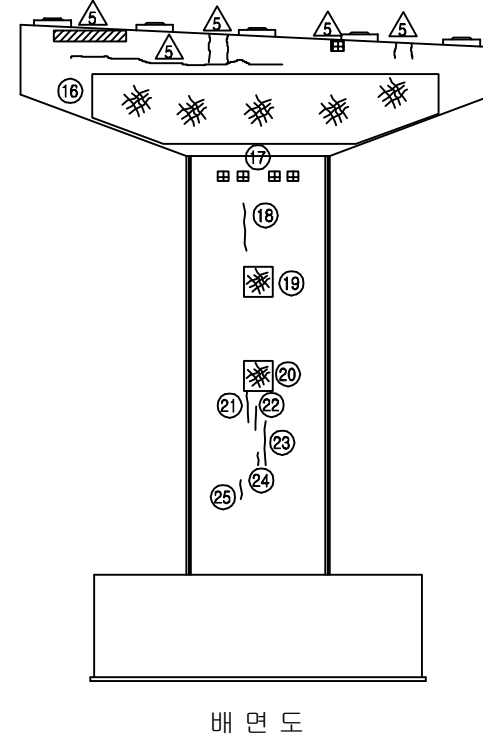
ID : 용산교(부산) - 교각 P20

※ 전개소 Plate 녹발생 △

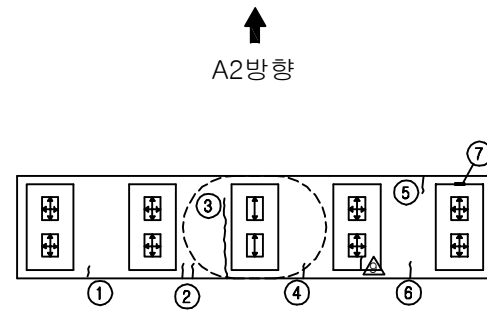
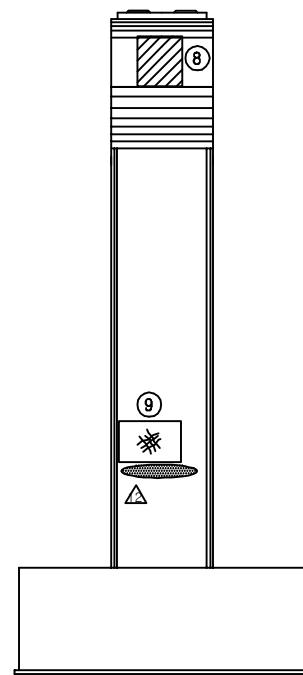
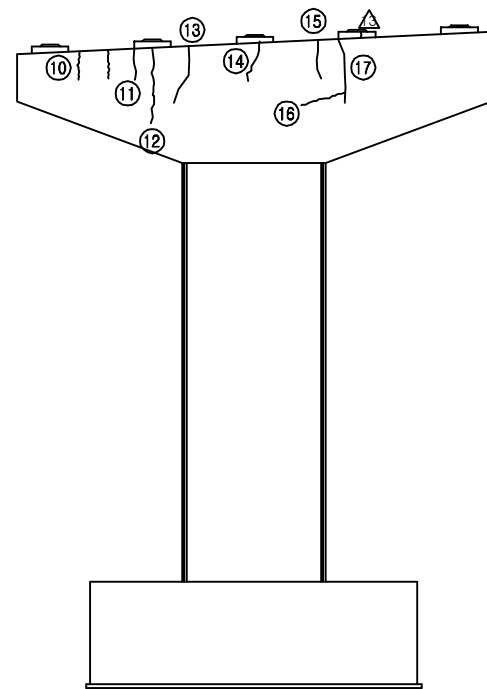
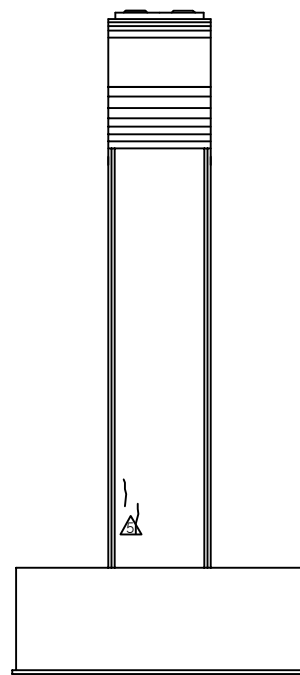
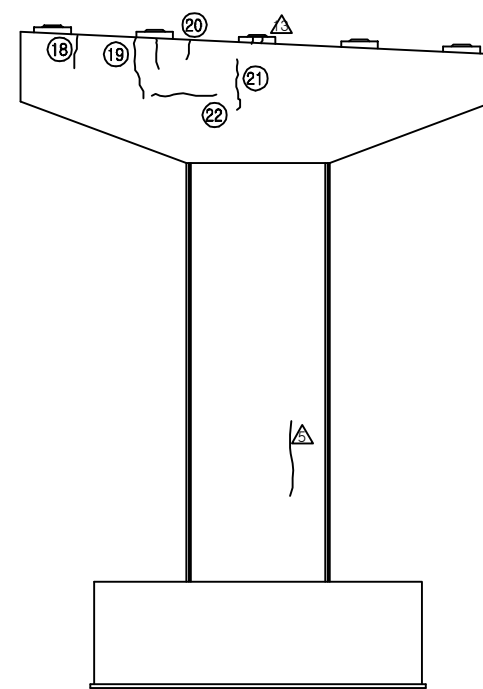
ID : 용산교(부산) - 교각 P21

| 번호 | 신(N)<br>구(P) | 손상내용 | 손상현황 | | | | | | 결함<br>상태 | 손상<br>물량 | 비고 |
|---|---|---|---|---|---|---|---|---|---|---|---|
| 1 | 구 | 균열 | 0.2 | 0.5 | - | 0.50 | m | 1 | b | 0.50 | |
| 2 | 구 | 균열 | 0.2 | 1.0 | - | 1.00 | m | 1 | b | 1.00 | |
| 3 | 구 | 균열 | 0.2 | 2.0 | - | 2.00 | m | 1 | b | 2.00 | |
| 8 | 구 | 누수오염 | - | 1.0 | 1.2 | 1.20 | m² | 1 | b | 1.20 | |
| 9 | 구 | 망상균열 | - | 2.0 | 1.2 | 2.40 | m² | 1 | b | 2.40 | |
| 19 | 구 | 균열 | 0.3 | 1.0 | - | 1.00 | m | 1 | c | 1.00 | |

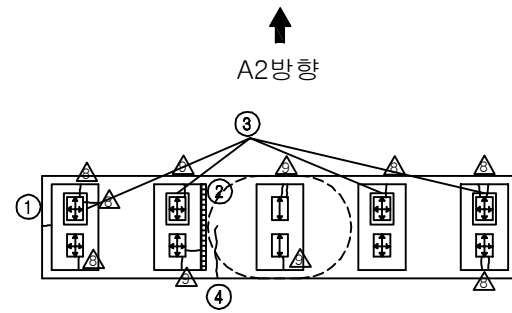
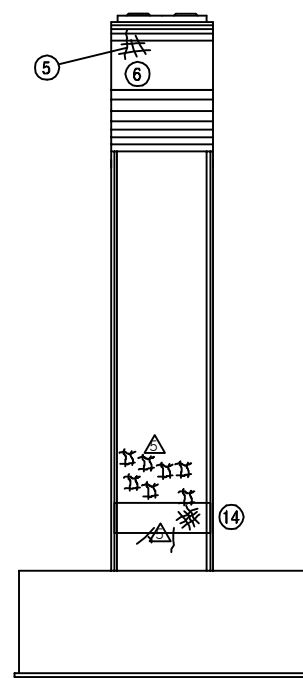
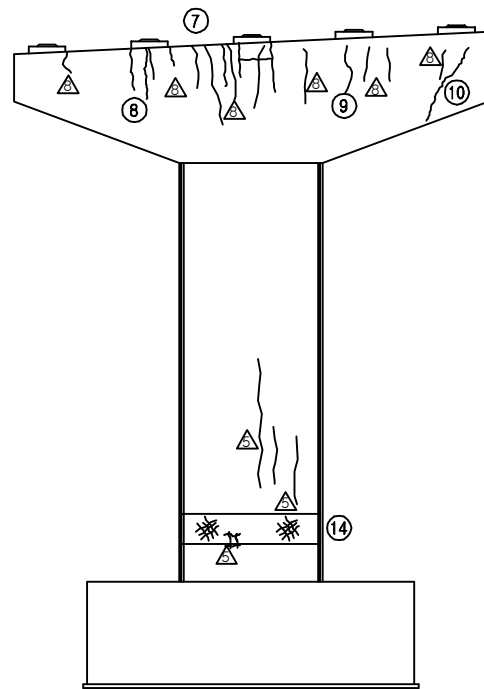
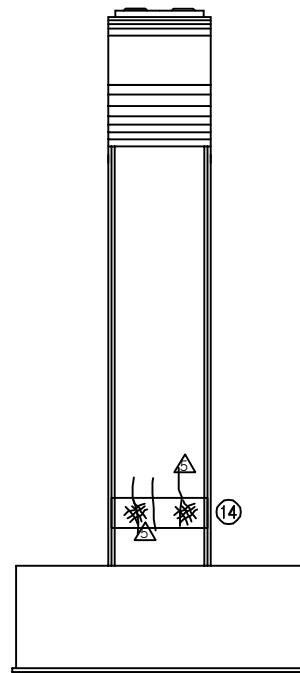
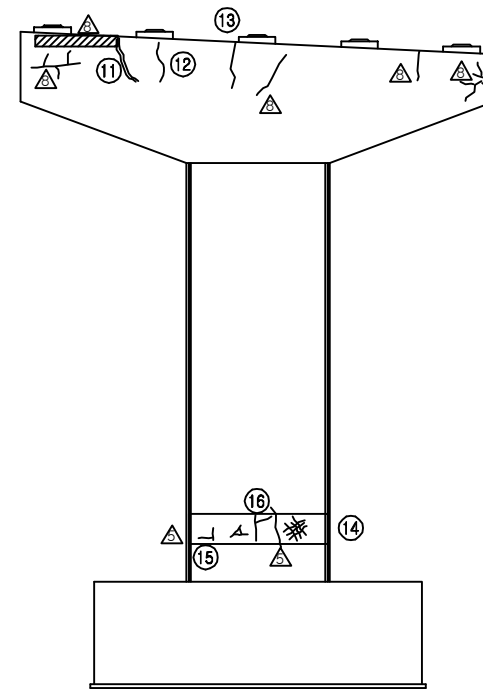
ID : 용산교(부산) - 교각 P22

※ 전개소 Plate 녹발생 △  
※ 탄성받침 상부 들뜸(SH2) △

| 번호 | 신(N)<br>구(P) | 손상내용 | 손상현황 | | | | | | 결함<br>상대 | 손상<br>물량 | 비고 |
|---|---|---|---|---|---|---|---|---|---|---|---|
| 6 | 구 | 망상균열 | - | 1.2 | 1.5 | 1.80 | m² | 1 | b | 1.80 | |
| 11 | 구 | 보수부 재균열 | 0.1 | 0.7 | - | 0.70 | m | 1 | b | 0.70 | |
| 14 | 구 | 망상균열 | - | 7.85 | 1.2 | 9.42 | m² | 1 | b | 9.42 | |

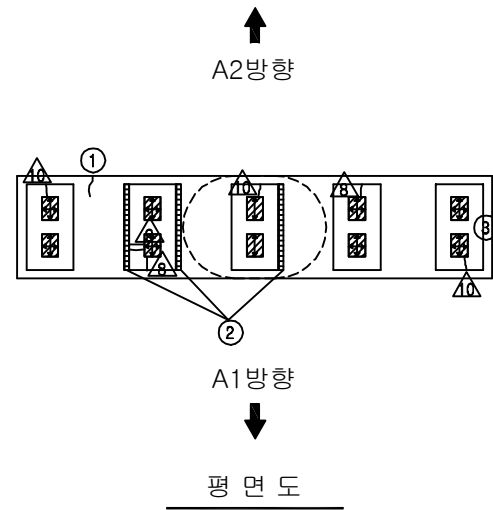
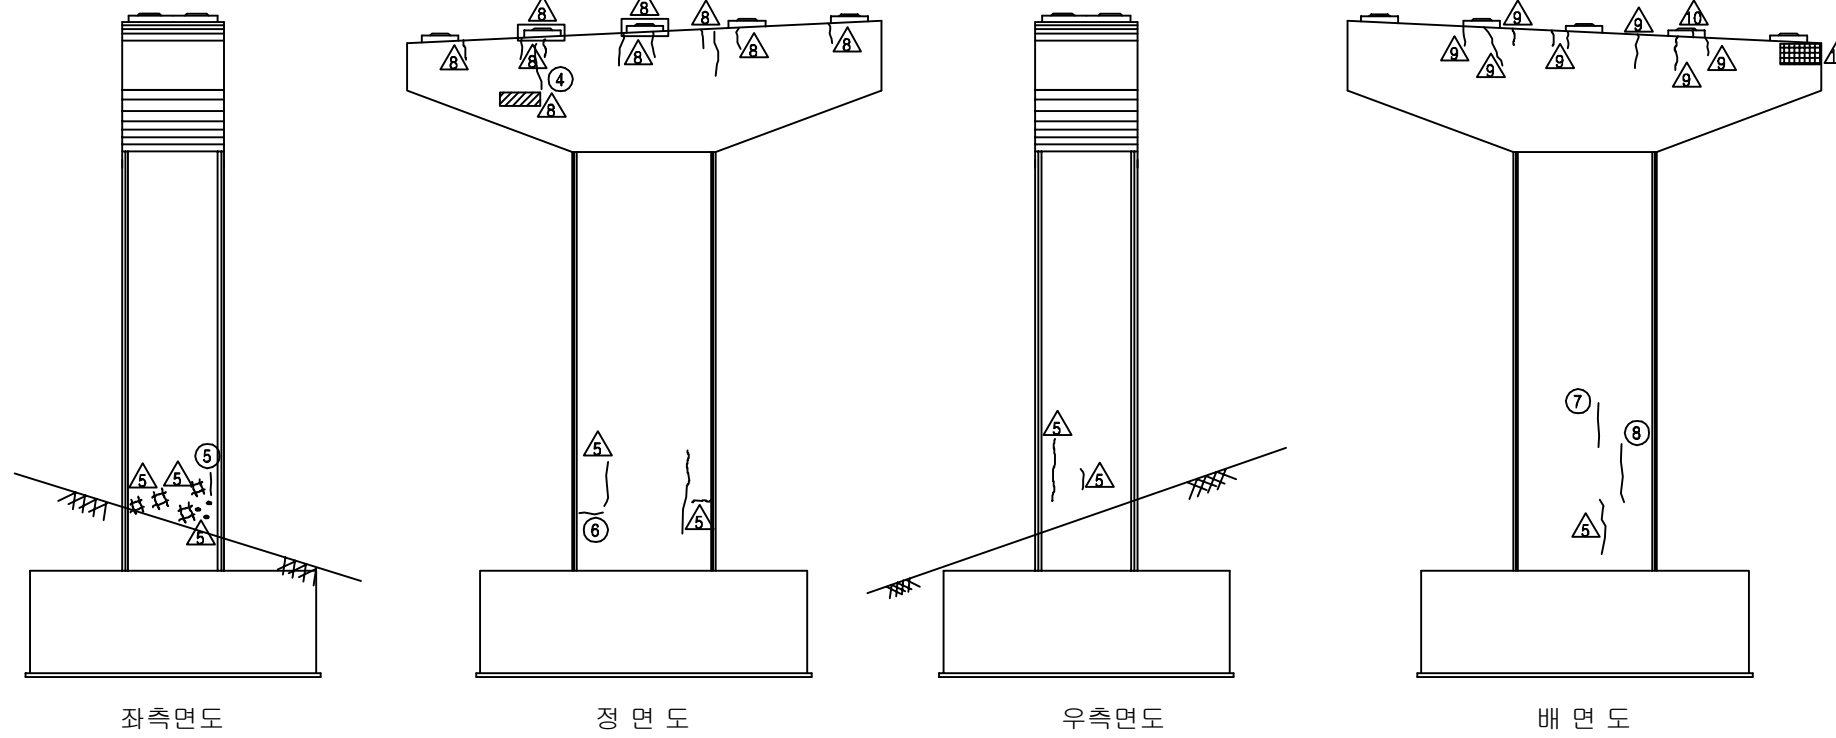
ID : 용산교(부산) - 교각 P23

| 번호 | 신(N)<br>구(P) | 손상내용 | 손상현황 | | | | | | 결함<br>상대 | 손상<br>물량 | 비고 |
|---|---|---|---|---|---|---|---|---|---|---|---|
| 1 | 구 | 균열 | 0.2 | 0.4 | - | 0.40 | m | 1 | b | 0.40 | |
| 4 | 구 | 균열 | 0.2 | 0.8 | - | 0.80 | m | 1 | b | 0.80 | |
| 7 | 구 | 균열 | 0.1 | 1.2 | - | 1.20 | m | 1 | b | 1.20 | |
