## 4. 낙동대교

# ID : 낙동대교(대구) - 교면포장 - S1

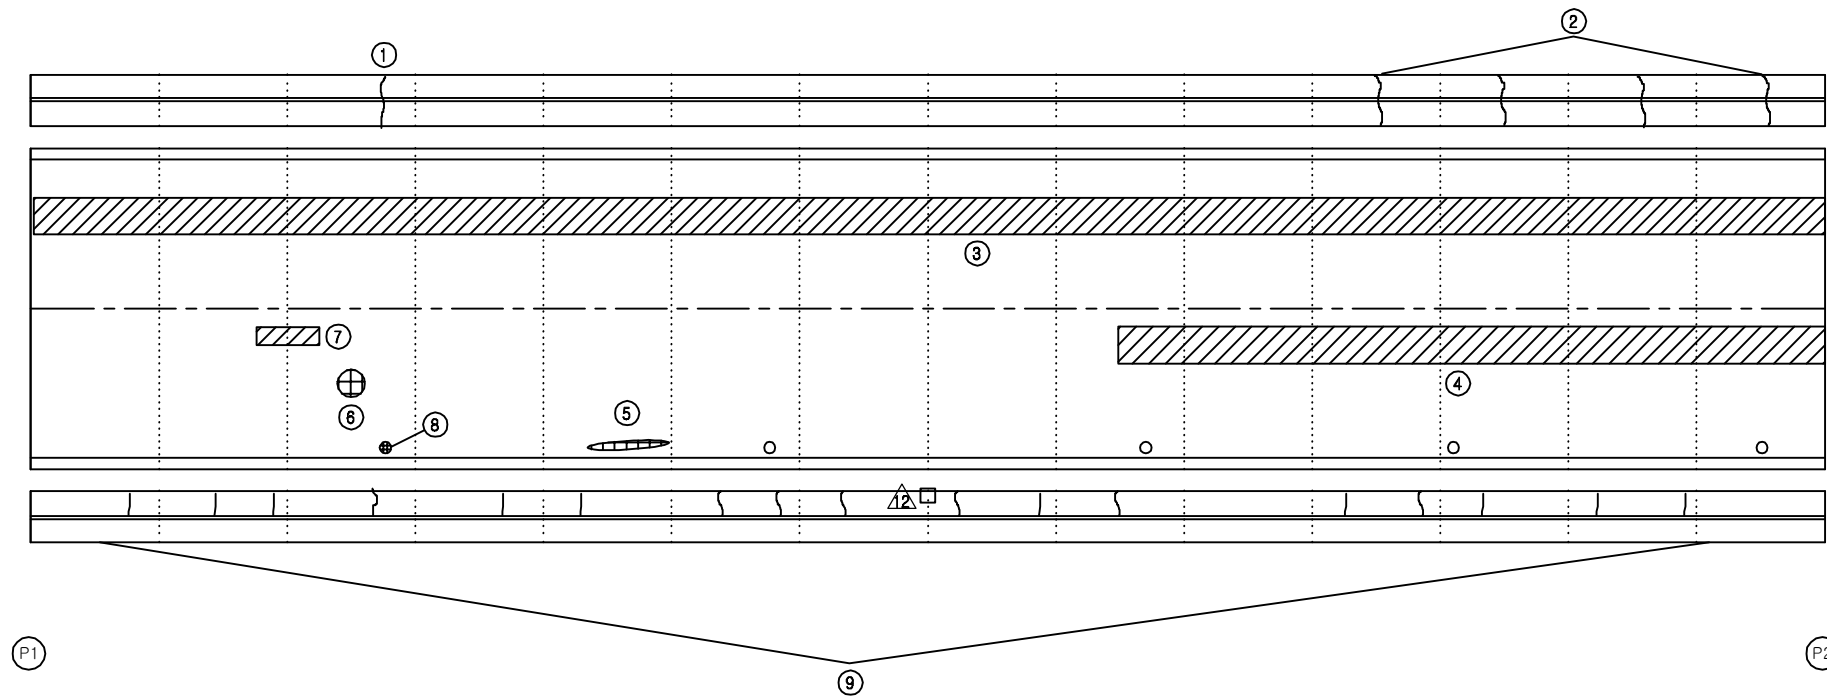
| 번호 | 신(N)<br>구(P) | 손상내용 | 손상현황 | | | | | | 결함<br>상대 | 손상<br>물량 | 비고 |
|---|---|---|---|---|---|---|---|---|---|---|---|
| 1 | 구 | 균열 | 0.3 | 2.0 | - | 2.00 | m | 1 | c | 2.00 | |
| 2 | 구 | 균열 | 0.3 | 4.0 | - | 4.00 | m | 1 | c | 4.00 | |
| 9 | 구 | 균열 | 0.3 | 17.0 | - | 17.00 | m | 1 | b | 17.00 | |

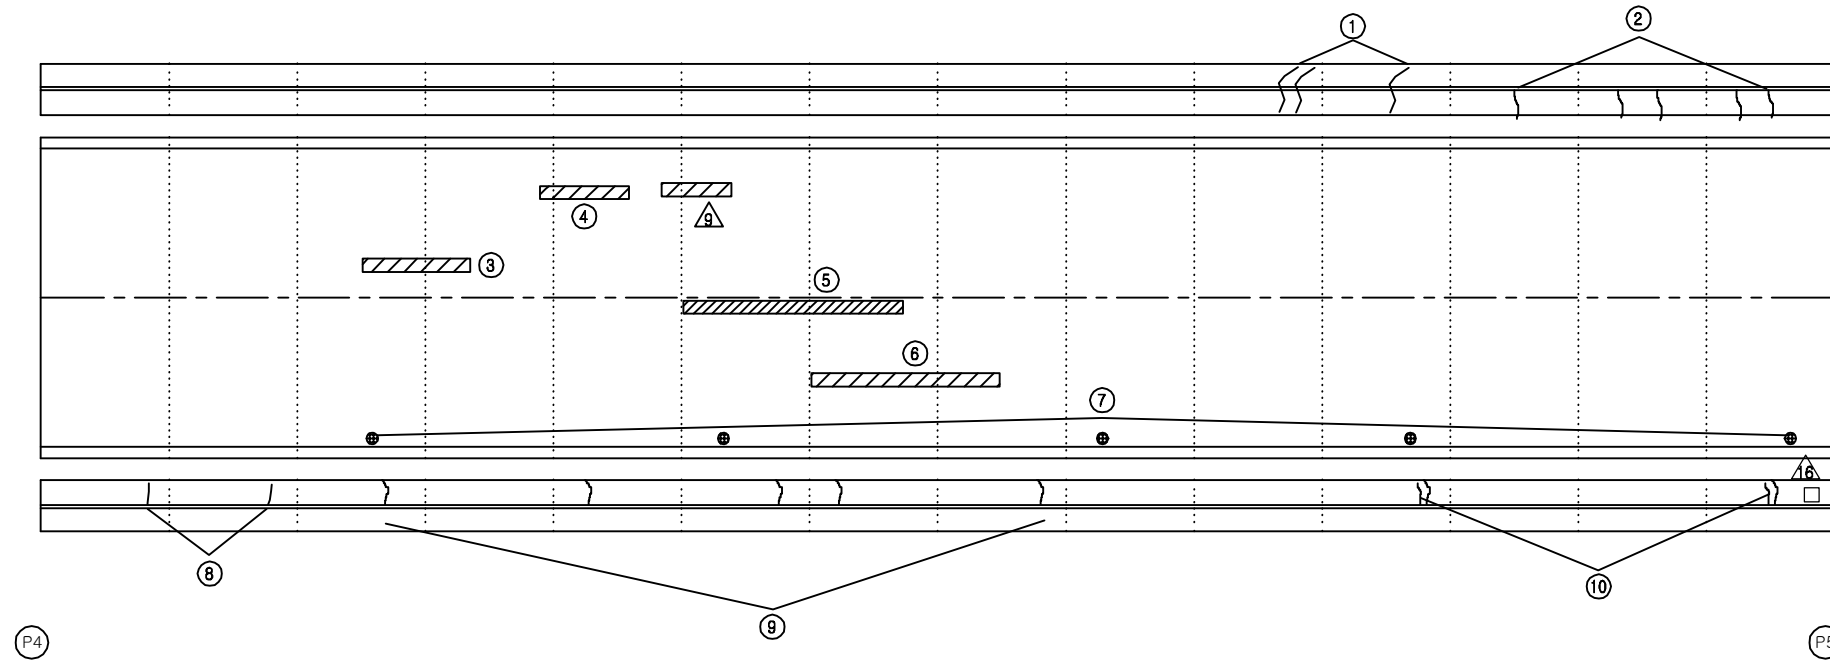
| 번호 | 신(N)<br>구(P) | 손상내용 | 손상현황 | | | | | | 결함<br>상대 | 손상<br>물량 | 비고 |
|---|---|---|---|---|---|---|---|---|---|---|---|
| 1 | 구 | 균열 | 0.3 | 3.0 | - | 3.00 | m | 1 | c | 3.00 | |
| 2 | 구 | 균열 | 0.3 | 1.0 | - | 1.00 | m | 1 | c | 1.00 | |
| 8 | 구 | 균열 | 0.3 | 2.0 | - | 2.00 | m | 1 | c | 2.00 | |
| 9 | 구 | 균열 | 0.3 | 5.0 | - | 5.00 | m | 1 | c | 5.00 | |
| 10 | 구 | 보수부 재균열 | 0.3 | 2.0 | - | 2.00 | m | 1 | c | 2.00 | |

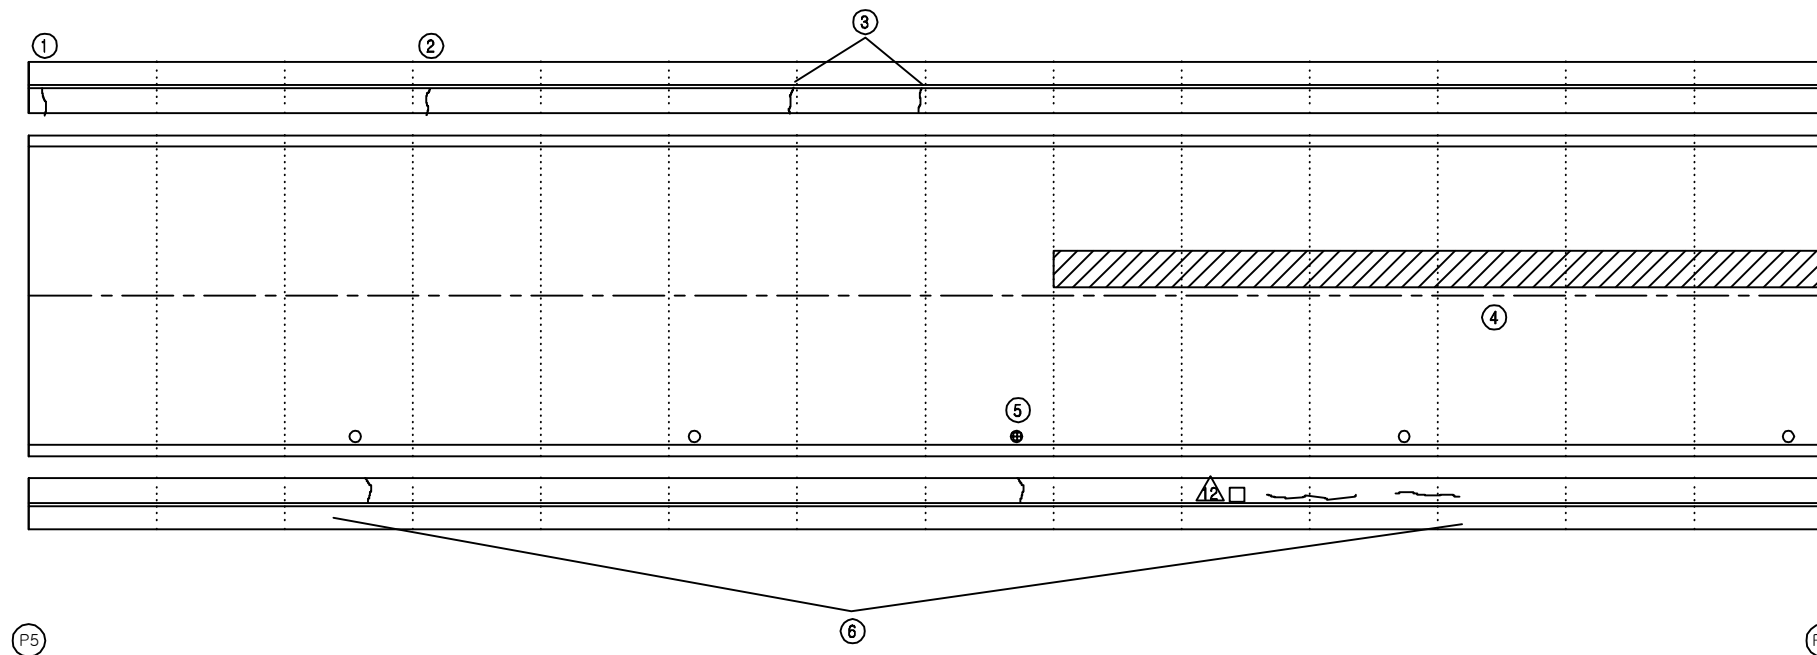
| 번호 | 신(N)<br>구(P) | 손상내용 | 손상현황 | | | | | | 결함<br>상대 | 손상<br>물량 | 비고 |
|---|---|---|---|---|---|---|---|---|---|---|---|
| 1 | 구 | 균열 | 0.3 | 1.0 | - | 1.00 | m | 1 | c | 1.00 | |
| 2 | 구 | 균열 | 0.2 | 1.0 | - | 1.00 | m | 1 | b | 1.00 | |
| 3 | 구 | 균열 | 0.2 | 1.0 | - | 1.00 | m | 2 | b | 2.00 | |
| 6 | 구 | 균열 | 0.3 | 4.5 | - | 4.50 | m | 1 | c | 4.50 | |

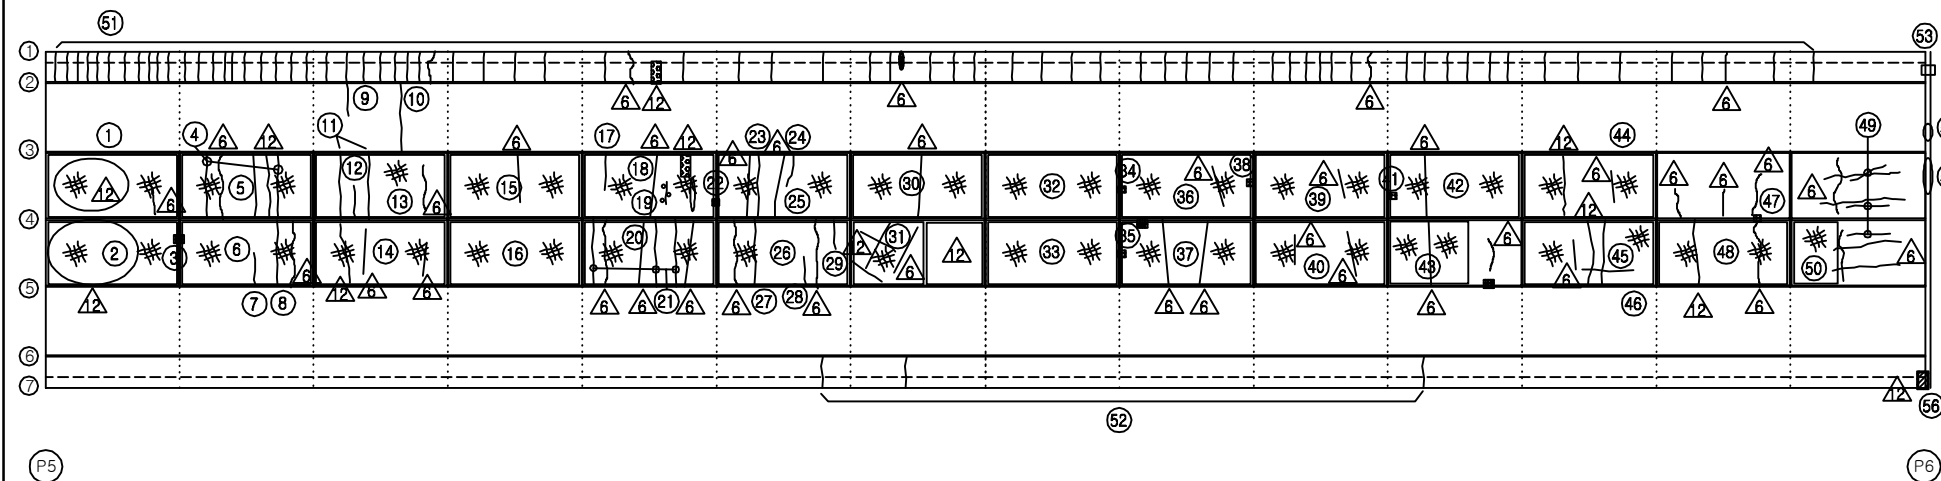
| 번호 | 신(N)<br>구(P) | 손상내용 | 손상현황 | | | | | | 결함<br>상대 | 손상<br>물량 | 비고 |
|---|---|---|---|---|---|---|---|---|---|---|---|
| 1 | 구 | 망상균열 | - | 3.2 | 2.0 | 6.40 | m <sup>2</sup> | 1 | b | 6.40 | |
| 2 | 구 | 망상균열 | - | 5.0 | 2.0 | 10.00 | m <sup>2</sup> | 1 | b | 10.00 | |
| 3 | 구 | 균열 | 0.2 | 3.2 | - | 3.20 | m | 1 | b | 3.20 | |
| 9 | 구 | 균열 | 0.1 | 1.0 | - | 1.00 | m | 70 | b | 70.00 | |
| 12 | 구 | 신축이음 누수 | - | 0.5 | - | 0.50 | m | 1 | c | 0.50 | |
| 13 | 구 | 신축이음 누수 | - | 1.0 | - | 1.00 | m | 1 | c | 1.00 | |

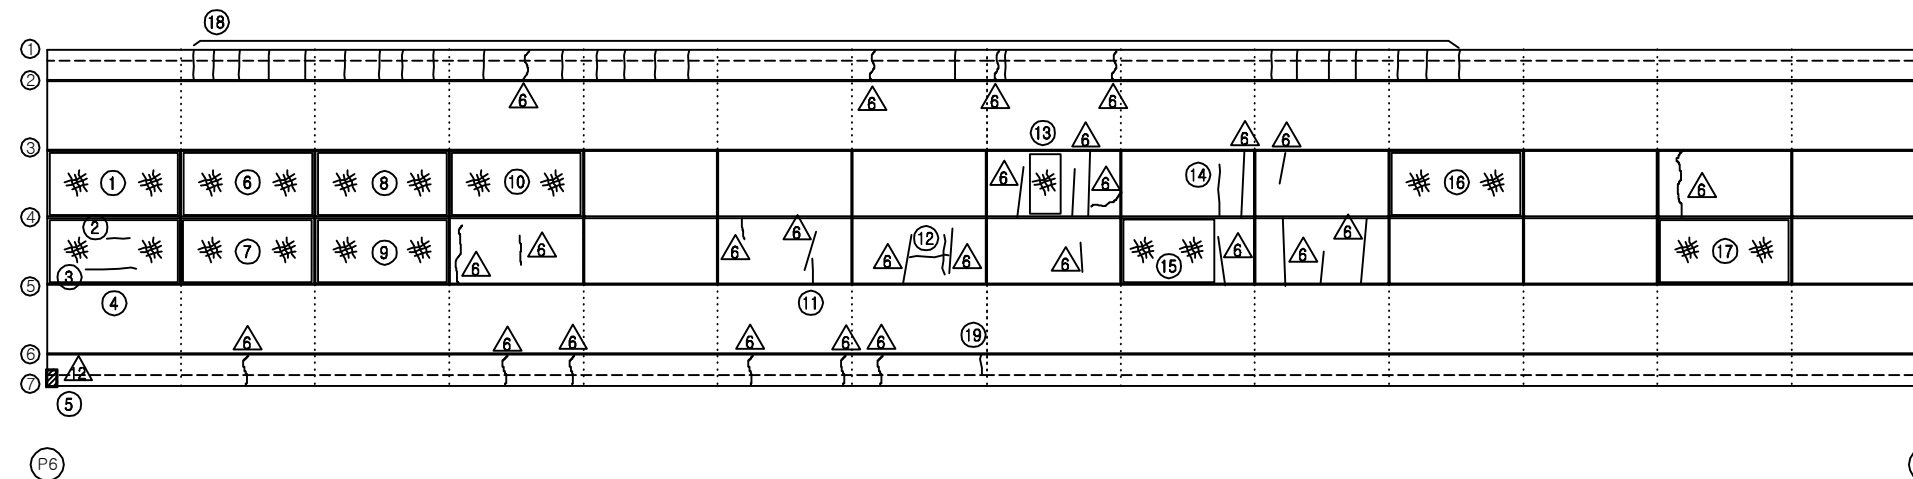
| 번호 | 신(N)<br>구(P) | 손상내용 | 손상현황 | | | | | | 결함<br>상태 | 손상<br>물량 | 비고 |
|---|---|---|---|---|---|---|---|---|---|---|---|
| 1 | 구 | 망상균열 | - | 5.0 | 2.0 | 10.00 | m <sup>2</sup> | 1 | b | 10.00 | |
| 2 | 구 | 균열 | 0.2 | 0.8 | - | 0.80 | m | 1 | b | 0.80 | |
| 18 | 구 | 균열 | 0.1 | 1.0 | - | 1.00 | m | 24 | b | 24.00 | |

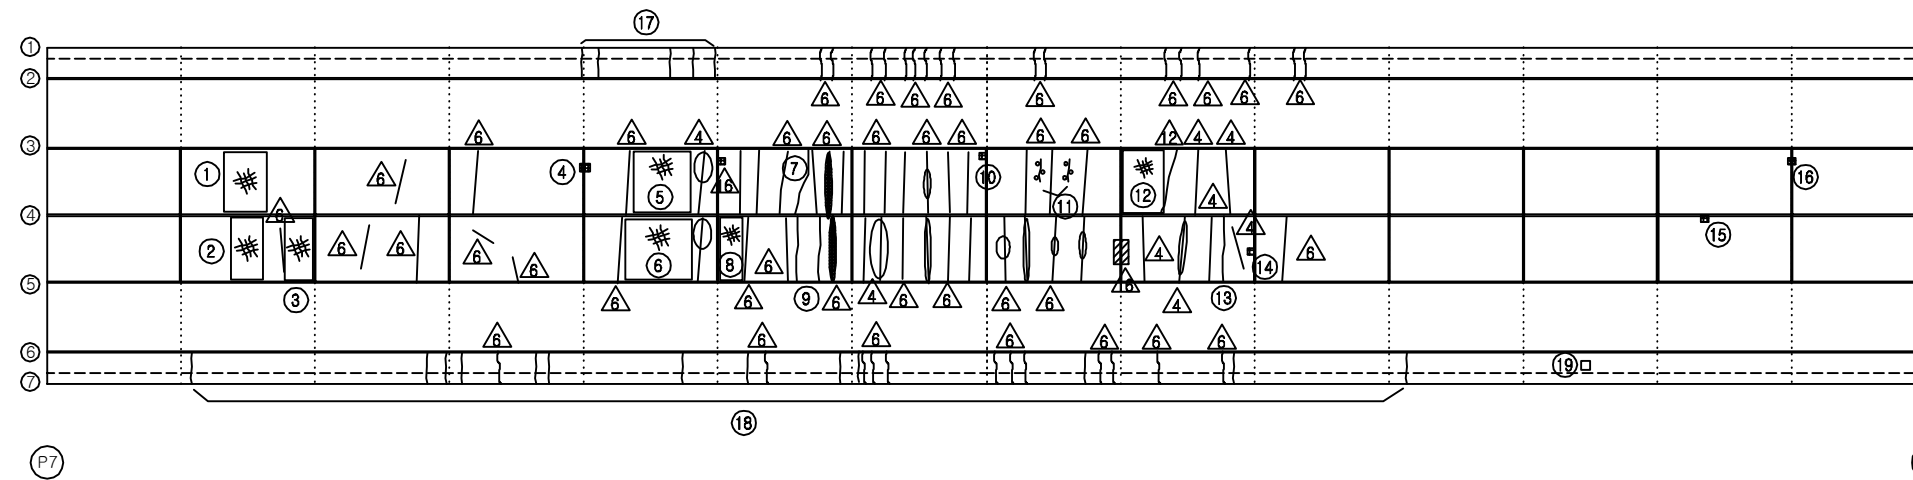
\*배수관 길이 부족 2EA (하부에 공원조성중 육교형으로 교체)

| 번호 | 신(N)<br>구(P) | 손상내용 | 손상현황 | | | | | | 결함<br>상태 | 손상<br>물량 | 비고 |
|---|---|---|---|---|---|---|---|---|---|---|---|
| 1 | 구 | 망상균열 | - | 2.0 | 2.0 | 4.00 | m <sup>2</sup> | 1 | b | 4.00 | |
| 11 | 구 | 균열/백태 | 0.2 | 0.5 | - | 0.50 | m | 2 | b | 1.00 | |
| 19 | 구 | 배수관 이음부 누수 | - | - | - | 1.00 | EA | 1 | c | 1.00 | |

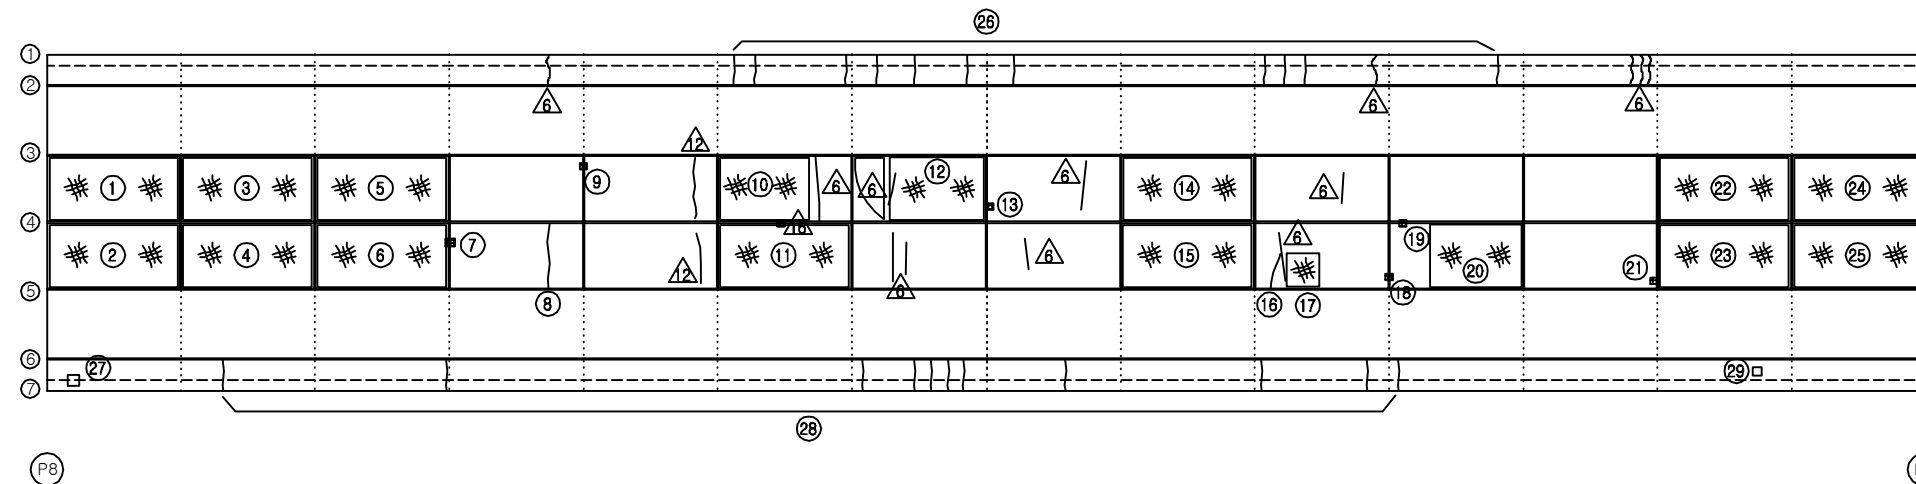
| 번호 | 신(N)<br>구(P) | 손상내용 | 손상현황 | | | | | | 결함<br>상태 | 손상<br>물량 | 비고 |
|---|---|---|---|---|---|---|---|---|---|---|---|
| 1 | 구 | 망상균열 | - | 5.0 | 2.0 | 10.00 | m <sup>2</sup> | 1 | b | 10.00 | |
| 8 | 구 | 균열 | 0.2 | 2.0 | - | 2.00 | m | 1 | b | 2.00 | |

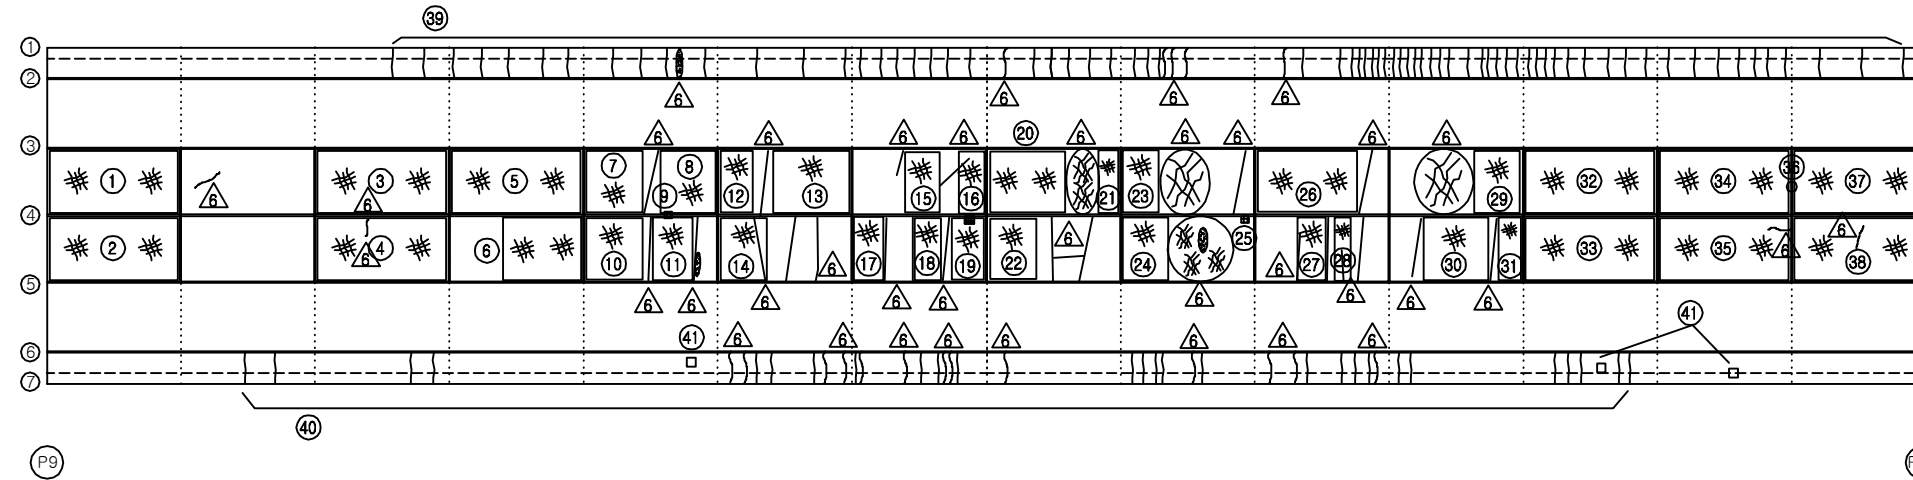
\*배수관 길이 부족 5EA (하부에 공원조성중 육교형으로 교체)

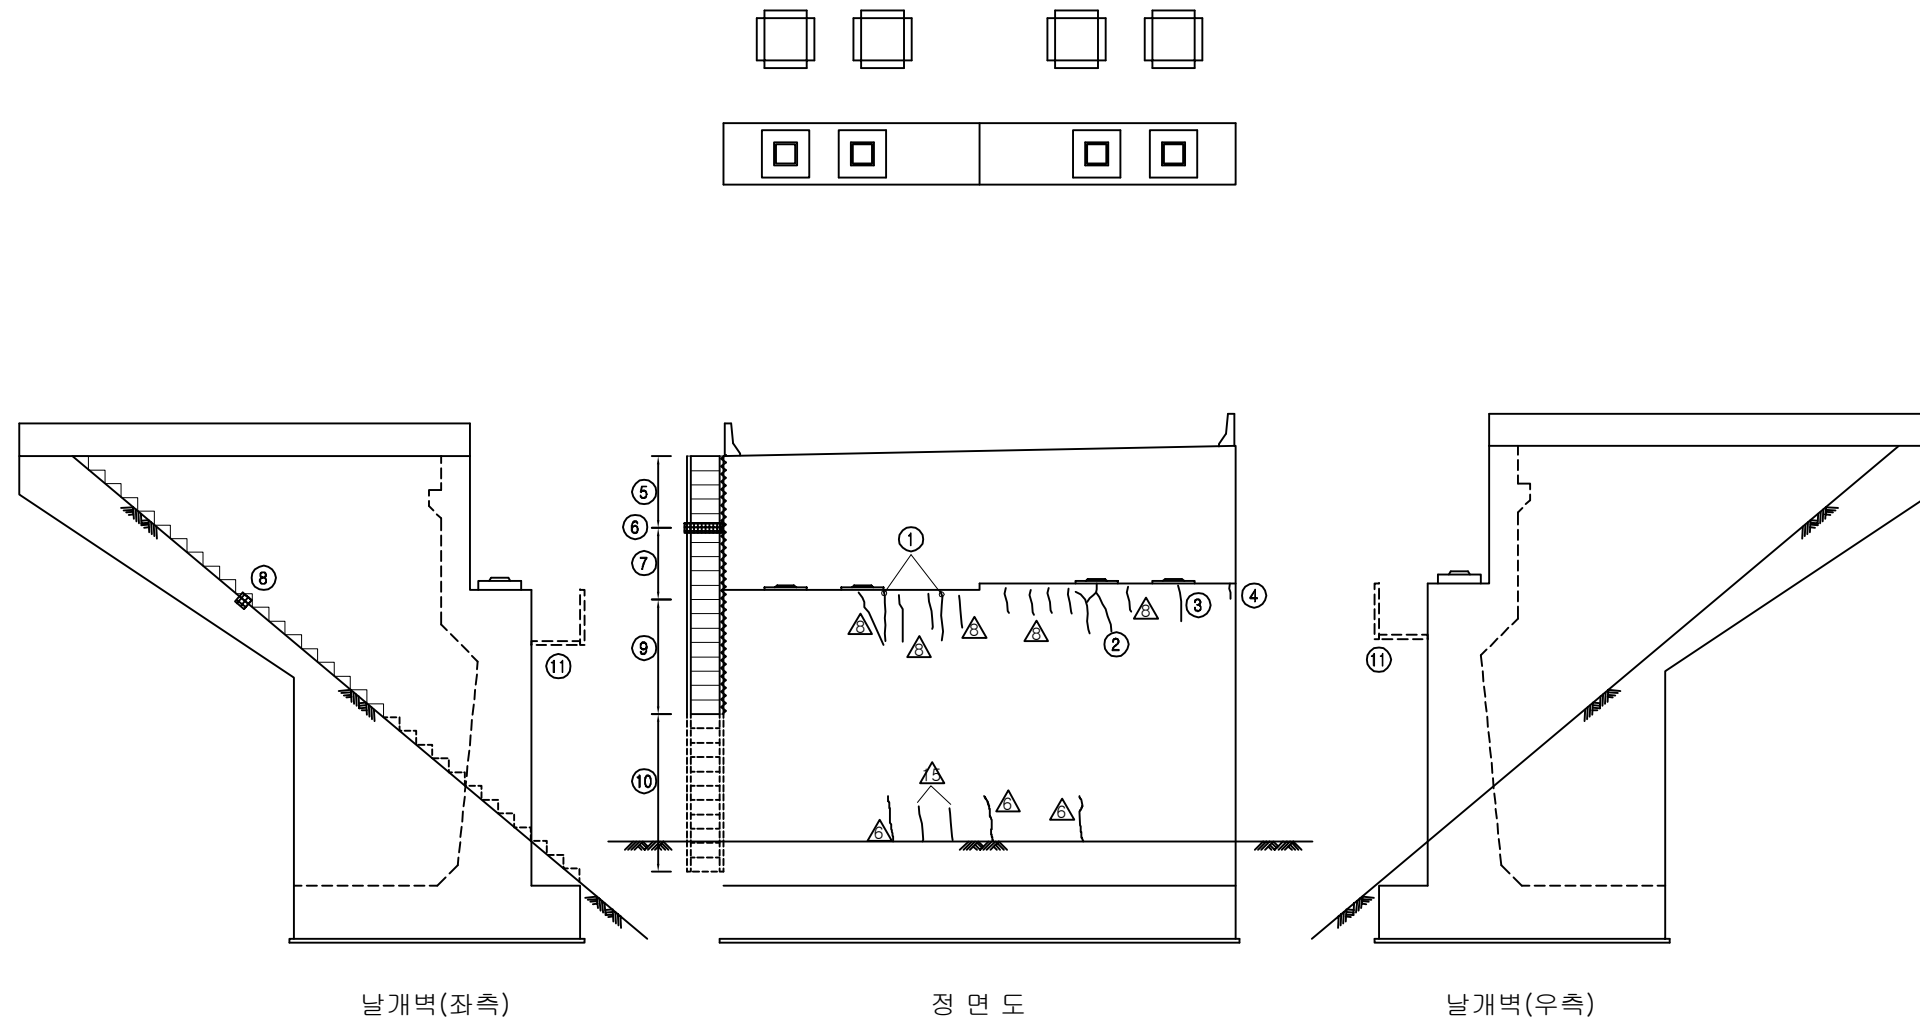
| 번호 | 신(N)<br>구(P) | 손상내용 | 손상현황 | | | | | | 결함<br>상대 | 손상<br>물량 | 비고 |
|---|---|---|---|---|---|---|---|---|---|---|---|
| 1 | 구 | 균열 | 0.1 | 1.5 | - | 1.50 | m | 2 | b | 3.00 | |
| 2 | 구 | 균열 | 0.1 | 1.6 | - | 1.60 | m | 2 | b | 3.20 | |
| 3 | 구 | 균열 | 0.1 | 0.6 | - | 0.60 | m | 1 | b | 0.60 | |
| 4 | 구 | 균열 | 0.1 | 0.4 | - | 0.40 | m | 1 | b | 0.40 | |

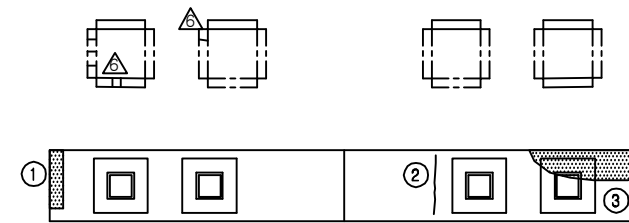
ID : 낙동대교(대구) - 교대 - A2

| 번호 | 신(N)<br>구(P) | 손상내용 | 손상현황 | | | | | | 결함<br>상대 | 손상<br>물량 | 비고 |
|---|---|---|---|---|---|---|---|---|---|---|---|
| 2 | 구 | 균열 | 0.2 | 0.8 | - | 0.80 | m | 1 | b | 0.80 | |
| 4 | 구 | 균열 | 0.2 | 2.5 | - | 2.50 | m | 1 | b | 2.50 | |
| 5 | 구 | 균열 | 0.1 | 1.0 | - | 1.00 | m | 1 | b | 1.00 | |
| 6 | 구 | 균열 | 0.2 | 1.0 | - | 1.00 | m | 1 | b | 1.00 | |
| 7 | 구 | 균열 | 0.2 | 1.0 | - | 1.00 | m | 1 | b | 1.00 | |
| 8 | 구 | 균열 | 0.2 | 0.5 | - | 0.50 | m | 1 | b | 0.50 | |

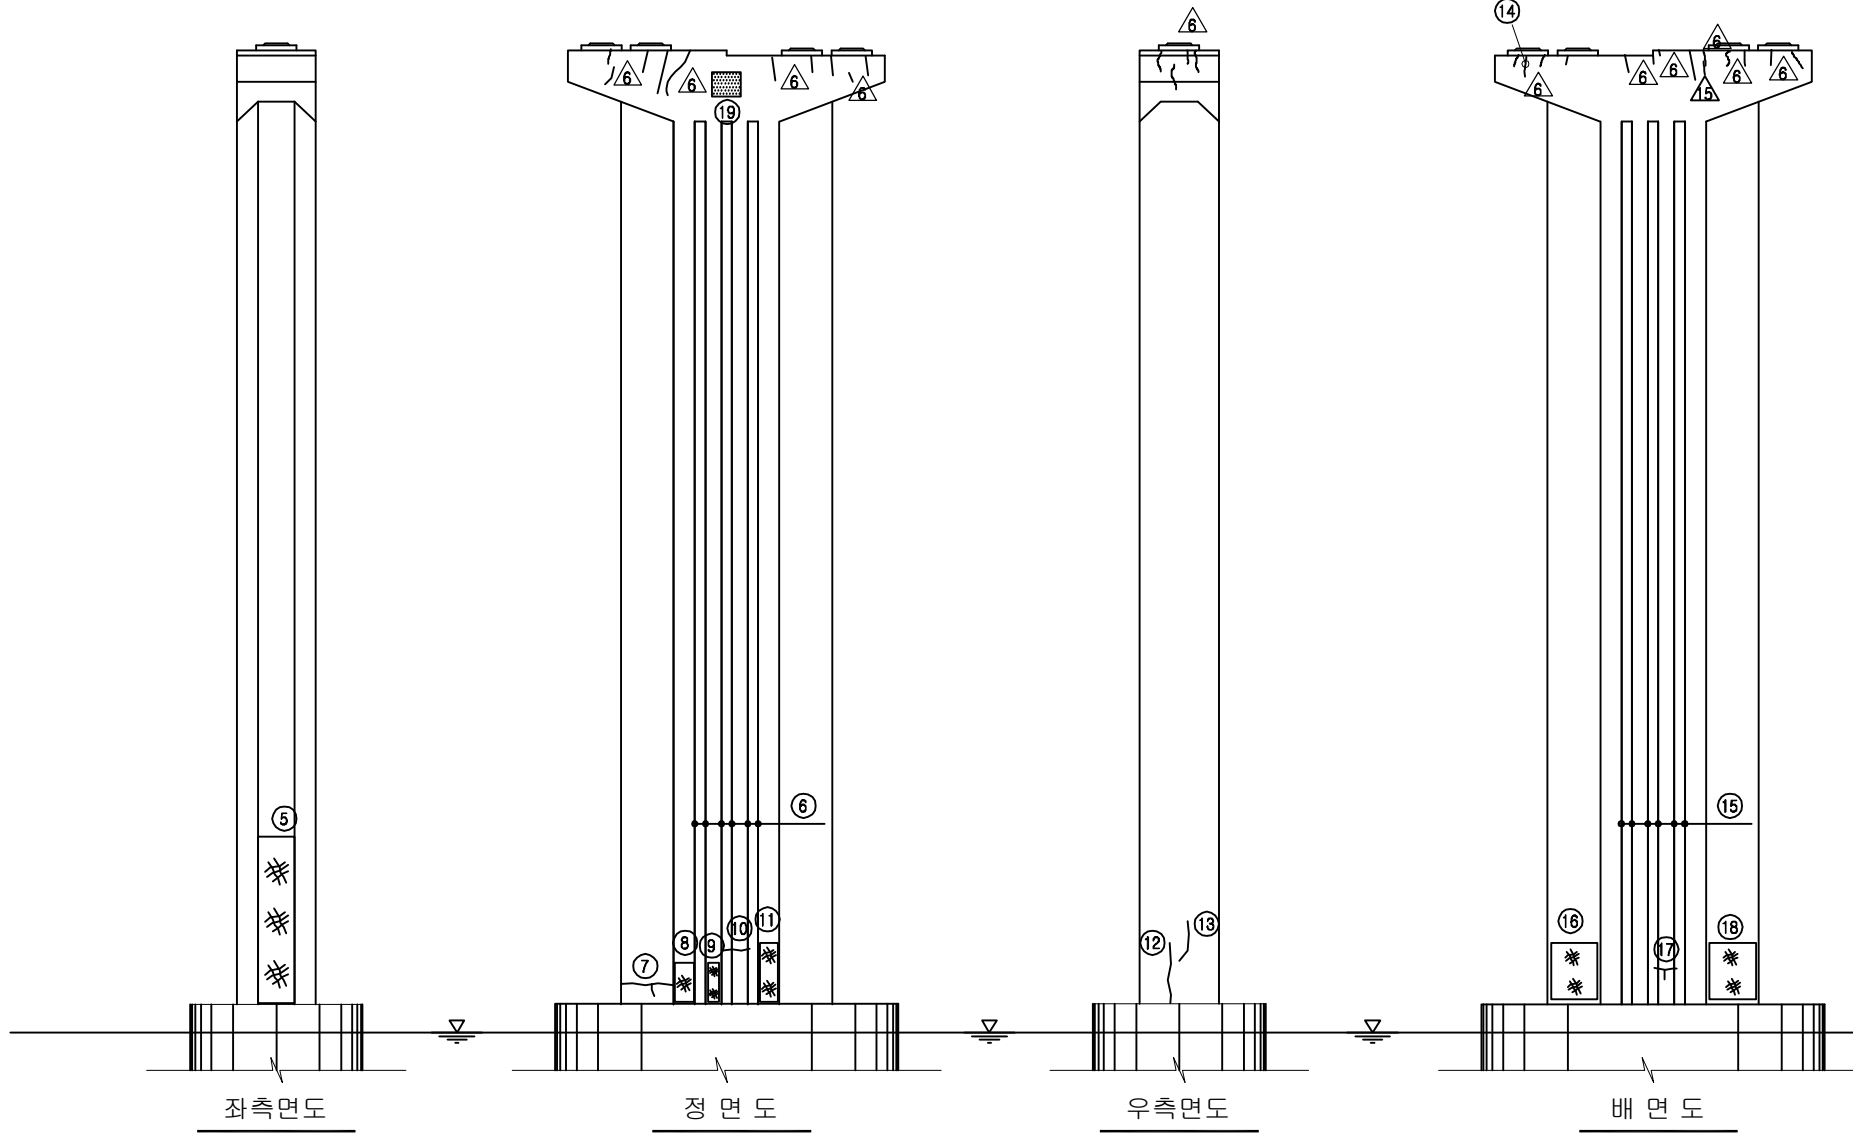
ID : 낙동대교(대구) - 교각 - P1

| 번호 | 신(N)<br>구(P) | 손상내용 | 손상현황 | | | | | 결함<br>상태 | 손상<br>물량 | 비고 |
|---|---|---|---|---|---|---|---|---|---|---|
| 1 | 구 | 방침콘크리트 균열 | 0.1 | 0.2 | - | 0.20 | m | 1 | b | 0.20 |
| 2 | 구 | 방침콘크리트 균열 | 0.1 | 0.3 | - | 0.30 | m | 2 | b | 0.60 |

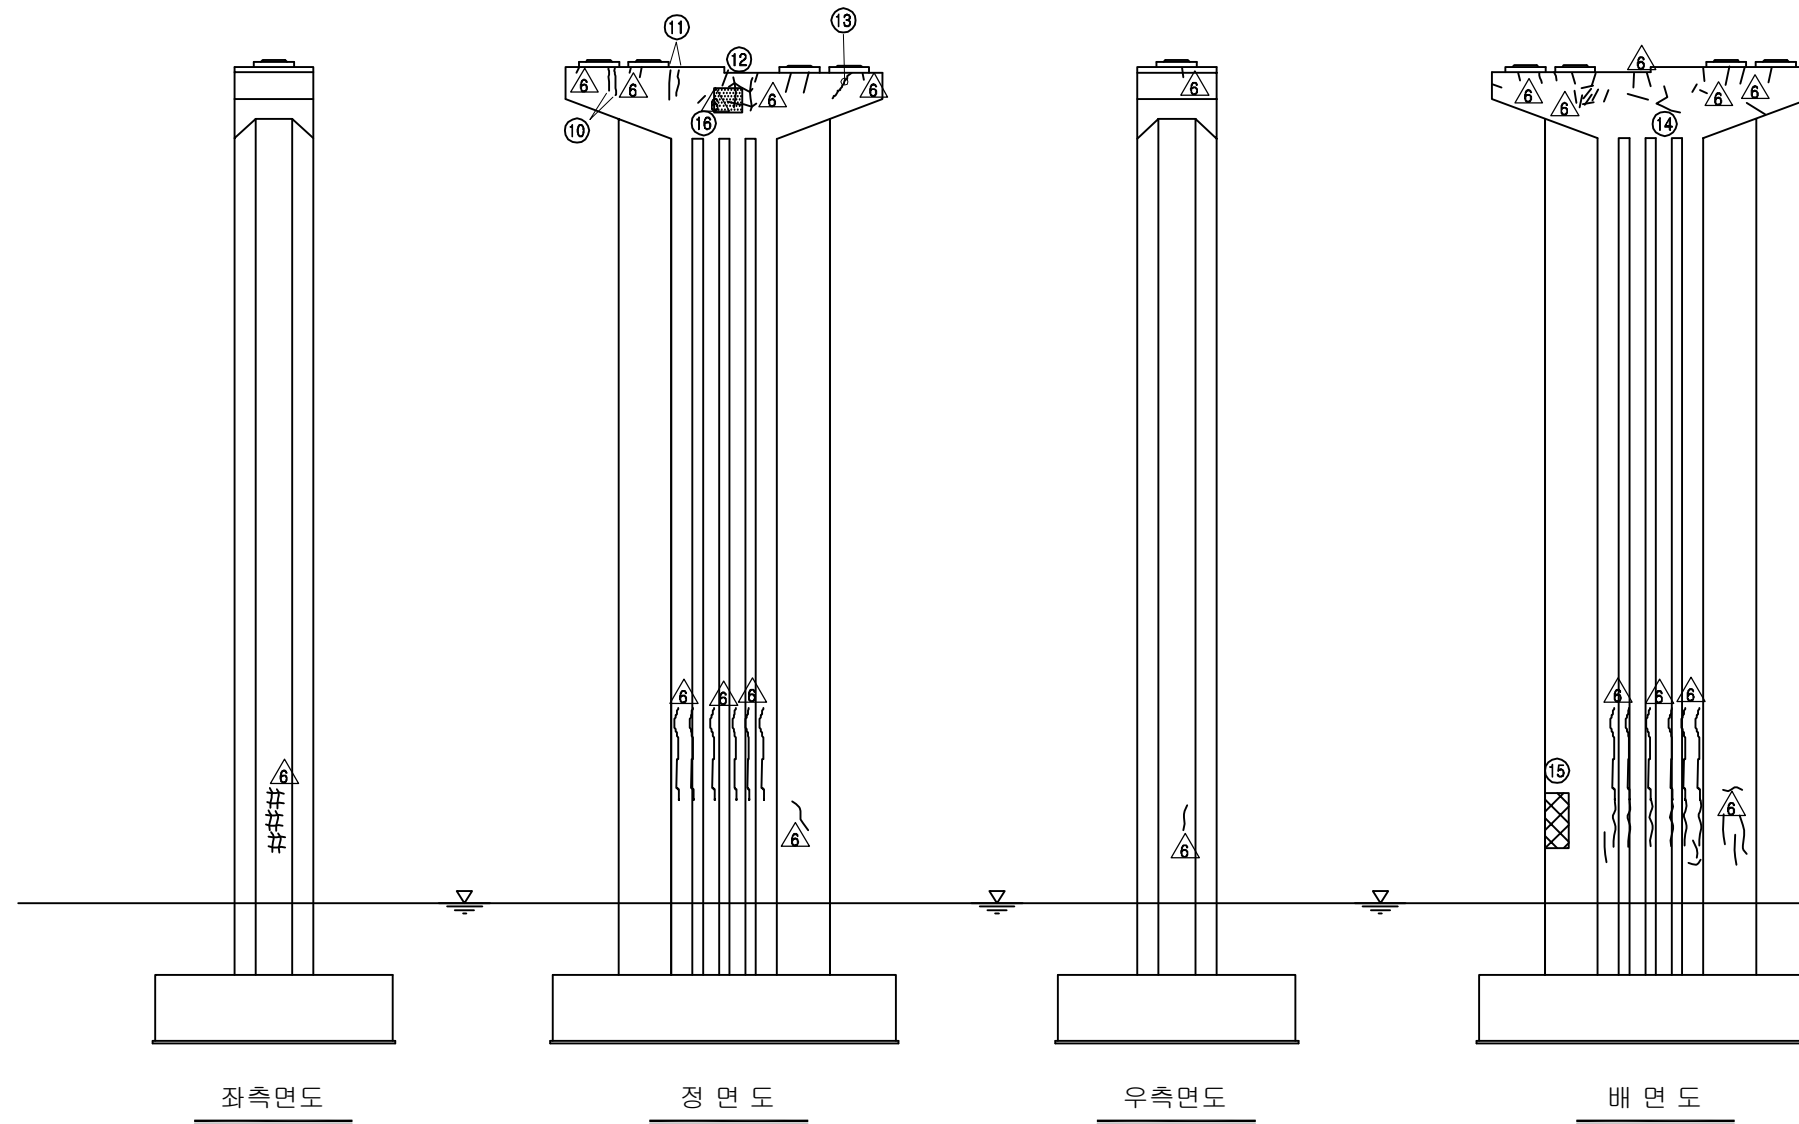
| 번호 | 신(N)<br>구(P) | 손상내용 | 손상현황 | | | | | | 결함<br>상대 | 손상<br>물량 | 비고 |
|---|---|---|---|---|---|---|---|---|---|---|---|
| 1 | 구 | 받침물탈 균열 | 0.1 | 0.2 | - | 0.20 | m | 2 | b | 0.40 | |
| 2 | 구 | 받침물탈 균열 | 0.1 | 0.2 | - | 0.20 | m | 6 | b | 1.20 | |
| 3 | 구 | 받침콘크리트 균열 | 0.1 | 0.1 | - | 0.10 | m | 1 | b | 0.10 | |
| 4 | 구 | 망상균열 | 0.3 | 2.5 | 2.5 | 6.25 | m <sup>2</sup> | 1 | b | 6.25 | |
| 5 | 구 | 균열 | 0.3 | 7.0 | - | 7.00 | m | 1 | c | 7.00 | |

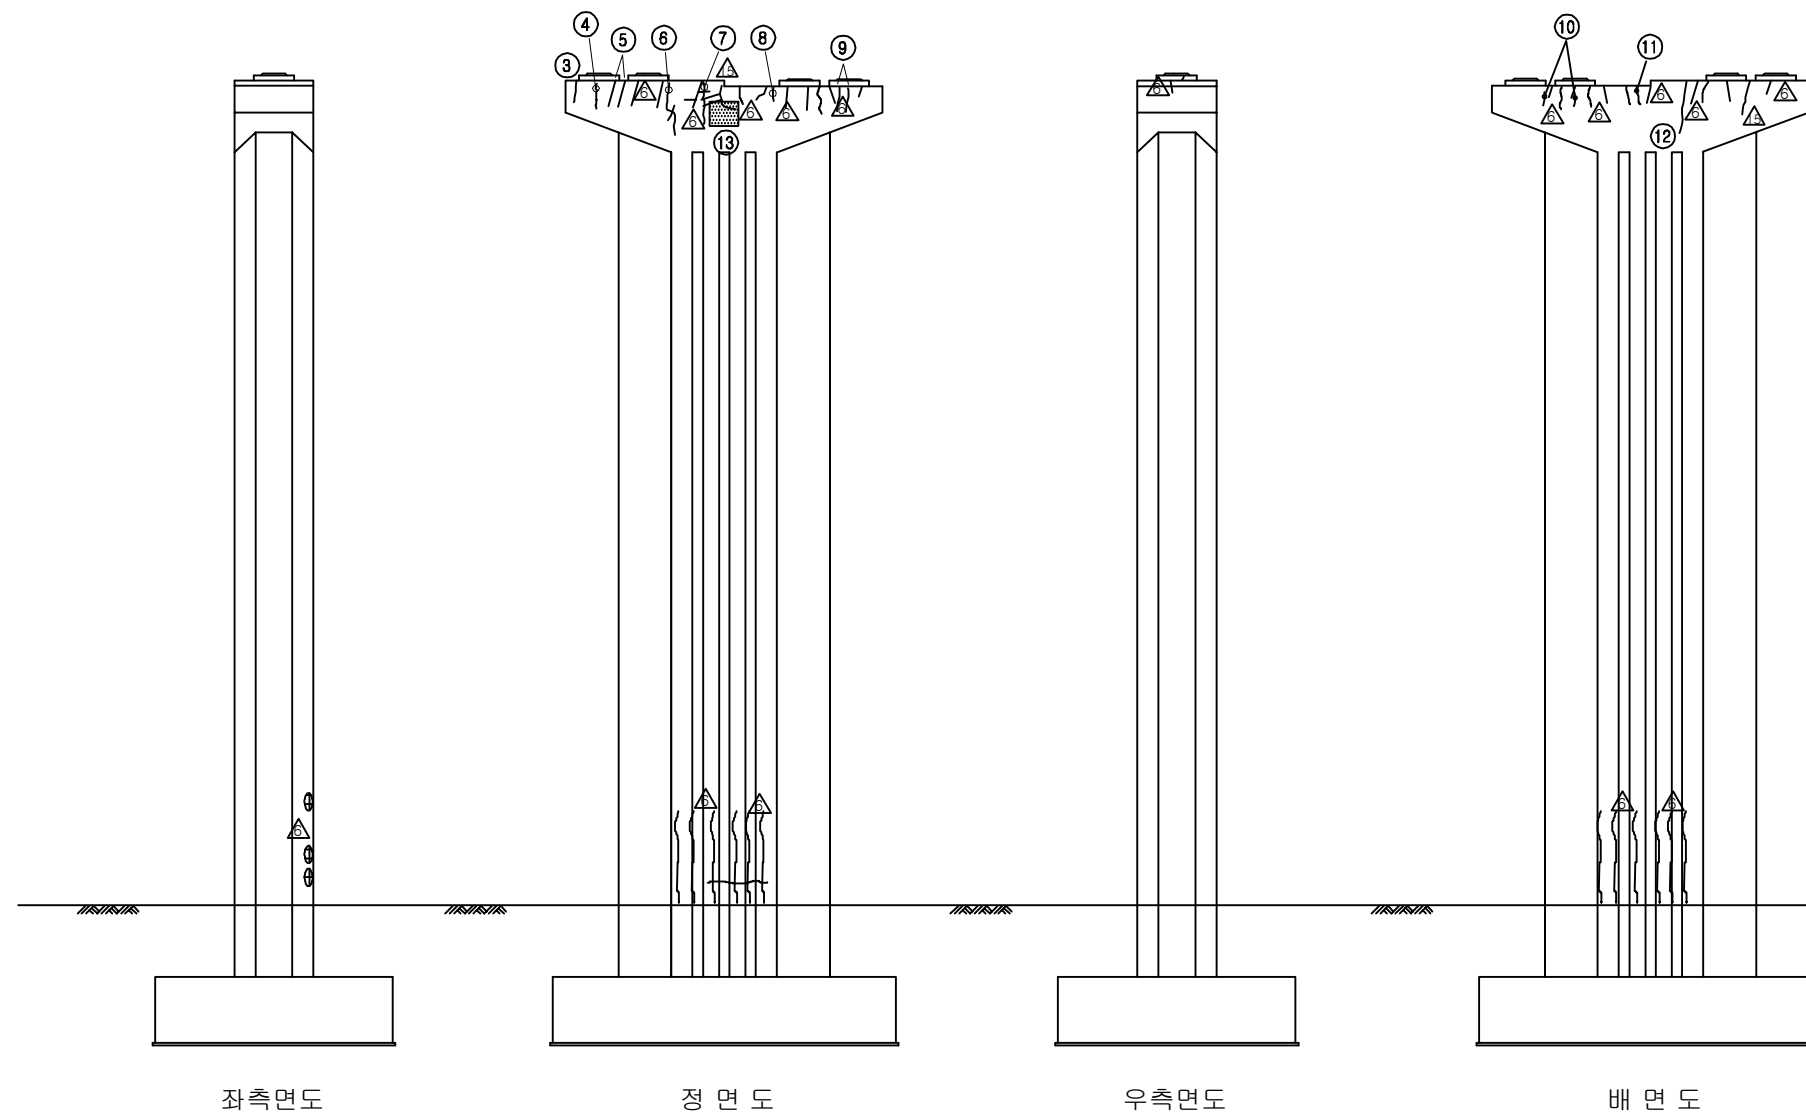
ID : 낙동대교(대구) - 교각 - P8

| 번호 | 신(N)<br>구(P) | 손상내용 | 손상현황 | | | | | | 결함<br>상대 | 손상<br>물량 | 비고 |
|---|---|---|---|---|---|---|---|---|---|---|---|
| 1 | 구 | 균열 | 0.2 | 0.8 | - | 0.80 | m | 1 | b | 0.80 | |
| 2 | 구 | 균열 | 0.2 | 0.4 | - | 0.40 | m | 1 | b | 0.40 | |
| 3 | 구 | 균열 | 0.1 | 0.2 | - | 0.20 | m | 1 | b | 0.20 | |
| 4 | 구 | 균열 | 0.1 | 0.5 | - | 0.50 | m | 1 | b | 0.50 | |
| 5 | 구 | 균열 | 0.2 | 1.0 | - | 1.00 | m | 1 | b | 1.00 | |

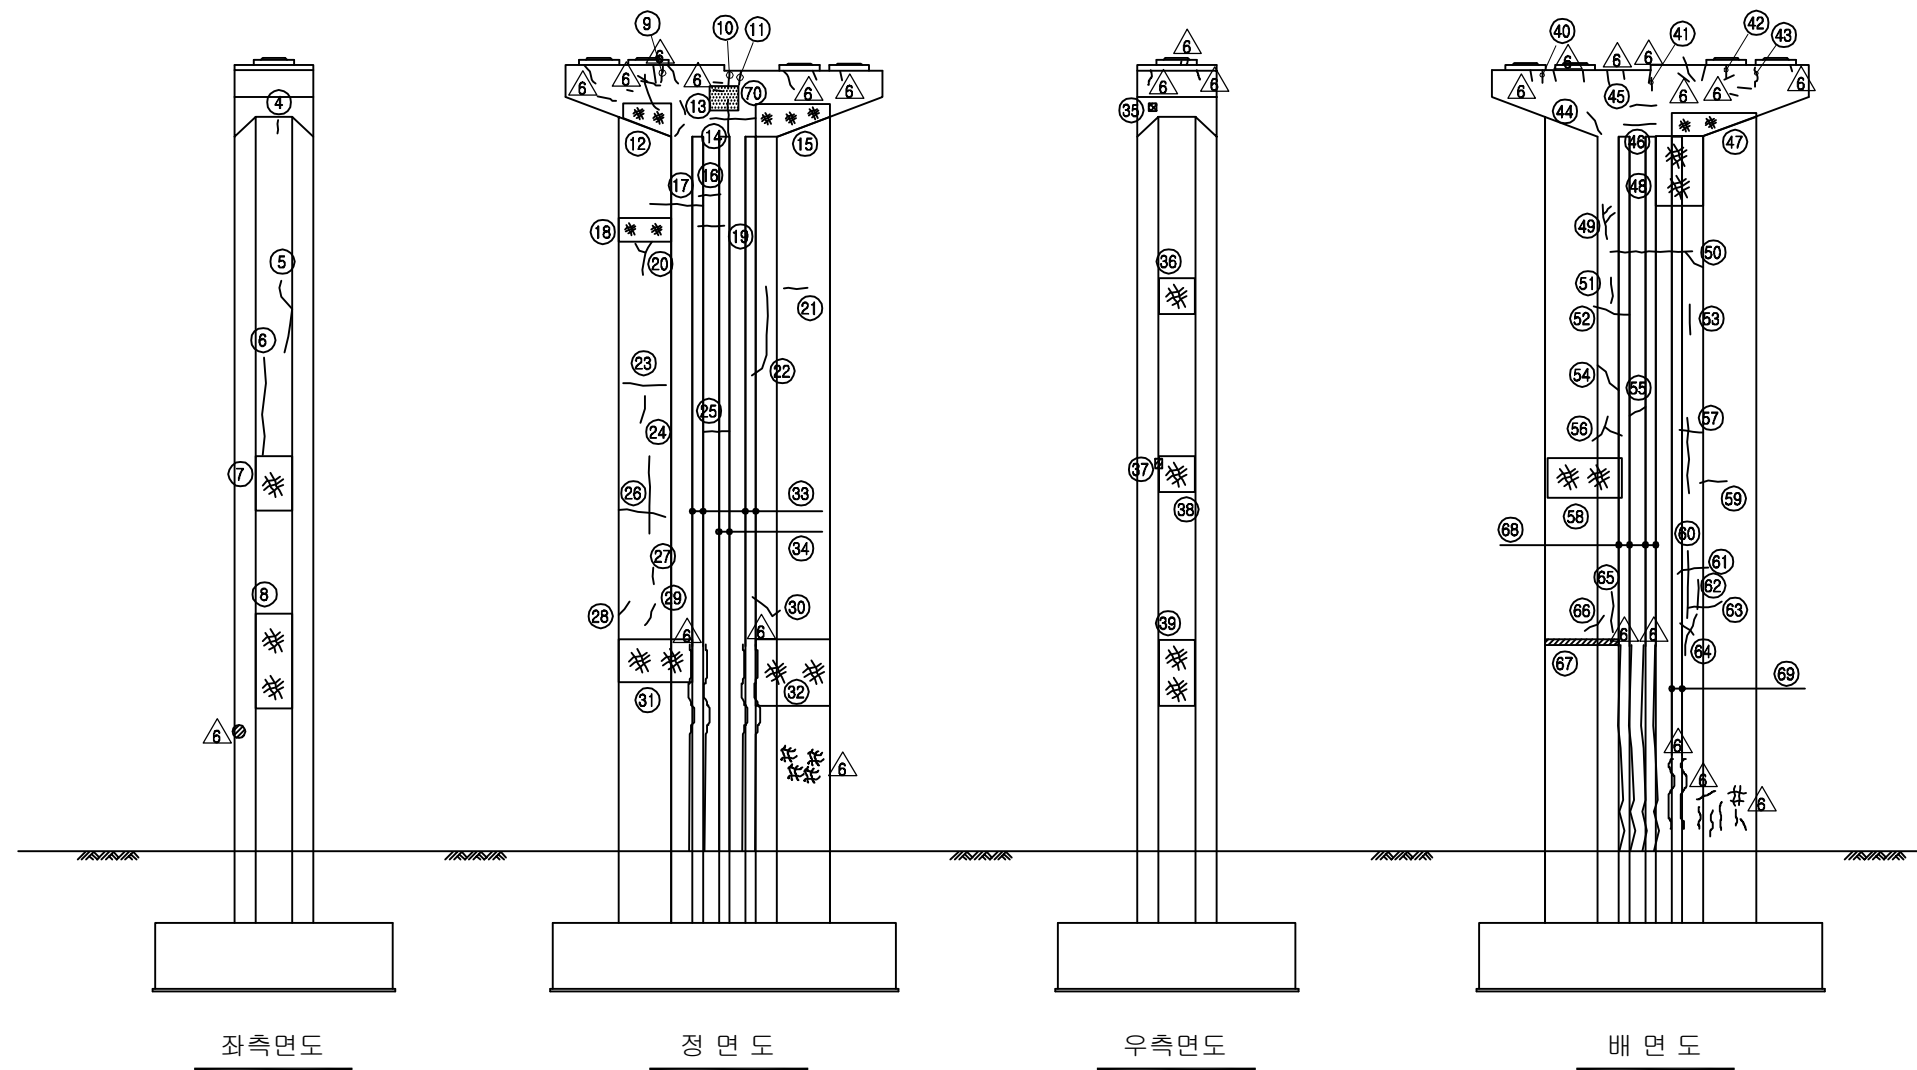
| 도면번호 | 118 |

| 번호 | 신(N)<br>구(P) | 손상내용 | 손상현황 | | | | | | 결함<br>상태 | 손상<br>물량 | 비고 |
|---|---|---|---|---|---|---|---|---|---|---|---|
| 1 | 구 | 균열 | 0.1 | 0.2 | - | 0.20 | m | 1 | b | 0.20 | |
| 2 | 구 | 균열 | 0.2 | 0.3 | - | 0.30 | m | 1 | b | 0.30 | |
| 7 | 구 | 망상균열 | - | 1.4 | 2.4 | 3.36 | m <sup>2</sup> | 1 | b | 3.36 | |
| 33 | 구 | 균열 | 0.2 | 18.6 | - | 18.60 | m | 4 | b | 74.40 | |
| 34 | 구 | 균열 | 0.2 | 23.6 | - | 23.60 | m | 2 | b | 47.20 | |

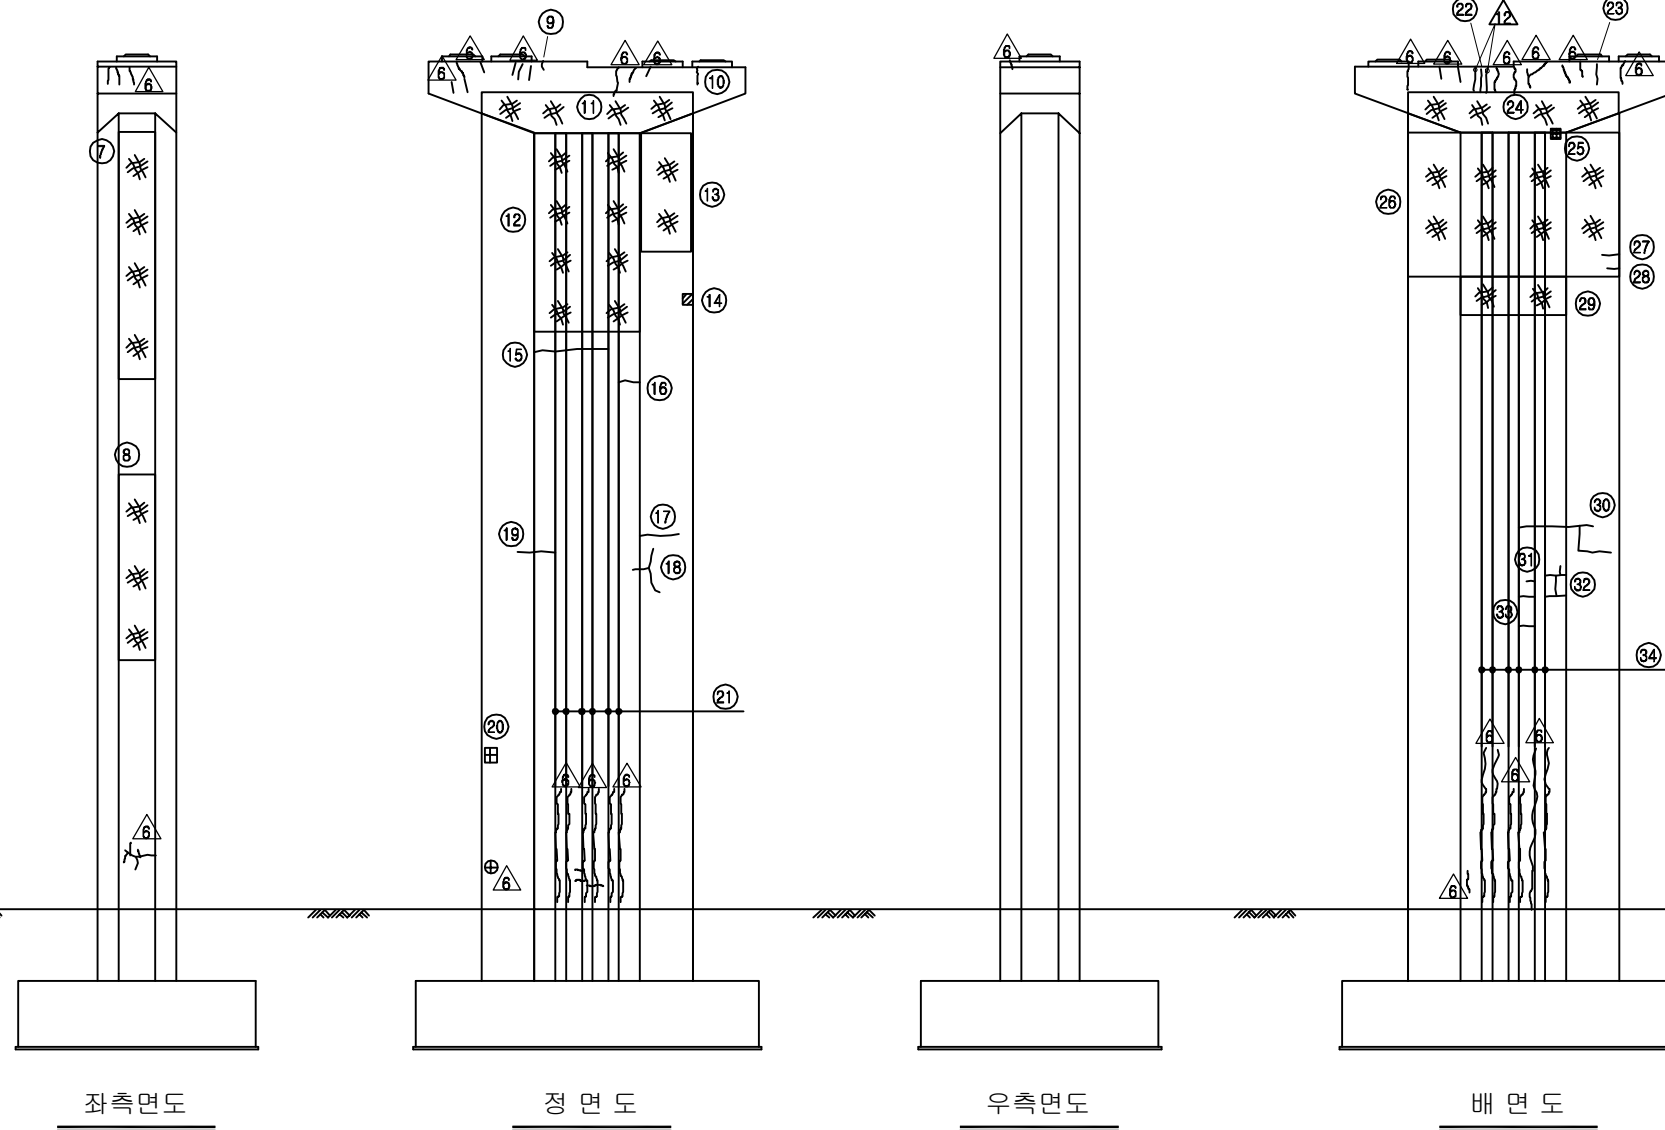
# ID : 낙동대교(대구) - 교각 - P13

\* 점검로 이물질 적치

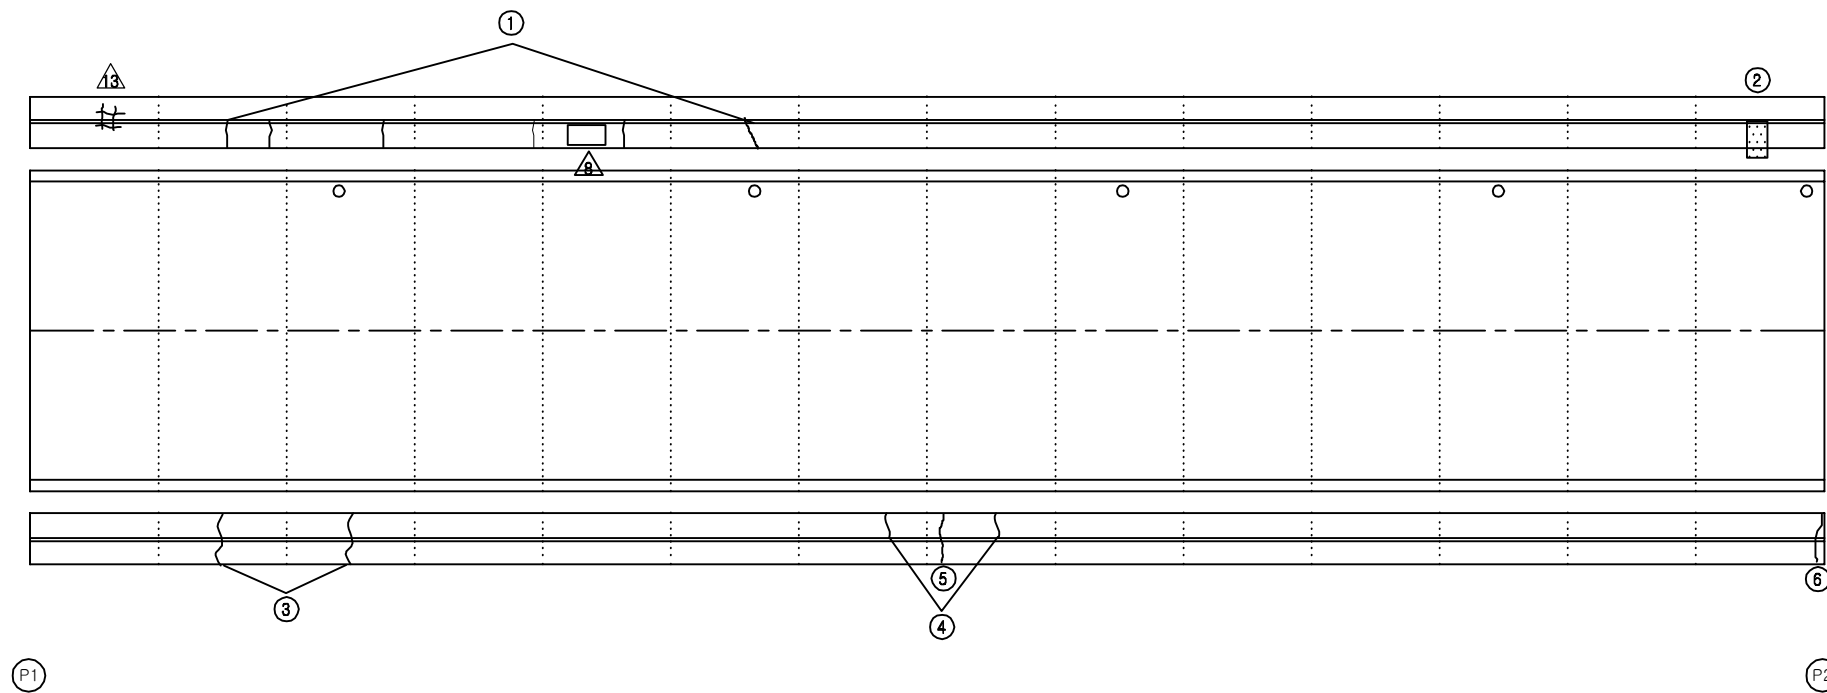
| 번호 | 신(N)<br>구(P) | 손상내용 | 손상현황 | | | | | | 결함<br>상태 | 손상<br>물량 | 비고 |
|---|---|---|---|---|---|---|---|---|---|---|---|
| 1 | 구 | 균열 | 0.2 | 5.0 | - | 5.00 | m | 1 | b | 5.00 | |
| 3 | 구 | 균열 | 0.3 | 2.2 | - | 2.20 | m | 1 | c | 2.20 | |
| 4 | 구 | 균열 | 0.2 | 2.4 | - | 2.40 | m | 1 | b | 2.40 | |
| 5 | 구 | 균열 | 0.2 | 1.2 | - | 1.20 | m | 1 | b | 1.20 | |
| 6 | 구 | 균열 | 0.3 | 1.0 | - | 1.00 | m | 1 | c | 1.00 | |
