## 4. 낙동대교

# ID : 낙동대교(대구) - 교면포장 - S1

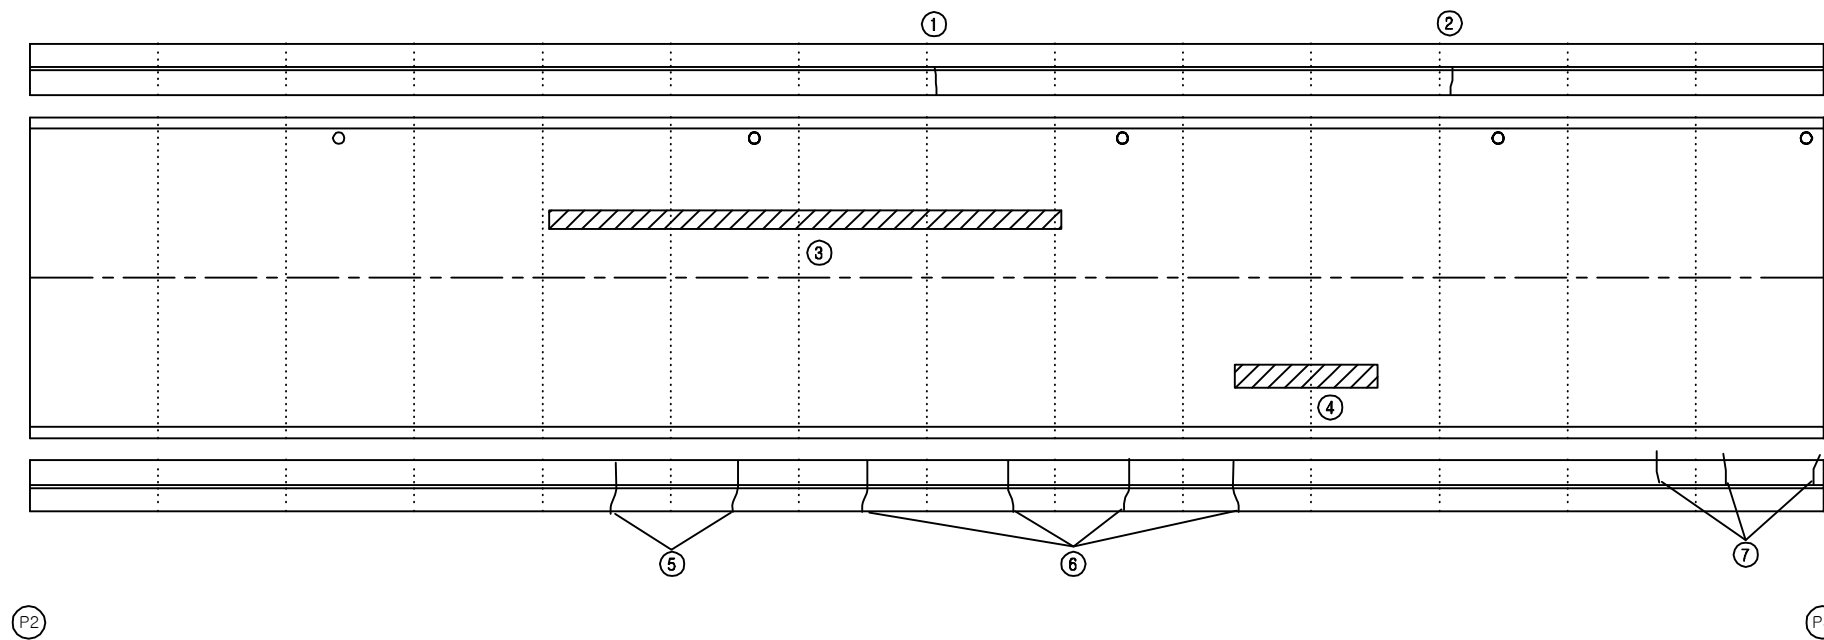
| 번호 | 신(N)<br>구(P) | 손상내용 | 손상현황 | | | | | | 결함<br>상대 | 손상<br>물량 | 비고 |
|---|---|---|---|---|---|---|---|---|---|---|---|
| 1 | 구 | 균열 | 0.2 | 1.0 | - | 1.00 | m | 1 | b | 1.00 | |
| 2 | 구 | 균열 | 0.2 | 1.0 | - | 1.00 | m | 1 | b | 1.00 | |
| 5 | 구 | 균열 | 0.2 | 4.0 | - | 4.00 | m | 1 | b | 4.00 | |
| 6 | 구 | 균열 | 0.2 | 8.0 | - | 8.00 | m | 1 | b | 8.00 | |
| 7 | 구 | 균열 | 0.2 | 3.6 | - | 3.60 | m | 1 | b | 3.60 | |

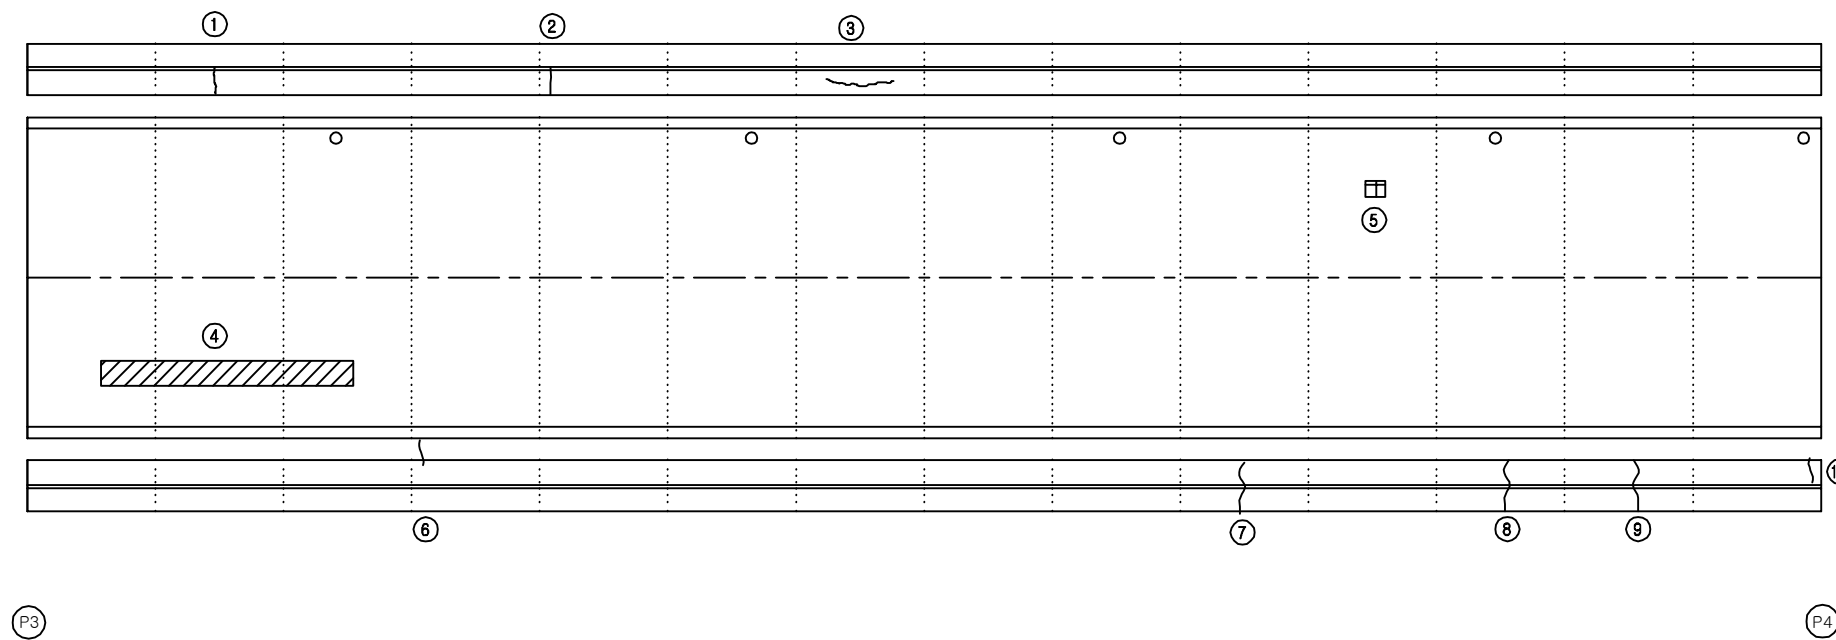
| 번호 | 신(N)<br>구(P) | 손상내용 | 손상현황 | | | | | | 결함<br>상대 | 손상<br>물량 | 비고 |
|---|---|---|---|---|---|---|---|---|---|---|---|
| 1 | 구 | 보수부 재균열 | 0.2 | 1.5 | - | 1.50 | m | 1 | b | 1.50 | |
| 2 | 구 | 균열 | 0.2 | 1.0 | - | 1.00 | m | 1 | b | 1.00 | |
| 3 | 구 | 균열 | 0.2 | 0.8 | - | 0.80 | m | 1 | b | 0.80 | |
| 6 | 구 | 균열 | 0.2 | 1.2 | - | 1.20 | m | 1 | b | 1.20 | |
| 7 | 구 | 균열 | 0.2 | 1.0 | - | 1.00 | m | 1 | b | 1.00 | |
| 8 | 구 | 균열 | 0.2 | 2.0 | - | 2.00 | m | 1 | b | 2.00 | |
| 9 | 구 | 균열 | 0.3 | 2.0 | - | 2.00 | m | 1 | c | 2.00 | |
| 10 | 구 | 균열 | 0.2 | 1.2 | - | 1.20 | m | 1 | b | 1.20 | |

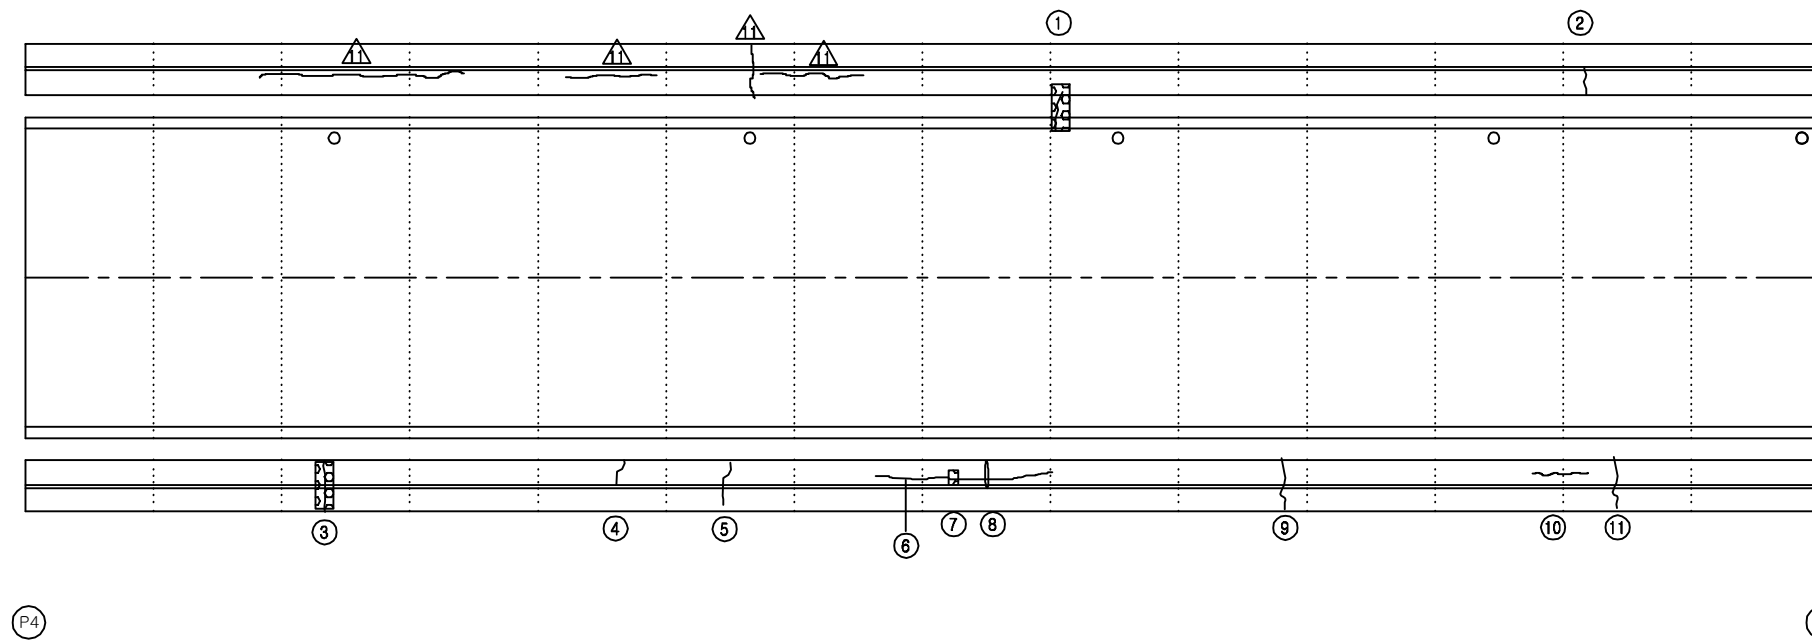
| 번호 | 신(N)<br>구(P) | 손상내용 | 손상현황 | | | | | | 결함<br>상태 | 손상<br>물량 | 비고 |
|---|---|---|---|---|---|---|---|---|---|---|---|
| 1 | 구 | 균열부 백태 | 0.3 | 1.0 | - | 1.00 | m | 1 | c | 1.00 | |
| 2 | 구 | 균열 | 0.2 | 1.0 | - | 1.00 | m | 1 | b | 1.00 | |
| 3 | 구 | 균열부 백태 | 0.3 | 1.0 | - | 1.00 | m | 1 | c | 1.00 | |
| 4 | 구 | 균열 | 0.2 | 1.2 | - | 1.20 | m | 1 | b | 1.20 | |
| 5 | 구 | 균열 | 0.2 | 1.0 | - | 1.00 | m | 1 | b | 1.00 | |
| 6 | 구 | 균열부 백태 | 0.3 | 1.5 | - | 1.50 | m | 1 | c | 1.50 | |
| 9 | 구 | 균열 | 0.2 | 1.0 | - | 1.00 | m | 1 | b | 1.00 | |
| 10 | 구 | 균열부 백태 | 0.3 | 1.5 | - | 1.50 | m | 1 | c | 1.50 | |
| 11 | 구 | 균열 | 0.2 | 2.0 | - | 2.00 | m | 1 | b | 2.00 | |

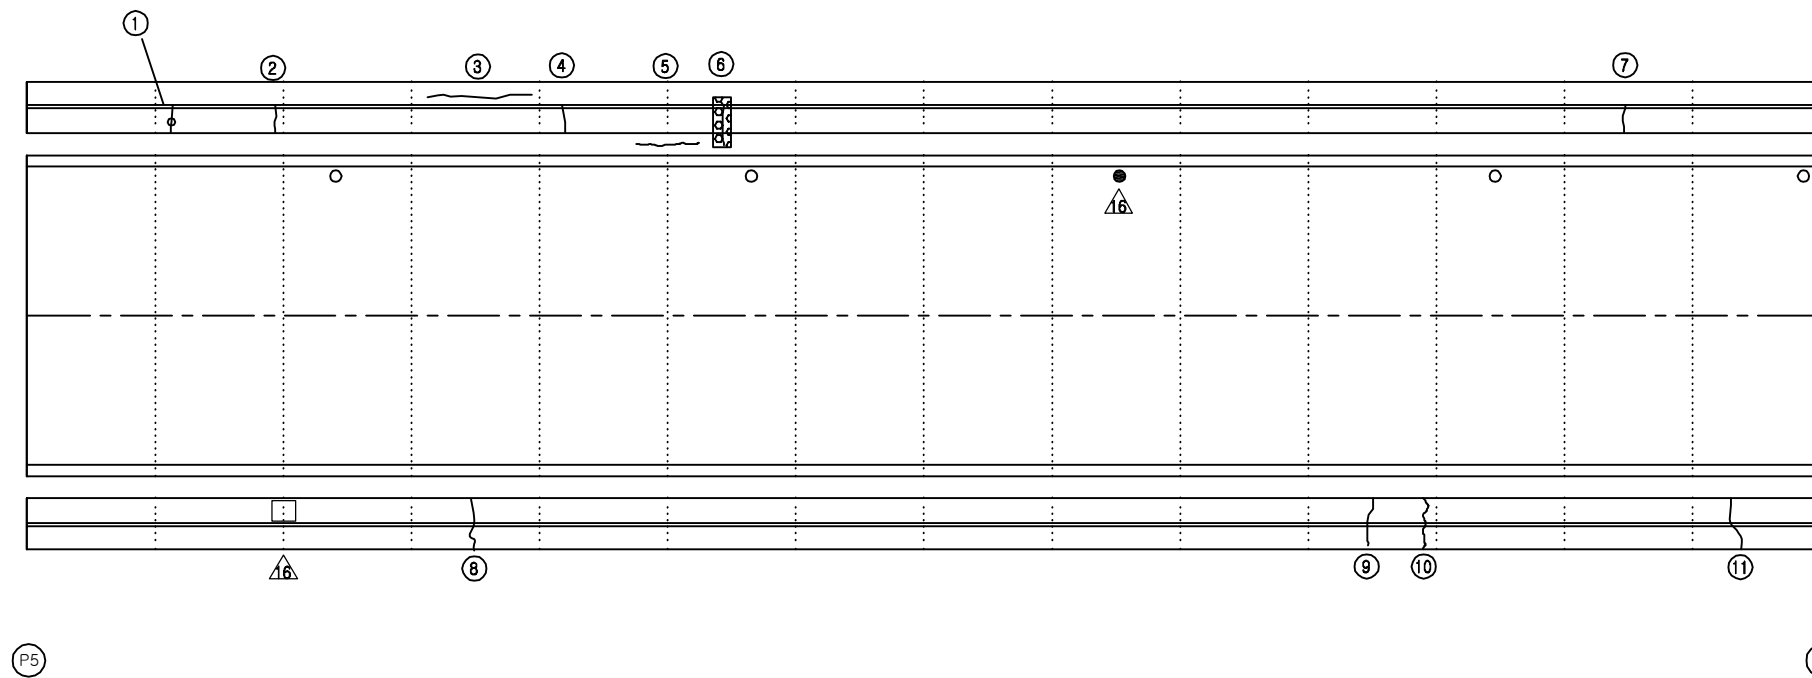
| 번호 | 신 (N)<br>구 (P) | 손상내용 | 손상현황 | | | | | | 결함<br>상대 | 손상<br>물량 | 비고 |
|---|---|---|---|---|---|---|---|---|---|---|---|
| 1 | 구 | 균열 | 0.3 | 1.0 | - | 1.00 | m | 1 | c | 1.00 | |
| 2 | 구 | 균열 | 0.2 | 1.0 | - | 1.00 | m | 1 | b | 1.00 | |
| 3 | 구 | 균열 | 0.2 | 3.0 | - | 3.00 | m | 1 | b | 3.00 | |
| 4 | 구 | 균열 | 0.2 | 1.0 | - | 1.00 | m | 1 | b | 1.00 | |
| 5 | 구 | 균열 | 0.2 | 1.5 | - | 1.50 | m | 1 | b | 1.50 | |
| 6 | 구 | 균열부 백태 | 0.3 | 1.2 | - | 1.20 | m | 1 | c | 1.20 | |
| 7 | 구 | 균열 | 0.2 | 1.2 | - | 1.20 | m | 1 | b | 1.20 | |
| 8 | 구 | 균열 | 0.3 | 2.0 | - | 2.00 | m | 1 | c | 2.00 | |
| 9 | 구 | 균열 | 0.2 | 1.2 | - | 1.20 | m | 1 | b | 1.20 | |
| 10 | 구 | 균열 | 0.2 | 1.2 | - | 1.20 | m | 1 | b | 1.20 | |
| 11 | 구 | 균열 | 0.2 | 2.0 | - | 2.00 | m | 1 | b | 2.00 | |

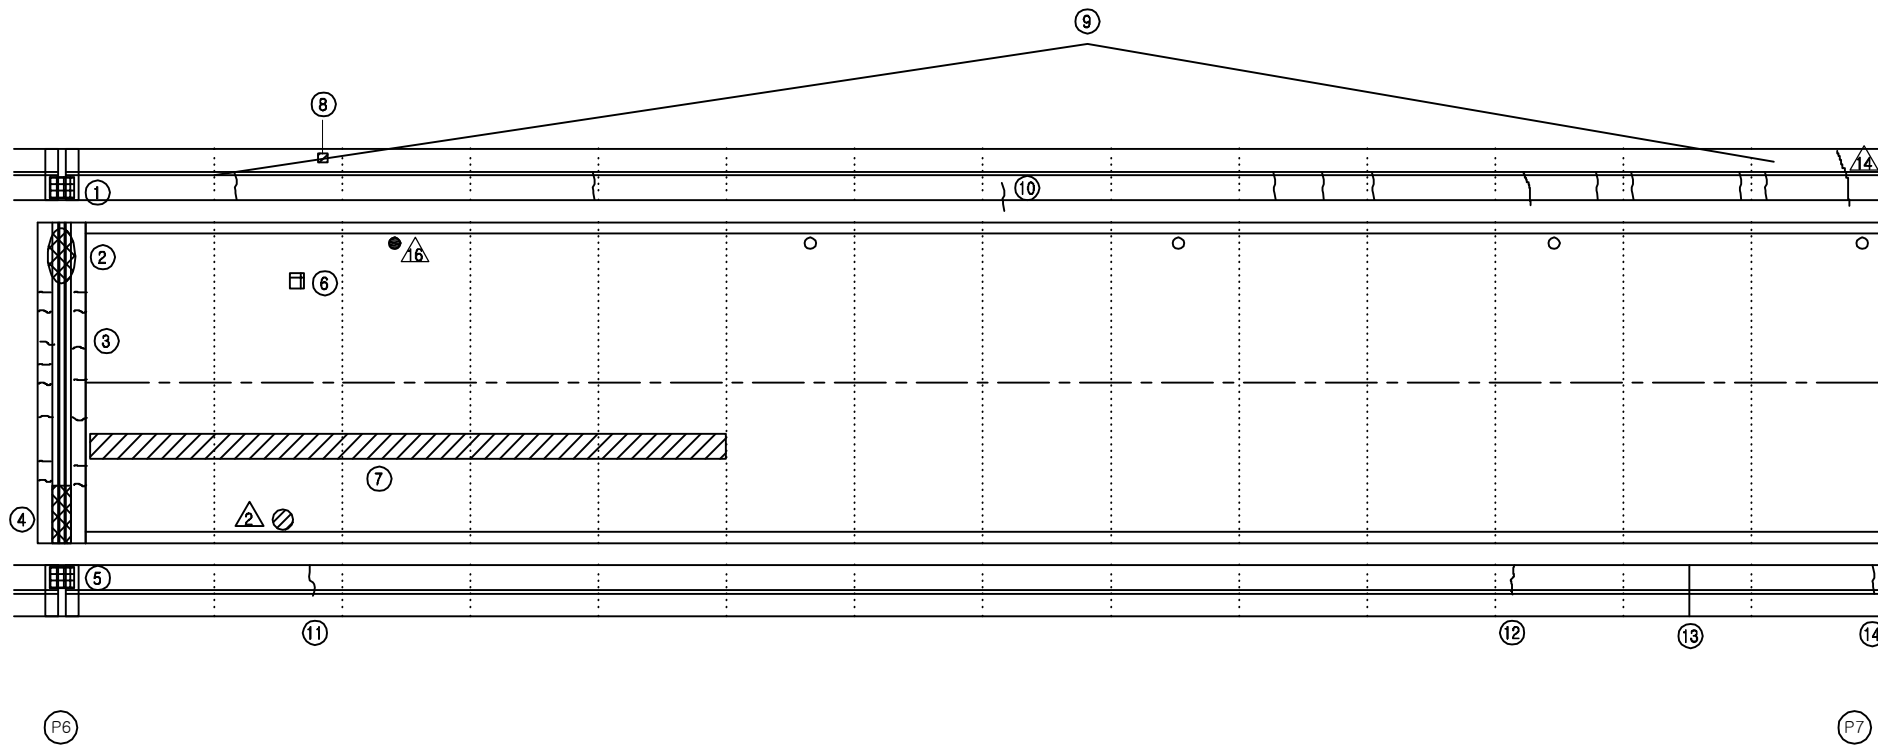
| 번호 | 신(N)<br>구(P) | 손상내용 | 손상현황 | | | | | 결함<br>상대 | 손상<br>물량 | 비고 |
|---|---|---|---|---|---|---|---|---|---|---|
| 3 | 구 | 후타재 균열 | 0.2 | 7.5 | - | 7.50 | m | 1 | b | 7.50 |
| 9 | 구 | 균열 | 0.2 | 1.1 | - | 1.10 | m | 10 | b | 11.00 |
| 10 | 구 | 균열 | 0.1 | 1.2 | - | 1.20 | m | 1 | b | 1.20 |
| 11 | 구 | 균열 | 0.3 | 2.0 | - | 2.00 | m | 1 | c | 2.00 |
| 12 | 구 | 균열 | 0.2 | 1.2 | - | 1.20 | m | 1 | b | 1.20 |
| 13 | 구 | 균열 | 0.3 | 2.0 | - | 2.00 | m | 1 | c | 2.00 |
| 14 | 구 | 균열 | 0.2 | 2.4 | - | 2.40 | m | 1 | b | 2.40 |

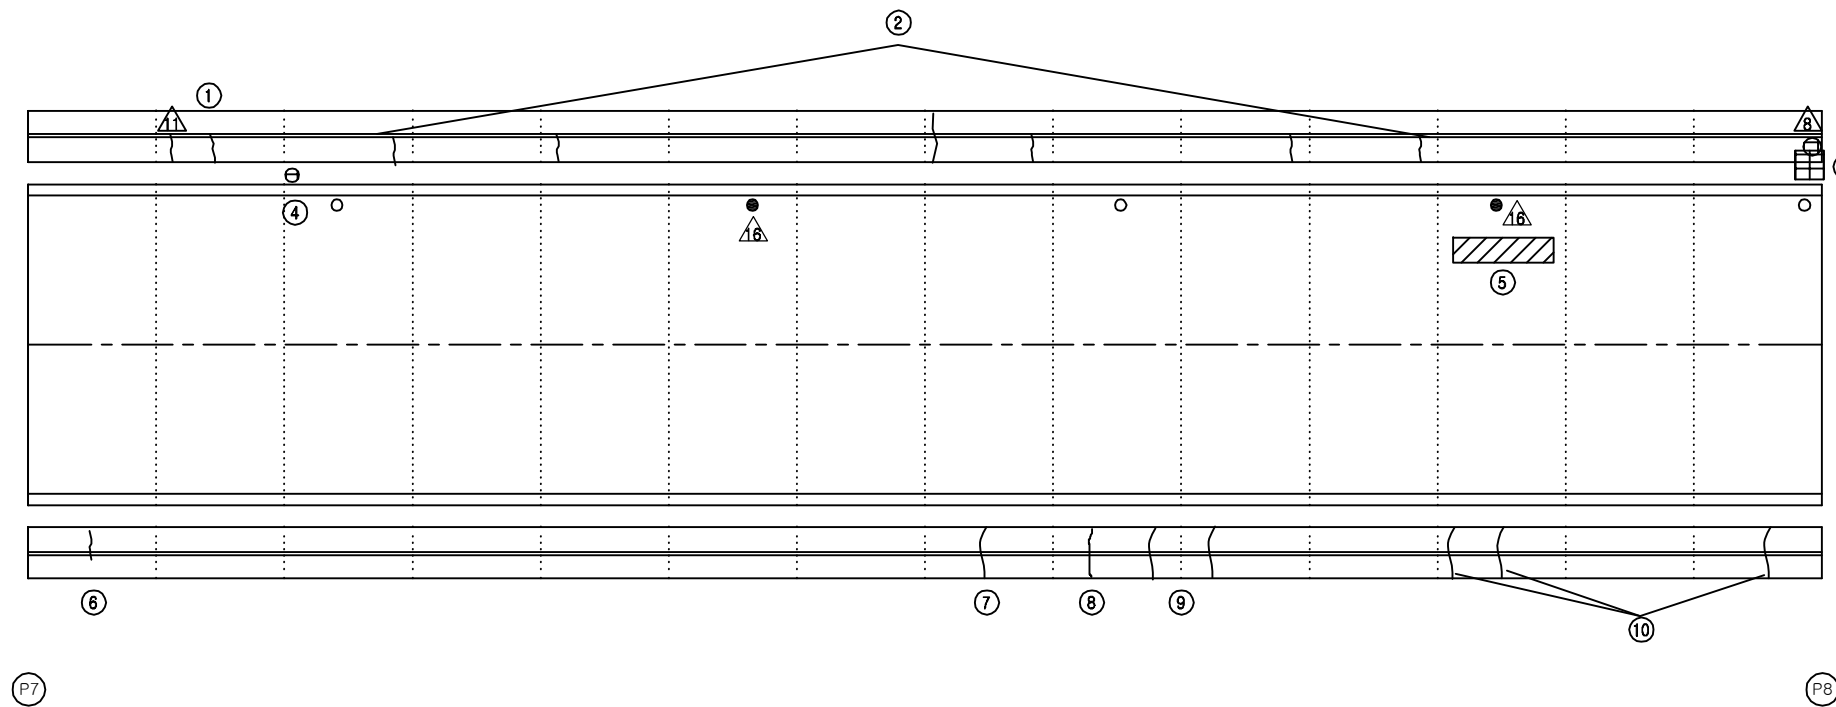
| 번호 | 신(N)<br>구(P) | 손상내용 | 손상현황 | | | | | | 결함<br>상대 | 손상<br>물량 | 비고 |
|---|---|---|---|---|---|---|---|---|---|---|---|
| 1 | 구 | 균열 | 0.2 | 1.0 | - | 1.00 | m | 1 | b | 1.00 | |
| 2 | 구 | 균열 | 0.2 | 6.0 | - | 6.00 | m | 1 | b | 6.00 | |
| 6 | 구 | 균열 | 0.2 | 2.4 | - | 2.40 | m | 1 | b | 2.40 | |
| 7 | 구 | 균열 | 0.3 | 2.0 | - | 2.00 | m | 1 | c | 2.00 | |
| 8 | 구 | 균열 | 0.3 | 1.2 | - | 1.20 | m | 1 | c | 1.20 | |
| 9 | 구 | 균열 | 0.3 | 2.0 | - | 2.00 | m | 1 | c | 2.00 | |
| 10 | 구 | 균열 | 0.2 | 3.0 | - | 3.00 | m | 1 | b | 3.00 | |

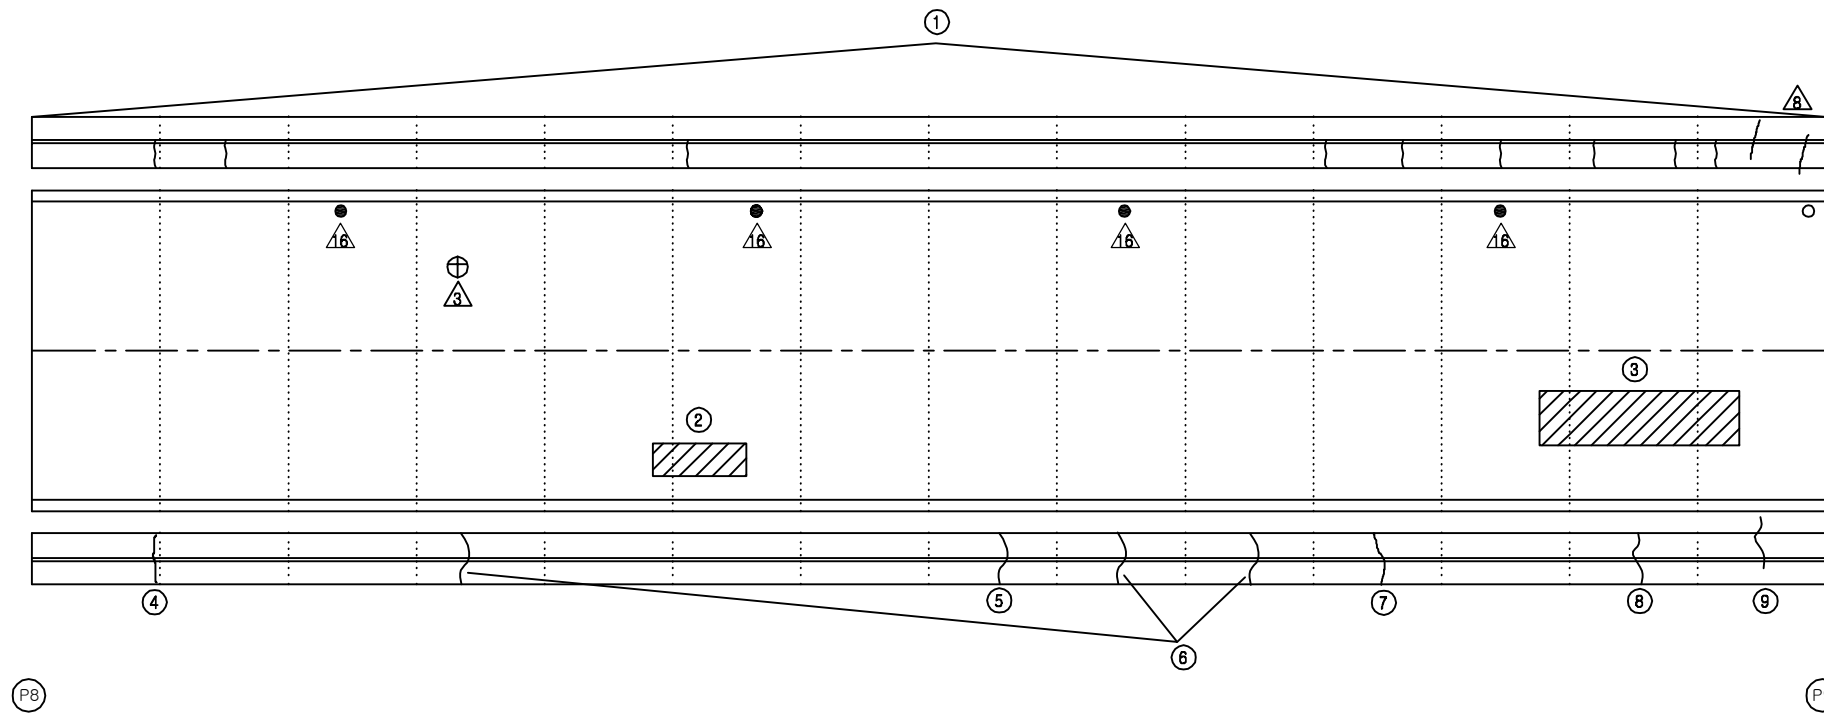
| 번호 | 신(N)<br>구(P) | 손상내용 | 손상현황 | | | | | | 결함<br>상대 | 손상<br>물량 | 비고 |
|---|---|---|---|---|---|---|---|---|---|---|---|
| 1 | 구 | 균열 | 0.2 | 9.0 | - | 9.00 | m | 1 | b | 9.00 | |

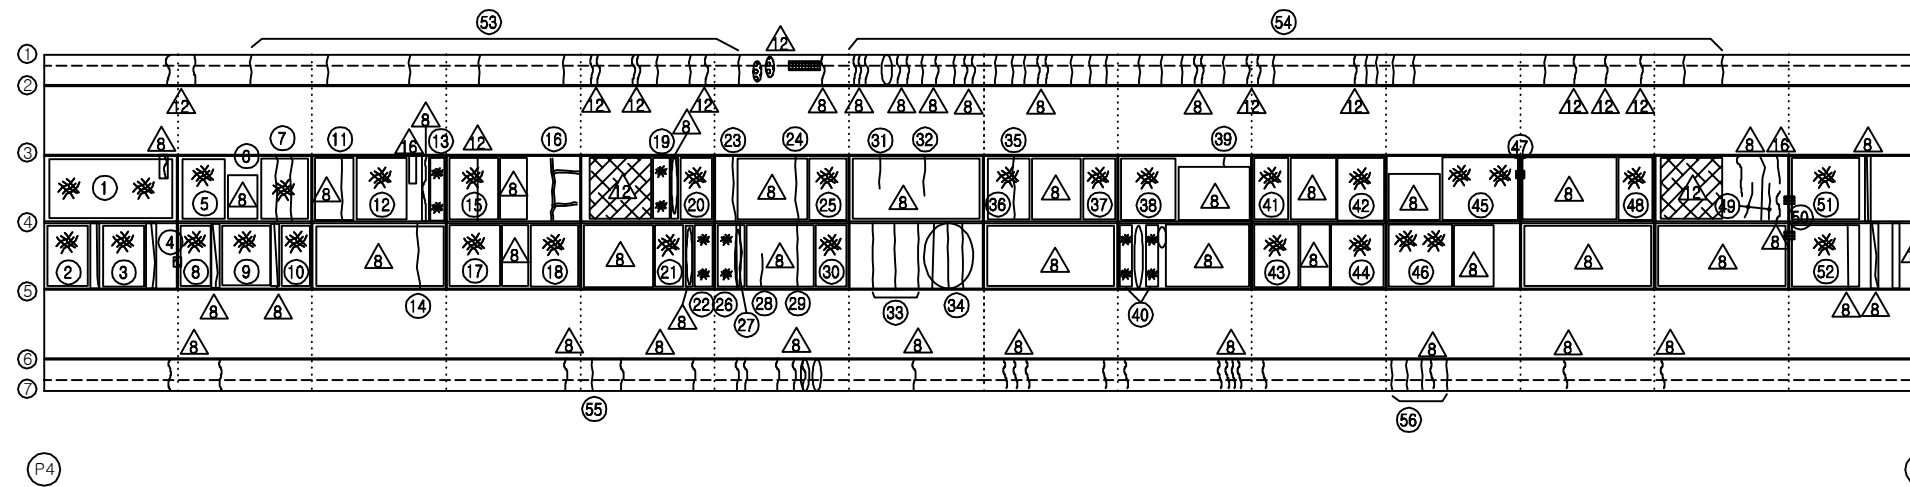
| 번호 | 신(N)<br>구(P) | 손상내용 | 손상현황 | | | | | | 결함<br>상태 | 손상<br>물량 | 비고 |
|---|---|---|---|---|---|---|---|---|---|---|---|
| 1 | 구 | 망상균열 | - | 4.5 | 2.0 | 9.00 | m <sup>2</sup> | 1 | b | 9.00 | |
| 2 | 구 | 망상균열 | - | 1.5 | 2.0 | 3.00 | m <sup>2</sup> | 1 | b | 3.00 | |
| 3 | 구 | 망상균열 | - | 2.2 | 2.0 | 4.40 | m <sup>2</sup> | 1 | b | 4.40 | |
| 4 | 구 | 균열 | - | 0.2 | 0.4 | 0.08 | m <sup>2</sup> | 1 | b | 0.08 | |
| 5 | 구 | 망상균열 | - | 1.6 | 2.0 | 3.20 | m <sup>2</sup> | 1 | b | 3.20 | |
| 7 | 구 | 균열 | 0.2 | 2.2 | - | 2.20 | m | 2 | b | 4.40 | |
| 11 | 구 | 보수부 재균열 | 0.2 | 2.0 | - | 2.00 | m | 1 | b | 2.00 | |

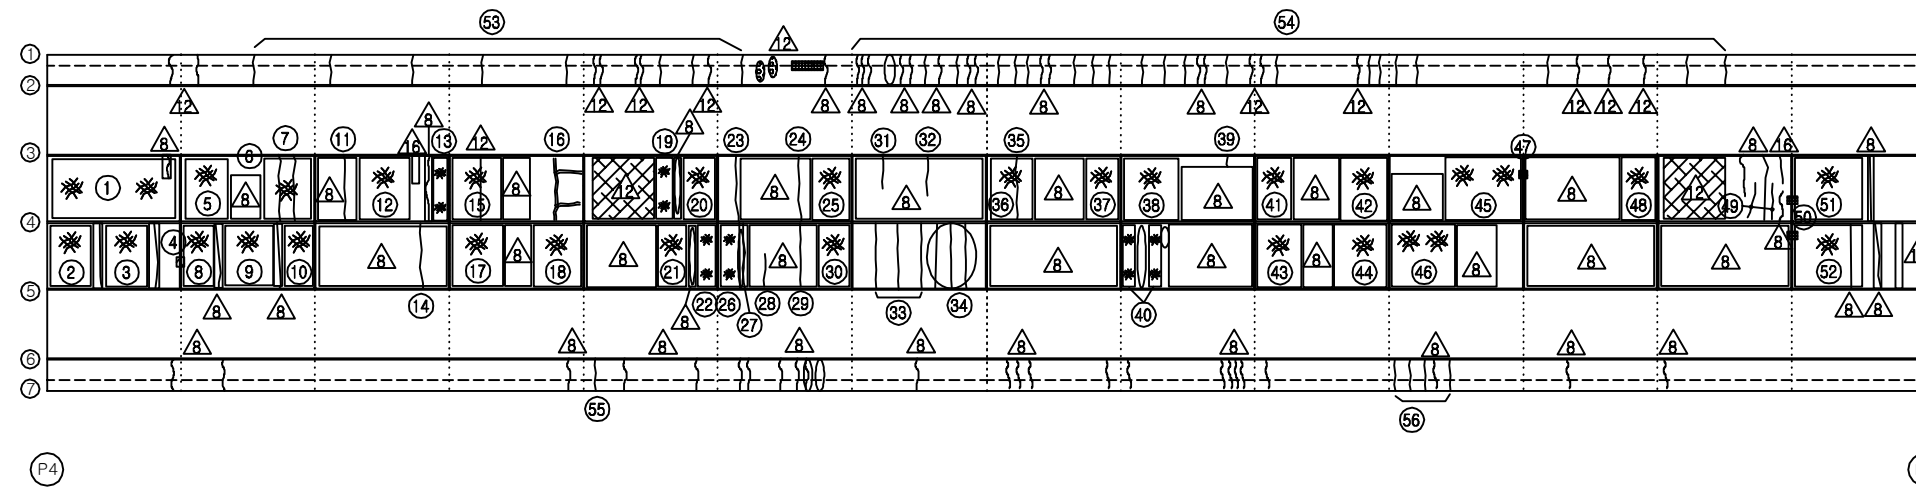
| 번호 | 신(N)<br>구(P) | 손상내용 | 손상현황 | | | | | | 결함<br>상대 | 손상<br>물량 | 비고 |
|---|---|---|---|---|---|---|---|---|---|---|---|
| 1 | 구 | 망상균열 | - | 1.5 | 2.0 | 3.00 | m <sup>2</sup> | 1 | b | 3.00 | |
| 2 | 구 | 망상균열 | - | 2.0 | 2.0 | 4.00 | m <sup>2</sup> | 1 | b | 4.00 | |
| 3 | 구 | 망상균열 | - | 3.8 | 2.0 | 7.60 | m <sup>2</sup> | 1 | b | 7.60 | |
| 4 | 구 | 망상균열 | - | 2.0 | 2.0 | 4.00 | m <sup>2</sup> | 1 | b | 4.00 | |
| 6 | 구 | 망상균열 | - | 1.0 | 2.0 | 2.00 | m <sup>2</sup> | 1 | b | 2.00 | |
| 7 | 구 | 균열 | 0.2 | 1.0 | - | 1.00 | m | 2 | b | 2.00 | |
| 11 | 구 | 균열 | 0.1 | 1.0 | - | 1.00 | m | 8 | b | 8.00 | |
| 12 | 구 | 균열 | 0.1 | 1.0 | - | 1.00 | m | 20 | b | 20.00 | |

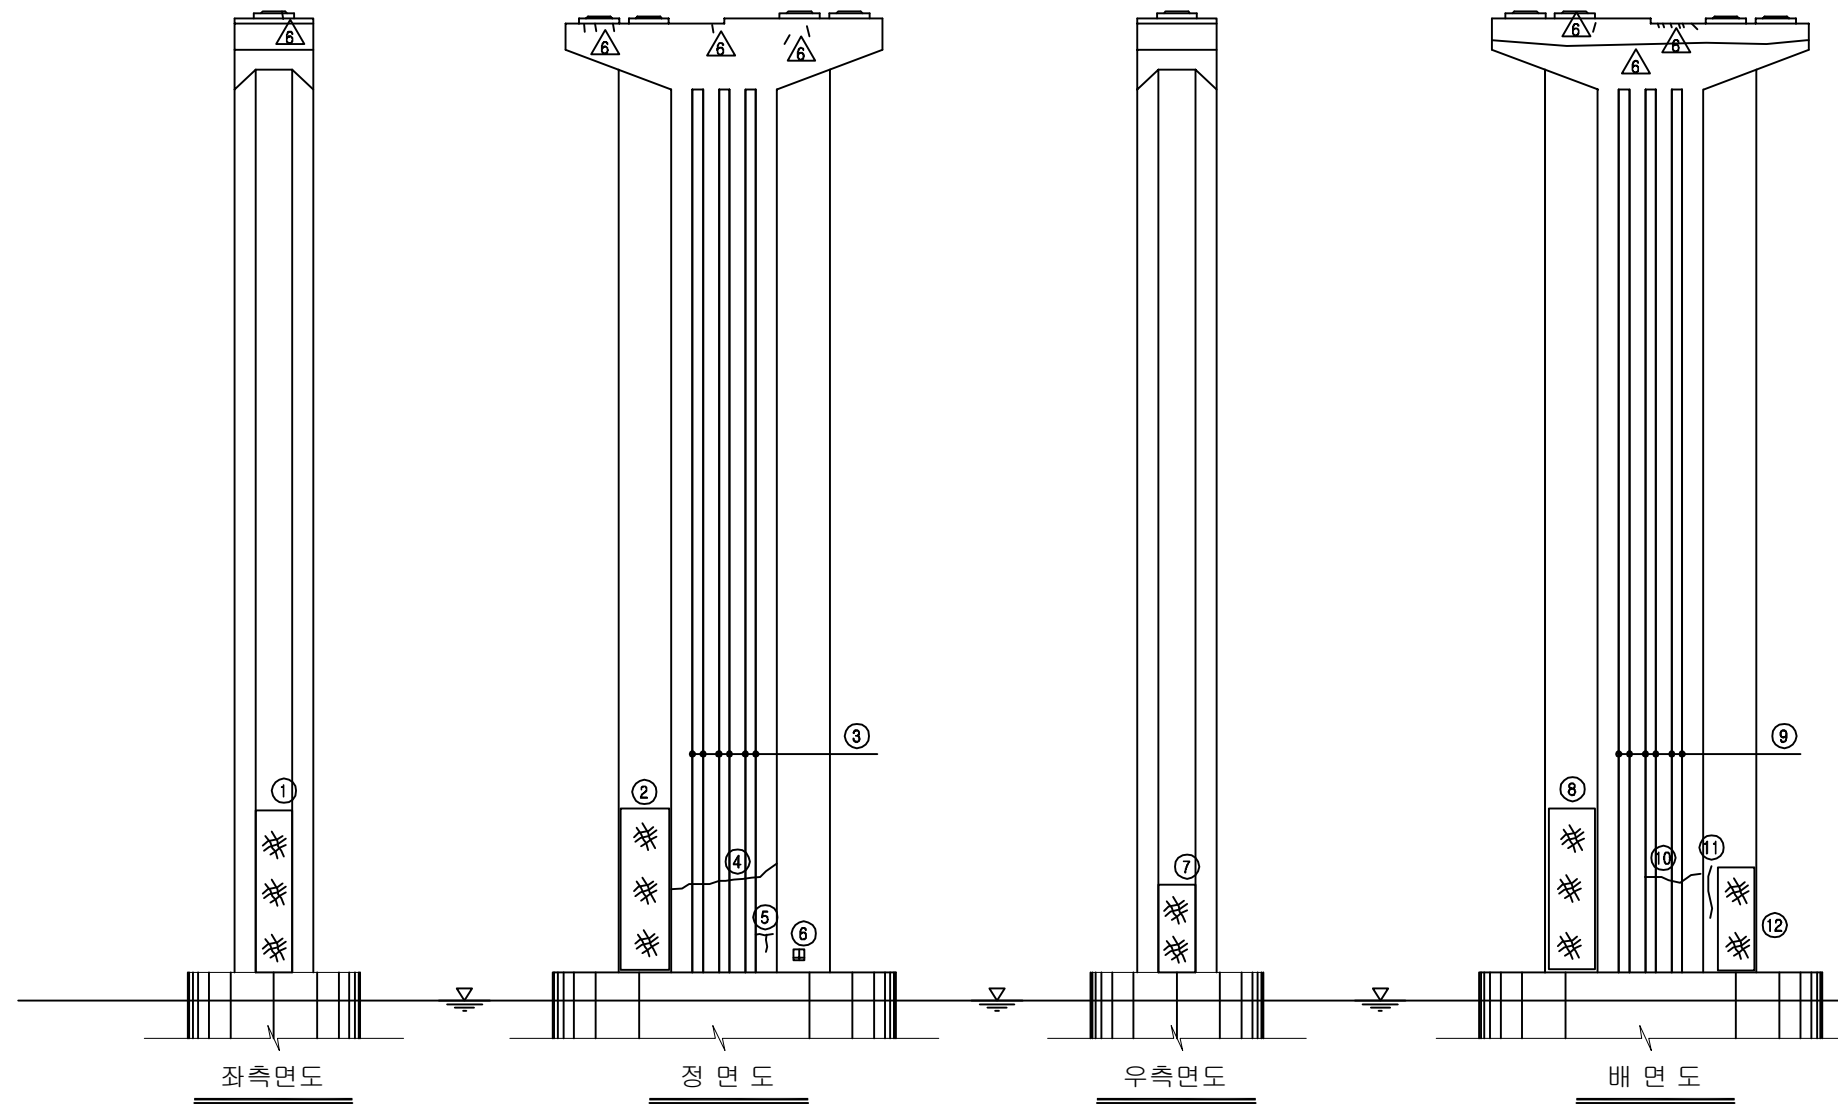
ID : 낙동대교(부산) - 교각 - P1

| 번호 | 신(N)<br>구(P) | 손상내용 | 손상현황 | | | | | | 결함<br>상대 | 손상<br>물량 | 비고 |
|---|---|---|---|---|---|---|---|---|---|---|---|
| 1 | 구 | 망상균열 | - | 1.4 | 6.0 | 8.40 | m <sup>2</sup> | 1 | b | 8.40 | |
| 2 | 구 | 망상균열 | - | 2.1 | 6.0 | 12.60 | m <sup>2</sup> | 1 | b | 12.60 | |
| 3 | 구 | 균열 | 0.2 | 32.58 | - | 32.58 | m | 6 | b | 195.48 | |
| 13 | 구 | 균열 | 0.3 | 5.0 | - | 5.00 | m | 1 | c | 5.00 | |

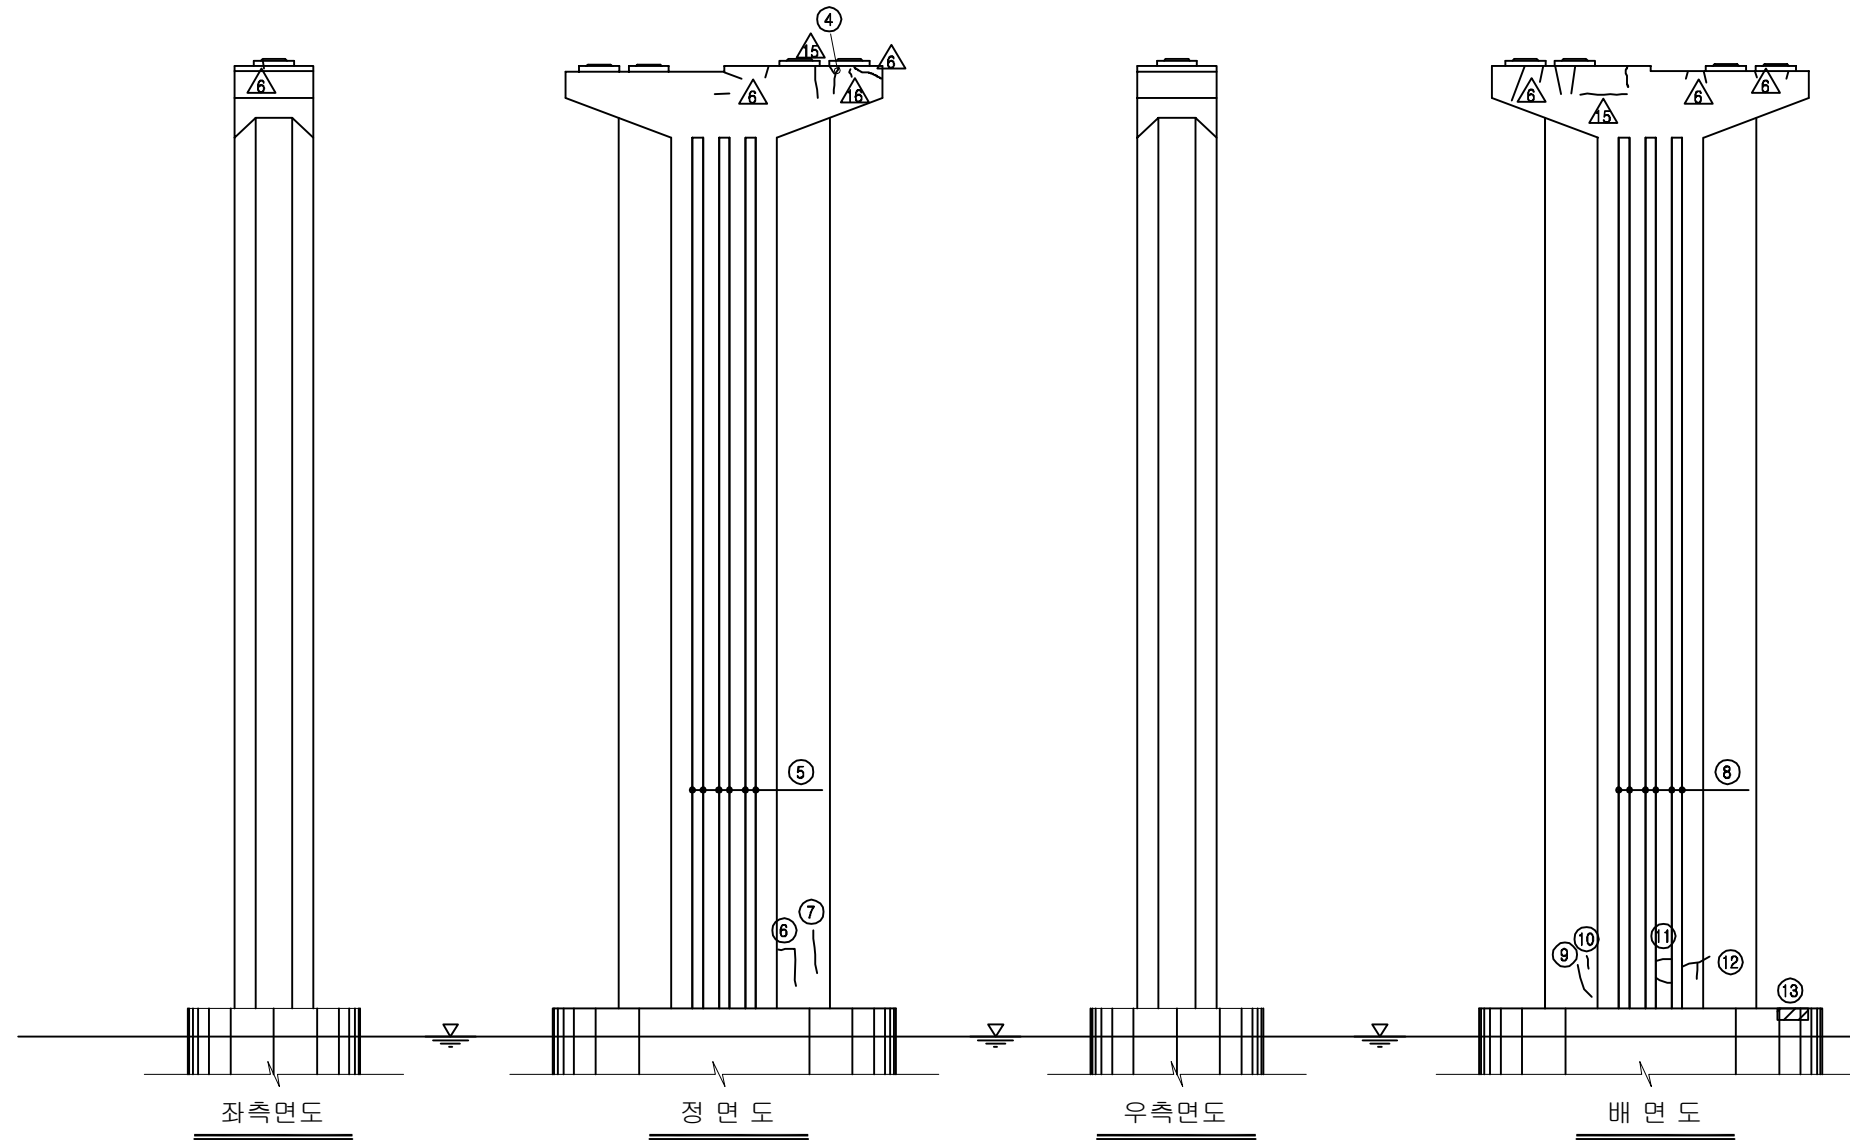
# ID : 낙동대교(부산) - 교각 - P2

| 번호 | 신(N)<br>구(P) | 손상내용 | 손상현황 | | | | | 결함<br>상태 | 손상<br>물량 | 비고 |
|---|---|---|---|---|---|---|---|---|---|---|
| 5 | 구 | 균열 | 0.2 | 32.13 | - | 32.13 | m | 6 | b | 192.78 |
| 16 | 구 | 균열 | 0.3 | 1.2 | - | 1.20 | m | 1 | c | 1.20 |

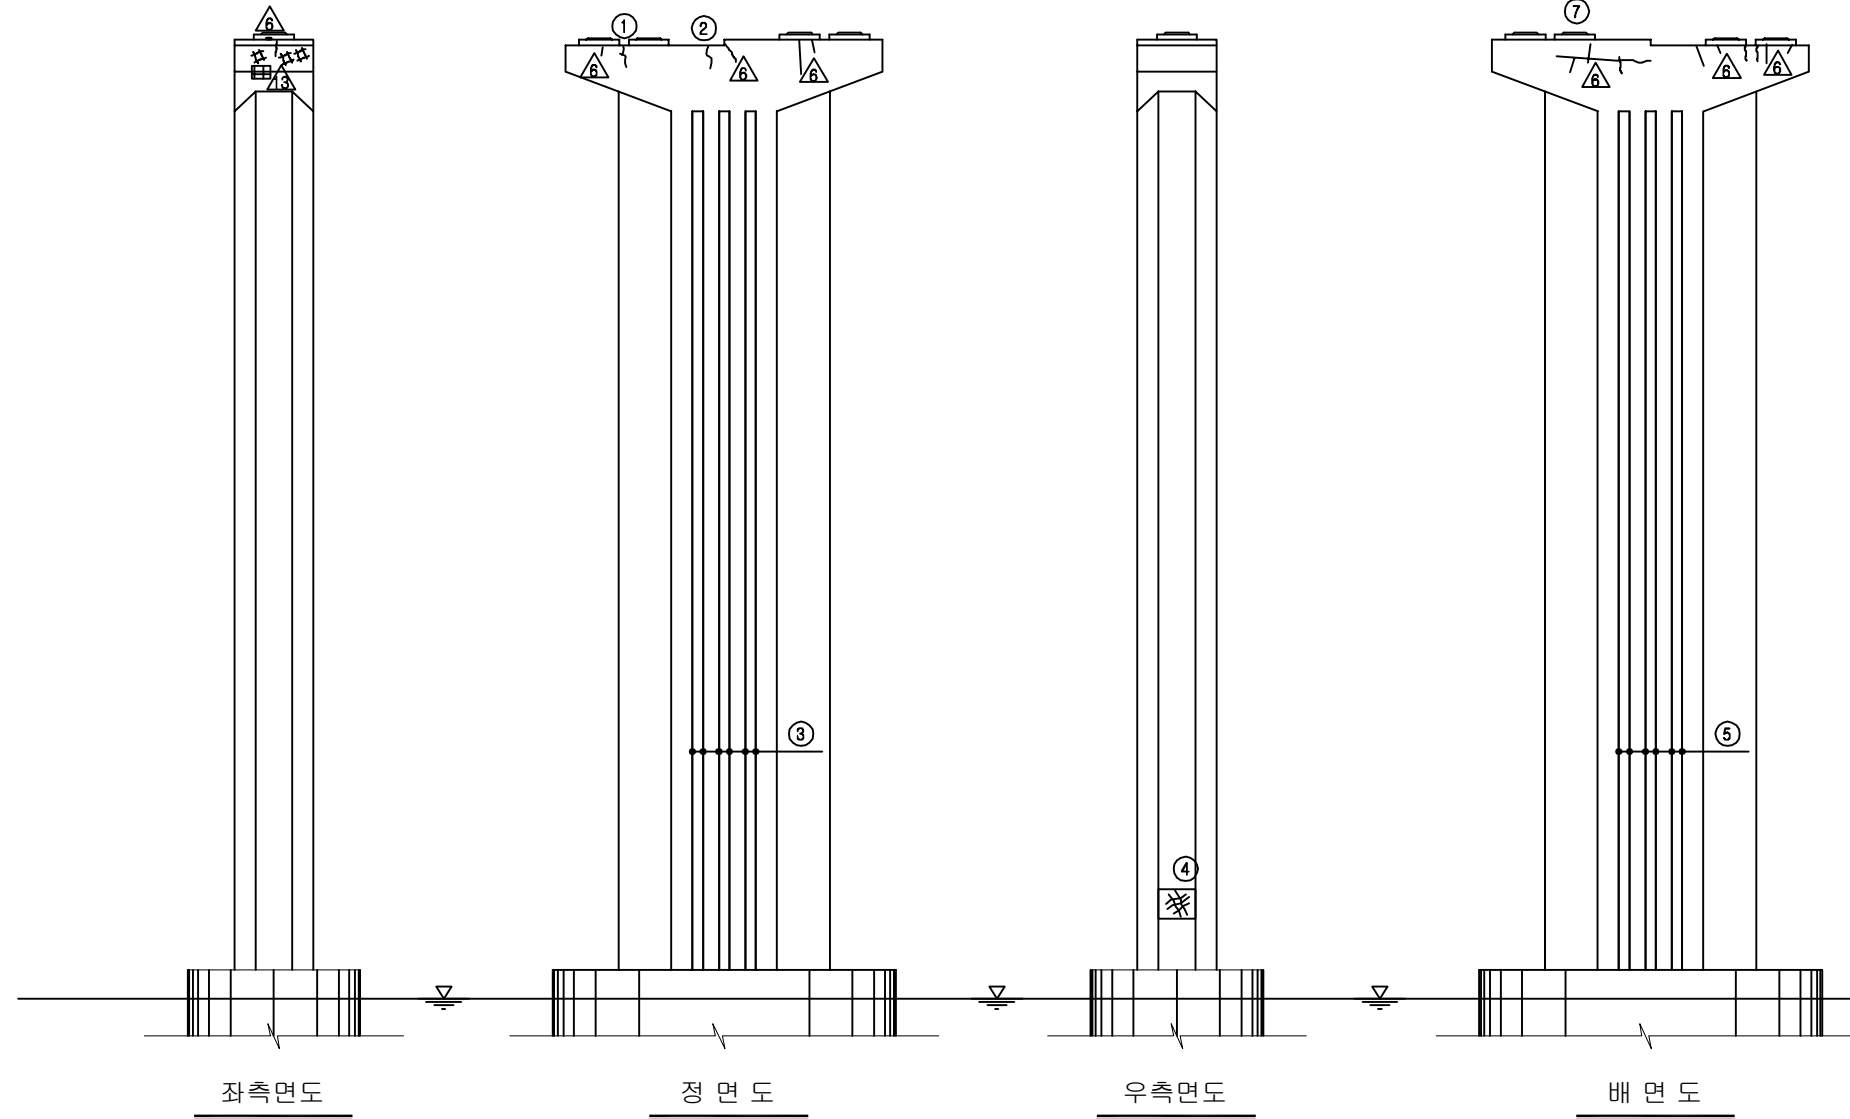
ID : 낙동대교(부산) - 교각 - P3

| 번호 | 신(N)<br>구(P) | 손상내용 | 손상현황 | | | | | | 결함<br>상대 | 손상<br>물량 | 비고 |
|---|---|---|---|---|---|---|---|---|---|---|---|
| 3 | 구 | 균열 | 0.2 | 31.68 | - | 31.68 | m | 6 | b | 190.08 | |
| 6 | 구 | 망상균열 | - | - | - | 20.49 | m <sup>2</sup> | 1 | b | 20.49 | |

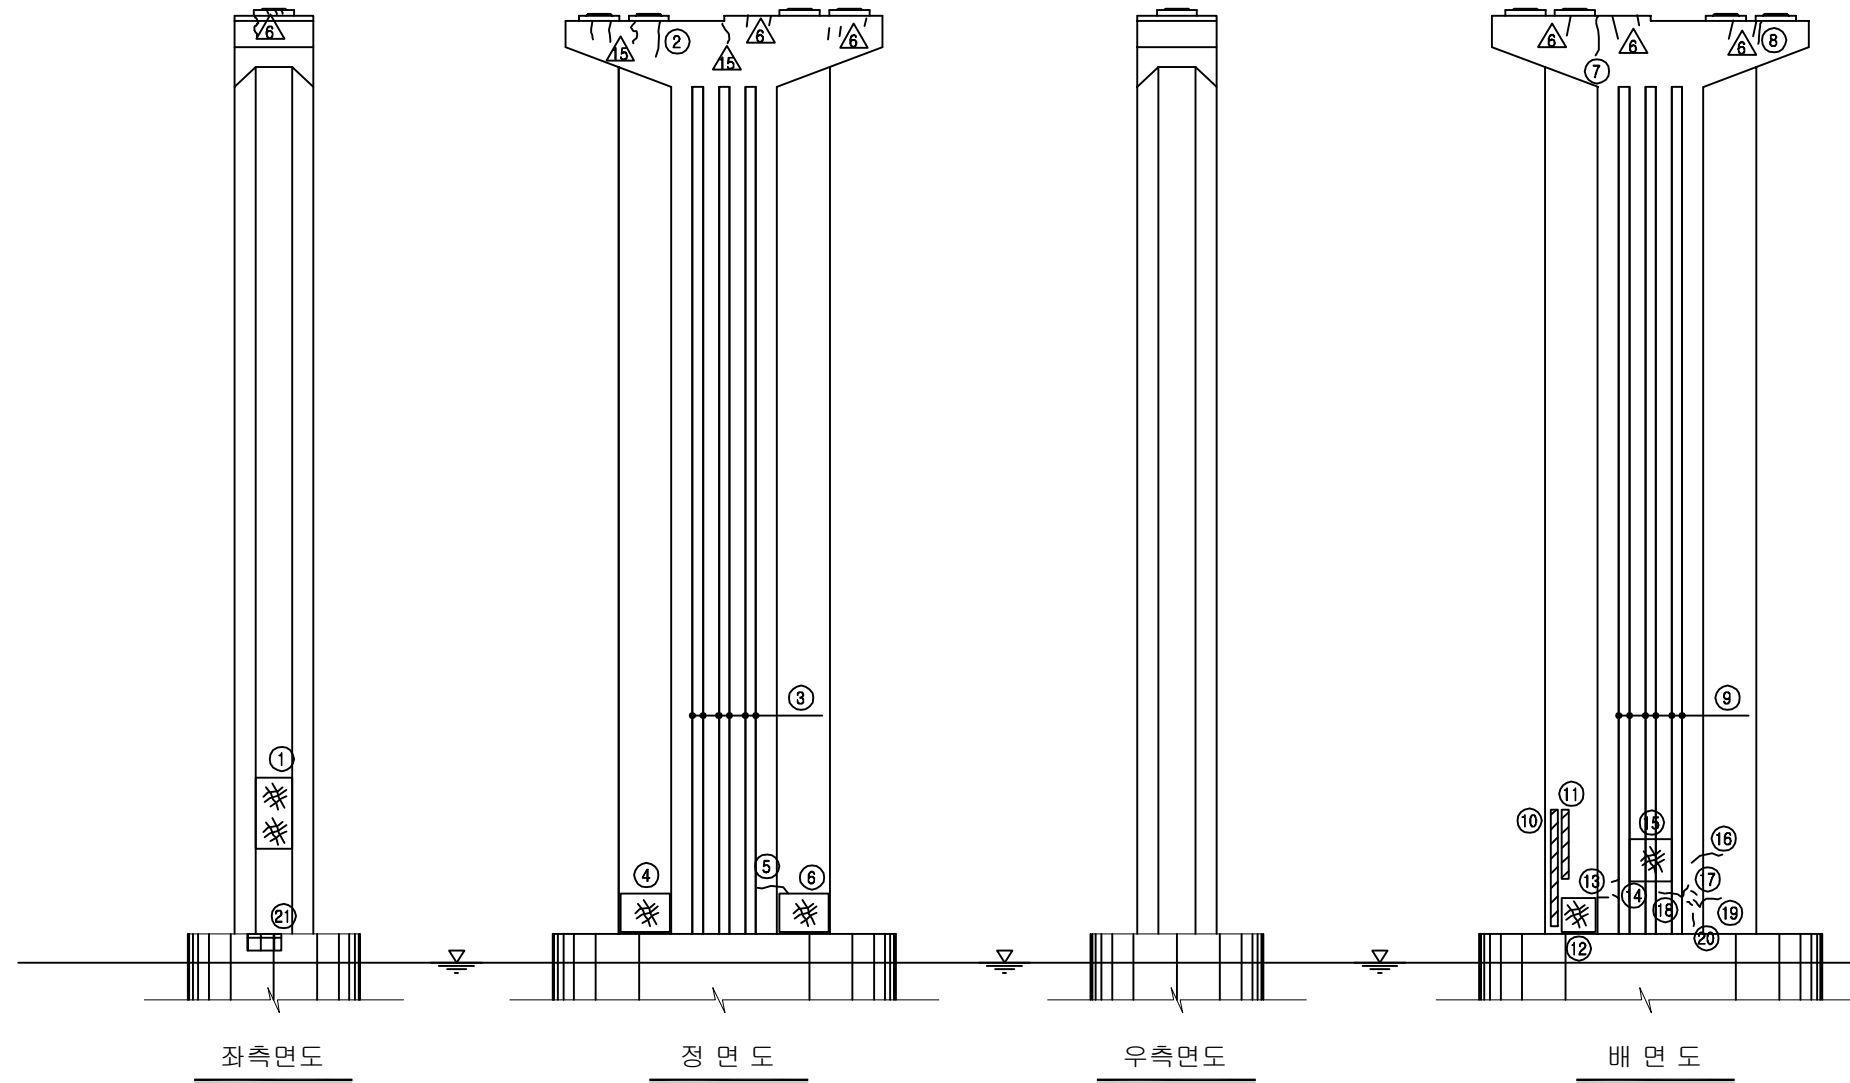
# ID : 낙동대교(부산) - 교각 - P4

| 번호 | 신(N)<br>구(P) | 손상내용 | 손상현황 | | | | | | 결함<br>상태 | 손상<br>물량 | 비고 |
|---|---|---|---|---|---|---|---|---|---|---|---|
| 3 | 구 | 균열 | 0.2 | 31.24 | - | 31.24 | m | 6 | b | 187.44 | |
| 5 | 구 | 균열 | 0.3 | 1.2 | - | 1.20 | m | 1 | c | 1.20 | |
| 10 | 구 | 균열/철근노출 | - | 0.1 | 4.8 | 0.48 | m <sup>2</sup> | 1 | b | 0.48 | |
| 11 | 구 | 균열/철근노출 | - | 0.1 | 3.0 | 0.30 | m <sup>2</sup> | 1 | b | 0.30 | |

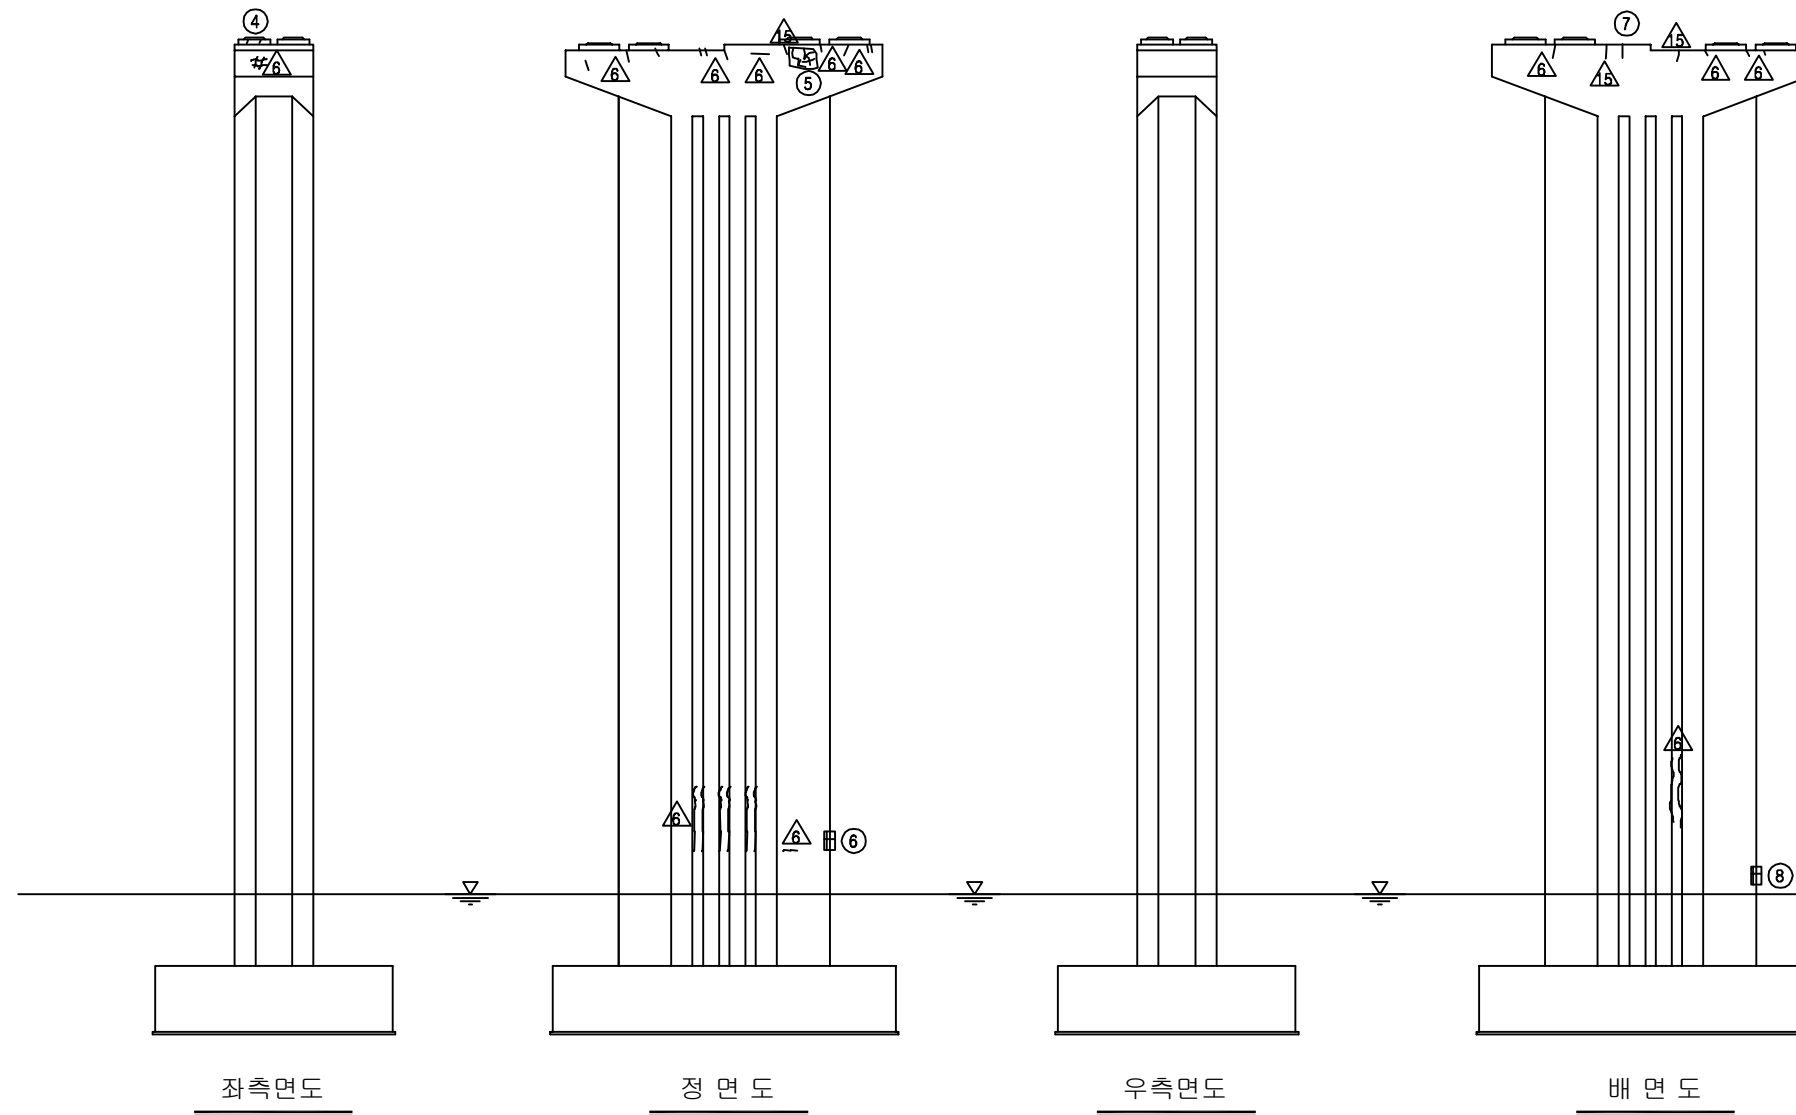
ID : 낙동대교(부산) - 교각 - P6

| 번호 | 신(N)<br>구(P) | 손상내용 | 손상현황 | | | | | | 결함<br>상대 | 손상<br>물량 | 비고 |
|---|---|---|---|---|---|---|---|---|---|---|---|
| 1 | 구 | 받침 콘크리트 보수부 재균열 | 0.1 | 0.1 | - | 0.10 | m | 1 | b | 0.10 | |
| 2 | 구 | 받침 콘크리트 균열 | 0.1 | 0.2 | - | 0.20 | m | 1 | b | 0.20 | |
