## 4. 낙동대교

# ID : 낙동대교(대구) - 교면포장 - S1

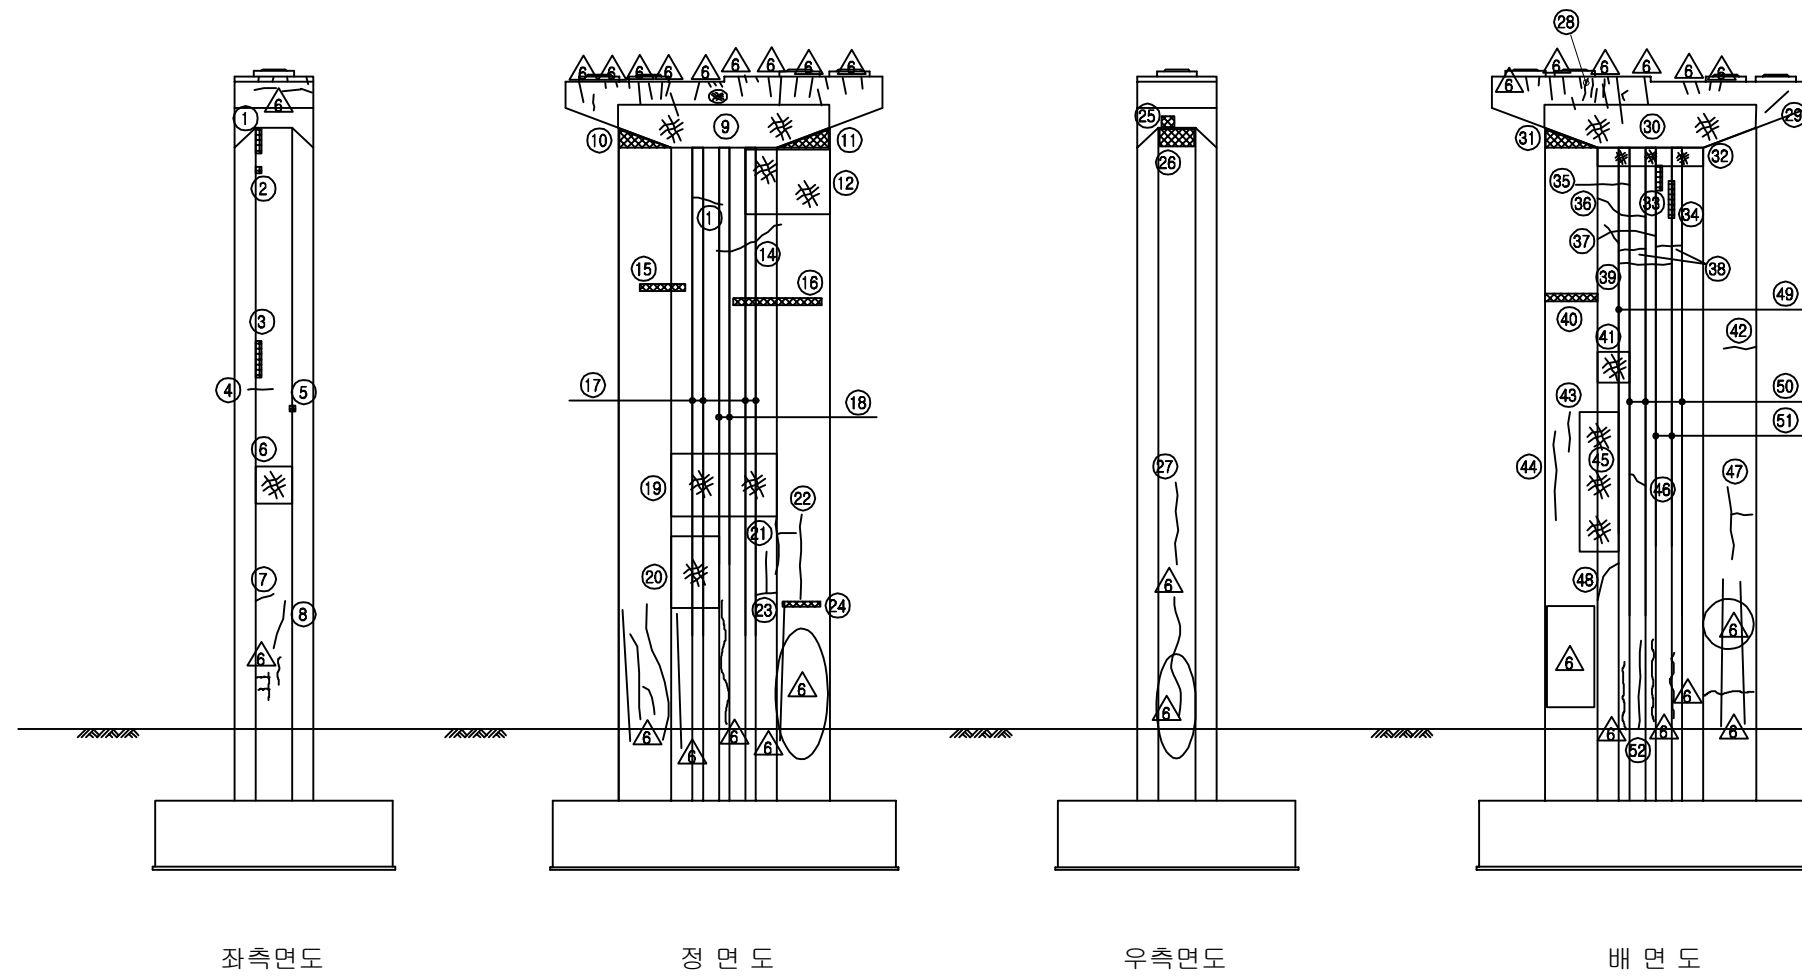
| 도면번호 | 102 |

| 손상 현황 표 | | | | | | | | | | | |
|---|---|---|---|---|---|---|---|---|---|---|---|
| 42 | 구 | 균열 | 0.1 | 0.8 | - | 0.80 | m | 1 | b | 0.80 | |

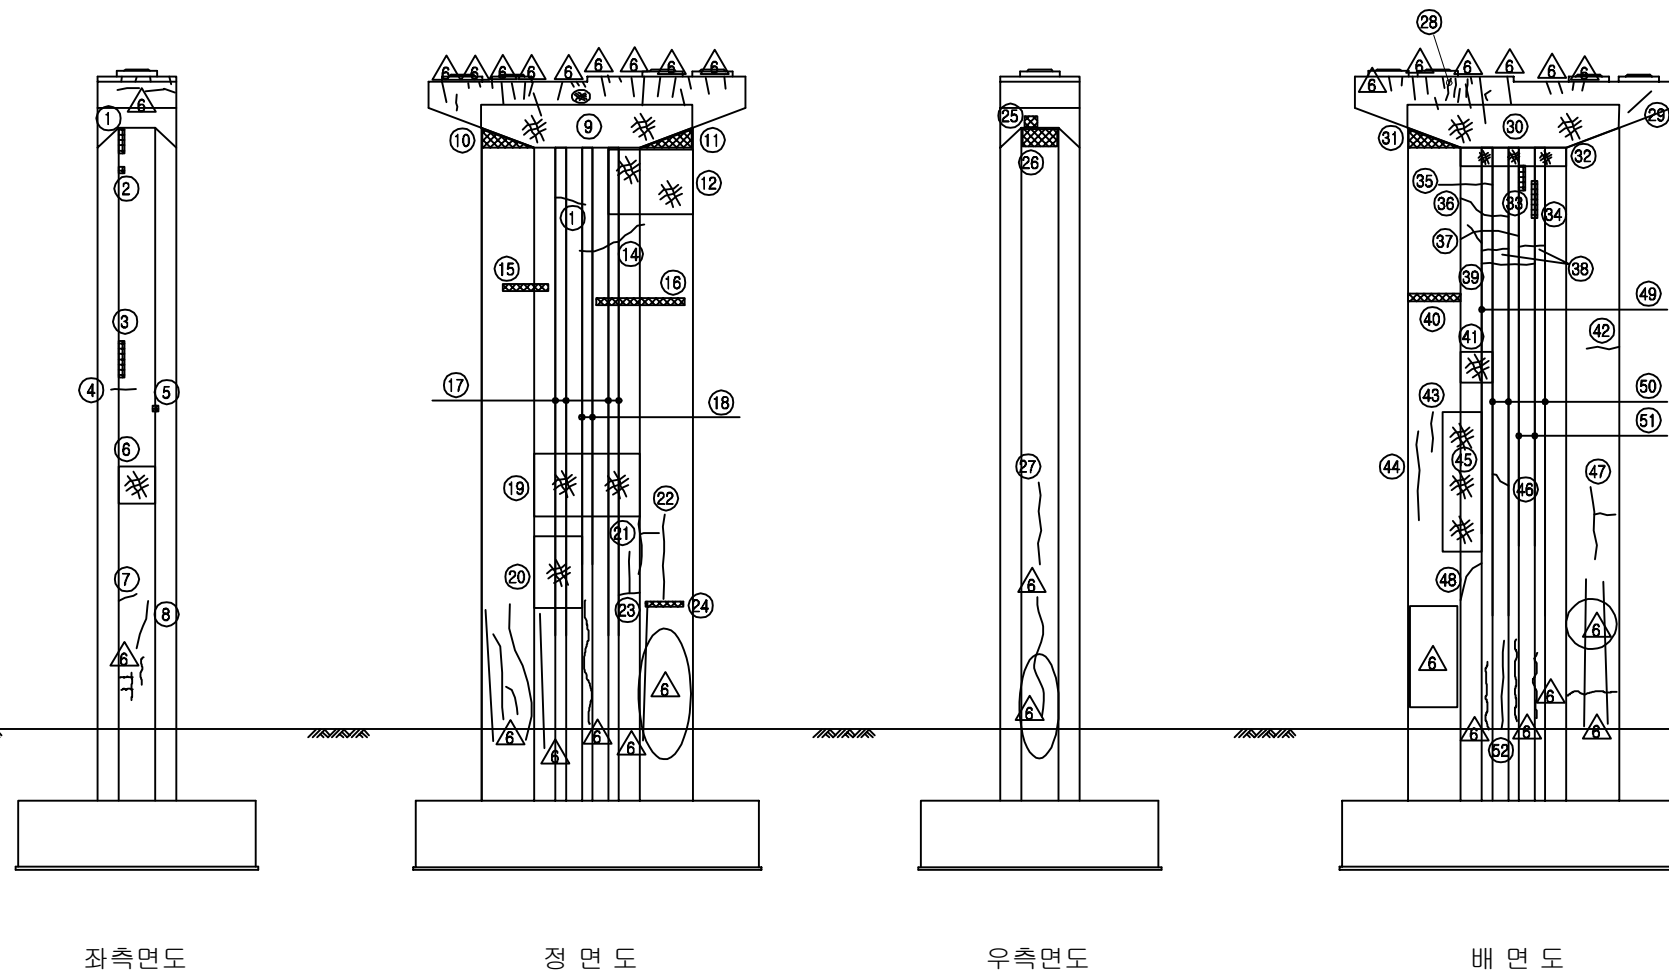
| 번호 | 신(N)<br>구(P) | 손상내용 | 손상현황 | | | | | | 결함<br>상대 | 손상<br>물량 | 비고 |
|---|---|---|---|---|---|---|---|---|---|---|---|
| 1 | 구 | 균열 | 0.1 | 1.2 | - | 1.20 | m | 1 | b | 1.20 | |
| 2 | 구 | 균열 | 0.1 | 4.0 | - | 4.00 | m | 1 | b | 4.00 | |
| 3 | 구 | 망상균열 | - | 1.5 | 4.8 | 7.20 | m² | 1 | b | 7.20 | |
| 7 | 구 | 균열 | 0.2 | 17.4 | - | 17.40 | m | 1 | b | 17.40 | |
| 8 | 구 | 균열 | 0.2 | 22.0 | - | 22.00 | m | 3 | b | 66.00 | |
| 9 | 구 | 균열 | 0.2 | 17.7 | - | 17.70 | m | 2 | b | 35.40 | |

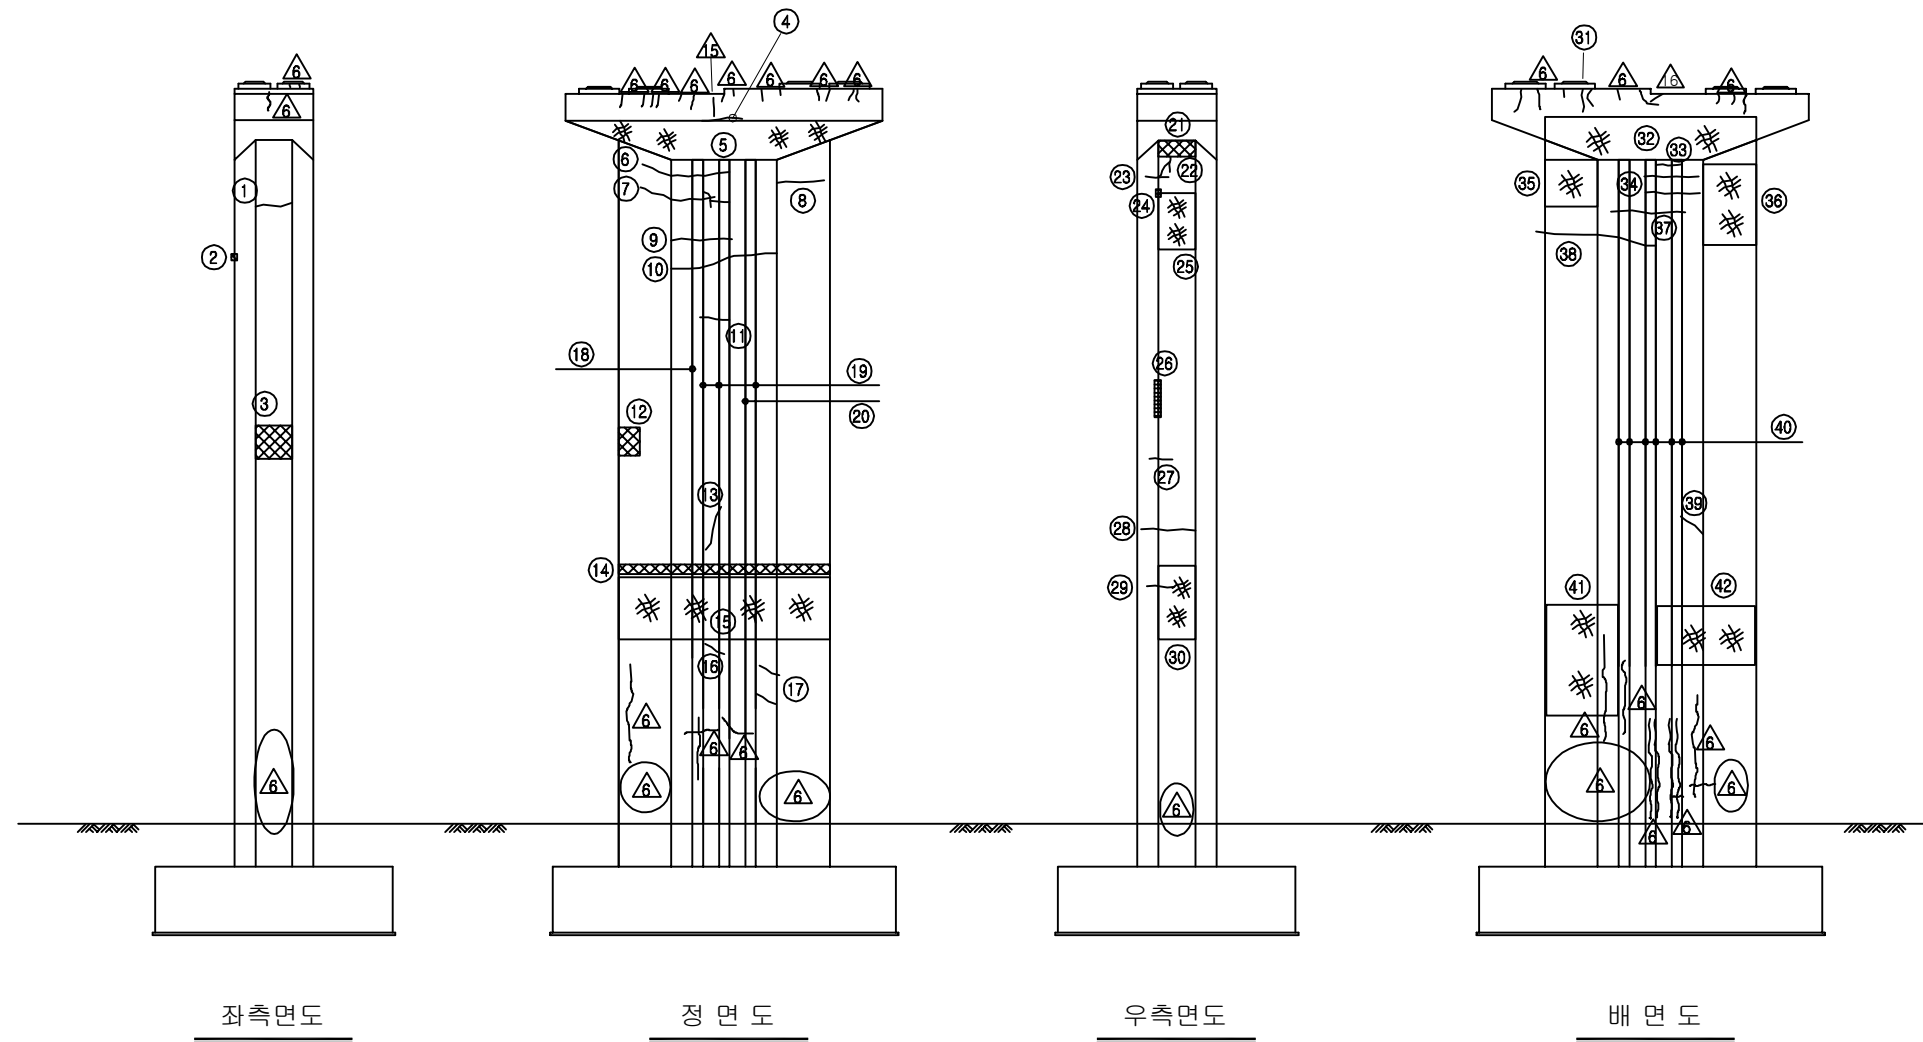
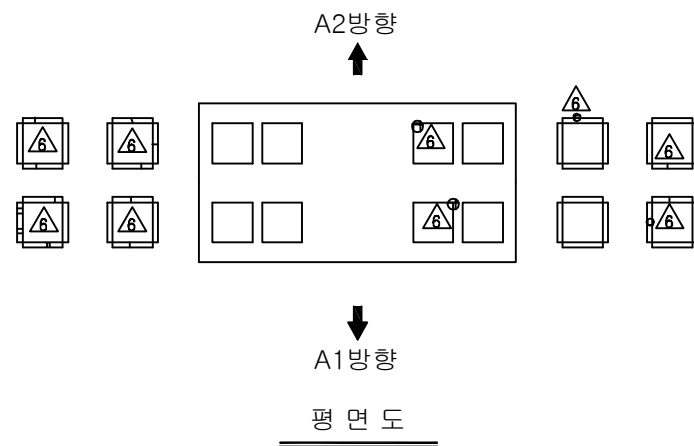
# ID : 낙동대교(부산) - 교각 - P12

| 번호 | 신(N)<br>구(P) | 손상내용 | 손상현황 | | | | | | 결함<br>상태 | 손상<br>물량 | 비고 |
|---|---|---|---|---|---|---|---|---|---|---|---|
| 1 | 구 | 균열 | 0.1 | 1.4 | - | 1.40 | m | 1 | b | 1.40 | |
| 5 | 구 | 망상균열 | - | 7.2 | 1.8 | 12.96 | m² | 1 | b | 12.96 | |
| 15 | 구 | 망상균열 | - | 8.5 | 2.4 | 20.40 | m² | 1 | b | 20.40 | |
| 18 | 구 | 균열 | 0.2 | 18.5 | - | 18.50 | m | 1 | b | 18.50 | |
| 19 | 구 | 균열 | 0.2 | 22.4 | - | 22.40 | m | 1 | b | 22.40 | |
| 20 | 구 | 균열 | 0.2 | 23.6 | - | 23.60 | m | 1 | b | 23.60 | |
| 40 | 구 | 균열 | 0.2 | 18.0 | - | 18.00 | m | 6 | b | 108.00 | |
